**MĚSTSKÁ PAMÁTKOVÁ ZÓNA POBĚŽOVICE, VÝVOJ
ZÁSTAVBY A VYHODNOCENÍ STAVEBNÍHO FONDU OD
ROKU 1999 Z HLEDISKA PAMÁTKOVÉ PÉČE**

BAKALÁŘSKÁ PRÁCE

Jakub Hinterholzinger

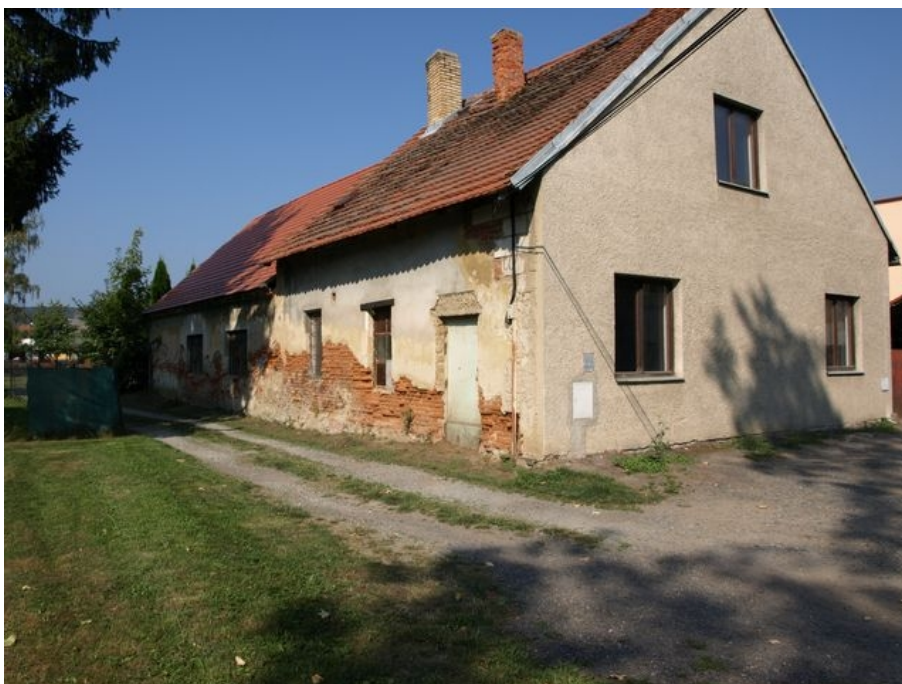
Obrázek 13: Č.p. 128. Pohled na jihovýchodní nároží. 2016. Zdroj: vlastní

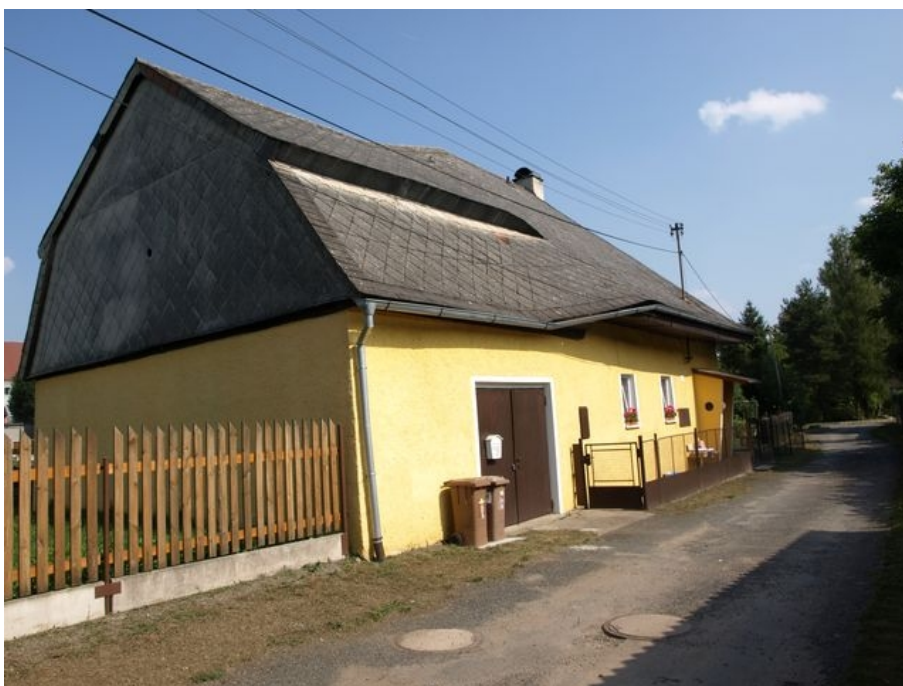
Obrázek 17: Dům č.p. 222, jižní pohled. 2016. Na domě je dobře viditelný zlom ve střešním plášti. Mansardová střecha je pravděpodobně starší. Zdroj: vlastní.

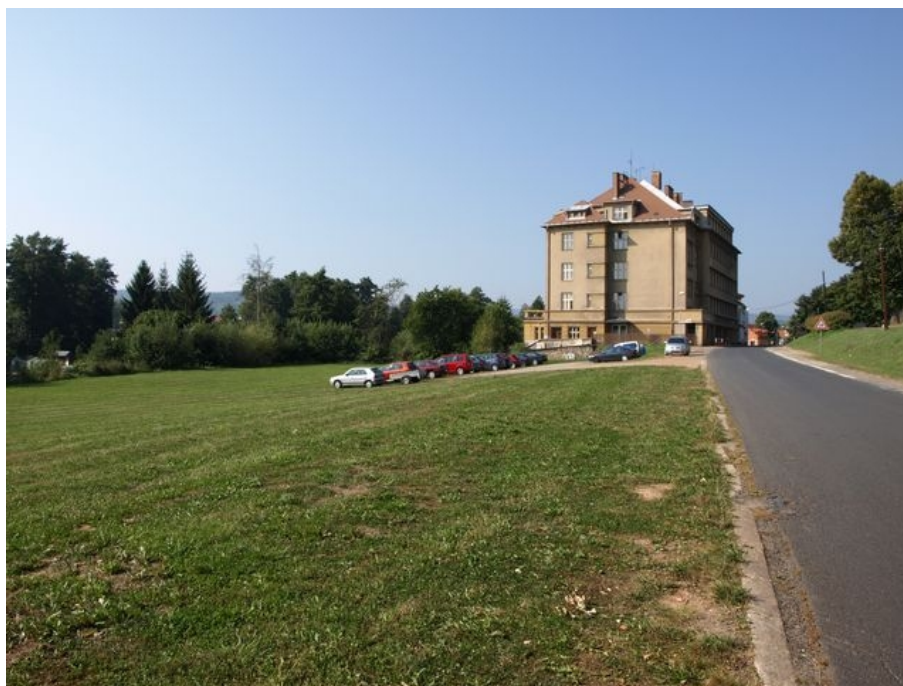
Stávající stav je třeba hodnotit z urbanistického i historického hlediska jako nevhodný. Zastavění proluk je v tomto případě žádoucí, neboť směřuje k obnově celistvosti uliční řady a celého prostoru. Proti opětovné zástavbě v tomto případě nemůže obstát ani argument aktuální existence parkové úpravy, případně dopravní nevhodností novostavby.

Obrázek 31: Proluka po bývalém panském statku a klášteře na pozemcích parc. č. 74 a 72/1. Pohled od východu. 2016. Zdroj: vlastní.

ným regulativem pro novou výstavbu je zachování hmoty originálu, pokud je známa ze starších vyobrazení. Pokud tato podoba známa není, neměly by novostavby vybočovat mimo místní stavební tradici. Na uvedených pozemcích by se tedy v ulici vedoucí k budově soudu mělo jednat o přízemní zástavbu v okapové orientaci, volně přecházející v přízemní až patrovou zástavbu severní strany Masarykovy ulice.

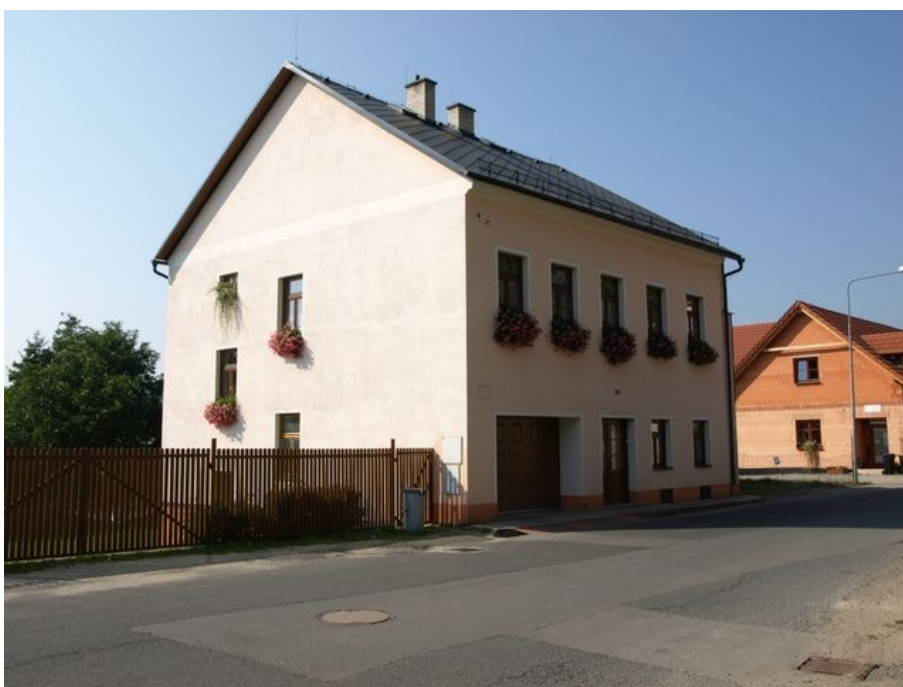
Obrázek 37: Severovýchodní nároží domu č.p. 267. Masarykova ulice. 2016. Zdroj: vlastní

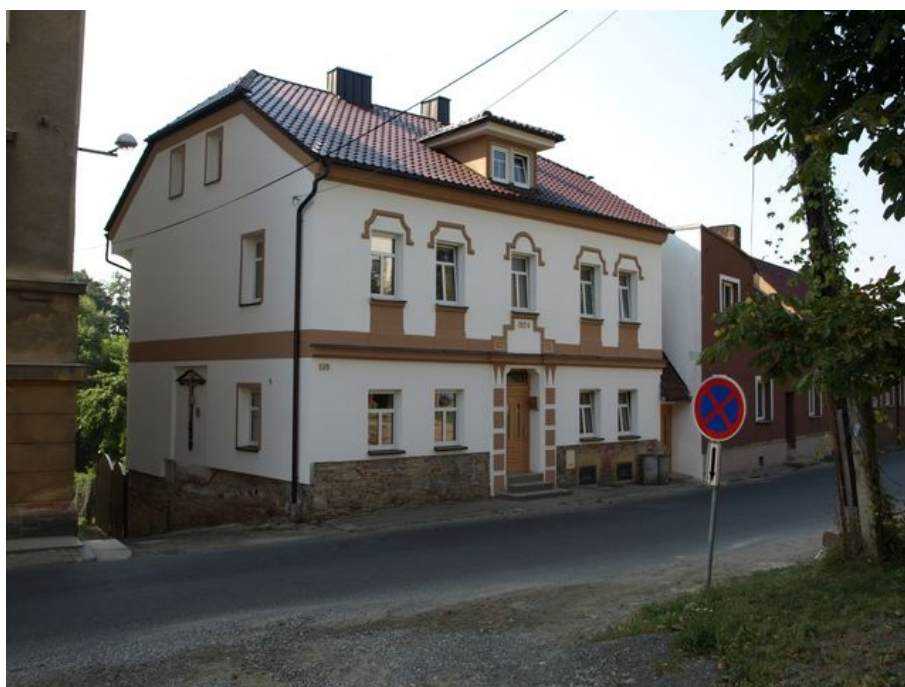
Obrázek 40: Severní pohled na dům č.p. 199. I přes zateplení si dům dokázal zachovat historizující vzhled. 2016. Zdroj: vlastní.

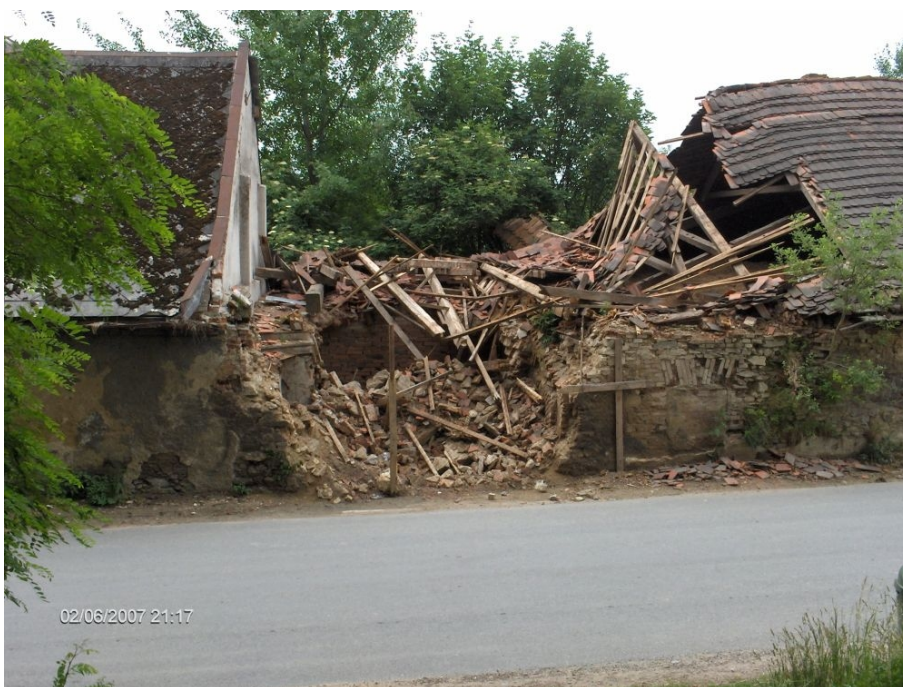
Obrázek 47: Zřícení hospodářského dvora na pozemku parc. č. 74. 2007. Zdroj: vlastní

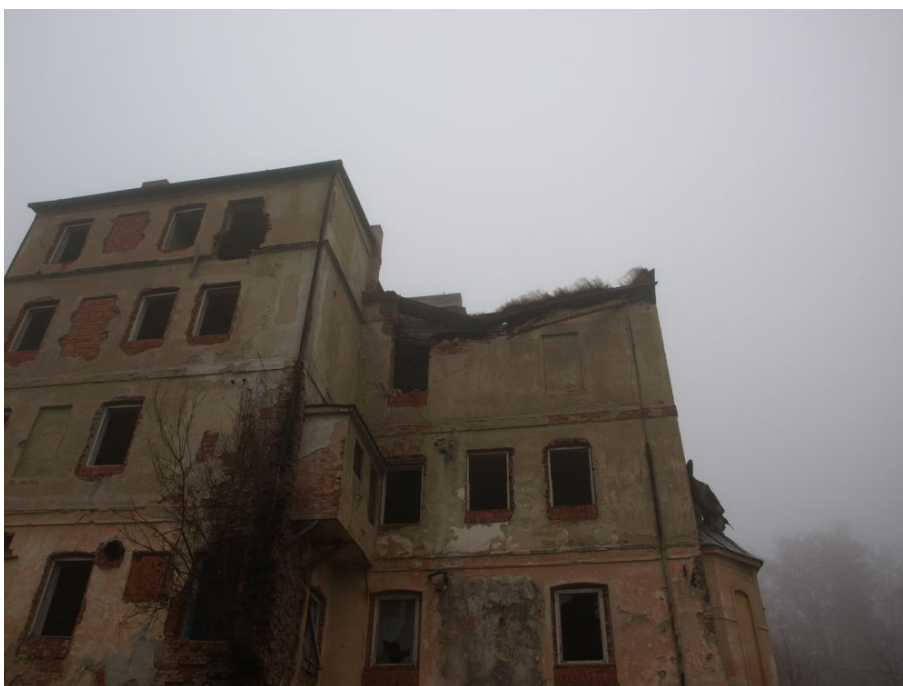
Obrázek 48: Poškození kláštera Karla Boromejského. 2010. Zdroj: vlastní

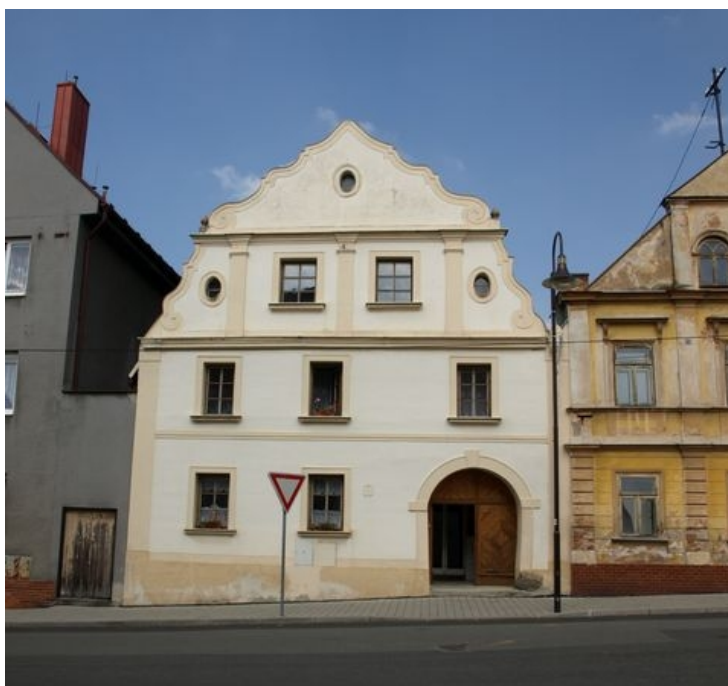
I přes celou řadu výše uvedených stavebních úprav domu provedených od roku 1999 do roku 2007 se objekt nevymyká z pocitu celkové zchátralosti, kterou zejména náměstí Míru v Poběžovicích svým vzhledem vzbuzuje.

Obrázek 50: Jižní průčelí domu č.p. 7 na náměstí Míru. 2016.
Zdroj: vlastní

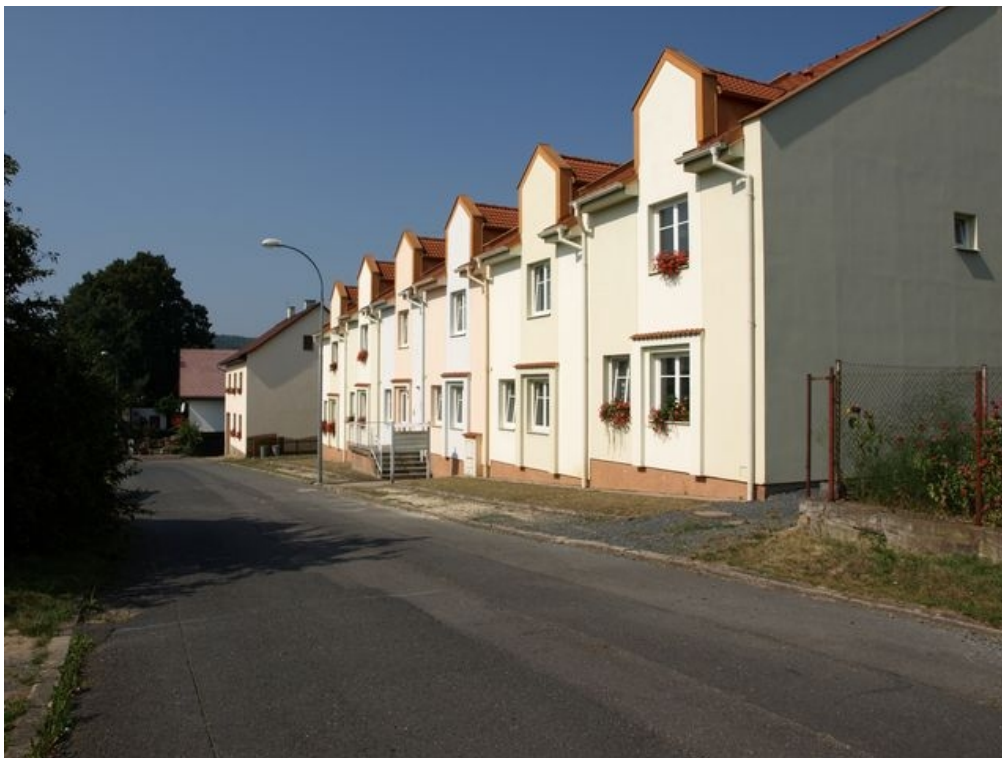
21 Zástavba byla v roce 2002 částečně nahrazena výstavbou bloku bytového domu, který svým jižním průčelím odkazuje na členění štítů původní zástavby. V rámci novostaveb v prostředí MPZ Poběžovice je možné takovou úpravu hodnotit jako rozporuplnou.

Obrázek 74: Bytový dům č.p. 275 v Šandově ulici, který nahradil celou uliční frontu složenou z menších domů (srovnej [Obr. 6](#)). 2016. Zdroj: vlastní

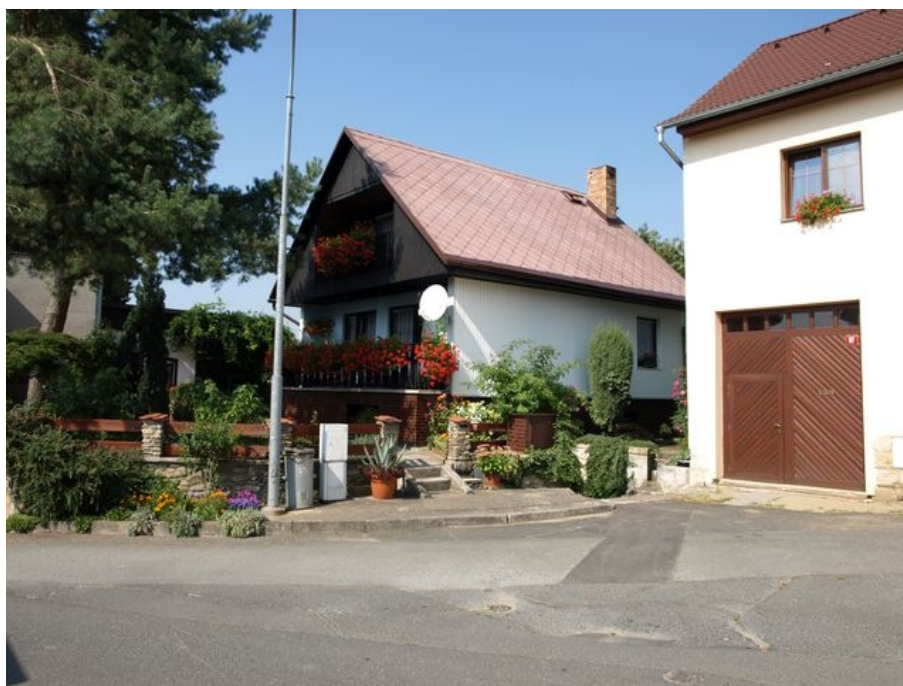
Obrázek 79: Dům č.p. 63. Nevhodné uspořádání objektu je více než patrné. 2016. Zdroj: vlastní

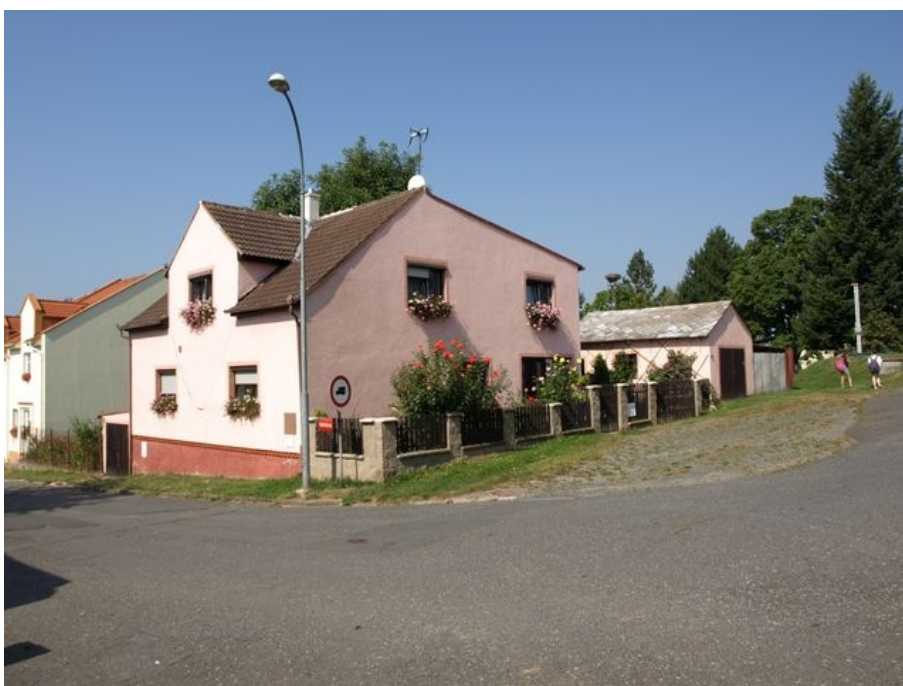
Obrázek 81: Pohled od jihu na dům č.p. 56. Je patrná nepravidelná nástavba severní části domu. 2016. Zdroj: vlastní.

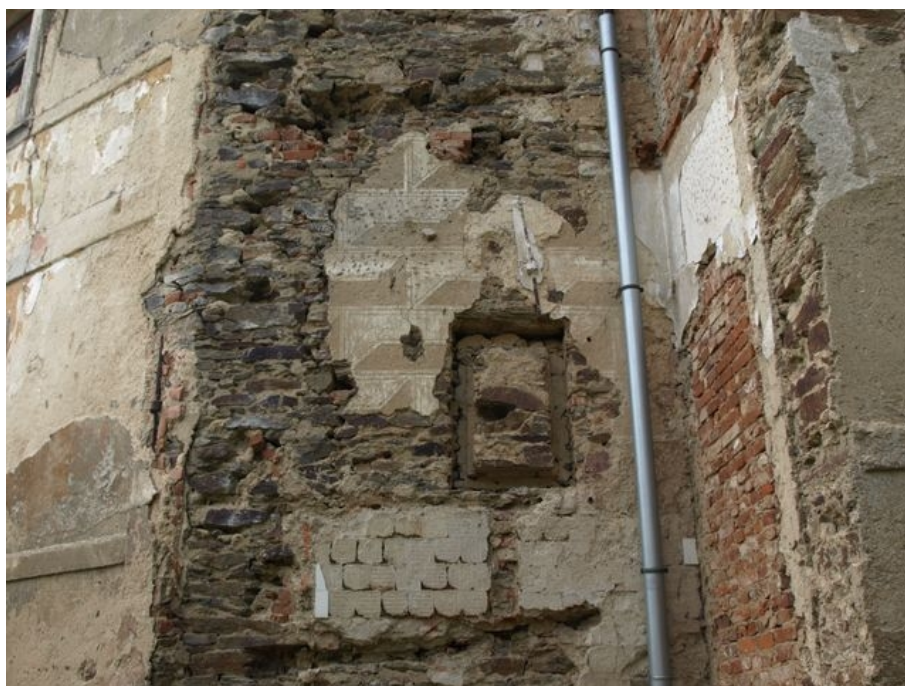
Obrázek 95: Relikt renesančních omítek. Pod ním otisk po dlaždičkách z přístavby koupelny z pol. 20. stol. 2016. Zdroj: vlastní
