## DEGRADAČNÍ PROCESY MEMBRÁNOVÝCH STĚN PŘI SPALOVÁNÍ BIOMASY

### DEGRADATION PROCESSES OF MEMBRANE WALLS DURING BIOMASS BURNING

Jiří Janovec <sup>a)</sup>, Lucie Pilsová <sup>a)</sup>, Josef Cizner <sup>b)</sup> a Zdeněk Funda <sup>c)</sup>

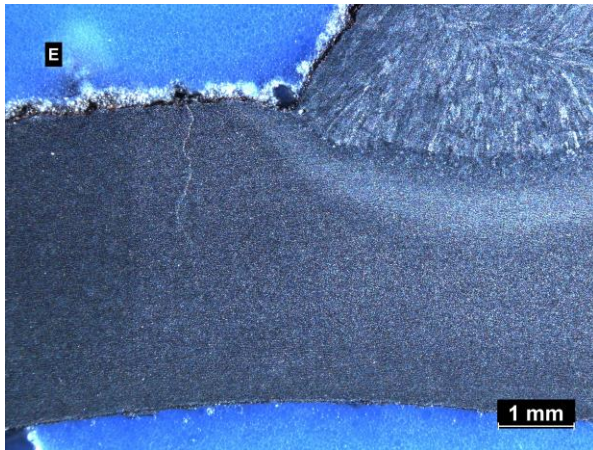
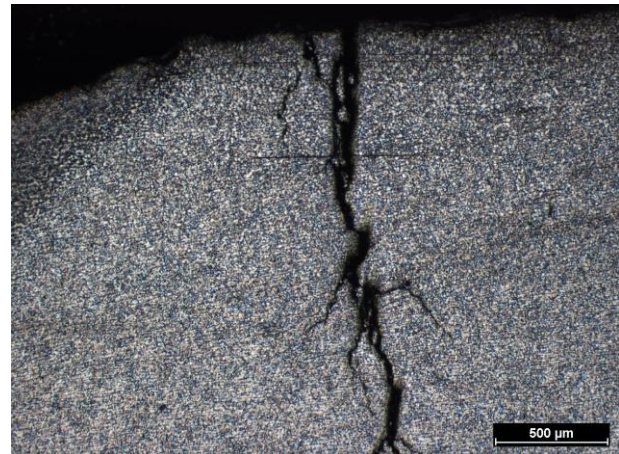
Jako u každé svařované konstrukce je citlivou oblastí provedení svarových spojů, zde koutových svarů mezi trubkou a praporkem. U současných kotláren původní problémy snížené kvality svarů byly odstraněny používáním automatizovaných multihorákových systémů. Přesto se můžeme po krátkém provozu setkat s netěsností stěny, iniciovanou trhlinou z tepelně ovlivněné zóny TOZ svaru, viz obr. 2 a) a b).

Obr. 2: a) makrostruktura trhliny

b) mikrostruktura trhliny

Mikrostrukturální rozbory ukázaly, že trhliny mají vždy stejný charakter, jejich orientace, průběh a případné větvení od vnějšího povrchu jsou obdobné, interkrystalické. Iniciační oblast na povrchu je lineární do hloubky 100 až 200  $\mu\text{m}$ . V místě povrchového rozevření jsou trhliny vyplněny oxidickým znečištěním. Také povrchové oblasti trubky vykazují znaky korozního napadení, zřejmě povrchovými hydratovanými oxidy či hydroxidy. Směr postupu trhliny stěnou trubky určuje provozní napjatost v membránové stěně, jde o typický průběh trhliny vyvolaný korozi pod napětím. Následný interkrystalický průběh, větvení a vybočování trhliny svědčí o vyšší plastizační schopnosti oblastí trubky a praporku, vzdálenějších od TOZ svarového kovu.

Koncentrace vodíku, stanovená na spalovacím analyzátoru Galileo G8, vykazovala u základního materiálu trubky, praporku nebo svarového kovu běžné hodnoty od 2,02 do 5,7 ppm. Na povrchu v místě vzniku trhlín byla naměřena extrémně vysoká a nepřijatelná koncentrace vodíku 91,7 ppm. Koncentrace vodíku na vnějších površích membránové stěny se pohybovala opět v jednotkách ppm. Zdroj koncentračního nárůstu vodíku, a tedy vodíkového zkřehnutí leží uvnitř ve spalovací komoře. Jde zřejmě o důsledek redukční atmosféry a provozní disociace metanu či sirovodíku ve spalovacím prostoru [1].

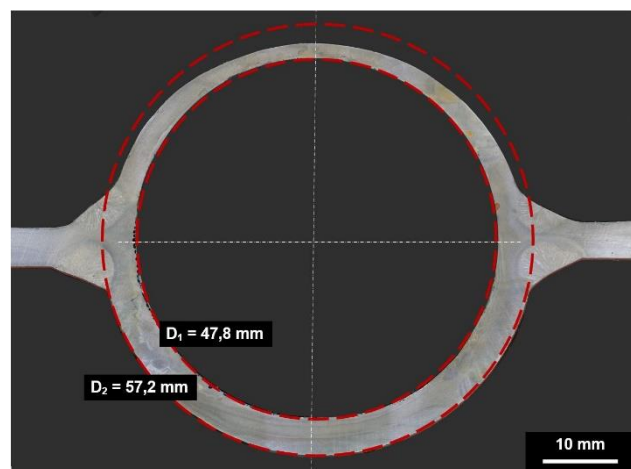
Zcela jiný mechanismus poškození membránové stěny ukazuje obr. 3 při pálení štěpky v horkovodním kotli.

Po cca 1,5ročním provozu došlo na u stěny 4,7 mm na straně palivové komory k poklesu až na minimální hodnotu 2,03 mm.

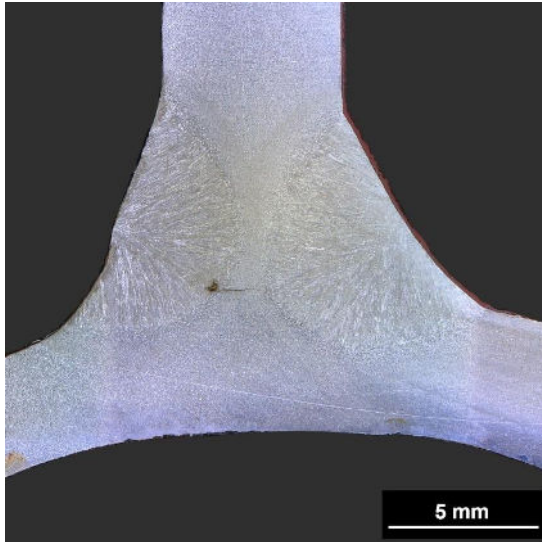
Svarové spoje (obr. 4) provedené hybridním laserovým svařováním hodnocené dle ČSN EN ISO 5817 vykazaly nejvyšší stupeň kvality B. Kontrola chemického složení trubek, praporků i přídavného materiálu potvrdila, že hodnoty plně odpovídají chemickému složení dodaných taveb dle certifikátů 3.1.

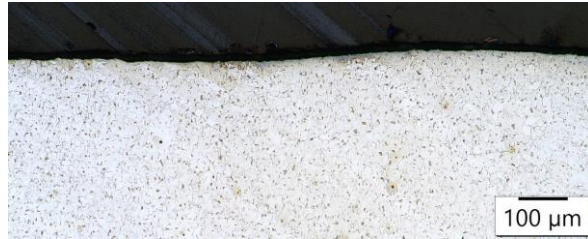
Z mikrostrukturálních analýz vyplynulo, že ztenčování stěn trubek membránových stěn na povrchu styku se spalinami (obr. 5 a) je důsledkem masivního odlupování korozních spodin vznikajících při provozu kotle. Z povrchů jsou odstraňovány povrchové nerovnosti, vznikající při výrobě plechů či trubek. K uvedené delaminaci povrchových vrstev trubek může docházet jak dilatačními změnami, tak erozivním opotřebováním abrazivních částic ve spalinách.

V případech teplovodních kotlů s max. teplotami spalin v oblasti 140 až 188 °C vznikají však v návaznosti na vrstvu paliva na roštích a jeho vlhkost a na výši rosného bodu podmínky ke vzniku kyselých kondenzátů Cl a S. Ty stékají do dolních spalovacích prostor kotlů a v kombinaci s erozivním opotřebením abrazivními částicemi dochází k masivnímu koroznímu úbytku ocelí. V redukčních atmosférách (viz vysoké obsahy C a S) může dojít i ke stékání dehtu a vzniku H<sub>2</sub>S.

Účinným bariérovým prostředkem proti popsanému mechanismu korozního napadení v kombinaci s erozivně abrazivním opotřebením je řešení membránových stěn jako u spaloven komunálního odpadu. Jde o dvouvrstvé návary Inconelem 625, když druhou vrstvou se potlačuje negativní vliv difúzního Fe v první vrstvě. Ke zvýšení abrazivní odolnosti popílků se nově využívá plasmového pulzního navařování PTA (Plasma Transferred Arc) s 15 či 30 % přídavky SiC nebo B<sub>4</sub>C, zpevňující inconelovou matici na 800 či 1000 HV [2].

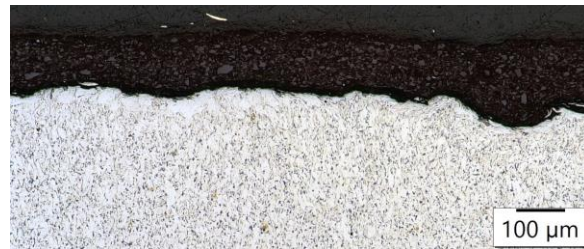
b)

K popsanému koroznímu napadení trubek dochází jen v dolních částech membránových stěn, a to jak levé, tak pravé stěny. Korozní napadení vnitřních povrchů trubek je zanedbatelné a dokládá, že vodní hospodářství kotle nevykazuje žádné závady. Také vnější ochranný povrchový nátěr membránových stěn prokazuje plnou funkčnost (obr. 5 b).
