# PRVOTNÍ VÝSLEDKY DIAGNOSTIKY CREEPOVÉHO POŠKOZENÍ SVAROVÉHO SPOJE ULTRAZVUKEM

## PRIMARY RESULTS OF CREEP DAMAGE DIAGNOSTICS OF WELDED JOINT USING ULTRASONIC TECHNIQUE

Jana Veselá, Pavel Mareš a Zbyněk Špirit

Centrum výzkumu Řež s.r.o.

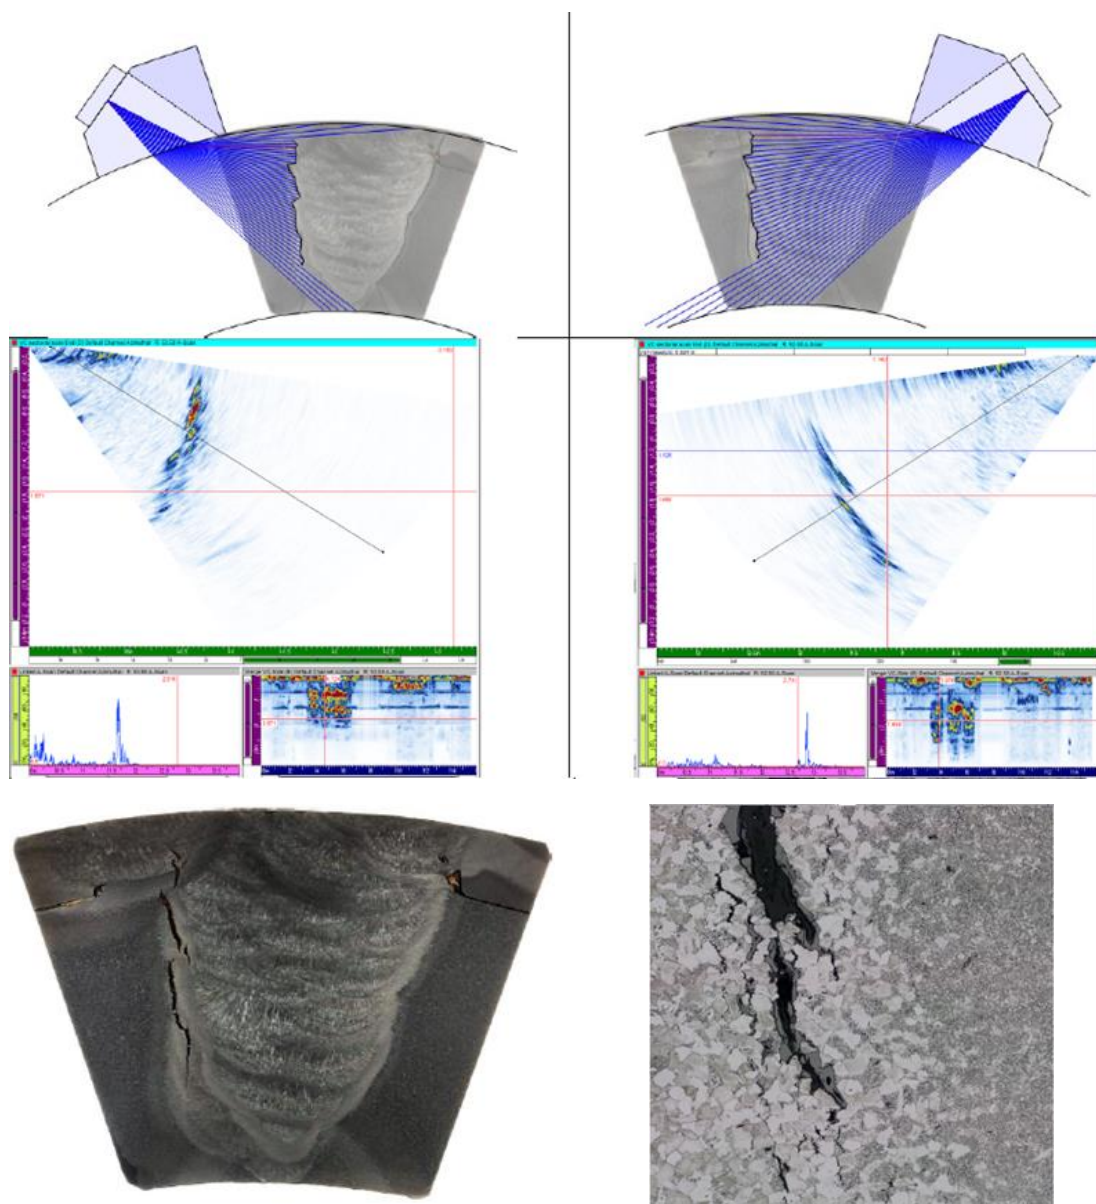
Druhý příklad dokumentuje provozní vadu, creepové poškození svarového spoje sběrače potrubí o  $\varnothing$  324 mm a tloušťce stěny 58 mm. Prvotně byla trhlina detekována vizuálně, na vnějším povrchu. Provedený PAUT zjistil průběh trhliny až k vnitřnímu povrchu potrubí, detekováno nepravidelné čelo trhliny s typickými fazetami. Vzorek umožnil přístup z obou stran svaru. Trhlina byla detekována ostrou odezvou A-skenu z obou stran svaru, což značí rovinnou vadu (např. trhlina) s výraznými konci trhliny, obr. 1.

Obr. 1: Potrubí  $\varnothing$  324 mm, tloušťka stěny 58 mm, případová studie 16 [4]

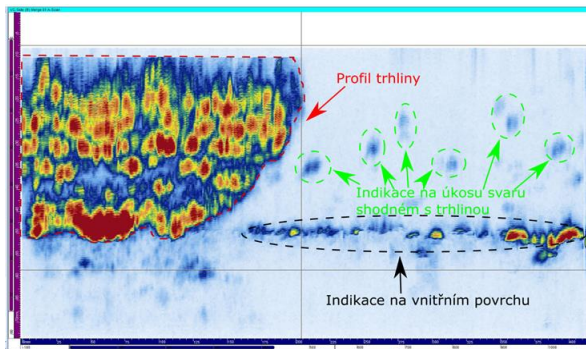
Samostatně byla hodnocena průchozí trhlina nacházející se na vzdálenějším úkosu svaru vůči poloze sondy při zkoušení. Hodnocení výsledků PAUT bylo zaměřeno na jednotlivé indikace detekované na obou úkosech svarového spoje, obr. 2 a obr. 3. Při hodnocení PAUT byla sledována echodynamika, která by u indikací creepu měla být nevýrazná, obr. 4.

Obr. 2: B-sken povrchu s trhlinou

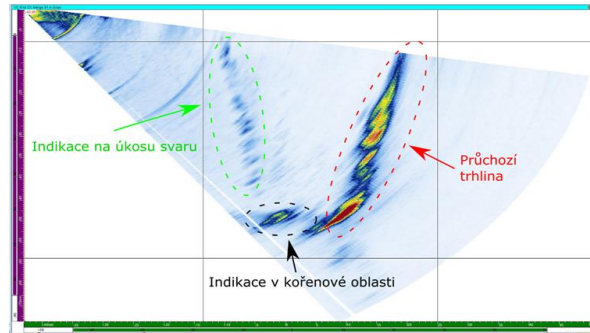
Obr. 3: D-sken – profil trhliny

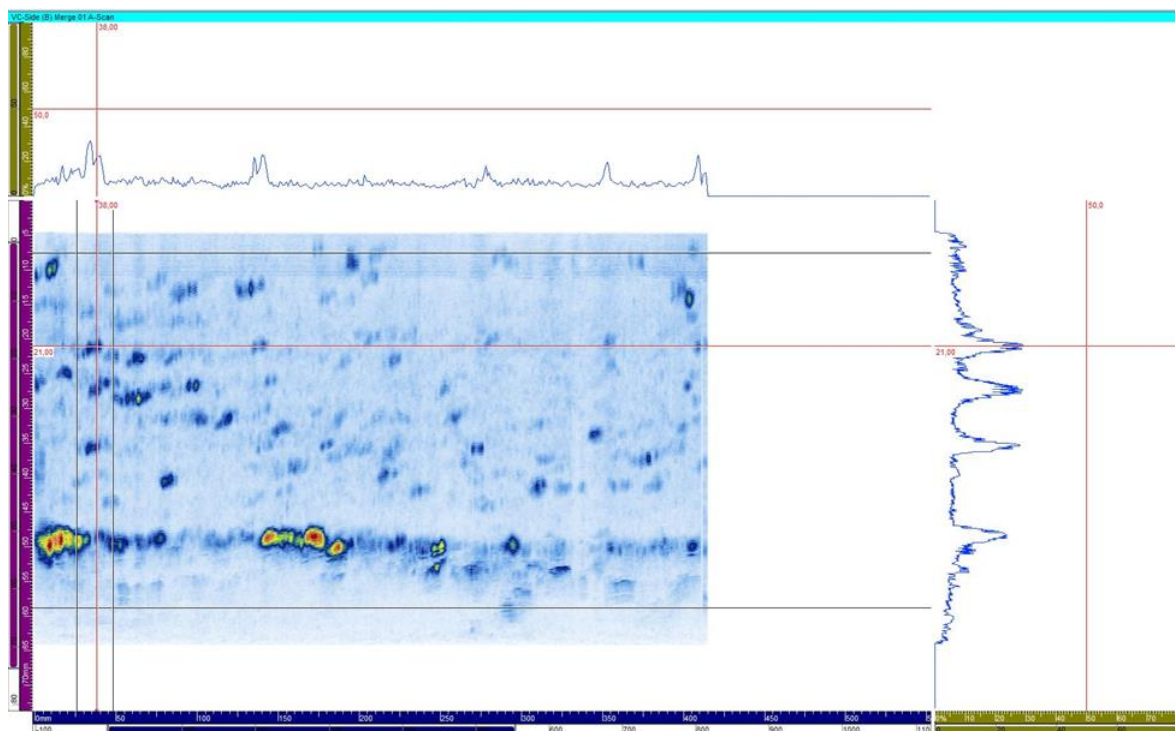
Obr. 4: B-sken, echodynamika indikací

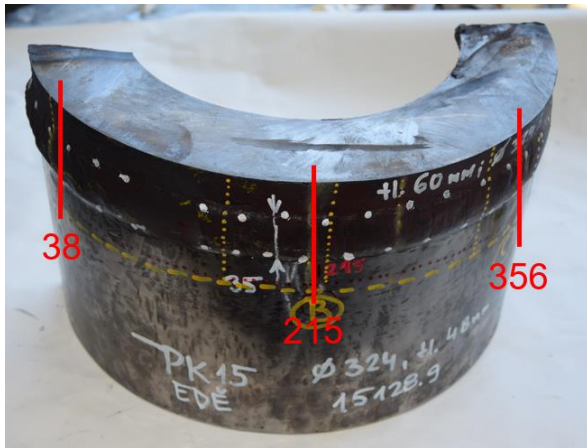
Obr. 5: Rozřezový plán

Celkem byly provedeny 3 řezy v pozicích 38, 215 a 356 mm, obr. 5. Řez byl veden s přídavkem cca 2,5 mm pro následné broušení k místu zájmu s postupnými prohlídkami pod mikroskopem, obr. 6, s cílem nalézt vady v místech detekovaných PAUT, včetně očekávaného creepového poškození. Blíže se zaměříme na pozici 38 mm, kde byly určeny hloubky vybraných indikací na úkosu bez trhliny pro metalografické ověření, obr. 7.

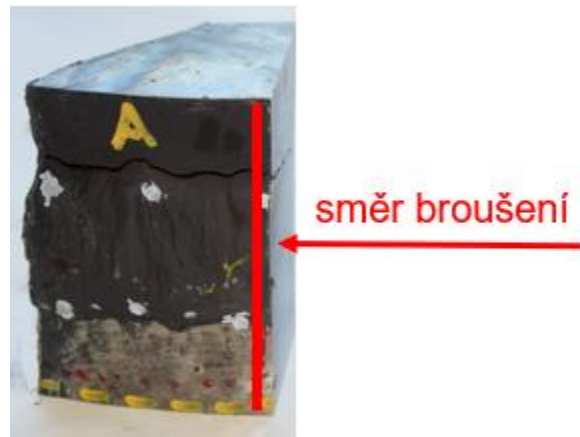
Obr. 6: Pozice 38 mm

pouze jedna polovina. Rovněž byl uříznut v obvodovém směru cca 20 mm od okraje převýšení svarového spoje na straně, kde se nachází výše zmíněná průchozí trhlina. Z tohoto důvodu je možné měření pouze z jedné strany svarového spoje, obr. 6.

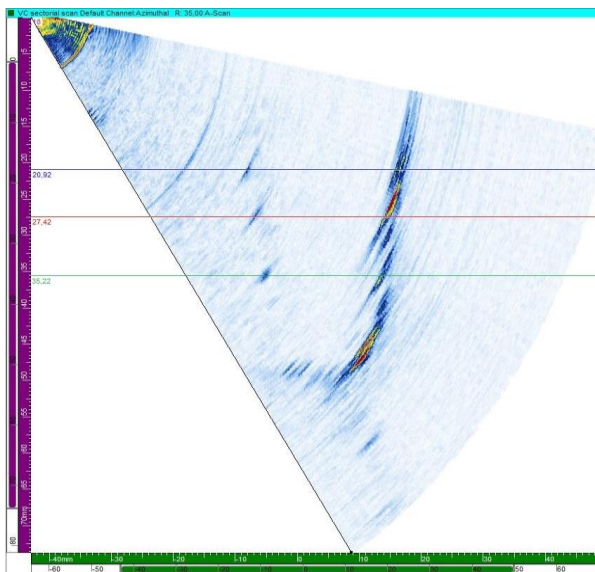
Obr. 7: Pozice 38 mm, hloubky indikací

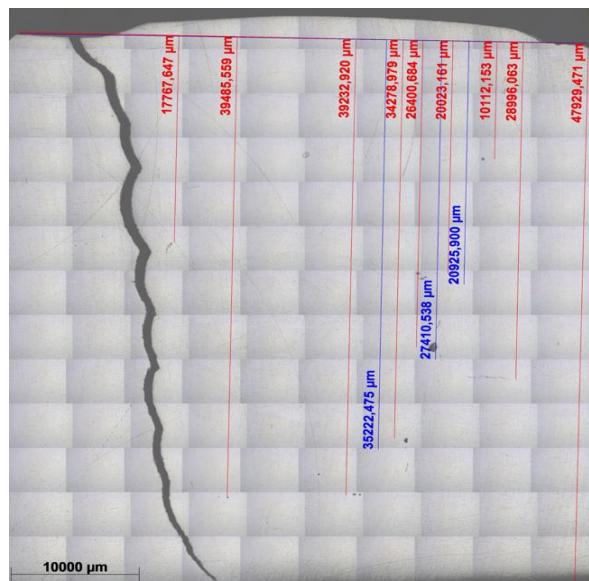
Byly získány výsledky metalografie v postupných hloubkách a na pozici 38 byla odměřena hloubky nalezených vad pro srovnání s výsledky PAUT, obr. 8.

Obr. 8: Pozice 38 mm s hloubkami vad

Indikace detekované PAUT, na obr. 8 hloubka popsána modře, byly metalograficky potvrzeny jako výrobní vady typu vměstek. Na pozici 38 mm byla nalezena řádka kavit společně s velmi jemnými vměstky, která nebyla technikou PAUT detekována, obr. 9.

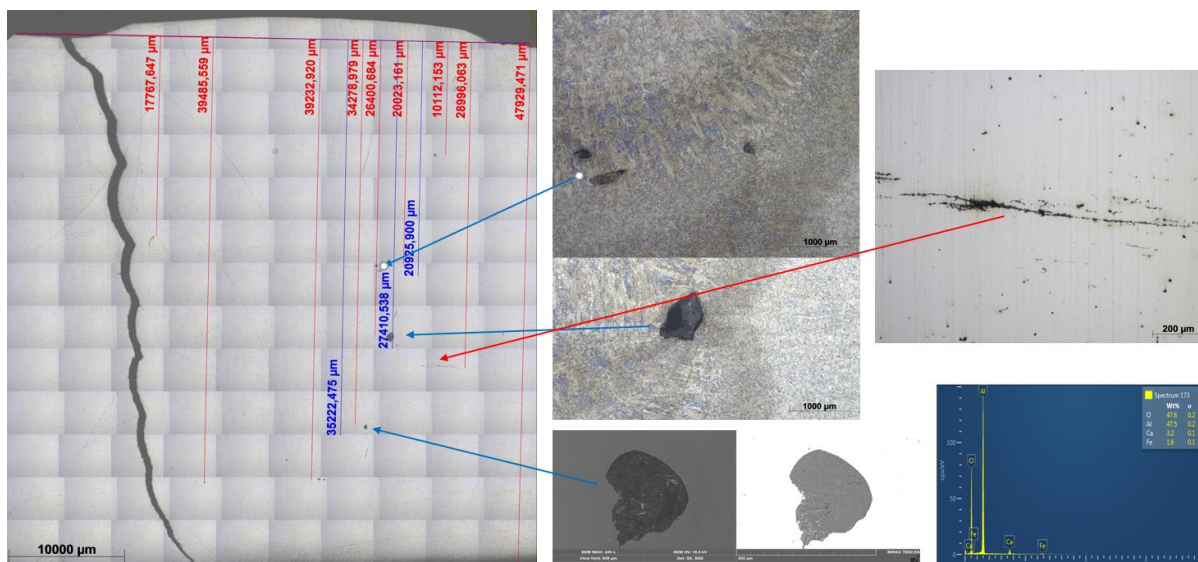
Pro metalografické hodnocení výbrusů byl použit světelných invertovaný mikroskop Zeiss Axio Observer Z1m a skenovací elektronový mikroskop (SEM) Tescan MIRA 3 GMu s energiově disperzním spektrometrem (EDS) Oxford AZtec X-Max 80. SEM byl použit za účelem chemické analýzy nalezených oxidických vměstků s obsahem hliníku a vápníku viz EDS spektrum na obr 9. Nalezené řádky kavit o velikost do 20 mikrometrů se nejčastěji iniciovaly na rozhraní vměstek-substrát. Postupným propojováním kavit a vměstků vznikly mikrotrhlíny v obvodovém směru svarového spoje.

Obr. 9: Vzájemné porovnání metalografie a PAUT v pozici 38 mm

Vzájemné porovnání výsledků ultrazvukového zkoušení svarového spoje parovodu s metalografií prokázalo, že detekované polohy výrobních vad odpovídají skutečnosti. Technikou PAUT byl detekován minimální rozměr vměstku 200 x 100 mikrometrů. Současně lze konstatovat, že rané stádium creepového poškození, ve formě řádků kavit na rozhraní vměstek – základní materiál, nebylo detekováno.
