EXPOZICE HETEROGENNÍCH SVAROVÝCH SPOJŮ PROSTŘEDÍ VODY SEKUNDÁRNÍHO OKRUHU

EXPOSURE OF DISSIMILAR METAL WELDS TO SECONDARY WATER ENVIRONMENT

This text presents results of long-term exposure of dissimilar metal welds (DMW) to heat cycles in VVER secondary water environment. Tested DMW were made of carbon and austenitic stainless steel. Some samples were covered by Ni protective layer. Some samples were under three-point bend load.

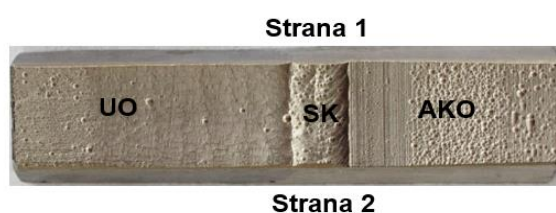
Obr. 2: Popis částí vzorků z vnitřní strany trubky

U zatíženého vzorku s Ni vrstvou došlo po 100 teplotních cyklech ze strany 1 (obr. 2) vzorku k šíření delaminace podél SK až k rozhraní UO-SK. Na straně 2 vzorku také došlo k šíření delaminace, ale v tomto případě se zastavila ještě před SK.

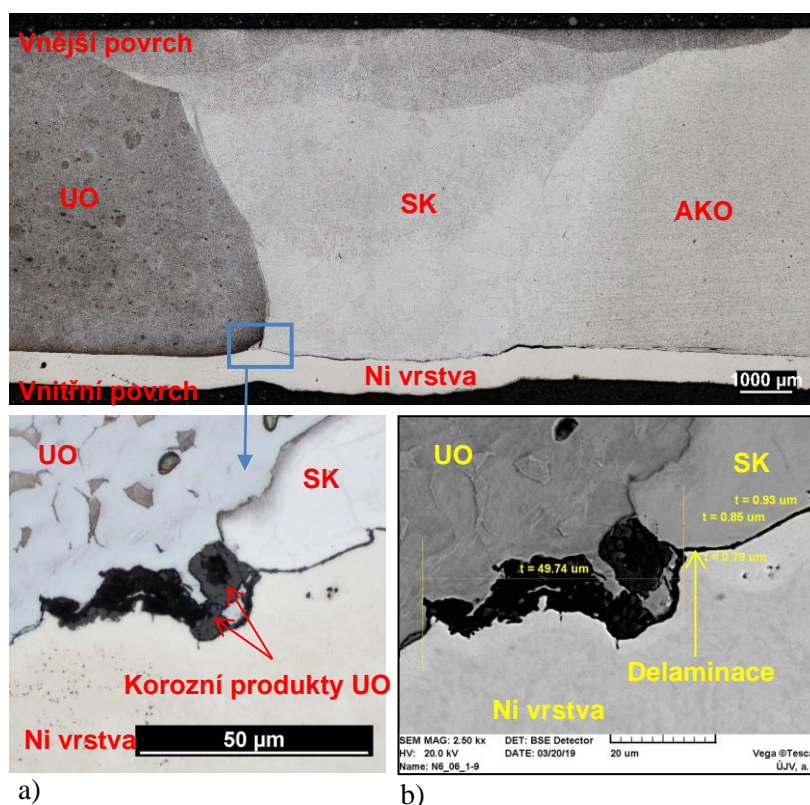
Obr. 3: Detail rozhraní UO-SK-Ni, vzorek s Ni vrstvou, zatížený, po 100 teplotních cyklech.

a) SM, zvětšení 500x, b) SEM BSE

Na snímcích ze SM bylo zřetelné, že delaminace na straně 1 se šířila až do blízkosti rozhraní UO-SK. Na detailních snímcích jsou rozeznatelné korozní produkty na rozhraní UO-SK (obr. 3a). To znamená, že během experimentu se zkušební médium dostalo pod Ni vrstvu na

základní materiál, kde došlo k anodickému rozpouštění UO. Toto bylo ověřeno také SEM (obr. 3b).

Na zatíženém vzorku s Ni vrstvou, kde již ve výchozím stavu vrstva vykazovala nepřilnutí k AKO, došlo po 100 teplotních cyklech k šíření delaminace z austenitické strany až na kritické rozhraní UO-SK (výskyt produktů koroze uhlíkové oceli). U nezatíženého vzorku šíření delaminace nebylo pozorováno.

Závěrem lze konstatovat, že nedokonale přilnutá niklová vrstva k HSS může vést s provozem k šíření delaminace a je tedy nevyhovující z pohledu ochrany rozhraní UO-SK před provozním médiem. Galvanické niklování provedené na korektním povrchu (Ni vrstva zcela přiléhá k povrchu před provozem) je dostačující pro ochranu kořene HSS [4].

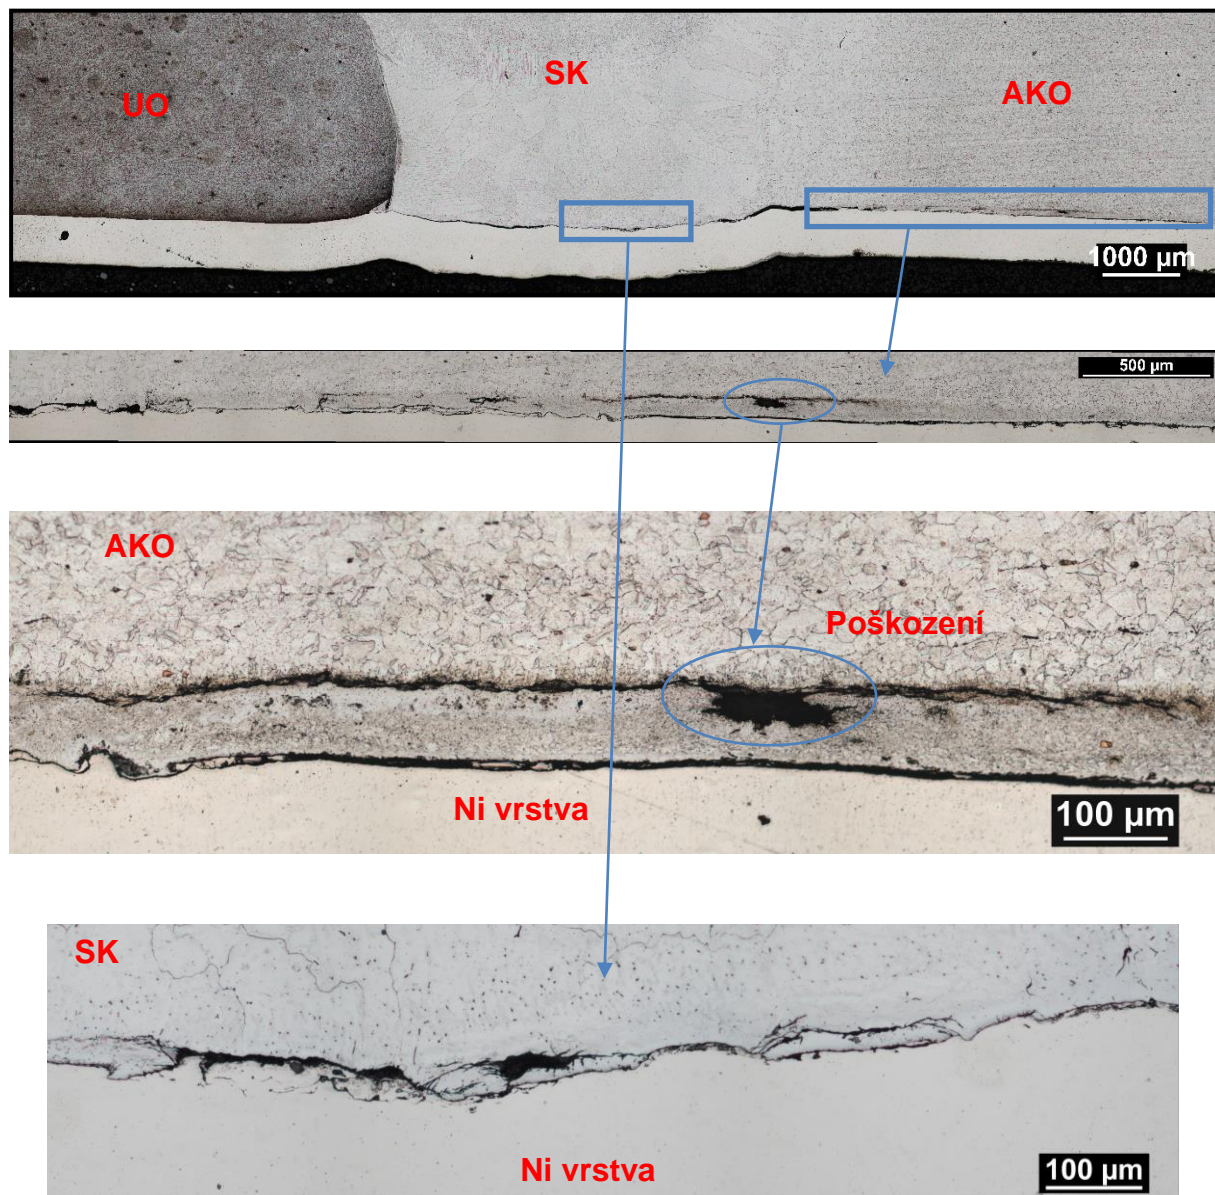
Ve SK a AKO jsou v blízkosti Ni vrstvy poškození typu dutin (obr. 4). V dutině SK se nachází porézní agregát korozních produktů.

U rozhraní AKO a niklu je zřetelná oblast s deformovanou strukturou (obr. 4). Tato oblast proměnné tloušťky cca 100 μm vznikla poblíž rozhraní SK-AKO a vyskytuje se podél rozhraní AKO-Ni. Deformovaná/nedeformovaná oblast se liší velikostí zrna, v deformované oblasti jsou patrna lokální poškození kopírující hranice zrn.

Obr. 4: Poškození SK a AKO zatíženého vzorku s Ni vrstvou, leptáno, zvětšení 50x, 50x, 200x, 200x

Vzhledem k tomu, že tato poškození typu dutin ve SK, stejně jako poškození typu dutin a deformovaná oblast v AKO podél rozhraní AKO-Ni, nejsou zřetelná na snímcích materiálu před expozicí, je pravděpodobné, že tato poškození vznikla působením napětí a prostředí během experimentu a byla proto pozorovatelná až po ukončení 100 teplotních cyklů.

Dále bylo na zatíženém vzorku s Ni vrstvou pozorováno (1) poškození typu dutin ve SK, (2) oblast s deformovanou strukturou AKO podél rozhraní AKO-Ni a poškození typu dutin v AKO.

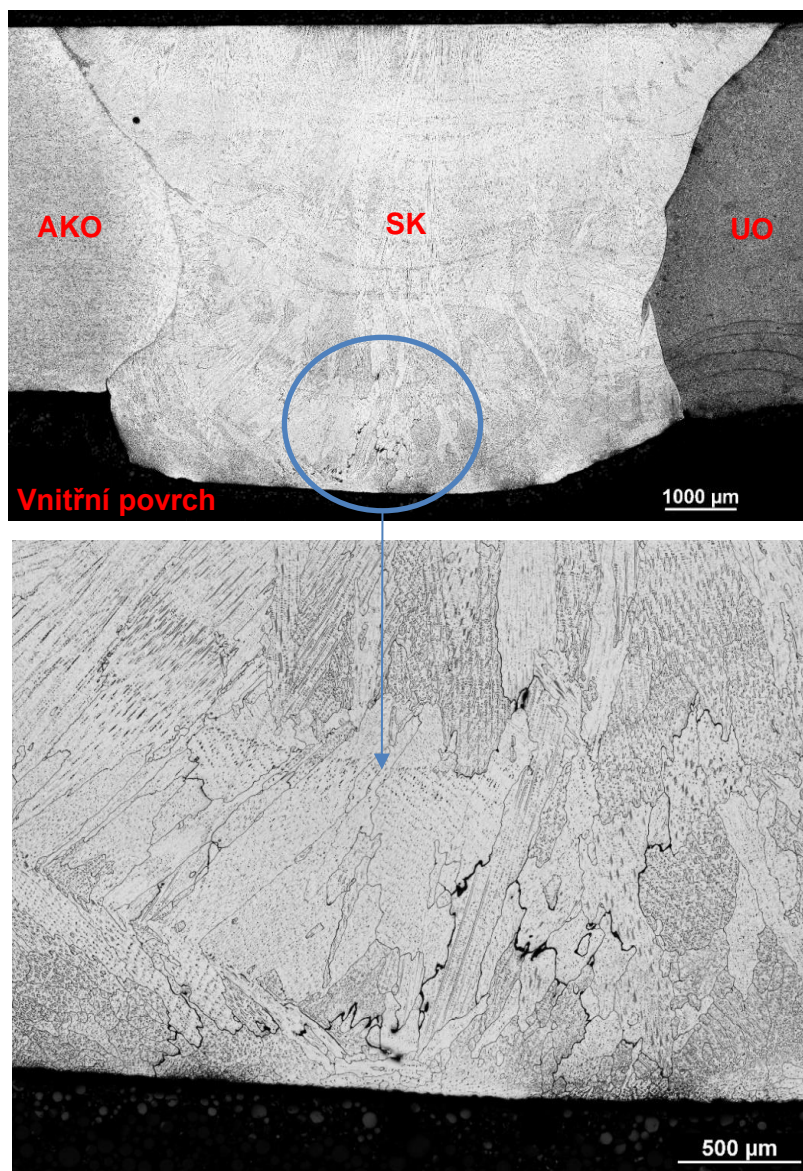
Ve SK vzorku po expozici se na většině hodnocených řezů v kořeni SK vyskytovaly vady typu shluk trhlin (obr. 5).

Obr. 5: Shluk trhlin v kořeni SK, zatížený vzorek bez Ni vrstvy, leptáno

Trhliny ve SK byly pokryty tmavě zbarvenými úsadami a byly propojeny s vnitřním povrchem. Po naleptání SK je patrné, že se trhliny šířily interkrystalicky po hranicích zrn SK nebo lokálně po hranicích dendritů. Na vzorku po expozici byla na vnitřním povrchu SK patrná iniciační místa trhlin v kořeni SK.

Vzhledem k tomu, že v kořeni SK neexponovaného vzorku se nevyskytovaly žádné trhliny, trhliny v kořeni SK exponovaného + zatíženého vzorku pravděpodobně vznikly během expozice v autoklávu mechanismem SCC (koroze pod napětím).

Na zatíženém vzorku bez Ni vrstvy došlo během expozice ke vzniku interkrystalických trhlin v kořeni SK. Tyto trhliny pravděpodobně vznikly během expozice v autoklávu mechanismem SCC (koroze pod napětím), neboť nebyly nalezeny na neexponovaných vzorcích ze stejného HSS.
