**ZÁPADOČESKÁ UNIVERZITA V PLZNI
FAKULTA ELEKTROTECHNICKÁ**

DIPLOMOVÁ PRÁCE

*Návrh rekonstrukce malé vodní elektrárny Hubálov
na řece Jizeře*

Návrh rekonstrukce malé vodní elektrárny Hubálov na řece Jizeře

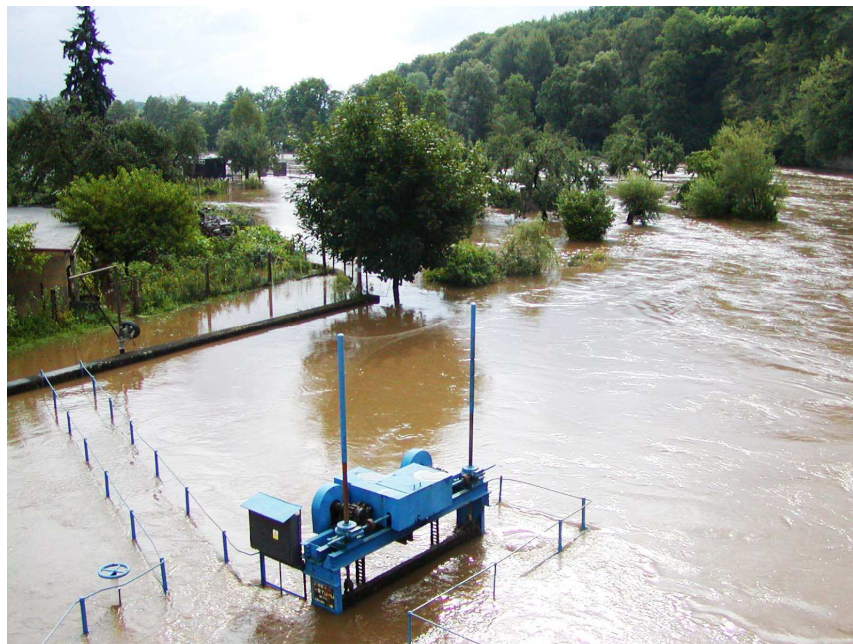
Obr. 1: Zatopené jezové těleso při stoleté vodě v roce 2002 (zdroj: archiv majitele)

Při zvýšených průtocích dochází k postupnému snižování spádu a tím i výkonu MVE. V důsledku zvýšeného proudění v řečišti se zvětšuje i množství nečistot, které se usazují na hrubých i jemných česlích vodních děl. U povodňových stavů dochází na většině nízkospádových elektráren k odstavení do opadnutí povodní. Problémem jsou nánosy, které se během odstávky hromadí v náhonech i odpadech MVE. V některých lokalitách mohou tyto usazeniny omezit nebo zastavit provoz vodního díla na několik dní až do jejich odstranění.

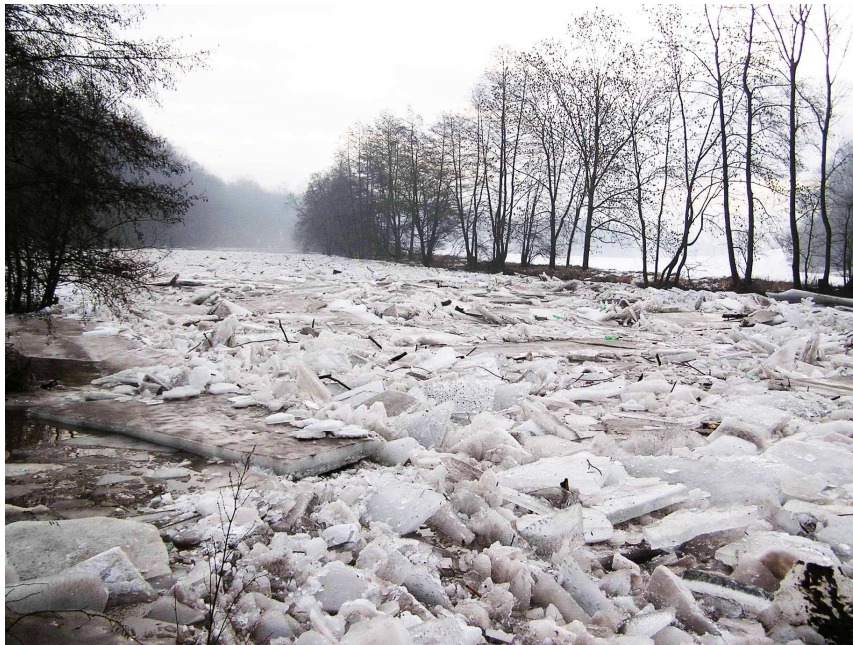
Zimní provoz sebou nese z výše zmíněných stavů velká rizika. Ledové jevy způsobují na většině vodních děl značné problémy. Ty se projevují jednak při tvorbě ledu, kdy nejprve vzniká ledová tříšť, která zacpává jemné česle a následně může namrznat na rozvaděčích turbín. Důsledkem zamrzlého rozvaděče může dojít k tomu, že brzda turbíny nebude schopna ubrzdit aktuální výkon turbíny. Většinou není brzda konstruována na jmenovitý výkon soustrojí, ale řádově desítky procent jmenovitého výkonu, může tak dojít až k poškození soustrojí. Po zamrznutí se voda pod ledem oteplí a tak se provoz vrátí opět do bezproblémového stavu. Další velké problémy nastávají při tání. Následkem je rozlámání ledové vrstvy a její kumulaci v náhonech a přivaděčích (viz Obr. 2). Většina problémů je řešitelná na základě zkušeností obsluhy a příslušně nastavené automatiky vodního díla.

Obr. 2: Nahromaděné kry na řece Jizeře v roce 2004 (zdroj: archiv majitele)

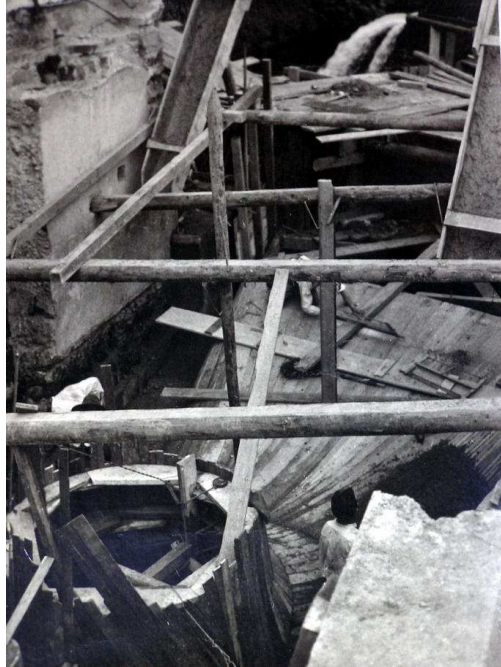
Díky možnosti zvýšení výkonu došlo v roce 1939 k přístavění druhé Francisovy turbíny (viz Obr. 6) a to již modernější konstrukce. Tato turbína měla zásobovat elektrickou energií nově zřízený elektrotechnický závod, kde se pod vedením Ing. Hyblera vyráběla například dynamo. Za zmínku stojí, že zde bylo vyvinuto dynamo, které svítilo i při chůzi a na tento výrobek byl udělen patent.

Obr. 6: Výstavba nové Francisovy turbíny (zdroj: fotodokumentace majitele)

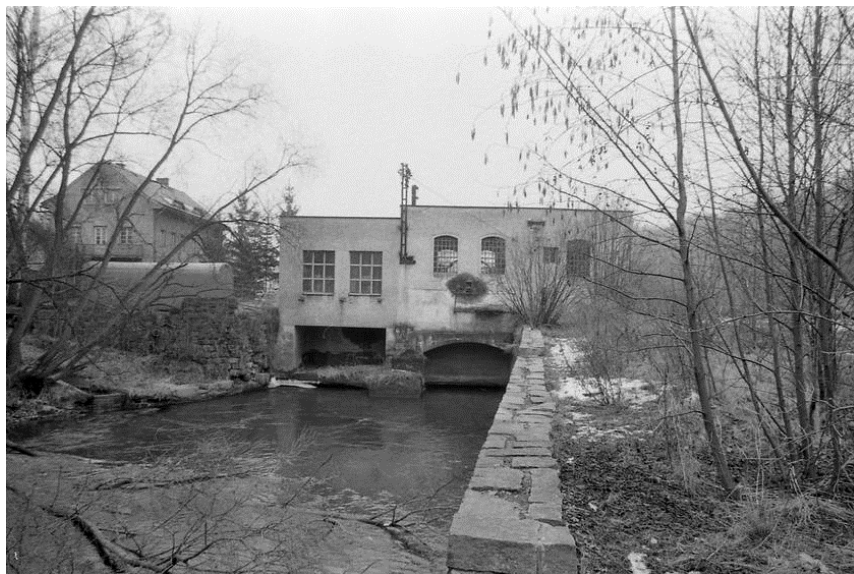
V roce 1992 získal v restituci po svém otci elektrárnu zpět pan Břetislav Hybler, čímž byla započata nová éra tohoto vodního díla. Dílo bylo předáno z rukou středočeské energetiky v dosti zuboženém stavu (viz Obr. 7). Starší turbína (TG1) nebyla v provozuschopném stavu, novější turbína (TG2) byla provozuschopná, ale bylo třeba provést generální opravu, která započala v okamžiku, kdy byla zprovozněna TG1. Objekt elektrárny byl v žalostném stavu, střecha zatékala a hrozilo sesunutí opěrné zdi přilehlé k elektrárně. Okolní pozemky byly zarostlé.

Obr. 7: Stav vodního díla po předání z rukou Středočeské energetiky (zdroj: *fotodokumentace majitele*)

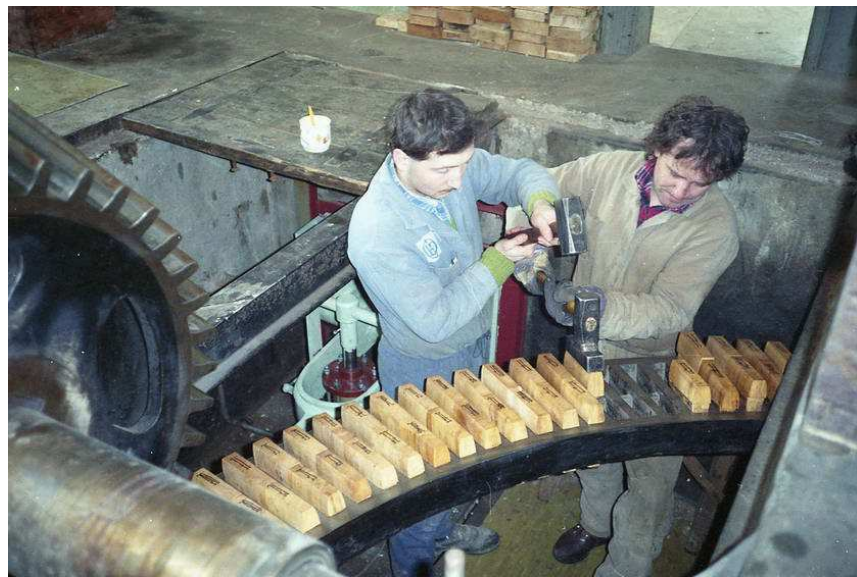
Obr. 9: Osazování palečného kola habrovými zuby (zdroj: fotodokumentace majitele)

Dále bylo zahájeno znovuosazení palečného kola dřevěnými zuby (viz. Obr. 9), které přenáší krouticí moment z axiálního směru na radiální. Důvodem znovuoobnovení dřevěných zubů bylo to, že turbína má poměrně nízké otáčky, a proto při poptání převodovky na značný krouticí moment vyšlo jako jediné rozumné řešení použití starší převodovky z lokomotivy. Toto řešení však nebylo ideální z hlediska instalace. Proto došlo k rozhodnutí obnovit palečné kolo v jeho původní podobě, která fungovala téměř sto let.

Problémem však bylo nalezení firmy, která by toto řešení byla schopná realizovat, protože se jedná o velmi individuální ruční práci. Palečné kolo totiž není odlito symetricky a tak je každý zub originálem. Nakonec se podařilo nalézt firmu z blízkého Mnichova Hradiště, která se úkolu zhostila. Na této zakázce si vybuodovala potřebné zkušenosti a v budoucnu se podílela na několika podobných rekonstrukcích. Zuby jsou vyrobeny z habrového dřeva, které bylo vybráno hlavně kvůli skloubení vysoké pevnosti s houževnatostí. Každý zub byl na místě opracováván z připravených šablon.

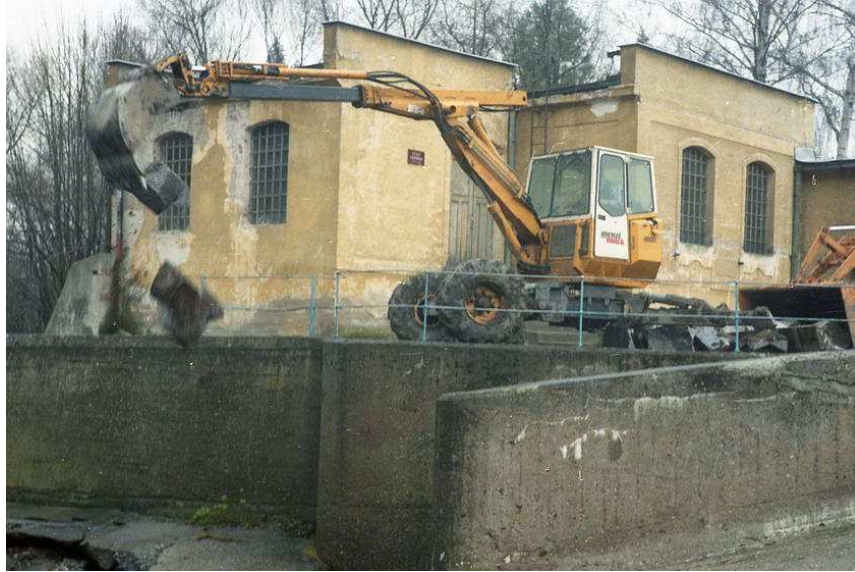
Obr. 10: Zastavení podemílání těžkým záhozem (zdroj: fotodokumentace majitele)

V prosinci téhož roku bylo zastaveno podemílání prostoru pod jalovou propustí těžkým záhozem (viz Obr. 10).

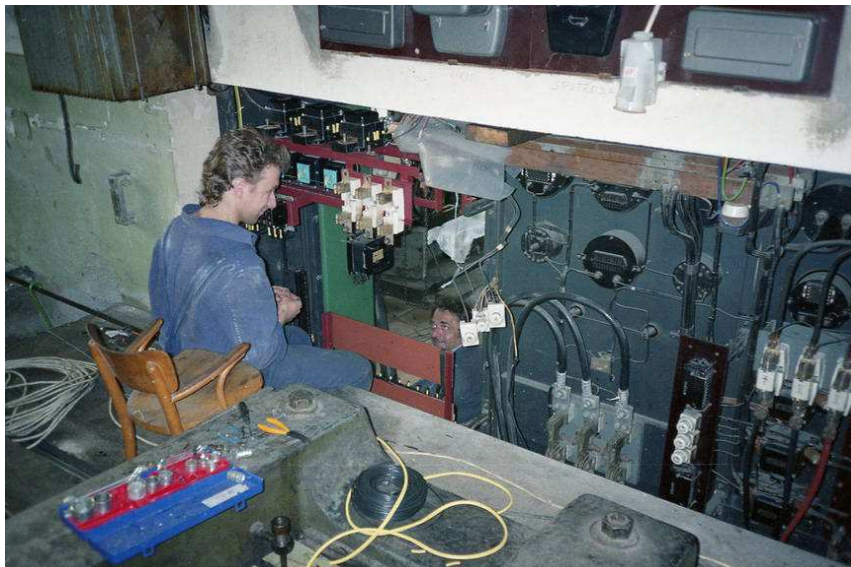
Do března roku 1993 pokračovala instalace dřevěných zubů. Po dokončení byla dokončena dřevěná podlaha. Následně bylo palečné kolo uvedeno do provozu schopného stavu. V průběhu května téhož roku začaly práce na elektroinstalaci a ovládacím systému (viz Obr. 11). Na konci měsíce byl zahájen zkušební provoz a po drobných úpravách byla TG1 v plném provozu.

Obr. 11: Práce na nové elektroinstalaci (zdroj: fotodokumentace majitele)

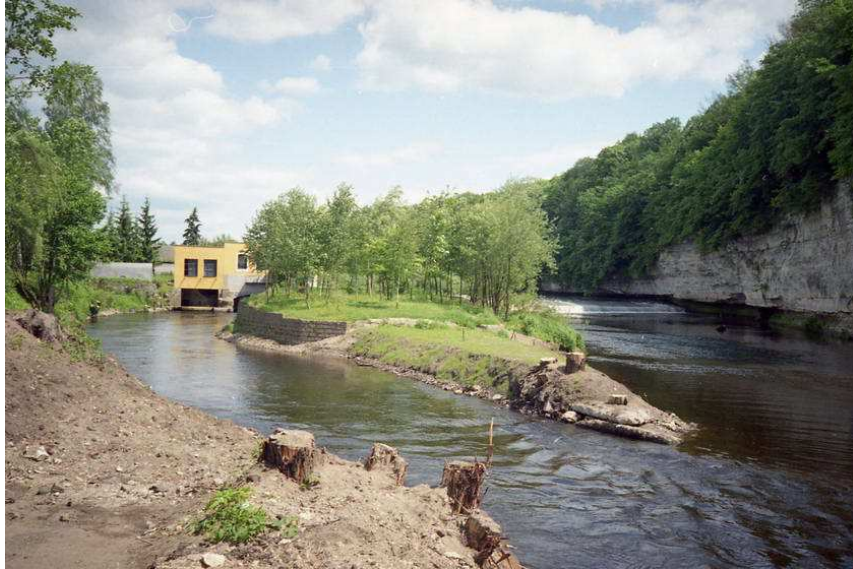
Obr. 12: Narovnání odpadu (zdroj: *fotodokumentace majitele*)

průtoku a tím ke zvětšení spádu, což ve svém důsledku zvýšilo výkon elektrárny (viz Obr. 12). Dalším kladem bylo omezení zacpávání odpadního kanálu při povodních. Došlo také k výměně části elektroinstalace a generální opravě na TG2. Rekonstrukce pokračovala estetickými úpravami, kdy byla opravena střecha a fasáda.

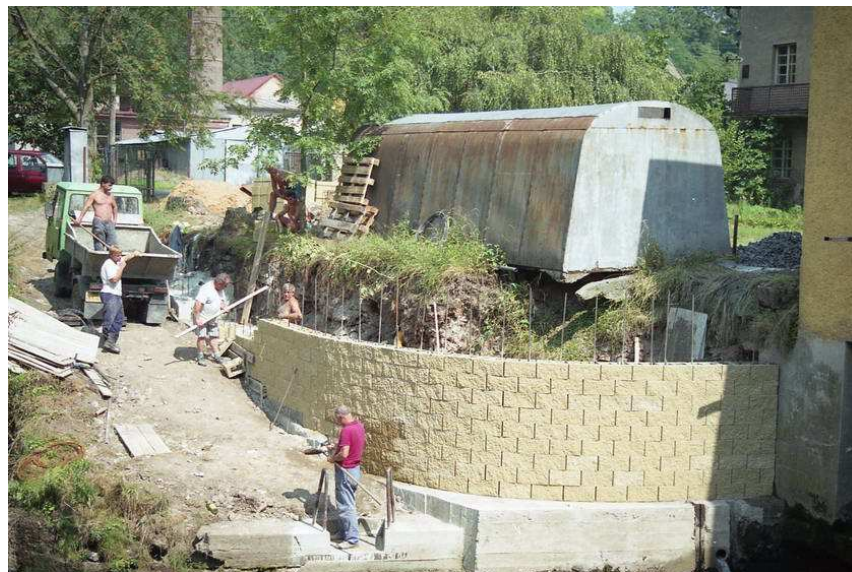
Obr. 13: Stavba nové opěrné zdi (zdroj: *fotodokumentace majitele*)

V tomto období se elektrárna dostala do stabilizovaného provozu a obě turbíny běžely bez větších závad. Závady jako zadření ložisek nebo prasknutí rozváděcí tyče byly řešeny průběžně a vždy běžela alespoň jedna turbína. V roce 1998 byla vybudována opěrná zeď, která zastavila sesouvání břehu (viz Obr. 13).

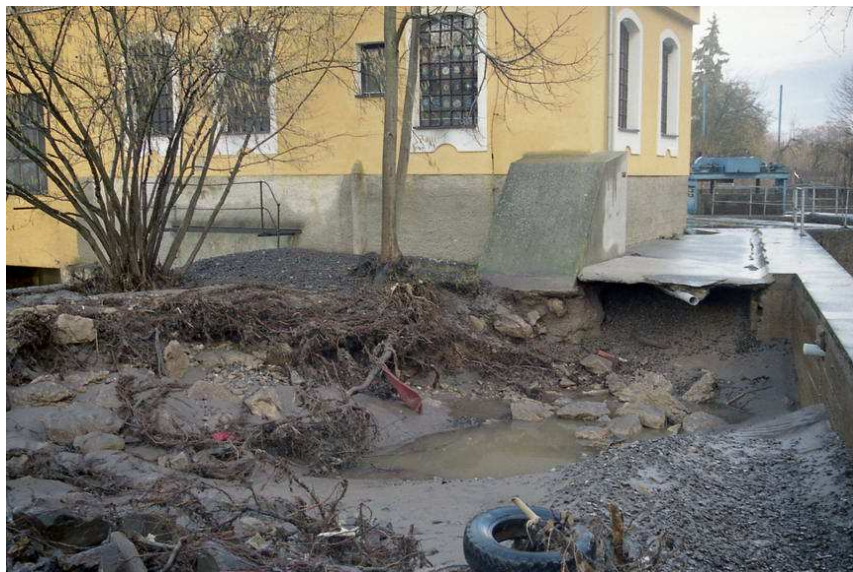
Obr. 14: Vymletý prostor za elektrárnou (zdroj: fotodokumentace majitele)

V březnu roku 2000 došlo díky velmi prudkému oteplení k povodním. Průtok dosáhl nad hranici stoleté vody, byla zatopena strojovna i s oběma generátory, část elektroinstalace a došlo k podemletí prostoru za elektrárnou do hloubky dvou metrů (viz Obr. 14). Po opadnutí vody se započalo s postupným vysoušením generátorů. Generátor TG1 lze díky jeho velikosti a snadné instalaci lehce demontovat a proto byl odvezen do sušicí pece. Zde byla vyměněna ložiska a došlo k novému pogumování řemenice. Generátor TG2 se podařilo po měsíčním vysoušení uvést do chodu. V létě byla dokončena úprava vymletého prostoru za elektrárnou. Prostor byl srovnán, vybetonován a byla položena dlažba, která zabraňuje opakování této události.

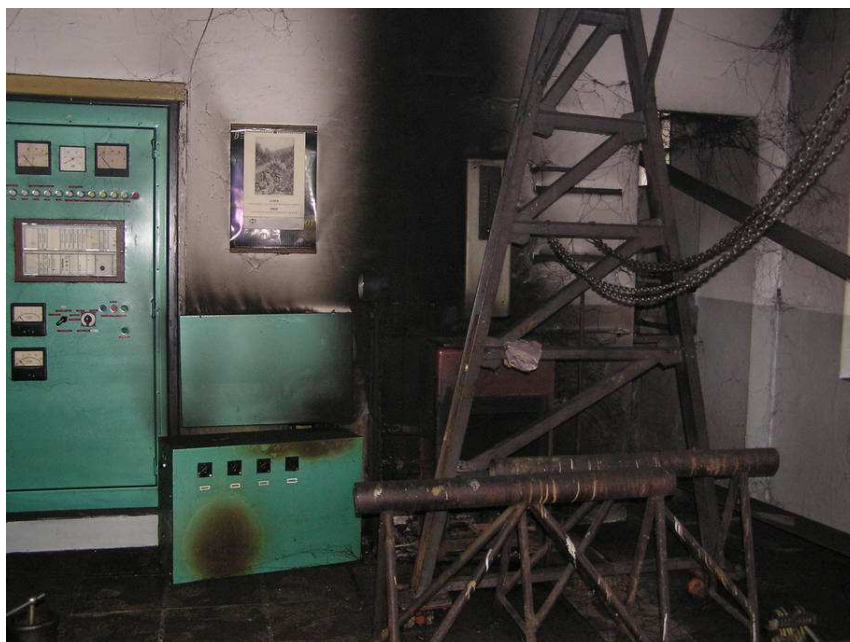
Obr. 15: Kompenzační rozvaděč po požáru (zdroj: fotodokumentace majitele)

Následovala oprava hydrauliky a kompenzačního rozvaděče, které byly nahrazeny novými.

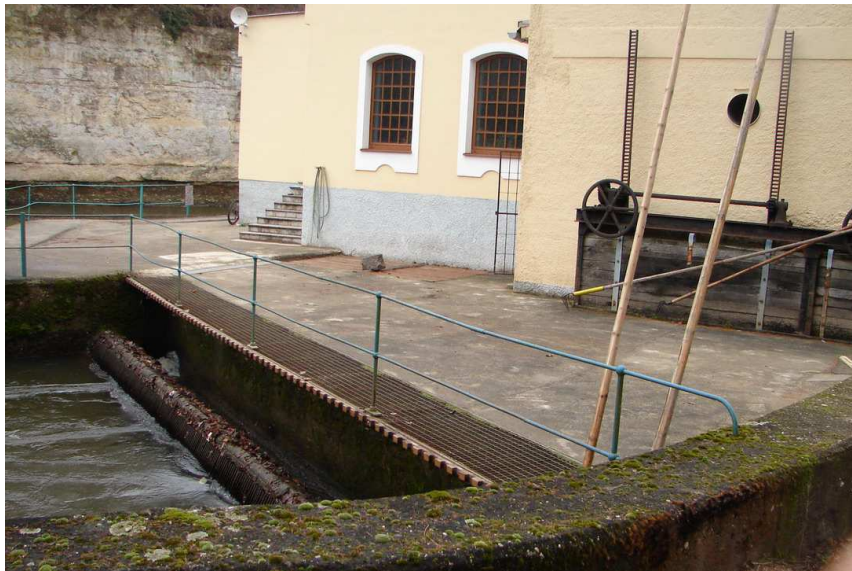
Obr. 17: Původní stav česlovny (zdroj: autor)

Vzhledem k fyzické náročnosti ručního čištění, snížené efektivitě při podzimních spadech listí a zvýšených průtocích spojených s velkým množstvím spláví jsem se rozhodl investovat do čistícího stroje česlí (ČSČ). Požadavky byly sestaveny na základě vlastních zkušeností s touto lokalitou a velkou měrou také zkušenostmi ostatních provozovatelů MVE. Na základě poptávkového řízení byl vybrán Ing. Michal Němec, který byl to řešení schopen dodat.

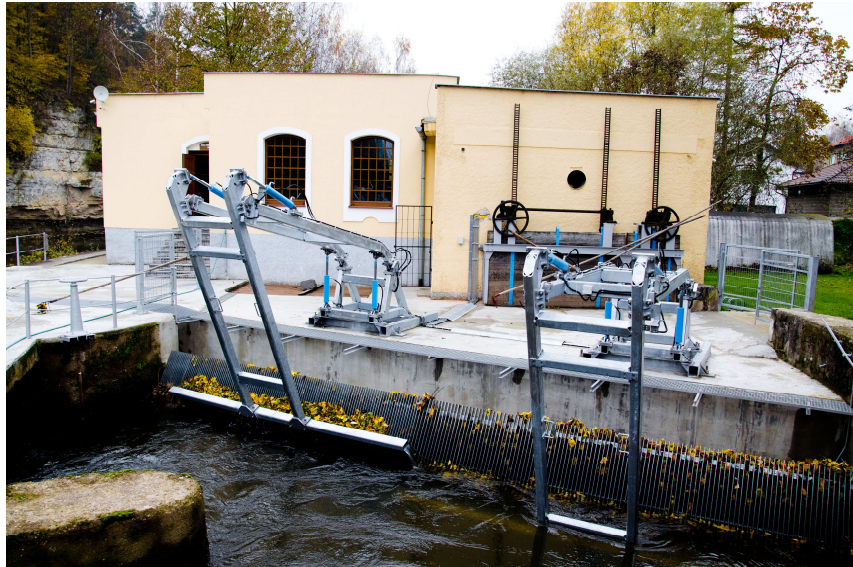
Obr. 18: Aktuální stav česlovny (zdroj: autor)

Silový rozvaděč a hydraulické agregáty jsou umístěny uvnitř objektu MVE nad hladinou stoleté vody. Tato dispozice zaručuje rychlé znovuoobnovení provozu i po extrémních povodních. Dané řešení je výhodné i z pohledu teploty provozní kapaliny hydraulického agregátu. Tím, že jsou agregáty umístěny v temperovaném prostoru, nedochází k takovým teplotním změnám pracovního media, jako kdyby byly agregáty umístěny vně objektu. Při nízkých teplotách dochází k výraznému zvýšení viskozity hydraulického oleje a tím i ke změně rychlosti průtoku přes škrtící ventily, to má za následek změnu rychlostí a provozních tlaků.

Ruční ovládání je zajištěno pomocí mobilního ovladače. Pomocí pák je možno manipulovat se stroji individuálně dle potřeby obsluhy. Díky tomu je stroj využíván i pro manipulaci s kmeny, pařezy a dalšími objemnými nečistotami, které se dostanou až do prostoru česlí.

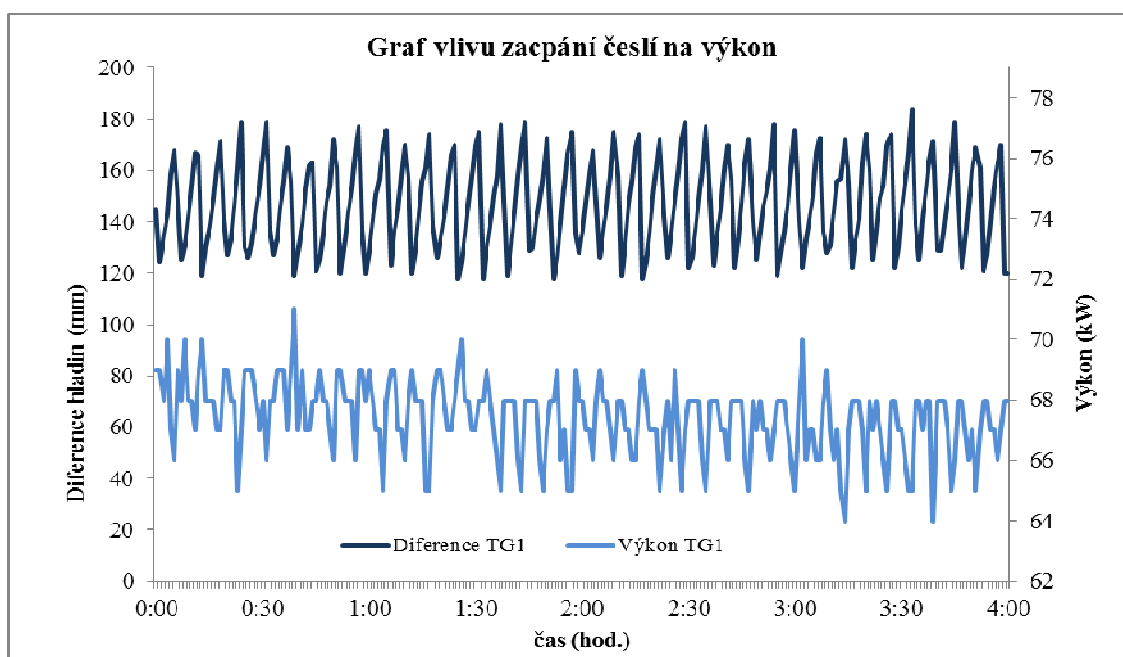
Graf 3: Závislost výkonu na zacpání česlí (zdroj: autor)

Hlavním přínosem instalace je nezávislost na lidské práci, ČSČ vyčistí česle v přesně definované době tak, aby nedocházelo k výraznějšímu vlivu difference česlí na výkon. Díky velké síle a rychlosti hydraulického systému si stroje poradí i s velkými náporů nečistot během povodní. Na grafu č. 3 bych rád demonstroval množství nečistot během zvýšených průtoků. Je zde zaznamenán běžný stav v řádu čtyřnásobku průměrného průtoku v časovém rozmezí čtyř hodin. Čistící cyklus byl spuštěn každých šest minut, pokles výkonu o čtyři kilowaty je způsoben ztrátou čistého spádu a tím i potenciální energie vody. Je zřejmé, že při délce ručního čistění v délce desítek minut by nebylo v lidských silách udržet elektrárnu v chodu.

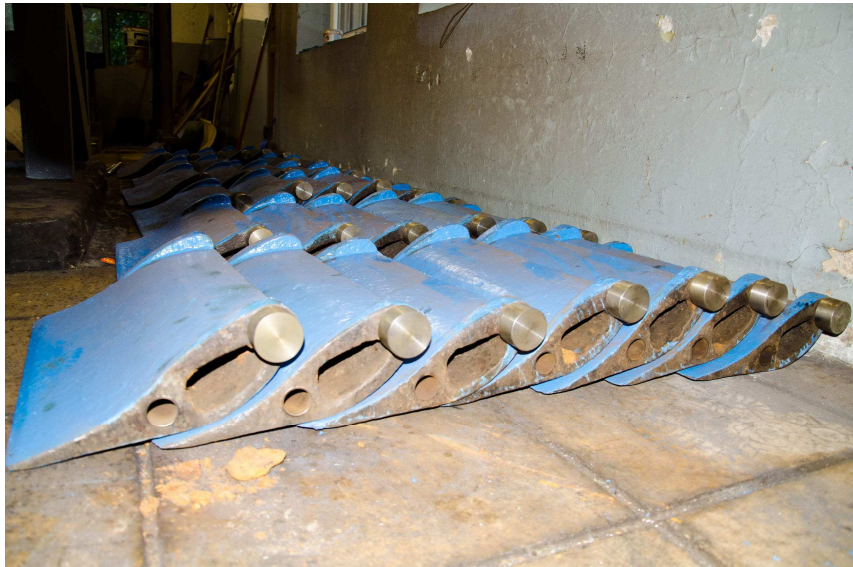
Obr. 19: Lopatky osazené novými čepy (zdroj: autor)

V létě roku 2010 se započalo s opravou. Po rozebrání jednotlivých částí turbíny byly jednotlivé části rozvozeny po jednotlivých firmách. Během dvou měsíců byly jednotlivé části zpět. Mezi tím byly vyrobeny nové osy lopatek a nové čepy (viz Obr. 19).

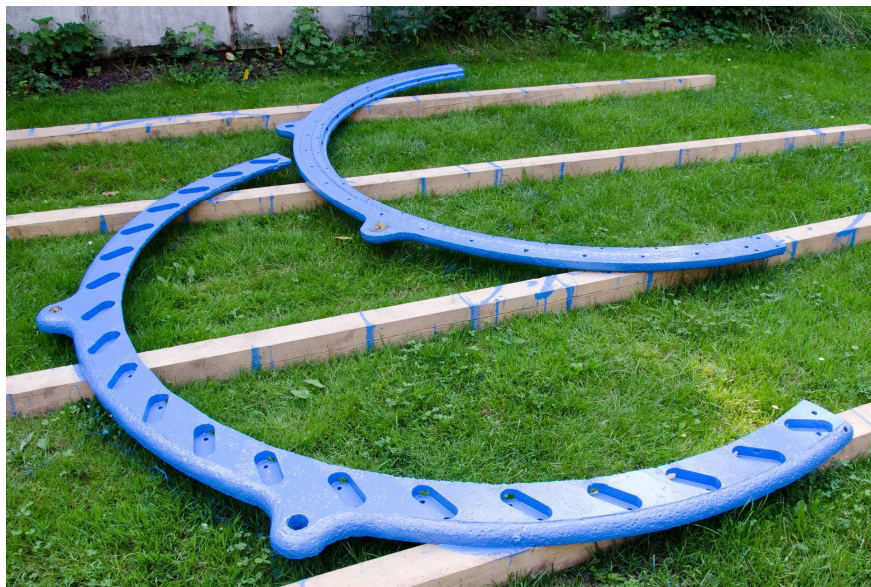
Na Obr. 20 je vidět rozváděcí kruh po obrobení všech drážek. Drážky byly prodlouženy na maximální konstrukční mez a rozšířeny na nový čistý rozměr. Tomuto rozměru se pak přizpůsobily do drážky zapadající čepy. Obrábění bylo provedeno na obráběcím centru (CNC) s přesností setin milimetru, to zaručovalo plynulý chod regulace.

Obr. 20: Rozváděcí kruh TG1 (zdroj: autor)

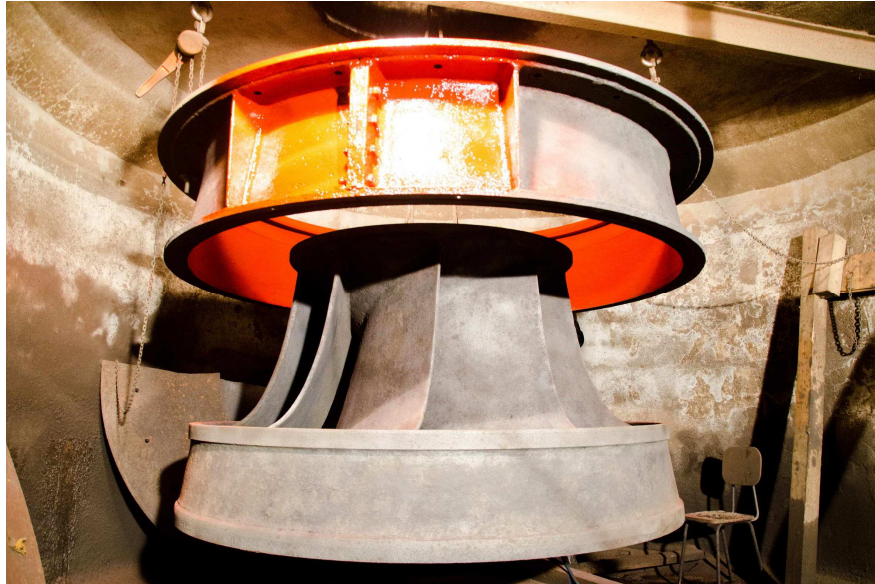
po opískování a probíhající nánášce základní vrstvy. Nátěrový systém je založen na epoxid-dehtové bázi a skládá se ze dvou vrstev. Výsledná černá vrstva obsahuje dehet kvůli pružnosti výsledného povrchu a tím větší odolnosti. Garantovaná životnost nátěru je minimálně 15 let.

Obr. 23: TG2 po opískování (zdroj: autor)

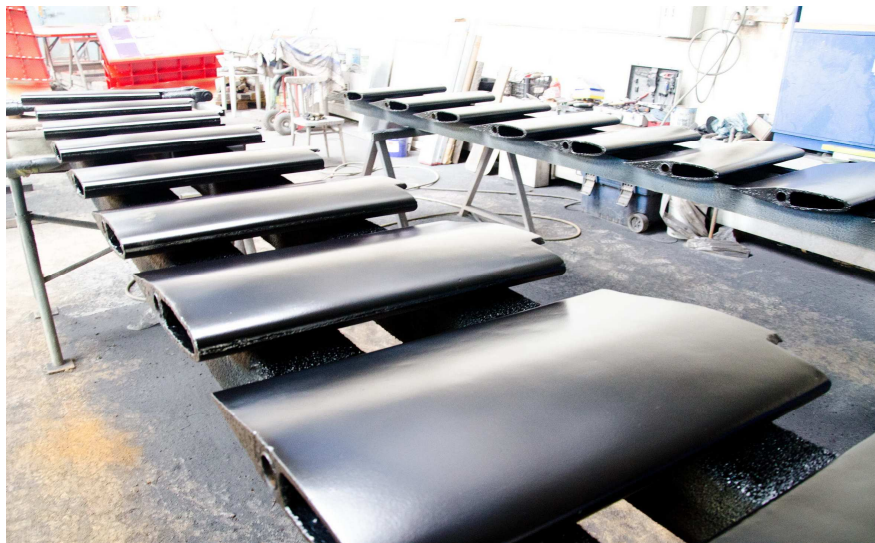
Lopatky turbíny byly odvezeny k povrchové úpravě přímo na lakovnu firmy. Na první pohled se zdálo, že jsou lopaty v pořádku. Původní barva byla stále viditelná. Po opískování se zjistilo, že původní nátěr korozi nezastavil a pouze ji uzavřel uvnitř, koroze tak probíhala dál. Povrch byl velmi hrubý a tak by mohlo docházet k deformaci proudění na oběžné kolo turbíny. Povrch se proto vykytoval epoxidovou pryskyřicí a přebrousil do původního tvaru. Následně se provedl dvouvrstvý nátěr povrchové hmoty. Výsledek je vidět na obrázku č. 24.

Obr. 24: Lopatky TG2 po povrchové úpravě (zdroj: autor)

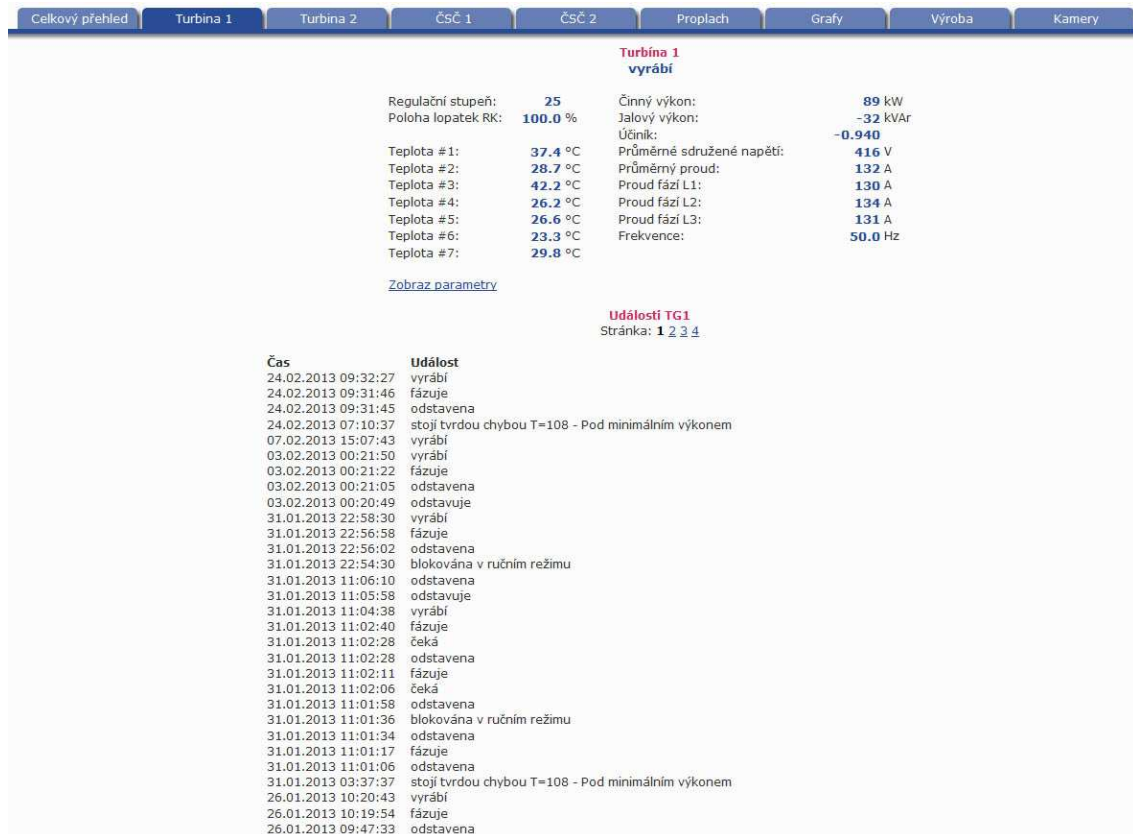
a PLC automatem elektrárny. Výhodou webového rozhraní je nízká datová náročnost přenosu a zobrazení je možné z jakéhokoliv počítače či mobilního telefonu připojeného k internetu z běžného webového prohlížeče. Na obrázku č. 25 je vidět ukázka systému.

Obr. 25: Ukázka systému pro dálkovou správu

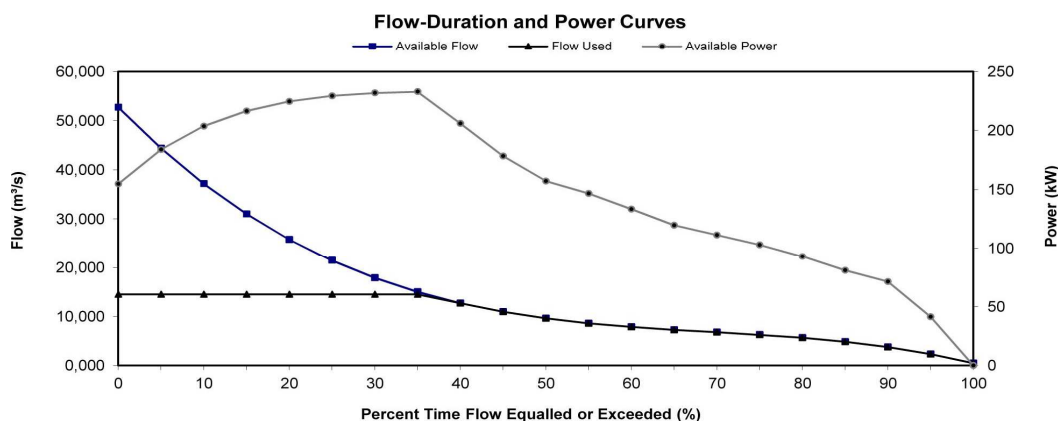
Annual Energy Production		Estimate	Notes/Range
Small hydro plant capacity	kW	233	
	MW	0,233	
Small hydro plant capacity factor	%	63%	40% to 95%
Renewable energy delivered	MWh	1 281	
	GJ	4 610

Obr. 28: Výsledky softwaru RETScreen pro stav s novou přímoproudou turbínou a původní TG2

Model počítá s účinností turbíny dodanou výrobcem v kombinaci se stávající účinností TG2 (viz Obr. 28). V optimu by nová turbína dosahovala účinnosti přes 90 %.

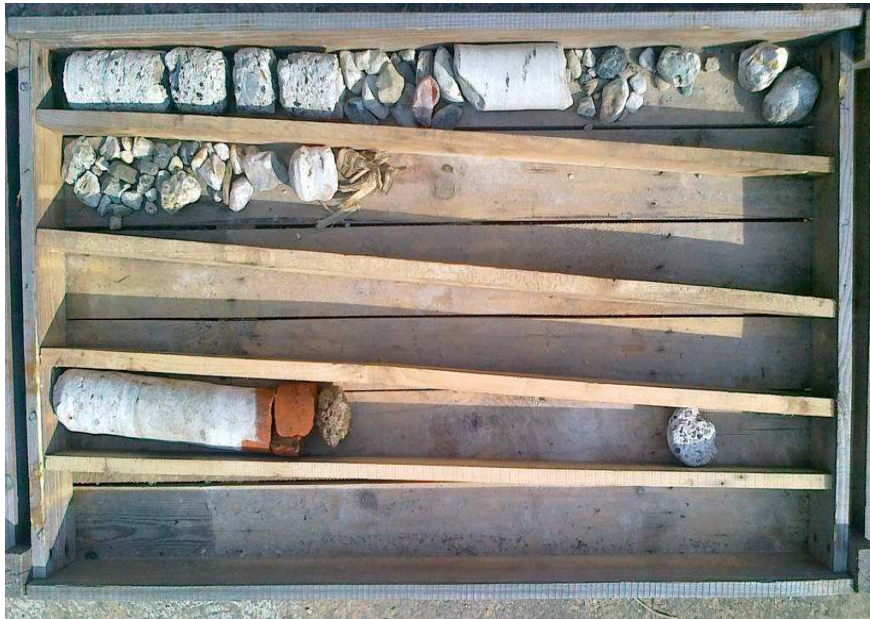
Byly provedeny dva vrty s tím, že jílovcové ani jiné pevné podloží nebylo nalezeno ani v hloubce 6 m pod základovou deskou vtoku. Jádra byla tvořena betonem ze základové desky, kamenným blokem pískovce, křemennými valouny o velikosti do 7 cm a nečistotami. Z těchto jader (viz Obr. 30) byly dva vzorky betonu ze základové desky vtoku a dna savky předány do laboratoře ke zjištění pevnosti v prostém tlaku.

Obr. 30: Vytažená jádra z obou vrtů (zdroj: autor)

Tím, že nebylo nalezeno pevné podloží, se výše zmíněné varianty ukázali jako velmi složitě realizovatelné. Muselo by dojít k problematickému hrazení pomocí larsenových stěn a i tak by byl velký problém s odvodněním při zakládání nové desky. Cena stavebních prací by se tak mohla výrazně prodražit. Z toho důvodu se varianty s výměnou stávajících soustrojí zavrhly pro velkou rizikovost a nepředvídatelnost v nákladové části.
