**Diplomová práce**

Katedra archeologie

**STARÝ RYBNÍK**

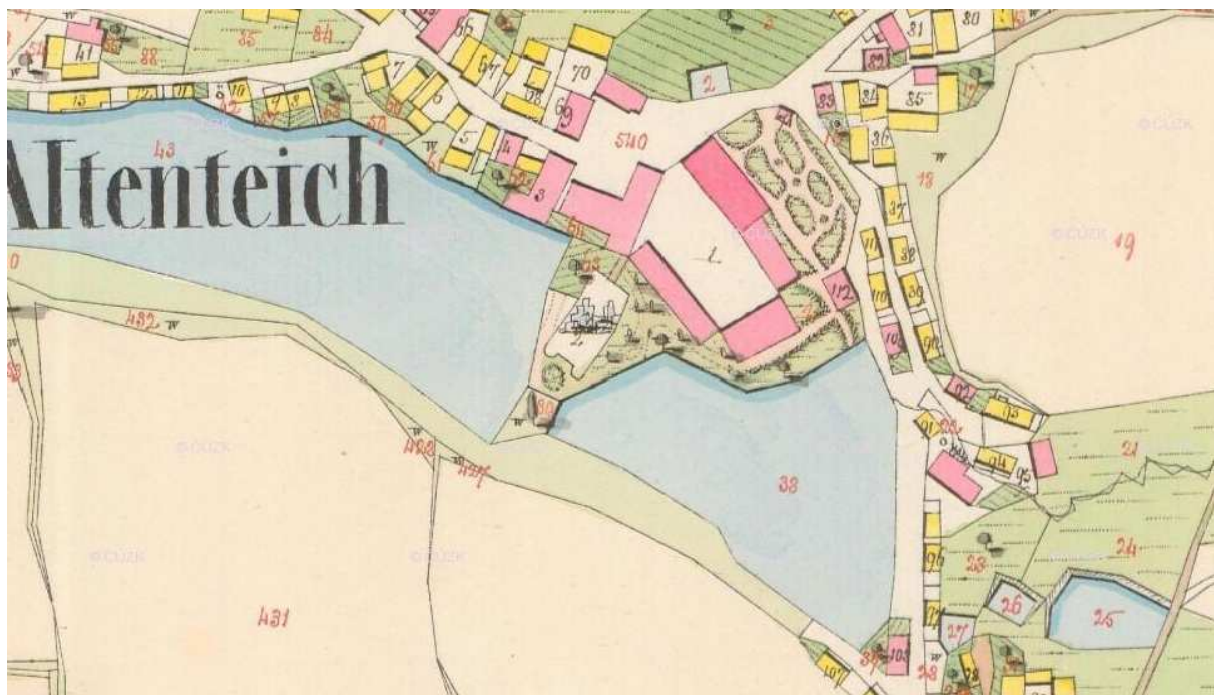
Obr. 5 císařský otisk stabilní katastru

Nicméně kartografické prameny mají v tomto ohledu určitou vypovídací hodnotu. Jedná se zejména o otisk císařského stabilního katastru (obr. 4). Další běžně dostupné historické mapy však vzhledem k jejich měřítku a rozloze lokality nemají příliš valný informační potenciál. Na mapě stabilního katastru jsou patrné všechny objekty náležící celému areálu. Hradní jádro nacházející se na hrázi je označeno jako zřícenina a v jeho okolí je značen porost listnatých stromů, jenž je nejspíše součástí parkové úpravy. Jeho existence je zároveň potvrzena na rytině F. A. Hebera. V oblasti příkopu je v západní části vyznačen polygon hospodářské výsadby listnatých stromů. Neměl již vyznačen příkop a lze tedy očekávat umístění skryté propusti. Parková úprava je patrná na severním břehu a táhne se od zříceniny hradního jádra až k severovýchodnímu nároží, kde začíná hráz nového rybníka. Cca 5

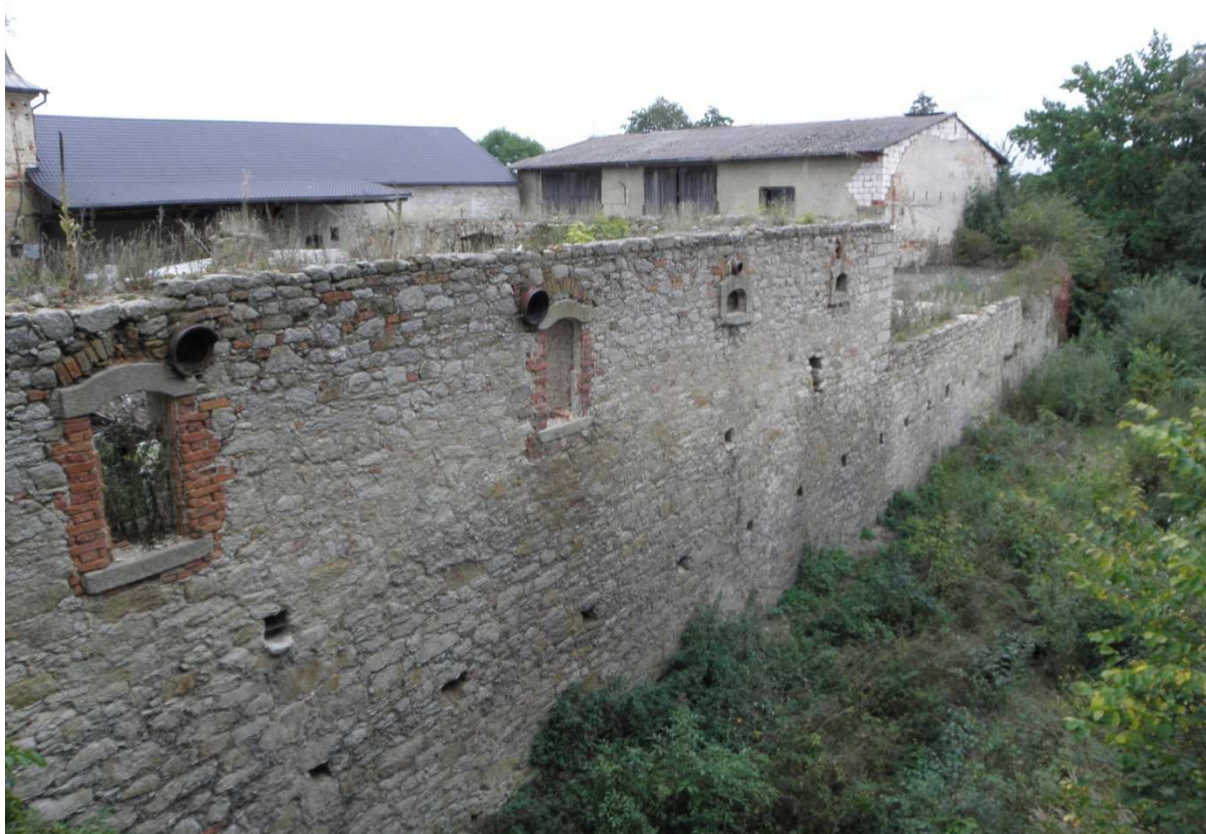
Obr. 17 Pohled z hradního jádra. Na východní straně hospodářský objekt z obr. 10,11 a14. Negativy původní stavby jsou čitelné na východním štítu, který umožňuje přehlednou stratigrafickou analýzu.

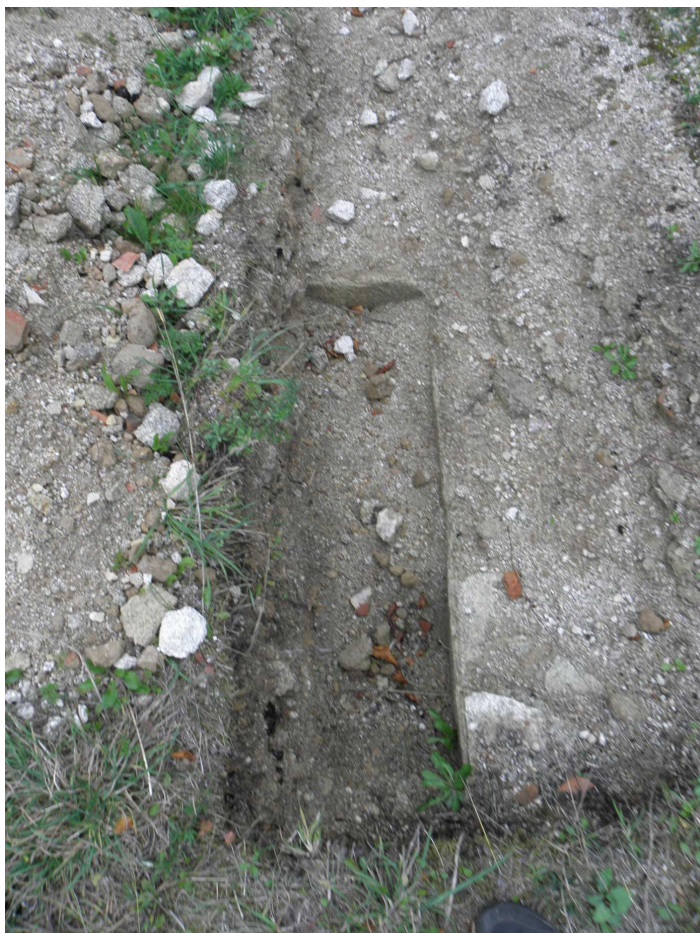
Obr. 23 relikt možné zadržky v obvodové zdi odhalené exkavací

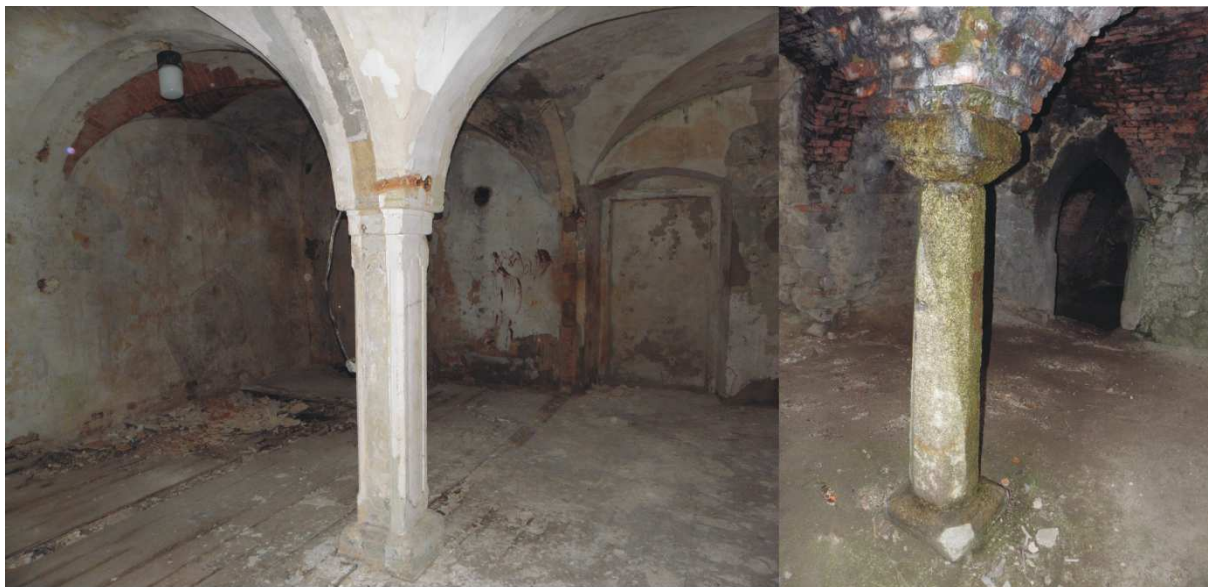
Obr. 25 Srovnání sloupů interiér sev. stavby hradního jádra (pravý snímek) a podpůrný sloup v zámku (levý snímek)

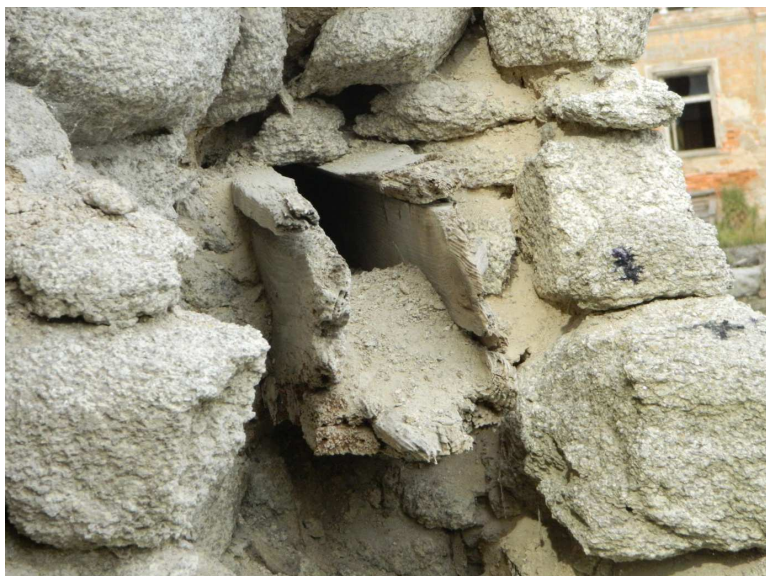
Obr. 26 detail dřevěné výztuže ve východním štítu severní stavby

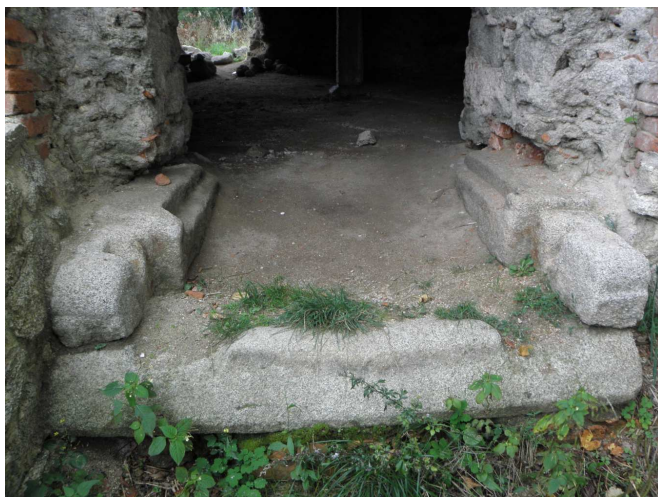
Obr. 29 ložisko pro padací most v severní stavbě hradního jádra

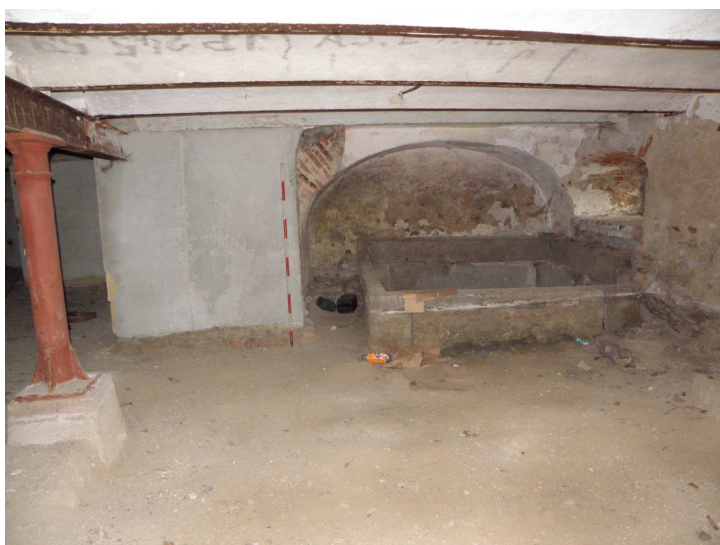
Obr. 31 náduvník v jihovýchodním rohu západního křídla

topeniště, vedle něhož se nachází náduvník (obr. 31). Vzhledem k velikosti místnosti můžeme očekávat, že zde bylo větší množství náduvníků a celá prostora plnila funkci sladovnického humna. Zazdívky oken mohly být vyzděny za účelem snížení prosvětlenosti. Úpravy interiéru v podobě traverzové klenby podepřené ve středové ose traverzou profilu I podepřenou ocelovými sloupy, lze zařadit do produkce hospodářských budov 19. století až první poloviny 20. století. Celé západní křídlo má dvě stropní úrovně, z nichž jednu tvoří již popsaný strop z traverzových kleneb a trámový strop podstřeší (obr. 30). V obou úrovních je obdélný otvor, který podle všeho sloužil k transportu sladu do horních partií. Relikty jakéhokoliv zvedacího mechanismu nejsou patrné.

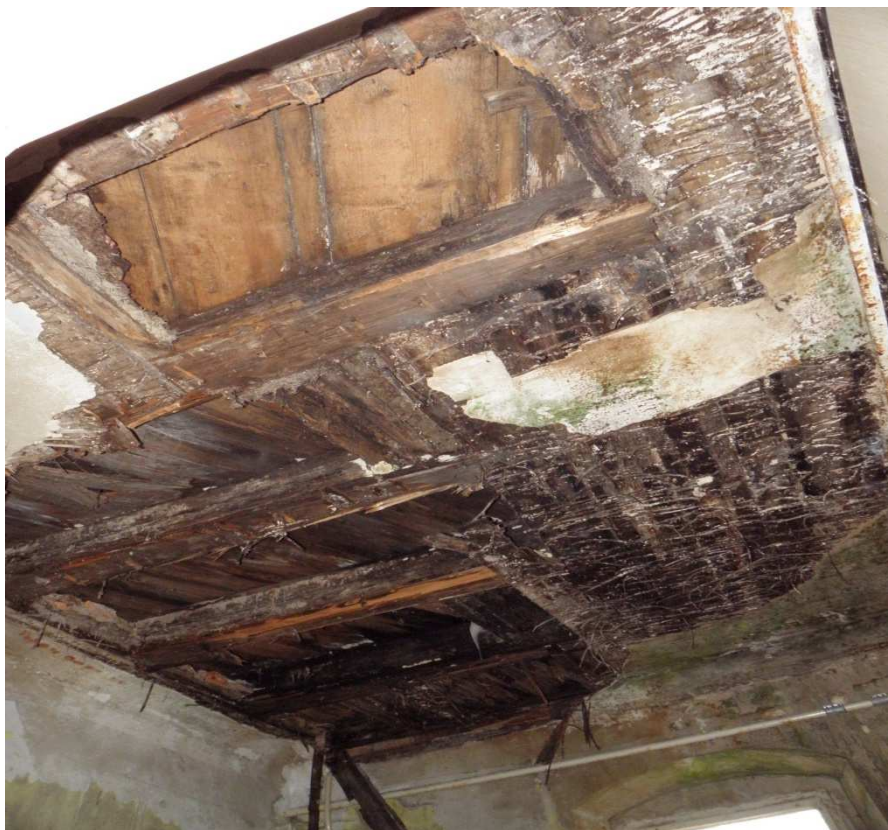
Obr. 32 propadlý strop v přízemí

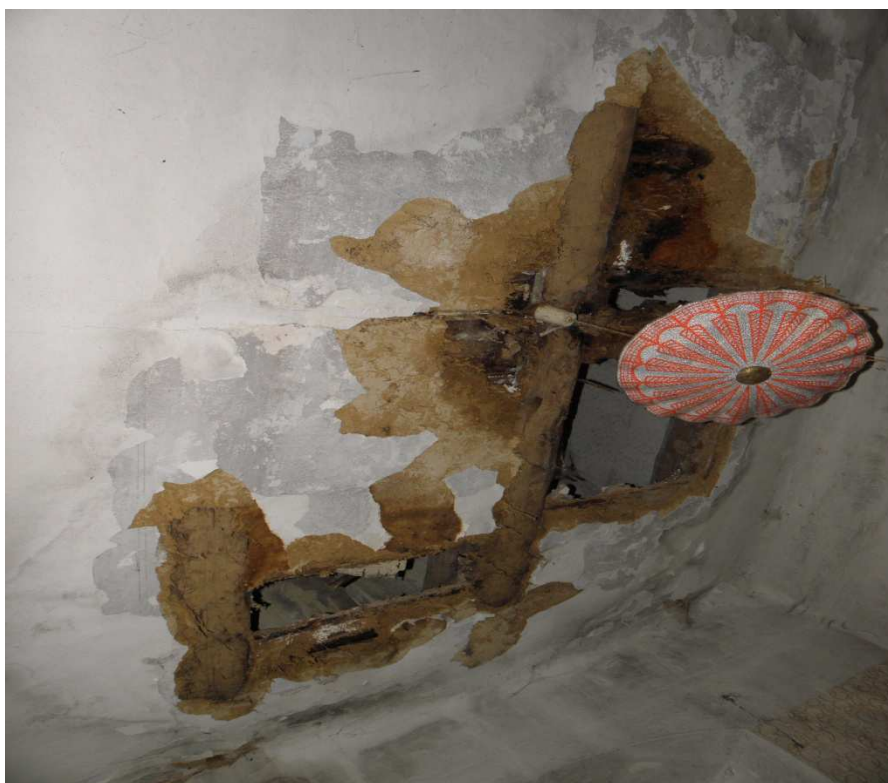
Obr. 33 poškození stropu v garsonce situované v severním traktu uprostřed budovy

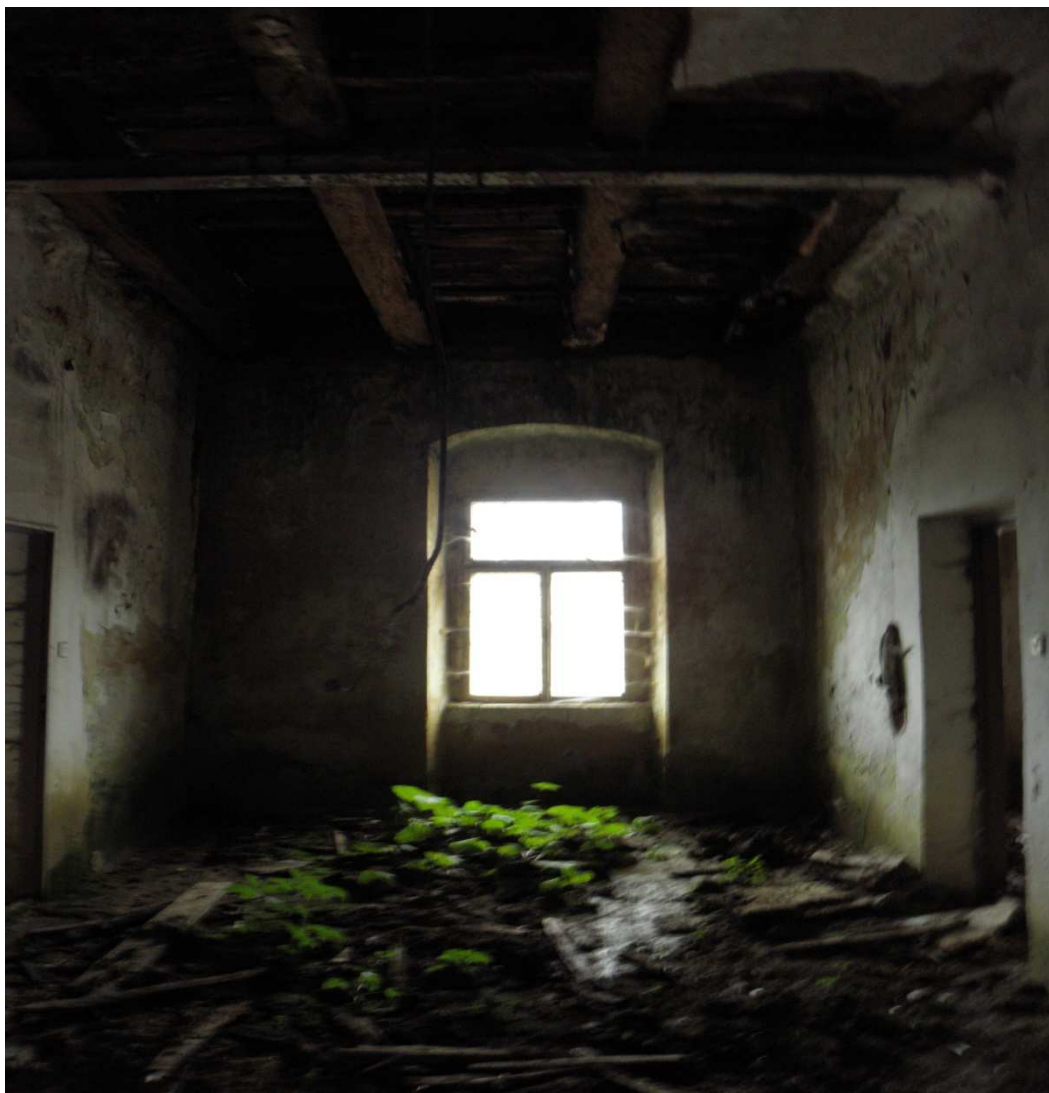
Obr. 34 ztrouchnivělá konstrukce v patře ve ve východním bytu situovaném ve východní části jižního traktu. Humózní vrstvy, z nichž vyrůstají náletové rostliny se nachází jak v patře, tak i v mansardě.

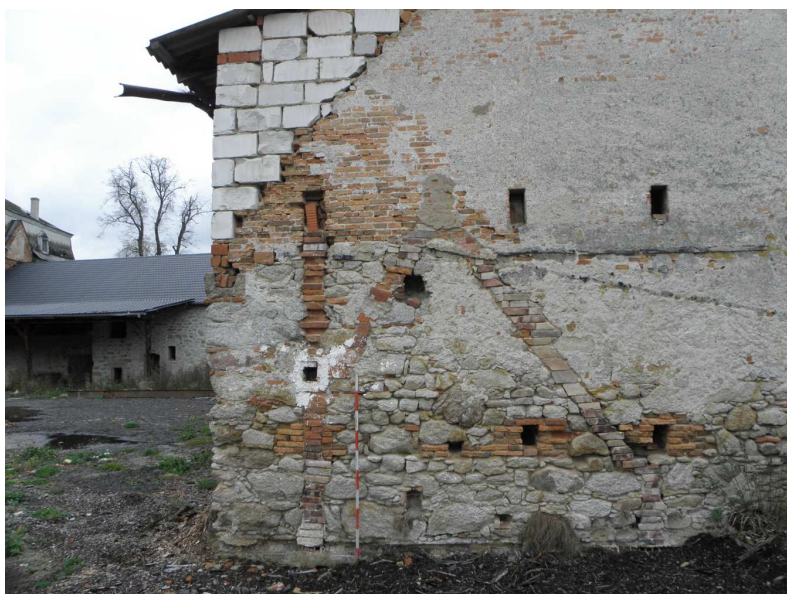
Obr. 39 detail negativu štítu ve východní stavbě.

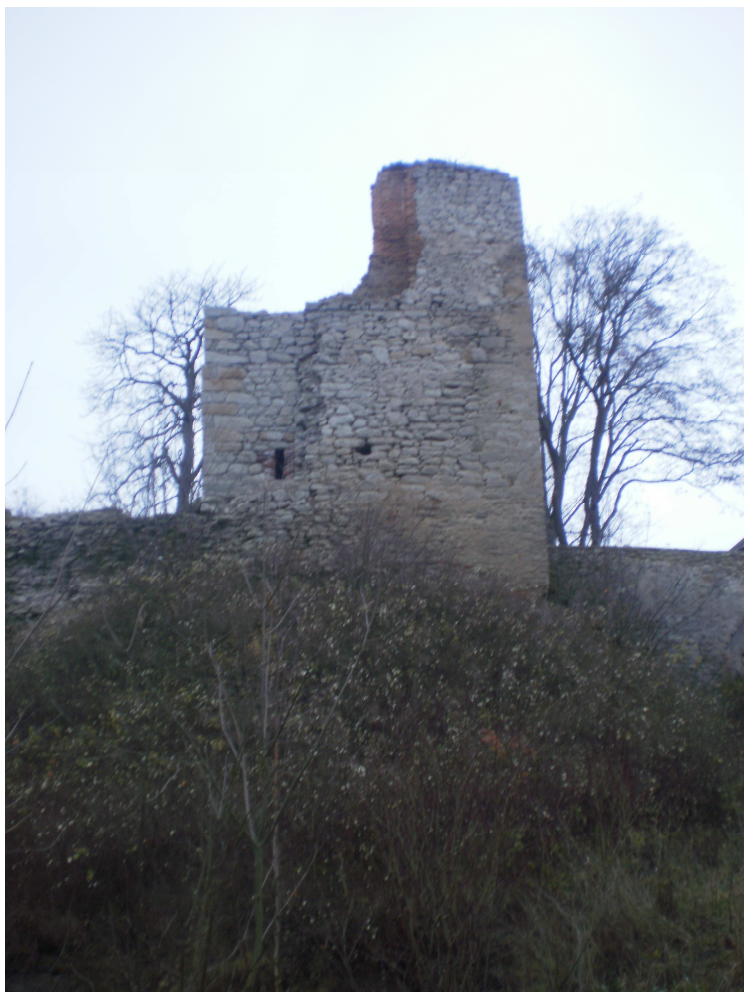
Obr. 44 východní štít z příkopu. Ve zdivu první je viditelná špaleta kopírující hranu cihlového ostění okna z druhé fáze.

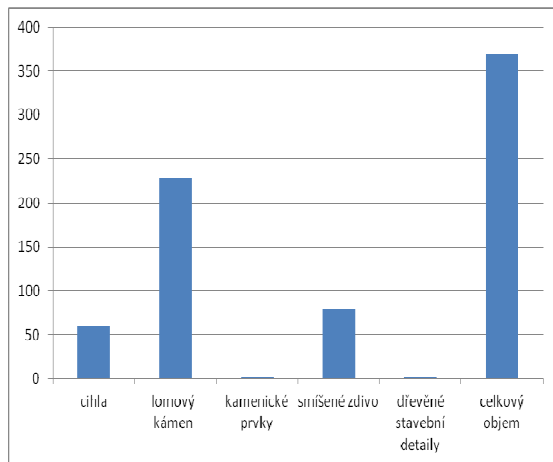
Graf 1 kubatura materiálů v (m<sup>3</sup>)

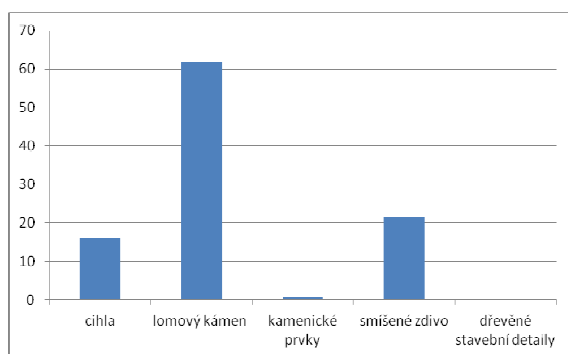
Graf 2 podíl materiálů v procentech

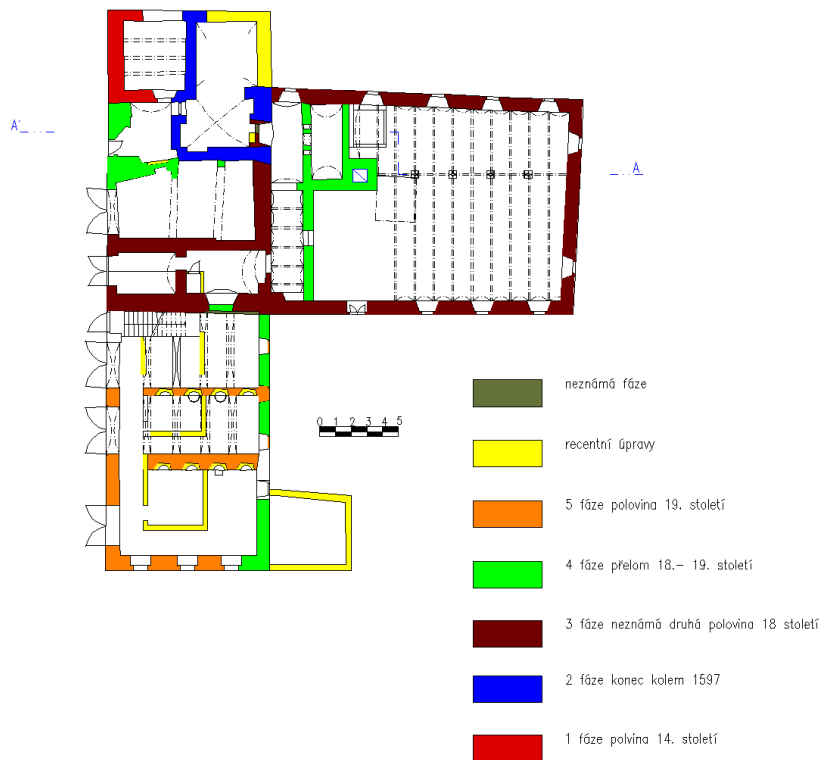
půdorys 1NP

Výkres 1 polyfunkční budova 1np

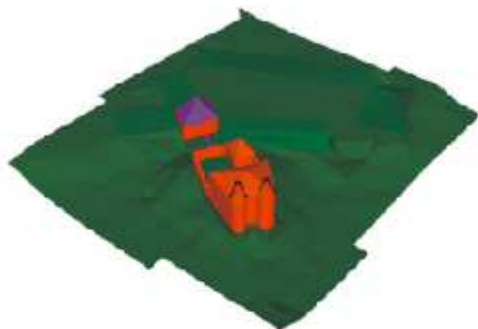
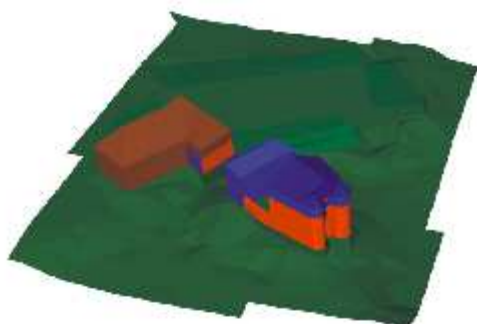
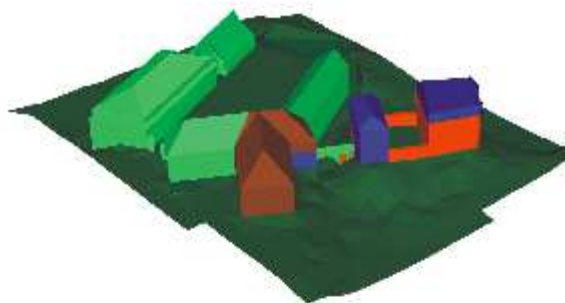
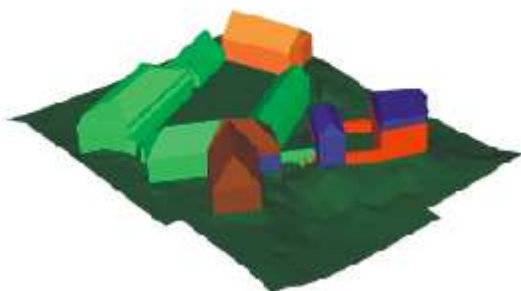
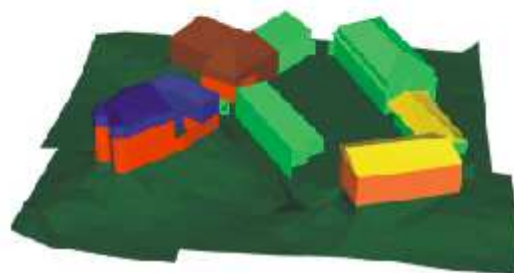
Model 4 Ideální hmotová rekonstrukce. První fáze zobrazena v pohledu ISO sever, druhá a teří v pohledu ISO severovýchod, čtvrtá a ptá ISO východ a stávající stav ISO západ
