Bakalářská práce

**ARCHEOLOGIE VESNIC ZANIKLÝCH PO ROCE 1945
VÝZKUM VSI LUČINA – GRAFENRIED**

Plzeň 2014

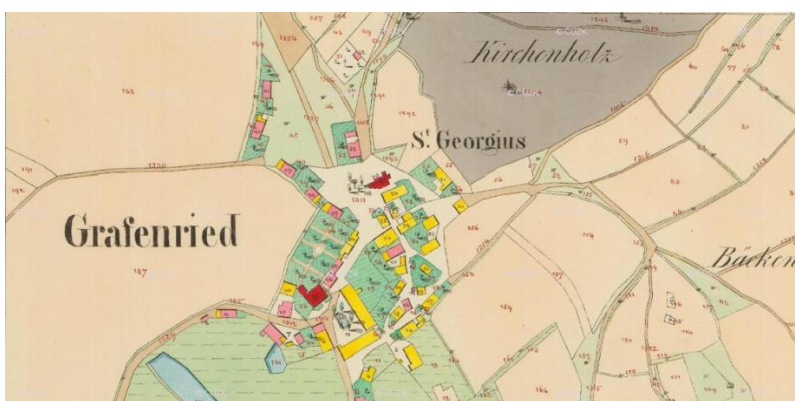
Obr. 8: Císařský povinný otisk mapy stabilního katastru

Vyskytovalo se zde 44 domů a kostel. Císařské povinné otisky mapy stabilního katastru jsou kolorované (obr. 8). Kostel a zámek jsou označeny červeně, což značí veřejnou budovu. Cihlových budov zde bylo 19, ostatní domy jsou značeny žlutě, což nám indikuje domy spalné, tedy z větší části stavěné ze dřeva. Velmi dobře je zde zachycena zámecká zahrada. Zajímavý je rybníček obklopený vzrostlými stromy na jakési menší návsi před zámkem. V písemných pramenech o něm však není žádná zmínka. Po prozkoumání ostatních mapových podkladů jsem našla Grafenried také na čtyřech následujících historických mapách. Ves je na Lothově mapě (obr. 9) zobrazena pouze jako ves. Žádné bližší vyobrazení, například co se kostela nebo zámku týče, se zde neobjevuje. Kreibichova mapa Klatovského kraje (obr. 10) zobrazuje Grafenried již jako ves s farním kostelem. Nejobsáhlejší je Ritterova mapa (obr. 11). Označuje, že ve vsi se nachází farní kostel, obyvatelný zámek, statek a jsou zde zobrazeny i dva domky. Poslední Erbenova mapa (obr. 12) označuje ves jako místo s méně než 1000 obyvateli a jako farní katolickou osadu. Fara v té době již existovala téměř 100 let.

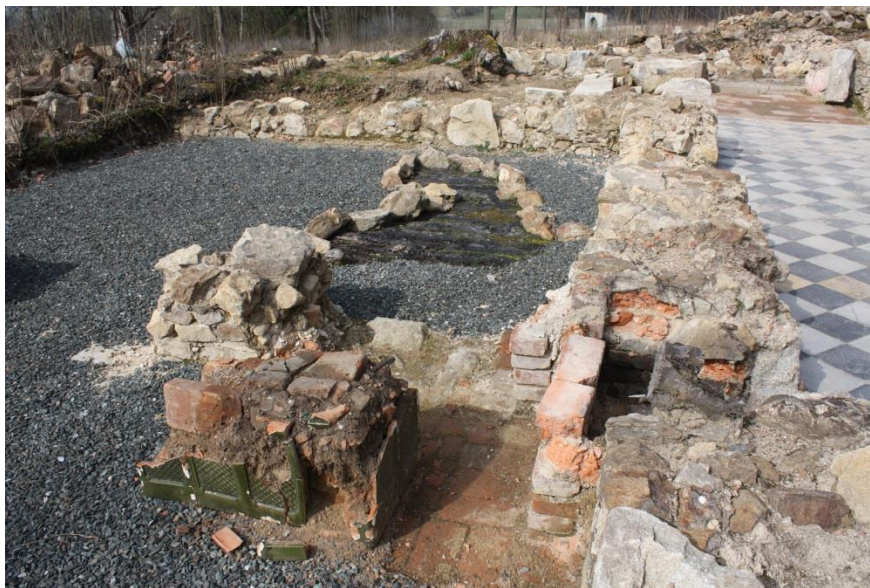
Obr. 59: Kachlová kamna v místnosti A, za ní místnost B s propálenou podlahou

V plánu (obr. 80) jsem vyčlenila a označila 8 místností velkými písmeny A – H. Podle literatury je snadné interpretovat jednotlivé místnosti. Místnost A interpretuji jako obytnou místnost. Prosvětlovaly ji 4 okna a měla kachlová kamna, jejichž základ byl zachován dodnes i se zbytky kachlů. Tato místnost byla propojena s druhou místností B, která je uváděna jako obytná kuchyně. V této místnosti je zachovaný kus původní dřevěné podlahy, která je však propálená. Za touto místností následují kamenné schody do patra. Za schody se nachází malý prostor C, který byl zjevně z části zazděný cihlami. Jaký měl tento prostor účel, není v literatuře zaznamenáno, podle mého názoru zde mohla být spíž či jednoduše prázdný prostor pod schody. Na pravé straně naproti schodům se nachází prostor D, tedy chodba, vedoucí k místnosti E, což bylo WC. Prostor F byla skladovací místnost. Podlaha je zde tvořena cihlovou dlažbou a je značně zakřivená. Nachází se zde také odtokový kanálek, je tedy možné, že nerovná podlaha zde plnila nějakou funkci. Místnost G sloužila jako prádelna. Je zde velká pec a do zdi vsazený kotel na ohřívání vody. Pec je vyzděná cihlami. Je zde patrný nízký 30 cm vysoký sokl a část samotného těla pece sahajícího do výšky 80 cm. Z této místnosti se vcházelo po příkrých schodech do sklepa, který se rozkládá pod touto místností G a pod sousední místností H. V místnostech F a G se nenacházela žádná okna. V poslední místnosti H byla kuchyně. Jsou zde výklenky pro dvě okna směřující k návsi a postranní schody tvořící druhý vchod do objektu. Tyto schody byly vybudovány zřejmě později. Vchod do místnosti z chodby byl totiž zazděn cihlami, tudíž zde musel být vybudován nový vchod, jelikož se v místnosti později scházela venkovská mládež. Prostor I je hlavní chodba. Na jedné třetině podlahy je dochovaná šachovnicová černobílá dlažba (viz plánec), druhá třetina je tvořena cihlovou dlažbou, stejná se nachází v místnostech F a G. Podlahy v ostatních místnostech jsou tvořeny zřejmě pouze udusanou hlínou a jsou posypány šterkovou drtí.

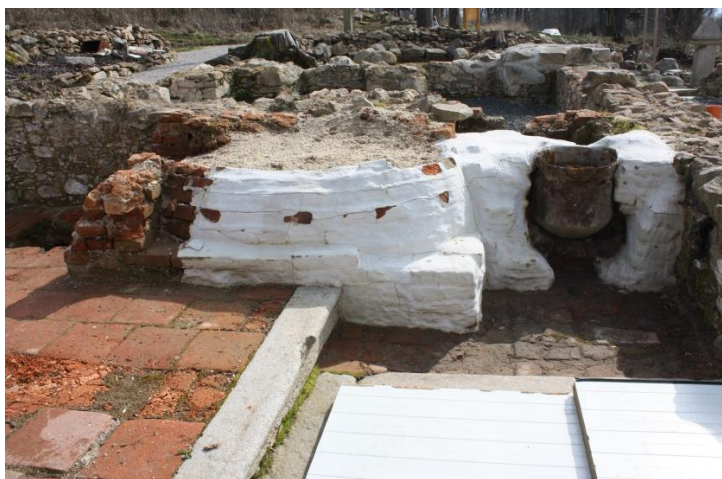
Obr. 60: Pec v místnosti G

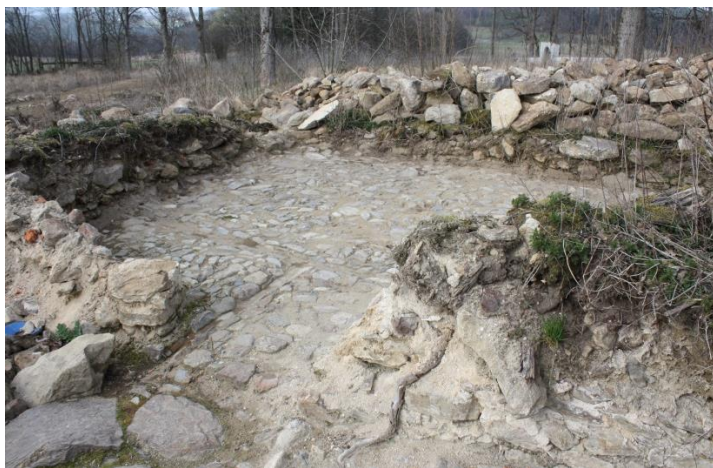
Obr. 61: Prostor chlěva na dvoru fary

Další stavbou, která se dočkala odkryvu, je místní fara, čp. 11, stojící vlevo od kostela (obr. 58). Odkrývání základů probíhalo v roce 2012 a v tomto případě již nebylo zahrnuto do žádného projektu ani nebylo financováno. Šlo, i v případě dalších budov, jen o vlastní iniciativu, pílí a podle jeho slov koníčka pana Helmuta Roitha z nedalekého Treffelsteinu. Na faře jsou dnes k vidění základy skoro všech místností, zachovaná je například i pec v bývalé kuchyni (obr. 60), prostor komína a část kachlových kamen v místnosti po pravé straně (obr. 59). Nalezen byl i kus původní dřevěné spálené podlahy - cca 2×1 m (obr. 59), šachovnicová dlažba v hlavní chodbě a sklep rozkládající se pod kuchyní a první místností vpravo. Za farou byl upraven prostor dvora, kde je viditelná studna a místo, kde stával chlév (obr. 61).

Objekt č. 3 byl průzkumem identifikován jako chlív. V prostoru dvora se v levé části také nachází studna (objekt č. 2). Studna má osmiúhelníkový vnější okraj, vnitřní hrana je okrouhlá. Průměr činí 150 cm, síla zdiva je 30 cm a vyčnívá 50 cm nad terén. Uvnitř studny se stále drží voda.

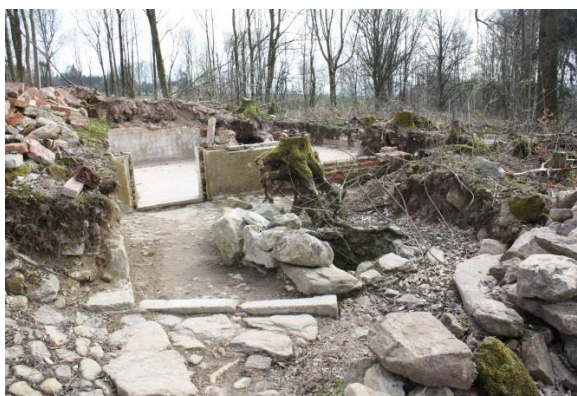
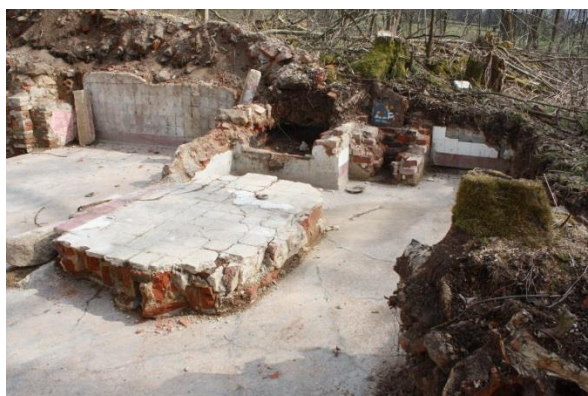
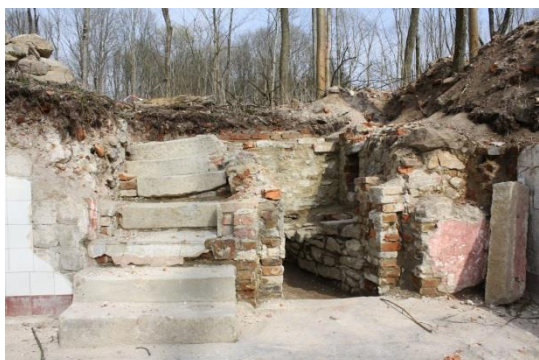
Obr. 62, 63, 64: Prostor řeznictví, č. p. 33

O rok později bylo odkryto řeznictví, které bylo součástí hostince u Dietlů, čp. 6 (obr. 62). Plocha cca 6 × 6 m je vybetonovaná, z části jsou zachované obklady zdí a kamna. Na podlaze jsou zřejmě železné úchyty pro přivázání zvířat (obr. 63). Z této místnosti bylo možno vstoupit do prostorného sklepa a po schodech do patra, zřejmě do hostince (obr. 64). V prostoru dvora je studna.

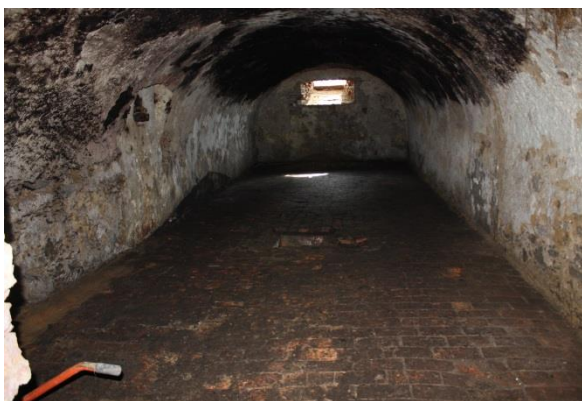
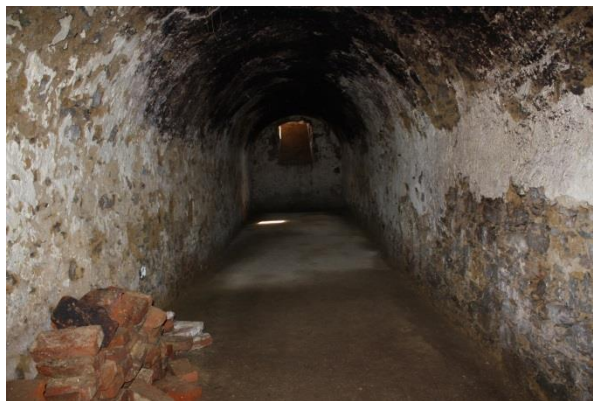
Obr. 69 a 70: Sklepní prostory pod hostincem Wierer

klenbou (obr. 69, 70). Třetí sklep má propadlý strop. V chodbě se nachází studna. V prostoru byly nalezeny čtyři části cihel s vyraženými čísly a písmeny. Zda značí rok stavby hostince či něco jiného, není zatím rozluštěné.

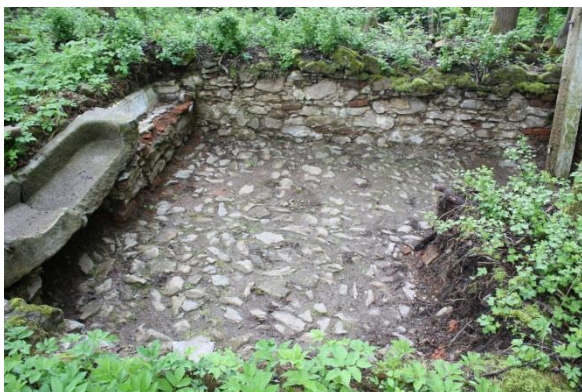
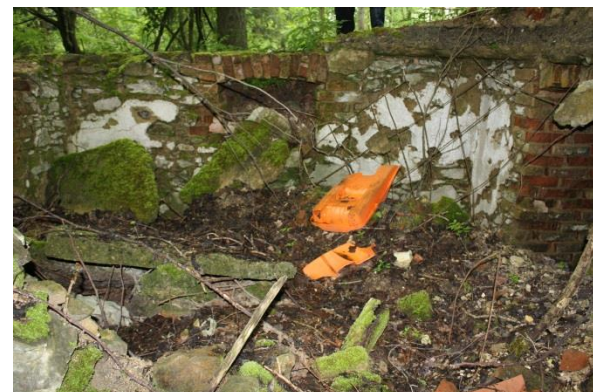
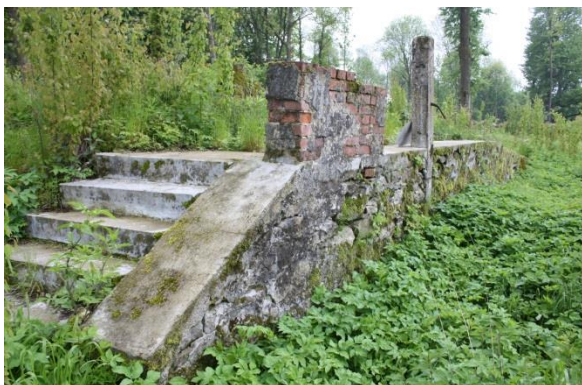
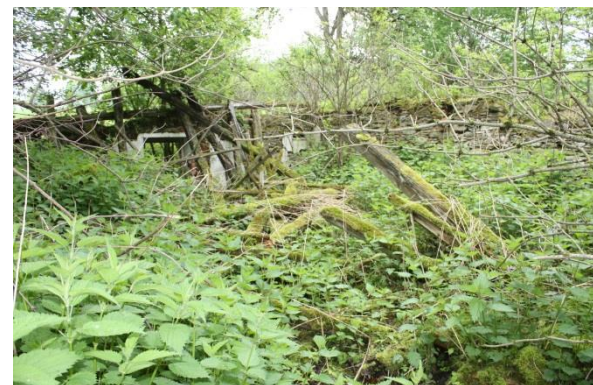
Zleva: obr. 73: Usedlost č. p. 31; obr. 74: Usedlost č. p. 42; obr. 75: Usedlost č. p. 39;
obr. 76: Usedlost č. p. 21

V usedlosti (č. 20), identifikované jako č. p. 31, se nachází odkrytý prostor o rozměrech 3,3 × 4 m. Zdi jsou tvořené z lomového kamene a podlaha je vydlážděna kameny, v levém rohu se nachází kamenný žlab ve výšce cca 60 cm, proto tento prostor interpretuji jako chlév. Dále se v prostoru objektu nachází sklep s propadlým stropem, odtokový kanálek a vybetonované schody (obr. 73).

Objekt č. 26 je usedlost č. p. 21. Zdi jsou velmi dobře viditelné, rozměry objektu jsou 15 × 11 m. Zdi jsou tvořené z lomového kamene s nepravidelnou vazbou. V prostoru objektu jsou viditelné ještě zborcené dřevěné střešní trámy (obr. 76).

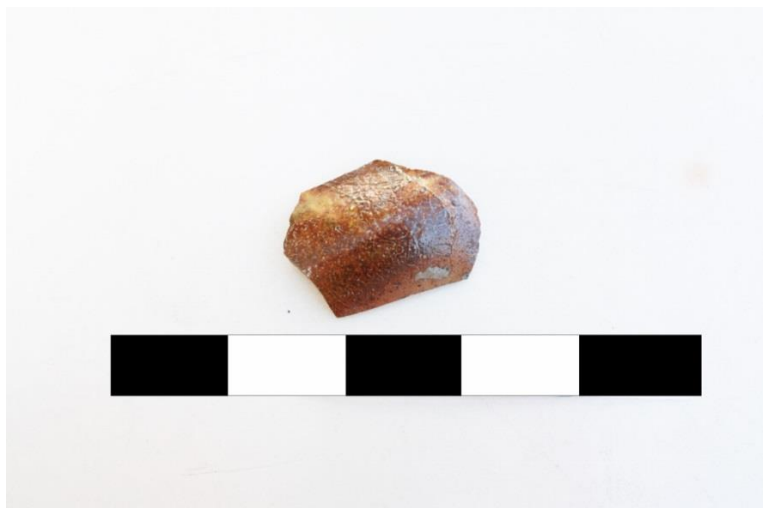
Obr. 79: Fragment kameninové lahve na minerální vodu Zaječí hořká, vpravo logo, které je vyražené na artefaktu

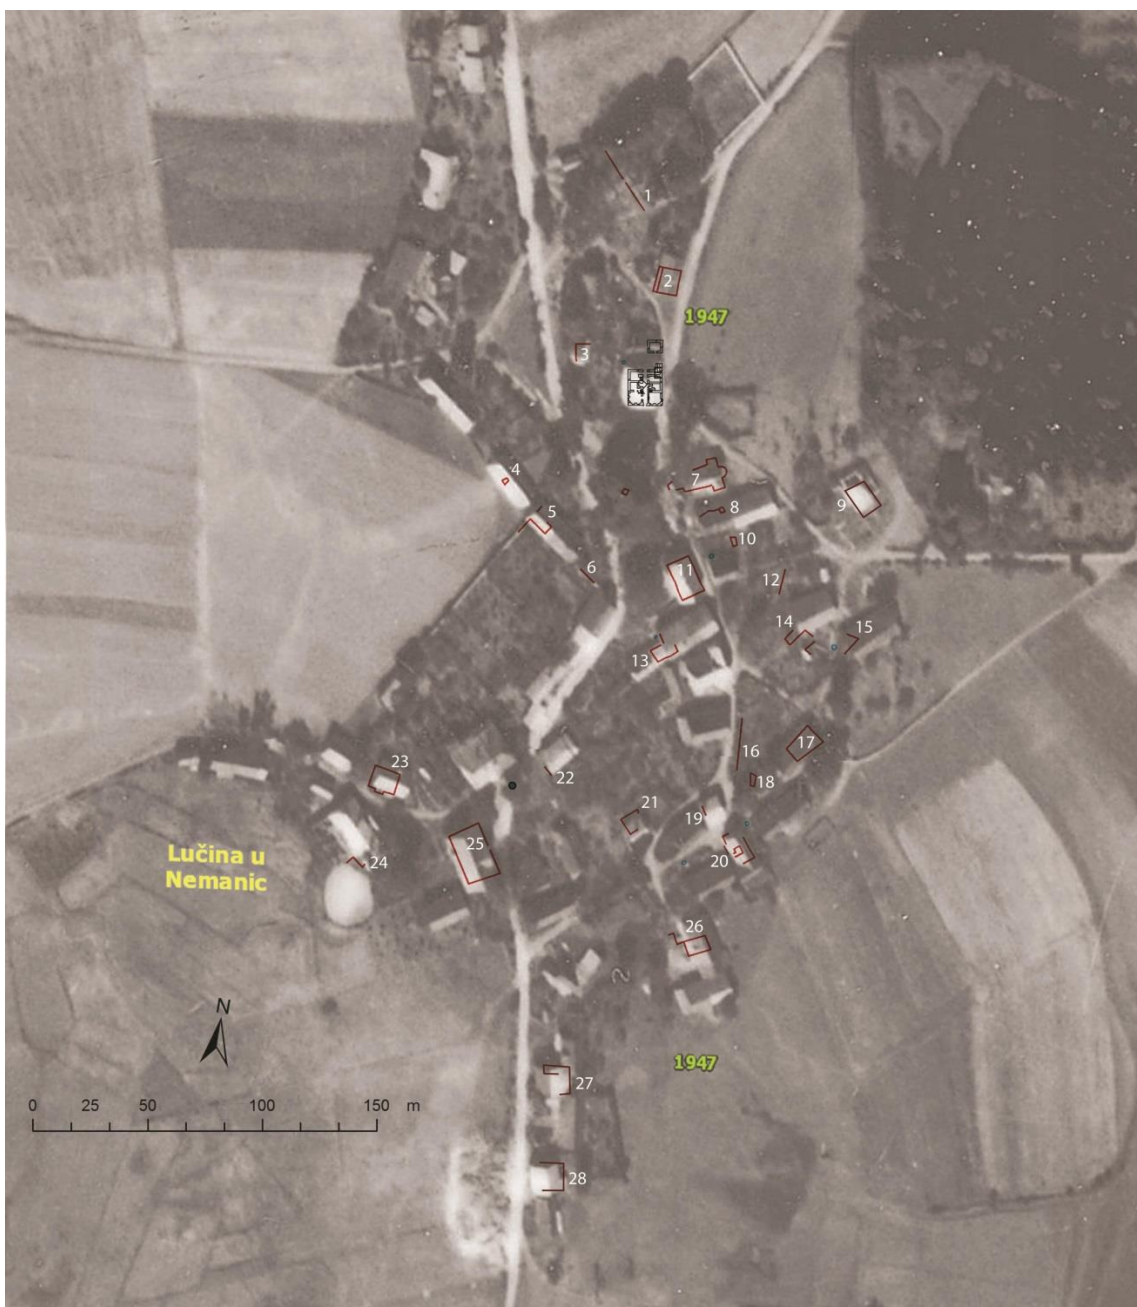
Dole: Obr. 82: Naměřené reliкты na lokalitě zasazené v leteckém snímku z 50. let 20. století

Ves Grafenried je velmi bohatá na relikty destruovaných budov. Zaměření relikтів probíhalo na jaře 20. – 22. 3. 2014. V tomto období jsou nejlepší podmínky pro průzkum terénu. Travnatý porost je po nánosu sněhu slehlý a náletové stromy a keře nejsou zatím obstlé listy. Celkem bylo zaměřeno 28 objektů v prostoru vsi. Lze je rozdělit na dvě skupiny. První skupinou jsou relikty usedlostí odkryté panem H. Roithem, do druhé skupiny patří ostatní relikty viditelné v terénu. Totální stanicí jsem zaměřila pouze vnější strany viditelných objektů. Pro identifikaci usedlostí jsem použila letecký snímek z roku 1947 a katastrální mapu. Při deskripci objektů jsem postupovala od severu k jihu a každý relikty jsem očíslovala. Pro lepší orientaci jsem jako podkladovou mapu plánu použila letecký snímek z 50. let (obr. 82).
