**Bakalářská práce**

**Hrady blokové dispozice Karla IV.**

**Pavla Tomášková**

Plzeň 2014

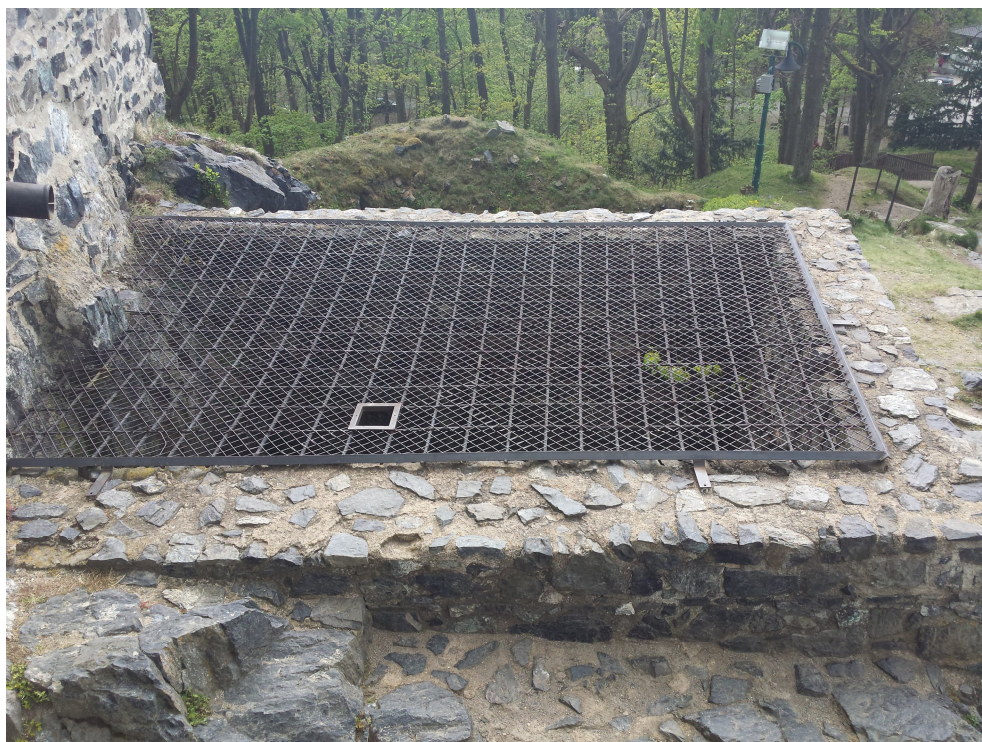
Obr. 7: Radyně. Cisterna hradu před čtverhrannou věží.

Čtverhranná věž byla vybudována přímo na skále a části přízemí měla jen hrubě vyzděné. Od vyšších pater až do druhého poschodí vystupují tesané kvádry armování. Uprostřed západní strany věže v úrovni přízemí je viditelný pískovcový miskovitý útvar o půlkruhovém půdorysu, který mohl sloužit jako nálevka (Líbal 1974, 17). Vlevo od ní jsou pozůstatky po kapsách trámů. V Klein vysvětlil funkci nálevky a kapes po trámech, jako prvky, které měly sloužit při tažení vody z cisterny, za pomoci rumpálu, který měl být umístěn na dřevěném lešení, přístupným po schodech z nádvoří. Voda se poté měla

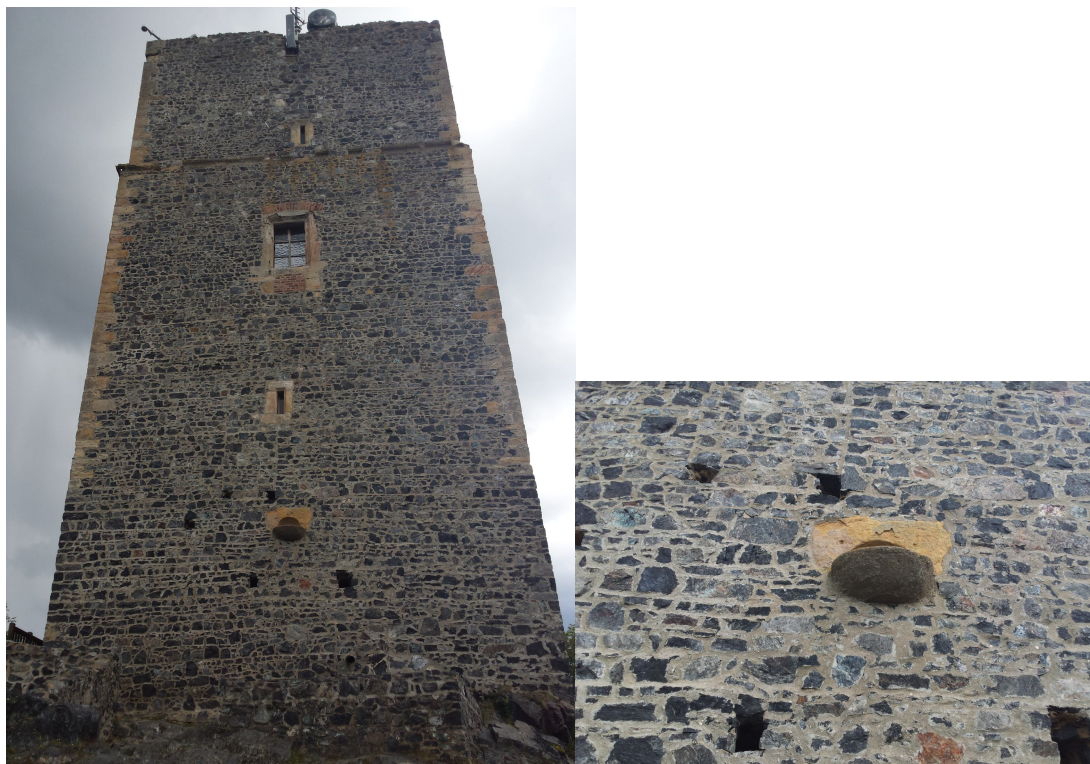
Obr. 8: Radyně. Pohled na čtverhrannou věž z místa cisterny, detail výlevky.

Vstup do velké čtverhranné věže je dnes zajištěn v úrovni prvního patra z vnitřku paláce (obr. 16). Uprostřed západní strany věže v úrovni přízemí je patrný žlab, kterým se sváděla voda z výlevky z vnější strany věže (Líbal 1974, 50). Na jižní a severní straně se nachází štěrbinové okénko se špaletami s gotickou omítkou. Východní strana neměla okna, novodobě byl probourán průchod do přízemí paláce. Toto patro neslo trémový strop, který je dnes novodobě osazen do původních kapes pro trámy.

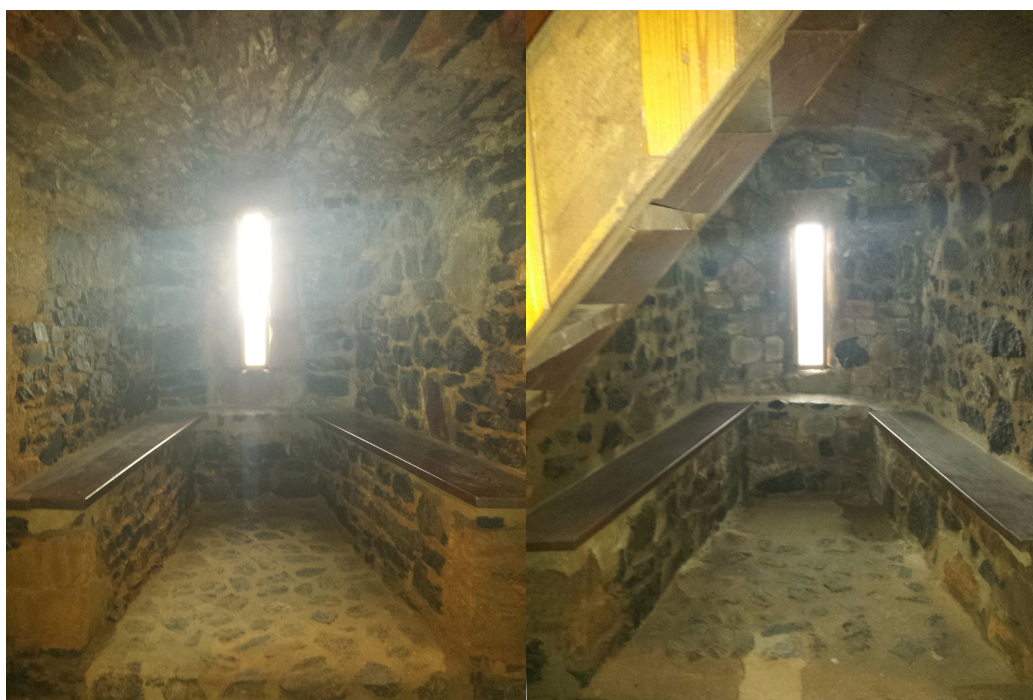
Obr. 9: Radyně. Štěrbinové okénko s dřevěnými lavicemi ve 4. patře, západní strana čtverhranné věže, jižní strana čtverhranné věže.

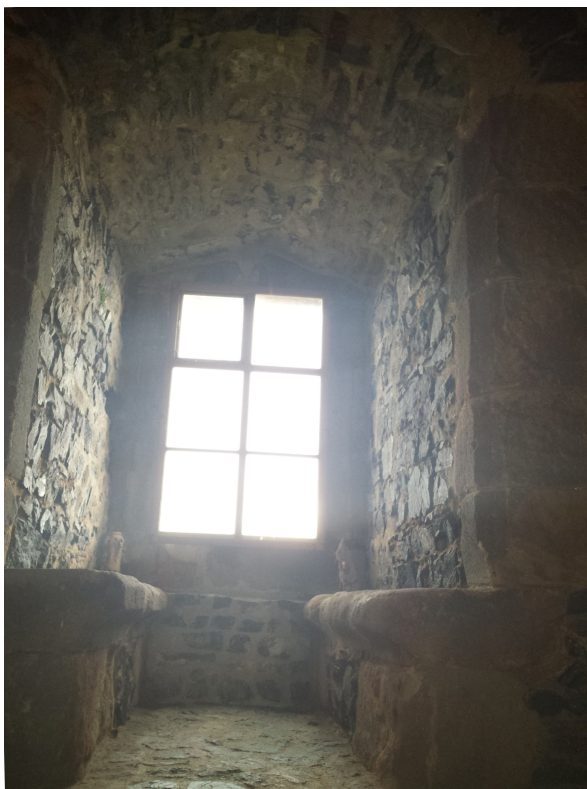
Obr. 10: Radyně. Obdélné okno se sediliemi ve 4. patře čtverhranné věže, východní strana.

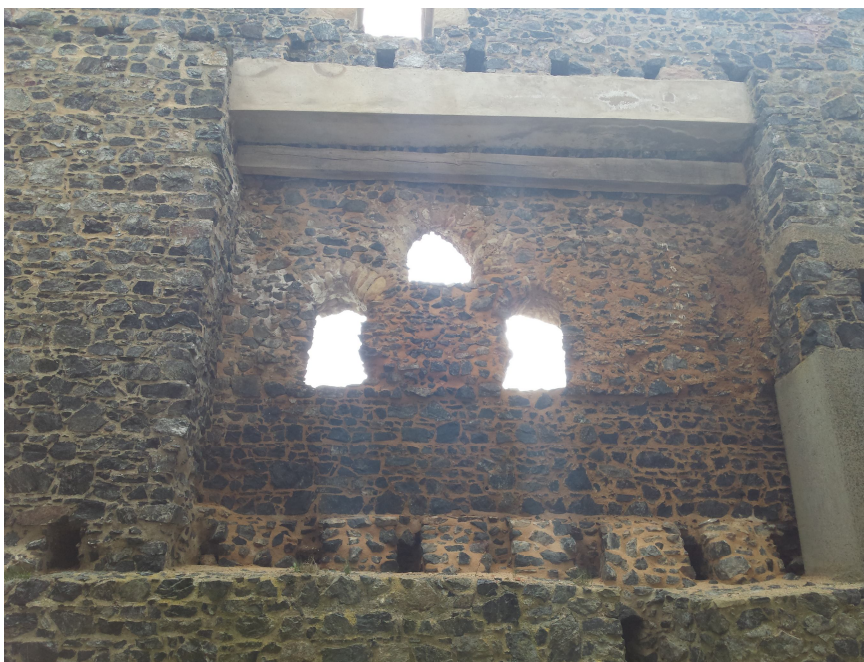
Obr. 14: Radyně. Tři okenní otvory v 1. poschodí paláce, pozůstatek roubené komory, viditelná novodobá betonová podpěra a kapsy po trámech.

úpravám. Vnitřní líc jižní zdi paláce je ustoupen v délce přes 830 cm a 130 cm, což vytvořilo široký výklenek (Líbal 1974, 42). Tento výklenek má souvislost s roubenou komorou, která sem byla vložena. V. Klein sem vložil novodobý hranolový ze tří čtvrtin železobetonový pilíř, který nese železobetonový překlad (Líbal 1974, 42; obr. 14). Nachází se zde také okenní záklenek, který byl V. Kleinem vyspraven. Boční stěny výklenku přecházejí do strmé klenby dýmníku a nesou otisky prkenného bednění, ale žádné stopy po žáru. Zakončen je komínem, který je prostoupen v síle obvodové zdi paláce. Železobetonový pilíř, měl být V. Kleinem zřízen proto, aby podpíral dýmník (Líbal 1974, 43). V ustoupeném zdivu se nacházejí již zmíněná tři okna. Mezi prvním a druhým patrem je na západní stěně paláce a východní zdi velké věže patrný vodorovný otisk podlahy a trámu (Líbal 1974, 47).

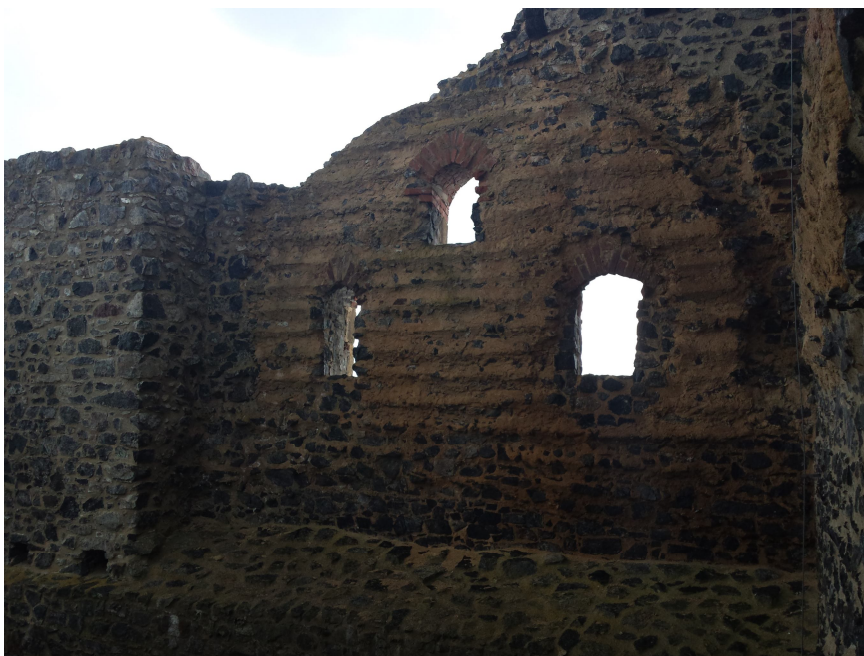
Obr. 15: Radyně. Detail pozůstatku roubené komory v 2. poschodí paláce při čtverhranné věži.

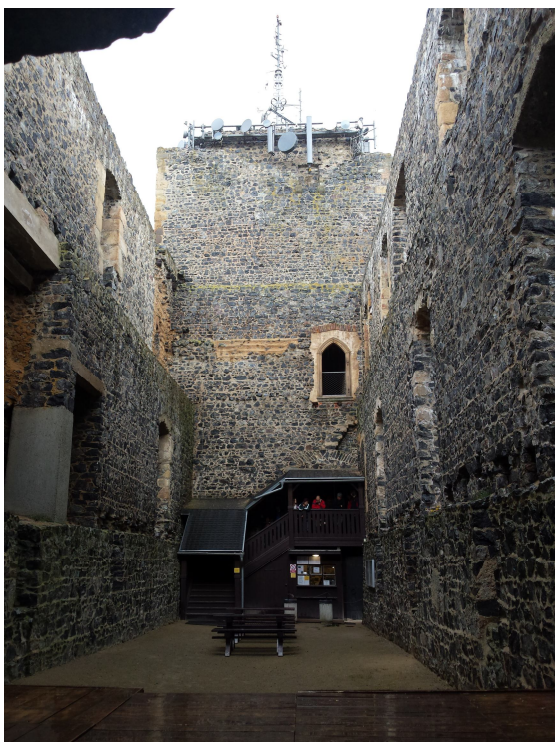
Obr. 16: Radyně. Vstup do 1. poschodí čtverhranné věže, pohled od polookrouhlé věže.

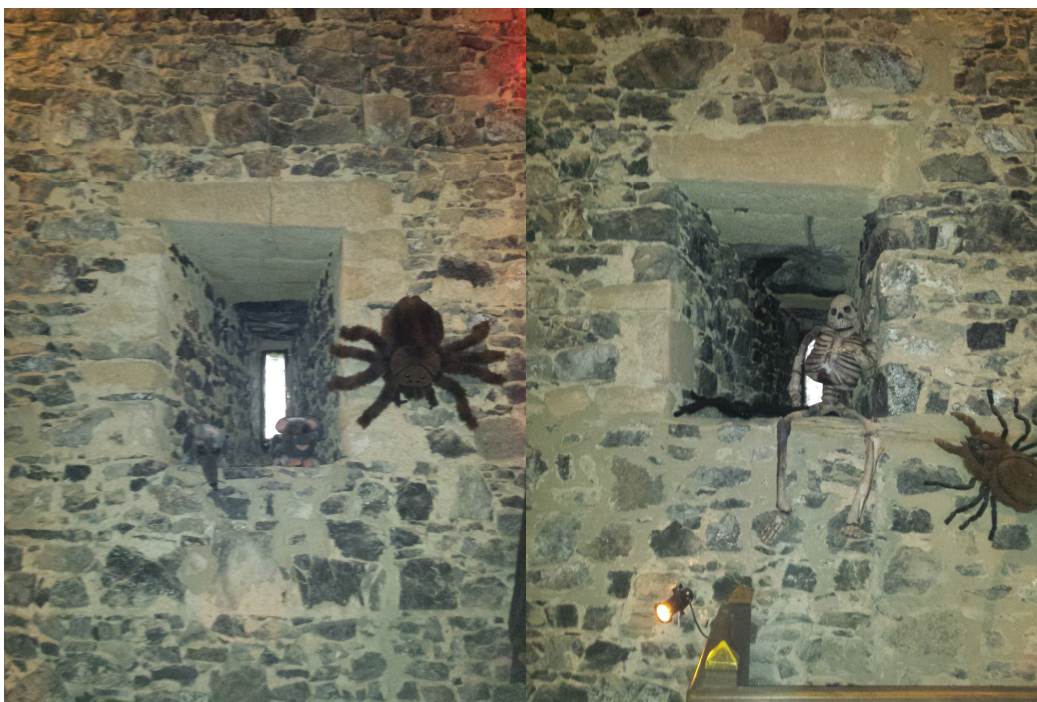
Obr. 17: Radyně. Štěrbínové okénko v 1. poschodí čtverhranné věže, západní strana, jižní strana.

V prvním patře věže se tedy dnes nachází novodobý vstup a vložené dřevěné schodiště, které zabraňuje bližšímu prozkoumání. V. Klein předpokládal, že do prvního patra této věže se vstupovalo dřevěným schodištěm z jejího přízemí (Líbal 1974, 51 - 52). V tomto patře J. A. Heber zachytil na pravé straně hradní zdi zbytky po krbu. Schodiště, které vedlo vzhůru, směřovalo dle něj do rytířského sálu. Stěny, strop i vstupní hala měly být vymalovány v gotickém stylu (Heber 2002, 319). Tato prostora byla osvětlována v jižní a západní straně štěrbinovým okénkem. Severní strana neměla prolomen žádný otvor. Prostora nese novodobý trémový strop, který je taktéž osazen v původních kapsách po trámech (Líbal 1974, 53 - 54; obr. 17).

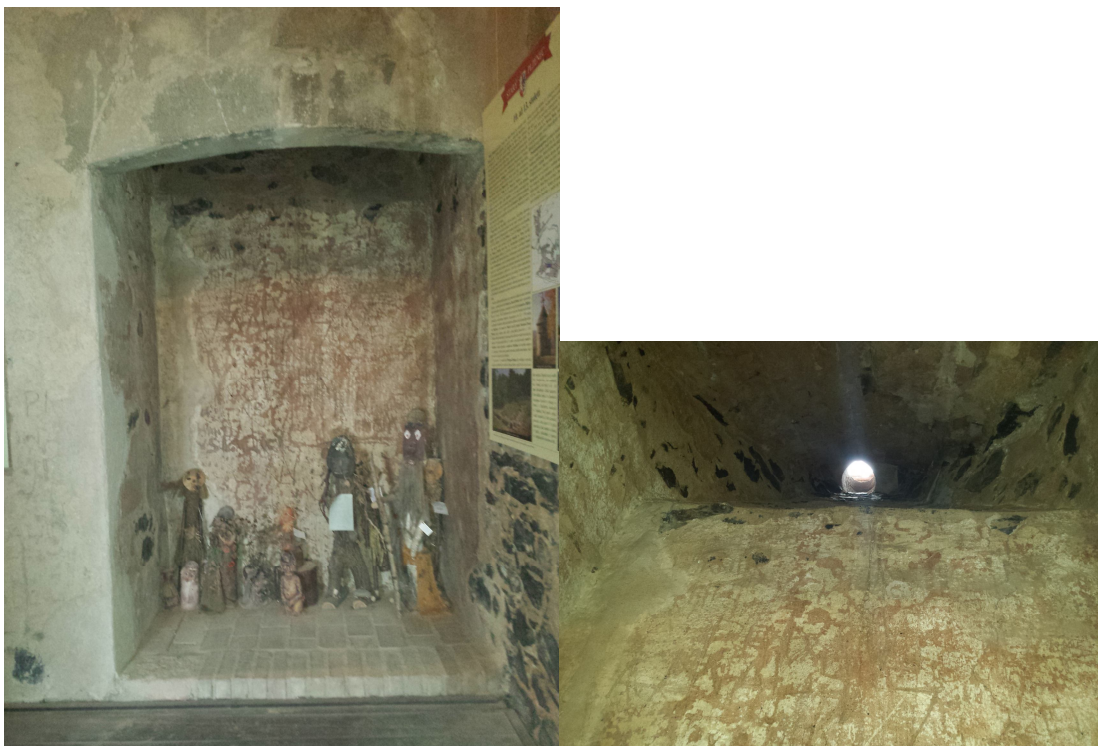
Obr. 18: Radyně. Krbový výklenek v 2. podlaží čtverhranné věže, detail kuřovodu, jihozápadní nároží.

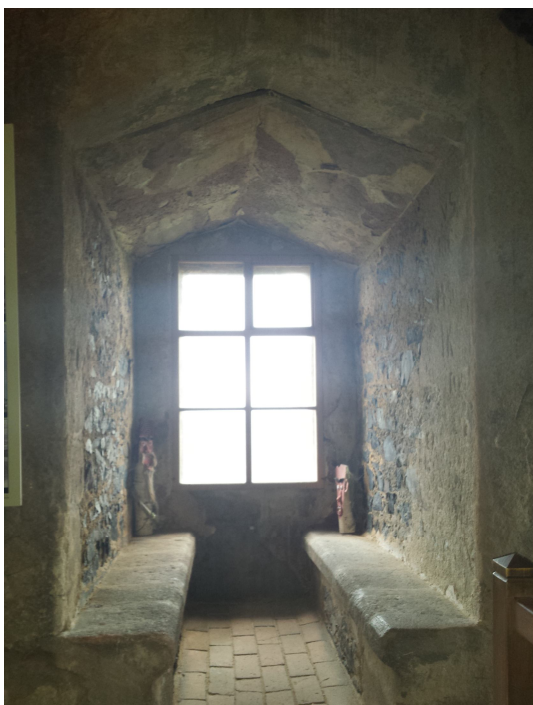
Obr. 19: Radyně. Rozměrné okno se sediliemi a segmentovým záklenkem 2. podlaží čtverhranné věže, jižní strana.

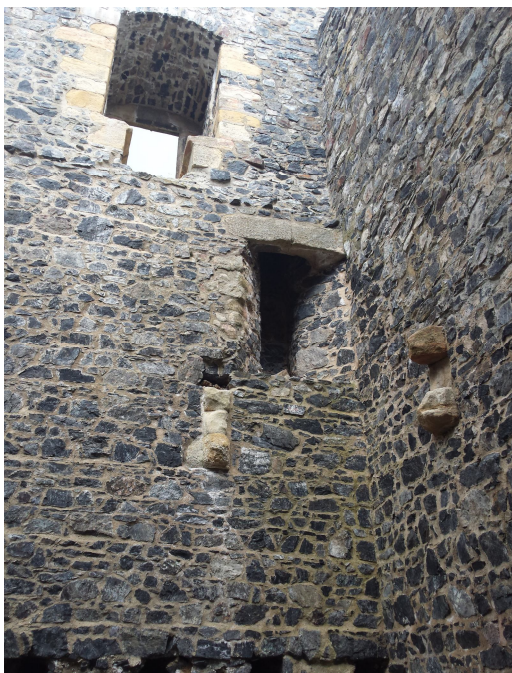
Obr. 21: Radyně. Detail po rozměrném krbu v jihovýchodním koutě paláce.

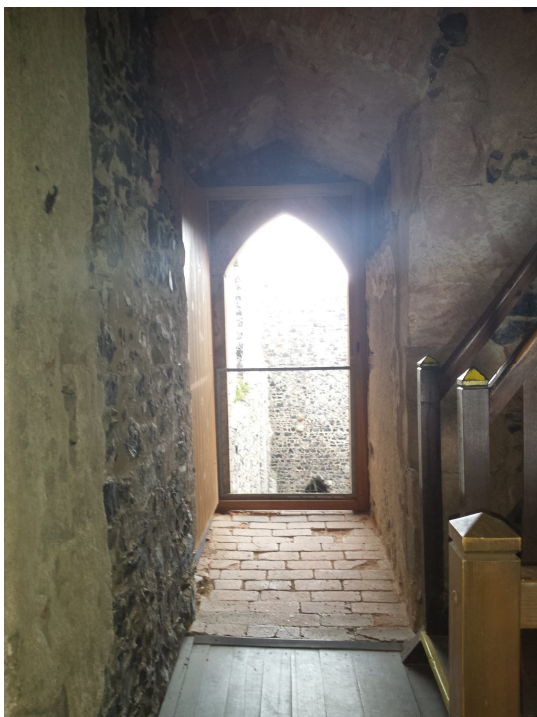
Obr. 22: Radyně. Portál s jednoduše okoseným ostěním, severní strana čtverhranné věže.

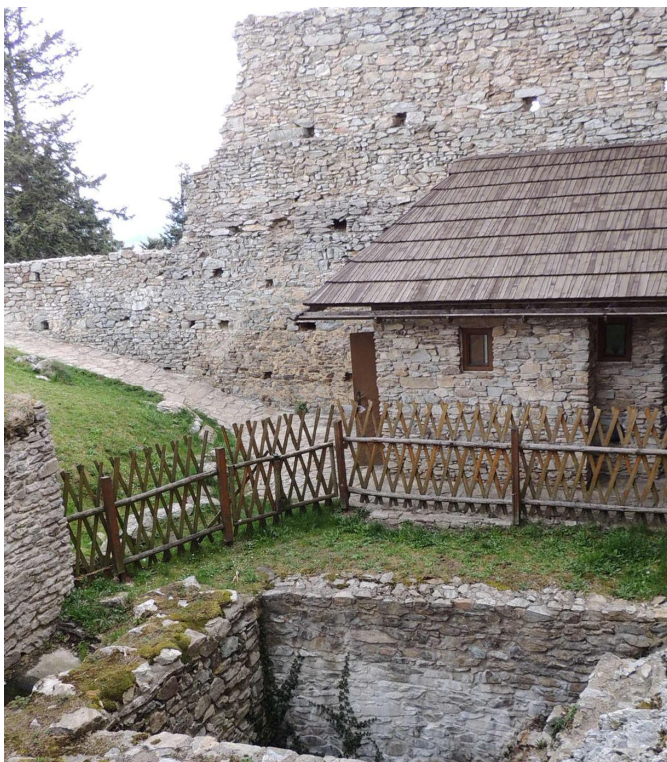
Obr. 25: Kašperk. Cisterna před tzv. purkrabstvím.

Horní hrad se skládal z hradního jádra, dvou čtverhranných obytných věží, budovy tzv. purkrabství, objektu samostatně stojící kuchyně a cisterny (obr. 25). Hradní jádro je srostlé se dvěma obytnými čtverhrannými věžemi na jeho kratších stranách. Toto architektonické řešení dává hradu půdorys obdélníka, který je dlouhý 54 m a 11 m široký. Síla zdiva obvodových zdí a obou čtvercových věží je v patře téměř stejná v celé své výšce okolo 2, 5 metru. Zdi paláce směrem vzhůru jsou zevnitř zeslabené, ale zdivo věží je téměř stejně silné po celé výšce, pouze s lehkými odchylkami. Vnější stavby nenese zachování stop po omítce, ačkoliv ze starších fotografií jsou známy

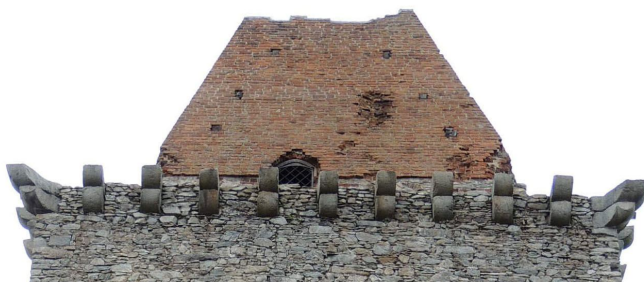
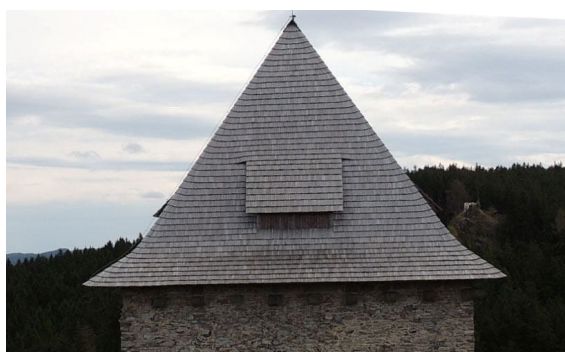
Obr. 27: Kašperk. Pohled na krakorce západní a východní věže.

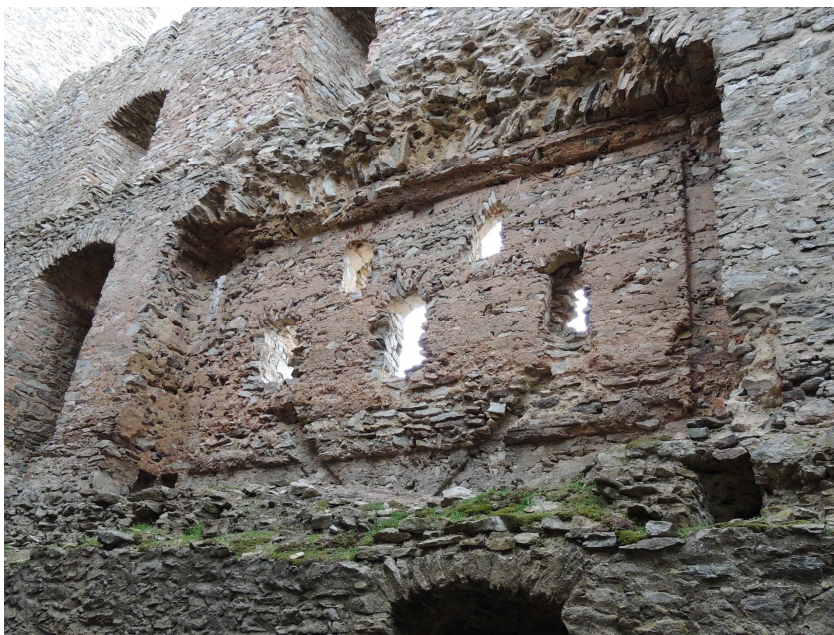
Obr. 29: Kašperk. Pozůstatek po roubené komoře, 5 okének v 2. podlaží paláce.

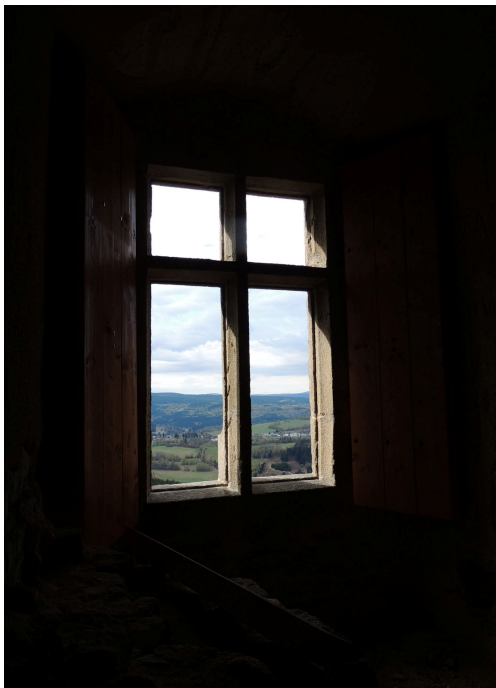
Obr. 30: Kašperk. Okno s kamenným křížem, jižní průčelí východní věže 4. patra.

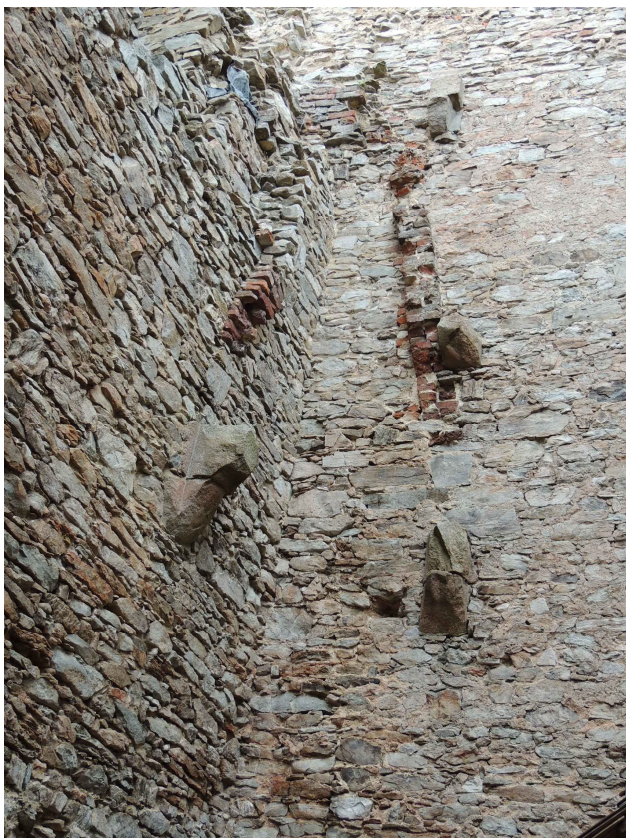
Obr. 32: Kašperk. Komín při východní věži a paláci.

Poslední úroveň paláce byla kryta pravděpodobně sedlovou střechou. Na základě tohoto tvrzení mohly v pátých patrech věží být spouštěny padací můstky do tohoto střešního prostoru, ačkoliv není zcela zřejmé, jak by to fungovalo. V pátých patrech věží se tedy nacházejí žulové portálky sedlového tvaru se stopami dvojicí otvorů pro případné kladky padacích můstků. Východní věž obsahuje mimo jiné i vstupní žulový sedlový portál ve čtvrtém podlaží s vnitřním odsazením pro dveře a stopami po pantech a prohlubní na protější straně k uzavírání mechanismu (obr. 31). V blízkosti této úrovně procházel komín od krbu z paláce a jsou zde patrné anomálie ve zdivu (Anderle 2005, 45; obr. 32).

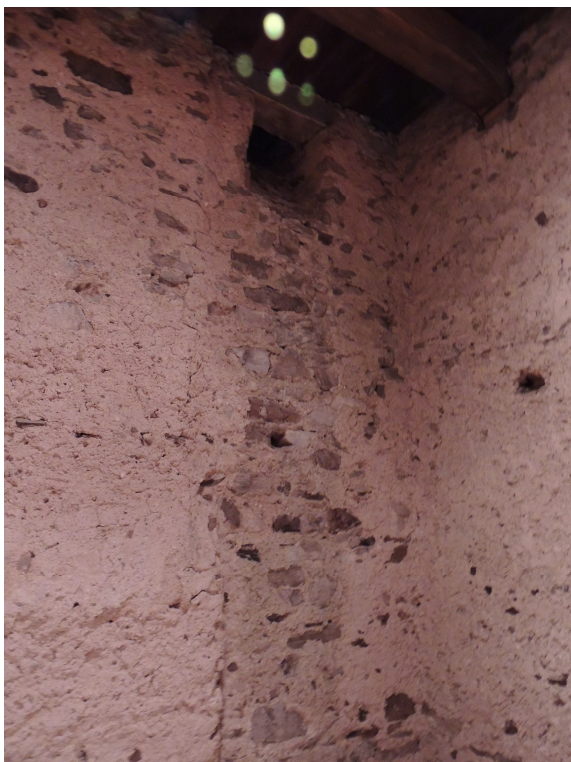
Obr. 34: Kašperk. Komín v severní zdi západní věže z černé kuchyně.
