**ANTROPOGENNÍ ZMĚNY ODTOKU NA EVROPSKÉM
ROZVODÍ - PŘÍPADOVÁ STUDIE BYSTRICE A TEPLÉ
BYSTRICE (ČERCHOVSKÝ HŘBET)**

BAKALÁŘSKÁ PRÁCE

Eliška Hornová

Plzeň, 2015

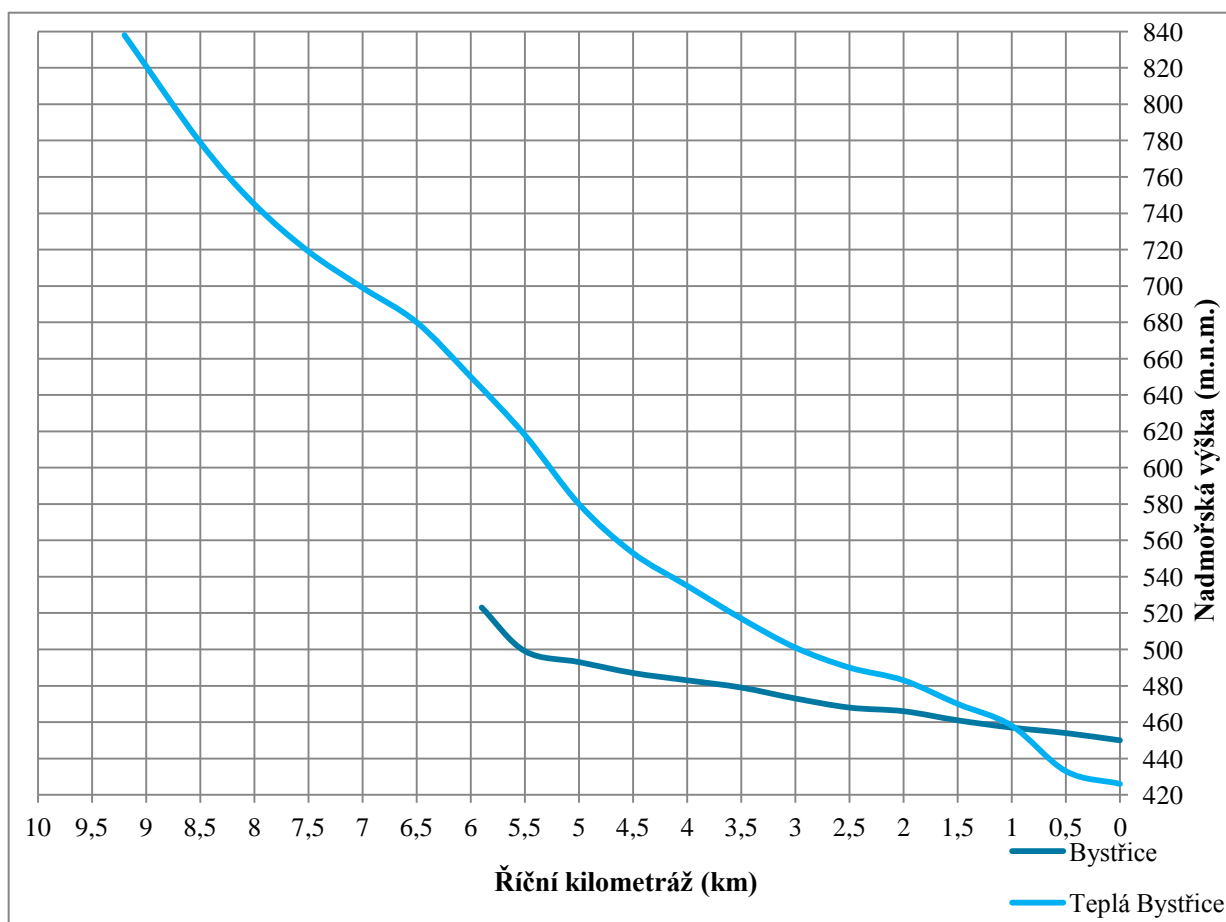
Graf č. 1 – Podélný profil Bystřice a Teplé Bystřice

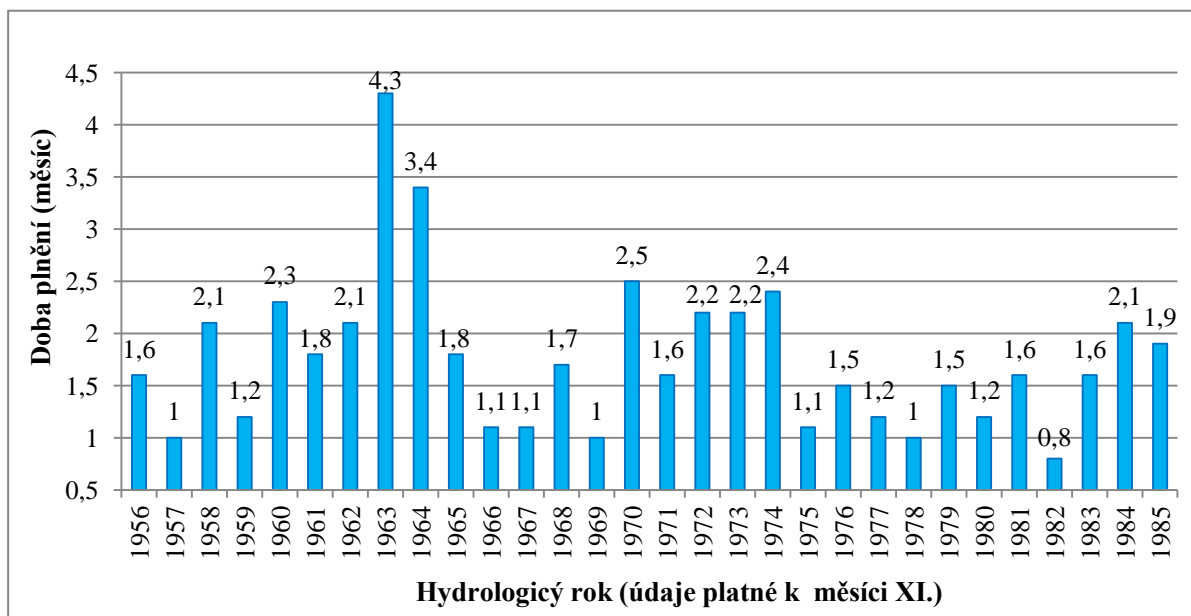
Graf č. 2 – Doba plnění rybníka Babylon mezi lety 1956–1985

Vyzdvihnout je třeba rok 1982, kdy přítokové množství na začátku hydrologického roku, tedy v listopadu bylo 98 l.s^{-1} , což způsobilo velmi rychle zavodnění rybníka, které trvalo necelý měsíc, přesně 0,8 měsíce. Přesně jeden měsíc se rybník napouštěl v letech 1957, 1969 a 1979.

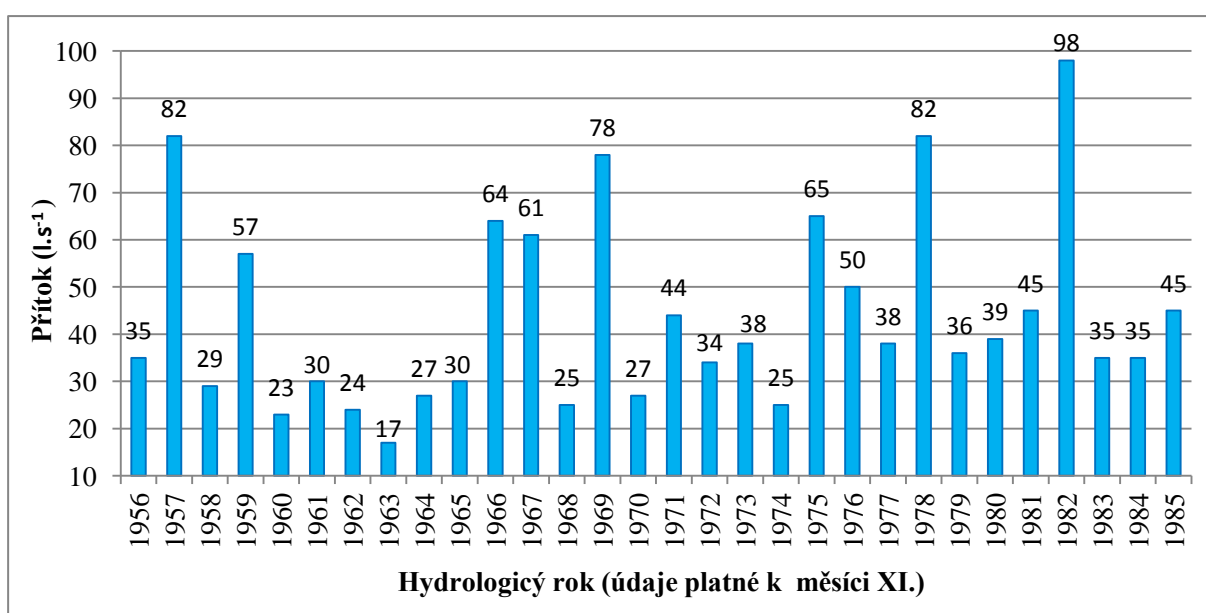
Graf č. 3 – Přítok v l.s^{-1} rybníka Babylon mezi lety 1956–1985

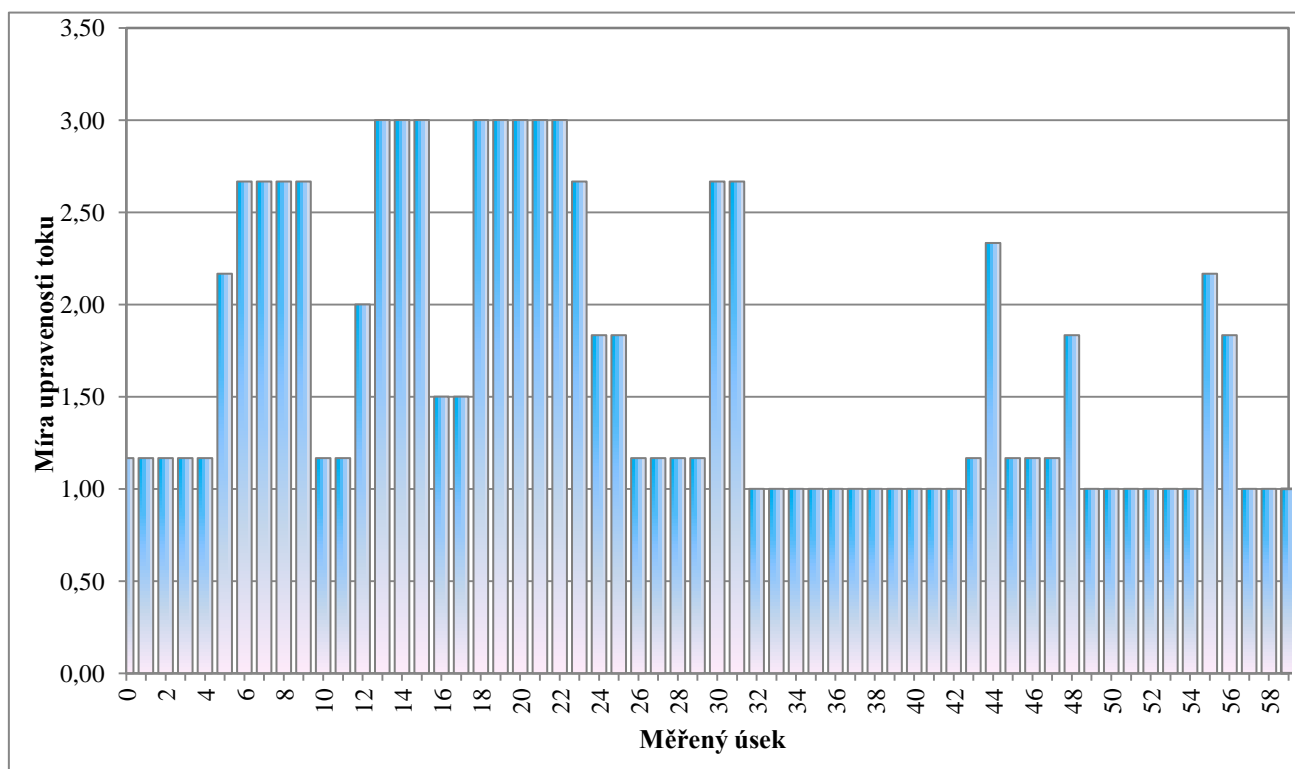
Graf č. 6 - Podélný profil hodnocených úseků na toku Bystřice

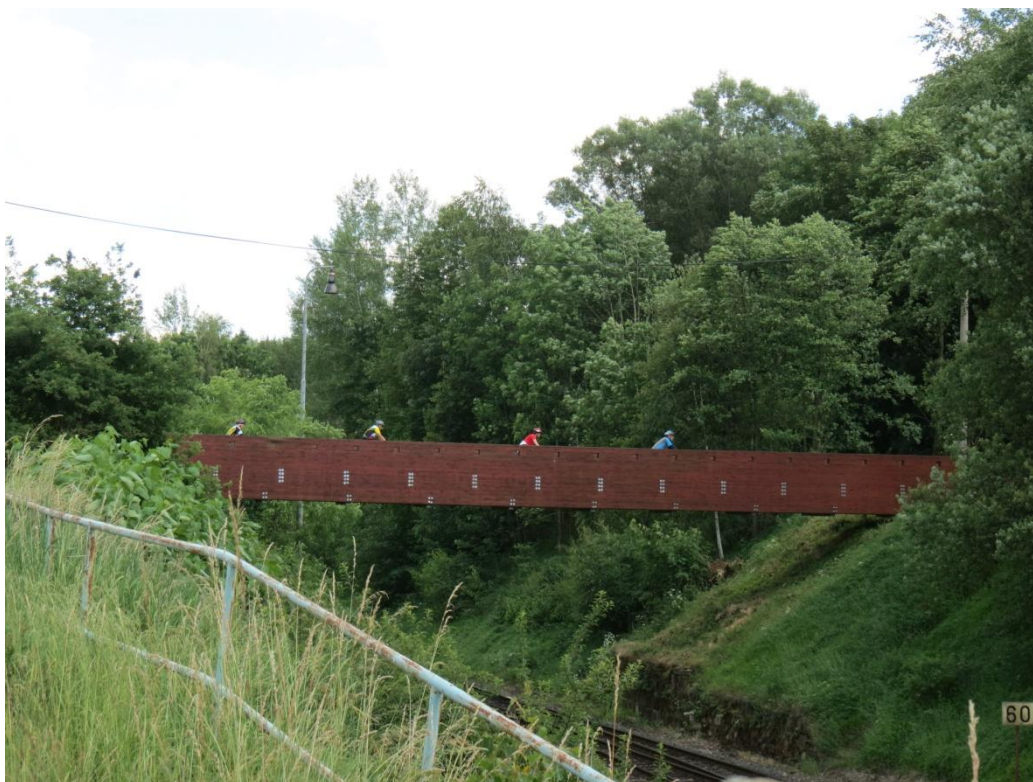
Obr. IX – Pohled na nový dřevěný akvadukt na Hadrovci

Hlavním záměrem této stavby bylo ale obnovení převodu vody z náhonu Teplé Bystřice. Tento cíl byl splněn a na akvaduktu, který byl oficiálně otevřen 22. září 2012, zase proudí voda. Akvadukt tvoří dřevěná lávka, na které se nachází 2,1 m široké koryto určené pro průtok vody a 2 m široký prostor pro cyklisty a pěší turisty. Co se týče podjezdové výšky, ta je oproti původní 6,3 m, tedy o půl metru vyšší [7].

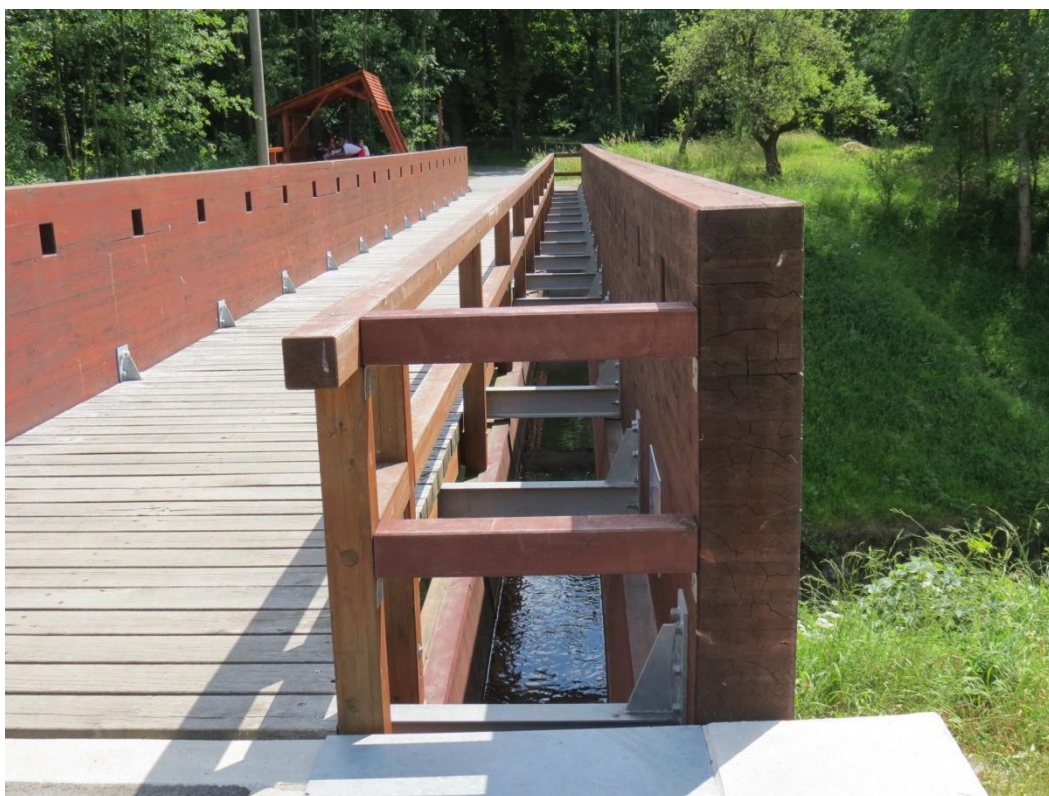
Obr. X – Průběh náhonu Teplé Bystřice přes akvadukt

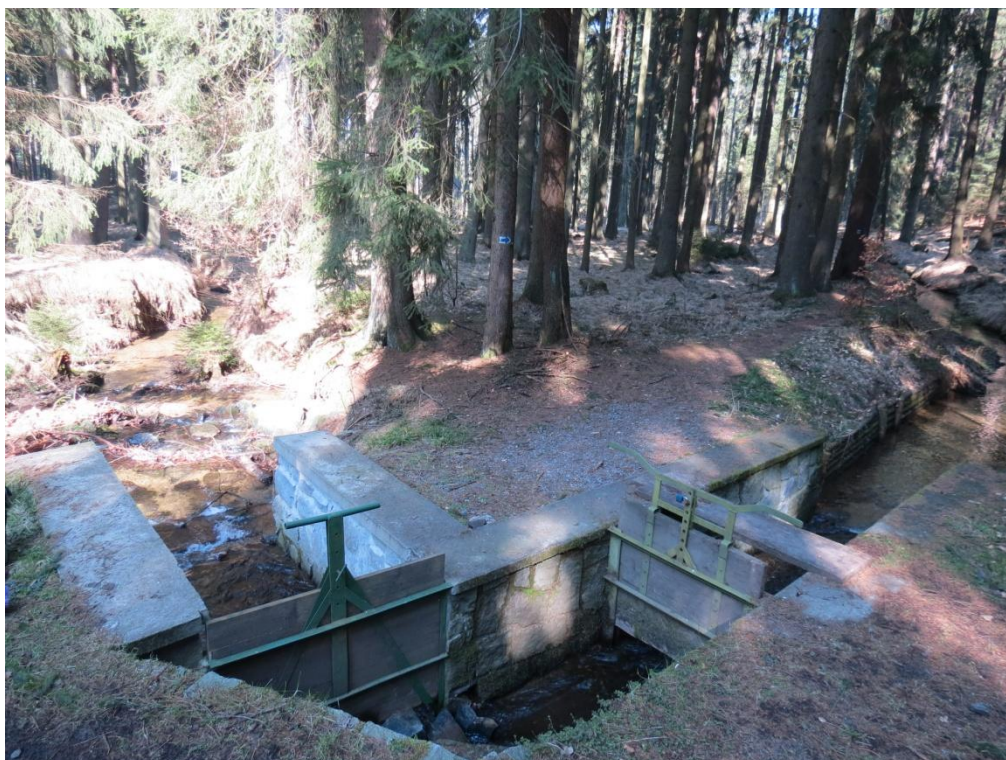
Obr. XIX – Pohled na rozdělovací objekt, Bystřice (vpravo), náhon Teplé Bystřice (vlevo)

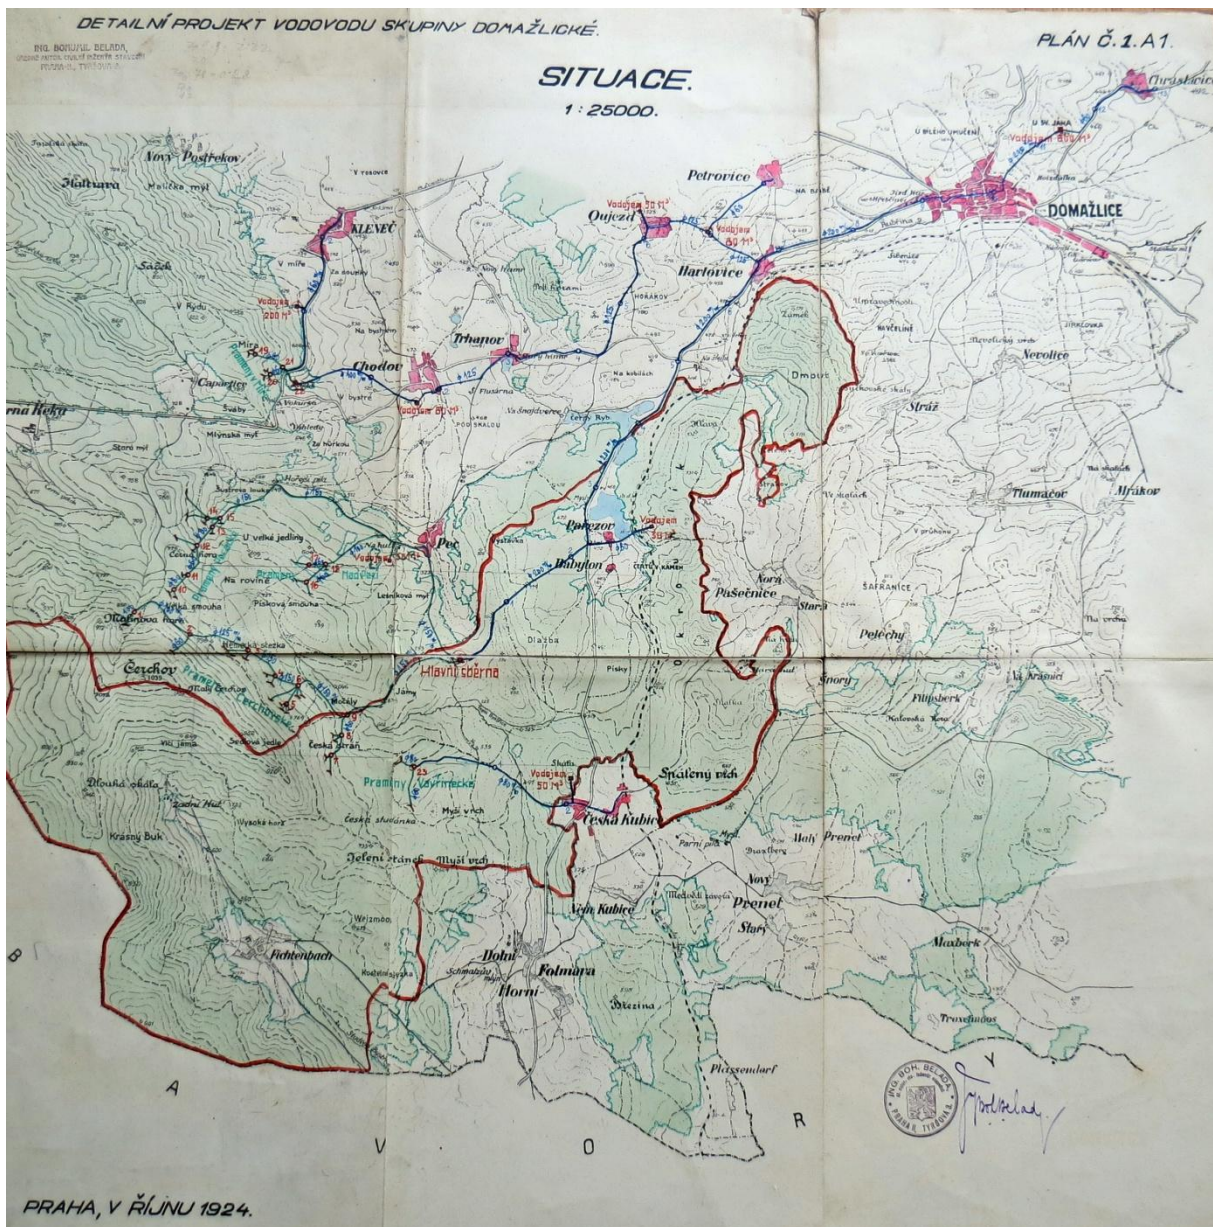
Obr. XLVII – Pohled na celkovou situaci projektu vodovodu z roku 1924
