Bakalářská práce

Zaniklé vesnice po roce 1945 – ves Kapličky

(okr. Český Krumlov, kraj jihočeský)

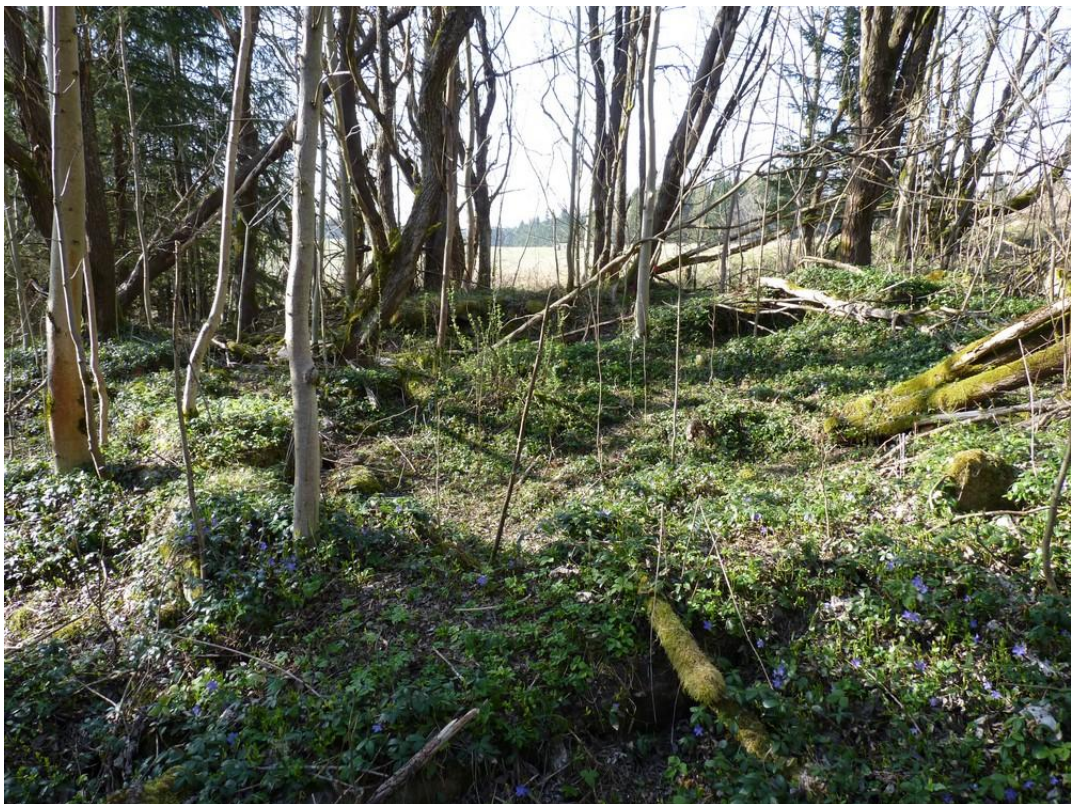
Obr. 69: Relikty zdiva porostlé barvínkem a mechem.

Celá tato plocha je velmi hustě zarostlá trávou a náletovými dřevinami. Západním směrem od hlásky dojdeme po vyšlapané pěšině na místo, kde od roku 1992 stojí pomník (kamenný kříž) v prostoru horní části bývalé návsi při hlavní komunikaci, připomínající tuto vesnici (obr. 66). Zároveň na tomto místě můžeme najít některé již zmiňované kamenné artefakty, které sem byly přemístěny (kamenná nádrž obr. 67, profilovaný kámen z kostela obr. 68 atd.), informační tabuli a lavičku (obr. 66). V prostoru kolem pomníku se nacházejí původní staré kaštany a lípy, které potkáváme i dále kolem středové komunikace. Jdeme-li dále podél této komunikace zahlédneme po obou stranách relikty kamenného zdiva porostlé z větší části barvínkem a mechem (obr. 69 a 70). Lokalita je

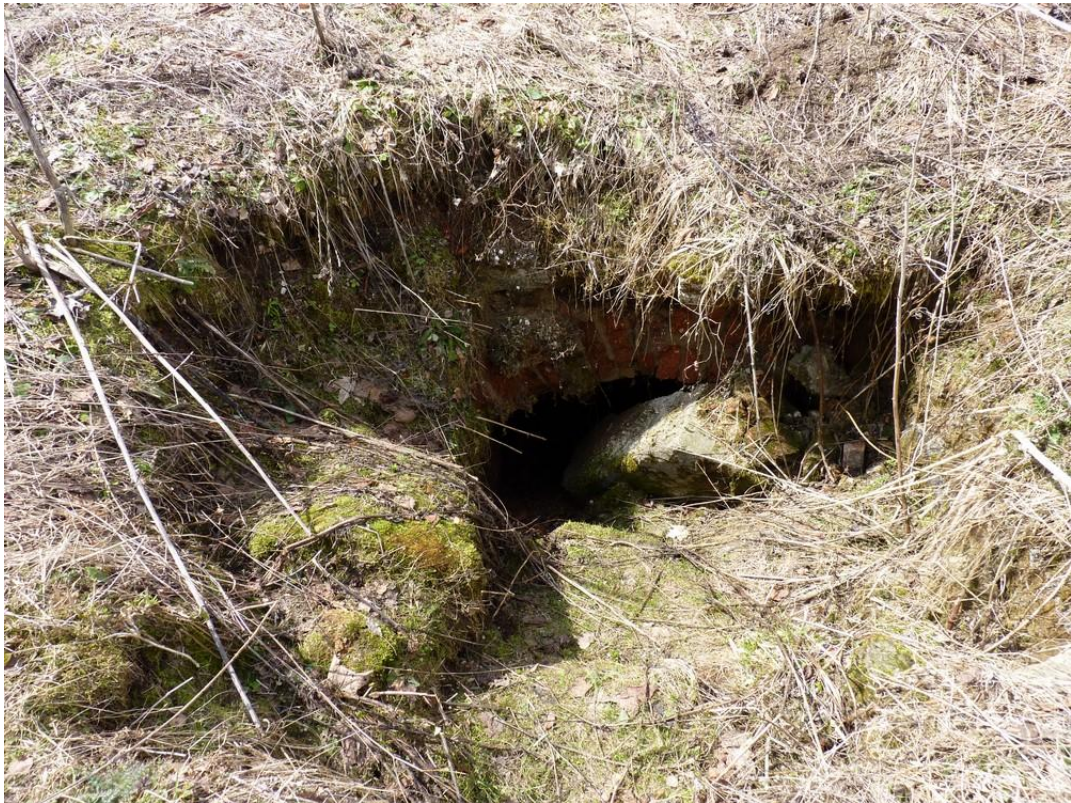
Obr. 71: Propad sklepa.

odsunuto rypadlem nebo buldozerem a zarovnáno s okolním terénem. Přes to, že byla použita k provedení těchto úkolů těžká technika, nebyly výsledky vždy zcela uspokojivé. Do dnešní doby tak i v samotných Kapličkách dochází k nebezpečným propadům klenutých stropů neaplanovaných sklepních nebo přízemních prostor zbořených domů (Kovařík 2006, 59).

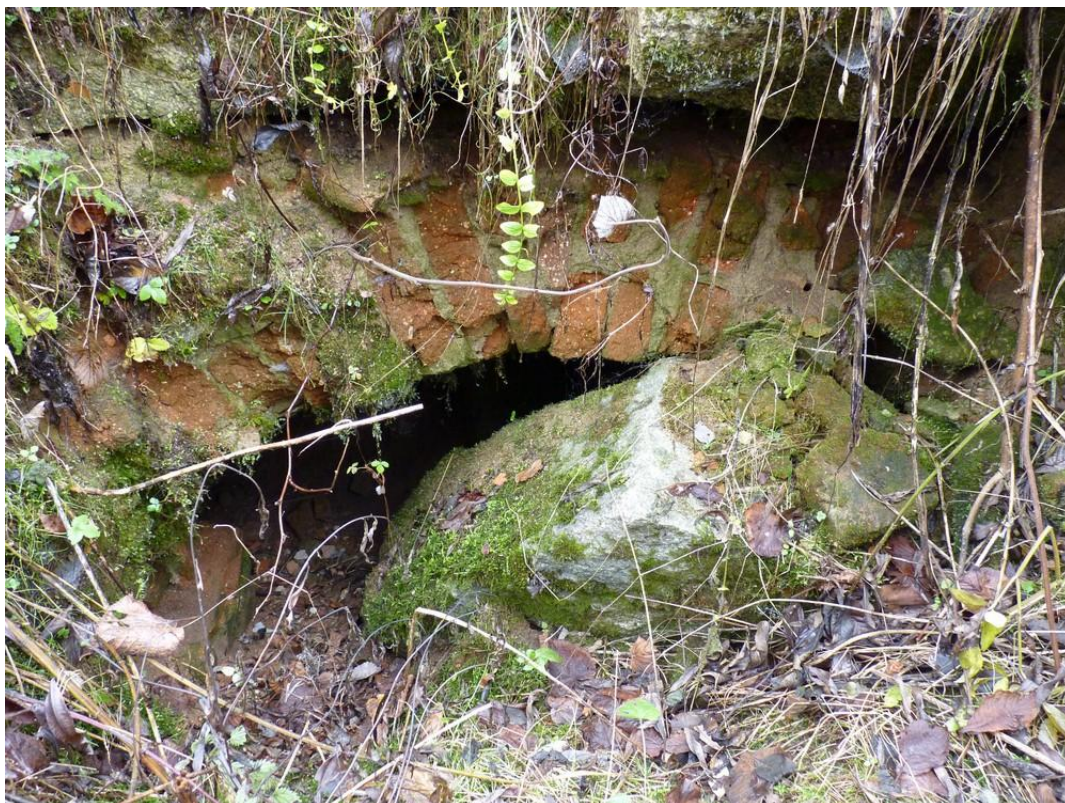
Obr. 72: Klenba propadlého sklepa.

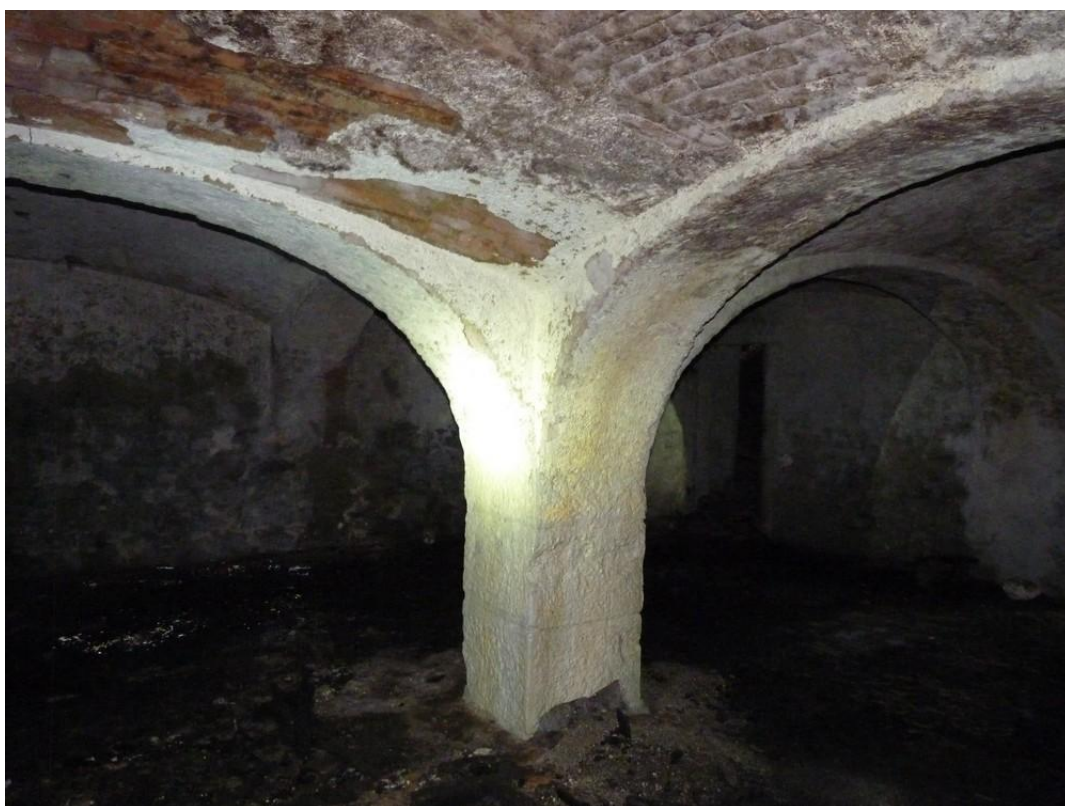
Obr. 73: Sklepní prostory bývalé školy.
