**Západočeská univerzita v Plzni**

**Diplomová práce**

**"Železná opona" v Československu: Možnosti  
archeologického poznání bezpečnostních a  
obranných prvků komunistického režimu v  
západních Čechách**

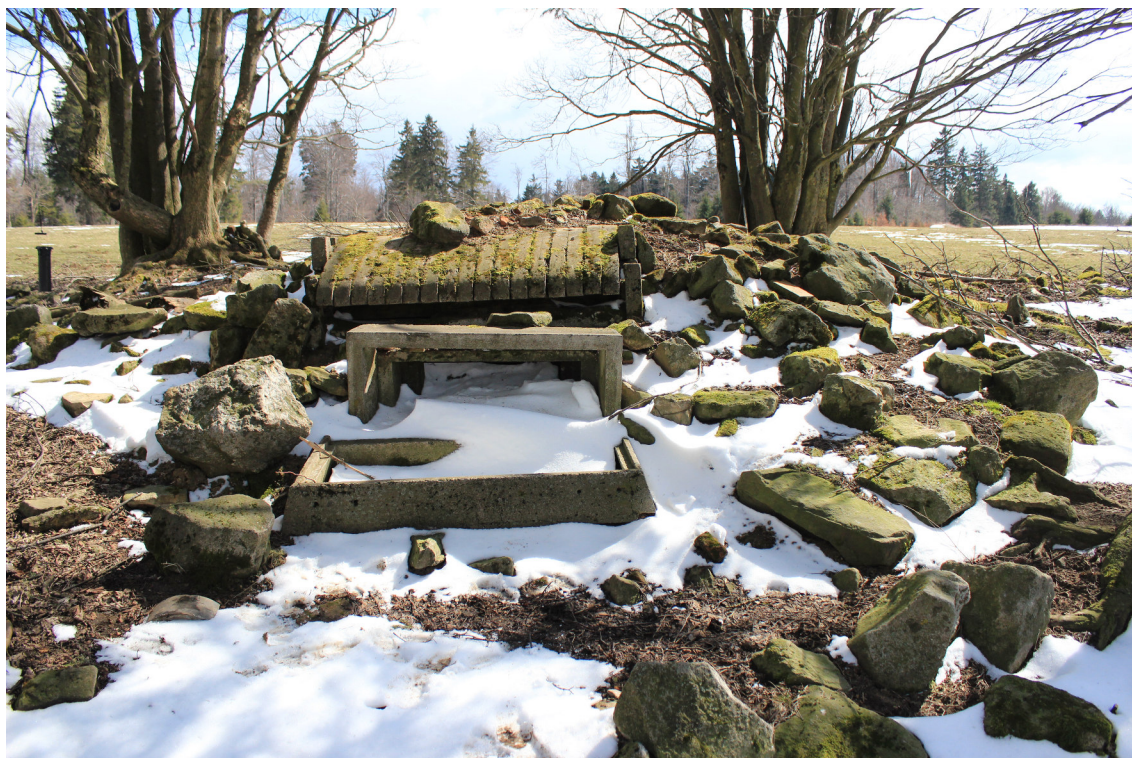
Obr. 13 – Palebný objekt KŽ-1 (PS-B-P-01) s rozvalenou střílnovou nástavbou a obnaženými „kobylymi hlavami“. Pohled od západu. (foto J. Čibera)

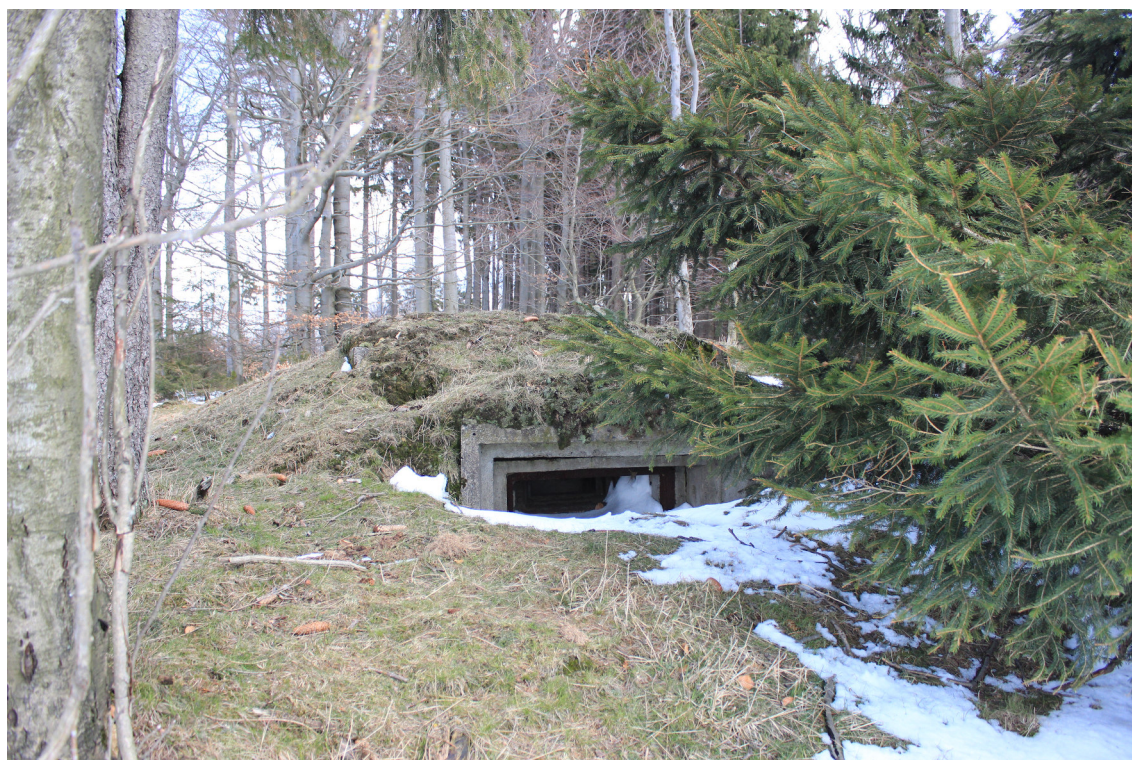
Obr. 14 – Palebný objekt KŽ-1 (PS-B-L-02) s neobvyklou vedlejší „komorou“ (není vidět na fotografii). Pohled od západu. (foto J. Čibera)

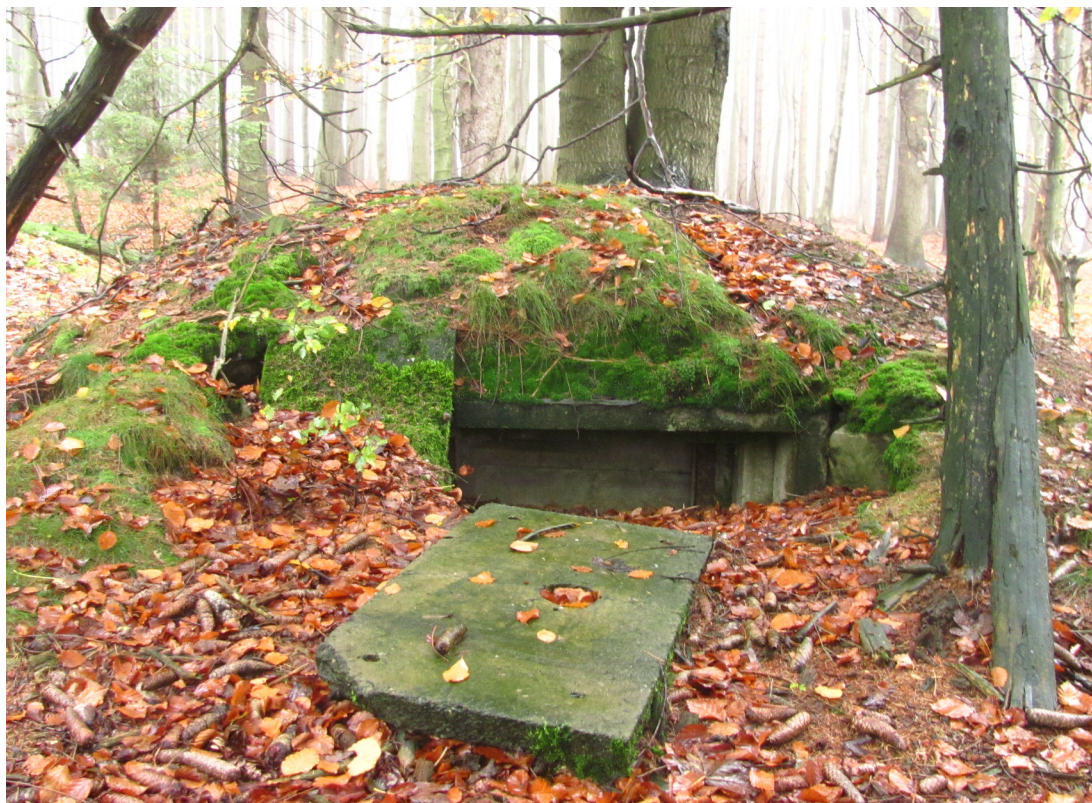
Obr. 15 – Palebný objekt KŽ-1 (PS-B-L-03). Dobře je vidět vyvalený kryt střílnové nástavby. Pohled od západu. (foto B. Nejedlá)

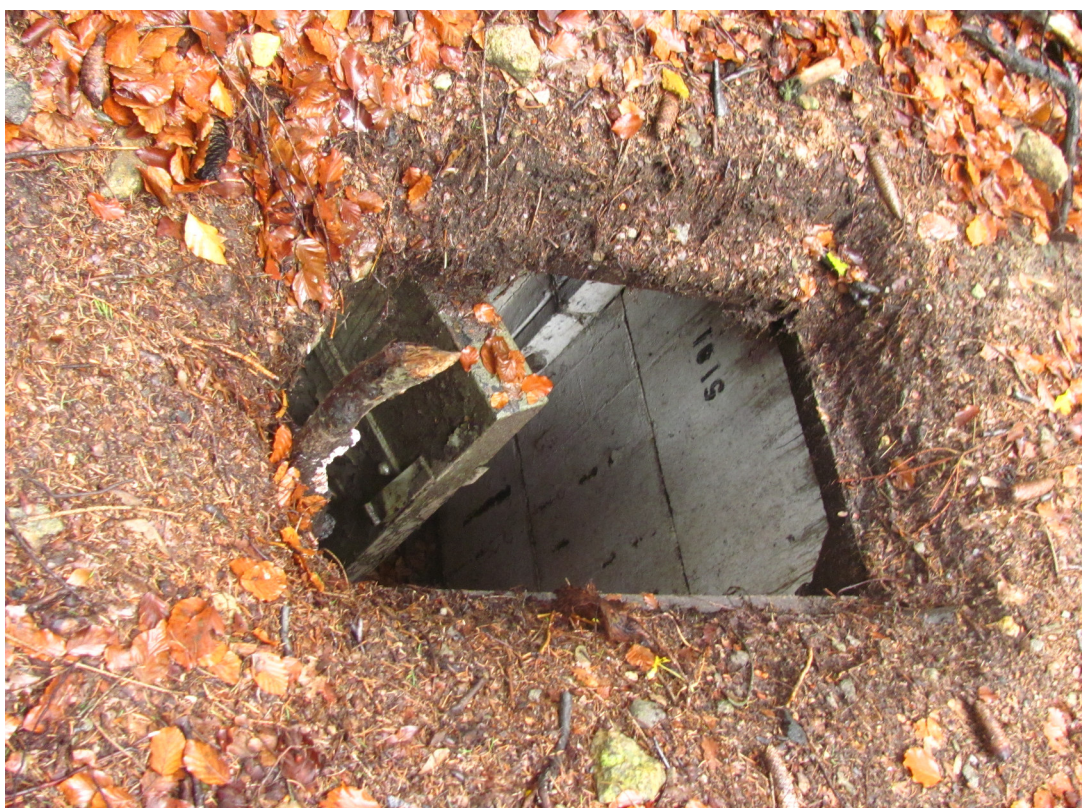
Obr. 16 - Palebný objekt KŽ-1 (PS-B-L-03). Pohled šachtovým vstupem do chodby. Na levé části fotografie jsou viditelné tlakové dveře. (foto B. Nejedlá)

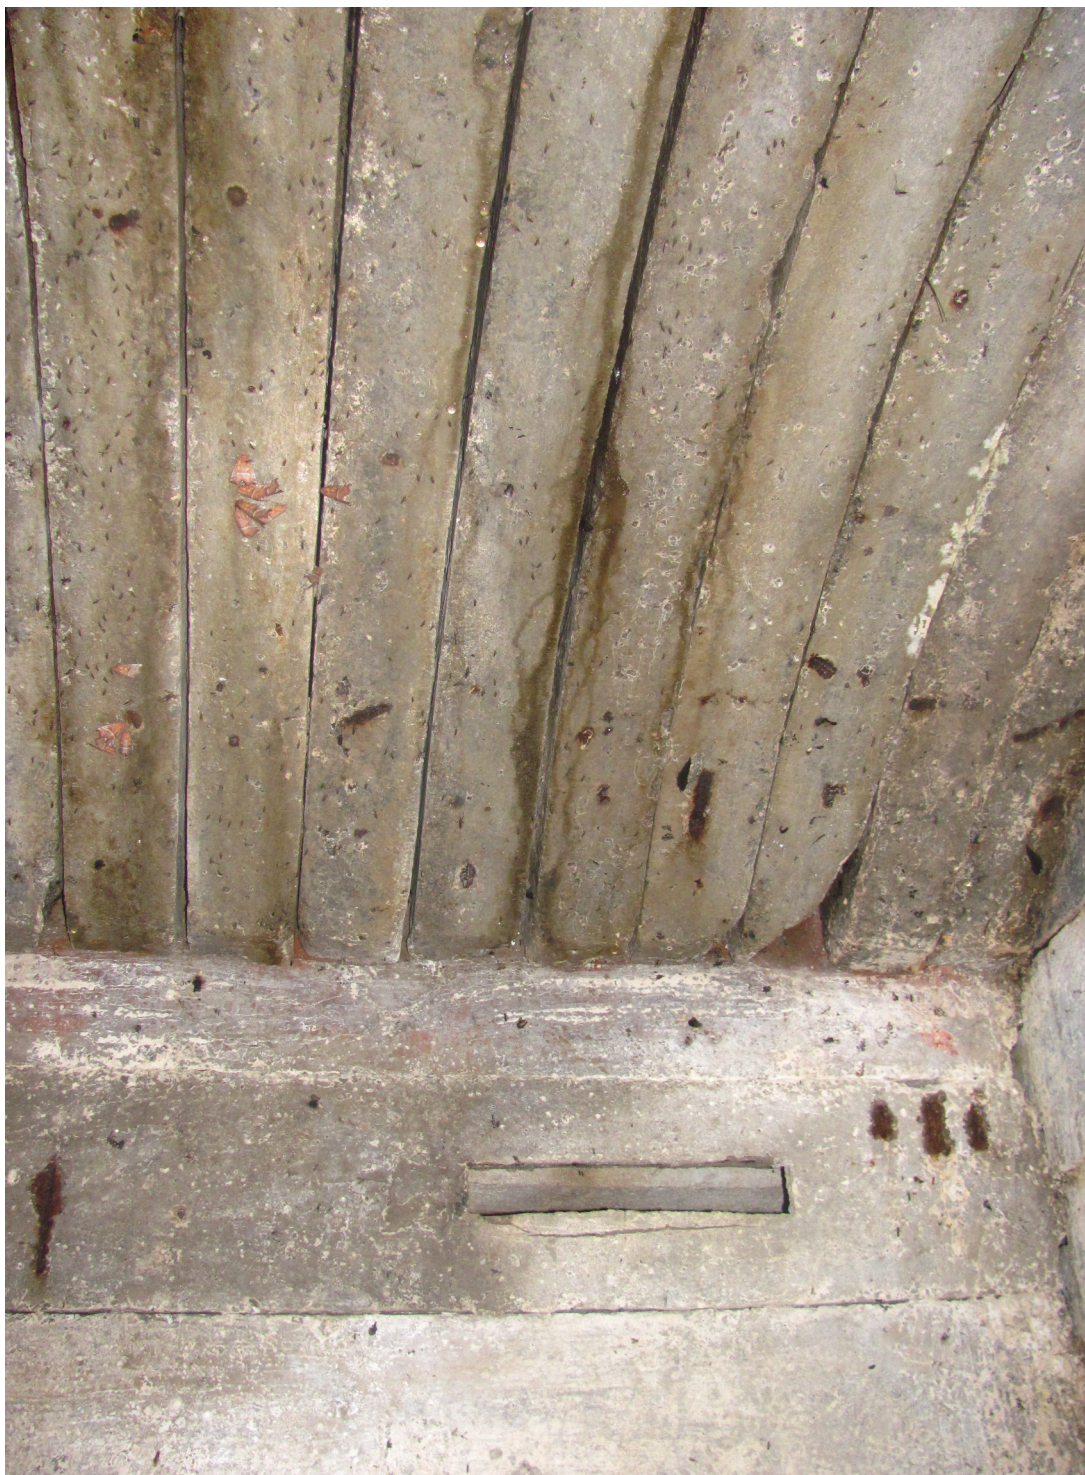
Obr. 17 - Palebný objekt KŽ-1 (PS-B-L-03). Dobře viditelný průzor a „kobyli hlavy“ tvořící strop objektu.

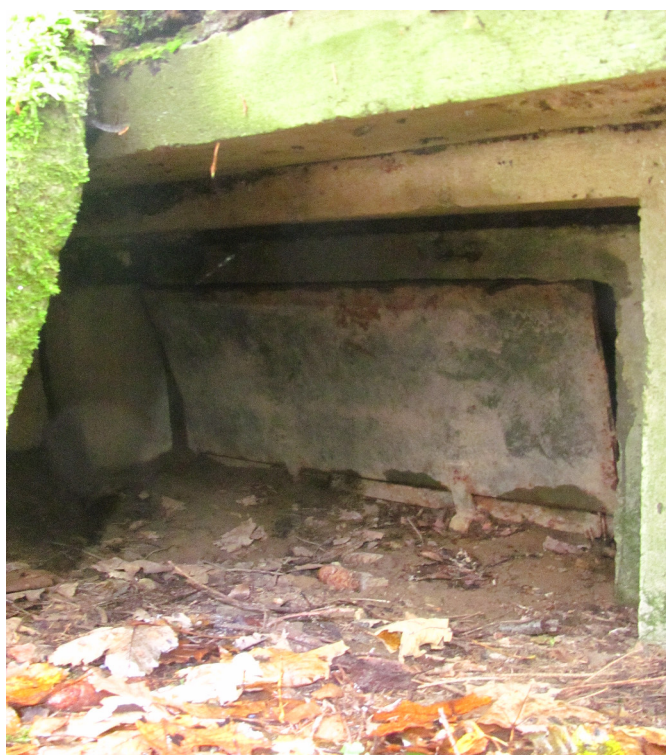
Obr. 18 – Palebný objekt KŽ-1 (PS-B-P-04). Pohled od jihozápadu. (foto B. Nejedlá)

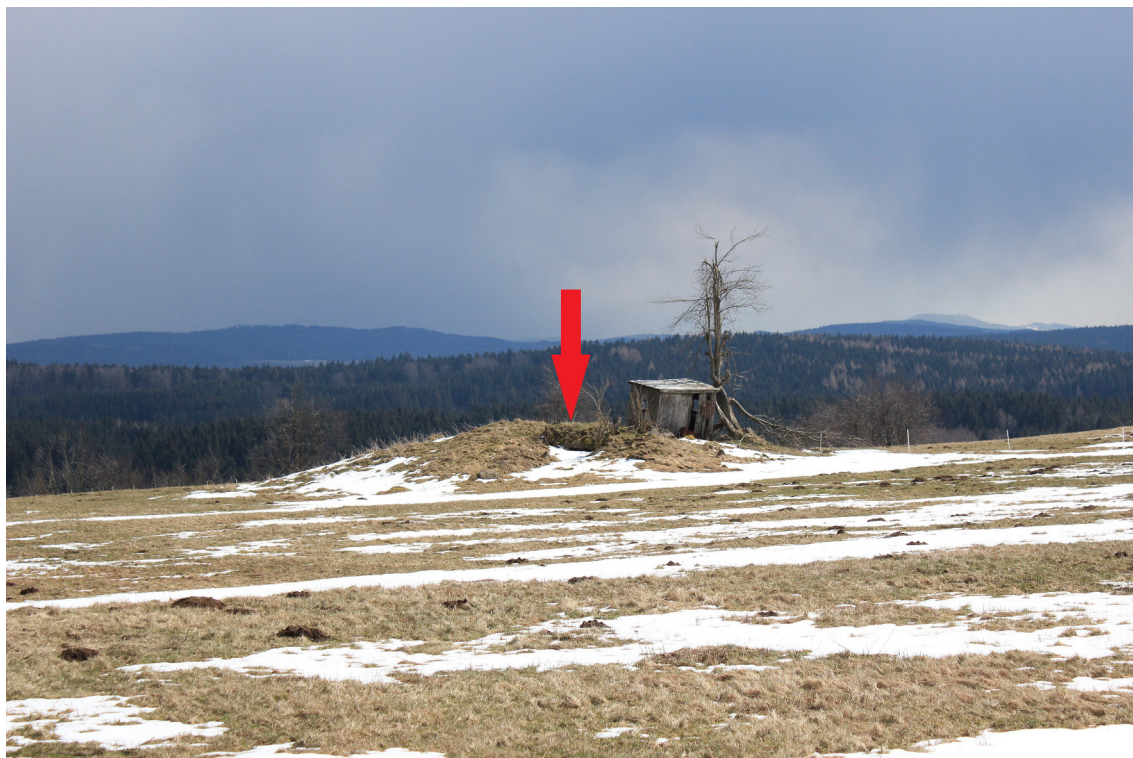
Obr. 20 – Palebný objekt KŽ-1 (PS-B-L-05). Pohled od severozápadu. Šipkou je označena střílna. (foto J. Čibera)

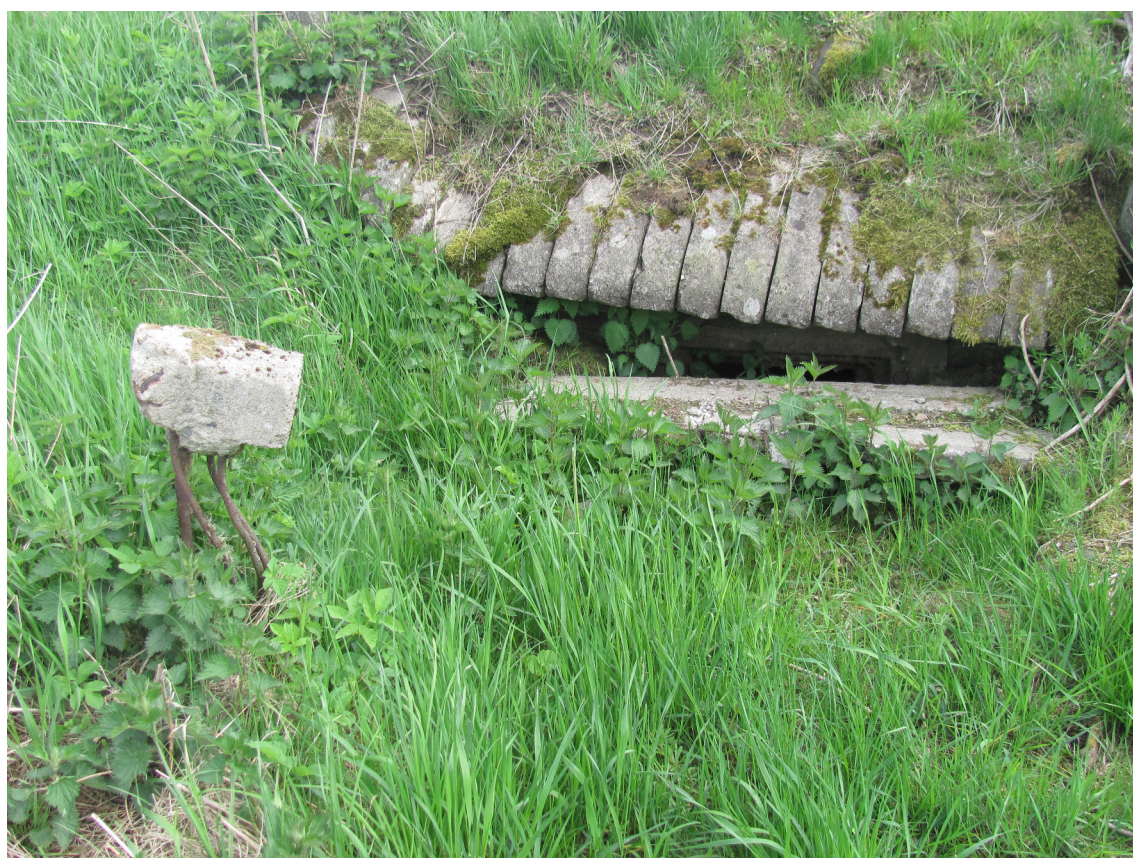
Obr. 21 - Palebný objekt KŽ-1 (PS-B-L-05). Detail střílny, zřetelně jsou vidět „kobyly hlavy“. (foto B. Nejedlá)

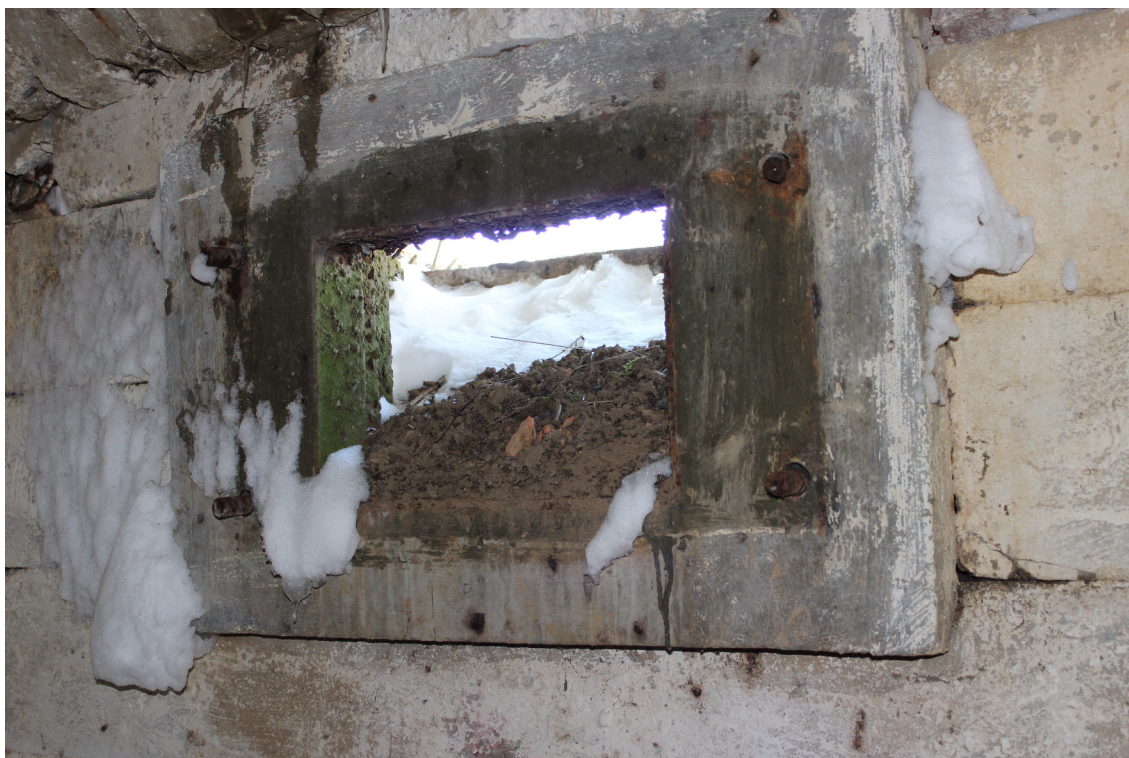
Obr. 22 - Palebný objekt KŽ-1 (PS-B-L-05). Pohled zevnitř na střílnu.

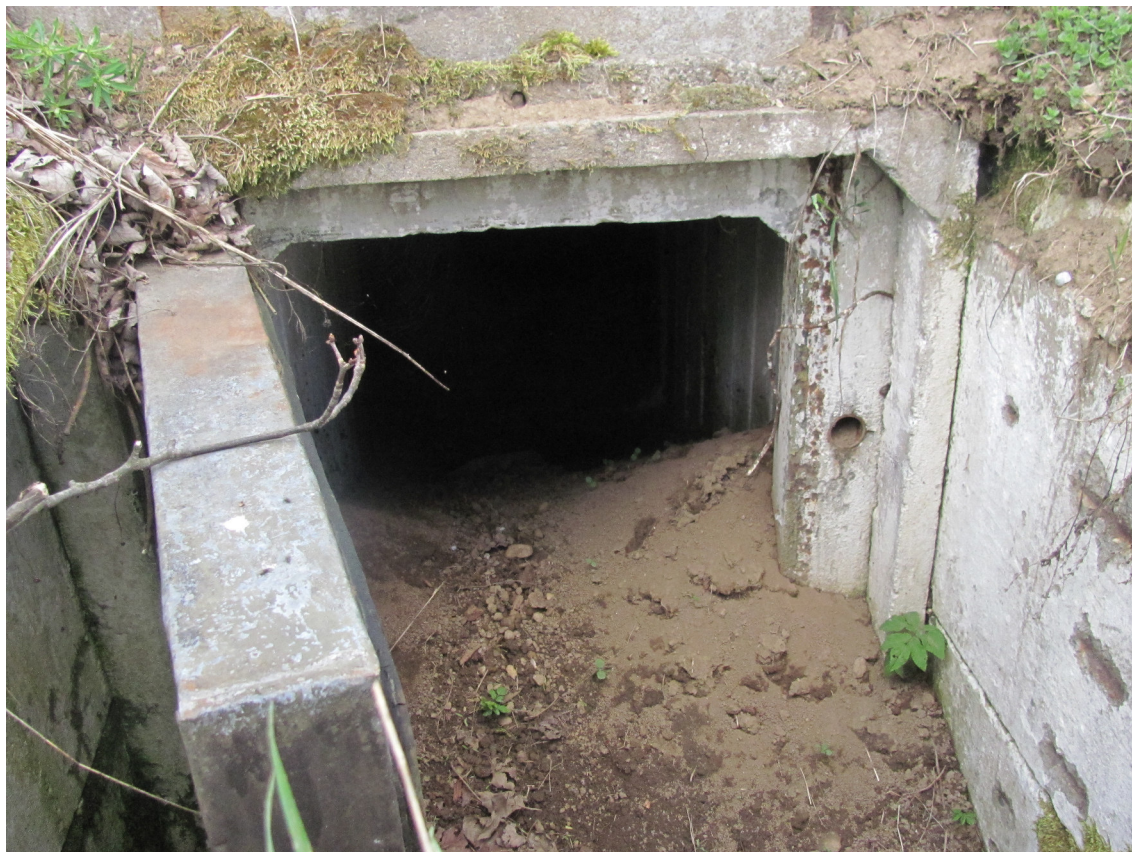
Obr. 24 - Palebný objekt KŽ-1 (PS-B-L-06). Detail šachtového vstupu. Jak je patrné, vstup je částečně zasypan. (foto B. Nejedlá)

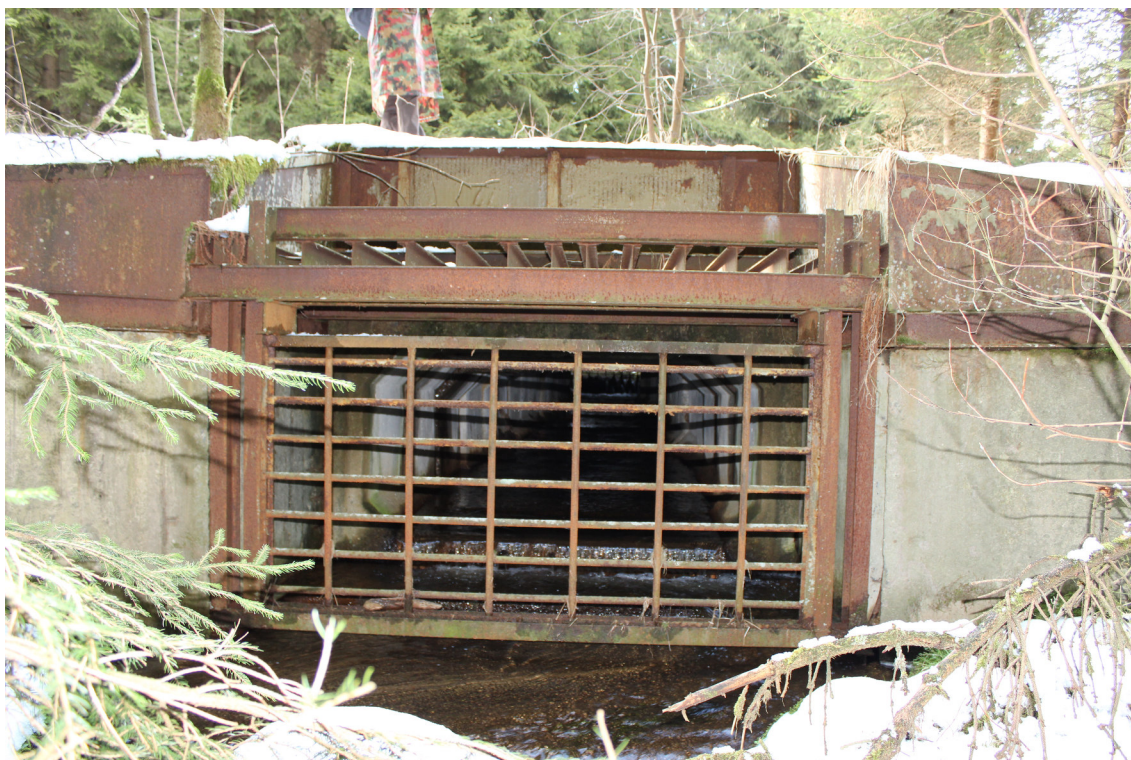
Obr. 27 – Pohled na vnitrozemskou stranu vodní zábrany na jednom z přítoků Studeneckého potoka (PS-VZ-01). V tunelu jsou dobře vidět prefabrikované dílce z nichž je složen. (foto J. Čibera)

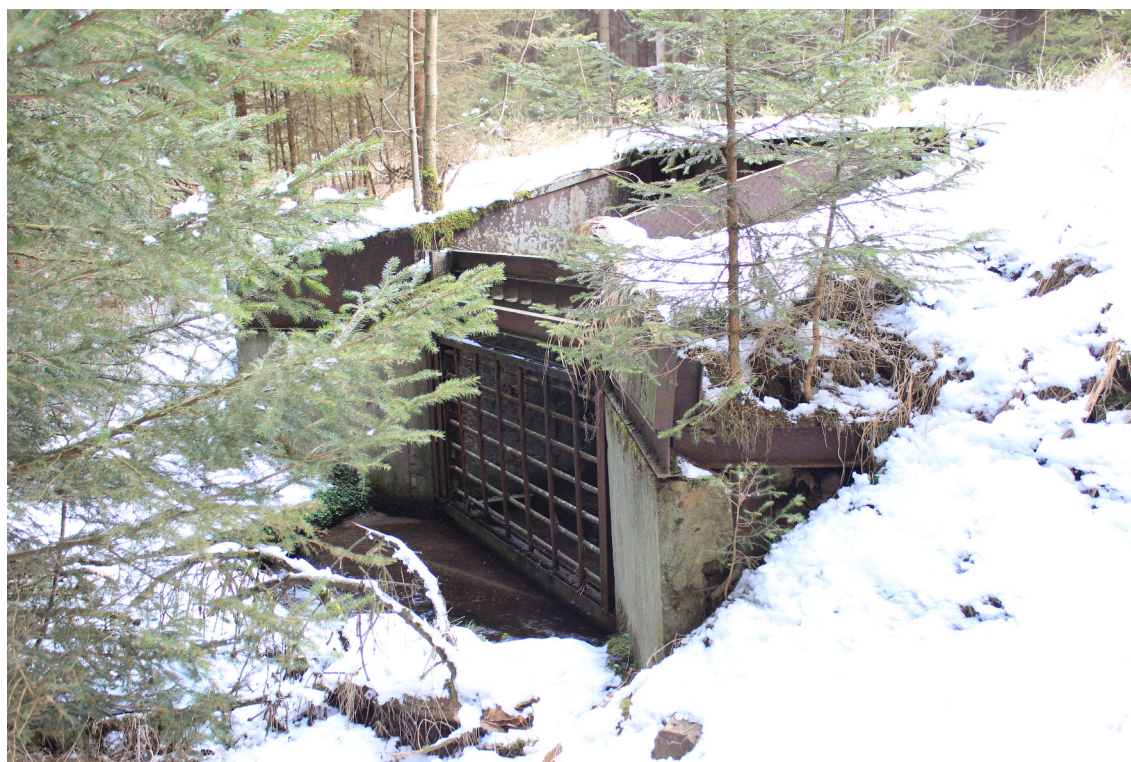
Obr. 28 – Vodní zábrana (PS-VZ-01). Pohled z boku. (foto J. Čibera)

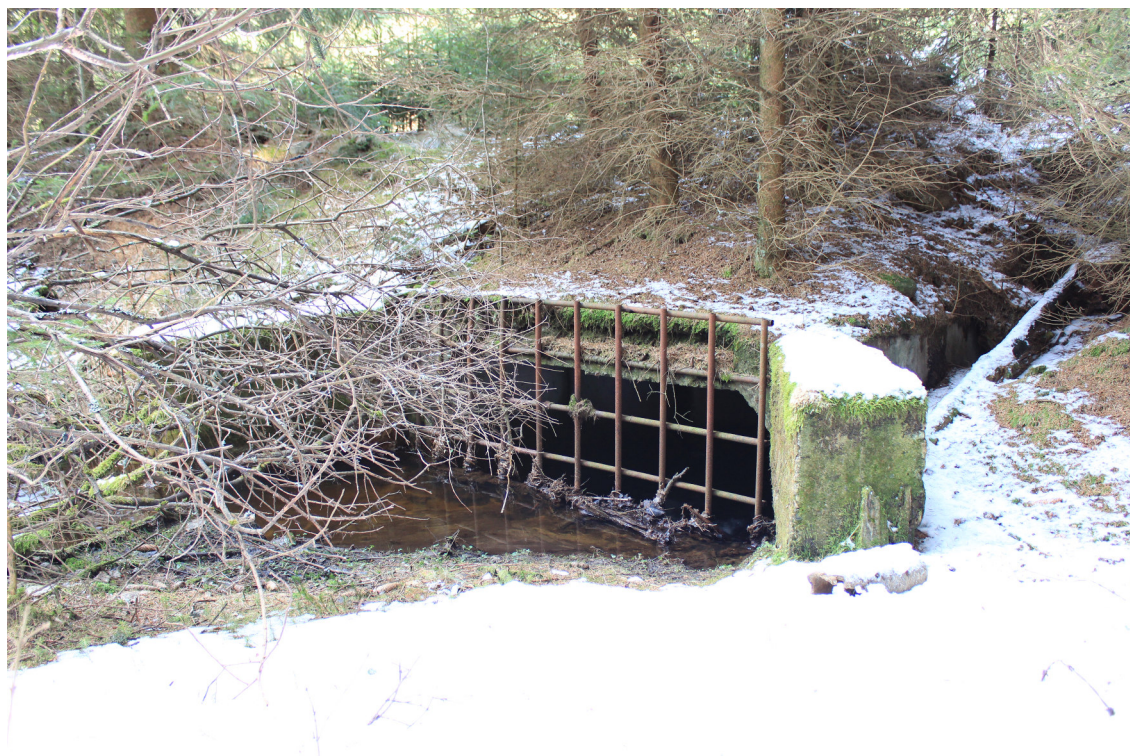
Obr. 29 - Vodní zábrana (PS-VZ-01). Pohled z vrchu. (foto B. Nejedlá)

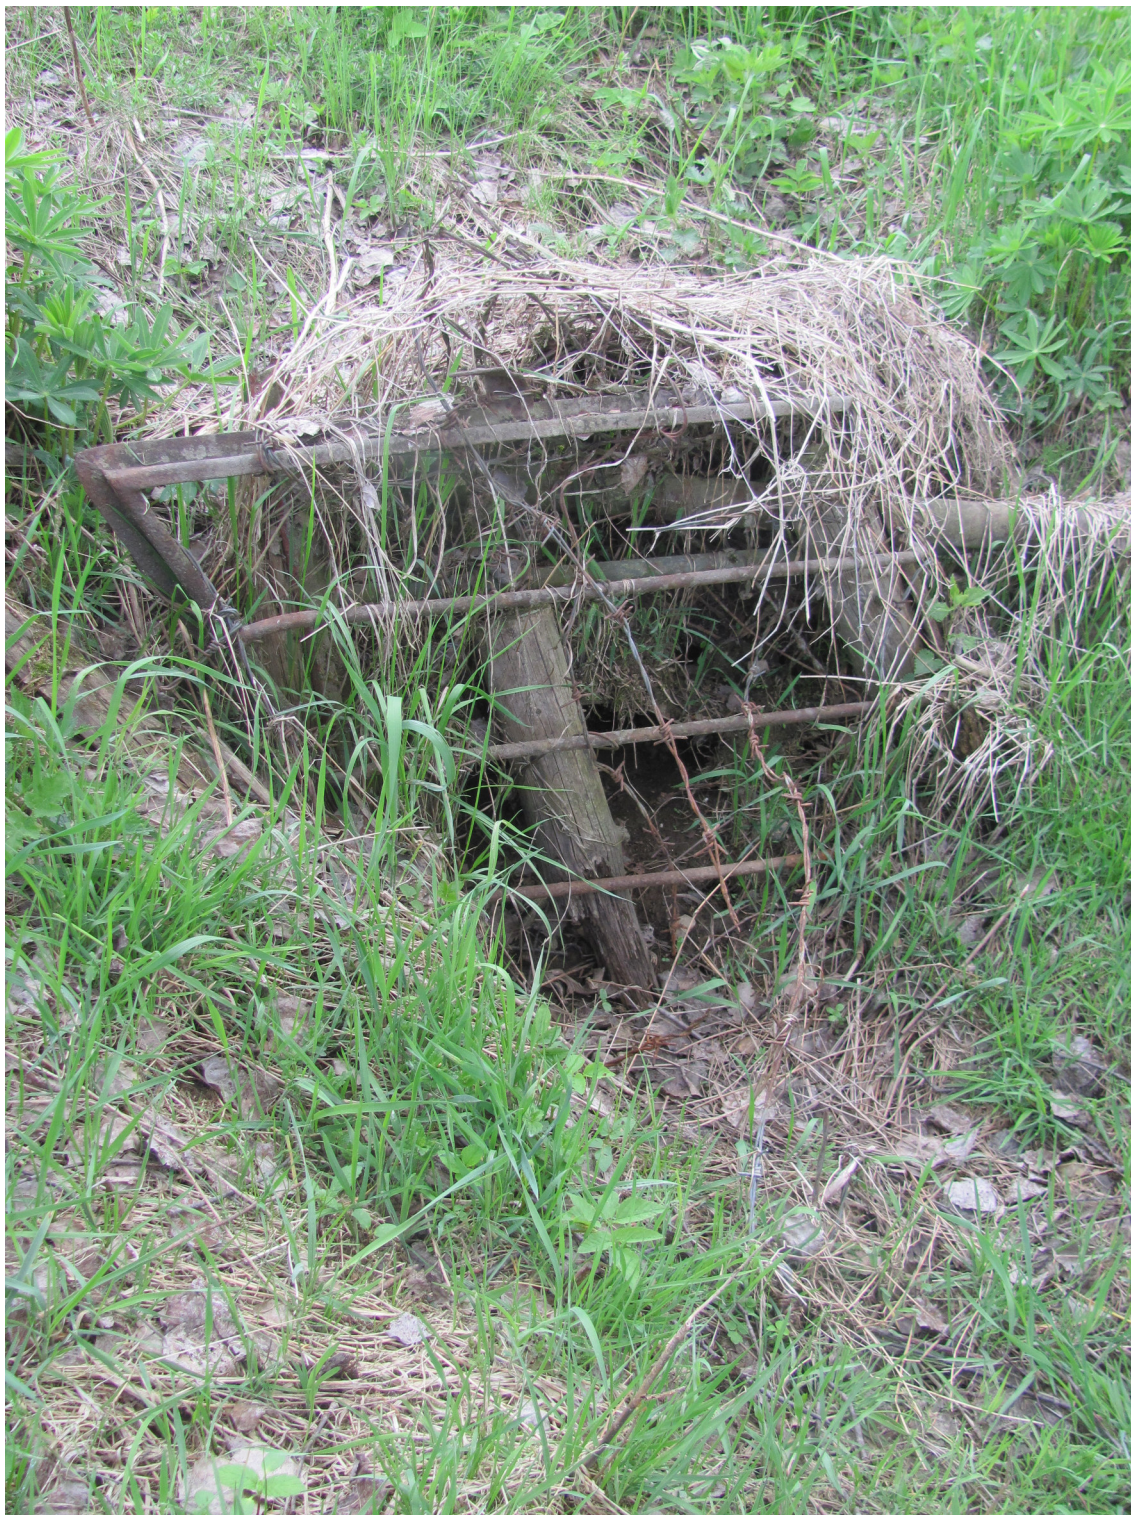
Obr. 30 - Vodní zábrana (PS-VZ-01). Strana od státní hranice. (foto J. Čibera)

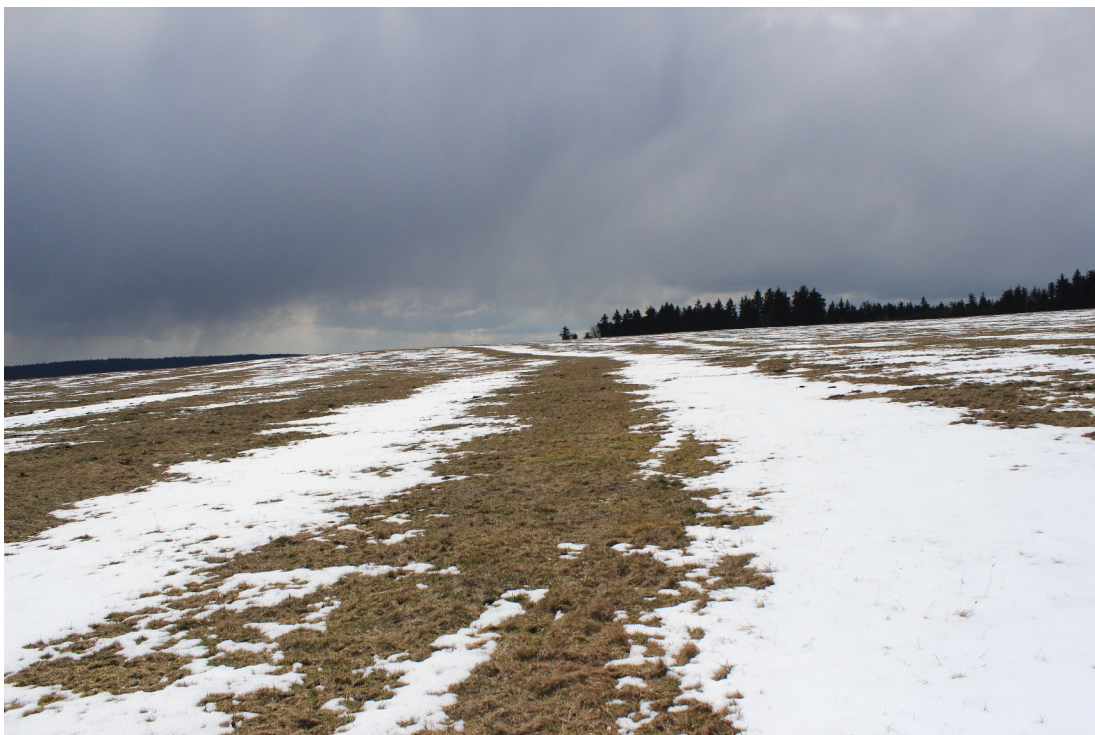
Obr. 35 – Možné sněhové příznaky určující průběh EZOHu. Prostřední viditelná linie se jeví jako jediná možná, jelikož jako jediná má souvislý průběh (ostatní linie jsou krátké a nepravidelné). (foto J. Čibera)

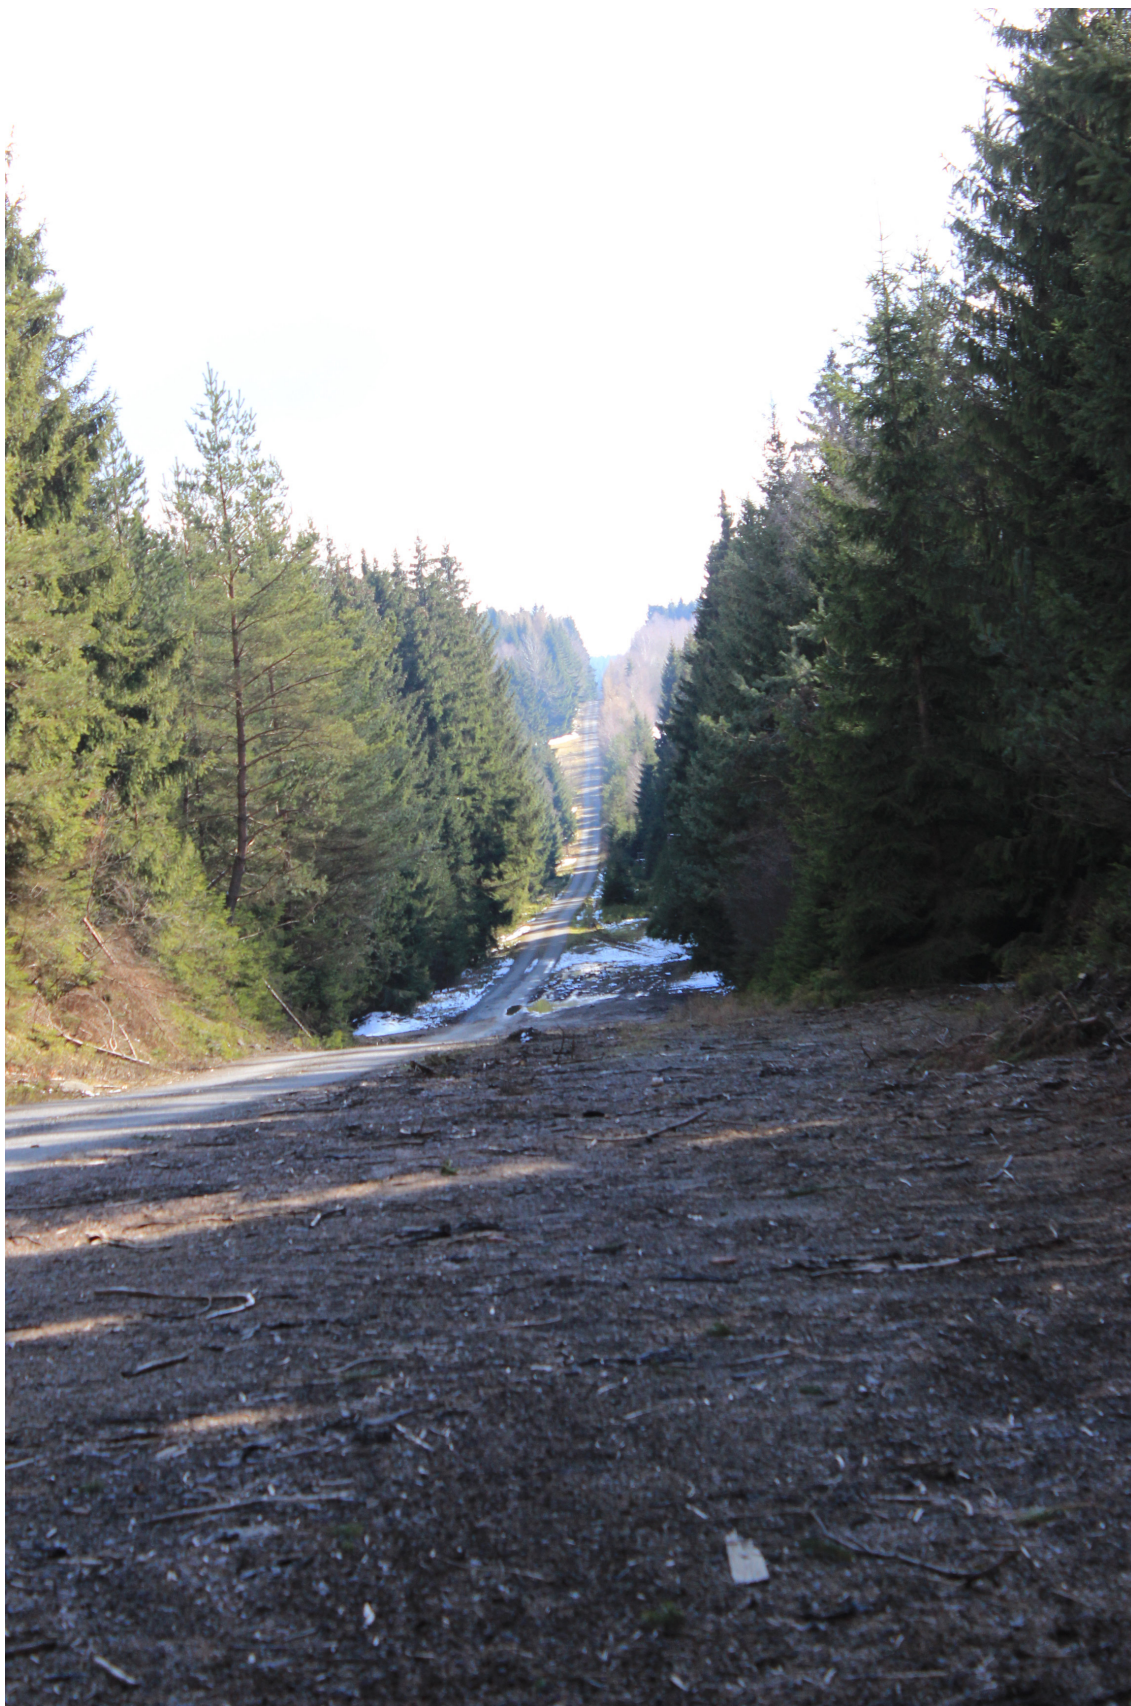
Obr. 37 - Linie U70/80 tak jak je viditelná směrem k pravému styku, tzn. pohled severním směrem od roty PS Pavlův Studenec k rotě PS Branka. Linie se nachází vlevo od silnice v pásu mladých dřevin. (foto J. Čibera)

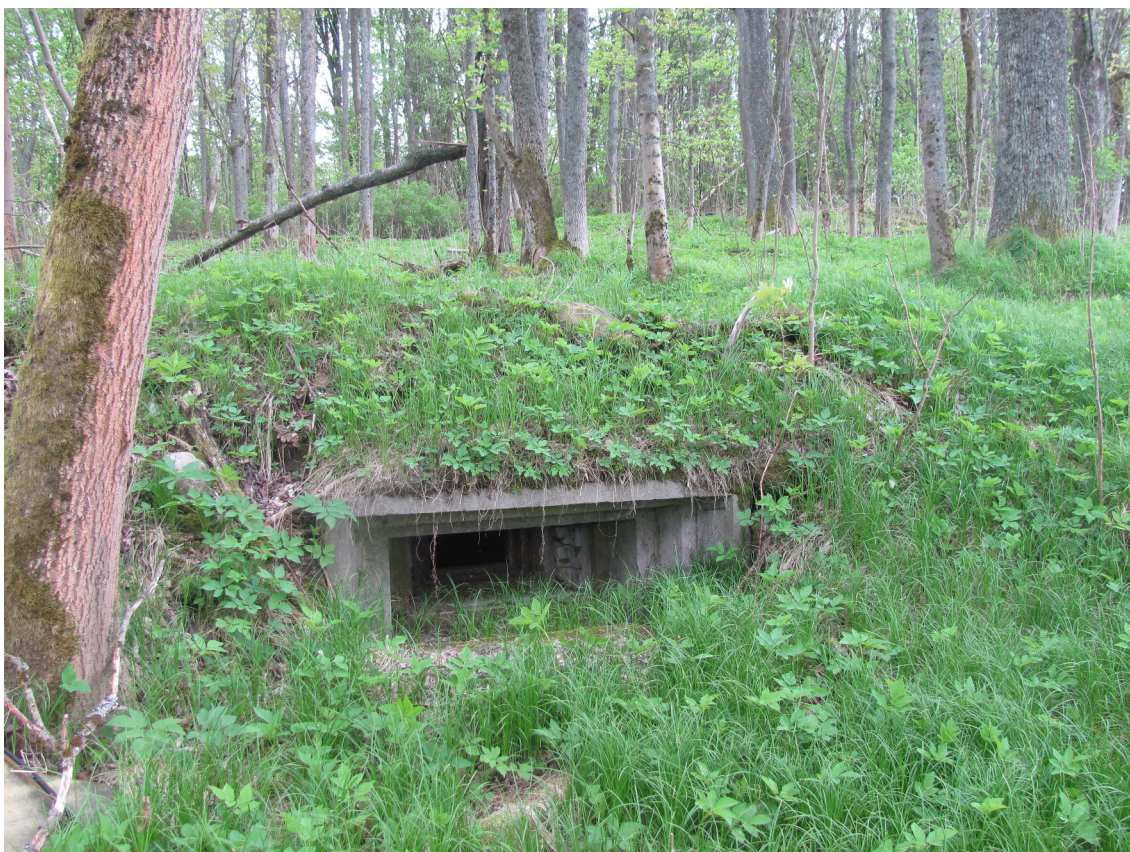
Obr. 38 - Linie U70/80 tak jak je viditelná směrem k pravému styku, tzn. pohled jižním směrem od roty PS Pavlův Studenec k rotě PS Vašíček. Linie se nachází vpravo od silnice na holém, místy mladými dřevinami zarostlém pásu. (foto J. Čibera)

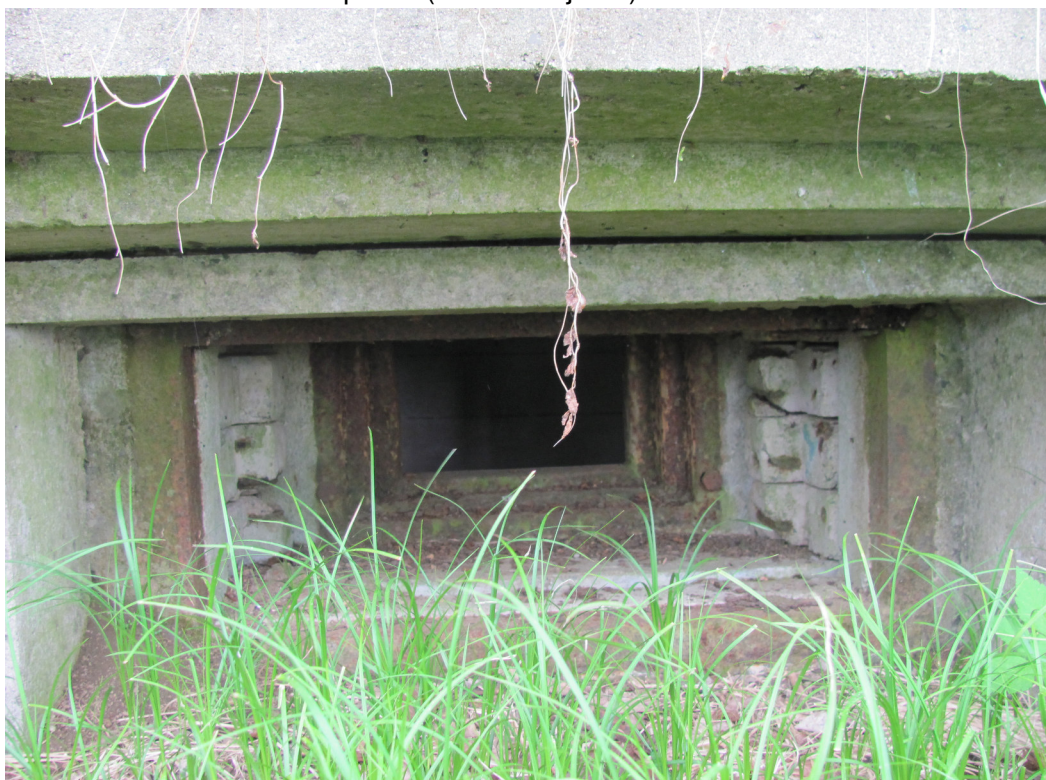
Obr. 40 - Detail střílny objektu S-B-P-01, který ukazuje že byla vytržena ocelová část střílny. (foto B. Nejedlá)

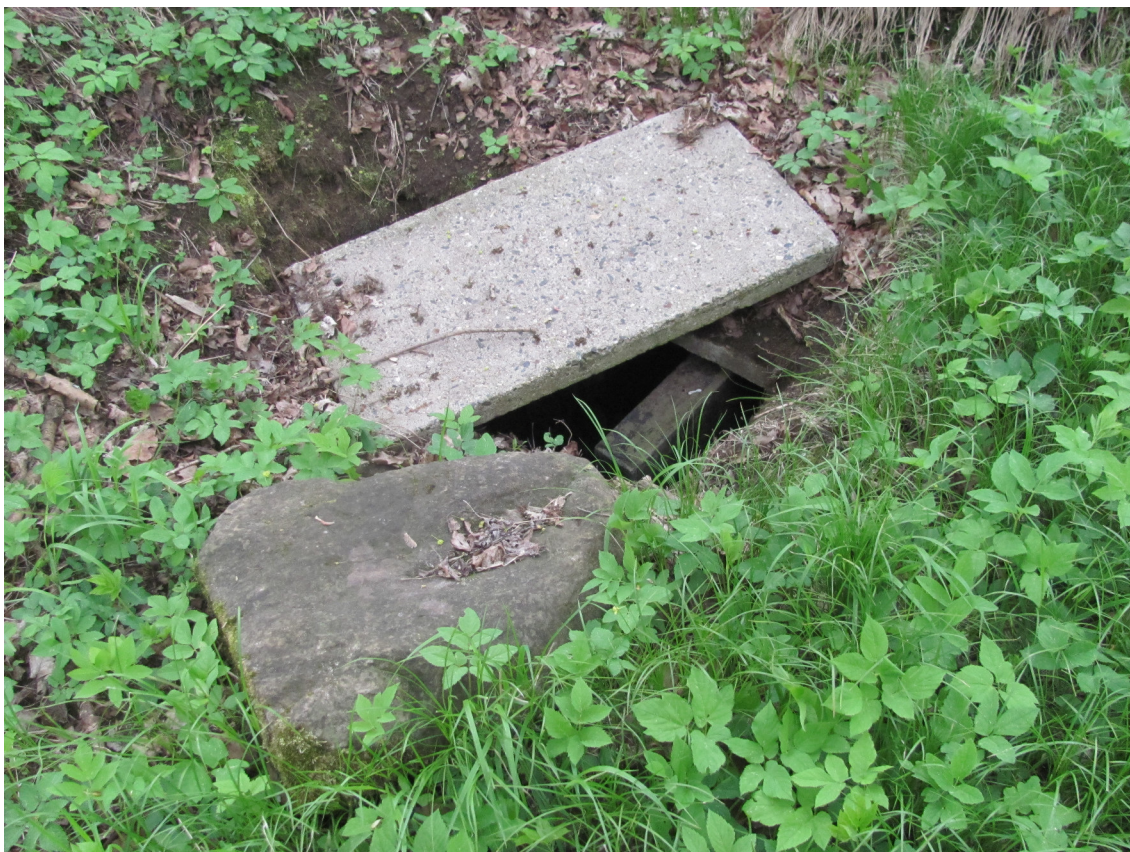
Obr. 41 – Detail vstupu objektu S-B-P-01, na němž je patrné nedávné narušení objektu. (foto B. Nejedlá)

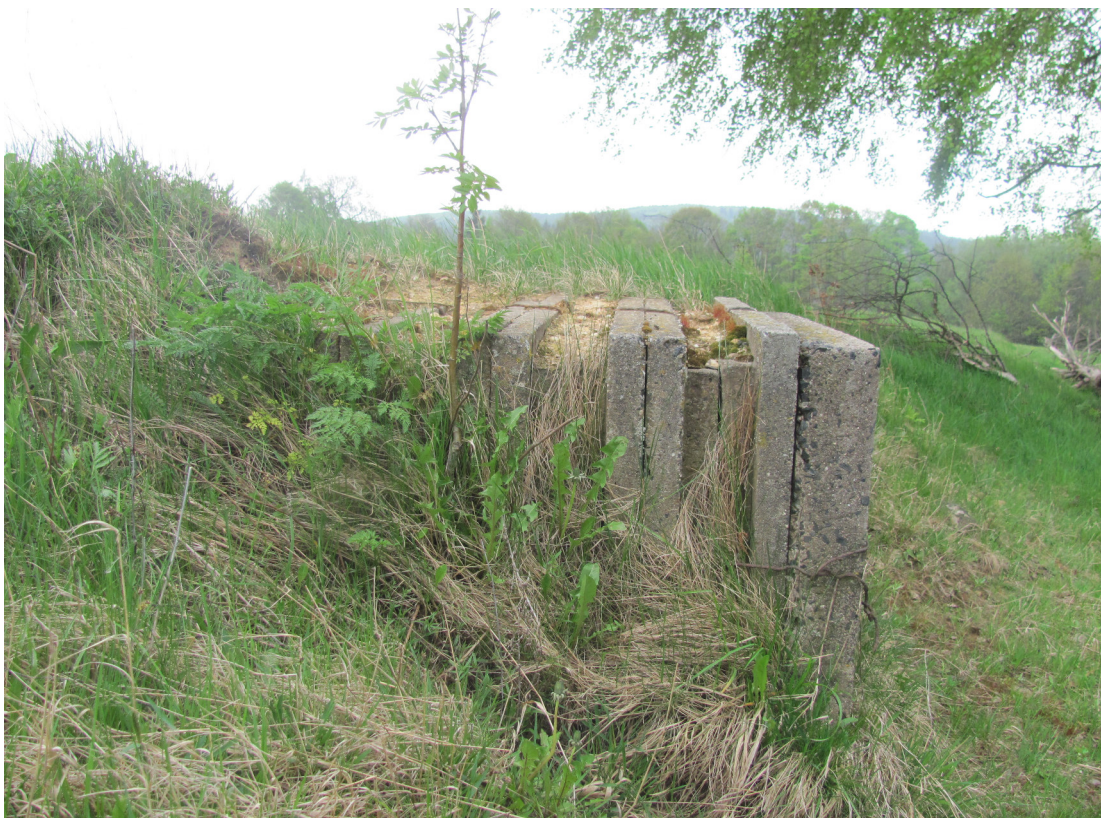
Obr. 43 - Pozorovatelna PŽ-2 (S-B-02) nad obcí Jedlina. Detail odhalených prefabrikovaných částí. (foto B. Nejedlá)

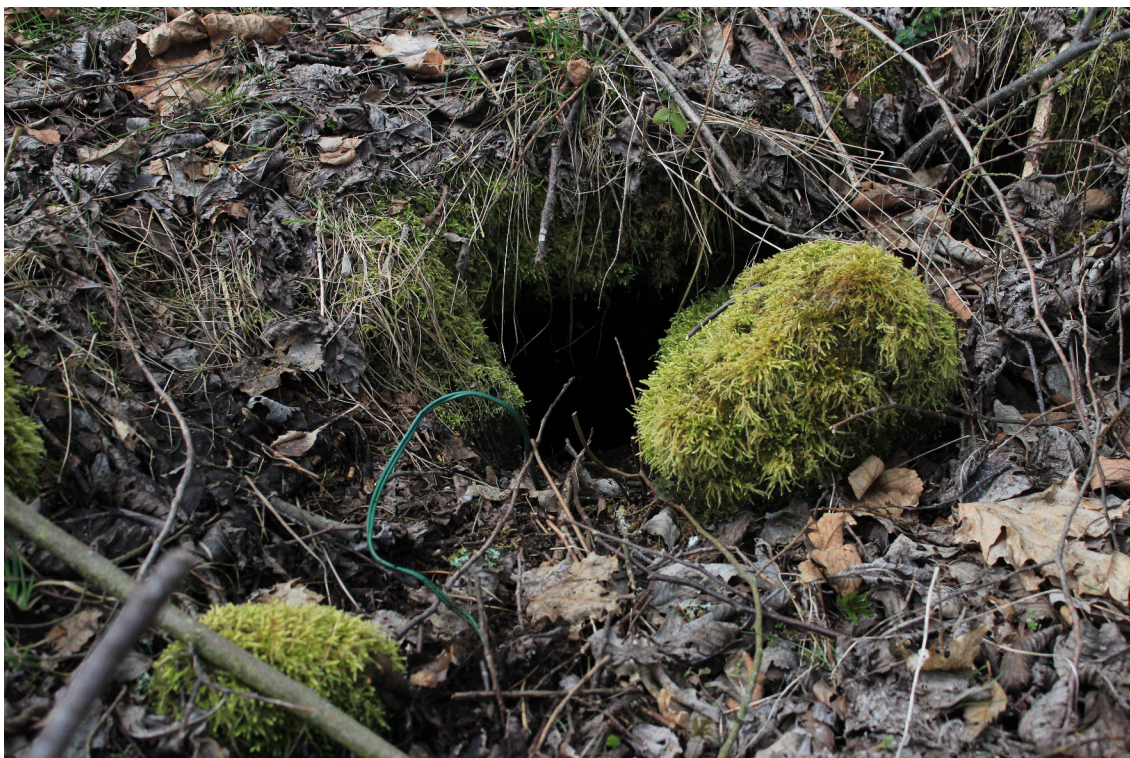
Obr. 57 - Pohled dovnitř sklepa (H-B-01).

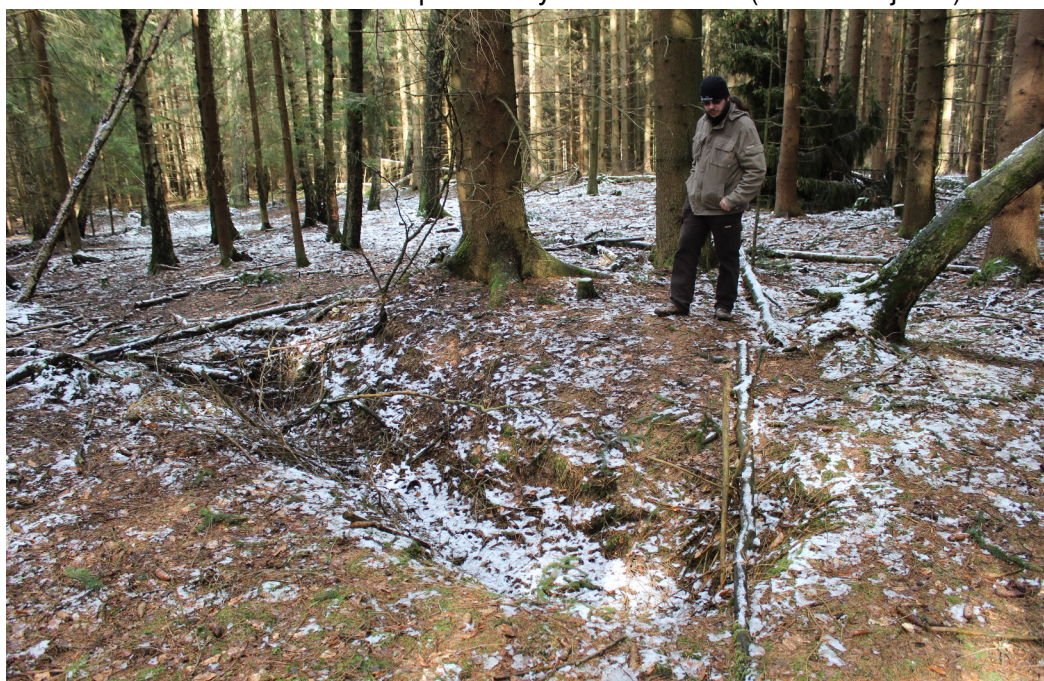
Obr. 61 – Další záběr na část zákopového systému H-Z-01. (foto B. Nejedlá)

Dále je zde sekundárně užívaný sklep zbořeného domu od něž vede s hlavní soustavě spojovací zákop. Soustava je položena v zarostlém porostu nad zaniklou obcí Hraničky a ze svojí pozice kontroluje podstatnou část údolí jednoho z přítoků Hraničního potoka. Soustava je dobře viditelná jak v terénu tak i na lidarových snímcích (viz obr. 60 a 61). Zákopy jsou dobře zachovalé s hloubkou do 1,5 metru.

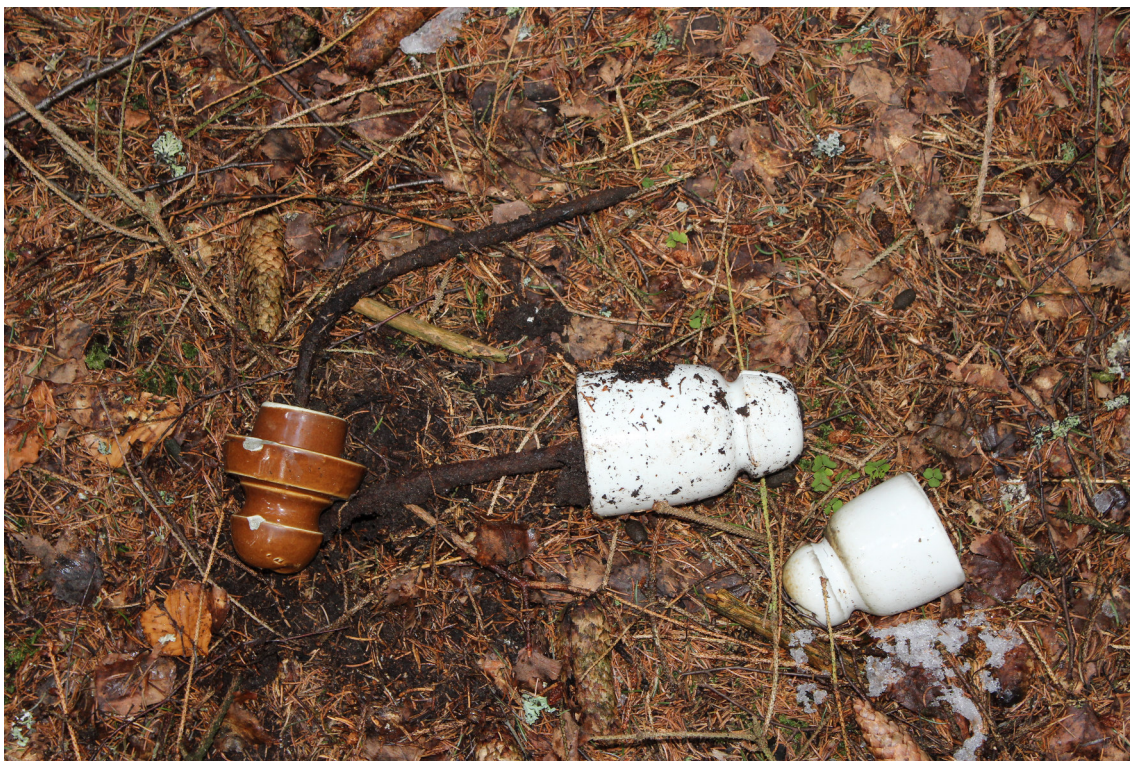
Obr. 63 – Elektrické izolátory na linii EZOH v úseku roty PS Hraničky. (foto J. Čibera)
