**Západočeská univerzita v Plzni**

**Diplomová práce**

**"Železná opona" v Československu: Možnosti  
archeologického poznání bezpečnostních a  
obranných prvků komunistického režimu v  
západních Čechách**

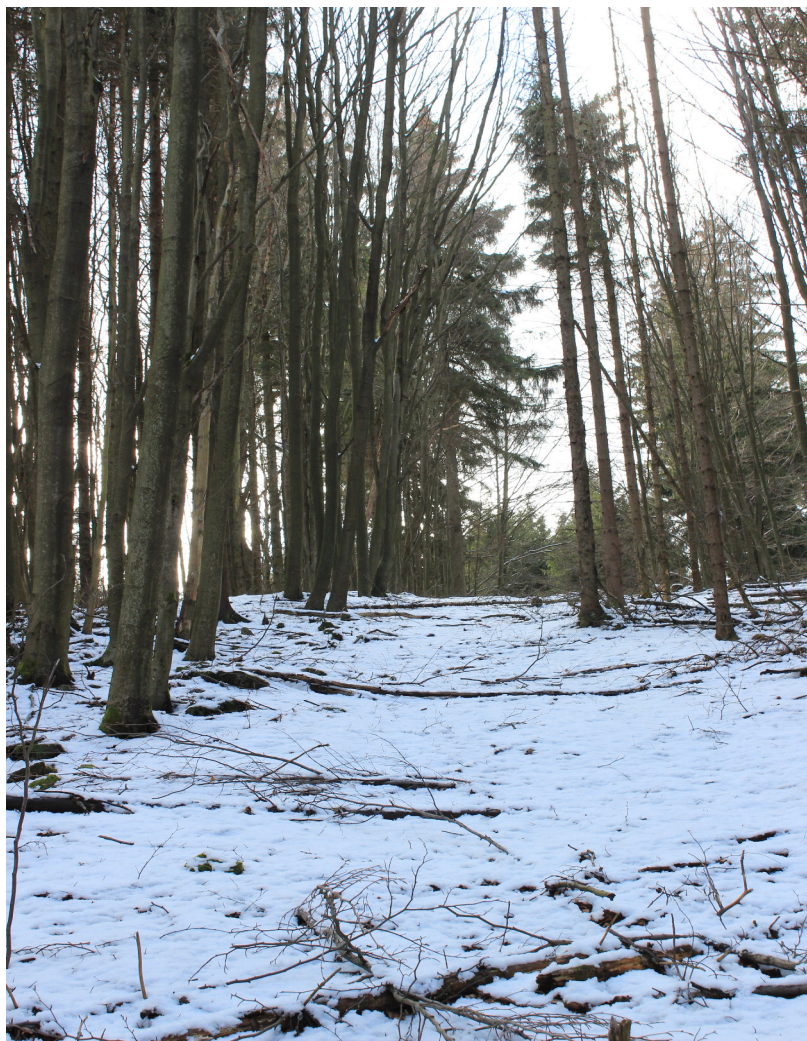
Obr. 64 – Průsek po linii EZOH v úseku roty PS Hraničky. Pohled k severu. (foto J.

přestože v terénu je vidět mimořádně dobře a část je dokonce jako průsek vyznačená i na mapě. Na lidarů v této oblasti není naznačena jakákoli pravidelná nerovnost či liniový útvar (viz obr. 64, 65 a 66). V této části linie prochází lesem a přes velké převýšení dosáhne vrcholu kopce poblíž pomníčku Panně Marii (viz obr. 67), kde se stáčí doprava a vede podél signální cesty, načež na pravém styku zvolna klesá směrem k zaniklé obci Jedlina. Celá linie je potvrzována mnoha indikátory, zejména keramickými elektrickými izolátory a ostnatými dráty. Ty mnohdy dokládají, že zbytky linie tam stály i množství času po zneaktivnění, jelikož mnohdy jsou zarostlé v různých výškách do kmenů stromů (viz obr. 68 a 69). Kromě toho bylo v oblasti nalezeno několik rolí pletiva, které mohlo být použito pro odrazovou stěnu, také spodní část původního kůlu (viz obr. 70), kousky eternitu a zbytky plechu.

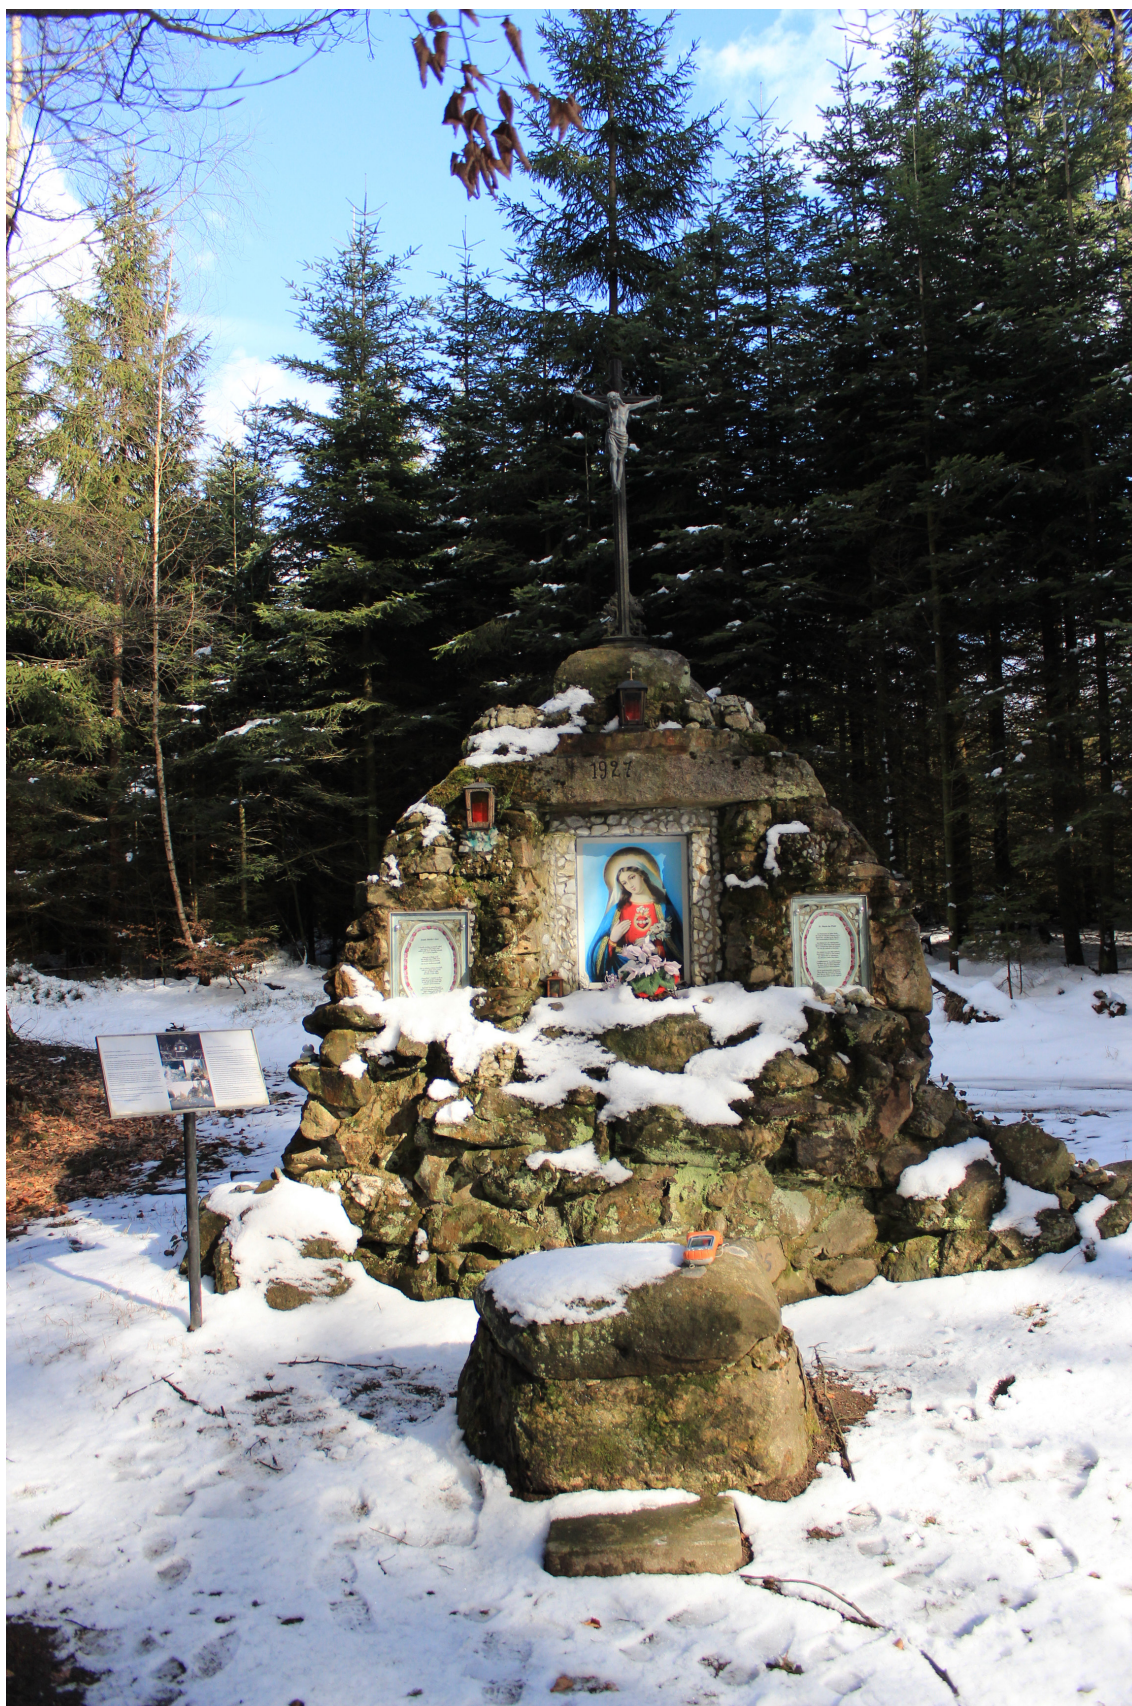
Obr. 66 – Průběh linie EZOH (oranžové šipky) na lidarovém snímku (s mapovým podkladem) v úseku pravého styku roty PS Hraničky. Linie není překvapivě ve střední části na lidarů vidět, přestože v terénu jasně vidět je (viz obr. 64 a 65).

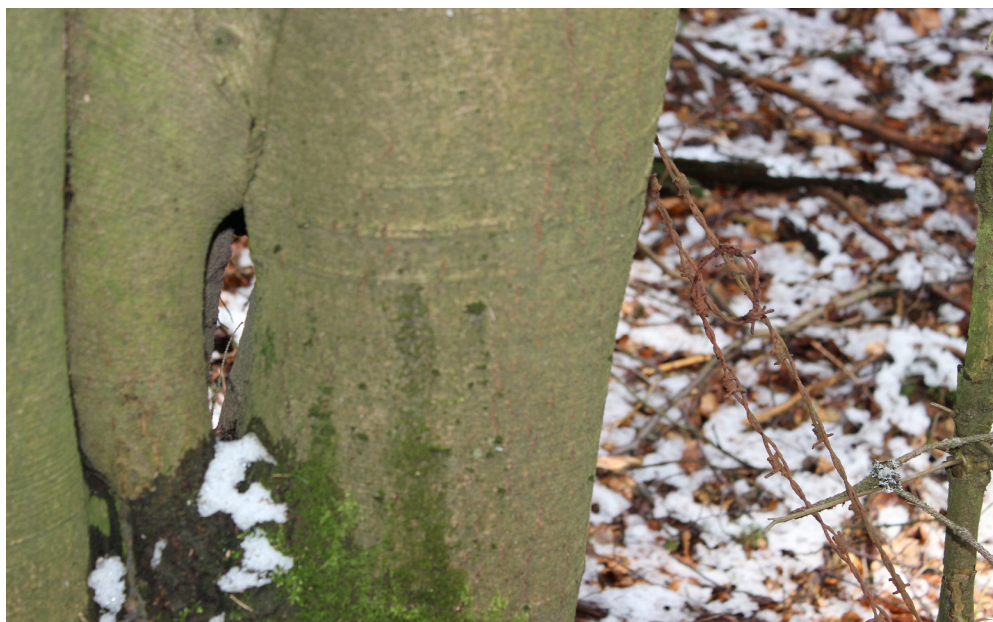
Obr. 68 – Ostnatý drát zarostlý do stromu na linii EZOH v úseku roty PS Hraničky.  
(foto. J. Čibera)

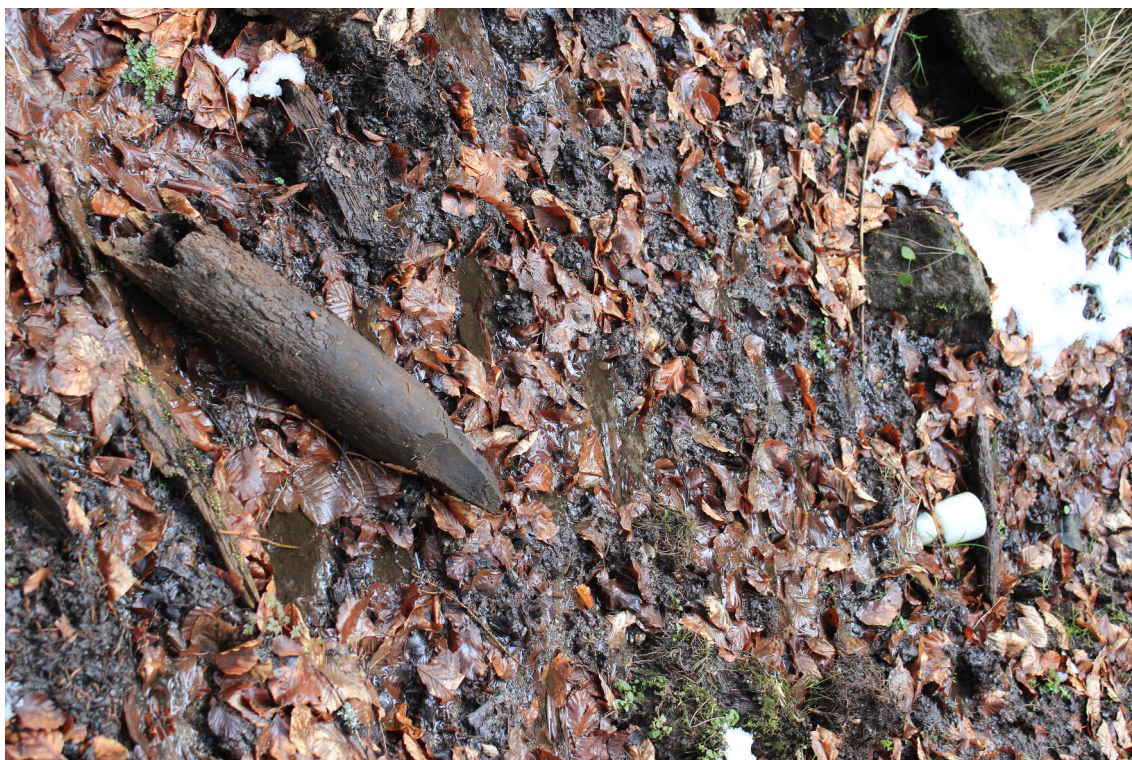
Obr- 70 – Zakončení původního dřevěného kůlu na linii EZOH na úseku roty PS Hraničky (vpravo je vidět další elektrický izolátor). (foto J. Čibera)

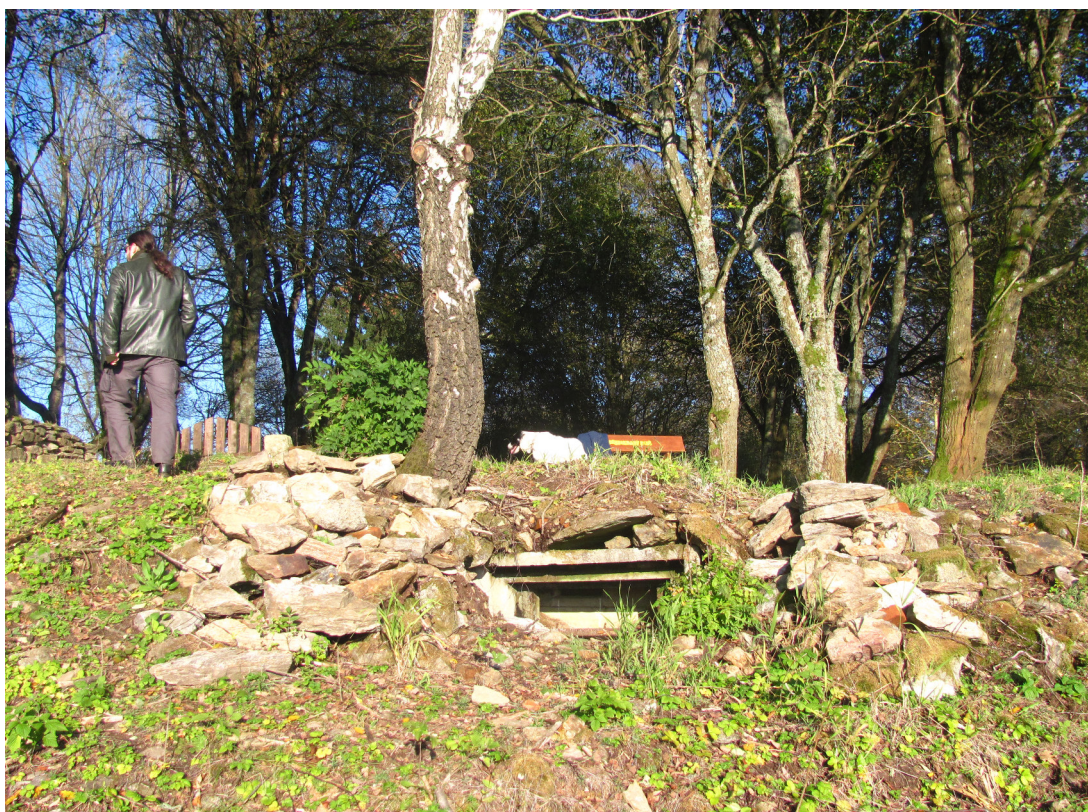
Obr. 71 – Dosud stojící kůly linie U60, nad Hraničskými rybníky.

H-U60 : Na levém styku linie začíná poblíž velkého areálu PS poblíž Rozvadova (ve starších mapách dezinformačně označeno jako JZD) a formou průseku s lesní cestou pokračuje směrem k Jezevčímu vrchu, před nímž uhýbá směrem k Hamerskému vrchu, poté se stáčí do údolí (kde jsou Hraničské rybníky), po hrázi Horního hraničského rybníku vede kolem destrukce sklárny a vzhůru strání k pravému styku (viz obr. 54). V celém úseku je viditelná jako větší či menší průsek s lesní cestou. Poblíž levého styku byl nalezen betonový sloupek, jež mohl být použit jako součást signální stěny. V části poblíž pravého styku byly nalezeny celé dřevěné sloupy se stále zachovalým ostnatým drátem (viz obr. 71) a několik kusů zeleného spojařského drátu (např. H-SD-03).

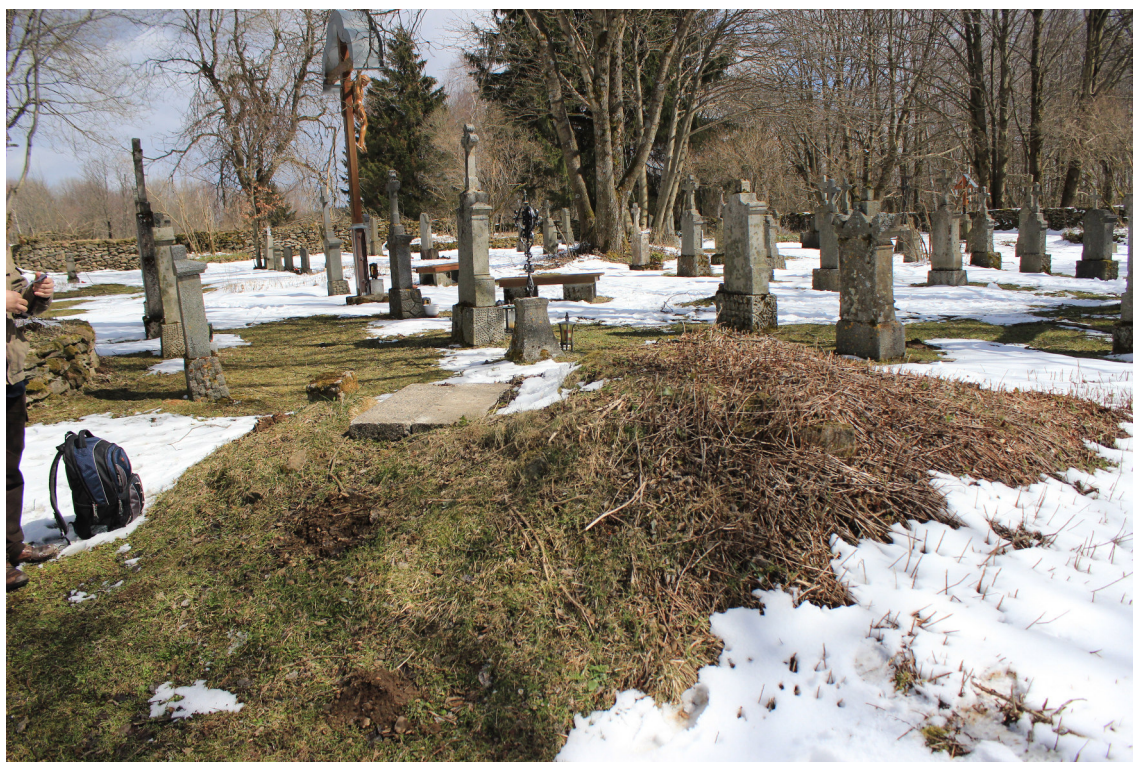
Obr. 72 - Palebný objekt KŽ-1 (PL-B-P-01) zakomponovaný do svahu u plešského hřbitova. (foto B. Nejedlá)

PL-B-P-01 : Jedná se o prefabrikovaný železobetonový bunkr KŽ-1 s šachtovým vstupem, protitlakovými dveřmi, se střílnovou nástavbou a pravotočivou dispozicí. Bunkr je zasazen do kamenitého svahu hned vedle Plešského hřbitova (viz obr. 72). I přes současné úpravy, které objekt velmi zvýraznily, působí velmi nenápadně a splývá s terénem. Ze své pozice tento objekt kontroloval velký otevřený úsek mezi Pleší a lesem. Bunkr je ve velmi dobrém stavu a někdo se o něj tak trochu nešťastně stará (dochází zde k vlastním kreativním úpravám kamenů okolo střílny, apod.).

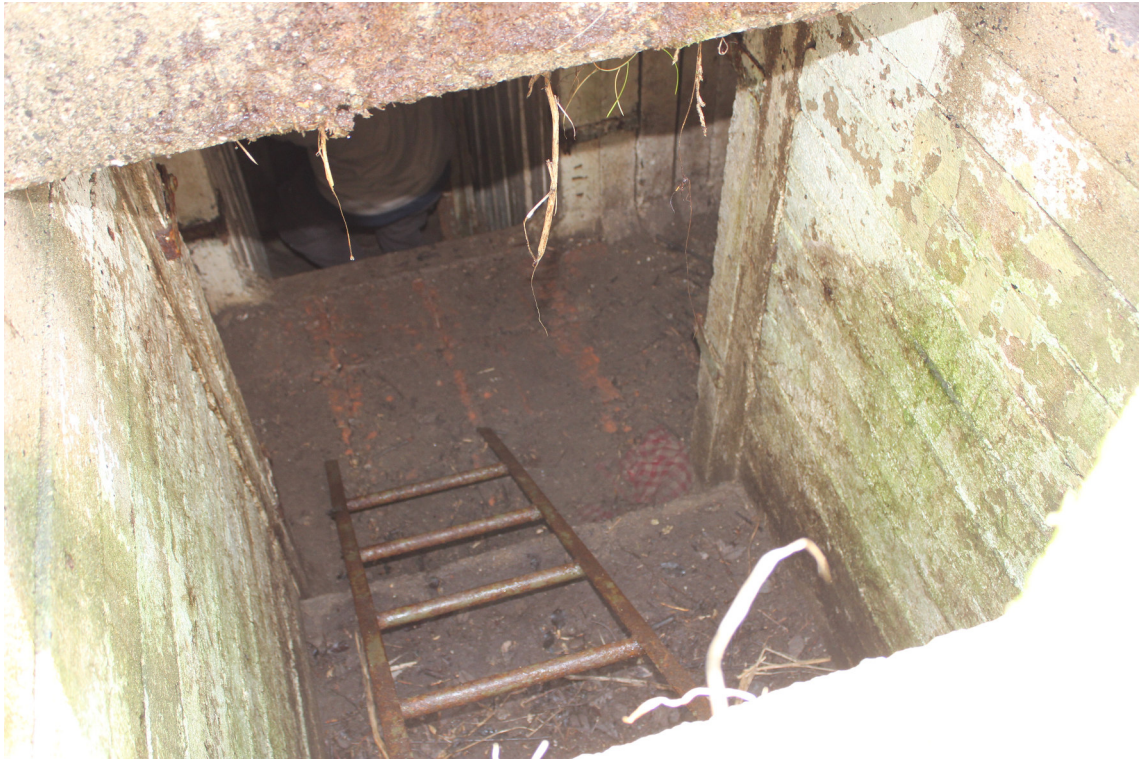
Obr. 73 – Objekt KŽ-4 (PL-B-02), situovaný uprostřed plešského hřbitova. (foto J.

PL-B-02 : Jedná se o prefabrikovaný železobetonový bunkr KŽ-4. Ten sloužil jako pohotovostní úkryt pro obsluhu bezzákluzového kanonu nebo družstvo tarasnic (viz obr. 09). Ve své funkční podobě byl doplněn o polní okopy a spojovací zákopy pro zbraně a jejich obsluhu (Dubánek – Lakosil – Minařík 2008, 111 - 112). Objekt má šachtový vstup, protitlakové dveře a dlouhou chodbu, která sloužila jako úkryt (viz obr. 73, 74 a 75). Šachtový vstup v době aktivace zároveň sloužil i jako pozorovací stanoviště velitele. Objekt je situován uprostřed Plešského hřbitova a je v dobrém stavu.

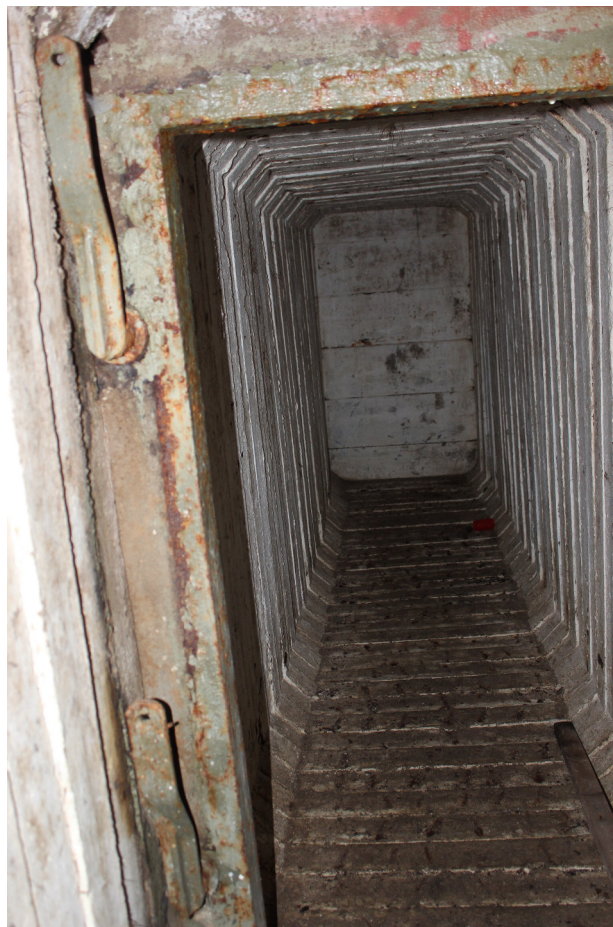
Obr. 74 – Šachtový vstup objektu KŽ-4 (PL-B-02). (foto J. Čibera)

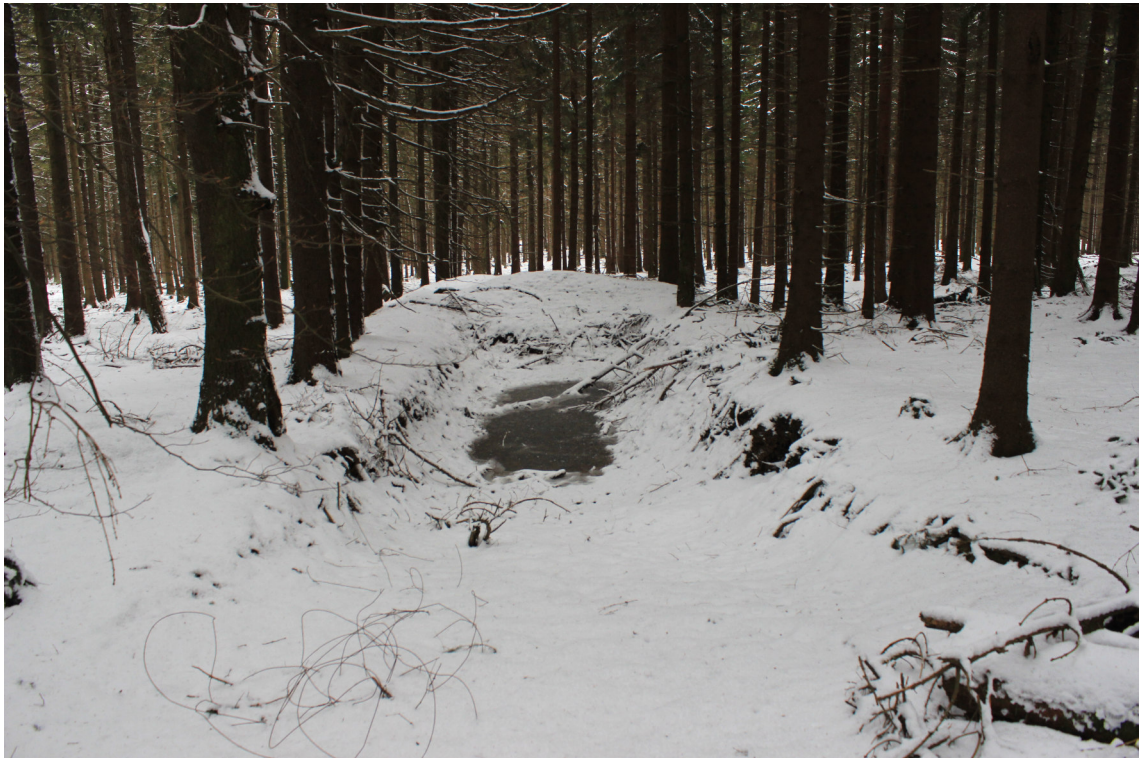
Obr. 75 – Vnitřek objektu KŽ-4 (PL-B-02).

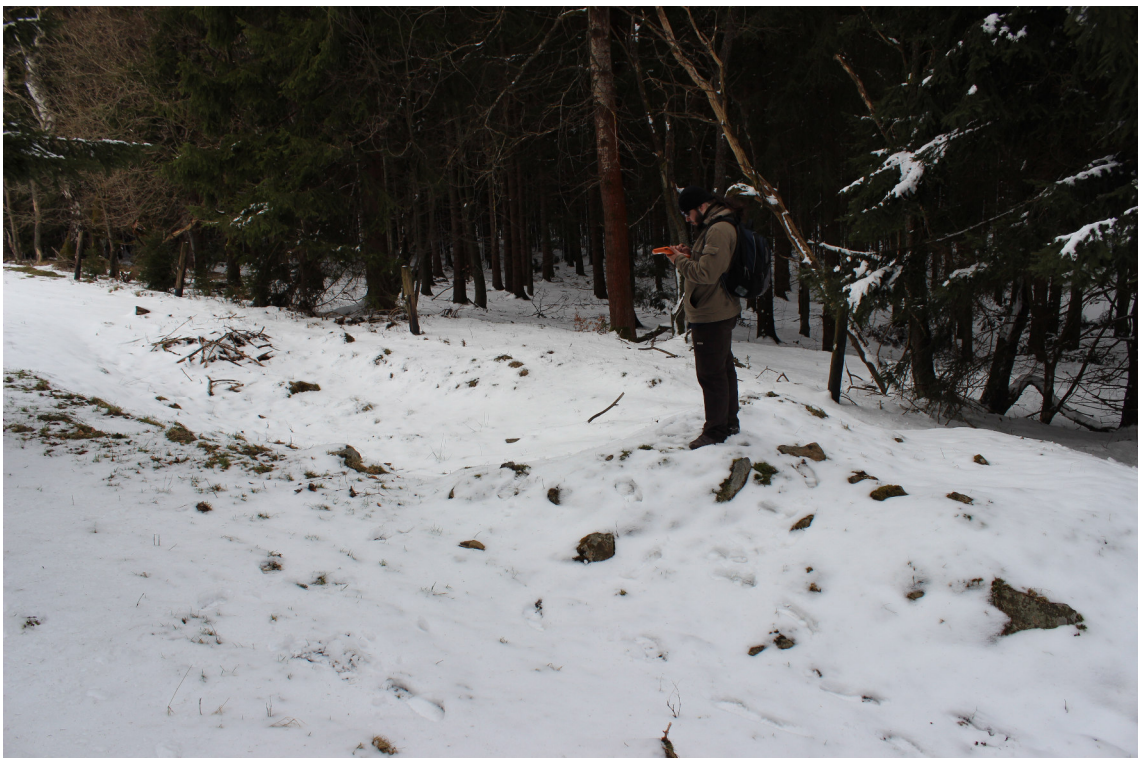
Obr. 76 – Okop pro těžší techniku (PL-O-03). Pohled od silnice. (foto J. Čibera)

PL-O-01 : Jedná se o velký okop poblíž silnice (viz obr. 76). Jeho rozměry nasvědčují, že sloužil jako okop pro těžší techniku a to buď pro

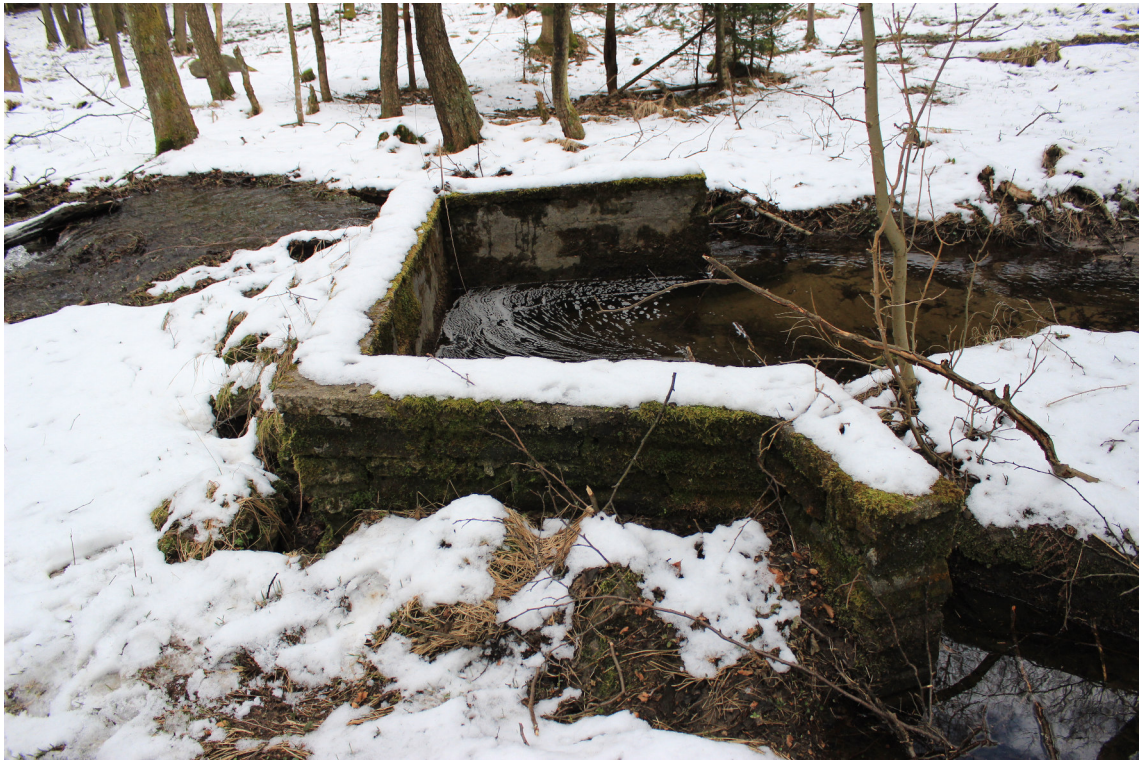
Obr. 77 – Okop pro techniku (PL-O-02). Pohled z jihozápadu. (foto J. Čibera)

PL-O-02 : Jedná se o větší okop, avšak ve srovnání s PL-O-01 je poněkud menší a ani okolní val není tak velký (viz obr. 77). Podle rozměrů se dá usuzovat, že to by to mohl být okop pro automobil GAZ/UAZ. Ze strany od silnice má pozvolný nájezd. Je taktéž orientovaný paralelně ke státní hranici a tudíž jeho funkce nebyla bojová.

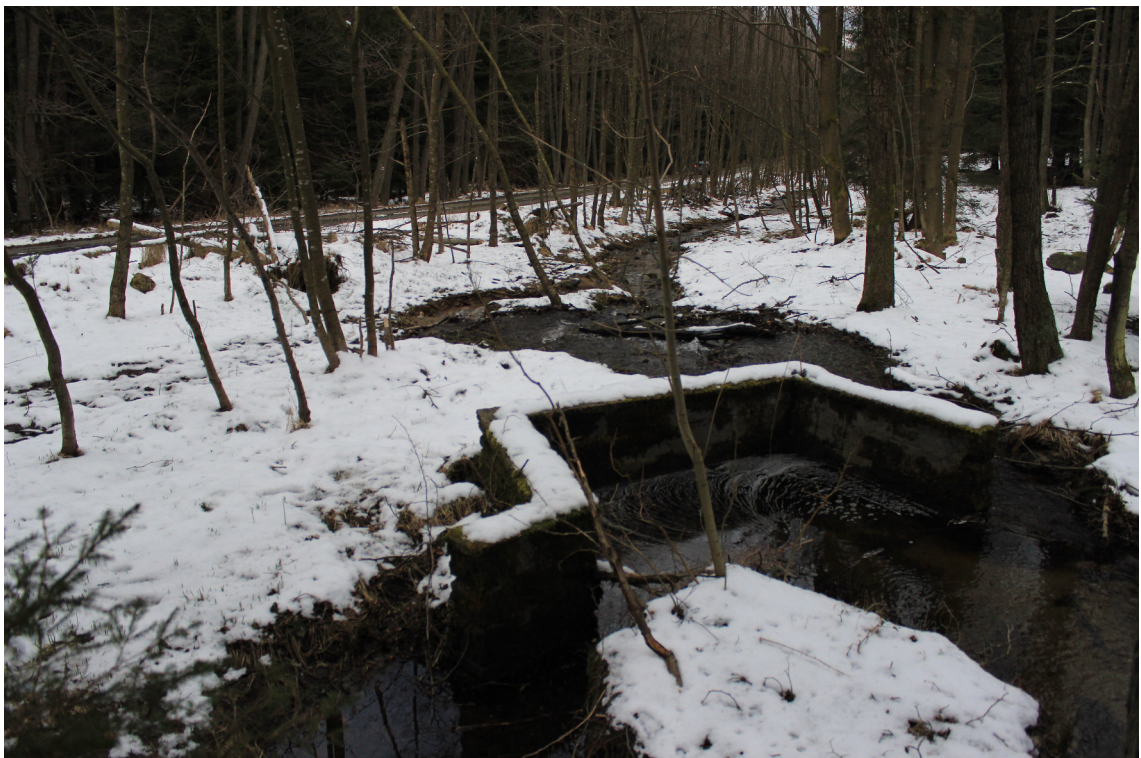
Obr. 78 – Vodní zábrana (PL-VZ-01) poblíž levého styku úseku roty PS Pleš. (foto J. Čibera)

PL-VZ-01 : Na levém styku na jednom z přítoků Radbuzy je situována vodní zábrana. Jedná se o železobetonový objekt (viz obr. 78), který měl zabránit průchodu pod signální stěnou korytem potoka. Původně byl snad vybaven mříží, která tam již není. Objekt je podemlet a částečně odsunut ze své původní pozice, to mimo jiné způsobilo, že potok nyní teče po obou stranách signální cesty a vytvořil si nové koryto na bývalém pásu linie U70/80 (viz obr. 79).

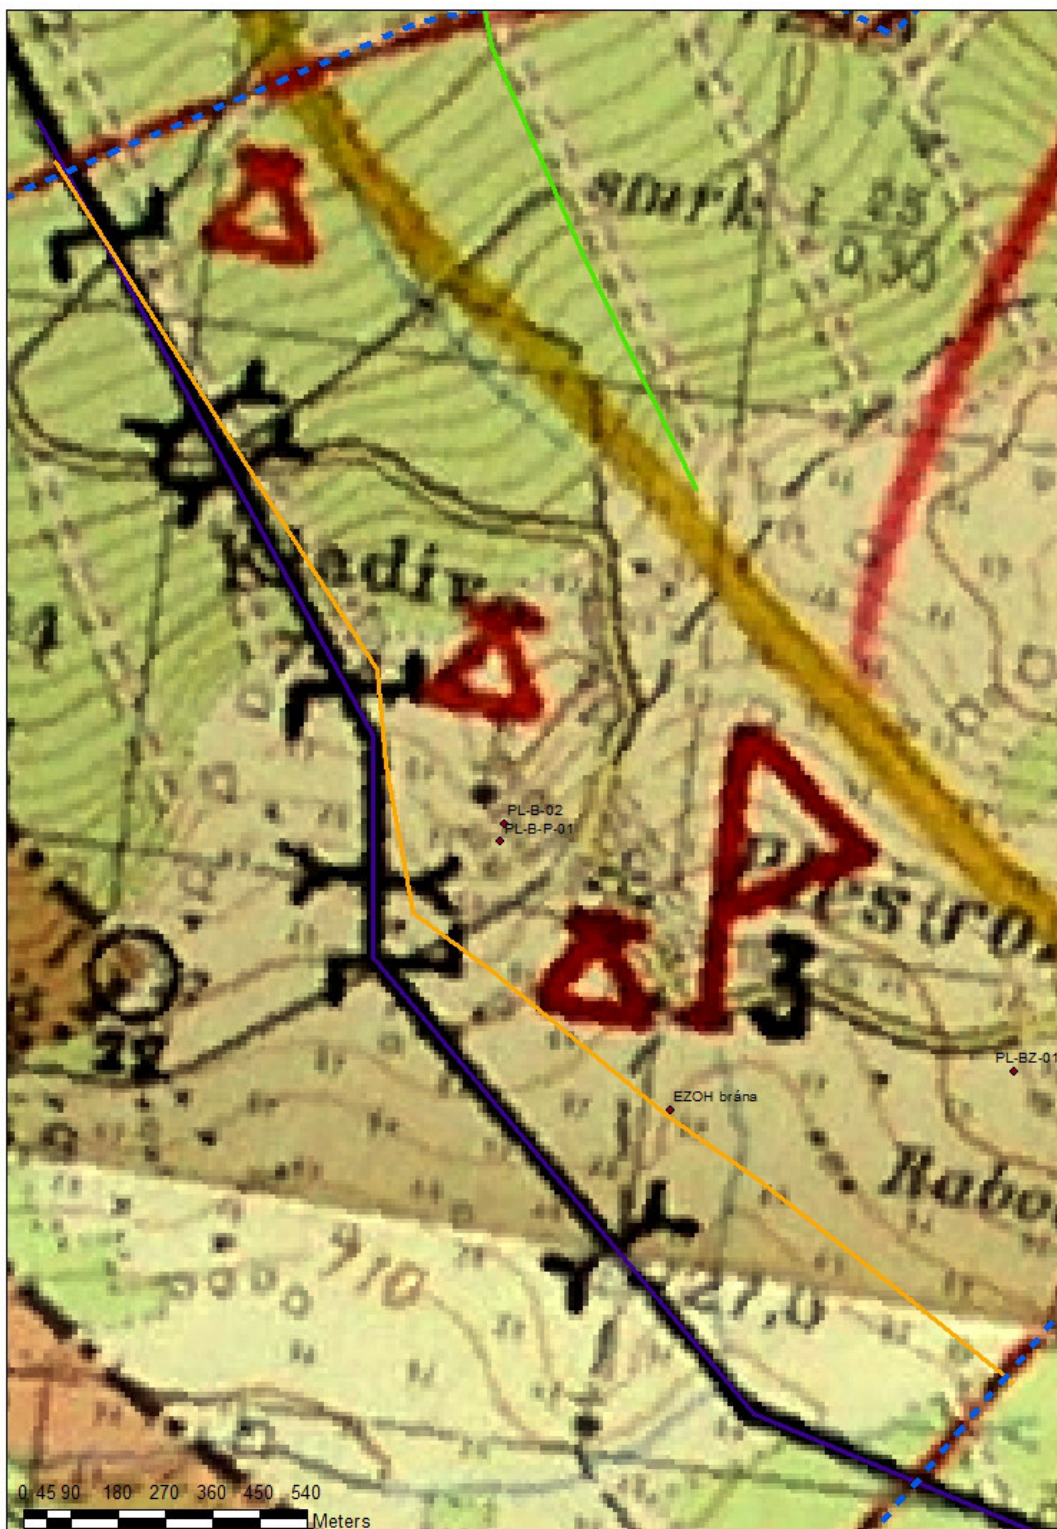
Obr. 81 - Průběh linie EZOH v úseku roty PS Pleš na ortofotu. Modře je vyznačena linie EZOH podle mapy PS, oranžově je linie tak jak je zaměřená v terénu a zeleně je U60.

PL-EZOH : Linie je v terénu poměrně dobře viditelná a to jak ve volné krajině v bezprostředním okolí zaniklé obce Pleš tak i v lesním porostu v oblasti pravého i levého styku (viz obr. 80, 81 a 82). V podmáčeném terénu v okolí zaniklé obce se z větší části linie stal potok, který využil úpravu terénu pro své koryto. V jedné části kde byl kdysi průchod přes EZOH se zachovalo i torzo brány (viz obr. 83). Při severním

PL-U60 : Vzhledem k tomu, že pro tento úsek nebyly k dispozici lidarové snímky ani mapa PS s vyznačenou U60, bylo možné v tomto úseku identifikovat pouze část této linie. Jedná se o část, která je dobře viditelná na ortofotu (viz obr. 81) jako lesní průsek táhnoucí se od Železné huti na severu až po kraj lesa severovýchodně od Pleši. V jiných částech úseku se tuto linii nepodařilo zachytit.

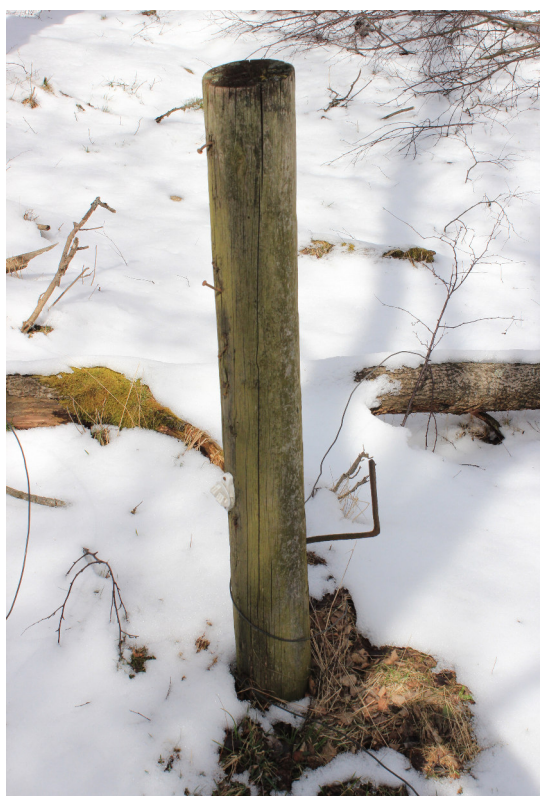
Obr. 83 – Relikt brány skrz linii EZOH v úseku roty PS Pleš. (foto J. Čibera)
