Bakalářská práce

**EKOHYDROLOGICKÉ HODNOCENÍ HRANIČNÍCH
TOKŮ V POVODÍ ODRAVY**

**ECOHYDROLOGICAL ASSESSMENT OF BORDER
WATERCOURSES IN THE BASIN OF THE ODRAVA
RIVER**

Dominik Zýka

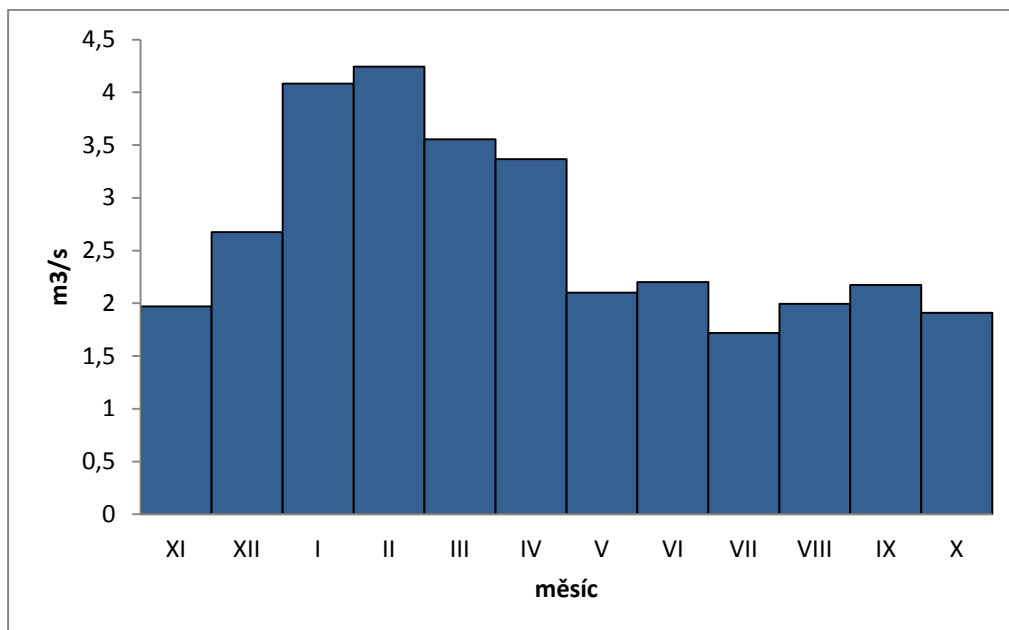
Graf č. 2: Průměrné měsíční průtoky řeky Odry (1995 – 2015), LG (vodoměrná limnigrafická stanice) Slapany

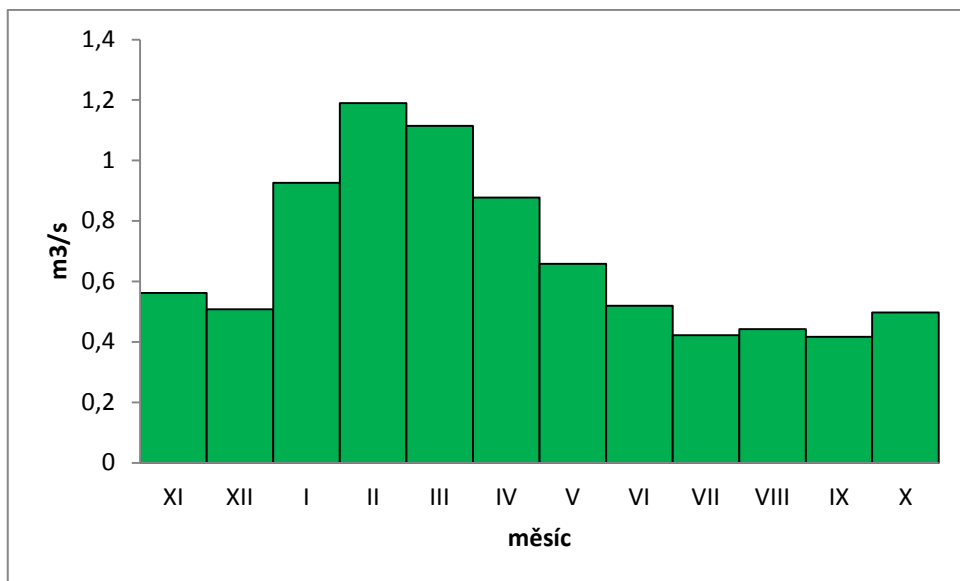
Graf č. 4: Průměrné měsíční průtoky Mohelského potoka (1995 – 2015), LG (vodoměrná limnigrafická stanice) Hrozňatov

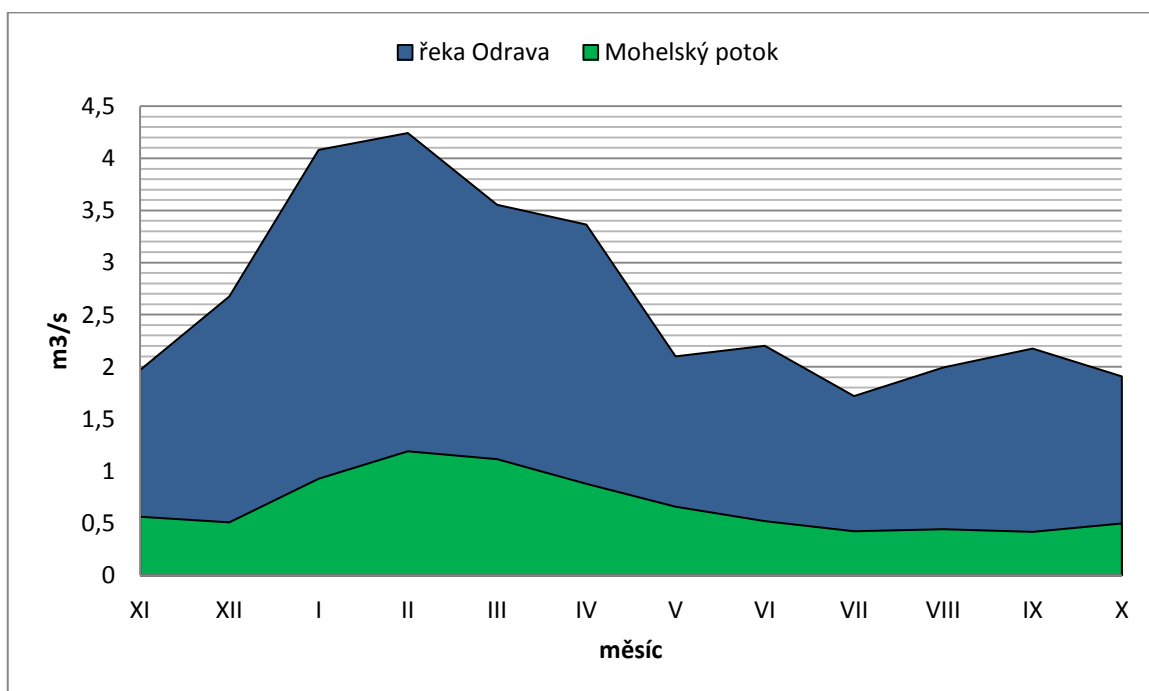
Graf č. 5: Průměrné měsíční průtoky řeky Odry a Mohelského potoka (1995 – 2015)

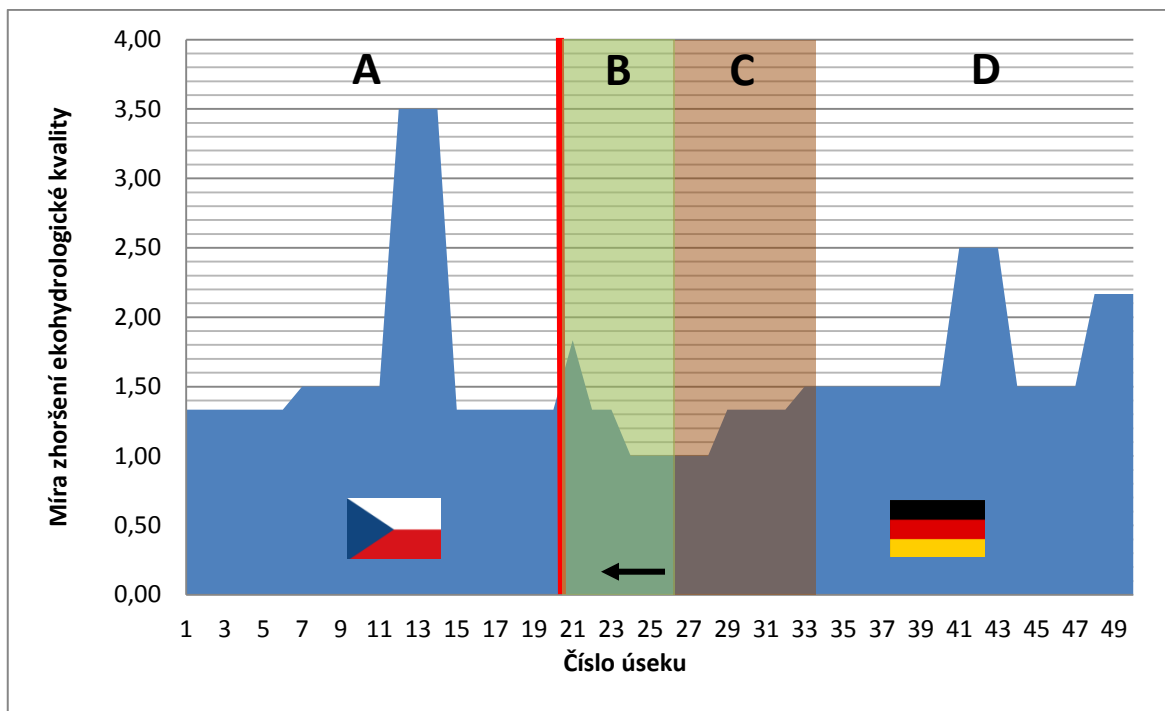
Graf č. 6: Míra zhoršení ekohydrologické kvality řeky Odry

Poznámka: **A:** úsek toku na území ČR — železná opona
 B: úsek toku v Green Belt ← směr toku
 C: úsek hraničního toku
 D: úsek toku na území SRN

Celková míra zhoršení ekohydrologické kvality vybraného koridoru na řece Odavě je 1,62. Tato hodnota byla vytvořena aritmetickým průměrem z hodnot 50 dílčích úseků. Tato průměrná hodnota se v jednotlivých částech toku liší. Lze vymezit tři základní úseky sledovaného koridoru řeky Odavy. Jedná se o část toku na území České republiky, Spolkové republiky Německo a na hraničním území tzn. místě, kde tok státní hranici opakovaně překračuje nebo tuto hranici dokonce tvoří. Na území České republiky je průměrná míra zhoršení ekohydrologické kvality 1,60. Dá se tedy říci, že na tomto území je průměrná míra zhoršení ekohydrologické kvality sledovaného toku nižší, než je průměrná míra zhoršení ekohydrologické kvality celého sledovaného koridoru. Na území Spolkové republiky Německo je průměrná hodnota míry zhoršení ekohydrologické kvality 1,81. Průměrná ekohydrologická kvalita toku na bavorské straně je tedy horší než průměr sledovaného koridoru a průměrná ekohydrologická kvalita na území České republiky. Nejlepší průměrnou ekohydrologickou kvalitou vykazuje část toku, která leží v hraniční oblasti. Průměrná míra zhoršení ekohydrologické kvality zde dosahuje pouhých 1,29. Na základě těchto dat můžeme říci, že nejlepší průměrná ekohydrologická kvalita z daných tří sledovaných oblastí na řece Odavě, je v oblasti kolem státní hranice. V místech, kde tok překračuje a zároveň tvoří státní hranici. Jedná se o úsek 27 – 34. Obecně nejlepší ekohydrologické kvalita, a tím pádem i nejnižší míra zhoršení ekohydrologické kvality, je na úseku 24 – 28. Jedná se o úsek mezi státní hranicí a bývalou železnou oponou. Míra zhoršení ekohydrologické kvality je v tomto úseku 1. Jedná se o část toku, která je v přírodním stavu. Tok ani jeho okolí není nijak ovlivněn člověkem a jeho činností.

V úseku 50 – 48 je míra zhoršení ekohydrologické kvality poměrně vysoká (2,2). Řeka zde protéká osadou Hundsbach. Koryto řeky je v určitých místech antropogenně ovlivněno, nejčastěji se jedná o umělé zpevnění břehů toku. Úsek 44 – 47 dosahuje příznivějších hodnot 1,5. Řeka je zde obklopena loukami a lesními porosty. Úsek 43 – 41 protéká osadou Schloppach. Koryto řeky je obklopeno betonovými stěnami, které zamezují přirozenému rozlivu toku do okolní krajiny. Míra zhoršení ekohydrologické kvality je zde 2,5, jedná se o druhou nejvyšší hodnotu ve sledovaném koridoru. Úsek 40 – 33 vykazuje míru zhoršení ekohydrologické kvality 1,5.

V úseku 32 – 29 dochází k postupnému zužování koryta toku. V okolí toku ubývají zemědělské plochy a přibývají lesní porosty. Nejlepší ekohydrologickou kvalitu sledovaného koridoru řeky Odavy vykazuje úsek 28 – 24. Míra zhoršení ekohydrologické kvality zde dosahuje hodnoty 1,0. Koryto se v těchto místech zužuje až na polovinu své průměrné šířky. Tok protéká smíšenými lesy a rozsáhlými mokřady. Řeka tvoří mnoho meandrů a slepých ramen. Břehy jsou hustě zarostlé břehovou vegetací. Příroda je zde ponechána samovolnému vývoji. Přírodě blízký charakter tohoto území je dán tím, že se v této oblasti vyskytuje státní hranice.

V úseku 23 – 22 dochází k opětovnému rozšiřování koryta řeky. V okolí toku pomalu ubývají lesní porosty na úkor travnatých ploch. V úseku 21 se řeka Odava kříží s pásmem bývalé železné opony. Koryto je zde překlenuto širokým železobetonovým mostem a malou železnou lávkou. I přesto, že v těchto místech došlo od pádu železné opony k sekundární sukcesi, je zde do dnes patrné ovlivnění toku lidskou činností. Míra zhoršení ekohydrologické kvality zde dosahuje hodnoty 1,8. V úseku 20 – 15 ubývají dosud dominující porosty smíšených lesů. Směrem k osadě Slapany přibývají travní porosty. Koryto se začíná plynule rozšiřovat a narovnávat. V úseku 14 – 12 protéká řeka osadou Slapany. Jedná se o úsek s nejhorší ekohydrologickou kvalitou. Míra zhoršení ekohydrologické kvality je zde 3,5. Zhoršení ekohydrologické kvality je způsobeno především zdroji znečištění v podobě odpadních vod a ČOV. Koryto toku je zpevněno kamennými a betonovými stěnami. Změny podélného sklonu a variability hloubek jsou silně ovlivněny 1,5 metru vysokým jezem, který dříve sloužil zdejšímu textilnímu průmyslu. V tomto úseku se vyskytuje LG (vodoměrná limnigrafická stanice) Slapany spravována státním podnikem Povodí Ohře. Za Slapanami v úseku 11 – 7 protéká řeka jehličnatými lesními komplexy. Břehy a koryto řeky jsou osety velkým množstvím čedičových balvanů z okolních svahů. V sledovaném úseku je nízká

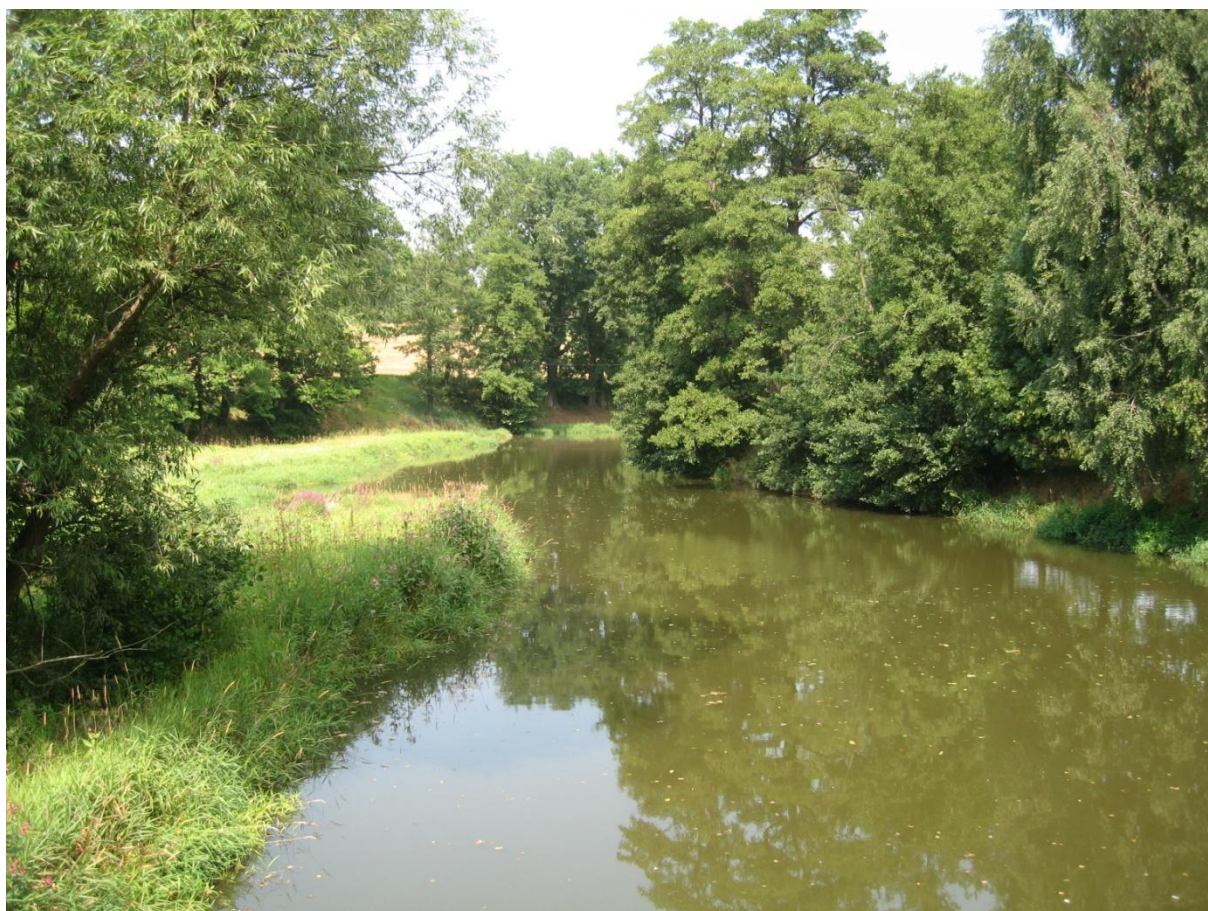
Obr. č. 5: Řeka Odrava pár desítek metrů před vstupem do intravilánu obce Slapany (úsek č. 16), výška hladiny je v tomto úseku ovlivněna přítomností jezu v obci Slapany

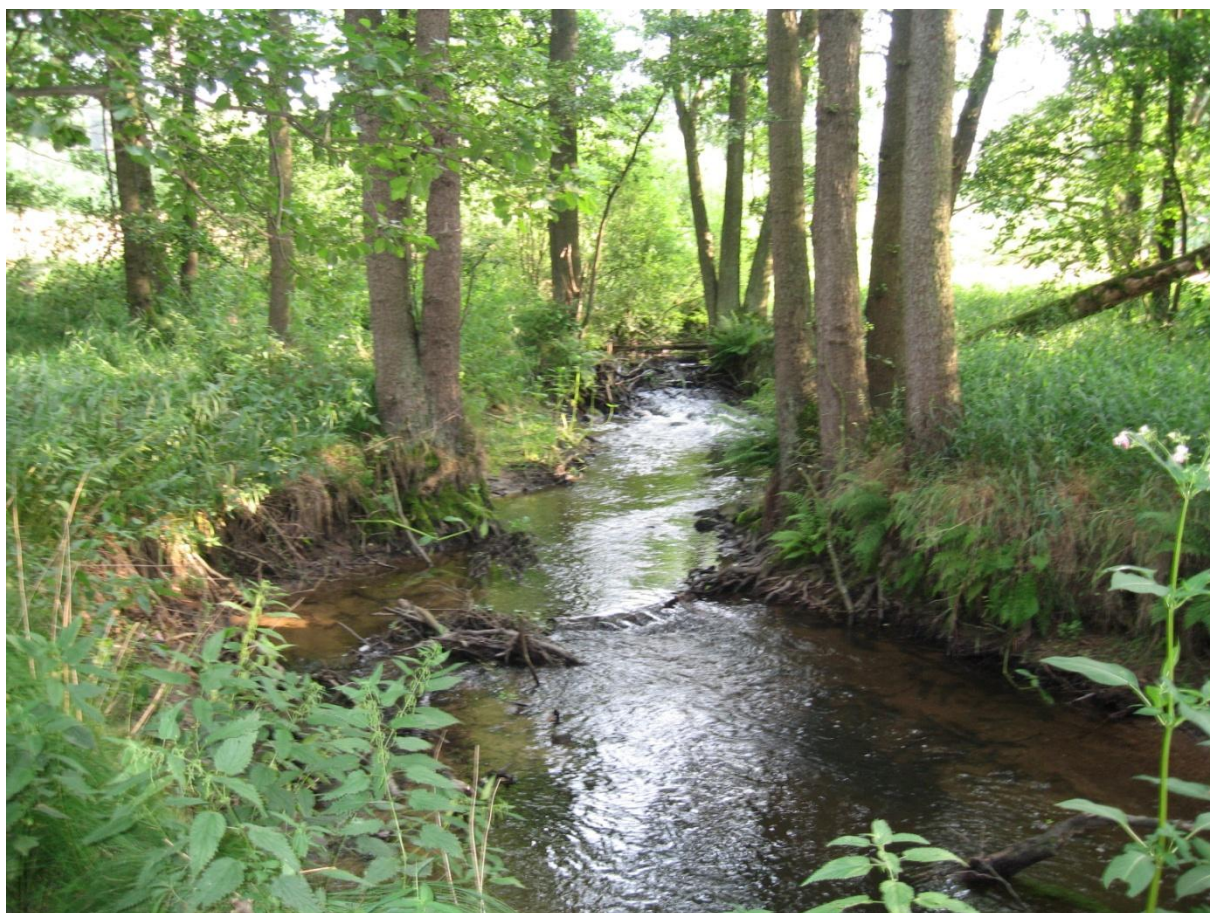
Obr. č. 6: Mohelský potok v oblasti česko – bavorského pohraničí (úsek č. 35)

V úseku 40 – 29 se vyskytuje člověkem nedotčená krajina. Vývoj toku a jeho okolí je ponechán přírodním procesům. Tento úsek je typický vysokou dnovou diversitou a variabilitou hloubek. Jsou zde četné meandry a intenzivní boční eroze. Průtok toku je místy omezen kmeny stromů, které do koryta spadly z břehů vlivem boční eroze. Okolí toku tvoří husté smíšené lesy s bujnou vegetací a hojným výskytem invazivní netýkavky žláznaté (*Impatiens glandulifera*). Úsek patří svou mírou zhoršení ekohydrologické kvality 1,0 k částem Mohelského potoka s nejlepšími ekohydrologickými podmínkami.

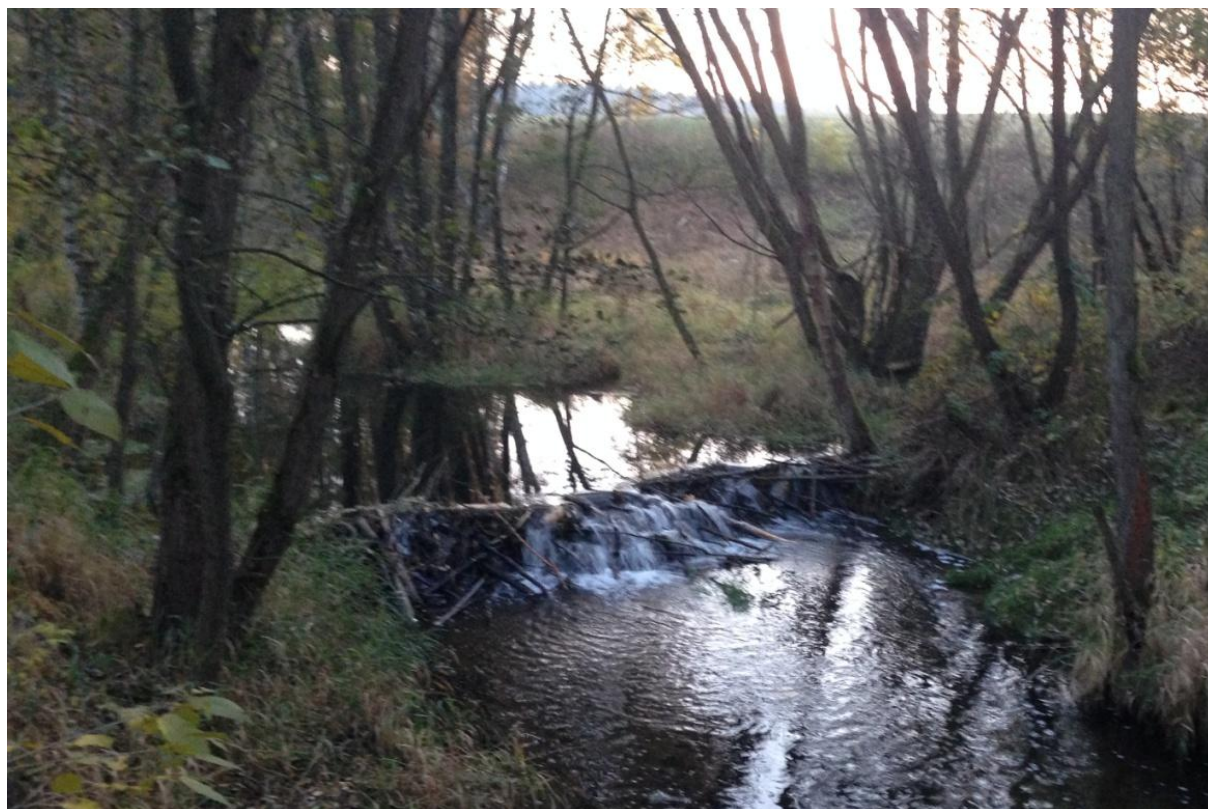
Obr. č. 7: Bobří hráz na Mohelském potoce (úsek č. 25)

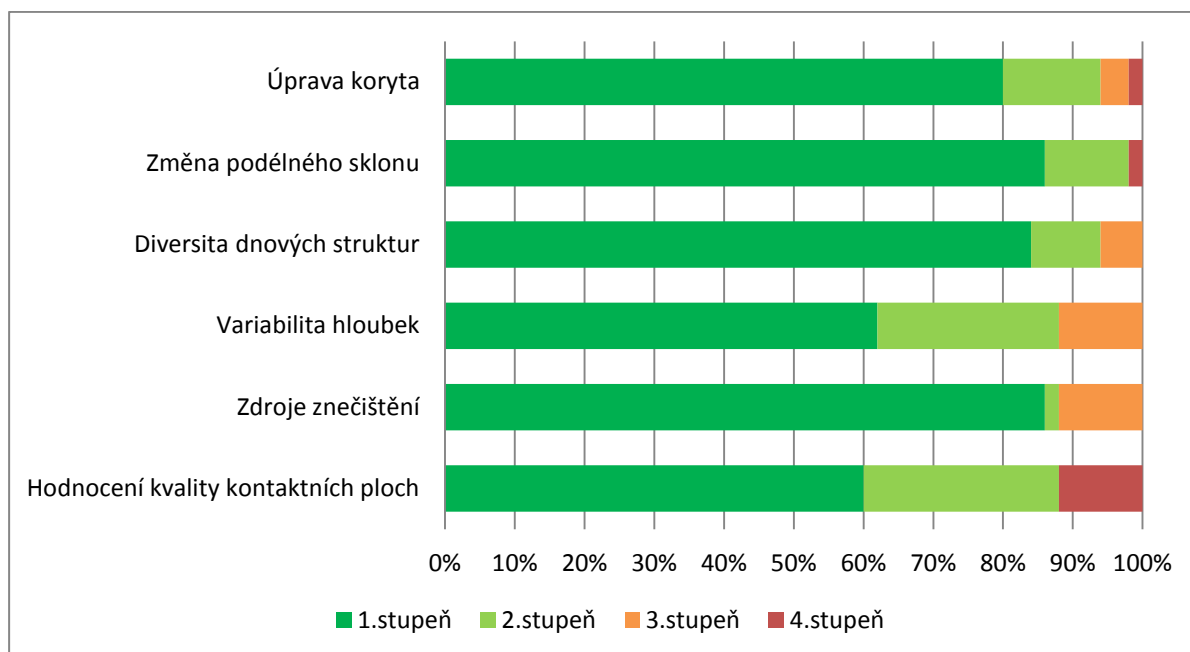
Graf č. 9: Podíl stupňů zhoršení ekohydrologické kvality na celkové délce koridoru Mohelského potoka

Poznámka: Míra zhoršení ekohydrologické kvality: 1 – nejlepší, 4 – nejhorší

Parametr	Podíl v % na celé délce koridoru			
	1	2	3	4
úprava koryta	80	14	4	2
změna podélného sklonu	86	12	0	2
diversita dnových struktur	84	10	6	0
variabilita hloubek	62	26	12	0
zdroje znečištění	86	2	12	0
hodnocení kvality kontaktních ploch	60	28	0	12

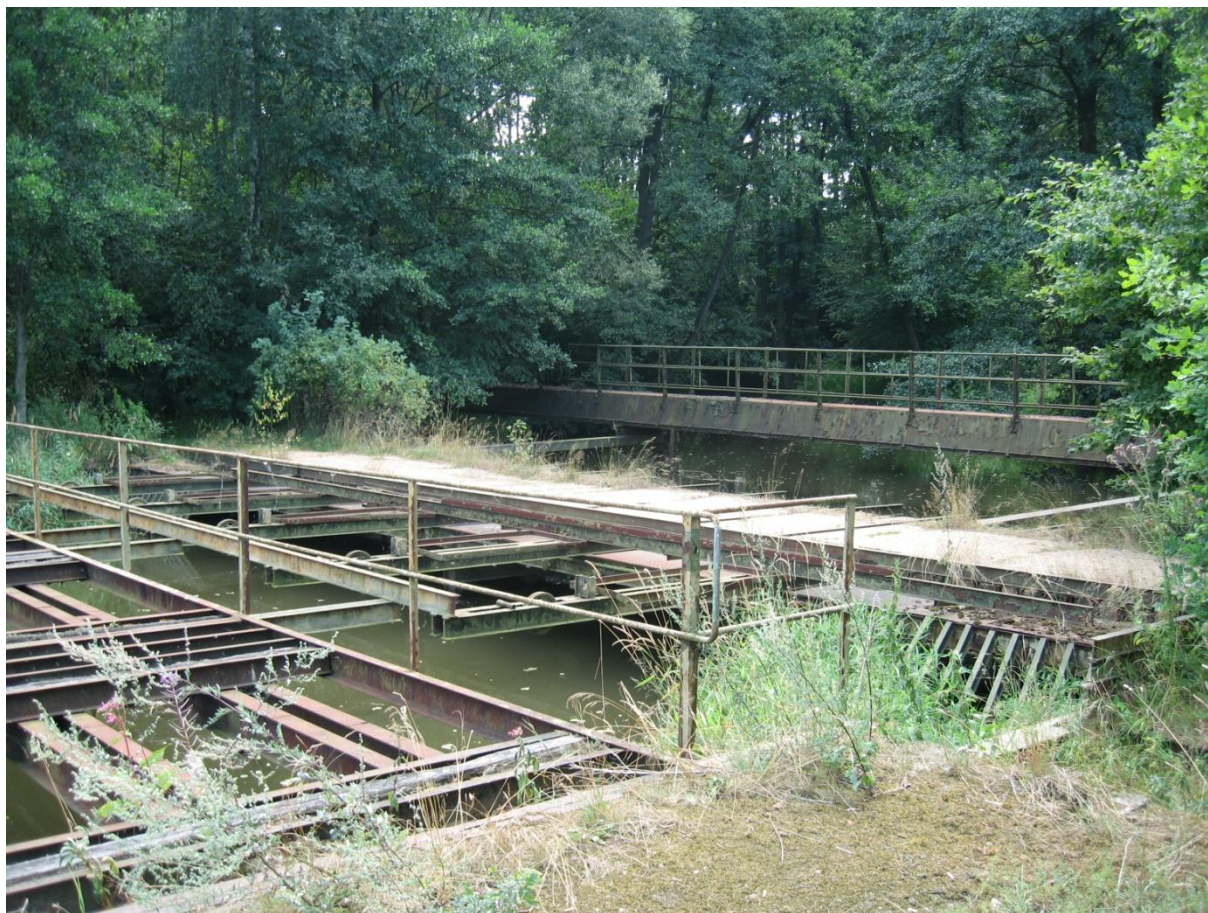
Obr. č. 10: Pozůstatky železné opony na řece Odavě

Jak již bylo řečeno, po výstavbě železné opony došlo v zájmovém území k úpravám na řece Odavě. Koryto zde bylo překlenuto železným mostem o šířce 12 metrů. Tento most byl z obou stran obehnan ploty. Koryto vodního toku bylo z obou stran mostu uzavřeno a zataraseno mřížemi z ocelových trubek. V korytě řeky Odavy byl pod tímto mostem natažen signální drát, který měl upozornit příslušníky pohraniční stráže, před pokusy narušitelů překonat území železné opony skrze koryto řeky. Po pádu železné opony došlo k postupnému rozebrání mostu a okolních zátaras. V současnosti zůstala na řece Odavě pouze železná lávka a polovina mostu.

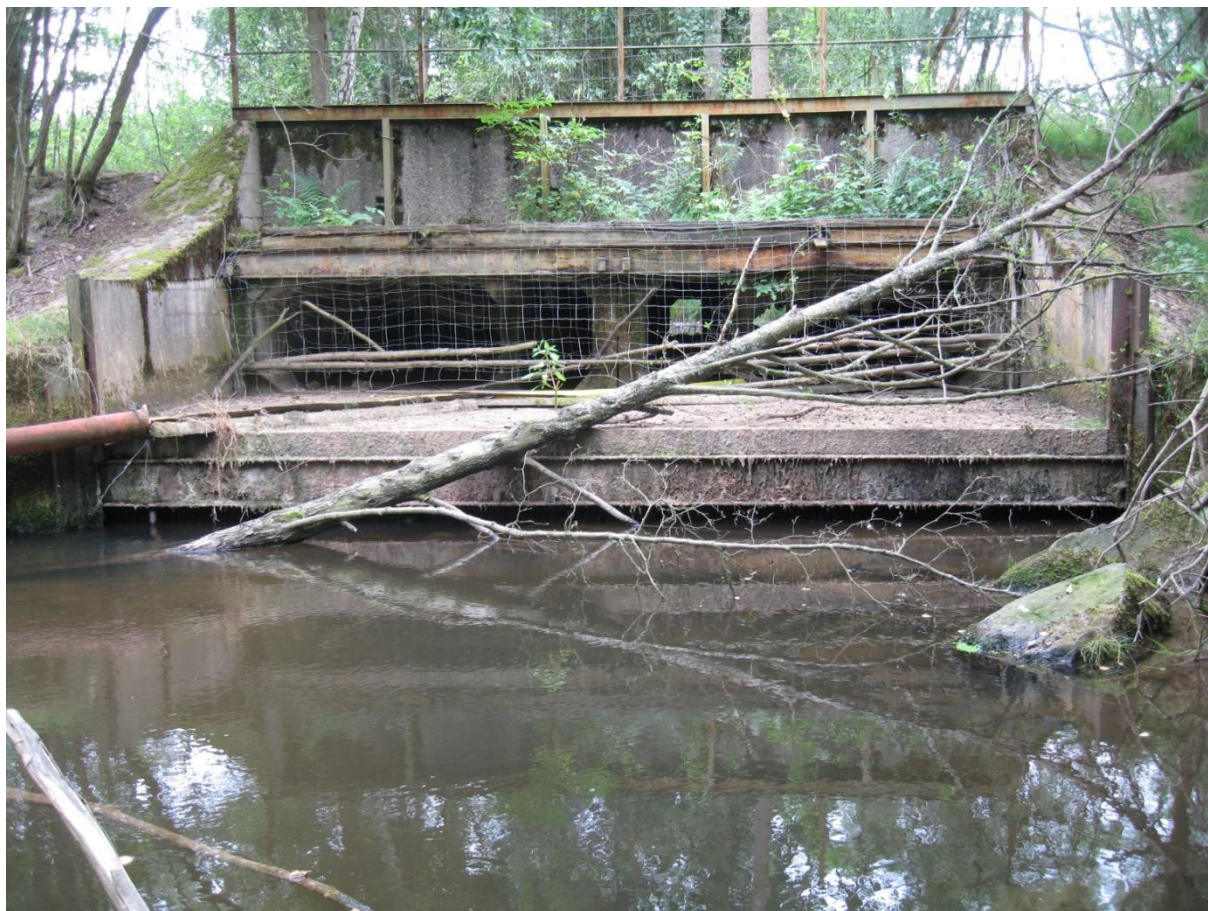
Obr. č. 11: Pozůstatky železné opony na Mohelském potoce

Na Mohelském potoce došlo v rámci křížení toku se železnou oponou taktéž k určitým úpravám. Na korytě byl vybudován speciální zátaras ŽTZ (ženijně technický zátaras) a tzv. "benešák". Jednalo se o betonové odlitky, kterými proudila voda. Tyto betonové odlitky byly z obou stran uzavřené mřížemi z ocelových trubek. Uvnitř těchto vodotečí byly nataženy signální dráty, které sloužily k odhalení narušitelů hranic. Po pádu železné opony došlo u Mohelského potoka a jeho okolí stejně jako u řeky Odavy k odstranění plotů a dalších zátarasů. Betonové odlitky, kterými potok proudí, zde byly ponechány. Severní strana této stavby byla v roce 2002 obehnána ploty kvůli výstavbě obory Starý Hrozňatov. Došlo zde k opětovnému uzavření koryta toku pletivem. Tato úprava zamezuje úniku zvěře korytem toku a trochu tak připomíná historii železné opony v daném území.

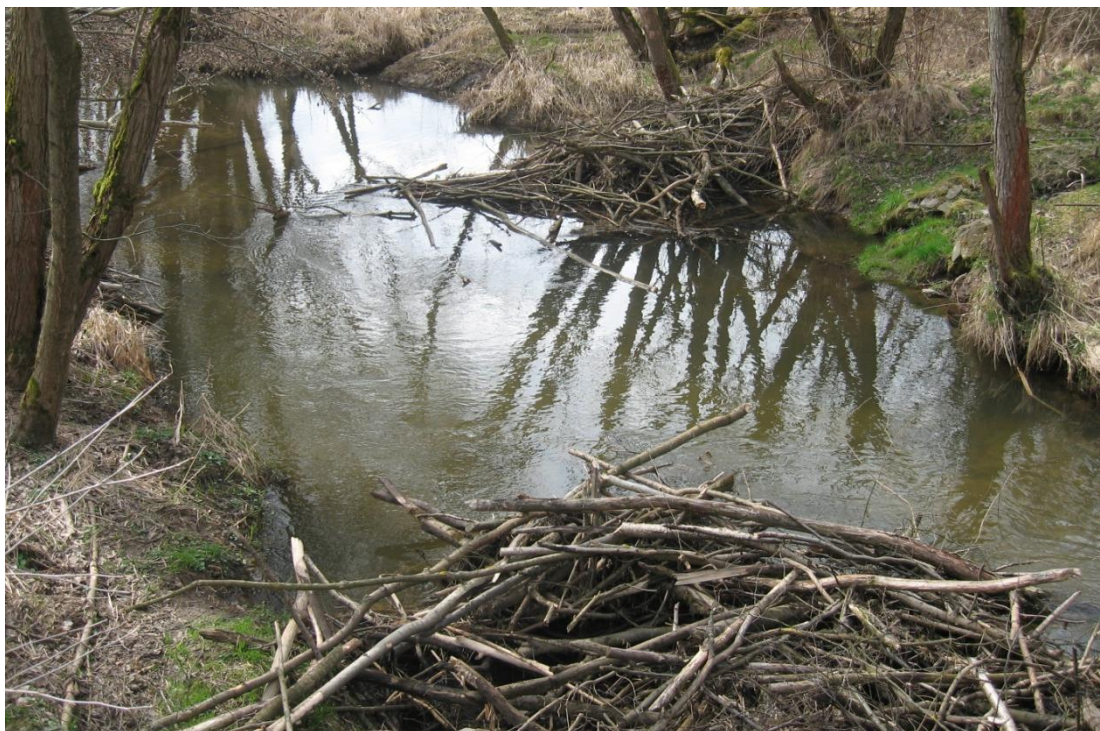
Příloha G: foto č. V: Poškození hráze bobra evropského po zvýšených průtocích na jaře 2016 (Mohelský potok, úsek č. 25)

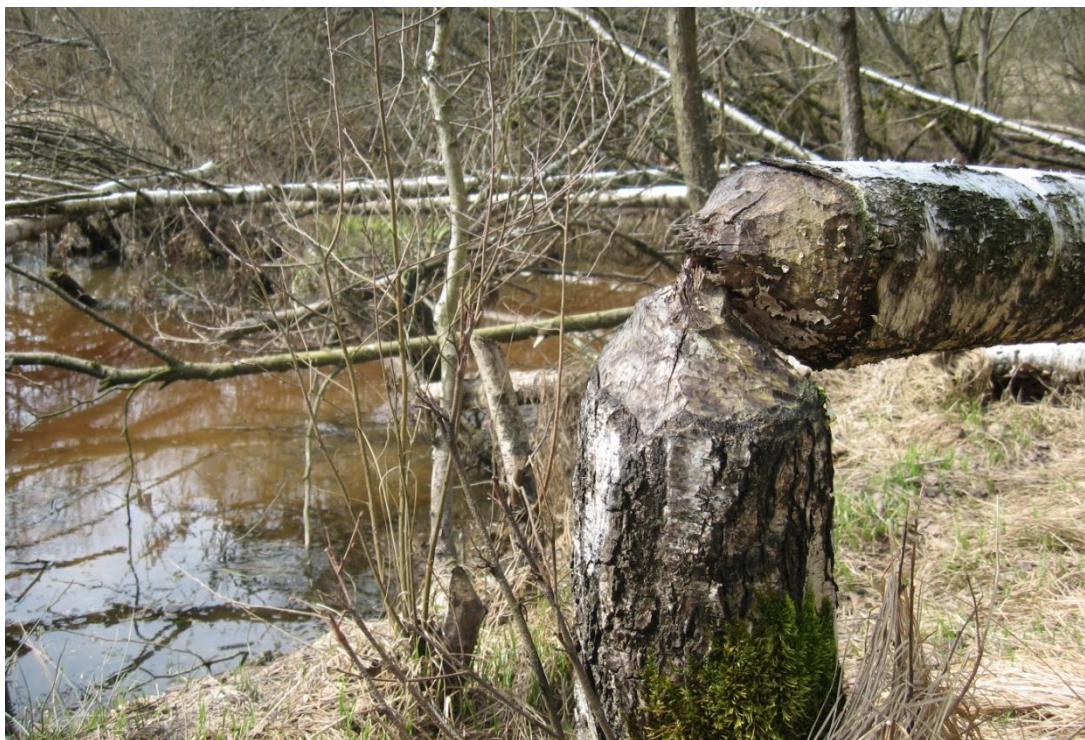
Příloha H: foto č. VI: Činnost bobra evropského na toku Mohelského potoka a v jeho okolí (úsek č. 25)
