Bakalářská práce

**Historické přírodní katastrofy a extrémy ve Švihově na
základě archivního výzkumu**

Magdaléna Šraitová

Plzeň 2016

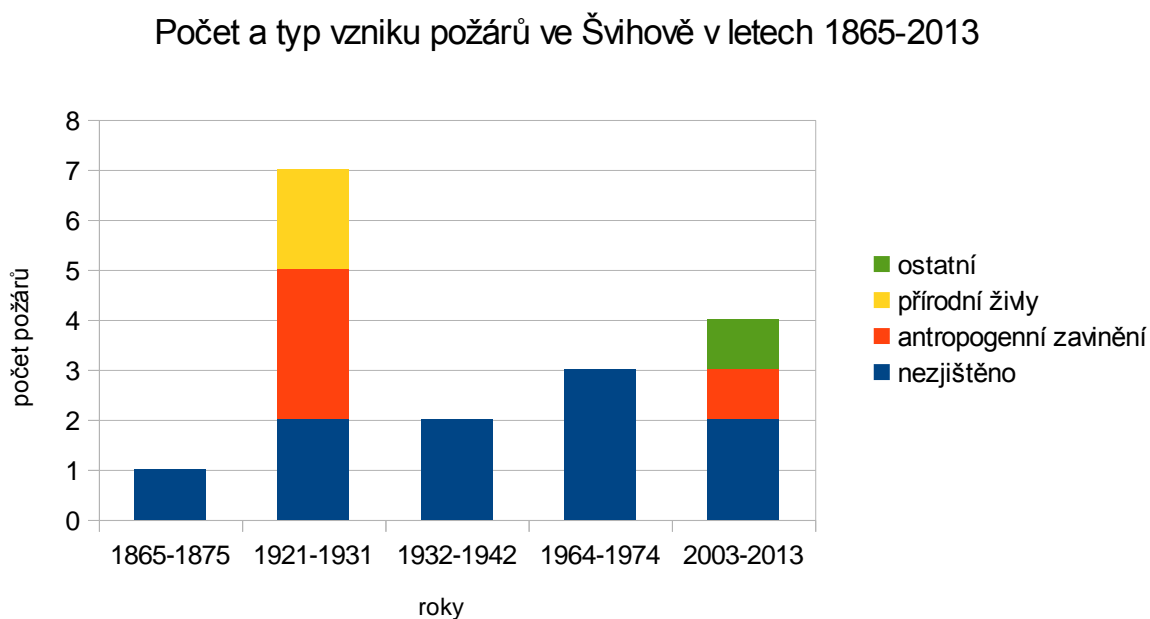
Obr. č. 9:

Tento graf také porovnává celkový počet požárů ve městě Švihov, jako tomu bylo výše u povodní. Nejméně požárů propuklo v obci v letech 1865 - 1875, naopak nejvíce požárů v letech 1921 - 1931. Od té doby má celkový počet vzplanutí klesající tendenci, jen mezi roky 2003 - 2013 se požáry přiblížily k poloviční hranici intervalu s nejvyšší četností.

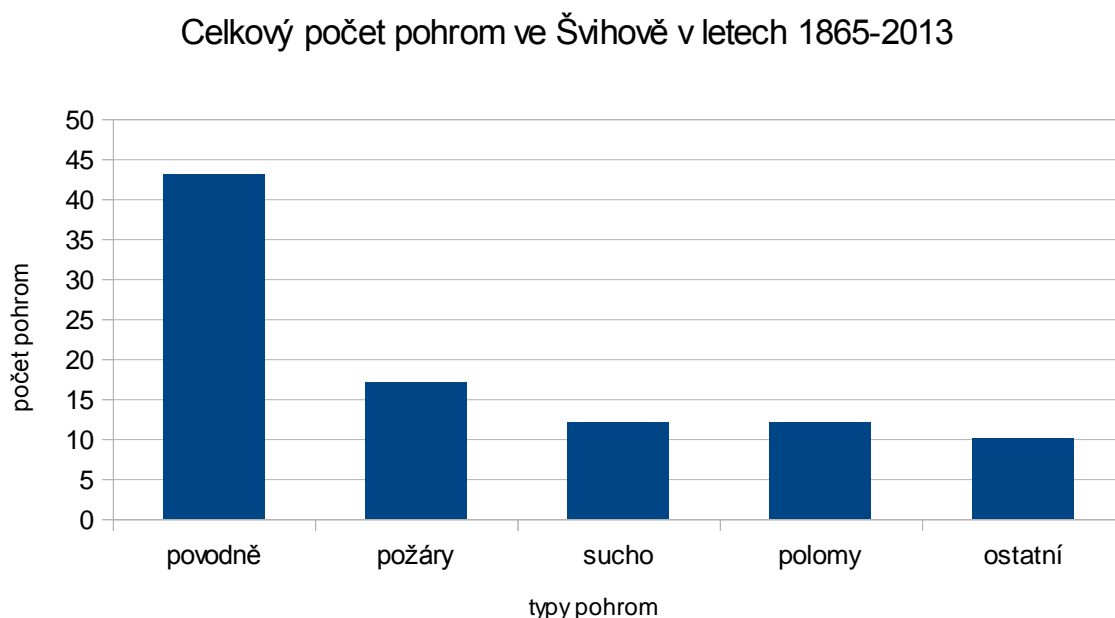
Obr. č. 10:

V grafu lze vidět převyšující počet povodní, kterých bylo o třetinu více než další nejpočetnější živelní pohromy - požárů. Počet katastrof způsobených vypuknutím požáru, extrémním suchem nebo polomy jsou již komparativní. Pokud by se porovnávaly vzniklé škody, opět by měly největší roli povodně. Revitalizace a úprava poškozených luk, polí, poničených sklepů, obytných místností a fasád ve staveních v obci silničních komunikací zanesených splaveným bahnem byla a je finančně velmi náročná. Naopak nejmenší problémy zapříčinilo sucho. I přesto, že v suchém období
