Západočeská univerzita v Plzni

Diplomová práce

Gotické vesnické kostely mezi Plasy a Žihlí

Katedra archeologie

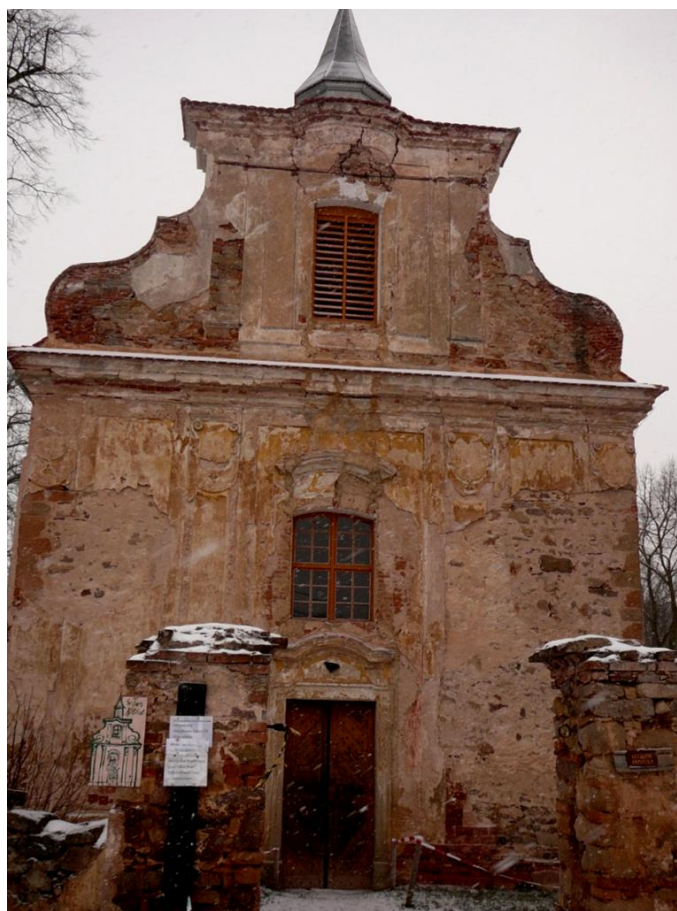
Obr. 3: Ostrovec – pohled na hlavní průčelí

Hlavní průčelí kostela směřuje k jihozápadu a je členěno pilastrovým řádem na tři části, které jsou dále orámované lisenami. Prostřední části jsou vpadlé a je v nich patrná žlutá barva fasády. Ve střední ose průčelí je umístěn vstup, nad nímž se tyčí obdélné okno s lehce zaobleným nadpražím. Nad nově vyplněným oknem je půlkruhová nadokenní římsa, samotné okno ohraničuje lišta a směřuje na kruchtu.

Nad korunní římsou, která je obloukovitě zahnutá, se tyčí štít s postranními odstupňovanými dvěma páry volut. Štít ukončuje rovná, uprostřed mírně obloukovitá římsa. Ve středu štítu se nachází obdélné okno se zaoblenou nadpražní římsou, které je zrekonstruované jako okno se žaluziemi. Střední část s oknem vymezují pilastry, uvnitř kterých se nachází lizéna.

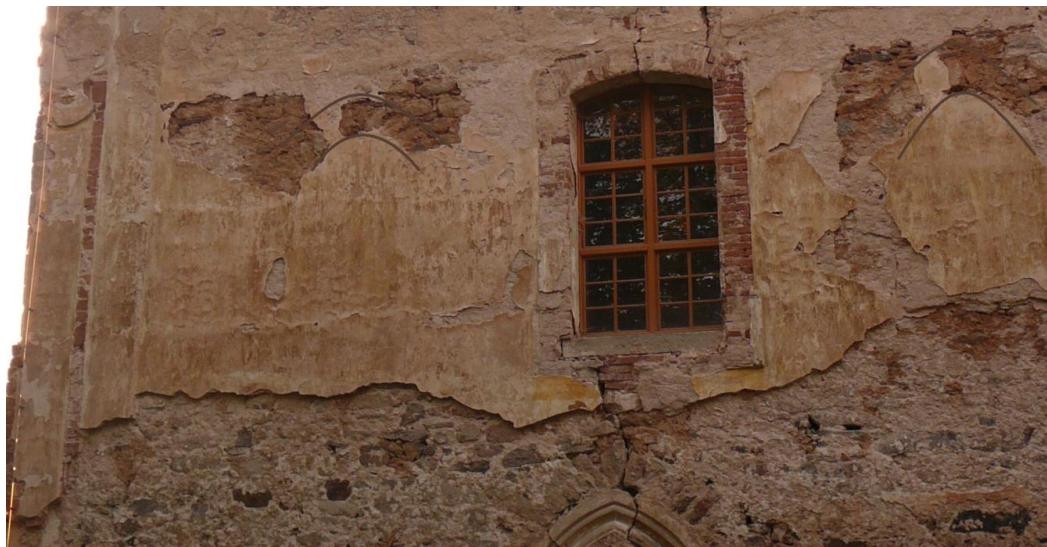
Obr. 4: Ostrovec – jižní průčelí se zvýrazněnými zalděnými gotickými okny

Ve zdi lodi na jižním průčelí je zazděný gotický portál. Jedná se o lomený portál s pískovcovým ostěním profilovaným hruškovcem a dvojicí výžlabků, z nichž vnitřní je značně širší než vnější. Uprostřed jižní strany na místě lodi je okno se segmentovým záklenkem s nedochovanou šambránou. Okenní otvor byl po vylámaní vyzděn cihlou. Po obou stranách tohoto okna se nachází nepatrné pozůstatky po dvou zazděných gotických oknech.

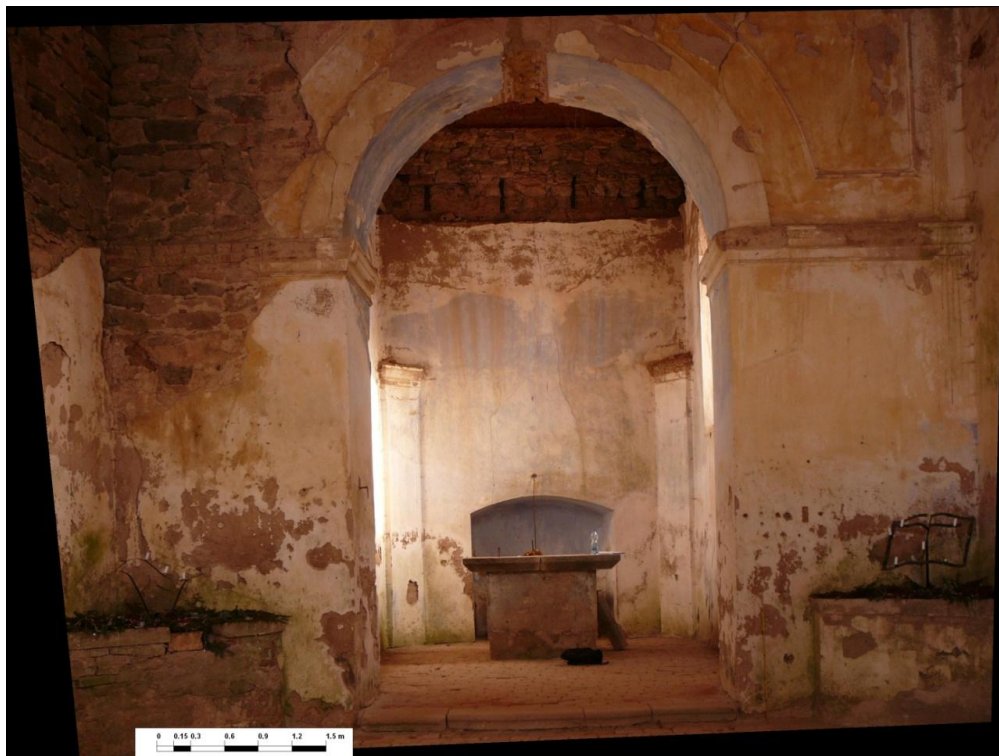
Obr. 6: Ostrovec – fotogrammetrie presbytáře

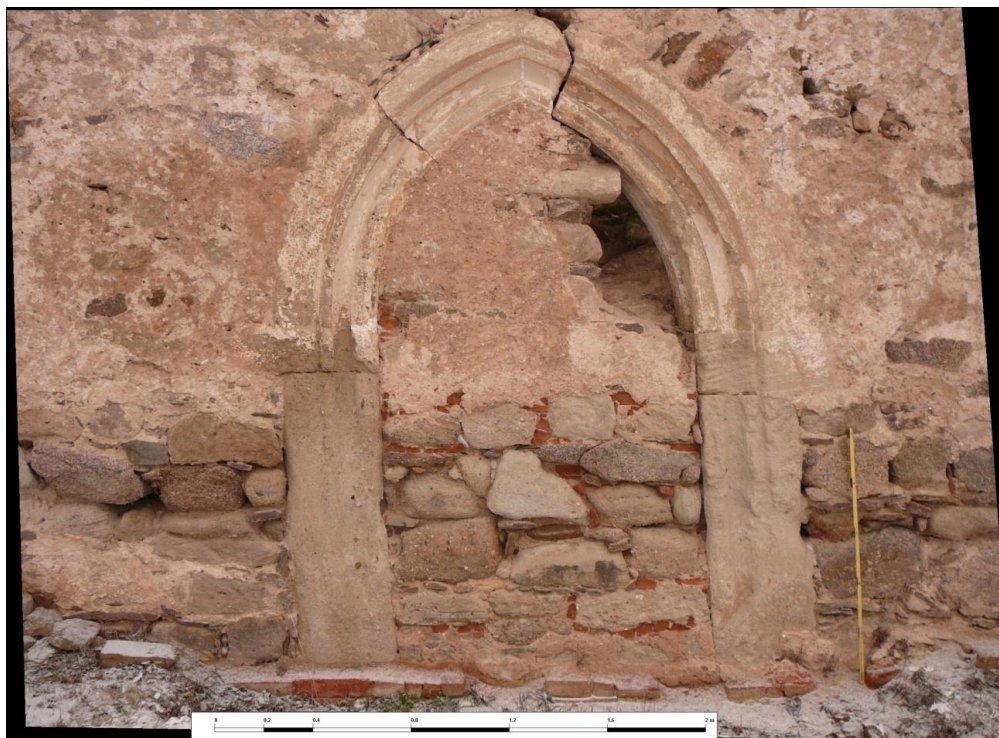
Obr. 7: Ostrovec – fotogrammetrie zazděného vstupního portálu

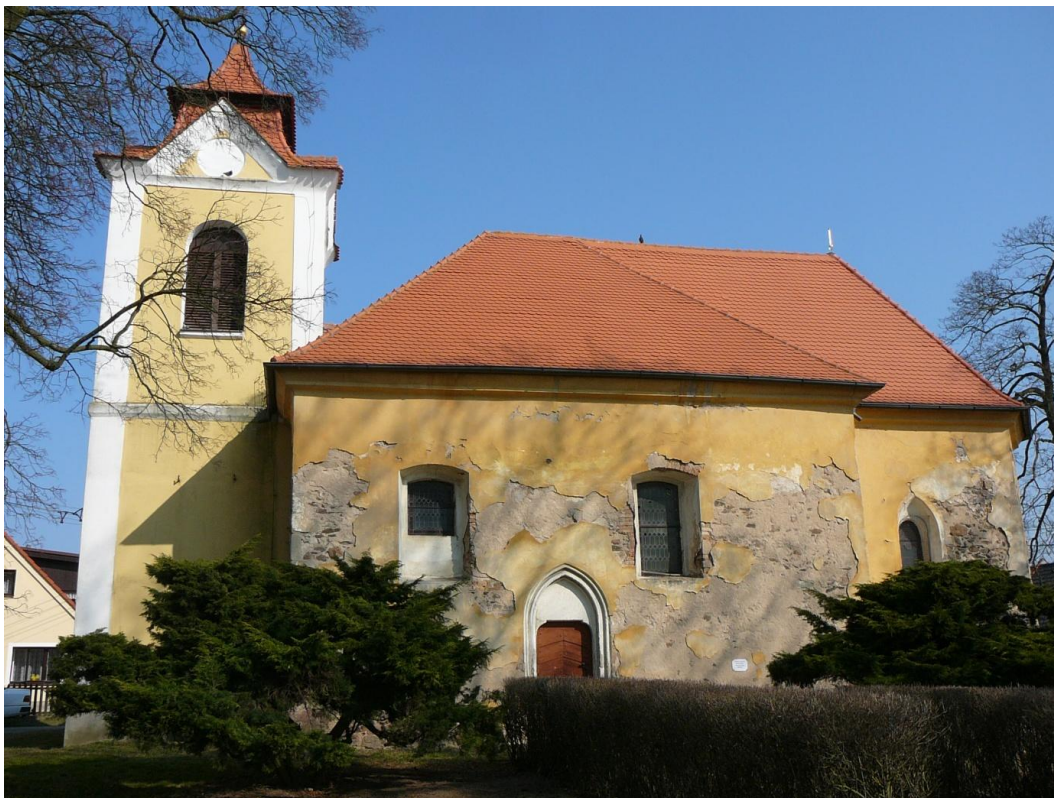
Obr. 10: Vysoká Libyně – pohled na hlavní průčelí

Obr. 10: Fotografie hlavního průčelí kostela sv. Jana Blažeje

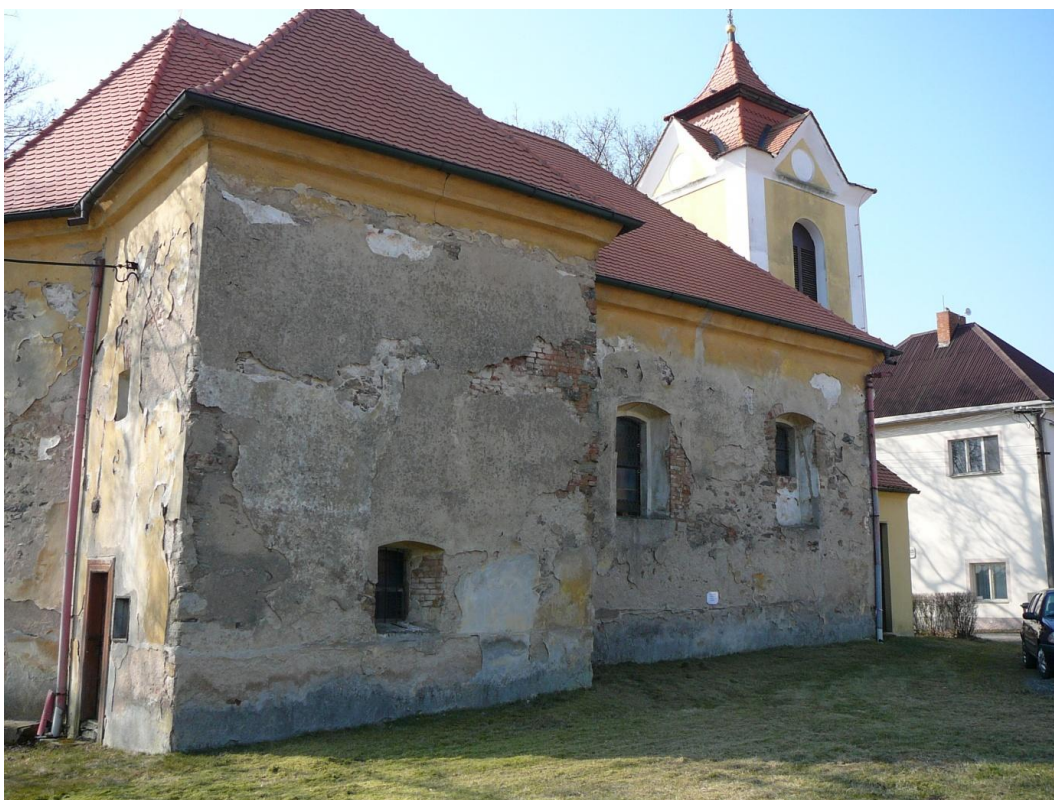
Obr. 11: Vysoká Libyně - pohled na severní stranu

Obr. 11: Fotografie celkového pohledu na severní stranu kostela sv. Jana Blažeje

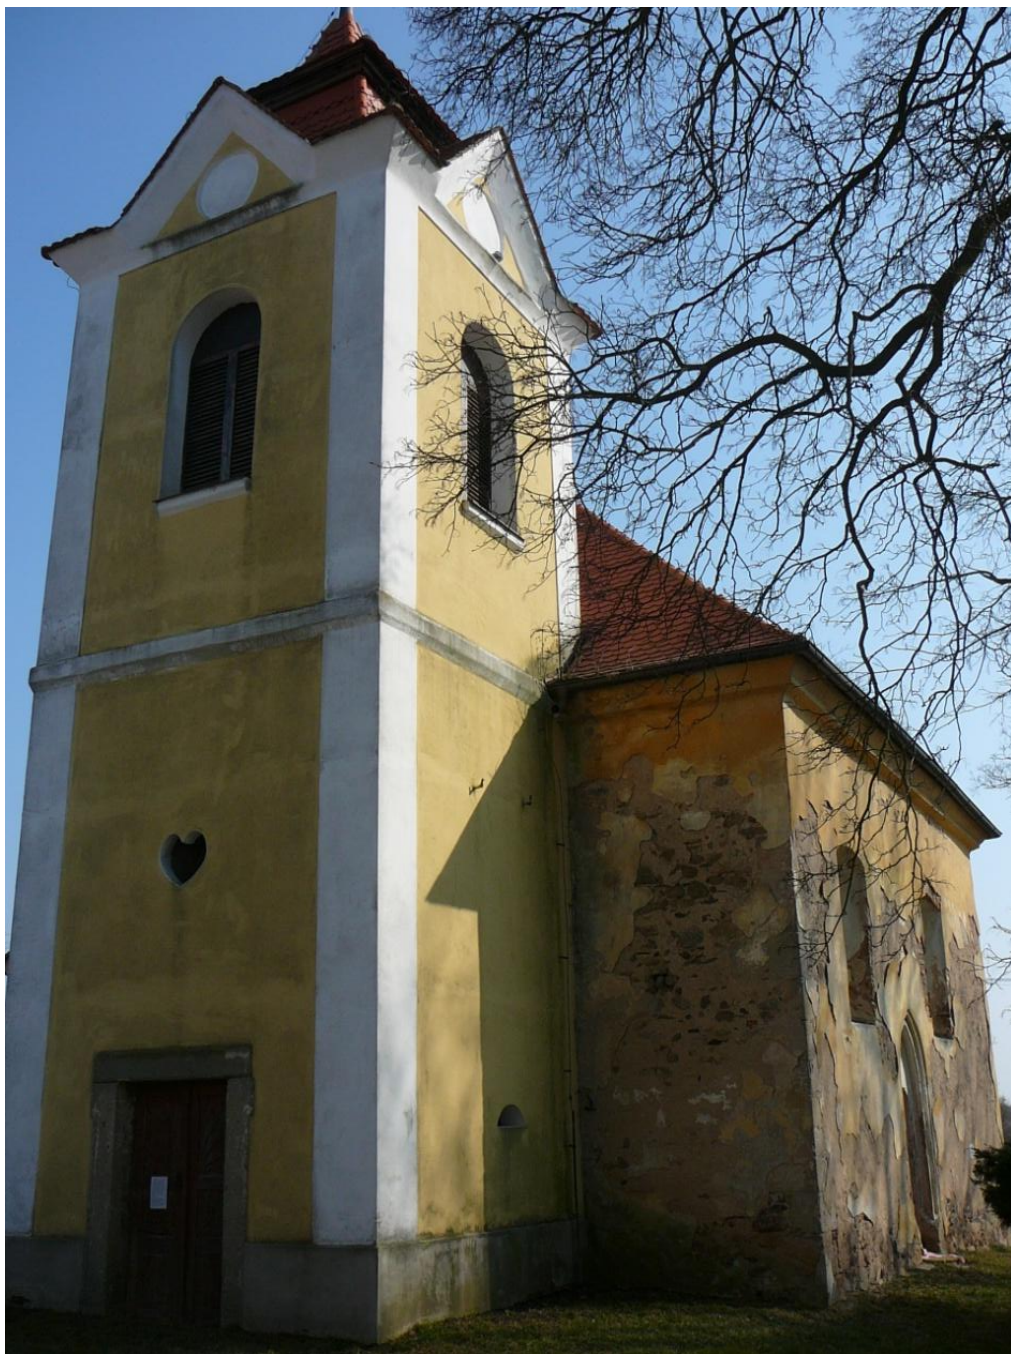
Obr. 12: Vysoká Libyně – pohled na věž na západní straně

K severní straně věže se připojuje přístavek se schodištěm, který není opět zdobený, obravený je hladce žlutou barvou. Omítka je zde nepoškozená, stejně jako na věži, díky rekonstrukci, která proběhla ve 21. století. Přístavek sahá téměř do výšky kordonové římsy na věži.

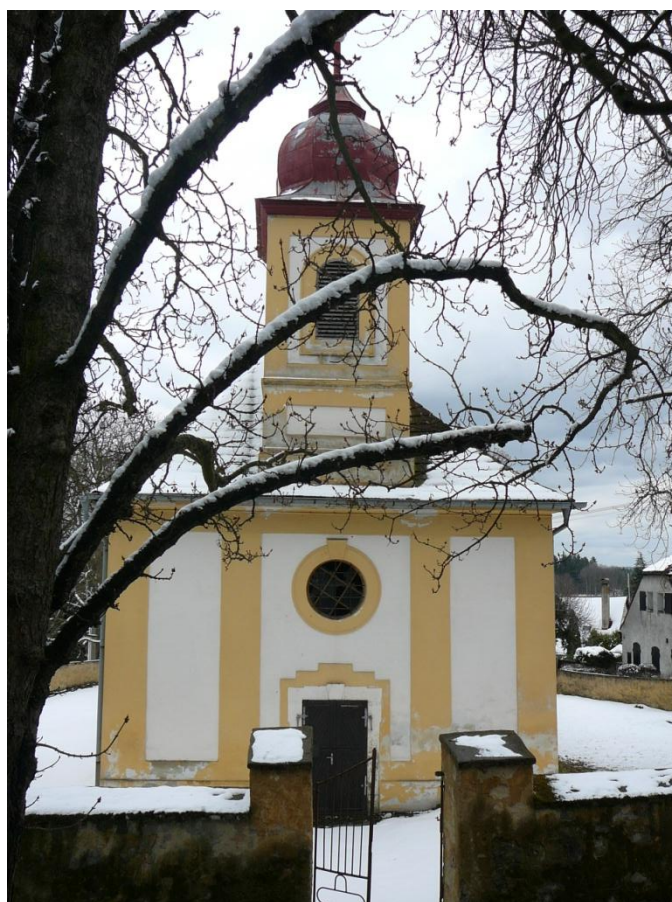
Obr. 16: Tis u Blatna – pohled na hlavní průčelí

Obr. 16: Fotografie pohledu na hlavní průčelí kostela Povýšení sv. Kříže

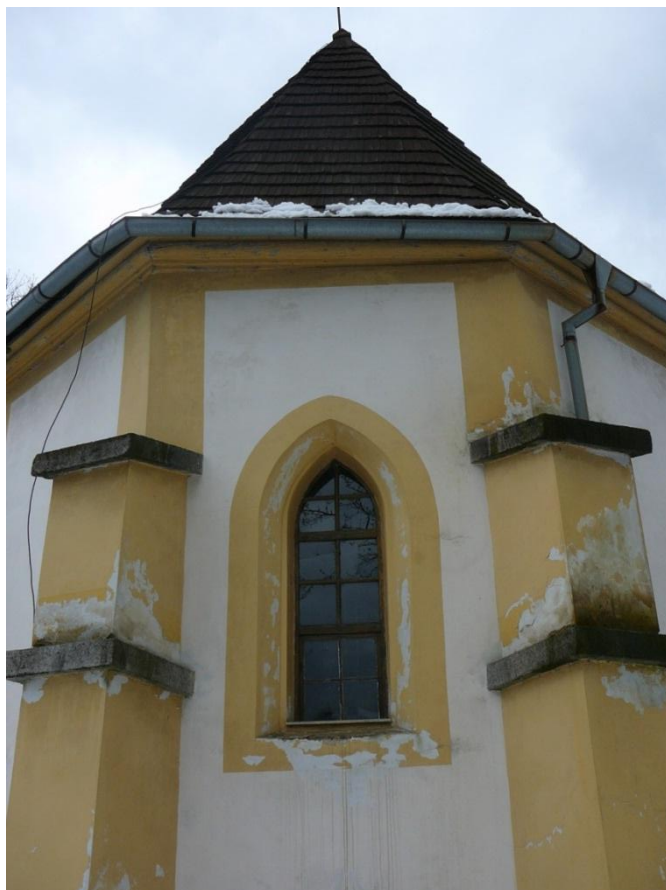
Obr. 17: Tis u Blatna – presbytář s detailem na gotické okno

Na jižní straně presbytáře se nachází obdélný vstup do sakristie. Blíže k severní části se nachází hluboká a malá nika. V centrálním boku směřujícím východním směrem se nachází jeden z mála dokladů gotické minulosti, jímž je hrotité okno bez kružeb. Dále za zmínku stojí naopak barokní okno v severní zdi, které je umístěno blíže k západu, aby nerušilo pohled na oltář, který se nachází uprostřed presbytáře a vstupuje se na něj po třech schodech. Naproti tomuto oknu na jižní straně se nachází

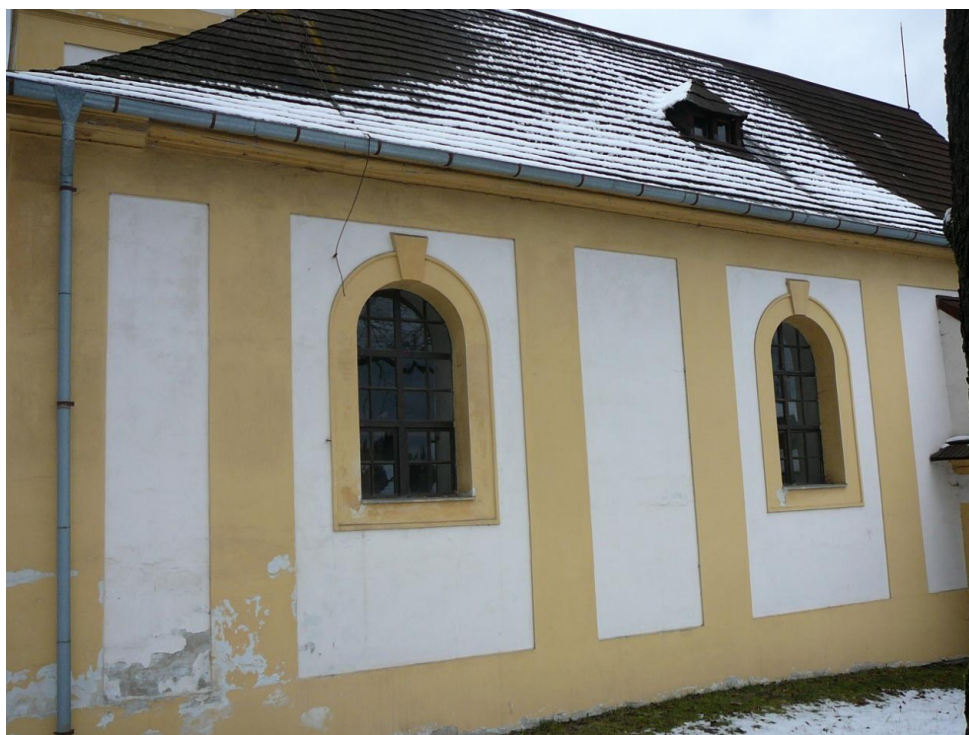
Obr. 18: Tis u Blatna – pohled na barokní rytmus na lodi kostela

Severní bok dělí lisenový rámeček a také pilíř, který dělí zeď na dva téměř stejné prostory, kdy západnější část je vyplněna oknem s půlkruhovým záklenkem a jen malovanou šambránou. Okno není umístěné ve středu, ale blíže k pilíři. V této části lisenový rámeček nekončí s krajem boku, ale pokračuje na východní část lodi, která představuje cca 80 cm.

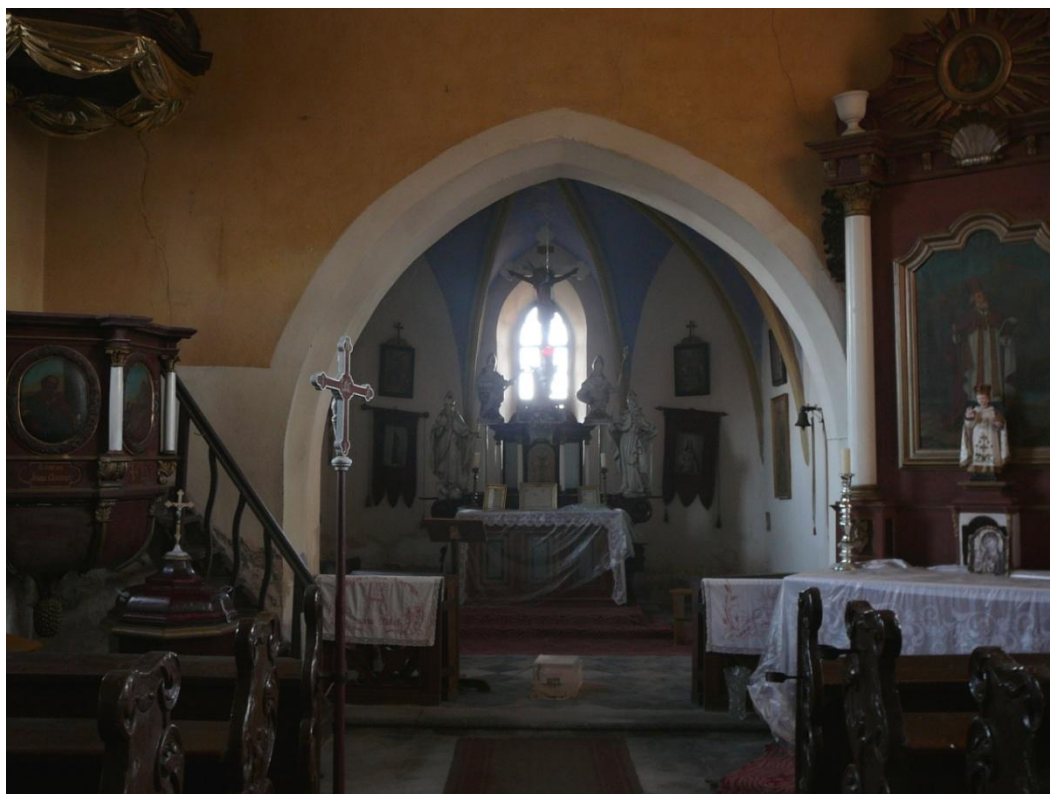
Obr. 19: Tis u Blatna – interiér - pohled z lodi do presbytáře

Při vstupu do kostela dvoukřídlými dveřmi se nám otevírá krásný výhled na lomený vítězný oblouk, který má ostře seříznuté hrany, jinak je bez výzdoby a opatřen bílou omítkou. Po levé straně vítězného oblouku se nachází dobře zachovalá kazatelna a na protilehlé straně je boční oltář. K mobiliáři také náleží lavice. Při průchodu do kostela nejdříve musíme projít pod prostorem kruchty, která stojí na čtyřech profilovaných, dřevěných sloupech.

Samotný prostor presbytáře je vizuálně od lodi oddělen nejen vítězným obloukem a schodem, ale také dřevěným zábradlím. V presbytáři nejvíce zaujme klenba, složená z jednoho žebrového klenebního pole s paprscitým závěrem. V tomto případě jsou žebra klínová a svorník je kruhový. V křížovém travé je do svorníku zavěšená kadidelnice. Na ploše mezi žebry je zobrazena noční obloha s hvězdami. Žebra mají žlutou barvu. Zdi jsou bílé barvy. V dolní části je omítka značně narušena vlhkostí. Podlaha je sestavena z keramické dlažby. Skladba tvoří síť a střídají se zde dvě barvy, černá a šedivá. Kromě oltáře jsou součástí mobiliáře obrazy a sochy.

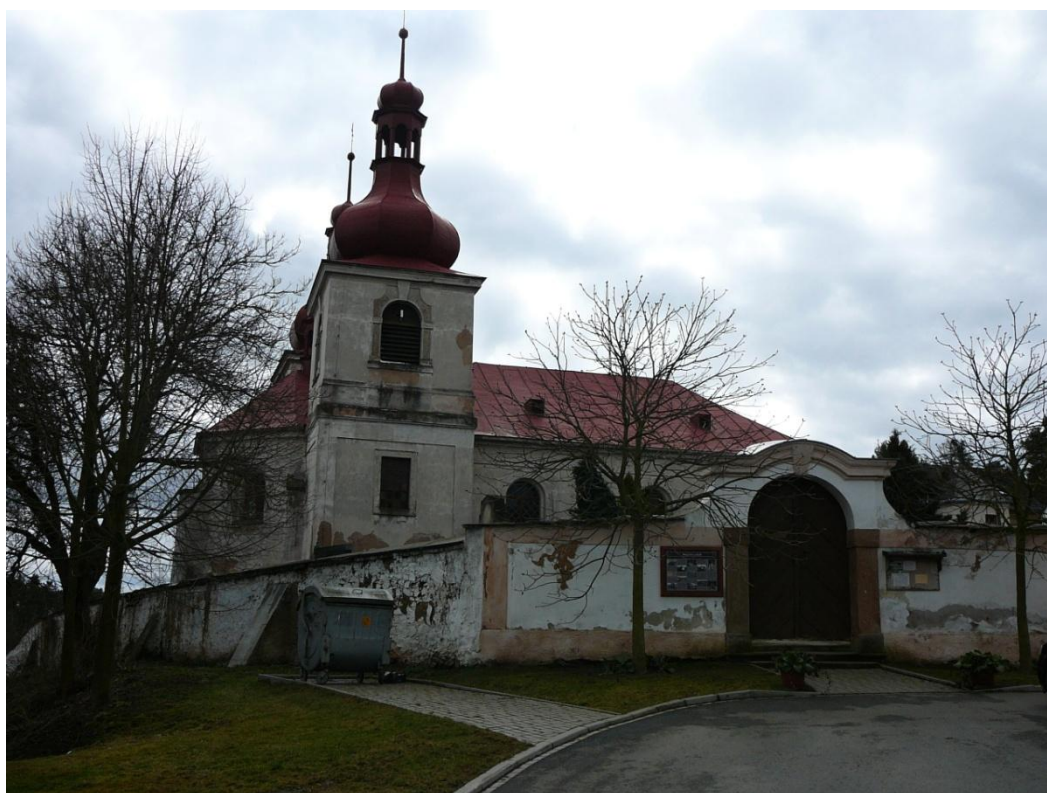
Obr. 22: Strážiště – pohled na hlavní průčelí

Obr. 22: Fotografie pohledu na hlavní průčelí kostela sv. Martina

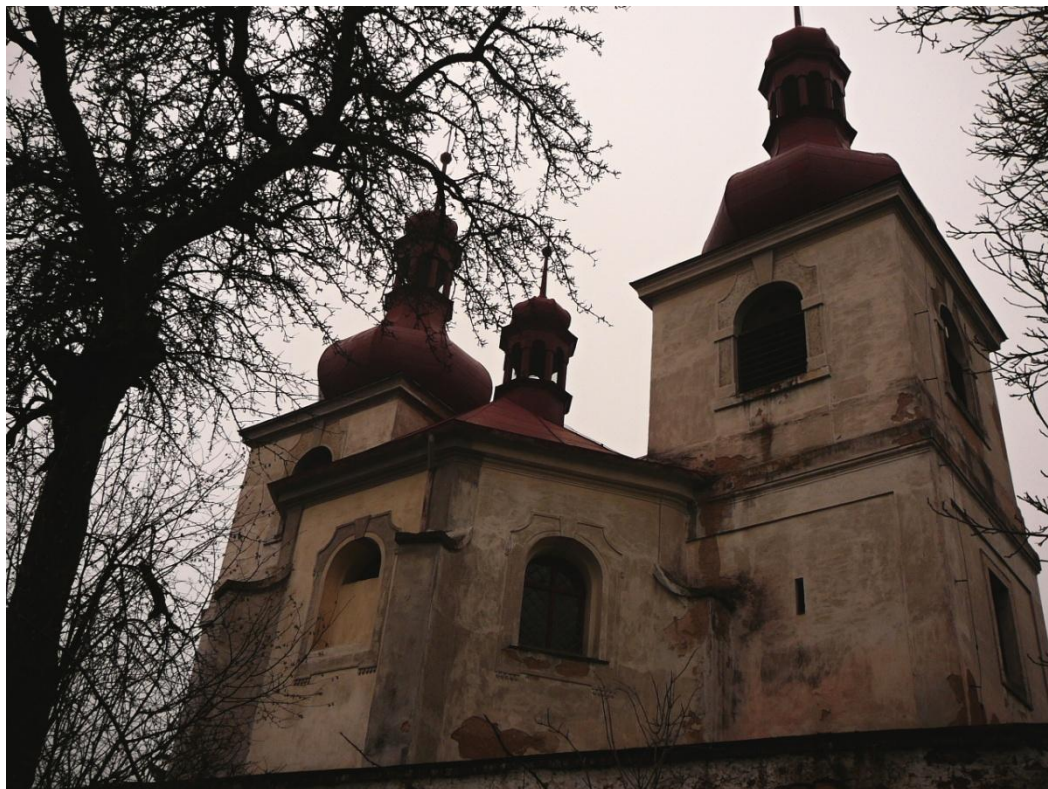
Obr. 23: Strážíště – pohled na presbytář

Obr. 23: Fotografie pohledu na hlavní presbytář kostela sv. Martina

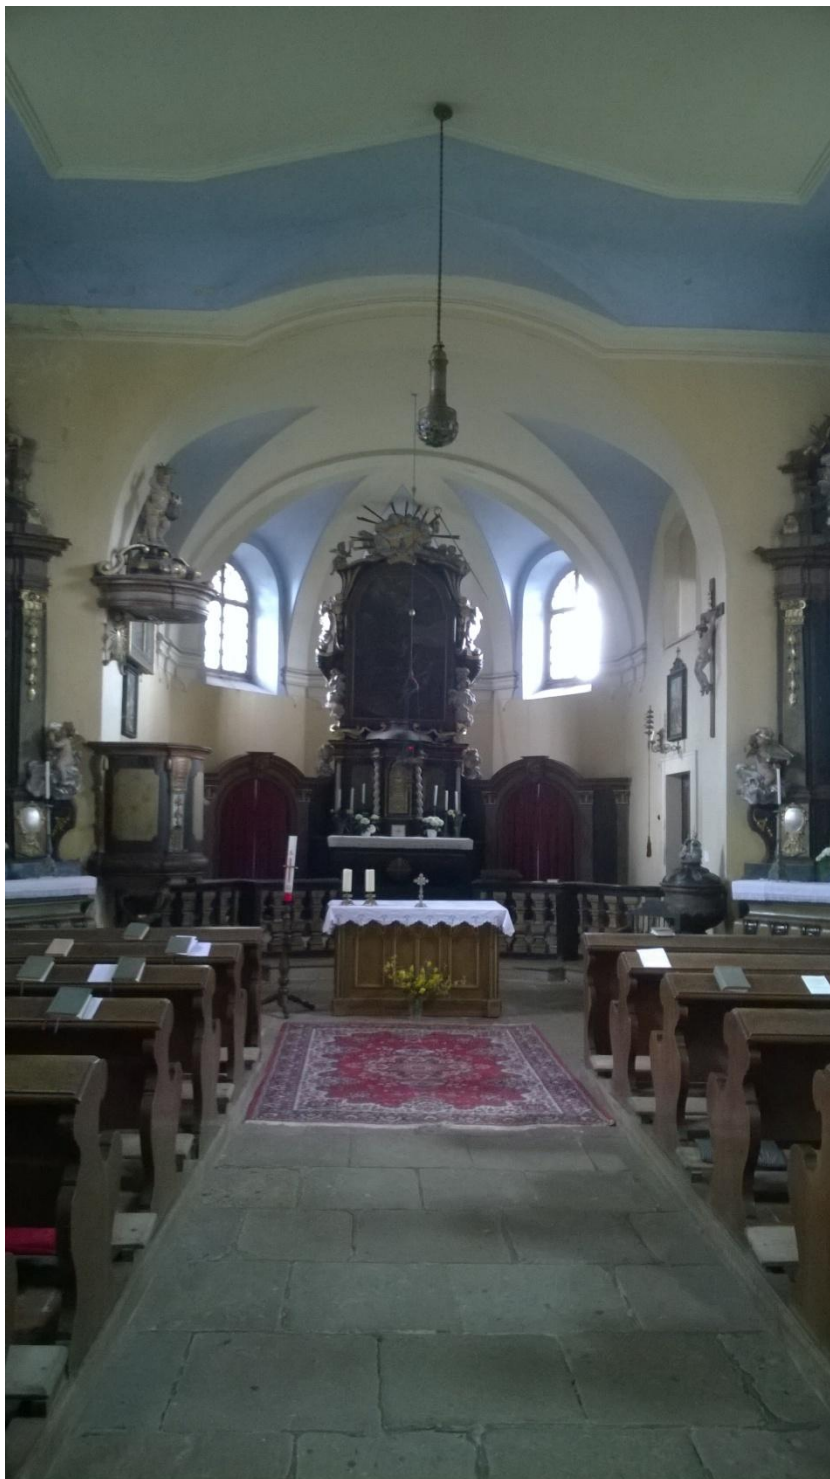
Obr. 24: Strážičtě – interiér – pohled z lodi do presbytáře

Obr. 24: Fotografie interiéru kostela sv. Martina – pohled do presbytáře

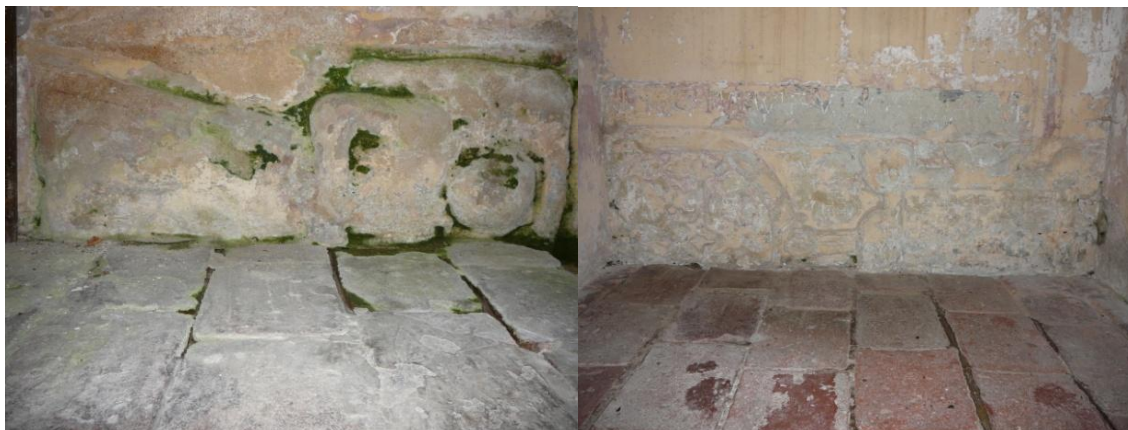
Obr. 25: Strážiště – druhotné použitie materiálu v sakristii

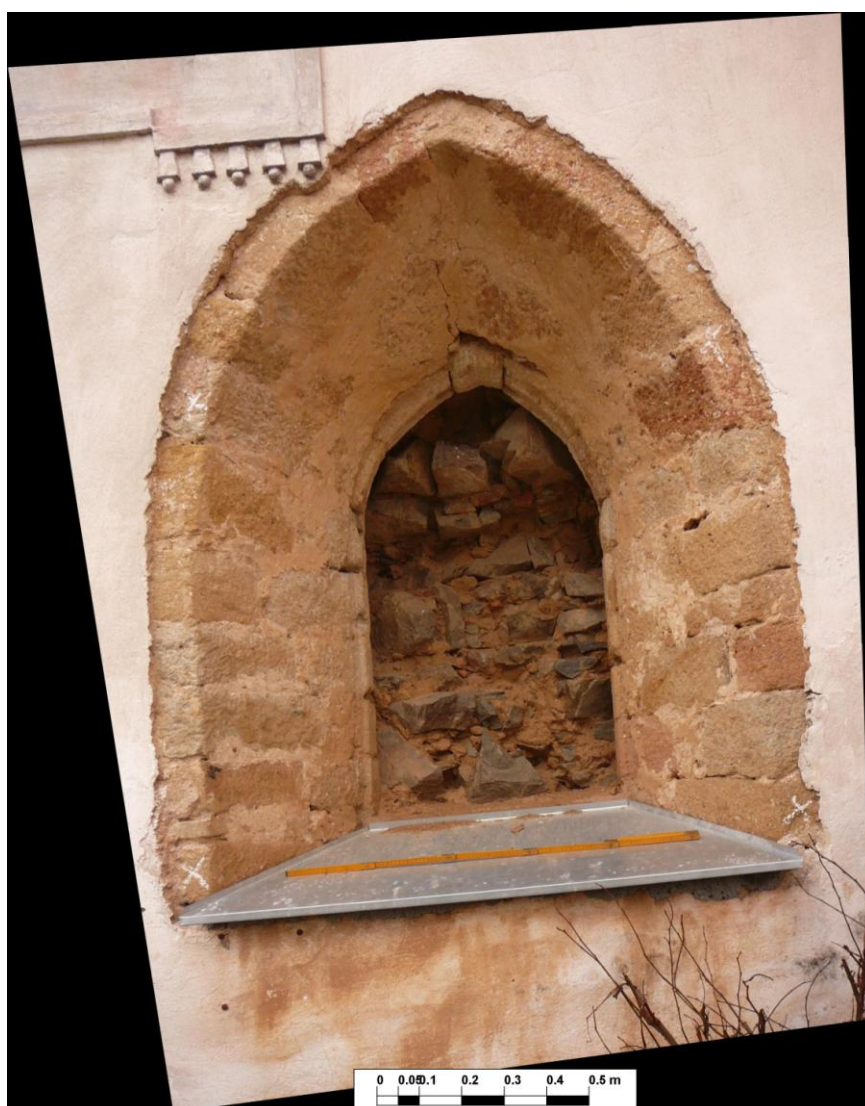
Obr. 26: Strážiště – fotogrammetrie gotického okna

Navíc na zdi visí dva náhrobky. Velkou změnou a důležitým dokladem o vývoji kostela je přiznané zazděné gotické okno, které je hrotité a zcela jednoduché, bez zdobných prvků. Okenní prostor byl zazděn lomovým zdivem a cihlami. Samotné ostění okna je z pečlivě opracovaných pískovcových kvádrů. Špaleta okna se nálevkovitě rozvírá.

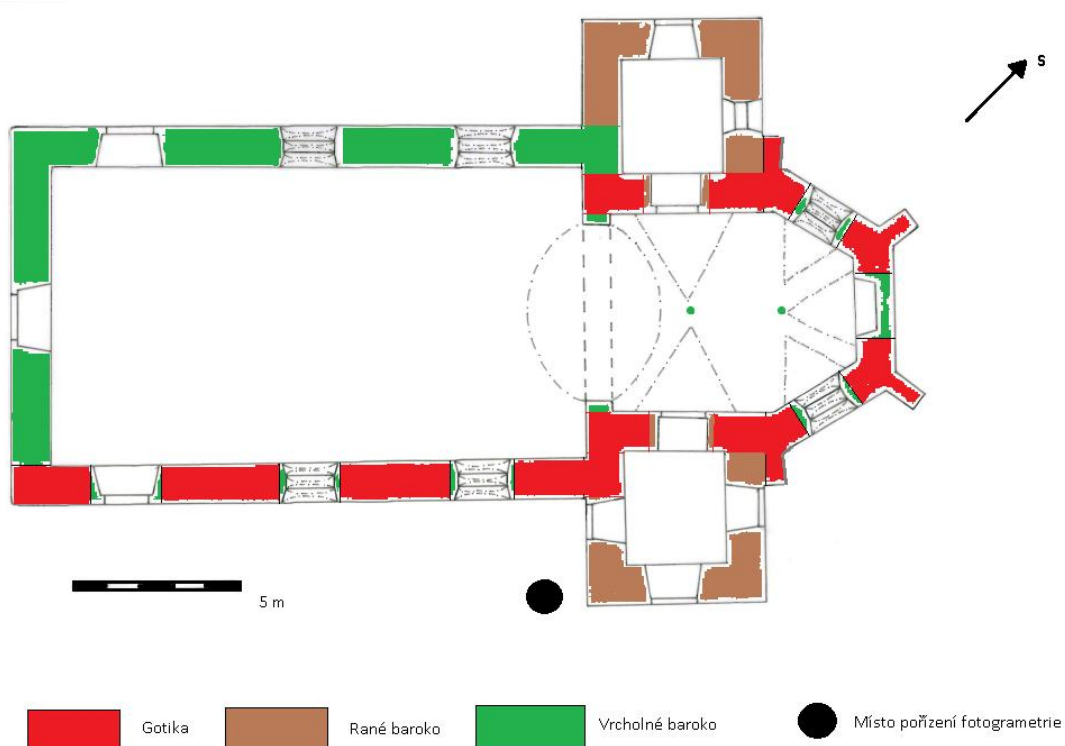
Obr. 27: Strážičtě – půdorys kostela se zaznamenaným stavebním vývojem a místem pořízení fotogrammetrie

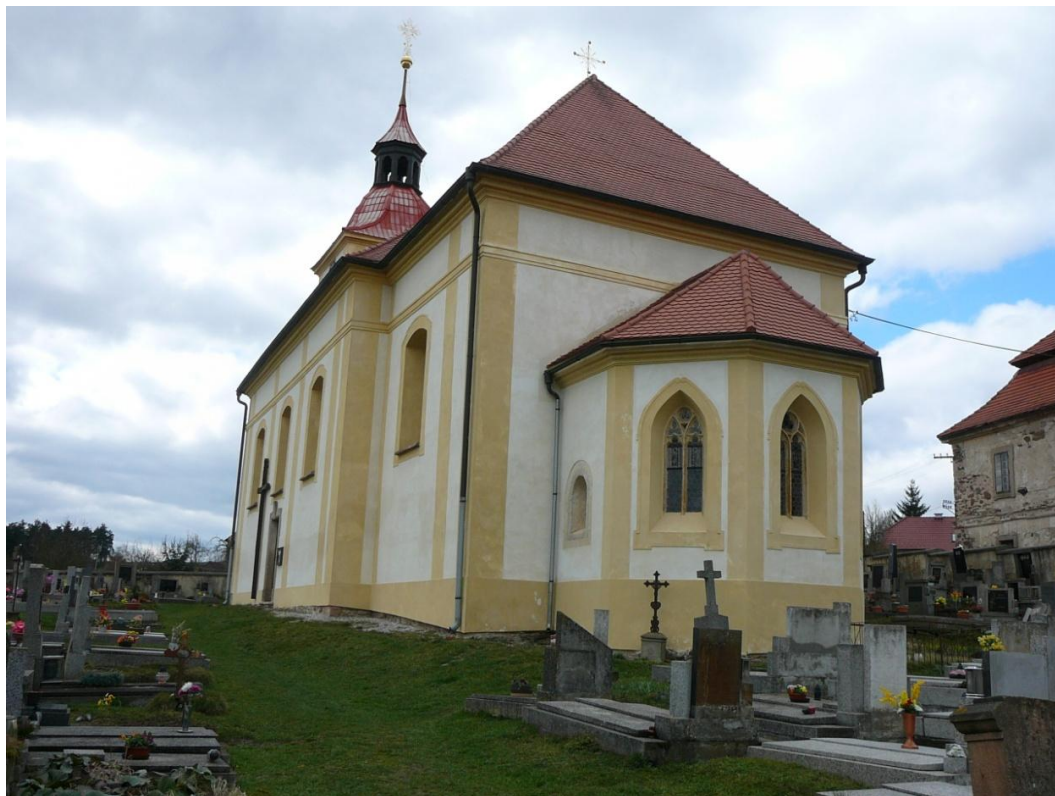
Obr. 29: Žebnice – pohled na celý kostel z východní strany

Obr. 29: Fotografie pohledu na celý kostel sv. Jakuba Většího z východu

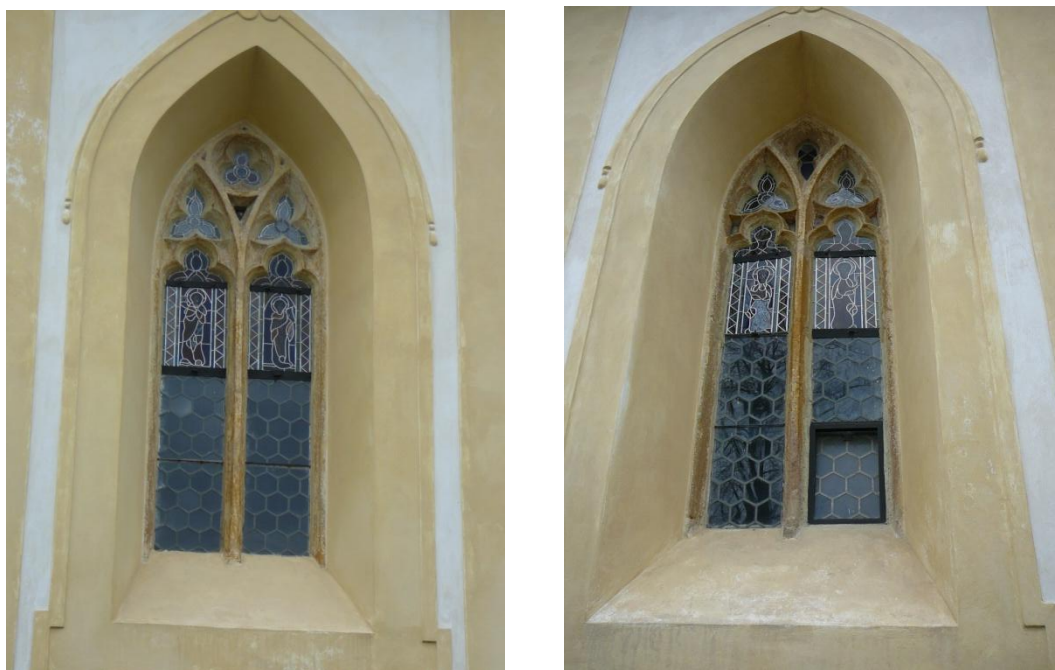
Obr. 30: Žebnice - detaily gotických oken

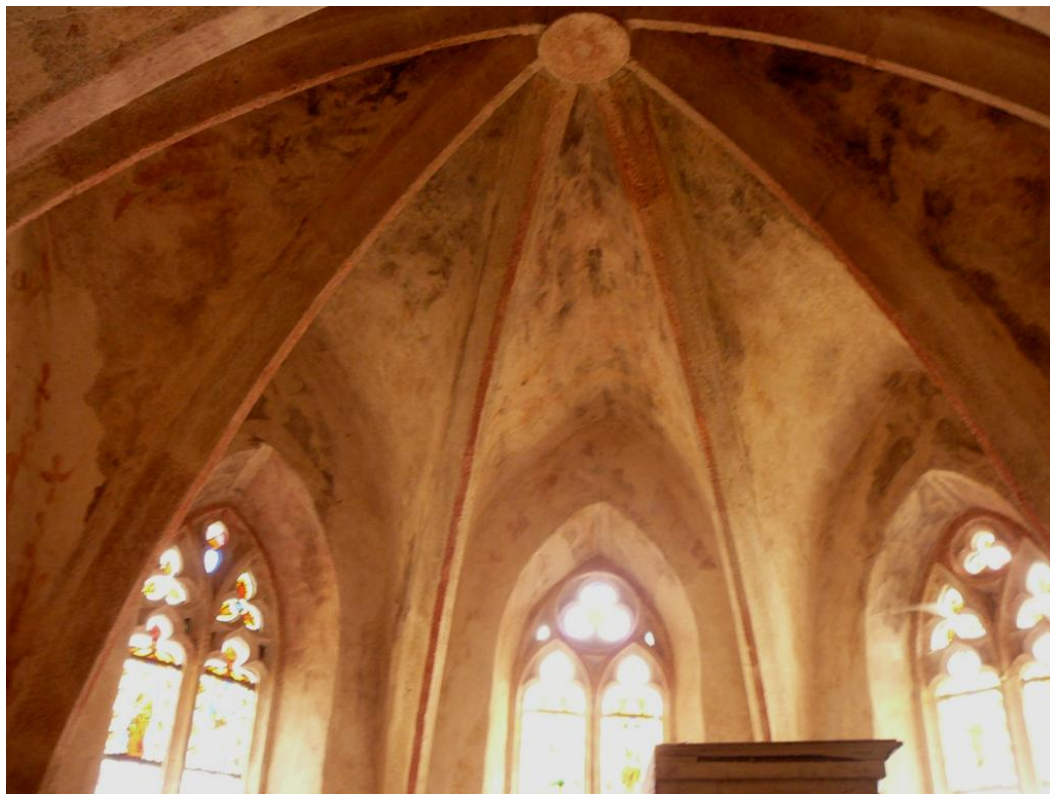
Obr. 31: Žebnice – interiér - pohled na gotickou klenbu v presbytáři s historickými malbami

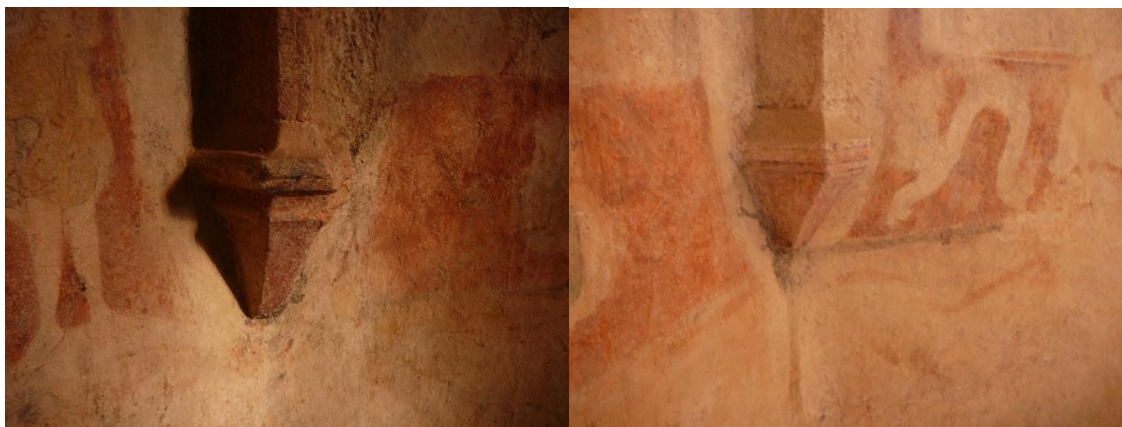
Obr. 32: Žebnice – interiér – detaily vybraných konzol
