Diplomová práce

**Hrad a krajina. Hrady česko-bavorského konfliktu
2. poloviny 15. století**

Katedra archeologie

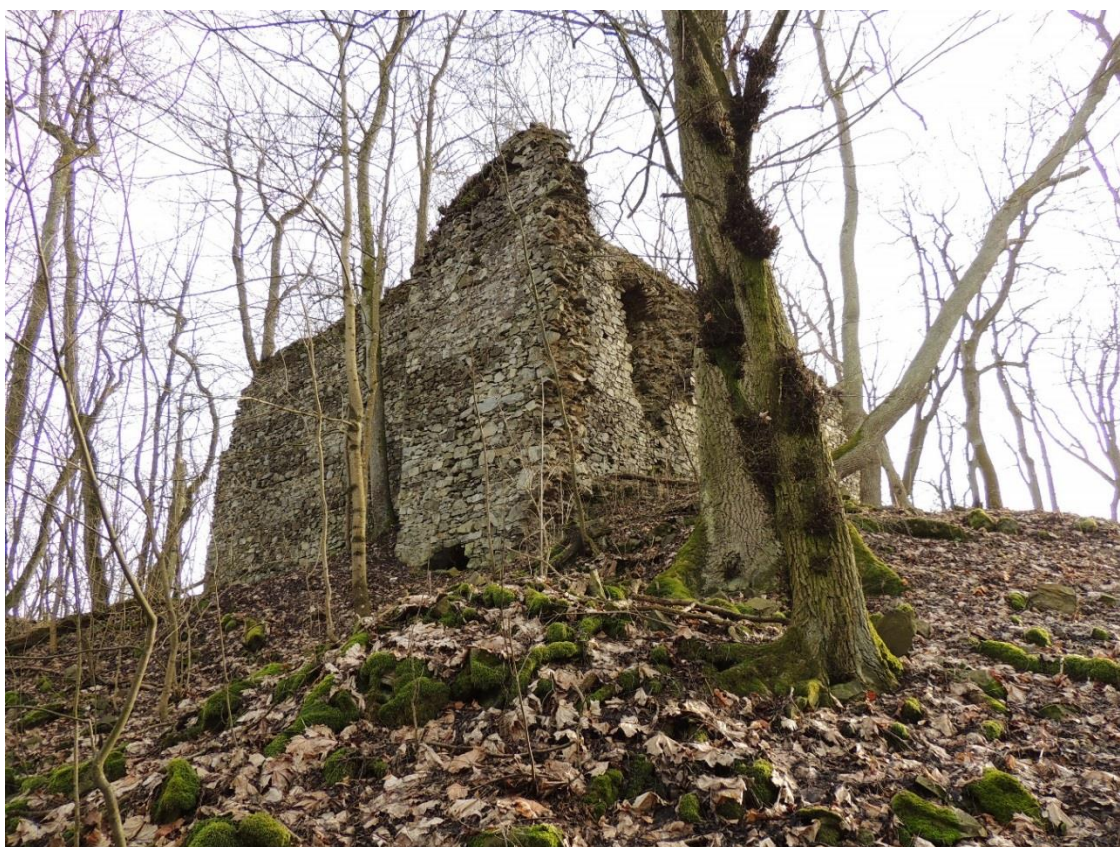
Obr. 14. Nový Herštejn. Donjon od severozápadu z pohledu od obvodové hradby (foto autor 31. 1. 2016).

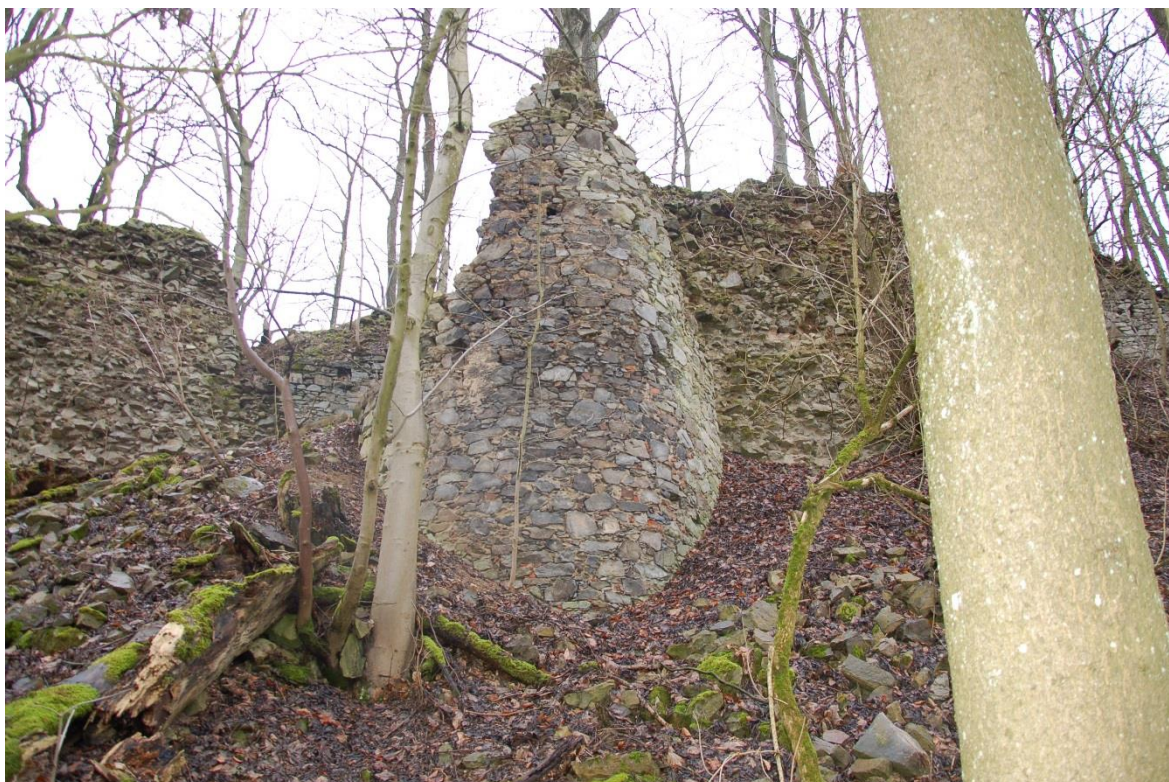
Obr. 15. Nový Herštejn. Relikty objektu s tzv. Panenskou věží, který předstupuje před východní obvodovou hradbu (foto autor 31. 1. 2016).

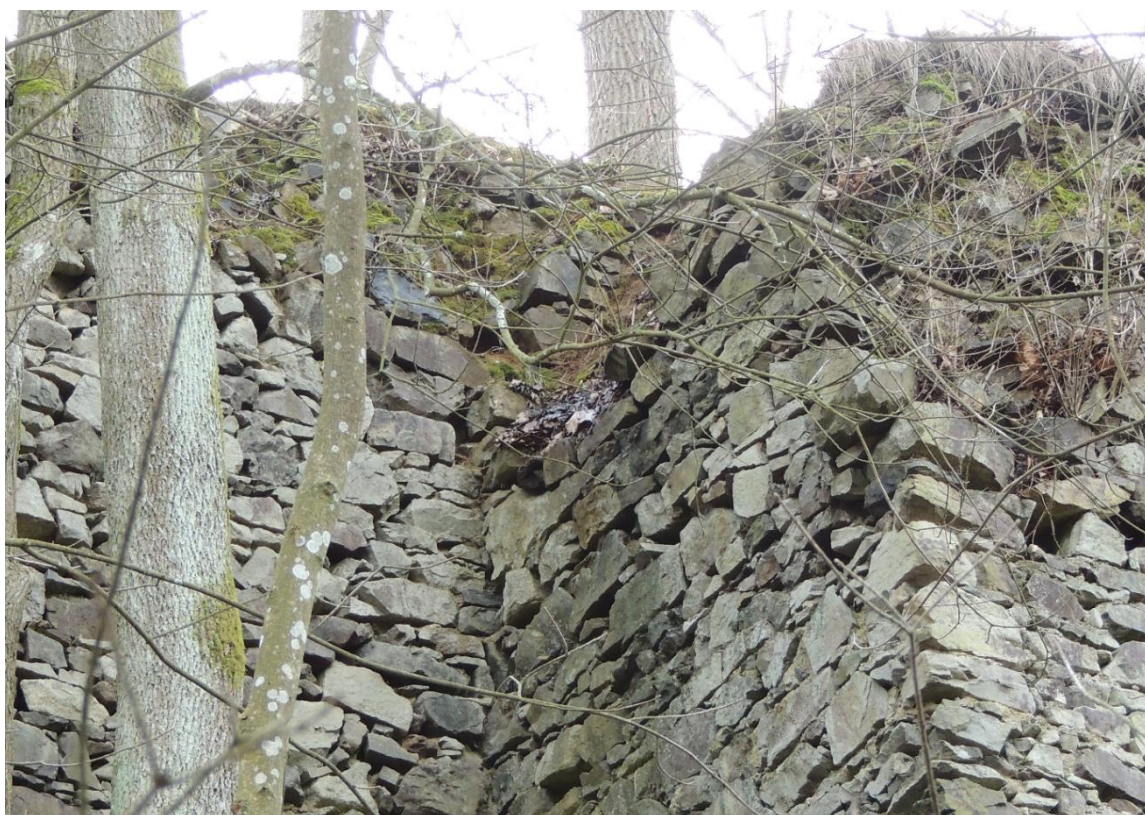
Obr. 16. Nový Herštejn. Viditelný průběh vnějšího líce severní zdi donjonu v místě připojení zalomené zdi k tělu donjonu (foto autor 8. 2. 2016).

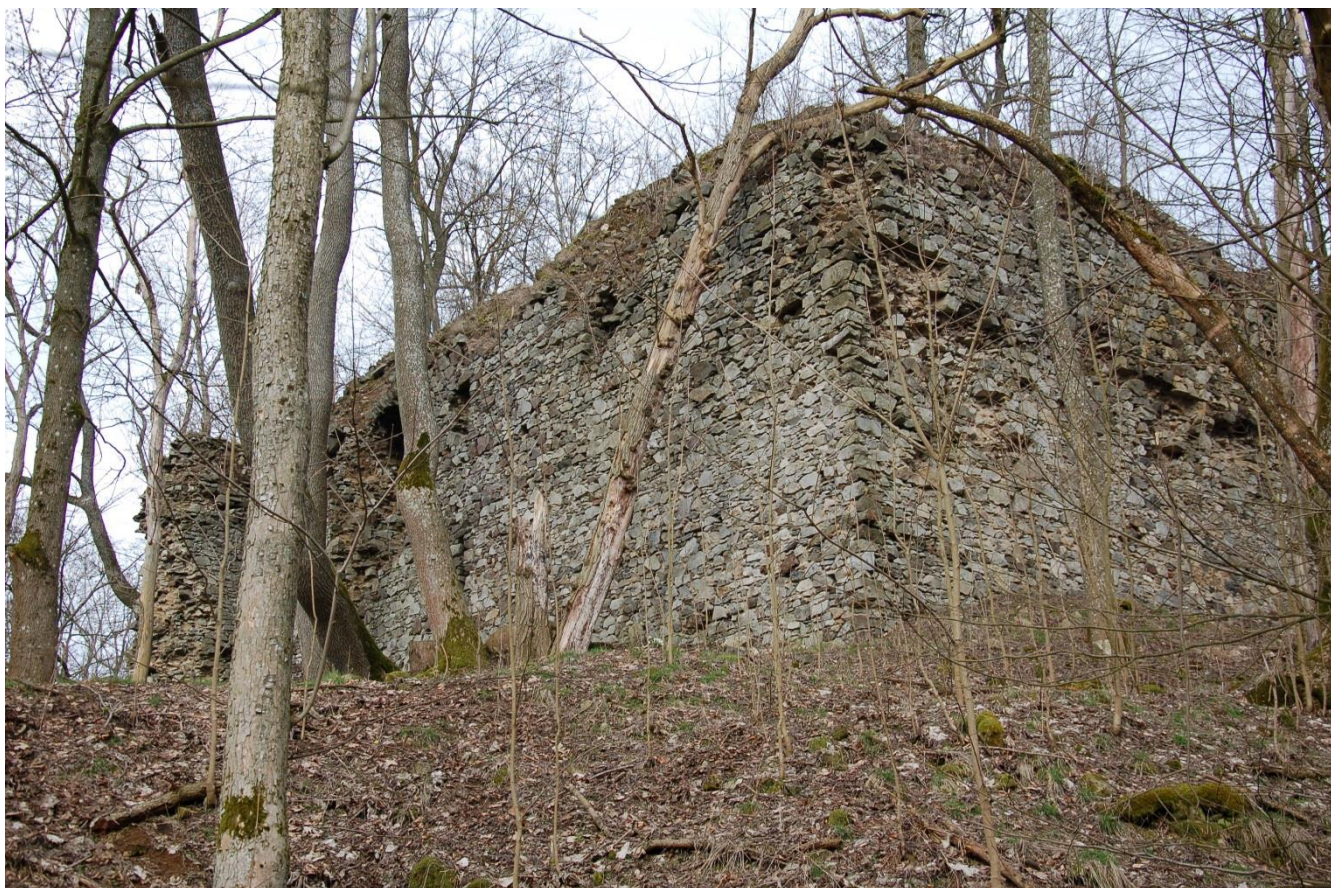
Obr. 17. Nový Herštejn. Jihozápadní nároží donjonu v pohledu od hradní cisterny (foto autor 20. 3. 2016)

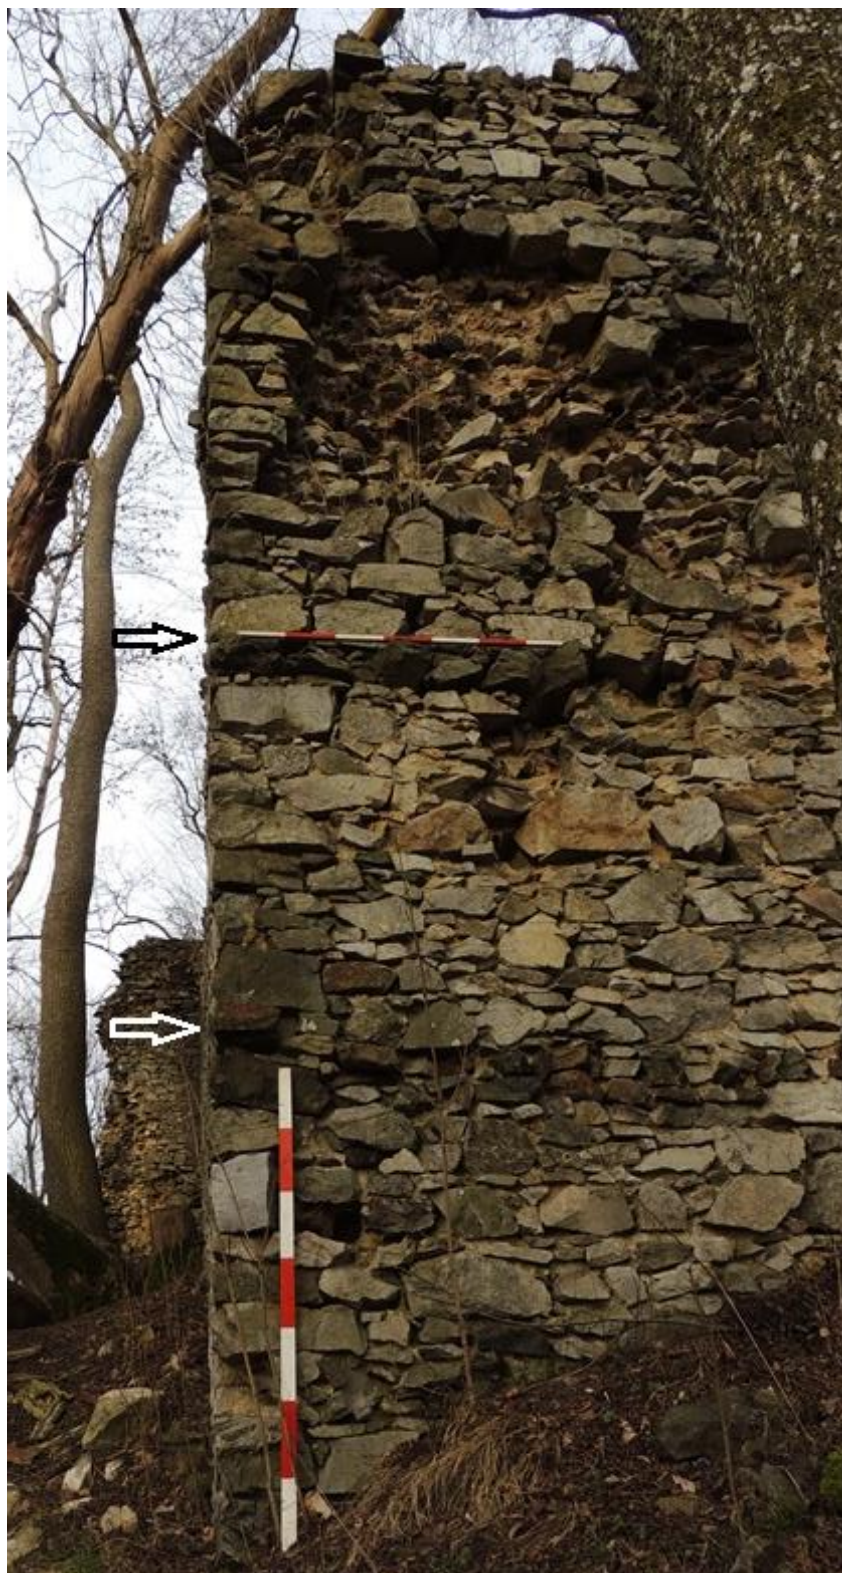
Obr. 18. Nový Herštejn. Řady šmorců (označeno šipkami) v jihozápadním nároží donjonu (foto 8. 2. 2016 a úprava autor).

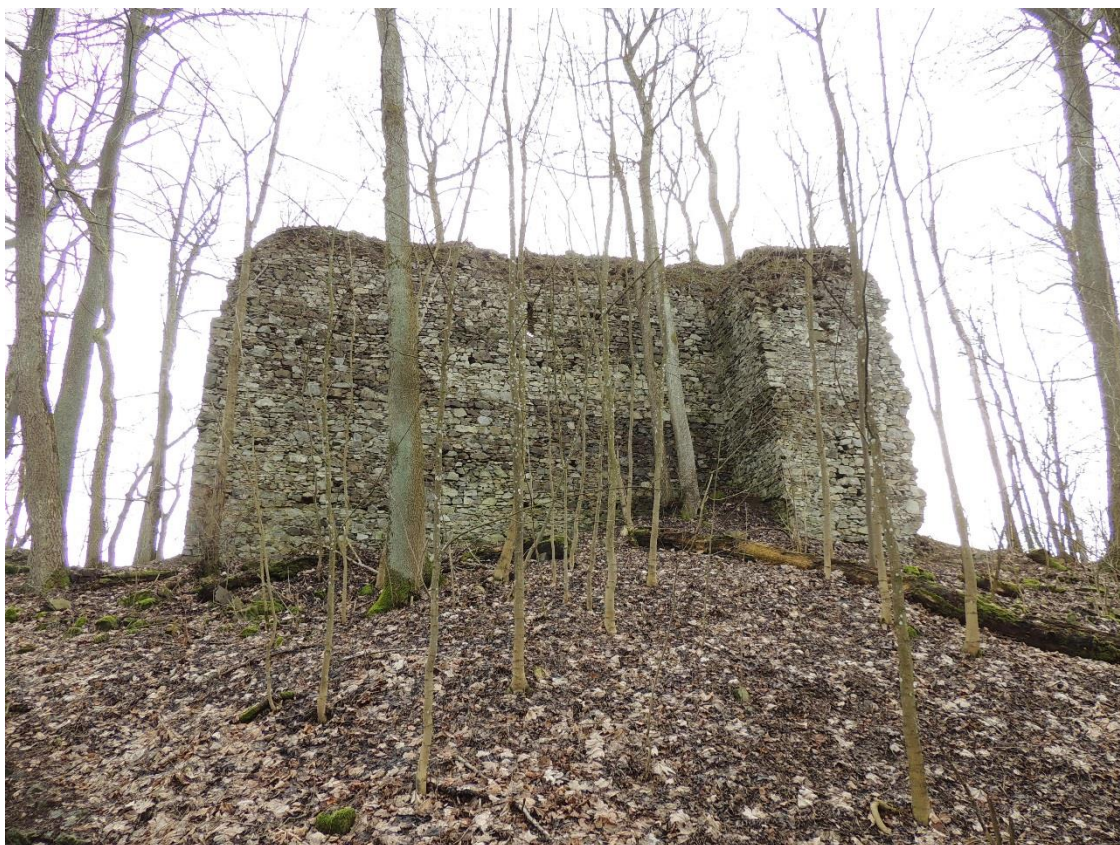
Obr. 19. Vnější líc severní zdi donjonu s částí zdi jádra hradu, která je připojena k severozápadnímu nároží (foto 30. 1. 2016 a úprava autor).

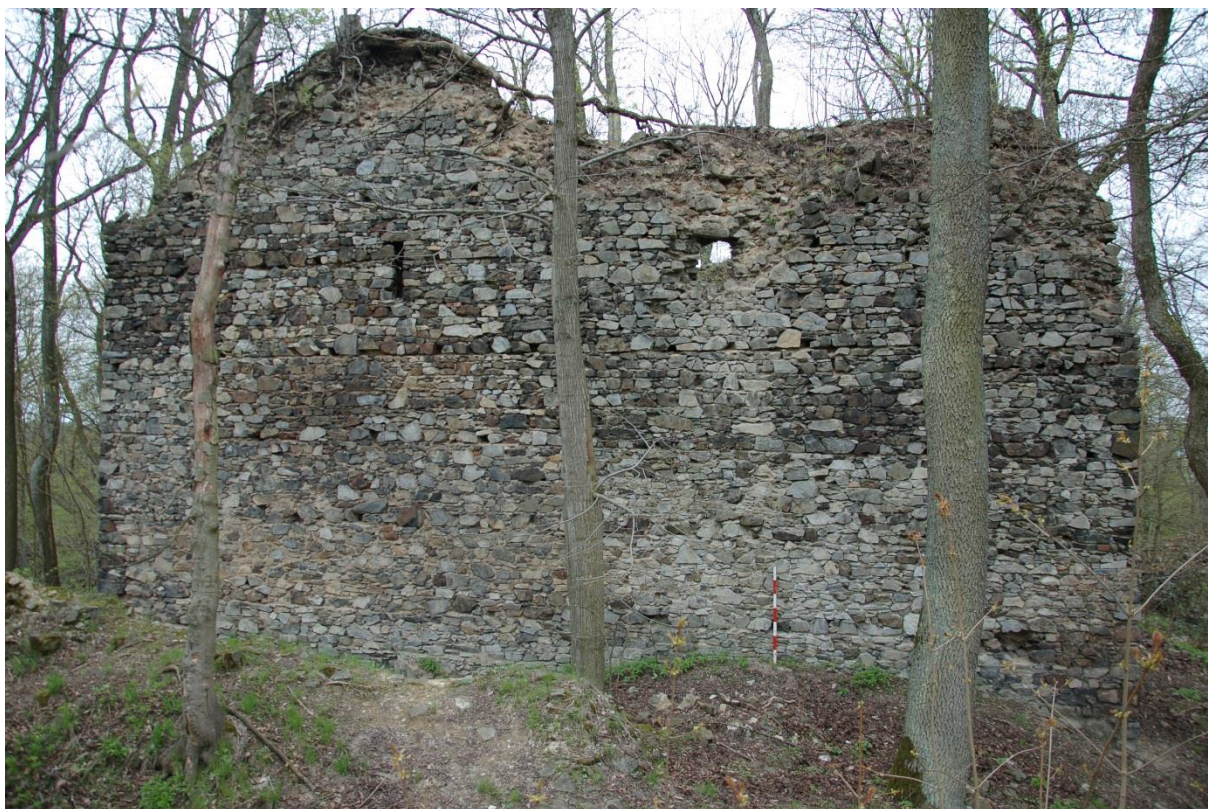
Obr. 20. Nový Herštejn. Vnější líc východní zdi donjonu. Lat' 1.4 m (foto 30. 1. 2016 autor).

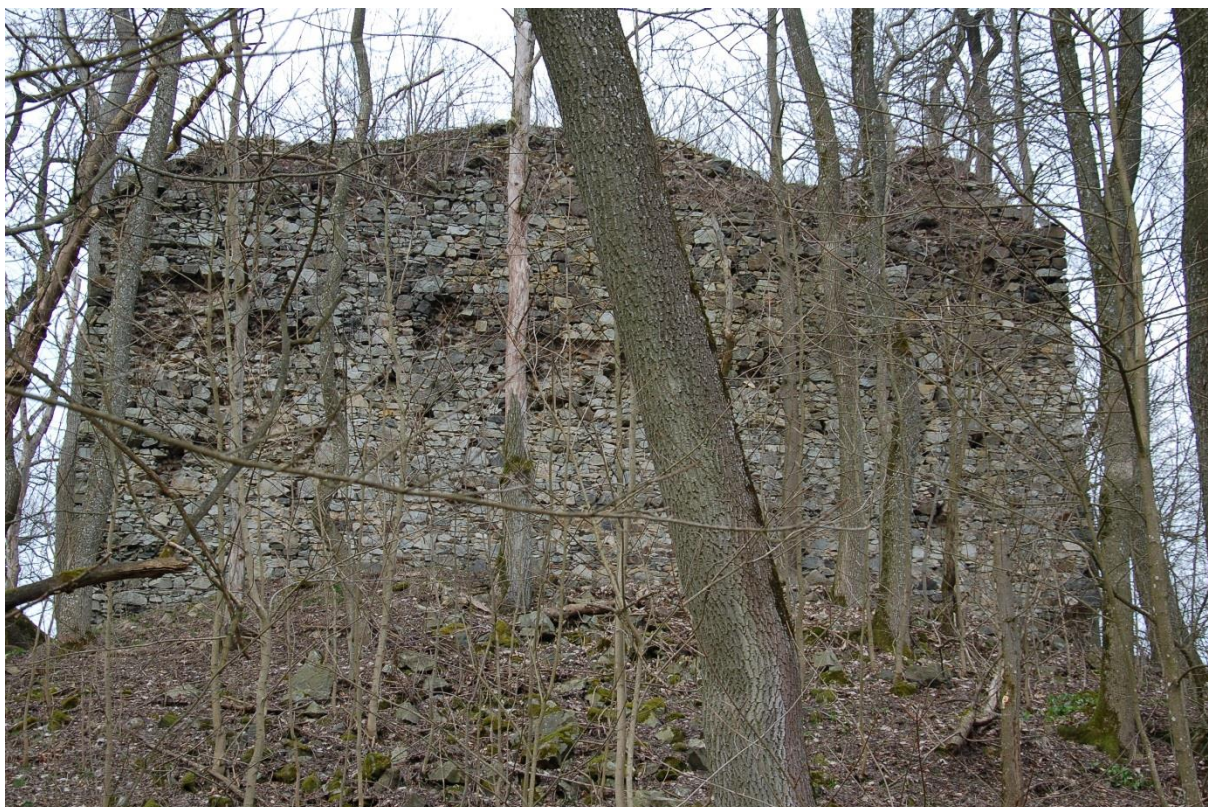
Obr. 21. Nový Herštejn. Vnější líc jižní zdi donjonu (foto 30. 1. 2016 autor).

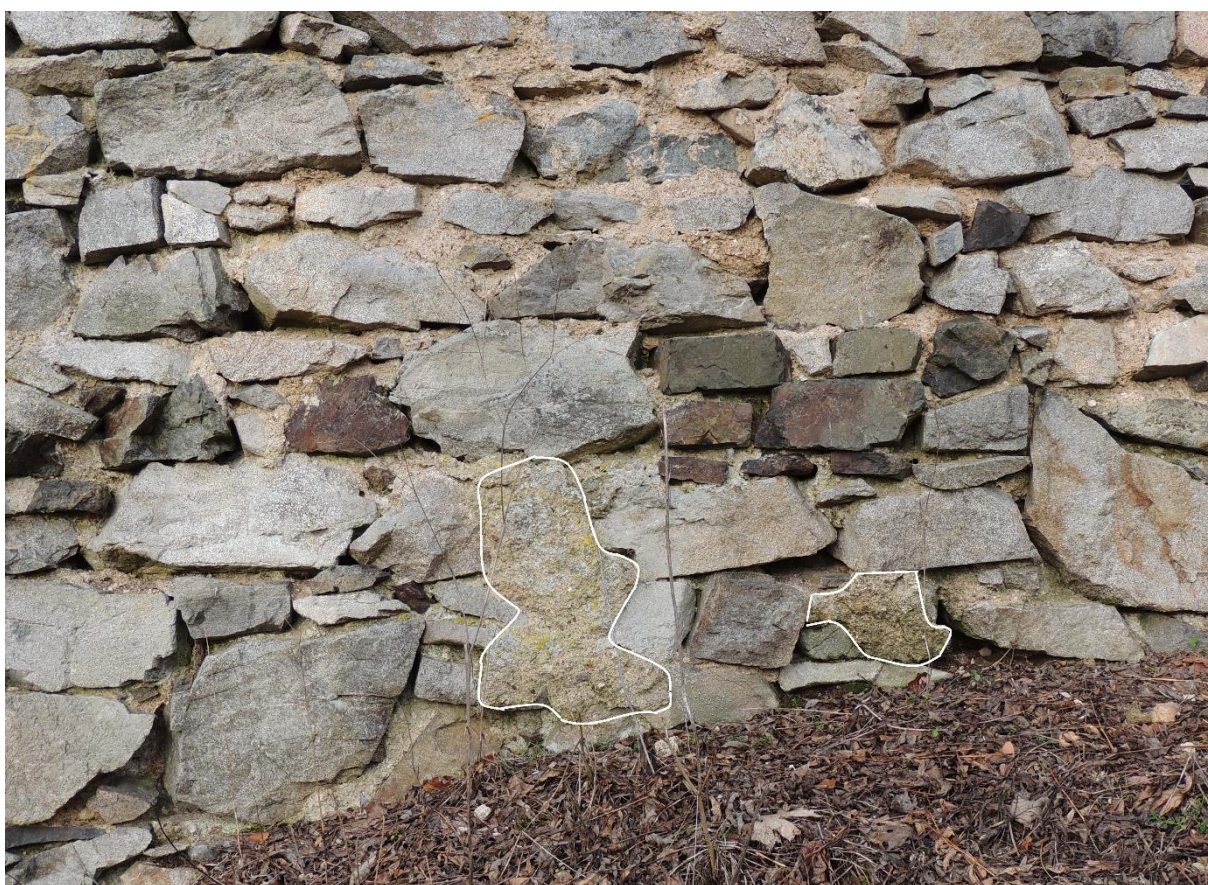
Obr. 22. Nový Herštejn. Pozůstatky původní omítky (označeno) na jižní zdi donjonu (foto 30. 1. 2016 a úprava autor).

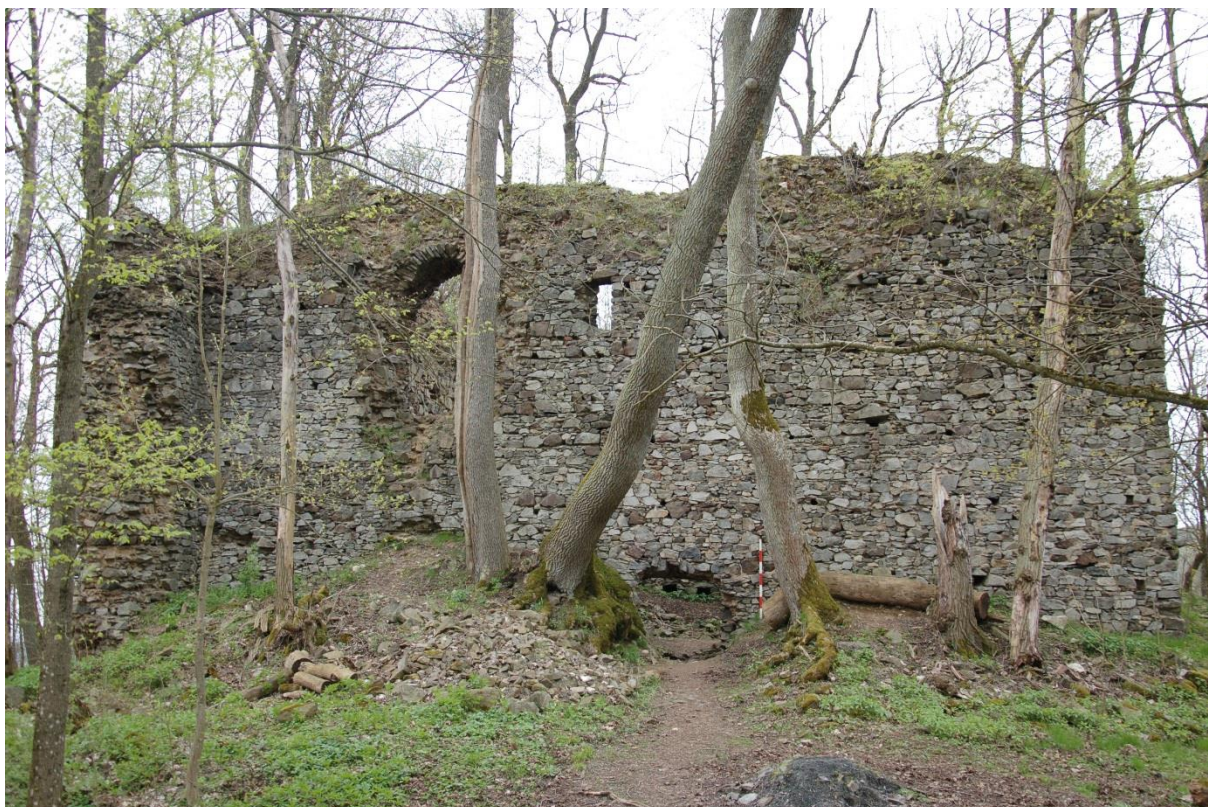
Obr. 23. Nový Herštejn. Vnější líc západní zdi donjonu. Lat' 1.4 m (foto 23. 4. 2016 autor).

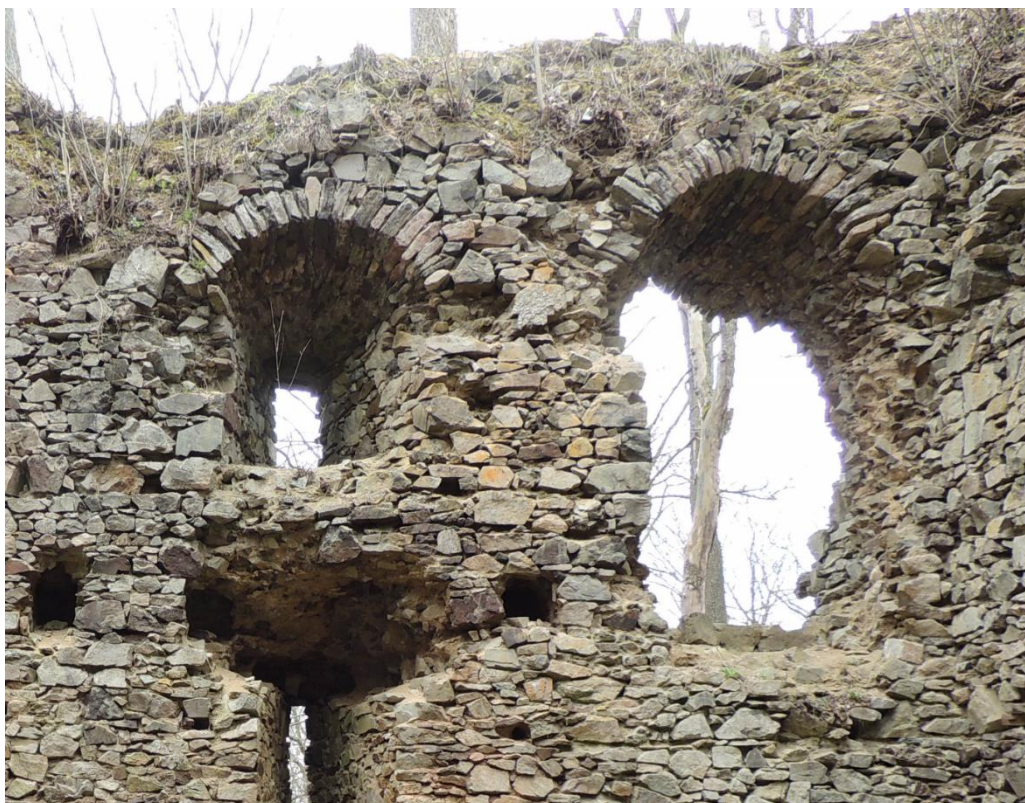
Obr. 25. Nový Herštejn. Původní vstupní otvor do donjonu v západní stěně v úrovni druhého patra. Pohled z interiéru (foto 2. 4. 2016 autor).

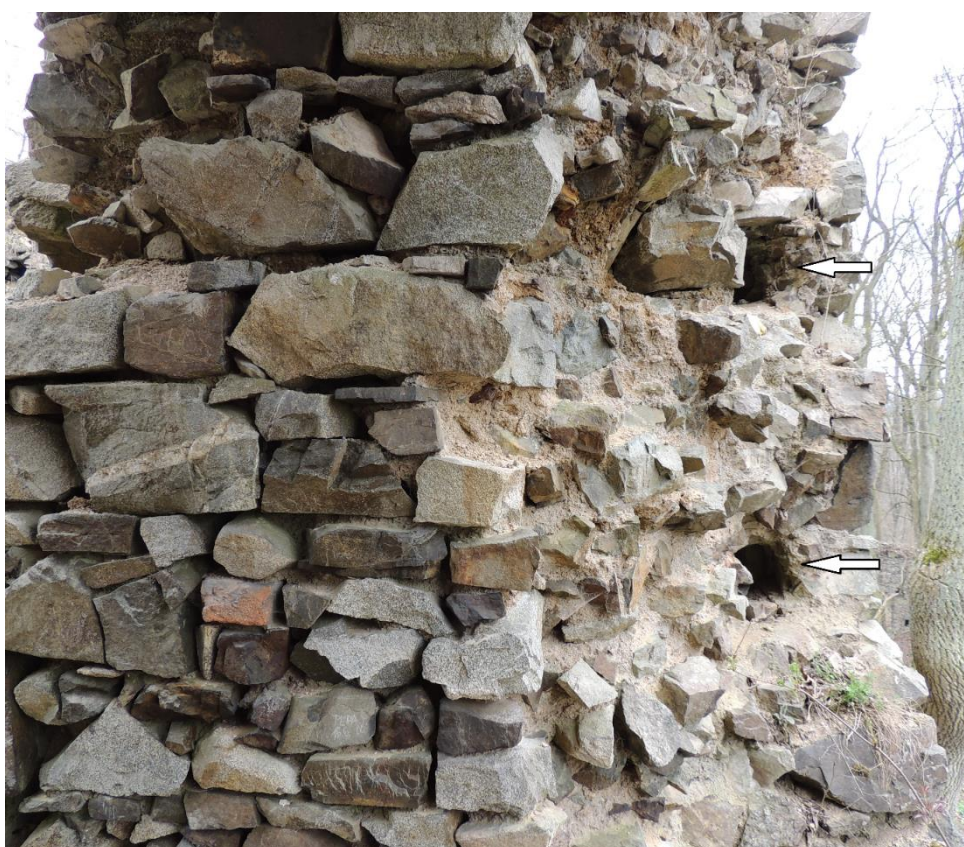
Obr. 26. Nový Herštejn. Otvory pro uložení zajišťovacích trámů dveří (označeno šípkami) v místě vstupu do druhého patra donjonu (foto 2. 4. 2016 a úprava autor).

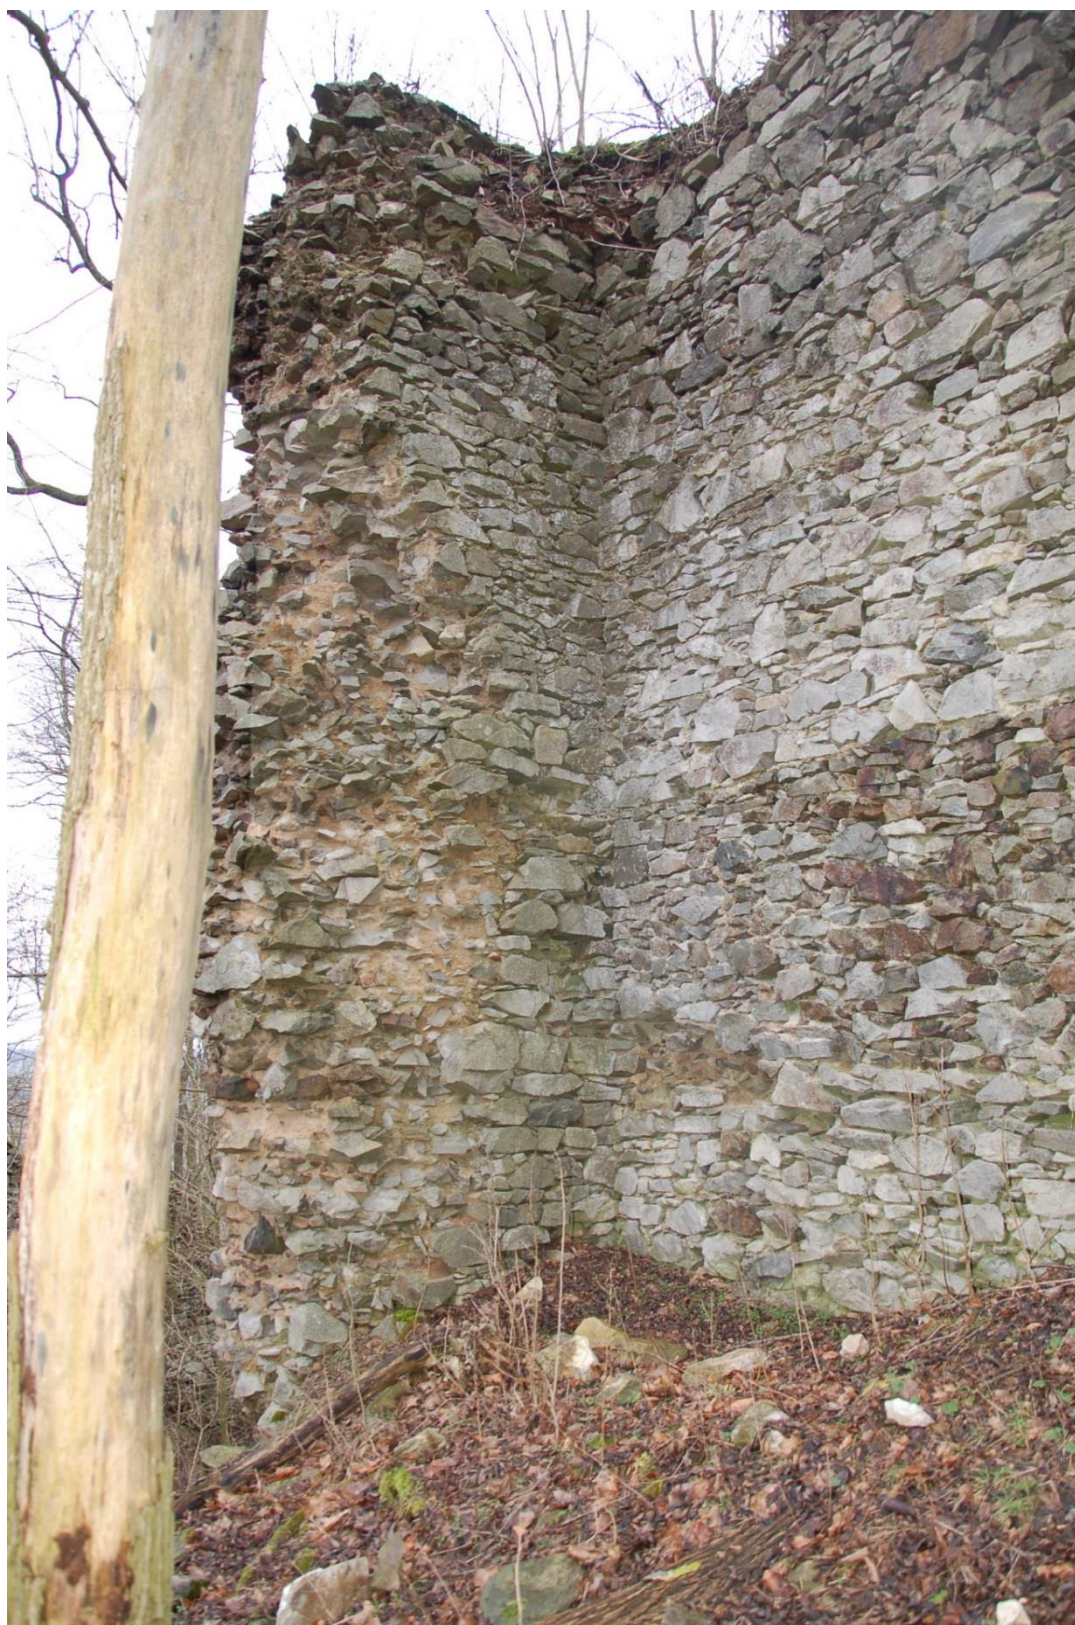
Obr. 27. Nový Herštejn. Prostor napojení severozápadní zdi na tělo donjonu, která dle některých autorů představuje pozůstatek další budovy. Pohled od jihozápadu (foto autor 30. 1. 2016).

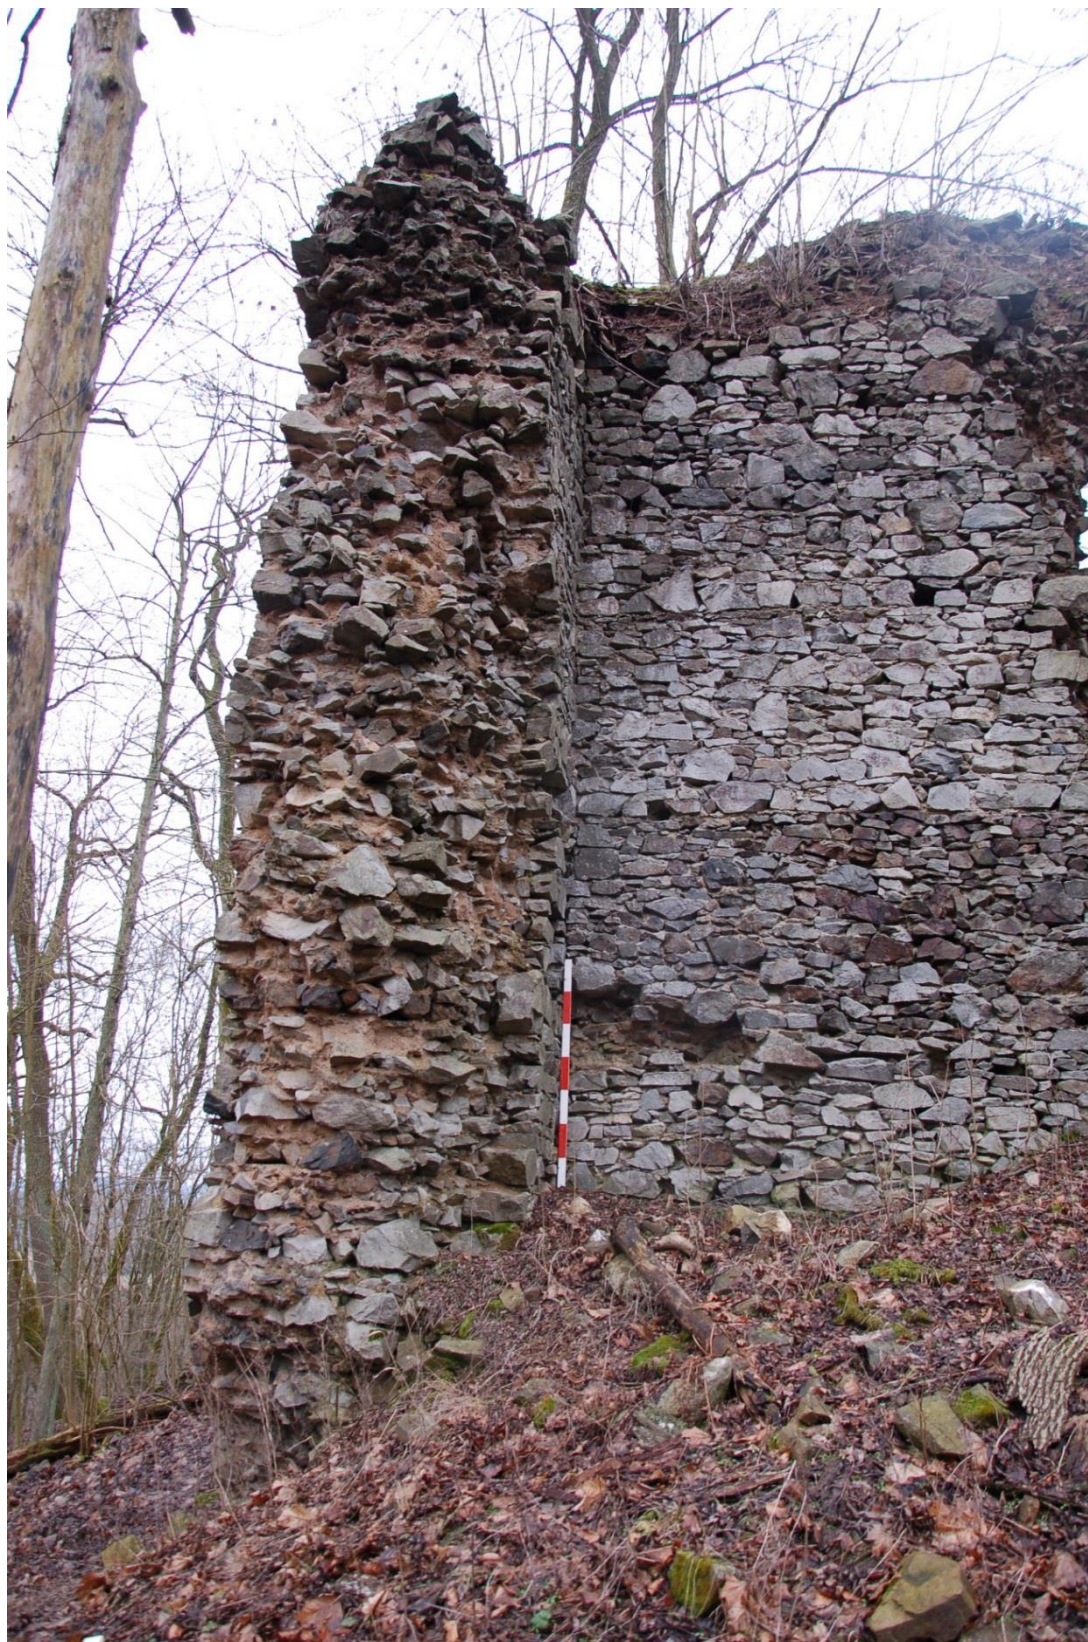
Obr. 28. Nový Herštejn. Prostor napojení severozápadní zdi na tělo donjonu, kde je předpoklad umístění dřevěné konstrukce schodiště pro přístup do druhého patra donjonu. Lat' 1.4 m. Pohled od jihozápadu (foto autor 30. 1. 2016).

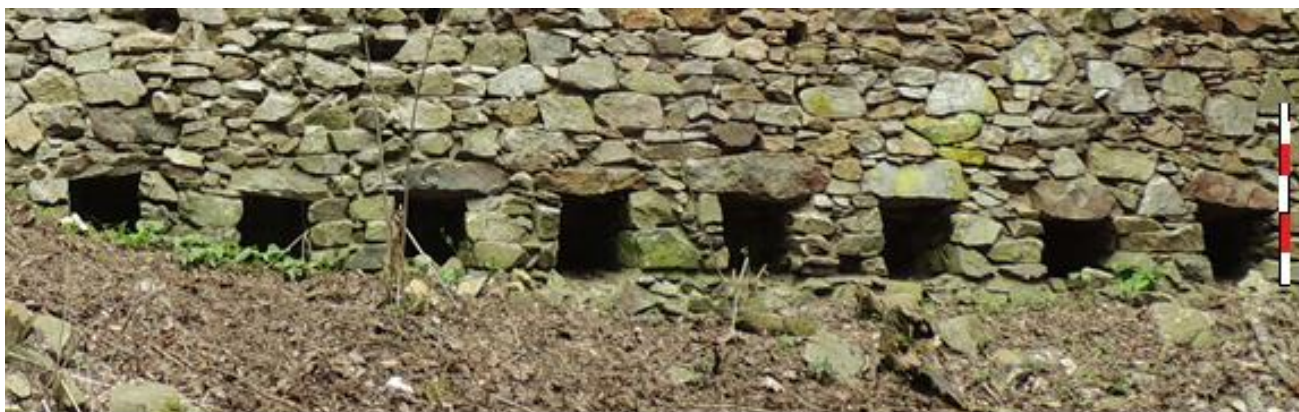
Obr. 29. Nový Herštejn. Otvory pro stropní trámy přízemí ve východní stěně interiéru donjonu. Lať 1 m. (foto autor 2. 4. 2016).

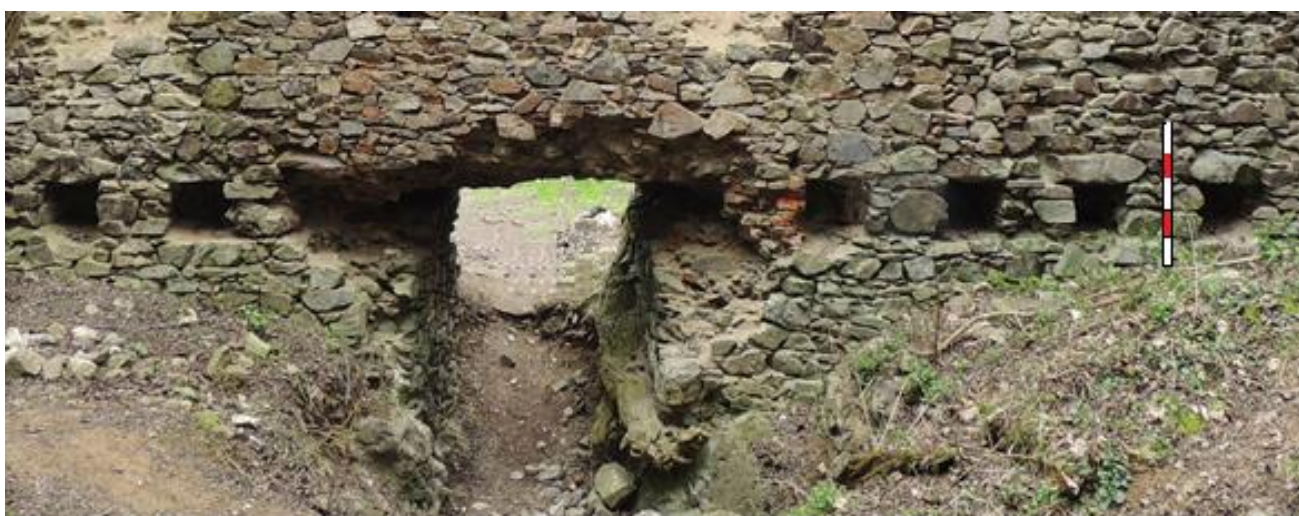
Obr. 30. Nový Herštejn. Otvory pro stropní trámy přízemí v západní stěně interiéru donjonu. Lať 1 m. (foto autor 2. 4. 2016).

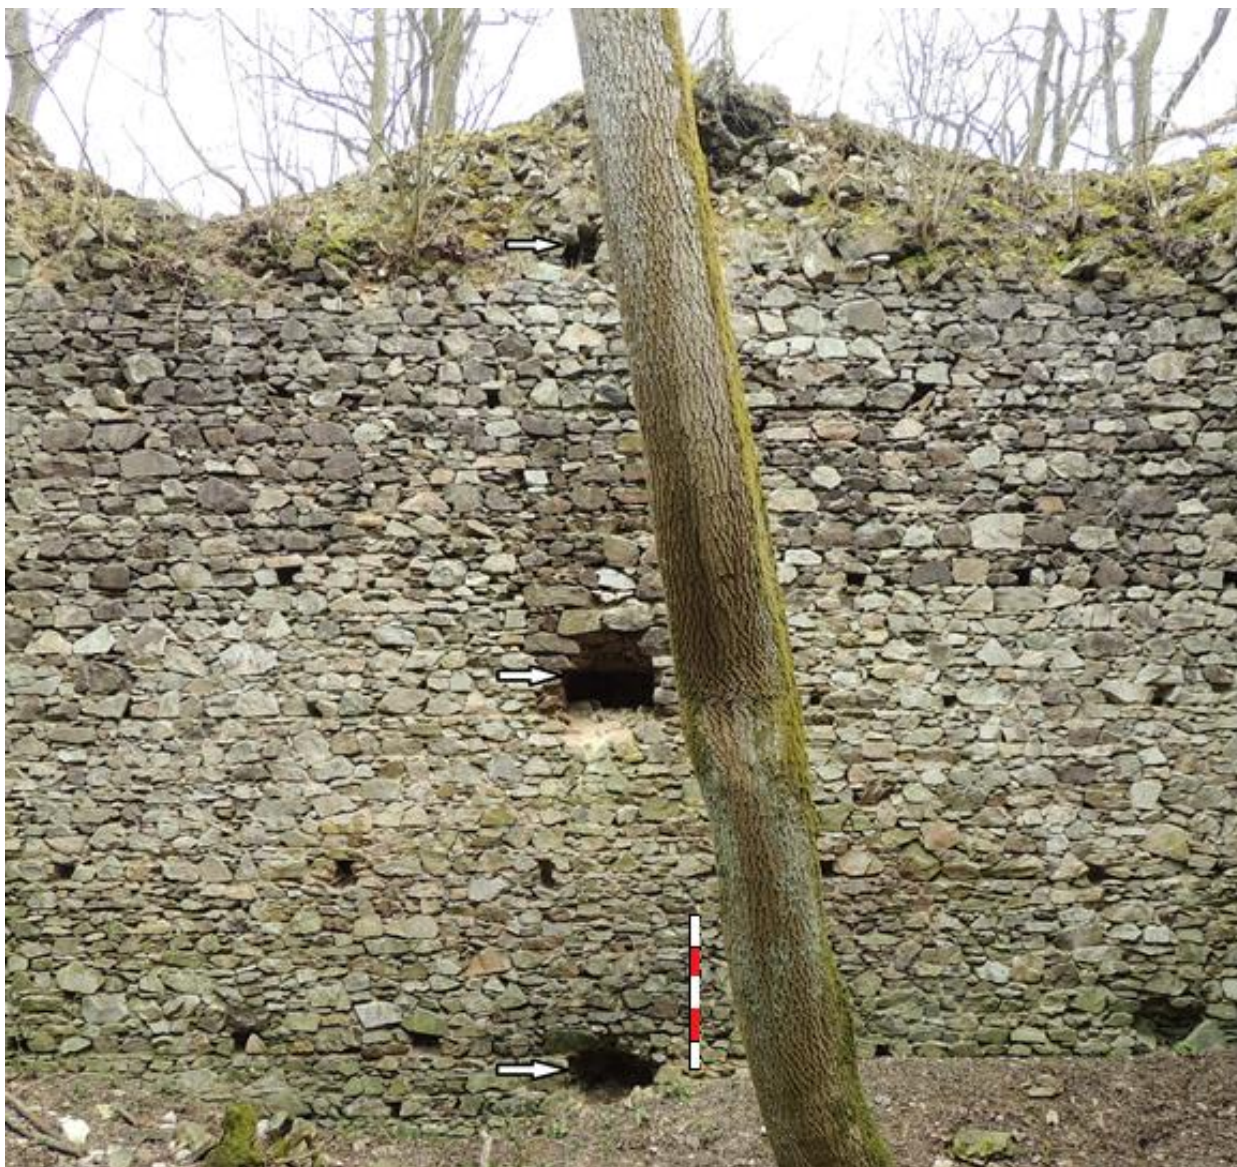
Obr. 31. Nový Herštejn. Otvory pro osazení průvlaků prvního, druhého a třetího patra (označeno šipkami) v jižní stěně interiéru donjonu. Lat' 1 m. (foto autor 2. 4. 2016).

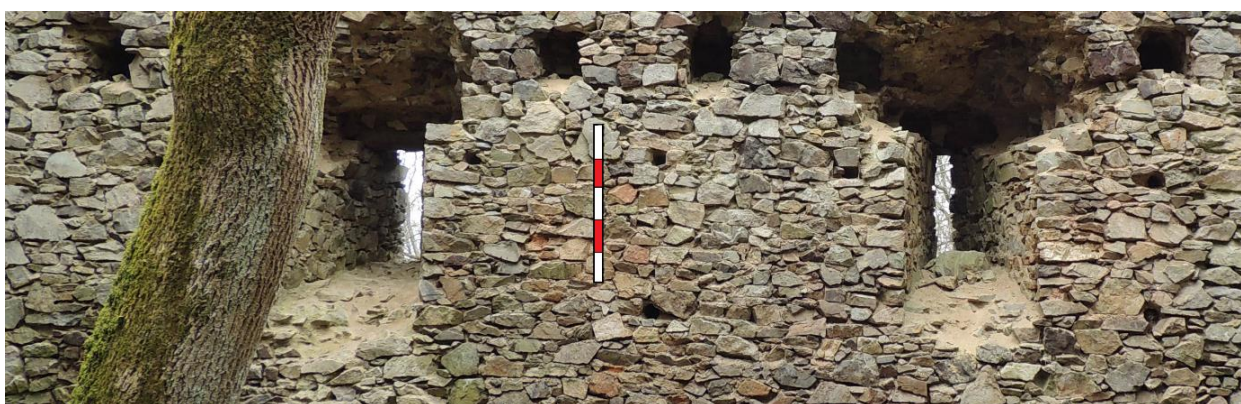
Obr. 32. Nový Herštejn. Štěrbinové otvory v západní zdi prvního patra interiéru donjonu. Lat' 1 m. (foto autor 2. 4. 2016).

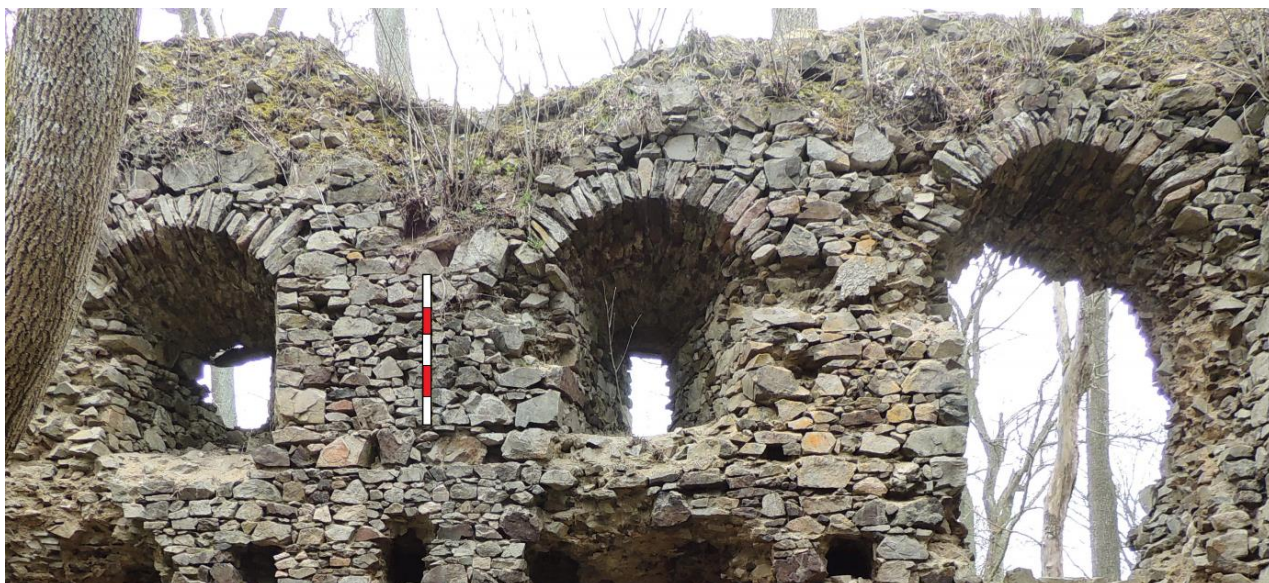
Obr. 33. Nový Herštejn. Okenní otvory a vstupní otvor v západní zdi druhého patra interiéru donjonu. Lat' 1 m. (foto autor 2. 4. 2016).

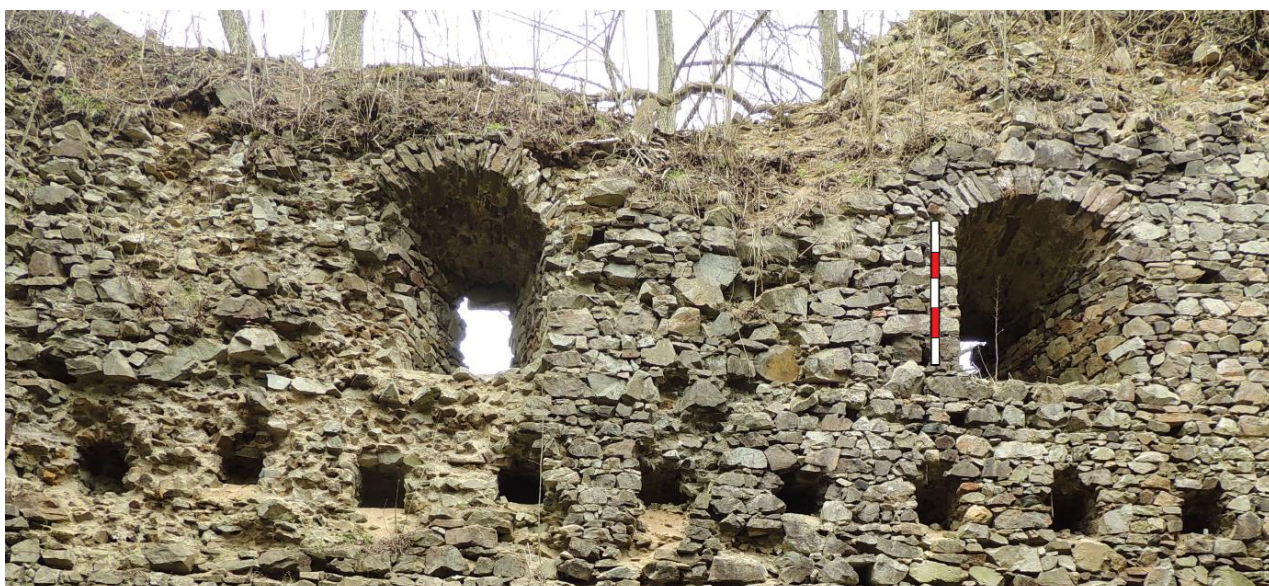
Obr. 34. Nový Herštejn. Okenní otvory ve východní zdi druhého patra interiéru donjonu. Lat' 1 m. (foto autor 2. 4. 2016).

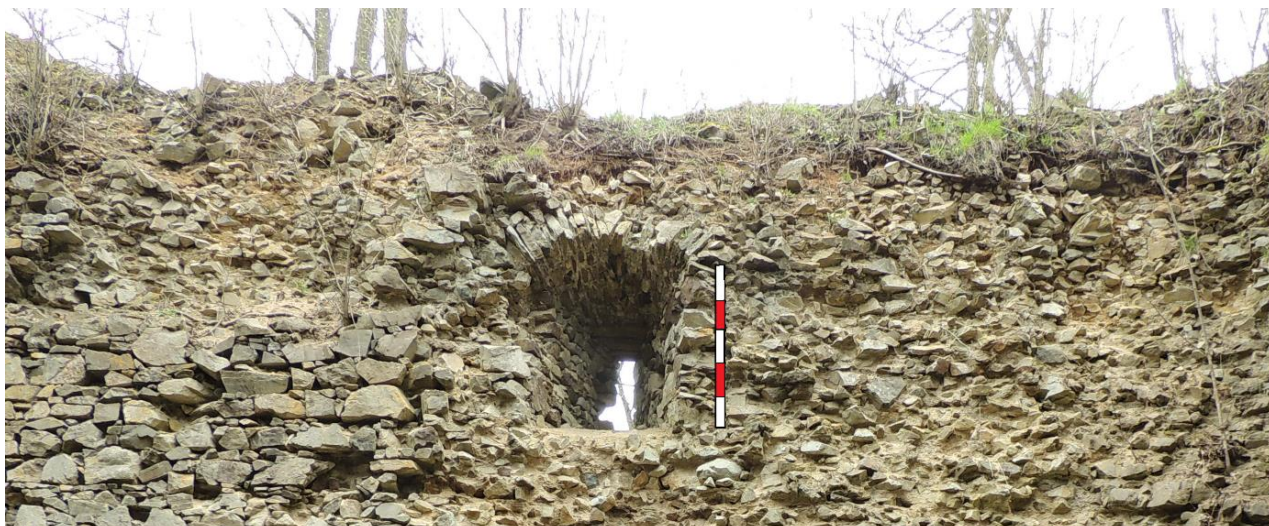
Obr. 35. Nový Herštejn. Šterbinový otvor v severní zdi druhého patra interiéru donjonu. Lat' 1 m (foto autor 2. 4. 2016).

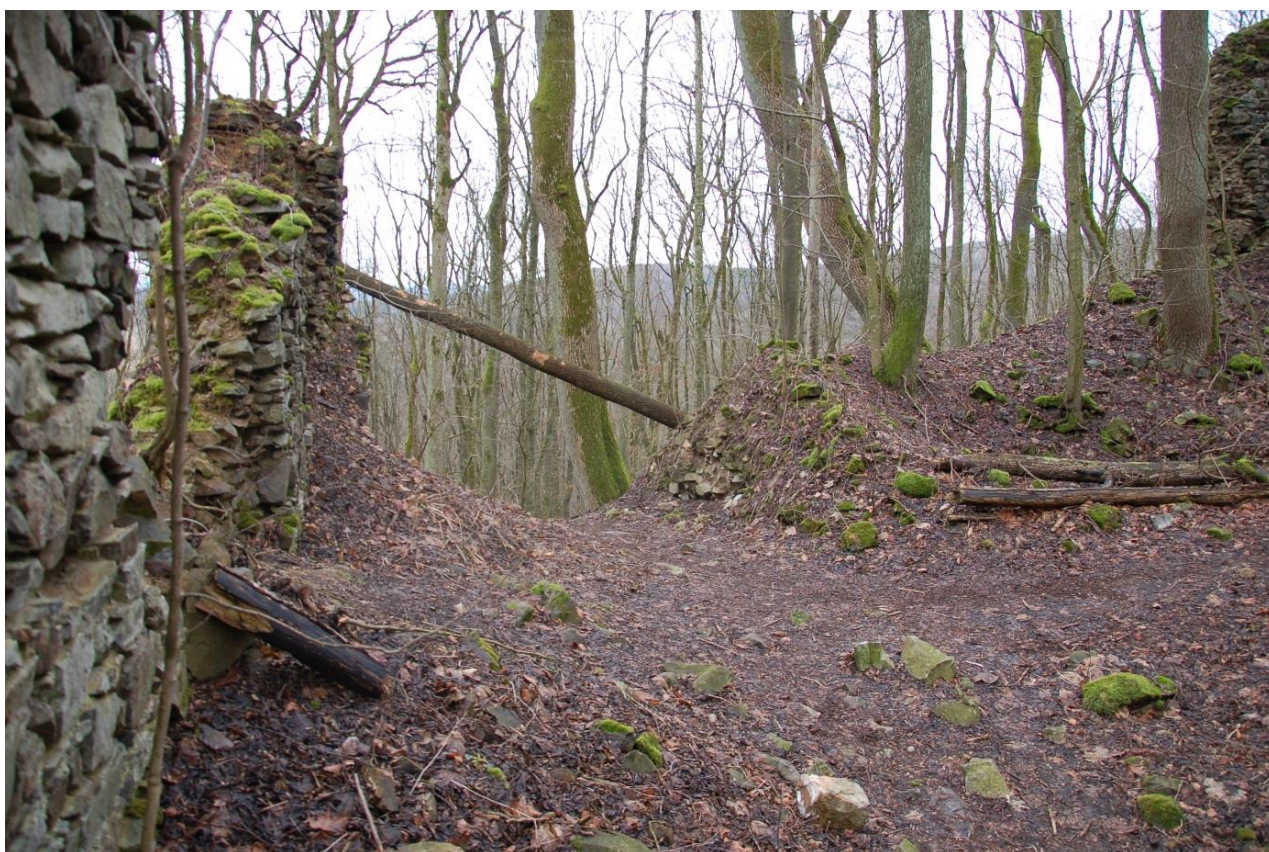
Obr. 36. Nový Herštejn. Prostor druhé hradní brány. Pohled z nádvoří části hradu (foto autor 30. 1. 2016).
