Diplomová práce

**Hrad a krajina. Hrady česko-bavorského konfliktu
2. poloviny 15. století**

Katedra archeologie

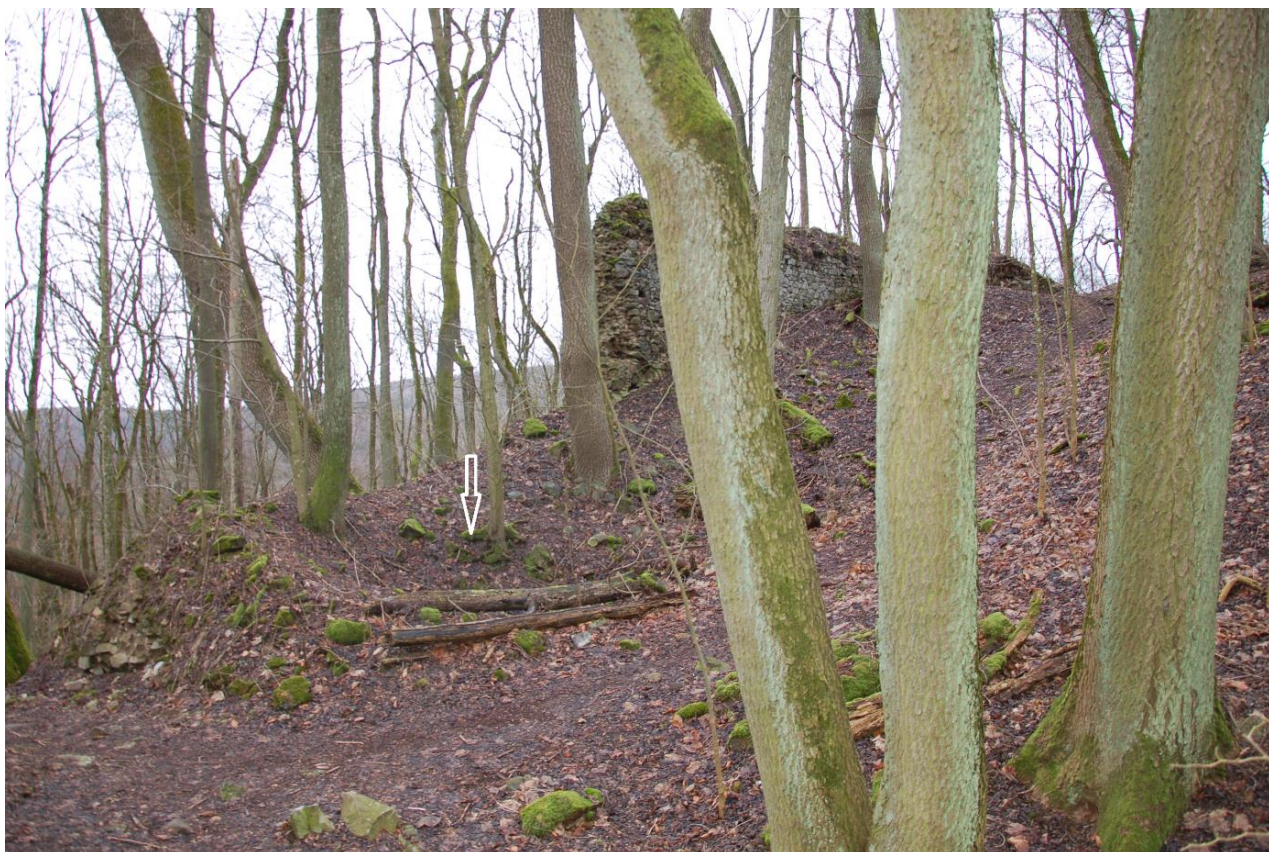
Obr. 37. Nový Herštejn. Relikty objektu (označeno šipkou) na jižní straně druhé hradní brány (foto 30. 1. 2016 a úprava autor).

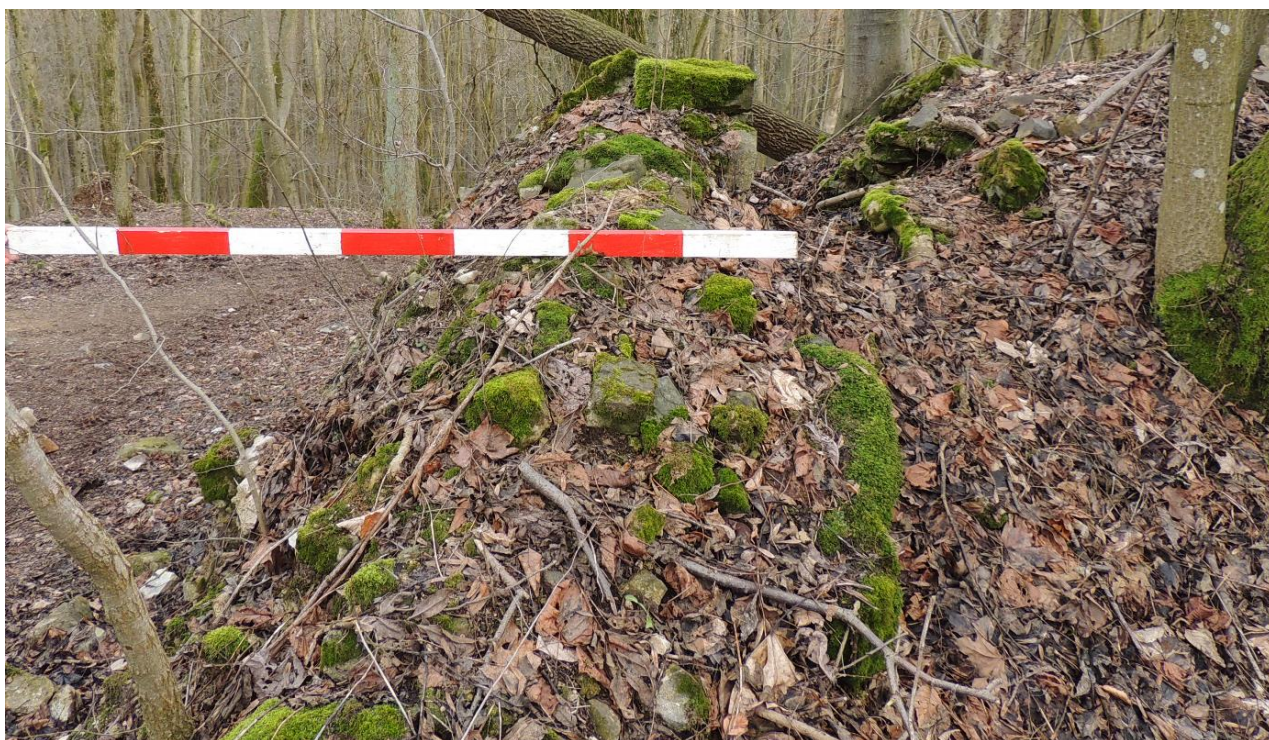
Obr. 38. Nový Herštejn. Relikt jižní zdi druhé hradní brány. Lat' 1.4 m. (foto autor 8. 2. 2016).

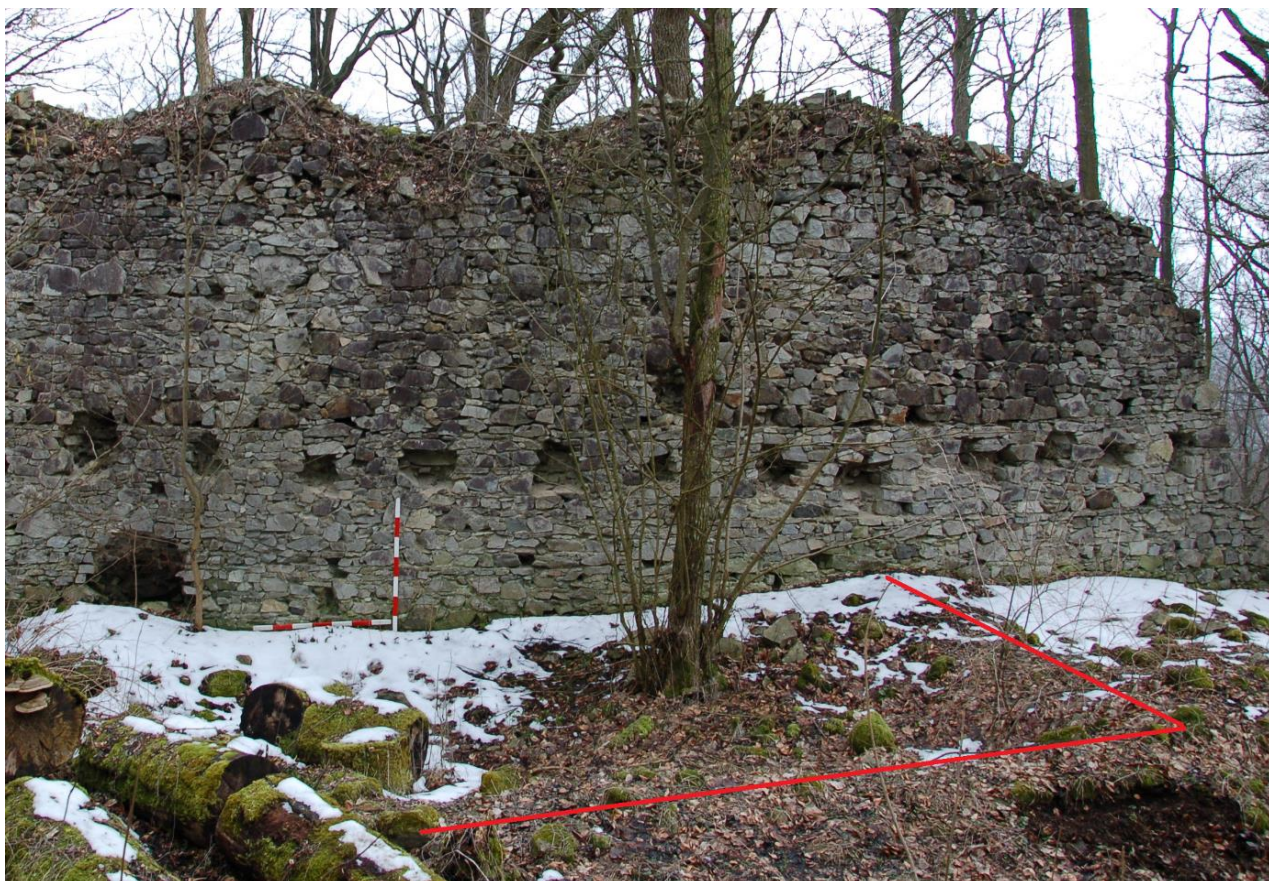
Obr. 39. Nový Herštejn. Část základových relikvů objektu (vyznačeno červeně) přiloženého k nádvoří straně jihozápadního úseku obvodové hradby. Lať 1.4 m (foto 8. 2. 2016 a úprava autor).

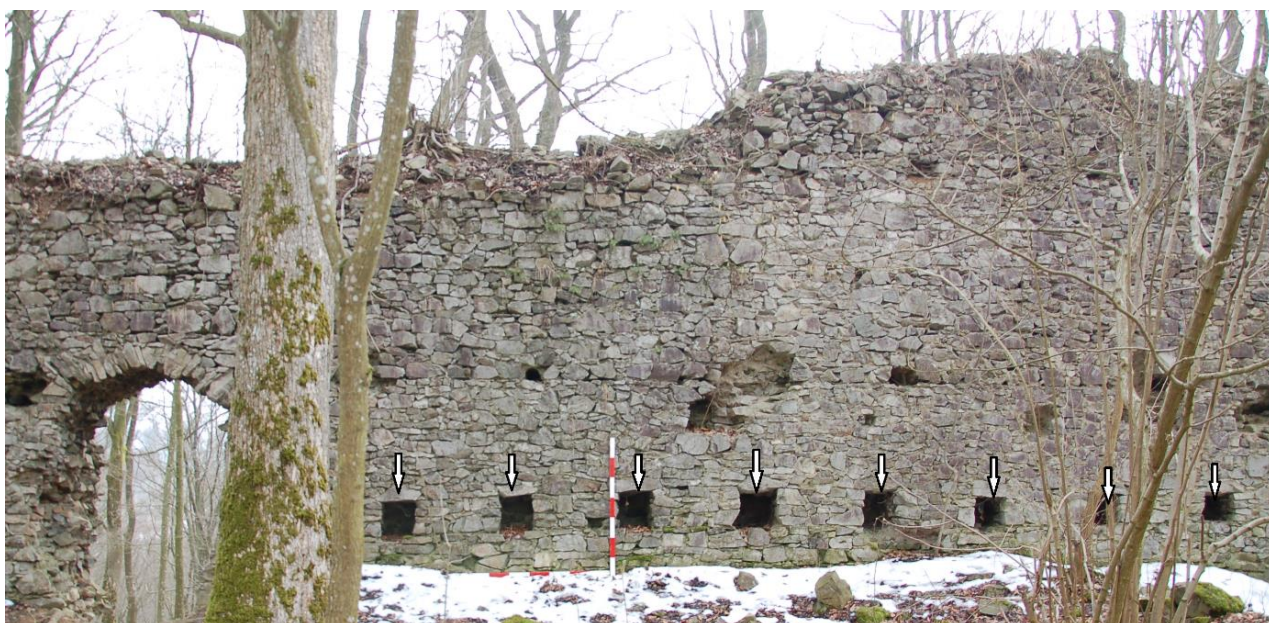
Obr. 40. Nový Herštejn. Jihozápadní úsek obvodové hradby s předpřipravenými otvory (označeno šipkami) pro osazení stropních trámů objektu přistavěného k této hradbě v průběhu 14. století. Lať 1.4 m (foto 20. 3. 2016 a úprava autor).

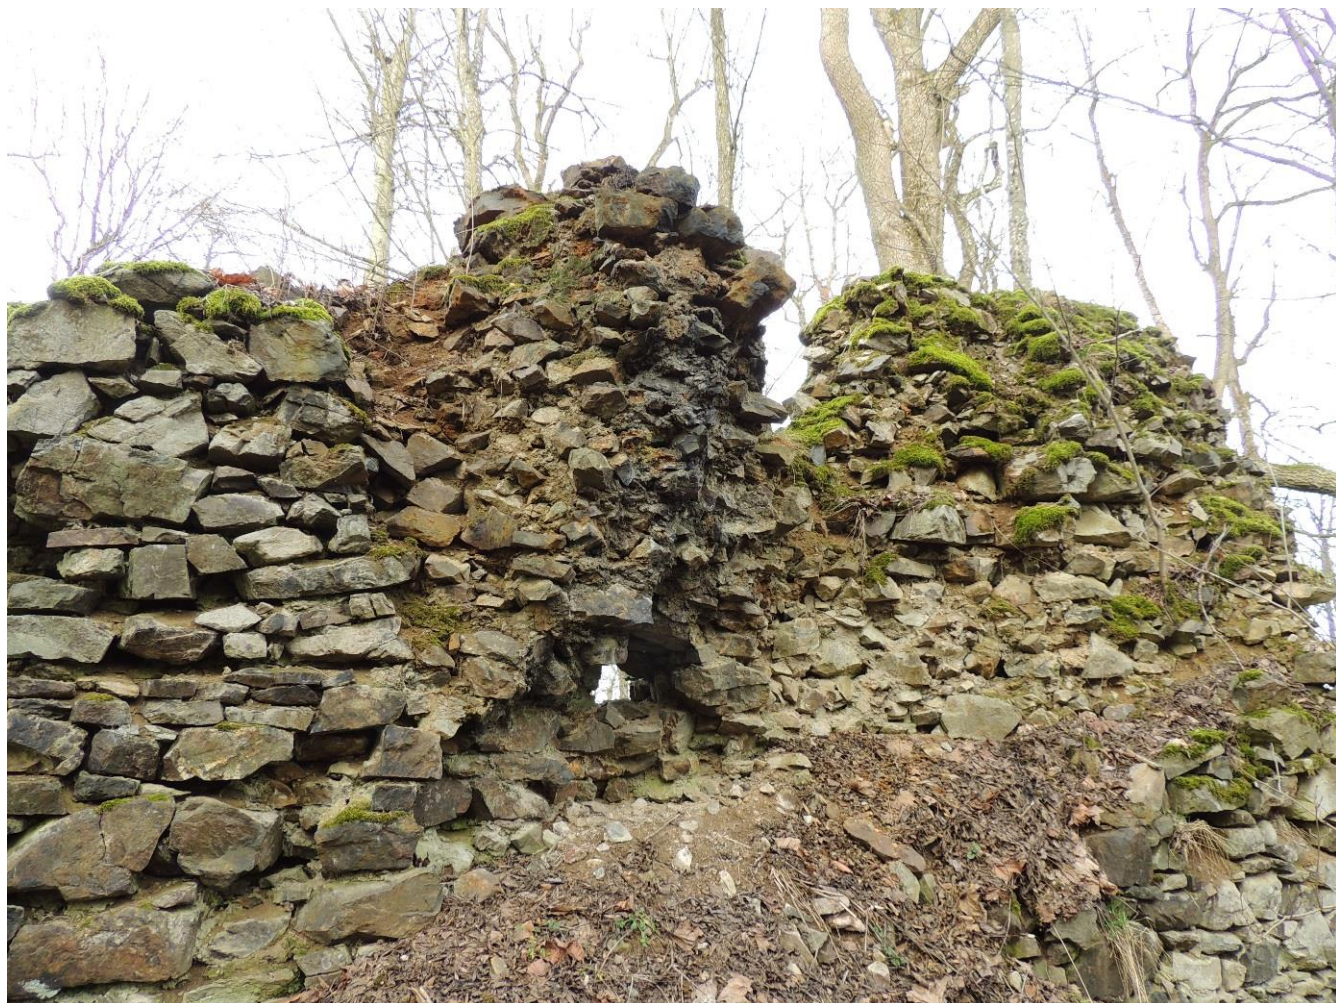
Obr. 41. Nový Herštejn. Nádvoří líc obvodové hradby se zřetelnými stavebními opravami (foto autor 8. 2. 2016).

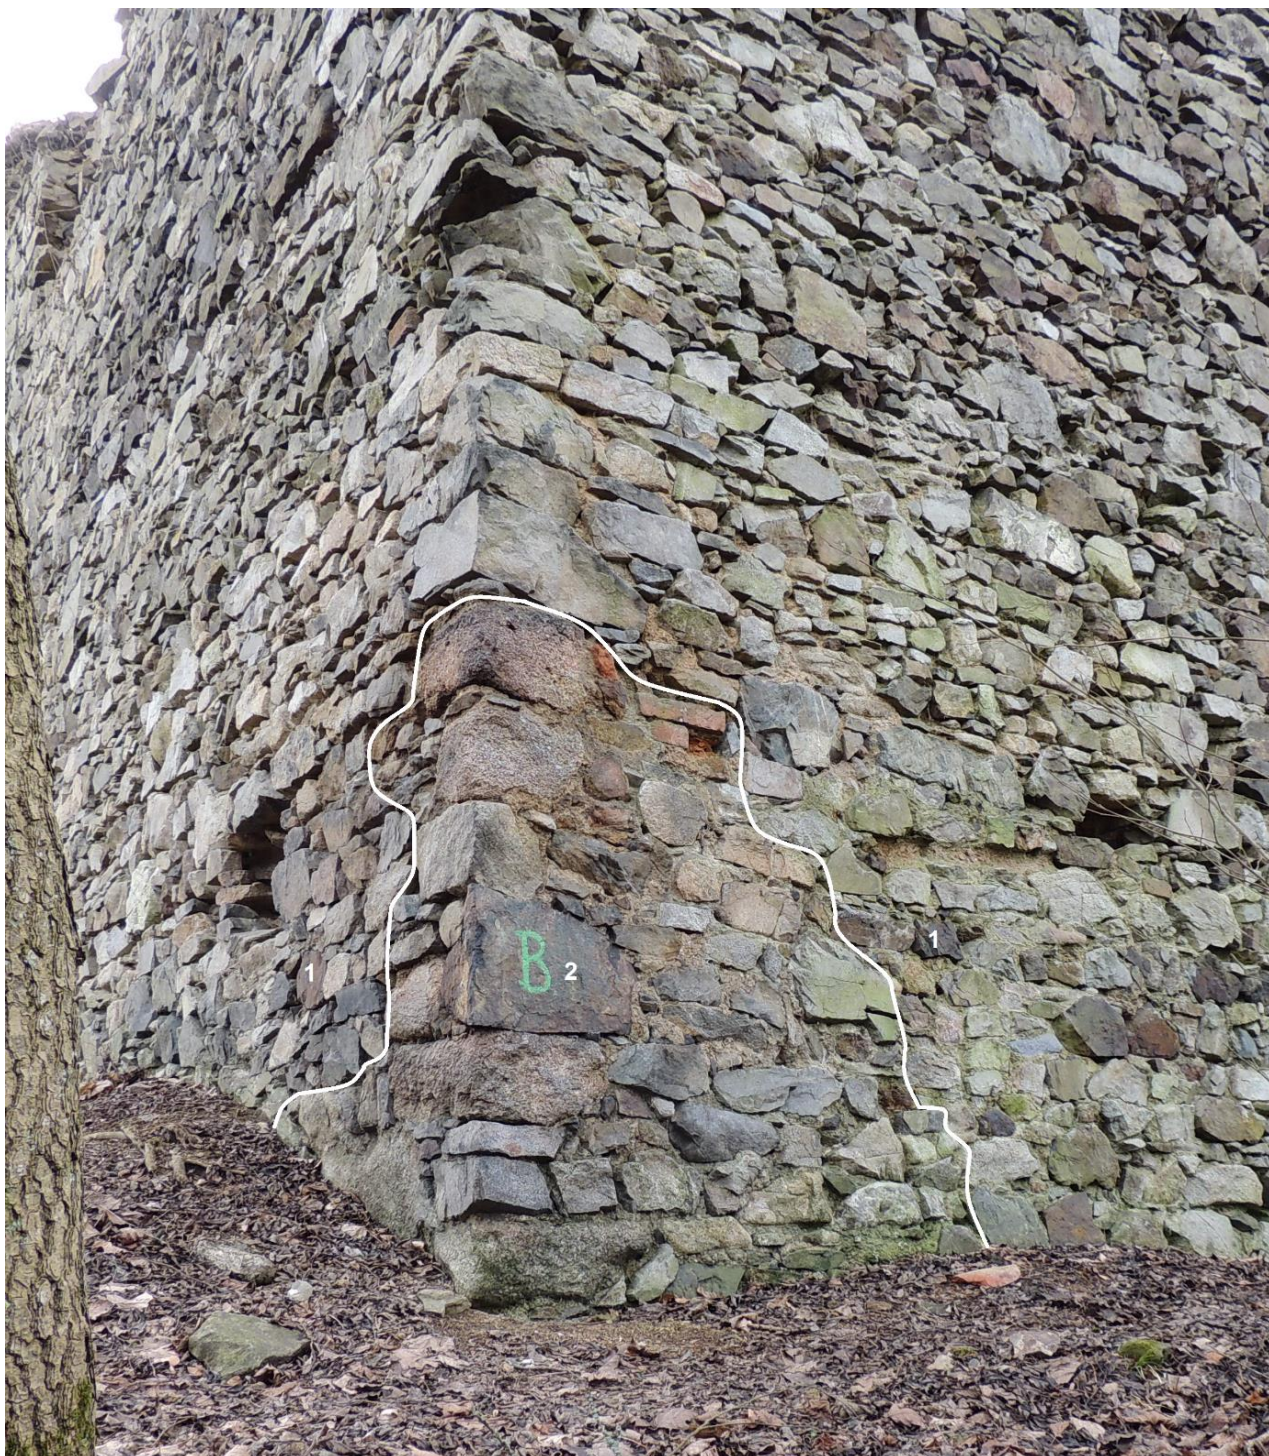
Obr. 42. Nový Herštejn. Oprava severovýchodního nároží donjonu. (1). zdivo z druhé poloviny 14. století. (2). zdivo z konce 15. století (foto 8. 2. 2016 a úprava autor).

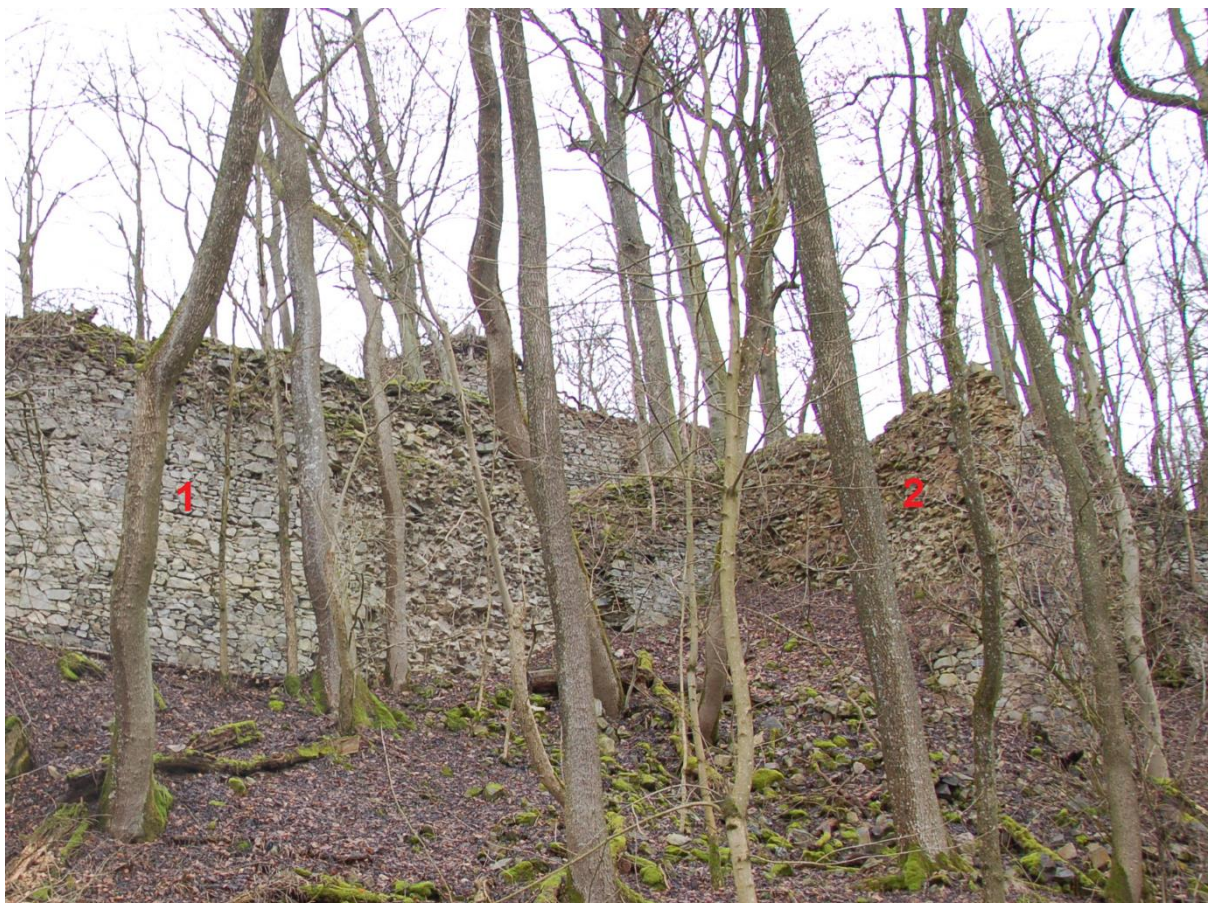
Obr. 43. Nový Herštejn. Situace zachycující vztah východní obvodové hradby (1) z poloviny 14. století k předsazenému objektu s tzv. Panenskou věží (2) z konce 15. století (foto 30. 1. 2016 a úprava autor).

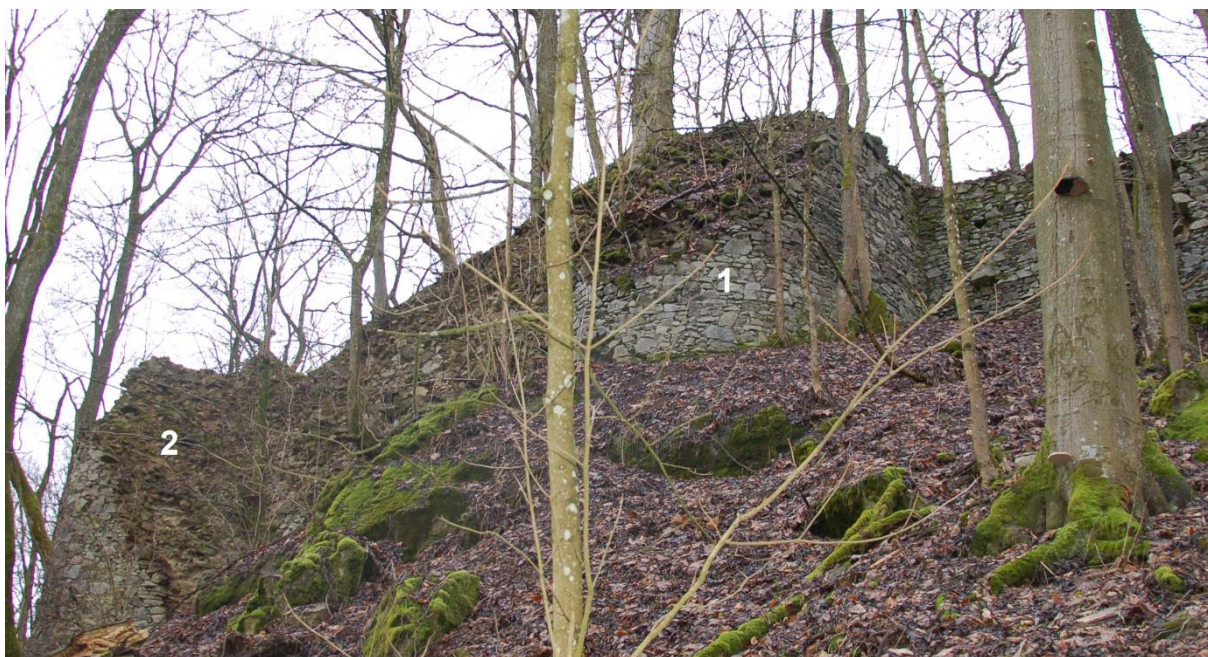
Obr. 44. Nový Herštejn. Situace zachycující vztah podkovovité bašty ve východní obvodové hradbě (1) z poloviny 14. století k předsazenému objektu s tzv. Panenskou věží (2) z konce 15. století (foto 30. 1. 2016 a úprava autor).

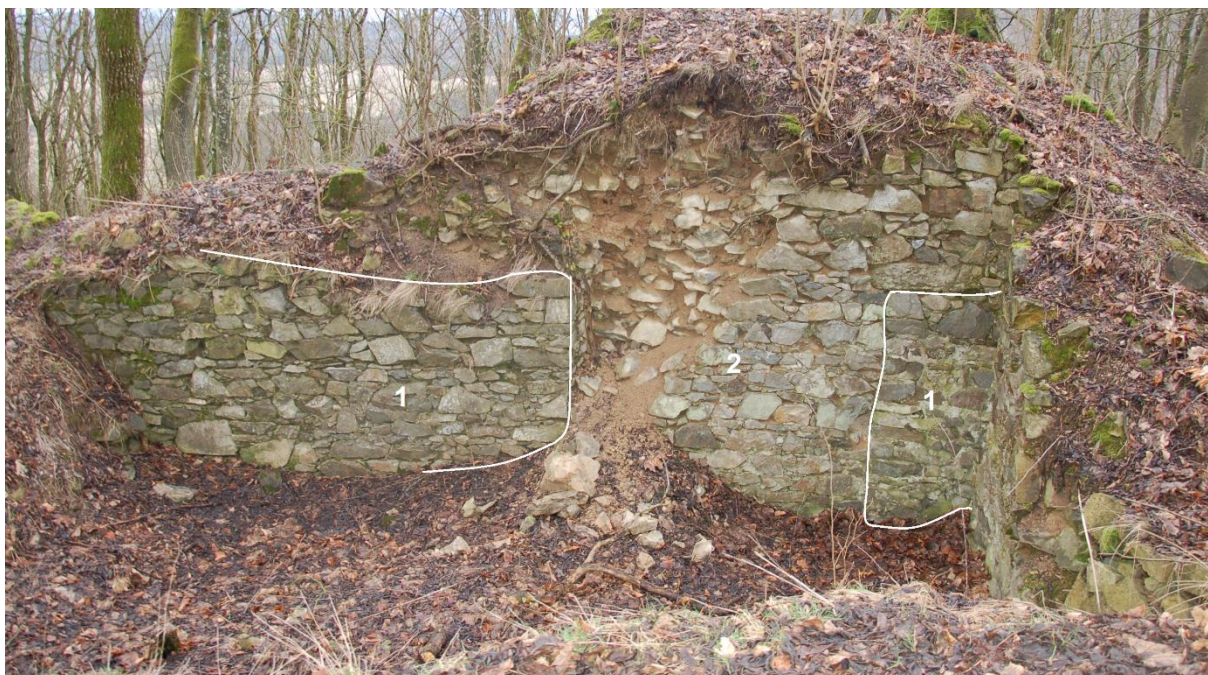
Obr. 45. Nový Herštejn. Nádvořní stěna východní části obvodové hradby v místě zazděného vstupu do podkovovité bašty. (1) původní zdivo z 2. pol. 14. století. (2) mladší zazdívka z konce 15. století. Pohled od východní stěny donjonu (foto 30. 1. 2016 a úprava autor).

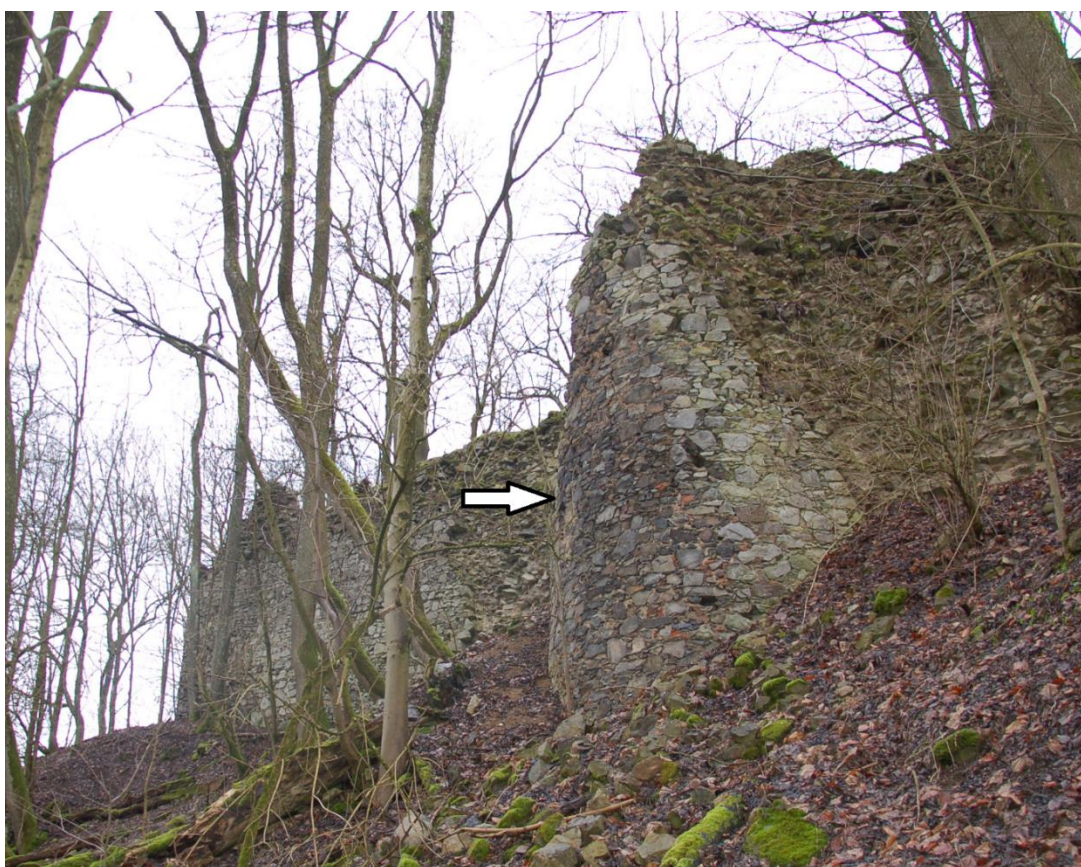
Obr. 46. Nový Herštejn. Půlkruhová věžice, tzv. Panenská věž (označeno šipkou), která se nachází v jihovýchodním nároží objektu předsunutého před čelo východní obvodové hradby. Pohled z přístupové cesty od severovýchodu (foto 30. 1. 2016 a úprava autor).

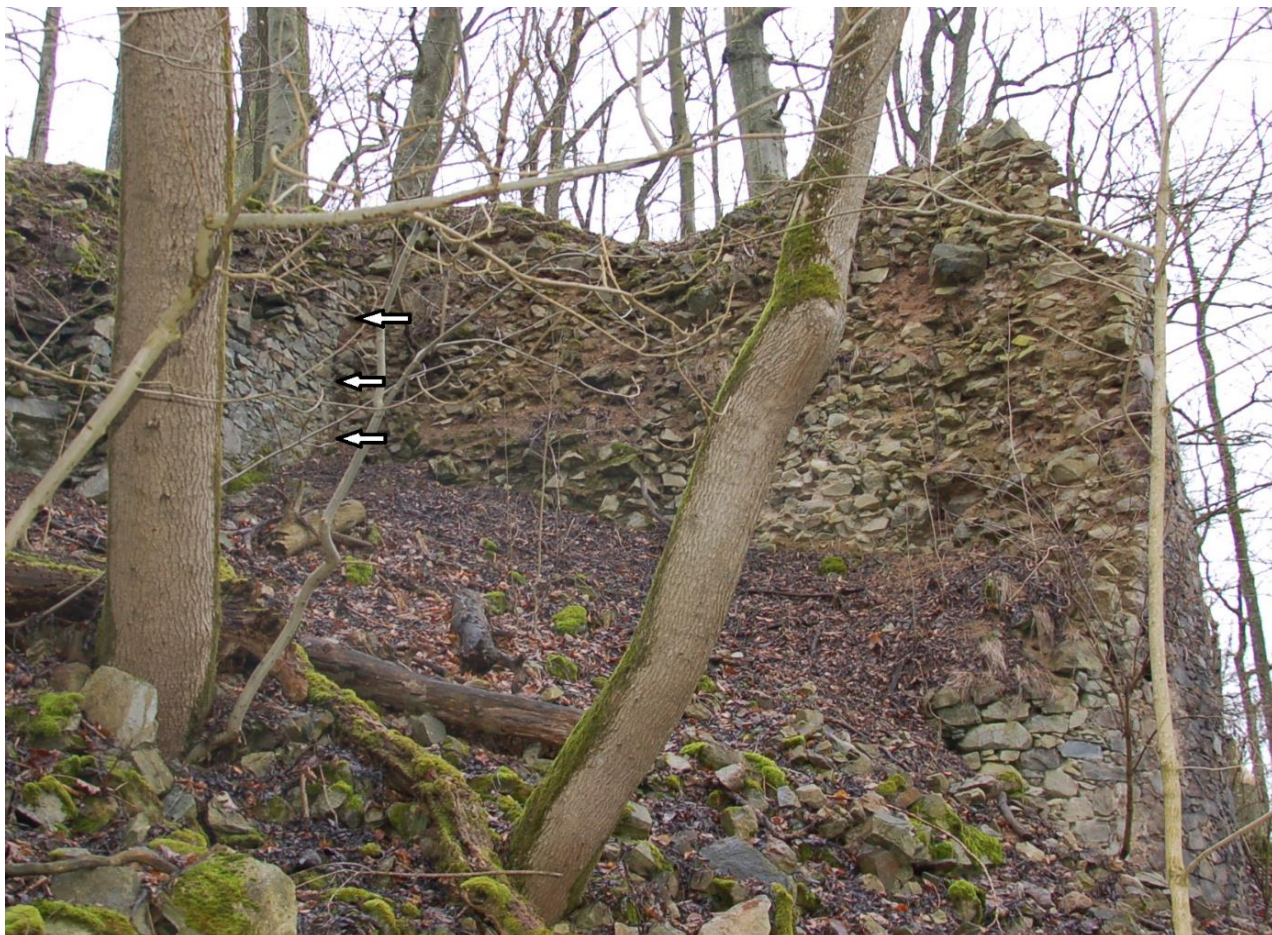
Obr. 47. Nový Herštejn. Způsob provedení napojení (na spáru) objektu s tzv. Panenskou věží k vnějšímu líci východní obvodové hradby (místo označeno šipkami). Pohled z prostoru přístupové cesty od jihovýchodu (foto 30. 1. 2016 a úprava autor).

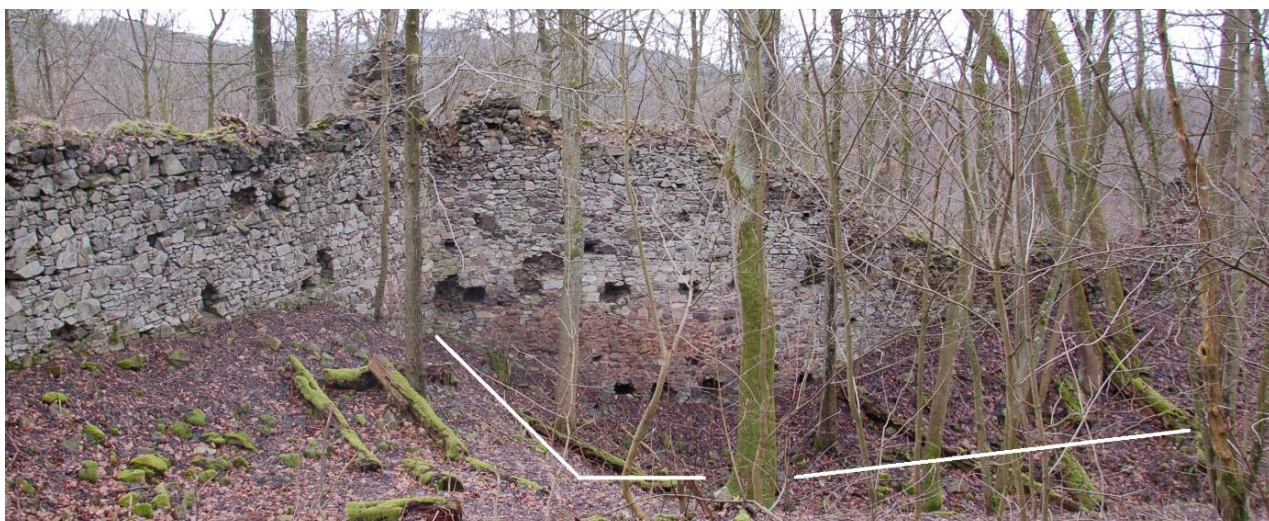
Obr. 48. Nový Herštejn. Prostor na vnitřní straně jižní obvodové hradby s identifikovatelnými relikty budovy (orientačně vyznačeno čarou) provozně – hospodářského charakteru (foto 30. 1. 2016 a úprava autor).

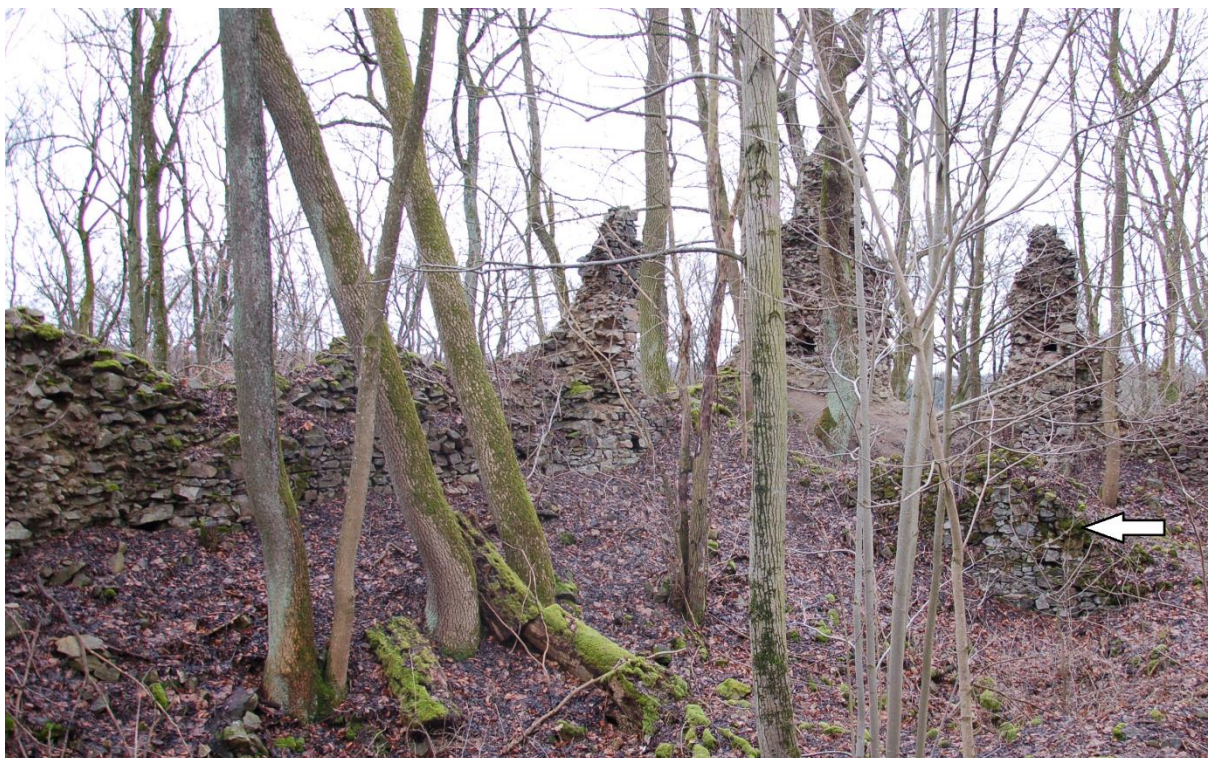
Obr. 49. Nový Herštejn. Relikt zdi budovy (označeno šipkou) při jižní hradbě v místě napojení k věžovitému objektu v jižním cípu obvodové hradby. Pohled od jižní stěny donjonu (foto 30. 1. 2016 a úprava autor).

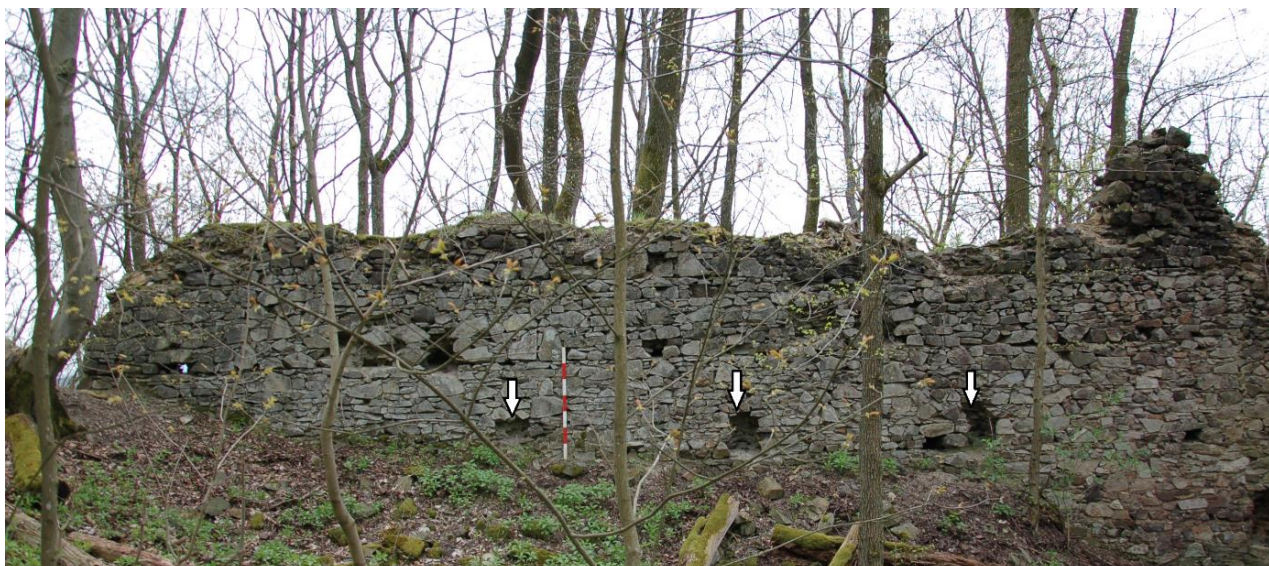
Obr. 51. Nový Herštejn. Otvory vylámané do jižní části východní obvodové hradby (označeno šipkami) pro osazení stropních trámů objektu, který zřejmě nebyl nikdy postaven. Pohled od jižní stěny donjonu k východu. Lat' 1.4 m (foto 30. 1. 2016 a úprava autor).

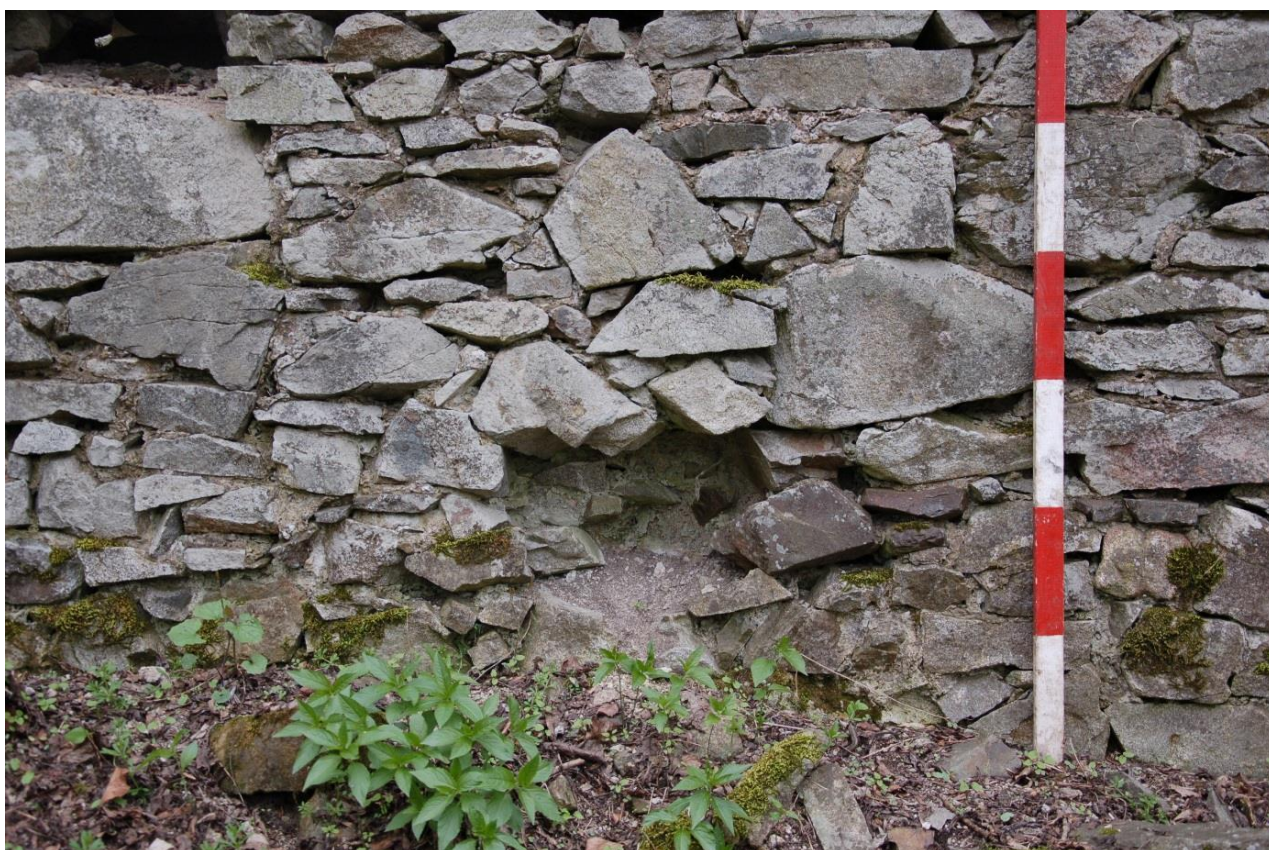
Obr. 52. Nový Herštejn. Nedokončený otvor pro uložení trámu v jižní části východní obvodové hradby. Lat' 1.4 m (foto 30. 1. 2016 a úprava autor).

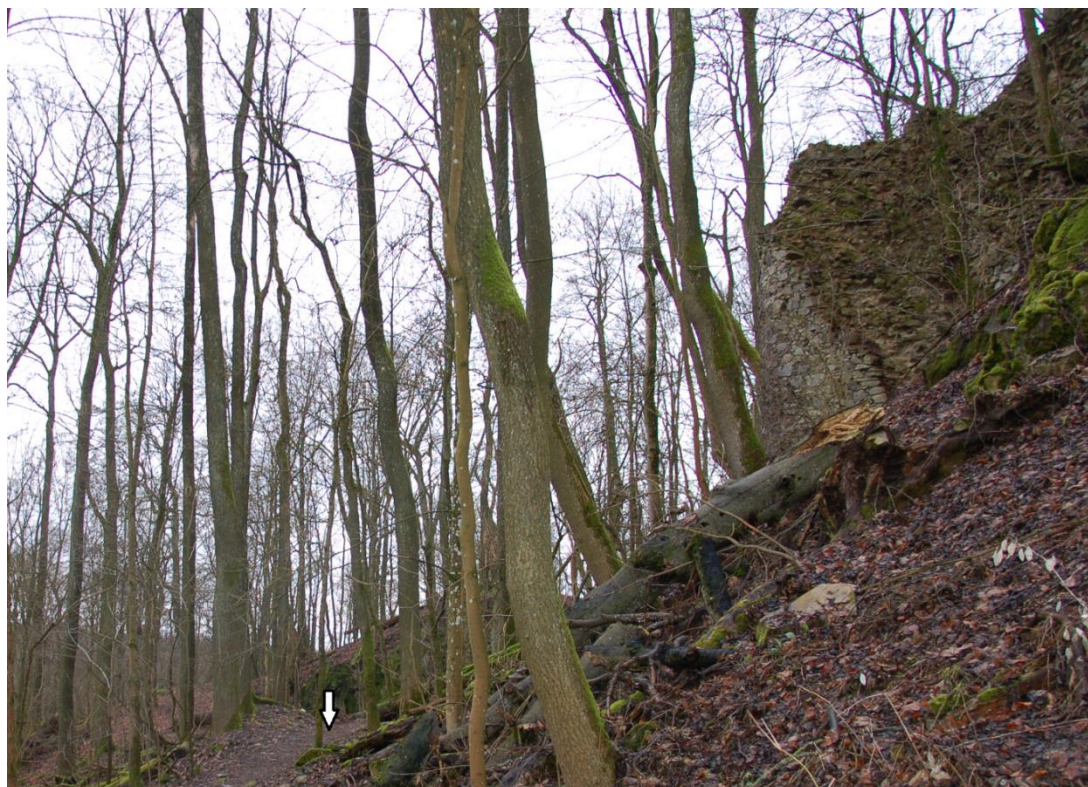
Obr. 53. Prostor první brány pod tzv. Panenskou věží (vyznačeno šipkou) v pohledu z přístupové komunikace k jihu (foto 30. 1. 2016 a úprava autor).

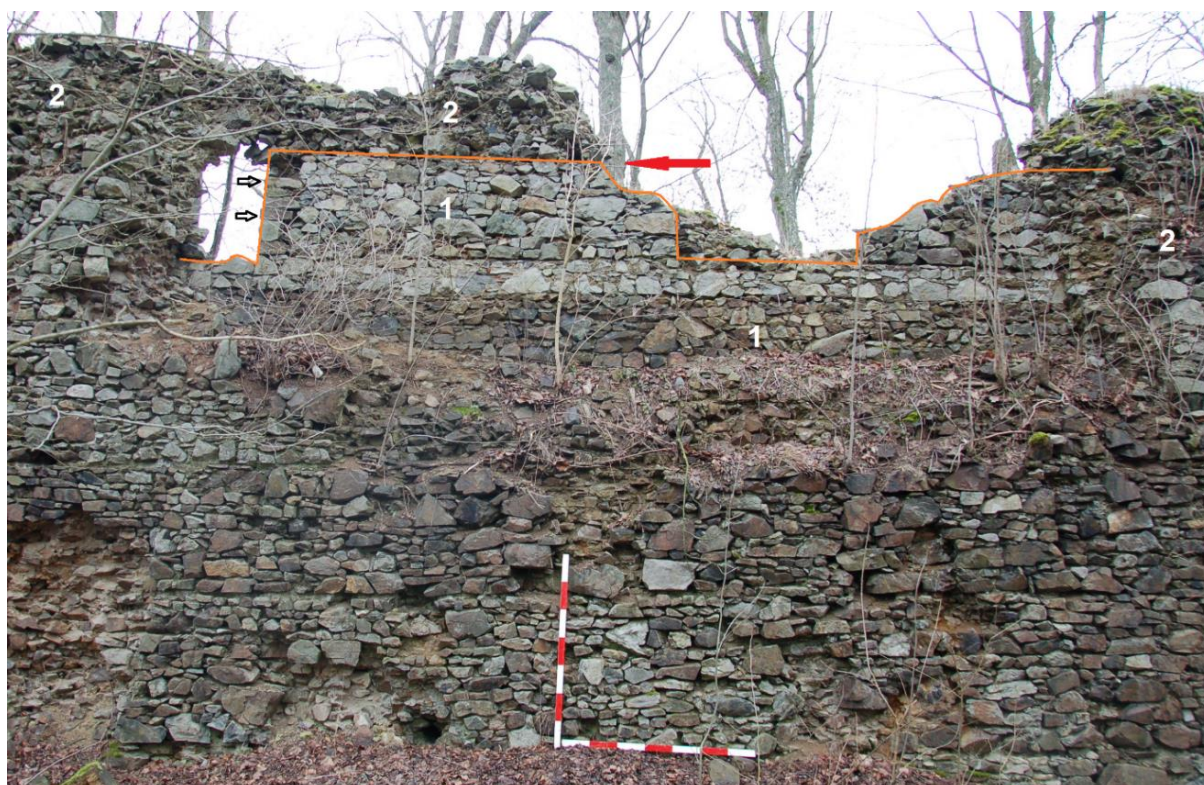
Obr. 54. Nový Herštejn. Nádvoří strana severní obvodové hradby s destrukcí nadezděné části, která odhalila původní stínku. Hrana stínky označena šipkami. (1) původní zdivo z poloviny 14. stol. (2) zdivo z konce 15. stol. Červenou šipkou označena úroveň koruny původní stínky. Lat' 1.4 m (foto 30. 1. 2016 a úprava autor).

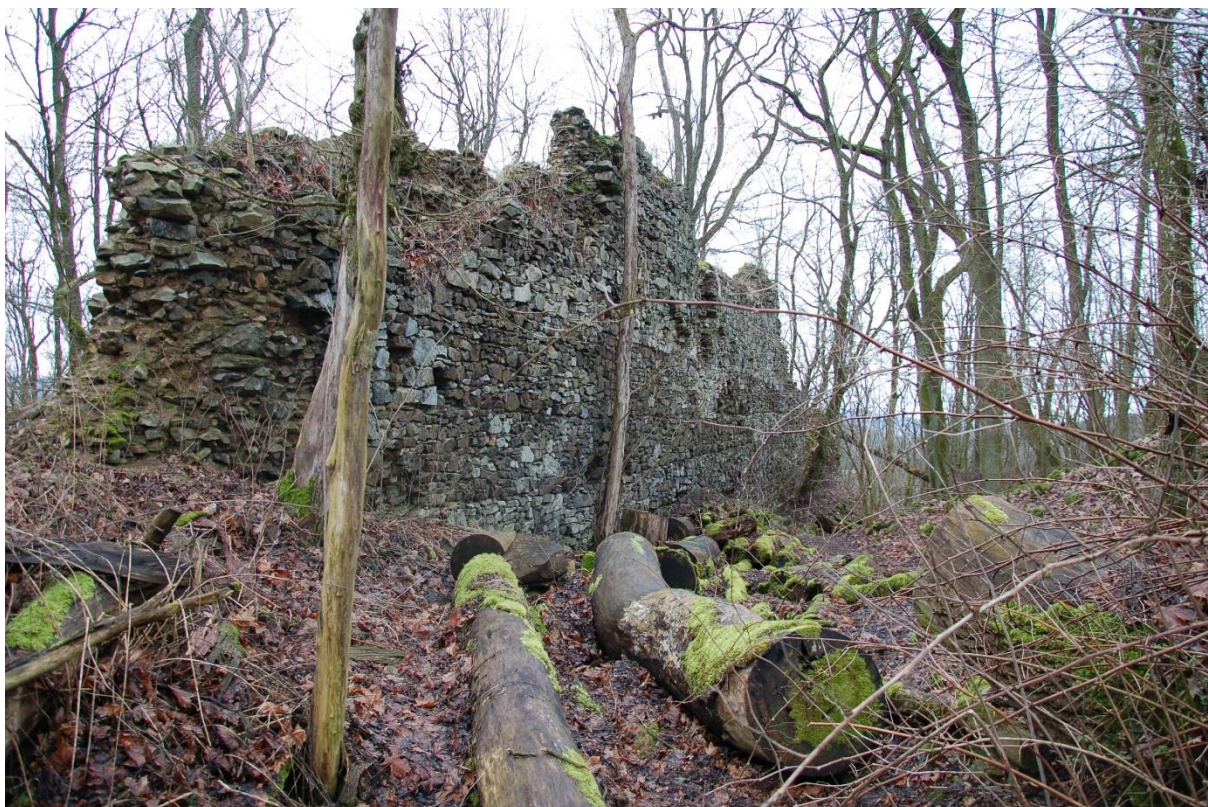
Obr. 55. Nový Herštejn. Nádvoří strana severní obvodové hradby v pohledu k hradní bráně (foto autor 30. 1. 2016).

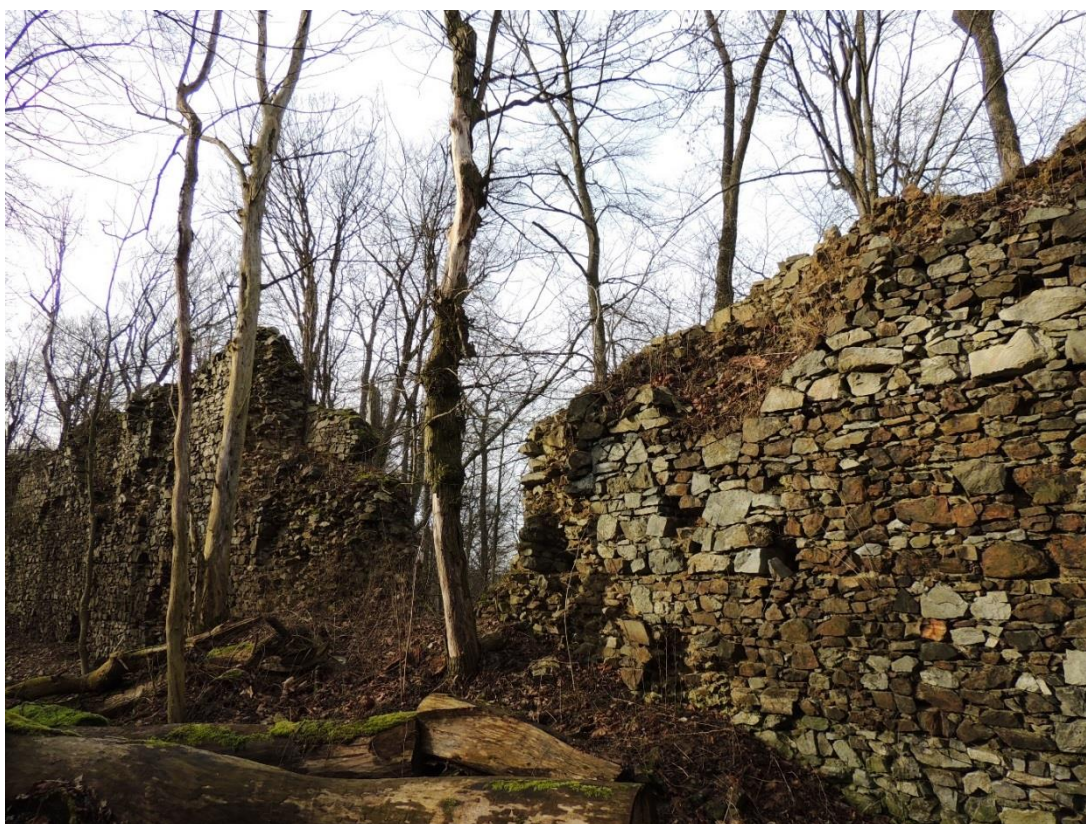
Obr. 56. Nový Herštejn. Silně destruovaná část severní obvodové hradby. Pohled na nádvoří část (foto autor 30. 1. 2016).

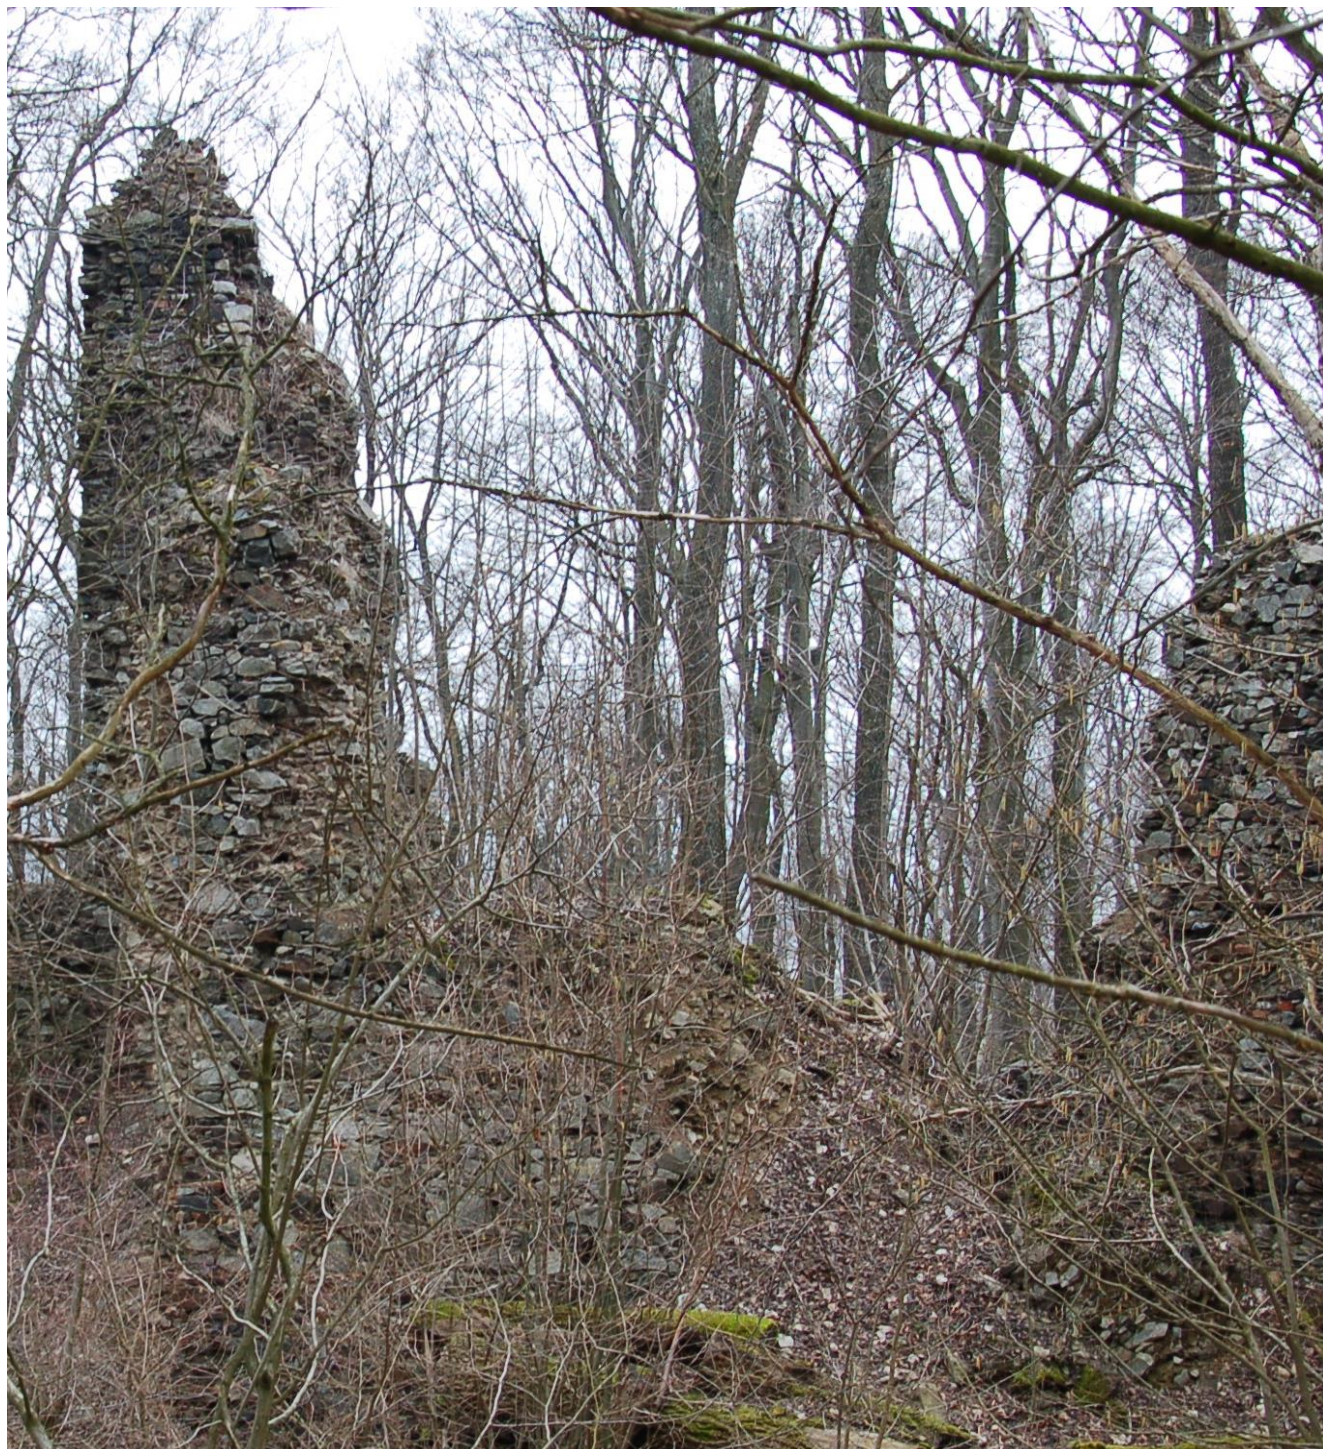
Obr. 57. Nový Herštejn. Pozůstatky věžovitého objektu vestavěného do západního cípu obvodové hradby (foto autor 20. 3. 2016)
