Diplomová práce

**Hrad a krajina. Hrady česko-bavorského konfliktu
2. poloviny 15. století**

Katedra archeologie

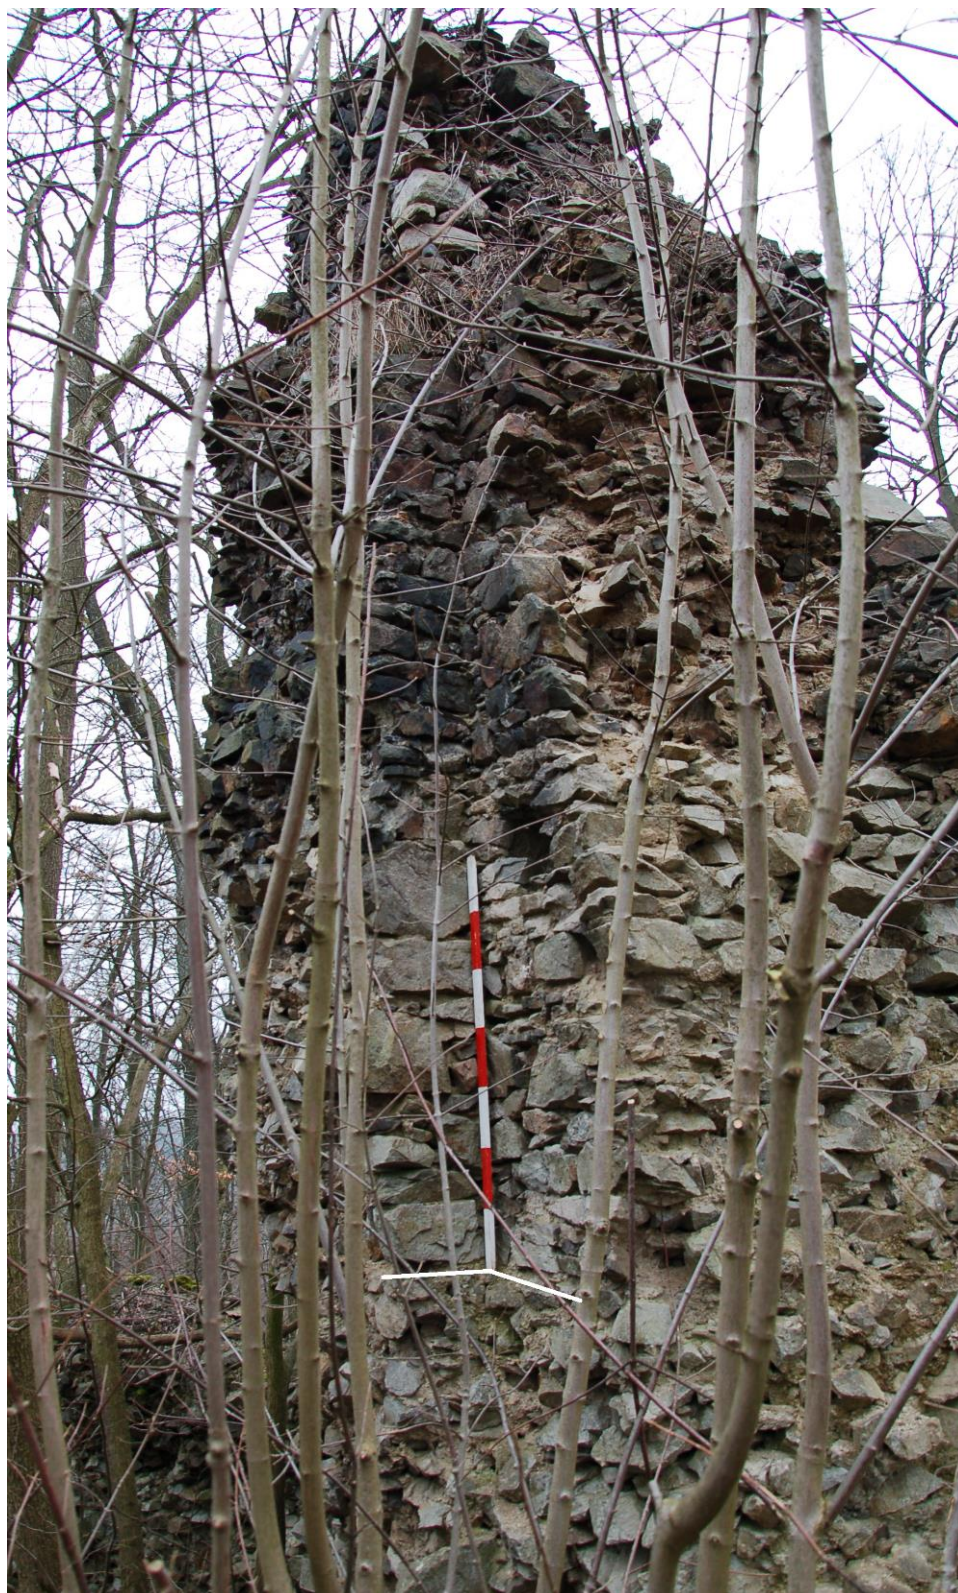
Obr. 58. Nový Herštejn. Jihozápadní roh interiéru v úrovni druhého patra čtverhranné věže postavené v západním cípu obvodové hradby. Čárou vyznačena viditelná úroveň odsazení zdi interiéru (foto 20. 3. 2016 a úprava autor).

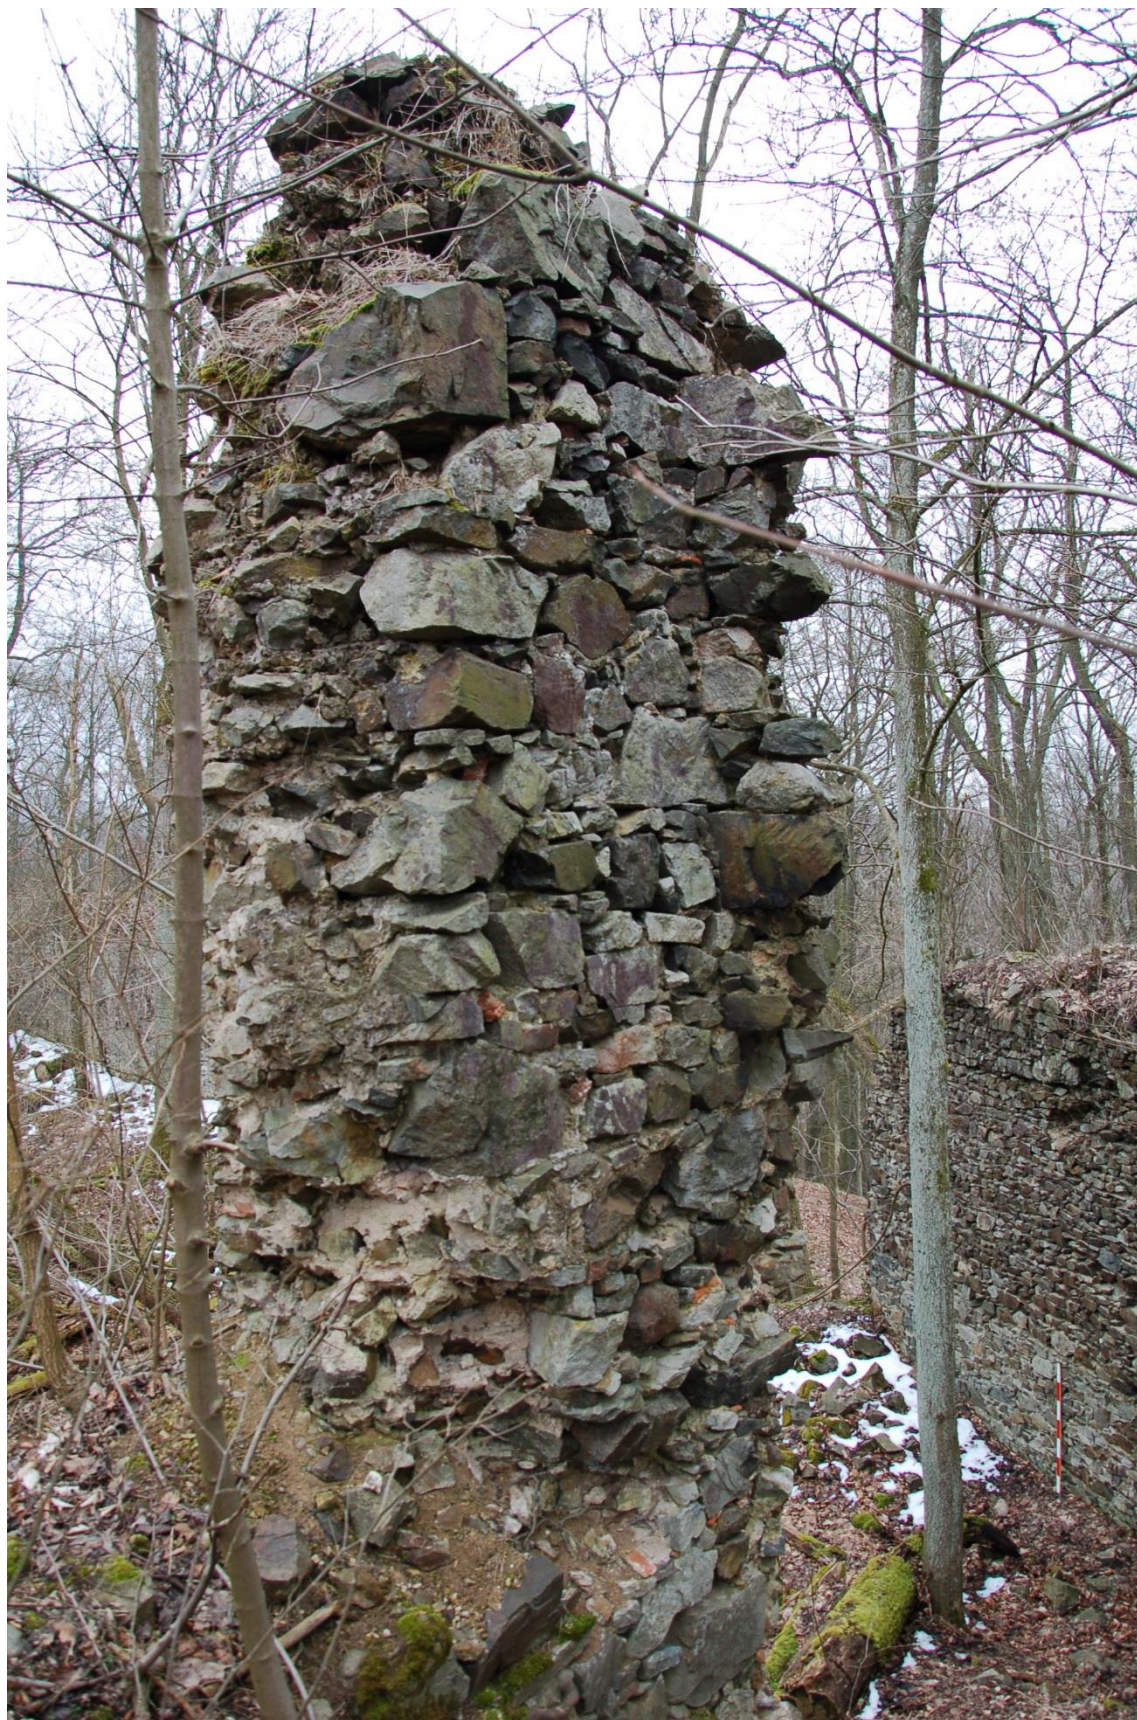
Obr. 59. Nový Herštejn. Jihovýchodní roh interiéru v úrovni druhého patra čtverhranné věže vestavěné do západního cípu obvodové hradby (foto autor 20. 3. 2016).

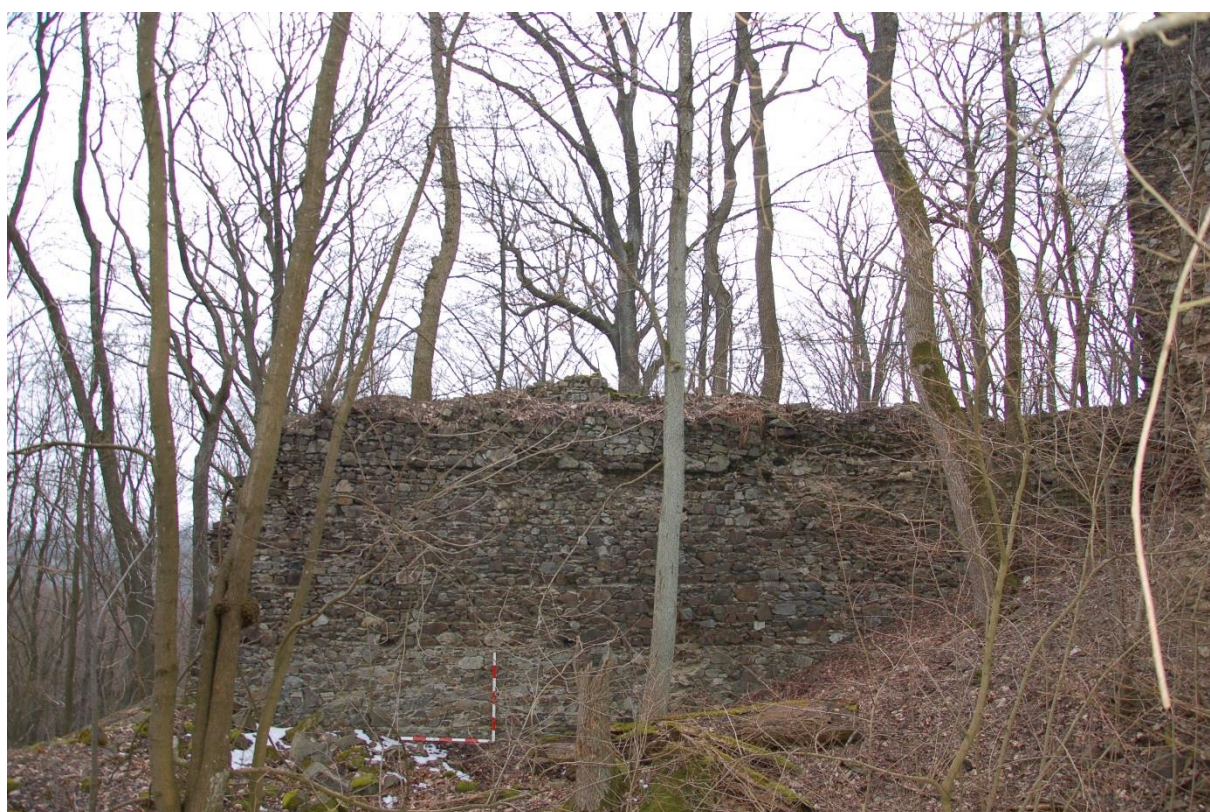
Obr. 61. Nový Herštejn. Úsek obvodové hradby jižně od hranolové věže (vpravo). Pohled na nádvoří stranu. Lat' 1.4 m (foto autor 20. 3. 2016).

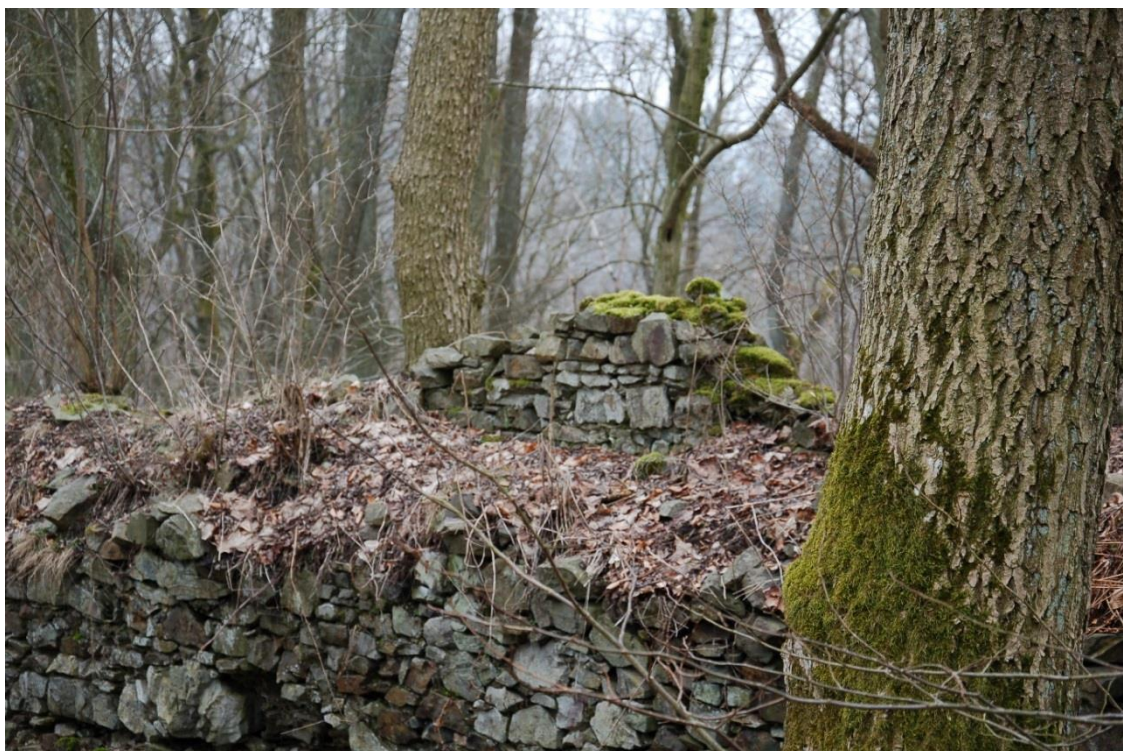
Obr.

62. Nový Herštejn. Relikt stínky s původní pochozí plochou na koruně obvodové hradby, která se nachází jižně od hranolové věže v západním cípu hradu (foto autor 20. 3. 2016).

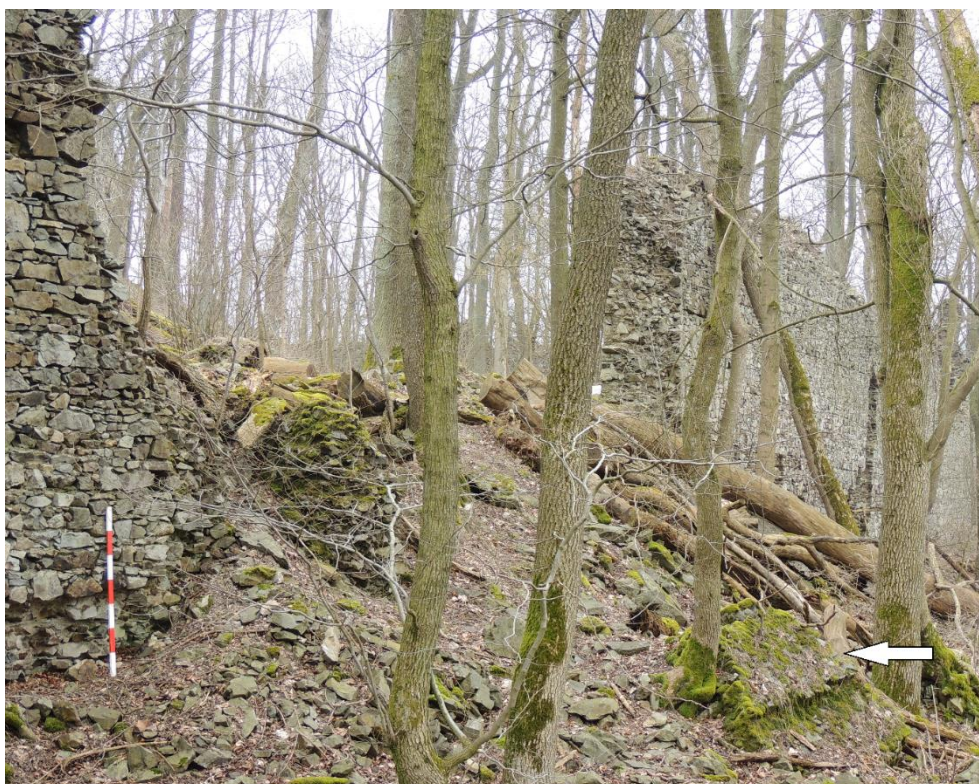
Obr. 63. Nový Herštejn. Zřícený úsek jihozápadní obvodové hradby. Šipkou označen blok kompaktního zdiva sesutého do příkopu. Pohled z valu od jihozápadu. Lat' 1.4 m (foto 19. 3. 2016 a úprava autor).

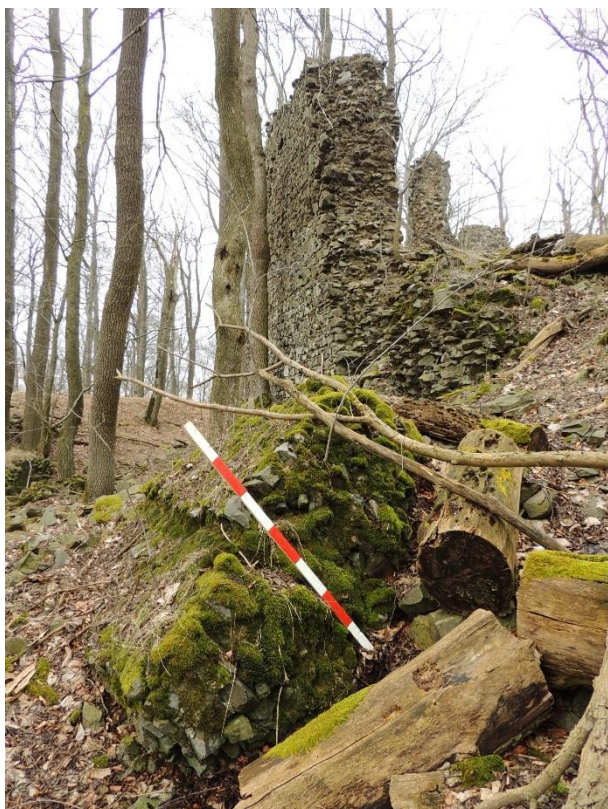
Obr. 64. Nový Herštejn. Blok kompaktního zdiva jihozápadní obvodové hradby sesutý v příkopu. Lať 1.4 m (foto 19. 3. 2016 autor).

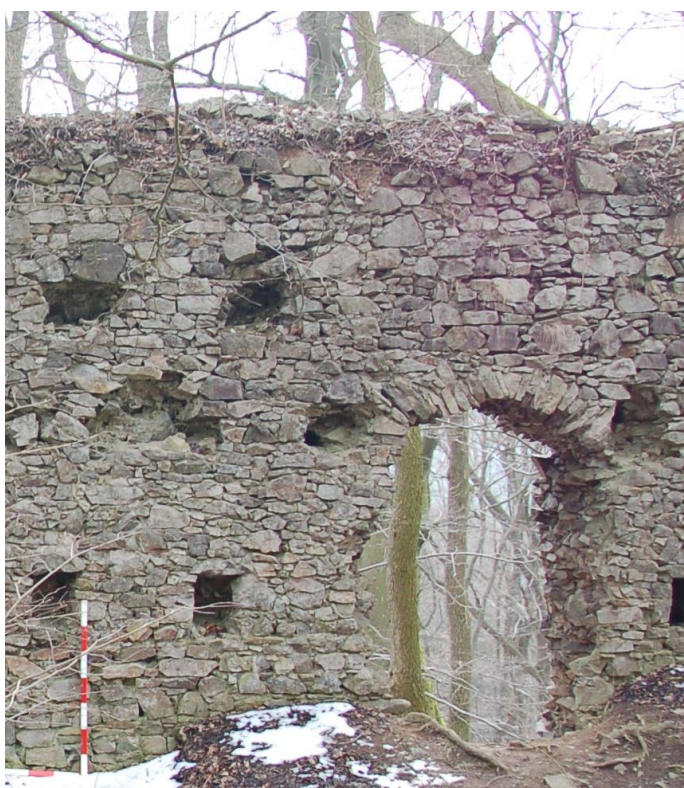
Obr. 65. Nový Herštejn. Tzv. výpadová branka v jihozápadní obvodové hradbě. Pohled na nádvoří stranu. Lať 1.4 m (foto autor 8. 2. 2016).

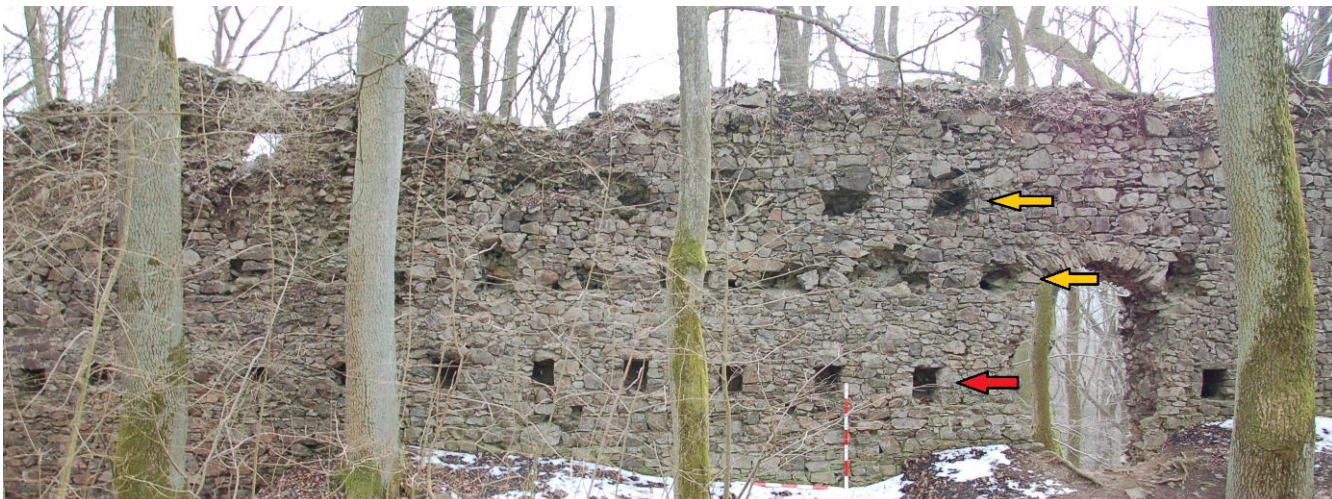
Obr. 66. Nový Herštejn. Tři řady otvorů v jihozápadní obvodové hradbě. Řada označená červenou šipkou pochází z období výstavby obvodové hradby (pol. 14. stol.). Řady otvorů označené žlutou šipkou byly vylámany do hradby dodatečně pravděpodobně koncem 15. stol. (foto 20. 3. 2016 a úprava autor).

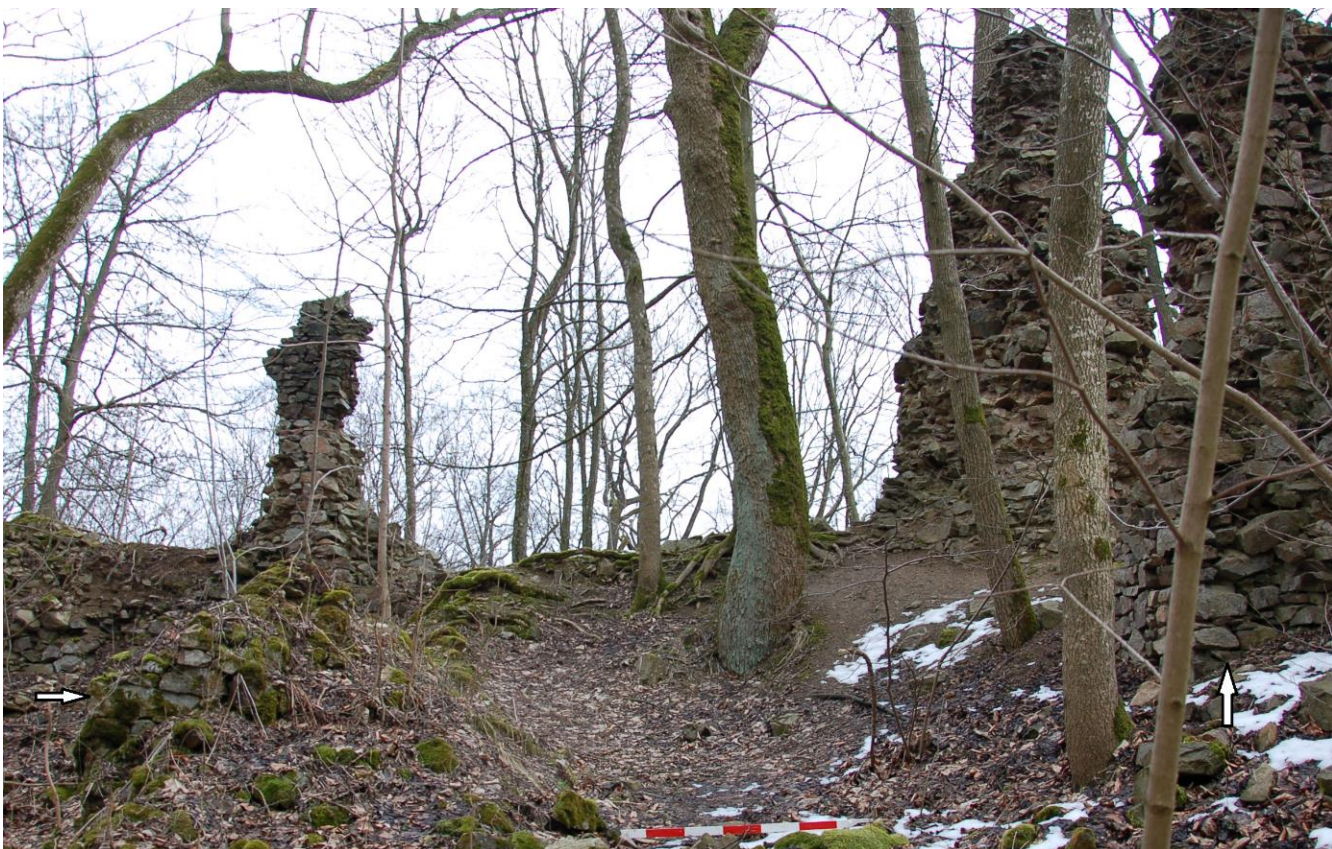
Obr. 67. Nový Herštejn. Pozůstatky věžovité stavby v jižním cípu hradu. Šipkami označeny relikty líce severozápadní nádvoří zdi. Lat' 1.4 m (foto 20. 3. 2016 a úprava autor).

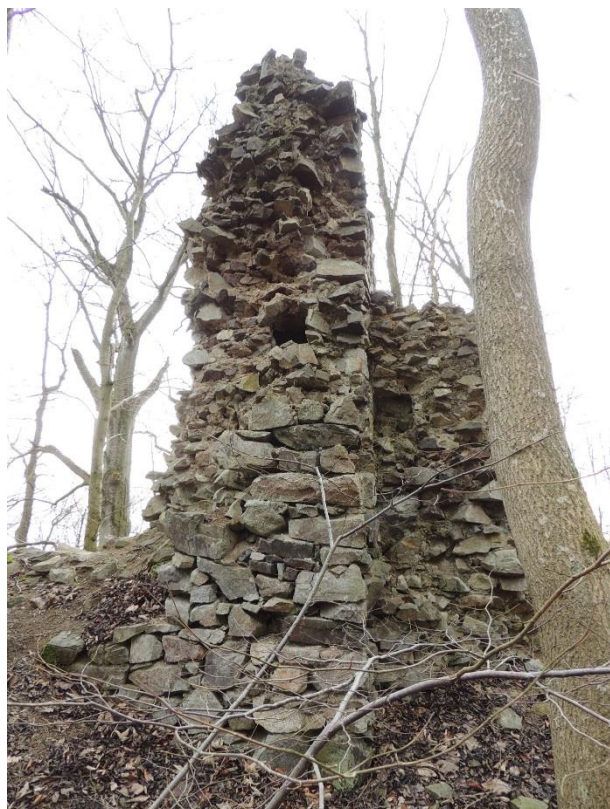
Obr. 68. Nový Herštejn. Špaleta vstupního otvoru v úrovni prvního patra do objektu v jižním cípu obvodové hradby (foto autor 8. 2. 2016).

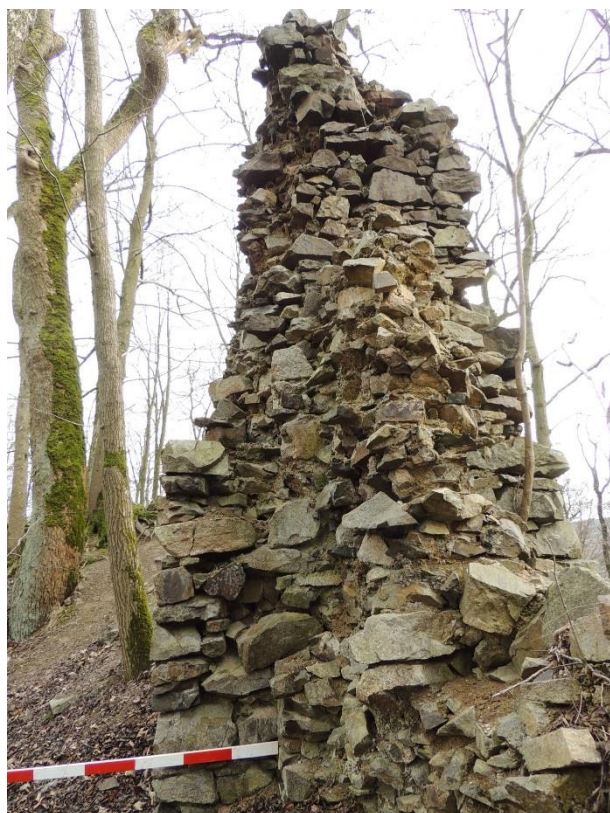
Obr. 69. Nový Herštejn. Relikt severozápadní zdi věžovitého objektu přistavěného k jižnímu zaoblenému nároží obvodové hradby. Místo připojení k jihozápadní obvodové hradbě. Jeden díl latě 0.2 m (foto autor 8. 2. 2016).

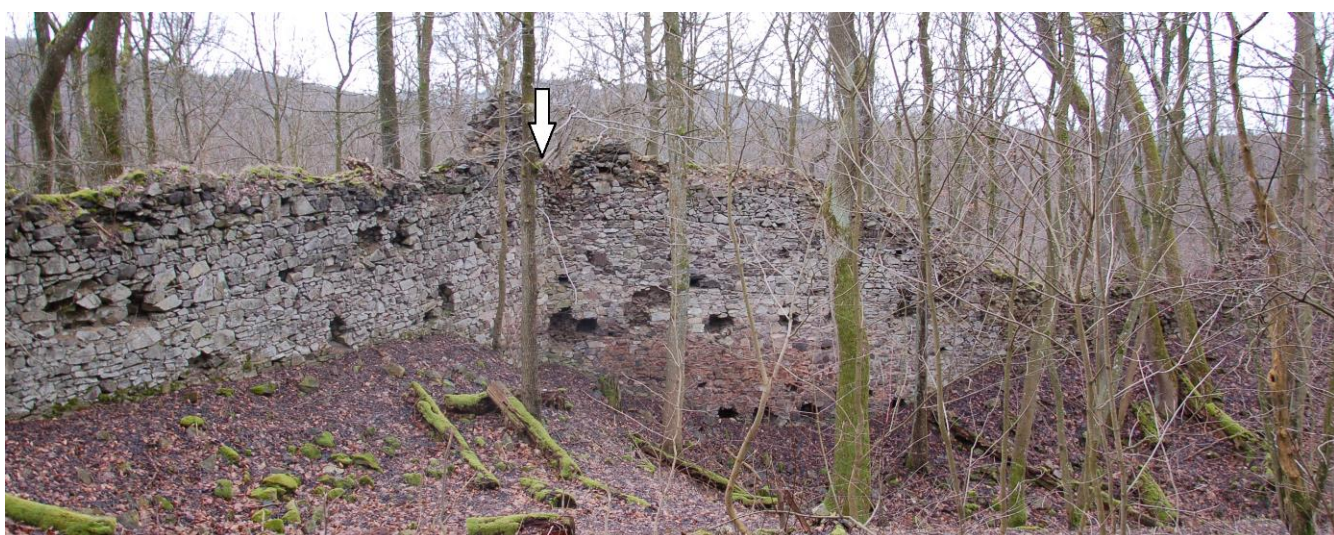
Obr. 71. Nový Herštejn. Jihovýchodní a východní část obvodové hradby. Šipkou označeno zalomení hradby (foto 30. 1 2016 a úprava autor).

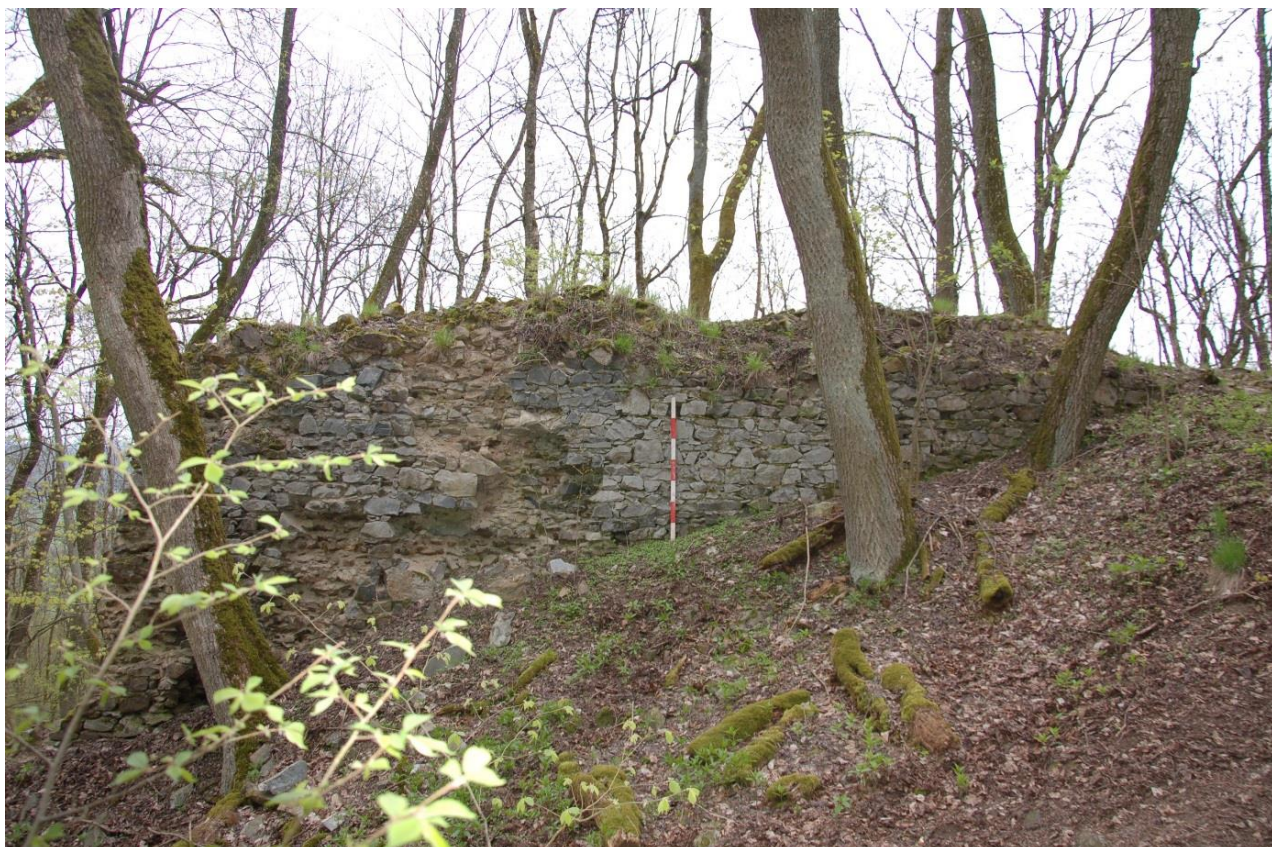
Obr. 72. Nový Herštejn. Východní obvodová hradba v úseku od objektu s tzv. Panenskou věží k prostoru hradní brány. Lat' 1.4 m (foto autor 21. 3. 2016).

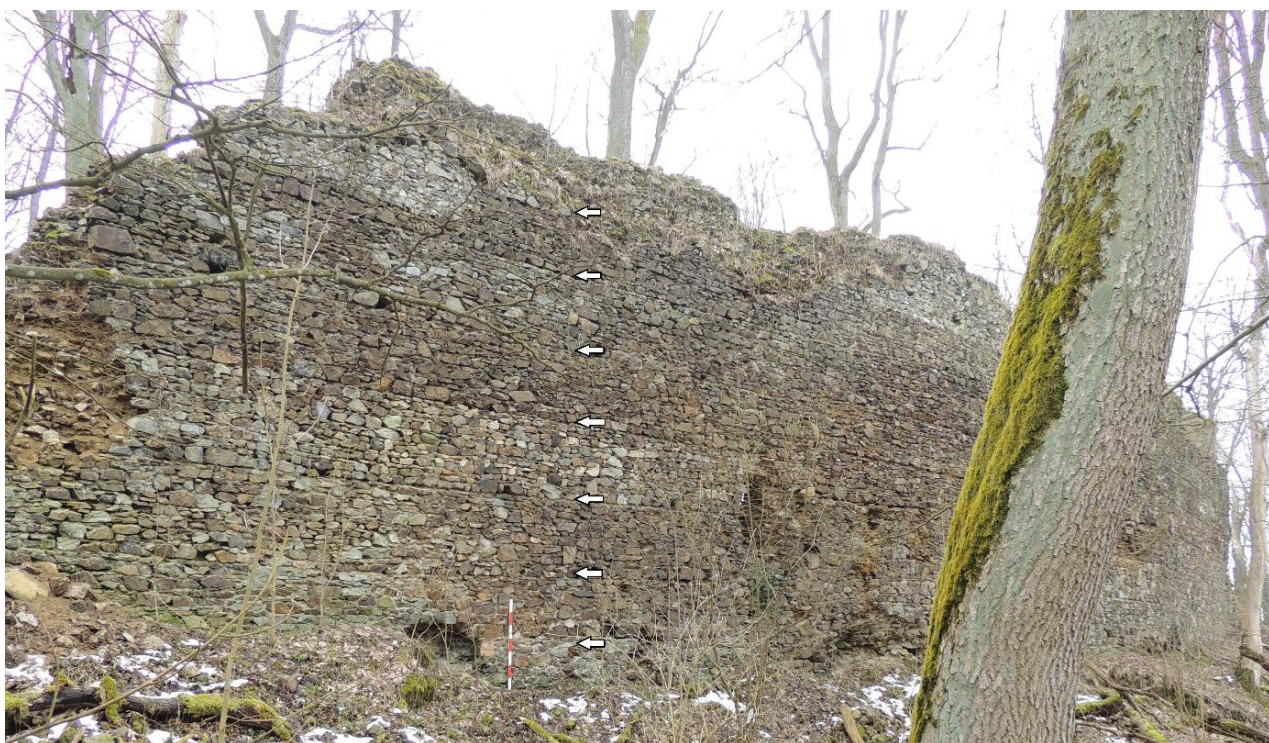
Obr. 73. Nový Herštejn. Vnější strana severní obvodové hradby od prostoru hradní brány směrem k západu. Šipkami vyznačeny stavební vyrovnávací spáry. Lat' 1.4 m. (foto autor 19. 3. 2016).

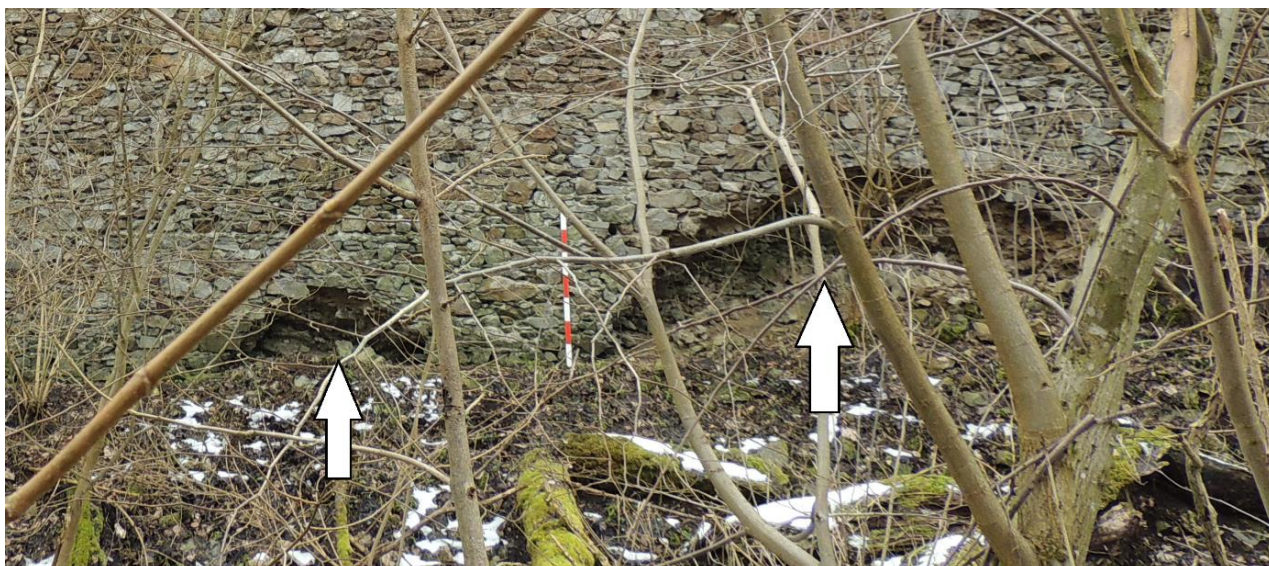
Obr. 74. Nový Herštejn. Kaverny u paty severní obvodové hradby, jejichž vznik je přikládán k dobývání hradu Bavyry v třetí čtvrtině 15. století (foto 19. 3. 2016 a úprava autor).

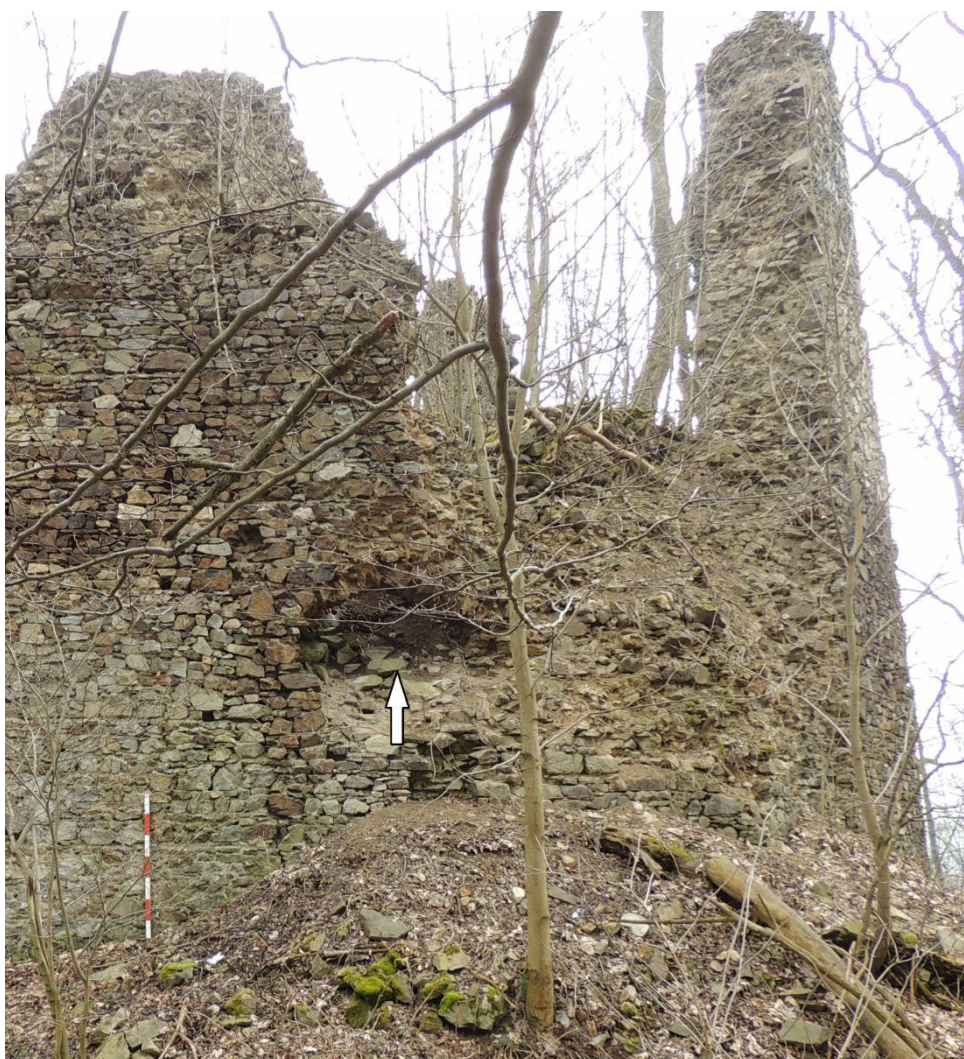
Obr. 75. Nový Herštejn. Relikt zaklenutého otvoru (označeno šipkou) v severní hradbě (foto 19. 3. 2016 a úprava autor).

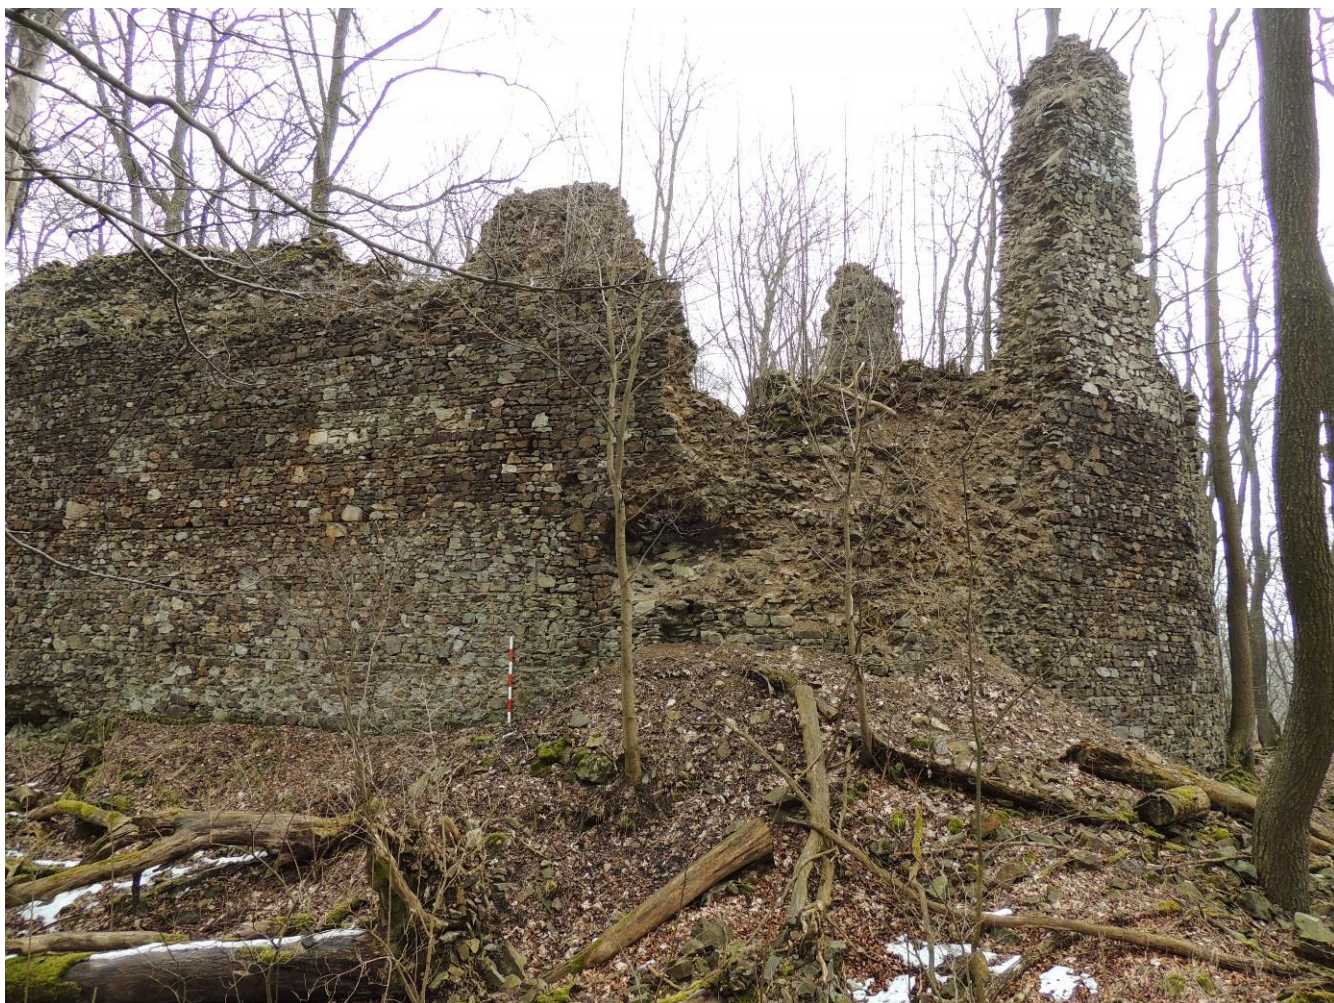
Obr. 76. Nový Herštejn. Prostor západního nároží obvodové hradby zasypaný destrukcí s relikty hranolové věže. Lat' 1.4 m (foto 19. 3. 2016 autor).

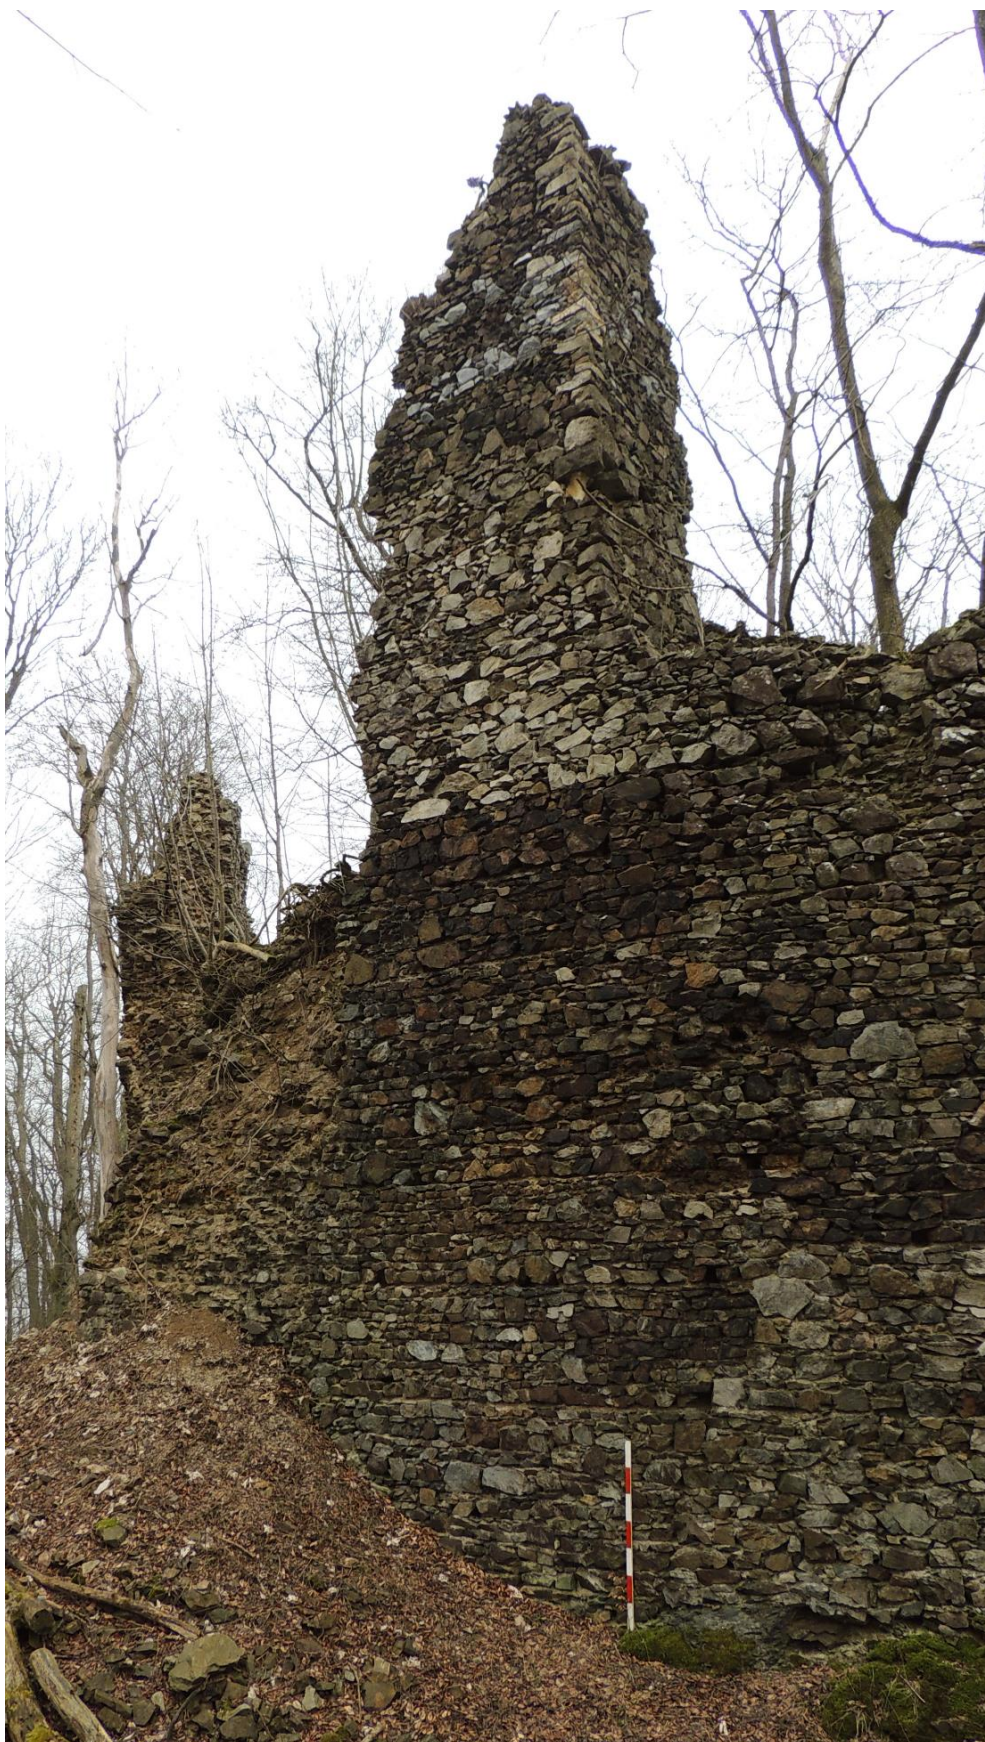
Obr. 77. Nový Herštejn. Západní úsek obvodové hradby s torzem jihozápadního nároží hranolové věže. Lat' 1.4 m (foto autor 19. 3. 2016).

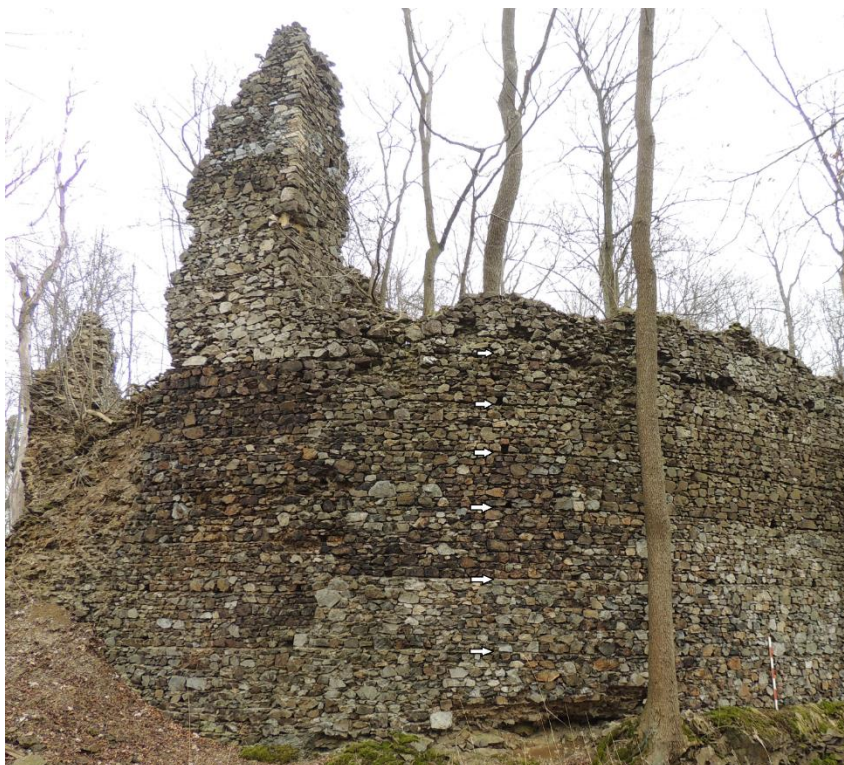
Obr. 78. Nový Herštejn. Vnější strana západní části obvodové hradby od prostoru hranolové směrem k jihu. Šipkami vyznačeny stavební vyrovnávací spáry. Lať 1.4 m. (foto autor 19. 3. 2016).

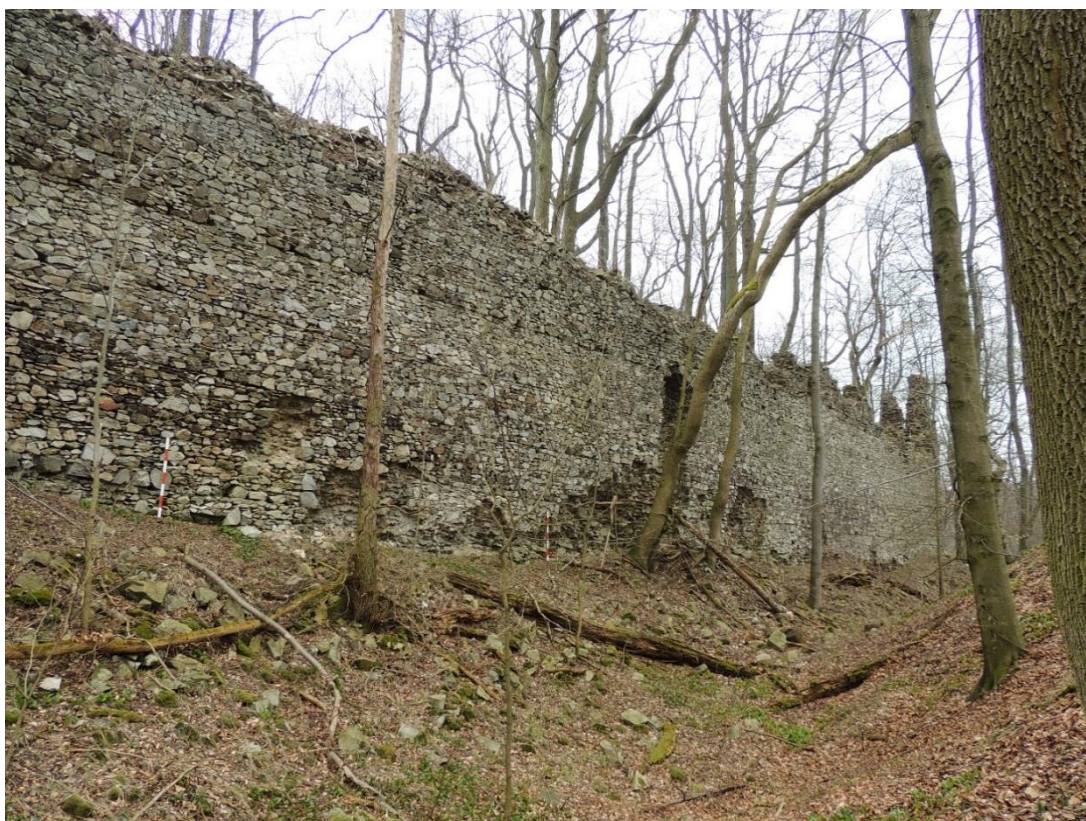
Obr. 79. Nový Herštejn. Jihozápadní úsek obvodové hradby od západního zalomení hradby. Lať 1.4 m (foto autor 19. 3. 2016).

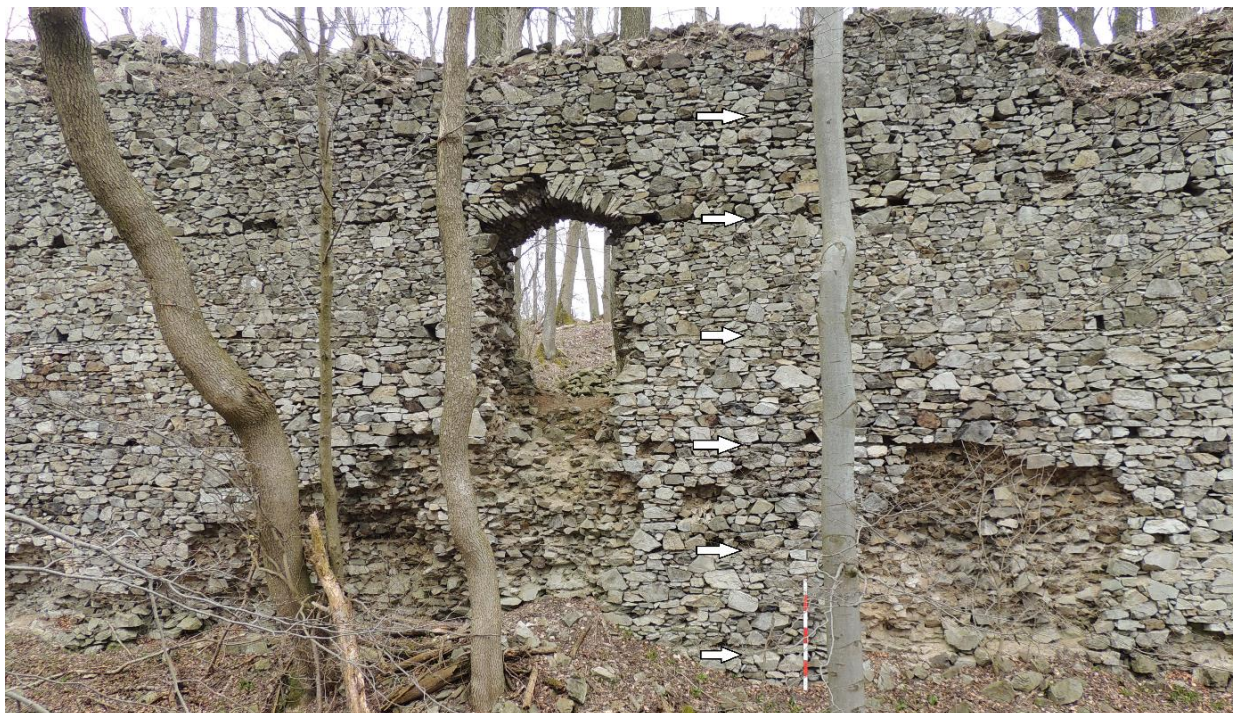
Obr. 80. Nový Herštejn. Úsek jihozápadní obvodové zdi s tzv. výpádovou brankou. Jednotlivé stavební úseky hradby jsou označeny šípkami. Lať 1.4 m (foto 19. 3. 2016 a úprava autor).

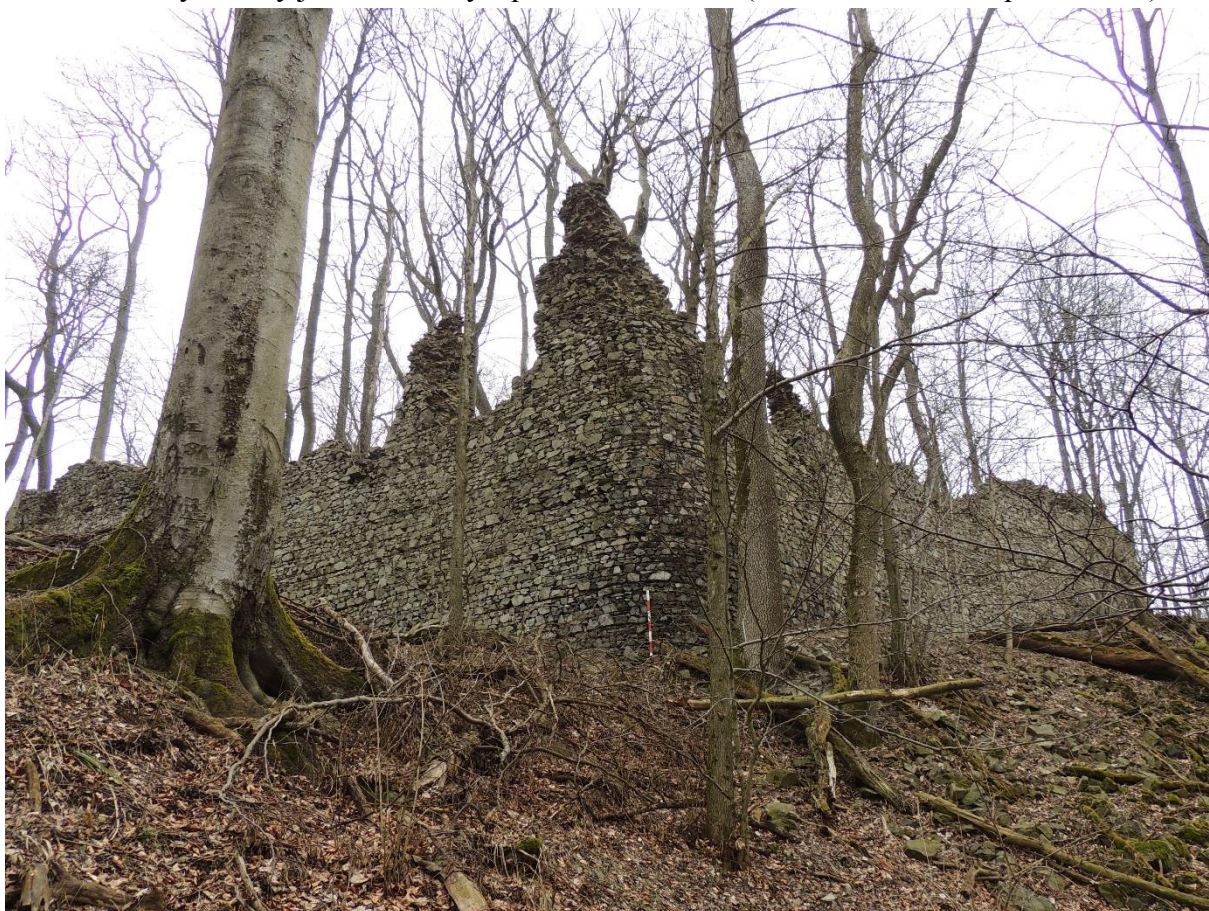
Obr. 81. Nový Herštejn. Jižní obloukovité nároží obvodové hradby. Pohled z hradního příkopu od jihu. Lať 1.4 m (foto autor 19. 3. 2016).

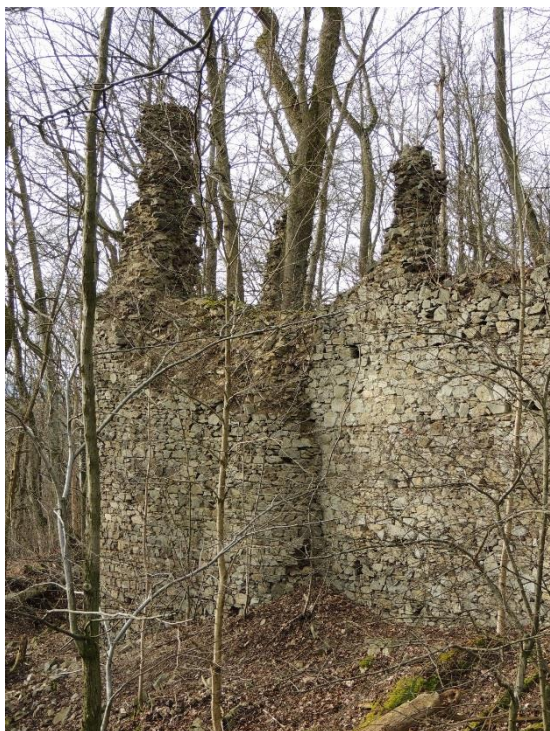
Obr. 82. Nový Herštejn. Napojení zesíleného jižního nároží k jihovýchodnímu úseku obvodové hradby (foto autor 8. 2. 2016).

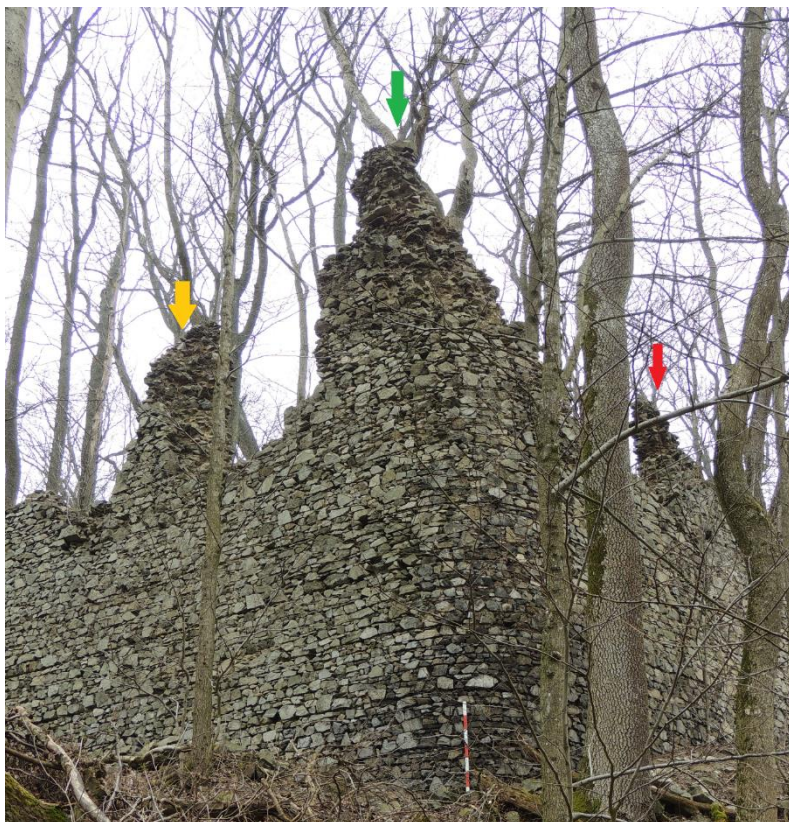
Obr. 86. Nový Herštejn. Relikty jižního věžovitého objektu. Severozápadní nároží (žlutá šipka), jižní zaoblené nároží (zelená šipka), severovýchodní nároží (červená šipka). Lať 1.4 m (foto 19. 3. 2016 a úprava autor).
