Diplomová práce

**Hrad a krajina. Hrady česko-bavorského konfliktu
2. poloviny 15. století**

Katedra archeologie

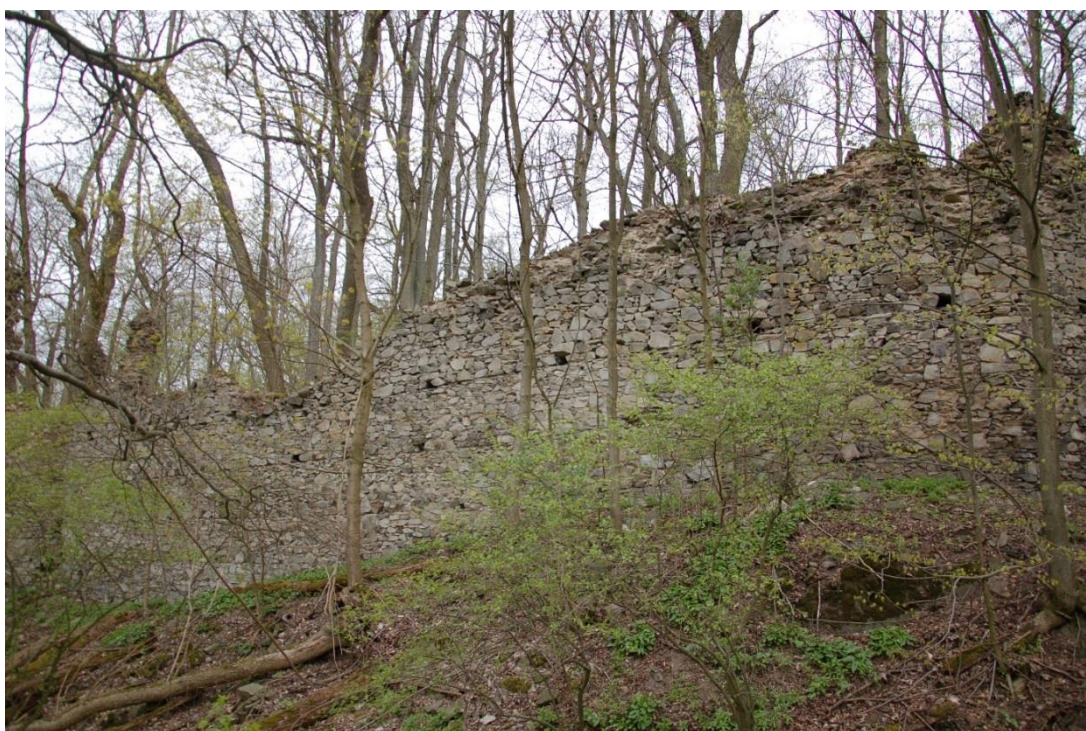
Obr. 87. Nový Herštejn. Jihovýchodní úsek vnějšího líce obvodové hradby. Pohled přes příkop od východu. Lať 1.4 m (foto autor 23. 4. 2016).

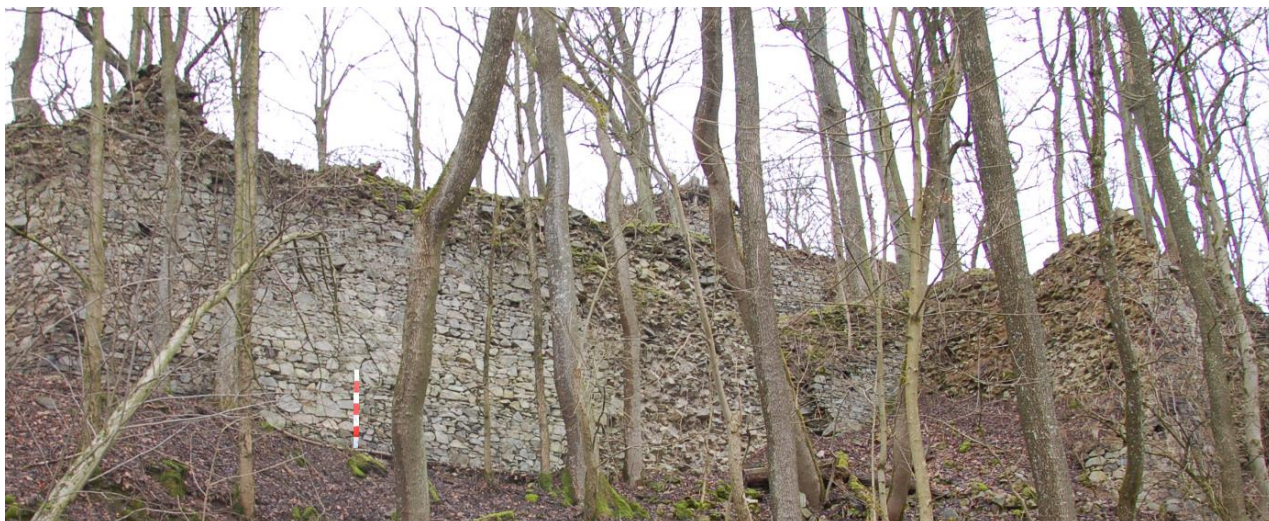
Obr. 88. Nový Herštejn. Jižní úsek východní části obvodové hradby od jihovýchodního nároží k objektu s tzv. Panenskou věží. V severní části je patrná destrukce vnějšího líce. Lať 1.4 m (foto autor 31. 1. 2016).

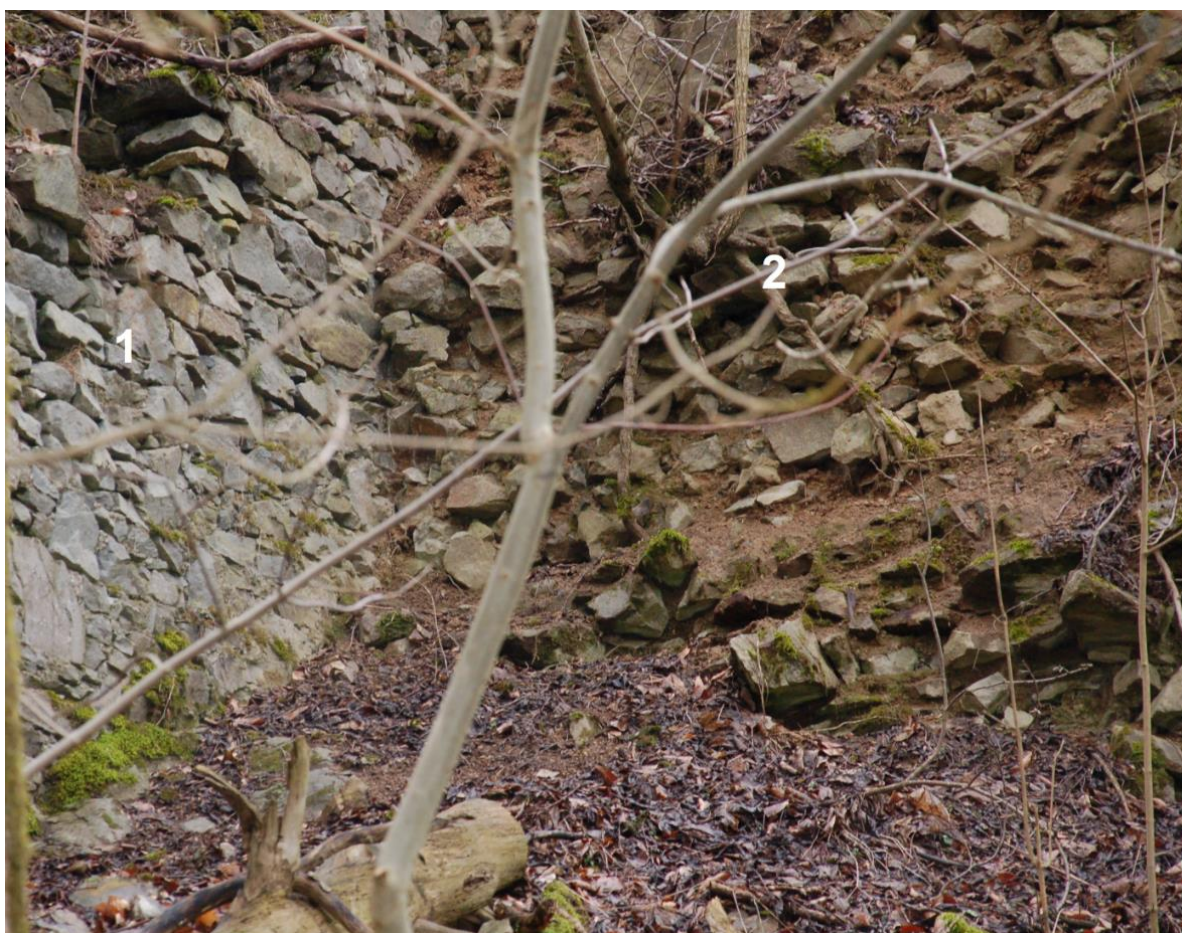
Obr. 89. Nový Herštejn. Detail napojení objektu s tzv. Panenskou věží (2) k vnějšímu líci obvodové hradby (1). Pohled od jihovýchodu (foto autor 31. 1. 2016).

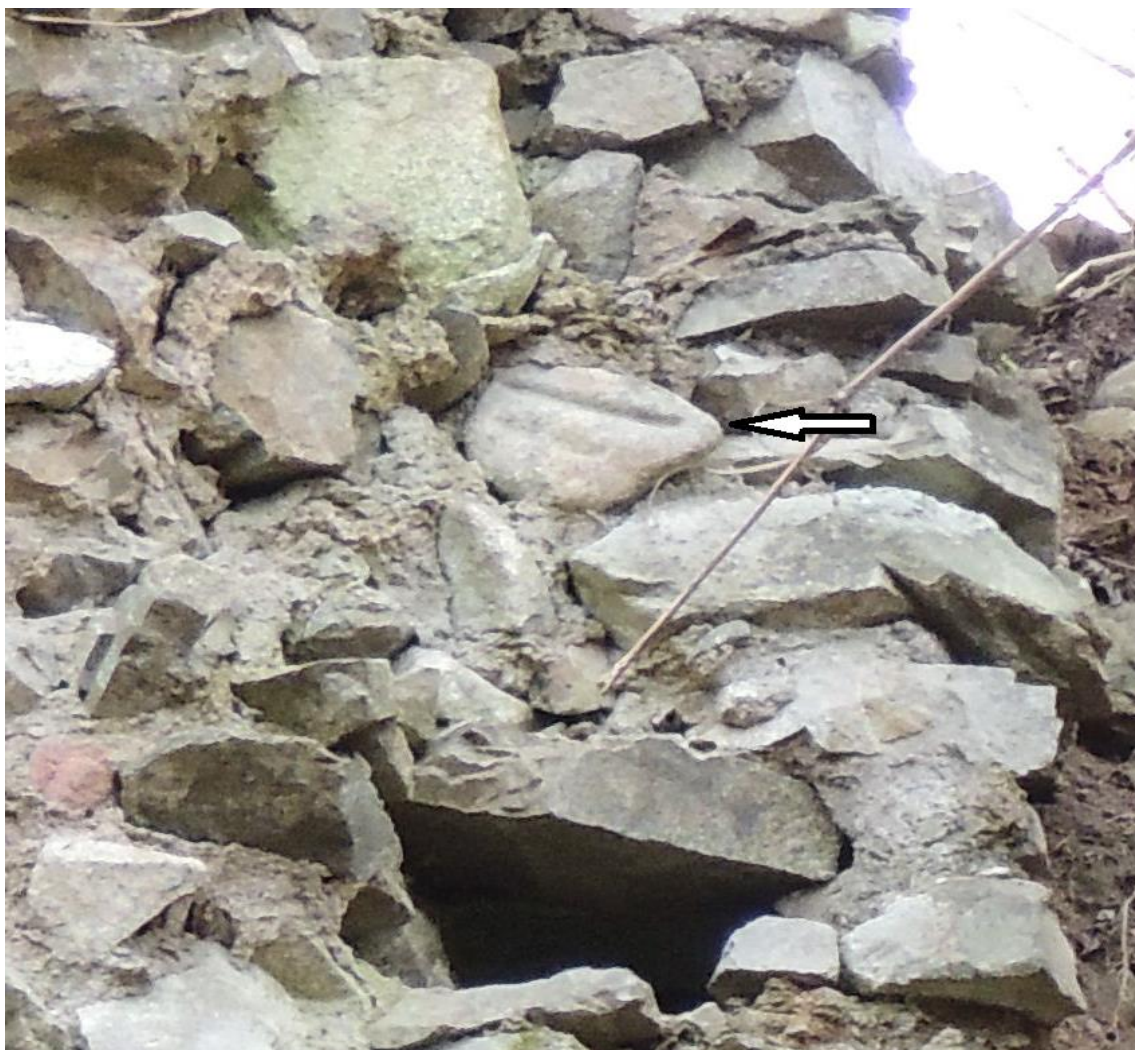
Obr. 90. Nový Herštejn. Kámen sloužící k ostření kamenických nástrojů, zadržný do obvodové hradby (označeno šipkou). (foto 8. 2. 2016 a úprava autor).

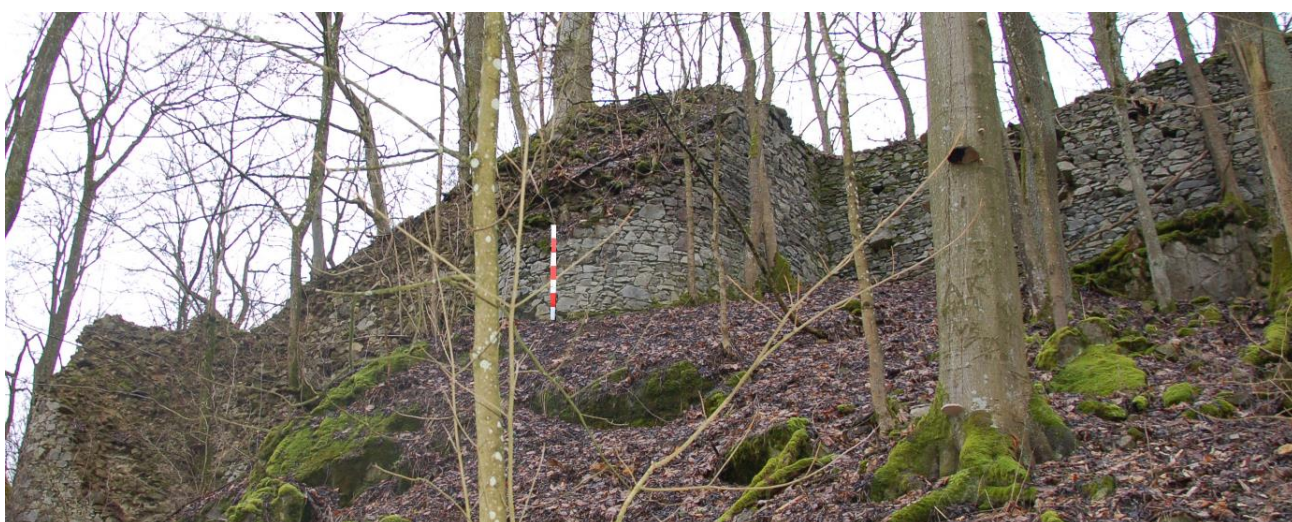
Obr. 91. Nový Herštejn. Původní obloukovitě zakončená bašta, která byla součástí východní obvodové hradby před výstavbou objektu s tzv. Panenskou věží. Pohled od severovýchodu. Lať 1.4 m (foto autor 31. 1. 2016).

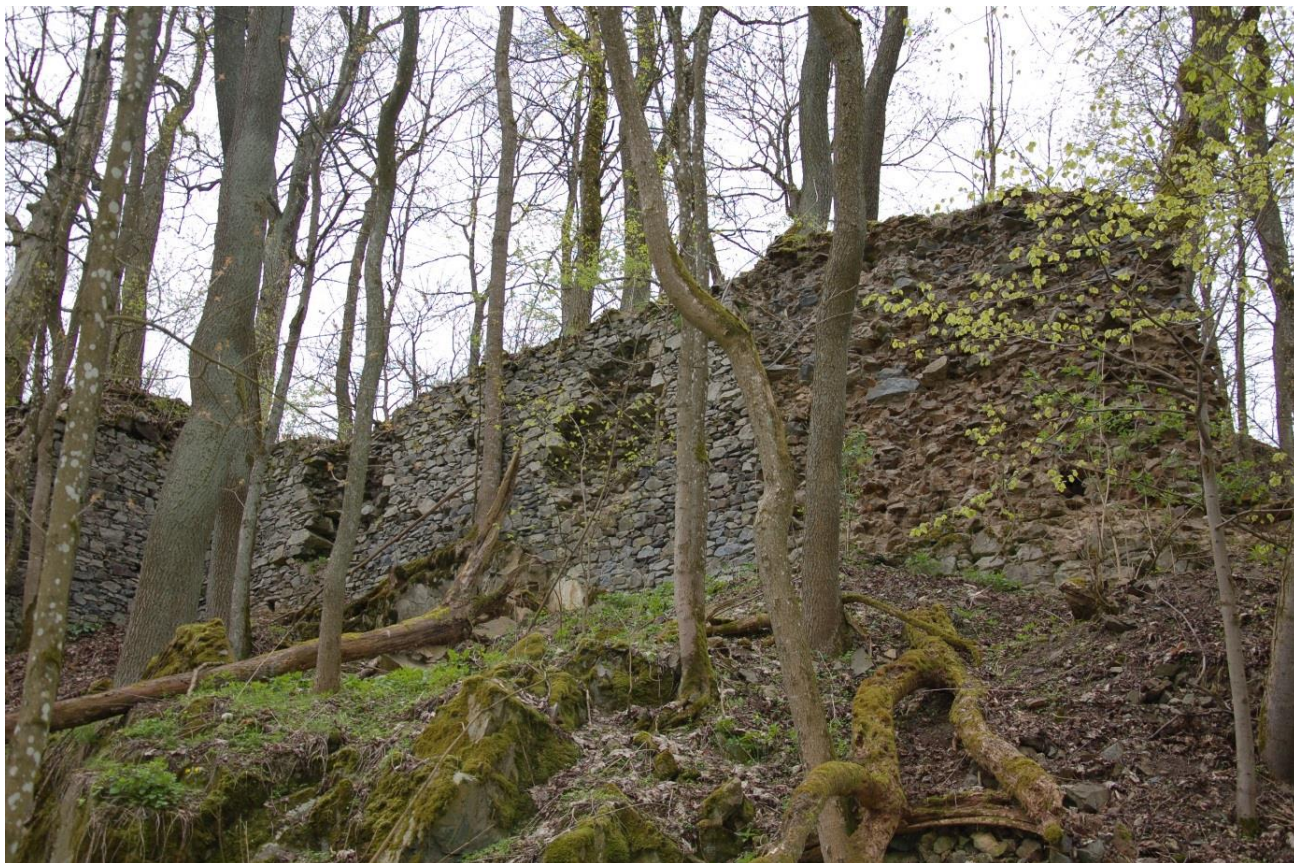
Obr. 92. Nový Herštejn. Severní úsek vnějšího líce východní obvodové hradby od bašty k prostoru hradní brány (foto autor 23. 4. 2016).

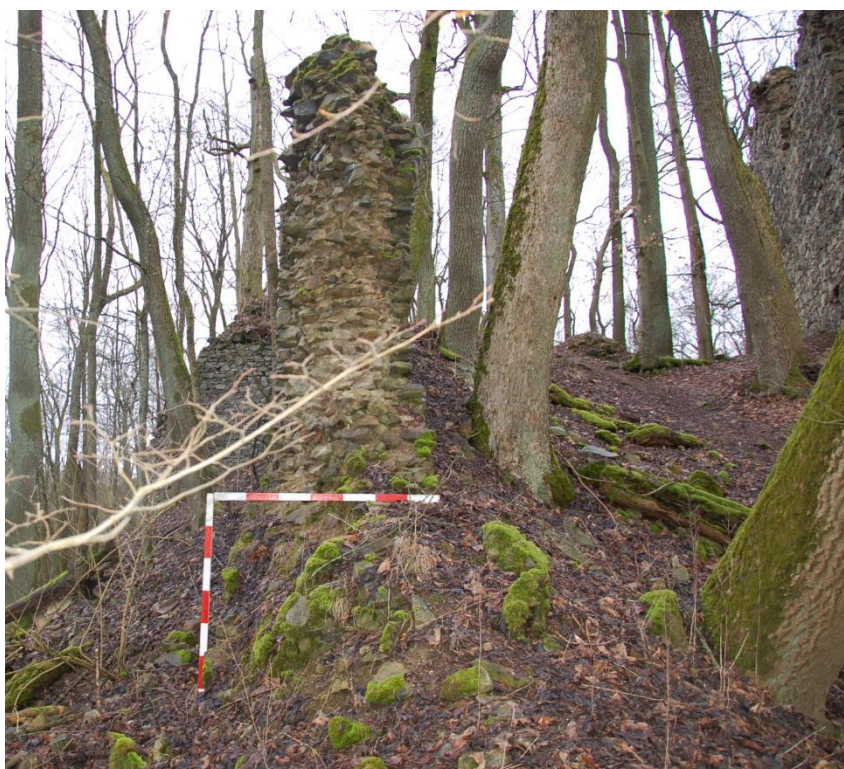
Obr. 93. Nový Herštejn. Šířka severní části východní obvodové hradby. Lať 1.4 m (foto autor 31. 1. 2016).

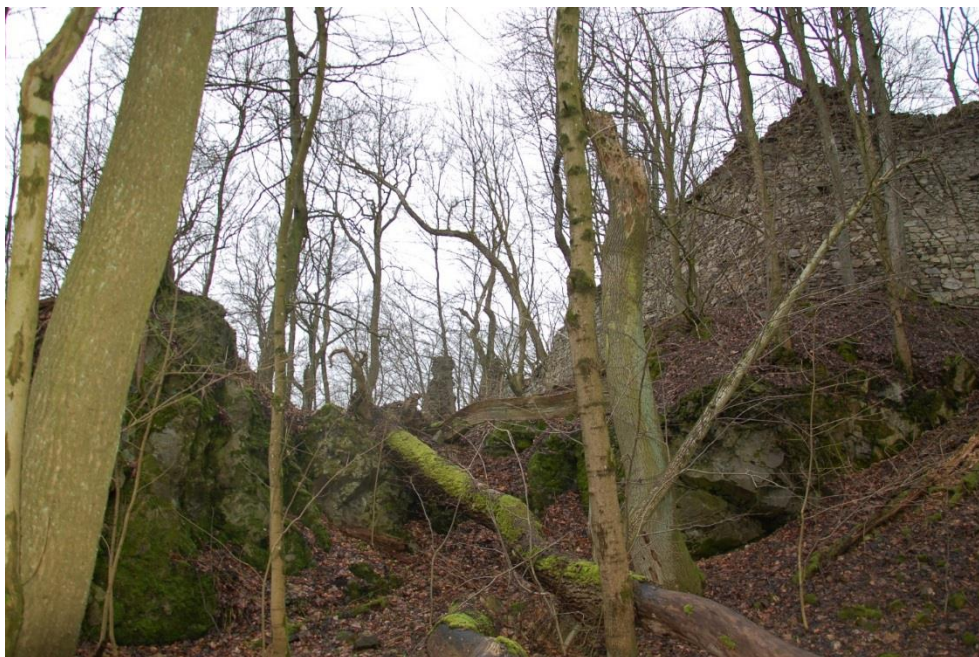
Obr 94. Skalní suk, který uzavírá jihovýchodní hradní příkop. Pohled z prostoru přístupové cesty (foto autor 31. 1. 2016).

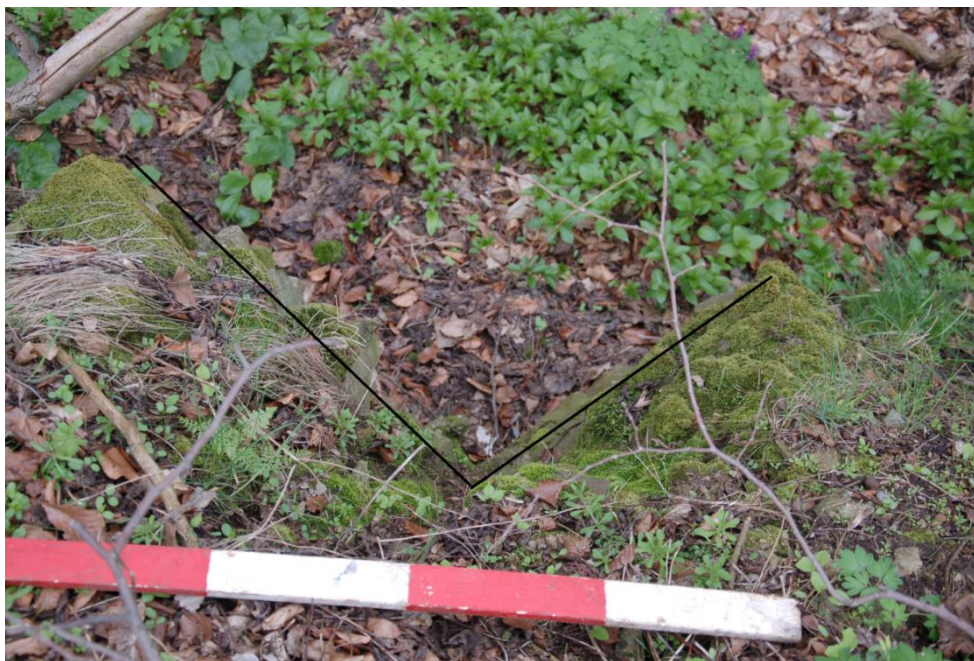
Obr. 96. Nový Herštejn. Skalní suk s vytesanou drážkou (zvýrazněno čarou) pro uložení hradební zdi. Jeden dílek latě 0.2 m (foto 23. 4. 2016 a úprava autor).

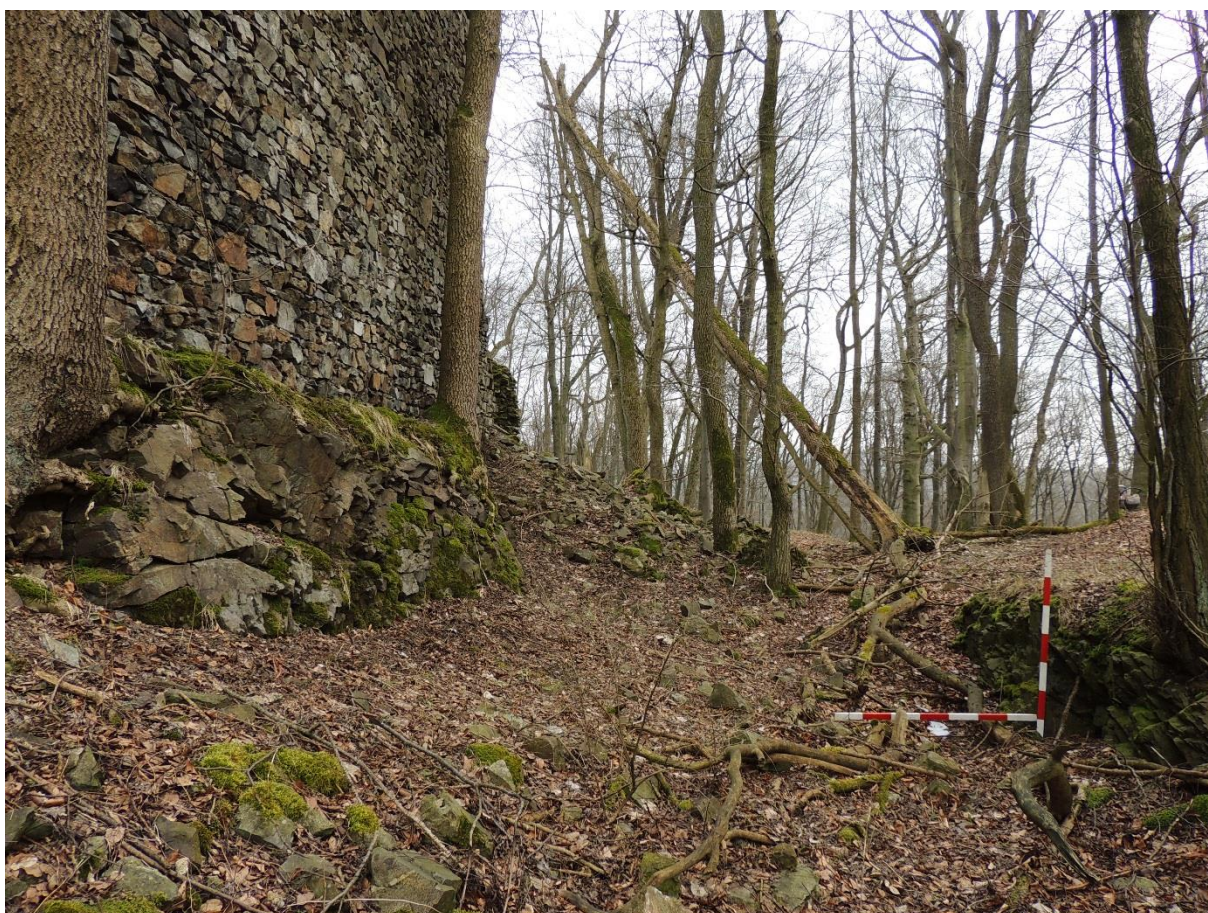
Obr. 97. Nový Herštejn. Západní úsek hradního příkopu vylámaný ve skále. Lat' 1.4 m (foto autor 19. 3. 2016).

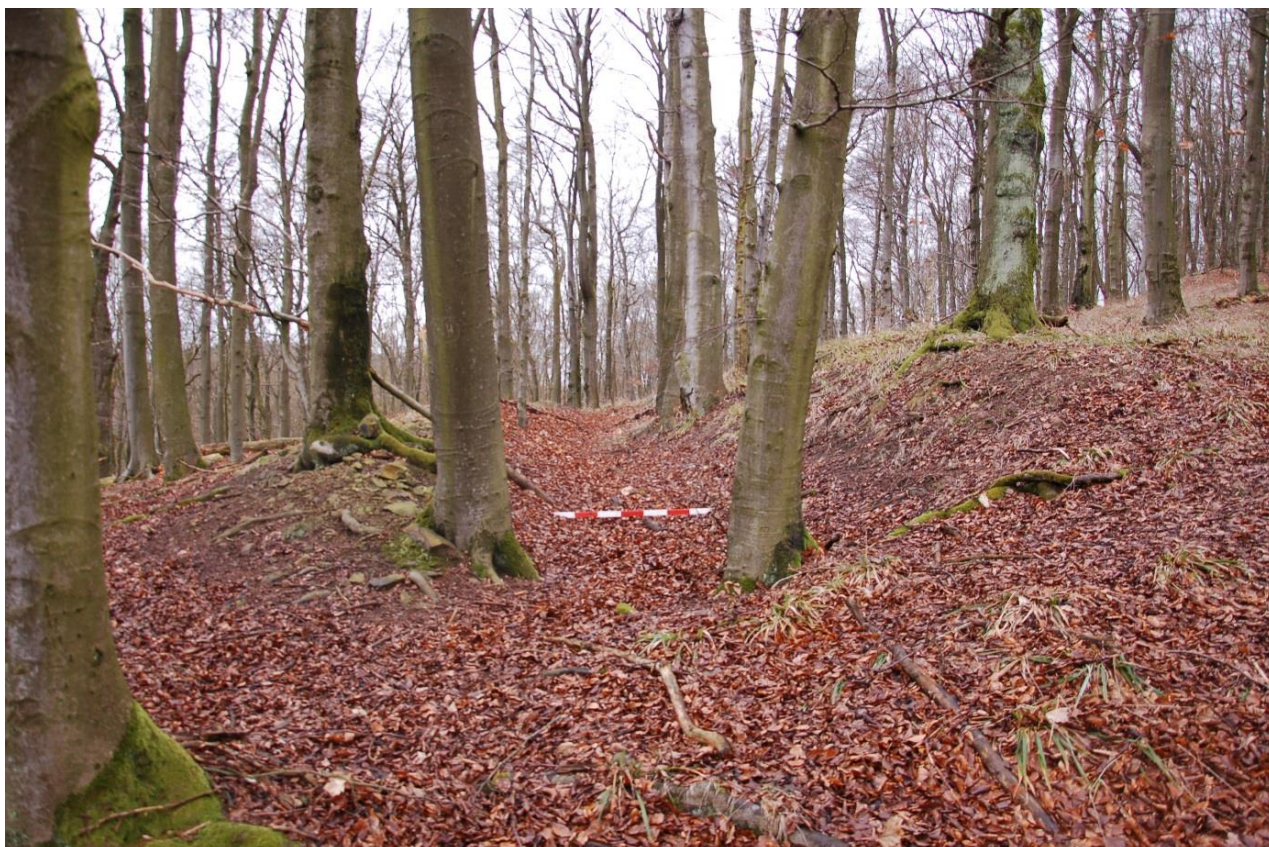
Obr. 99. Nový Herštejn. Nedokončený příkop na jižním předpolí hradu. Lať 1.4 m (foto autor 31. 1. 2016).

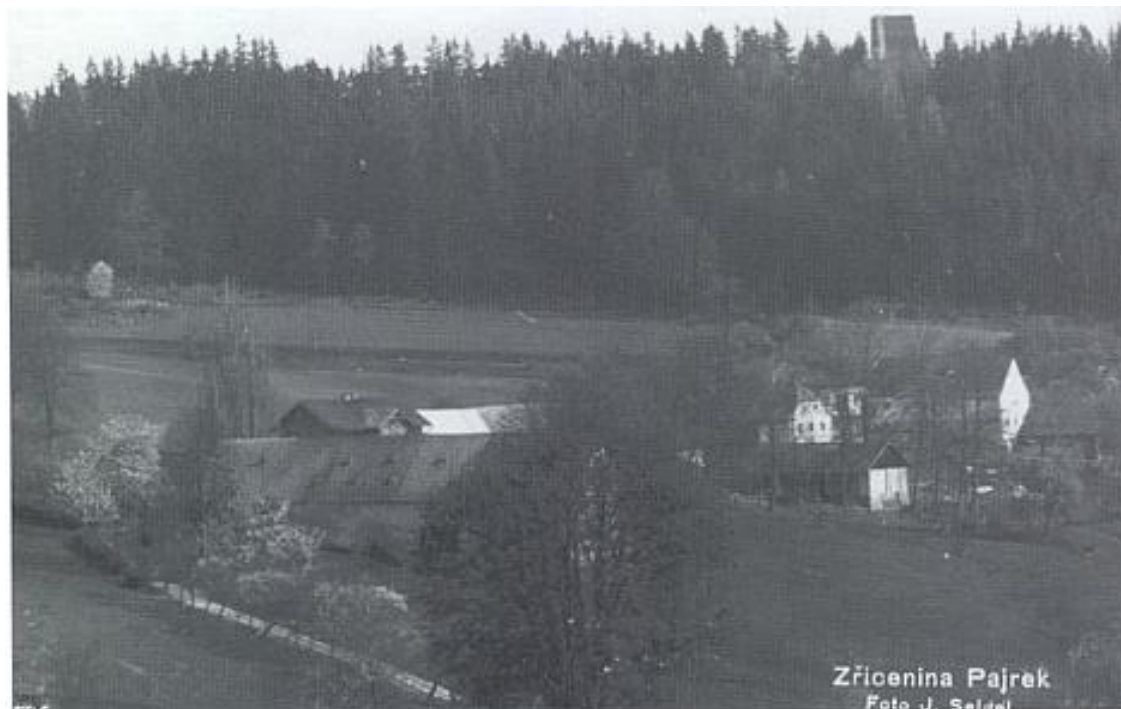
Obr. 116. Pajrek na fotografii Josefa Seidela z dvacátých let 20. století ([převzato z: www.kohoutikriz.org](http://www.kohoutikriz.org) [21. 2. 2016])

Celkový pohled na Pajrek je zachycen na fotografii (obr. 116) Josefa Seidela z první čtvrtiny 20. století (www.kohoutikriz.org/priloha/fritz.php [21. 2. 2016]), kde je vidět, že donjon značně převyšuje okolní porost.

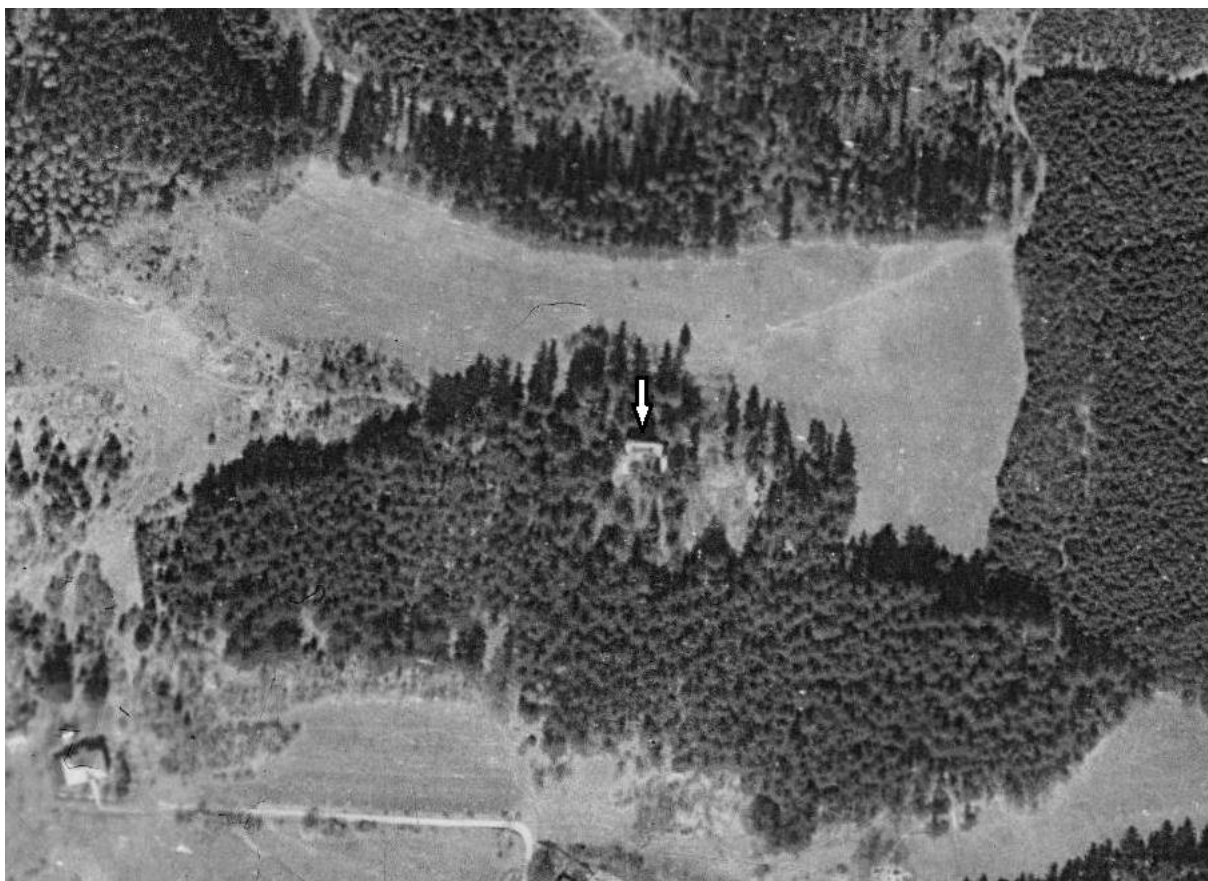
Obr. 117. Pajrek na leteckém snímku z roku 1949 (označeno šipkou). (převzato z: www.kontaminace.cenia.cz [20.2.2016]).

Stav hradu a jeho okolí je velmi dobře vidět na leteckém snímku z roku 1949 (obr. 117). Jsou zde poměrně rozsáhlé nezalesněné plochy, které se rozprostírají

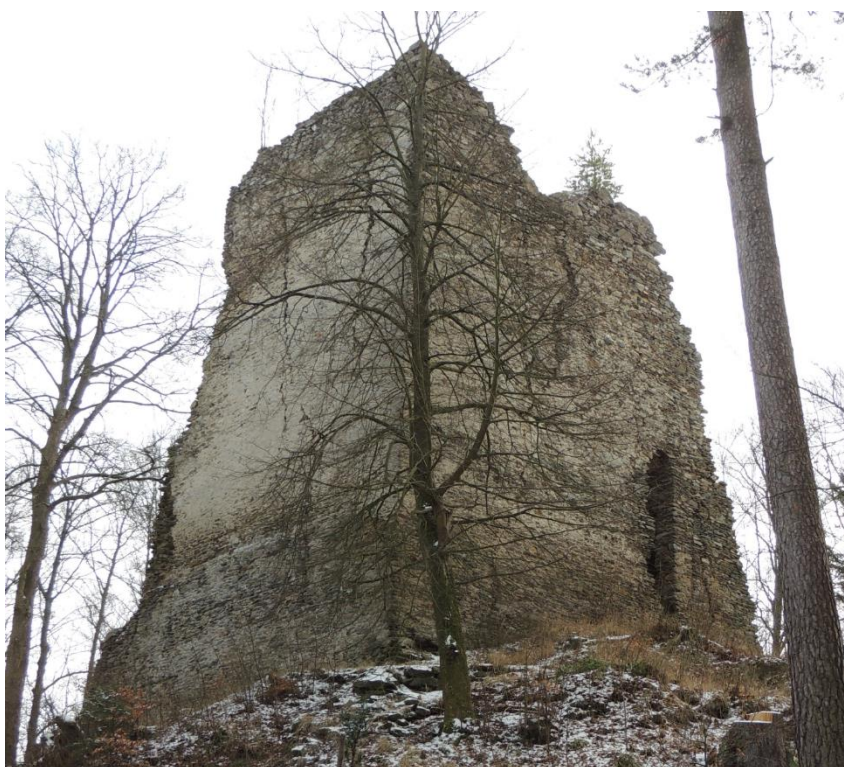
Obr. 118. Pajrek. Pohled na donjon od severozápadu (foto autor 2. 1. 2016).

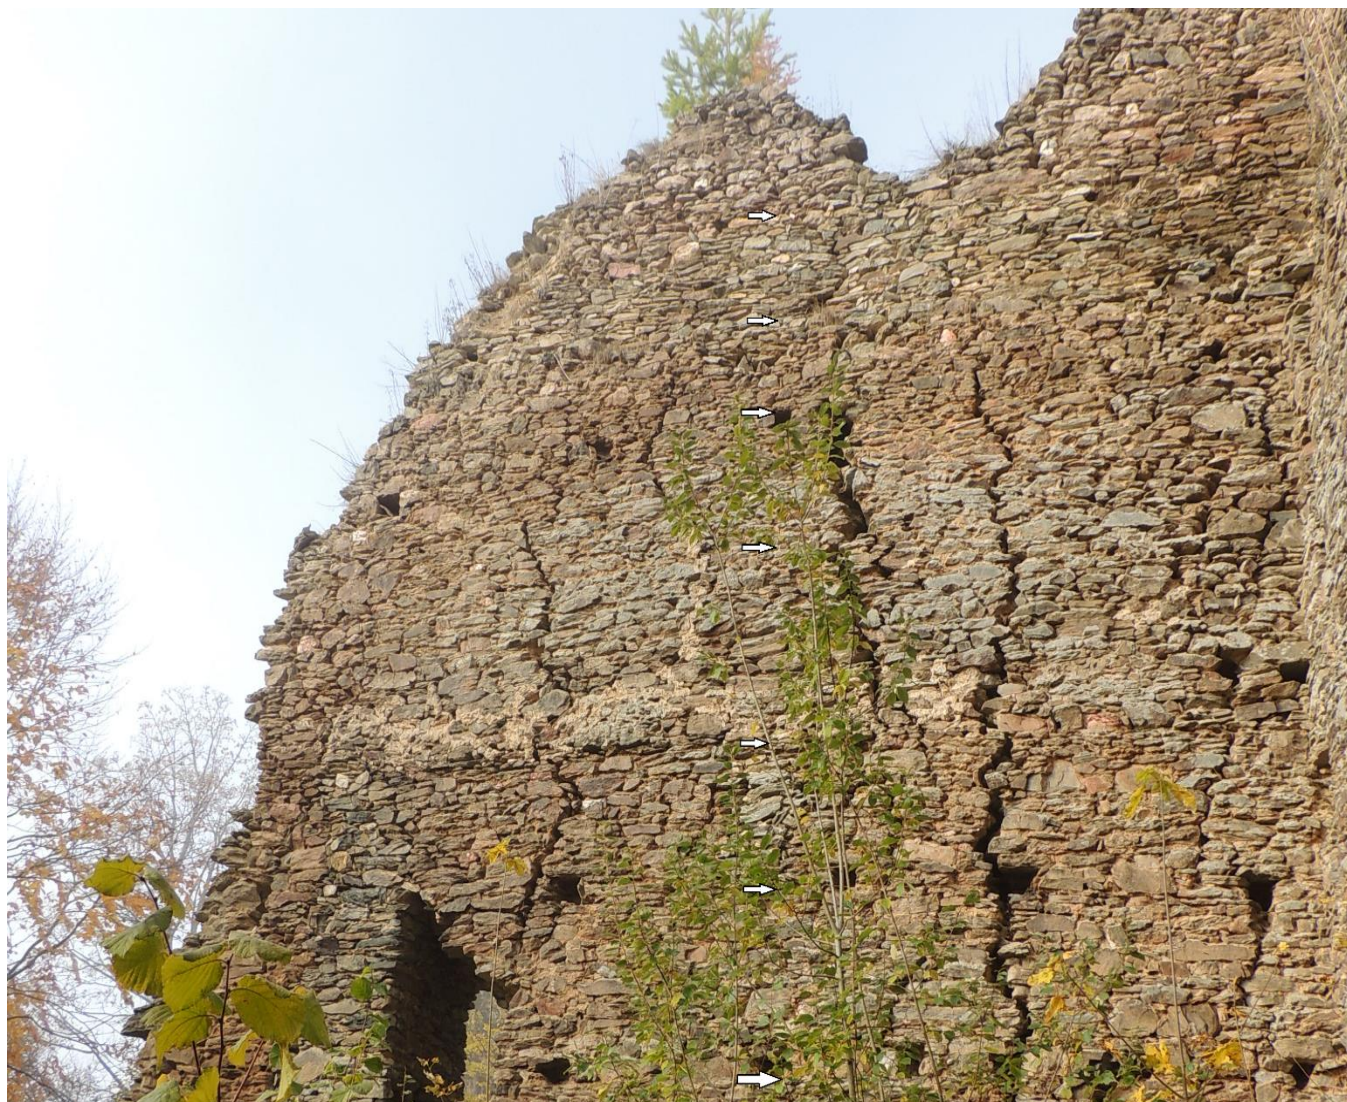
Obr. 119. Pajrek. Horizontální vyrovnávací spáry zdiva donjonu (označeno šipkou) (foto 16. 3. 2016 a úprava autor).

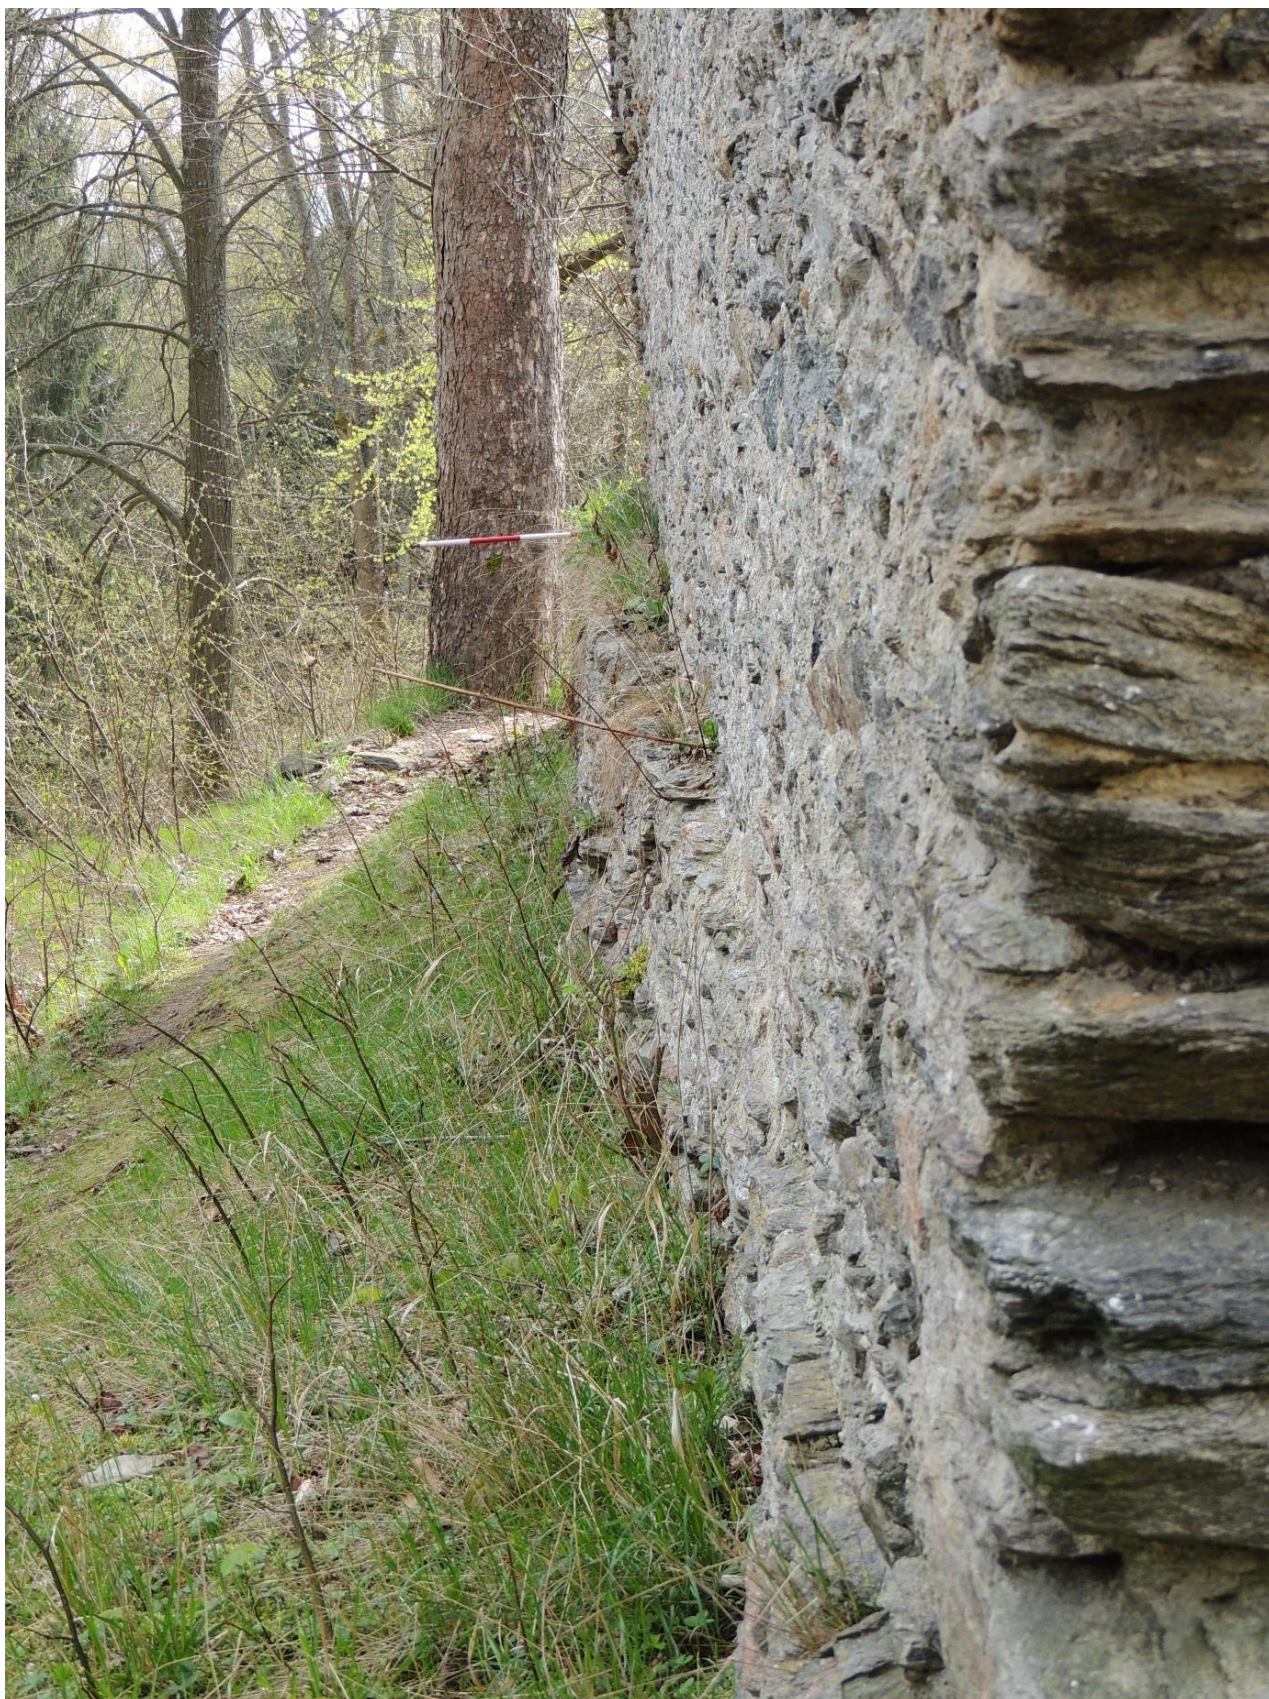
Obr. 120. Pajrek. Odsazení základového zdiva donjonu v severovýchodním nároží. Jeden dílek latě 0.2 m (foto autor 22. 4. 2016).

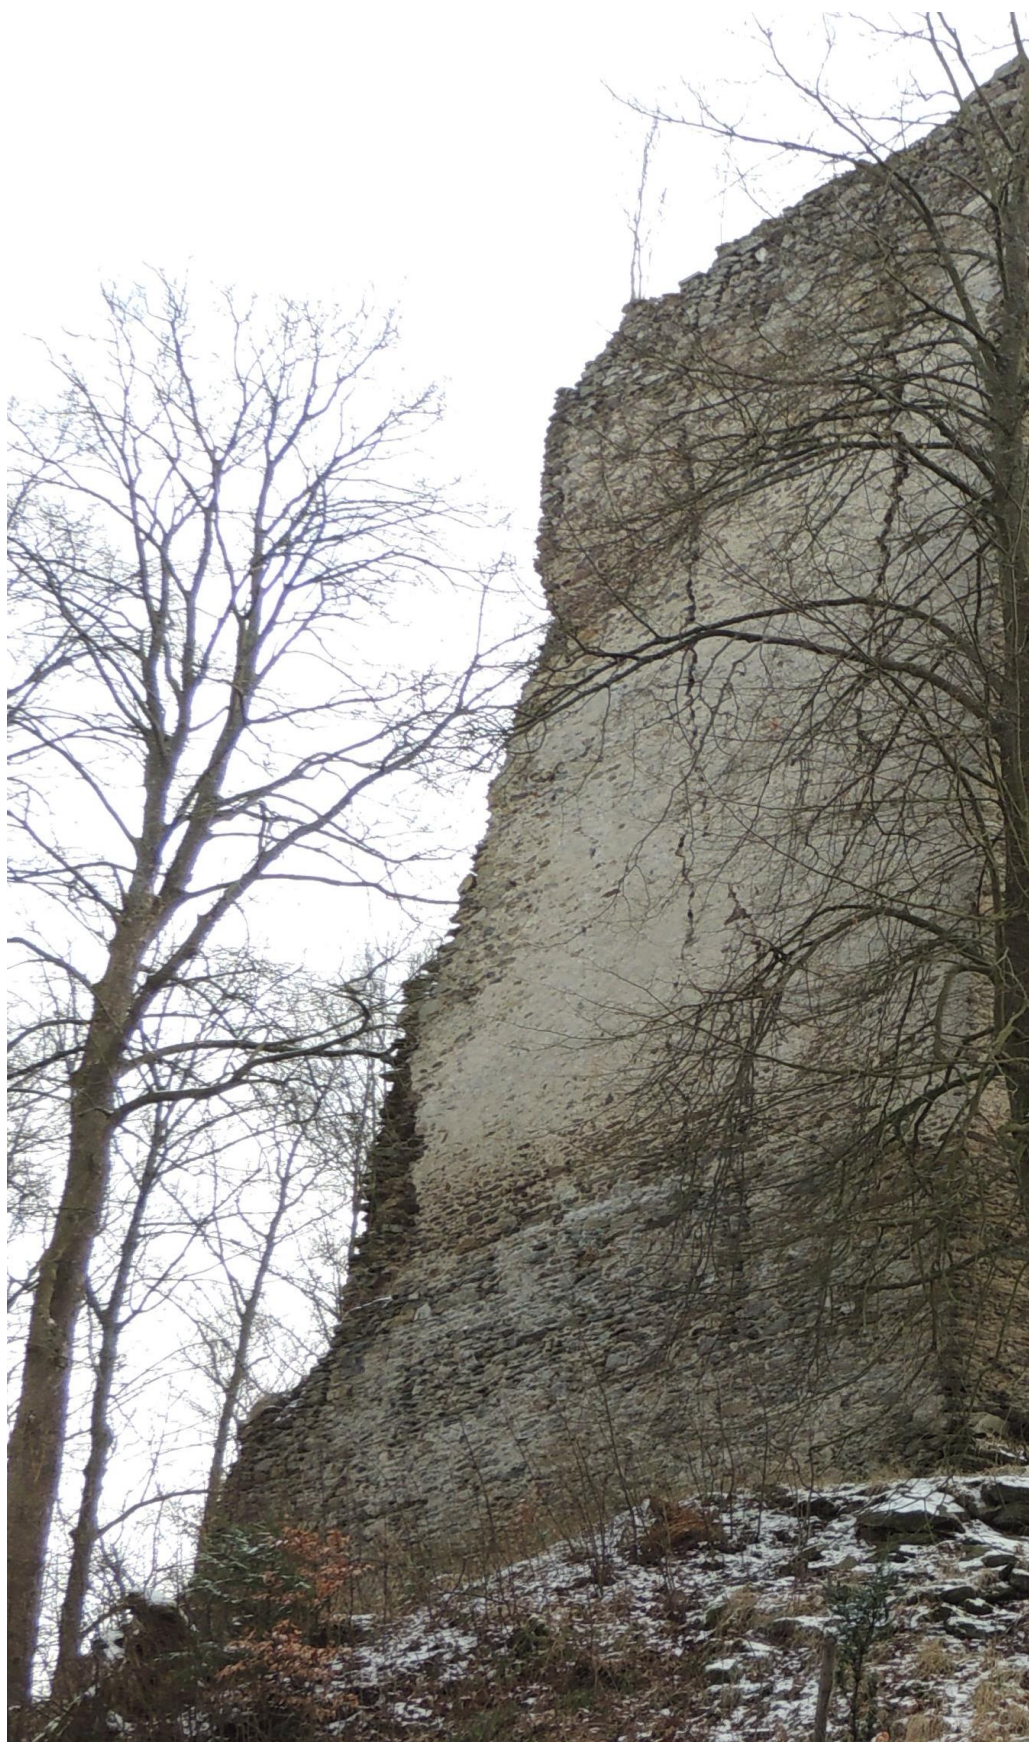
Obr. 122. Pajrek. Severní stěna donjonu se znatelným pásem původní omítky v úrovni druhého a třetího patra (foto autor 2. 1. 2016)

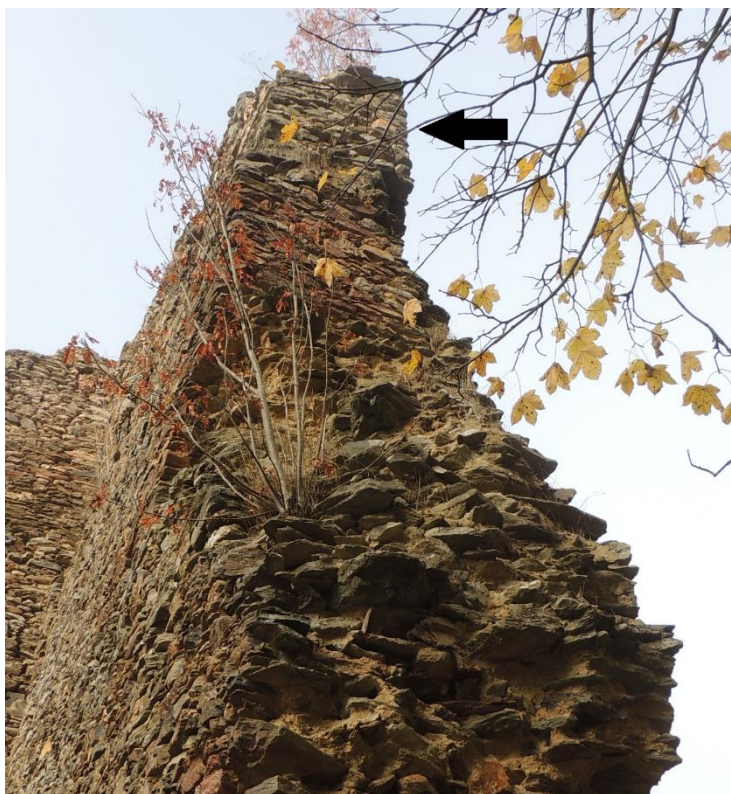
Obr. 123. Pajrek. Pozůstatek špalety okenního otvoru (označeno šipkou) v úrovni třetího patra severní zdi donjonu (foto 19. 3. 2016 a úprava autor).

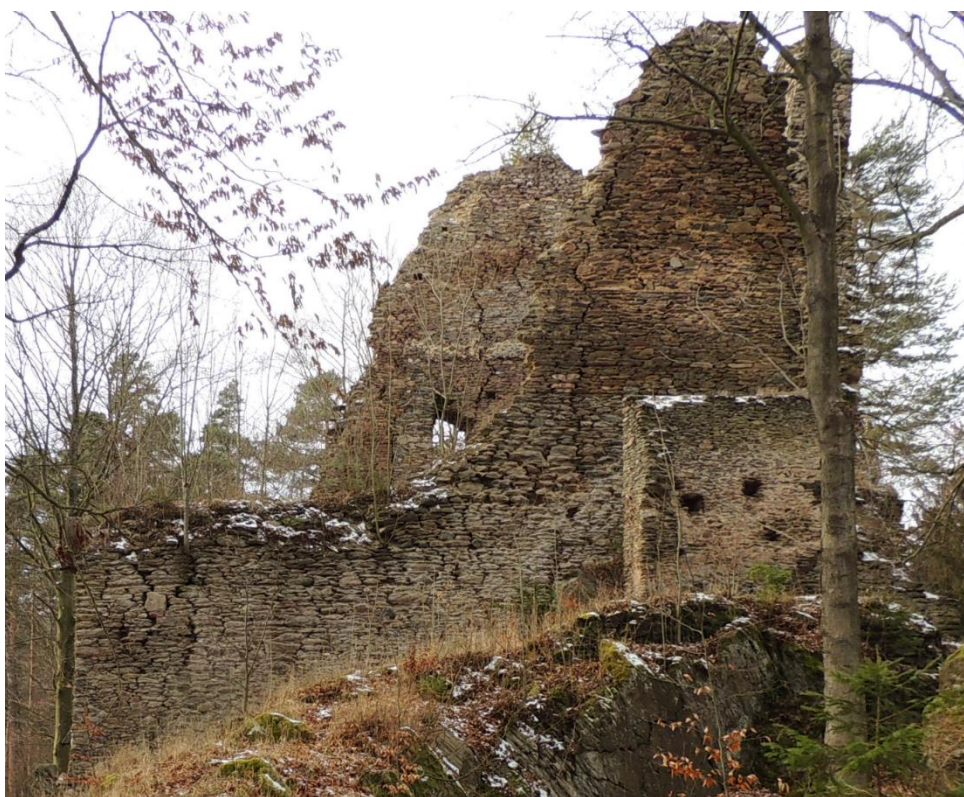
Obr. 124. Pajrek. Východní stěna donjonu. V popředí pozůstatek mladší věžovité stavby. Pohled od východu (foto autor 2. 1. 2016).

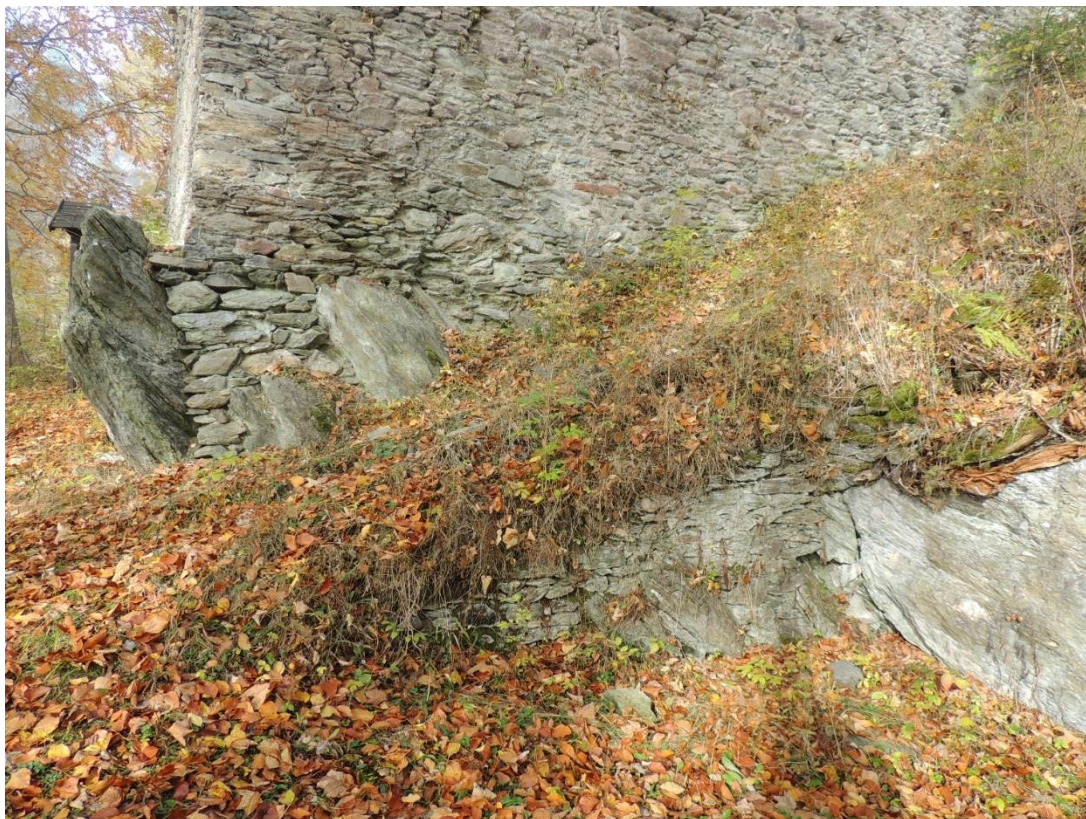
Obr. 125. Pajrek. Detail usazení základového zdiva donjonu v jihovýchodním nároží (foto autor 19. 3. 2016).

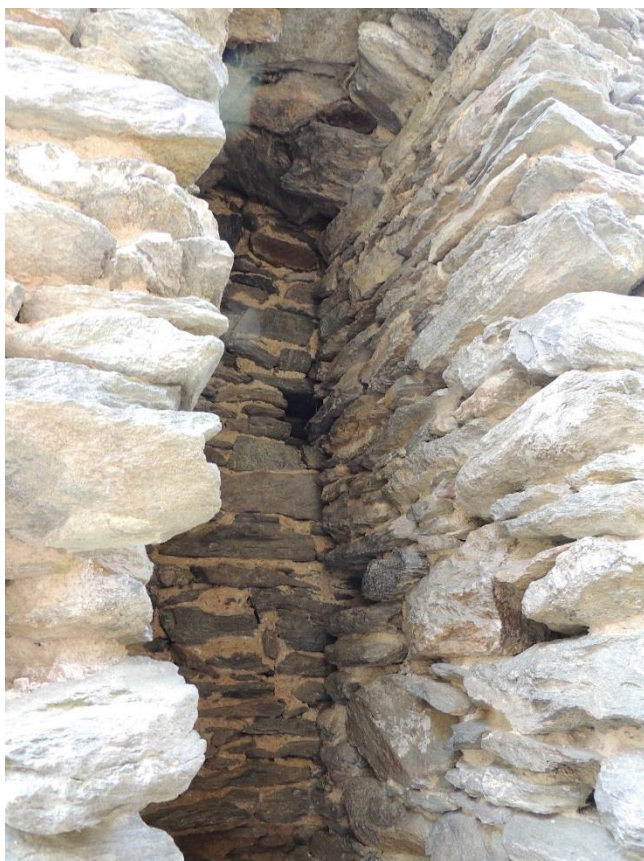
Obr. 128. Pajrek. Prostor v síle zdi novověké zazdívky původního vstupu do donjonu (foto autor 24. 10. 201ř).

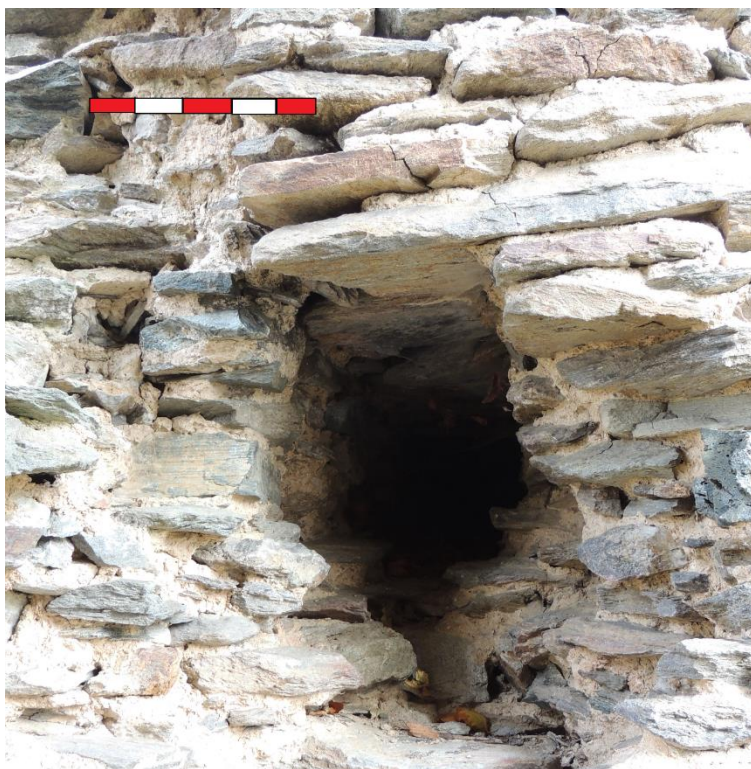
Obr. 129. Pajrek. Otvor v síle zdiva pro zasunutí dveřní závory v místě původního vstupu. Jeden dílek měřítka 5 cm. (foto 24. 10. 2015 a úprava autor).

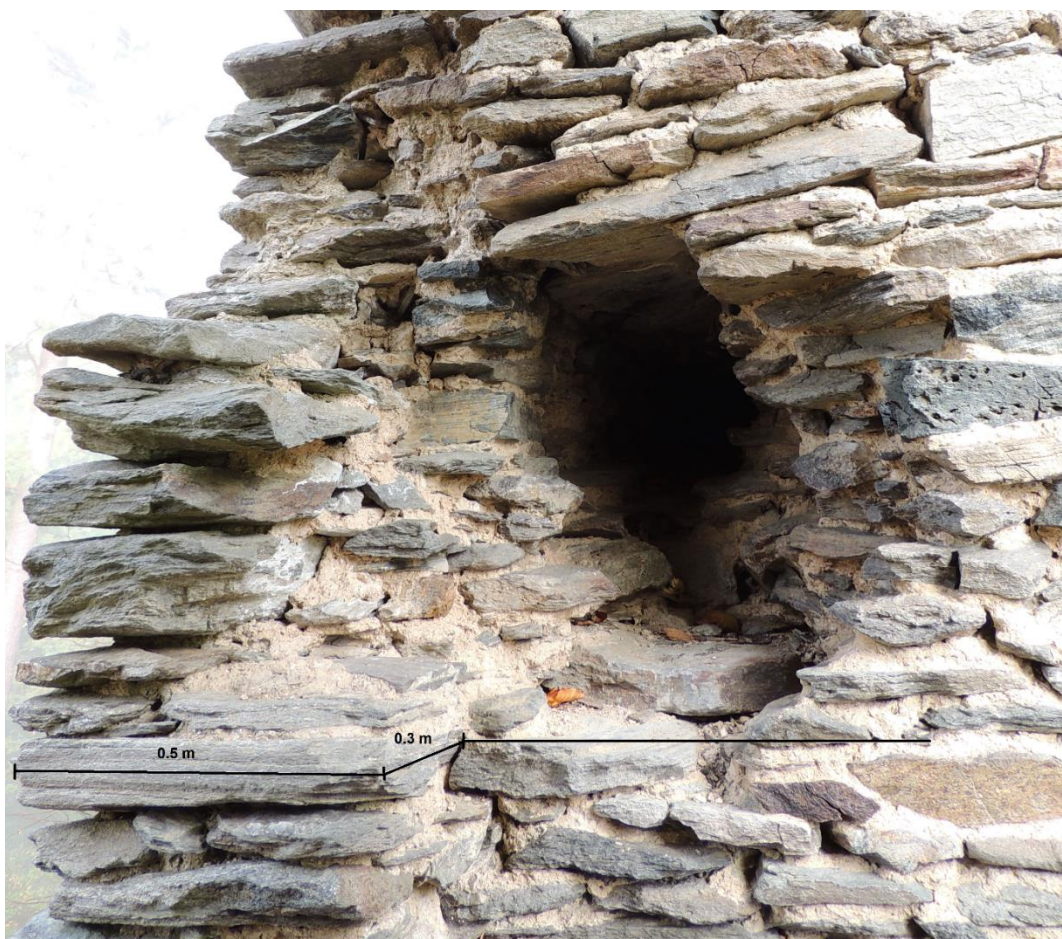
Obr. 130. Pajrek. Relikt zděné zárubně původního vstupu do donjonu. (foto 24. 10. 2015 a úprava autor).
