Diplomová práce

**Hrad a krajina. Hrady česko-bavorského konfliktu
2. poloviny 15. století**

Katedra archeologie

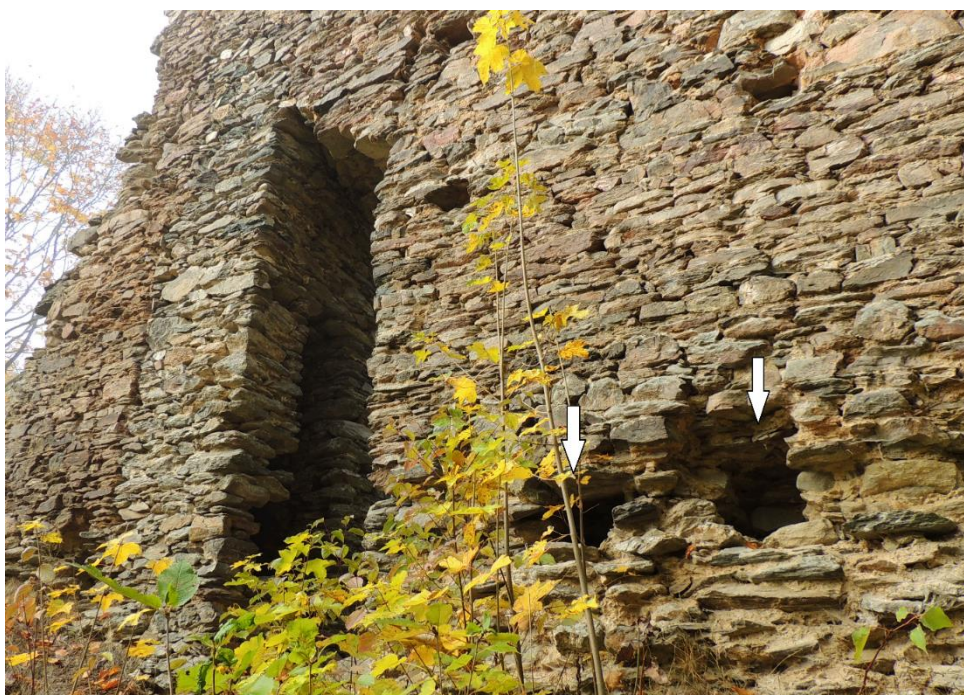
Obr. 131. Pajrek. Otvory po stropních trámech prvního podlaží (označeno šipkou) (foto 24. 10. 2015 a úprava autor).

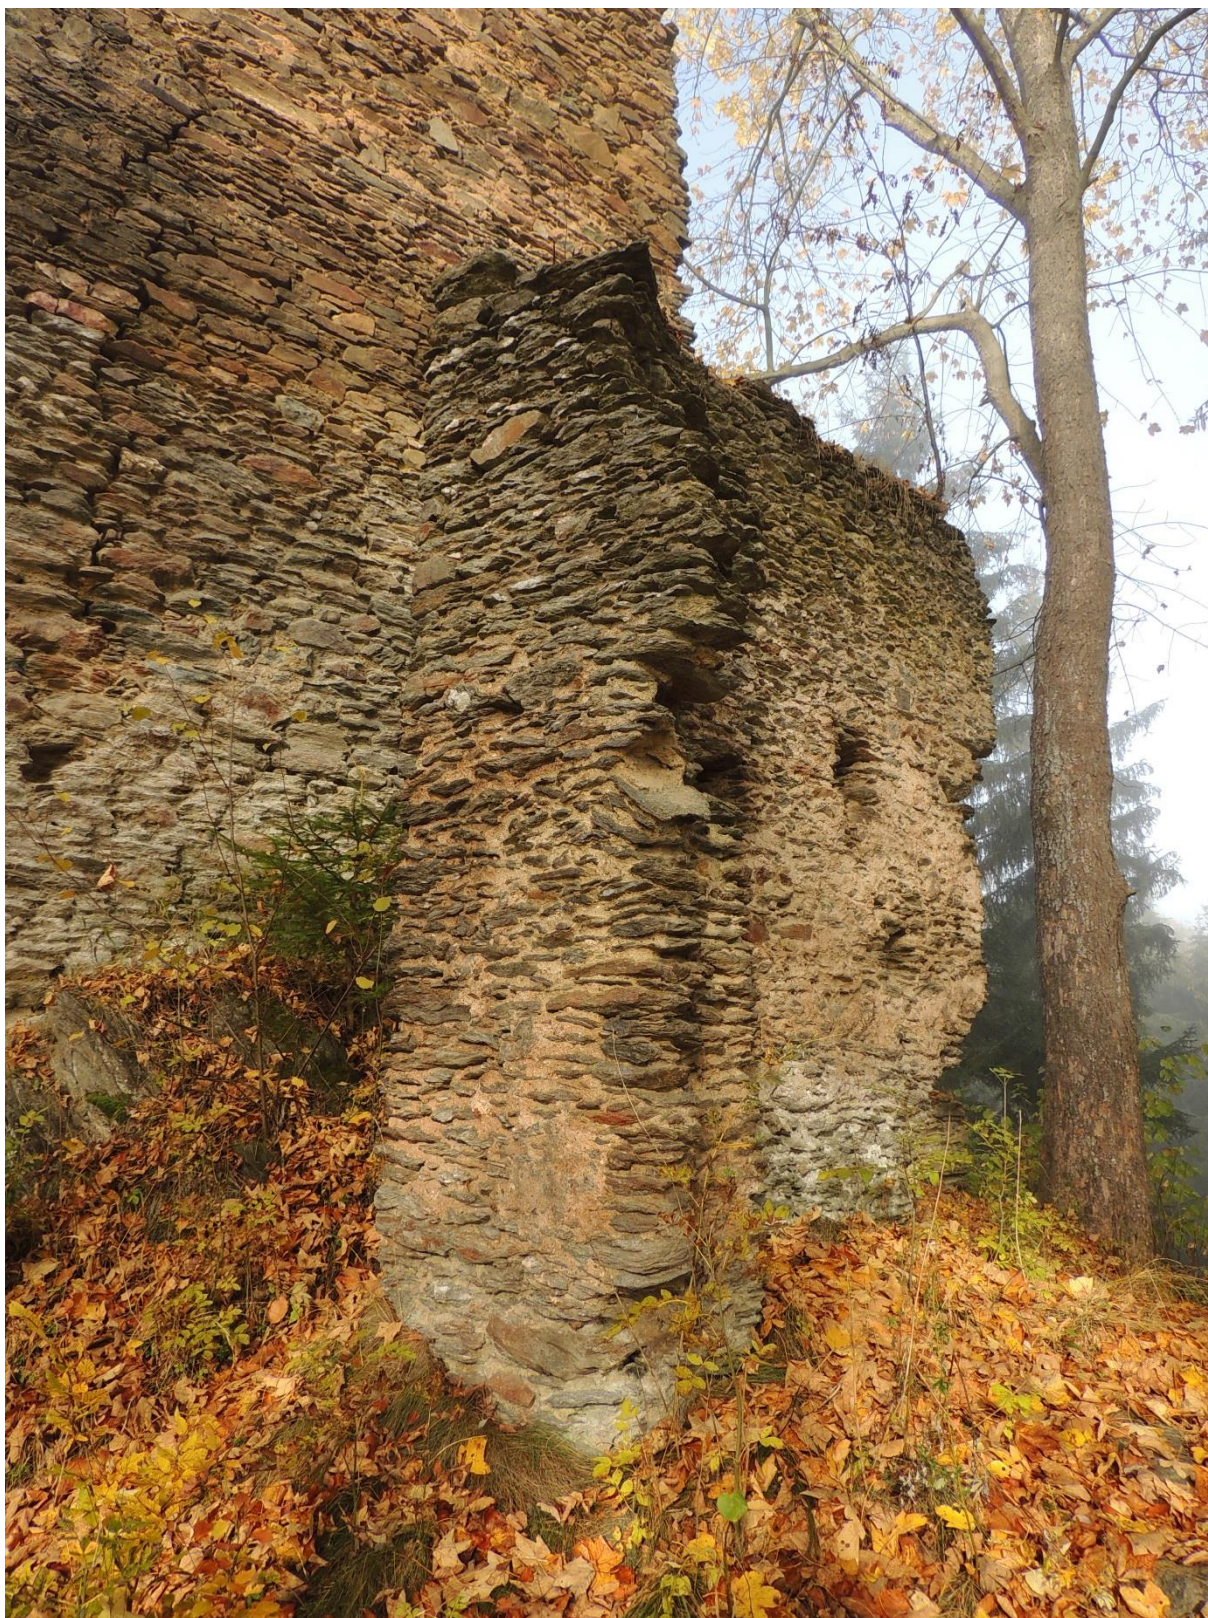
Obr. 133. Pajrek. Pozůstatky menší věžovité budovy na východní straně hradního jádra (foto autor 24. 10. 2015).

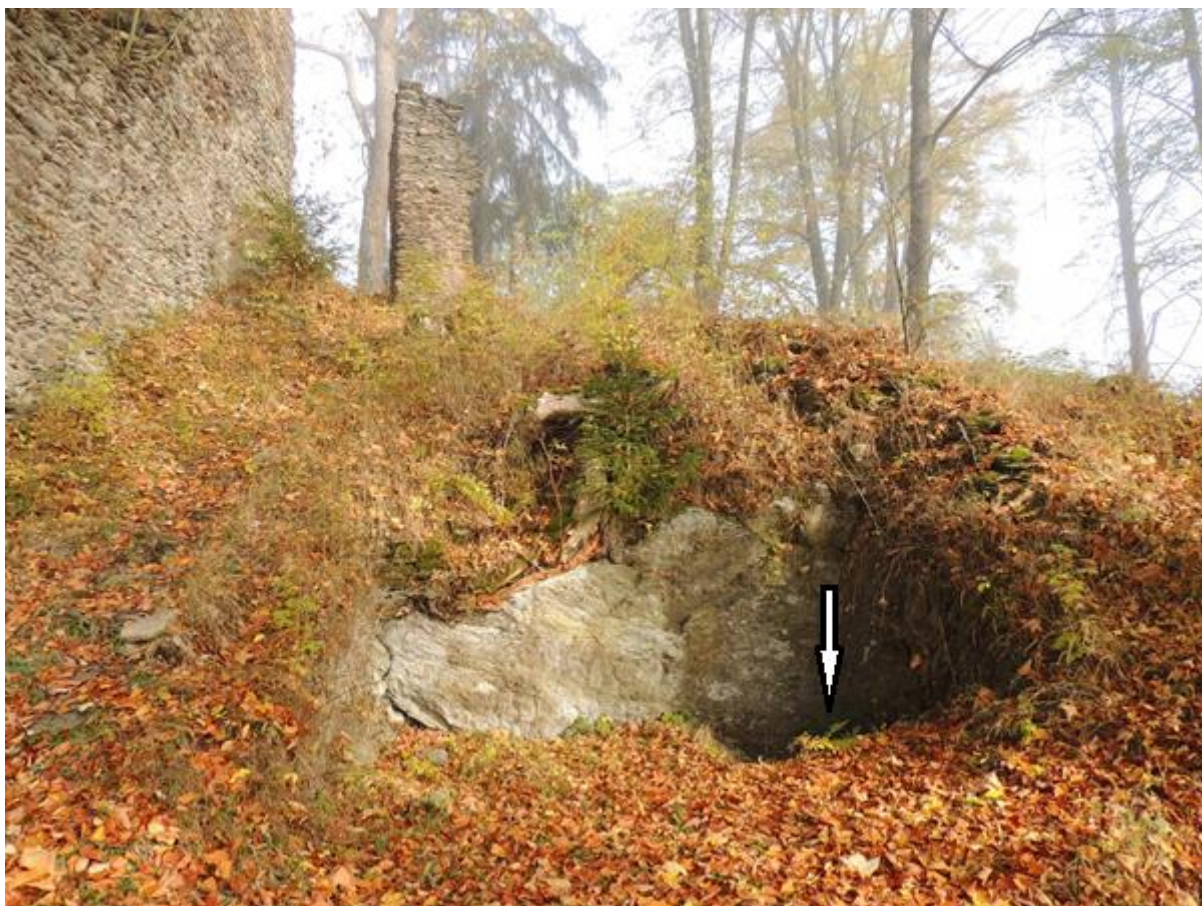
Obr. 134. Pajrek. Pozůstatky budovy (kuchyně?) jižně od schodišťové věže. V severovýchodním rohu (označeno šipkou) je do skály vylámaná cisterna na dešťovou vodu (foto 24. 10. 2016 a úprava autor).

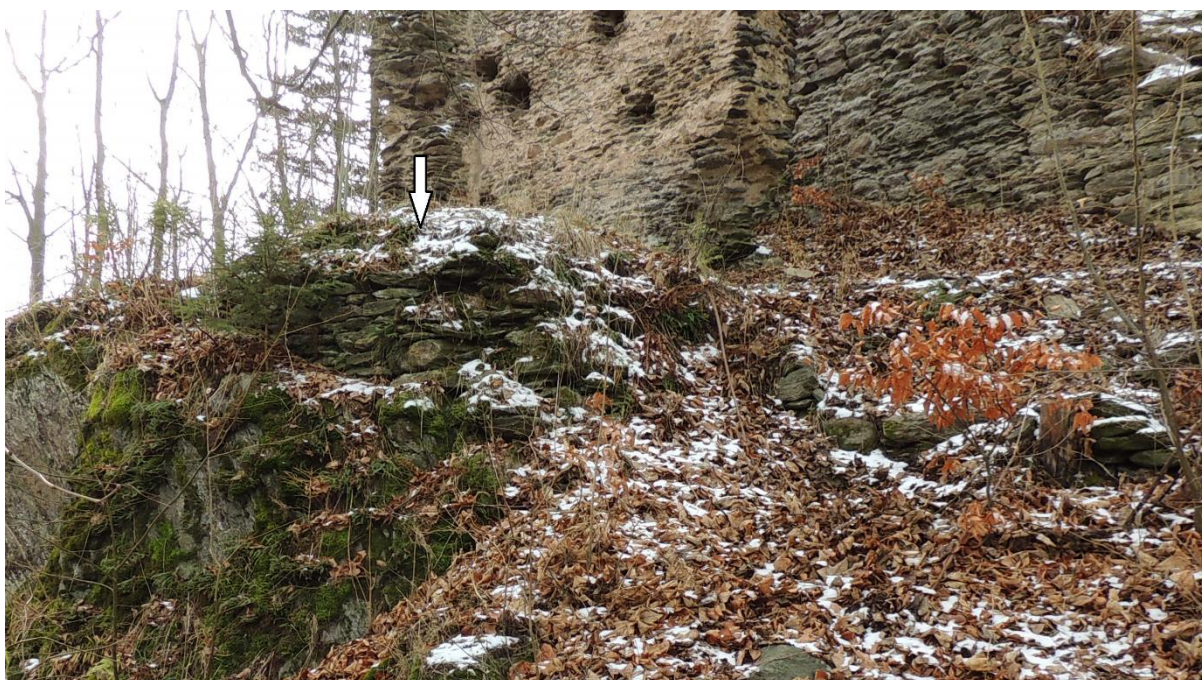
Obr. 135. Pajrek. Relikty obvodové hradby (označeno šipkou) na východní straně navazující na hranu příkopu vylámaného ve skále (foto 2. 1. 2016 a úprava autor).

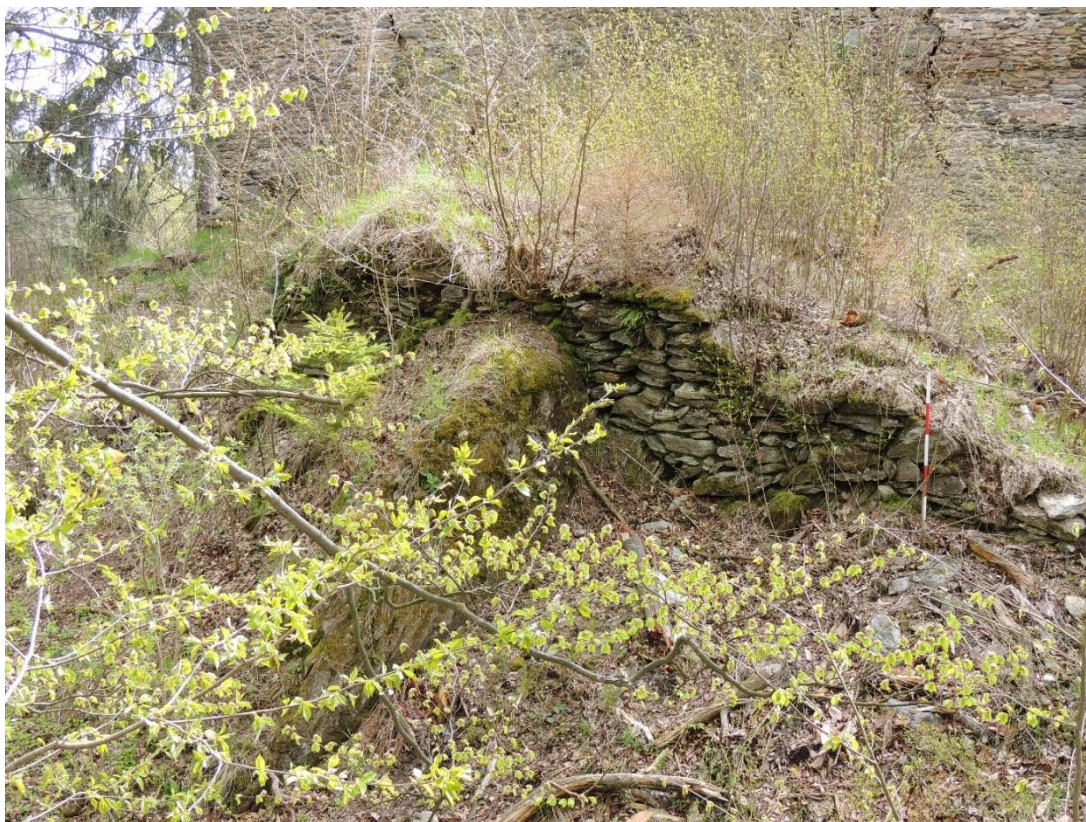
Obr. 136. Pajrek. Relikty obvodové hradby na západní straně hradního jádra. Lať 1 m (foto autor 22. 4. 2016).

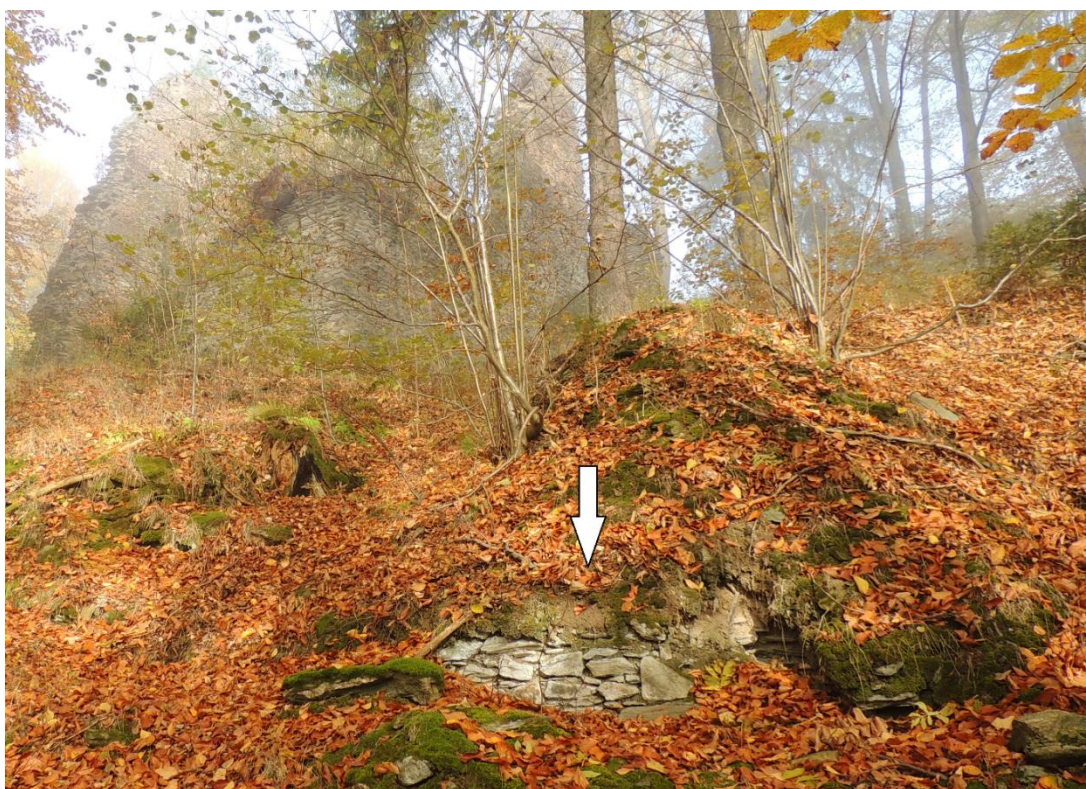
Obr. 137. Pajrek. Relikty obvodové hradby na jižní straně (foto 24. 10. 2015 a úprava autor).

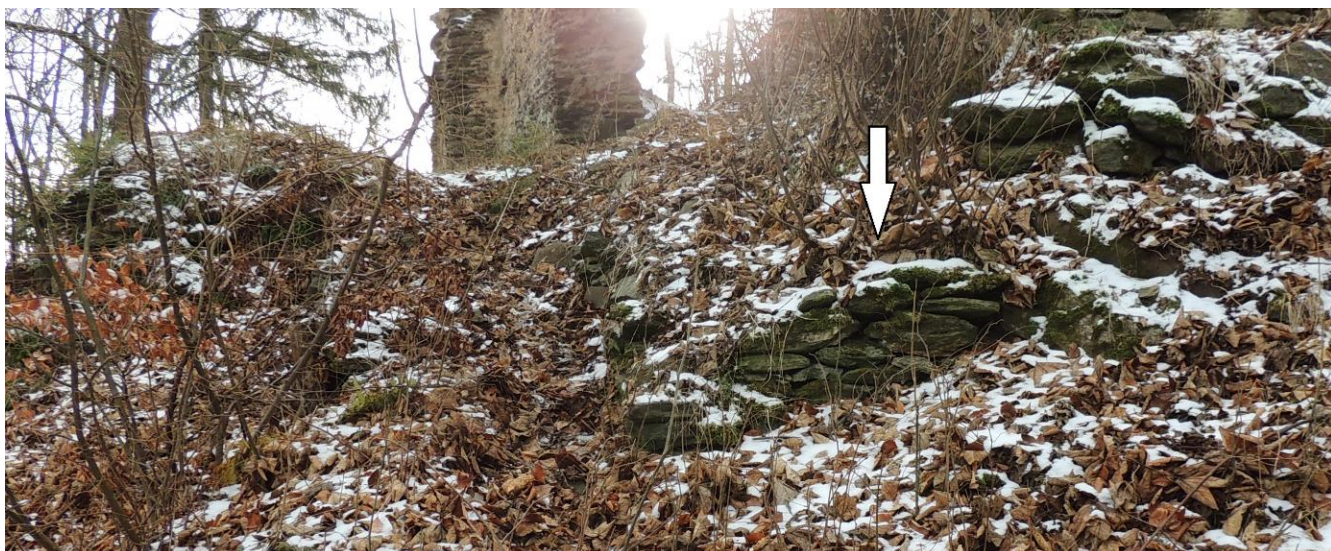
Obr. 138. Pajrek. Relikty obvodové hradby (označeno šipkou) na severní straně (foto 2. 1. 2016 a úprava autor).

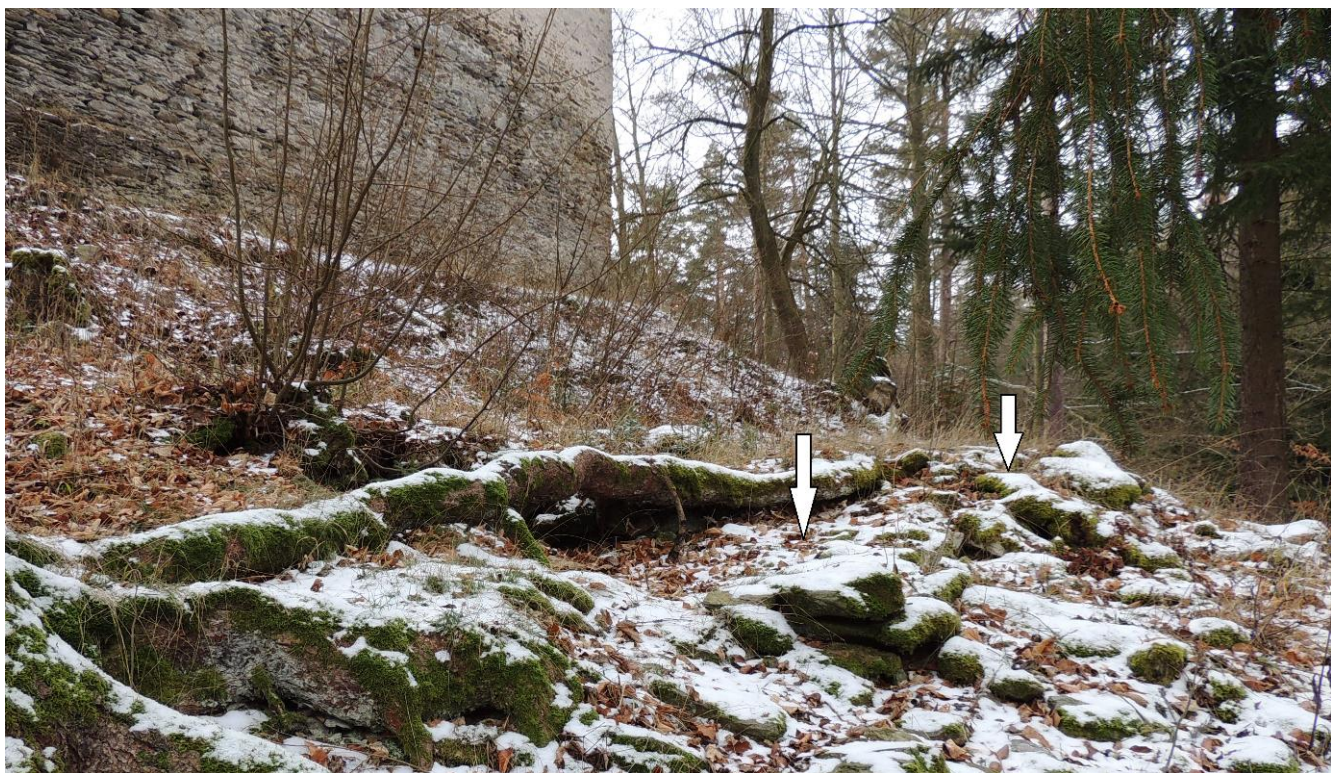
Obr. 139. Pajrek. Terénní relikt (označeno šipkami) po obvodové hradbě na severní straně hradního jádra (foto 2. 1. 2016 a úprava autor).

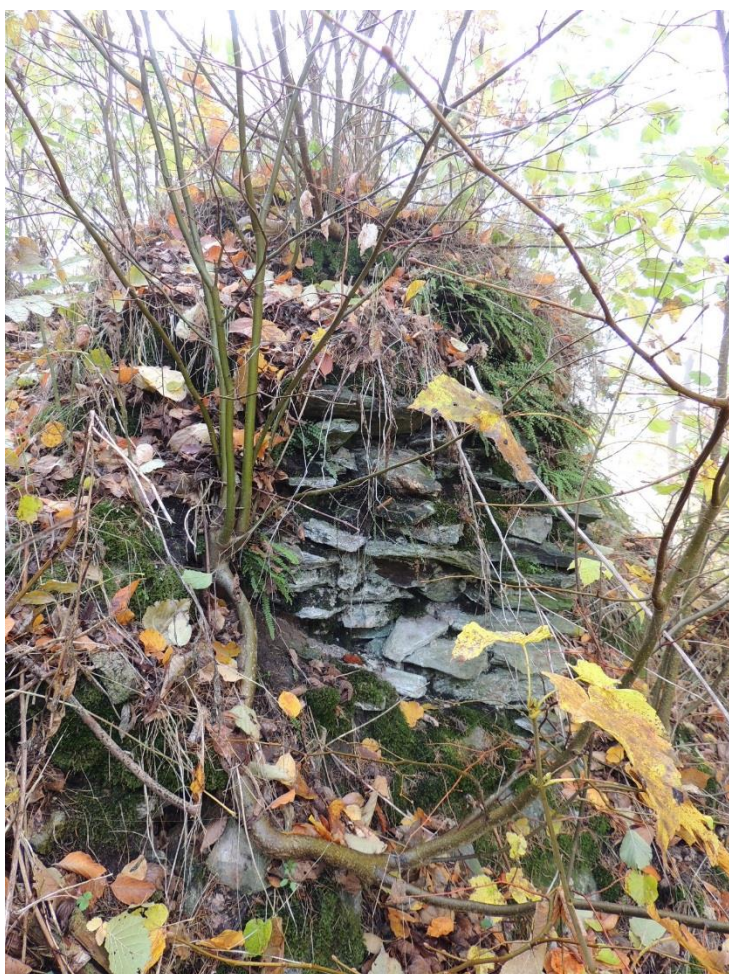
Obr. 141. Pajrek. Relikt zdi objektu na západní straně hradního jádra (foto autor 19. 3. 2016).

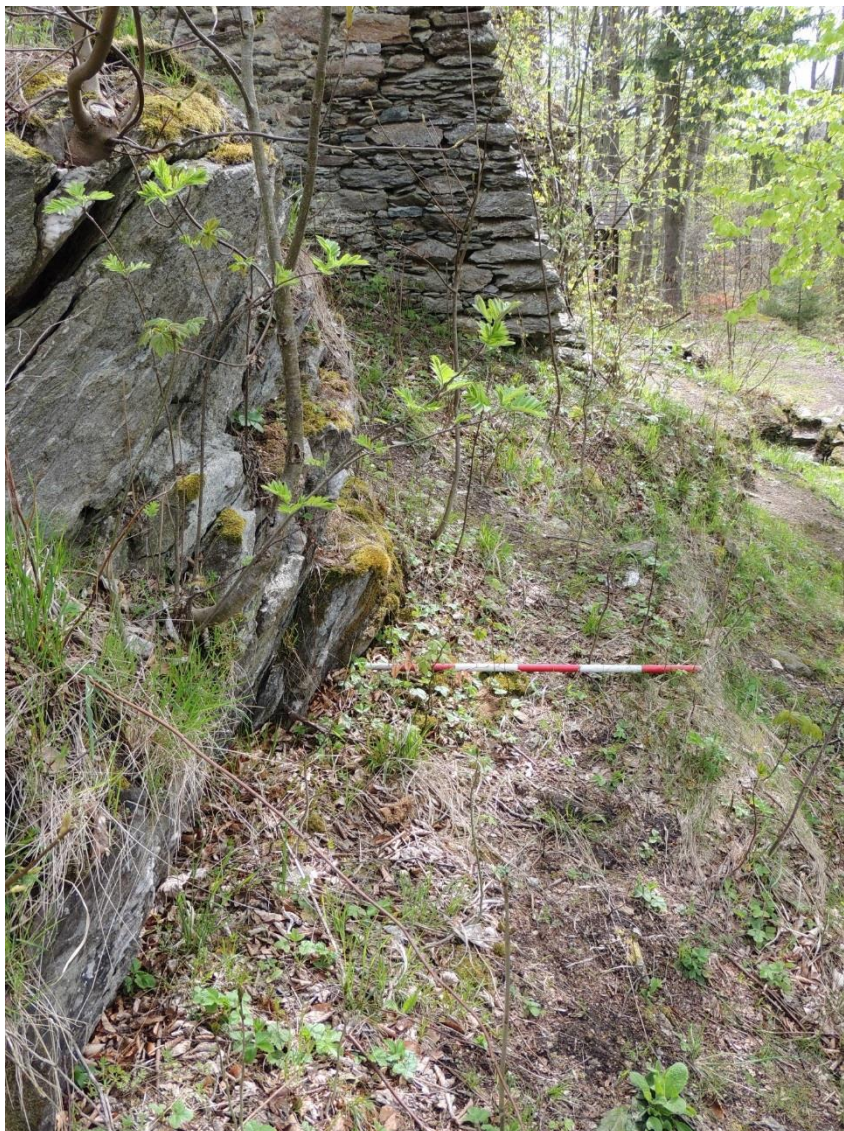
Obr. 142. Pajrek. Základová lavice pro zeď v západním sektoru hradního jádra. Lat' 1 m (foto autor 22. 4. 2016).

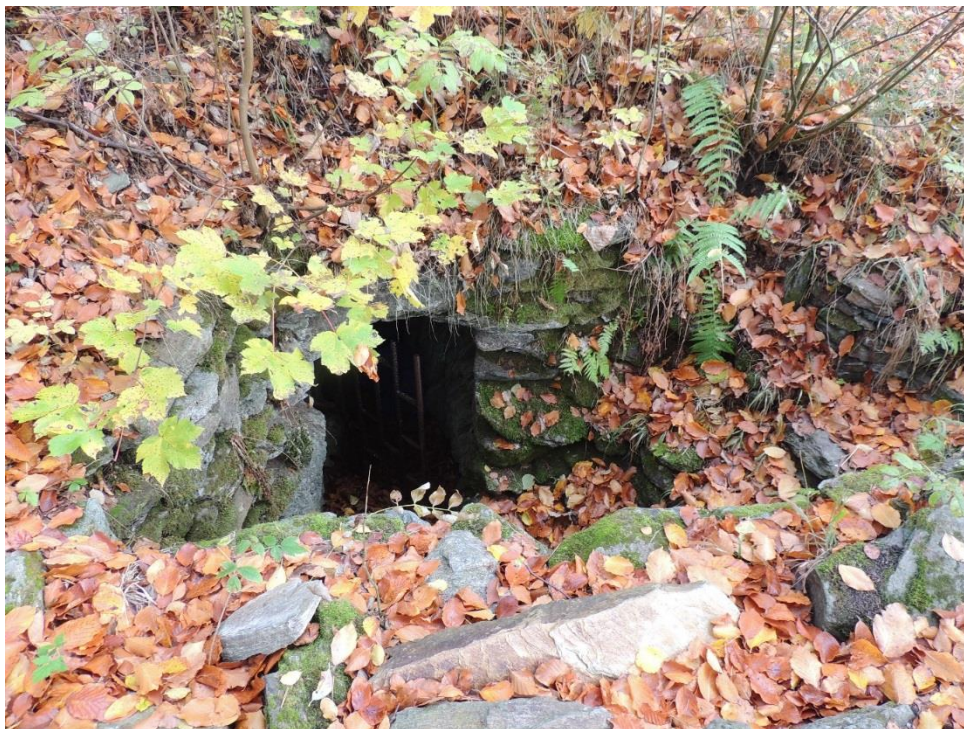
Obr. 143. Pajrek. Vstup do podzemní chodby na jižní straně donjonu (foto autor 24. 10. 2016).

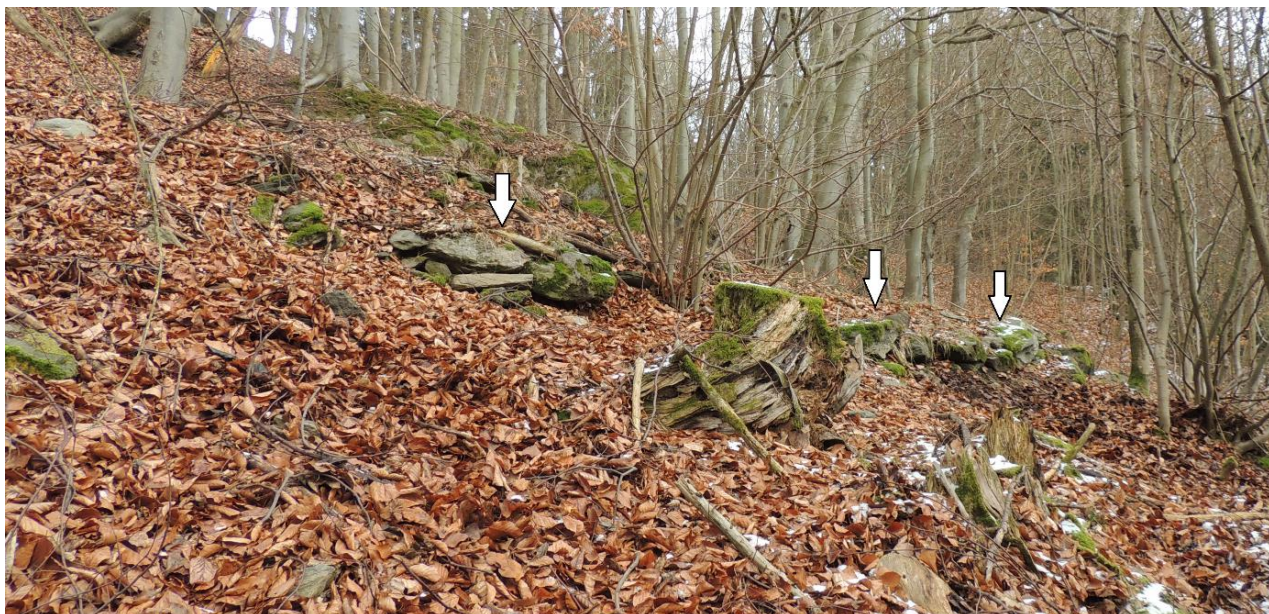
Obr. 145. Pajrek. Relikty druhé fortifikační linie (označeno šípkami) v prostoru jižního svahu (foto 2. 1. 2016 a úprava autor).

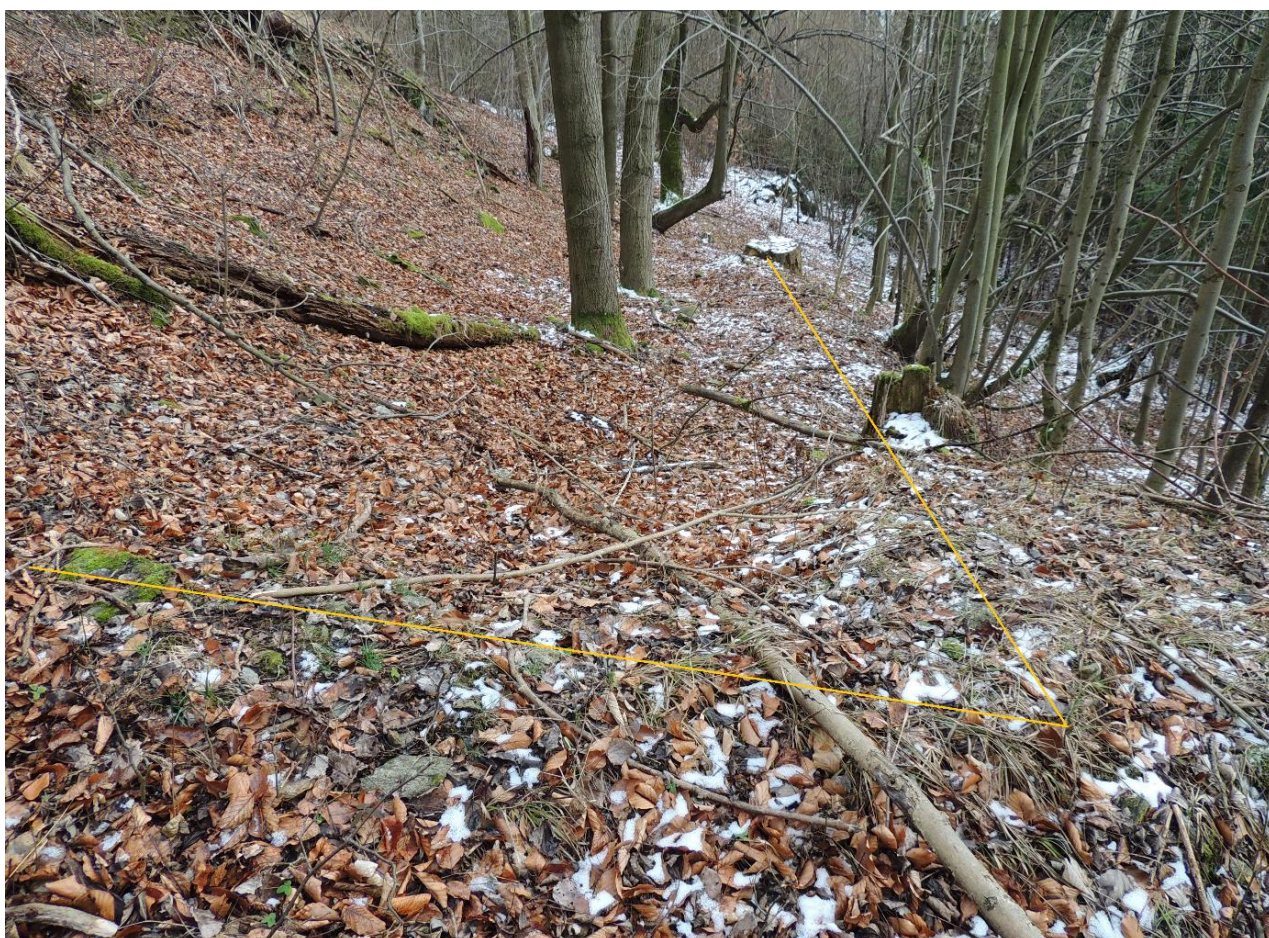
Obr. 146. Pajrek. Terénní relikv třetí fortifikační linie (zvýrazněno žlutou čarou) v prostoru jižního svahu (foto 2. 1. 2016 a úprava autor).

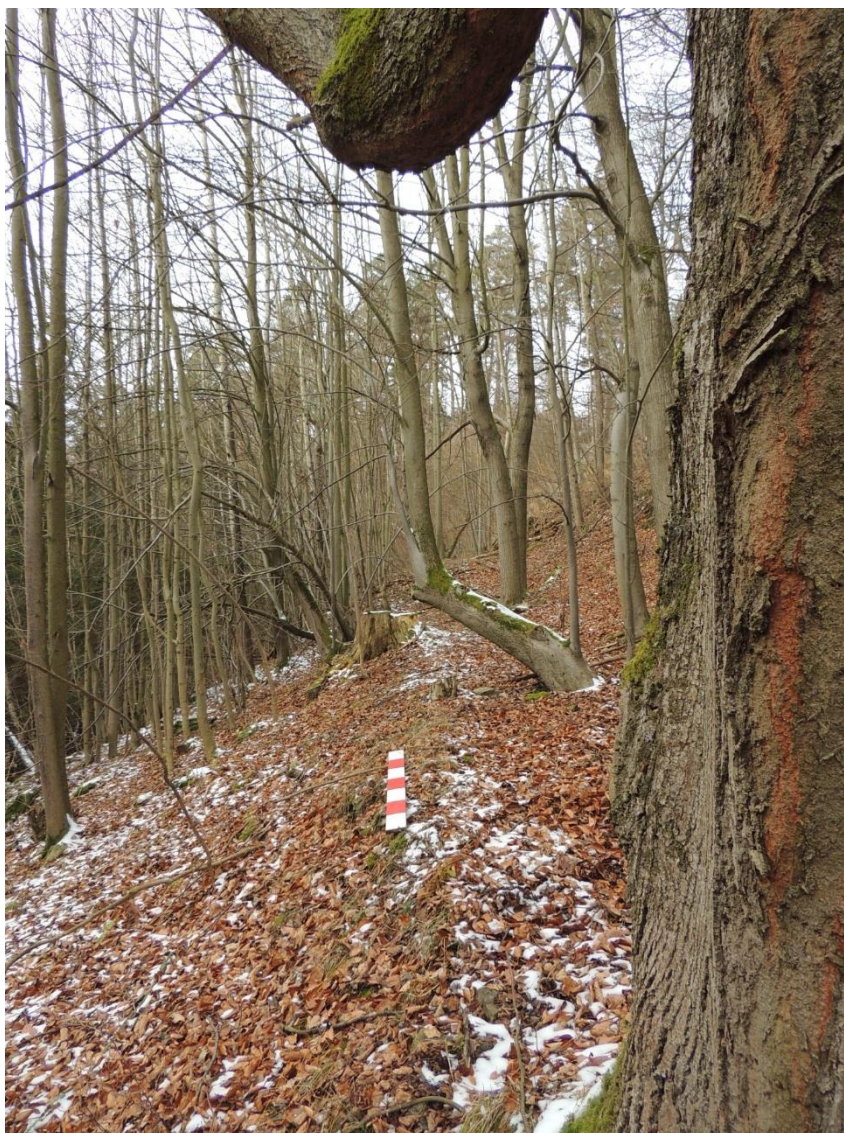
Obr. 147. Pajrek. Viditelné převýšení na hraně svahové terasy, které je pozůstatkem třetí fortifikační linie. Lat' 1.4 m (foto autor 2. 1. 2016).

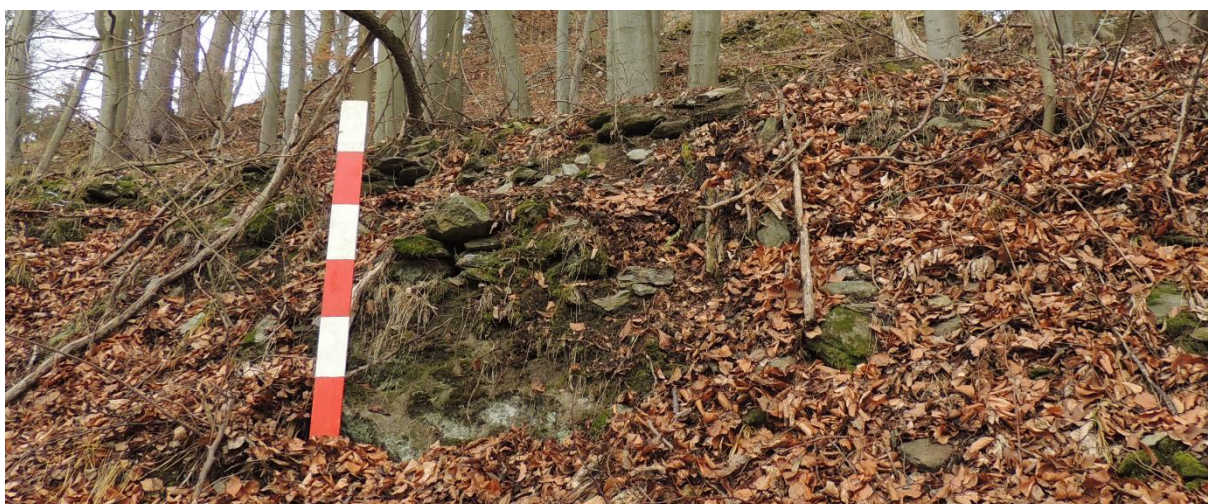
Obr. 148. Pajrek. Relikt zdiva třetí fortifikační linie na vystupujícím skalním suku. Lat' 1.4 m (foto autor 2. 1. 2016).

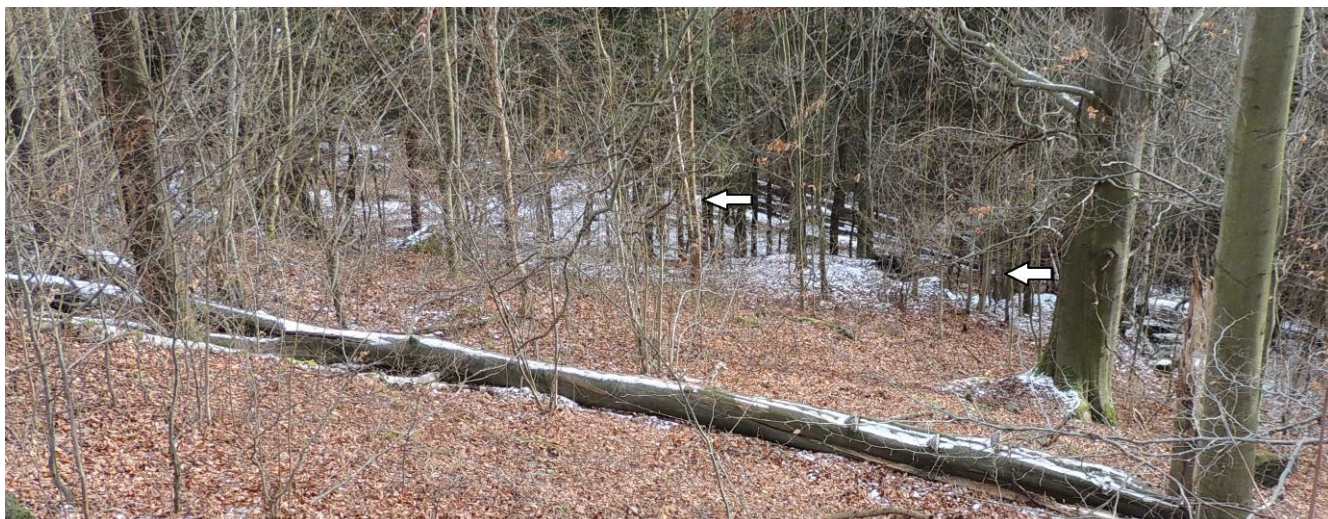
Obr. 149. Pajrek. Přístupová cesta v jižním svahu (označeno šípkami) v pohledu od třetí fortifikační linie (foto 2. 1. 2016 a úprava autor).

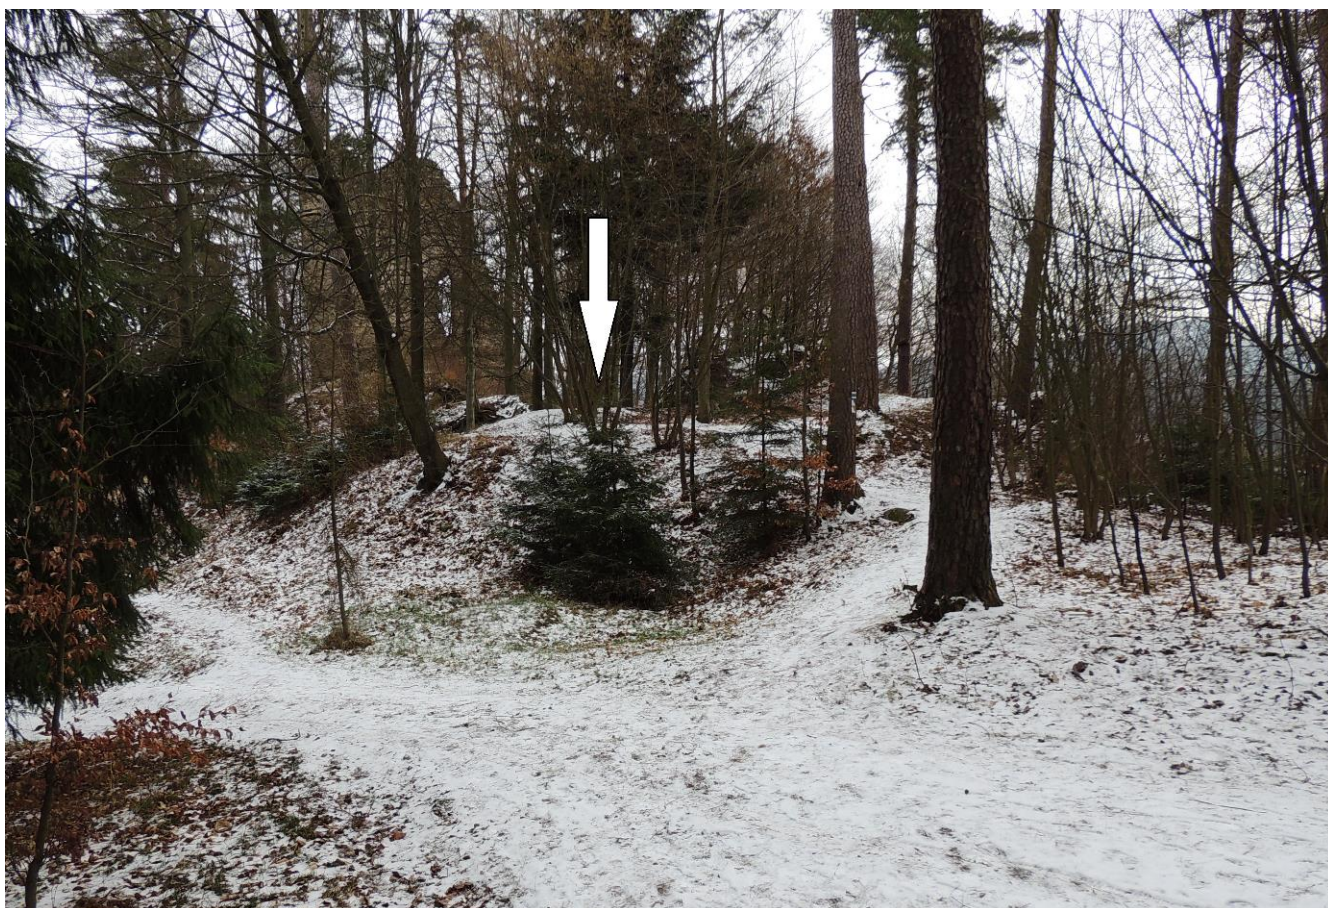
Obr. 150. Pajrek. Zemní opevnění na západní straně hradu (označeno šípkou). Pohled od západu (foto 2. 1. 2016 a úprava autor).

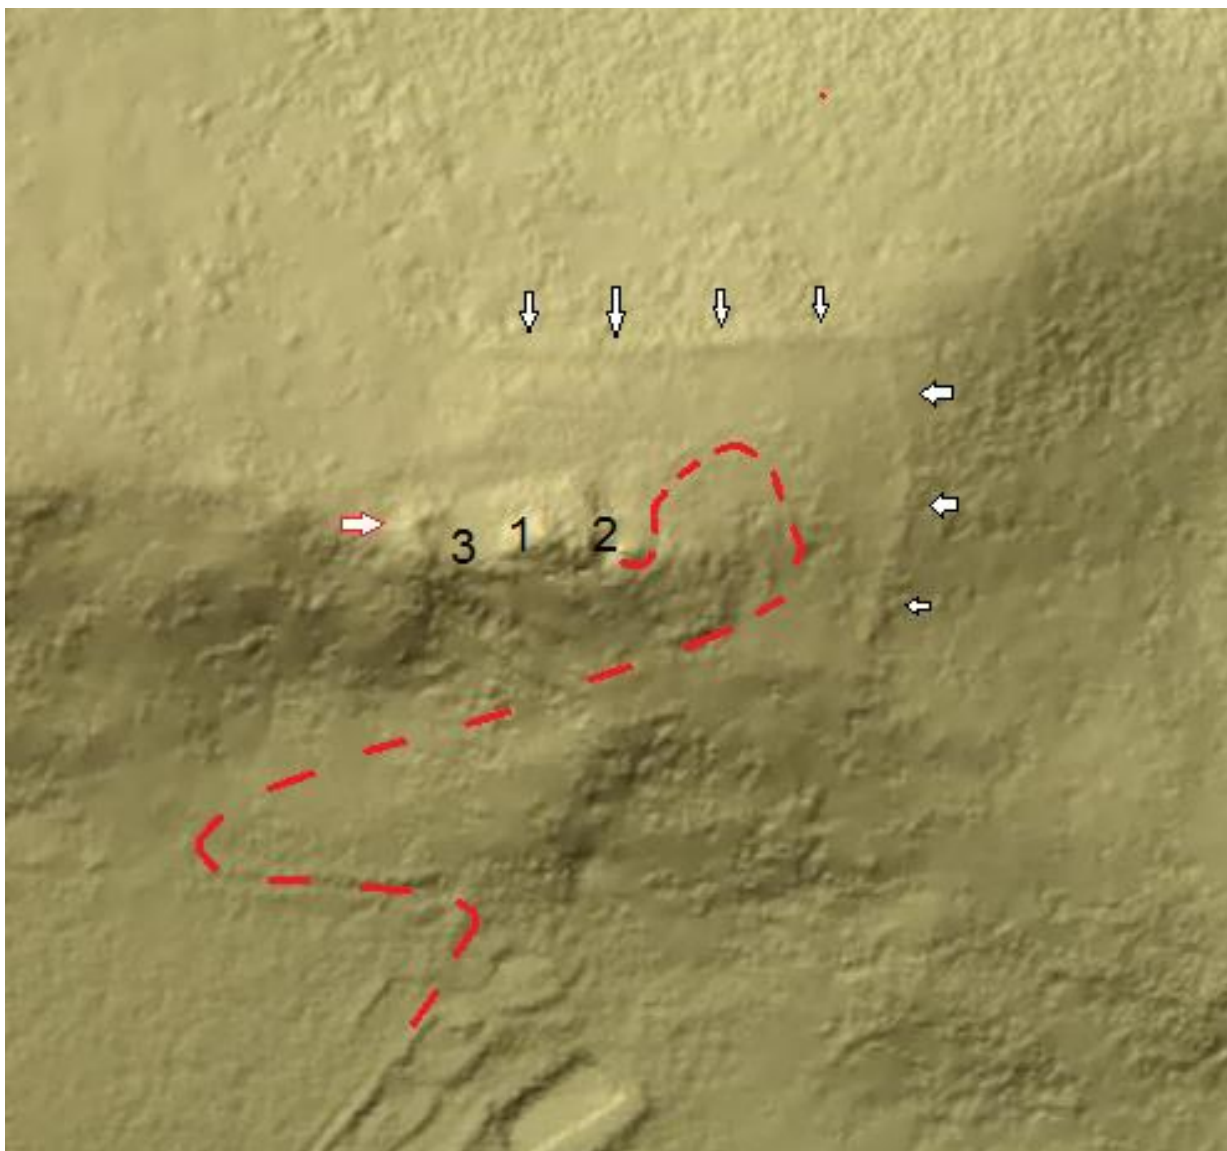
Obr. 151. Pajrek. Lidarový snímek hradu (obarvený stínovaný reliéf) a nejbližšího okolí. (1). Jádru hradu. (2). příkop na východní straně. (3). Příkop na západní straně. Červeně čárkovaně vyznačeno vedení přístupové cesty. Červená šipka – zemní bašta. Bílé šipky – obvod možného předhradí.

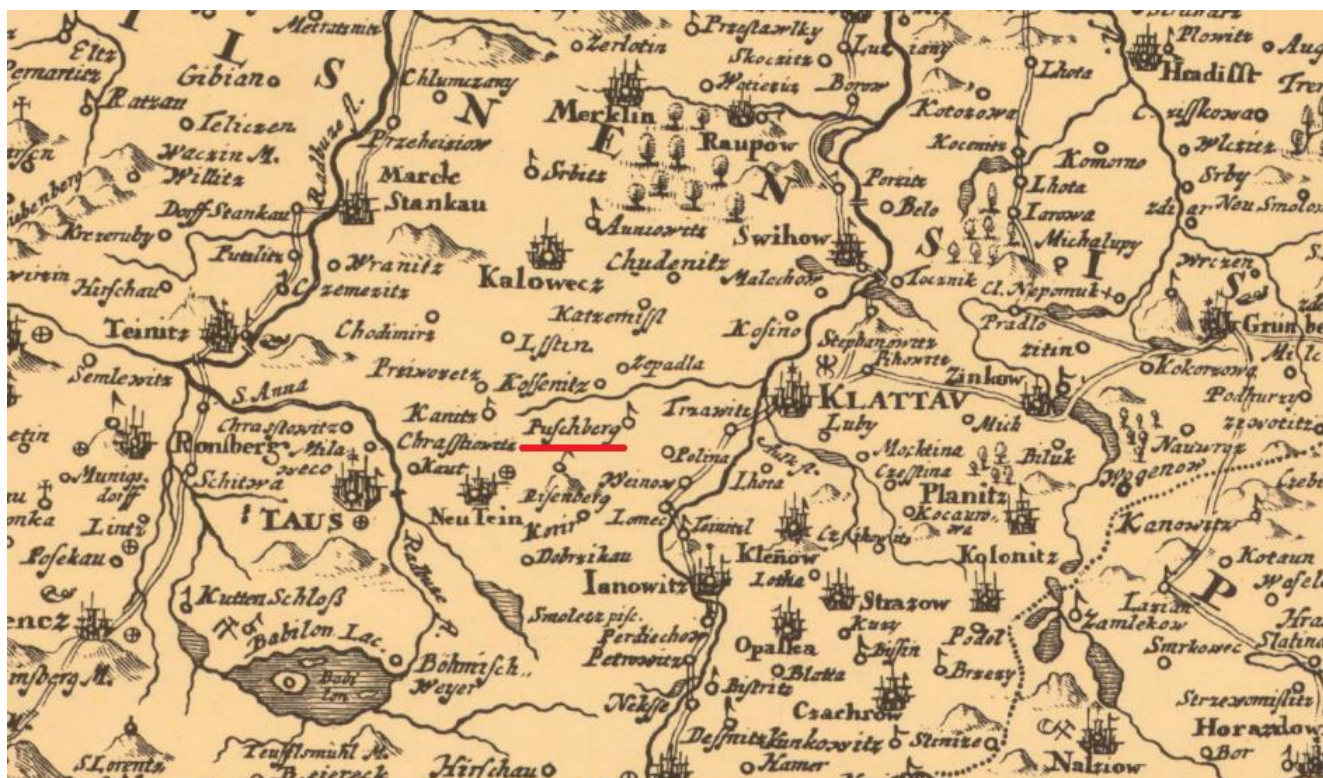
Obr. 158. Pušperk. Hrad (podtrženo červeně) na Vogtově mapě Čech z roku 1712 (převzato z: www.staremapy.cz [21. 1. 2016]).

Ve spektru kartografických pramenů, je Pušperk uveden na poprvé na Vogtově mapě Čech (obr. 158) z roku 1712 (www.staremapy.cz [21. 1. 2016]).

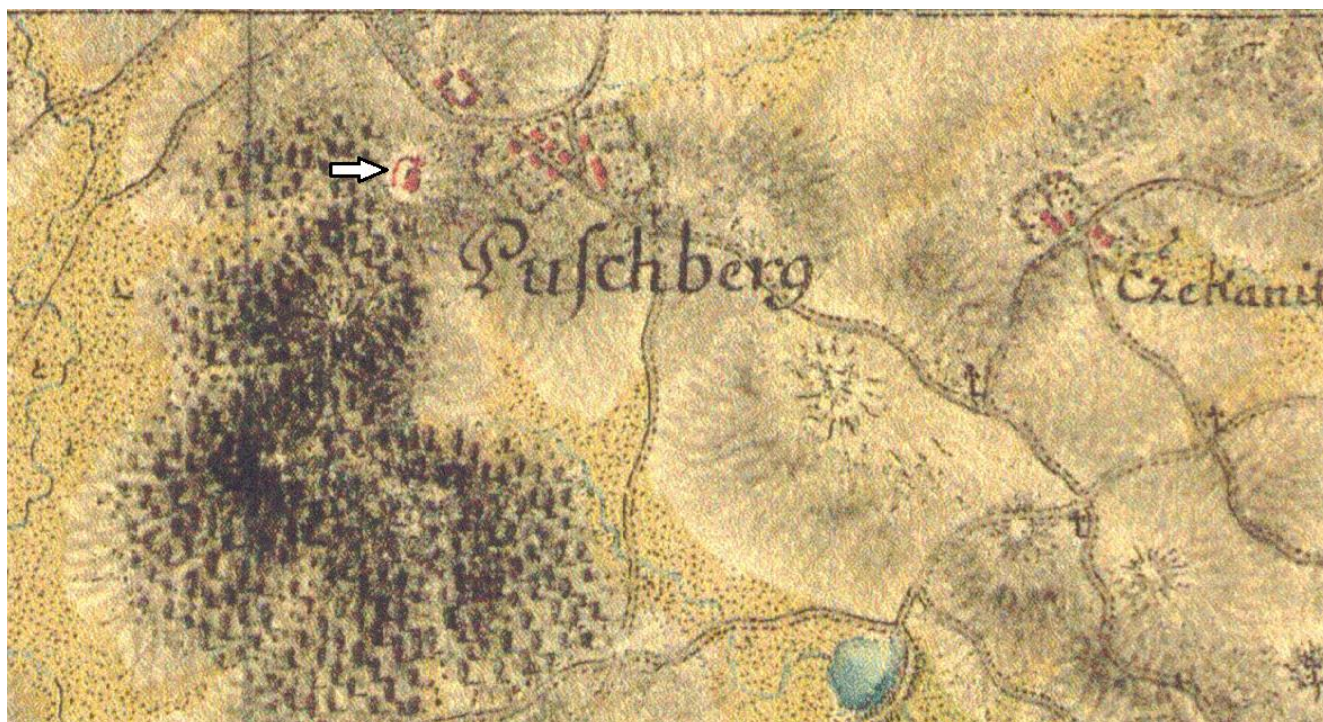
Obr. 159. Pušperk. Hrad na prvním vojenském mapování, tzv. Josefském, z let 1764 – 1768 (převzato z: www.oldmaps.geolab.cz [24. 2. 2016]).

Následně figuruje i na Müllerově mapě Čech z roku 1725 (www.oldmaps.geolab.cz [24. 2. 2016]), kde je Pušperk označen jako zřícenina (*Alte verödete Schloßser*), což by odpovídalo tehdejšímu popisu stavby (viz. SOkA Klatovy, Archiv města Poleň, sign. K 128, inv. č. 2). Nejzajímavější informaci přináší první vojenské mapování, tzv. Josefské, z let 1764 – 1768 (www.oldmaps.geolab.cz [24. 2. 2016]), kde je Pušperk zobrazen jako jednoduchá obdélníková budova s obvodovou hradbou na severní a západní straně (obr. 159).

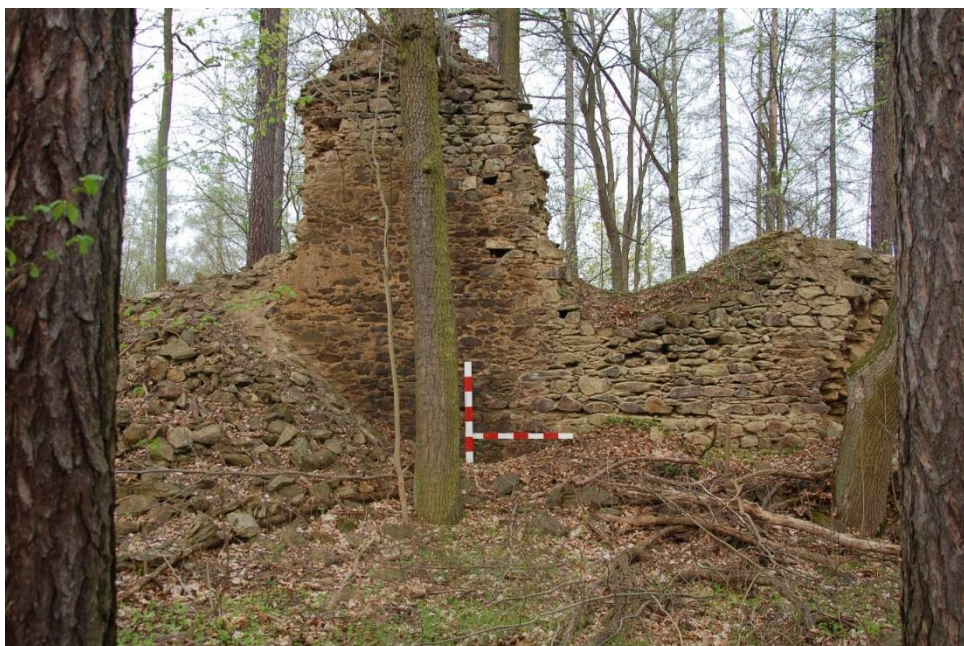
Obr. 160. Pušperk. Relikt jihovýchodní zdi původního donjonu. Lat' 1.4 m (foto autor 6. 4. 2016).

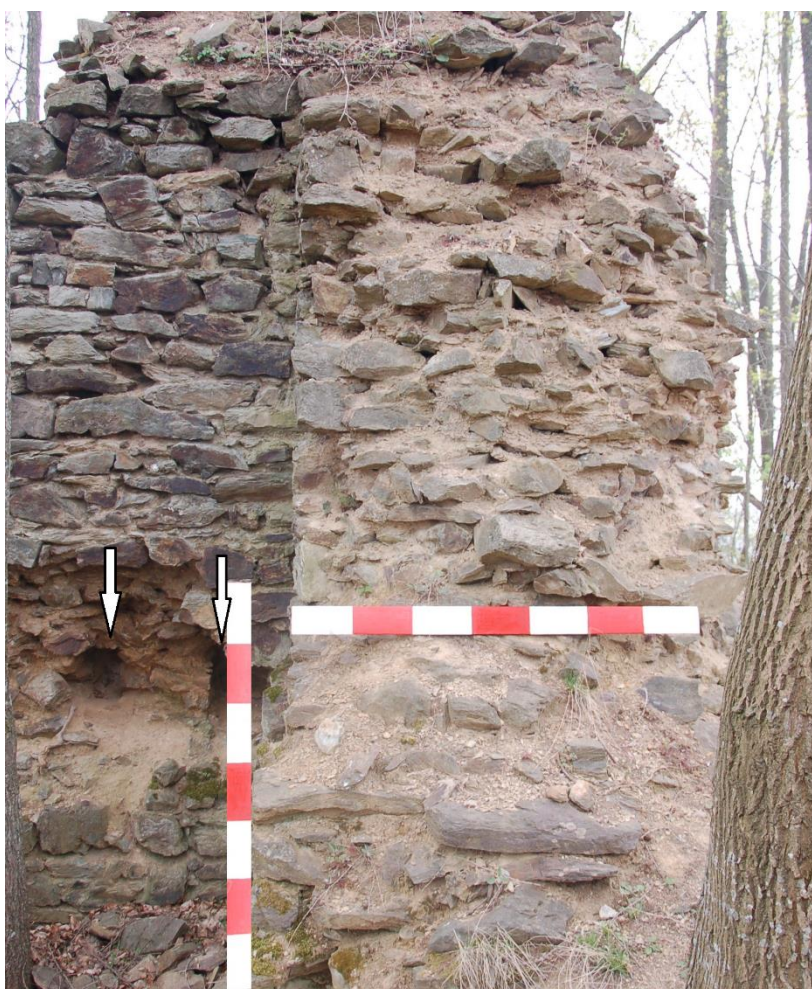
Obr. 161. Pušperk.. Jihovýchodní roh donjonu s otvory po stropních trámech v úrovni prvního podlaží (označeno šipkami). Lat' 1.4 m (foto 6. 4. 2016 a úprava autor).

presbytáře a je ještě dobře viditelná na kresbě F. A. Hebera z druhé poloviny 19. století (obr. 153). V prostoru jihovýchodního a jihozápadního kouta jsou v úrovni přízemí donjonu dosud patrné otvory pro instalaci stropních trámů (obr. 161). Tyto trámy, které byly instalovány na šířku donjonu, mohly mít rozměry 20×20 cm a byly od sebe vzdáleny 0,5 metru. Nad horní hranou těchto trámových otvorů je dodnes patrné odsazení obvodové zdi o 15 cm a lze zde předpokládat podlahu prvního podlaží (obr. 162). Interiér donjonu (paláce) je dnes z větší části vyplněn destrukcí, která dosahuje v některých částech 2,5 metru nad úroveň okolního terénu. Na jihozápad od donjonu je viditelný relikt zdi (obr. 163), který je interpretován jako zeď nádvoří (*Durdík – Sušický 2005, 170*).

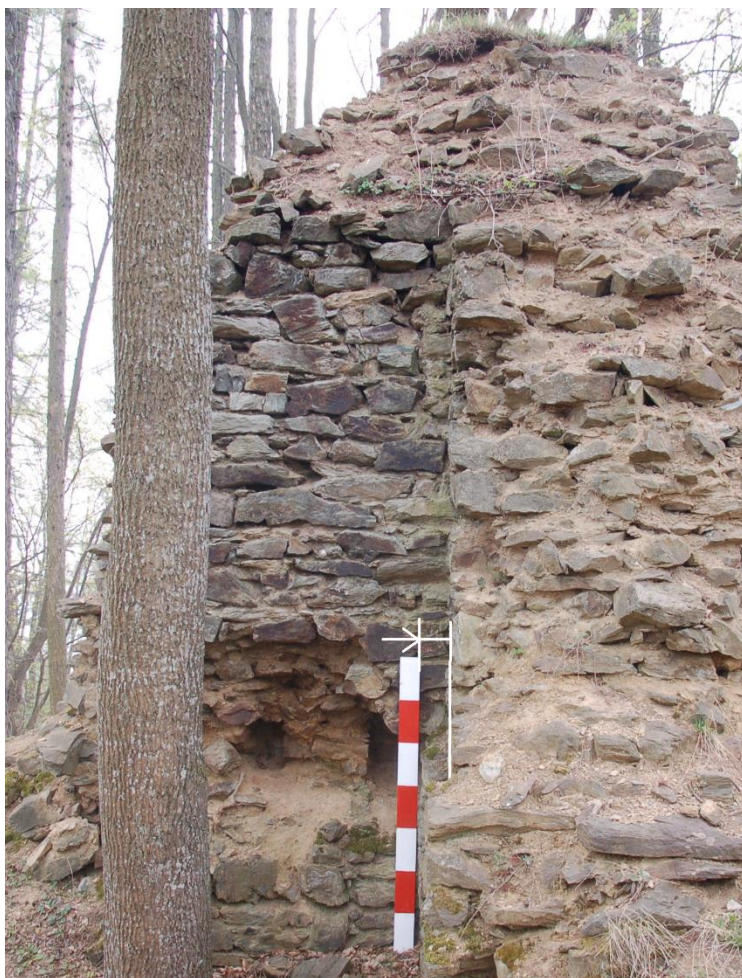
Obr. 162. Odsazení obvodové zdi v úrovni prvního podlaží v interiéru donjonu. Lat' 1.4 m (foto 6. 4. 2016 a úprava autor).
