Diplomová práce

**Hrad a krajina. Hrady česko-bavorského konfliktu
2. poloviny 15. století**

Katedra archeologie

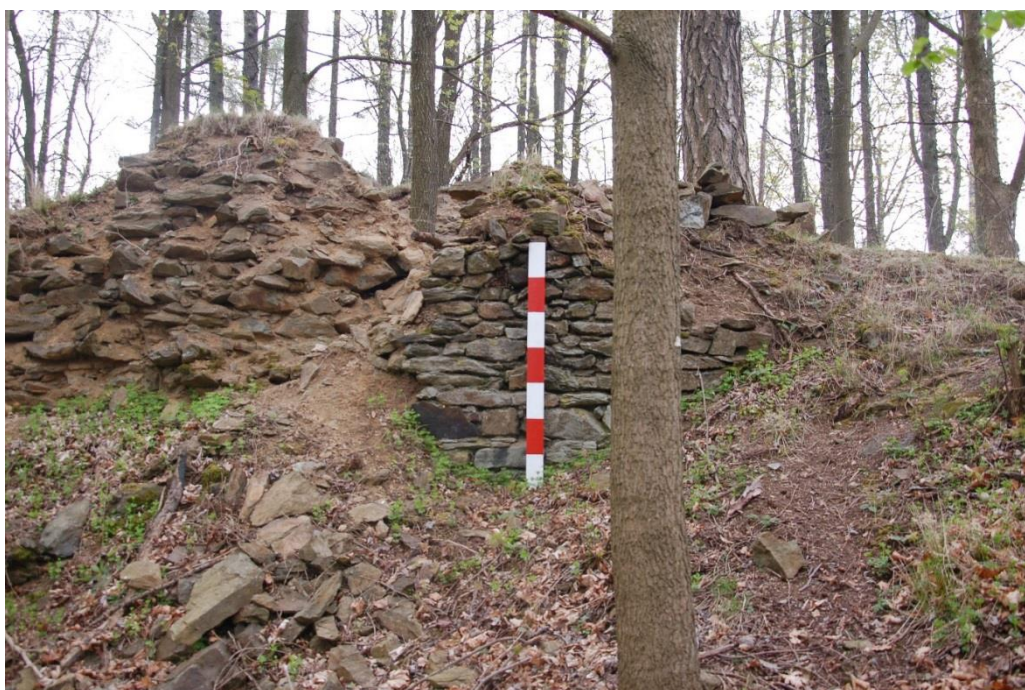
Obr. 163. Pušperk. Relikt nádvoří zdi v jádře hradu. Lat' 1.4 m (foto autor 6. 4. 2016).

presbytáře a je ještě dobře viditelná na kresbě F. A. Hebera z druhé poloviny 19. století (obr. 153). V prostoru jihovýchodního a jihozápadního kouta jsou v úrovni přízemí donjonu dosud patrné otvory pro instalaci stropních trámů (obr. 161). Tyto trámy, které byly instalovány na šířku donjonu, mohly mít rozměry 20×20 cm a byly od sebe vzdáleny 0,5 metru. Nad horní hranou těchto trámových otvorů je dodnes patrné odsazení obvodové zdi o 15 cm a lze zde předpokládat podlahu prvního podlaží (obr. 162). Interiér donjonu (paláce) je dnes z větší části vyplněn destrukcí, která dosahuje v některých částech 2,5 metru nad úroveň okolního terénu. Na jihozápad od donjonu je viditelný relikt zdi (obr. 163), který je interpretován jako zeď nádvoří (*Durdík – Sušický 2005, 170*).

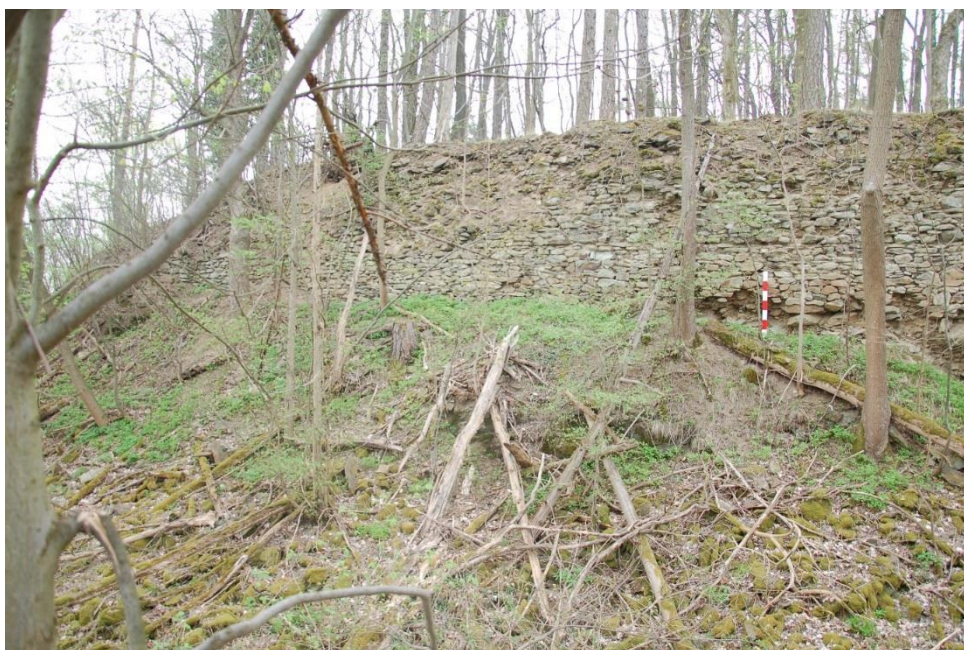
Obr. 165. Pušperk. Severozápadní úsek obvodové hradby. Pohled přes hradní příkop. Lat' 1.4 m (foto autor 6. 4. 2016).

Pozůstatky této hradby jsou nejlépe dochovány od jihozápadní po severozápadní stranu hradu (obr. 165). Na západní straně této hradby jsou stále patrné reliktivity odsazení poprsní zdi, o které se zmiňuje K. Hostaš (*Vaněk – Hostaš – Borovský 1899, 145*) i A. Sedláček (*Sedláček 1996, 41*), a to v délce přibližně 8 metrů (obr. 166). U této části obvodové hradby je dnes terén na úrovni výše zmíněného odsazení poprsní zdi. Z tohoto odsazení lze změřit sílu předprsni zdi, která činí 0.9 m. Na základě tohoto zjištění se jeví jako nejpravděpodobnější, že výrazná terénní deprese v severozápadní části jádra hradu, která je dnes cca. 2 m pod současnou úrovní terénu, představuje původní komunikační plochu.

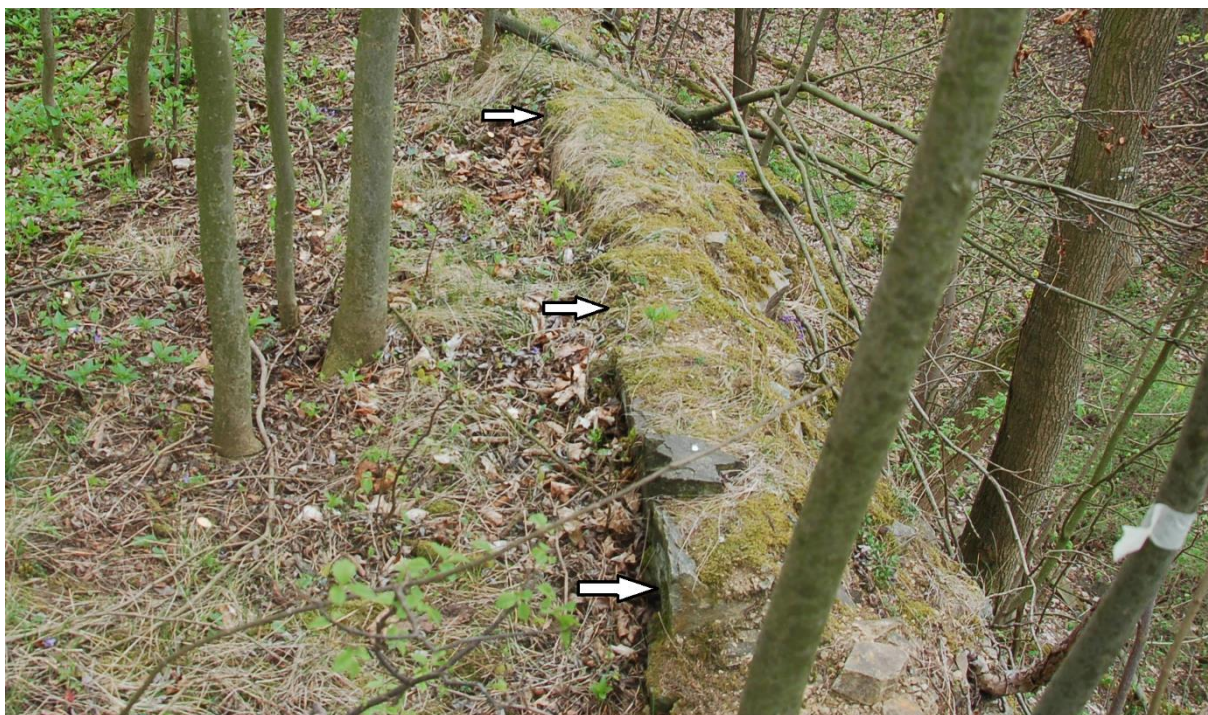
Obr. 166. Pušperk. Západní část obvodové hradby s viditelnou hranou předprsni zdi (označeno šipkami) (foto 6. 4. 2016 a úprava autor).

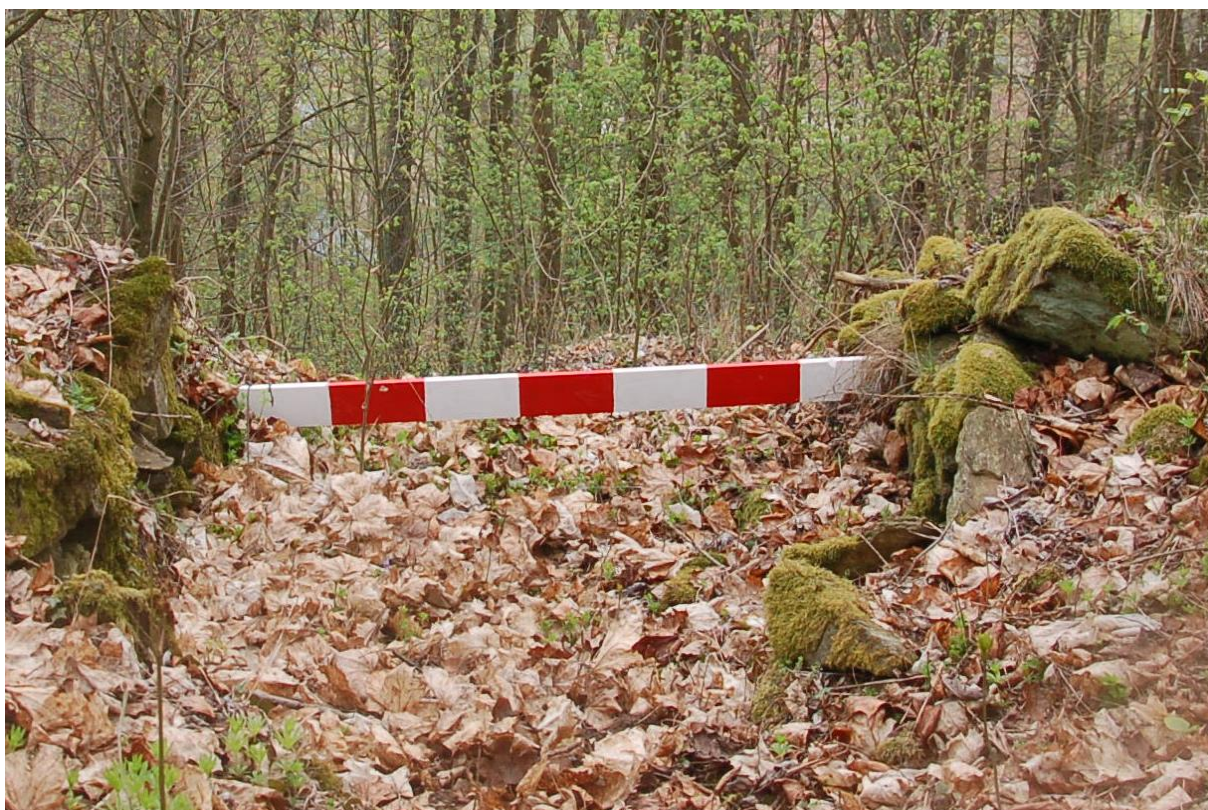
Obr. 167. Pušperk. Relikty zdi tzv. výpadové branky. Pohled z jádra hradu. Lat' 1.4 m (foto autor 6. 4. 2016).

Na severní straně se nachází nepatrné reliktivity dvou zdí (obr. 167), které jsou v odborné literatuře definovány jako výpadová branka (*Durdík – Sušický, 2005, 170*). Šířka této předpokládané niky výpadní branky je 1,4 metru a vede do prostoru severního příkrého svahu. Dle struktury zdiva a umístění této branky je však očividné, že se jedná o situaci mladšího data, která mohla mít určitou, bohužel těžko definovatelnou, souvislost s provozem kaple sv. Václava. Pod touto tzv. výpadovou brankou byla obnažena vývratem z roku 2009 poměrně velká část původní obvodové hradby (obr. 168), která je strukturou zdiva zcela odlišná od zdiva tzv. výpadové branky (*Kastl 2014b, 27*).

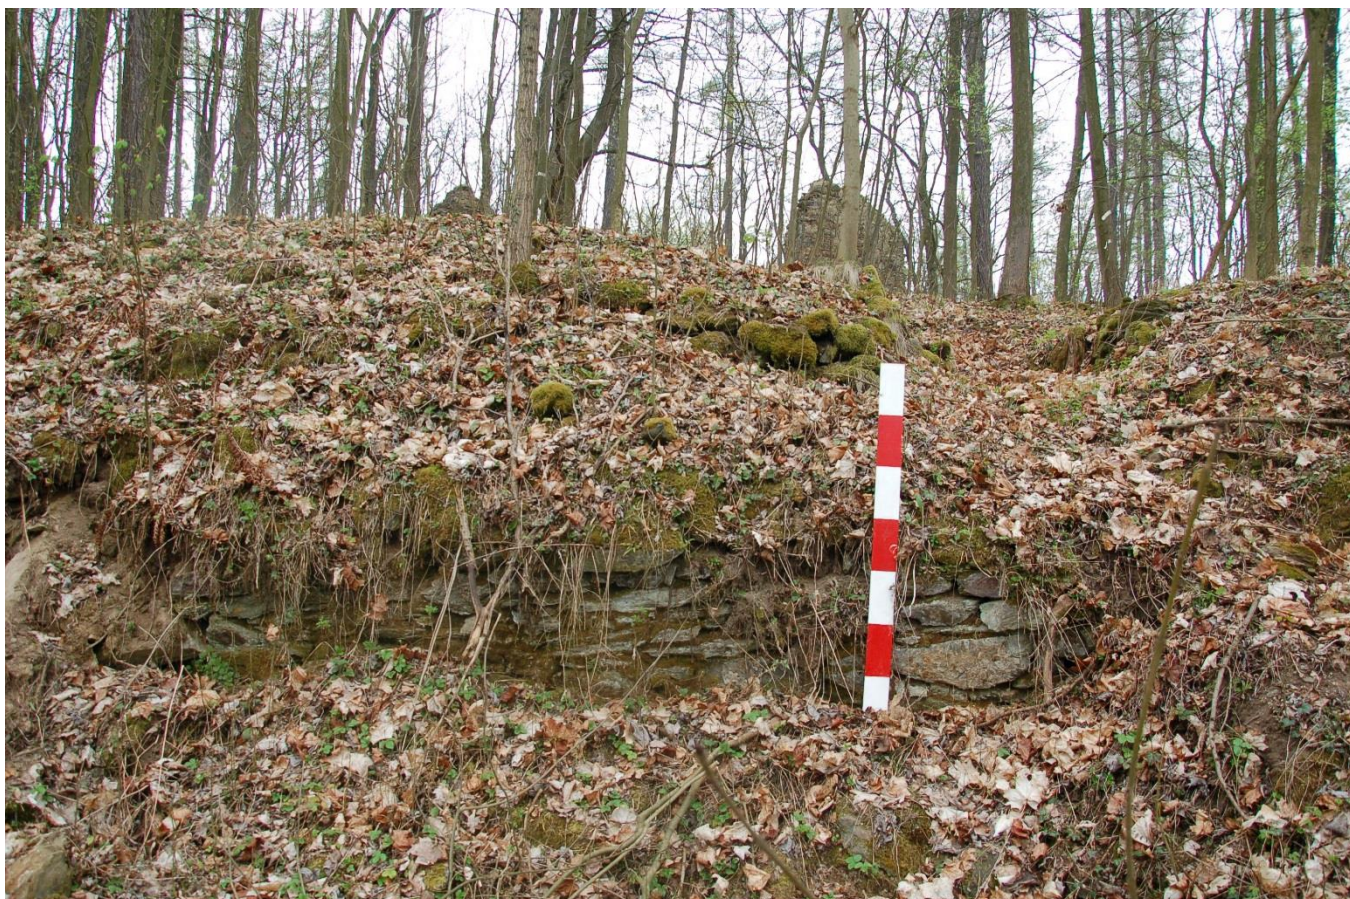
Obr. 168. Pušperk. Relikt obvodové hradby na severní straně hradu. Lať 1.4 m (foto autor 6. 4. 2016).

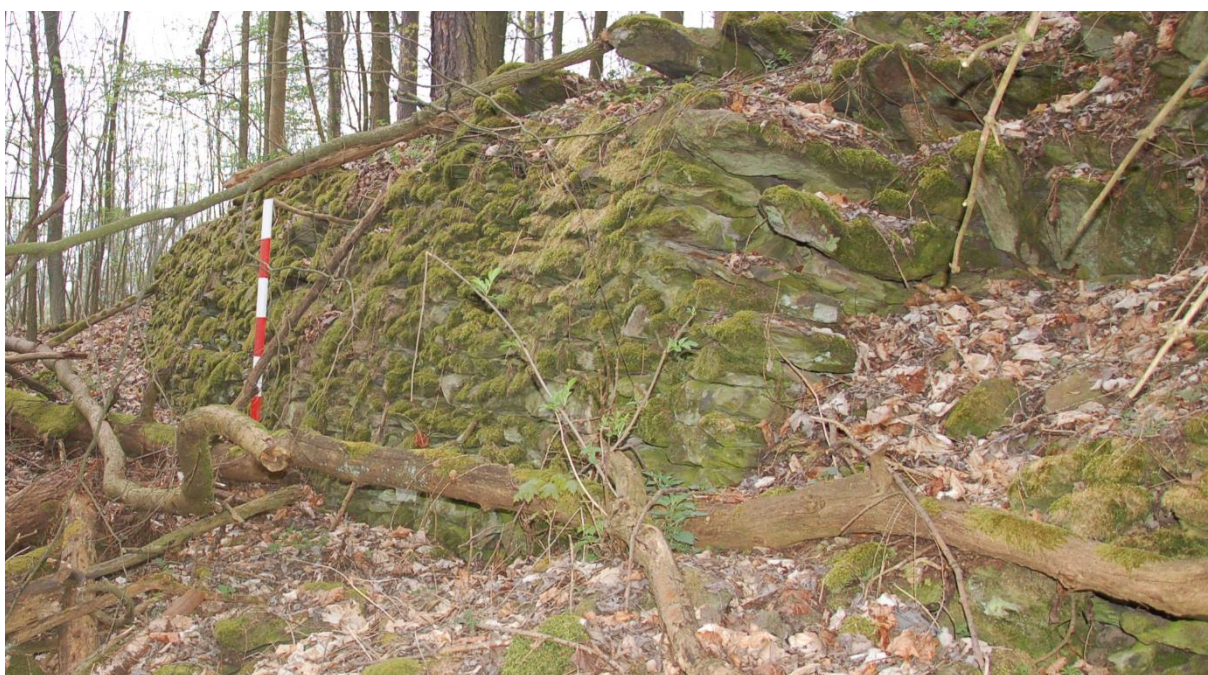
Obr. 169. Pušperk. Vnější líc východního valového tělesa obloženého na sucho kladenou plentou. Pohled od severovýchodu. Lať 1.4 m (foto autor 6. 4. 2016).

Kromě severní strany hradního areálu, která je tvořena skalními výchozy a příkrým svahem, je hrad obehnan příkopem a valem. Na východní straně je dobře patrné vnější a vnitřní zajištění valového tělesa na sucho kladenou kamennou plentou (obr. 169). Na severní straně je tento val ukončen a rovněž obložen kamenem (obr. 170). Na ostatních částech valového tělesa po obvodu hradu jsou taktéž patrné lokální pozůstatky kamenného obložení, ale již jen na straně obrácené do příkopu.

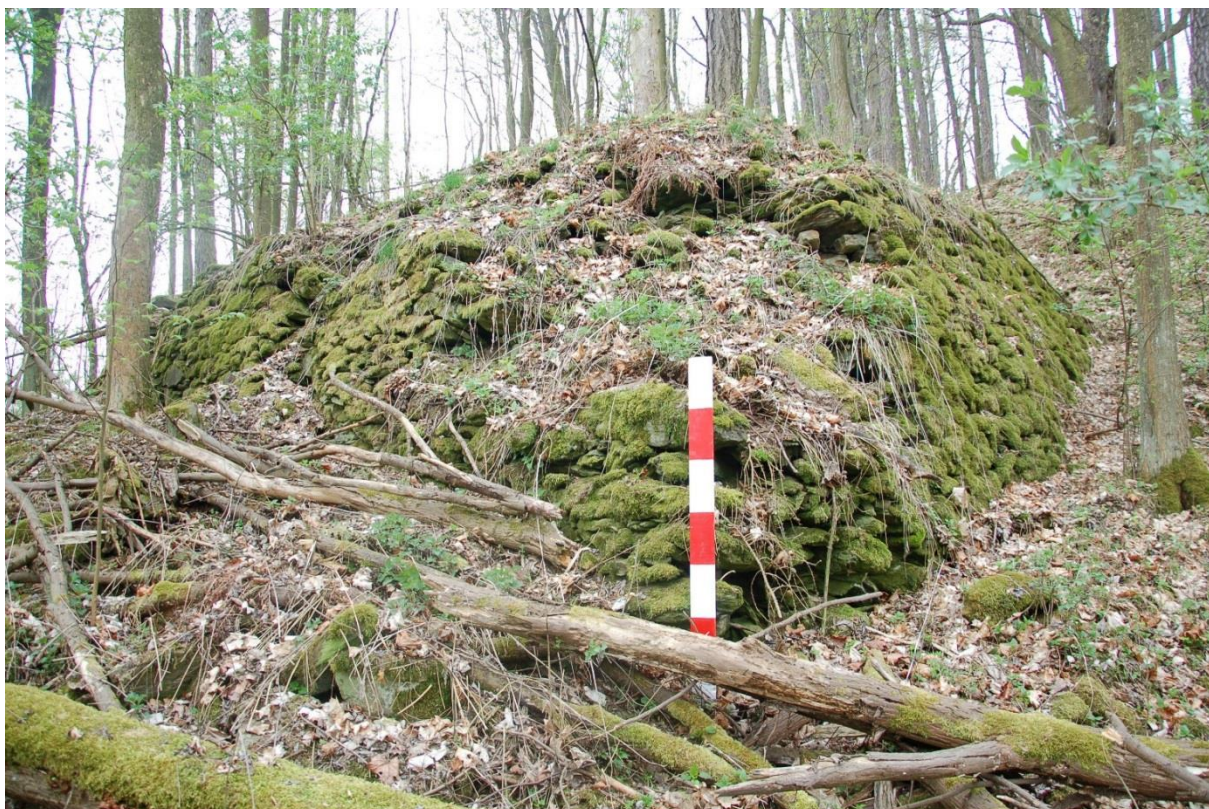
Obr. 170. Pušperk. Severní ukončení valového tělesa. Lat' 1.4 m (foto autor 6. 4. 2016).

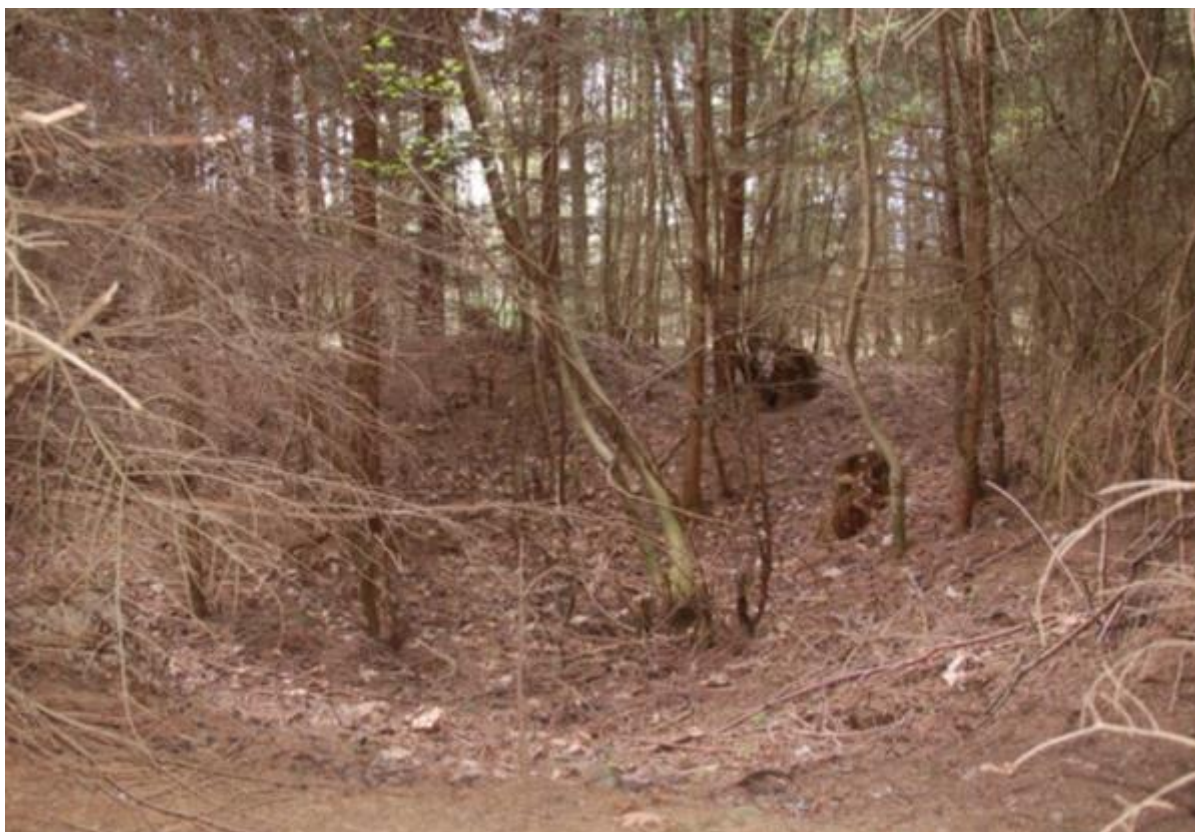
Obr. 172. Pušperk. Relikty vápenické pece na západním předpolí hradu (foto autor 6. 4. 2016).

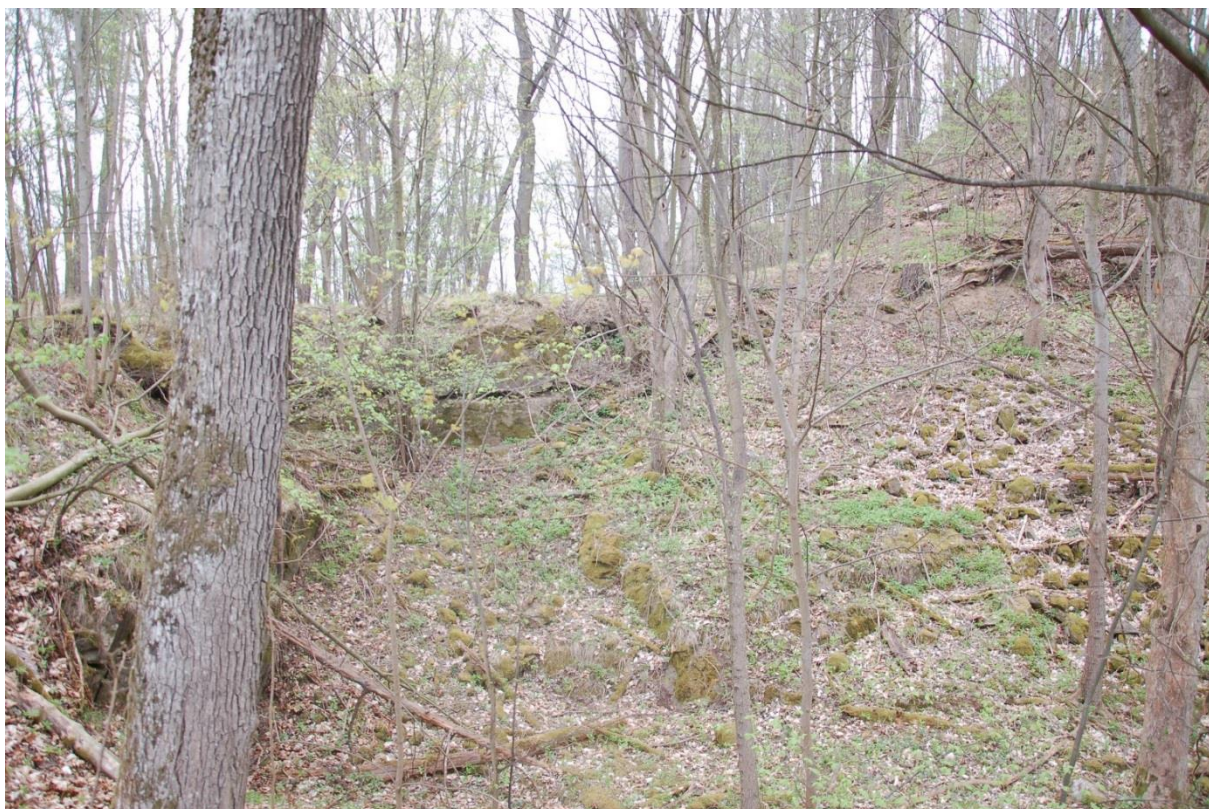
Obr. 174. Pušperk. Rovinatý prostor v severním příkopu, kde lze předpokládat existenci objektu provozně – hospodářského charakteru (foto autor 6. 4. 2016).

Další objekt, zřejmě provozního charakteru můžeme předpokládat v prostoru příkopu, který se na severní straně rozšiřuje a vytváří rovinatý prostor (obr. 174) o 24 m². Na severovýchodní straně vystupuje ze dna příkopu přitesaná skála vytvářející malý obdélníkový prostor, který je směrem k hradnímu jádru pokryt suťovým kuzelem vzniklým destrukcí obvodové hradby. Objekt, který zde mohl stát, byl pravděpodobně dřevěné srubové konstrukce a mohl mít vazbu k dělostřeleckému postavení na skalním výchozu na severní straně hradního vrchu. V tomto prostoru se nacházejí relikty zdi (obr. 175), u něž je problematické určit, díky značné destrukci zdiva, zda se jednalo o fortifikaci, či jiný zděný objekt blíže nespecifikovatelné funkce.

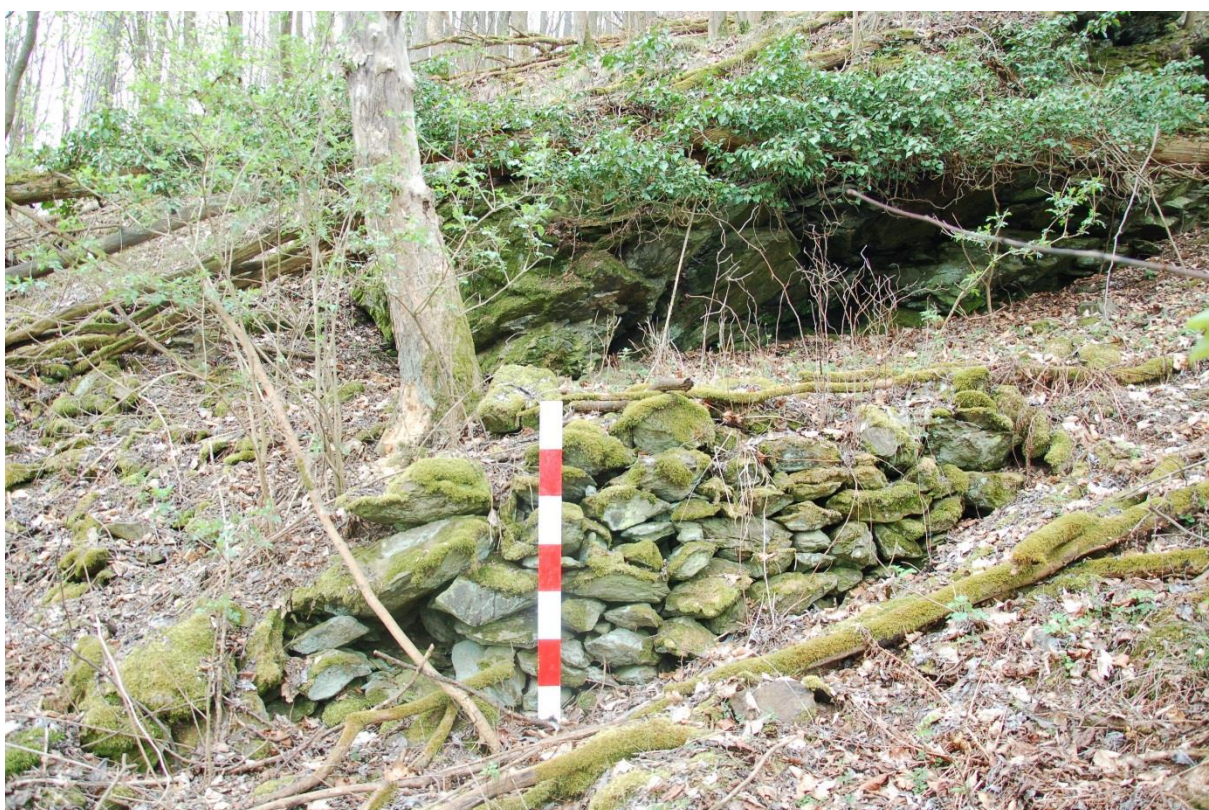
Obr. 175. Pušperk. Relikt zdi v severní části hradního příkopu pod hradním jádrem. Lat' 1.4 m (foto autor 6. 4. 2016).

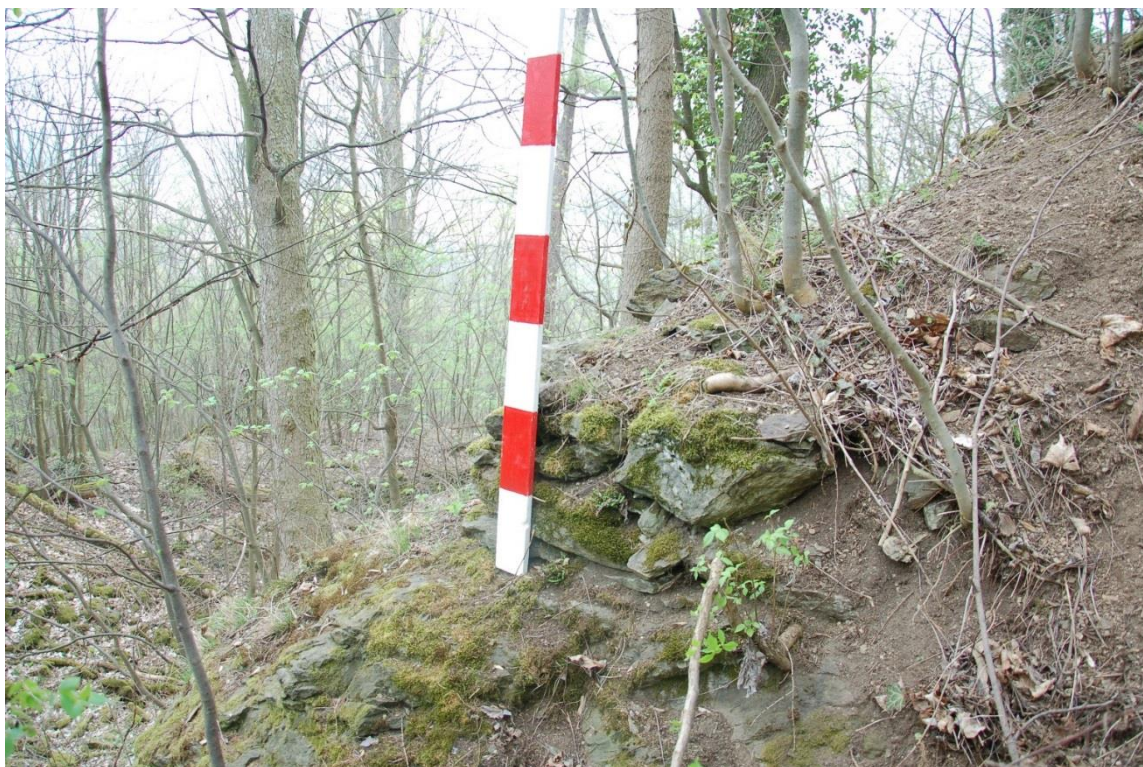
Obr. 176. Pušperk. Relikt západního nároží čtvercové bašty. Lat' 1.4 m (foto autor 6. 4. 2016)

Jedinou původní zděnou fortifikací, která byla v souvislosti s česko – bavorským konfliktem upravována, byla obvodová hradba z poloviny 13. století, která je detailně popsána v kapitole 6.4.2. V rámci reaktivace hradu byla k této hradbě přistavěna mělká čtverhranná bašta, na západní straně hradního jádra, jejíž základ byl položen na vystupující skalní suk. Z této bašty se do současnosti dochovalo pouze několik řádek zdiva (obr. 176), ze kterých je patrné, že zdivo bylo spojeno nepříliš kvalitní maltou.

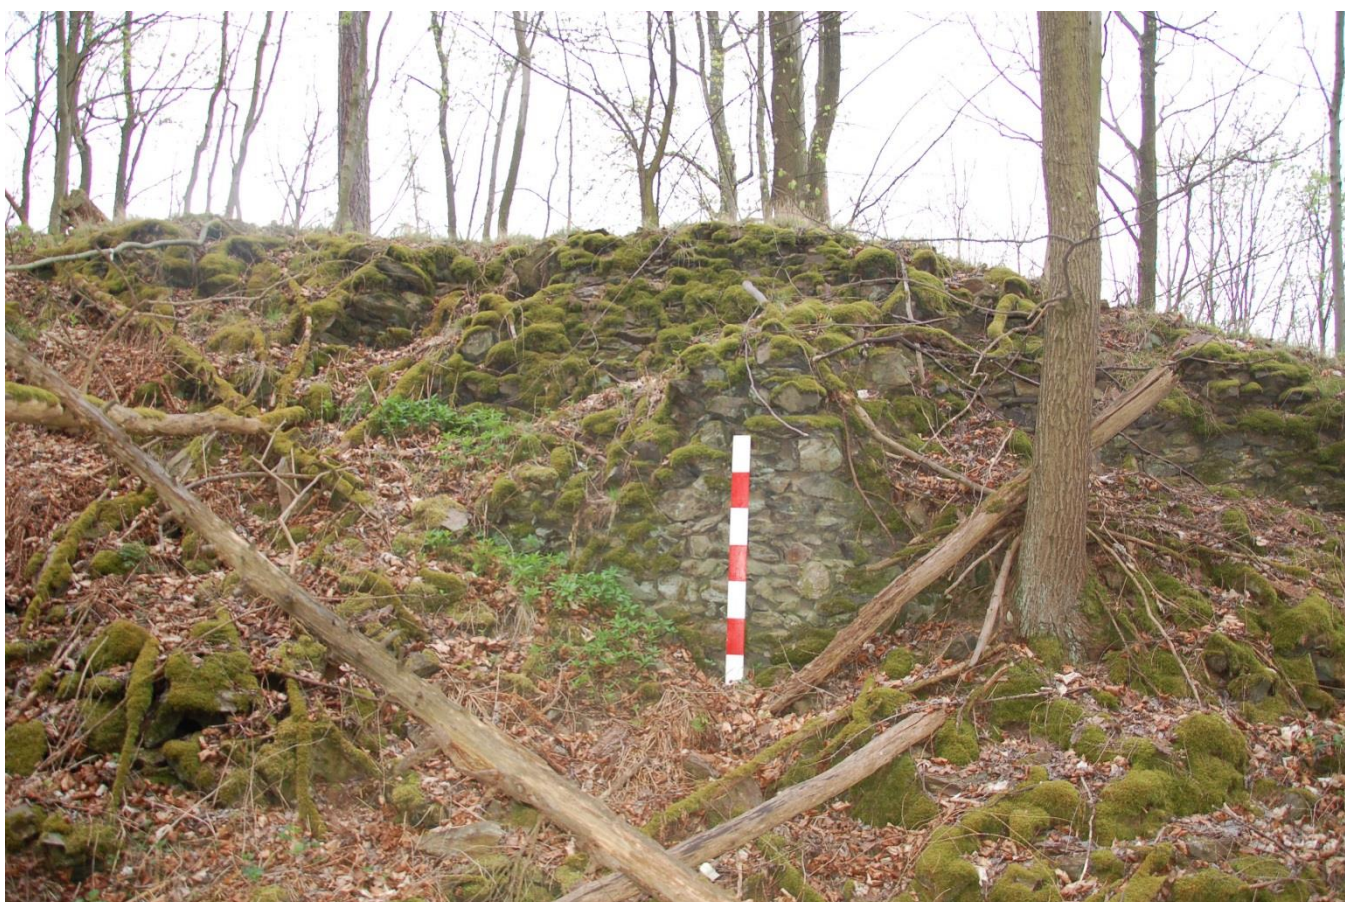
Obr. 177. Pušperk. Relikt zděné eskarpy v severozápadním úseku hradního příkopu. Lat'. 1.4 m (foto autor 6. 4. 2016).

Do období česko – bavorských válek klademe i zděnou eskarpu hradního příkopu, která vykazuje v případě jihozápadní části dvě stavební fáze (*Durdík – Sušický 2005, 168*) (obr. 177).
