Západočeská univerzita v Plzni

Diplomová práce

Tvrze na Vejprnickém potoce

Katedra archeologie

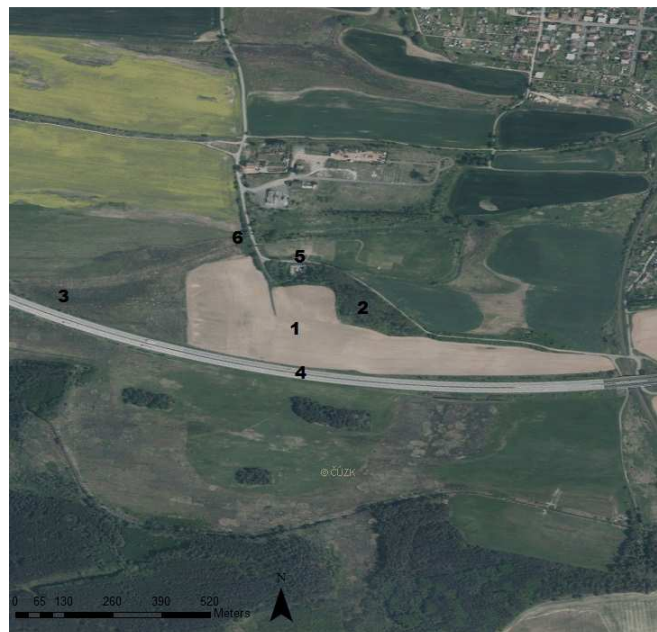
Obr. 2: Popis lokality Janov. 1 – pole, 2 – oblast s náletovými dřevinami s pozůstatky antropogenních útvarů, 3 – západní část bývalého rybníka, 4 – dálnice D5 – Plzeň – Rozvadov, 5 – dnes stojící dům, 6 – Vejprnický potok.

Lokalita je tvořena převážnou částí plochy pole, které je dnes využíváno pro potřeby zemědělství (obr. 2:1), v severovýchodní části je však porostlá křovinami a náletovými dřevinami (obr. 2:2). Na severozápadní straně lokality na pomyslném konci dnes již zaniklého rybníka se nachází rákos, který stále indikuje vlhkost půdy, kde byl rybník vybudován (obr. 2:3). Jižní část lokality je poté předělena částí dálnice D5 ve směru Plzeň – Rozvadov (Norimberk), (obr. 2:4). Toto rozdělení zasáhlo pouze dnes již zaniklý rybník, ale místo, kde by mohla stát středověká tvrz, pravděpodobně dálnicí předělené nebylo (viz další text).

V severovýchodní části lokality se nachází zatravněný ostrůvek, který je zarostlý náletovými dřevinami, zejména břízami (obr. 2:2). Právě v tomto místě by se mohl nacházet objekt dnes již zcela zaniklé tvrze, jelikož prostor v těchto místech, dle mapových podkladů a také výzkumu v terénu, naznačuje jisté čtvercové i obdélníkové útvary, které by právě s tímto objektem mohly souviset. Jak uvidíme v dalších kapitolách, budou tyto objekty postupně vyhodnocovány a interpretovány. P. Rožmberský ve své práci uvádí, že ves, náprava mlýn a tvrz Janov nebyly nikdy přesně lokalizovány, ale předpokládá, že mohly stát v okolí rybárny a tvrz pak mohla být zbudována na temeni návrší, které vystupuje z ploché krajiny (Rožmberský 2013, 19).

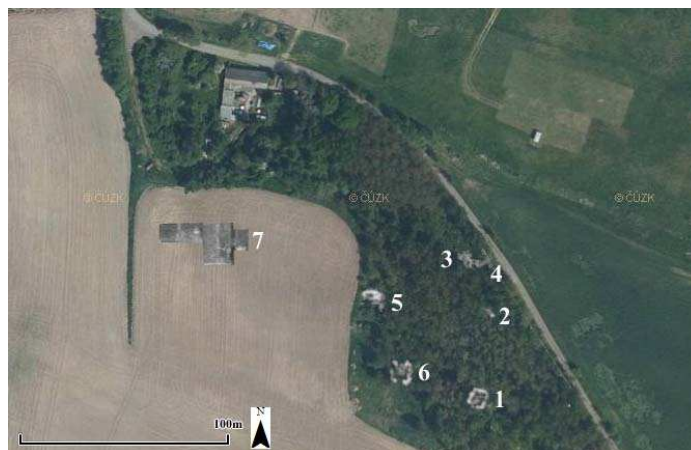
Obr. 6: Rozmístění objektů na lokalitě Janov - rekonstrukce.

Objekt byl pravděpodobně čtvercového půdorysu o nynějších rozměrech 7,5 m x 7,5 m. Uvnitř se nacházely zbytky různě velkých kamenů, které mohly patřit zdivu, kdy se po zřícení sesunulo právě do středu objektu. Ve středu objektu se nachází také vzrostlý strom břízy (obr. 6:1; obr. 7).

Tento objekt obdélného půdorysu má rozměry 8,2 m x 6,8 m. V některých místech jeho nadzemní část činila 1,5 metru, ale byl porostlý rostlinami, zapadán listím a pokryt humusem, až pod touto vrstvou by se mohly nacházet zbytky obvodového zdiva. Ve středu objektu se nenacházely žádné pozůstatky stavebního materiálu (obr. 6:2; obr. 8).

Jeho čtvercový půdorys je o rozměrech 8,20 m x 8,20 m. Uvnitř prostoru nebyly zachycené žádné pozůstatky po zříceném zdivu (obr. 6:3; obr. 9). Vedle tohoto objektu se nacházel další menší objekt číslo 4.

Objekt obdélného půdorysu o rozměrech 4 m x 1 m v bezprostřední blízkosti objektu číslo 3. Tento objekt se na mapách z roku 1956 nenachází, není ani tak významný svými rozměry a mohl být tedy až dodatečně vykopán, za jakým účelem se však nedá posoudit (obr. 6:4; obr. 10).

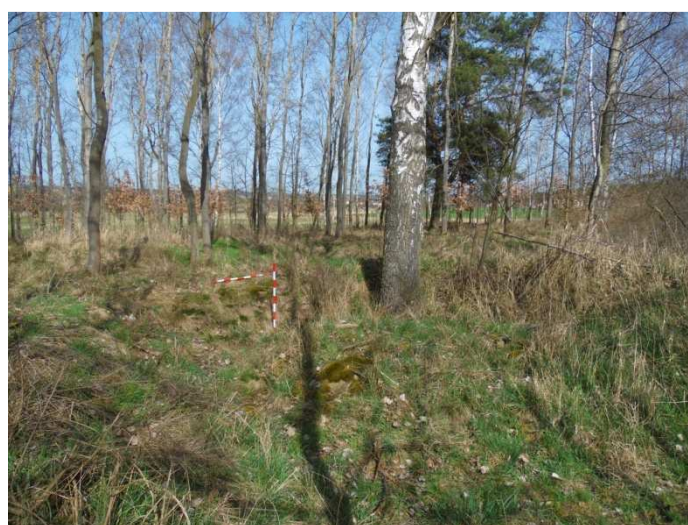
Obr. 7: Objekt číslo 1, terénní relikty, Janov.

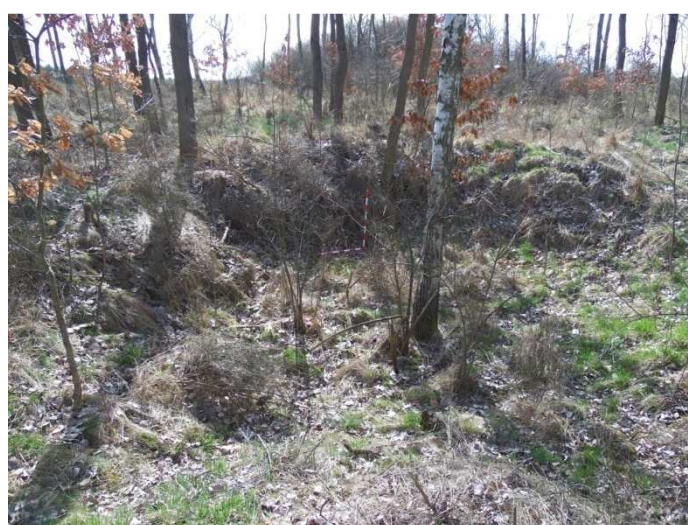
Obr. 8: Objekt číslo 2, Janov.

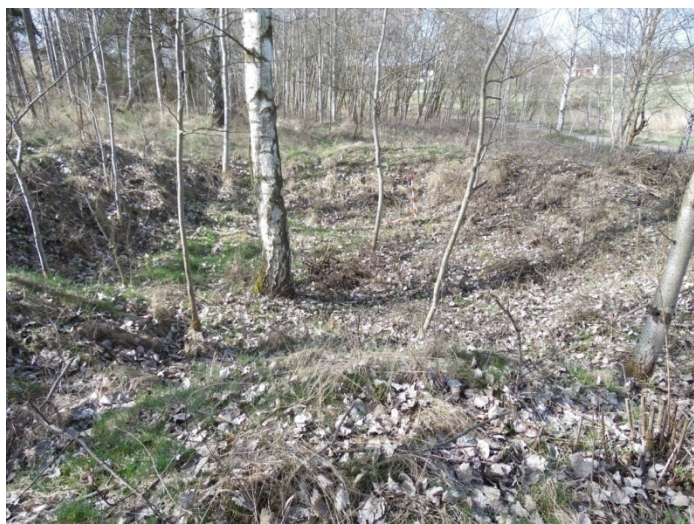
Obr. 9: Objekt číslo 3, Janov.

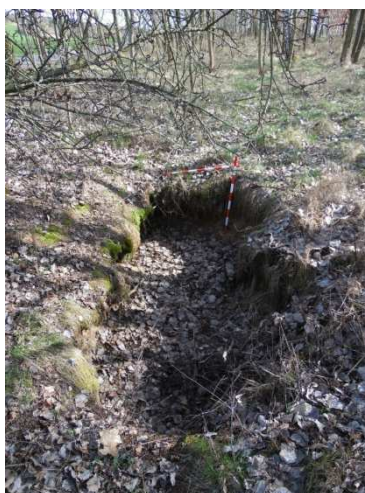
Obr. 10: Objekt číslo 4, vedle objektu číslo 3, Janov.

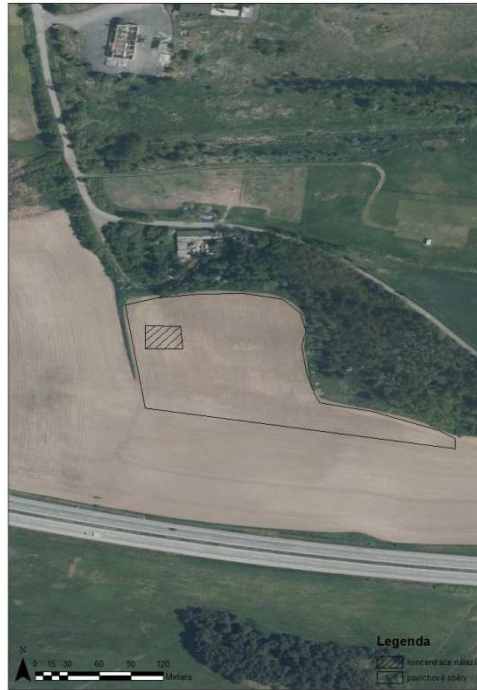
Obr. 12: Plánek Janov, kde probíhaly povrchové sběry. Šrafovaně – koncentrace nálezů.

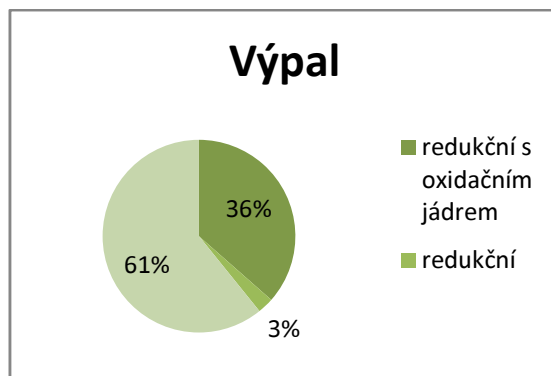
Obr. 16: Zastoupení výpalu keramického souboru Janov.

Ze získaného materiálu na lokalitě Janov bylo analyzováno celkem 74 střepů, které byly zaneseny do databáze. Čísla obrázku a fotografií v textu odpovídají číslům v databázi. V nálezovém souboru převažuje hrnčina pálená v oxidačním prostředí (celkem 61%), v redukčním prostředí pak menší část (celkem 39%), (obr. 15).

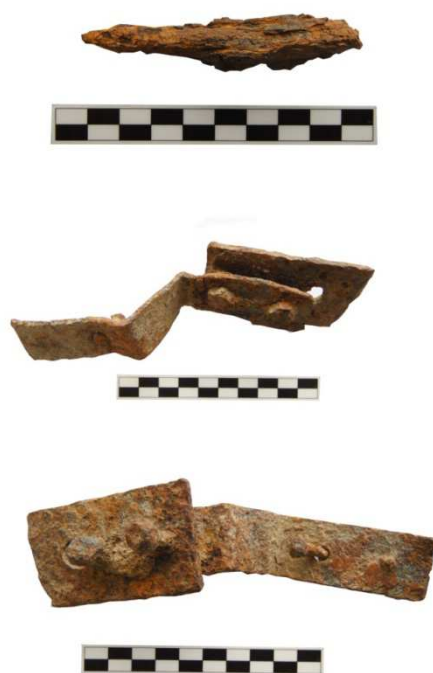
Obr. 20: Železné předměty nalezené při povrchovém sběru, Janov.

Na lokalitě byly při povrchových sběrech nalezeny dva kovové předměty. Jedno nějaké kování s nýtem, které nese lehké stopy koroze a pravděpodobně spadá do období novověku. Vzhledem ke stavu dochování není možné tento předmět blíže identifikovat. Druhým předmětem by mohl být hřebík, který nese střední poškození korozí. Jeho rozměry jsou 8,5 cm na délku. Vzhledem ke značné korozi, by se mohlo jednat i o jiný předmět. Pro bližší určení stáří a vůbec povahy předmětu by byla za potřebí podrobnější analýza. Tyto dva předměty byly také zaneseny do samostatné databáze (obr. 20).

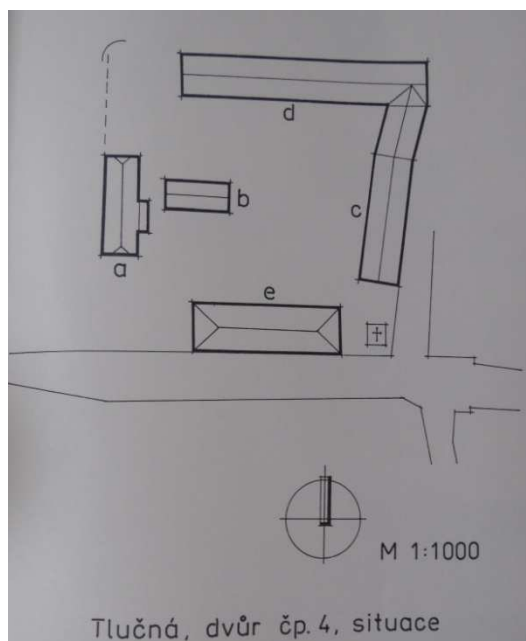
Obr. 22: Půdorysné uspořádání panského dvora, a – stavení bývalé tvrže, b – barokní sýpka, e – stáje (Podle Anderle- Rožmberský 1997).

Ve dvoře se dále nacházela klasicistní sýpka. Objekt byl dvojpodlažní o čtyřech osách v delších stranách a dvou osách ve východním průčelí. Vstup do přízemí byl osazený pravoúhlým portálem bez profilace, pro dvojrvtvé dveře. Ve třech úrovních se v dalších stranách vyskytovala obdélná okénka, která byla opatřena provlékanými mřížemi. V době průzkumu byly spodní řady oken zachovány jen z části a jejich funkcí bylo větrat prostor pod podlahou přízemí. Ve fasádě byly okenní otvory lemovány v maltě vytaženými šambrany. Po havárii, která postihla sýpku, bylo její západní průčelí vyzděné z cihel na betonový základ. Na okrajích u hlavní římsy na pískovcových konzolách pak ležel východní štít, který byl odsazený za líc fasády. V době průzkumu interiér zachovával dřevěné konstrukce pater, přičemž v podélné ose byl vynesena průvlak podepřený sloupy se zdobně zkosenými hranami a krov byl určen jako hambalkový s ležatými stolicemi. Klasicistní sýpka prošla stejnými úpravami jako objekt obytného stavení (Anderle 1993, 1 – 2; obr. 22:b).

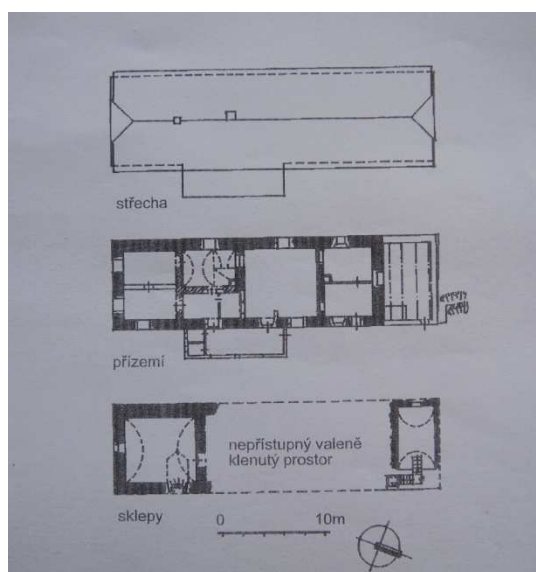
Obr. 23: Půdorys stavení bývalé tvrže, černě – zdivo renesanční, šrafovaně pravděpodobně barokní, bíle klasicistní a mladší (Podle Anderle – Rožmberský 1997).

Tvrz v Tlučné mohla nahradit staré sídlo situované ve dvoře někdy v roce 1560, byla podsklepená, možná patrová, pokryta na fasádách sgrafitem (obr. 23). U tvrze nebyly nalezeny žádné stopy po opevnění. Někdy před rokem 1620 mohla být budova prodloužena k severu o sklepní prostory a možná někdy kolem třicetileté války severní přístavek zanikl. Patro objektu mohlo zaniknout v té samé době, nebo poté při přestavbě po 18. století. Přístavek nad severním sklepem, který budovu opět prodloužil, byl znovu obnoven někdy počátkem 19. století. Ve druhé polovině 20. století měly být provedeny zřejmě poslední úpravy a v první polovině 90. let pak byl objekt znovu navrácen i s křimickým zámekem ing. Lobkowiczovi. Bohužel v roce 1995 bývalá tvrz vyhořela, zánik střechy požárem pak urychlil chátrání a následnou devastaci nezajištěného objektu (Anderle – Rožmberský 1997, 16). Dnes bohužel tyto objekty zcela zanikly z důvodu novodobého rozšiřování obytných budov. S tímto zánikem Tlučná přišla o jedinečný prvek, který byl nejen památkovou, ale i architektonickou hodnotou. Jediné co zbylo, je upravená barokní sýpka, která byla přeměněna na restauraci s penzionem.

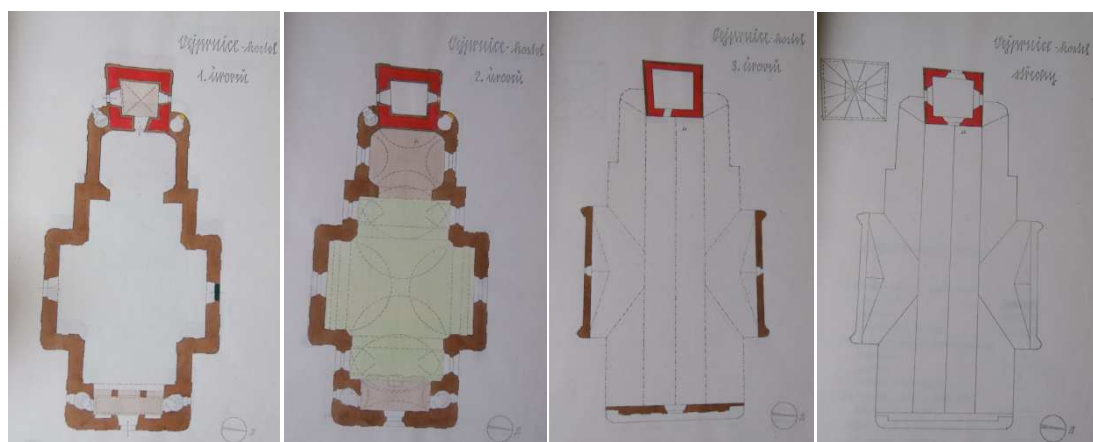
Obr. 27: Půdorys kostela, 1., 2., 3. podlaží a střecha. Červeně je znázorněno gotické zdivo (Podle Horyna – Lancinger – Jandusová – Galíčková 1987).

Ze stavebně-historického průzkumu kostela sv. Vojtěcha vyplývá, že v místě možné zaniklé tvrze, mohl být již založený raně středověký kostel. V objektu stavby se nacházejí prvky předhusitské gotické výstavby základní konstrukce západní věže, které byly později použity u barokní přestavby. Věž má nepravidelný půdorys, což by mohlo také vypovídat o zaniklé dřívější stavbě, jelikož presbytář je zalomený směrem k severu několik stupňů oproti prostoru lodi, takové stavební situace nebyly v gotice výjimečné. V jižní obvodové zdi věže by se mohly nacházet fragmenty gotického portálu, který dělil loď od kněžiště. Ve stavebně-historickém průzkumu je dále uvedeno, že by bylo vhodné provést hloubkový průzkum sondováním zdiva a taktéž archeologický průzkum okolí, kde je však předpoklad pro narušení situace z důvodu dlouhodobé existence hřbitova (Horyna – Lancinger – Jandusová – Galíčková 1987, 42). Mohlo se také jednat o starší prvky gotické stavby kostela a ne tvrze. V písemných pramenech je doloženo, že starší renesanční stavba kostela stála až do počátku třetího desetiletí 18. století, kdy poté byla zbourána a kostel byl postaven znovu, avšak zmínky o gotickém kostele nejsou známy. Bohužel žádný přesnější popis renesanční stavby nemáme, a proto není známo, zda se věž středověkého kostela zachovala a byla pouze pohlcena barokní přestavbou (Horyna – Lancinger – Jandusová – Galíčková 1987, 43).

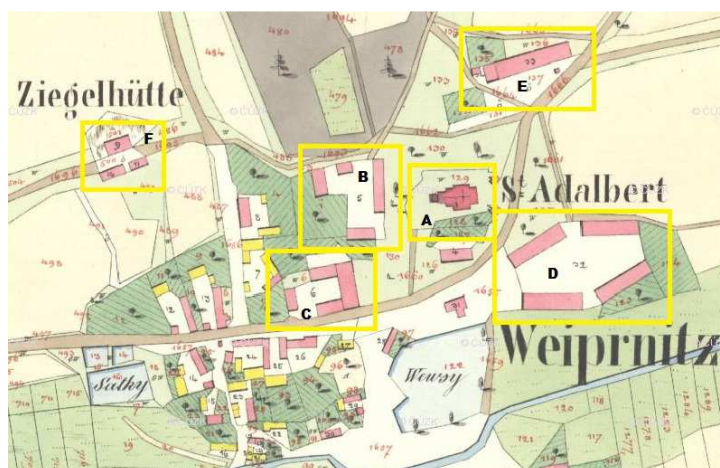
Obr. 30: Otisk stabilního císařského katastru 1839, A – kostel sv. Vojtěcha, B – areál fary (možná lokalizace tvrze, C – zájezdní hostinec; renesanční tvrz (další možná lokalizace tvrze), D – panský dvůr, E – ovčín, F – cihelna (Podle Vejprnice 1000 let, 1993).
