ZÁPADOČESKÁ UNIVERZITA V PLZNI

FAKULTA STROJNÍ

DIPLOMOVÁ PRÁCE

Produktivní technologie výroby prototypových utvařečů na řezných nástrojích

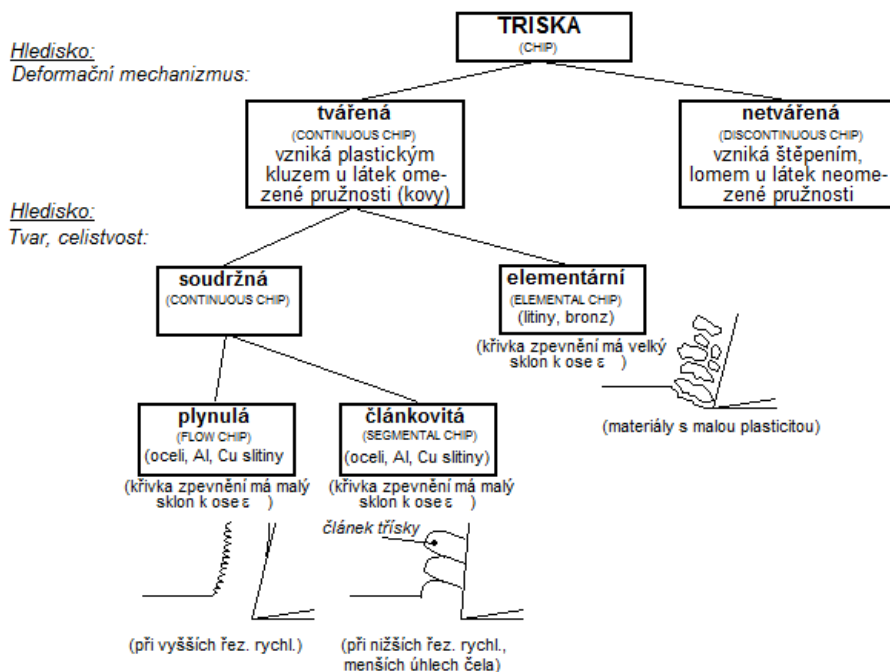
Obrázek č. 1.3: Druhy třísek [1]

Při obrábění je důležité zajistit vhodný tvar třísek. Vhodný tvar je důležitý, aby nedošlo k poškození obrobenej plochy či poškození břitu nástroje. Nevhodný tvar třísky může znamenat bezpečnostní riziko pro obsluhu stroje. Pokud jsou třísky příliš dlouhé a objemné, potom se zvyšují náklady třískového hospodářství. Cílem je zajistit krátkou dělenou třísku: kuželovitou, šroubovitou, obloučkovitou, přípustná je taktéž elementární a jehlovitá. [1]

1. Stužkové třísky	2. Vlnuté třísky	3. spirálové třísky	4. vlnité šroubovitě třísky	5. Kuželovité šroubovitě třísky	6. Obloučkovité třísky	7. Elementární třísky
1.1 dlouhé
