**ZÁPADOČESKÁ UNIVERZITA V PLZNI
FAKULTA ELEKTROTECHNICKÁ**

DIPLOMOVÁ PRÁCE

**Problematika opětného zapínání na vedeních VVN
s přihlédnutím na různé vlivy**

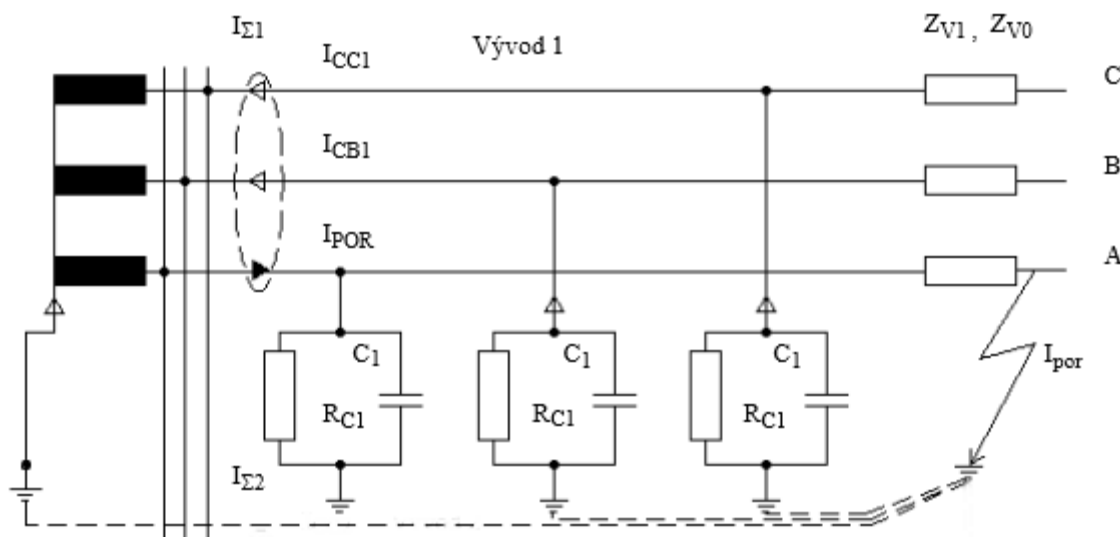
Obrázek 1: Schéma zapojení vedení VVN [28]

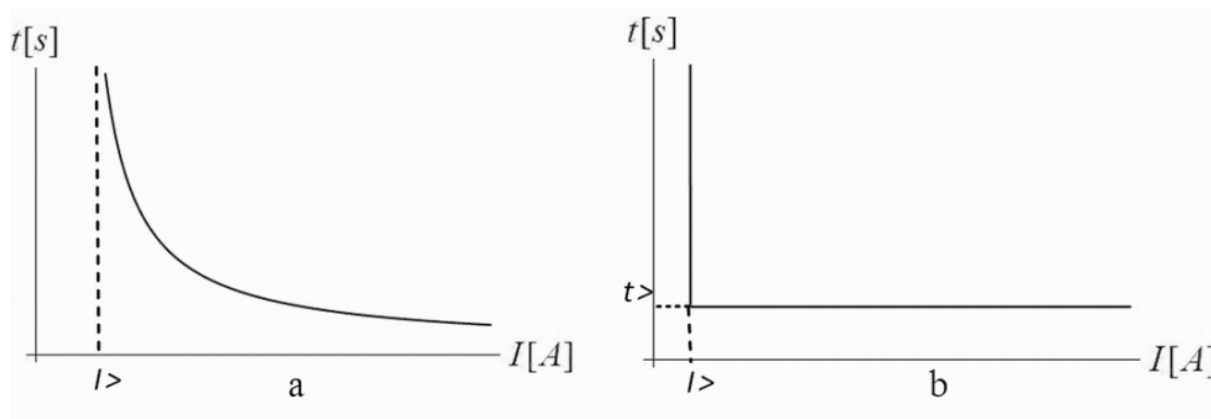
Nadproudová ochrana je ochranou měřící obvykle tři fázové proudy a/nebo zemní proud. Tuto ochranu lze na hladině VVN považovat za ochranu záložní (primární ochranou je DO – popsána dále). Ochrana vybaví v nastaveném čase, jestliže je za stanovených podmínek kterýkoli z naměřených proudů větší než nastavená hodnota. Z tohoto pohledu lze rozdělit charakteristiky nadproudových ochran na časově nezávislé a časově závislé. Je nezbytné, aby ochrana reagovala různě na různé typy nadproudů. Lépe řečeno pro zkratový proud vyžadujeme reakci okamžitou (případ OZ), naopak pro pouhý nadproud vyžadujeme časovou prodlevu. Charakteristika je tedy složena z kombinace různých charakteristik, kterým odpovídají odstupňované nadproudy označované $I>$, $I>>$, $I>>>$ atd. [5]

Obrázek 2: Časově závislá a časově nezávislá nadproudová ochrana [11]

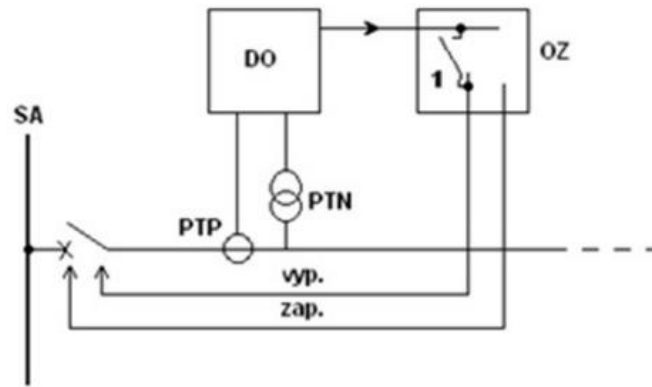
Výše popsaná distanční ochrana (DO) je popudovým členem pro dále navazující OZ. Když DO zjistí poruchu, předává povel OZ, který následně přebere řízení celého cyklu opětovného zapnutí. Na obrázku 3 níže je znázorněné zjednodušené blokové schéma spolupráce DO s OZ.

Obrázek 3: Blokové schéma funkce distanční ochrany [27]

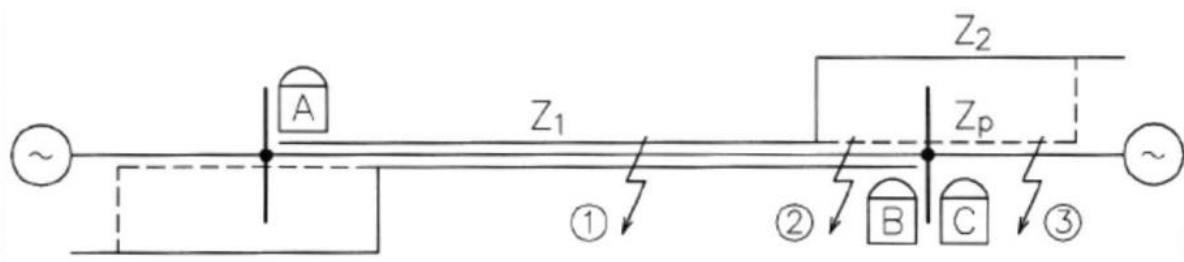
Při využití DO není první stupeň nastaven na chránění celého vedení, proto se realizuje tzv. prodloužená OZ charakteristika, která je uvedena na obrázku 4.

Obrázek 4: Funkce OZ s prodlouženou charakteristikou [27]

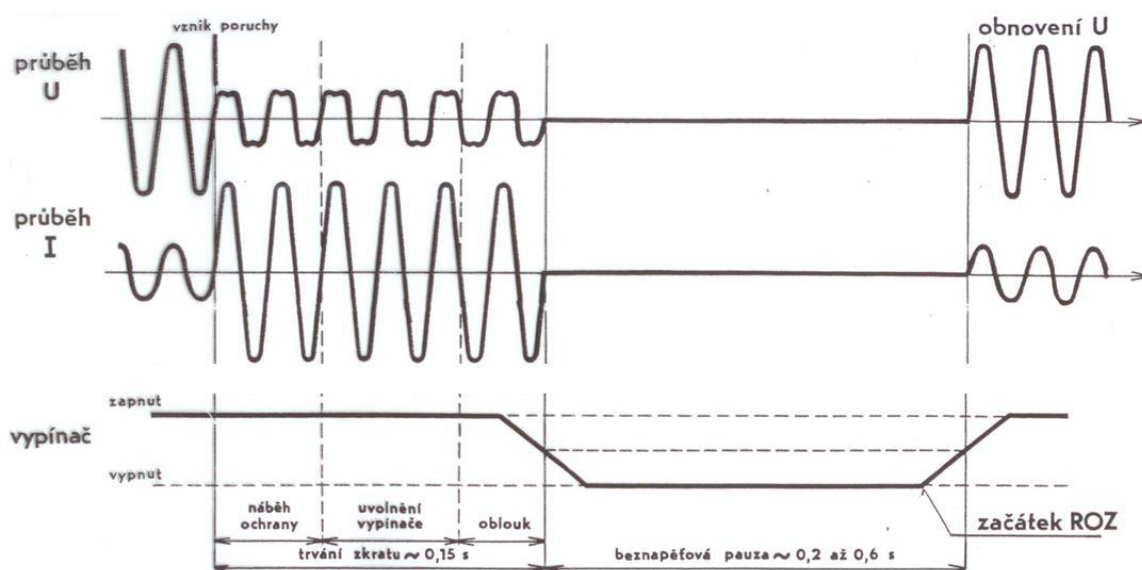
V praxi se celý proces dá znázornit i graficky, což je pro představu názornější. Na obrázku 5 lze vidět typický časový průběh napětí a proudu v závislosti na průběhu spínání výkonového vypínače. Průběh vyobrazuje hodnoty úspěšného cyklu OZ.

Obrázek 5: časový průběh napětí a proudu v závislosti na průběhu spínání výkonového vypínače [1]

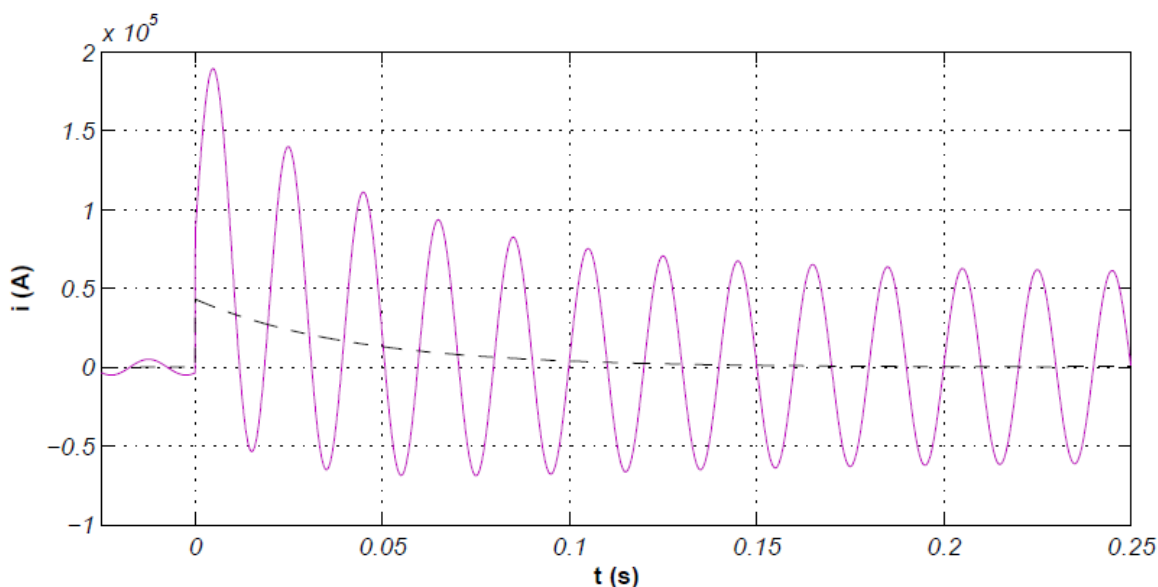
Zkraty na VVN jsou nejčastěji přechodného charakteru a díky funkci OZ jsou proto pouze krátkodobé, trvající řádově desítky milisekund. Během těchto chvil vznikají na vedení nepříjemné přechodové jevy v podobě nárazového zkratového proudu, avšak oteplovací účinky se dají díky rychlostem ochran zanedbat. V případě, že by zkrat trval delší dobu, došlo by k jeho ustálení a zanedlouho by následkem vysokých teplot následovalo trvalé zničení vedení. Na obrázku 6 je vidět průběh nesymetrického zkratového proudu, který je mnohonásobně častější nežli symetrický zkrat.

Obrázek 6: Nesymetrický zkratový proud [2]

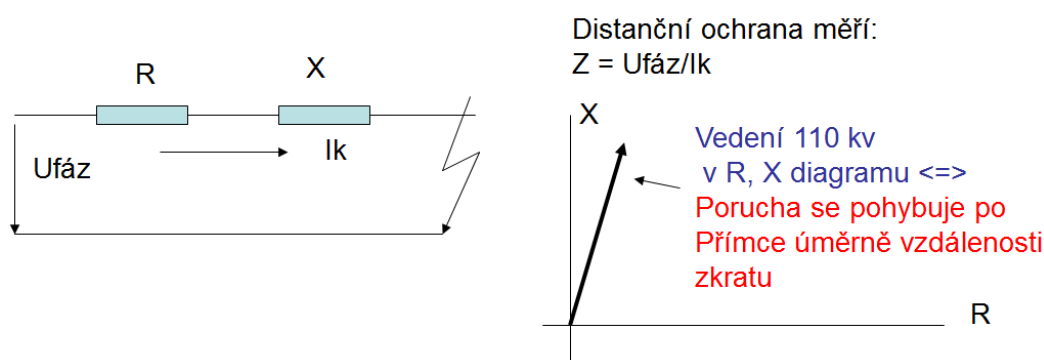
Při zkratu je proud vedením určen primárně parametrem X , jak je vidět $X \gg R$, přičemž indukční reaktance X je přímo úměrná vzdálenosti poruchy.

Obrázek 10: zjednodušený princip měření distanční ochranou [13]

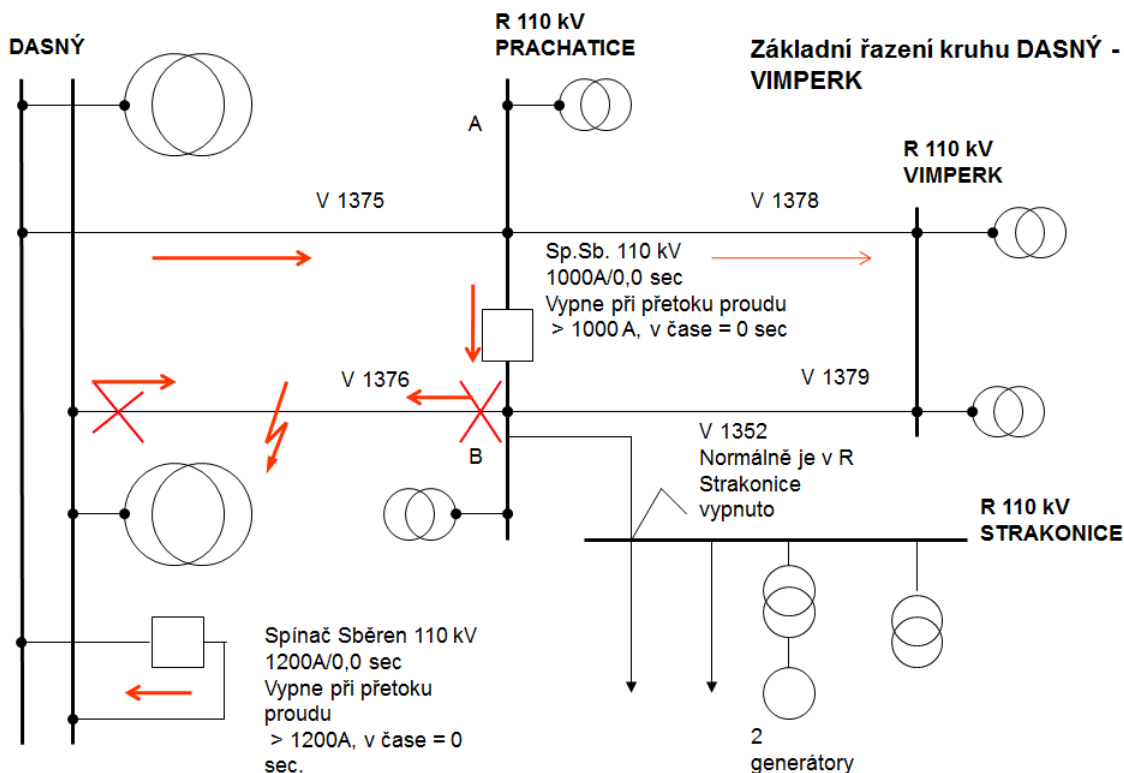
Současně vypnuté vypínače při poruše na V1376

Obrázek 11: Typový příklad můstkového zapojení [13]

Síť je provedena jako kruhová, což umožňuje využití tak zvaného principu můstků, který je zde v ČR prozatím jedinečný a velice výhodný. Princip můstků je způsob ochrany prostřednictvím distančních ochran. Jeho výhoda spočívá ve vyšší spolehlivosti a stálosti dodávky elektrické energie. Princip je nejjednodušší vysvětlit na typovém příkladu – obrázek 11 a obrázek 12. Použité obrázky jsou taktéž čerpány ze zdroje [13].

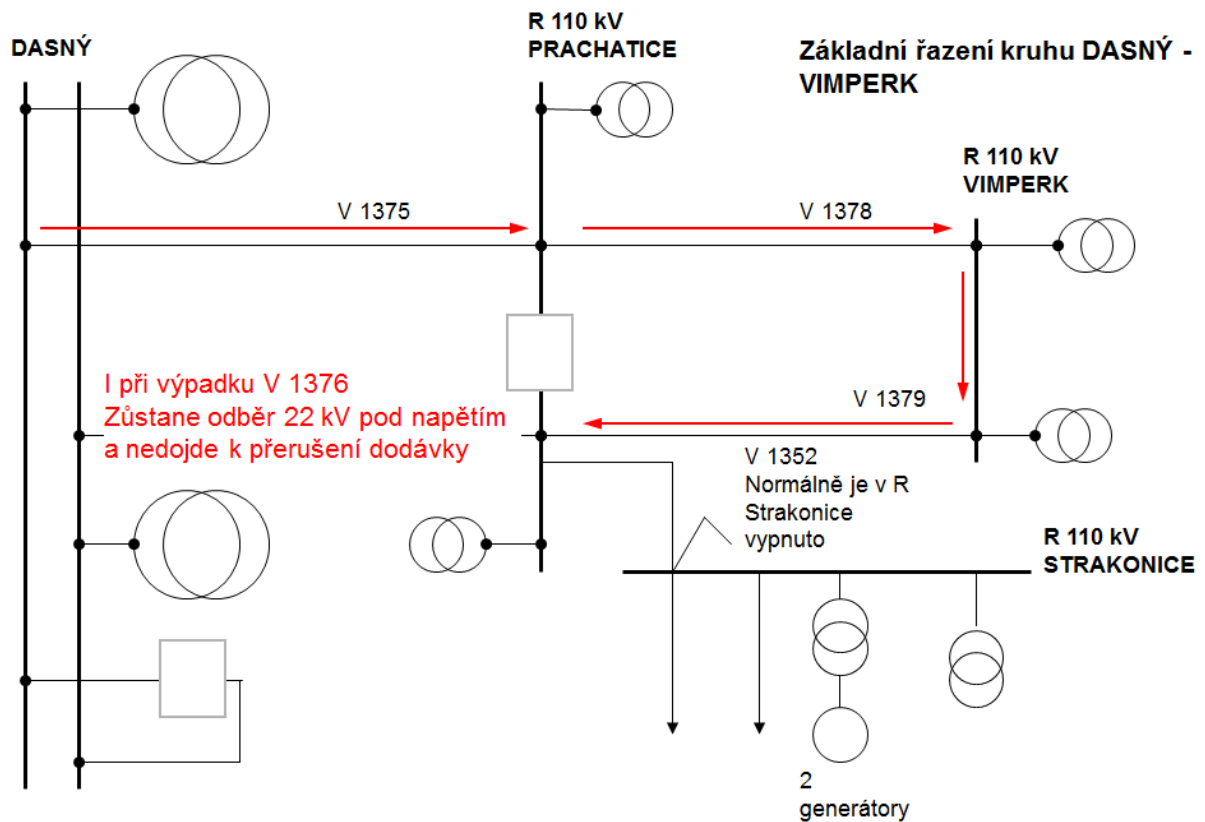
Konzum zůstane pod napětím

Obrázek 12: Můstkové zapojení - spotřebitelé zůstávají napájeni i po zapůsobení ochran [13]

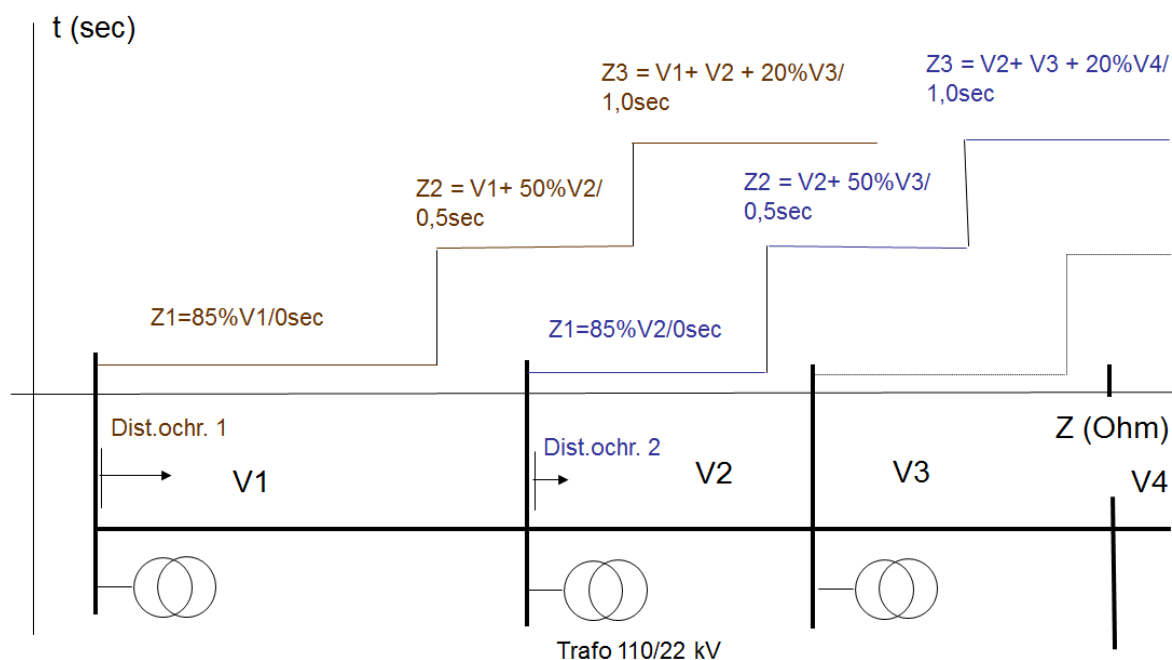
Z1 je nastavena bez časové prodlevy $t = 0$ sek, pro Z2 $t = 0,5$ sek a pro Z3 je nastaveno $t = 1$ sek. Každá z ochran zasahuje do určité vzdálenosti daného vedení, pro snazší představu je toto nastavení vyobrazeno na obrázku 13.

Obrázek 13: Stupňovité schéma nastavení distančních ochran [13]

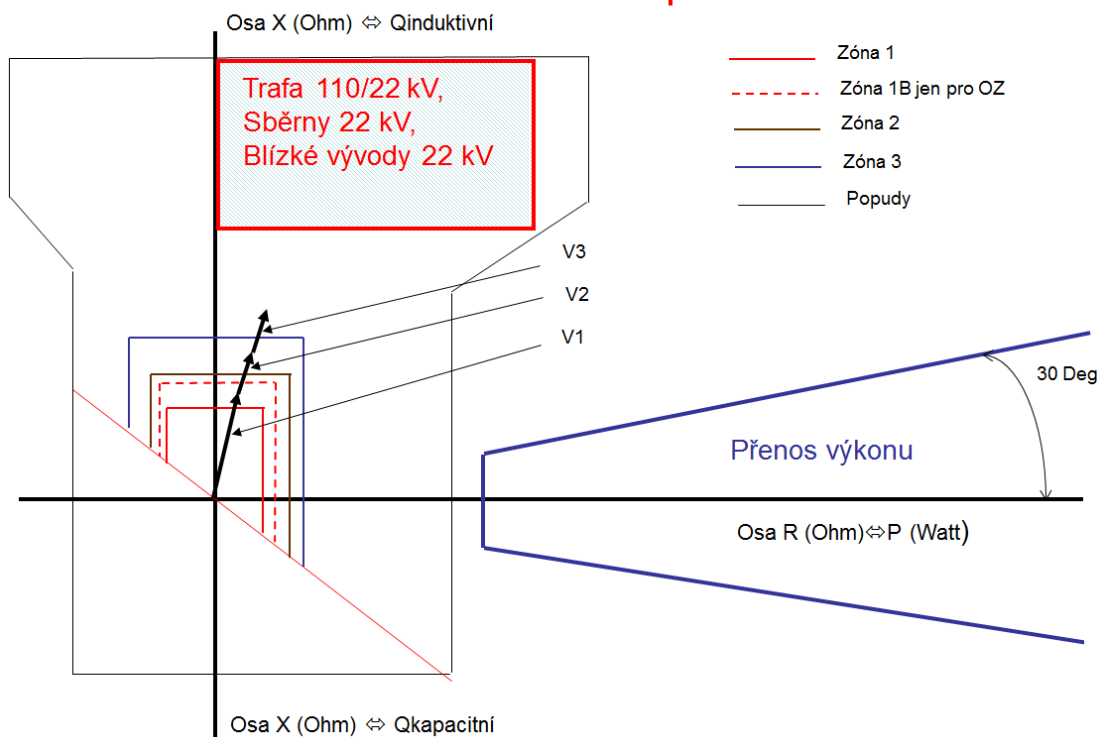
Jak to vidí ochrana impedančně

Obrázek 14: Impedanční nastavení distančních ochran [13]

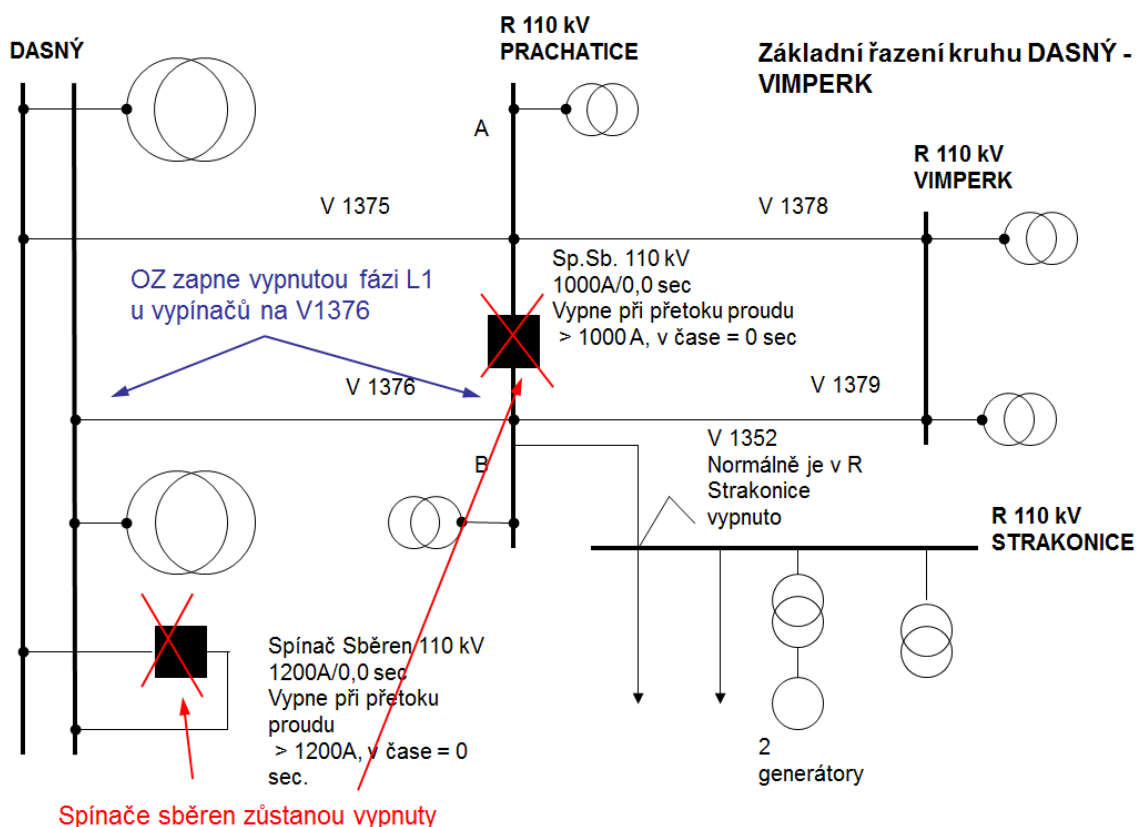
Je odměřena bez U pauza (1,0 sec) a OZ zapne fázi L1 vypinačů na V 1376

Obrázek 15: První cyklus OZ [13]

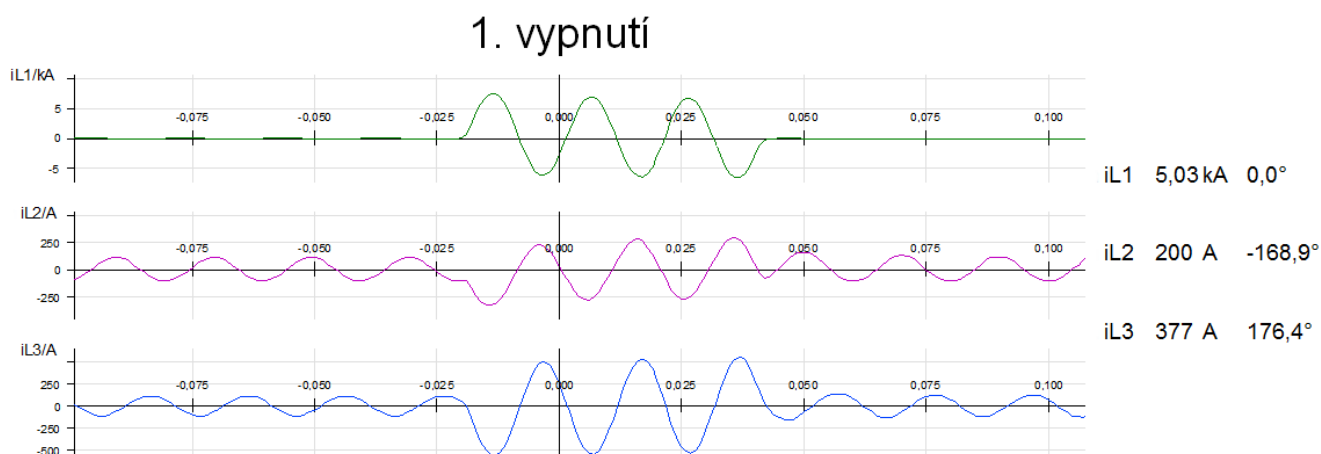
V prvním okamžiku zkratu vypíná distanční ochrana fázi L1 a to jak ze strany Dasný, tak ze strany rozvodny Prachatice. Na následujícím obrázku lze vidět průběhy napětí a proudů. Za povšimnutí stojí znázorněná rychlost vypnutí zkratu odpovídající zhruba jedné a půl periodě. Stejně tak je na průběhu krásně vidět zřetelný zkratový proud o hodnotě převyšující 5 kA. Hodnoty napětí po čas vypnutí fáze L1 zůstávají blízké hodnotě 66 kV.

Obrázek 16: Průběh proudů po prvním vypnutí OZ [13]

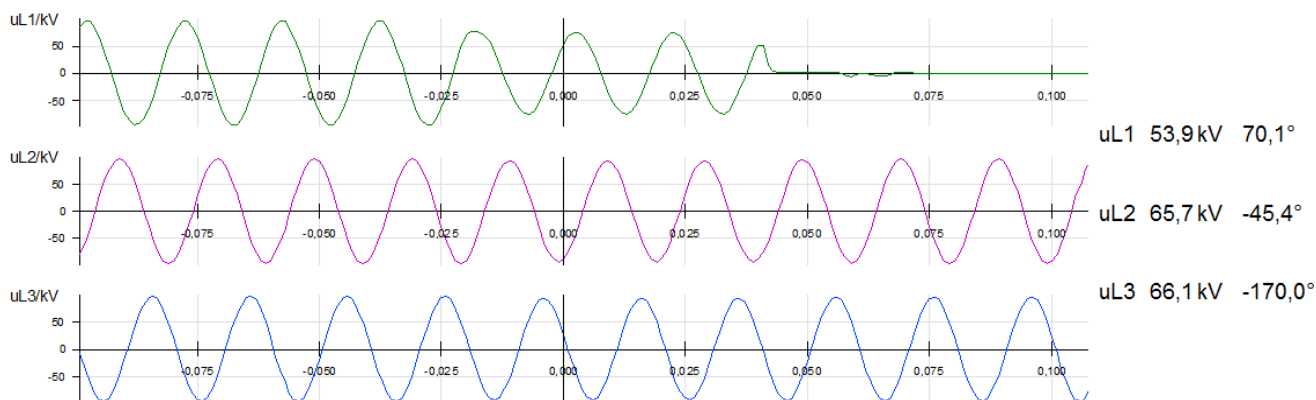
Obrázek 17: Průběh napětí po prvním vypnutí OZ [13]

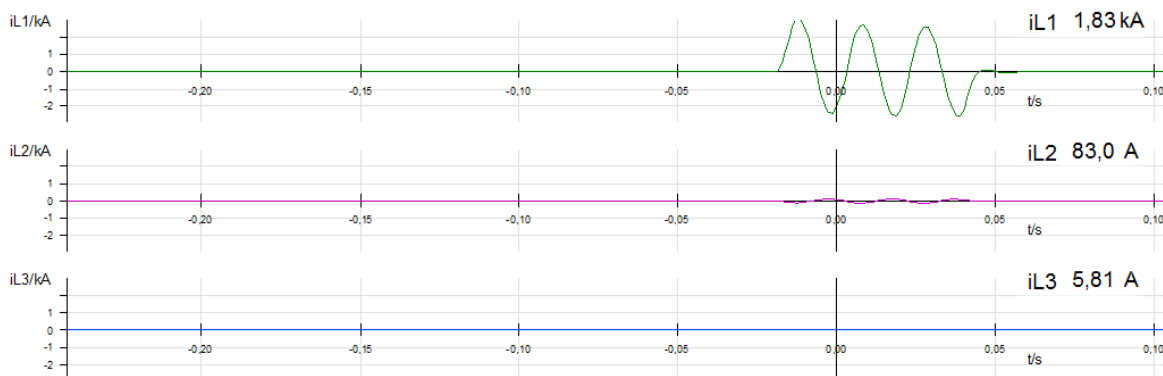
Než došlo k vypnutí postižené fáze, došlo na spínači sběren ke krátkému přetoku zkratového proudu ve fázi L1 – zřejmě z obrázku níže.

Obrázek 18: Přetok proudu před vypnutím postižené fáze [13]

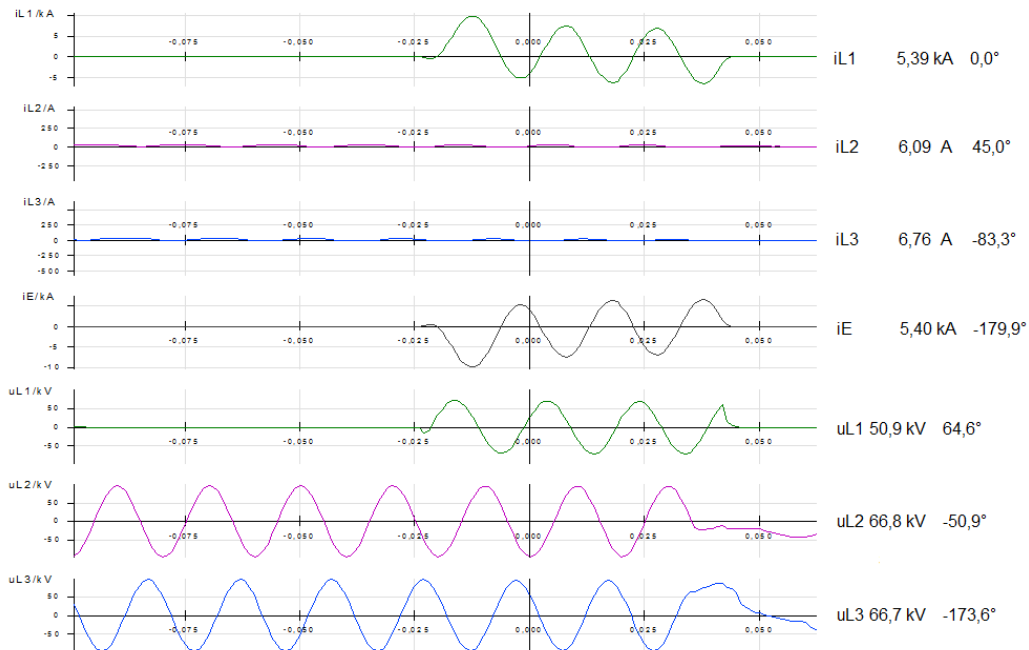
Na následujícím obrázku je už vyobrazen průběh opětovného pokusu o zapnutí vedení prostřednictvím OZ. Porucha ovšem přetrvávala, a tak došlo k trvalému odpojení vedení. Kvůli tomu zůstává linka V1376 odpojena, avšak konzum je právě díky můstkové metodě zálohovaný, a tak je napájený z druhé strany přes vedení V1375, V1378 a V1379. Průběhy definitivního vypnutí z pohledu obou rozvodných stanic vypadaly následovně:

Dasný – definitivní vypnutí

Obrázek 19: Definitivní vypnutí z pohledu rozvodny Dasný [13]

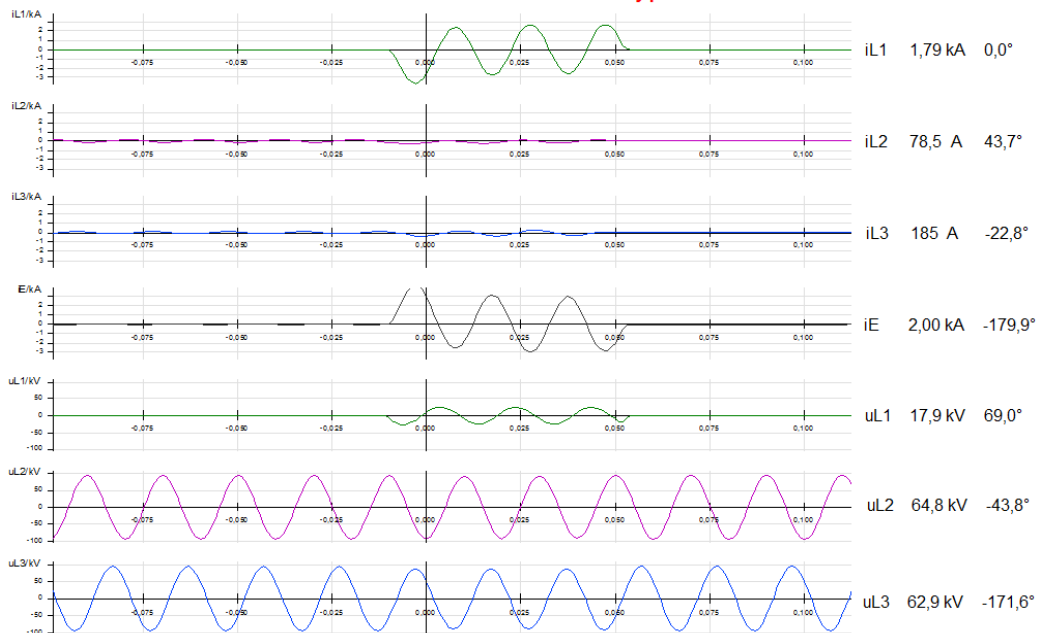
Prachatice – definitivní vypnutí

Obrázek 20: Definitivní vypnutí z pohledu rozvodny Prachatice [13]

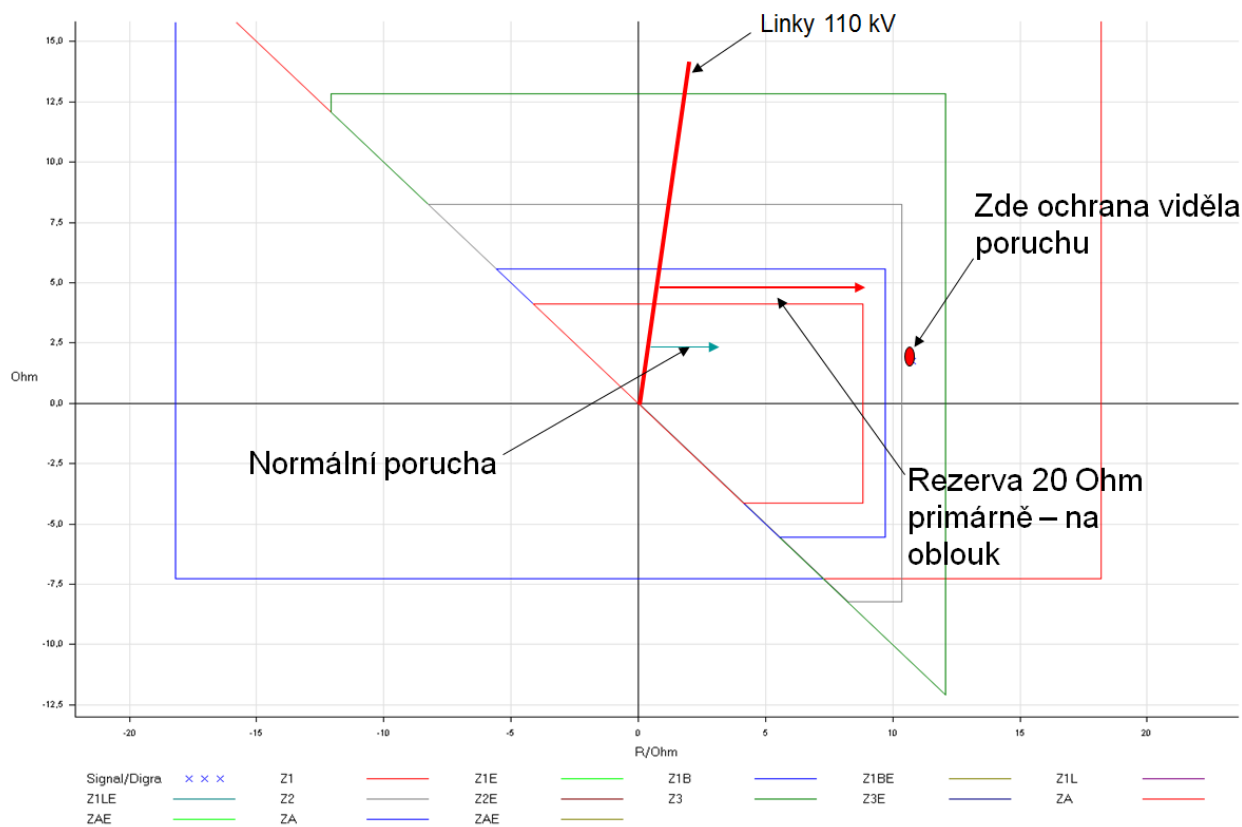
V 1355 MIR porucha je viděna až ve třetí zóně – velký činný odpor

Obrázek 21: Porucha impedančně až ve třetí zóně [13]

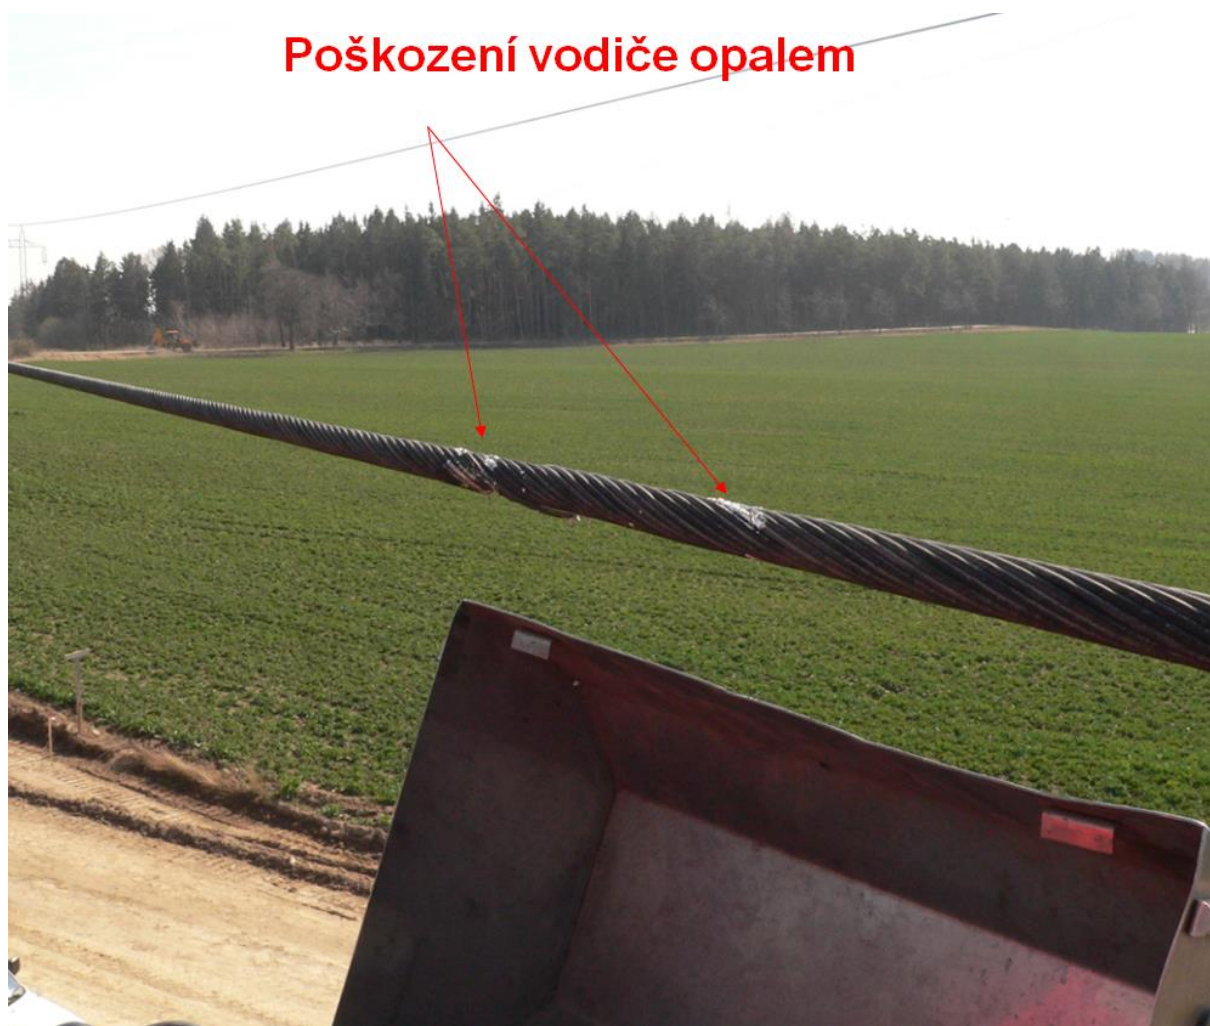
Během nehody nepřišel nikdo k úrazu. Následky nedbalosti nebo spíše jen nepozornosti můžete posoudit na další fotografii.

Obrázek 22: Vodič opálený po průtoku obloukového zkratového proudu [13]

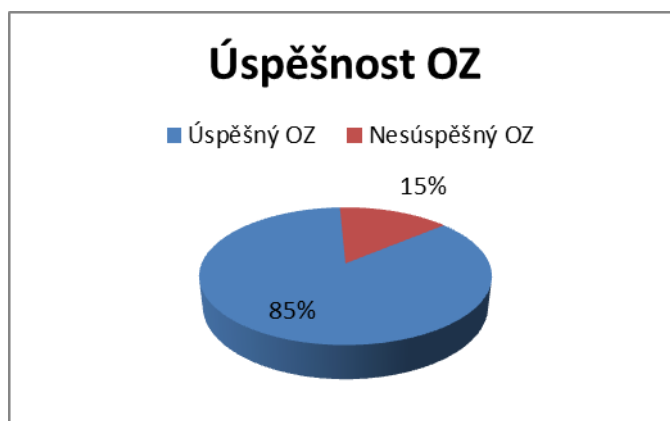
Výsledkem roztřídění a porovnání je následující statistika. Z celkového počtu 496 poruch bylo vytríděno 85 takových, jejichž opětovné zapnutí nevedlo k vyřešení problému. Tato statistika vypovídá jasně o úspěšnosti OZ, procentuální vyjádření odpovídá téměř 85 %. Procentní poměr je graficky vyjádřen na obrázku 23 ve výšečovém grafu.

Obrázek 23: Graf úspěšnosti OZ

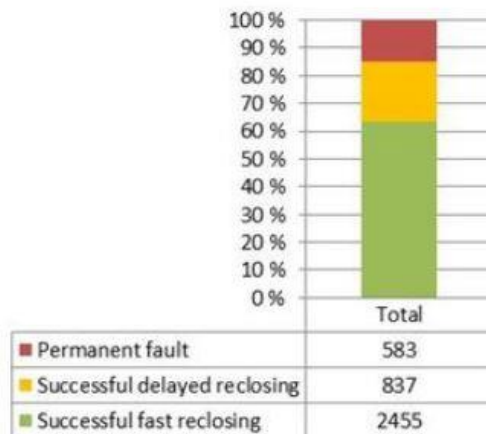
Odborníci z Finska prováděli statistiku na jejich distribuční síti, kde se zaměřili i na automatiku OZ. Při vyhodnocování úspěšnosti OZ dospěli ke zcela shodným výsledkům jako já, kde úspěšnost byla 85 % z toho 63,4 % rychlé OZ a 21,6 % OZ pomalé. Tato statistika je uvedena na sloupcovém grafu na obrázku 24. [15]

Obrázek 24: Finská statistika úspěšnosti OZ [15]

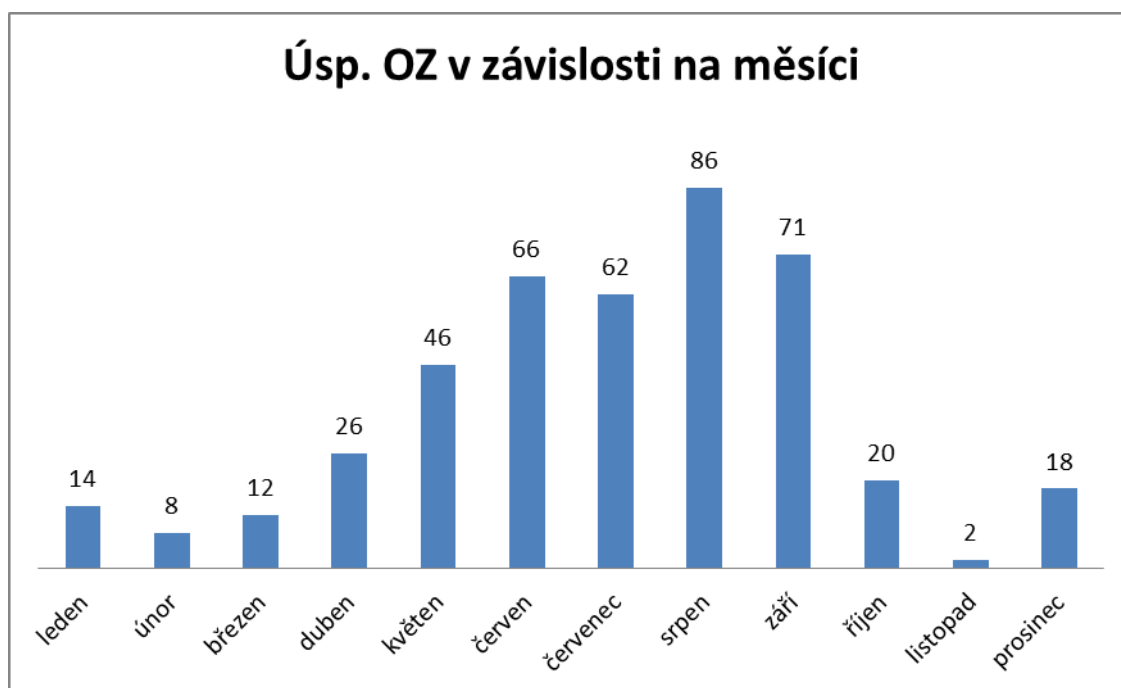
Takové rozdělení jsem vytvořil, protože každý měsíc představuje určité vypovídající podmínky okolí. Je zřejmé, že v závislosti na ročním období se mění atmosférické podmínky, které mohou být zcela zásadní. Například teplotní rozdíly mohou vytvářet vhodné podmínky pro vznik rosy.

Obrázek 25: Úspěšné OZ v závislosti na kalendářním měsíci (absolutní hodnoty)

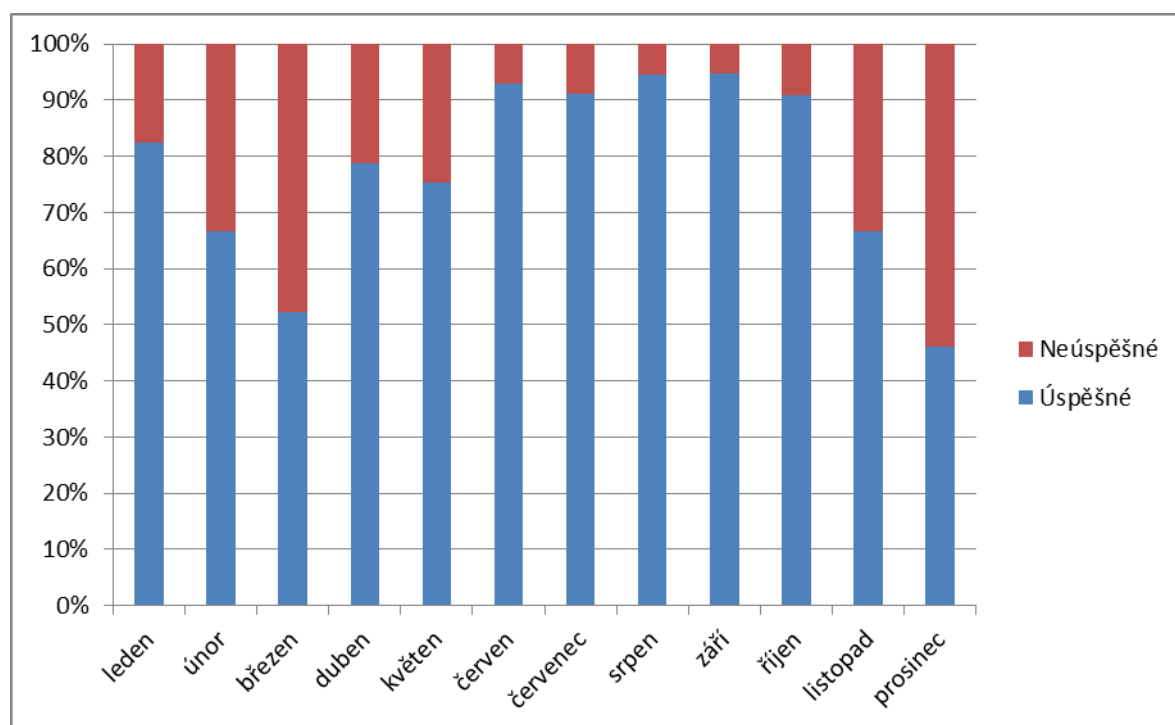
Pro úplnost a jednoznačnost jsem vytvořil také obrázek 26 s grafem ověřující poměr úspěšných a neúspěšných OZ v závislosti na měsíci. Graf vyjadřuje fakt, že poruchy trvalého charakteru nejsou příliš závislé na ročním období, na rozdíl od poruch přechodného charakteru.

Obrázek 26: Porovnání úspěšných OZ s neúsp. v závislosti na kalendářním měsíci

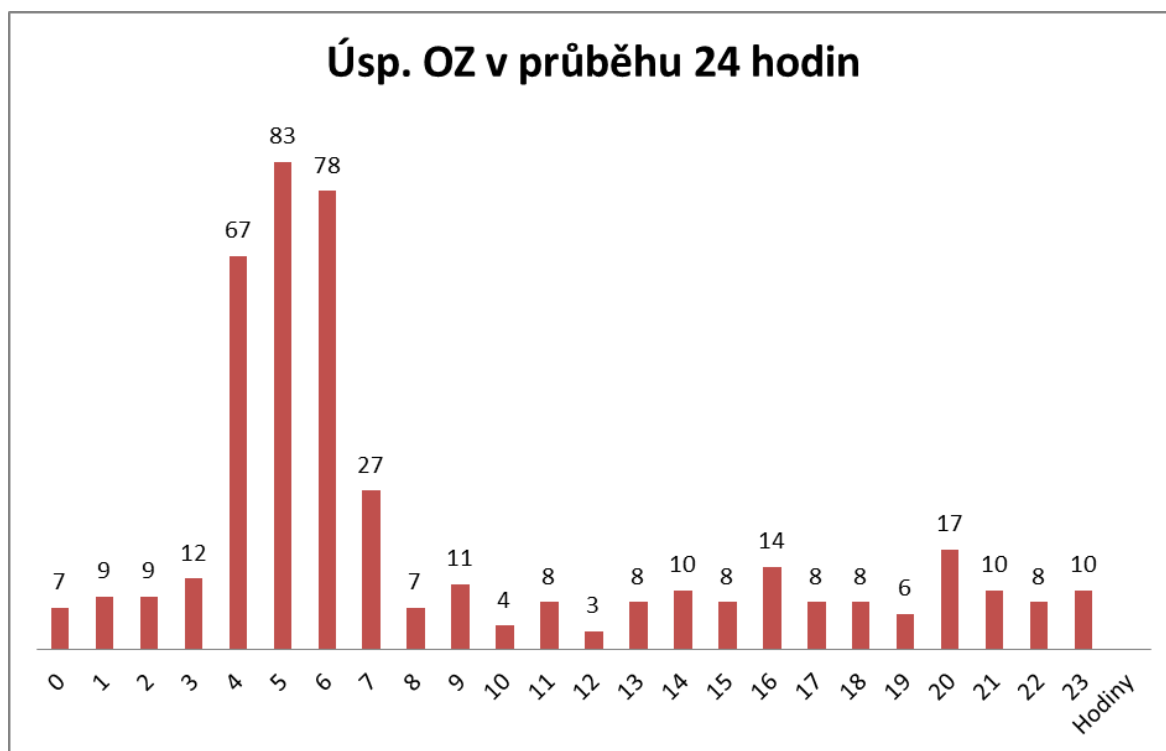
Tentokrát je zkoumaným parametrem opět čas, ovšem nikoliv v rozsahu roku, ale v průběhu 24 hodin. Jeden den je z pohledu vedení a elektrických ochran pouhým zlomkem, avšak jeden den představuje v přírodě období nejrozličnějších cirkadiánních rytmů a různých biorytmů živých organismů. Co se atmosférických podmínek týče, zde je to jasné. Díky sluneční energii a rotaci Země se periodicky s jistou pravděpodobností a pravidelností mění intenzita dopadajících elektromagnetických vln na Zemi. Pravidelně se mění intenzita světla, teplota ale i magnetická pole. Na všechny tyto jevy se vážou další biorytmy různých živých organismů, které na to určitým způsobem reagují. Veškeré přírodní procesy však mohou parazitně a nepříznivě působit na lidskou techniku včetně elektrického vedení.

Obrázek 27: Úspěšné OZ v průběhu dne (absolutní hodnoty)

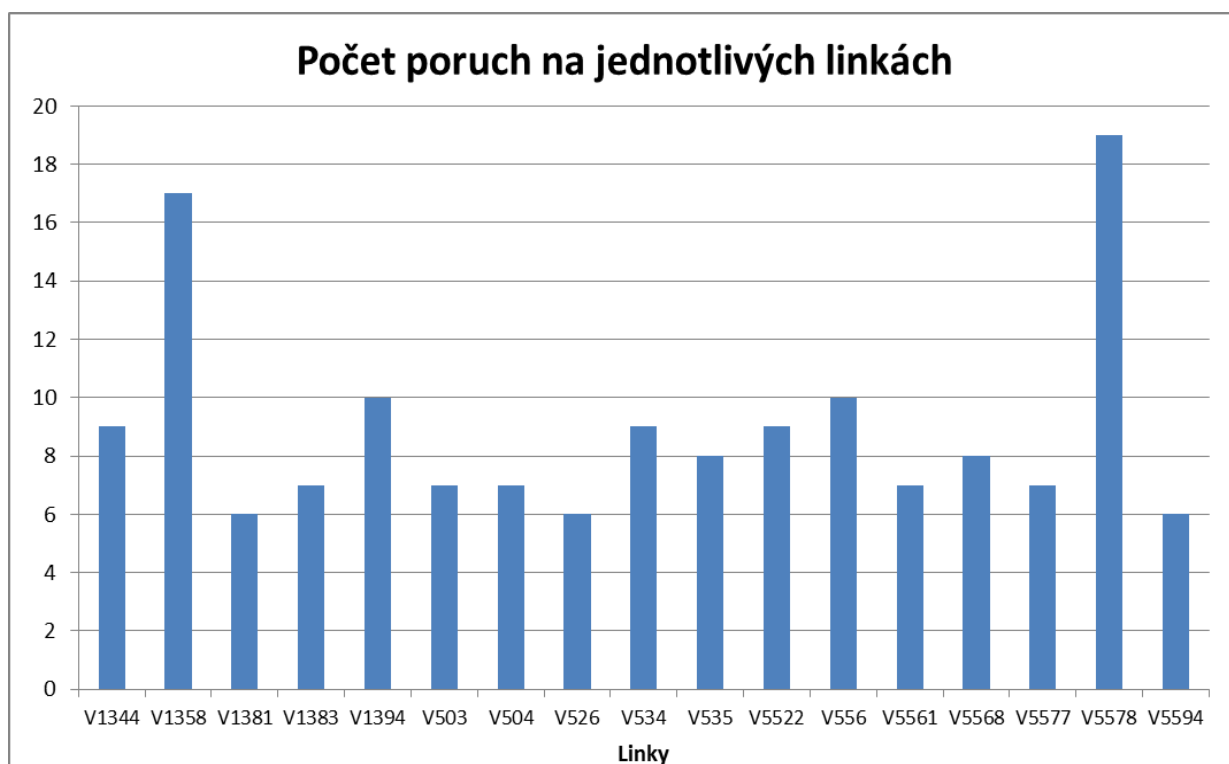
V této části se zaměřím na výskyt poruch přímo na samotných jednotlivých elektrických vedeních. V tabulce na každou jednotlivou linku připadá určitý počet poruch. Tento fakt se dá po filtraci dat jednoduše graficky vyjádřit. Pro přehlednost a objektivnost jsem z grafu vyřadil linky, na nichž došlo pouze k pěti a méně poruchám. Dosažených hodnot lze vidět na následujícím grafu.

Obrázek 28: Graf vyjadřující počet poruch na příslušných linkách (pouze 6 a více poruch na linku)

Z předchozího grafu je zřetelné kolik úspěšných OZ na které lince za dané období proběhlo. Tyto hodnoty však nejsou příliš směrodatné a to z prostého důvodu. Každá linka se honosí zcela jinou délkou. Aby byla data objektivní, provedl jsem korekci hodnot určující skutečnou poruchovost jednotlivých linek.

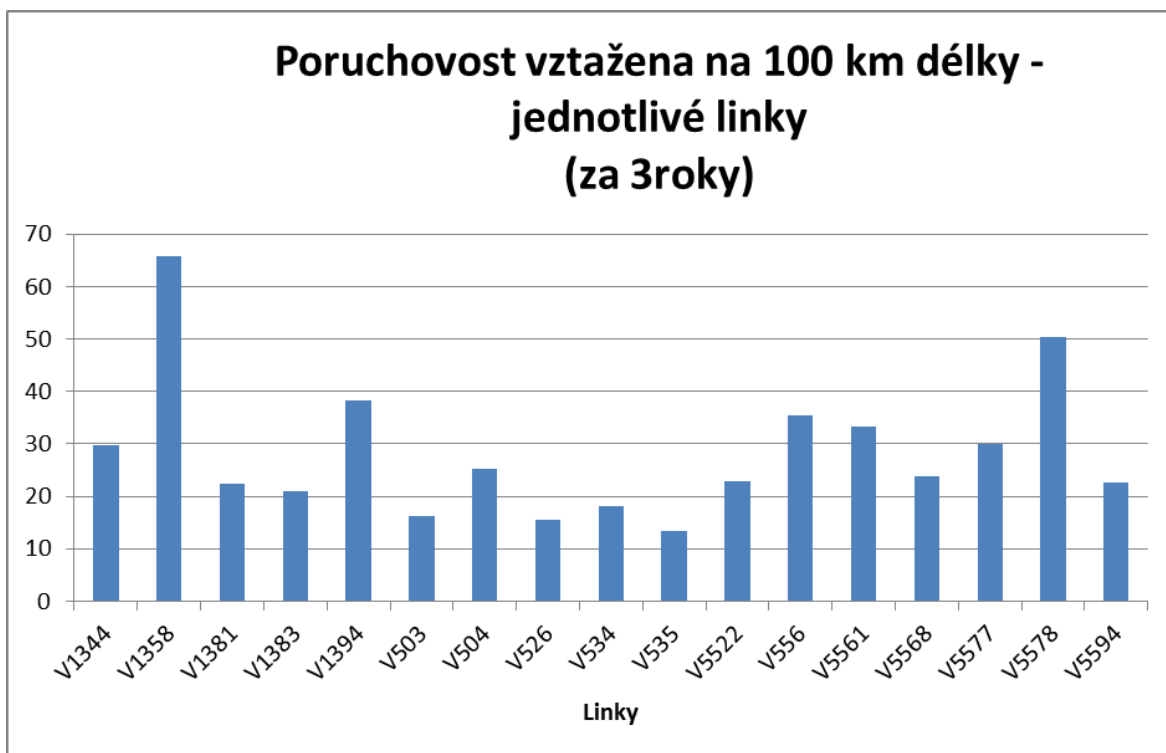
Pro objektivní vyjádření poruchovosti, resp. lépe řečeno k vyobrazení náchylnosti na úspěšný OZ, jsem vyhledal zcela konkrétní délky jednotlivých linek. Počet úspěšných OZ jsem následně vztáhl na vzdálenost 100 km délky vedení (za tříleté období).

Obrázek 29: Graf poruchovosti linek za období 3 let - vztaženo na 100 km délky

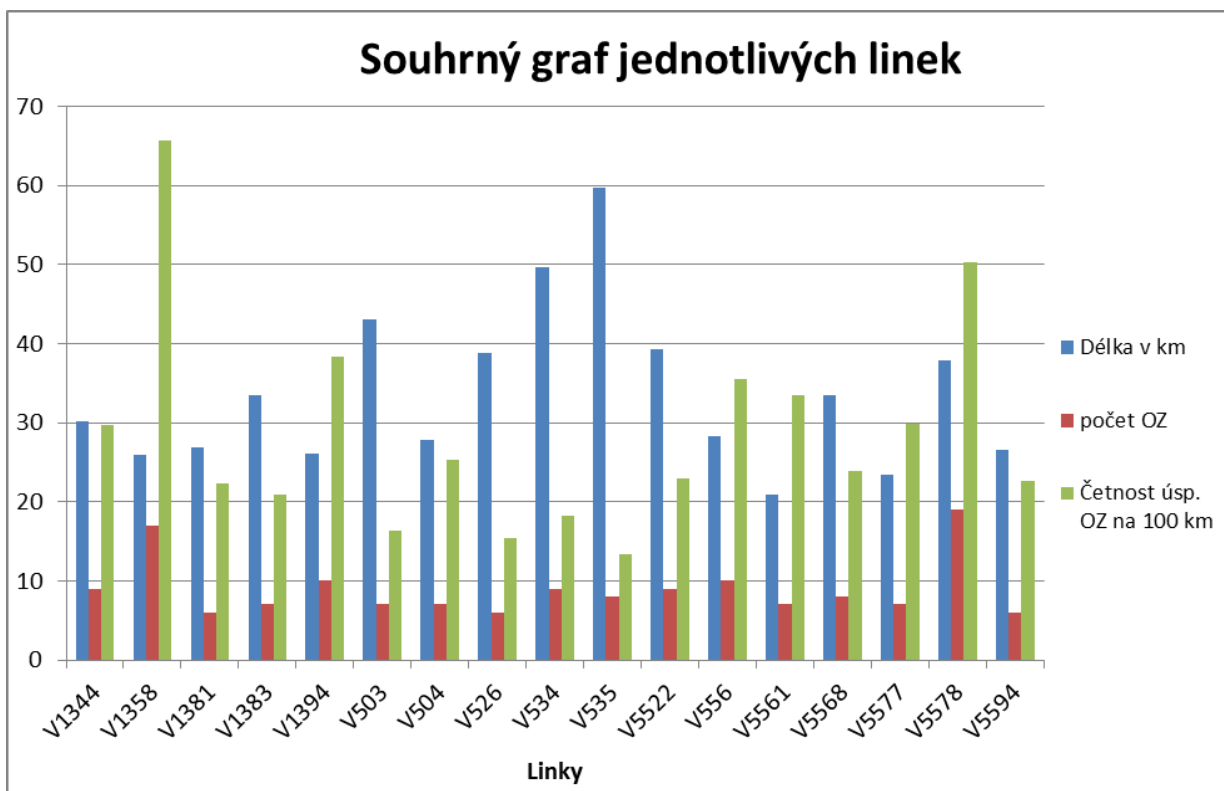
Graf úspěšných OZ vztažený na vzdálenost 100 km délky vedení zcela objektivně vyjadřuje, jak často na které lince dochází k tomuto přechodnému jevu. Pro maximální přehlednost a celkový souhrn dění na linkách jsem vytvořil komplexní graf, na kterém lze vidět délku každého z problémových vedení, dále lze odečíst počet úspěšných OZ a k tomu náležitou přiřazenou poruchovost vztaženou na délku 100 km. Nutné je mít stále na paměti, že poruchovostí se v tomto případě opět myslí četnost úspěšných OZ připadajících na danou linku.

Obrázek 30: Souhrnný graf pro jednotlivé linky - 3 leté období

V obrázku 30 uvádím výsledky za tříleté období. V případě potřeby přepočtu na určitý počet let (s uvážením průměru) uvádím výsledný graf vztážený k období jednoho roku na obrázku 31.

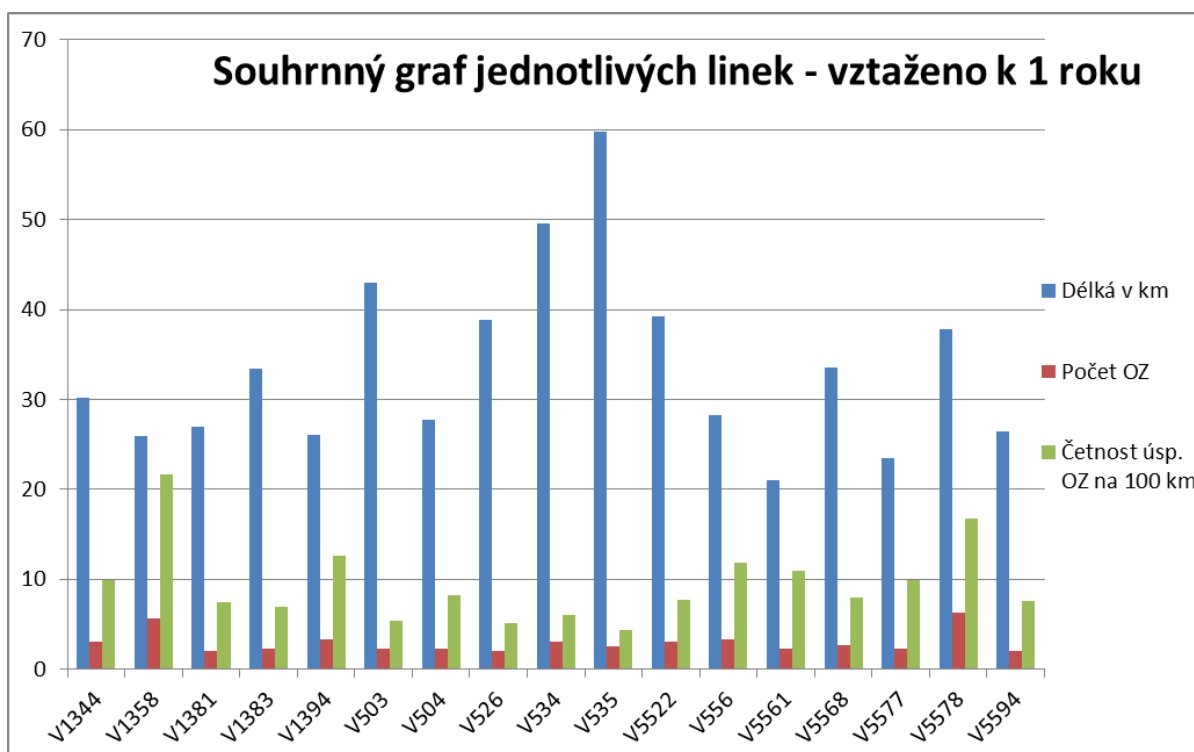
Obrázek 31: Souhrnný graf linek vztážený na jednoleté období
