**ZÁPADOČESKÁ UNIVERZITA V PLZNI
FAKULTA ELEKTROTECHNICKÁ**

DIPLOMOVÁ PRÁCE

**Problematika opětného zapínání na vedeních VVN
s přihlédnutím na různé vlivy**

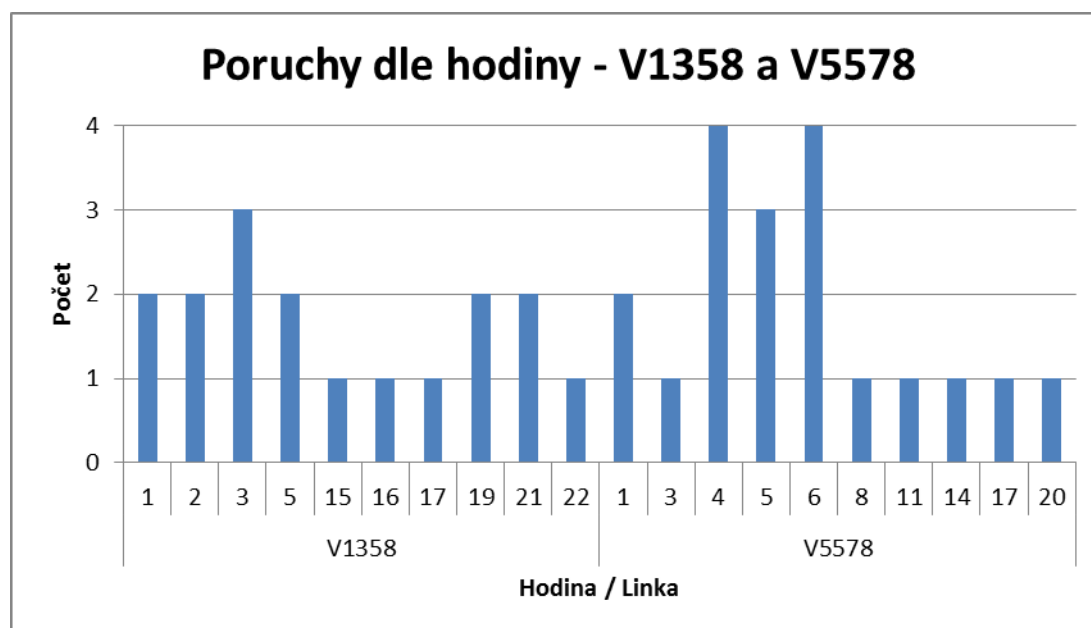
Za nejporuchovější dvě linky se dají považovat jmenovitě linka V1358 a linka V5578. Rozložení poruch dle času opět vykazuje ranní jev a to především u linky V5578, jak lze vidět na následujícím grafu.

Obrázek 32: Poruchovost na linkách V1358 a V5578

Linka V5578 díky časovému rozpození poruch podporuje jev typu ranní efekt avšak co je skutečně zajímavé, je fakt týkající se linky V1358. Po bližším prozkoumání záznamů o poruše na této lince jsem zjistil, že 9 ze 17 poruch se vyskytlo v úseku 8,9 - 9,7 km, což je podezřele vysoké číslo na tak krátký úsek. Mapové podklady prozrazují o dané oblasti zajímavý fakt, a to ten, že se tento necelý kilometr dlouhý úsek nachází mezi čtveřicí rybníků. Tato skutečnost podporuje teorii zakládající se na přelétavých houfech hmyzu, jenž má tak rád vlhké prostředí.

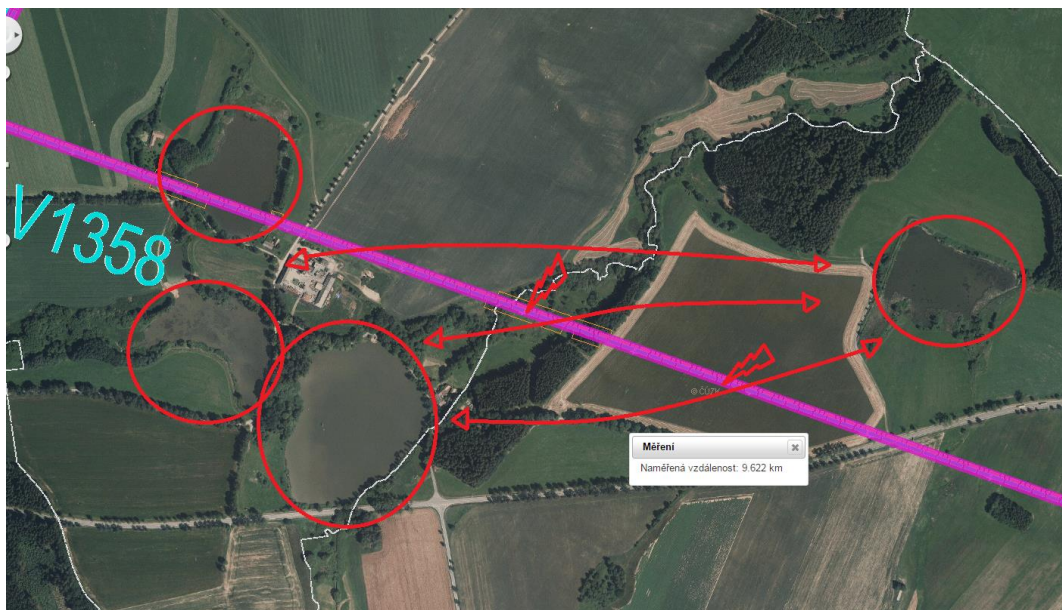
Obrázek 33: Kritický úsek linky 1358, nacházející se mezi čtveřicí rybníků [25]

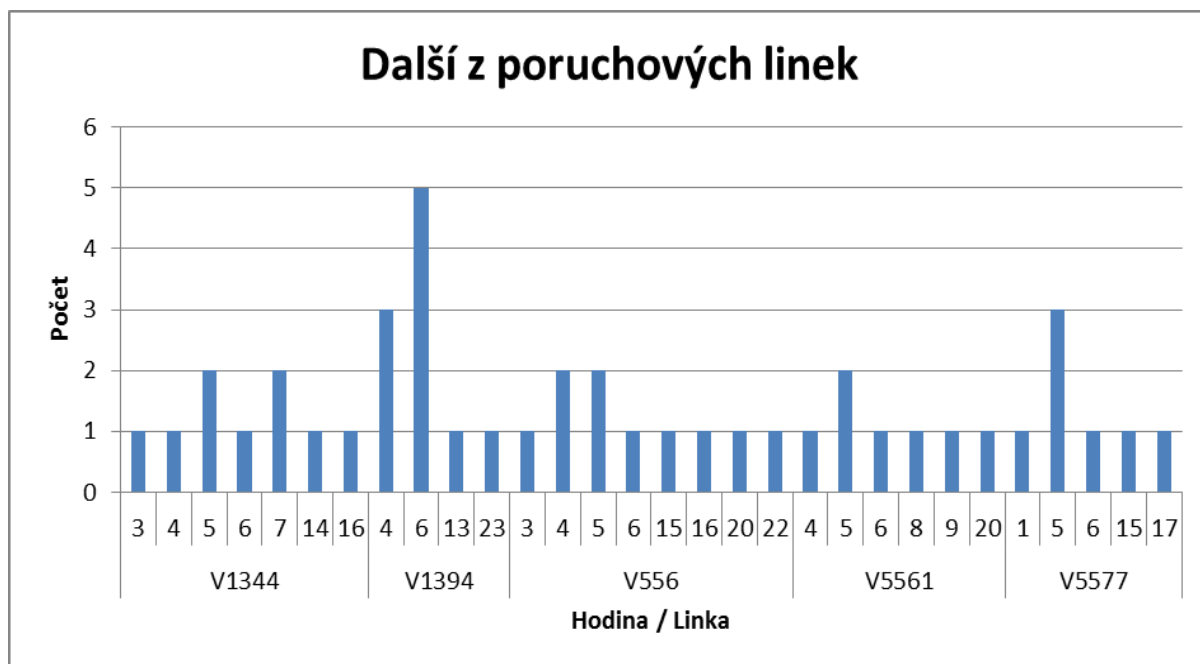
Na následujícím grafu už jsou vyobrazeny poruchy na dalších z poruchových linek. Za povšimnutí stojí především linka V1394 a její časté poruchy v časných ranních hodinách.

Obrázek 34: Ostatní poruchové linky s vyčnívající linkou V1394

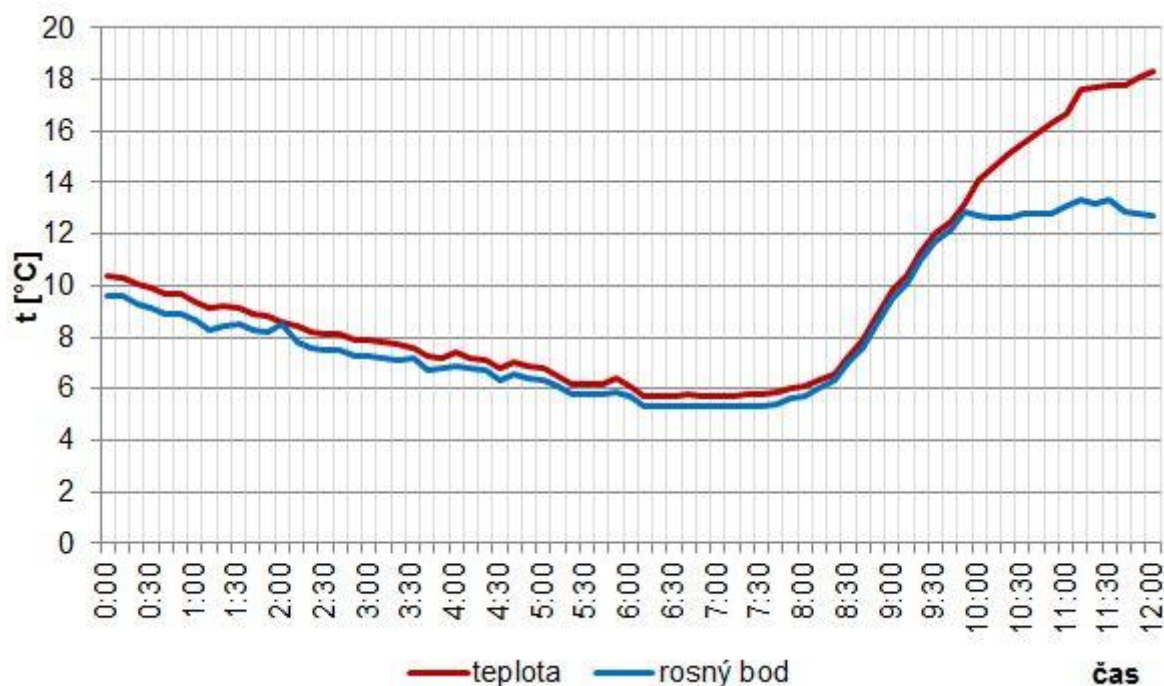
Jak jsem uvedl na straně 38, dochází v rosném bodě ke kondenzaci vodních par. Je známo, že k těmto kondenzacím dochází obvykle právě v časných ranních hodinách. Bohužel se mi nikde nepodařilo dohledat zpětně hodnoty rosného bodu a stejně tak konkrétní teploty vzduchu v daných časech poruch. Je jisté, že nejspěšnější by byly hodnoty zaznamenané přímo z místa poruchy, k tomu by bylo ovšem nezbytné vhodné měřící zařízení. Protentokrát se spokojíme s grafem z dřívějších měření [20] pro společnost E.ON. Jedná se o graf z období zvýšeného výskytu ranního efektu.

Obrázek 38: Graf teplot rosného bodu a teplot okolního prostředí [20]

Myslím, že graf je sám o sobě dostatečně vypovídající a jasně sděluje informaci o tom, že ke srážkám vodních par dochází při nárůstu teplot vzduchu za východu slunce. Stejně tak se dá vypořádat, že i za chladnějších nočních teplot je rosný bod blízky teplotě kondenzace. Je naprosto zřejmé, že chladné keramické izolátory s velkou teplotní kapacitou v časných ranních hodinách vysrážejí drobné kapky vody na svém povrchu.

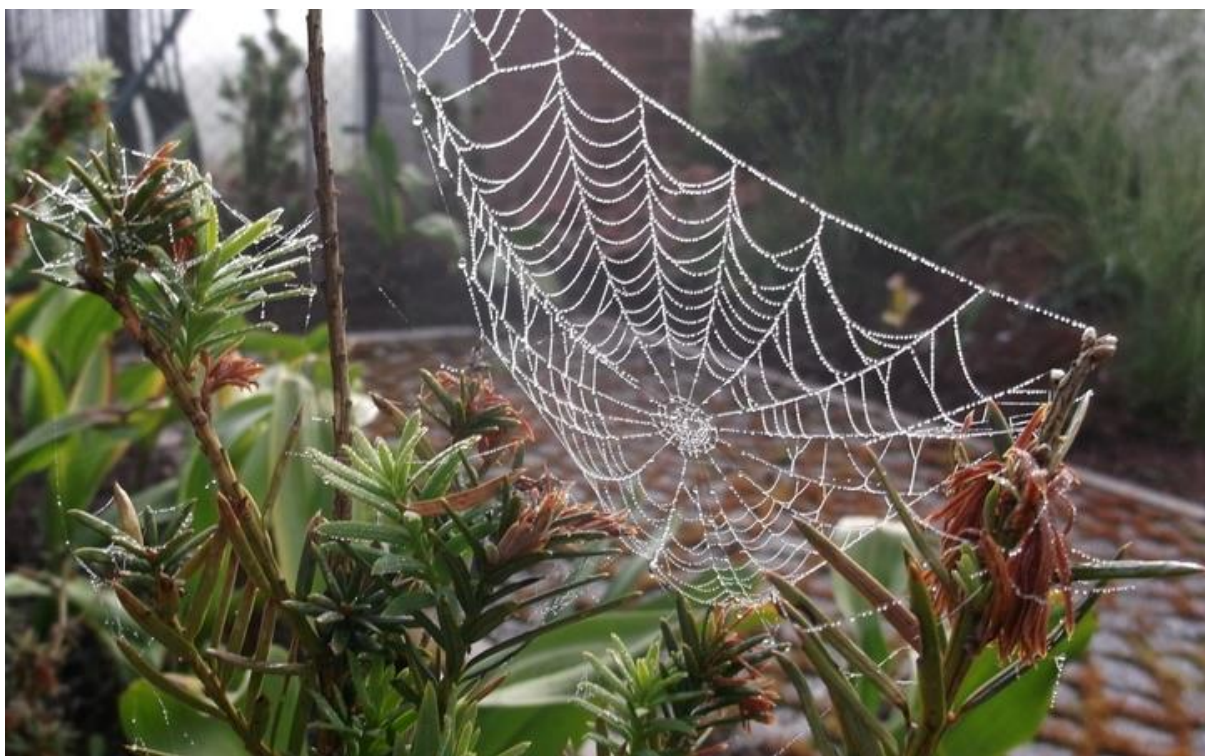
Tímto se dostáváme k poslední ze sledovaných potencionálních příčin. Teorie týkající se pavoučího vlákna zachyceného na izolátoru, je mým vlastním nápadem. Ačkoliv je samotné pavoučí vlákno bílkovinou na bázi uhlovodíku a není tedy vodičem, stále její přítomnost může vytvářet vhodný povrch pro výše zmíněnou kondenzaci vody. Za vhodných podmínek dokáže pavučina vytvořit téměř dokonalou vodní dráhu, jak je vidět na obrázku 39 se zachycenou ranní rosou na povrchu pavoučí sítě.

Obrázek 39: Pavučina s ranní rosou [24]

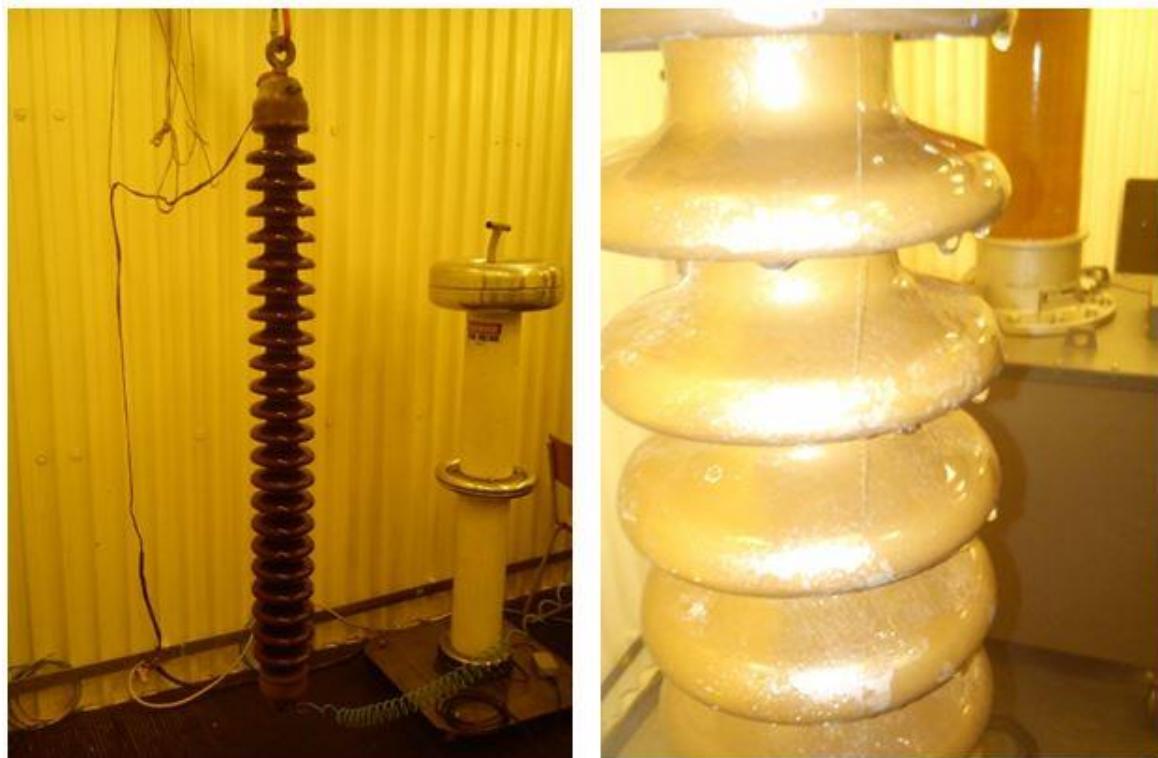
Z podnázvu kapitoly je zřejmé čeho by se měření mělo týkat. V první části bylo provedeno měření na porcelánovém závěsném izolátoru Long rod insulator LG 60/22/1200. Během tohoto měření se ověřovala izolační schopnost izolátoru při podélně zachyceném pavoučím vlákně, pro zhoršení podmínek byl izolátor navlhčen vodní rosou. Během měření se zkušebním napětím najíždělo i přes hodnotu horní provozní hranice vedení VVN, tedy přes 123 kV, konkrétně až na hodnotu 130 kV. K přeskoku nedošlo, prokázala se vysoká dimenzovanost tohoto izolátoru. Během měření izolátor nebyl v mlžné komoře, kde by mohlo být dosaženo adekvátnějších atmosférických podmínek letních vlhkých rán.

Obrázek 41: 1,2 m dlouhý izolátor LG 60/22/1200, vpravo detail na zachycenou pavučinu

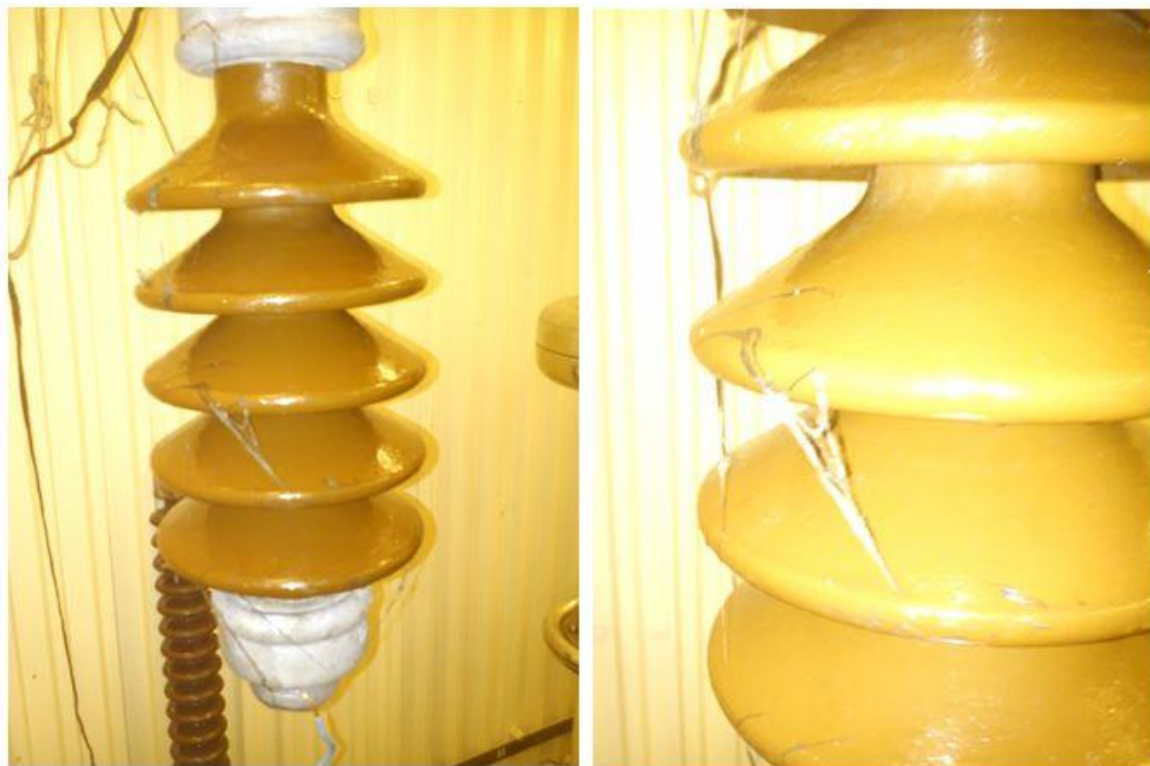
V druhé fázi měření byl izolátor zanesen pavučinami, které vertikálně překlenuly celkovou izolační vzdálenost izolátoru. Za těchto podmínek došlo k přeskoku při 112 kV a po druhé dokonce při 107 kV – více v tabulce 5.

Obrázek 43: Izolátor VZL 50/435 zanesený pavučinou

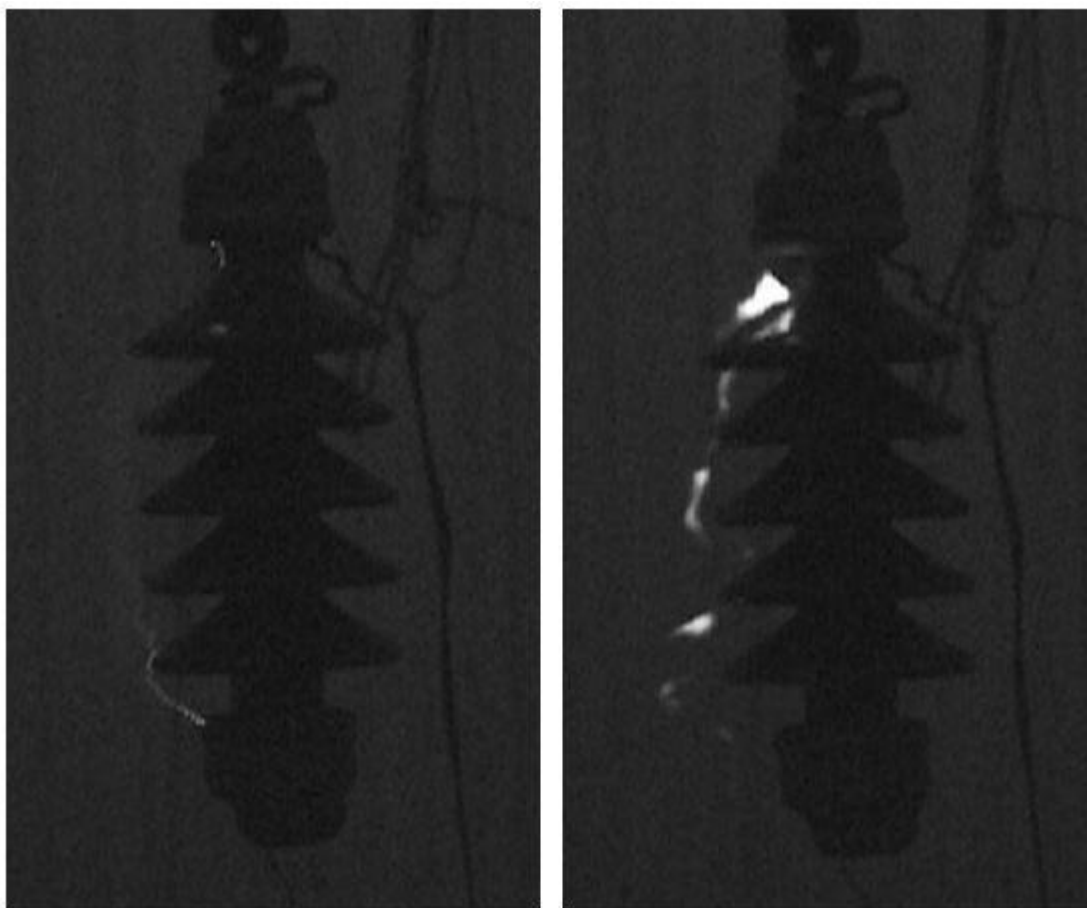
Na izolátoru takto zaneseném pavučinou vzniká jakási nitková vzdálenost, která zkracuje skutečnou měrnou délku povrchové cesty. Na dalších dvou snímcích je zachycena koróna a samotný přeskok.

Obrázek 44: Vlevo - zřetelná před-výbojová koróna, vpravo - přeskok linoucí se po pavučině

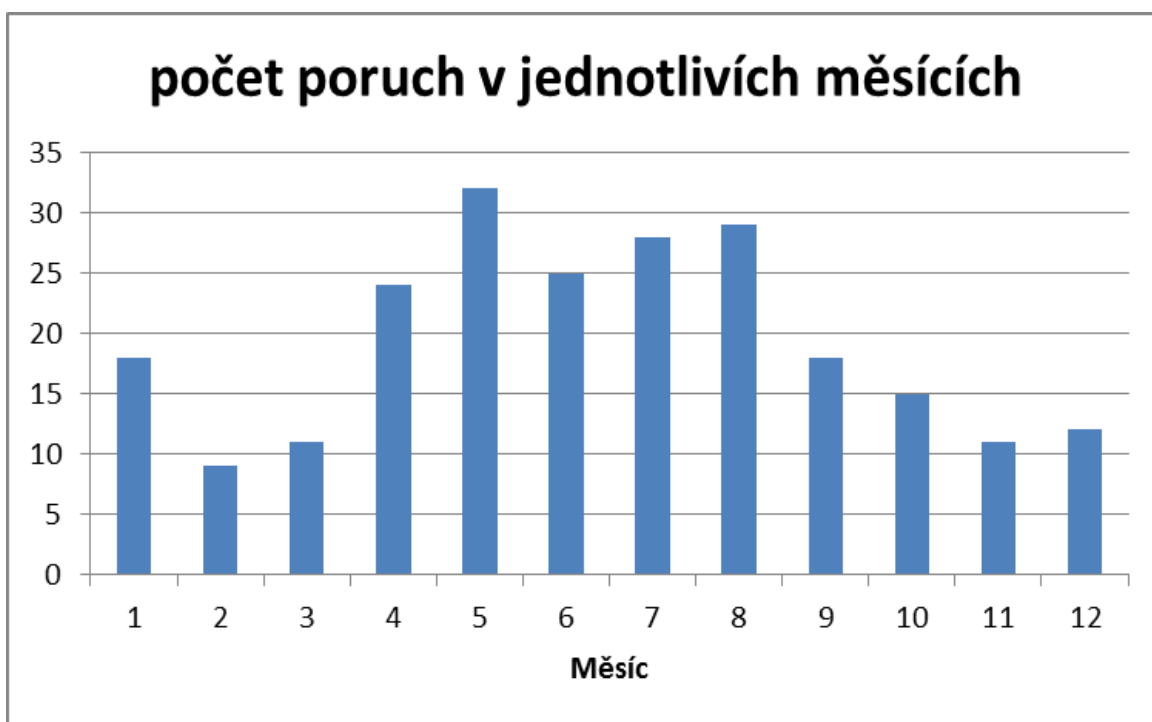
Další zdroje hodnot za delší časový úsek by měli potvrdit existenci ranního jevu. Jedná se o statistiky za roky 1990 až 1996 ze západních Čech. [17]

Přílohový obrázek 1: Rozložení počtu poruch dle kalendářních měsíců

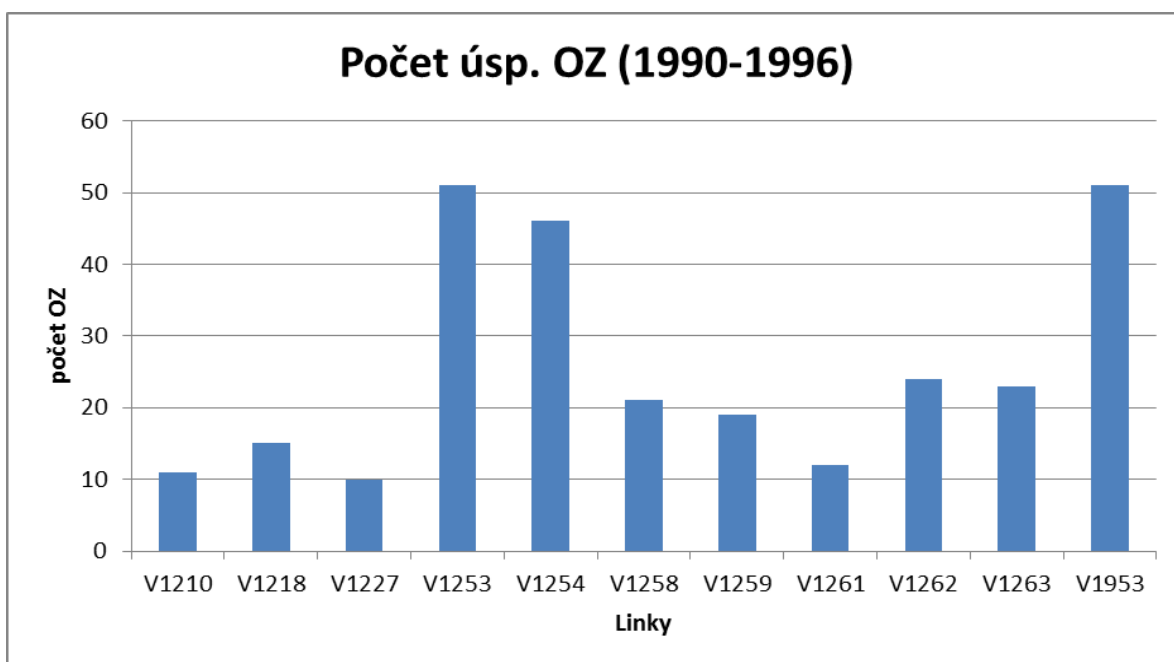
Přílohový obrázek 2: Četnost úspěšných OZ na jednotlivých linkách

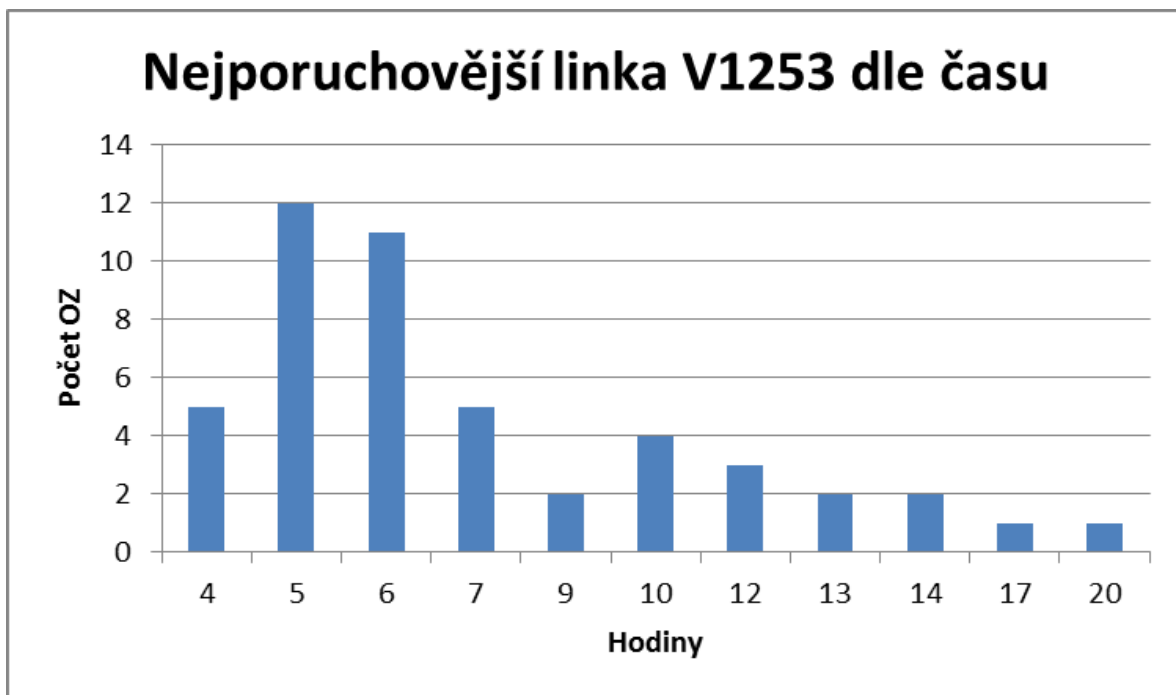
Přílohový obrázek 3: Opětný projev ranního efektu i na zcela nezávislé lince

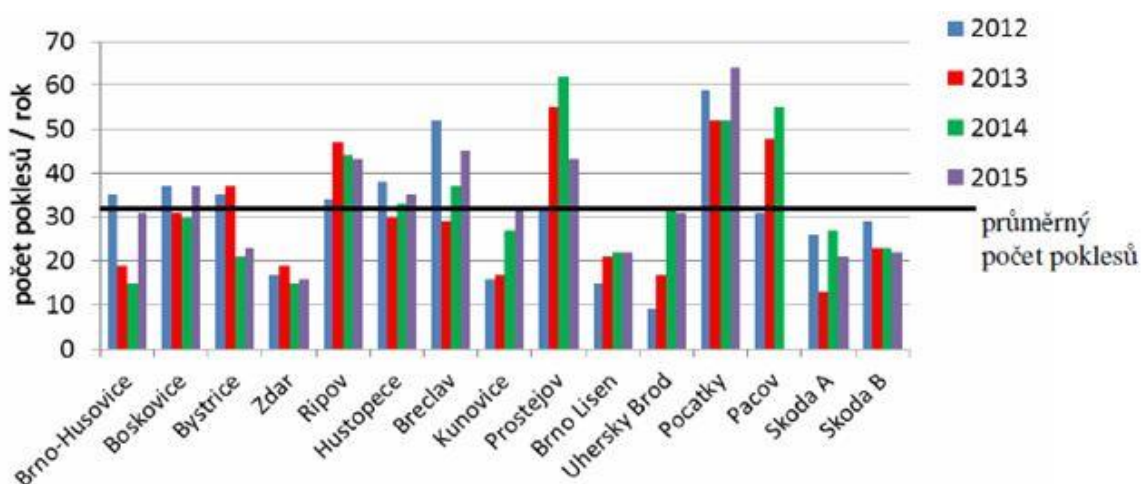
Jedním z důvodů, proč je vhodné řešit neobjasněné OZ, jsou bezpochyby poklesy napětí. Porovnání statistiky poklesů napětí se statistikou úspěšných OZ by mělo prokázat jasnou souvislost těchto jevů. Byla mi poskytnuta data z měření poklesů napětí za roky 2012-2015. S těmi mými se shoduje rok 2014 a 2015 (již bez 2016), což postačuje ke kontrole. Ještě je třeba upozornit, že data se zaměřují na oblast Jižní Moravy a Vysočiny a že se jedná o poklesy trvající do 1 sekundy.

Přílohový obrázek 4: Výskyt poklesů napětí v síti 110 kV (2012-2015) [17]

Z přílohového obrázku 4 se prokázala jasná souvislost mezi poklesy napětí a výskytem OZ. Z nejvíce postižených rozvodů Pacov, Prostějov a Počátky ústí linky, na nichž došlo k největšímu počtu OZ. Tohoto údaje se dá využít i zpětně, tudíž z poklesů napětí se dá odhadnout, na kterých linkách dochází k častým OZ. Tato metoda se dá potenciálně použít pro rychlé vytipování linek se zvýšeným počtem OZ.
