ZÁPADOČESKÁ UNIVERZITA V PLZNI  
**FAKULTA STROJNÍ**

**DIPLOMOVÁ PRÁCE**

Racionalizace výrobního procesu na základě reklamačního řízení

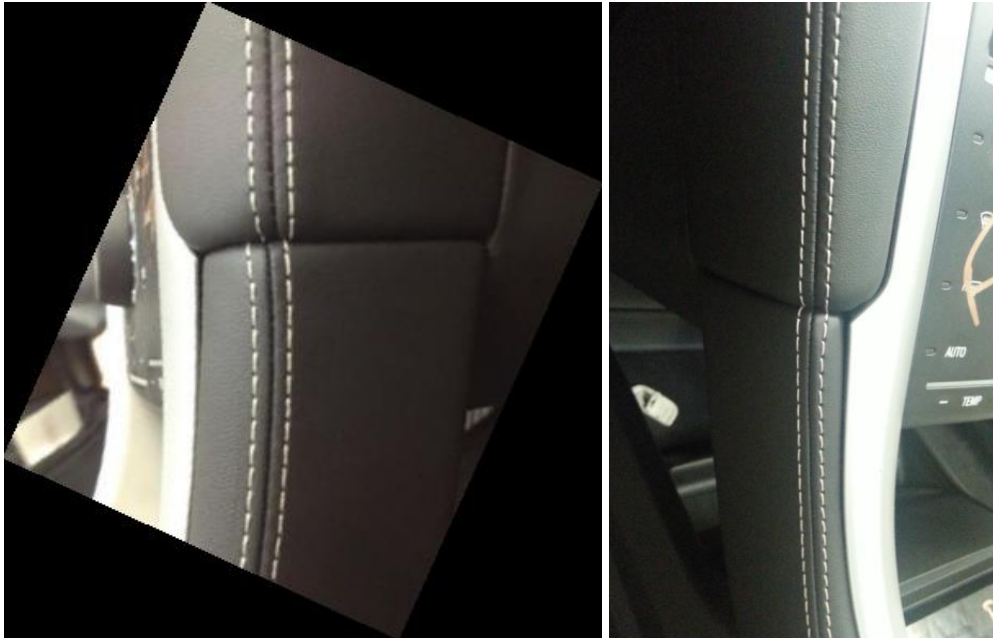
**Obr. 15:** Návaznost švů přístrojové desky a Side Railu v praxi – již zastaveno v automobilu. Vlevo NOK stav, vpravo OK stav

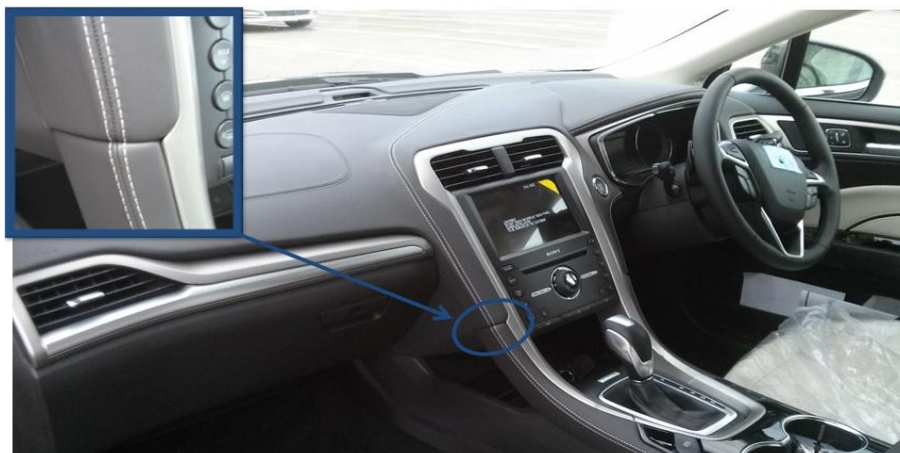
**Obr. 20:** přístrojová deska se zabudovanými bočními lištami, detail návaznosti švů u dílů

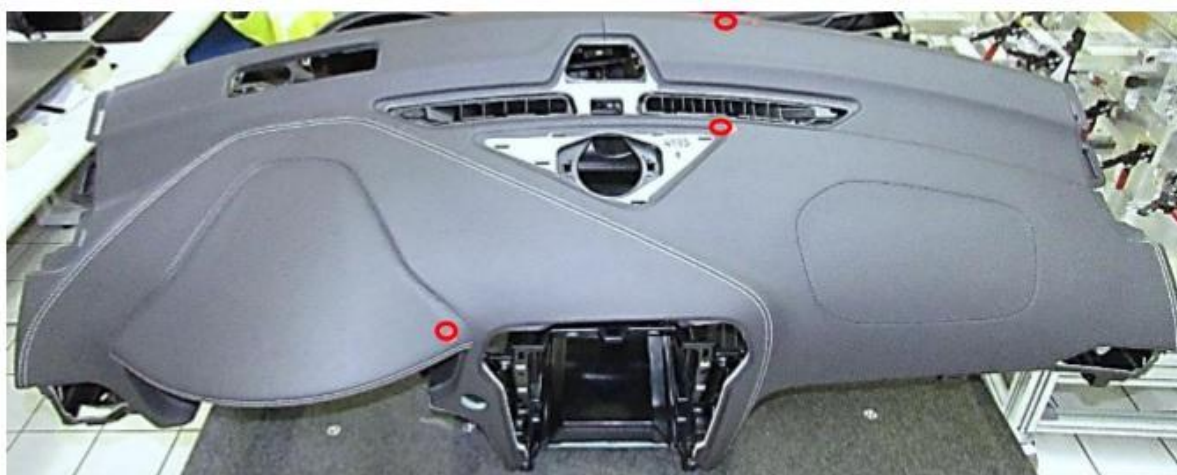
Zkouška odhalila pouze to, že došlo k malému odtrhnutí kůže od plastového povrchu výchozího polotovaru na místech, která jsou znázorněna na obrázku níže. Dá se tedy určit, že výsledky zkoušky jsou pro nás pozitivní a v průběhu zkoušky nedošlo k poškození oblasti, kde jsou vedeny švy, které následně navazují na boční lišty.

**Obr. 22:** Zkoušená přístrojová deska a znázornění oblastí, které byly zdeformovány testem

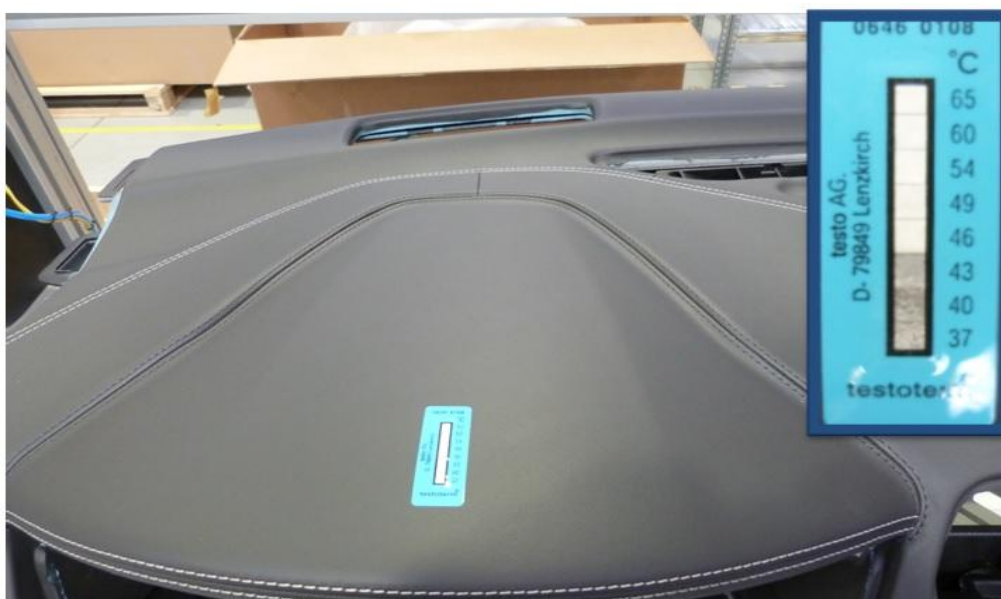
Tento test byl proveden za pomoci speciálních samolepících teplotních indikátorů, které byly přilepeny k testovacím dílům, a přímo tak ukazovaly to, za jakých podmínek a zároveň, jak vysokým teplotám jsou díly vystaveny během transportu. Obrázek, který je níže znázorňuje užití indikátorů a na detailu pásky je možno vidět, že nejvyšší teploty uvnitř nákladního prostoru, během převozu dílů k zákazníkovi, nepřekročily hranici 43°C.

**Obr. 23:** Samolepící teplotní indikátor na přístrojové desce a detail indikátoru znázorňující teplotu

Tento transportní test přinesl další otázku ohledně přepravních obalů a to zejména v otázkách toho, zda nedochází během transportu k mírnému uvolnění některých spojovacích prvků vlivem nedokonalé konstrukce přepravních obalů.

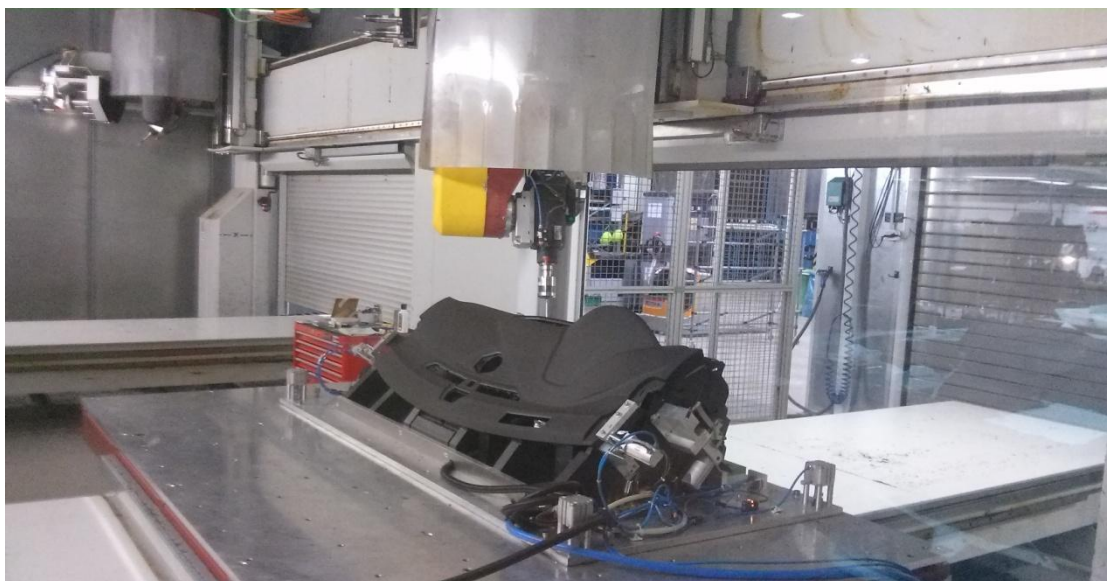
Výsledky našeho testu ale odhalily jedno velice důležité zjištění, a to takové, že dodavatel polotovarů, tedy pouze plastových palubovek, dodává součásti, které nejsou zcela totožné, ale naopak jsou jejich rozměry nestabilní. Tedy v realitě se jedná o to, že každý kus má rozdílné rozměry. Je samozřejmě stanoveno to, jakou toleranci mohou mít jednotlivé body - části, které mohou mít určitou odchylku. Při řešení celé záležitosti, došlo ke zjištění skutečnosti, že v některých případech dochází k velikosti odchylky u konkrétního bodu až dva milimetry. Byl tedy prokázán jeden z mnoha důkazů toho, že ohledně návaznosti švů není chyba na straně společnosti EGA, ale je zde mnoho dalších činitelů, které mají přímý negativní dopad na konečný výsledný stav součásti. Tyto jednotlivé činitele není možné ve výrobním procesu ovlivnit.

**Obr. 24:** Proces měření přístrojové desky pomocí sondy ve frézovacím centru

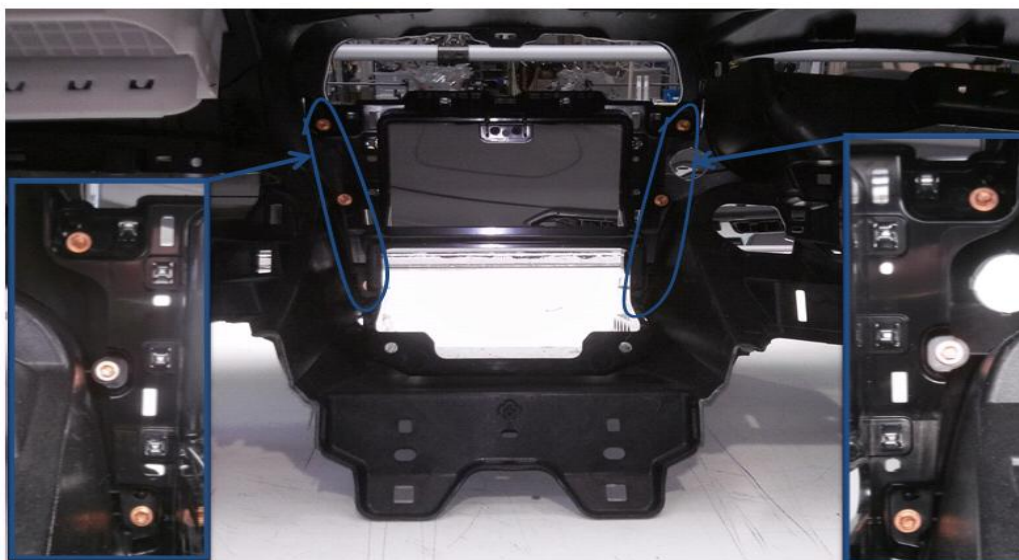
Radiový prostor přístrojové desky je tvořen několika prvky, které jsou k sobě uchyceny. Dva nejdůležitější jsou přišroubovány pomocí šestice šroubů velikosti M5. Všech šest těchto šroubů musí být utaženo přesně stanoveným utahovacím momentem. Nominální hodnota tohoto utahovacího momentu je 1,8 Nm, tolerance je +/- 0,3 Nm.

Zkoušce velikosti utahovacího momentu bylo tedy podrobena celkem 36 šroubů. Pomocí momentového měřidla bylo zjištěno, že deset šroubů je mimo nominální hodnotu i tolerance. Dalších sedm šroubů bylo na hranici nominální hodnoty nebo v toleranci. Na obrázku níže je znázorněna oblast radiového prostoru a umístění šroubů. V následné tabulce jsou pak uvedeny výsledné hodnoty utahovacího momentu, které byly získány experimentem.

**Obr. 25:** Znárodnění umístění šroubů, které mají přímý vliv na problematiku švů

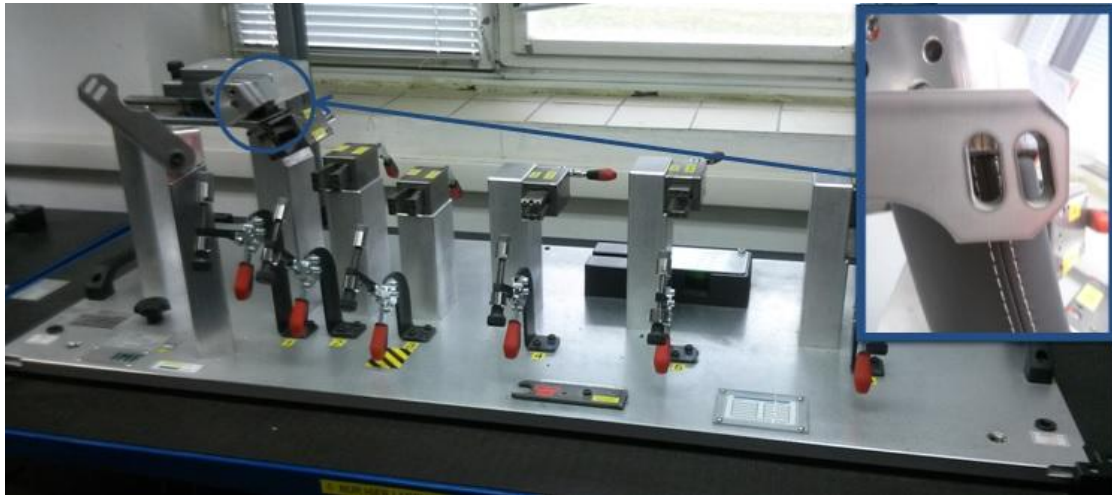
Obr. 29: Kontrola polohy provedení švů u Side railů

Oba tyto přípravky tedy pro přístrojovou desku i Side Raily byly v rámci této analýzy opětovně přenastaveny specializovanou firmou, která se zabývá jejich servisem.

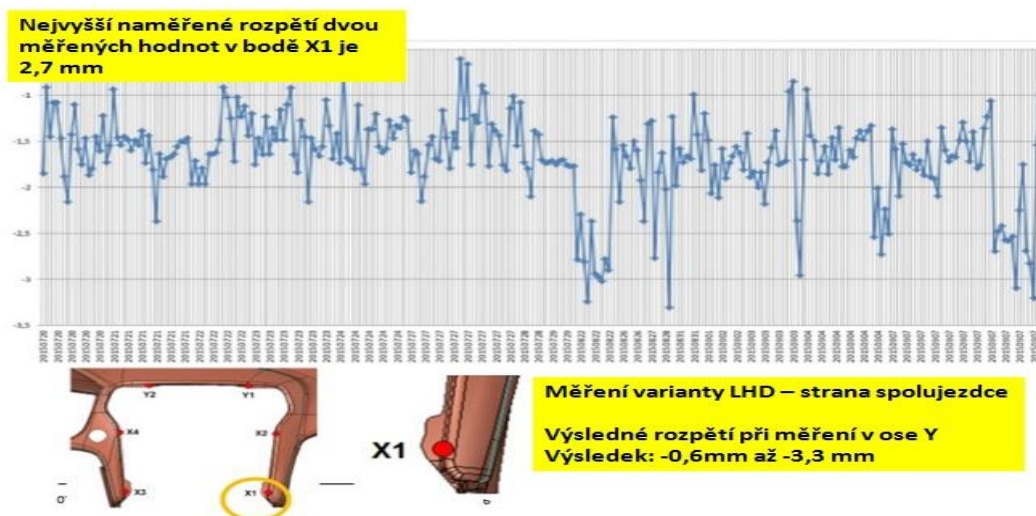
Ohledně bodu X1, který se nachází vpravo dole problematické oblasti, bylo naměřeno, že dochází k odchylce mezi jednotlivými hodnotami, velikosti až 2,7 mm. Jedná se tedy o velkou diferenci, mezi jednotlivými dodávanými díly. Průběh naměřených hodnot ohledně bodu X1 je znázorněn na obrázku níže.

Obr. 30: Výsledky měření 283 kusů a výsledná variabilita v bodě X1

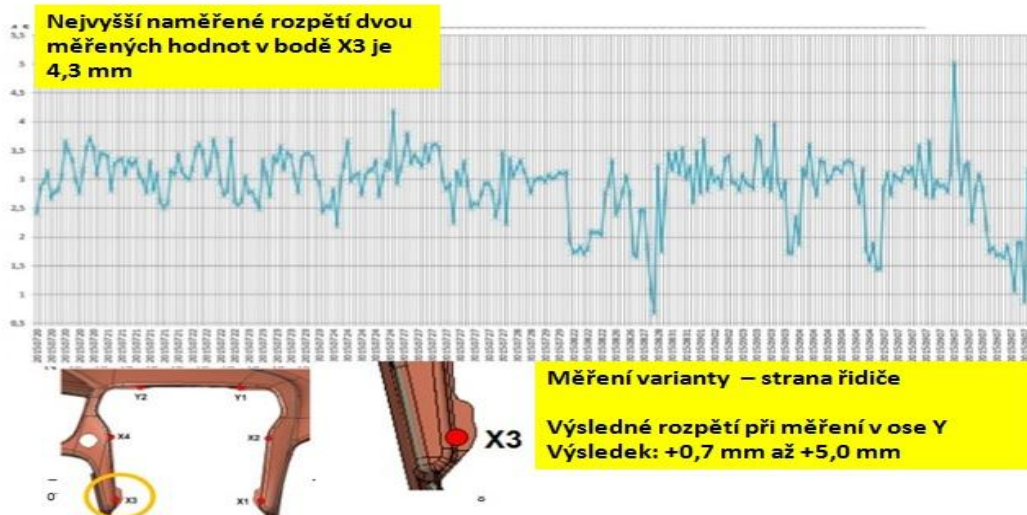
Druhý bod s názvem X3, který byl při přeměřování problematické oblasti pro výsledek důležitý, byl bod, který se nachází v levé dolní oblasti prostoru pro zabudování multimediálních prvků přístrojové desky. Také u tohoto bodu bylo provedeným měřením prokázáno, že mezi jednotlivými naměřenými hodnotami dochází k diferenci, která je až 4,3 mm. Což samozřejmě, jako v předchozím případě může mít nemalý vliv na náš proces potahování dílu kůží, kde jsou jednotlivé části přípravku usazovány podle přesných stanovených dat.

Průběh rozdílů u naměřených hodnot je znázorněn na obrázku níže. Naměřené hodnoty se pohybovaly od velikosti +0,7 mm až +5 mm.

Obr. 31: Výsledky měření 283 kusů a výsledná variabilita v bodě X3

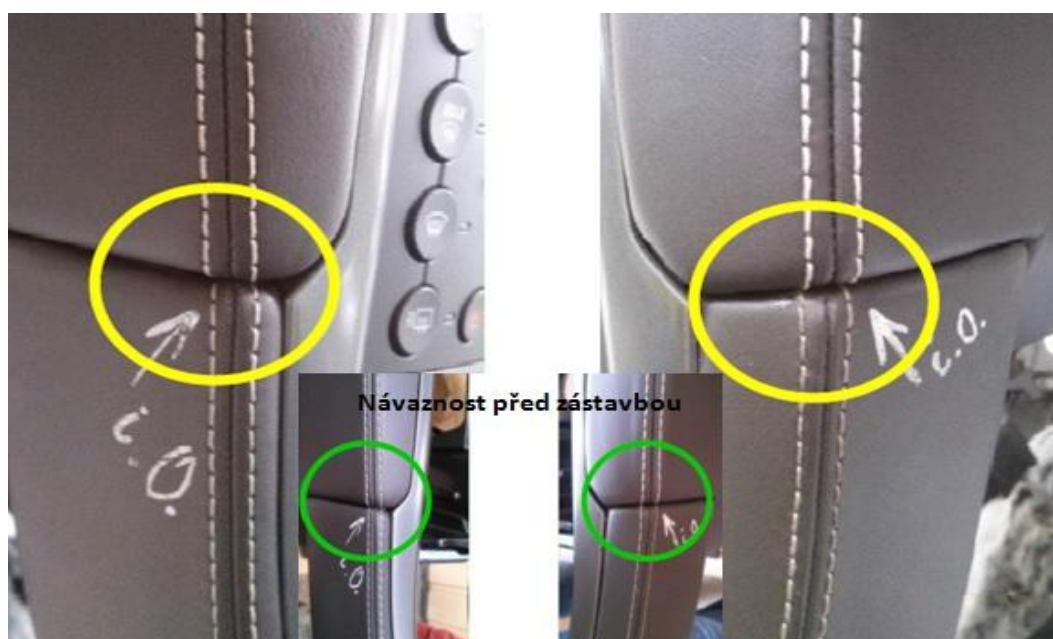
Tato zkouška byla poměrně finančně nákladná, jelikož díly byly při zástavbě do nominálního modelu poničeny, a tudíž vyřazeny z běžného použití pro sériovou montáž. Po započtení práce a materiálu nutného k jejich zhotovení jsme se dostali na nemalou částku, kterou byla společnost EGA zatížena.

**Obr. 33:** Návaznost švů součástí po zástavbě do nominálního modelu automobilu

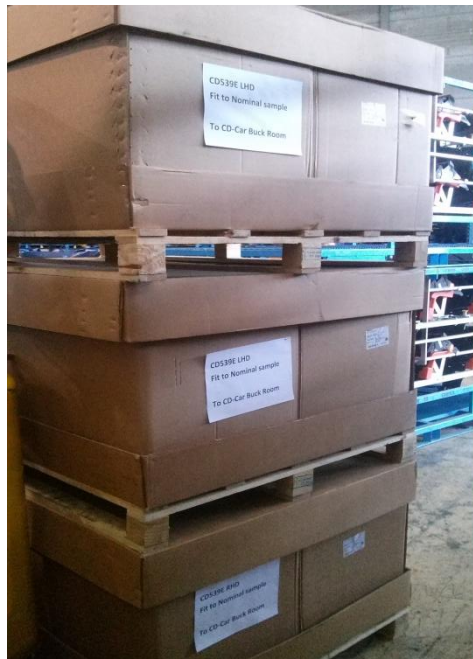
Přes rostoucí oblibu obalů z plastů bylo u původního obalu využito kartonu vyrobeného z vlnité lepenky. Často se využívá pro obaly, kdy je zboží přepravováno mezi dvěma a více společnostmi. Důraz byl kladen na nízkou cenu obalových řešení a snadnou recyklaci. Předností tohoto balení bylo hlavně to, že bylo možné použít balení pro všechny varianty přepravovaných dílů bez toho aniž by bylo nutné upravovat úložné a fixační body v balení. Zároveň se jednalo o nejjednodušší řešení pro přepravu daných dílů i z pohledu toho, že po vyjmutí dílu z kartonového obalu se tento obal dal složit, následně poslat zpět a opětovně použít. Naopak mezi nevýhody tohoto balení patřila malá odolnost vůči klimatickým vlivům, jako například vlhkosti a dešti. Po opakovaném užívání kartonových obalů docházelo k otlakům nosných částí, které byly vyrobeny také z kartonových dílů, a tudíž obal neplnil svou funkci optimálně. Díky tomuto mohlo docházet ke zkroucení jednotlivých plastových částí dílu. Tento děj mohl následovně mít negativní vliv i po zástavbě dílu do automobilu.

**Obr. 36:** Vzhled a stohování původních obalů používaných k přepravě přístrojových desek

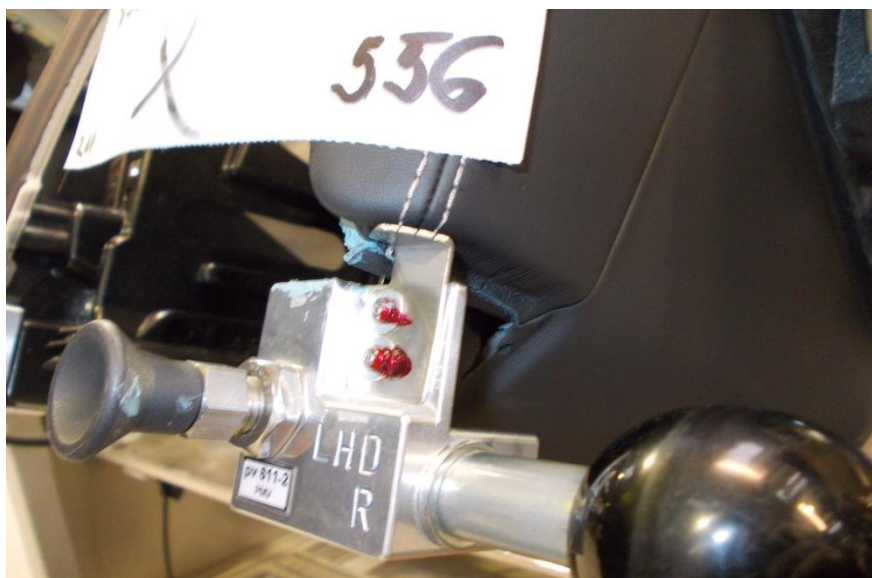
Obr. 39: Původní kontrolní přípravek

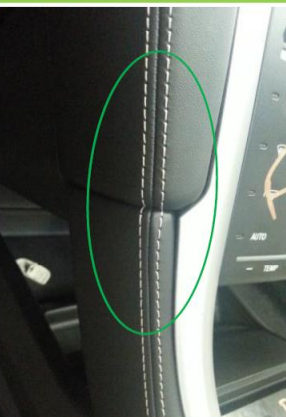
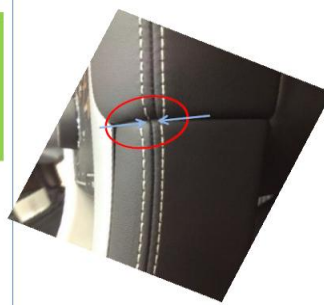
Boundary Book FORD CD391E Vignale leather trim / page 34	Release 2.2	Bad Urach / RS / 01.08.2016

<div style="border: 1px solid green; padding: 5px;"> <p><b>Tolerances:</b>  <b>Form tolerance:</b> +/- 1,0mm                      each seam for ZN (decorative seam),  <b>Position tolerance:</b> +/- 1,0mm                      for FN (centerline = functional seam)</p> </div>
