Diplomová práce

Fakulta filozofická

Archeologie zaniklých vodních děl v jižních Čechách

Plzeň 2017

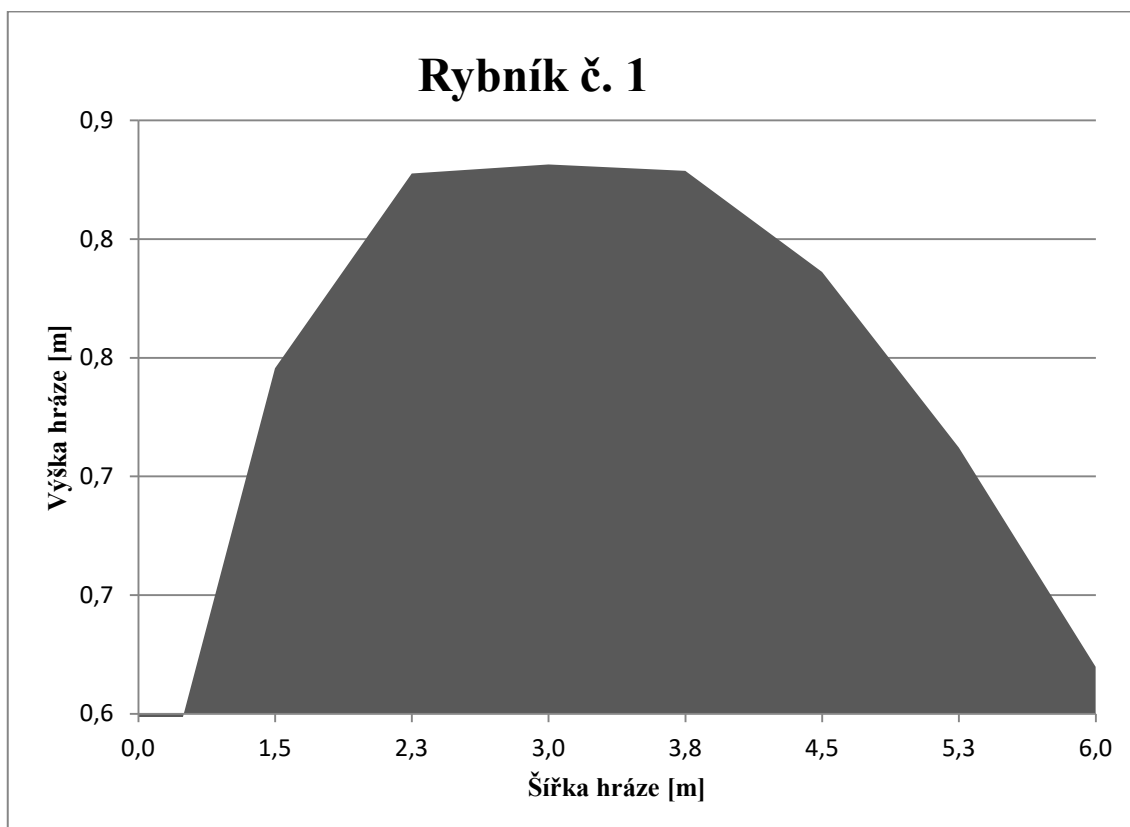
Graf č. 4. Řez hrází rybníka č. 1.

na sousední pozemek (Kovář 2016, 341) taková situace byla objevena právě zde. Délka hráze změřená pomocí přístroje GPS je 53,5 metru. Šířka koruny hráze byla změřena na 2,5 - 2,7 metru. Její výška byla 1,5 metru. Hráz byla sypaná a propust' prokopená. Na III. vojenském mapování není tento rybník zobrazen, musel zaniknout před jeho vyhotovením.

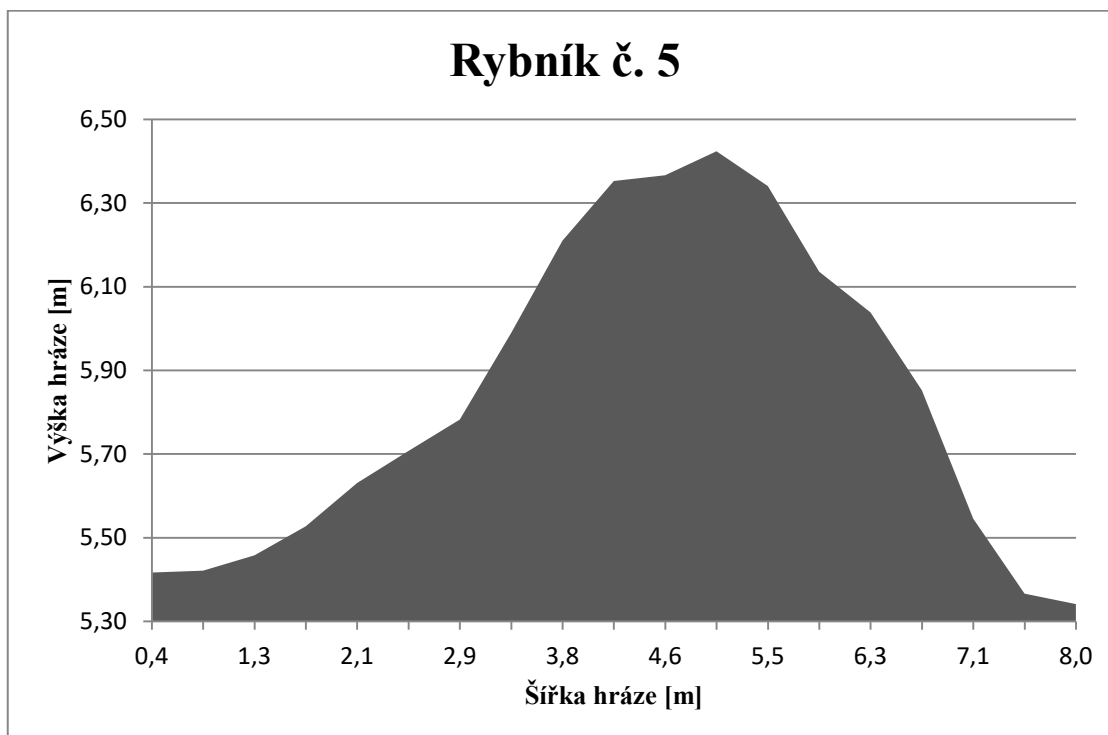
Graf č. 8. Řez hrází rybníka č. 5.

Propust' hráze je novověká. I zde byla vybudována komunikace, a proto byla koruna hráze pro tyto účely upravena (obr. 27). Propust' byla zpevněna v nedávné době betonovou rourou tvořenou pětibokými skružemi. Výška hráze je zhruba 178 centimetrů. Šířka v místě koruny je 7 metrů. Tato šířka však není původní.

V blízkém okolí hráze byly nalezeny vylámané kameny původní propusti, místo nichž byla umístěna betonová výztuž. Úprava hráze na komunikaci mohla poznamenat celkovou délku hráze. Body zaměřené pomocí přístroje GPS naměřili hráz na 31 metrů (obr. 16) Ovšem na lidarových snímcích je vyobrazena delší a navazuje na komunikaci. Přibližná délka by mohla být kolem 60 metrů, podle změření délky hráze na lidarovém snímku.

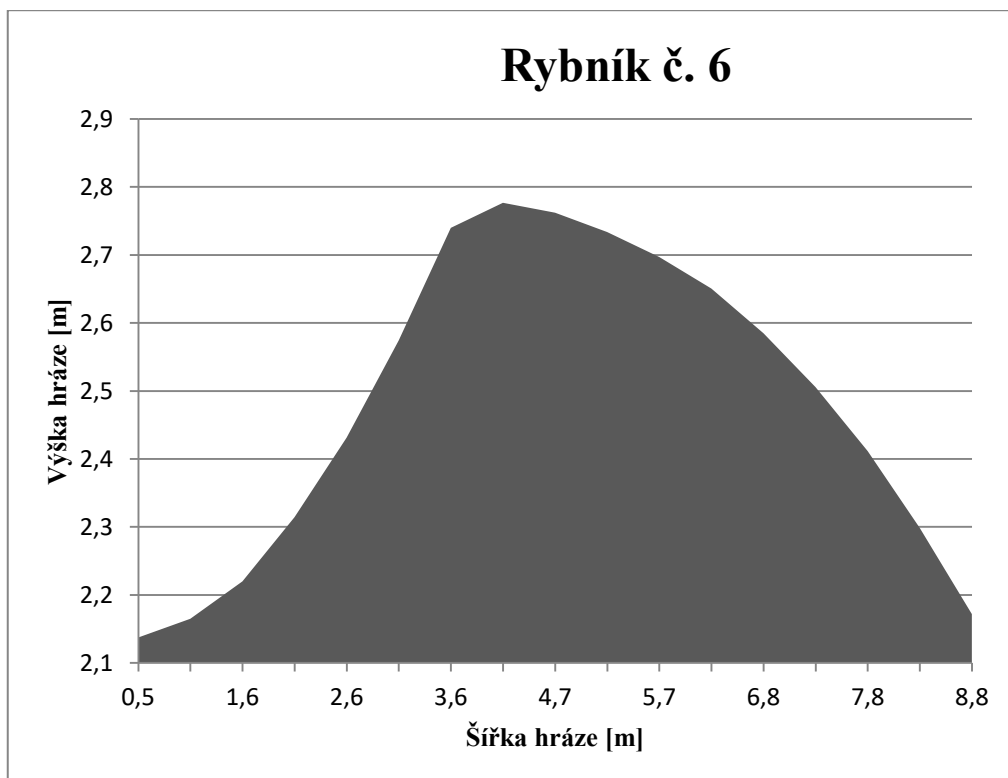
Graf č. 9. Řez hrázi rybníka č. 6.

a je tedy nejmenší ze všech zkoumaných rybníků. Na III. vojenském mapování není tento rybník zobrazen. Hráz byla prokopaná a je sypaná. Koruna hráze je rovnější a mírně zaoblená. Výška je zhruba 185 centimetrů a její šířka je 2,6 metrů (obr. 28) Délka hráze změřená pomocí přístroje GPS je 84 metrů.

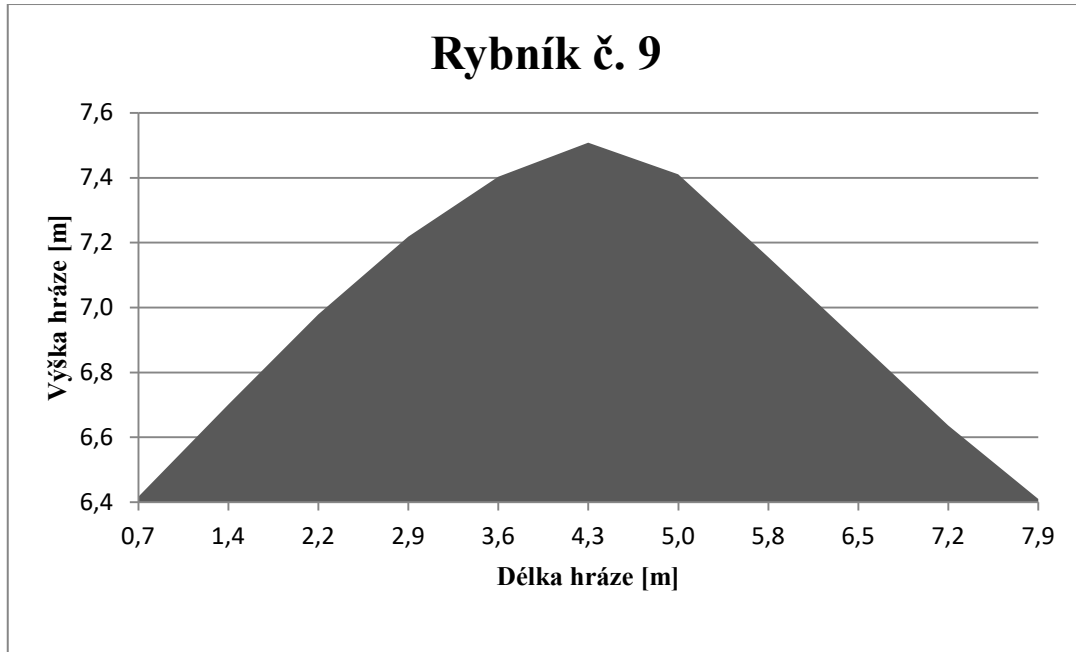
Graf č. 12. Řez hrázi rybníka č. 9.

Tato hráz je výrazně delší, než zbytek hrází na Dubenském potoce. Je sypaná a prokopaná. Výška hráze se pohybuje od 1,95 - 2,5 metrů. Její šířka je 2,3 metrů. Délka hráze je zaměřena na 78 metrů. K rybníku č. 9, zhruba uprostřed, přiléhají ke hrázi

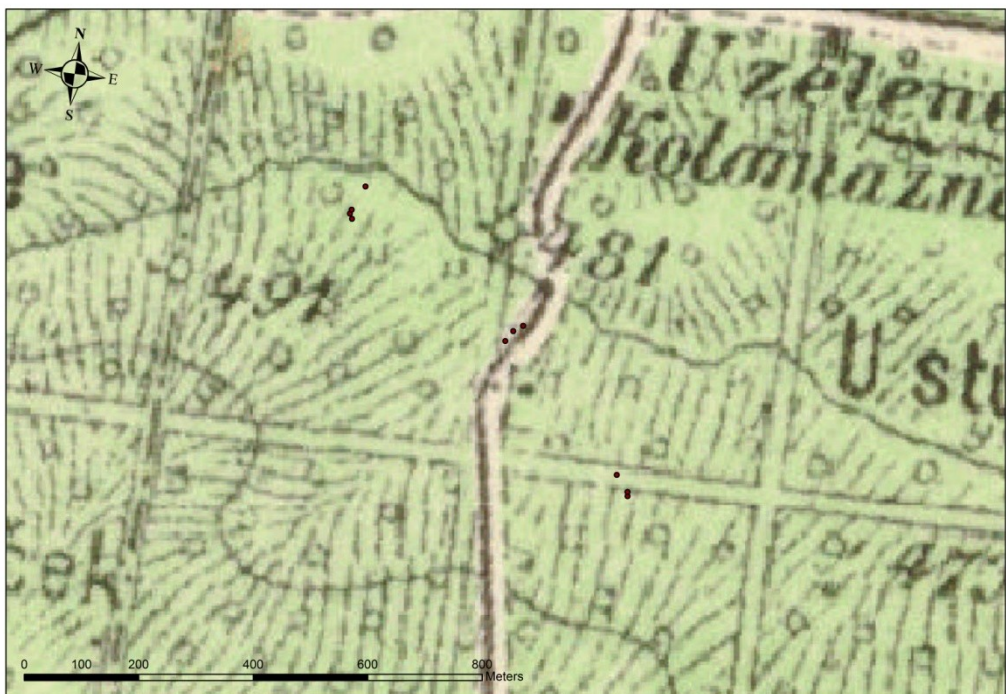
Obr. 11. III. vojenské mapování, oblast Borového potoka, body označují zaměřená místa hrází zaniklých rybníků, Velký, Malý a rybník č. 1 (Data CENIA)

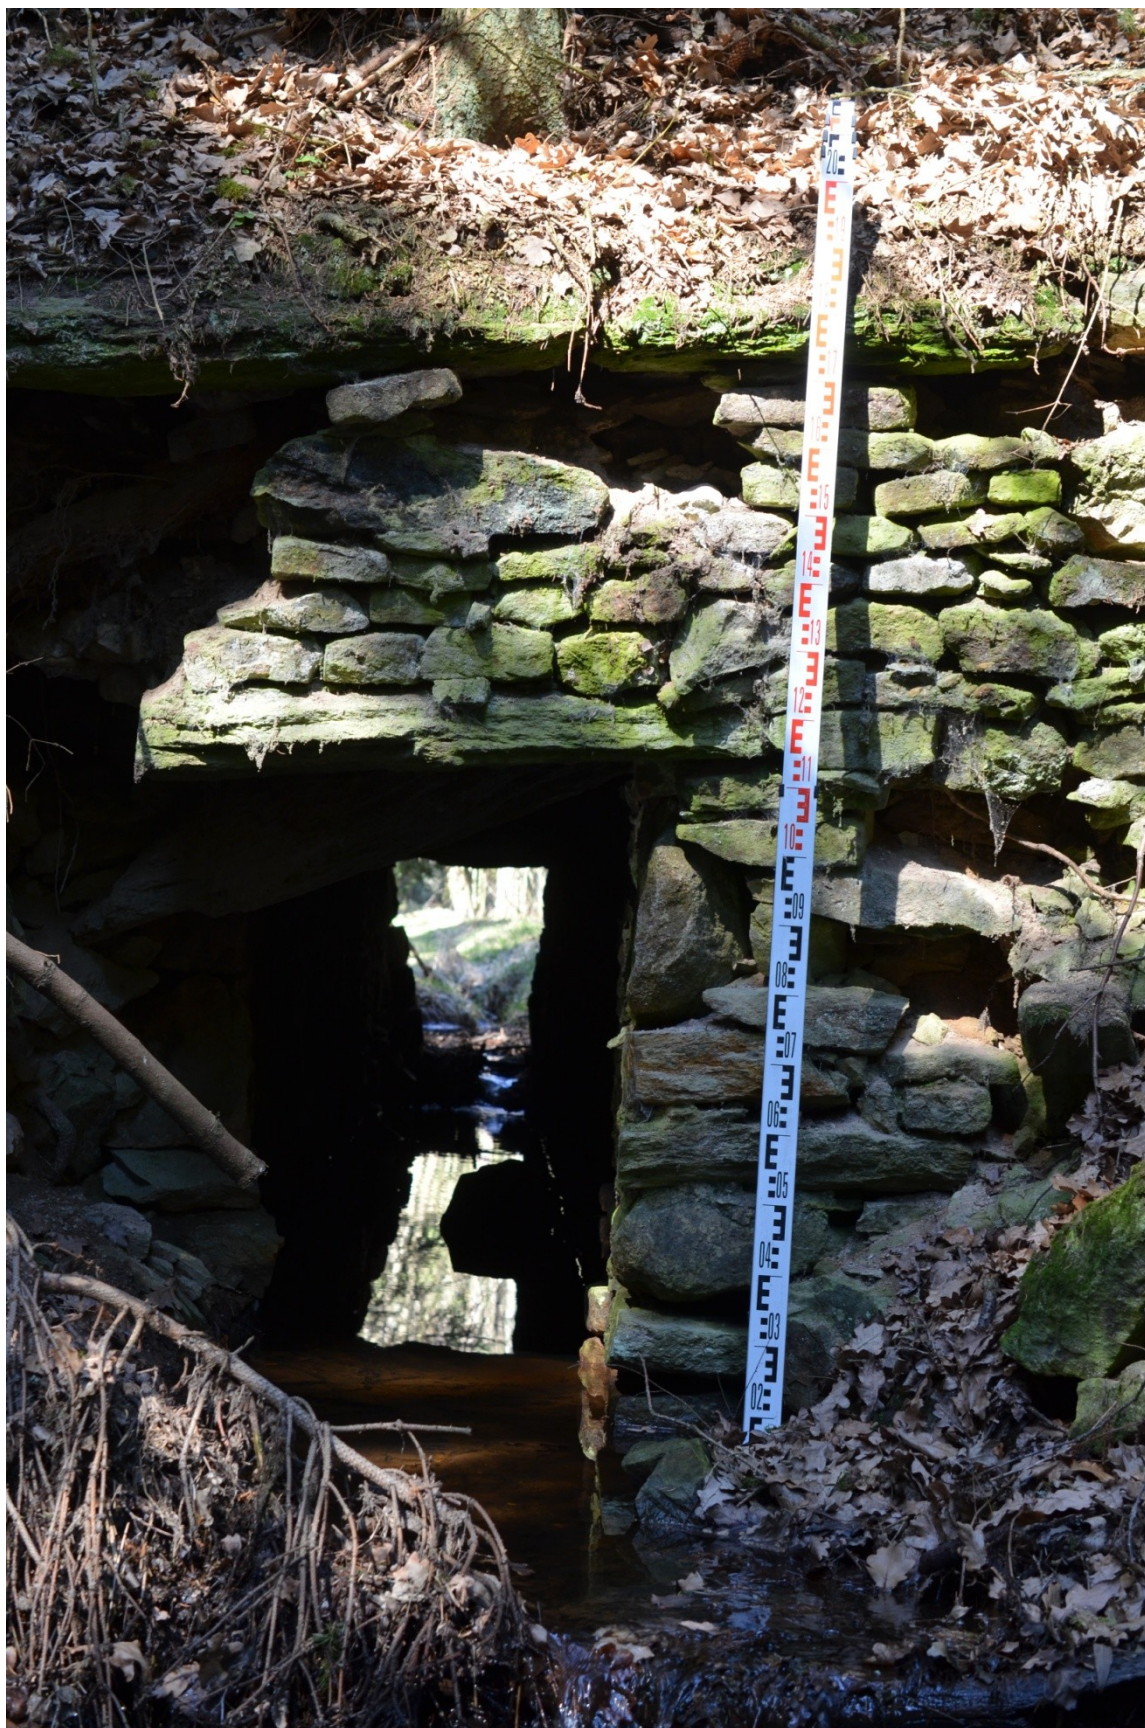
Obr. 13. Malý prochodský rybník, kamenná propust' (fotografie Ladislav Čapek)

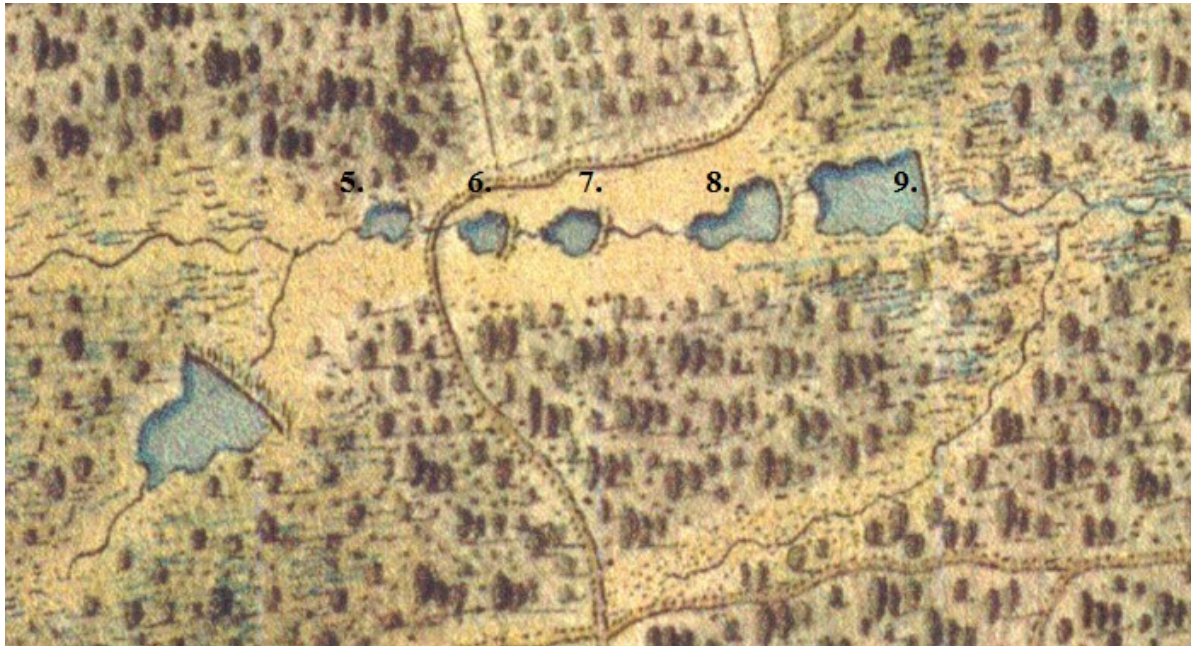
Obr. 17. I. voj map. dubenská soustava, zprava rybník č. 2 nebo 3, dále rybníky č. 5,6,7,8,9. (Zdroj: <http://oldmaps.geolab.cz/>)

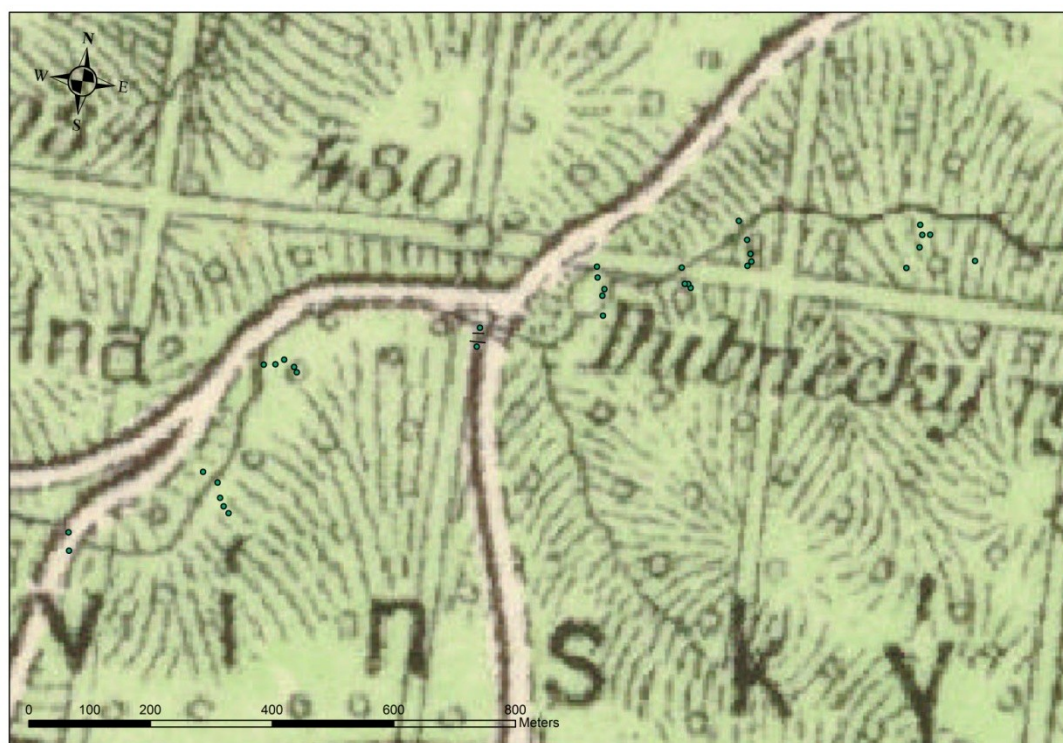
Obr. 21. III. voj mapování, body označují místa všech zaniklých rybníků (Data CENIA)

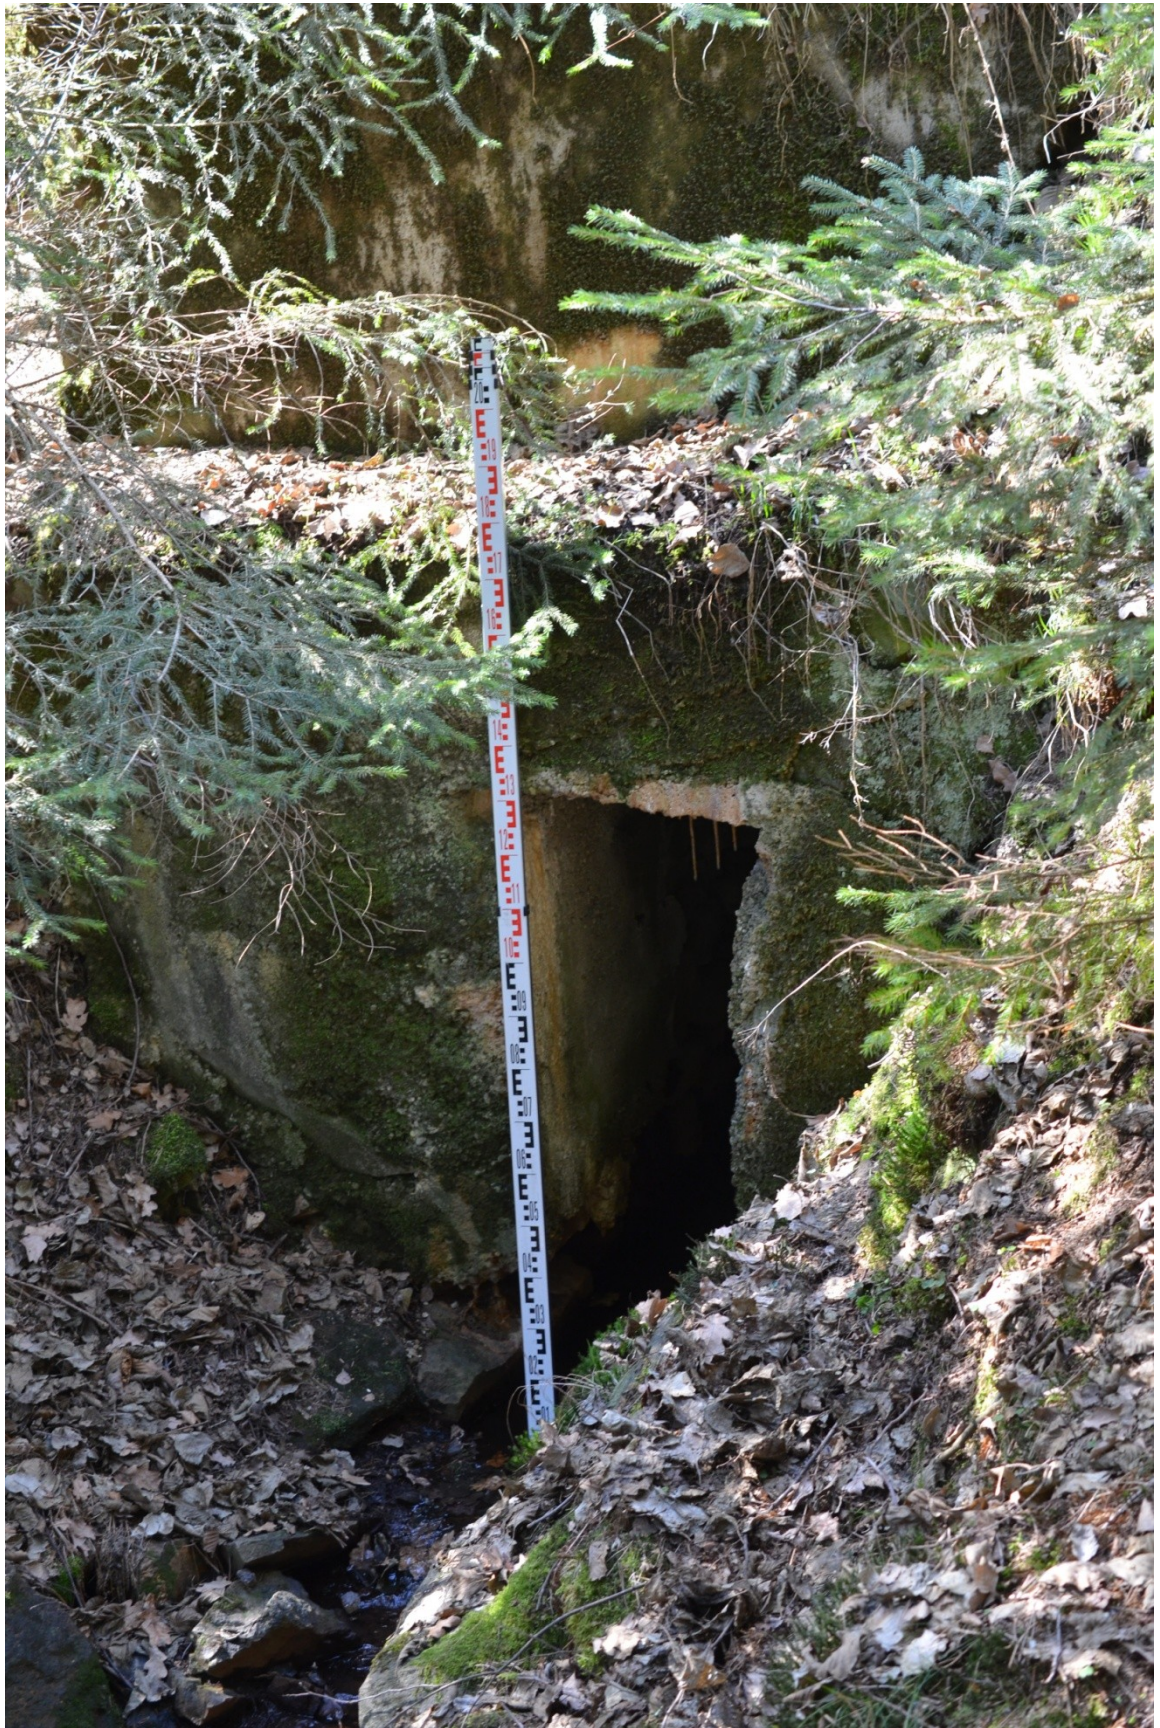
Obr. 22. Rybník č. 2 - novodobá propust' (fotografie Ladislav Čapek)

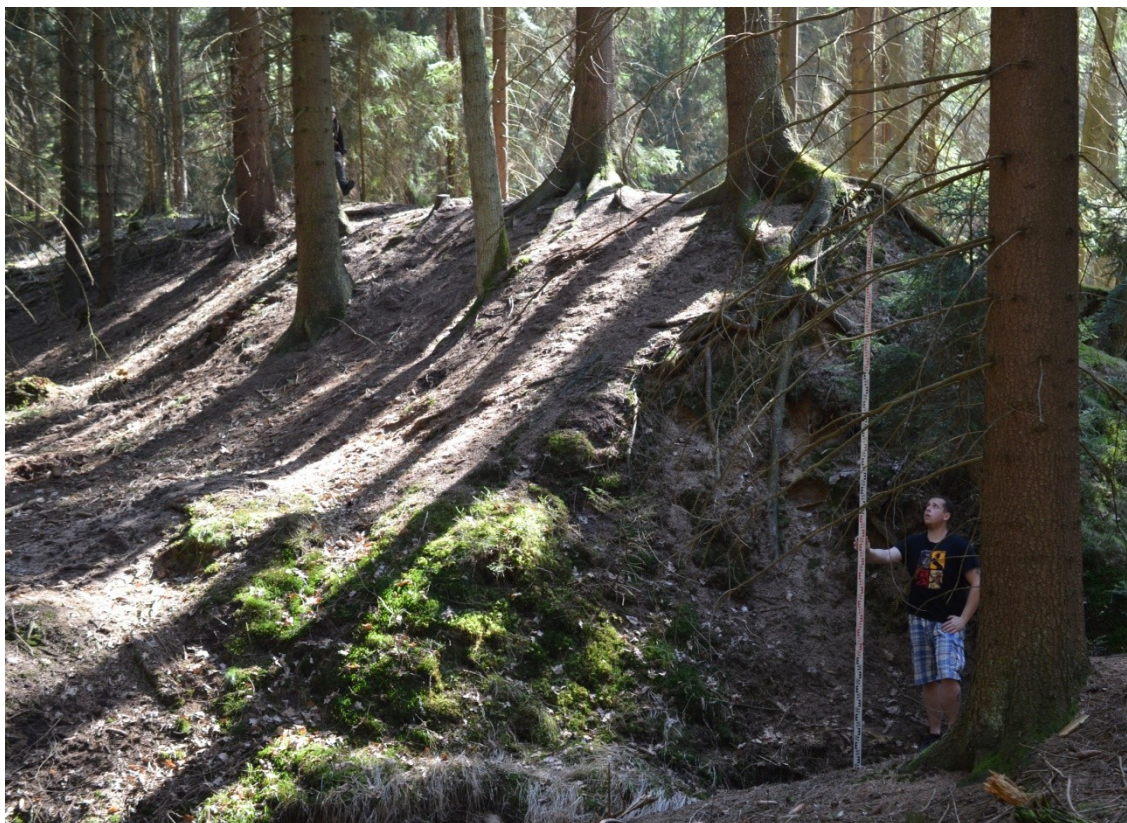
Obr. 23. Hráz rybníka č. 3 (fotografie Ladislav Čapek)

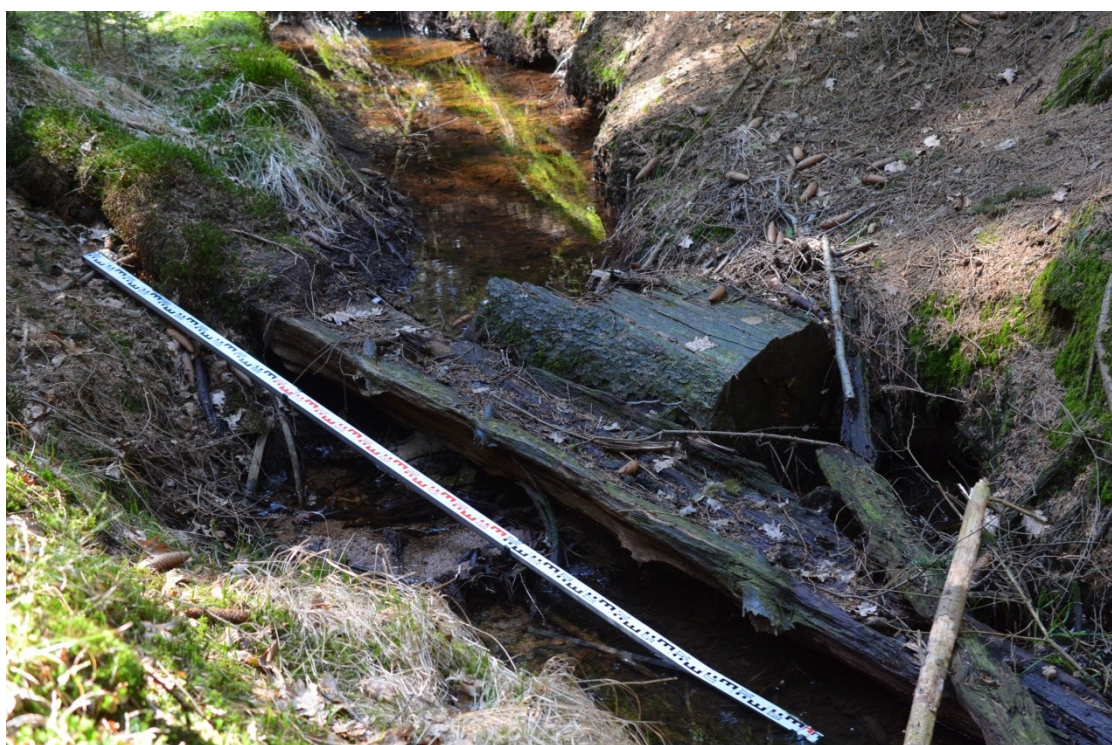
Obr. 24. Rybník č. 3, možný pozůstatek dřevěného korýtka. (Fotografie Ladislav Čapek)

Plocha rybníka zakresleného na mapách II. vojenského mapování činí 13 867 m². III. vojenské mapování tento rybník také nezobrazuje. Zanikl před jeho zhotovením. Hráz druhého rybníka je hodně strmá, její délka byla přístrojem GPS naměřena na 84 metrů. Byla prokopaná a sypaná bez kamene (Obr. 23) Výška hráze je 3 metry, koruna hráze je široká 1,5 metrů a její šířka v základech je 11,5 metrů. V místech, kde byla hráz prokopaná, bylo objeveno rozbité zřejmě dřevěné výpustní koryto (obr. 24).

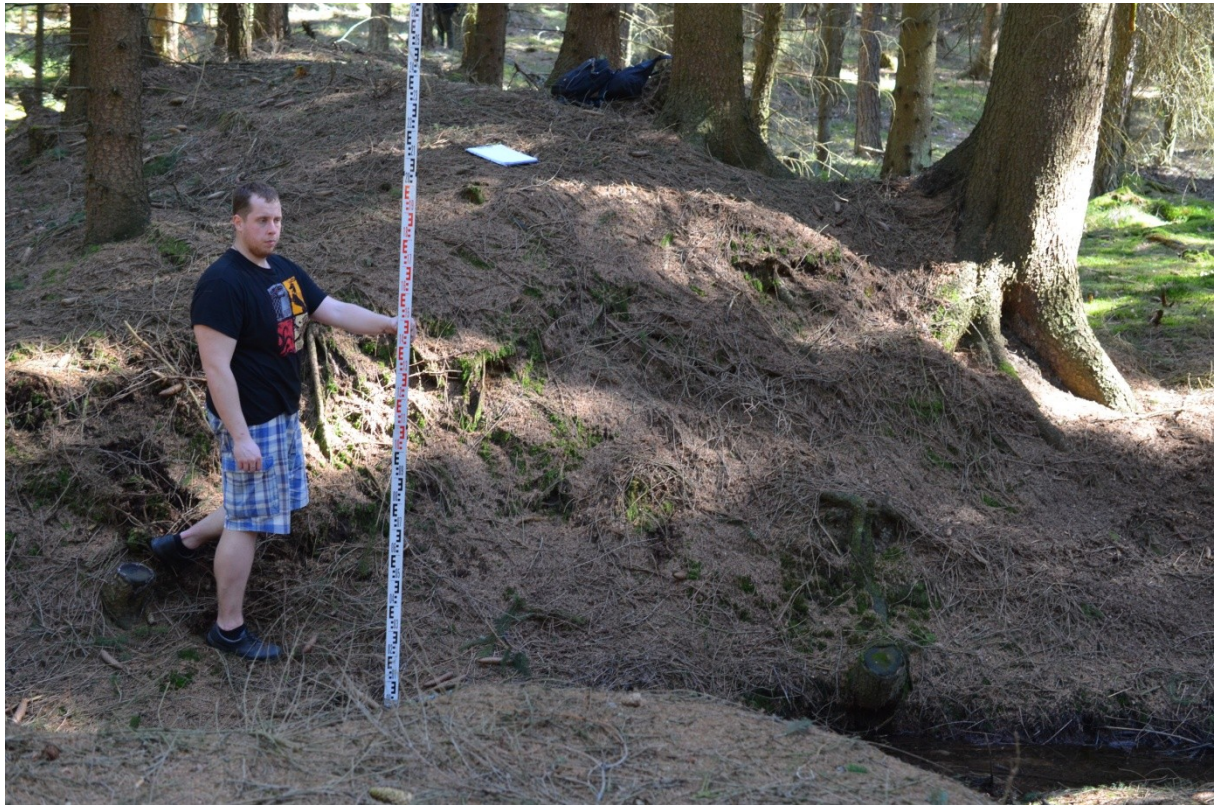
Obr. 25. Rybník č. 4 - hráz rybníka (fotografie Ladislav Čapek)

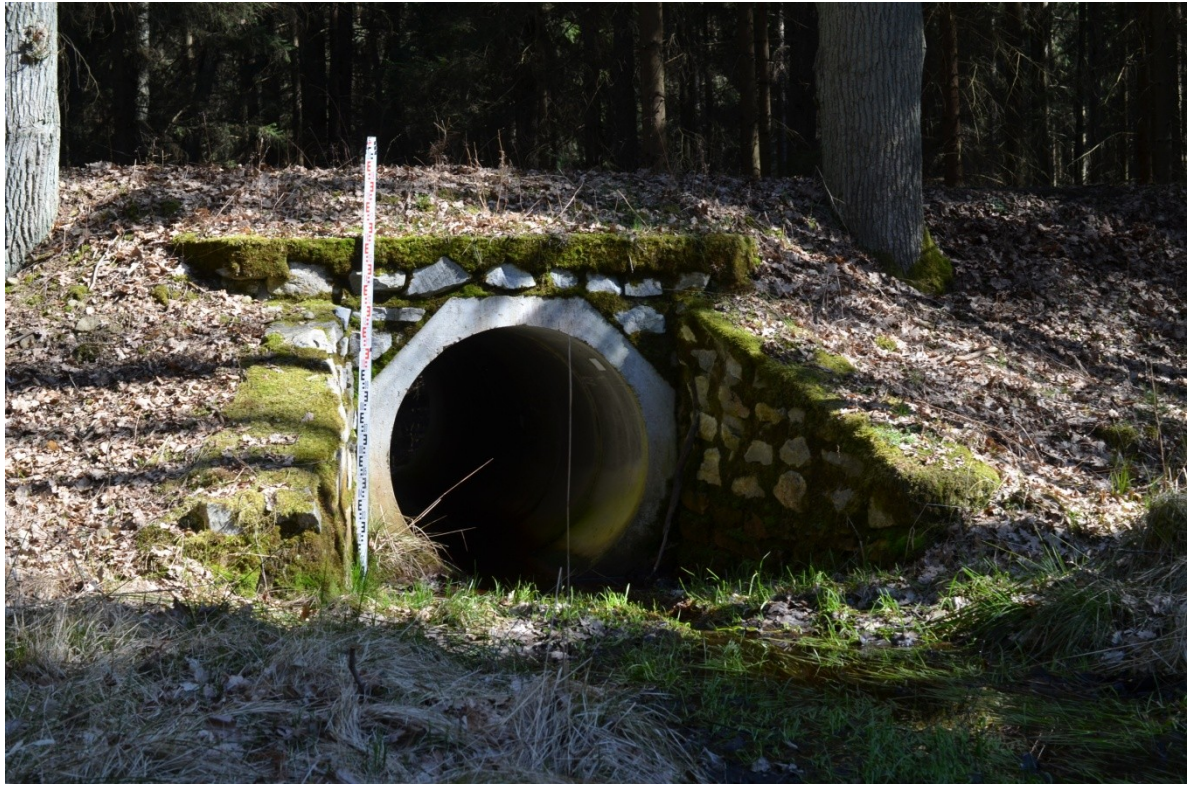
Obr. 27. Rybník č. 5, úprava propusti (fotografie Ladislav Čapek)

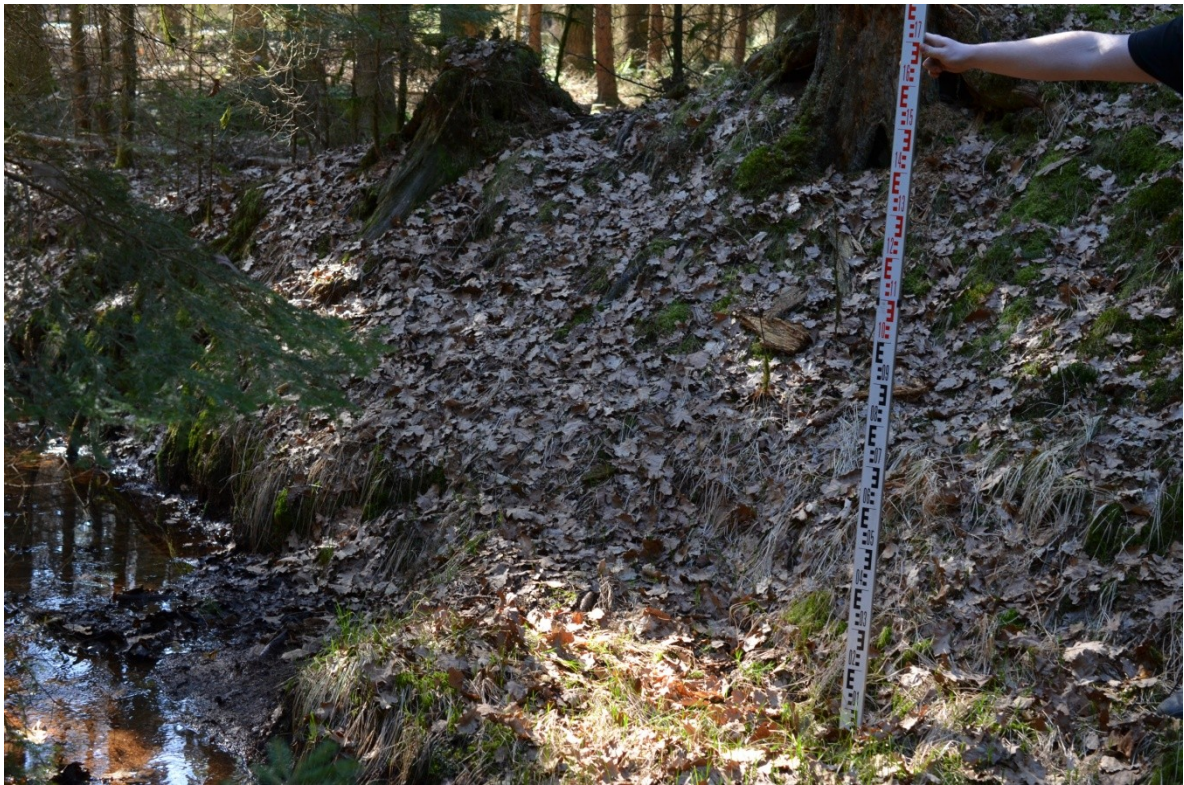
Obr. 29. Rybník č. 7 (fotografie Ladislav Čapek)

Další rybník, č. 7 se nachází na katastrálním území Velechvína, obce Lišov (parcelní číslo 1220/2) na souřadnicích 33U E 470175, N 5436690 (obr. 29). Rybník byl zřejmě zobrazen již při I. vojenském mapování a také na plánech velkostatku Hluboká (SOA Třeboň, č. mapy 903). Jeho propust', která je zde vyobrazena, se nachází přibližně v první třetině délky hráze. Rybník byl také zachycen na povinných císařských otiscích stabilního katastru. Plocha rybníka, která byla zaměřena na mapách II. vojenského mapování, činí 4 236 m². Na III. vojenském mapování není tento rybník zobrazen. Jeho hráze je dobře patrná na lidarových snímcích. Hráze je prokopaná a sypaná. Její výška je 1 metr a šířka v koruně hráze je 3,2 metrů. Propust' byla upravena

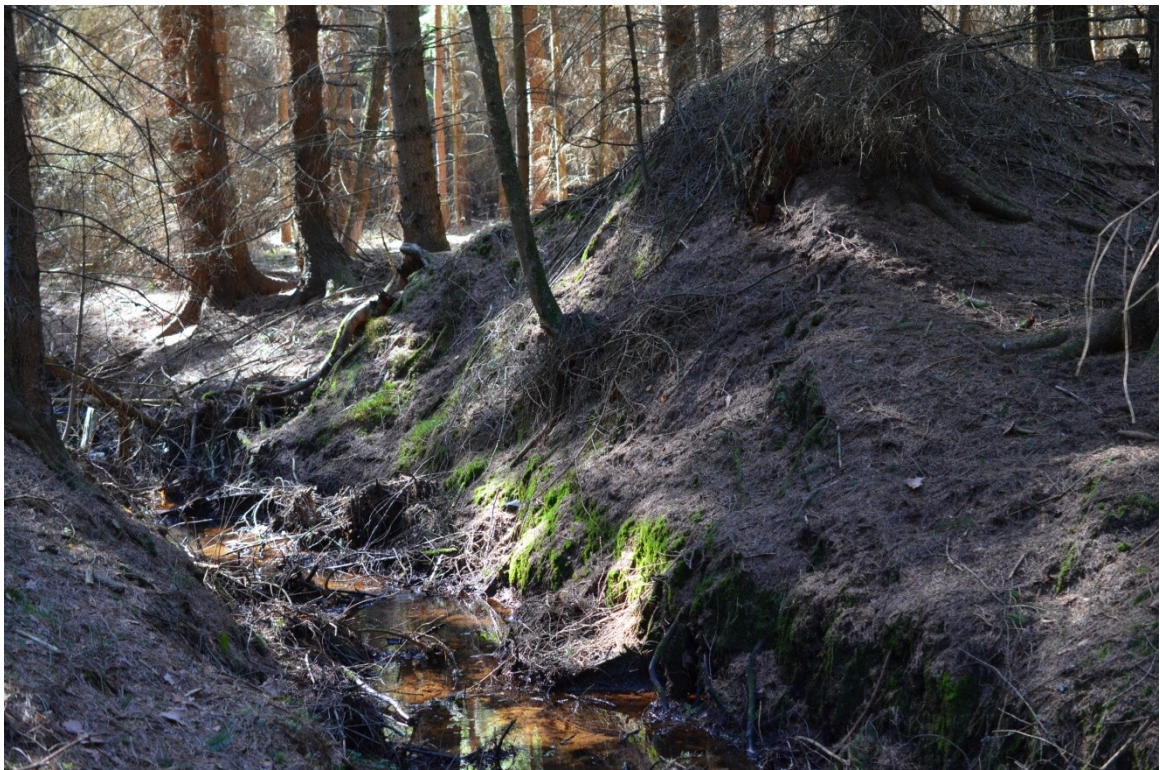
Obr. 30. Rybník č. 8 (fotografie Ladislav Čapek)

Rybník č. 8 se nachází na katastrálním území Velechvín, obec Lišov (parcelní číslo 1220/2), (obr 30). Souřadnice jsou: 33U E 470293, N 5436756. Rybník byl zobrazen už při I. vojenském mapování a také na plánech velkostatku Hluboká (SOA Třeboň, č. mapy 903). Jeho propust', která je tady vyobrazena, se nachází přibližně v první třetině délky hráze. Rybník byl také zachycen i na povinných císařských otiscích stabilního katastru. Plocha rybníka z II. vojenského mapování byla změřena na 4 282 m². III. vojenské mapování opět tento rybník nezobrazuje, což znamená, že musel zaniknout před jeho vyhotovením. Hráz je na konci zlehka zalomená a její výška je 1,65 metrů. Šířka hráze je 2,4 metrů. Hráz je sypaná a prokopaná. Délka hráze byla zaměřena pomocí GPS na 80 metrů.

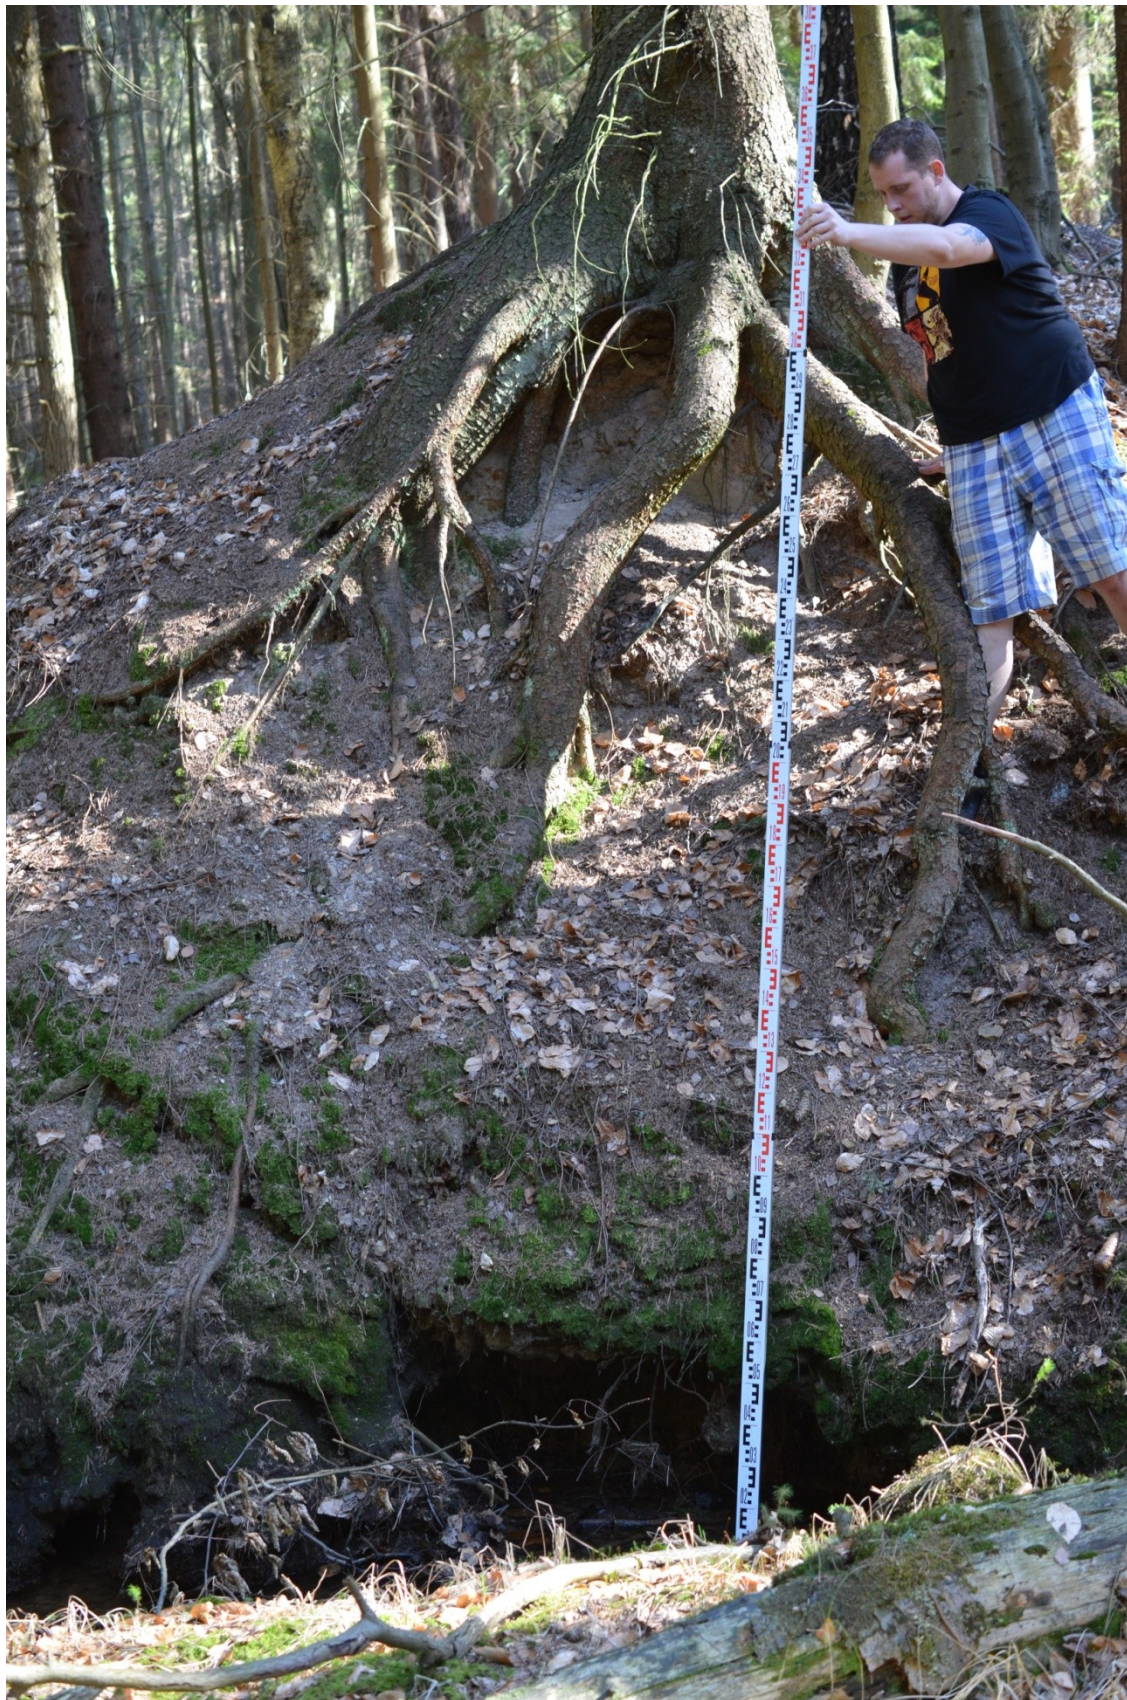
Obr. 31. Rybník č. 9 (fotografie Ladislav Čapek)

Další ze skupiny rybníků, které se nacházejí na Dubenském potoce, se nachází na katastrálním území Velechvína, obce Lišov (parcelní číslo 1220/2). Nalézt ho můžeme na mapě pod souřadnicemi 33U E 470378, N 5436740 (obr. 31). Rybník č. 9 byl zřejmě zobrazen při I. vojenském mapování a také na plánech velkostatku Hluboká (SOA Třeboň, č. mapy 903). Jeho propust', která je zde vyobrazena, se nachází přibližně v poslední třetině délky hráze. Rybník č. 9 byl zachycen na povinných císařských otiscích stabilního katastru. Ve srovnání s ostatními rybníky na této soustavě, patří tento mezi ty největší. Jeho plocha, vyobrazená na mapách II. vojenského mapování, je 18413 m². Stejně, jako všechny ostatní, ani tento rybník nebyl vyobrazen na III. vojenském mapování.

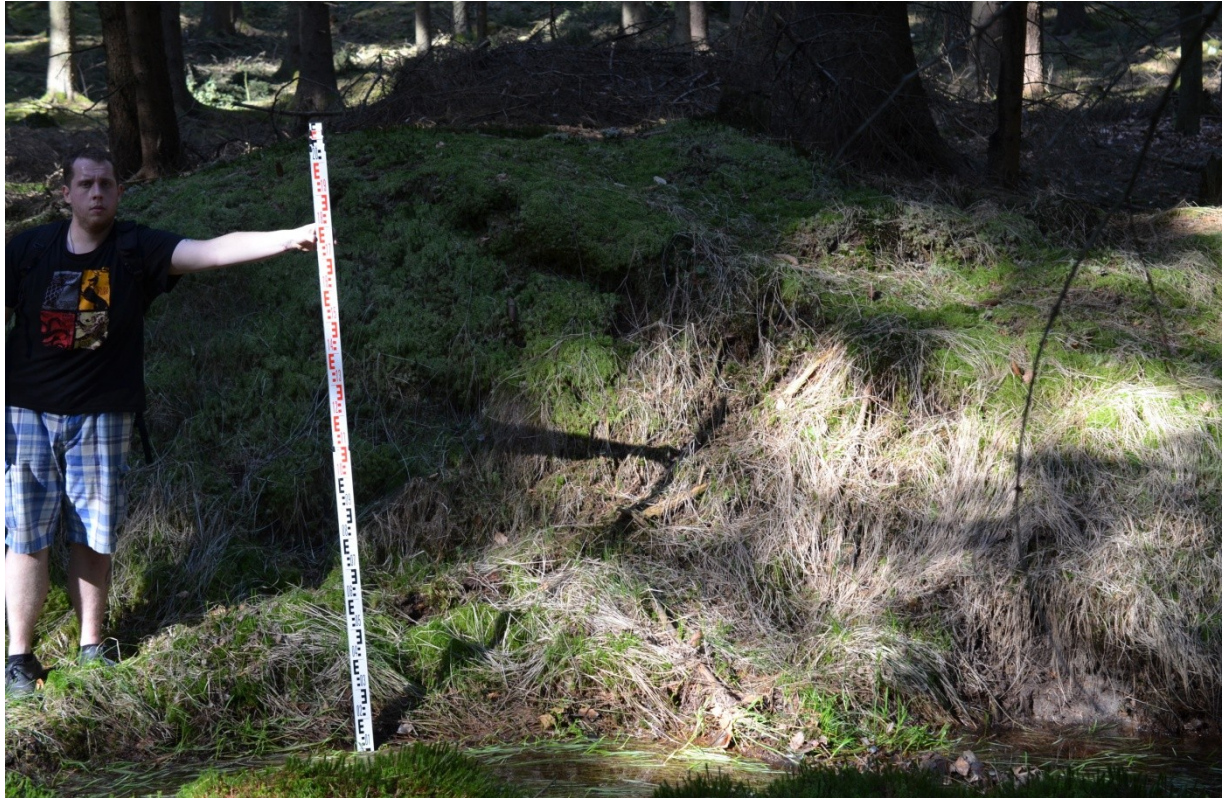
Obr. 32. Rybník č. 10 (fotografie Ladislav Čapek)

Rybník č. 10 je poslední ze skupiny rybníků na Dubenském potoce (obr. 32). Nebyl zjištěn na žádném z vojenských mapování, na plánech velkostatku Hluboká, nebo povinných císařských otiscích stabilního katastru. Rybník je tedy společně s rybníkem č. 4 nejstarší z celé soustavy. Nalezneme ho na katastrálním území Velechvína, obec Lišov (parcelní číslo 1220/2). Souřadnice rybníka jsou 33U E 470672, N 5436732. Šířka hráze v koruně je 3 metry. Vysoká je asi 50 centimetrů. Hráz je tedy velmi nízká a její změřená délka činí 51 metrů.

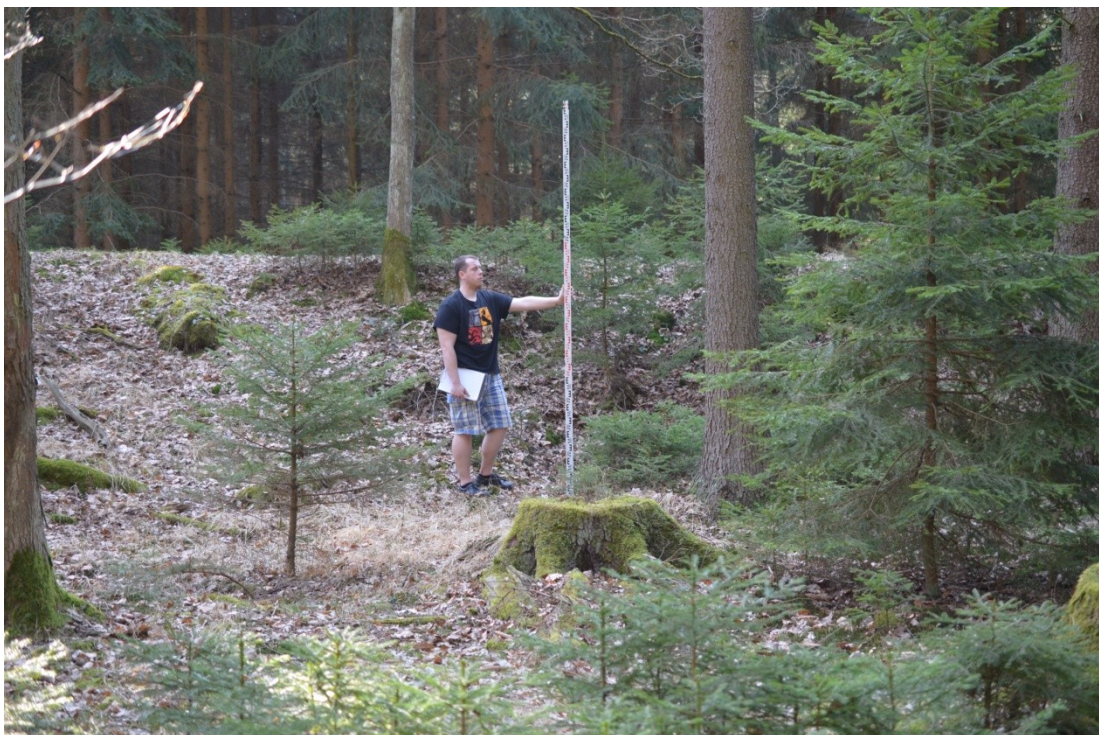
Obr. 34. Čapkovský rybník (fotografie Ladislav Čapek)

Čapkovský rybník se nachází v poloze o souřadnicích 33U E 471901, N 5433658, na katastrální území Hůrky u Lišova, obec Lišov (parcelní číslo 678/1), nedaleko u takzvaného Žižkova dubu (obr. 34). Tento rybník byl zachycen na plánech velkostatku Hluboká (SOA Třeboň, č. mapy 902), (obr. 35). Byla zde vyobrazena i jeho propust', a to zhruba v první třetině délky hráze. Čapkovský rybník zobrazují i povinné císařské otisky stabilního katastru (obr. 36.) Plocha rybníka zaměřena na mapách II. vojenského mapování je 9 853 m² (obr. 37). Délka hráze zaměřená podle II. vojenského mapování je 108 metrů. Na III. vojenském mapování není tento rybník zobrazen (obr. 38). Délka hráze byla zaměřena pomocí přístroje GPS na 121 metrů, což odpovídá i lidarovému snímku. Tento rybník je poslední, kdy koruna hráze byla upravena pro účely vybudování komunikace. Šířka hráze je 4,5 metrů. Výška hráze je 2,10 metrů a je sypaná.

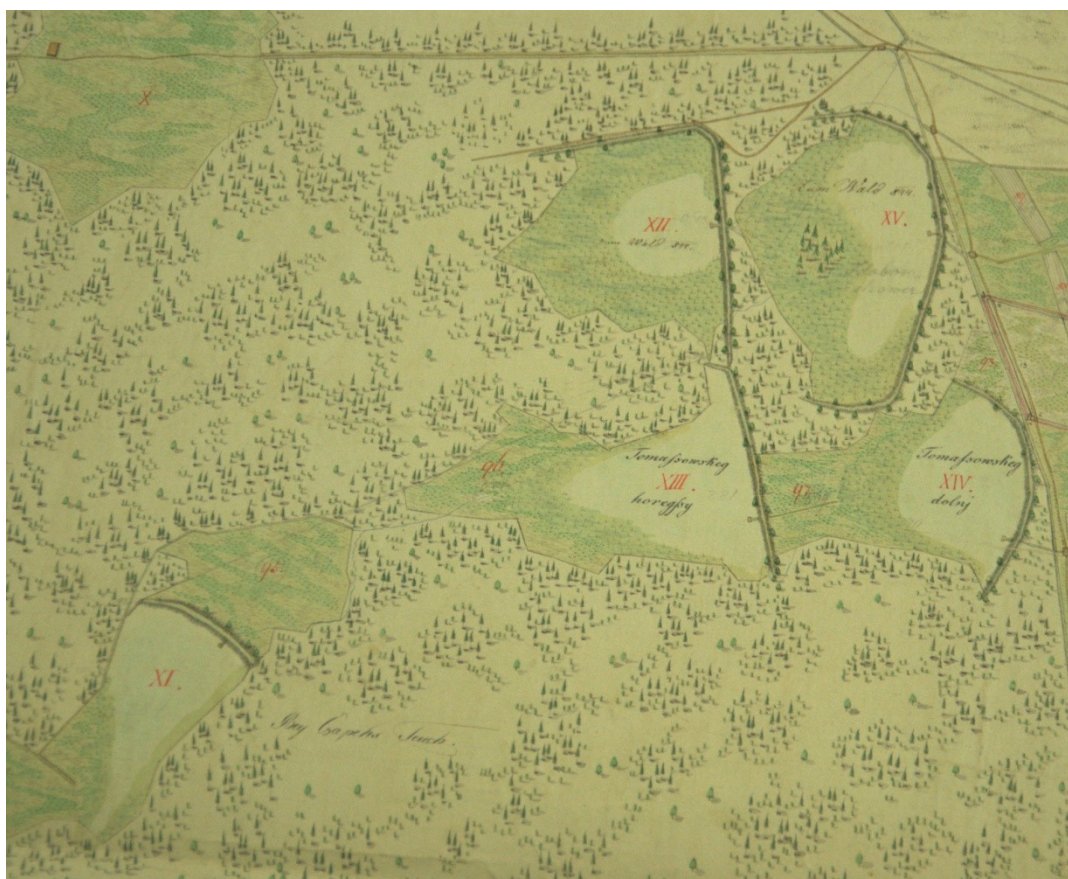
Obr. 35. Rybníky v okolí Žižkova dubu, vlevo dole - čapkovský rybník (SOA Třeboň, č. mapy 902)
