Diplomová práce

Fakulta filozofická

Archeologie zaniklých vodních děl v jižních Čechách

Plzeň 2017

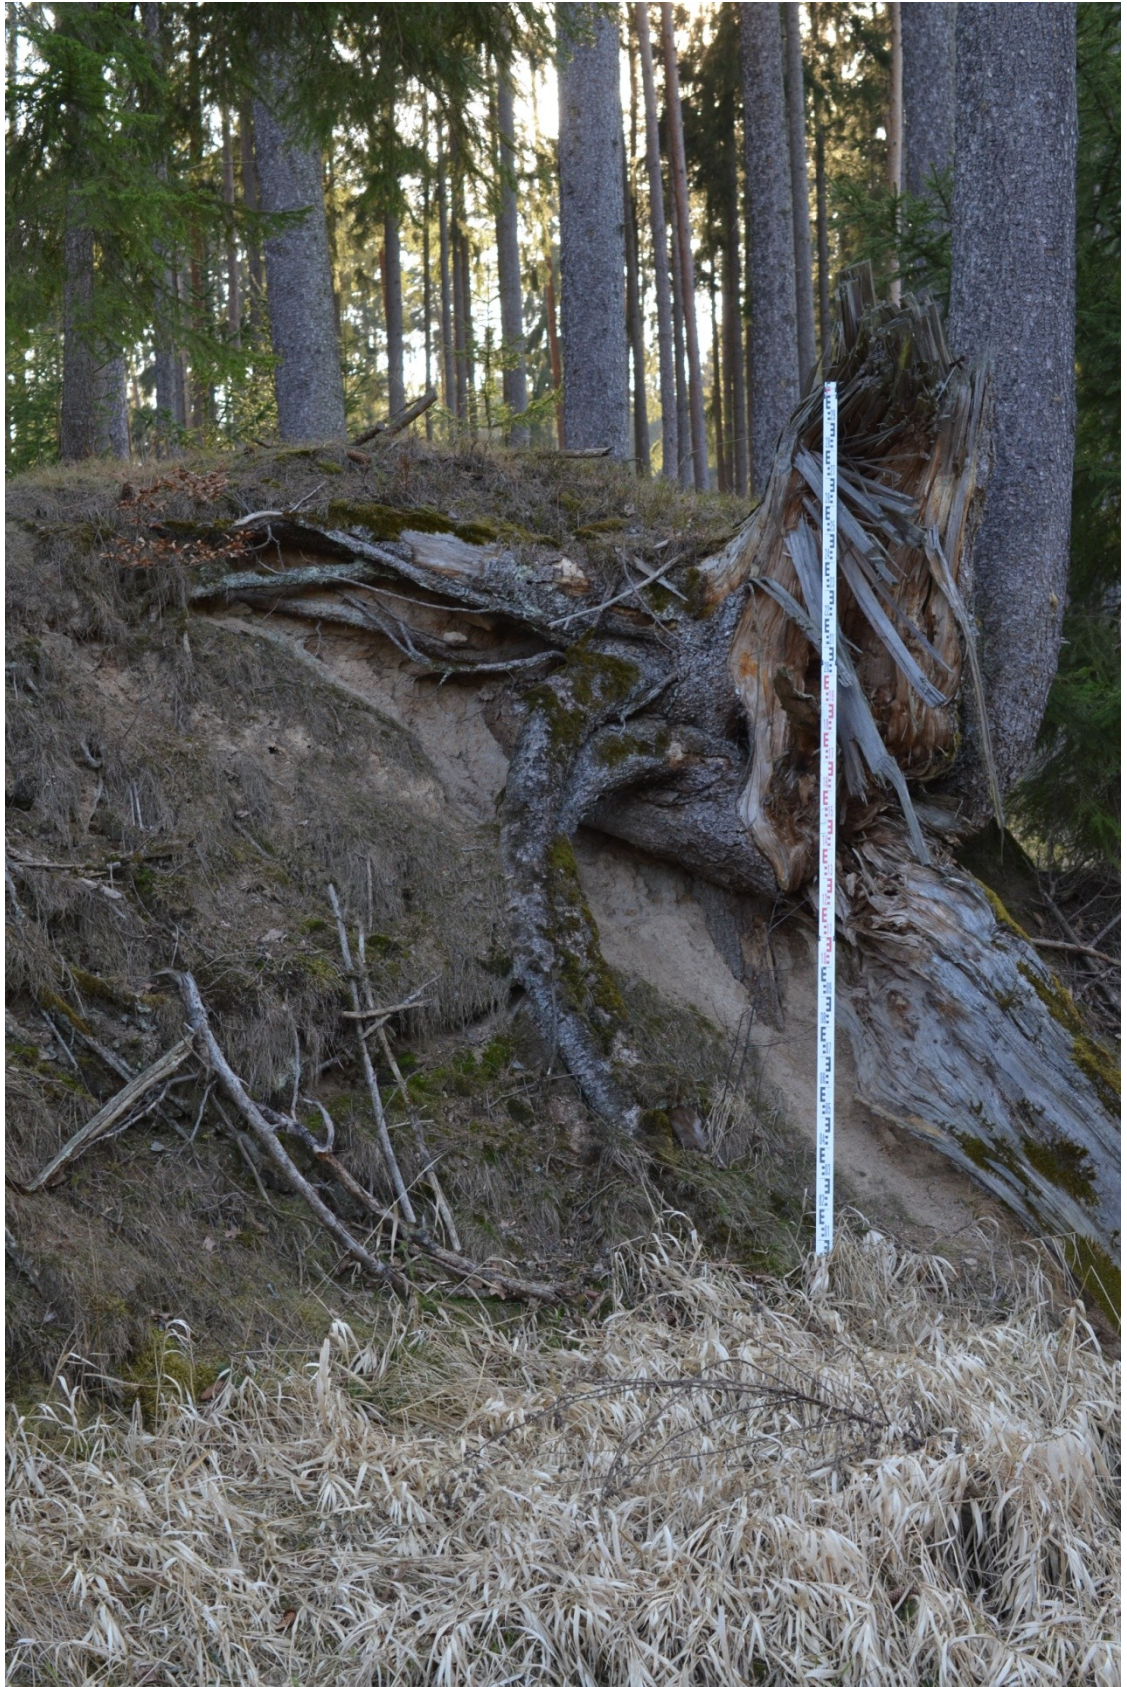
Obr. 39. Hráz Horního Tomášovského rybníka (fotografie Ladislav Čapek)

Horní Tomášovský rybník se nachází na katastrálním území Hůrky u Lišova, obec Lišov (parcelní číslo 678/1), (obr. 39). Souřadnice tohoto rybníka jsou: 33U E 472345, N 5433546. Horní Tomášovský rybník byl zobrazen již na I. vojenském mapování, stejně jako na plánech velkostatku Hluboká (SOA Třeboň, č. mapy 902). Jeho propust' byla zobrazena zhruba v první čtvrtině hráze. Horní Tomášovský rybník

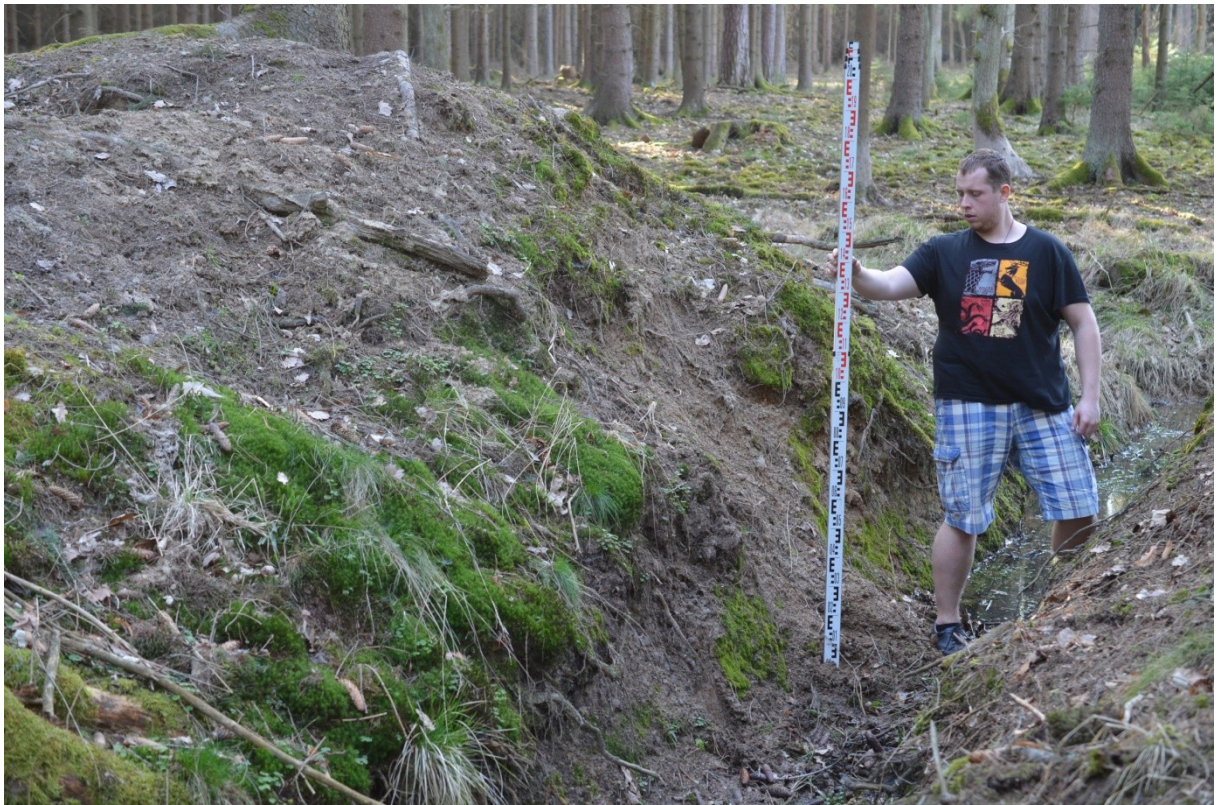
Obr. 40. Hráz Horního Klabouchovského rybníka (fotografie Ladislav Čapek)

Horní Klabouchovský rybník leží na katastrálním území Hůrky u Lišova, obec Lišov (parcelní číslo 647), (obr. 40). Souřadnice, pod kterými tento rybník najdeme, jsou: 33U E 472442, N 5433779. Rybník byl zobrazen na plánech velkostatku Hluboká (SOA Třeboň, č. mapy 902). Jeho propust' byla vyobrazena zhruba v polovině hráze. Horní Klabouchovský rybník byl zachycen na povinných císařských otiscích stabilního katastru. Hráz na II. vojenském mapování není vyznačena. Společně s Dolním Klabouchovským rybníkem tu tvoří jeden rybník. Na III. vojenském mapování není tento rybník zobrazen. Hráz je sypaná a na konci ji protíná komunikace. Výška hráze se pohybuje v rozmezí 0,6 až 1,1 metrů. Šířka hráze je 3,1 metrů. Délka hráze zaměřena
