**Západočeská univerzita v Plzni**

**Fakulta filozofická**

**Diplomová práce**

**Zaniklé kostely v okrese Domažlice za josefínských reforem**

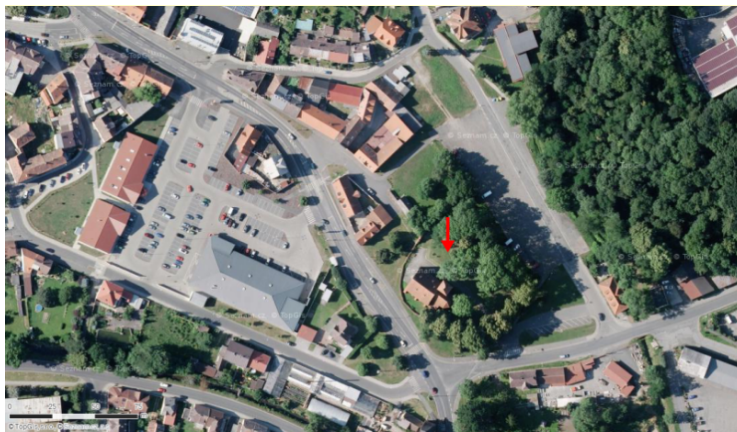
**Obr. 6** Město Domažlice - současný letecký snímek Dolejšího předměstí s kostelem Zvěstování Panny Marie a označeným místem, kde původně stál kostel sv. Jakuba Většího (Seznam.cz 2017 [online]).

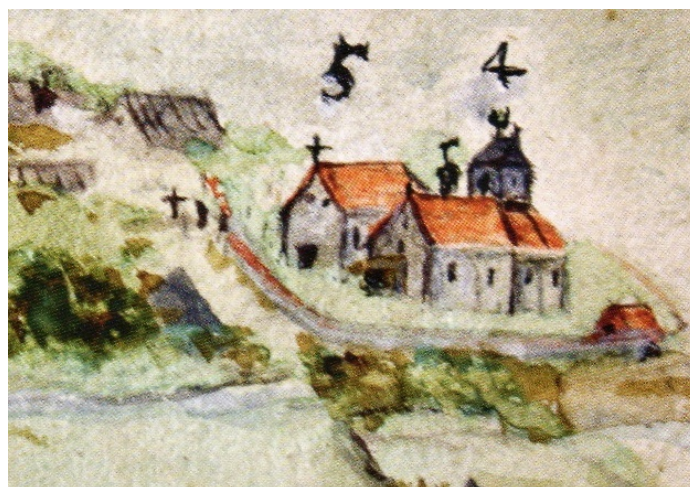
**Obr. 7** Kostel sv. Jakuba většího (Domažlice) – výřez veduty z počátku 18. století (Procházka 2014, 105).

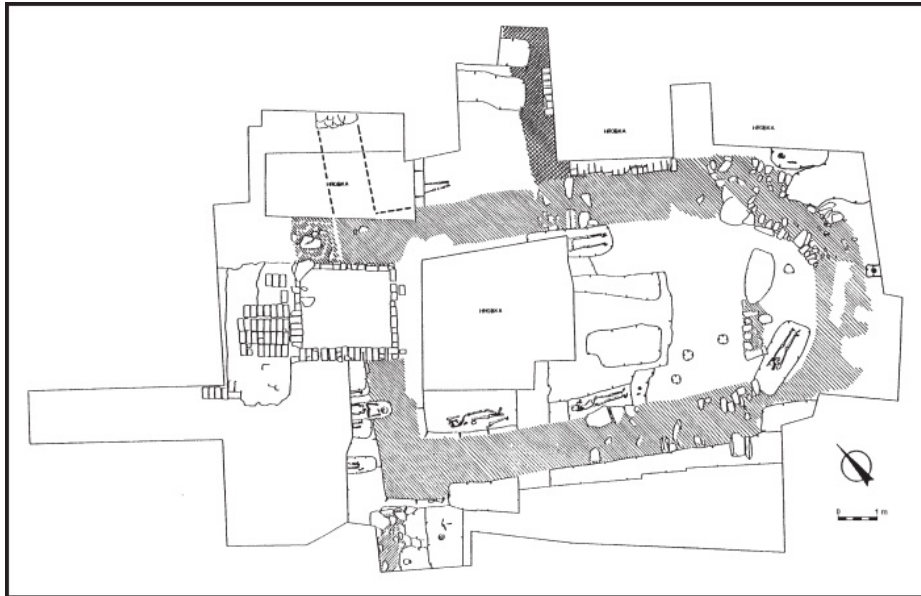
**Obr. 8** Základové zdivo nejstarší fáze kostela sv. Jakuba Většího odkryté při archeologickém výzkumu v 90. letech (Břicháček - Čechura 2012, 136).

3D model kostela sv. Jakuba byl realizována prostřednictvím programu SketchUp<sup>7</sup>. Pro vypracování rekonstrukce stavební podoby byly využity především poznatky získané během archeologického výzkumu, který proběhl v 90. letech. Výzkum odhalil původní základové zdivo svatyně. Zřejmě jediné vyobrazení kostela sv. Jakuba většího a Zvěstování Panny Marie je zachyceno na vedutě města Domažlic z počátku 18. století.

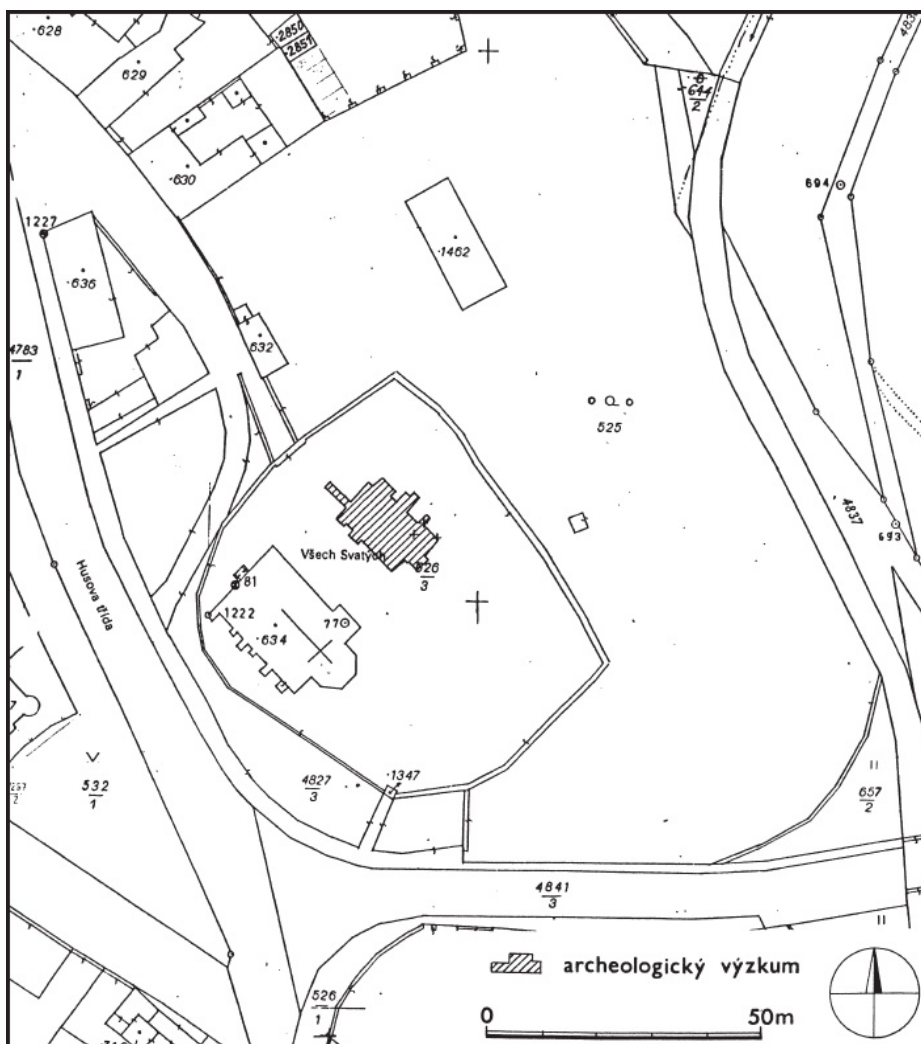
**Obr. 9** Poloha obou kostelů (Břicháček - Čechura 2012, 134).

- Obr. 9** Poloha obou kostelů (Břicháček - Čechura 2012, 134).
- Obr. 10** Původní místo, kde kostel sv. Jakuba většního stával, v pozadí kostel Zvěstování Panny Marie (foto autorka, 2016).

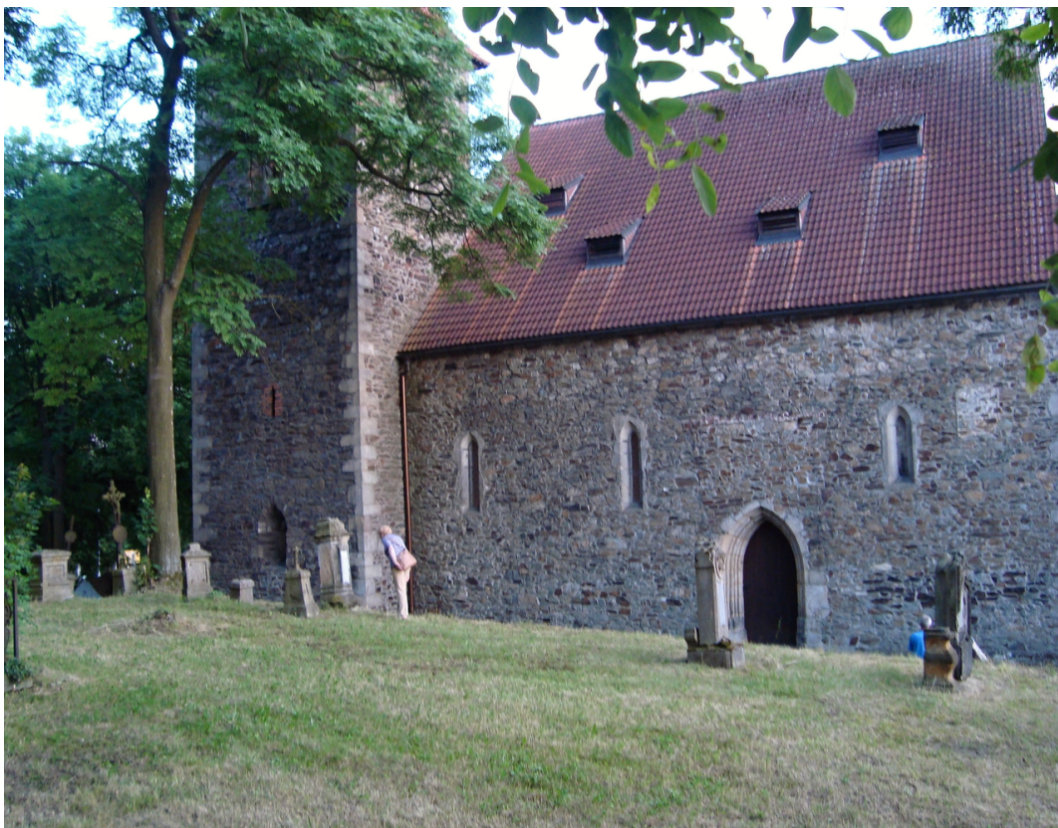
**Obr. 10** Původní místo, kde kostel sv. Jakuba většího stával, v pozadí kostel Zvěstování Panny Marie (foto autorka, 2016).

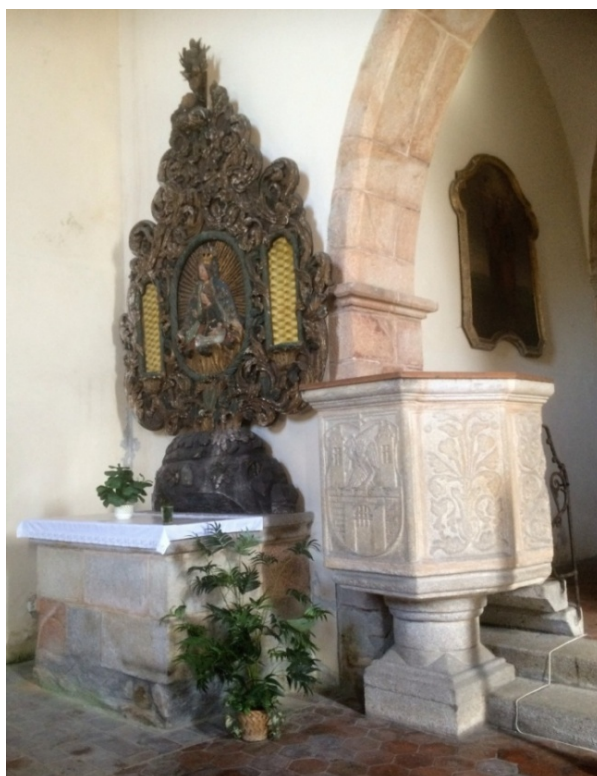
**Obr. 11** Původní oltář a kazatelna z kostela sv. Jakuba většího. Dnes se nachází v kostele Zvěstování Panny Marie (foto autorka, 2016).

- Obr. 11** Původní oltář a kazatelna z kostela sv. Jakuba většního. Dnes se nachází v kostele Zvěstování Panny Marie (foto autorka, 2016).
- Obr. 12** Rekonstrukce nejstarší fáze kostela sv. Jakuba Většího (vlastní 3D model SketchUp předpokládané podoby kostela).

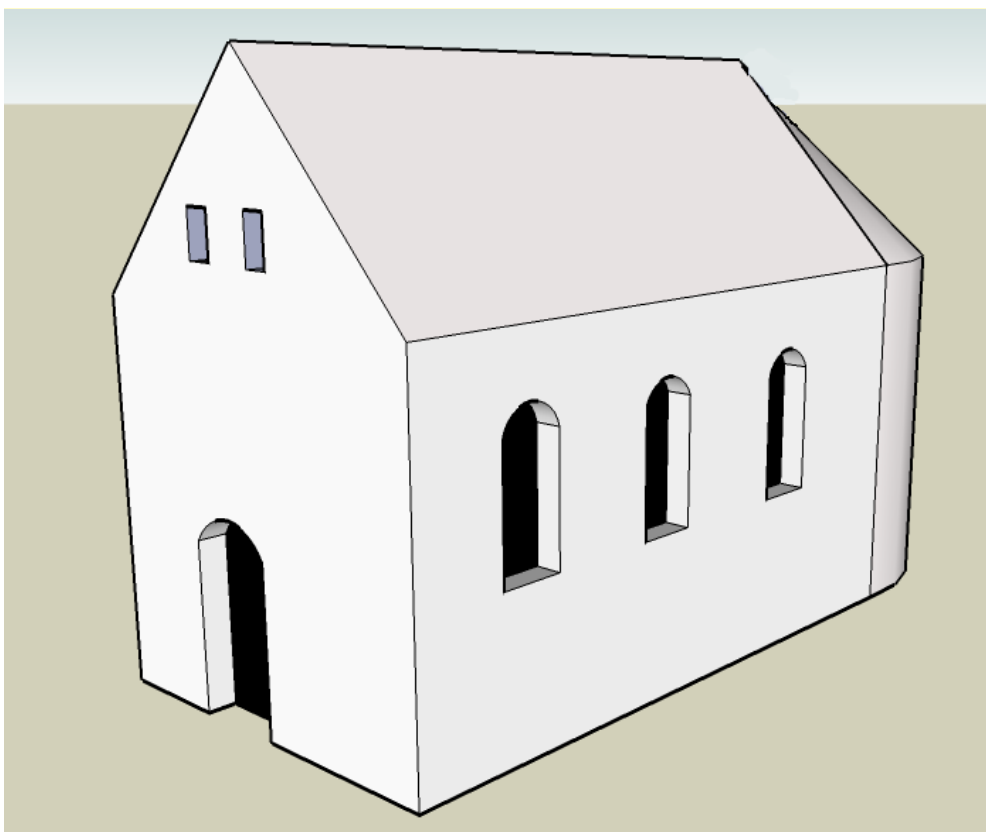
**Obr. 12** Rekonstrukce nejstarší fáze kostela sv. Jakuba Většího (vlastní 3D model SketchUp předpokládané podoby kostela).

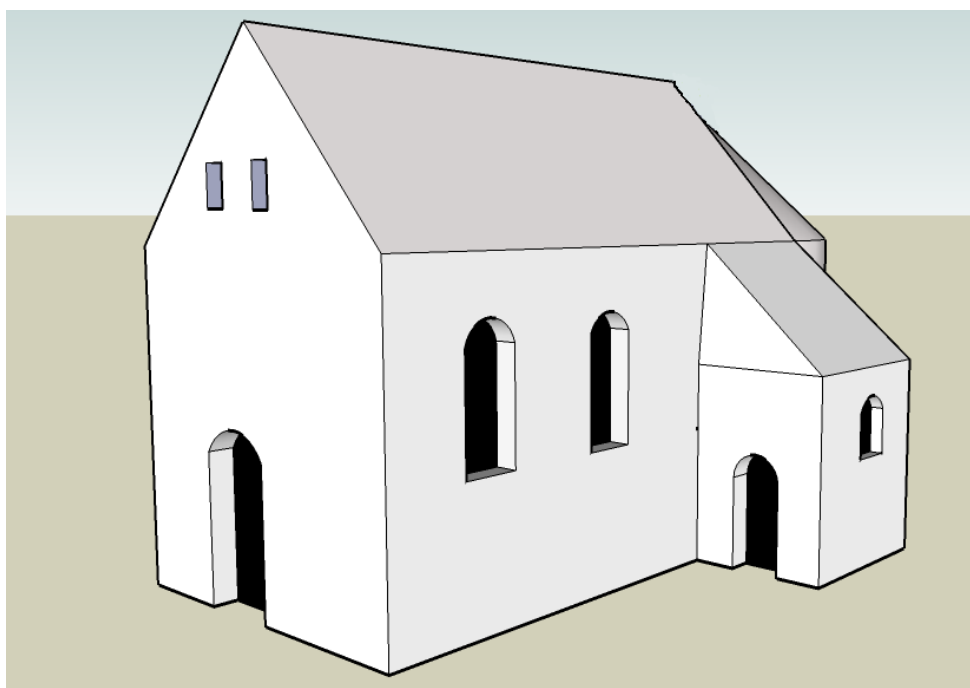
**Obr. 13** Rekonstrukce přestavby kostela sv. Jakuba Většího v období gotiky (vlastní 3D model SketchUp předpokládané podoby kostela).

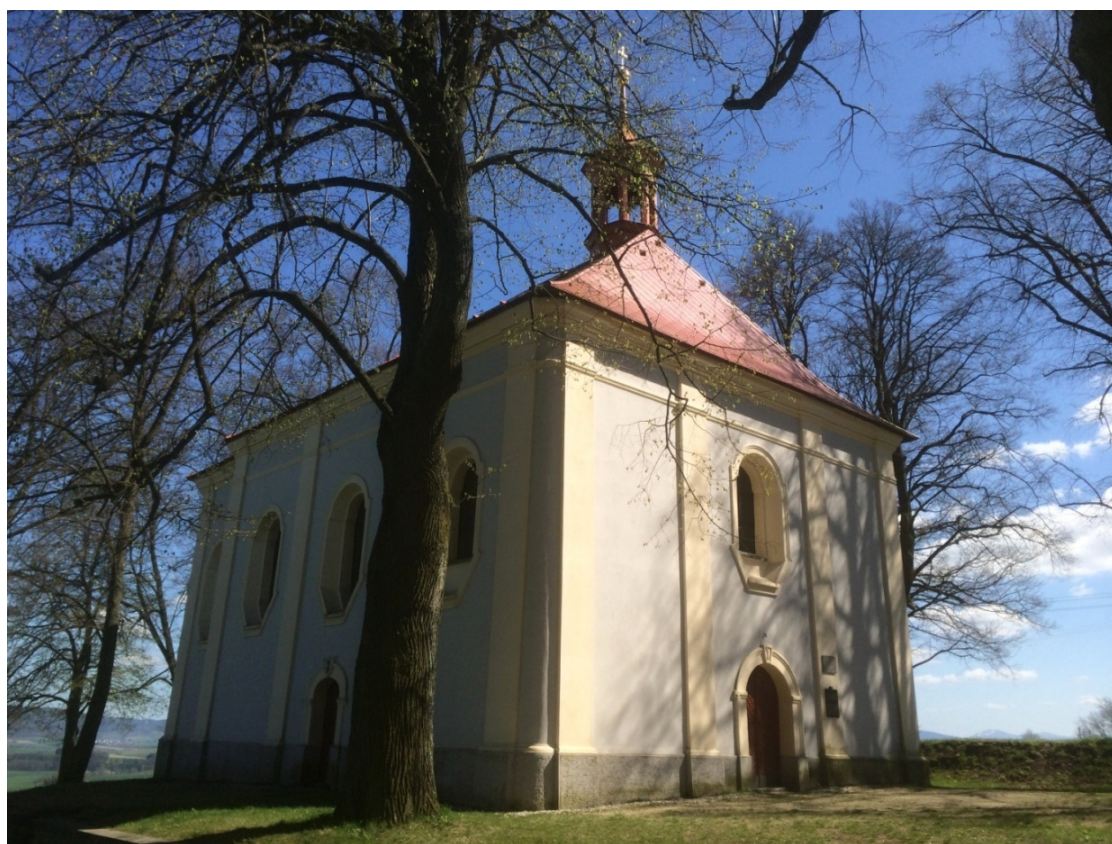
**Obr. 16** Kaple sv. Vavřince na Veselé hoře – současný stav, pohled na západní a jižní stranu (foto autorka, 2016).

**Obr. 16** Kaple sv. Vavřince na Veselé hoře – současný stav, pohled na západní a jižní stranu (foto autorka, 2016).

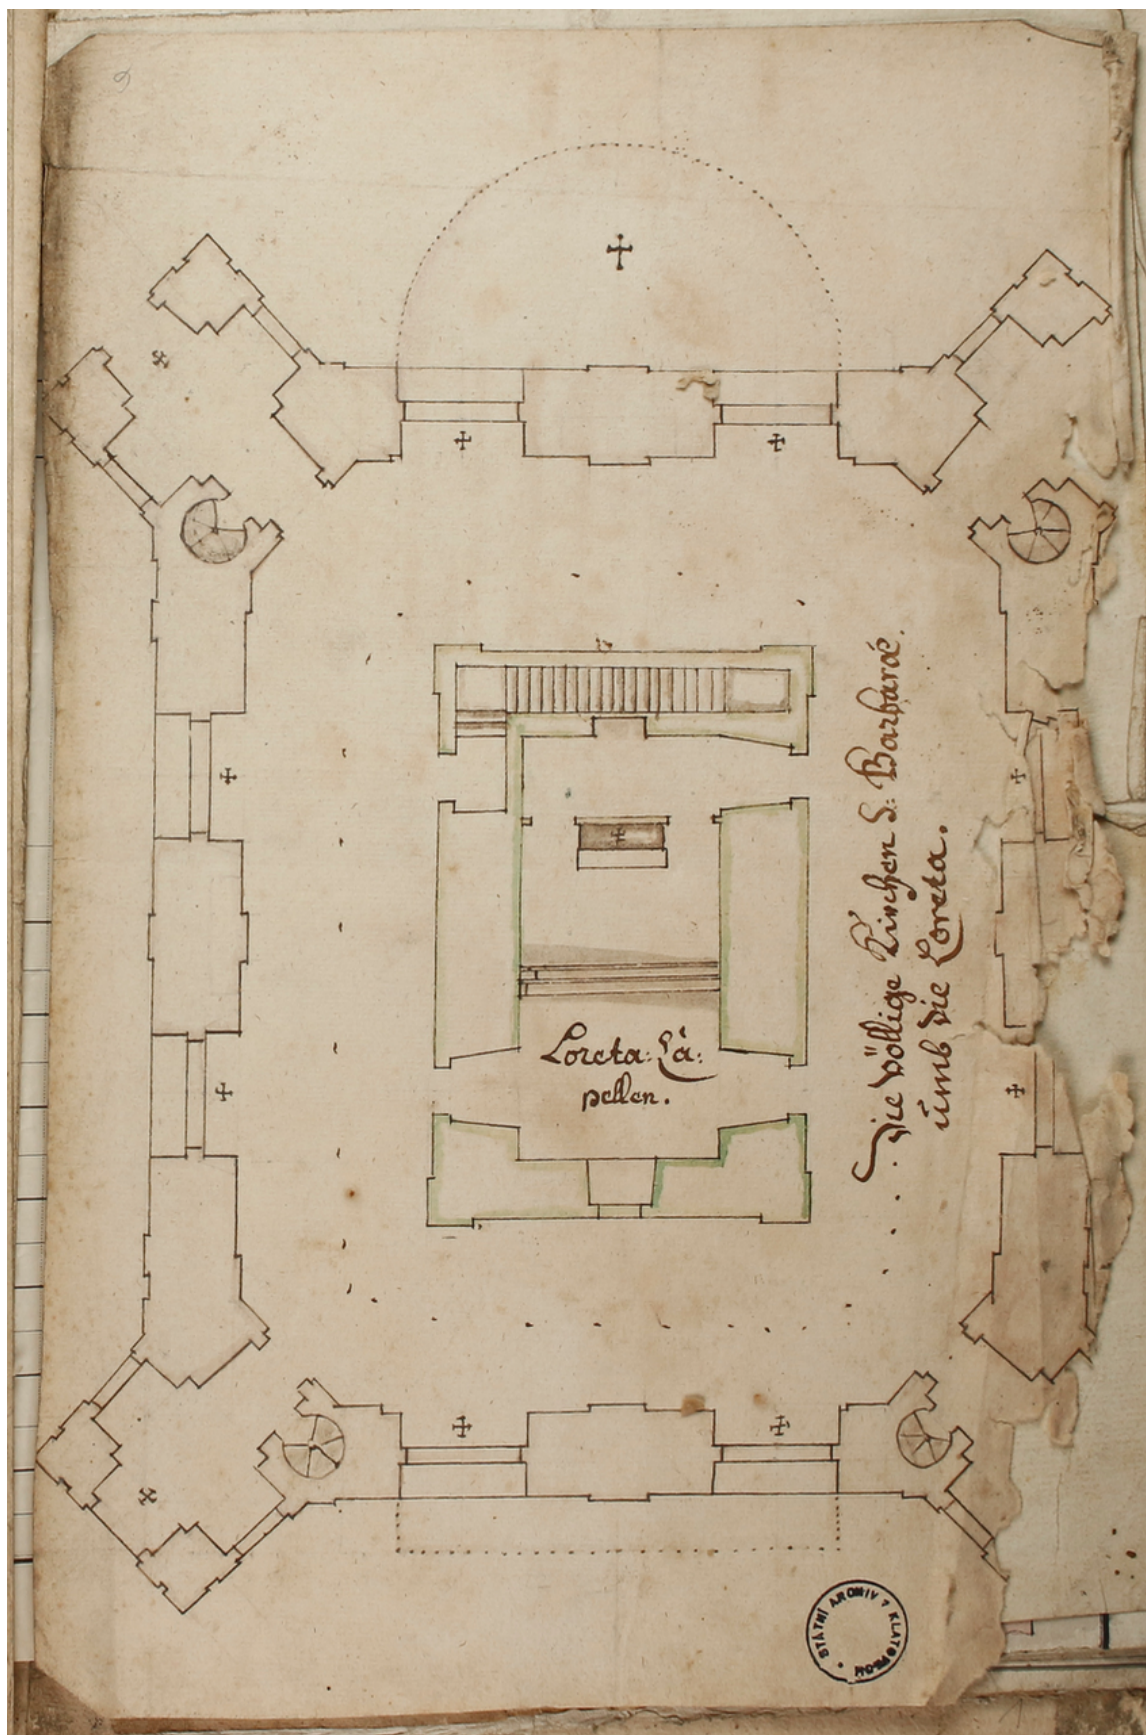
**Obr. 20** Zřejmě nezrealizovaný plán lorety (SOA Plzeň – VS Horšovský Týn, inv. č. 692, sign. 35, kart. 149).

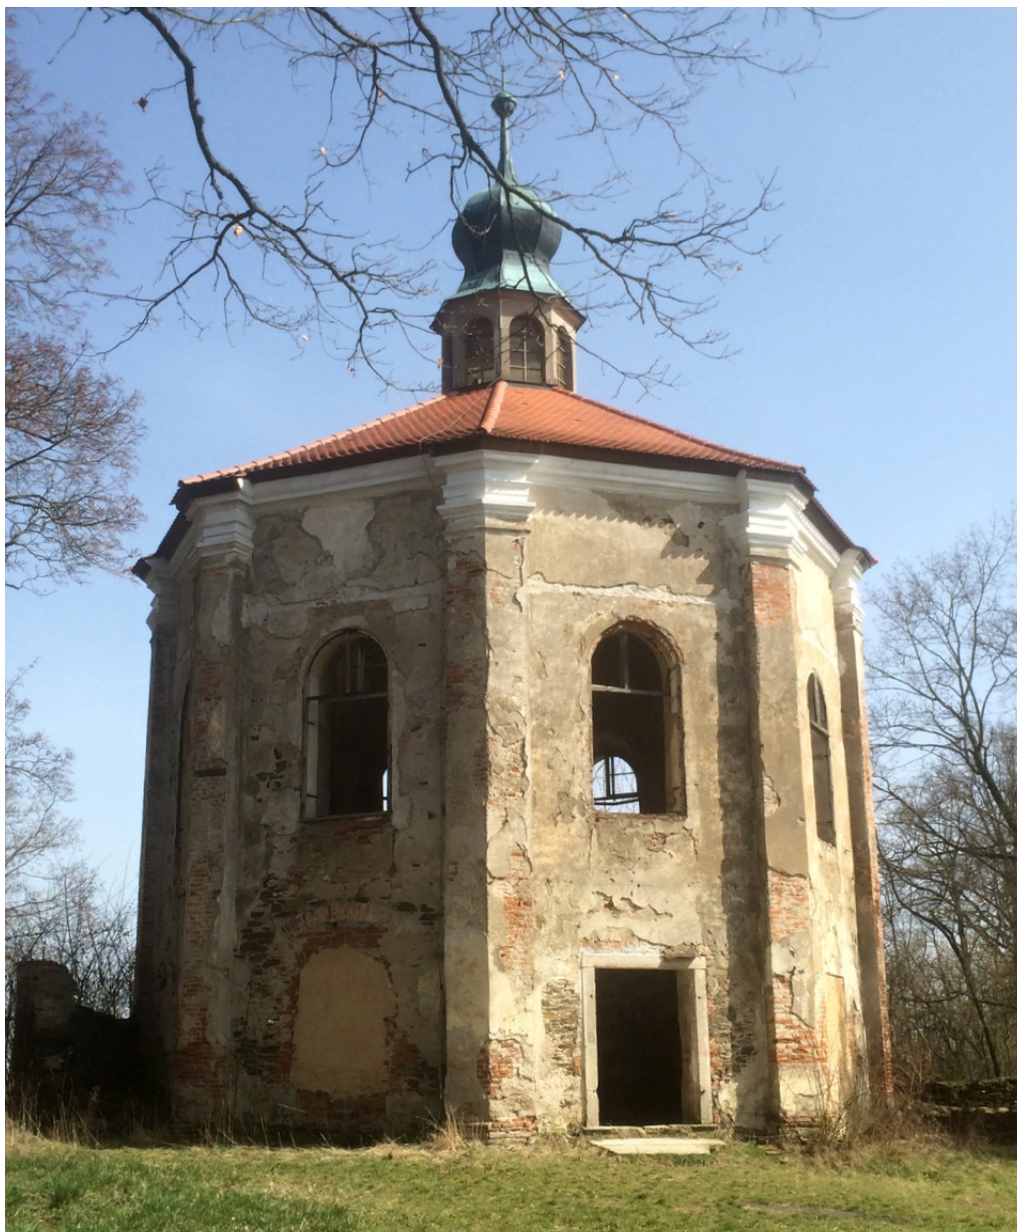
**Obr. 21** Současný stav kaple, pohled na jižní stranu (foto autorka, 2016).

Osmiboká centrála, stojící v blízkosti ohradní zdi parku, je lipovou alejí spojena s vyhlídkovou věží na skalnatém srázu (Obr. 21). Z vnější strany je omítka z velké části opadaná až na zdivo. Především pak na pilastrech, které jsou tvořeny pálenými cihlami. Jinak je patrné smíšené zdivo, složené z neopracovaného kamene různých velikostí a cihel. Původně byla kaple přístupna třemi dveřními vstupy, nyní je zachován pouze jeden (prostřední), zbylé dva jsou zazděny. V tomto dveřním otvoru nejsou v současné době zasazeny dveře. Celkem osm půlkruhových oken bez výplně se nachází ve střední výšce stavby. V otvorech jsou patrné dřevěné okenní rámy. Na nové střešní krytině se nachází polygonální vížka, zakončená lucernou s okny a cibulovou střechou. Nová je rovněž podokapní římsa s bílou omítkou. Interiér loretánské kaple je značně poškozen návštěvníky parku (nápisů na zdech, odpadky apod.). Omítka je z velké části zachována, místy jsou patrné praskliny. Zdivo je odhaleno a poškozeno především v místech, kde byla stržena podlaha přistavěného vyhlídkového pavilonu. Dnes je původní kaple Panny Marie Loretánské bez využití. Jedná se pouze o jednu ze „zastávek“ návštěvníků parku. I přes značné poškození se však stále jedná o velmi působivou stavbu. Avšak pro lepší poznání historie této kaple by byl vhodný stavebně historický průzkum, díky němuž by

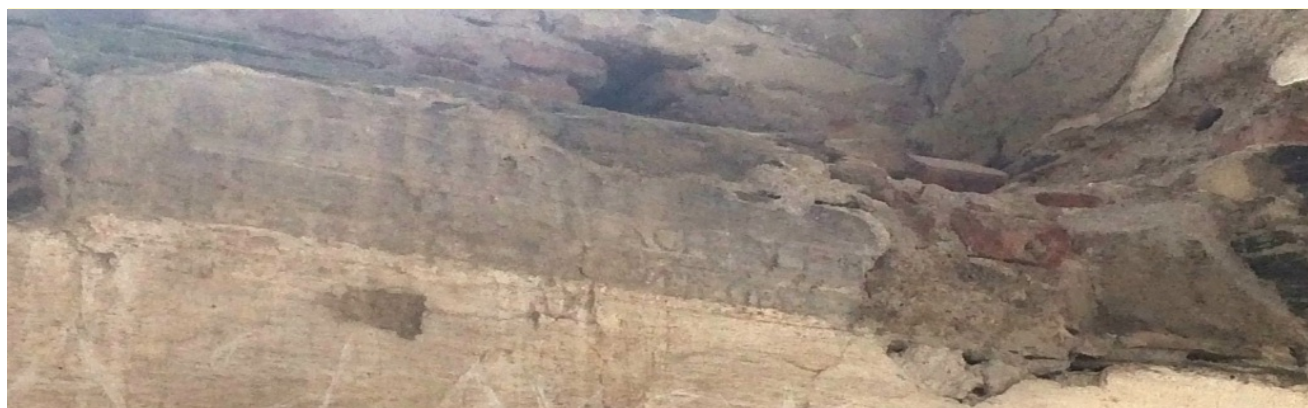
**Obr. 22** Kaple Panny Marie Loretánské - fragmenty nápisu, které byly odhaleny po stržení podlahy (foto autorka, 2016).

**Obr. 22** Kaple Panny Marie Loretánské - fragmenty nápisu, které byly odhaleny po stržení podlahy (foto autorka, 2016).

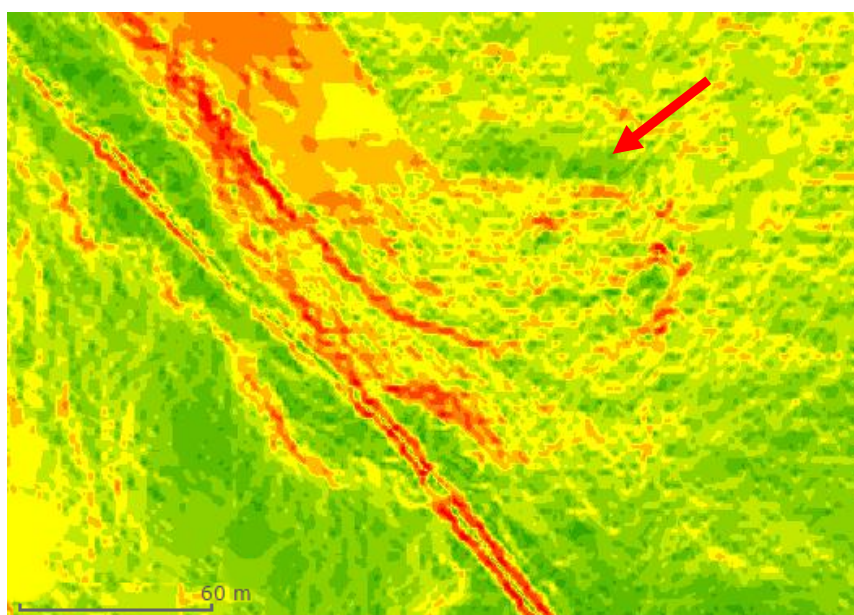
**Obr. 28** Lidarový snímek lokality s označením, kde byl prováděn průzkum (ČÚZK 2017 [online]).

**Obr. 28** Lidarový snímek lokality s označením, kde byl prováděn průzkum (ČÚZK 2017 [online]).

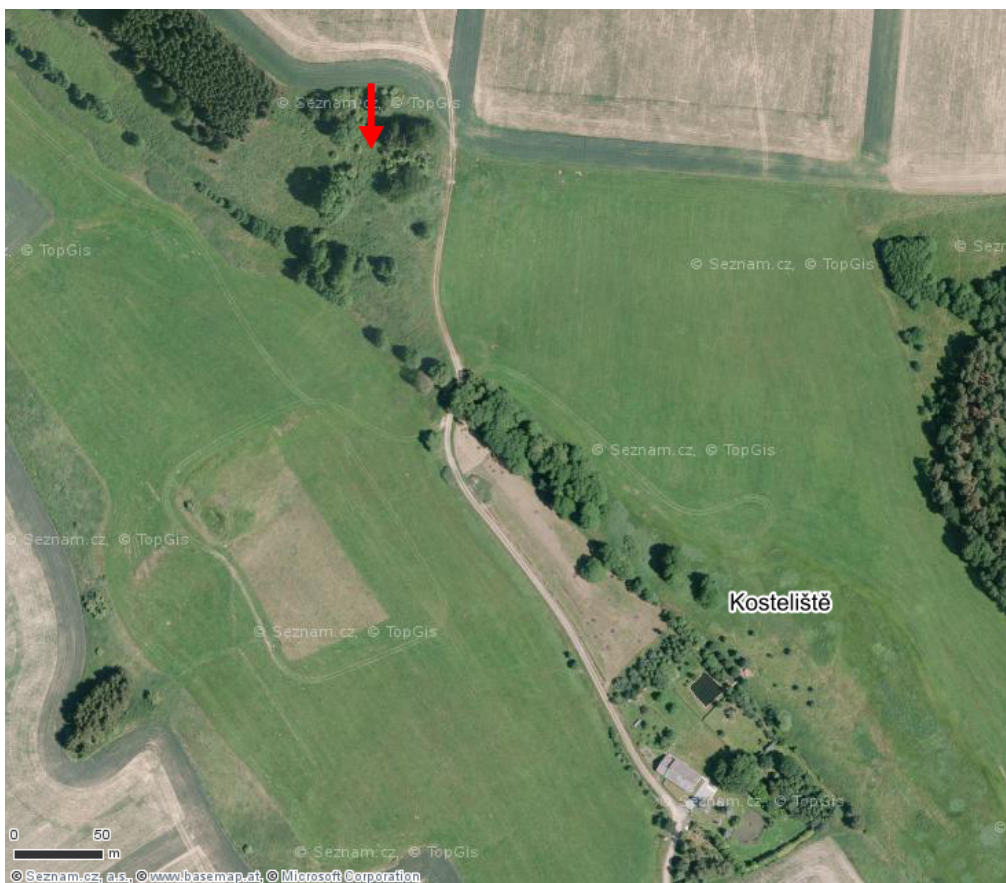
**Obr. 29** Lokalita Kosteliště na současném leteckém snímku. Vyznačeno je místo, kde zřejmě kostel stával (Seznam.cz 2017 [online]).

**Obr. 29** Lokalita Kosteliště na současném leteckém snímku. Vyznačeno je místo, kde zřejmě kostel stával (Seznam.cz 2017 [online]).

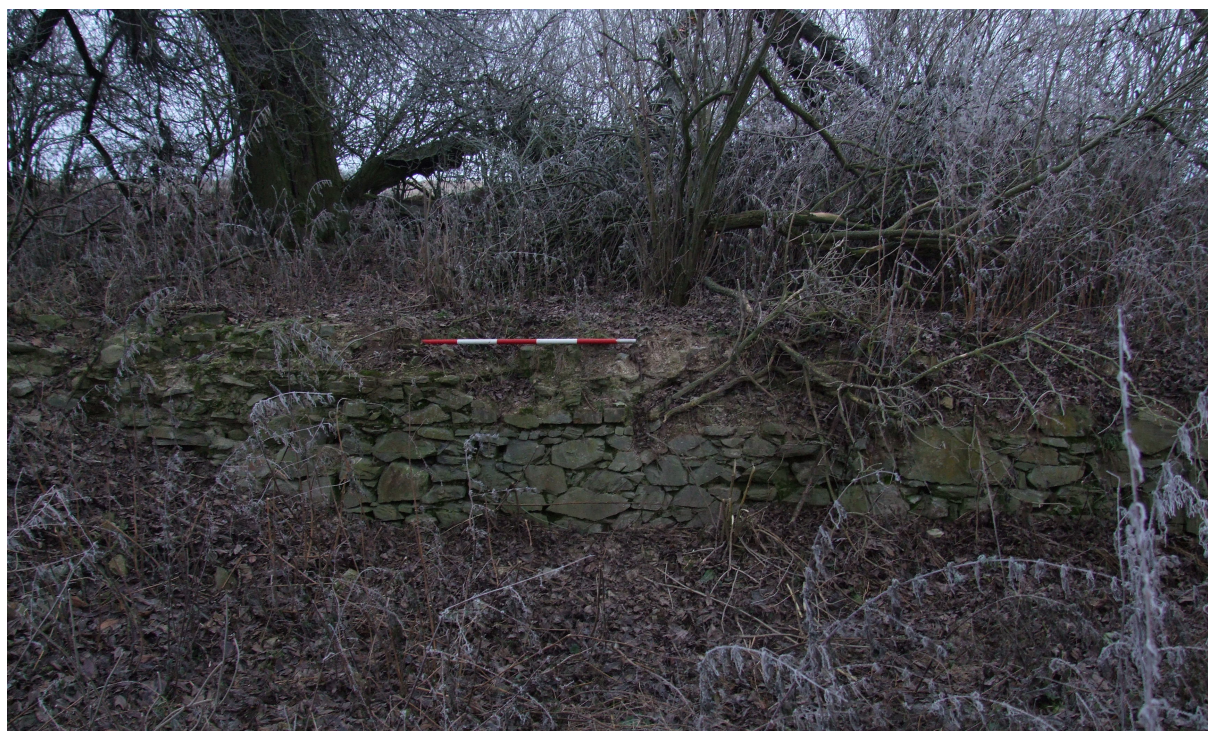
**Obr. 30** Lokalita Kosteliště, dochované zdivo původní usedlosti - pohled na severní stranu - (foto autorka, 2016).

Současná situace lokality je poměrně nepřehledná, a to zejména díky nikterak neupravovanému porostu, četným starým zplanělým dřevinám a hustému křovinnému patru. V místě dvora založeného v prostoru severně od kostela sv. Jana Křtitele je patrná kumulace terénních reliktních tvůrená především zahliněnou stavební destrukcí překrytou vrstvou hrabanky a drnu. Situace zde v zásadě odpovídá situaci zachycené na mapovém podkladu (Obr. 27). Severní i západní strana dvora je vyplněna pozůstatky zástavby převážně v podobě terénních reliktních. Této části lokality tak dominuje zejména severojižně orientovaný konvexní reliktní nacházející se v místě budovy vymežující prostor dvora usedlosti na západní straně. Na koruně tohoto útvaru se nachází mohutný vzrostlý strom, dosahující rámcového stáří 100 let, který do určité míry určuje dobu, po jakou se usedlost nachází v opuštěném stavu. Prostor severní strany dvora je dnes vymezen zdí orientovanou ve směru východ-západ v délce přesahující 9 m. Tato konstrukce působí v současné době spíše charakterem tarasní zdi. S ohledem na orientaci svahu i situaci tvořenou terénními relikty je možné tuto zeď považovat s jistou mírou opatrnosti za severní zeď stavby vymežující dvůr na severní straně. V prostoru dvora se dnes nachází také nemalé množství subrecentního a recentního odpadu, takže nelze vyloučit jisté zneřehlednění či zkomolení situace v souvislosti s vyvážením zejména stavebního odpadu. Jistá část usedlosti však mohla v určité podobě fungovat ještě v průběhu 1. poloviny 20. století, a to zejména s ohledem na několika místech dochovanou cementovou omítku na fragmentech zdiva. Severní zeď budovy je dnes dochována do maximální výšky 83 cm nad současným povrchem terénu. Zeď byla vyskládána z lomového kamene různé velikosti bez patrného využití starších tesaných architektonických článků ve zdivu, resp. v jeho přístupném líci není patrné použití cihel či jejich zlomků (Obr. 30).

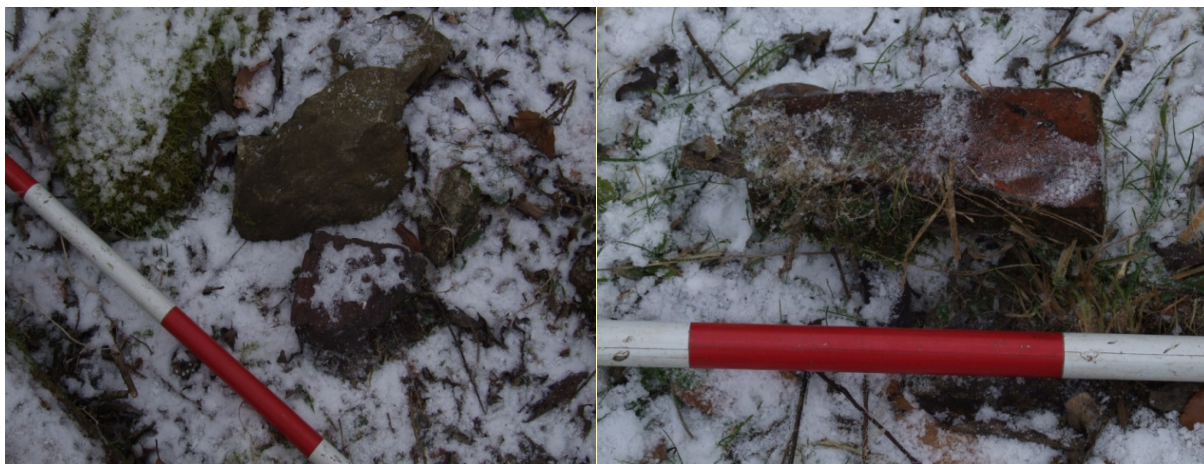
**Obr. 39** Lokalita Kaplička, kameny a zlomky cihel na povrchu terénu (foto autorka, 2016).

**Obr. 39** Lokalita Kaplička, kameny a zlomky cihel na povrchu terénu (foto autorka, 2016).

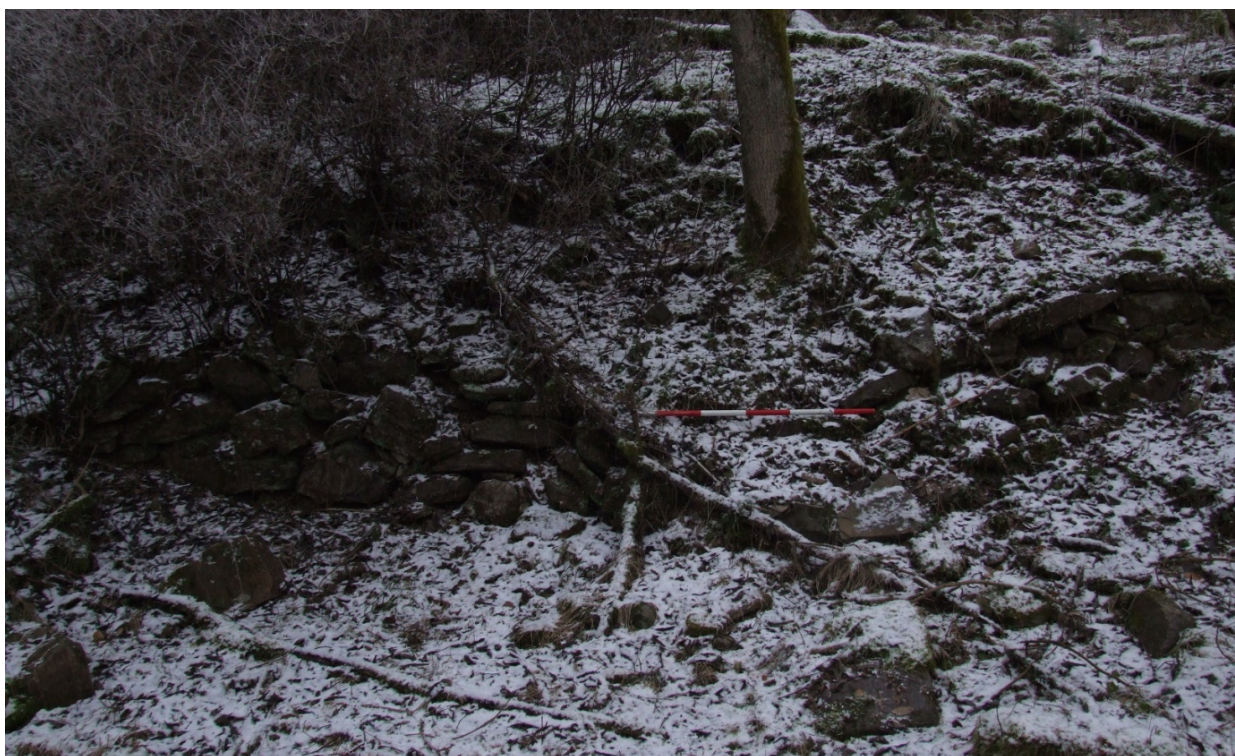
**Obr. 40** Lokalita Kaplička, taras z nasucho poskládaných kamenů, nacházející se pod terénní hranou (foto autorka, 2016).

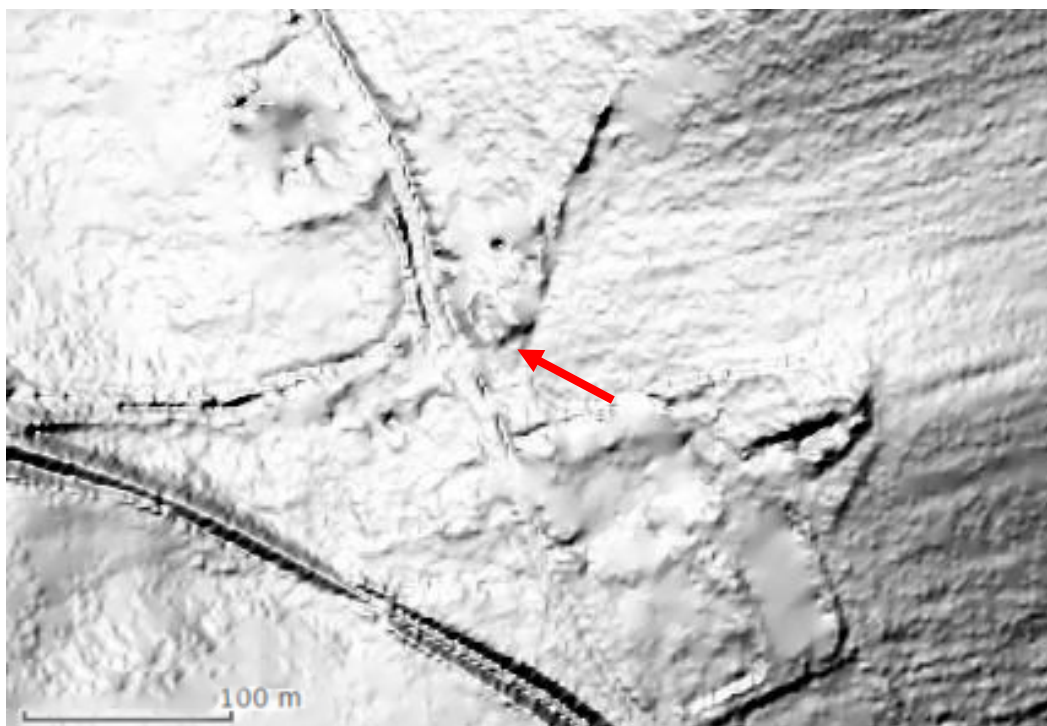
**Obr. 45** Lidarový snímek s předpokládanou polohou zaniklého kostela sv. Jiří. Patrný je výrazný relikt, který by snad mohl být pozůstatkem objektu. V terénu již tak zřetelný není (ČÚZK 2017 [online]).

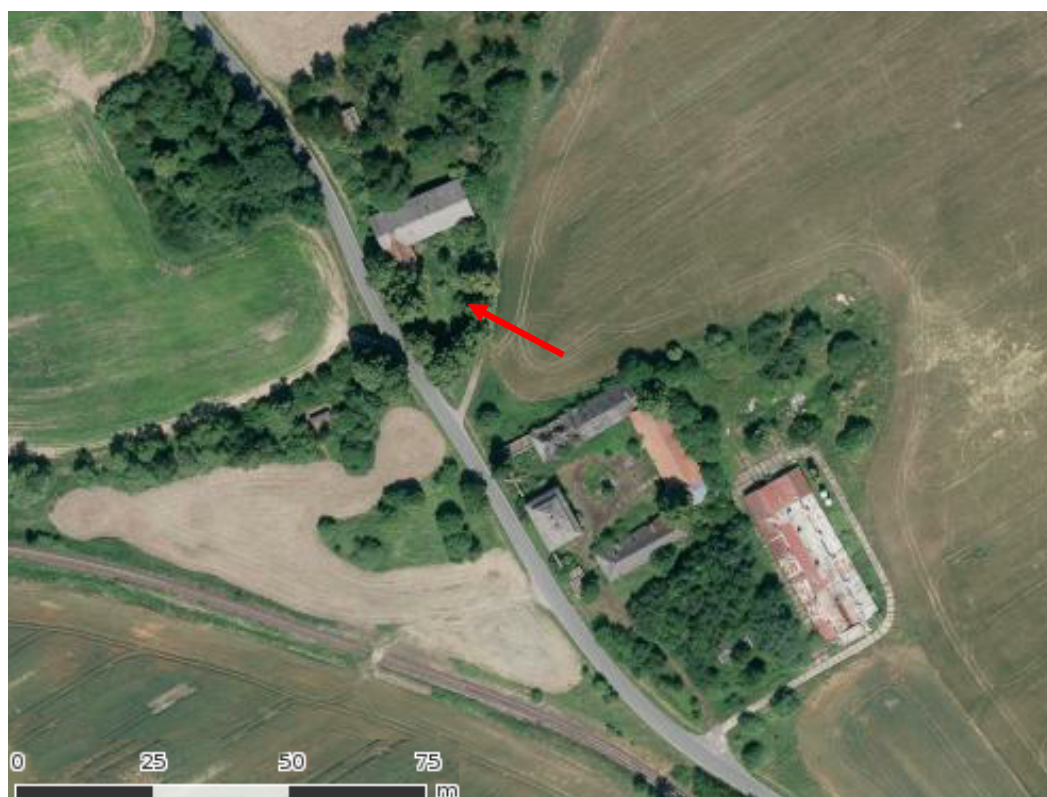
**Obr. 46** Současný pohled na dvůr sv. Jiří, na mapě vyznačeno místo, kde byl proveden terénní průzkum (Seznam.cz 2017 [online]).

**Obr. 46** Současný pohled na dvůr sv. Jiří, na mapě vyznačeno místo, kde byl proveden terénní průzkum (Seznam.cz 2017 [online]).

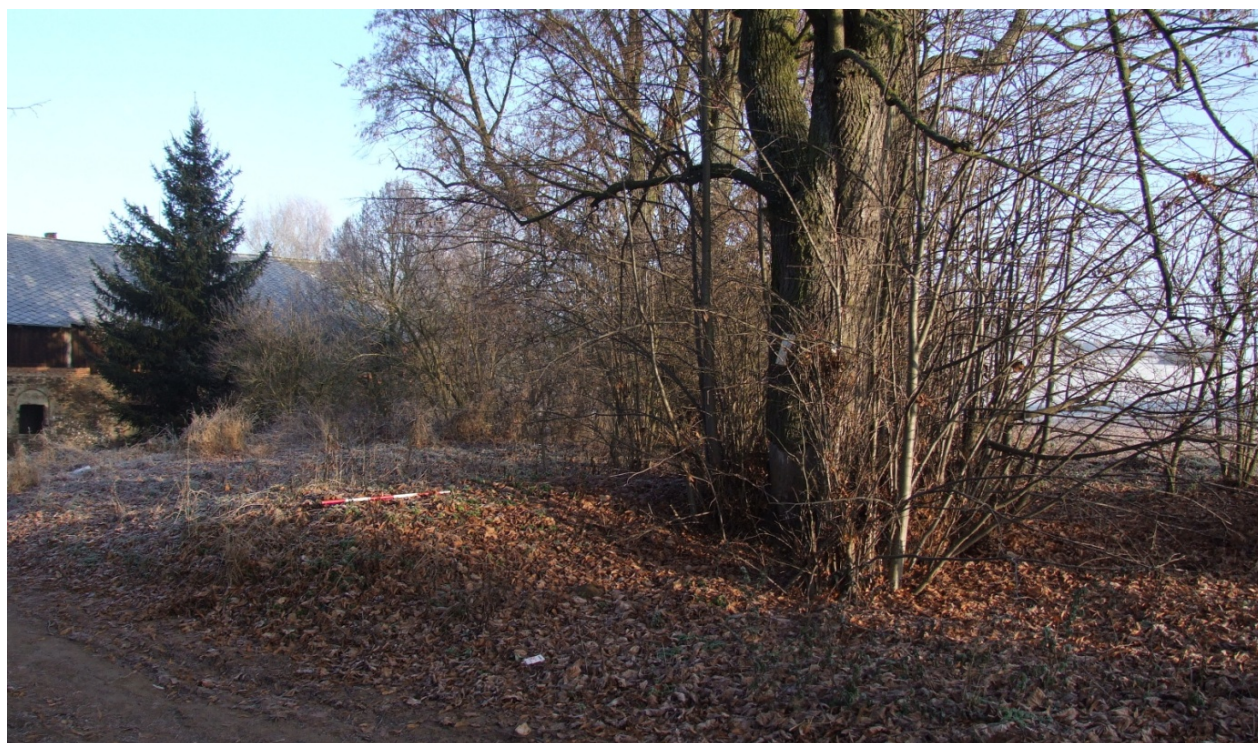
**Obr. 48** Terénní relikv na místě zrušeného kostela (foto autorka, 2016).

**Obr. 48** Terénní relikt na místě zrušeného kostela (foto autorka, 2016).

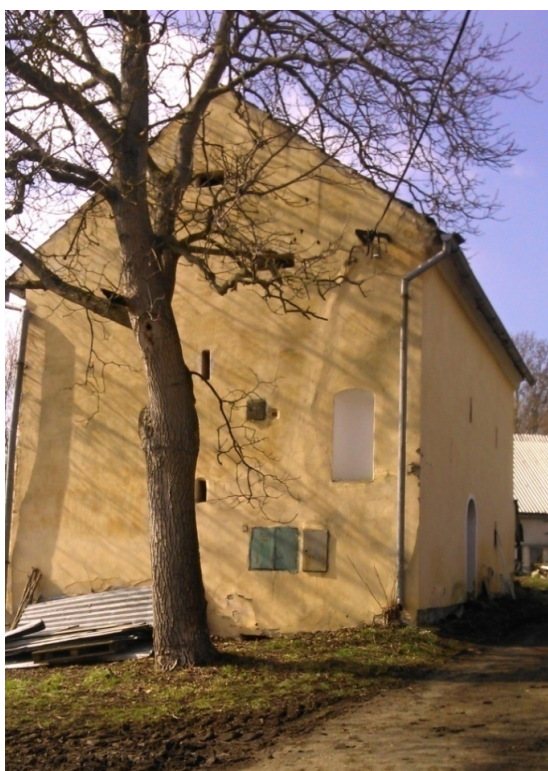
**Obr. 58** Úboč – špýchar (foto autorka, 2016).

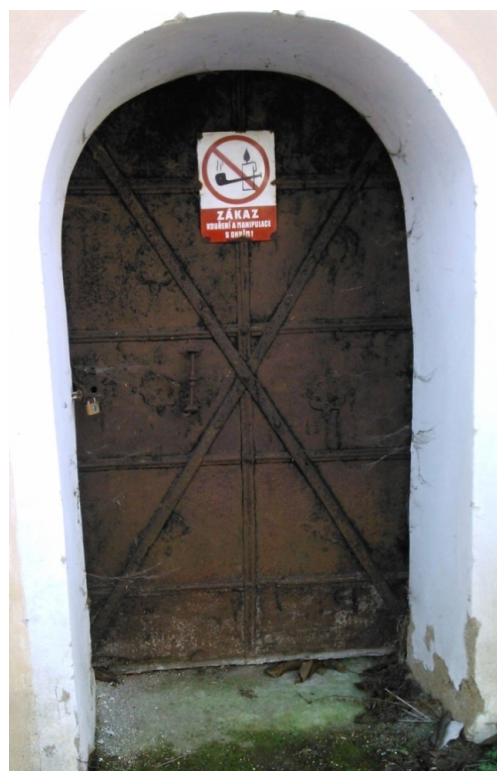
**Obr. 59** Původní dveře kostela sv. Václava. Momentálně slouží jako jediný vstup špýcharu (foto autorka, 2016).

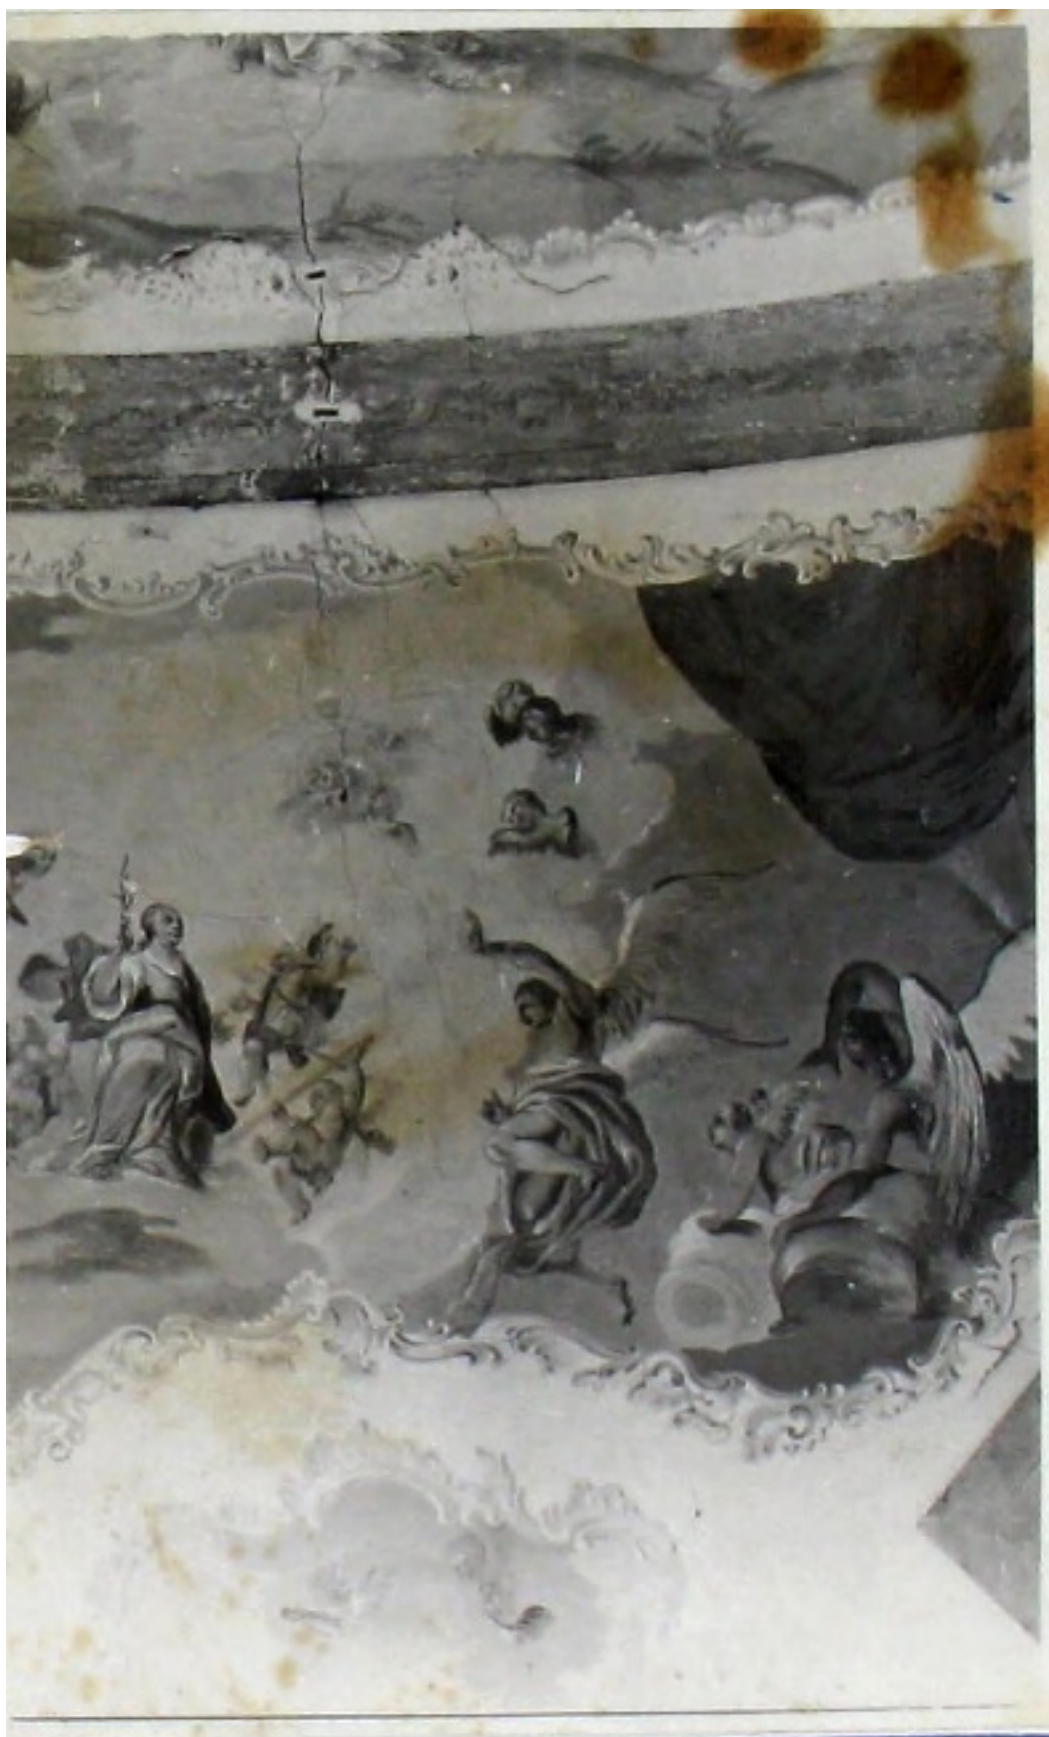
**Obr. 69** Kostel sv. Barbory, snímek barokní výmalby, rok pořízení 1966 (Kronika obce Všekary, 1966, 181).

několik fotografií (např. obr. 68, 69), podle kterých by bylo možné zrekonstruovat výmalbu, arkádu i kruchtu. Zejména restaurování maleb a štukové výzdoby by vyžadovaly dozor i práci zkušeného restaurátora, je totiž nutné vypracovat celkové uměleckohistorické hodnocení objektu a pokusit se o zjištění autorství stavby a maleb. Kostel sv. Barbory zřejmě nikdy nebyl podroben odbornému restaurátorskému průzkumu. Je důležité, aby zůstala zachována původní omítková vrstva (osobní sdělení Gersdorfová, 2017).

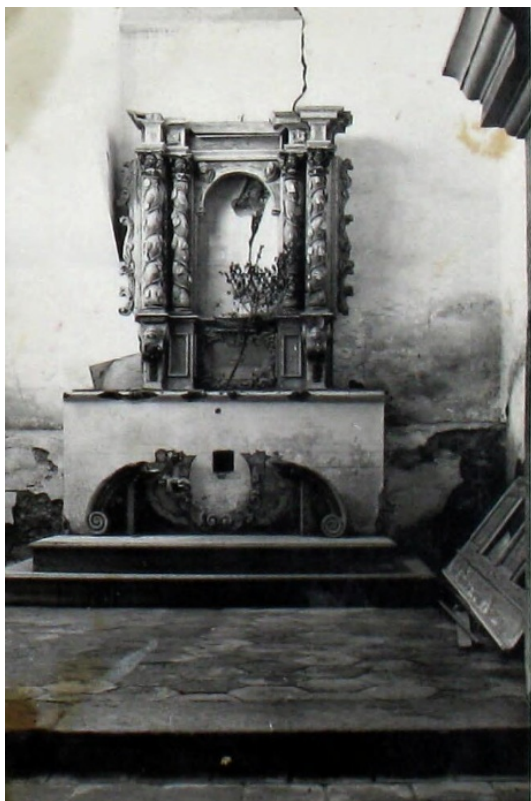
**Obr. 70** Kostel sv. Barbory, zbytky levého postranního oltáře, rok pořízení neznámý (Kronika obce Všekary, 1966, 183).

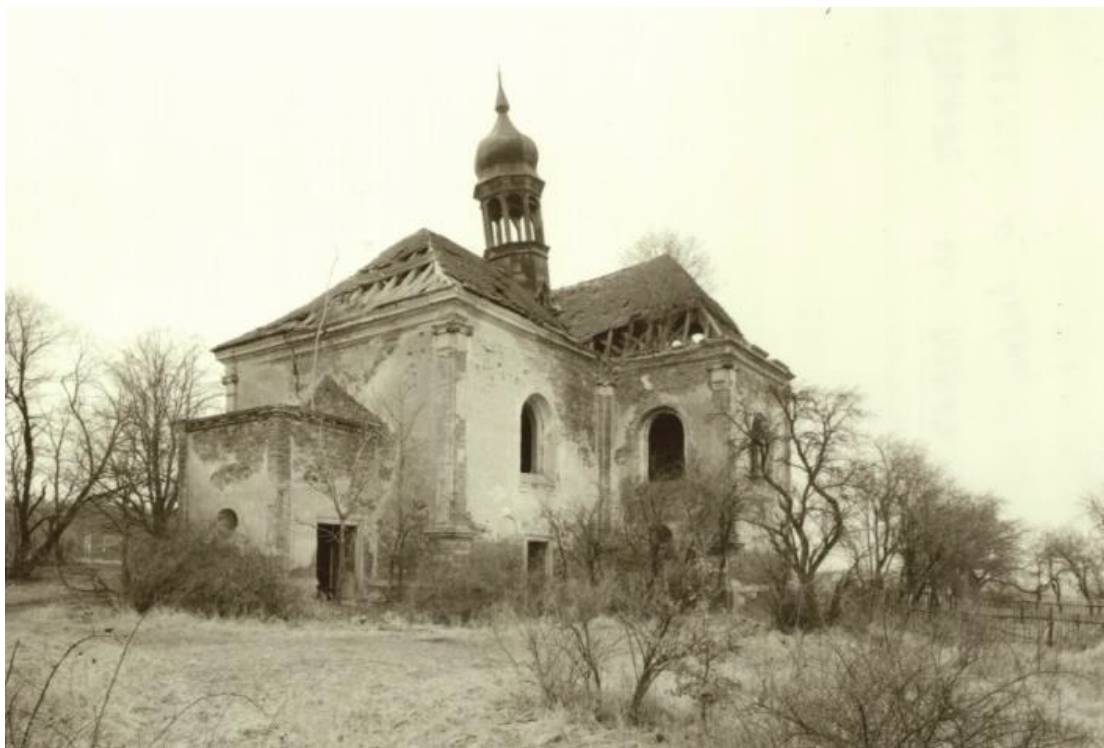
**Obr. 72** Kostel sv. Barbory v 80. letech (Ublová 2013, přílohy 8).
