**Západočeská univerzita v Plzni**

**Fakulta filozofická**

**Diplomová práce**

**Zaniklé kostely v okrese Domažlice za josefínských reforem**

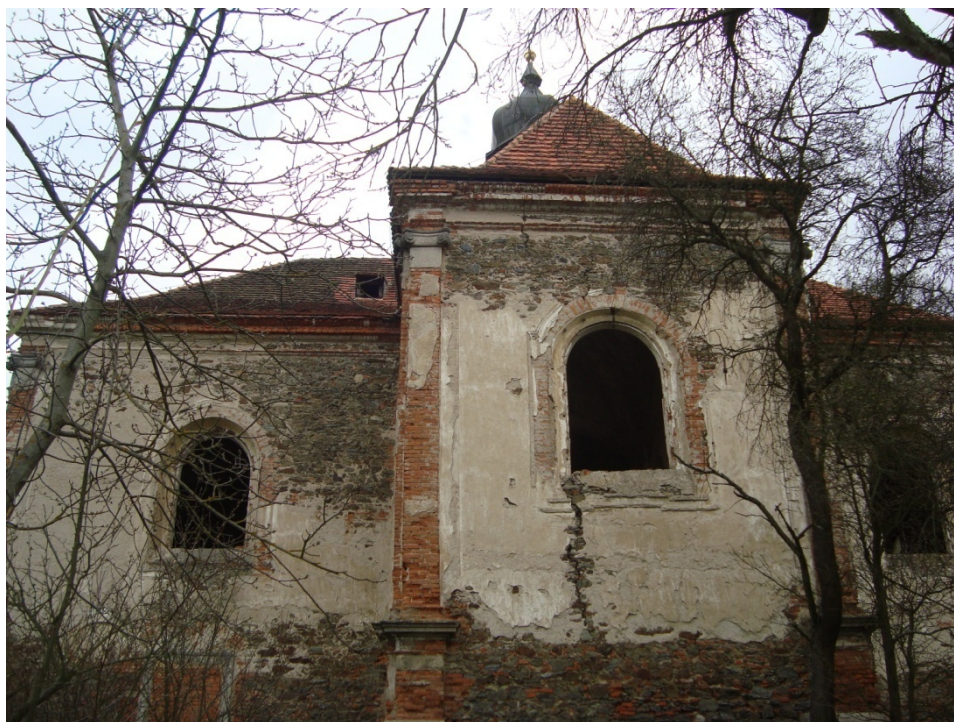
**Obr. 77** Kostel sv. Barbory – jižní strana. Detail poškození (foto autorka, 2016).

Kostel je v současné době opravován. Práce však postupují pomalu a stavba se tak stále nachází v poměrně havarijním stavu. Prostředky byly použity jen na nejnutnější opravy a bez dalších zásahů přichází vniveč. Střecha s krovem byla opravena v 90. letech, čímž byl alespoň částečně stabilizován stav kostela. Nově jsou osazena pouze dvě velká okna ve východní stěně (Obr. 78), ve které se však nachází nejrozsáhlejší trhлина. Zbylá okna jsou bez jakékoliv výplně a interiér kostela je tak i nadále vystavován klimatickým vlivům. To má za následek opadávání vnitřní omítky a znehodnocení pozůstatků barokní výmalby. Kromě hlavního vstupu v předsíni na jižní straně, byly veškeré vstupy zazděny. Hlavní portál do lodi je osazen železnou mříží. V zazděném vstupu sakristie je však proražen poměrně velký otvor a je tak možné se do objektu dostat. Ve stěnách kostela, zejména kolem okenních a vstupních otvorů, je patrné několik výrazných prasklin (Obr. 77 – 79). Postupně tak dochází k uvolňování

Při každé rekonstrukci historické stavby je třeba brát v potaz její historickou hodnotu. Kostel sv. Barbory má mnoho původních konstrukčních i zdobných prvků, jež je potřeba zachovat. V první řadě je třeba zajistit trhliny ve zdivu, které zatím statiku objektu nenarušují. V některých místech však již nepatrně přechází do kleneb, a je potřeba je co nejdříve zajistit, aby bylo zabráněno jejich dalšímu rozšiřování. Dále je třeba zajistit uvolněné cihly v zaklenutí severního okna. Poté je nutno zřídit výplně všech velkých oken, která se nacházejí ve stěnách lodi, presbytáře a bočních kaplí. Okna ve východní straně již novou výplň mají. Kromě zajištění zdí se zřetelnými prasklinami je třeba rovněž zajistit odvodnění základového zdiva.

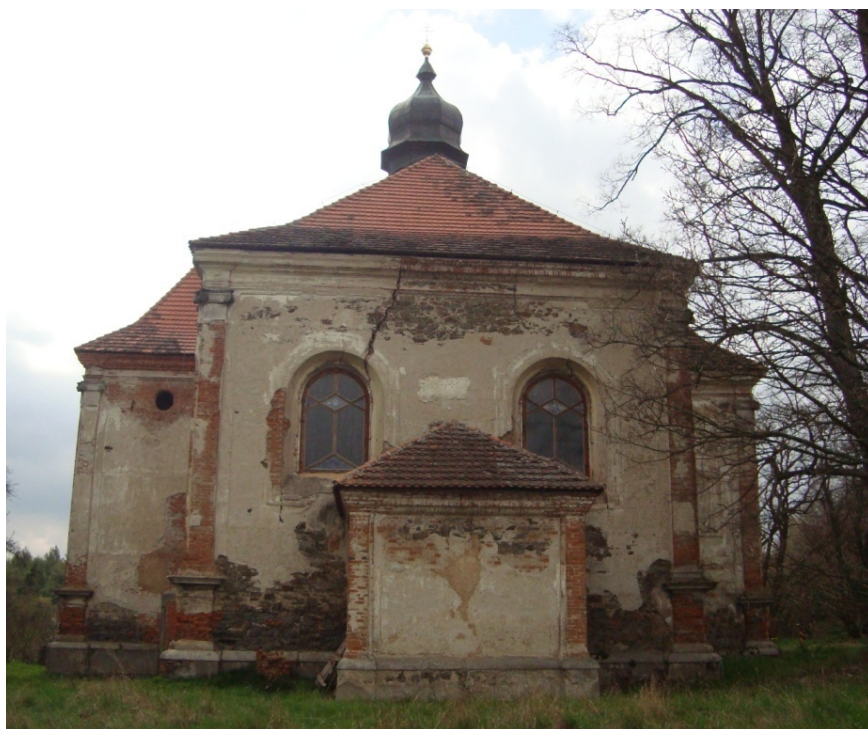
**Obr. 78** Kostel sv. Barbory – východní strana (foto autorka, 2016).

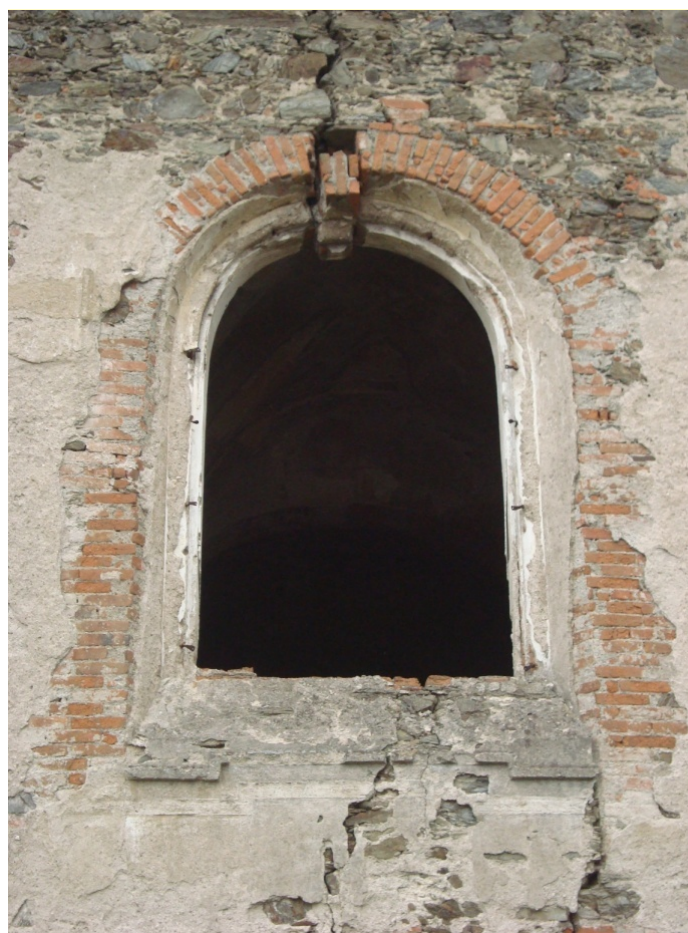
**Obr. 79** Kostel sv. Barbory – detail poškození. Uvolněné zdivo v zaklenutí okna v severní kapli (foto autorka, 2016).

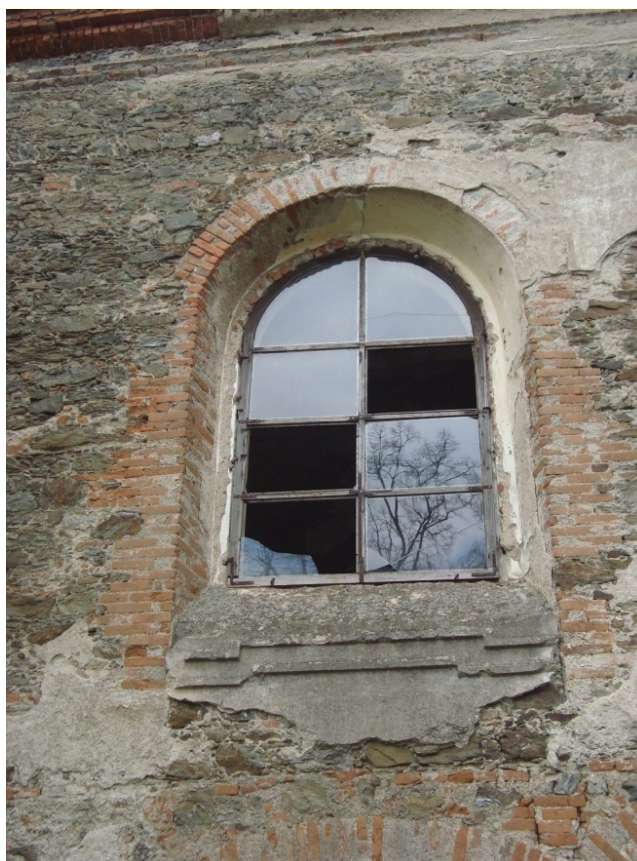
**Obr. 80** Kostel sv. Barbory – okno s pozůstatky výplně v severní zdi (foto autorka, 2016).

Rozeznávaná okna jsou půlkruhově zakončena a mají doposud patrné zděné ostění. Okno v severní stěně je osazeno torzem dřevěného rámu se zbytky skleněné výplně. U ostatních oken se výplň nezachovala. Na východní stěně severní kaple je jasně zřetelné iluzivní okno. Vyvedeno je štukovou šambránou a rozměry odpovídá ostatním obdélným oknům. Iónské kamenné hlavice, jimiž jsou zakončeny nárožní pilastry, jsou z velké části nepoškozené a tvoří tak výrazný dekorativní prvek objektu.

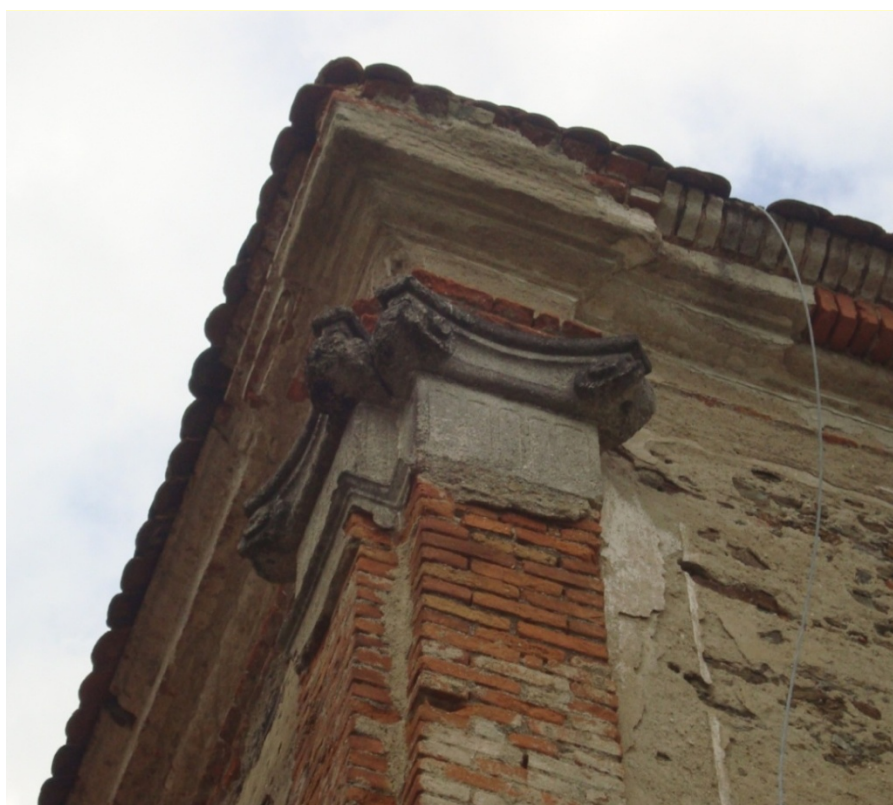
**Obr. 81** Kostel sv. Barbory – íónská hlavice a korunní římsa (foto autorka, 2016).

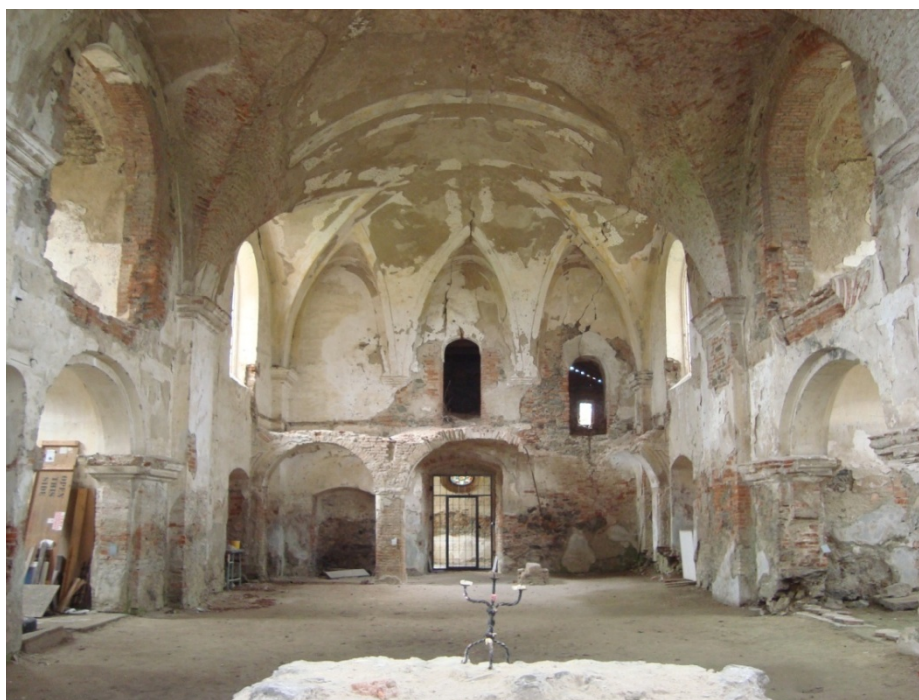
**Obr. 82** Kostel sv. Barbory – pohled na kruchtu (foto autorka, 2016).

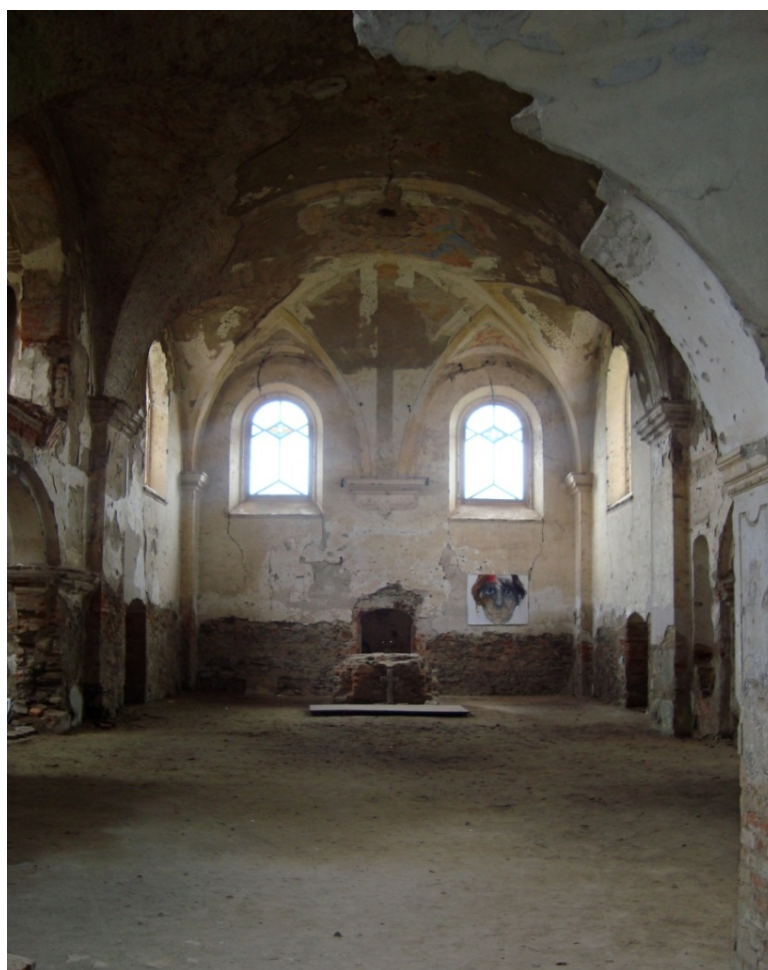
**Obr. 83** Kostel sv. Barbory – pohled do presbyteria. Ve stropní části jsou patrné zbytky barokní výmalby (foto autorka, 2016).

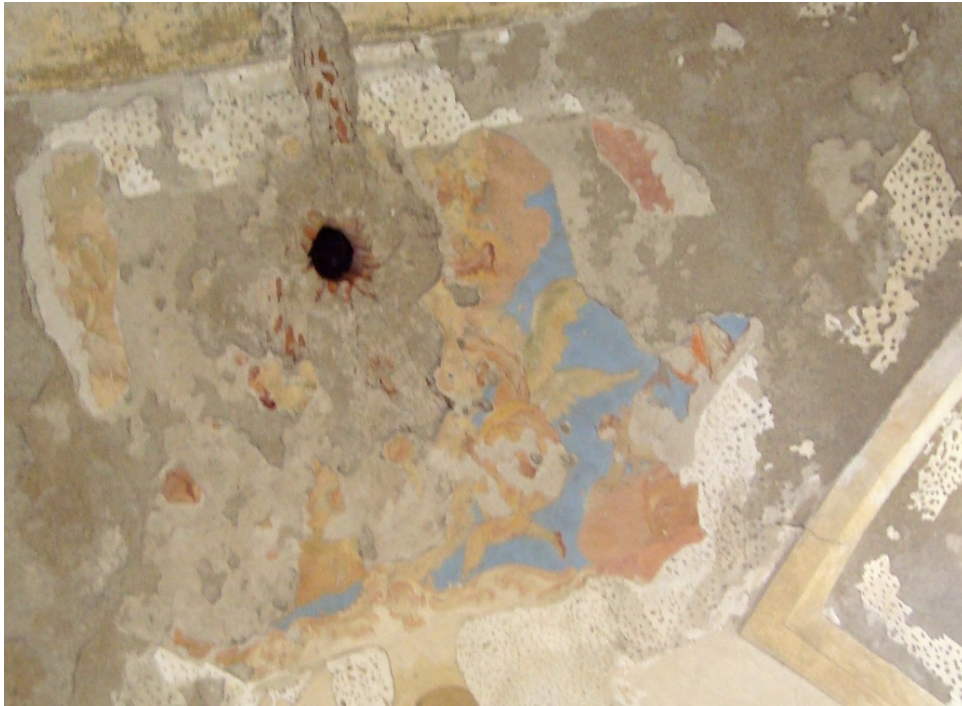
**Obr. 84** Kostel sv. Barbory – pozůstatky barokní malby ve stropní části presbyteria (foto autorka, 2016).

Presbytář je rovněž zaklenut valenou klenbou, na níž jsou dochovány zbytky barokních maleb. Dnes je částečně patrná pouze malba představující anděla (Obr. 84). V této části se v klenbě nachází i kruhový otvor. V zadní části presbytáře se nachází značně poškozená oltářní menza, vyzděná z cihel a kamene. Před oltářem se nachází dřevěná deska a kamenný kříž. Po stranách presbytáře jsou ve stěnách patrné segmentové výklenky, rozměrově odpovídající vstupním otvorům.

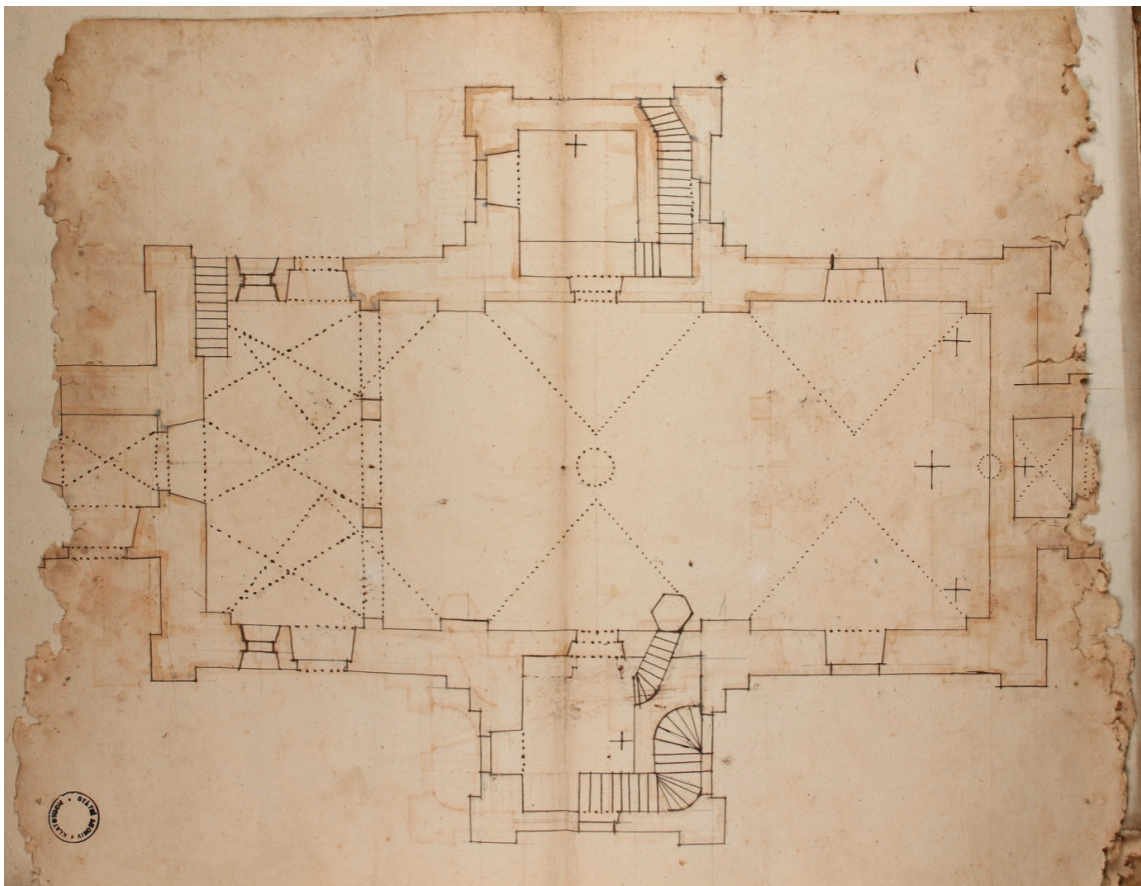
**Obr. 85** Původní stavební plán kostel (SOA Plzeň– VS Horšovský Týn, inv. č. 692, sign. 35, kart. 149)

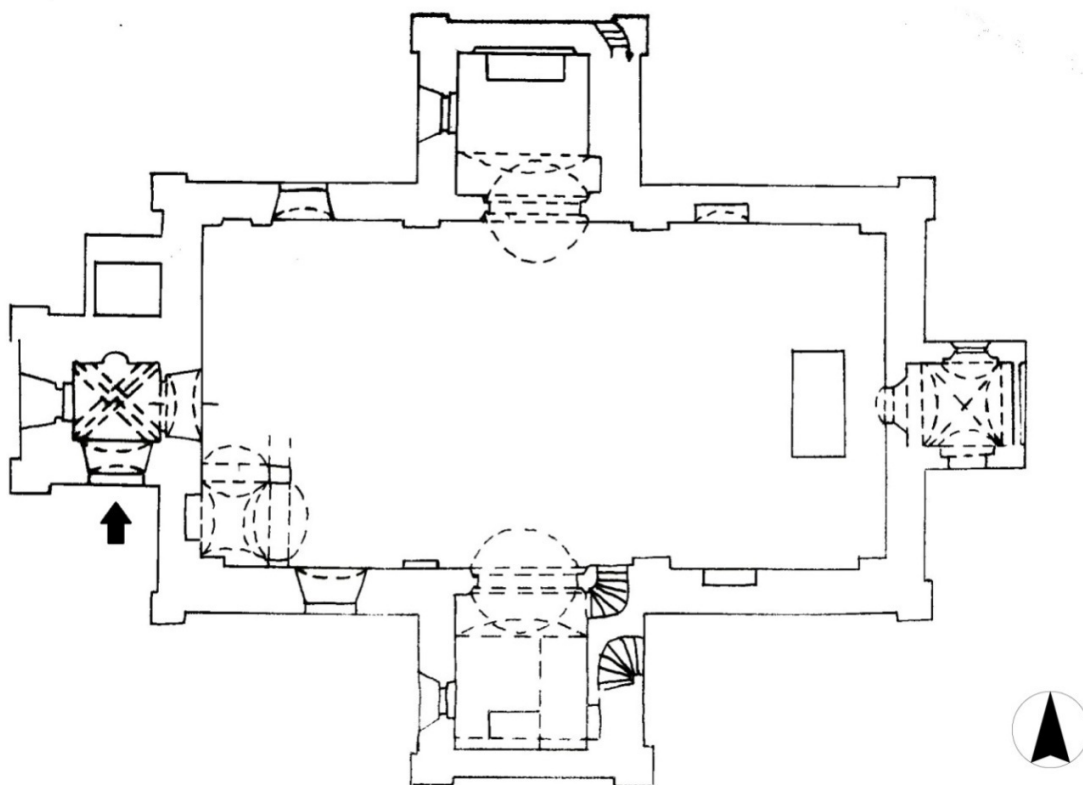
**Obr. 86** Půdorys kostela sv. Barbory (Překresleno, Procházka 2001).

**Obr. 86** Půdorys kostela sv. Barbory (Překresleno, Procházka 2001).

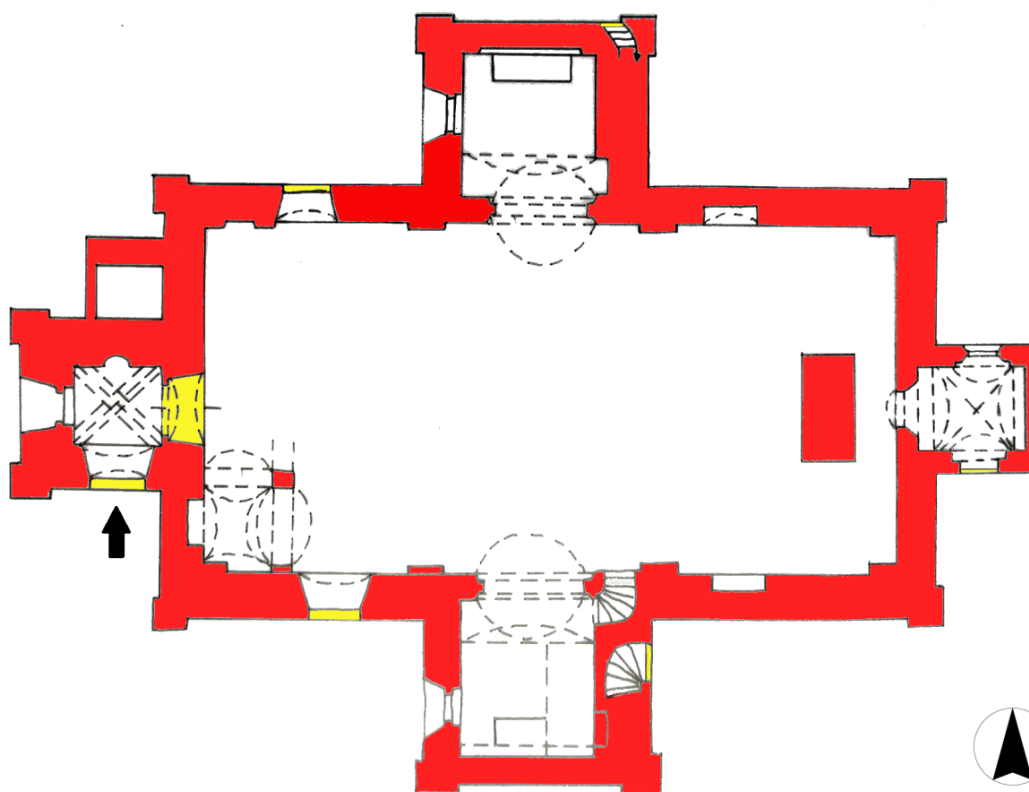
**Obr. 87** Stavební vývoj kostela (červená – pozdně barokní zdivo, žlutá – novodobé zásahy).

**Obr. 87** Stavební vývoj kostela (červená – pozdně barokní zdivo, žlutá – novodobé zásahy).
