Západočeská univerzita v Plzni

Bakalářská práce

Lidová architektura v Rabštejně nad Střelou a okolí

Plzeň 2011

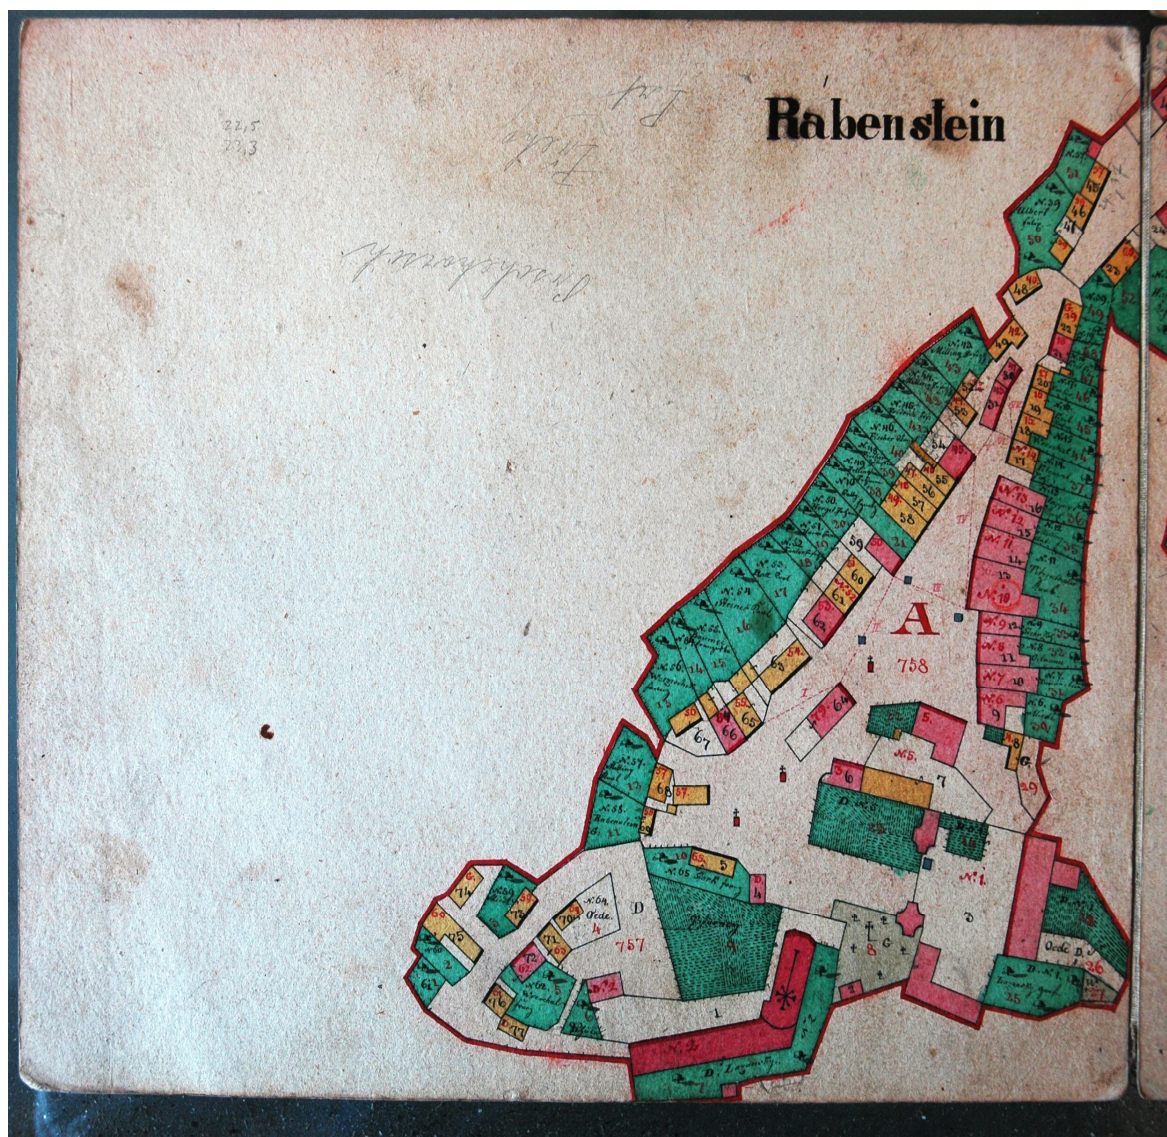
Obrázek č. 2: Stabilní katastr Rabštejn nad Střelou.

Podle indikačních skic, které pro toto území vznikaly v době od roku 1838 do roku 1841, jsou jednotlivé budovy sídel označovány žlutou barvou jako spalné a červenou barvou jako nespalné (viz obr. č. 2). Pro severní Plzeňsko jsou charakteristické vesnice s obdélným tvarem návsi.⁸

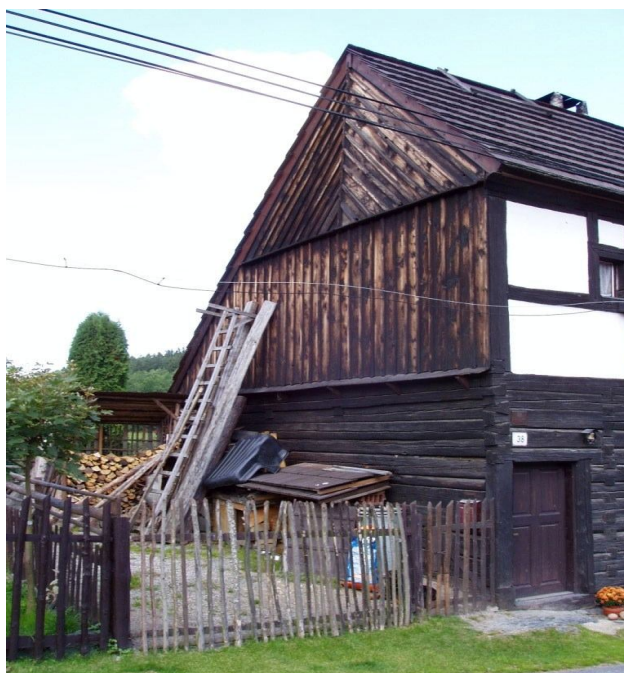
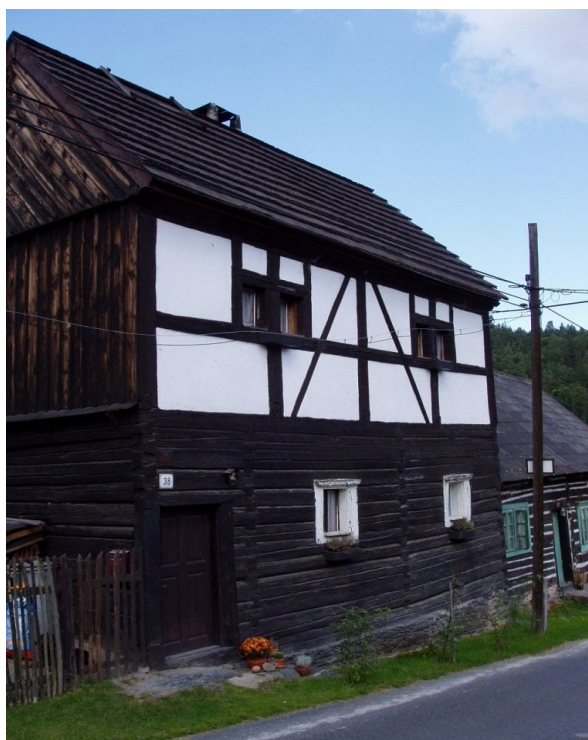
Obrázek č. 10: Památkově chráněný dům čp. 38, bývalý špitál, foto Jana Korolová, 2010.

Tento objekt se nachází jihozápadně od domu čp. 37. Budova má roubené přízemí, hrázděné patro a sedlovou střechu. Původně dům sloužil jako špitál. Přízemí bylo děleno chodbou na dvě části členěné na čtyři komory s černou kuchyní uprostřed. V patře se nacházely další čtyři komory. Roku 1839 je objekt též značen žlutou barvou jako spalný.⁴⁸ Dům je též velice dobře zachovalý. Podrobnější popis bude uveden v 7. kapitole samotného výzkumu (viz obr. č. 10 a 11).

Tento objekt se nachází jihozápadně od domu čp. 37. Je chráněný a jedná se o bývalý městský špitál. Škabrada zde uvádí, že datování této budovy se vztahuje k roku 1703, kdy ji založil hrabě Antonín z Pöttingu. Budova má roubené přízemí, hrázděné patro a sedlovou střechu. Původně se zde nacházely dva obytné prostory v přízemí po dvou bytech, jež byly vytápěny společnými kamny, a na půdě byly čtyři komory. Škabrada též uvádí, že bývalý špitál patří mezi nejvýznamnější památky dřevěné architektury v západních Čechách. Objekt je značen roku 1839 žlutě jako spalný.⁷⁴

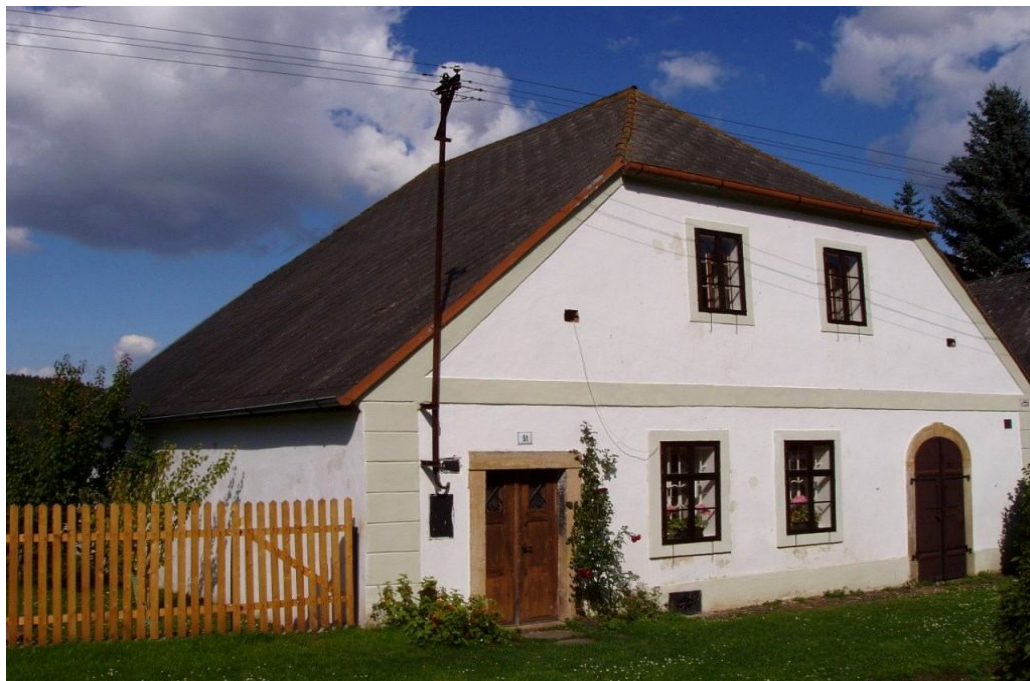
Obrázek č. 12: Památkově chráněný dům čp. 51, foto Jana Korolová, 2010.

Objekt se nachází na západní straně náměstí. Jedná se o zděný přízemní dům s podkrovím a valbičkou, jenž byl klasicistně přestavěn přibližně po polovině 19. století. Podkrovní prostor má hrázděnou konstrukci s omazem a spodní sklepní prostor je vylámán ve skále. Roku 1839 je dům značen též žlutě jako spalný.⁴⁹ Objekt je též velice dobře zachovalý a udržovaný (viz obr. č. 12).

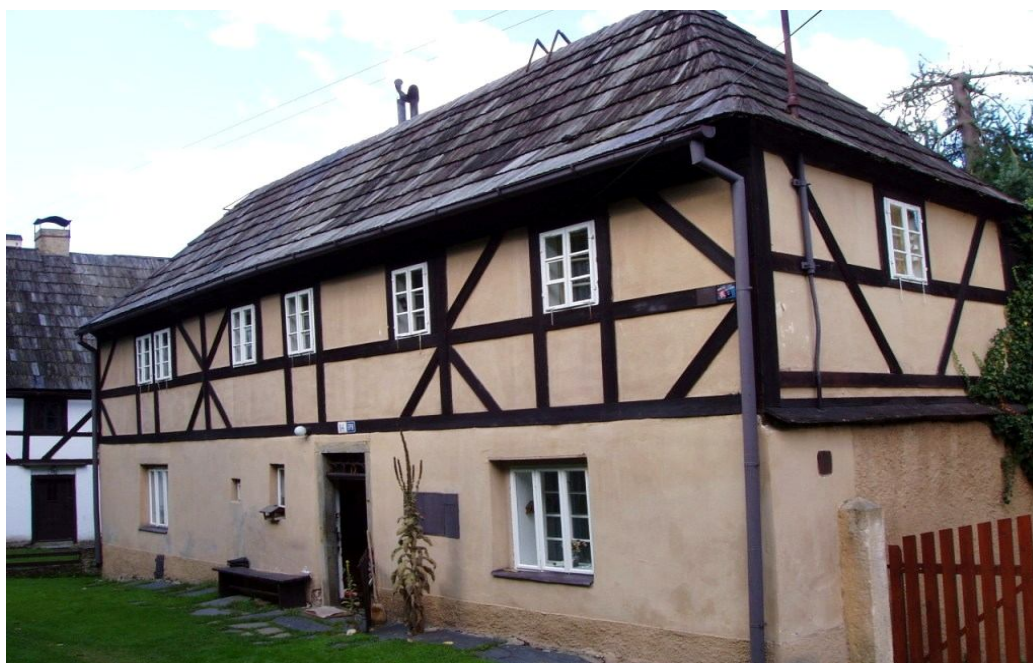
Obrázek č. 13: Památkově chráněný dům čp. 54, foto Jana Korolová, 2010.

Tento památkově chráněný dům se nachází v jihozápadním rohu náměstí. Roku 1839 je značen žlutě jako spalný. Jedná se o patrový dům se zděným přízemím, hrázděným patrem a valbovou střechou krytou šindelem. Dům je převážně klasicistního původu.⁵⁰ Objekt má dva obytné prostory v přízemí a čtyři v patře.⁵¹ Je též velice dobře zachovalý a udržovaný a je cennou součástí hrázděných domů na náměstí (viz obr. č. 13).

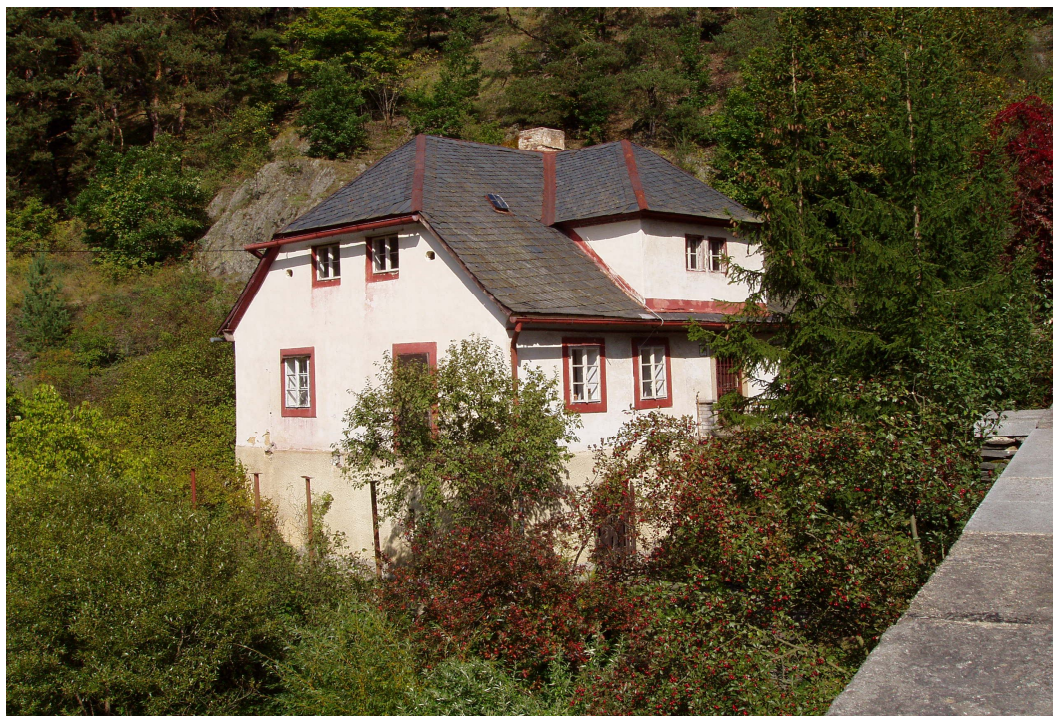
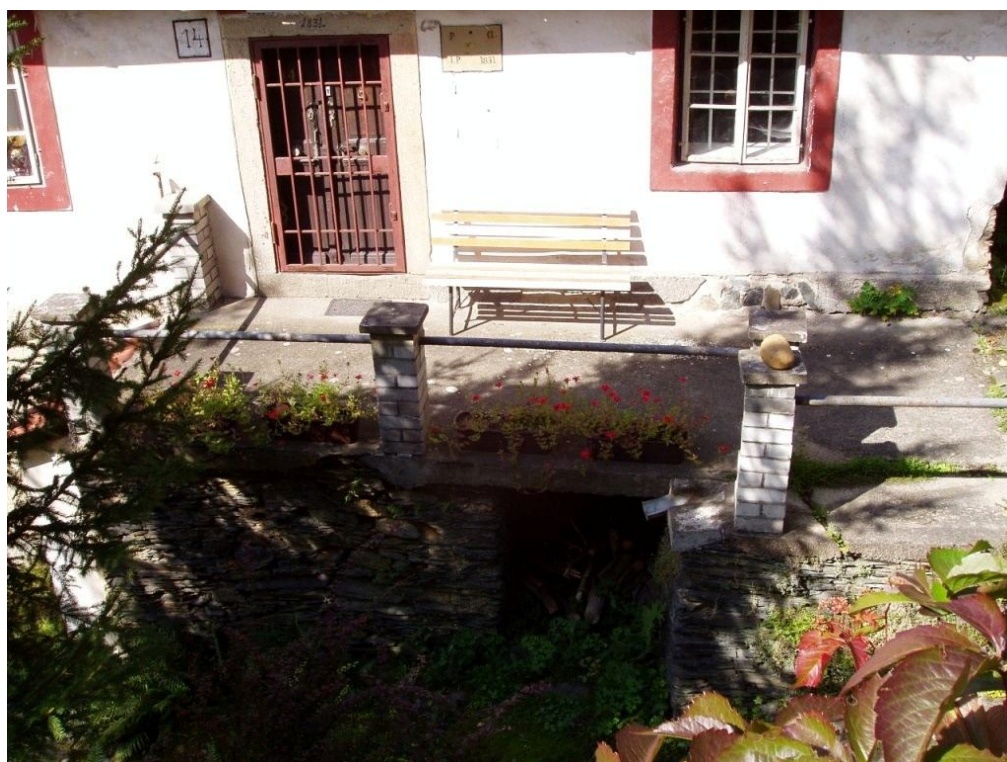
Obrázek č. 24: Dům na žihelském katastru Ž 14, foto Jana Korolová, 2010.

Tento dům se nachází na žihelském katastru za mostem. Datován je k roku 1831. „Jedná se o zděné stavení s hrázděným, omítnutým podkrovím a štítů, břidlicovou střechou s valbičkami a příčným křídlem.“⁵⁹ Pod přední částí objektu je sklepní prostor s kamennými prvky. Okna v patře jsou šestičlenná, v podkroví čtyřčlenná. Dům je dobře zachovalý a poměrně dobře udržovaný (viz obr. č. 24 a 25).

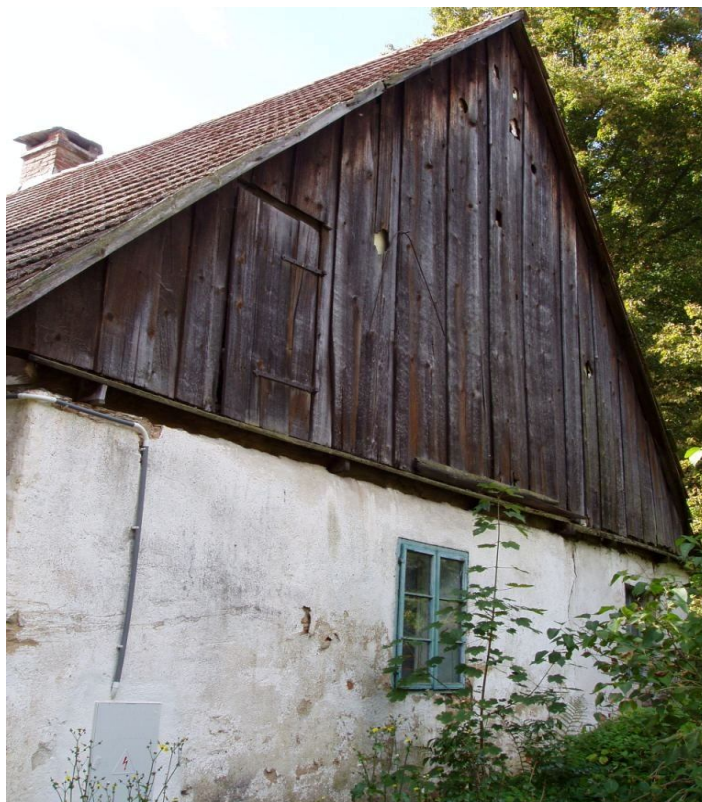
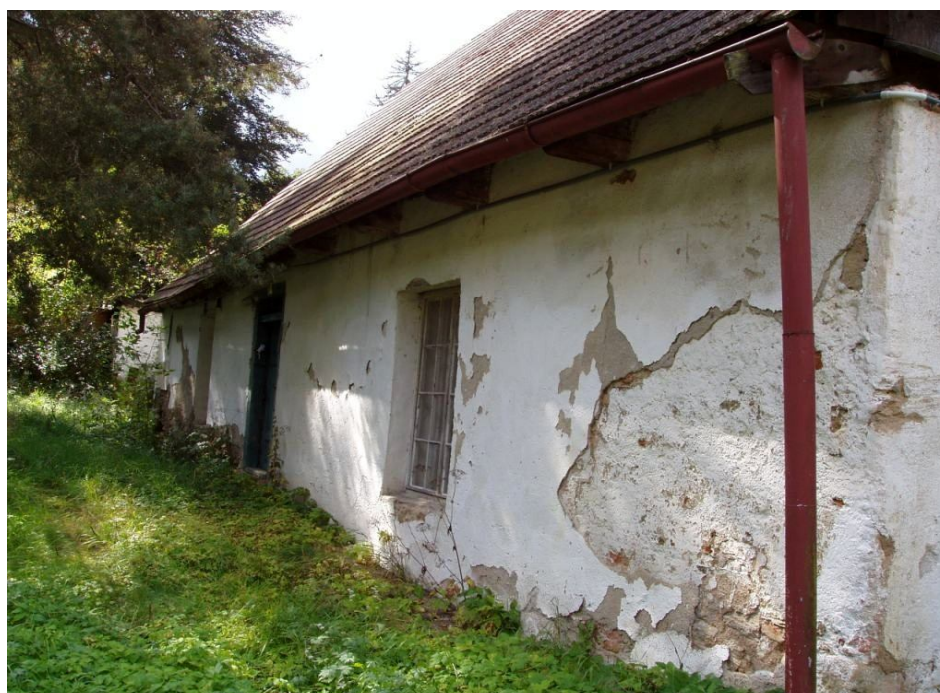
Obrázek č. 26: Dům čp. 25, foto Jana Korolová, 2010.

Objekt se nachází u řeky poblíž chráněného domu E 95, sýpky přenesené z Jarova. Jedná se o zděný přízemní dům se sedlovou střechou s prkenným předním štítem. Dům je v současné době neobydlený a je špatně zachovalý. Omítka je v havarijním stavu, ale okna poškozena nejsou (viz obr.

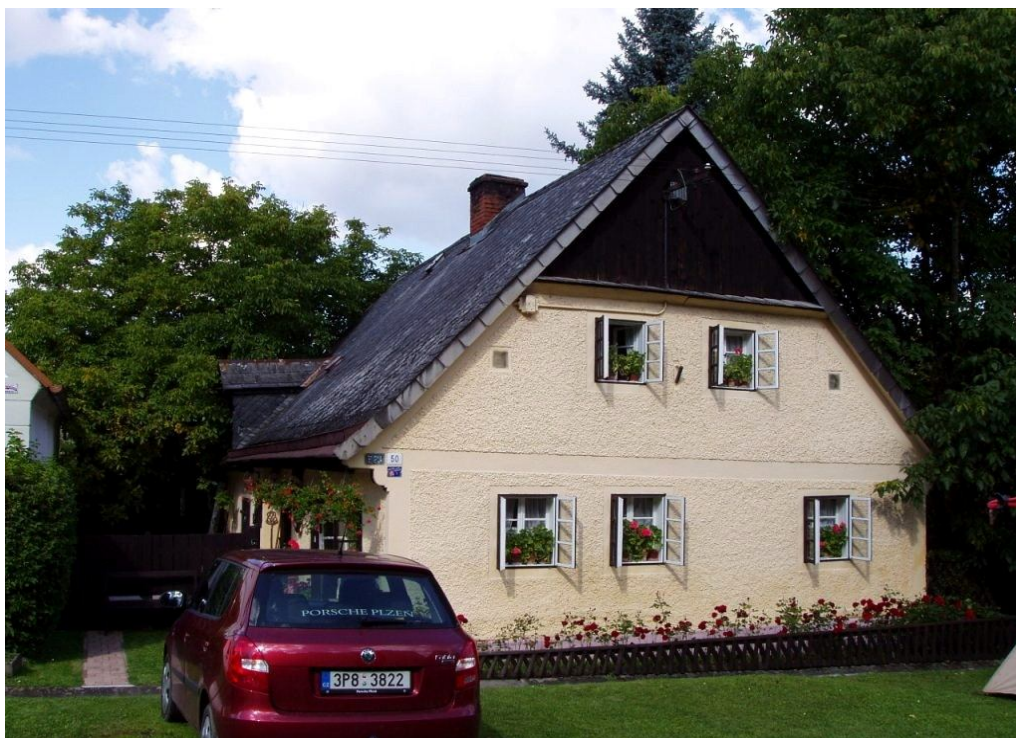
Obrázek č. 42: Dům čp. 50, foto Jana Korolová, 2010.

Tento objekt se nachází na západní straně náměstí. Jedná se o přízemní dům s polopatrem, sedlovou střechou s bedněnou horní částí štítu (viz obr. č. 42). Škabrada nevyklučuje starší jádro obytné části, které bylo původně roubené. Tento objekt řadí do domů s převážnou částí výstavby klasicistního původu a jako cennou součást prostoru náměstí. Roku 1839 je objekt značen červeně jako nespalný.⁷⁵
