Bakalářská práce

FLUVIÁLNĚ-GEOMORFOLOGICKÉ HODNOCENÍ ŘEKY

OSTRUŽNÉ

Tomáš Ulč

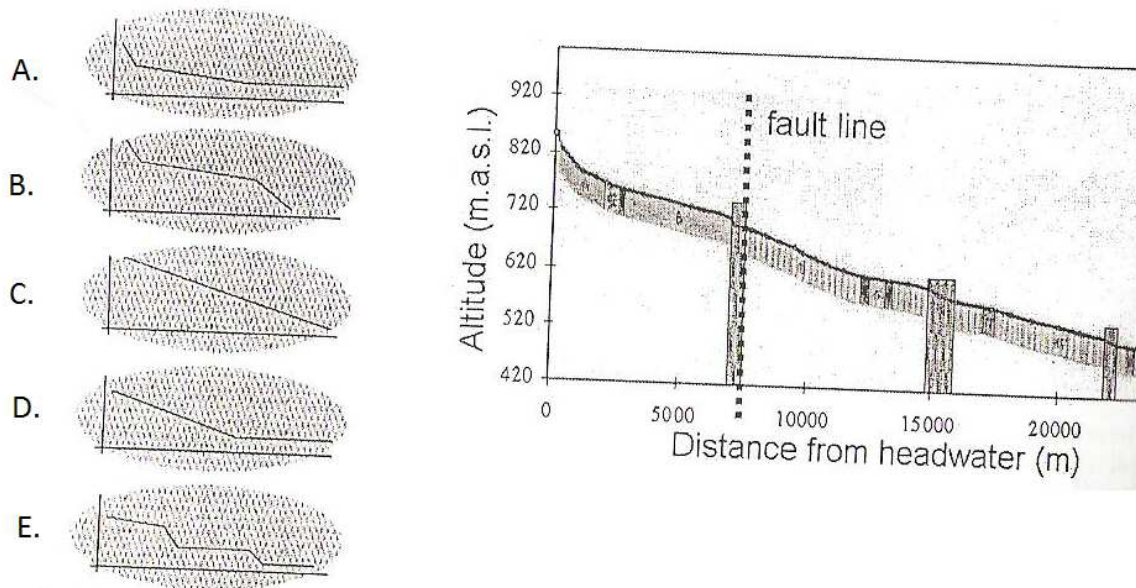
Obr č. 2: Základní typy podélných profilů šumavských toků.

Fig. 4. Five basic types of analysed profiles

Část obrázku vlevo reprezentuje pět základních profilů šumavských toků. V rámci klasifikace profilu by řeka Ostružná mohla náležet do skupiny E, s tím rozdílem, že reálný profil Ostružné neobsahuje druhý zlomový pokles. Část obrázku vpravo reprezentuje zlomovou linii v závislosti na nadmořské výšce. Z obrázku vyplývá, že zlomová linie je typická pro nadmořské výšky kolem 700 m. n. m.. Tento údaj je patrný i na podélném profilu řeky Ostružné, znázorněném v grafu číslo 1.

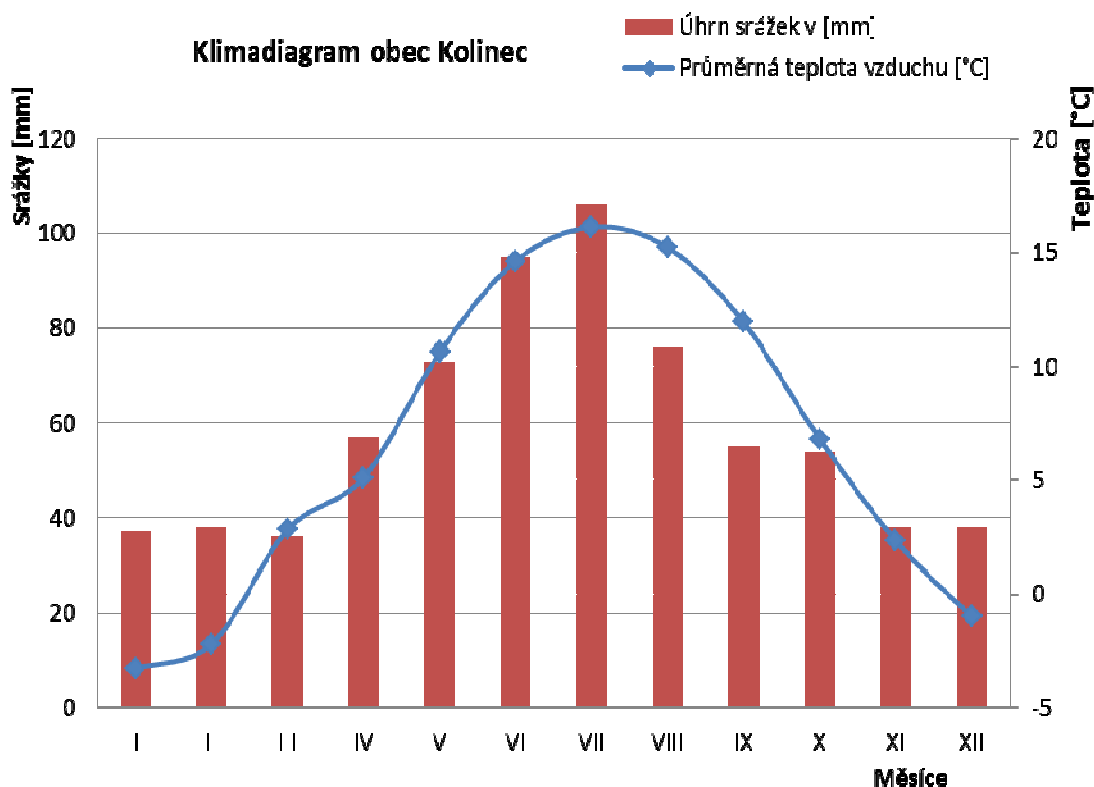
Graf č. 4: Klimadiagram Kolinec

Z klimadiagramu je patrné, že období s nejvyššími úhrny srážek je typické od května do srpna, nejnižší úhrny jsou evidovány v zimních měsících. S úhrny srážek koresponduje i vodnost toku, která do určité míry koresponduje s režimem srážek, avšak z průměru mohou vybočovat náhodné události, jako náhlé silné srážky nebo ledové jevy a náhlá obleva, které mají za následek prudký vzestup hladiny toku

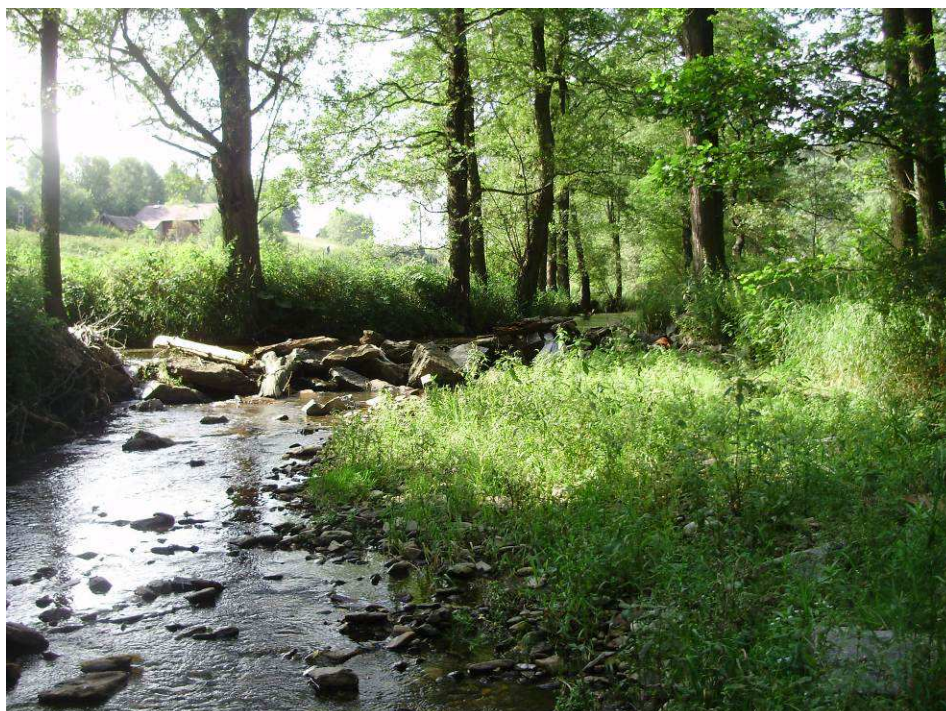
Obrázek C2: Uměle přehrazené a téměř suché původní koryto z důvodu zásobování vodního náhonu dnes již nefunkčního mlýnu v obci Puchverk.

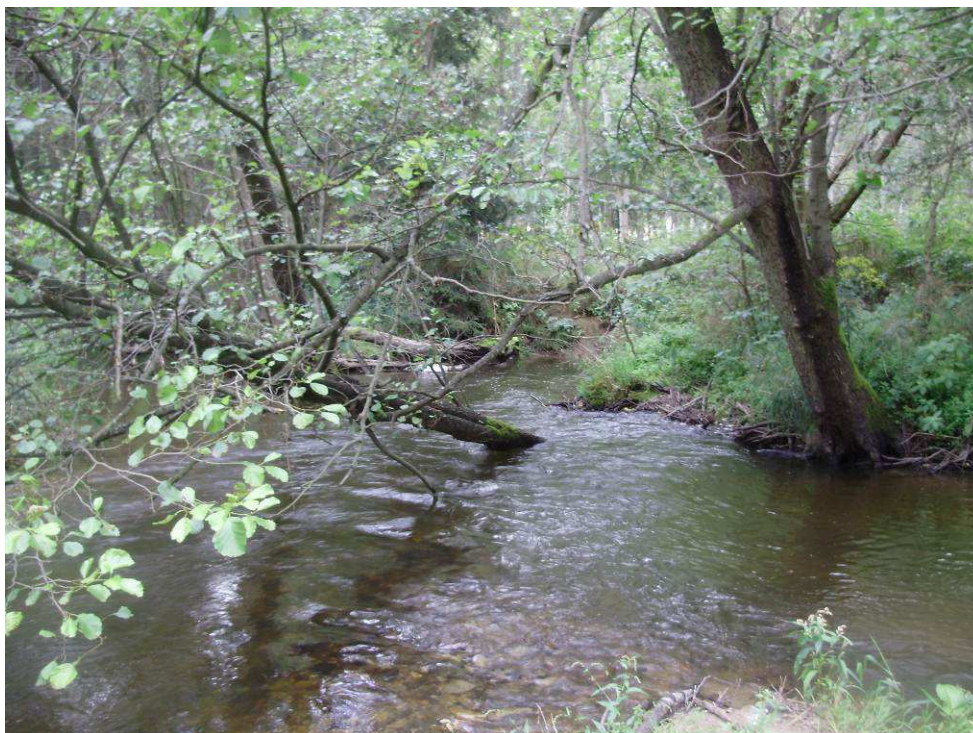
Obrázek C3: Soutok původního toku řeky a průvalového koryta. Fotografie je pořízena z jediného říčního ostrova. Jedná se o fluviální tvary číslo: 2, 3 a 5 z kapitoly 6.2.

Na vyobrazené mapě říčního toku a fluvialních tvarů s rastrovým podkladem leteckého snímku jsou patrné dvě významné oblasti. První oblast zahrnuje tvary číslo: 2,3,4 a 5. Tvary číslo 2,3 představují velké nátrže s podemletím břehů, kdy tok mění směr svého proudění o cca 90°. V případě tvaru číslo 3 dokonce vzniká kus cca 5 metrového slepého ramena, do kterého vstupuje hlavní proudnice, aby se následně otočila zpět. Na takto povodní vytvarované koryto navazuje tvar číslo 3, kdy se jedná o ostrov se stromovým porostem o velikosti cca 300m². Tento ostrov je oddělen od nově vzniklého břehu toku tvarem číslo 2, který charakterizuje průvalové koryto. Pro zjednodušení je přiložen nákres půdorysu situace a fotodokumentace v příloze D.

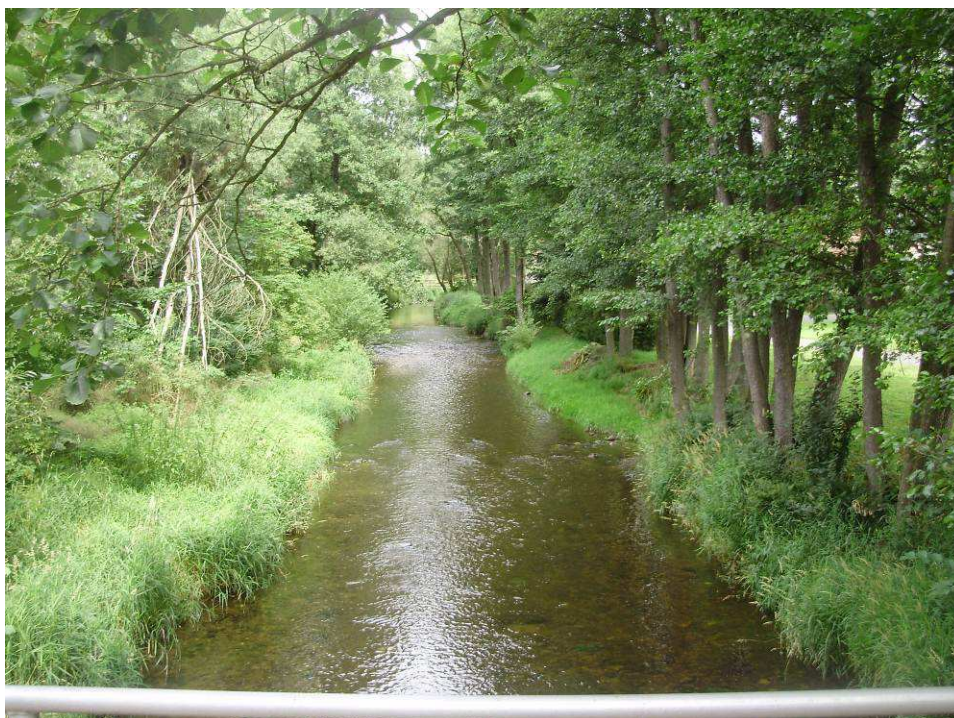
Obrázek C4: Umělé napřímení toku v části úseku v obci Hrádek u Sušice

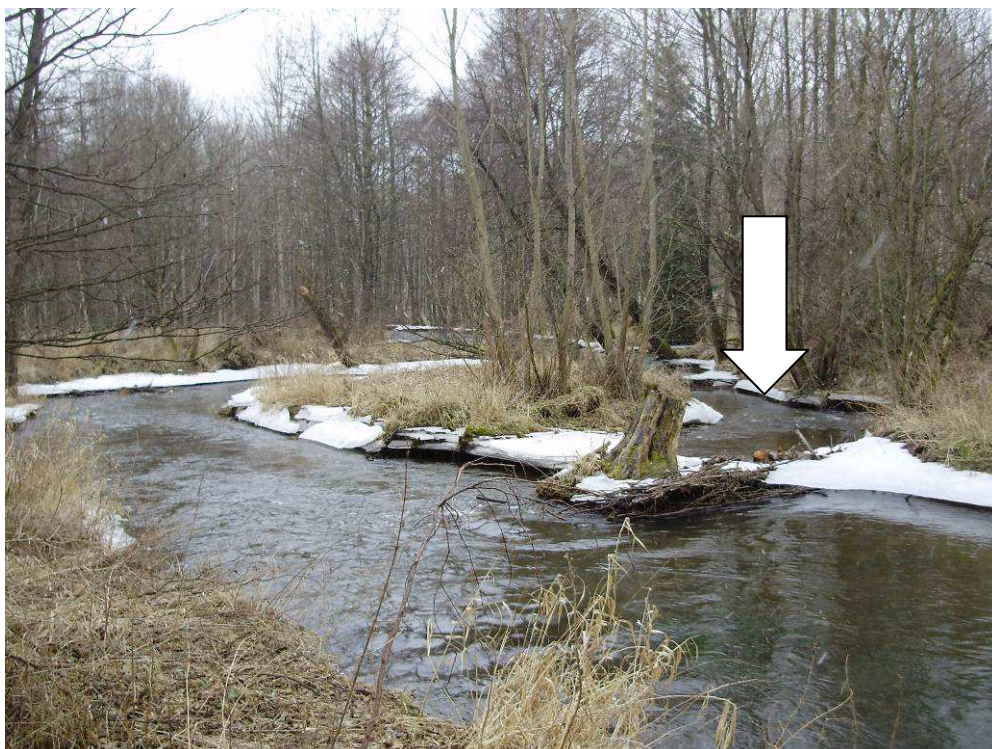
Obrázek D2: Průvalové koryto (bílá šipka), nátrž číslo 4, ostrov

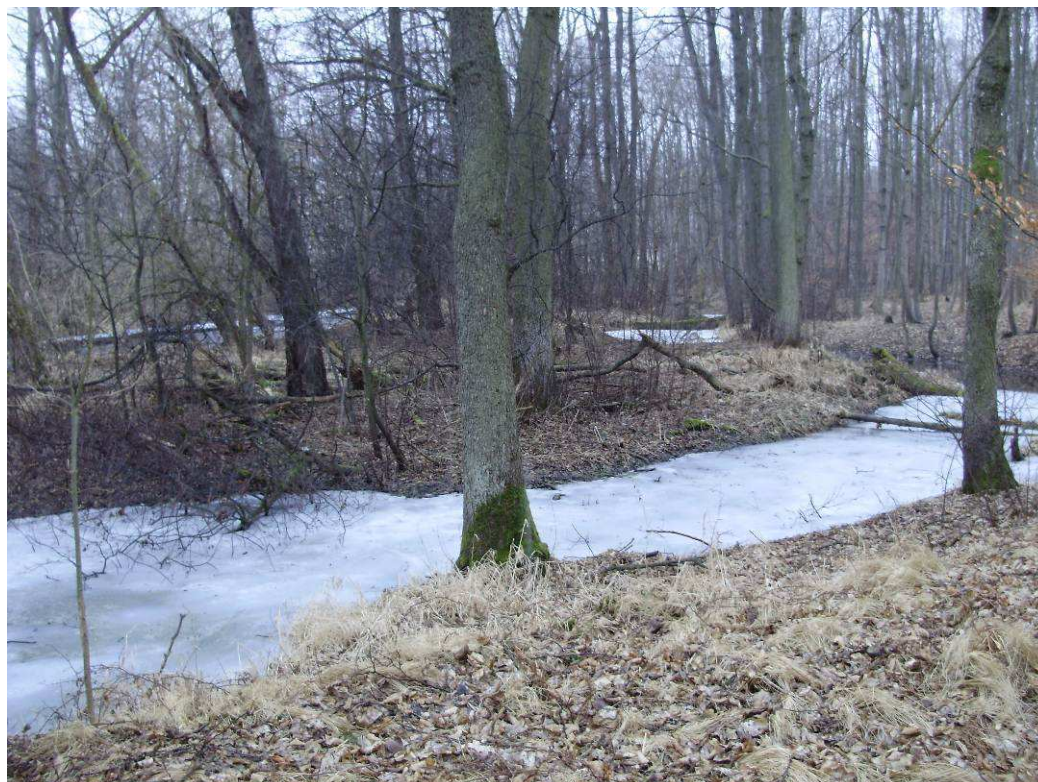
Obrázek D6: Mrtvé (nivní) koryto (v pozadí řeka Ostružná)

Dalším zajímavým nalezeným tvarem je tvar číslo 6, kde se jedná o mrtvé (nivní) rameno, procházející nivou rovnoběžným směrem s tokem. Počátek ramene se nachází cca 10 metrů od toku. Nivní, stále zavodněné koryto o délce 60 metrů, se stává průtočné zřejmě již při hodnotách okolo 1. SPA, vzhledem k vyššímu protilehlému břehu, který do určitého stavu výšky vodní hladiny brání rozlivu a také faktu, že mrtvé rameno je vůči samotnému toku oddělené cca 20 až 30 cm vysokou břehovou bariérou

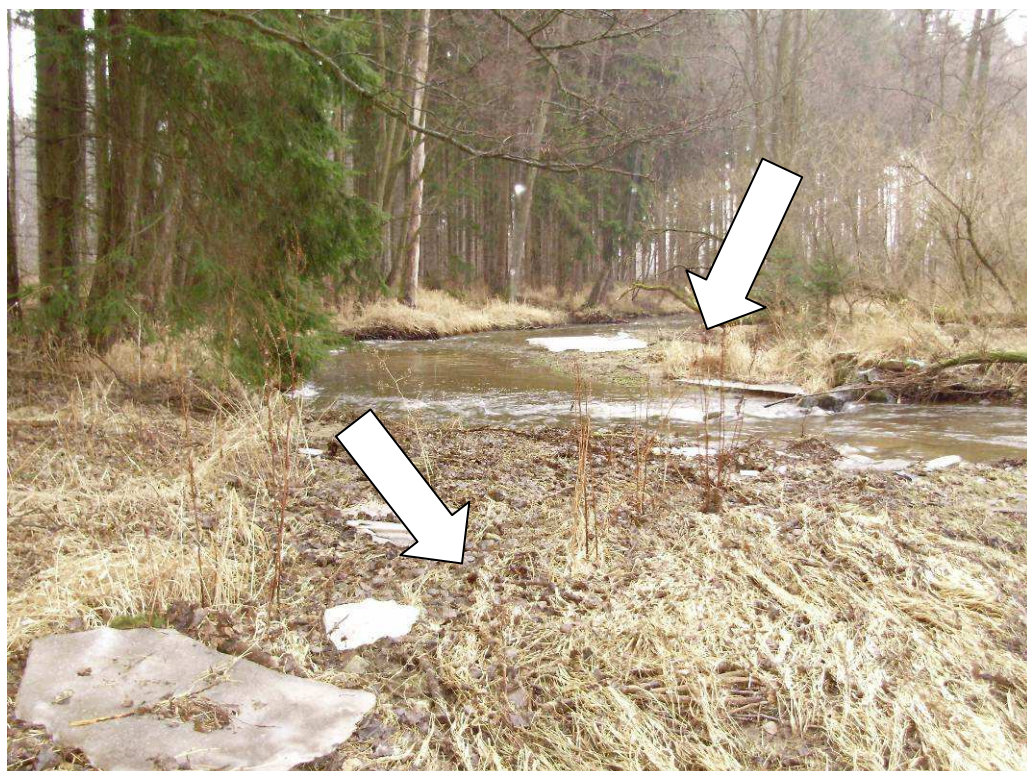
Obrázek D8: Břehová akumulace 8 a 9

Posledním zajímavým místem s akumulací fluviálních tvarů je oblast zahrnující tvary 7 až 11, kde se jedná o tři po sobě jdoucí břehové akumulace o ploše přesahující 100m². Tyto akumulace jsou doplněné silnými, na protějším břehu břehovými nátržemi. O souvislosti výskytu těchto tvarů a tvaru číslo 11 - stále zavodněné tůň, lze jen spekulovat. Její původ může být také spojován s vyvrácením většího stromu (smrku), v důsledku podmáčené půdy při povodni a následného zaplavení vývratu.
