ZÁPADOČESKÁ UNIVERZITA V PLZNI

Diplomová práce

FORTIFIKAČNÍ MOŽNOSTI HRADU ANDĚLSKÁ HORA A  
JEJICH VÝVOJ

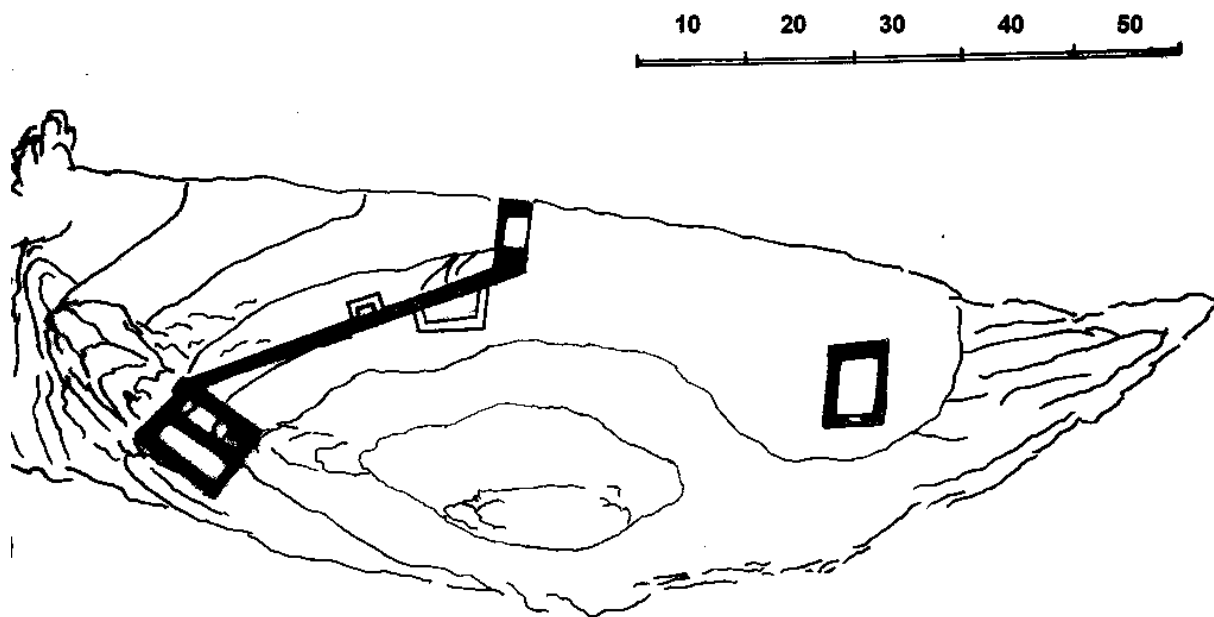
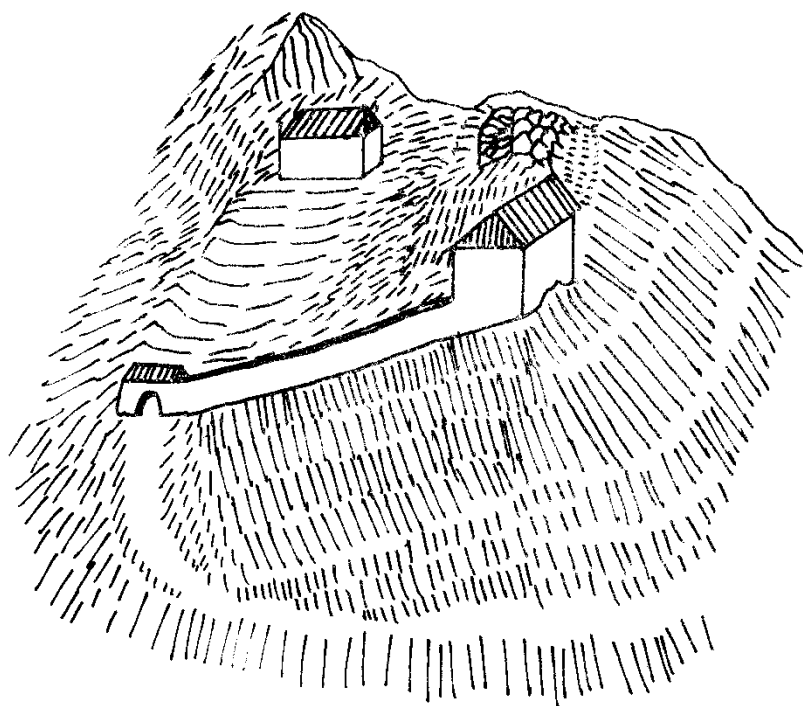
Obr 31, 32: nahoře: plán první stavební fáze hradu. Kresba autor dle plánu D. Menclové. Dole: hmotová rekonstrukce. Kresba autor.

První fázi představuje poměrně dlouhé období od založení hradu někdy ve 2. polovině 14. století až do mohutných přestaveb kolem r. 1487. (obr. 31, 32) Hrad lze snad v období této etapy zařadit do širší kategorie hradů bezvěžových dispozic jako objekt s palácem jakožto hlavní obrannou i obytnou stavbou (Durdík 2001, s. 109). Druhou obytnou stavbou bylo stavení palácového charakteru odkryto při výzkumu nádvoří r. 1993. Západní část dispozice byla chráněna severozápadní hradbou, která v té době pravděpodobně ještě nesahala do pozdější výšky. Ohledně ohrazení východní části dispozice předpokládá D. Menclová nějakou dřevěnou konstrukci v podobě štaket či palisády (Menclová 1976, s. 470), kterou však nelze potvrdit, proto není do rekonstrukce zařazena. Stejně tak do ní není zařazen ani možný přístavek při severní straně západního paláce, jehož případnou existenci by musel potvrdit archeologický průzkum. V tomto období lze také v rámci hradní dispozice očekávat dodatečnou dřevěnou zástavbu, jejíž konkrétní podobu však neznáme.

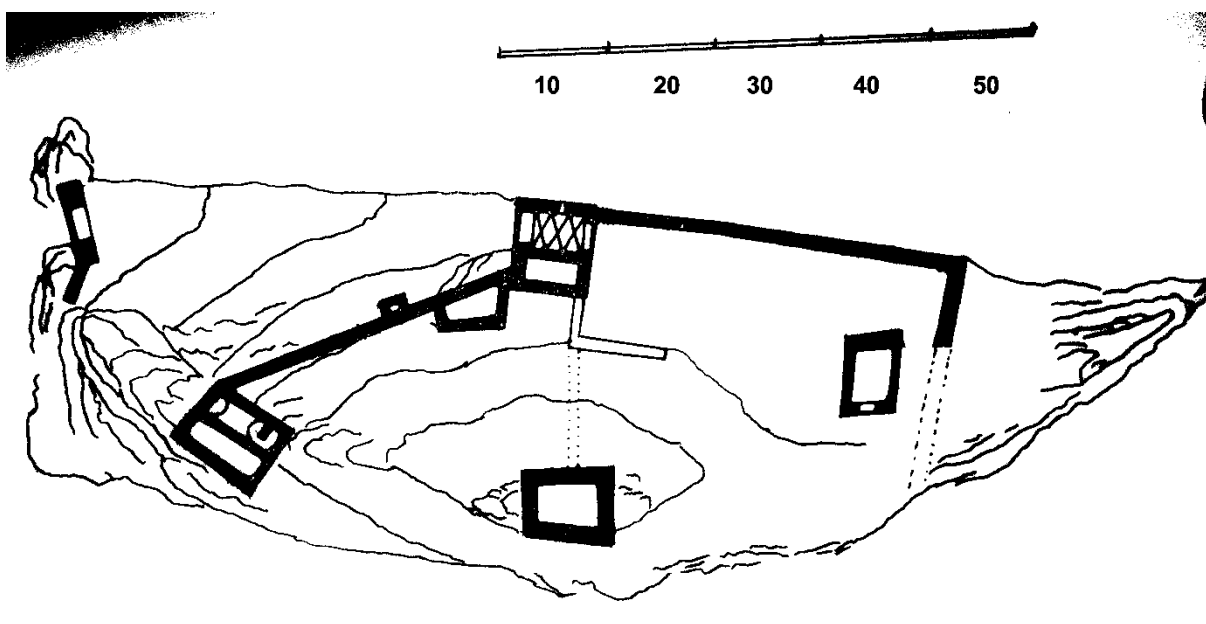
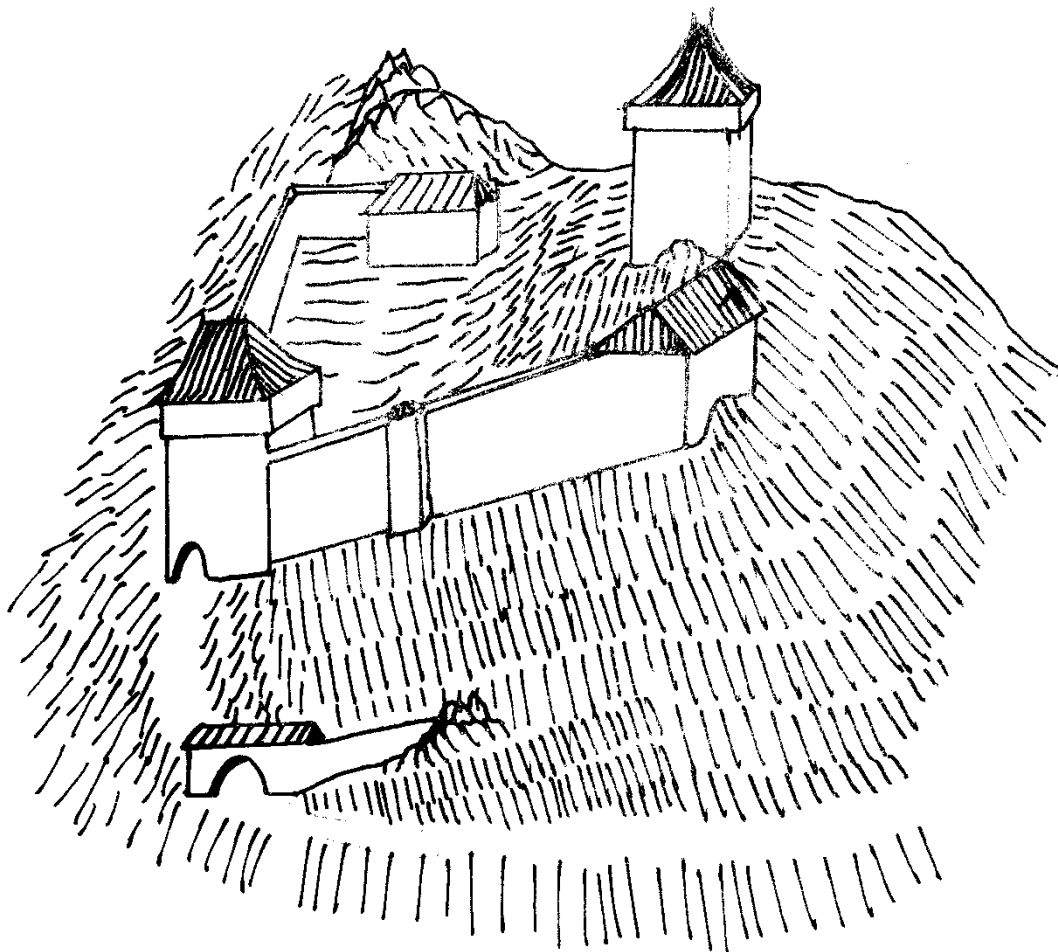
Obr. 32, 33: nahoře: plán druhé stavební fáze hradu. Kresba autor dle plánu D. Menclové. Následující stránka: hmotová rekonstrukce. Kresba autor.

Druhou fází je mohutná přestavba areálu, kterou lze díky dendrochronologické analýze datovat k roku 1487 (obr. 33, 34). Stavebníkem, který tuto přestavbu prováděl, byl s největší pravděpodobností chebský mistr Erhart Bauer. V této stavební etapě vznikla část první fortifikační linie, druhá věžová brána, první úroveň severní zdi a obytná věž. Zvýšena byla s největší pravděpodobností severozápadní linie a přistavěna čtverhranná bašta či věžice. V této fázi patrně vznikla i stavba dosud neznámé podoby, která mohla mít snad nějakou funkční souvislost s druhou bránou. Z tohoto důvodu byla stavba zařazena pouze do půdorysného plánu (jelikož její půdorys je patrný v terénním reliktu) a nikoliv do modelové rekonstrukce areálu. Stejně tak je pouze do půdorysu zanesena fortifikační linie stoupající od druhé brány k donjonu, jejíž existence je rovněž nejistá.

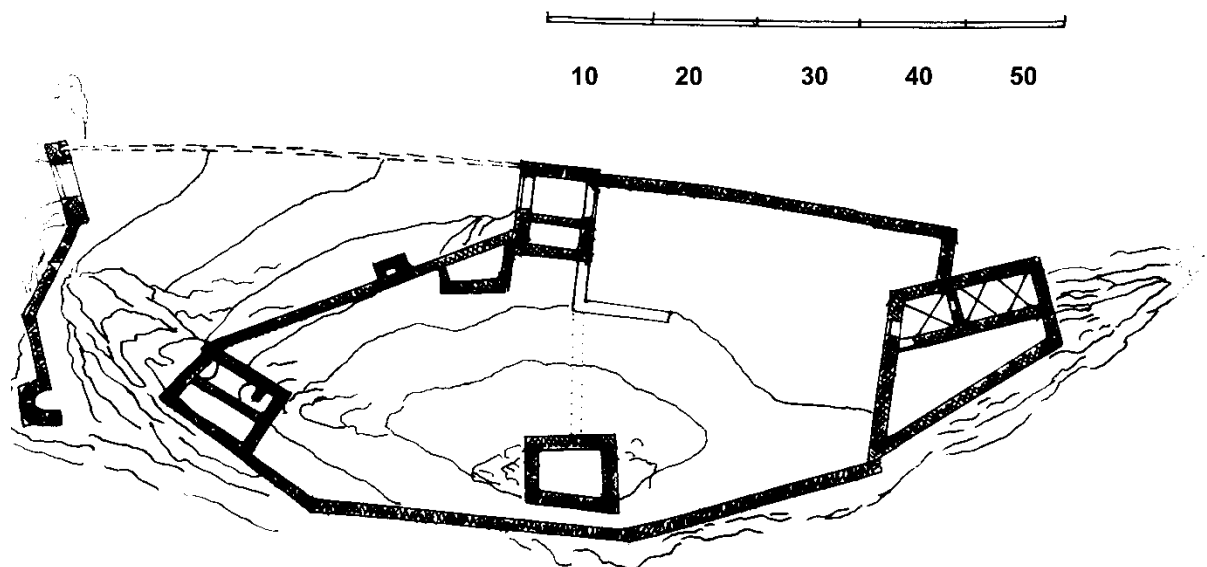
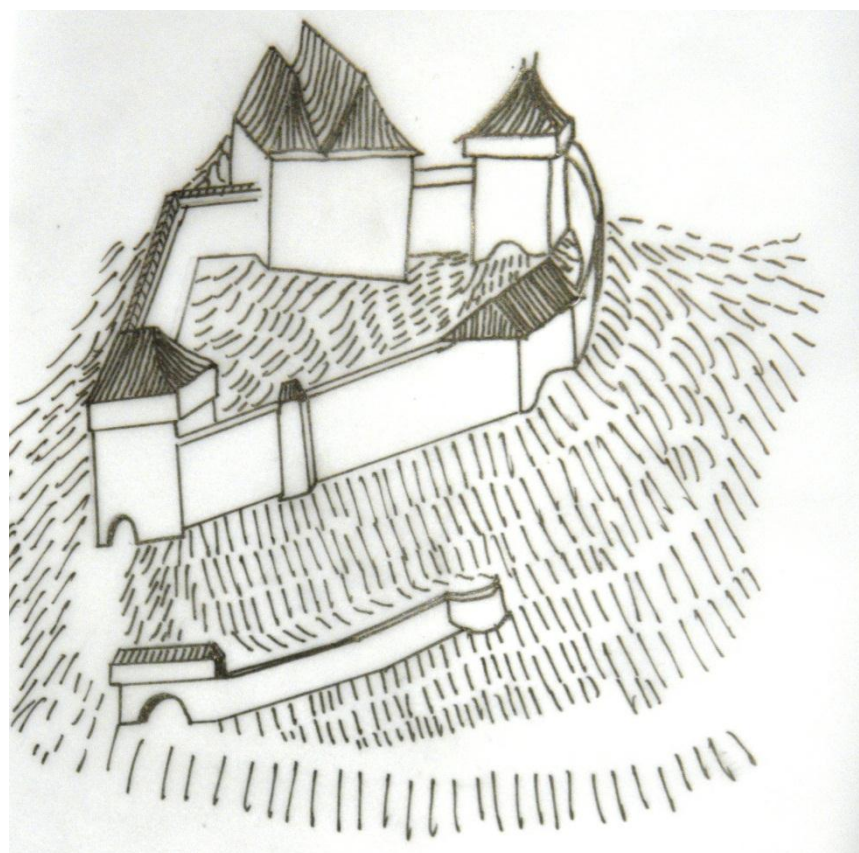
Obr. 34, 35: nahoře: plán třetí stavební fáze hradu. Kresba autor dle plánu D. Menclové. Dole: hmotová rekonstrukce. Kresba autor.

Třetí fázi můžeme, opět díky dendrochronologické analýze, absolutně datovat jako započatou r. 1520. V této době byla do dnešní podoby dostavěna první fortifikační linie, vystavěn byl nový východní palác a současnou podobu dostala i koruna severní obvodové zdi. Do této fáze je pak zařazena i nejmladší část celé dispozice, jižní obvodová hradba.

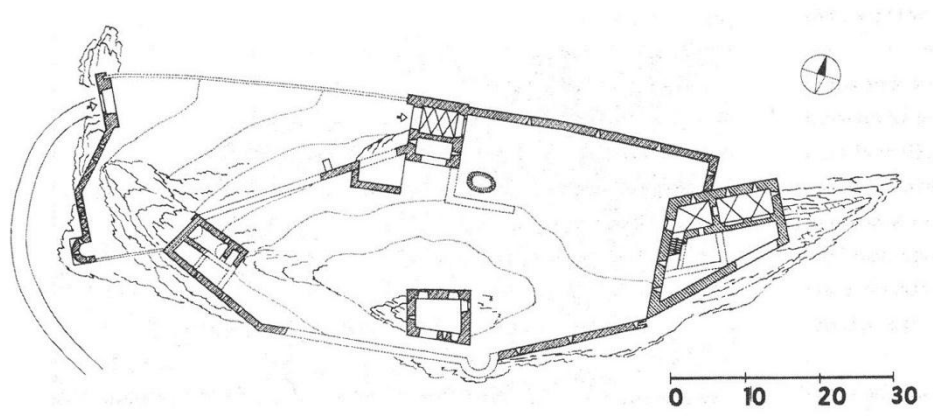
Obr. 6: celková situace hradu na plánu D. Menclové (Menclová 1967, s. 470)

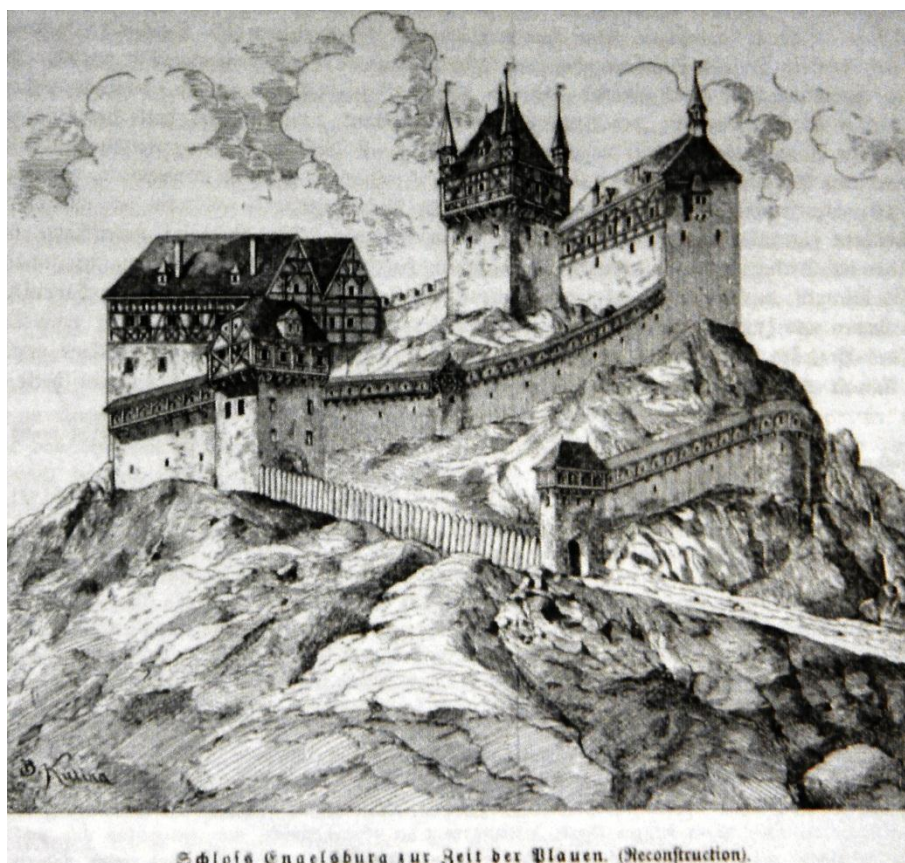
Obr 7: Bernauova ilustrace dle Kroniky města Bochova (Bernau 1903, s. 457)

Podobně nejistá je i existence roubeného polopatra ve funkci podsebití, jehož existenci připouští nejstarší vyobrazení hradu (obr. 7). Takové polopatro mohla dle tohoto vyobrazení nést druhá brána a obytná věž. V případě druhé brány by se tak přinejmenším na jejím východním líci vyskytovaly dvě úrovně dřevěných konstrukcí vystavěných nad sebou. K tomuto, jistě neobvyklému řešení však lze nalézt v českém prostředí analogie, jako jsou např. věže Štramberka či Helfštejna.

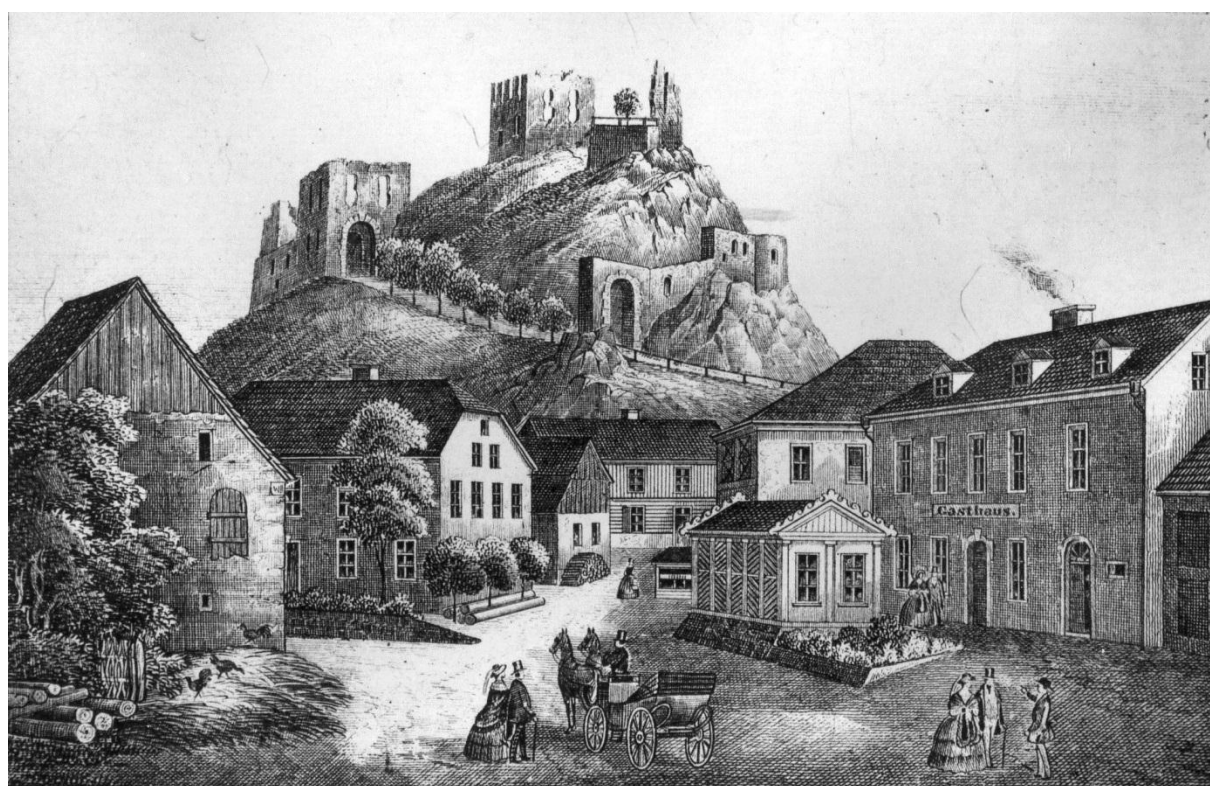
Obr. 12: Měděřytina bratří Frostů z r. 1820. SOkA Karlovy Vary

Z r. 1820 pak pochází mědiryt bratří Frostů (obr. 12), který podrobně zachycuje četné terénní úpravy areálu. Povšimnout si lze konstrukce lemující komunikaci před první branou, která potvrzuje již vznesenou domněnku, že se jedná o zábradlí zbudované koncem 18. století. První fortifikační linie je zde znázorněna značně schematicky, neodpovídá jak proporčně, tak četností a rozmístěním jednotlivých střílen. Stoupající komunikace vedoucí k druhé bráně je poté lemována vzrostlým stromořadím. Mizí jakékoliv znázornění reliktní severozápadní zdi, ačkoliv na pozdější ikonografii se opět vyskytuje. Možná až příliš výrazné je znázornění ostění portálů obou bran. Zajímavé je rovněž i patrně nejstarší znázornění úpravy interiéru zde poněkud zkresleného západního paláce v turistickou vyhlídku, o čemž svědčí přítomné zábradlí a nepochybně záměrně vysazený strom.

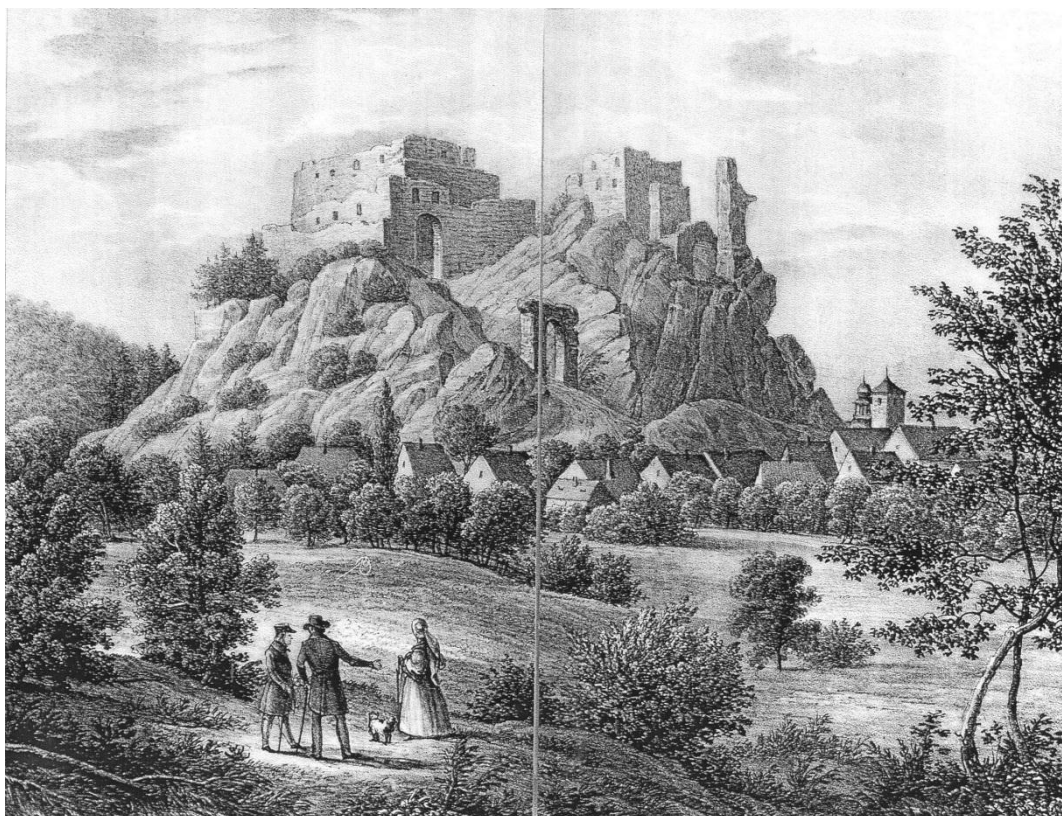
Obr. 13: sign. Kunike, 1830. (převzato z Durdík 2005, TAB V.)

Jako vysoce disproportionální je nutno označit znázornění hradu A. Kunikeho (obr. 13) datováno k r. 1830. Zcela zde chybí prvá hradební linie s baštou, znázorněna je pouze izolovaně stojící první brána. Rovněž objekty druhé brány a východního paláce jsou zkresleny značně nerealisticky, koruna východního paláce navíc téměř převyšuje značně výše postavenou obytnou věž. V prostoru západního paláce vystupuje oblouk, který by mohl být autorovou snahou o znázornění vrcholu valené klenby, severního interiéru západního paláce. Bohužel však z vyobrazení není patrné, zda se skutečně jedná o ono klenutí, či pouze o pravidelnější znázornění výstupku skalního reliéfu, který se v těchto místech skutečně nachází.

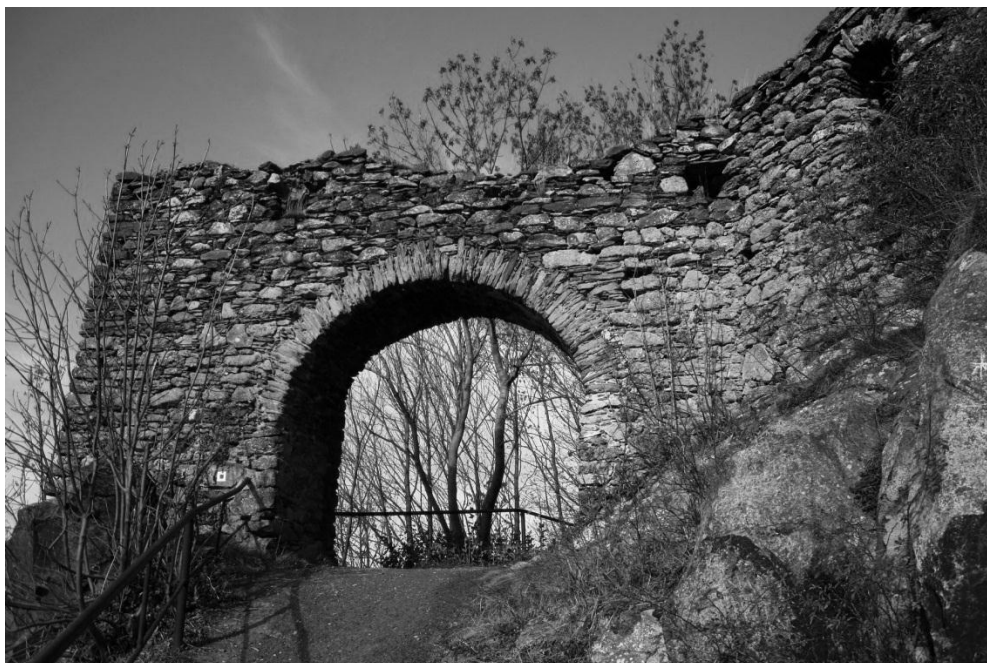
Obr. 15: první kulisová brána. Foto autor

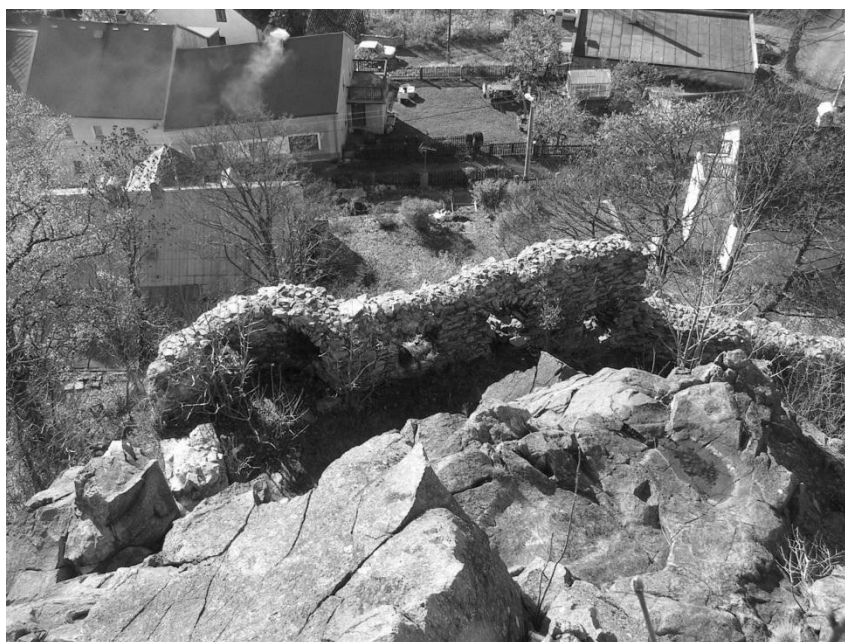
Obr. 16: bašta s navazující hradbou z pohledu od západního paláce. Foto autor

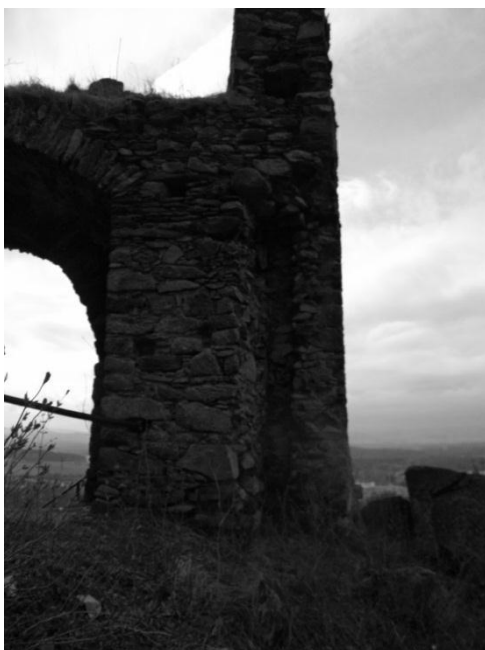
Obr. 17: drážka pro zaklesnutí dřevěné fortifikace při první bráně. Foto autor

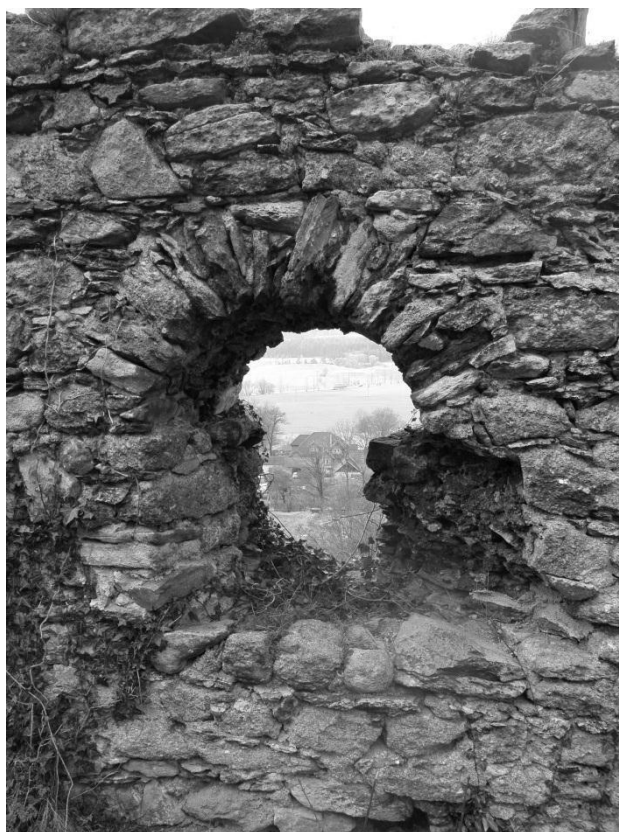
Obr 18: střílna s oboustranně se otevírajícími špaletami. Foto autor

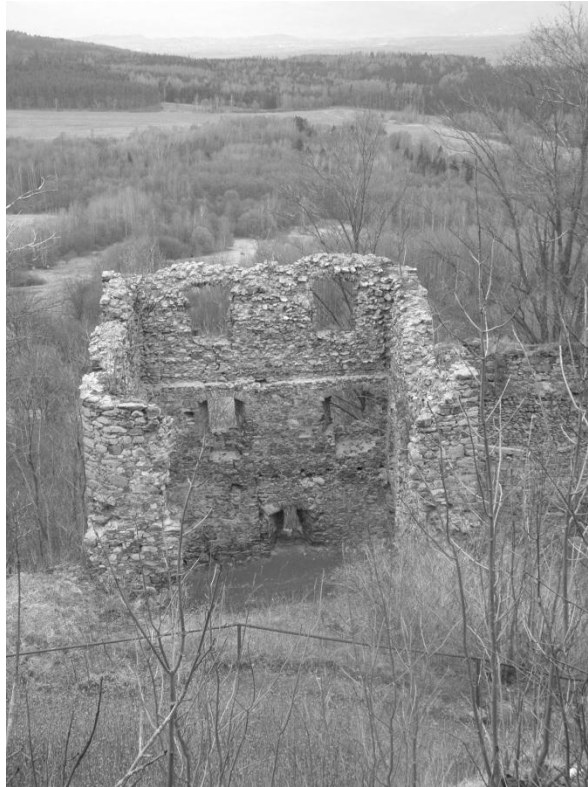
Obr. 19: druhá brána, pohled od jihu. Foto autor

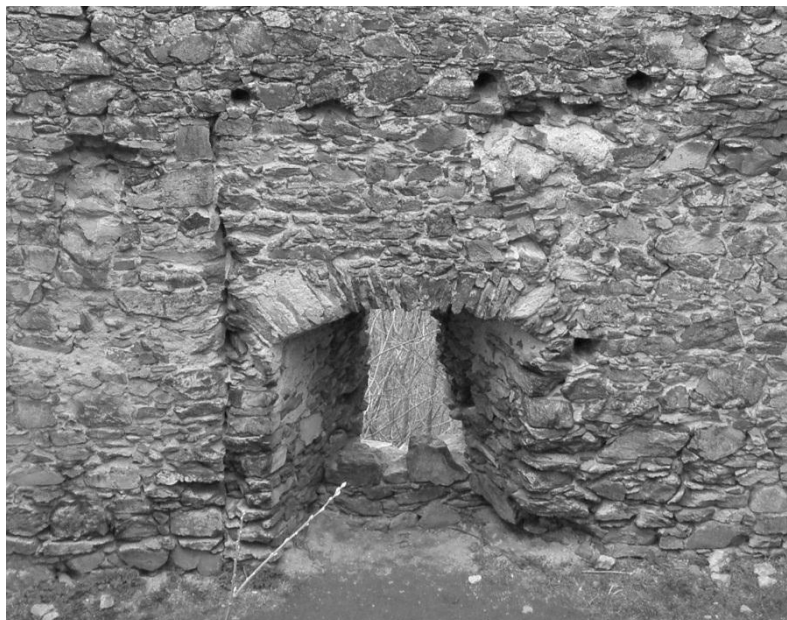
Obr. 20: střílna v přízemí druhé brány. Při levé straně patrná spára ve zdivu  
Foto autor

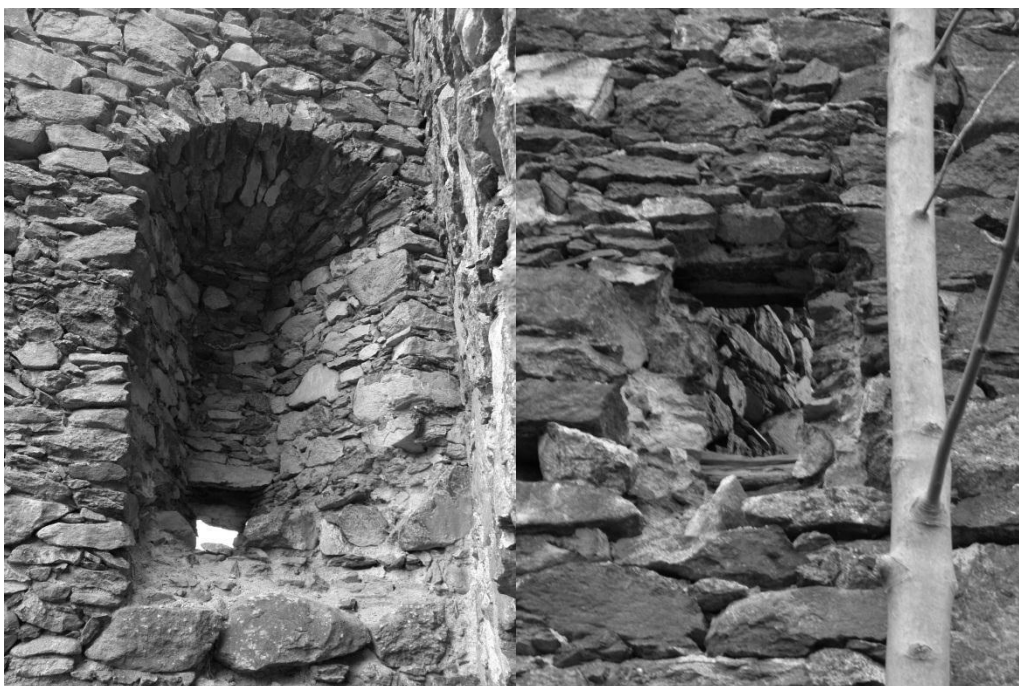
Obr. 21, 22: zazděná střílna v severozápadním nároží východního paláce.  
Pohled z interiéru a exteriéru. Foto autor

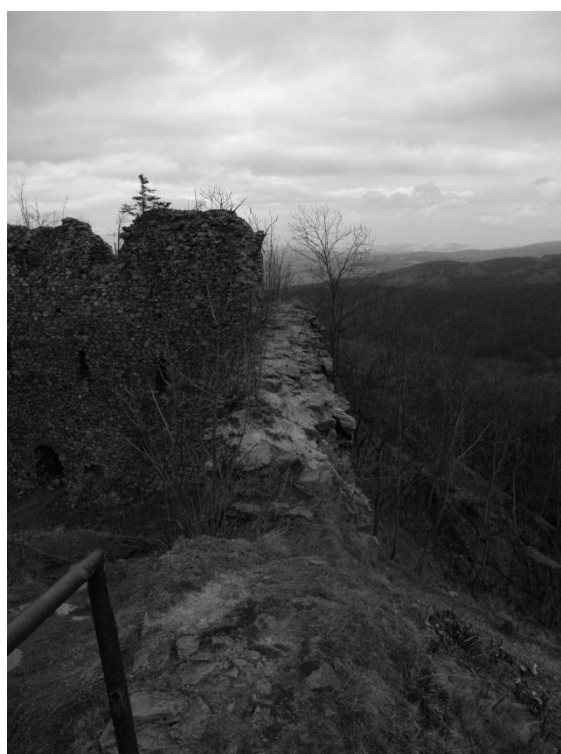
Obr. 23: koruna jižního hradebního úseku. Foto autor

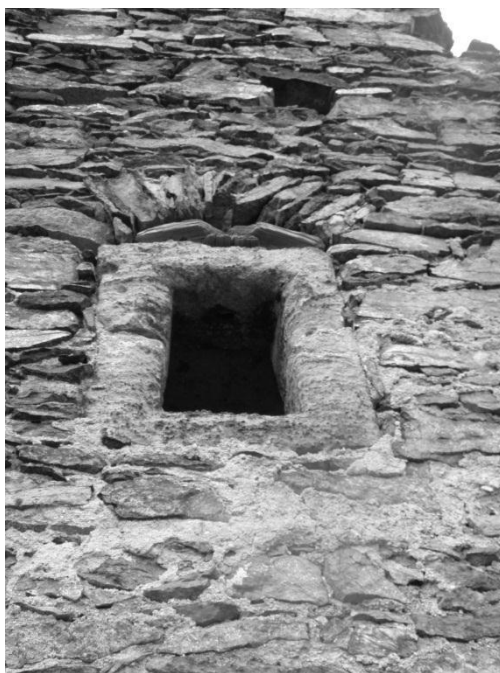
Obr. 24: střilna v jižním líci exteriéru obytné věže s původním ostěním a dřevěným překladem. Foto autor

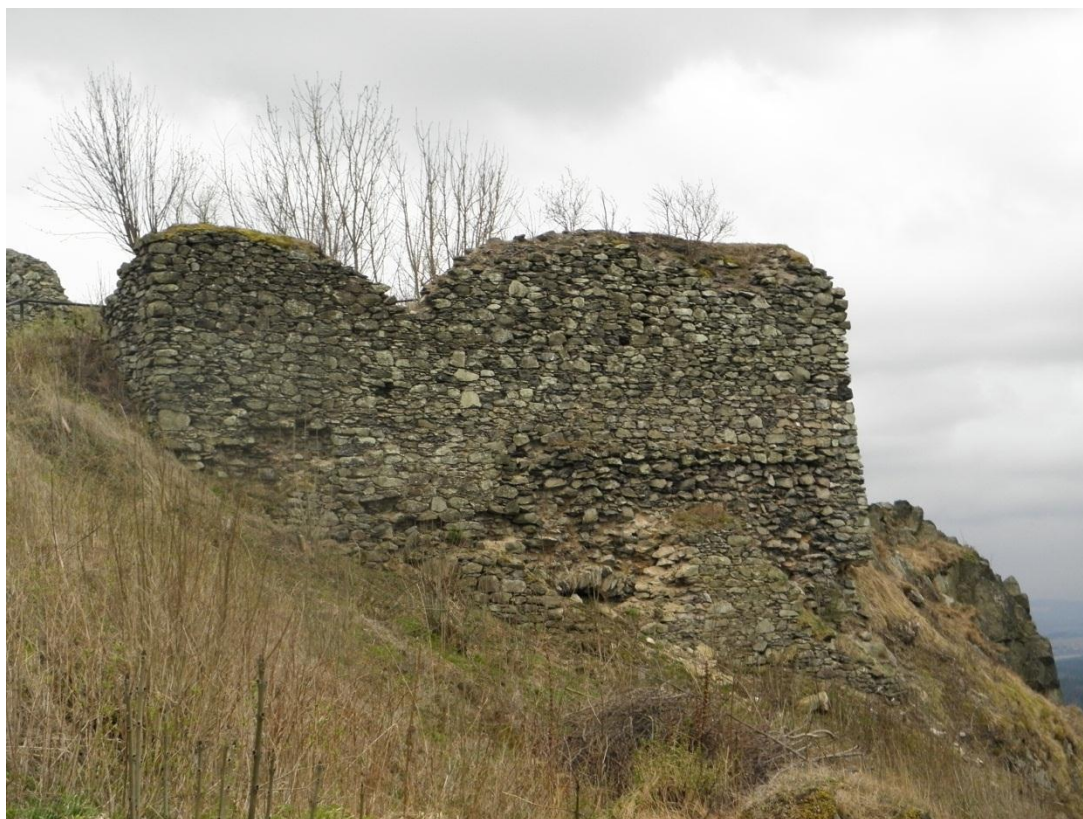
Obr. 25: severní vnější líc západního paláce, pohled od severovýchodu. Foto autor

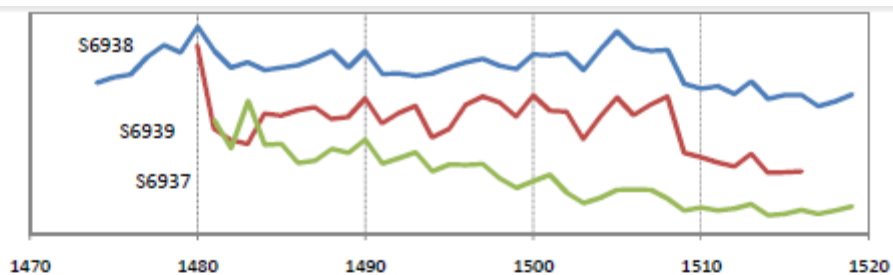
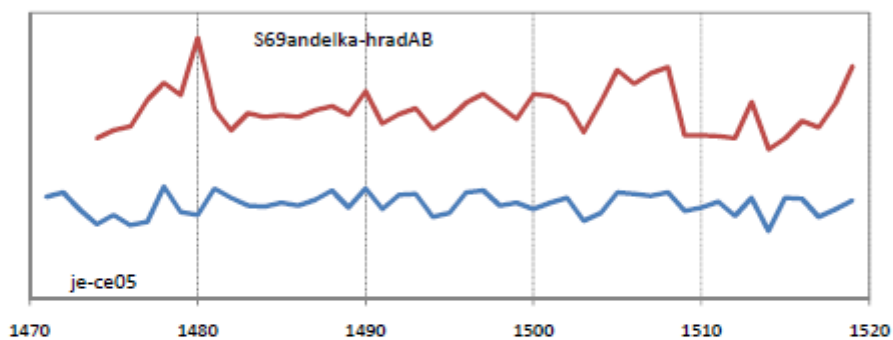
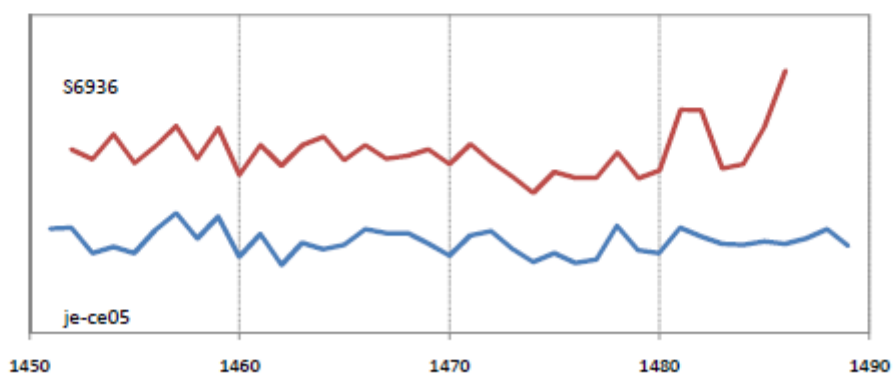
Graf 1: Letokruhové křivky jedlových nosníků synchronizované do chronologie S59andelka-hradAB.

Graf 2: Porovnání průměrné letokruhové křivky jedlových trámů se standardní chronologií jedle pro Čechy (je-ce05).

Graf 3: Porovnání letokruhové křivky jedlového trámu S6936 se standardní chronologií jedle pro Čechy (je-ce05).

Obr 27-29: porovnání letokruhových křivek vzorků z Andělské Hory se standardní chronologií jedle pro Čechy (je-ce05). Nahoře 3 vzorky severní hradby, uprostřed jejich průměrná křivka, dole vzorek z druhé brány (Autor analýzy T. Kyncl)

Významnou roli při absolutní dataci fortifikačních prvků hrála dendrochronologická analýza podkorních letokruhů, při které byly absolutně datovány čtyři vzorky lešeňových nosníků z interiéru druhé brány a vnitřní strany severní zdi. Analýza všech vzorků byla vyhotovena ing. T. Kynclem v laboratoři DendroLab v Brně. Účelem použití této metody je kromě vlastní datace i vyhodnocení stupně přínosu metody dendrochronologické analýzy do interpretací stavebně historického průzkumu.

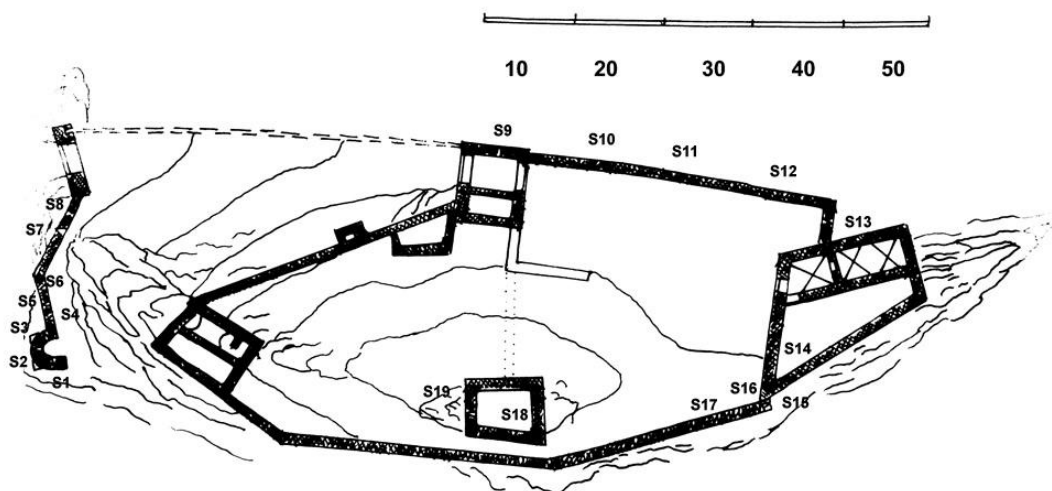
Obr. 36: zanesení polohy dochovaných střílen. Kresba autor na základě plánu D. Menclové

Poměrně kvalitní dělostřeleckou obranu zajišťovala severní linie, do které lze v tomto ohledu započítat i objekt druhé brány. Ta byla v úrovni podlahy proražena střílnou, do areálu severního předpolí mířily i tři střílny severní hradební linie. Předpokládáme-li u brány na severním líci hrázděné polopatro a pod ním snad i střelecký ochoz, bylo z této pozice možno krýt i patu hradby severní linie. Čtvrtá střílna směřovala východním směrem a kryla tak severní líc východního paláce. Jinak se však východním směrem otevíral poměrně široký, střelecky zcela nekrytý prostor. V této části dispozice hrad patrně počítal s nepřístupností skalního terénu.

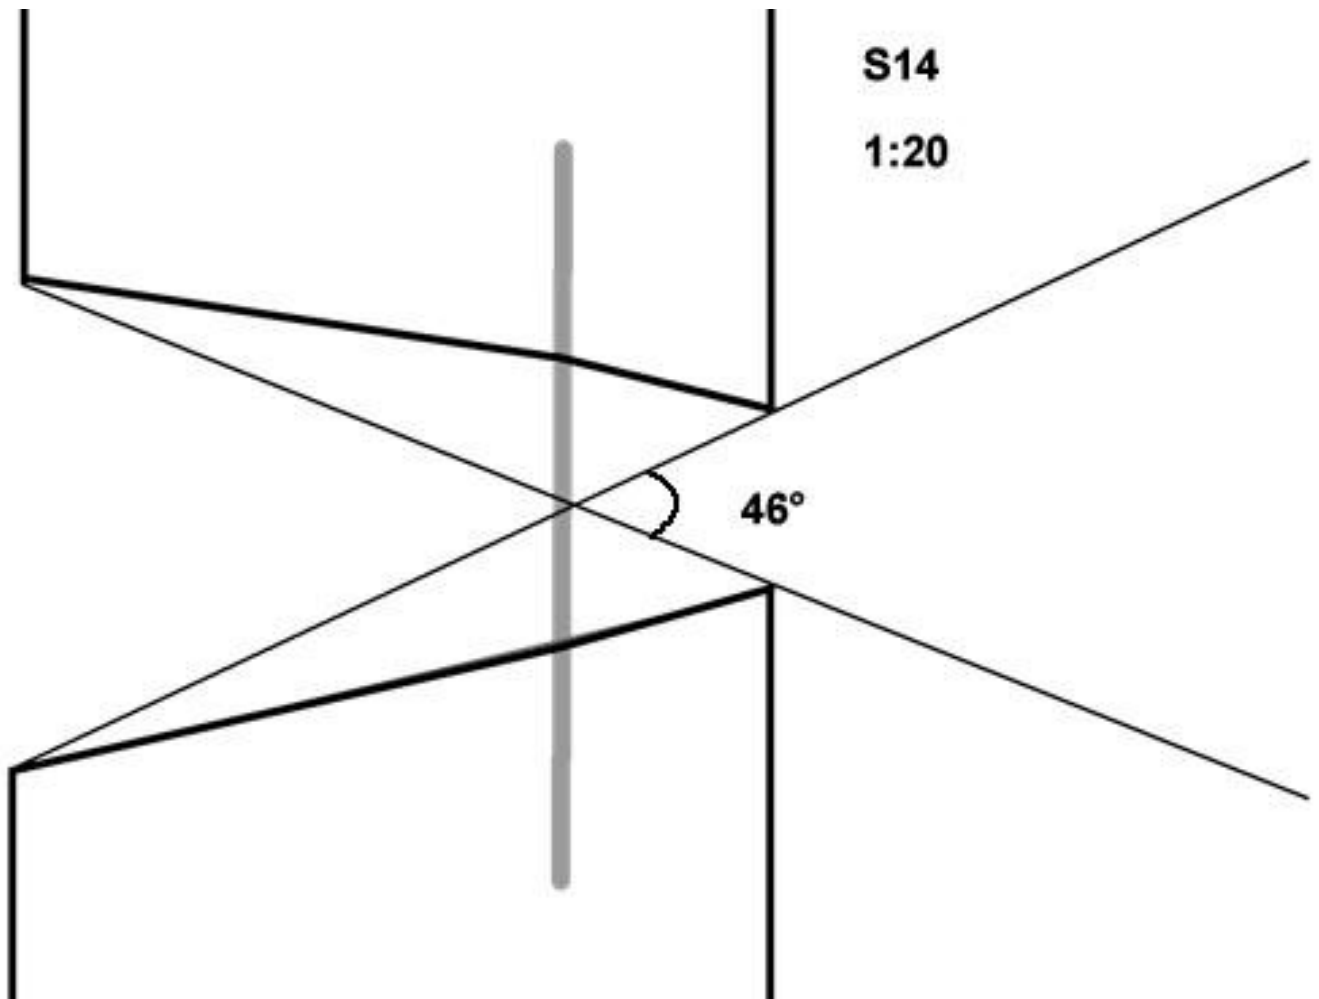
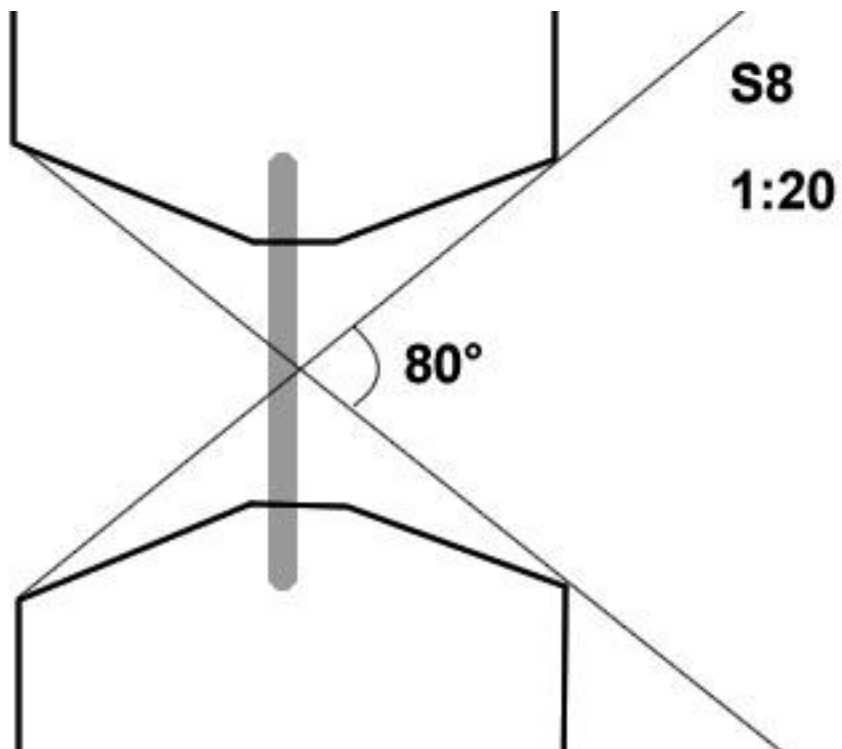
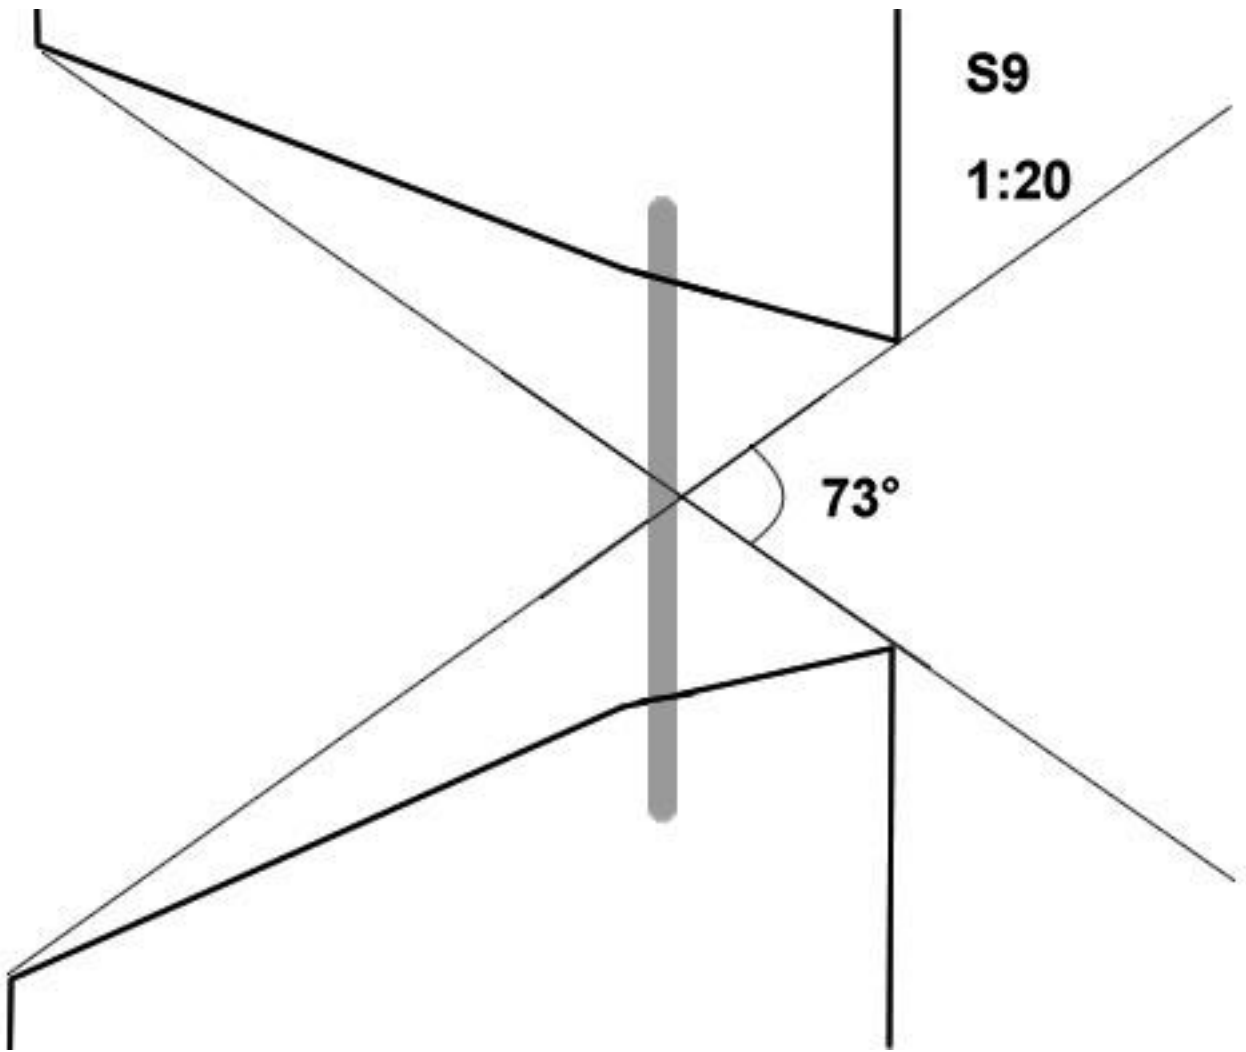
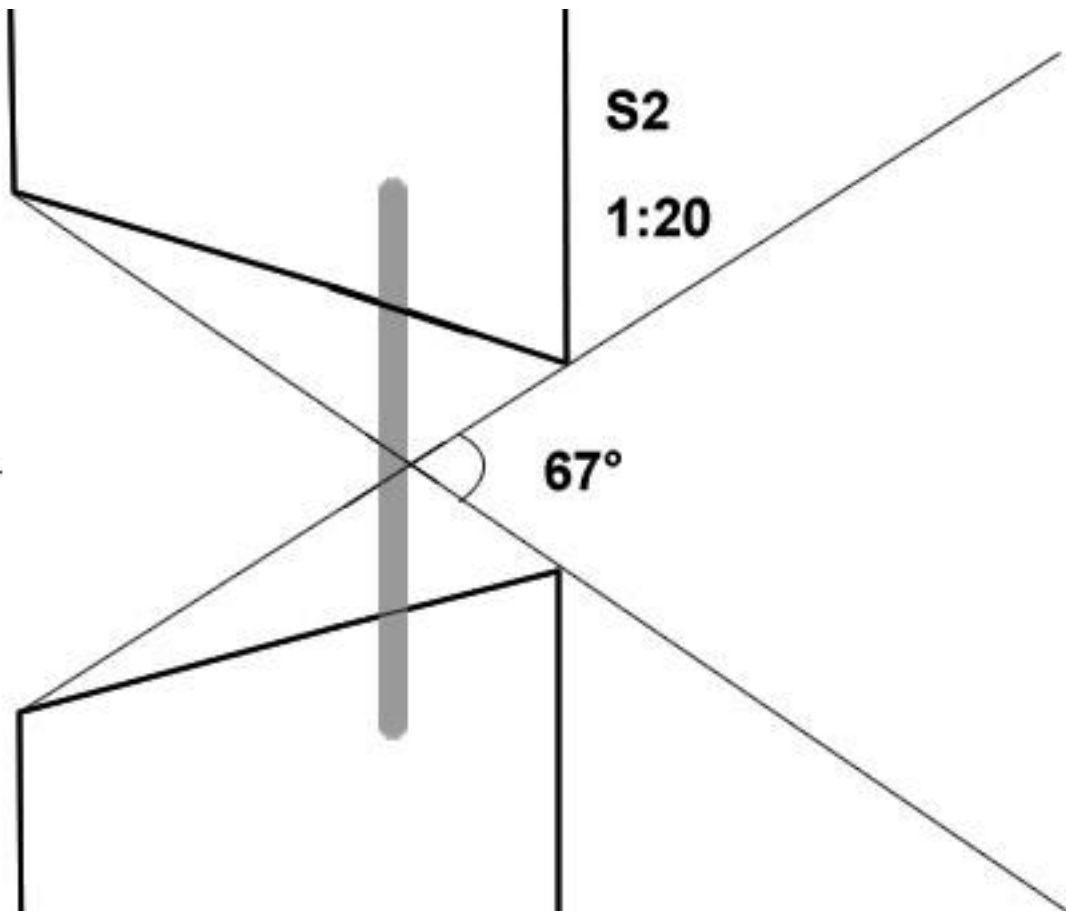
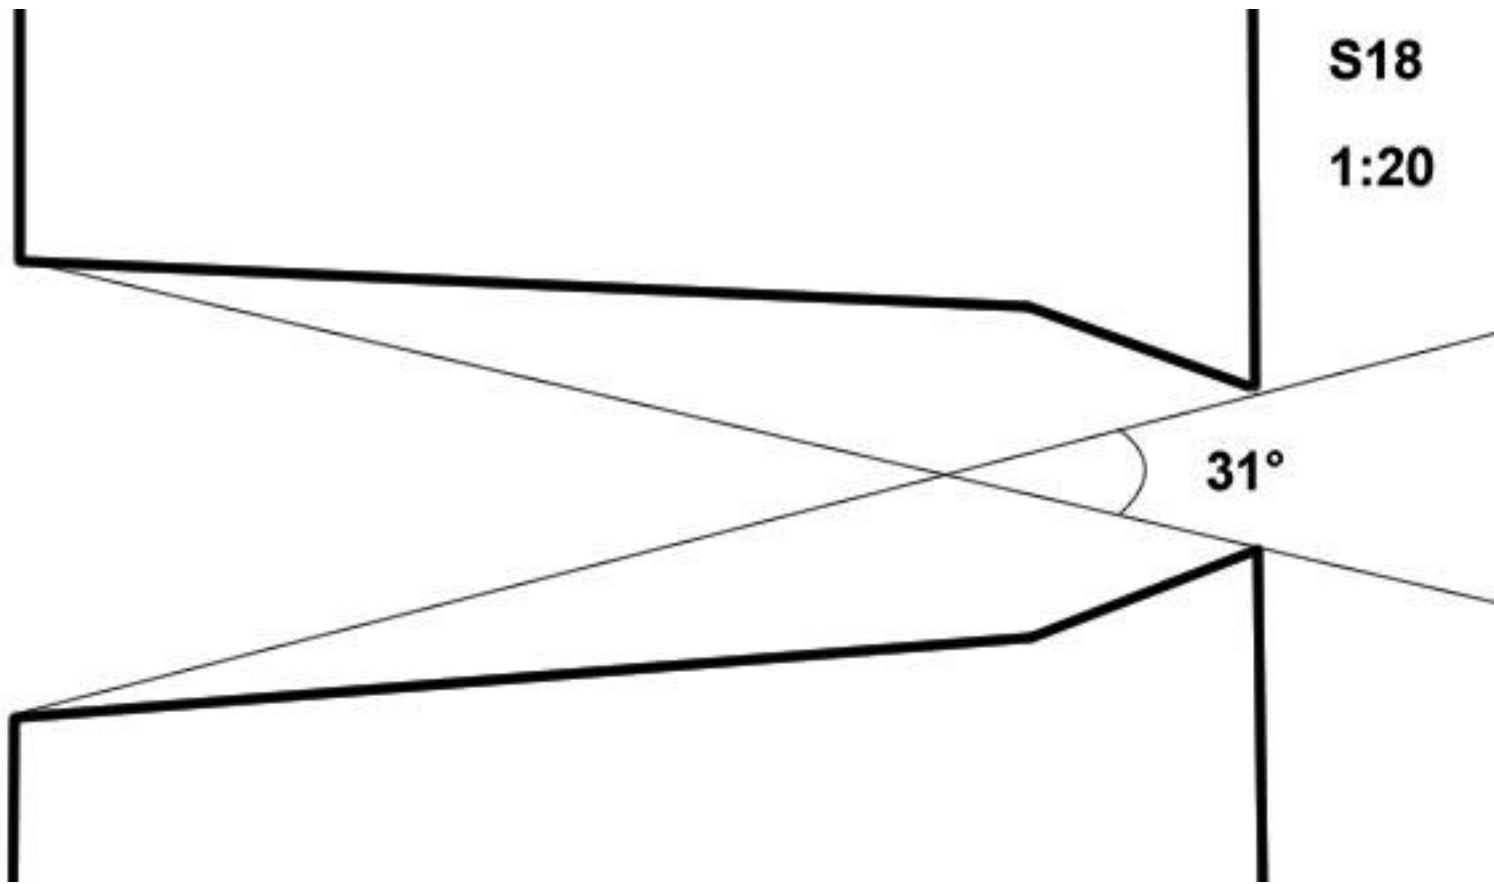
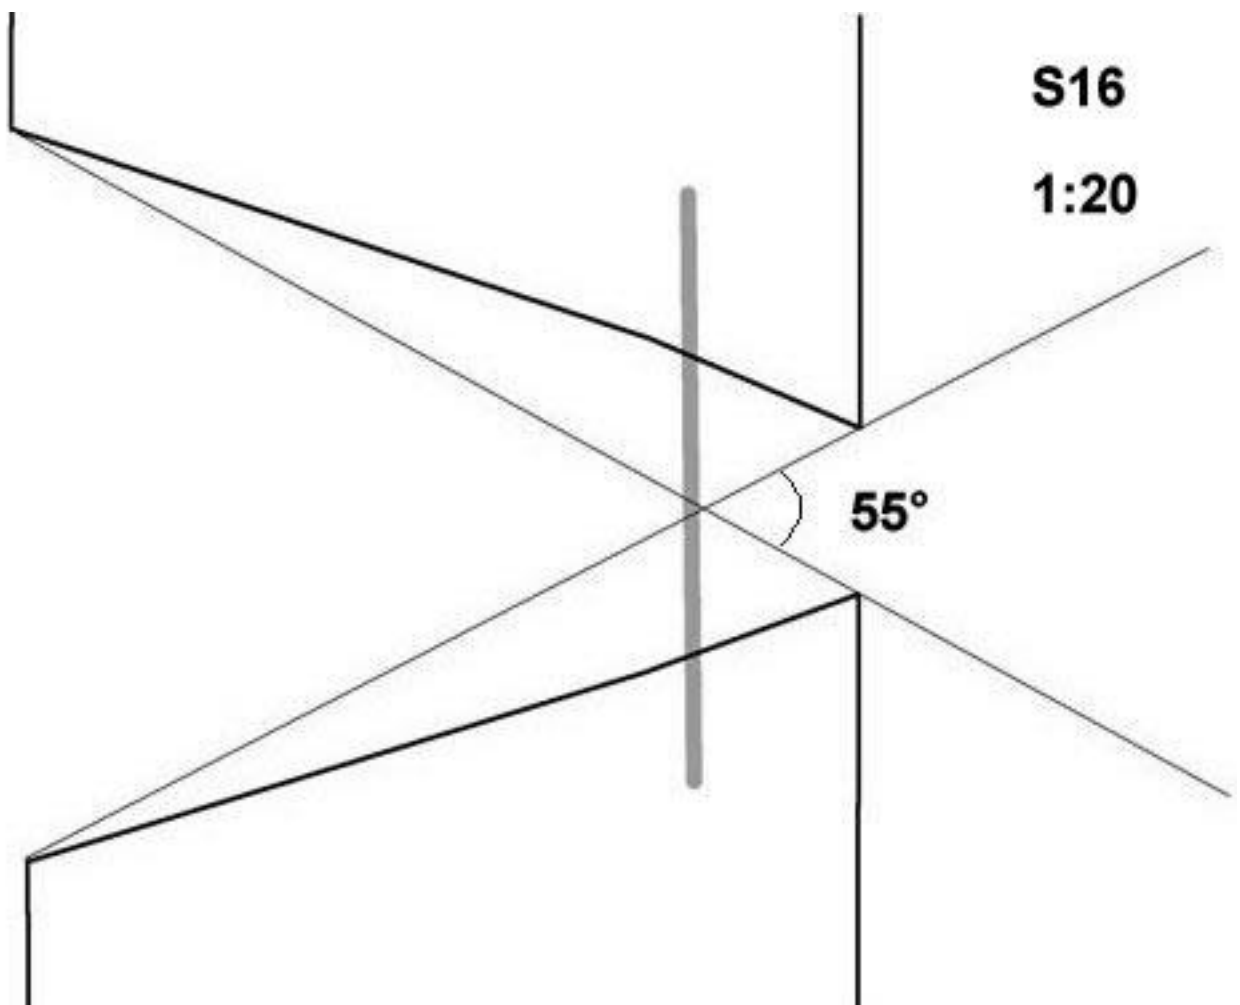
obr. 38-44- výpočet úhlu svíraného špaletami u typologicky odlišných střílen.  
Kresby: autor
