REŠTAURAČNÉ TECHNIKY POUŽITÉ PRI OBNOVE HISTORICKÉHO RÁDIO PRIJÍMAČA

RESTAURANT TECHNIQUES USED FOR RESTORING THE HISTORICAL RADIO RECEIVER

The thesis deals with the restoration of the historic radio receiver and the procedures that had to be used to preserve the radio and gradually restore it to the original state.

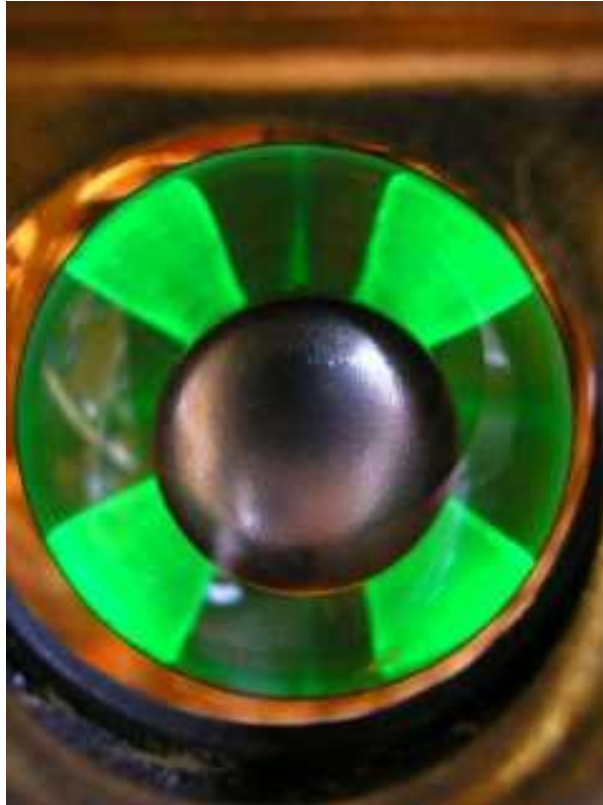
Obr. 1 Elektronka EM 11 (http://danyk.cz/stare_popular.html)

Ako sme zistili črepiny boli z elektrónky s typovým označením EM 11 čo už bolo spomenuté v 1 kapitole je tzv. Magické oko. Po náhradnej elektrónke sme pátrali ako na internete tak pomocou starých majstrov ktorý sa venovali rádioprijímačom a tiež sme navštívili aj zberateľov z ktorých nakoniec jeden bol ochotný a zo starého rádioprijímača jednu elektrónku priniesol. Rádioprijímače sa vyrábali s rozličnými magickými okami (umiestnenie elektrónky vodorovné zvislé a pod.) tak tento zberateľ si zafixoval, že sme sa pýtali na magické oko a priniesol elektrónku s typovým označením EM 80. Táto elektrónka má zobrazovaciu časť po šírke, a elektrónka EM 11 ktorú sme potrebovali má zobrazovaciu časť pri pohľade z hora. Ďalší rozdiel bol v samotnej veľkosti pretože EM 80 je menšia ako EM 11. Čas ktorý trval na získanie tejto elektrónky sme samozrejme využili a popri elektrónke sme zháňali tiež flexošnúru ktorá na rádioprijímači poškodená nebola ale bolo na prvý pohľad viditeľné , že nie je

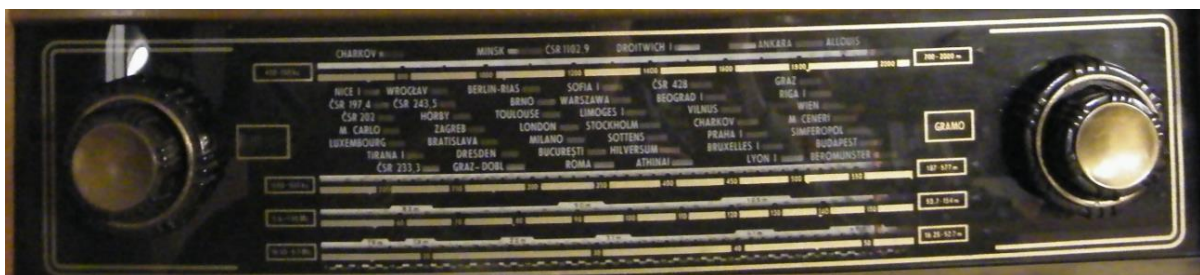
Okolo zobrazovacej časti elektrónky (magického oka) je rámik s nápisom TESLA. Pod ňou môžeme vidieť na šnúrke zavesenú pečať s nápisom „TESLA- záruka dobré jakosti“ ktorá je dôkazom, že rádio bolo skutočne vyrobené v závode Tesla Hloubětín, pretože žiadne rádio bez pečate neopustilo závod. Ďalším prvkom rádia je sklenená podsvietená stupnica na ktorej sú napísané mestá rádii ktoré bolo možné na prijímači naladiť(napr. Bratislava, Praha, Budapešť a pod.).

Obr. 2 Sklenená stupnica rádioprijímača (foto: autor)

Po vyschnutí farby sme mohli znovu pristúpiť ku skladaniu. Ukazovateľ musel byť namontovaný do naznačenej polohy a mohlo sa namontovať tiež sklo stupnice.

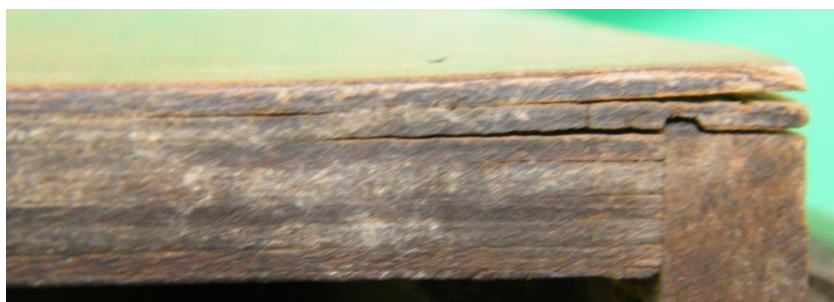
Pri prvej podrobnej prehliadke drevenej skrinky sme objavili niekoľko chýb. Na samotnej drevenej časti skrinky bolo z bočných strán niekoľko škrabancov v laku niektoré väčšie a niektoré menšie. Najväčšie sa však javila skrinka z hornej strany. Na hornej strane sa nachádzali flaky po zatečení vodou. Zatečenie spôsobilo rozlepenie jednej časti samotnej skrinky.

Obr. 3 Detail rozlepenia skrinky (foto: autor)

Ako prvé bolo treba dať samotnú skrinku do stavu aby neboli jej časti rozlepené. Predtým však bolo potrebné všetky komponenty zo skrinky vybrať aby zostala iba drevená skrinka bez súčiastok. Preto sme vytiahli zvnútra všetky komponenty, odmontovali dosku s plátnom a reproduktorom, okrasnú lištu v prednej časti a na stole zostala iba samotná drevená skrinka.

Ďalšie naše kroky viedli do špecializovaného obchodu a začali sme hľadať lepidlo na drevo ktoré by bolo najvhodnejšie pre účely na ktoré sme ho potrebovali. Lepidlo ktoré sme hľadali nesmelo byť príliš husté aby sa dostalo do tak tenkých medzier a tiež nie príliš riedke aby skrinku ešte viac nepoškodilo. Aby sme dosku nepoškodili viac ako bola, pre vyčistenie priestoru v rozlepanej časti sme použili stlačený vzduch ktorým sme s rozlepanej časti dostali všetku nečistotu. Lepidlo sme aplikovali pomocou injekčnej striekačky priamo do tenkých medzierok. Následne bolo potrebné pomocou zvierky a dvoch dosiek stiahnuť dosku rádioprijímača jemne a zároveň dostatočne pevne aby sa znovu nerozlepila. Nadbytočné lepidlo ktoré sa vytlačilo z medzier po zafixovaní von sme odobrali. Doštičky slúžili ako vymedzenie medzi doskou skrinky a samotnou zvierkou aby sme zabránili poškodeniu skrinky. Lepidlo sme nechali schnúť približne 3 dni aby kvalitne vyschlo a lepený spoj držal ako má. Skrinku sme nechceli poškodiť a preto sme ju šetrne obrúsili ručne brúsnyim papierom.

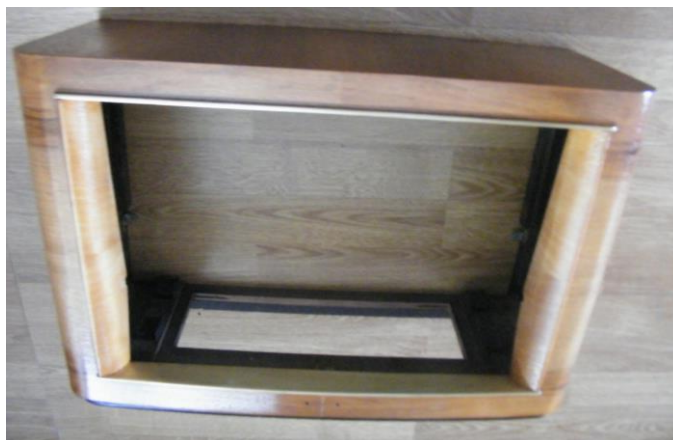
Obr. 5 Prebrúsená a nalakovaná skrinka (foto: autor)

Aby bol lak rovnomerne nanosený sme pre nanosenie laku zvolili metódu nastriekania laku pomocou stlačeného vzduchu.

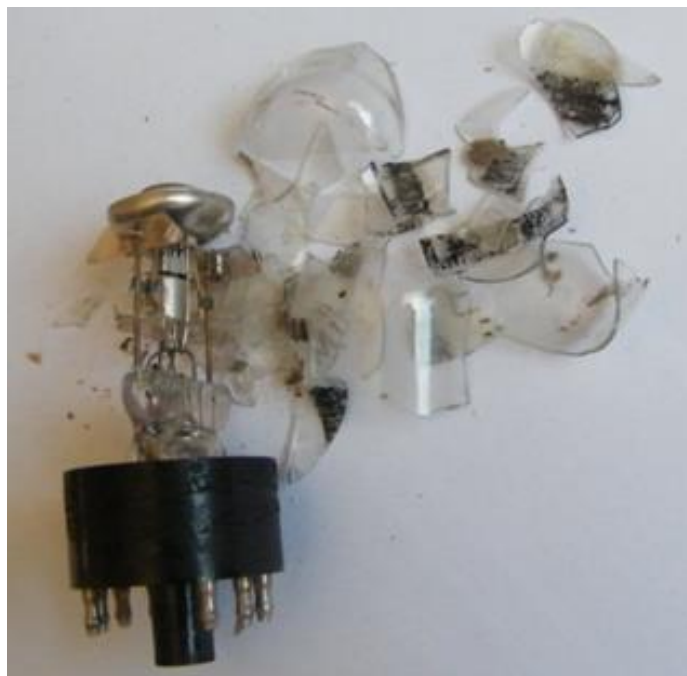
Po otvorení zadného krytu rádioprijímača bolo ihneď zrejmé, že niekde bude problém pretože, okrem faktu že sa vo vnútri nachádzalo množstvo špiny a prachu sa vo vnútri ligotali sklené črepiny s rozbitej elektrónky. Preto bolo nevyhnutné opatrne vyčistiť celú elektroniku rádioprijímača. Po zdĺhavom čistení pretože to nestačilo iba vyfúkať stlačeným vzduchom a vzhľadom k tomu, že tam bolo rozbité sklo by to bolo tiež nebezpečné, sme vytiahli elektrickú časť rádioprijímača zo skrinky a postupne sme ju štetcom čistili a vyberali črepiny.

Obr. 8 Rozbité "magické oko" (foto: autor)

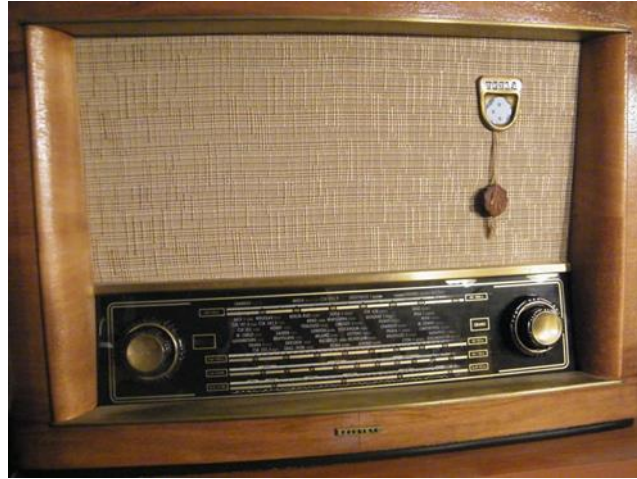
Po tomto zmontovaní je rádioprijímač zreštaurovaný a plne funkčný. Do budúcnosti by sme chceli zlepšiť ešte napájací transformátor rádioprijímača, ktorý je síce funkčný ale pri lepšej obhliadke si odborník všimne, že jeho úprava bola do stavu aby bol rádioprijímač funkčný, ale nie je v pôvodnom stave (úprava bola realizovaná predchádzajúcim majiteľom).

Obr. 10 Pohľad na zrekonštruovaný rádioprijímač (foto: autor)
