**ZÁPADOČESKÁ UNIVERZITA V PLZNI
FAKULTA ELEKTROTECHNICKÁ**

BAKALÁŘSKÁ PRÁCE

Diagnostika vysokonapěťových izolačních systémů

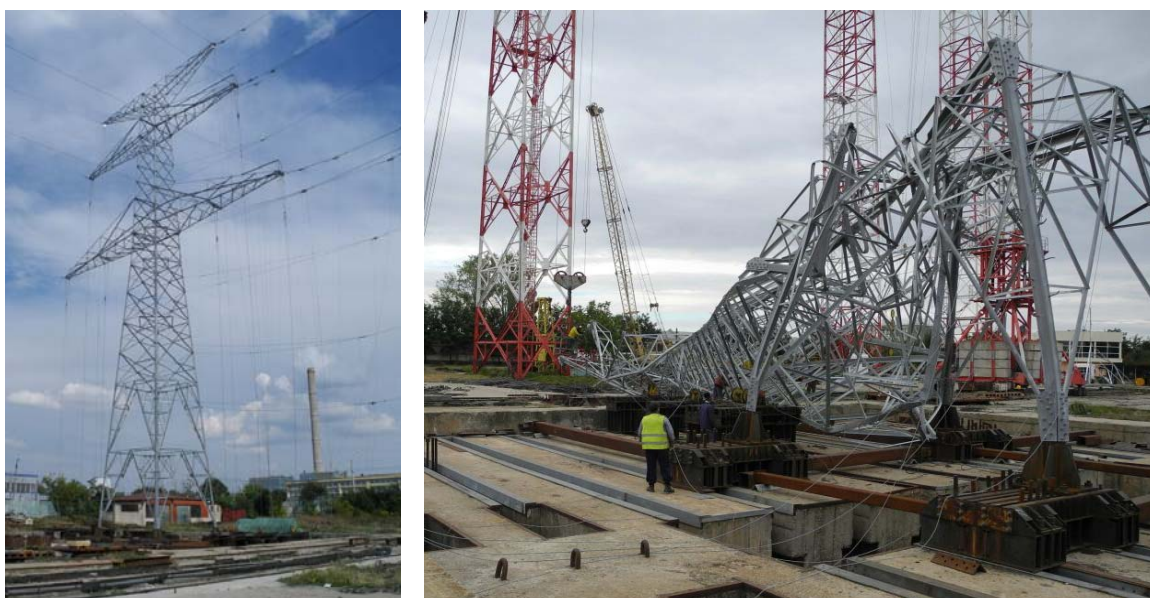
Obr. 1.2 – Stožár Donau 2012 - N+4 – zatěžovací zkoušky v Bukurešti 09/2013¹⁸

V souvislosti s novou výstavbou vedení se společnost ČEPS, a.s. rozhodla pro novou typizaci SK 1x 400 kV (typ Portál 2017 a Delta 2012) a 2x 400 kV (typ Donau 2012). Proces vlastní typizace spočívá nejprve ve vyhotovení rozsáhlé projektové dokumentace pro jednotlivé typy SK (N – nosný, K – kotevní, atd.)¹⁷. Po jejím zpracování jsou vybrány základní typy SK, které se nechají vyrobit a jsou podrobeny tzv. zatěžovacím zkouškám (viz Obr. 1.2), spočívající v simulaci zatížení konstrukce v některé z akreditovaných zkušeben. Tyto zkoušky se provádějí pro ověření statického výpočtu a stanovení rezervy pro zatížení konkrétního typu SK a končí jeho destrukcí.

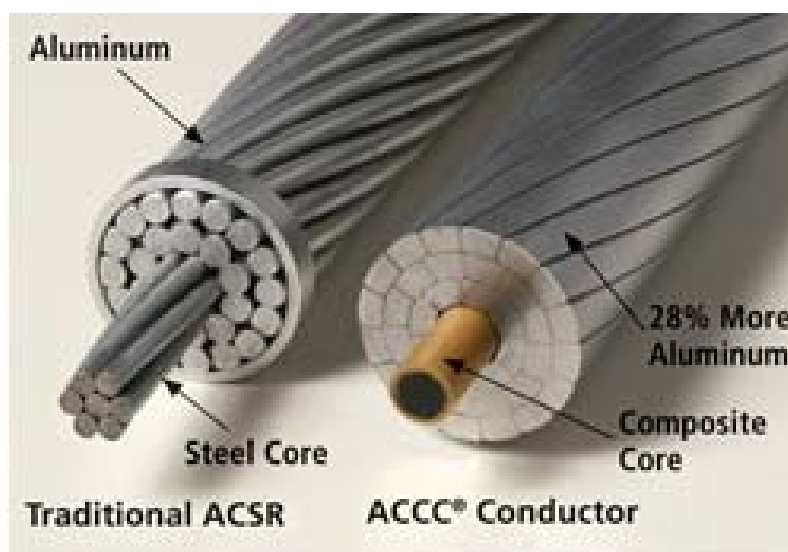
Obr. 1.3 – Srovnání konstrukce tradičního AlFe lana s ACCC (dráty s úpravou TW) při stejném průměru vodiče³⁰

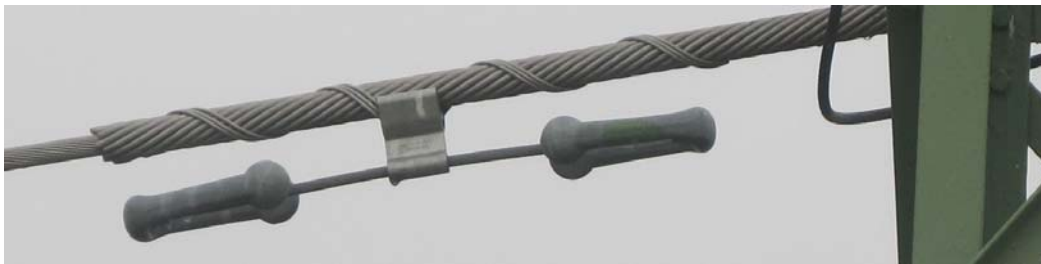
Obr. 1.6 – Tlumič vibrací na ZL – V452. (foto archiv ČEPS, a.s.)

Osazují se ve vzdálenosti cca do 1,5 m od SK jak na ZL/KZL, tak na FV za účelem omezení vibrací způsobených větrem nebo odpařující námrazou. Jejich počet a rozmístění stanoví výrobce těchto prvků. Absence tlumičů vibrací může způsobit snížení životnosti FV až o cca 25%⁴³ což se projevilo v roce 2013-14 několika poruchami přetržení FV na vedení V210 v místě svorky nosného IZ.

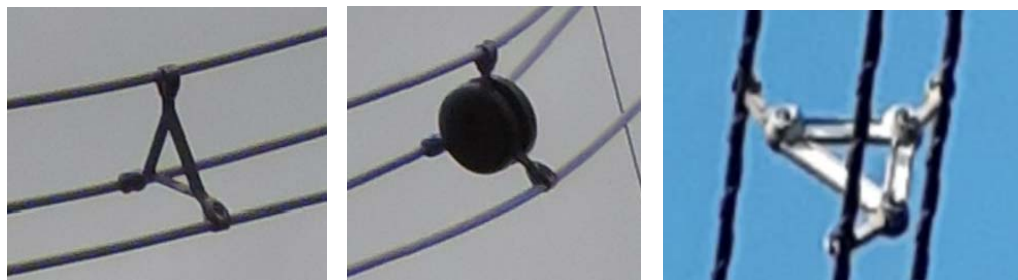
Obr. 1.8 – Distanční trojrozpěrka klasická, se závažím a s tlumením vibrací – 400kV⁴⁴

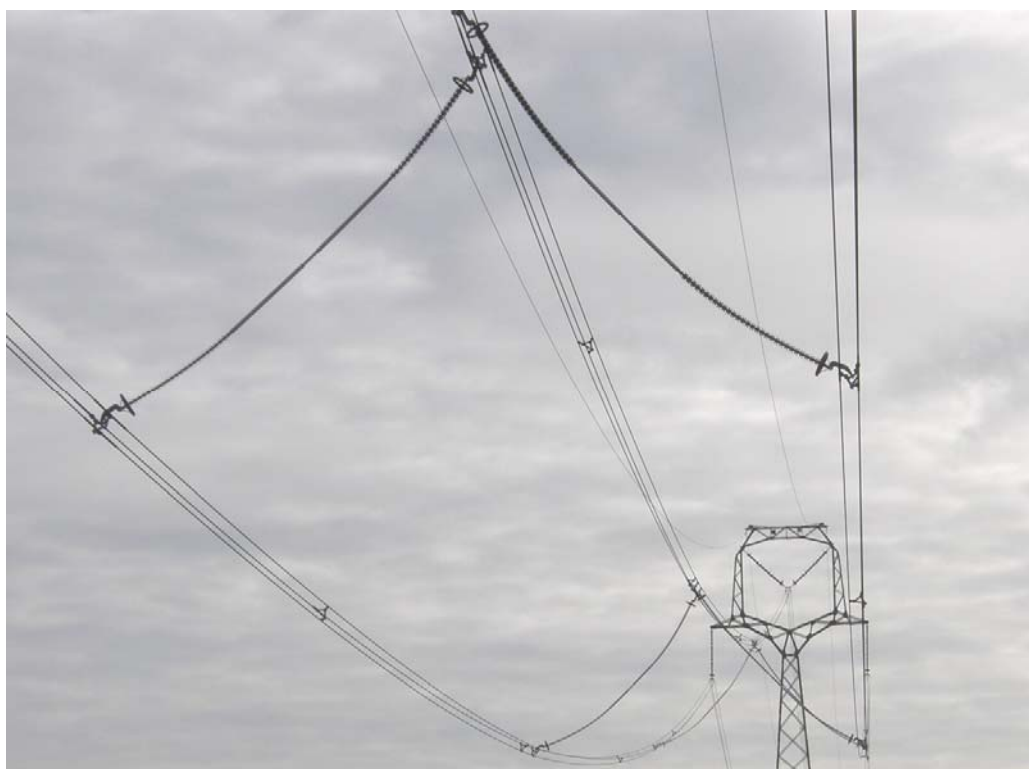
Obr. 1.9 – Příklad instalace rozpěrek ELBA na V459 (foto archiv ČEPS, a.s.)

Kromě standardních izolátorových závěsů se užívat na vedení 400 kV se svazkovými vodiči tak zvaných **mezifázových rozpěrek** (viz kapitola 1.5). Mezi dodavatele využívané v PS ČEPS, a.s. patří RIBE a ELBA, a.s. (počty viz Tab. 2.3). V konstrukci rozpěrky jsou zakomponovány dva kompozitní izolátory (např. Furukawa, Argillon, atd.) spojené distanční tyčí. Celková délka může být 9 – 13 m. Problémem jsou dynamické rázy, kterým je rozpěrka vystavena. První rozpěrky osazené na vedení PS v roce 2006 měly potíže s praskáním a musely být vyměněny. Osazují se mezi dva FV (Obr. 1.9) nebo FV a ZL.

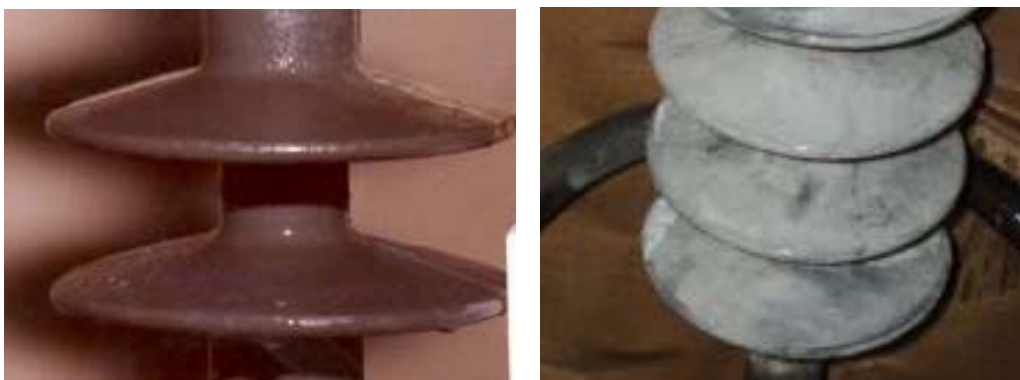
Obr. 2.3 – Izolátor Ohio Brass 511206-1400 (rok 1995 a 2006)

V roce 2006, po 11 letech provozu, byly sejmuty izolátory na nosném stožáru č.8 na vedení V1561/2 a podrobeny laboratorním testům v EGÚ – HV Laboratory, a.s. Mezi hlavní parametry, které doznaly největší změny, patřilo zhoršení hydrofobnosti povrchu, silné křídování (již dřívější zkoušky EGÚ prokázaly, že křídování nesnižuje elektrické vlastnosti izolátoru) a popraskání (Rebosio, CeramTec – je potřeba dále sledovat). Zjištěné závady byly tak spíše kosmetického charakteru (viz Obr. 2.3 – 2.8 při testu stupně hydrofobnosti).

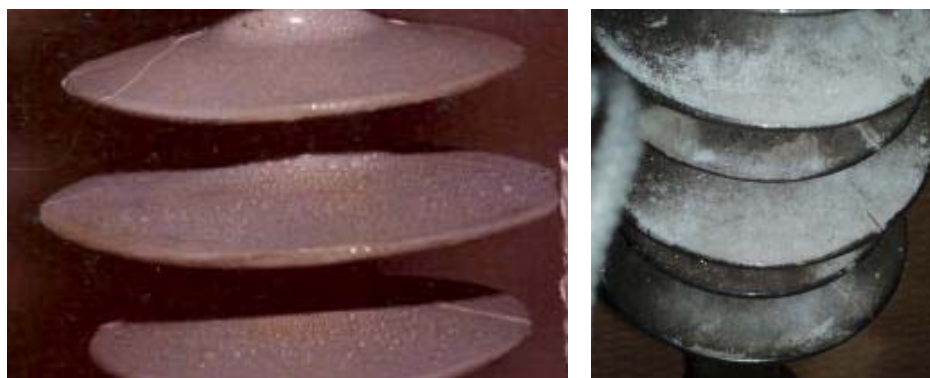
Obr. 2.4 – Izolátor Sediver CT 120 XM37 (rok 1995 a 2006)

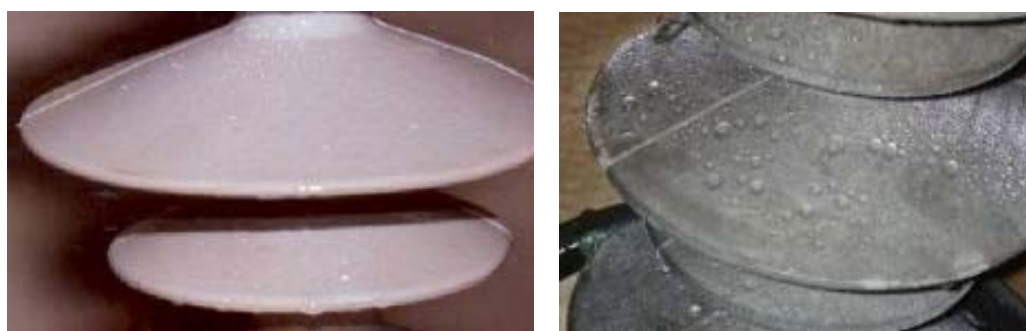
Obr. 2.5 – Izolátor Rebosio E00624 M (rok 1995 a 2006)

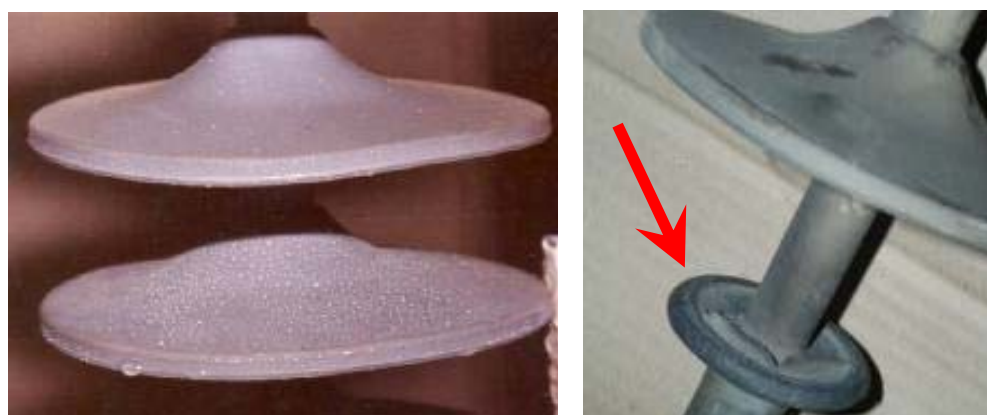
Obr. 2.6 – Izolátor Reliable C144055GVW (rok 1995 a 2006)

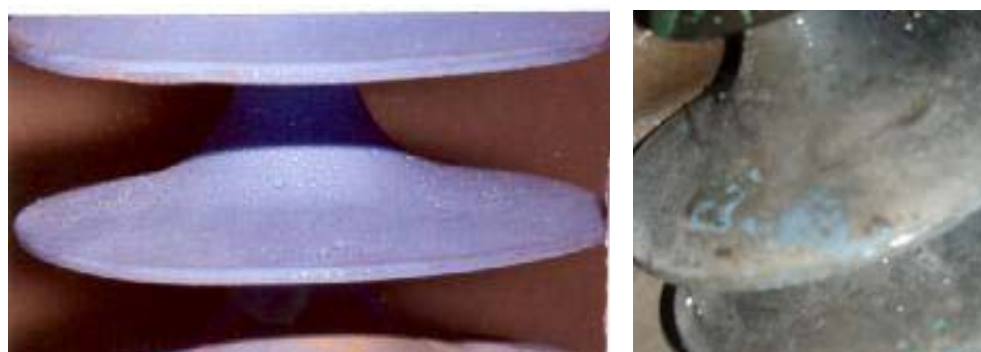
Obr. 2.7 – Izolátor CeramTec 30/22 (148) 1200 (rok 1995 a 2006)

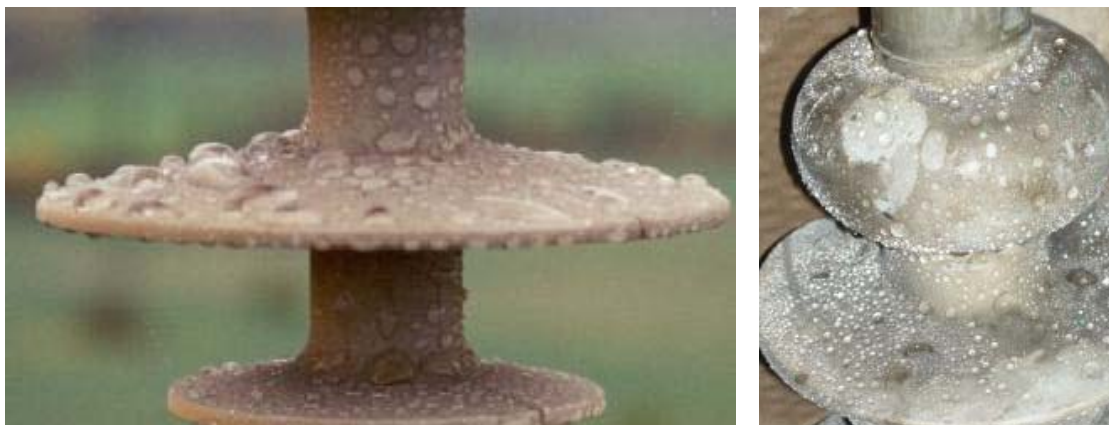
Obr. 2.8 – Izolátor Furukawa H120 120.1245.TT (rok 2000 a 2006)

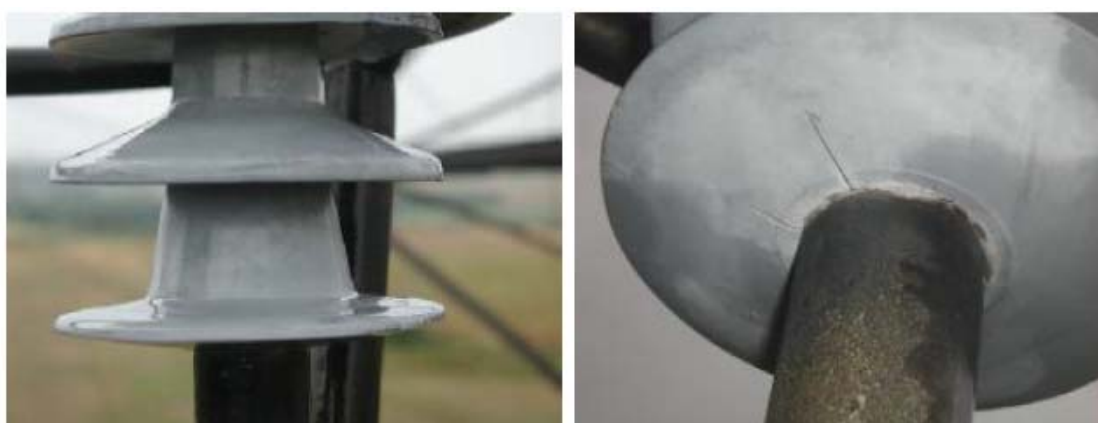
Obr. 2.9 – Praskliny u spodní koncové kovové armatury – stav po 18-ti letech v provozu⁶⁴

Mezi závady které se projevily za dobu využívání kompozitních izolátorů, patří závada na p.b.140 V450 zjištěná při kontrole v roce 2003 u prvního použitého izolátoru Ohio Brass (mat. EPM, typ 1232027-3002). **Vlivem korónových výbojů zde došlo k odštěpení v místě utěsnění u spodní koncové kovové armatury** (viz Obr. 2.9). Celý izolátor byl matný a křídový (vyloučené plnivo z materiálu pláště), povrch zcela hydrofilní – HC7.

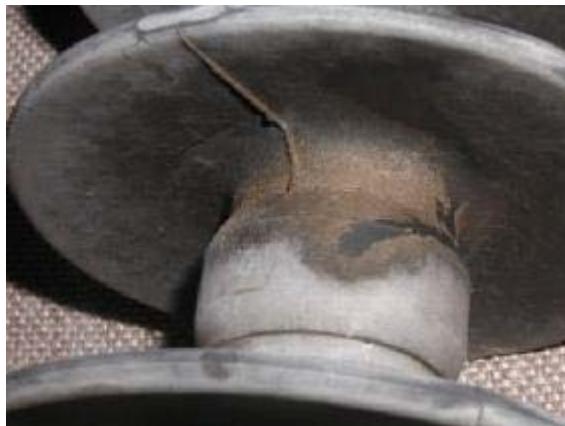
Obr. 2.10 – Lehký únik silikonového oleje z mezivrstvy – stav po 6-ti letech v provozu⁶⁵

Při kontrole provedené v roce 2003 na vedení V1344/5 byl zjištěn u jednoho z izolátorů Ohio Brass (mat. ESP, typ 511 007-2808) **lehký únik silikonového oleje** ze spoje dílů polymerového pláště (Obr. 2.10).

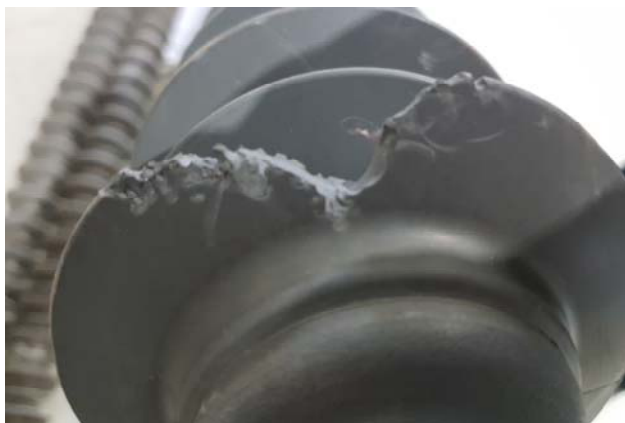
Obr. 2.11 – Poškození izolátoru okusem – stav po 9-ti letech provozu⁶⁶

Při kontrole na začátku roku 2019 na odstaveném vedení V221 bylo zjištěno poškození izolátoru Sediver (mat. SIR, typ FCC 120 XM 075 S0) **okusem od ptáků**. Poškození vzniklo v době, kdy nebylo vedení pod napětím (Obr. 2.11). Obdobná závada se zatím jinde neobjevila.

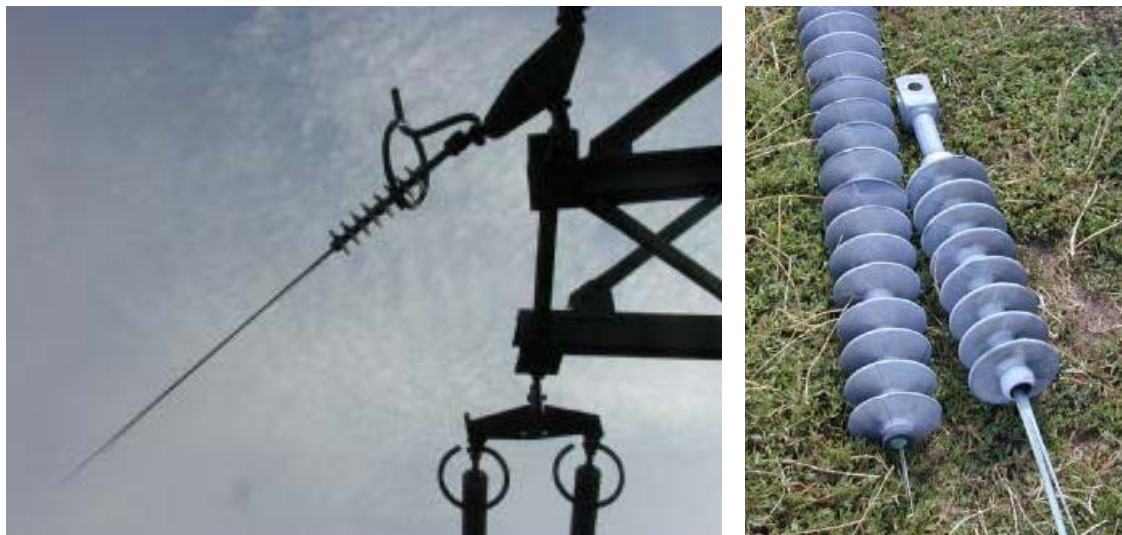
Obr. 2.12 – Přetržený izolátor na V225/6 – stav po 6-ti letech provozu⁶⁷

V roce 2006 došlo na vedení V225/6 na DK izolátoru Ohio Brass (mat. ESP, typ 511014-2808) k zatím nejzávažnějšímu **poškození přetržením izolátoru**. Jak ukázaly podrobné laboratorní testy, tak k porušení došlo v místě styku dvou sekcí pláště

(konstrukce viz kap. 2.2.2) pod těsnicí objímkou (Obr. 2.12). Ke „křehkému lomu“ došlo vlivem netěsnosti této objímky, což bylo doloženo křídováním jejího vnitřního povrchu (při vystavení slunci – UV záření). Díky vlhkosti, vzdušnému dusíku a působení elektrického pole může vzniknout kyselina dusičná, která jádro naruší. Zvláštností poruchy bylo to, že nebyla provázena výraznějším únikem tuku z mezivrstvy (př. u DN - Obr.3.10).

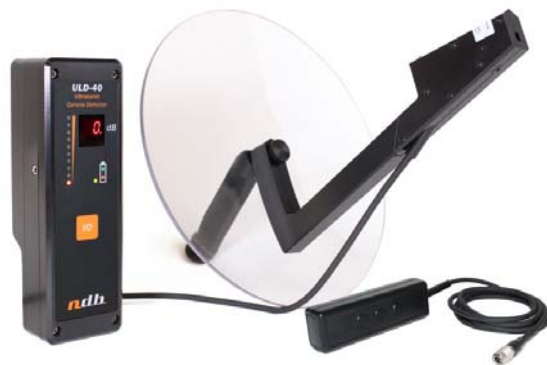
Obr. 3.1 – Ultrazvukový detektor částečných výbojů⁸⁴

Jedním z možných měřících přístrojů je např. ULD-40 (Ultrasonic Corona / Arcing Detector) firmy NDB Technologies Inc., který byl použit i při měření na V452 v kap.3.8 (Obr.3.12). Pro zlepšení příjmu pracuje se směrovou anténou viz. Obr. 3.1 na vlnovém rozsahu 38 – 48 kHz.

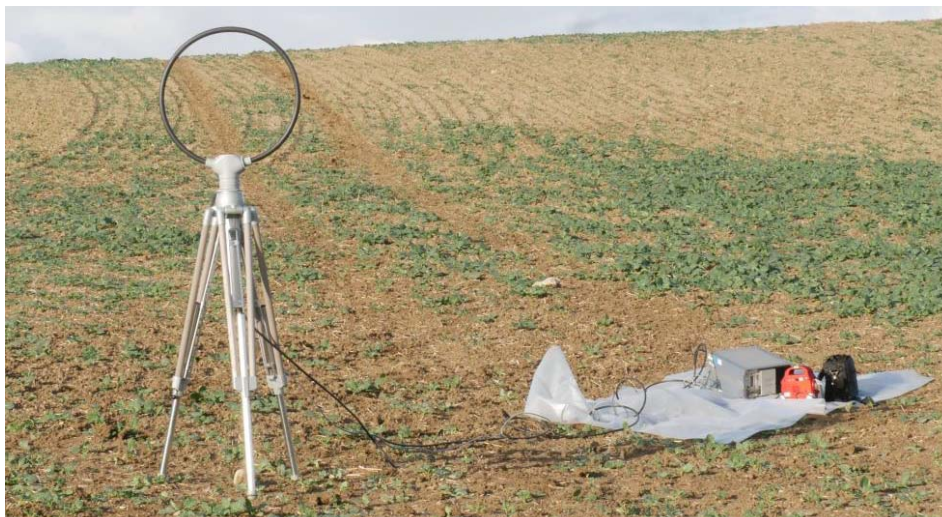
Obr. 3.2 – Měřicí anténa a zkušební přijímač Rohde-Schwarz (viz [47])

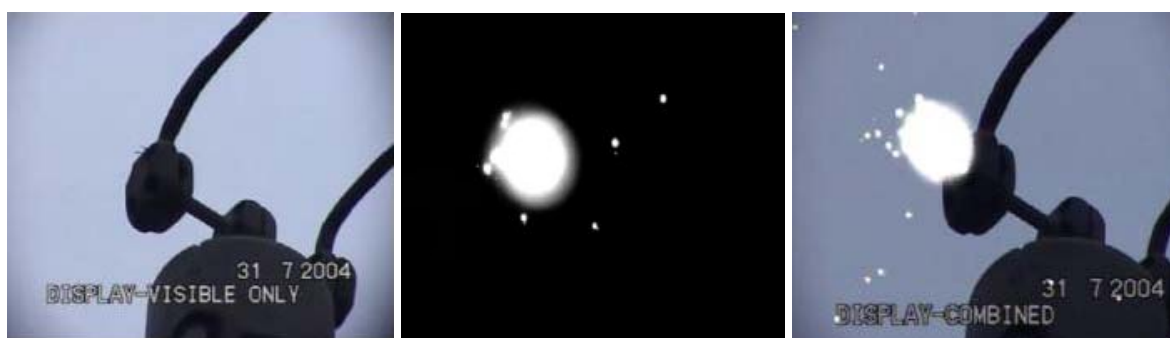
1 – viditelné spektrum

Pro detekci korónových výbojů za denního světla je v současné době využíváno technologie vyvinuté firmou OFIL Systems⁹⁰ z Izraele. Ta pracuje na principu kontinuálního skládání obrazu z dvojice kamer. První kamera (klasická) zachycuje obraz ve viditelném spektru. Druhá pak zachycuje v tom samém místě ultrafialové emisní spektrum z korónového výboje. Výsledný obraz vzniká vzájemným překrytím těchto obrazů (viz. Obr 3.5) a operátor ho může v reálném čase sledovat na displeji tohoto přístroje (viz Obr. 3.12). Snímání ultrafialového spektra probíhá díky použití speciálních filtrů ve vlnovém rozsahu 240 – 280 nm, tedy v oblasti UV-C, která se běžně na povrchu Země nevyskytuje, protože je zachycena při průchodu slunečního záření atmosférou v ozónové vrstvě. Funkčnost je zaručena i za plného denního světla.

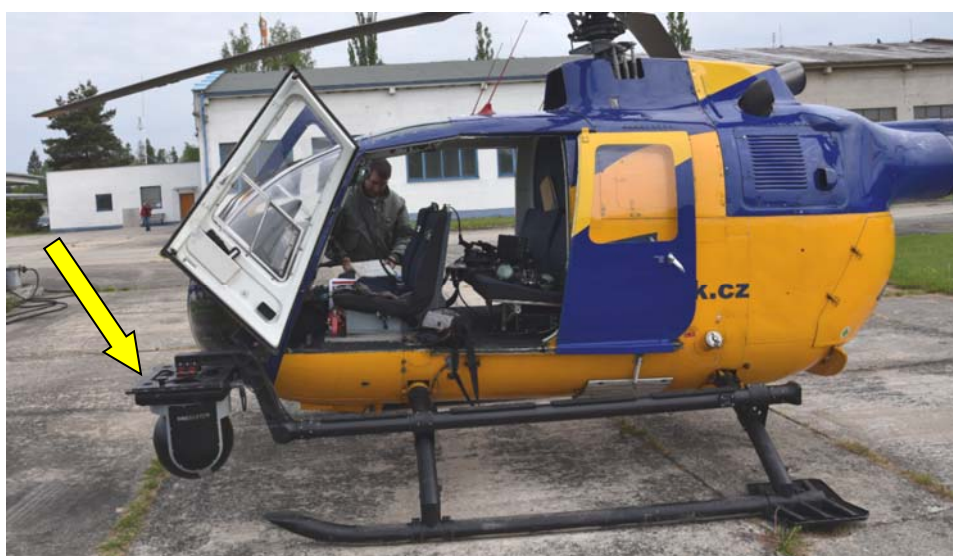
Obr. 3.6 – Instalace plošiny s korónovou kamerou na vrtulníku MBB Bö 105CB⁹⁵

Letecké kontroly korónových výbojů jsou společností ČEPS, a.s. využívány při přejímce realizovaných akcí – vždy do jednoho roku od uvedení do provozu – viz [20]. Nejsou součástí žádných pravidelných kontrol.

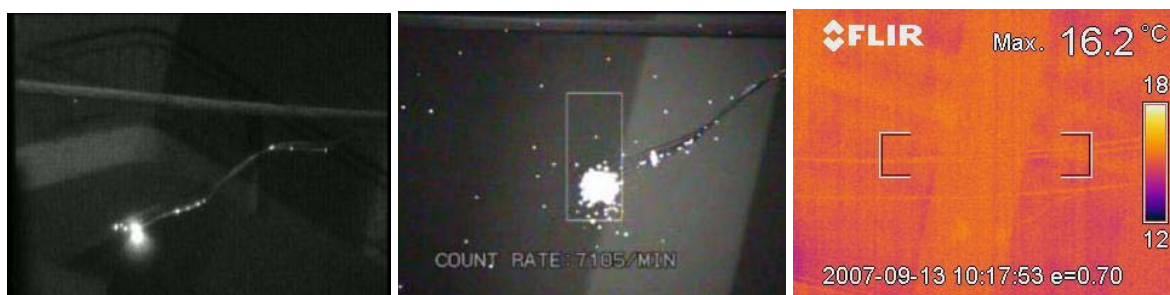
Obr. 3.7 – Porovnání metod – laboratorních měření – rozpletený vodič [55]

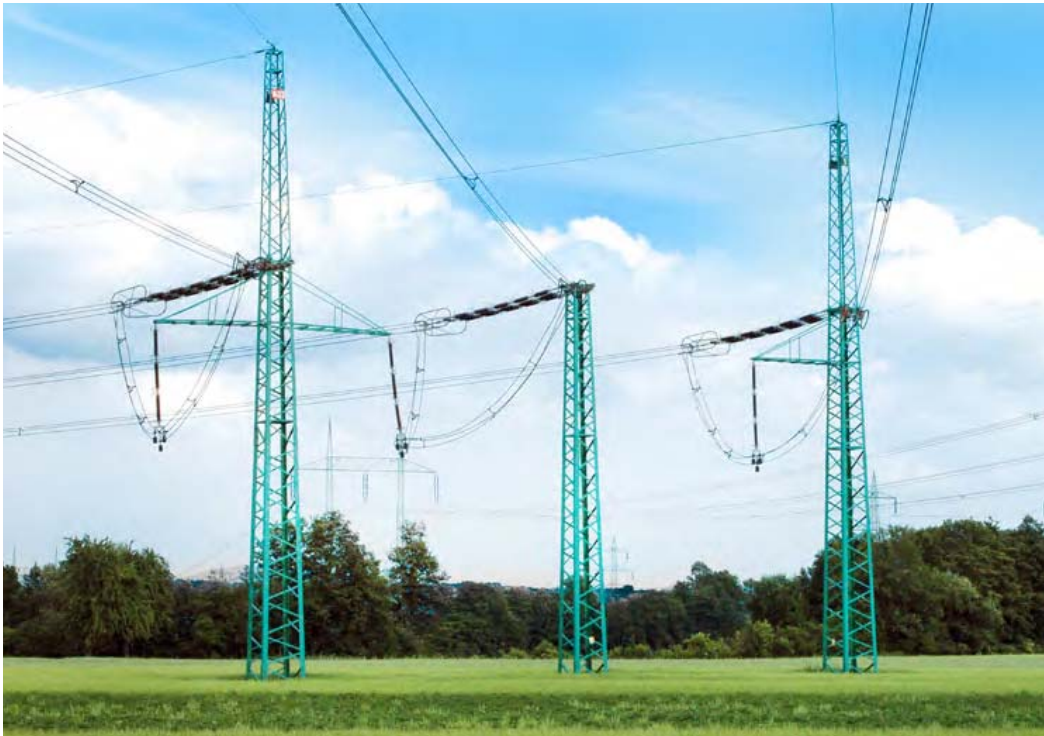
Třídřík – kotevní (1x400 kV)
(závěsy TK a PN se závažím v přeponce - keramika, 2xZL)

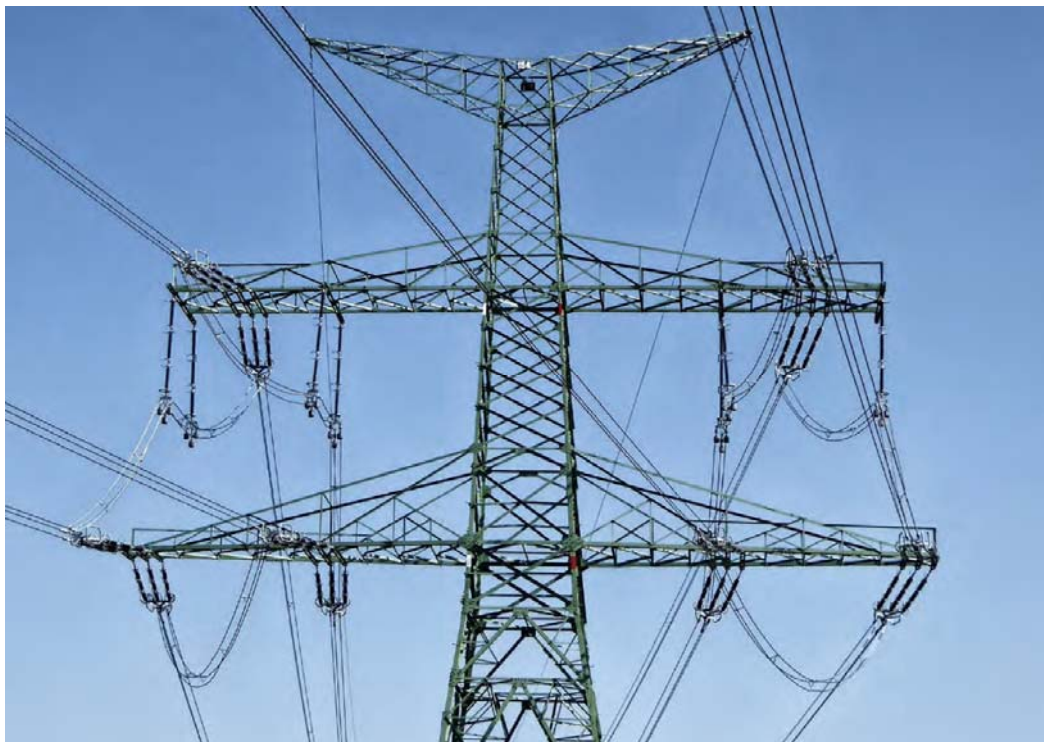
Donau – kotevní (2x400 kV)
(závěsy TK a ZZ se závažím - keramika, transpozice všech FV, 2x ZL)

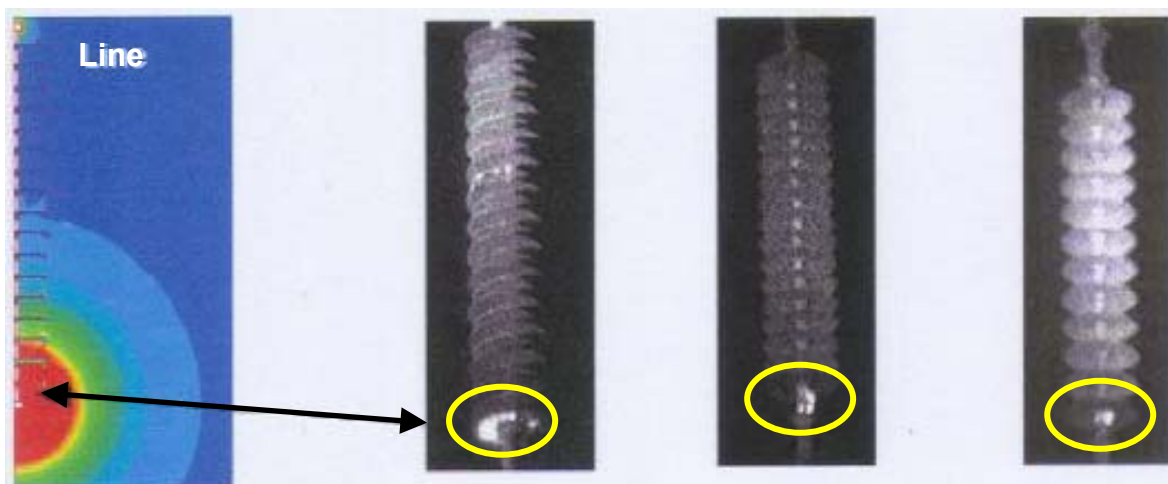
Typické rozložení elektrického pole a výbojová aktivita na dřívku podpěrného izolátoru
