ZÁPADOČESKÁ UNIVERZITA V PLZNI
FAKULTA STROJNÍ

DIPLOMOVÁ PRÁCE

Testování korozní odolnosti laserových návarů na bázi měď-čedič ve
specifických korozních prostředích

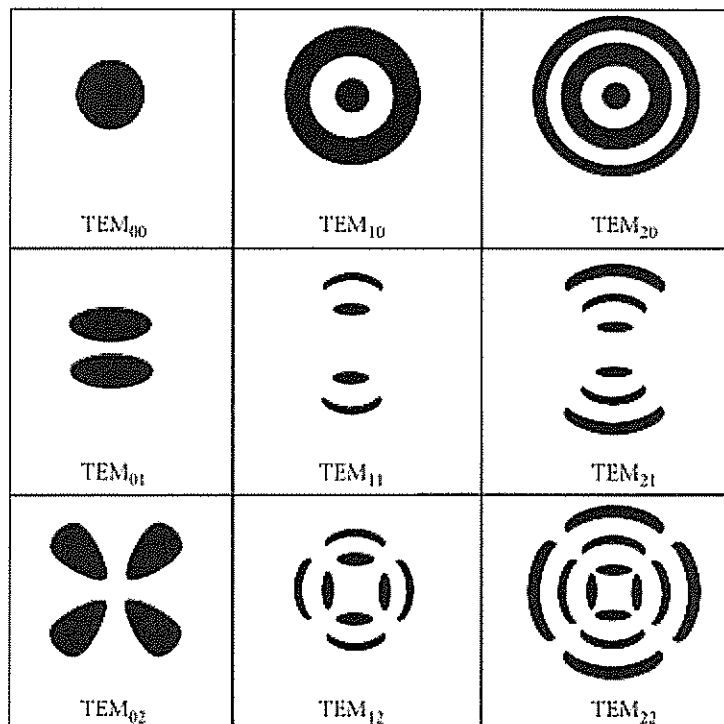
Obrázek 1-2: Prostorové uspořádání energie v optickém rezonátoru laseru (tzv. módy nebo vidy) [7]

Optická dutina ze které vychází laserový paprsek je v principu optický rezonátor, ve kterém jsou simulovanou emisí generovány fotony o předem definované vlnové délce. Tento rezonátor pracuje na principu Fabryova-Perotova interferometru. Bylo dokázáno že tento interferometr může fungovat jako otevřený rezonátor, ve kterém existují stacionární uspořádání elektromagnetického pole, které jsou označovány termínem mód nebo vid. Tato uspořádání jsou obdobou módů v uzavřených rezonátorech, což jsou v podstatě válcové rezonátory podobné rezonátorům akustickým. Uspořádání elektromagnetického pole se může v různých směrech lišit. Proto se rezonátorům připisují dle směru x, y, z indexy m, n, l . Tyto indexy pak označují počet průchodů elektromagnetického pole nulovou hodnotou v daném směru, tzv. minima. Dále se v rezonátoru může lišit uspořádání elektrické složky vůči složce magnetické elektromagnetického pole. V případě kdy neexistuje elektrická složka ve směru z jedná se o pole příčně elektrické, které označujeme TE_{mnl} . V případě, kdy ve směru z neexistuje ani elektrická a ani magnetická složka, nazýváme toto pole příčně elektromagnetické a značíme ho TEM_{mn} . Takovým elektromagnetickým polem je i pole světelné vlny. V případě, kdy zrcadla tvořící rezonátor mají kruhový tvar budou počty minim udávány v jiných směrech než tomu bylo u zrcadel s tvarem obdélníkovým. První číslo se značí r a udává počet minim, které připadají na poloměr kružnice. Druhé číslo je značeno s a udává nám počet minim v azimutálním směru, tedy po obvodu kružnice. Počet minim v podélném směru se značí číslem q , ale v případě módu TEM se neuvádí. Příklady některých módů jsou ukázány na obrázku 1-2. [5,6]

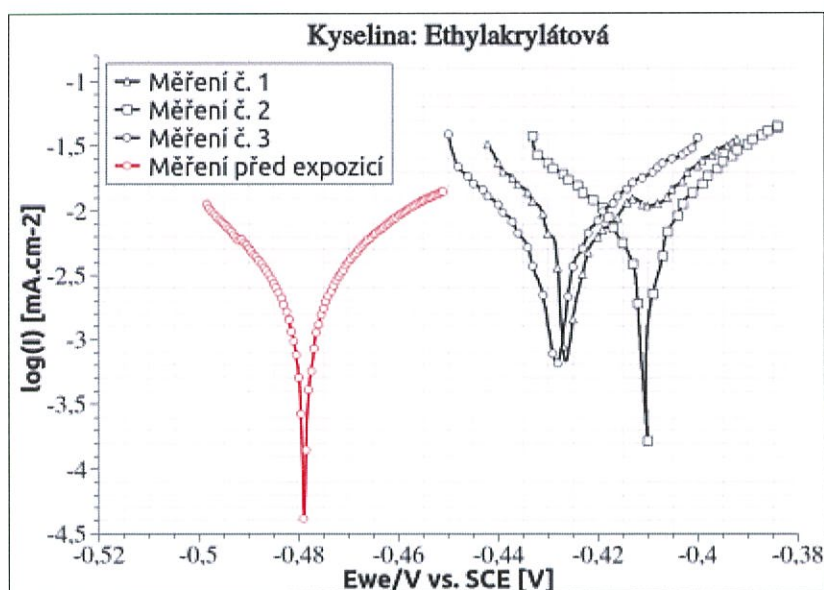
Obrázek 5-52 Závislost korozního potenciálu na logaritmu procházejícího proudu po expozici kyselinou ethylakrylátovou

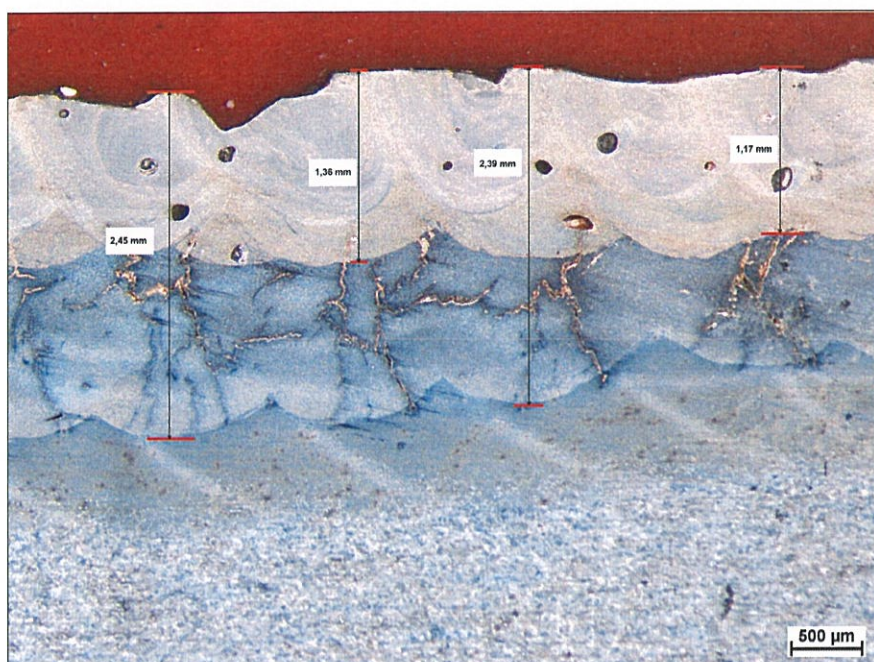
Obrázek 8-107: Makrostruktura vzorku 1, zv. 20x, leptáno: Robin

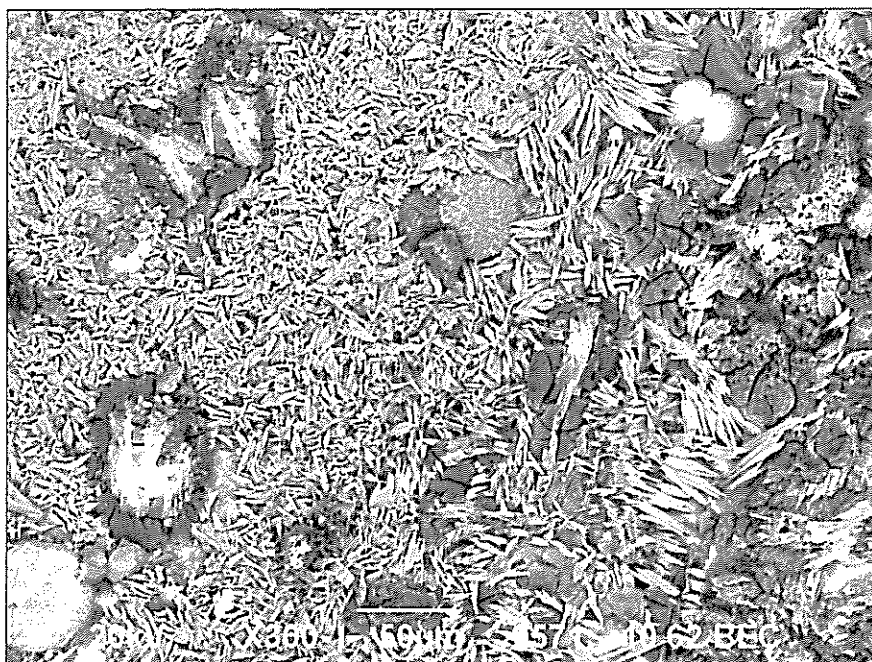
Obrázek 8-151: Povrch kompozitního návaru po korozní zkoušce, zv. 300x, odražené elektrony

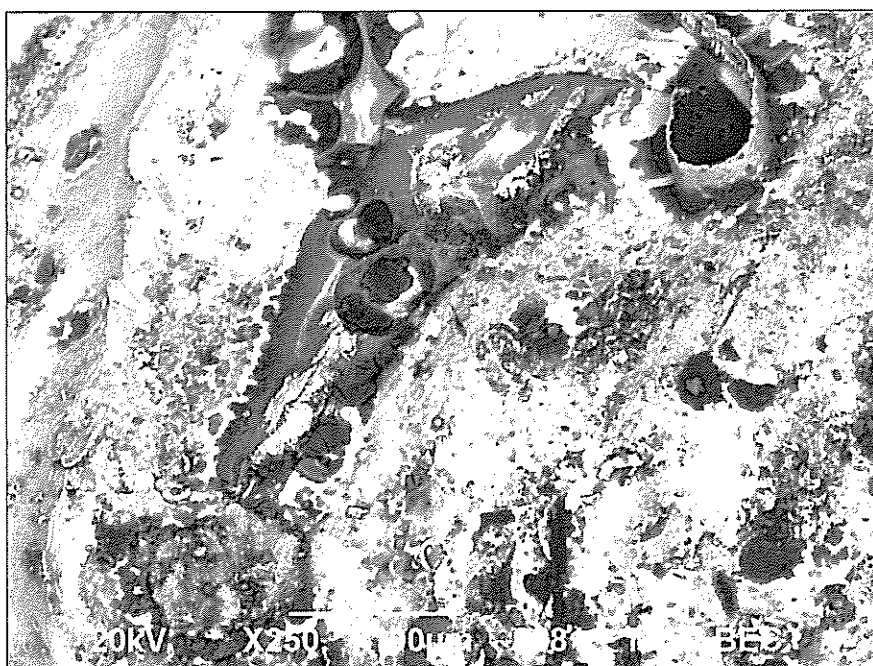
Obrázek 8-156: Povrch kompozitního návaru po korozní zkoušce, zv. 250x, odražené elektrony

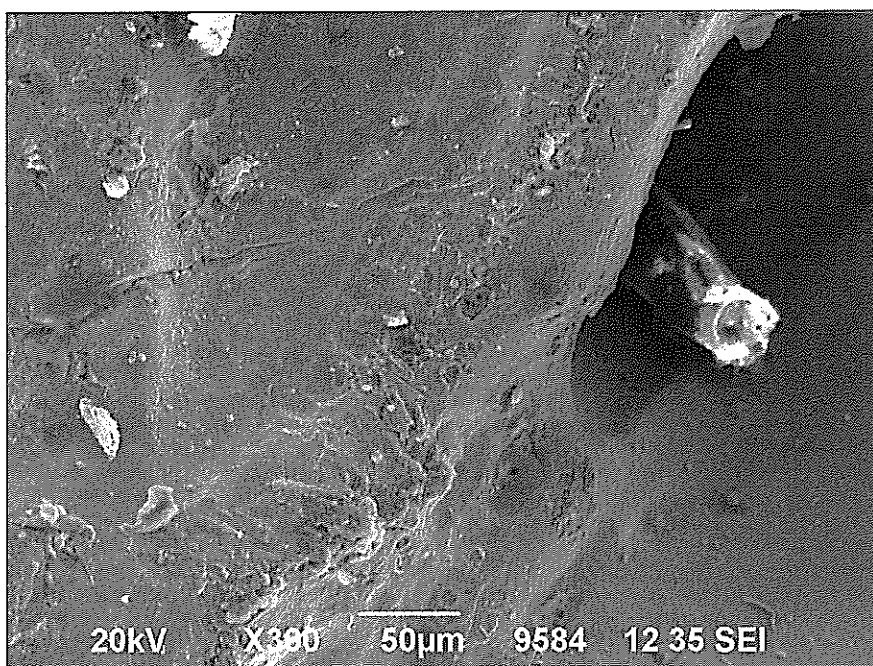
Obrázek 8-158: Povrch kompozitního návaru po korozní zkoušce, zv. 300x
