**Západočeská univerzita v Plzni**

**Bakalářská práce**

**Kostel sv. Bartoloměje u Běšin**

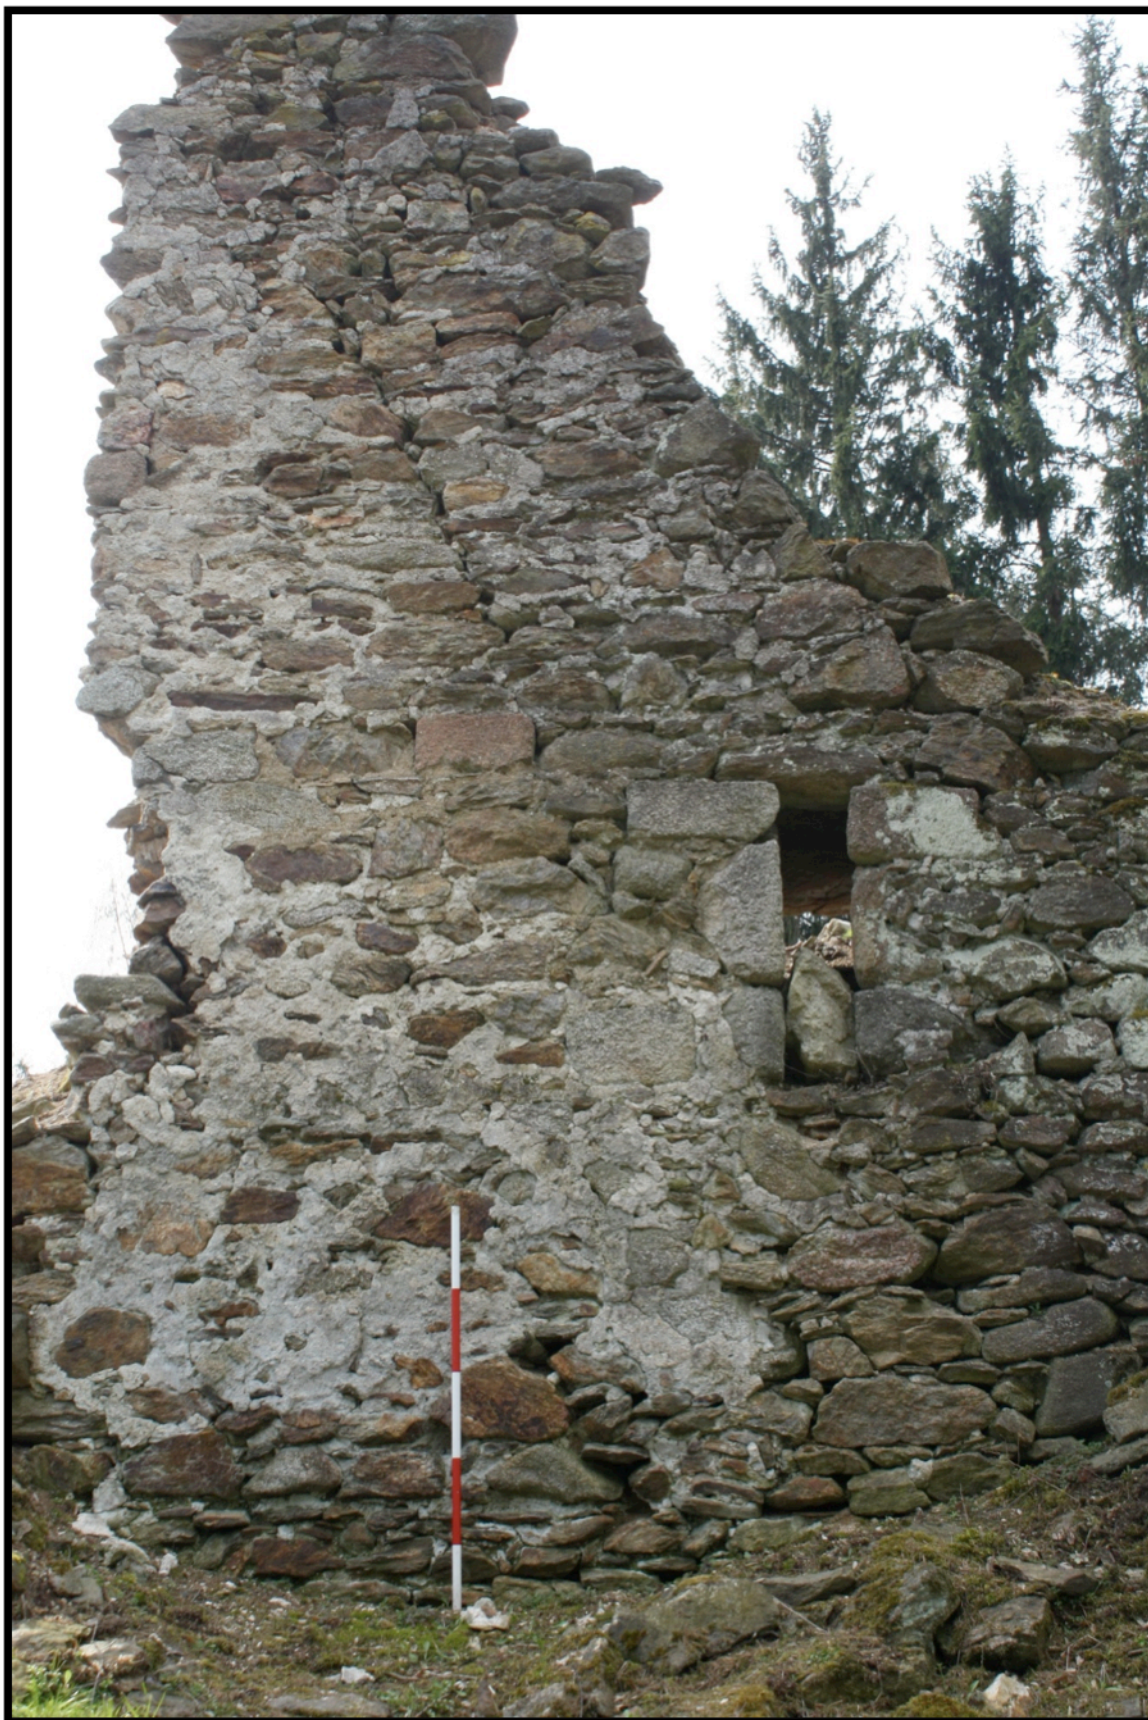
Obr. 28 – Torso západní věže, pohled od severu (na jižní straně zdivo evokuje spáru, paty je však provázáno) – foto autor

<sup>33</sup> Pokud nepřijde včasný zásah v podobě památkové péče, je vysoce pravděpodobné, že úsek zdiva věže od trhliny na východ, zcela odpadne. Tím úplně zmizí indicie napomáhající k rozpoznání stavebních fází. Konkrétně v úseku provázání zdiva věže se západní stěnou lodí. (Obr. 28)

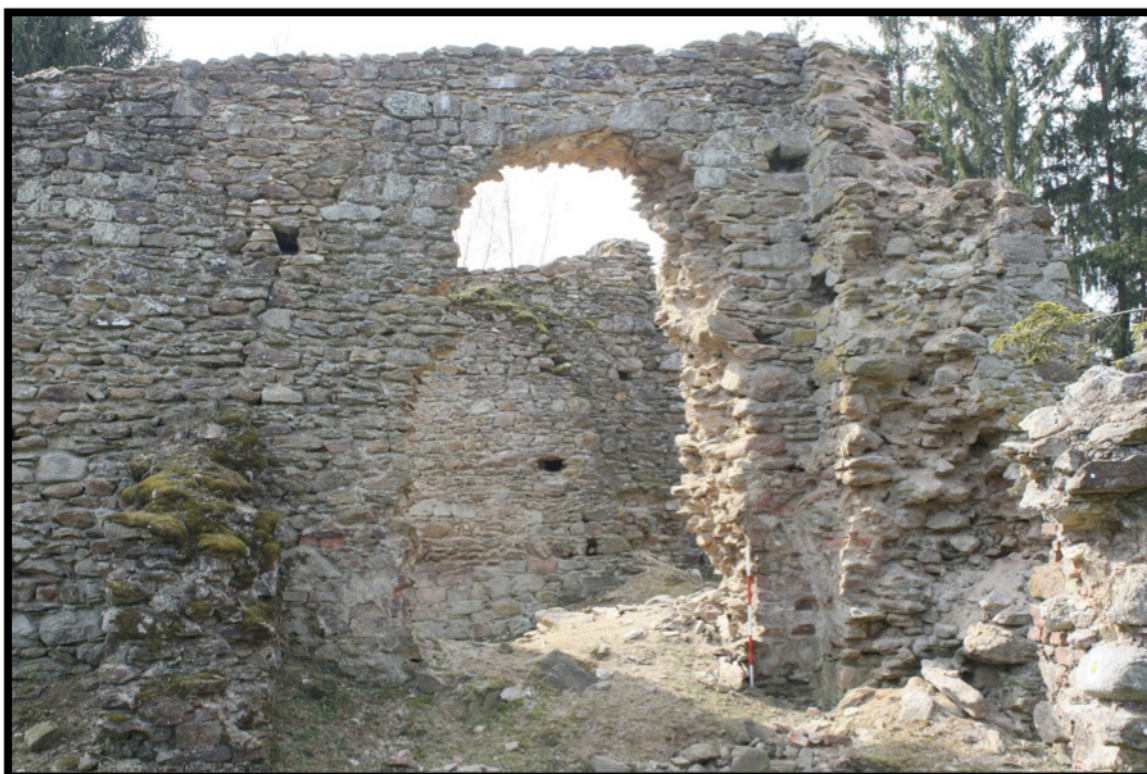
Obr. 29 – Pohled do sakristie, v pravém rohu otisk klenby, dále spárou vymezená plomba nad vylámaným otvorem – foto autor
