Bakalářská práce

**Možnosti archeologického poznání čs.
stálého opevnění z 30. let 20. století**

Katedra archeologie

Plzeň 2012

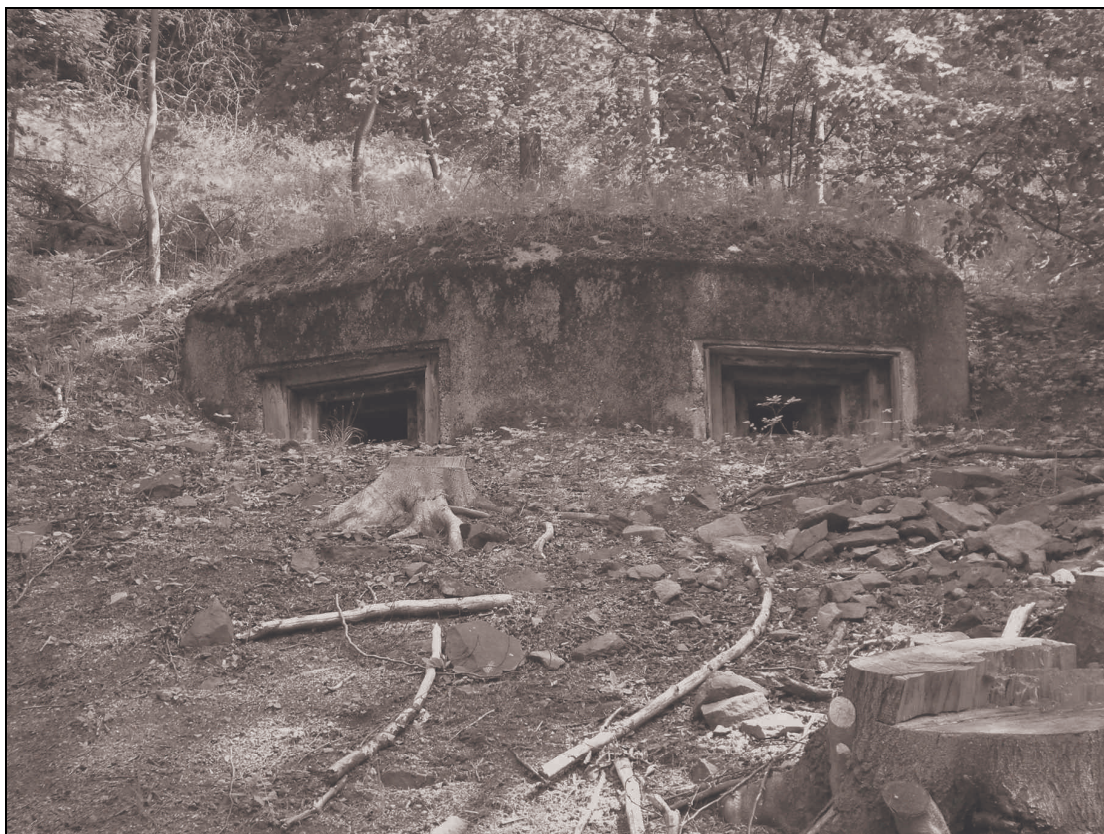
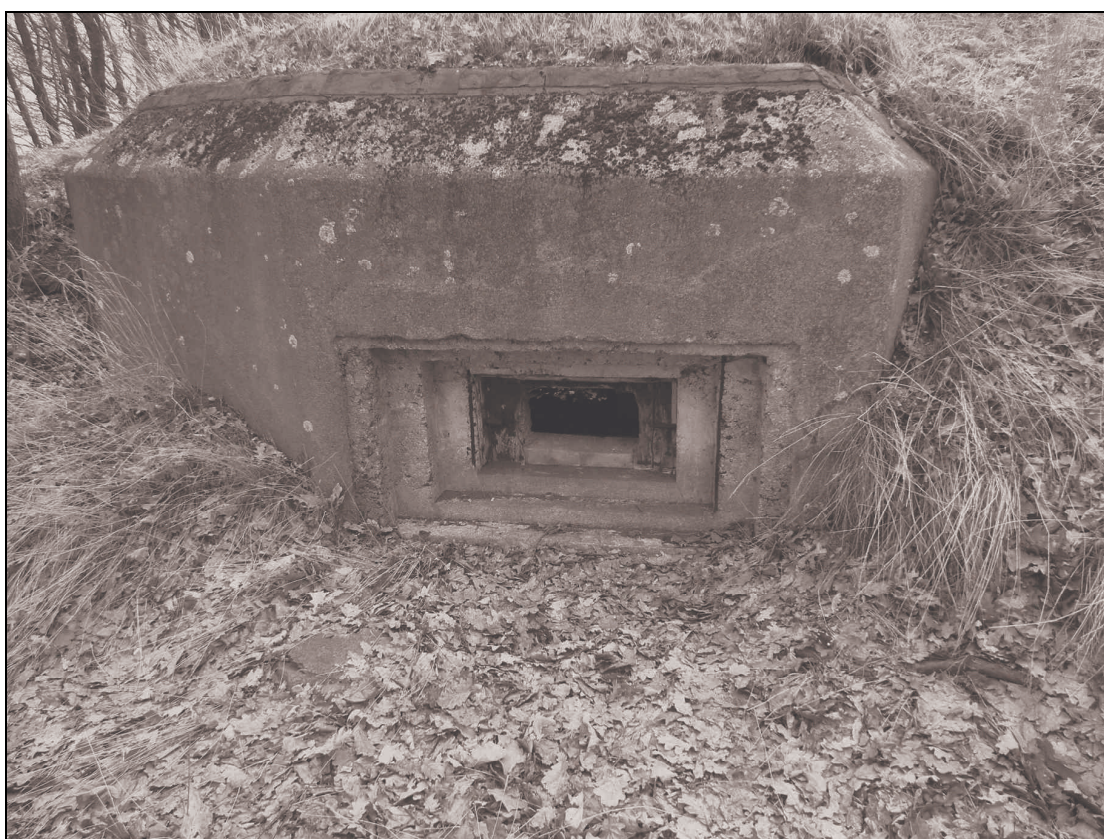
Obr. 1 a 2. Lehké opevnění vz.36 (čelní strana a detail na střelnu objektu). Foto S. Bednář.

I po uzavření střílny bylo možno pozorovat předpolí úzkou křížovou nebo plochou štěrbinou. Vstup byl uzavřen buďto otočnými jednokřídlými a dvoukřídlými anebo posuvnými plechovými dveřmi v kolejnicích. V objektu se nachází vybrání v betonové podlaze, které sloužilo jako zvětšení úložného prostoru anebo pro uložení pozinkované nádrže na vodu. Objekty byly také konstrukčně vybaveny kanálky, sloužícími pro případný odtok vnikající vody do objektu. Ve stropní části se nachází obdélníkový prostor pro zákopový periskop. Nevýhodou tohoto řešení byla nemožnost utěsnit tento prostor v případě potřeby z interiéru objektu.

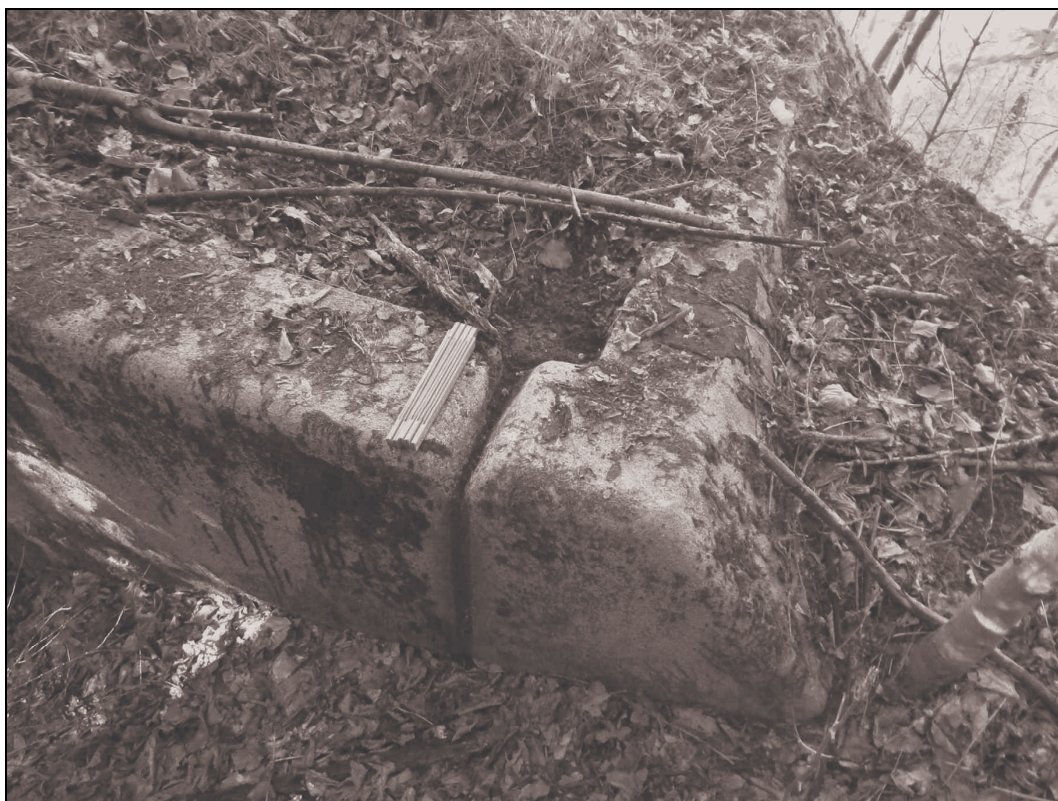
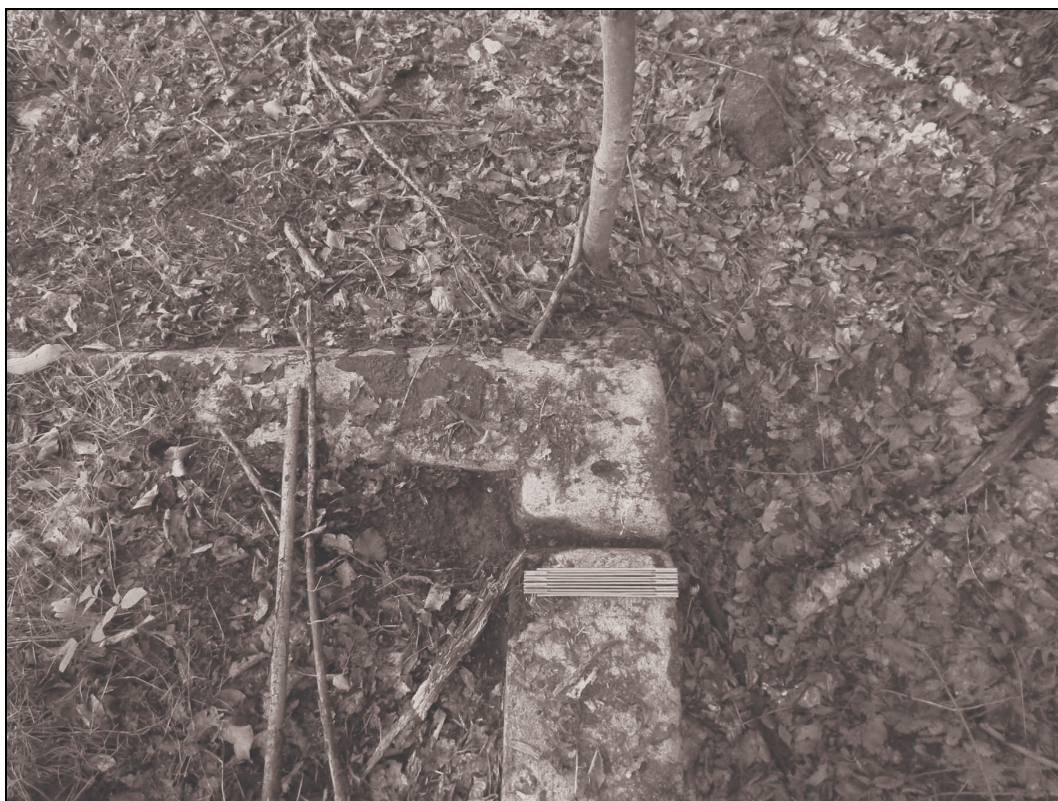
Obr. 3 a 4. Detail drenáže. Foto S. Bednář.

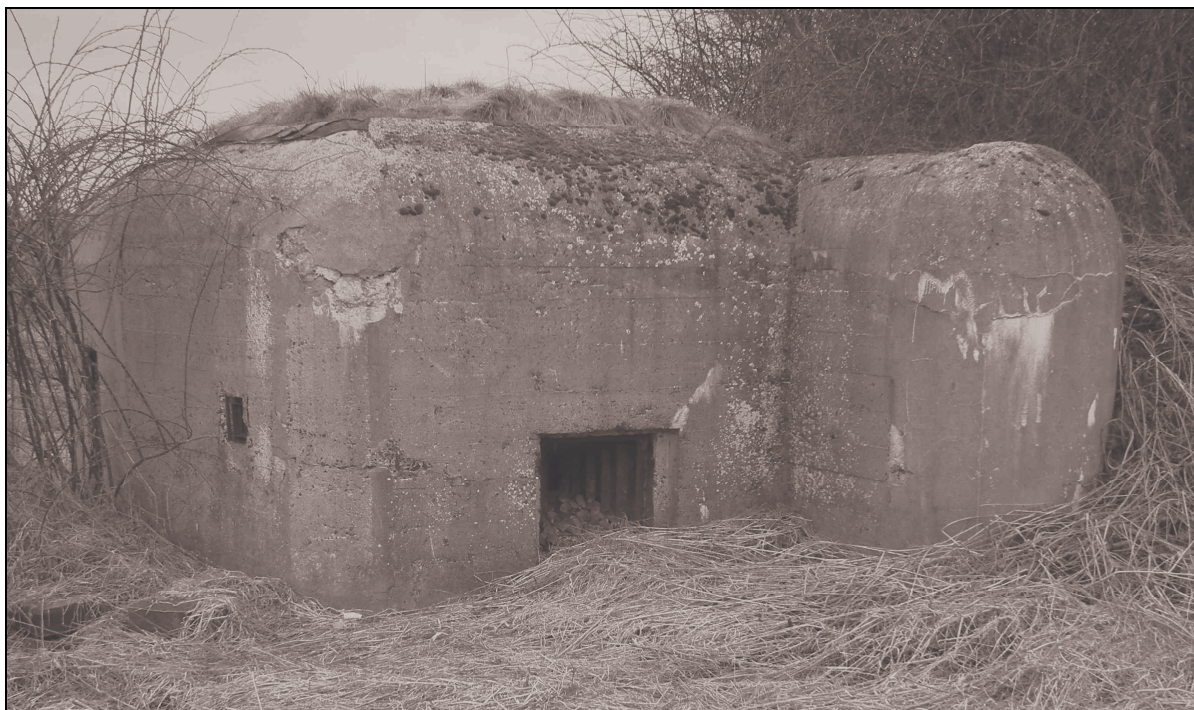
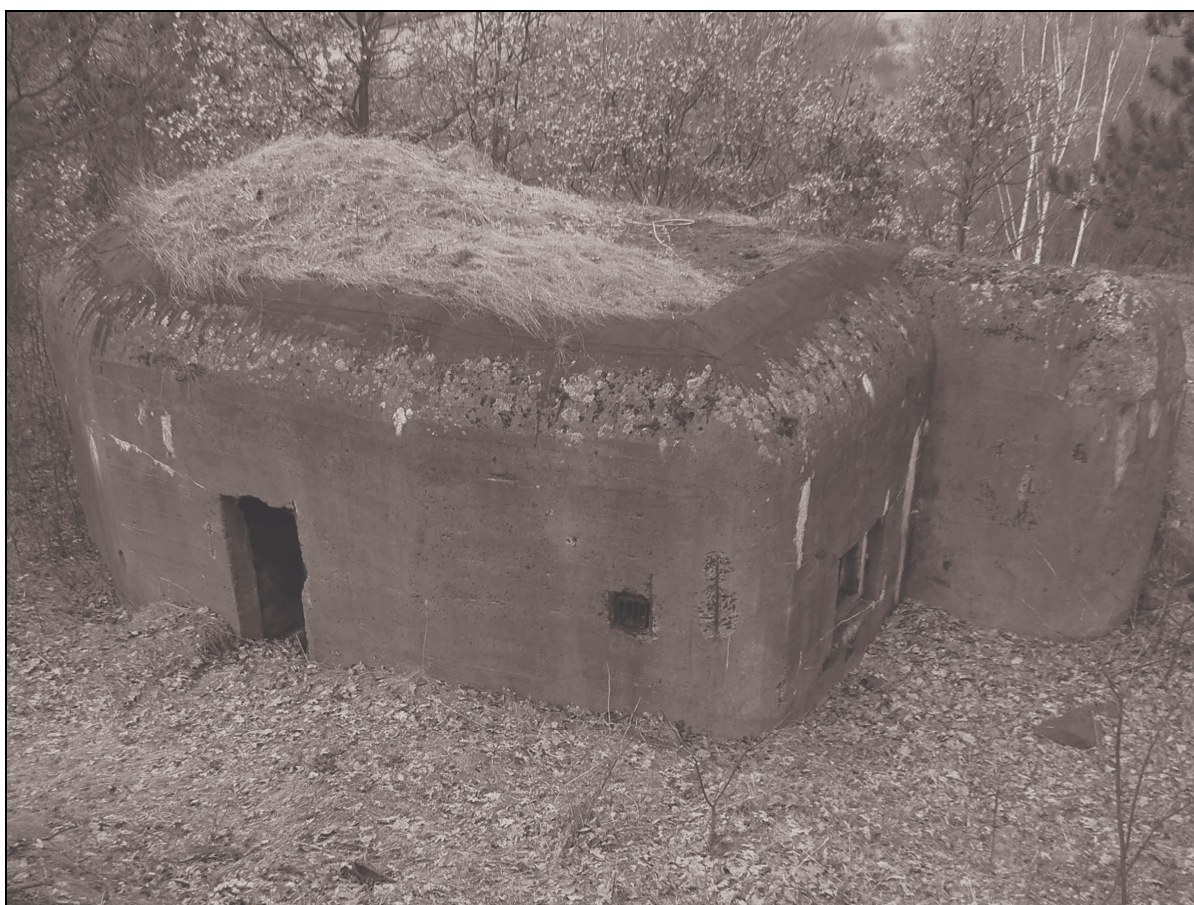
Obr. 5 a 6. Lehké opevnění vz.37 (boční střílna a týlová strana objektu) Foto S. Bednář.

Již v průběhu výstavby opevnění starého vzoru bylo jasné, že původní koncepce tohoto narychlo vyprojektovaného opevnění je nedostačující a bojová hodnota těchto objektů byla velením armády kritizována. Rychlé zavedení těchto pevností starého typu bez hlouběji promyšlené koncepce obrany ovlivnilo vládní rozhodnutí, které mělo dát na vědomí odhodlání bránit republiku. Výtky se týkaly především dvou aspektů, jednak že se pevnůstky vzájemně nepodporovaly a dále že jejich čelní střílny z betonu byly ohroženy palbou a neposkytovaly dostatečnou ochranu zbraní ani osádce. Tak již na přelomu let 1936/1937 bylo projektováno opevnění nového typu, u kterého se ŘOP rozhodlo všechny zjištěné nedostatky původního vzoru odstranit. Vznikla tak zcela odlišně pojatá koncepce obrany tvořená novým lehkým opevněním vz. 37 (obr. 5; obr. 6). Vyprojektované objekty LO vz. 37 byly

Charakteristickou vlastností těchto kulometných pevností je především jejich zaměření na vedení přehradných bočních paleb. Stavěly se v souvislých liniích, které se skládaly z jednoho až tří sledů. Pevnůstky byly podle původních plánů od sebe vzdáleny od cca 100 – 400 m, avšak v členitém horském nebo zalesněném terénu se vzdálenost zkracovala nebo naopak v přehledných polních úsecích byly pevnůstky od sebe vzdáleny až přes cca 600 metrů. Počet objektů na jeden kilometr fronty byl volen podle terénu a především důležitosti bráněného prostoru. Díky rozmístění v terénu bylo docíleno jejich vzájemné podpory a obvykle tak tvořily neproniknutelný postřelovaný pás. Boční palba zajišťovala vzájemnou ochranu pevností několikanásobnou palebnou přehradou celého bráněného úseku (i po vyřazení několika pevnůstek z boje nebylo dosaženo dobití úseku) a především střílna a zbraň byla ohrožena jen v případě, že se nepřítel dostal do palby této střílny a několika sousedních (Hák 2005, 13; Svoboda – Lakosil – Čermák 2011, 61).

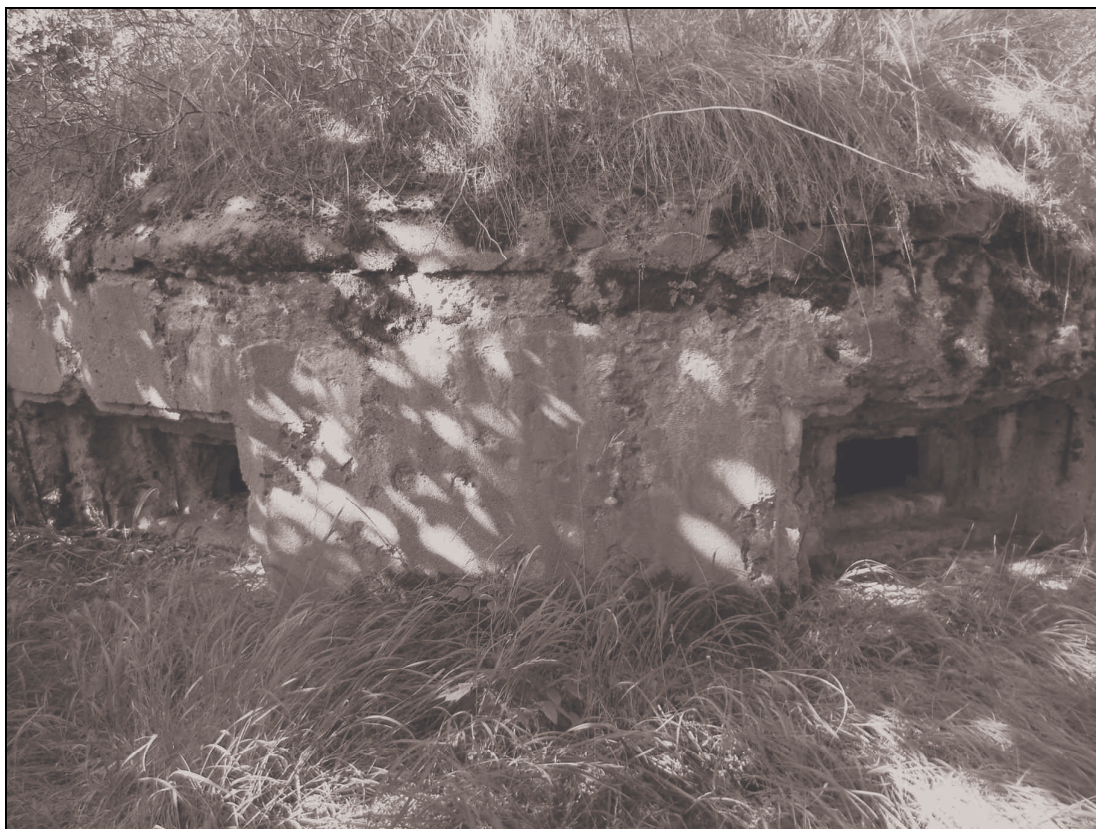
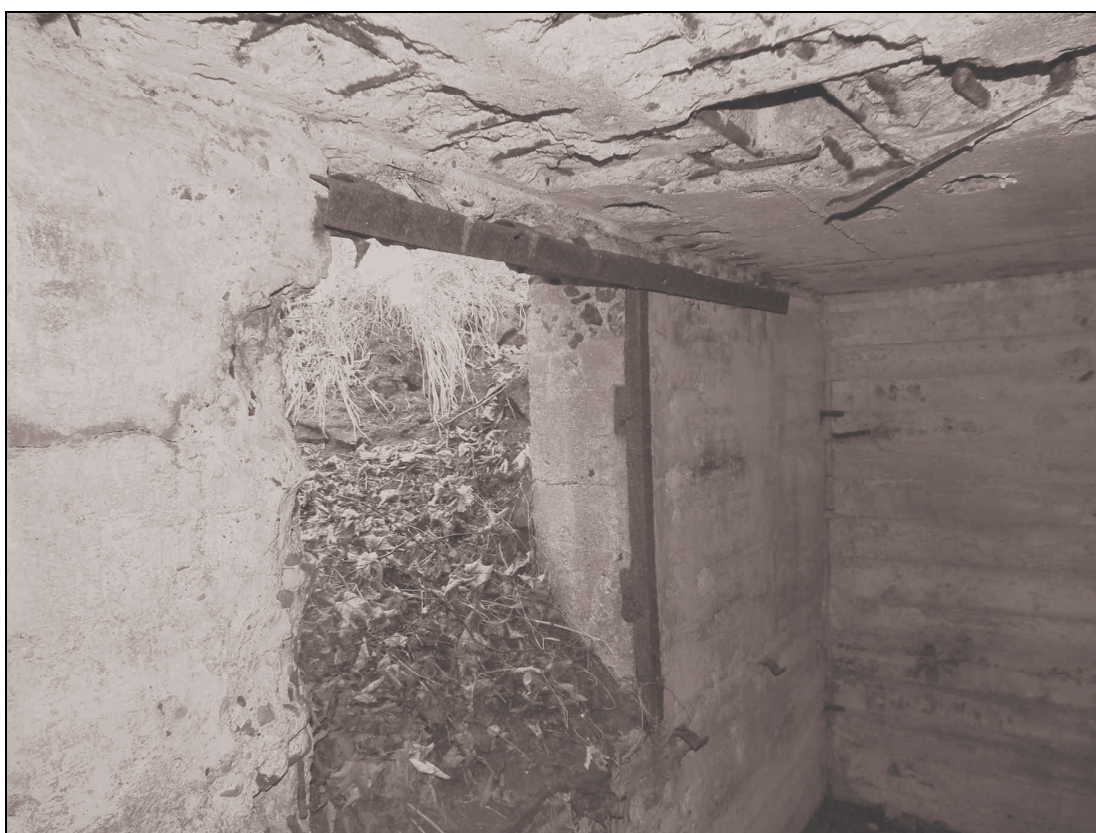
Obr. 7 a 8. Objekt V.a/2/B (poškozená čelní stěna a interiér) Foto S. Bednář.

Dvoustřílná pevnůstka silnější odolnosti se nachází ve Vojenském újezdu Hradiště na kótě Hurka. Její okolí je značně zarostlé vegetací. Je poškozena postřelováním a vnitřním výbuchem (obr. 7; obr. 8). Charakteristika poškození odpovídá zásahům malých ráží a výbuchům ručního granátu. Poškození lze přisoudit činnosti poválečné armády, tedy využíváním tohoto objektu ke cvičení vojska. Uvnitř jsou zachovány zbytky výdřevy. Armovací výztuže jsou po výbuchu odhalené. Další nerozebíratelné železné prvky (rámovací profily dveří a střílen) jsou v objektu zachovány.

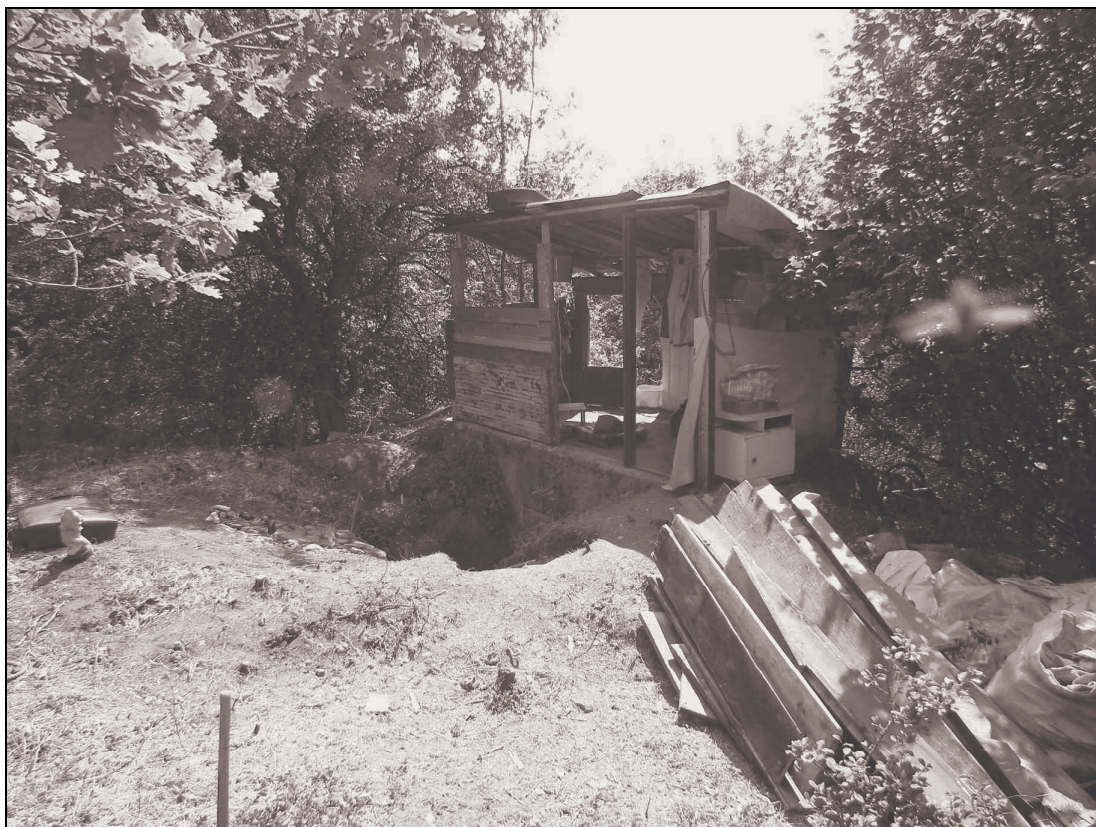
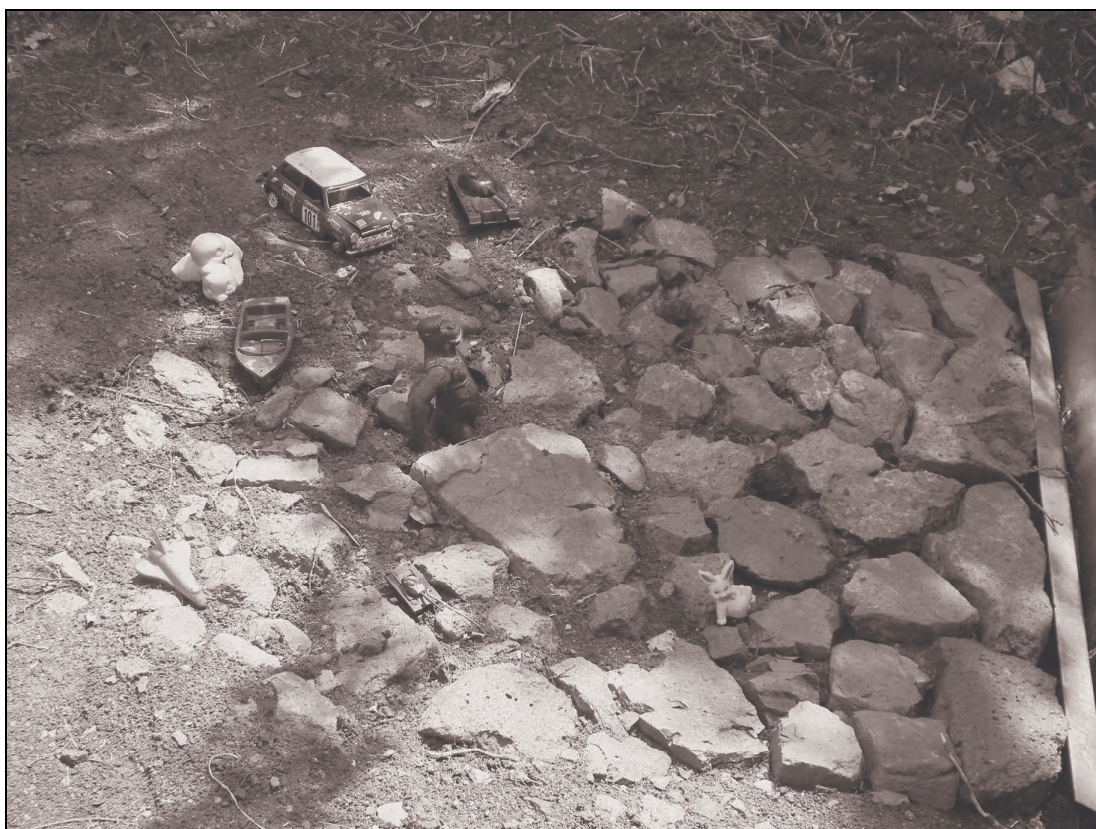
Obr. 9 a 10. Objekt V.a/18/B. Nová konstrukce a využití pevnůstky. Detail na koláž hraček před vstupem. Foto S. Bednář.

fošny, krycí igelity nebo také dětské hračky. Dětské hračky ležely na vydlážděném prostoru před vstupem se schody, kde tvořily zajímavou kompozici (obr. 9; obr. 10).

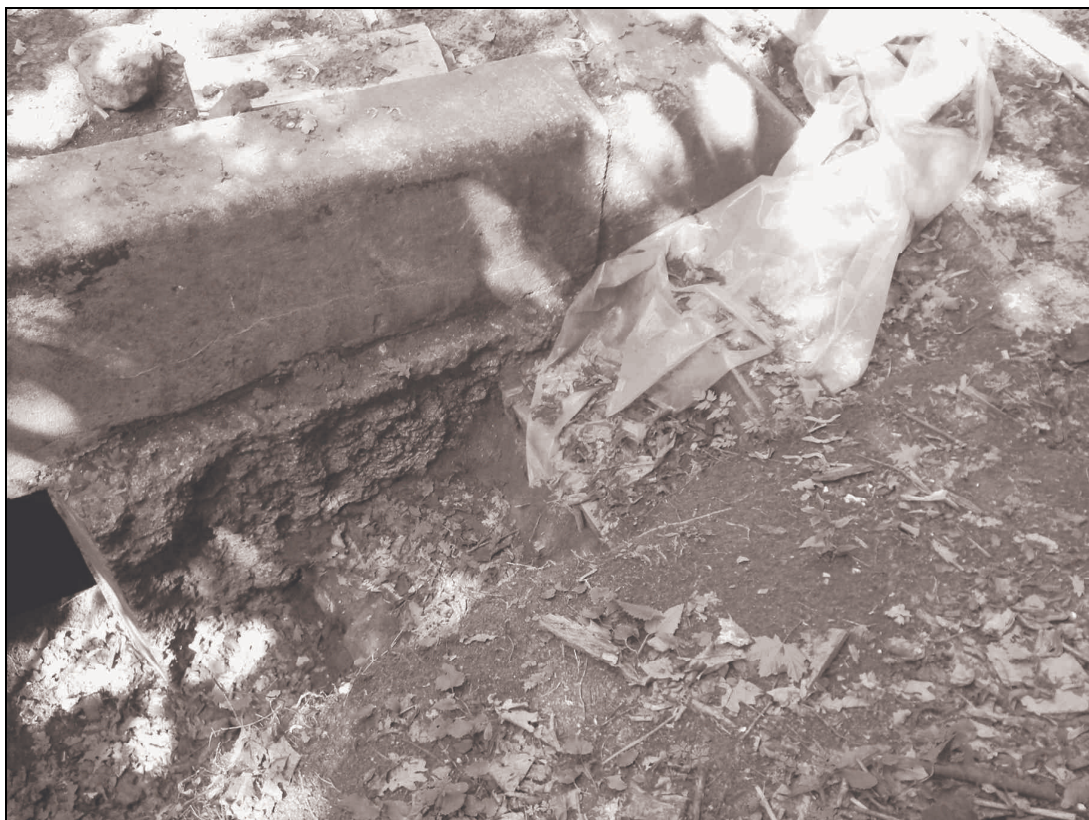
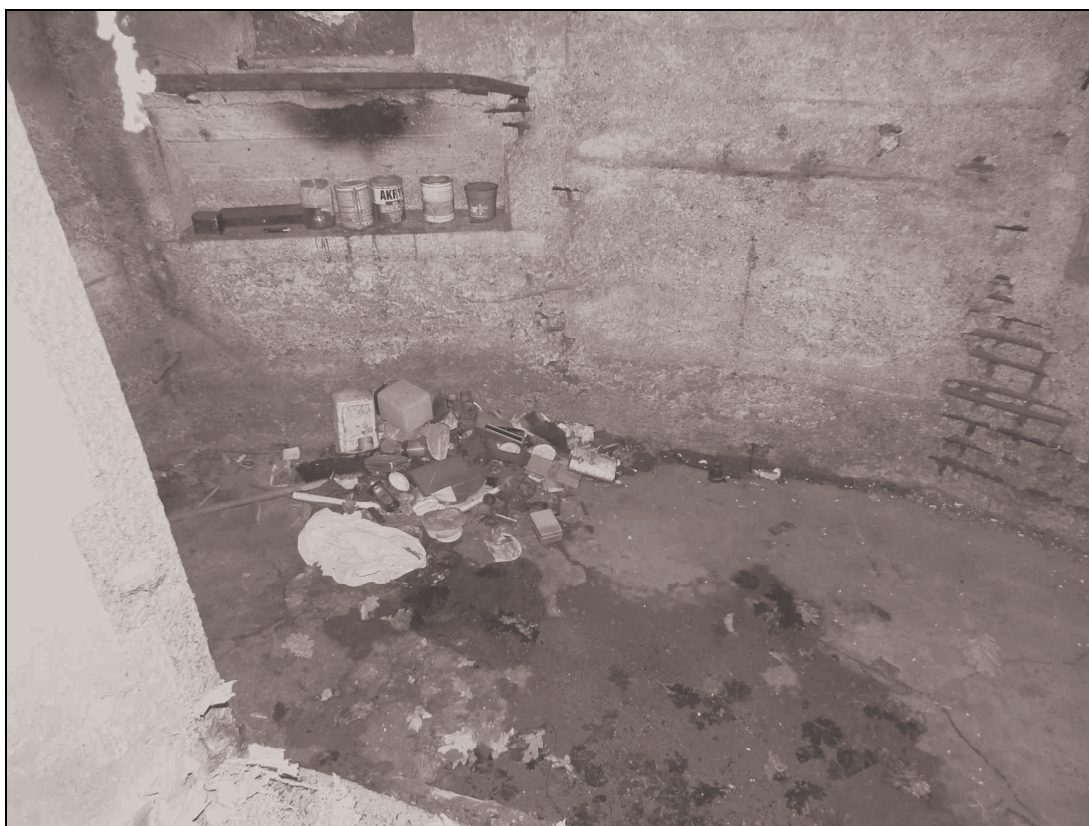
Obr. 11 a 12. Objekt V.a/19/B. Detail na odkopáný vstup do objektu a vnitřní „skladovací“ prostor. Foto S. Bednář.

Jen pár kroků od pevnůstky V.a/18/B se nachází její „sesterský“ objekt V.a/19/B. Ani ten neunikl pozornosti obyvatelů předešlého objektu a díky jejich práci se pozorovateli naskytne nevšední pohled. Objekt je z velké části odkopán a vyčištěn od zeminy (obr. 11). Je tudíž vidět části, které byly dřív zabetonovány přímo do země a zakryty. Nelze vyloučit, že tato pevnůstka slouží v současné době jako přechodný skald „omamných látek“ (ředidla) a skald jiného odpadního materiálu. Noví obyvatelé také uzavřeli jednu ze střílen a nejsou vyloučeny další úpravy objektu na „obytný“ nebo skladovací prostor (obr. 12).

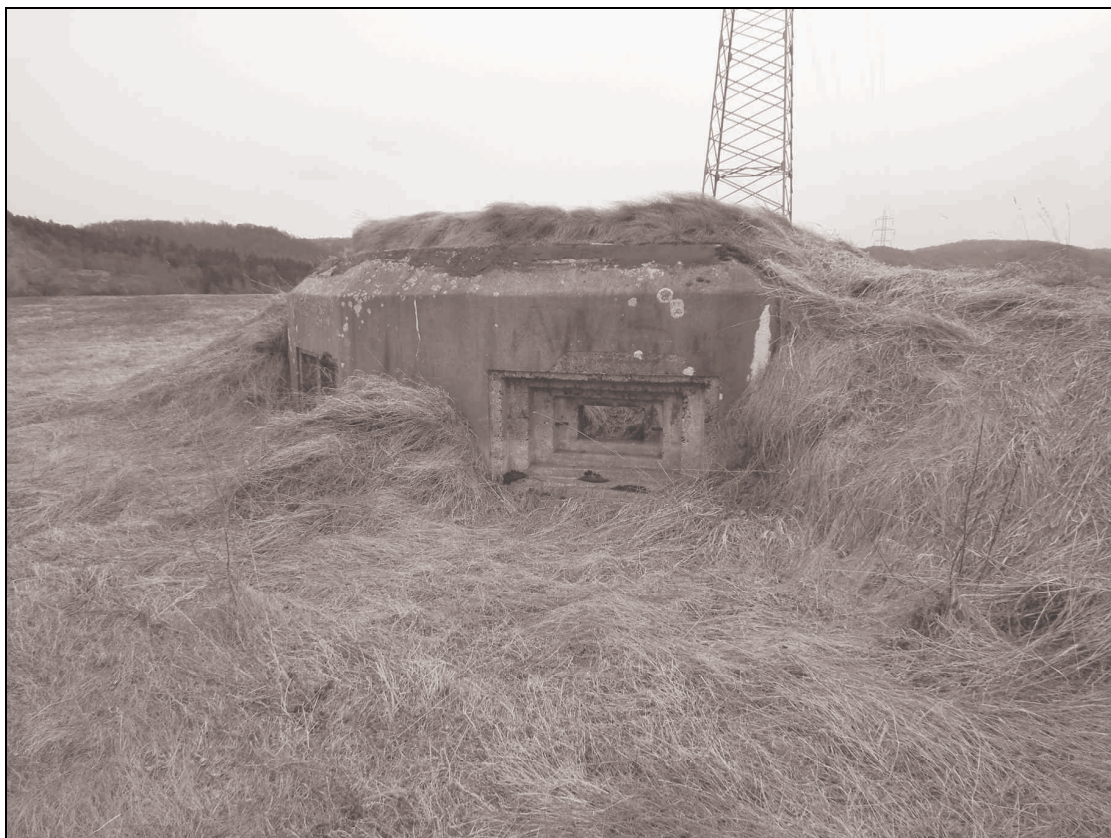
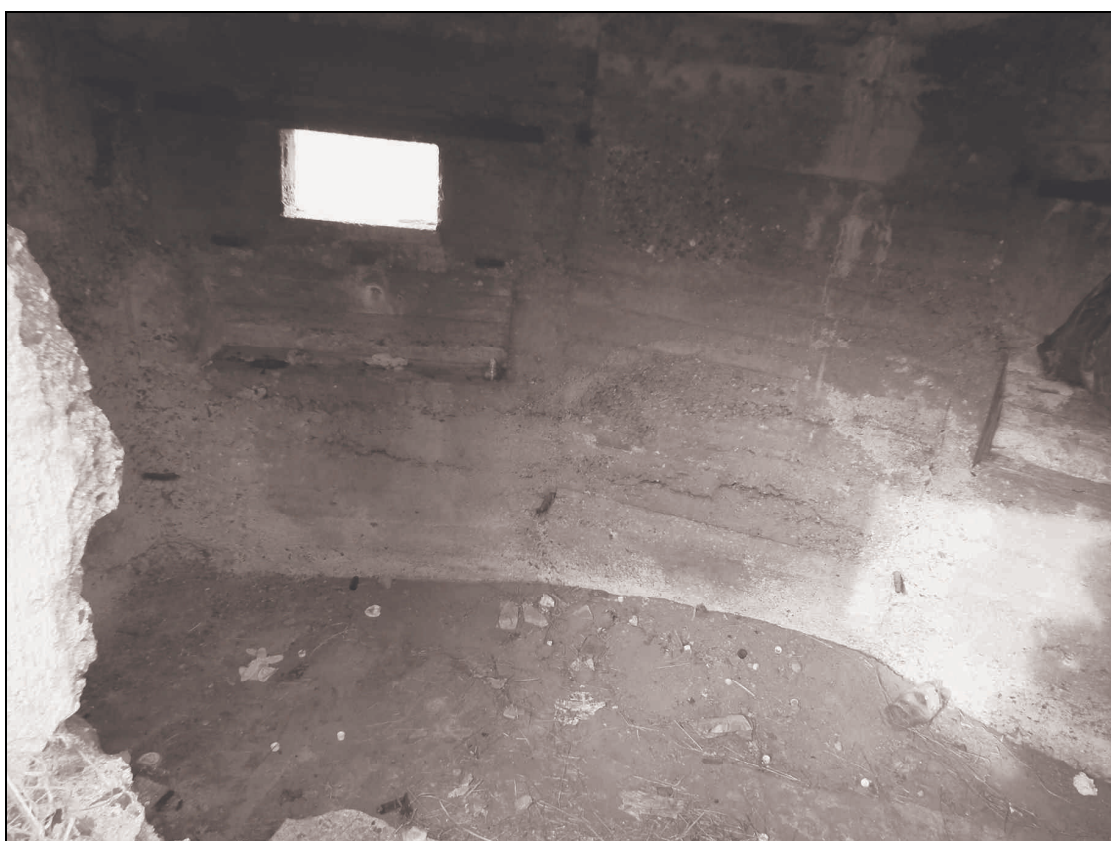
Obr. 13 a 14. V.a/32/B. Čelní stěna a interiér objektu. Foto S. Bednář.

Objekt byl vybudován nad silnicí Klášterec nad Ohří – Kadaň na zatravněné louce. V současné době vede poblíž elektrické vedení. Pevnůstka částečně zarostla trávou a splynula s okolím. Využití objektu je

obdobné jako u V.a/19/B nebo V.a/18/B. Pevnůstka je v dnešní době využívána jako „drogové doupě“. To je zřejmé z množství nalezených šroubových uzávěrů od léků (povedlo se rozeznat pouze víčko od Bromhexinu) dále zapalovač, malý skleněný kahánek na petrolej a kuchyňskou lžící. Až na roztroušené „vybavení“ (odpad, obaly léků, nádobí) je vnitřek udržován relativně čistý a uklizený (obr. 13; obr. 14).

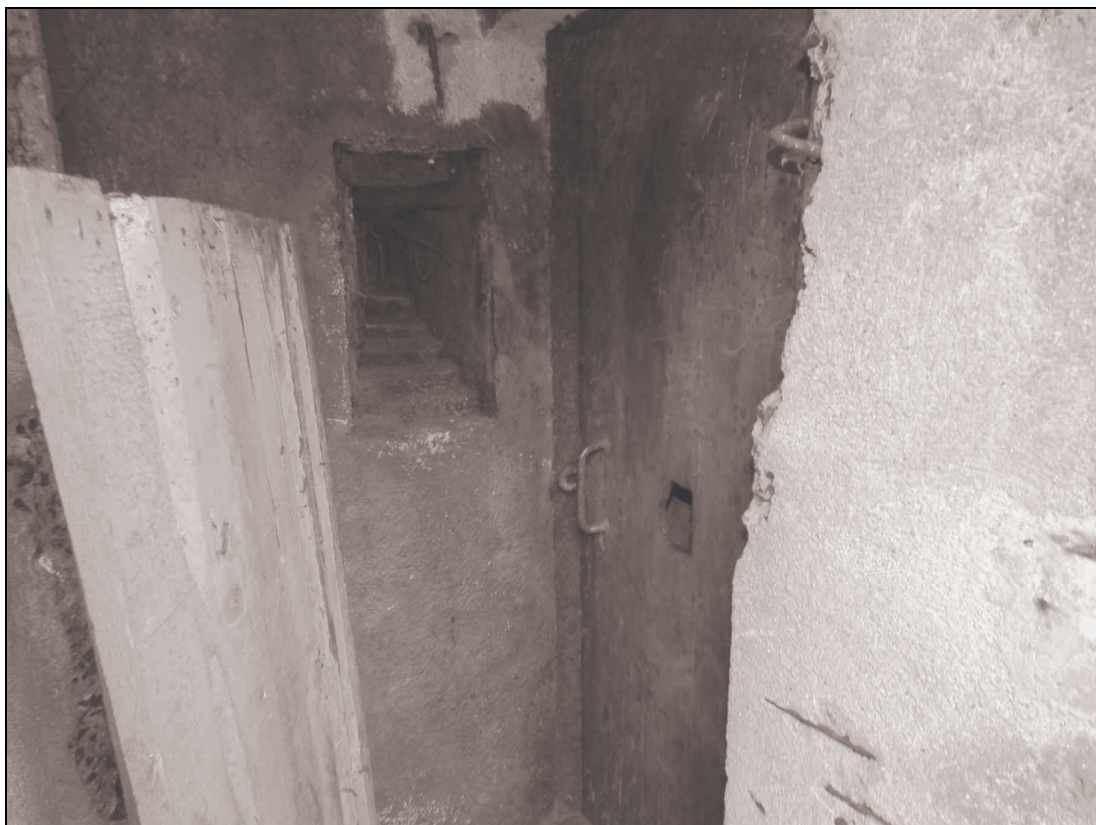
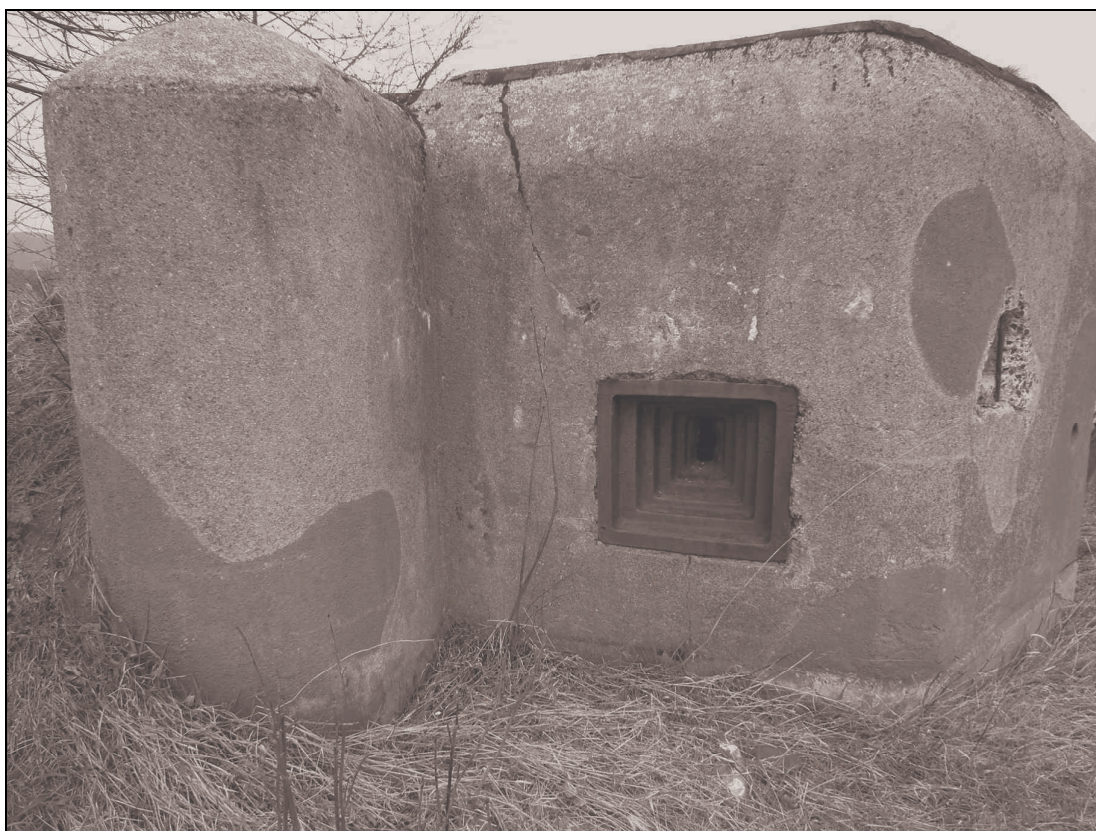
**Obr. 15. K-50/1/D1 (detail původních pancéřových dveří). Obr. 16. K-50/2/A-160.
Foto S. Bednář.**

Typ D1 byl postaven v normální odolnosti a byl kompletně dokončen včetně záhozu. Je to jednostřílnový objekt, který byl konstruován pro boční palbu. Pokrývá svou palbou prostor mezi vlastním objektem a pevnůstkou K-50/2/A-160, která je vzdálena severně cca 500 metrů. Tento typ byl obvykle využíván ve svazích prudších než 15 stupňů (Svoboda - Lakosil – Čermák 2011, 129). V tomto případě se však jedná o první objekt linie opevnění nového typu. Nachází se pouze na mírném návrší a jižní prostor nebylo nutné postřelovat. Objekt je schován v houští a to mezi skládkou a potokem, nedaleko silničního tahu Klášterec nad Ohří – Kadaň. Největší zajímavostí tohoto objektu jsou zachované

Kulometné LO vz.37 typu A normální odolnosti je oboustranný a má dvě střelecké místnosti, každá po jedné střílně. Osy střílny svírají úhel 160 stupňů. Tento typ pevnosti vedl boční palby ve směru opevněného pásma (Svoboda - Lakosil – Čermák 2011, 116). Objekt kryl výše popsanou pevnůstku K-50/1/D a přehrazoval palbou prostor severně mezi pevnůstkou K-50/4/180 a to ve vzdálenosti okolo 250 metrů, respektive jí také poskytoval krycí palebnou podporu. Nachází se v poli mezi silnicemi Mikulovice a Klášterecká. Lze nalézt stopy po rekonstrukci maskovacích nátěrů a také byly nanесeny nové nátěry na střílny (obr. 16). Interiér pevnůstky byl vyčištěn. Pravděpodobně vše provedli nadšenci popisovaných opevnění, dnes však stojí opuštěn a není využíván.

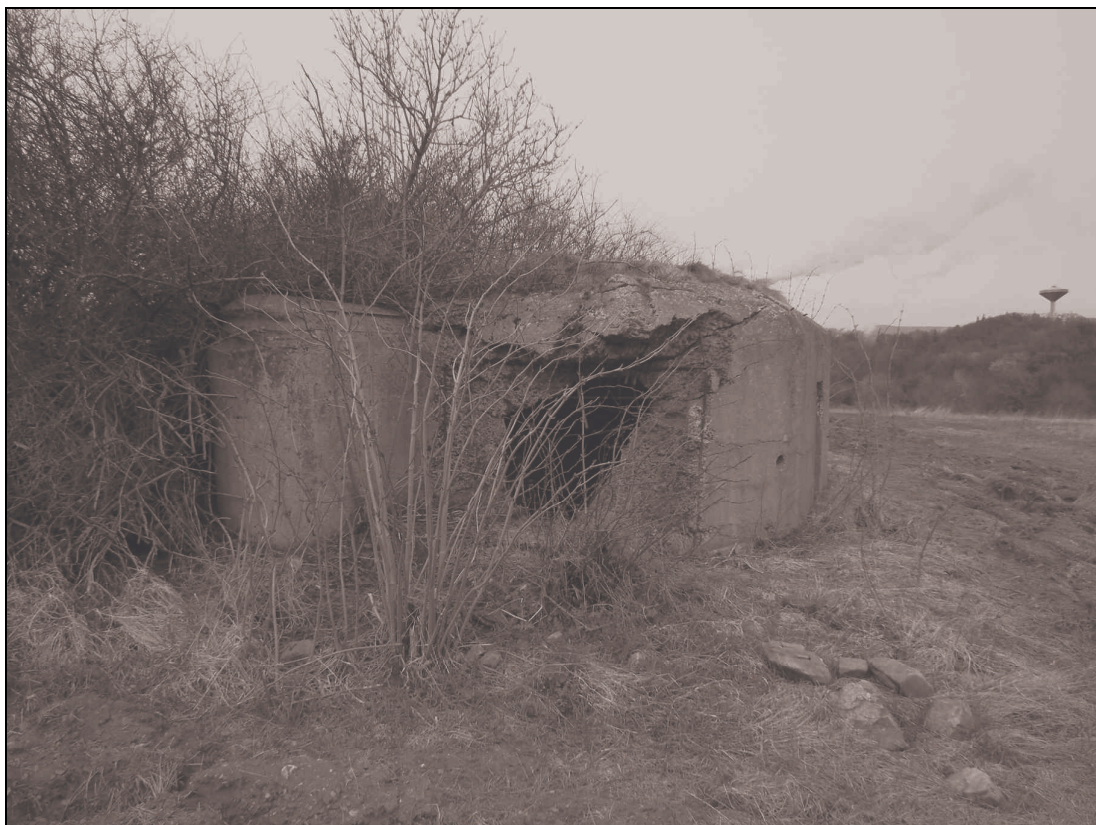
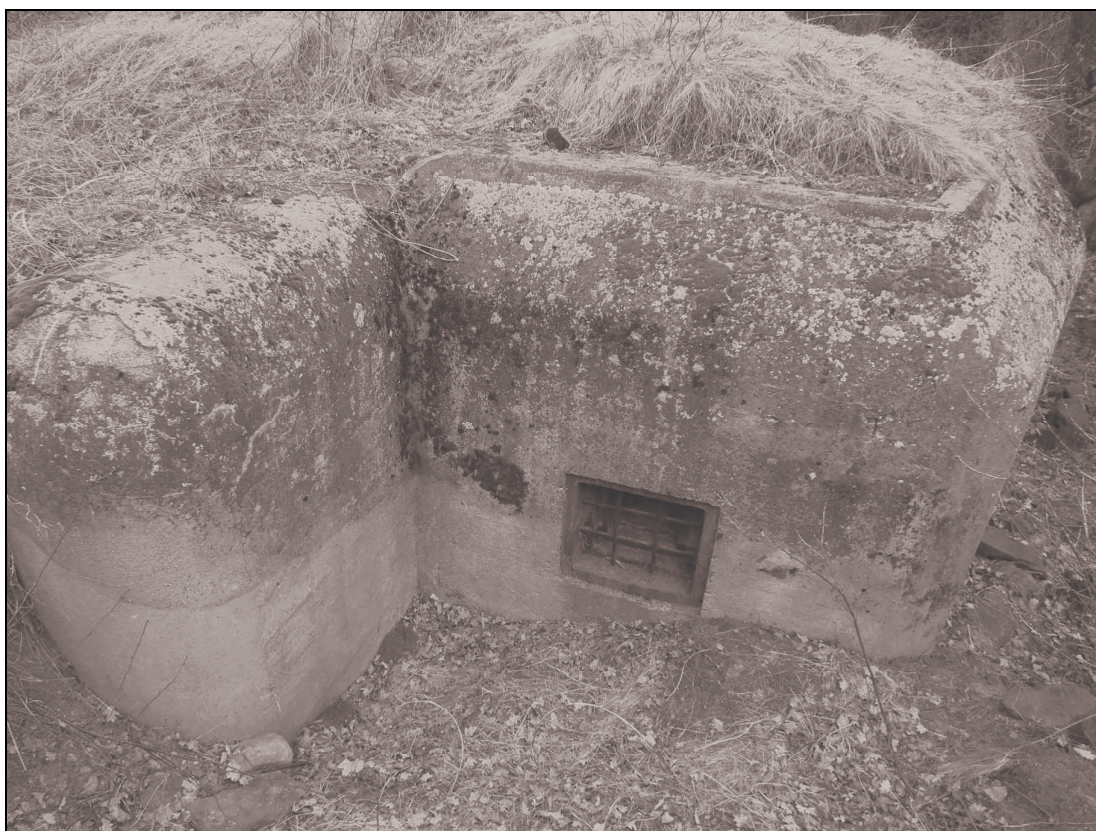
Obr. 17. K-50/4/A-180 (zničená levá kasemata). Obr. 18. K-50/6/D2 (střílna objektu) Foto S. Bednář.

Další poškozený objekt typu A normální odolnosti stojící uprostřed pole. Osy střílen svírají úhel 180 stupňů. Úkolem této pevnůstky bylo vést palebné přehradu po směru pevnostní linie. Svou palbou kryl K-50/2/A-160 a sesterský K-50/5/A-180, avšak dostřel zbraní mohl být až 1000 m. V případě potřeby měl dostatečný dostřel i vzhledem ke K-50/1/D1. Ani tato pevnost neunikla pozornosti Němců, kteří ji podrobili zkouškám. Nejdříve byl postřelován lehkou polní houfnicí vz. 18 ráže 105 mm z předpolí ze vzdálenosti 500m. Přes zásah objektu byl účinek výbuchu projektilu absorbován čelním záhozem objektu a nedošlo k žádnému poškození čelního betonu. Poté byl objekt poškozen odpálením 10kg nálože spuštěné ze stropu před levou střílnu. Tento výbuch vytrhl celou střílnu, kterou odhodil dovnitř. Levá střelecká místnost byla poškozená a popisovaná poškození jsou dodnes patrná (obr. 17). Bunkr je ve stejném

stavu v jakém ho Němci zanechali, během let však obrostl křovím. Přesto je patrná narušená čelní kamenná rovnanina. Nebylo zjištěno využívání stavby v současné době (Lakosil - Svoboda - Čermák 2010, 216-217).

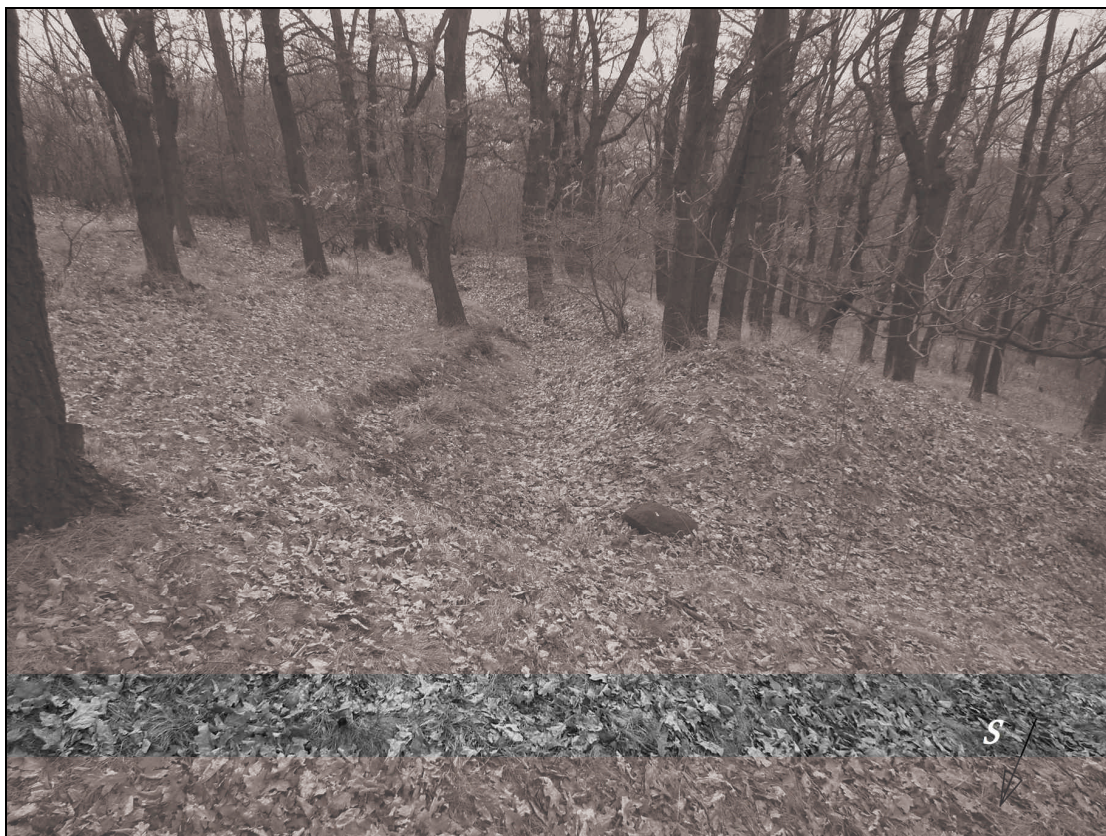
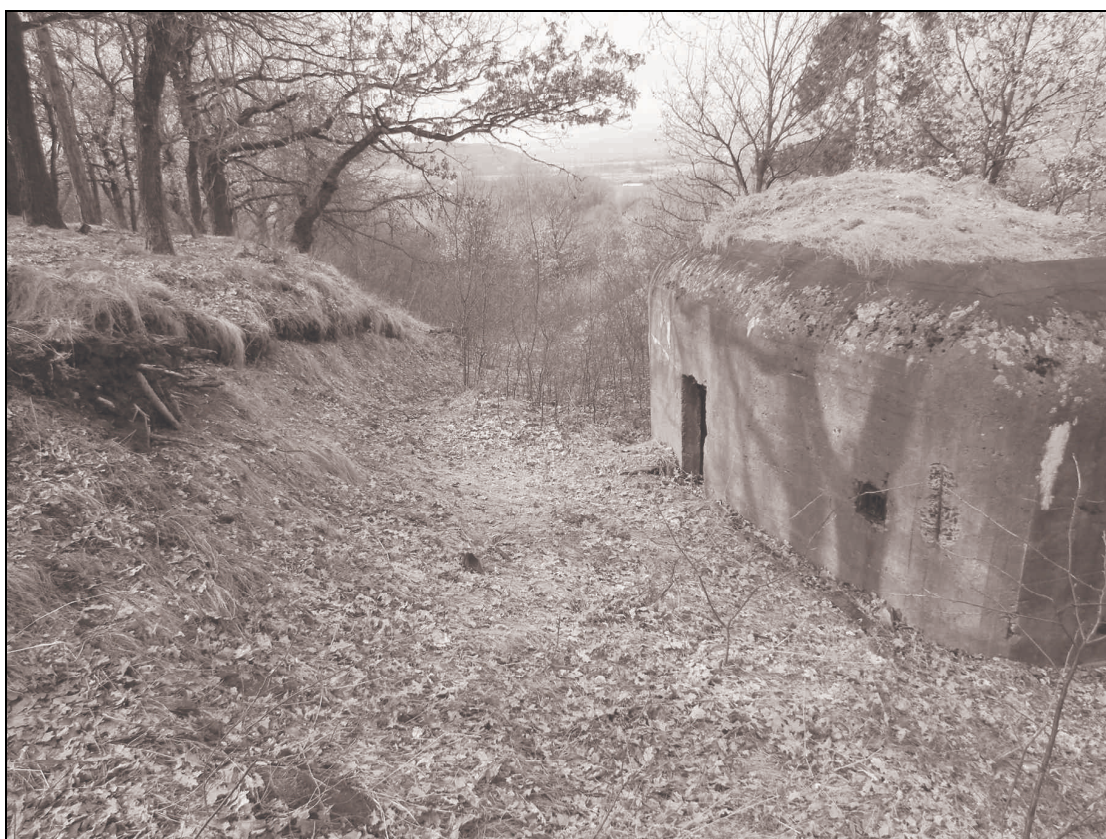
Obr. 19. Spojovací okop. Obr. 20. Pevnůstka vložená do odkopaného svahu. Foto S. Bednář.

železniční trati (je situován ve svahu se sklonem přes 30 stupňů). Proto byl stavební firmou celý svah odkopán a vytvořena cesta široká přes 5 metrů tvořící střelecký průsek. Terén byl upraven tak, aby pevnost měla volný výstřel ve směru linie a mohla tak bránit své sousední objekty. Dnes je tento prostor zarostlý mladými nálety (obr. 20).

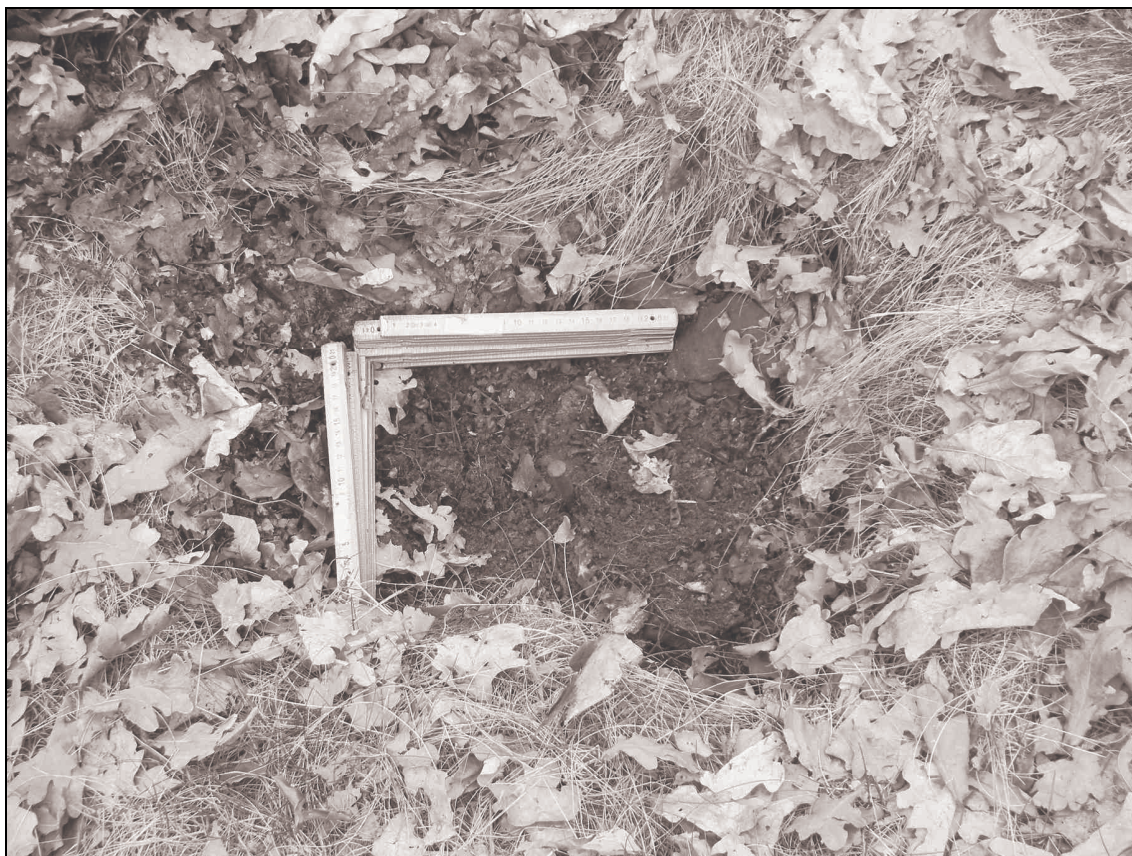
Obr. 21. Zčištěný výkop po „detektorářích“. Foto S. Bednář.
