Bakalářská práce

**Možnosti archeologického poznání čs.
stálého opevnění z 30. let 20. století**

Katedra archeologie

Plzeň 2012

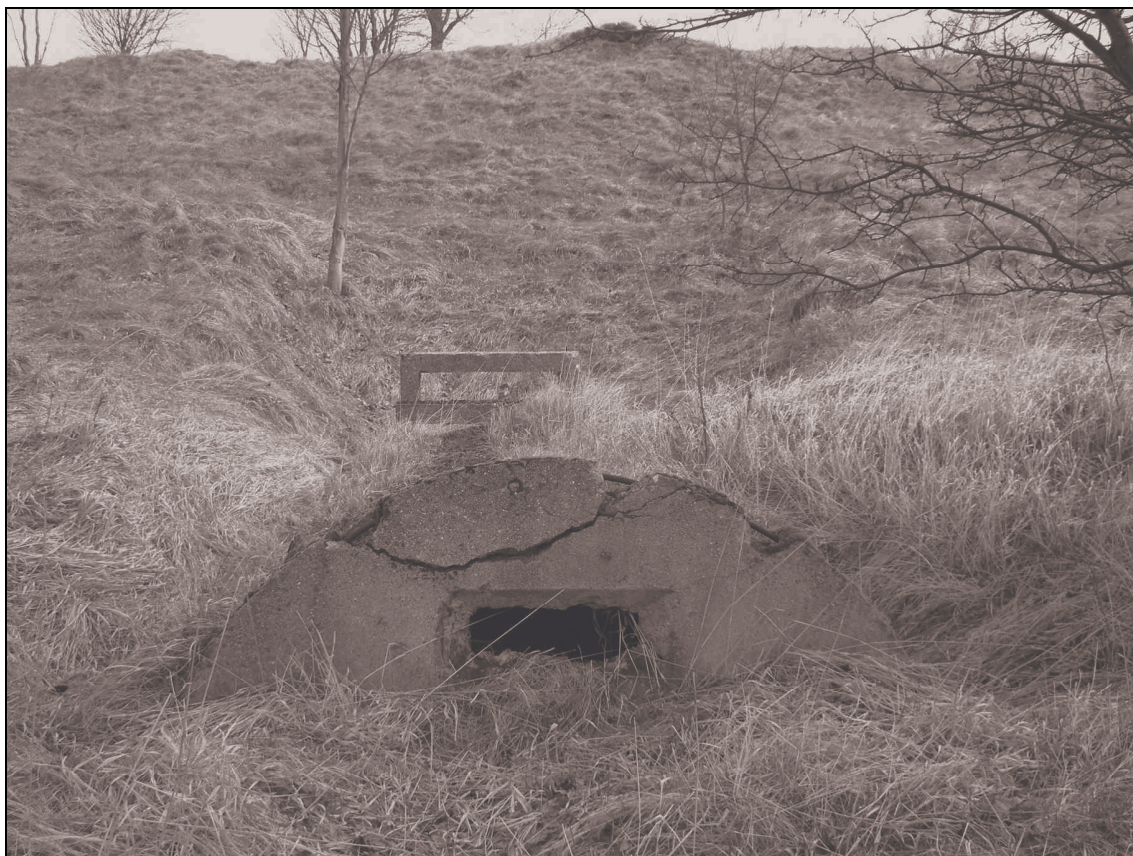
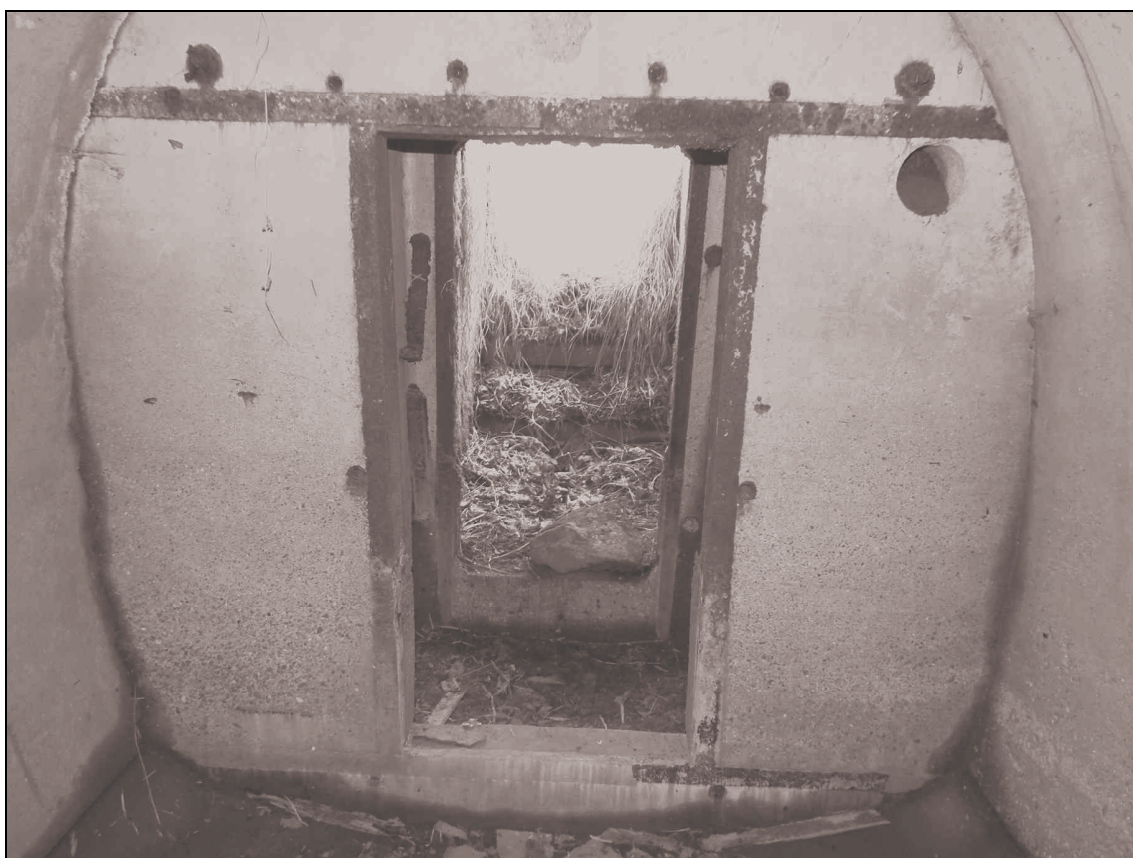
Obr. 22 a 23. Pozorovatelna PŽ-2 (čelní stěna a vstup do objektu). Foto S. Bednář.

Pozorovatelná je zaměřena na příjezdovou komunikaci Martinov – Litolto. Je to jedna z ukázek „symbiózy“ předválečného opevnění s opevněním poválečným.

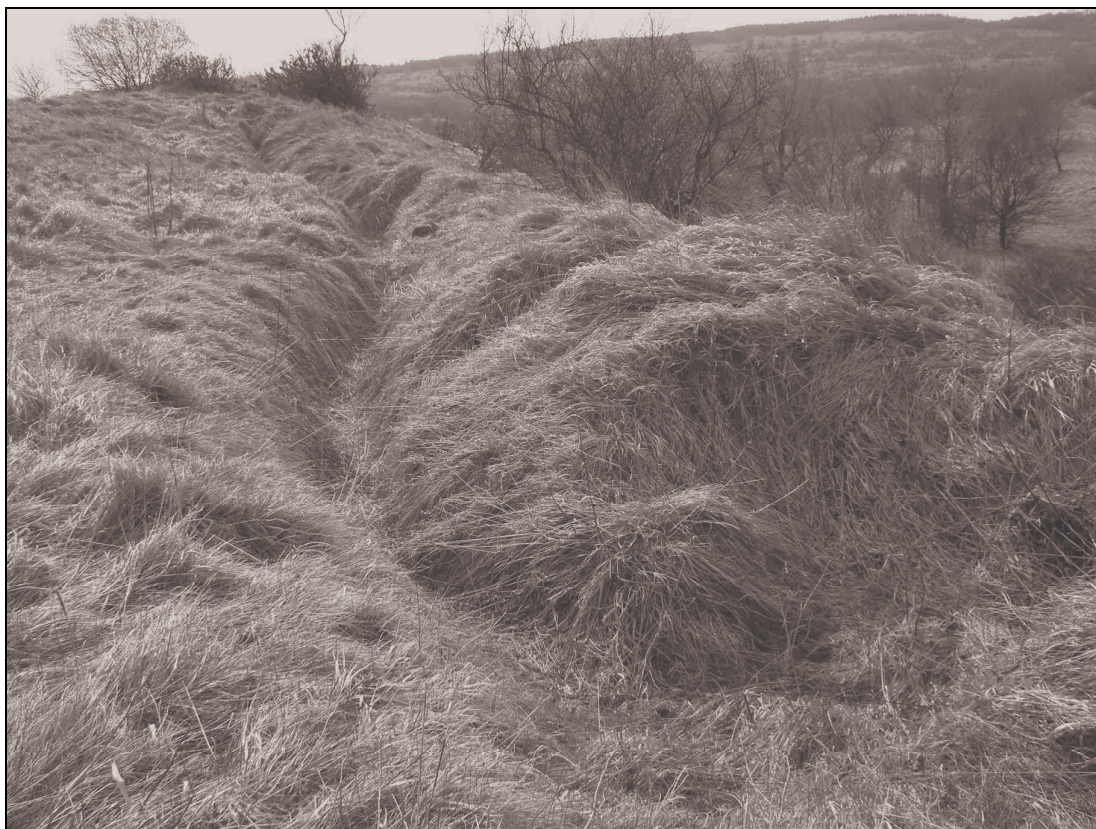
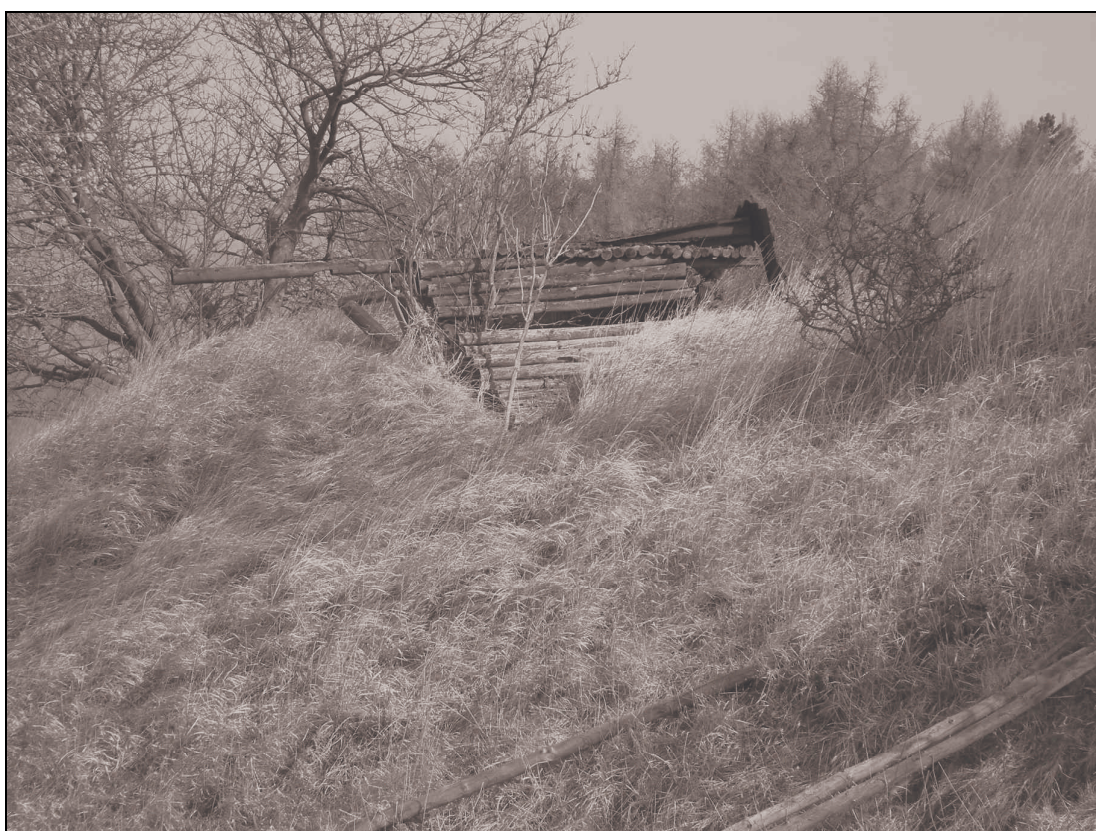
Obr. 24. Objekt 5 (okop se střeleckými stupni). Obr. 25. Objekt 4 (pozorovatelná opatřená srubovou konstrukcí). Foto S. Bednář

nad objektem 2 se nachází objekt 4 (obr. 24). Jedná se o bodový prvek (konkávní) čtvercového půdorysu o rozměrech 4 na 4 metry a hloubce pouze cca 1 m. V kopci je umístěn na nevyšší hraně terénu a je částečně vylámán do skalního podloží. Kámen byl použit na obložení stěn. Okop byl opatřen dřevěnou srubovou konstrukcí spojenou hřebíky a na zastřešení byl použit vlnitý plech. Celá tato konstrukce se rozpadá. Okop je zarostlý křovím. Podle umístění a rozměrů jde o pozorovatelnou opatřenou poválečnými úpravami. Další objekt označený jako 5 navazuje na objekt 3 (obr. 25). Jedná se o liniový okop nacházející se na hraně svahu (obdobně jako objekty 1 a 2), tedy jde o střelecký okop opatřený osmi střeleckými stupni. Objekt je dobře patrný a to v délce cca 50 metrů, šířce od 0,5 do 1,5 metru, je zarostlý travnatým porostem. Poměrně dobře odpovídá konstrukci střeleckých okopů na hřebenu (MNO 1938, 543). Na objekt 5 navazuje objekt 6, který má bodový konkávní výkop s čelním konvexním náspem. Jde o čtvercovitý okop tvořící značně erodovaný trychtýř o rozměrech 2 na 2 metry a hloubce jeden metr. Lze rozpoznat, že byl dříve opatřen konstrukcí vybudovanou za pomoci kamene a dřeva, je velice špatně patrný a je celý zarostlý křovím. Interpretován jako okop pro TK se střelištěm ze dvou stran. Okop s evidenčním číslem sedm se nachází na hraně jižního svahu. Jde o bodový okop obdélníkovitého půdorysu s čelním náspem o délce 3 m, šířce 2 m a hloubce pohybující se od 0,75 do 1 metru. Je erodovaný a zarostlý trávou. Jde o nejčastěji zastoupený bodový objekt na lokalitě, vždy stejného tvaru a rozměrů. Útvary se liší se pouze hloubkou a dochováním. Převážně jsou umístěny na hranách svahu. Objekt je interpretován jako okop pro klečícího, potažmo stojícího střelce. Posledním, zde popisovaným, je objekt 19. Jde o bodový kruhový trychtýř (konkávní) o rozměrech 2,5 na 2,5 m a hloubce jednoho metru, v tomto případě zarostlý křovím. Jde s největší pravděpodobností o kráter po výbuchu. Takovýchto kráterů se objevuje na lokalitě několik, avšak liší se rozměry a tvarem (kruhový nebo oválný).

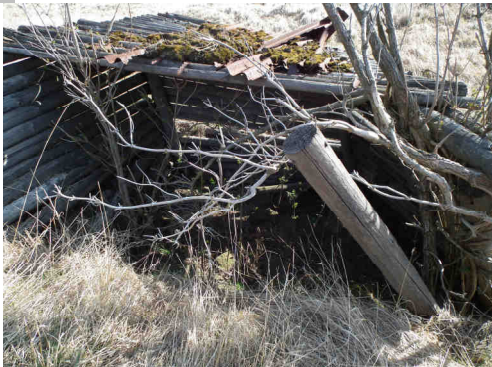
<i>Objekt 4. Foto L. Bednář</i>

Evidenční list terénních reliktů					
Typ				Evid. číslo objektu	4
<i>Bodový konkávní relikt - okop</i>					
Umístění objektu	<i>Vojenský prostor Hradiště. Hurka - Jihozápadní svah. Nižší vrchol kopce. Hrana svahu.</i>				
Tvar objektu	<i>Čtvercový tvar</i>				
Délka (m)	4	Šířka (m)	4	Hloubka (m)	0,75
Okolí objektu	<i>Louka (hrana svahu)</i>				
Druh porostu	<i>Tráva a křoví</i>				
Konstrukce					
<i>Zachovalé konstrukce: kamenné obložení stran objektu. Okop opatřen srubovou konstrukcí (sbíjenou hřebíky) a střechou z vlnitého plechu.</i>					
Interpretace	<i>Pozorovatelná upravená a opatřená konstrukcí (poválečnou).</i>				
S- JTSK souřadnice	(Y)		(X)		
	<i>-827626,0</i>		<i>-1003068,0</i>		
Stav terénního reliktu	<i>Dobře patrný. Okop je vlámán do podloží, kámen použit pro obložení hran. Srubová konstrukce se rozpadá.</i>				
Poznámky: <i>Umístěn na nejvyšším bodu nižšího vrcholu Kopce Hurky</i>

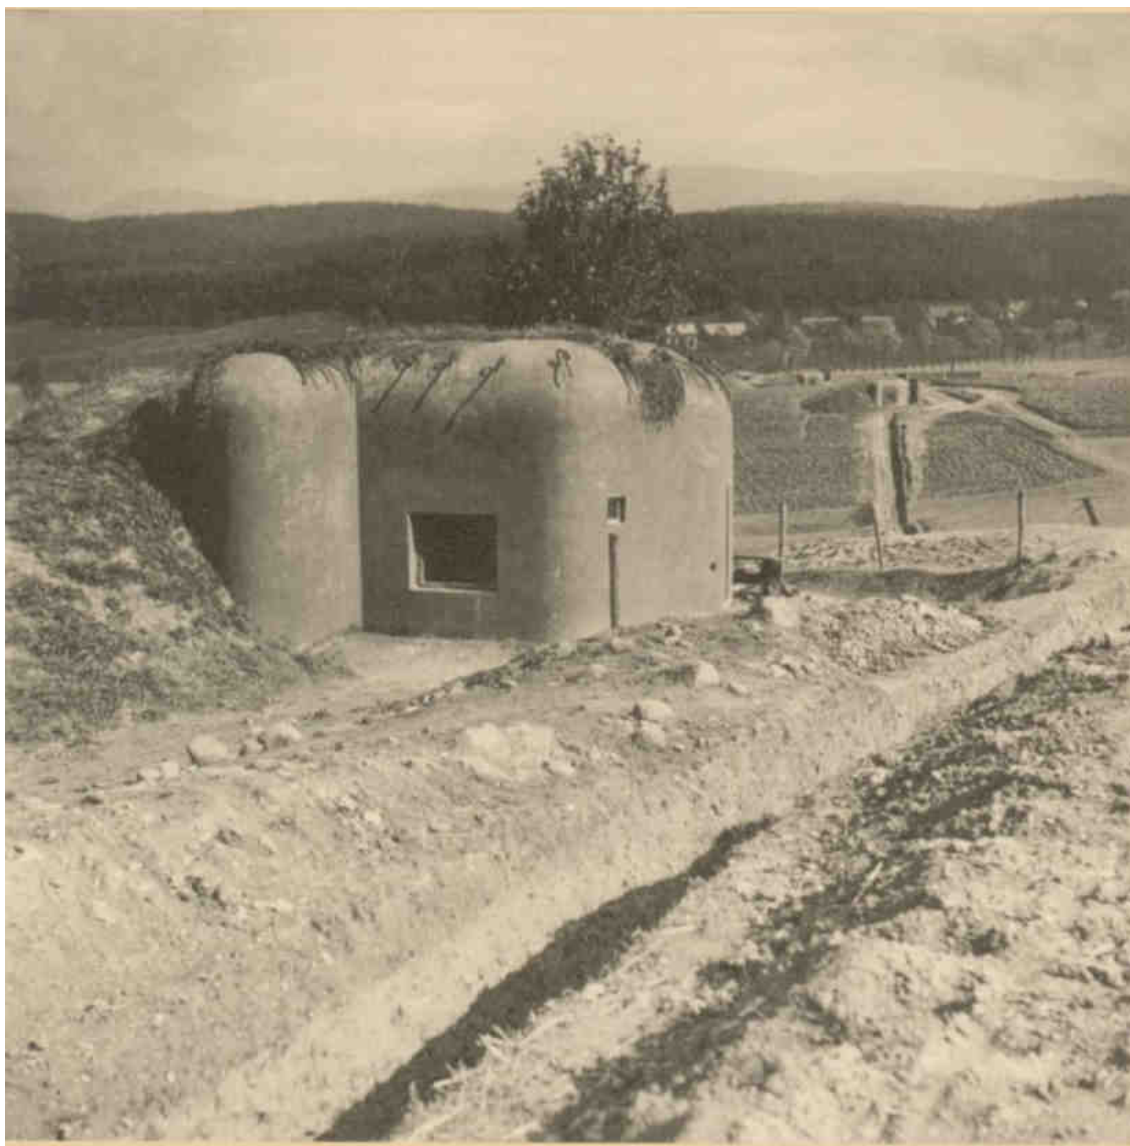
Příloha 20. Dobová fotografie zachycující druhý sled LO vz. 37 doplněný o polní opevnění. (Lakosil-Svoboda-Čermák 2007)
