Obytné věže (donjony) vybudované ve 14. století a možnosti jejich stavebního provedení na příkladech šlechtických hradů v Plzeňském kraji

Petr Kastl

Residential towers (donjons) built in the 14th century and the possibilities of their built construction on examples of several aristocratic castles in the Pilsen region

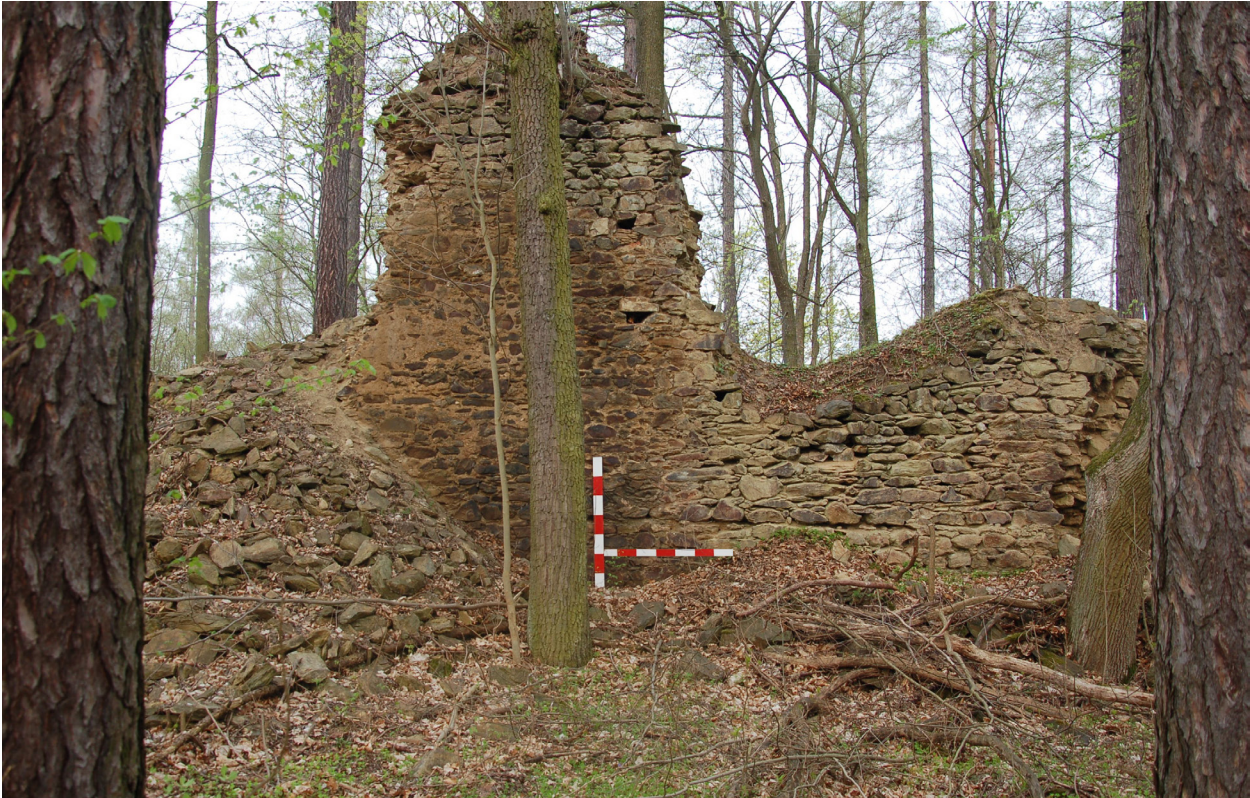
Obr. 4. Pušperk (okr. Klatovy). Vnější líc východní zdi donjonu. Foto autor 2014. – **Abb. 4.** Puschberg / Fuchsberg (Bez. Klattau). Die östliche Außenmauer des Donjons. Foto Autor 2014.

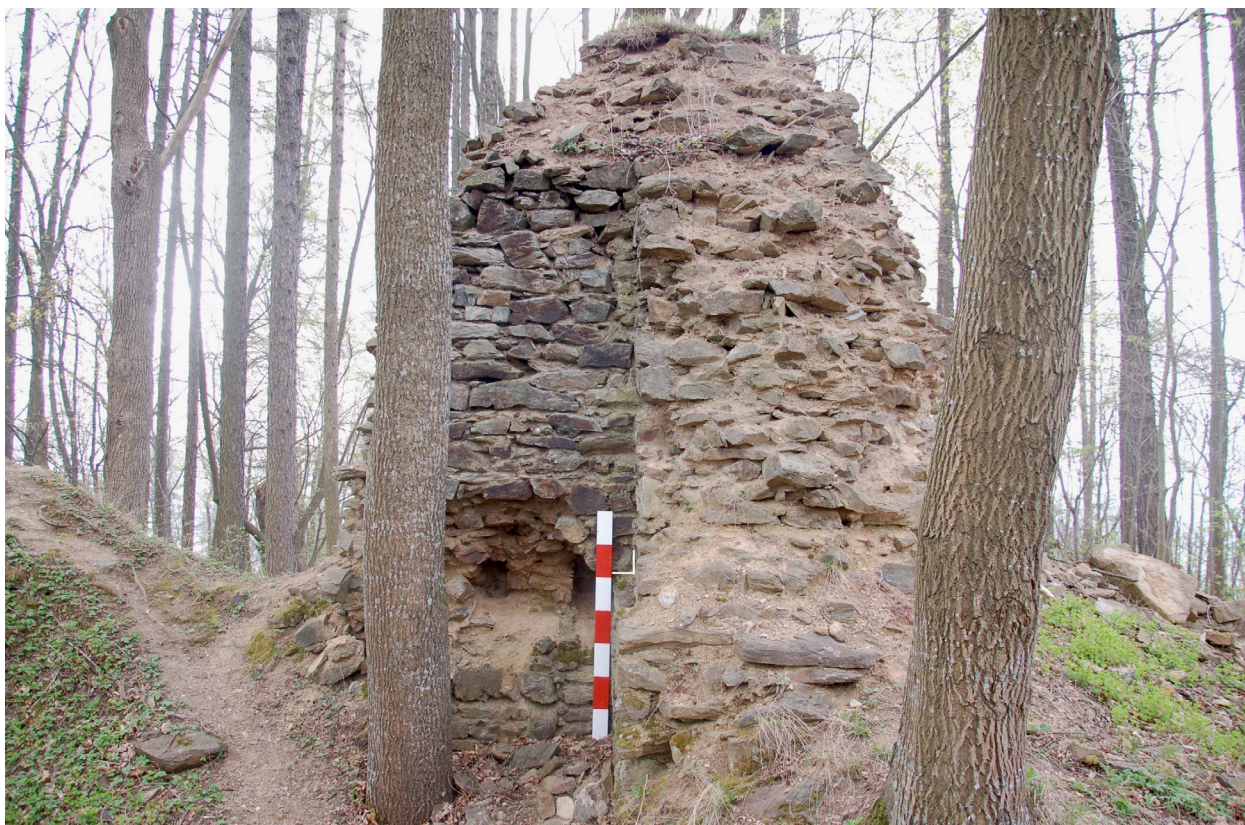
Obr. 6. Pušperk (okr. Klatovy). Jihovýchodní roh interiéru donjonu s dochovanými otvory po stropních trámech prvního podlaží s viditelným odsazením (označeno čarou) obvodového zdiva. Foto a úprava autor 2014. – *Abb. 6.* Puschberg / Fuchsberg (Bez. Klattau). Die südwestliche Ecke des Donjon-Innenraumes mit den erhaltenen Deckenbalkenlöchern des ersten Stockwerkes mit dem sichtbaren Absatz des Umfassungsmauerwerks. Foto und Bearbeitung Autor 2014.

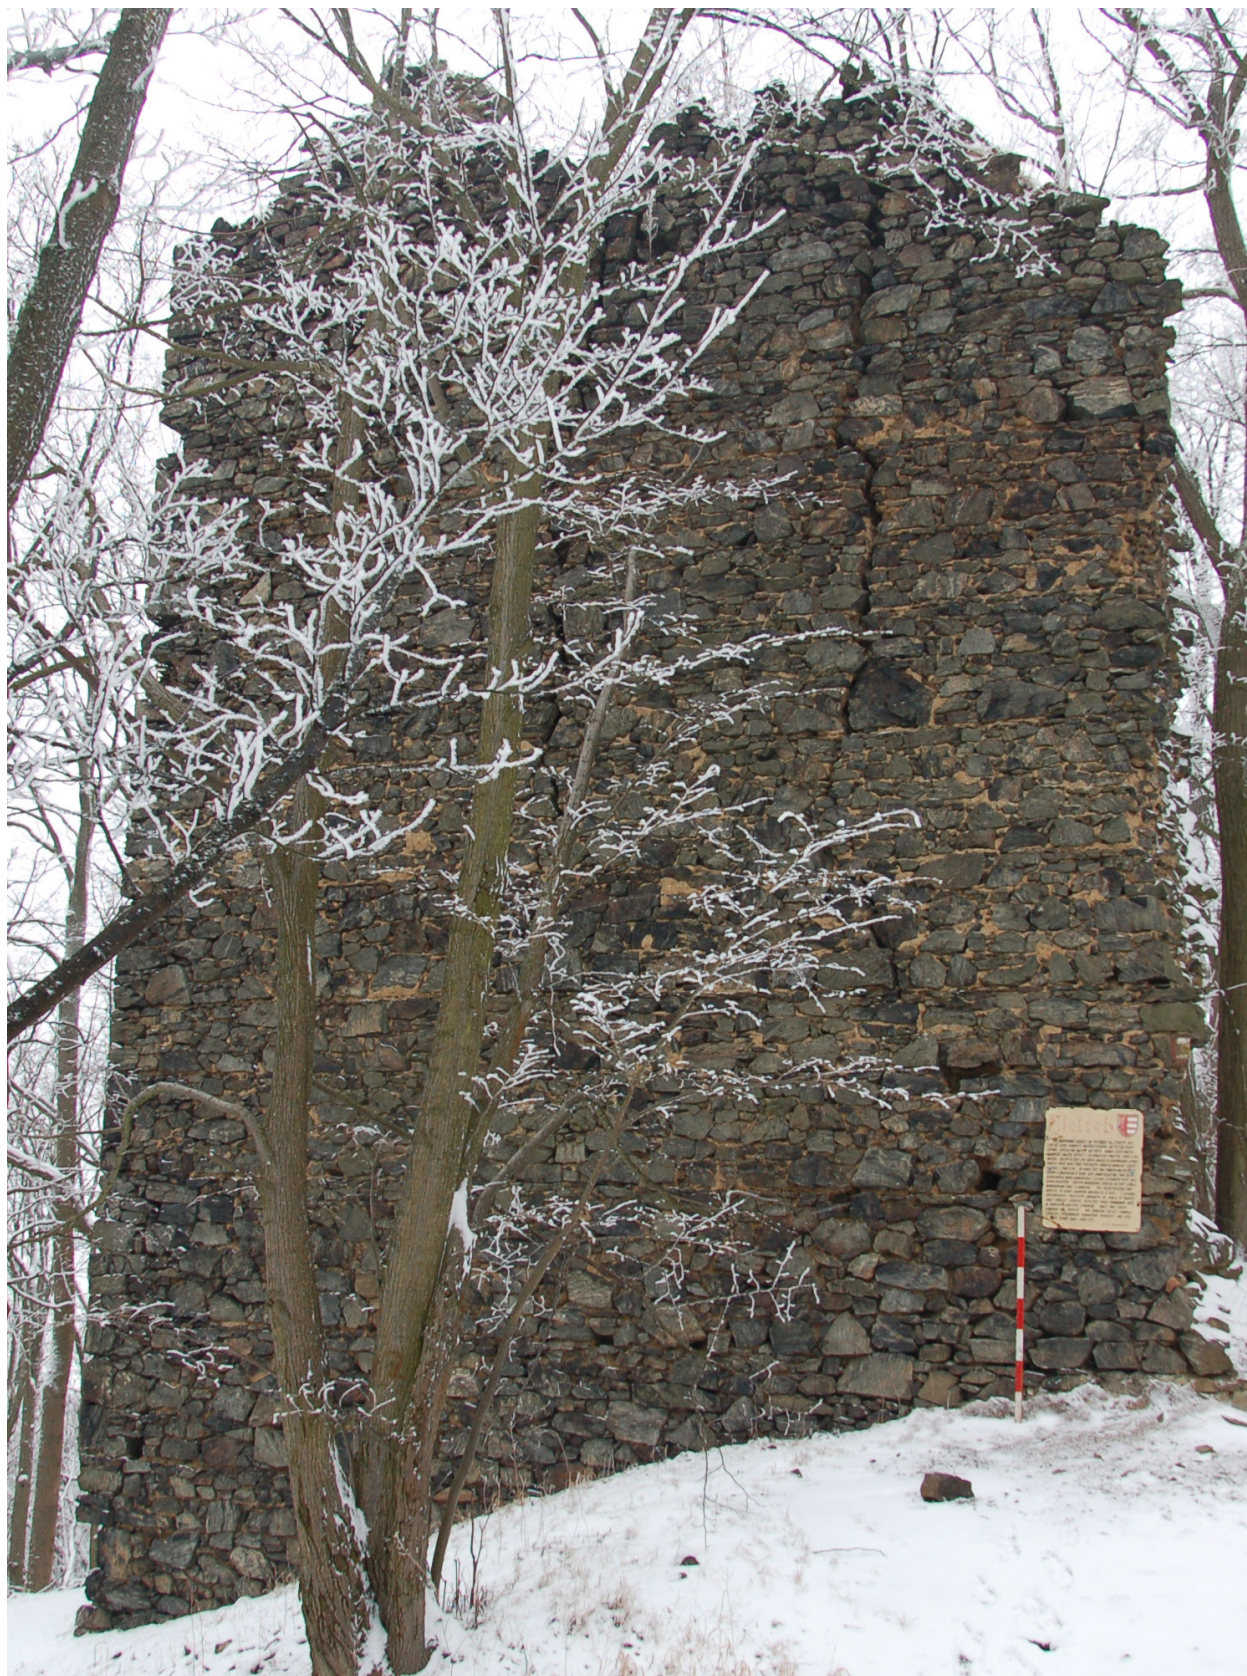
Obr. 8. Netřeb (okr. Domažlice). Relikty vnějšího líce jižní obvodové zdi a jihozápadního nároží donjonu. Foto autor 2017. – **Abb. 8.** Neu Riesenberg (Bez. Taus). Relikte der südlichen Ringmauer und der südwestlichen Ecke des Donjons. Foto Autor 2017.

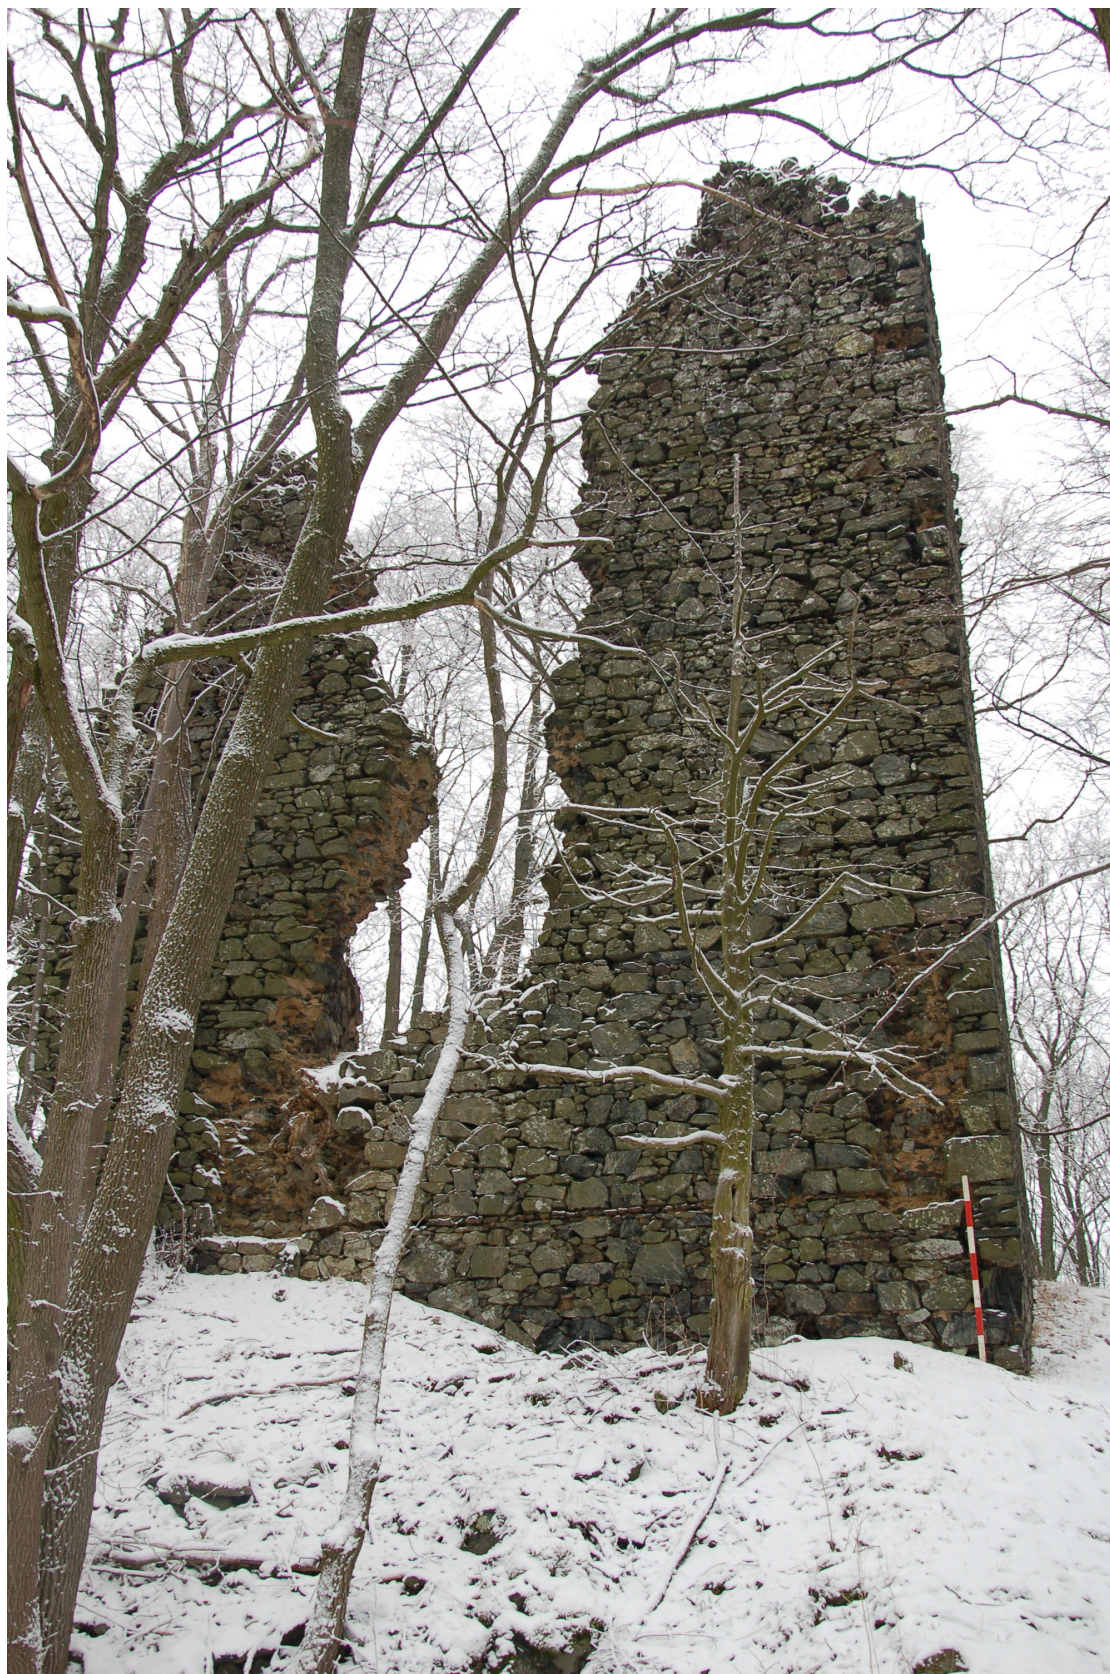
Obr. 10. Netřeb (okr. Domažlice). Relikty vnějšího líce západní obvodové zdi donjonu a jihozápadního nároží. Foto autor 2017. – **Abb. 10.** Neu Riesenberg (Bez. Taus). Relikte der westlichen Außenmauer des Donjons und der südwestlichen Ecke. Foto Autor.

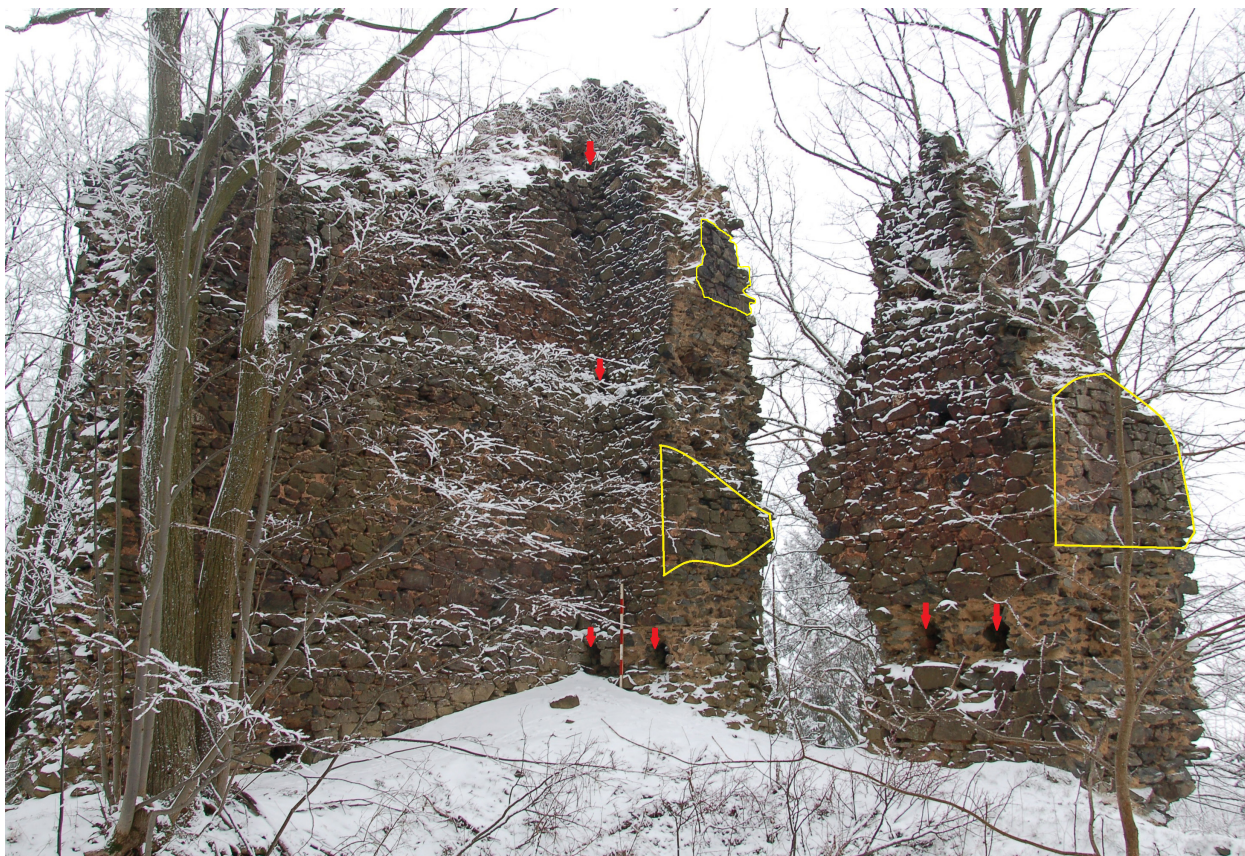
Obr. 12. Netřeb (okr. Domažlice) – Západní obvodová zeď s otvory (označeno šipkou) po osazení stropních trámů v jednotlivých podlažích. Foto a úprava autor 2017. – **Abb. 12.** Neu Riesenberg (Bez. Taus). Die westliche Ringmauer mit den Deckenbalkenlöchern in den einzelnen Stockwerken. Die Fensterlaibungen gelb markiert. Foto und Bearbeitung Autor 2017.

trámového stropu jsou opět vidět na západní straně, kde se dodnes dochovaly tři trámové kapsy. Stropní trámy v této úrovni měly rozměry cca 25x25 cm a byly zapuštěny 0,9 m do hmoty zdi. Mezera mezi trámy mohla činit 0,8 m. Oproti stropu prvního podlaží byly trámy v této úrovni instalovány nad tímto odsazením, takže dolní hrana trámů byla ve stejné úrovni jako hrana druhého odsazení. První trám přiléhal jednou stranou k jižní obvodové zdi a většinou své šířky byl po celé délce uložen na ústupku jižní zdi. Druhé podlaží disponovalo dvěma prosvětlovacími otvory na západní straně, po nichž se dochovaly jejich jižní špalety.⁶ Špaleta prvního okenního otvoru je od jihozápadního kouta vzdálena 1,6 m, protilehlá špaleta se nedochovala. Dochovaná špaleta druhého okna je od kouta vzdálena 7 m. Oba zmíněné okenní otvory se do interiéru trychtýřovitě rozšiřovaly pod stejným úhlem jako v prvním podlaží.

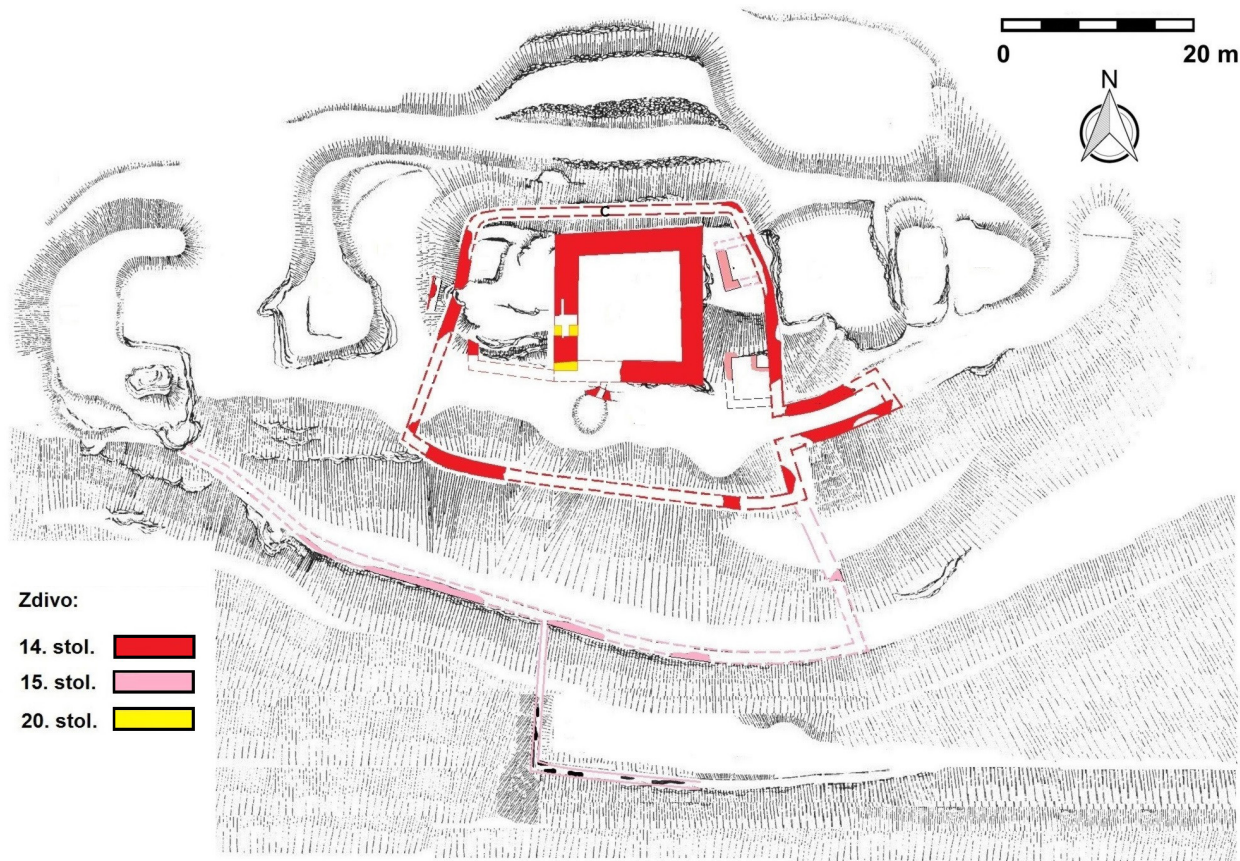
Obr. 13. Pajrek (okr. Klatovy) – Půdorysný plán hradu dle Z. Procházky (Procházka 1985, 47), s vyznačením jednotlivých stavebních etap. Úprava autor. – **Abb. 13.** Beyereck (Bez. Klattau). *Der Grundriss der Burg von Z. Procházka. Bearbeitung Autor.*

Pajrek byl relativně nevelkým hradem, kde větší plochu areálu zabíralo hradní jádro s mohutným donjonem (obr. 13). Typologicky ho lze zařadit do skupiny hradů s obytnou věží jako hlavní obrannou a obytnou stavbou. Nynější stav donjonu je výsledkem zajišťovacích stavebních úprav provedených koncem 19. století (Durdík – Sušický 2005, 141). U tohoto hradu je možné definovat několik stavebních fází, jejichž chronologické zařazení je však velmi problematické. Pravděpodobně byl v první fázi postaven mohutný donjon, zatím s absencí zděné fortifikace. Určitou analogii v této fázi můžeme spatřovat u hradu Kunžvartu nedaleko Strážného na Vimpersku. Ve druhé fázi pravděpodobně následovala výstavba obvodové hradby (Procházka 1985, 46), která obehnala hradní jádro, a do současnosti se dochovala v reliktech na východní, jižní a západní straně.

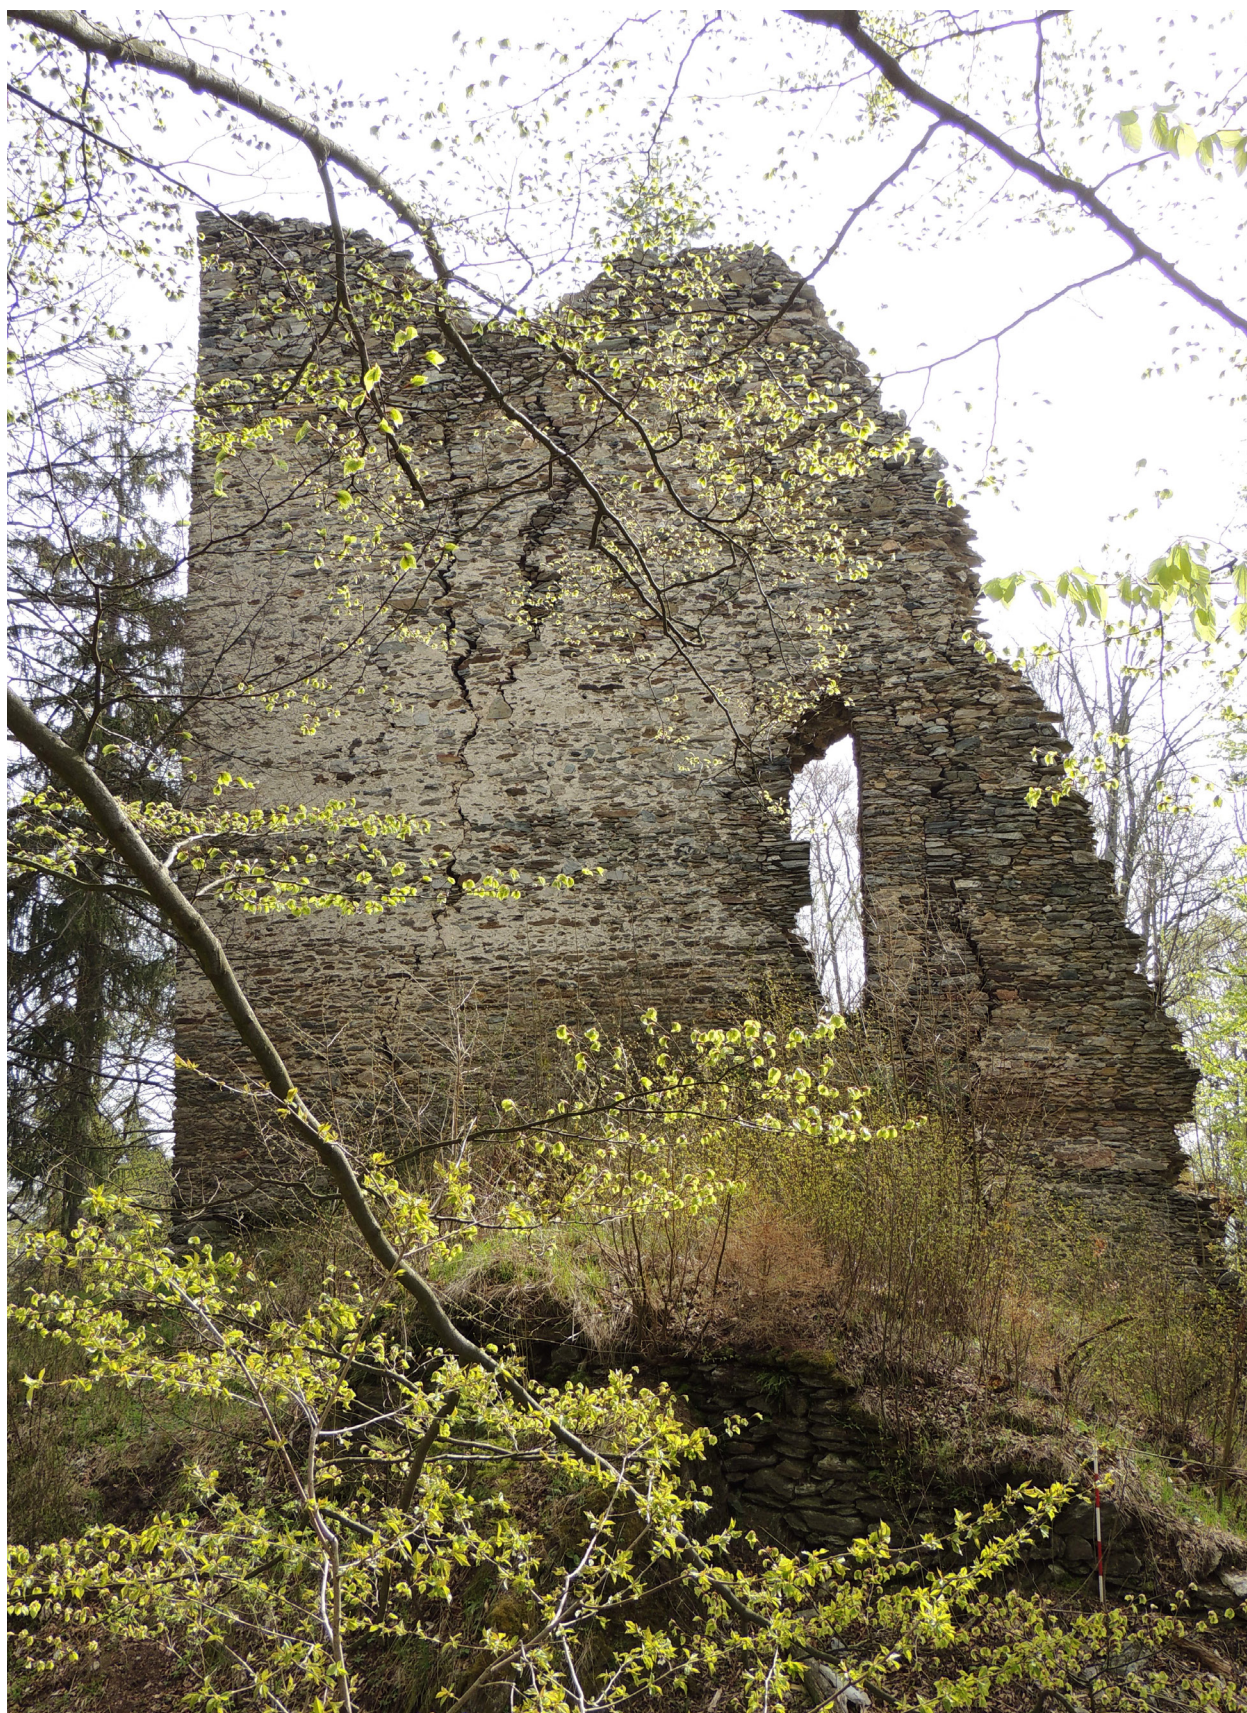
Obr. 14. Pajrek (okr. Klatovy). Celkový pohled na donjon od severozápadu. Foto Zlata Gersdorfová 2016. – **Abb. 14.** Beyereck (Bez. Klattau). Der Donjon – eine Gesamtansicht vom Nordwesten. Foto Zlata Gersdorfová 2016.

Největší část jádra hradu dnes zaujímá částečně zřícený objekt mohutného plochostropého donjonu (obr. 14) nepravidelného čtvercového půdorysu o vnějších rozměrech cca 16x16,5 metrů. Relikty obvodových zdí dodnes dosahují, kromě jižní strany, úrovně pátého podlaží. První podlaží donjonu v podstatě pouze vyrovnávalo terénní převýšení vystupujícího skalního bradla a dle stavebního provedení byly obvodové zdi v této úrovni zhotoveny jako vyvýšený základ donjonu. Na tento základ byla zřejmě s určitým časovým odstupem⁷ postavena zbývající část donjonu, jejíž půdorys v úplnosti nerespektoval původní půdorys základu (obr. 15). Toto se projevuje především na severní a východní straně donjonu, kde je patrné na vnější straně vystupující odsazení, které se zvětšuje u obou zdí směrem k severovýchodnímu nároží, kde na východní straně dosahuje 10 cm a na severní straně 25 cm.

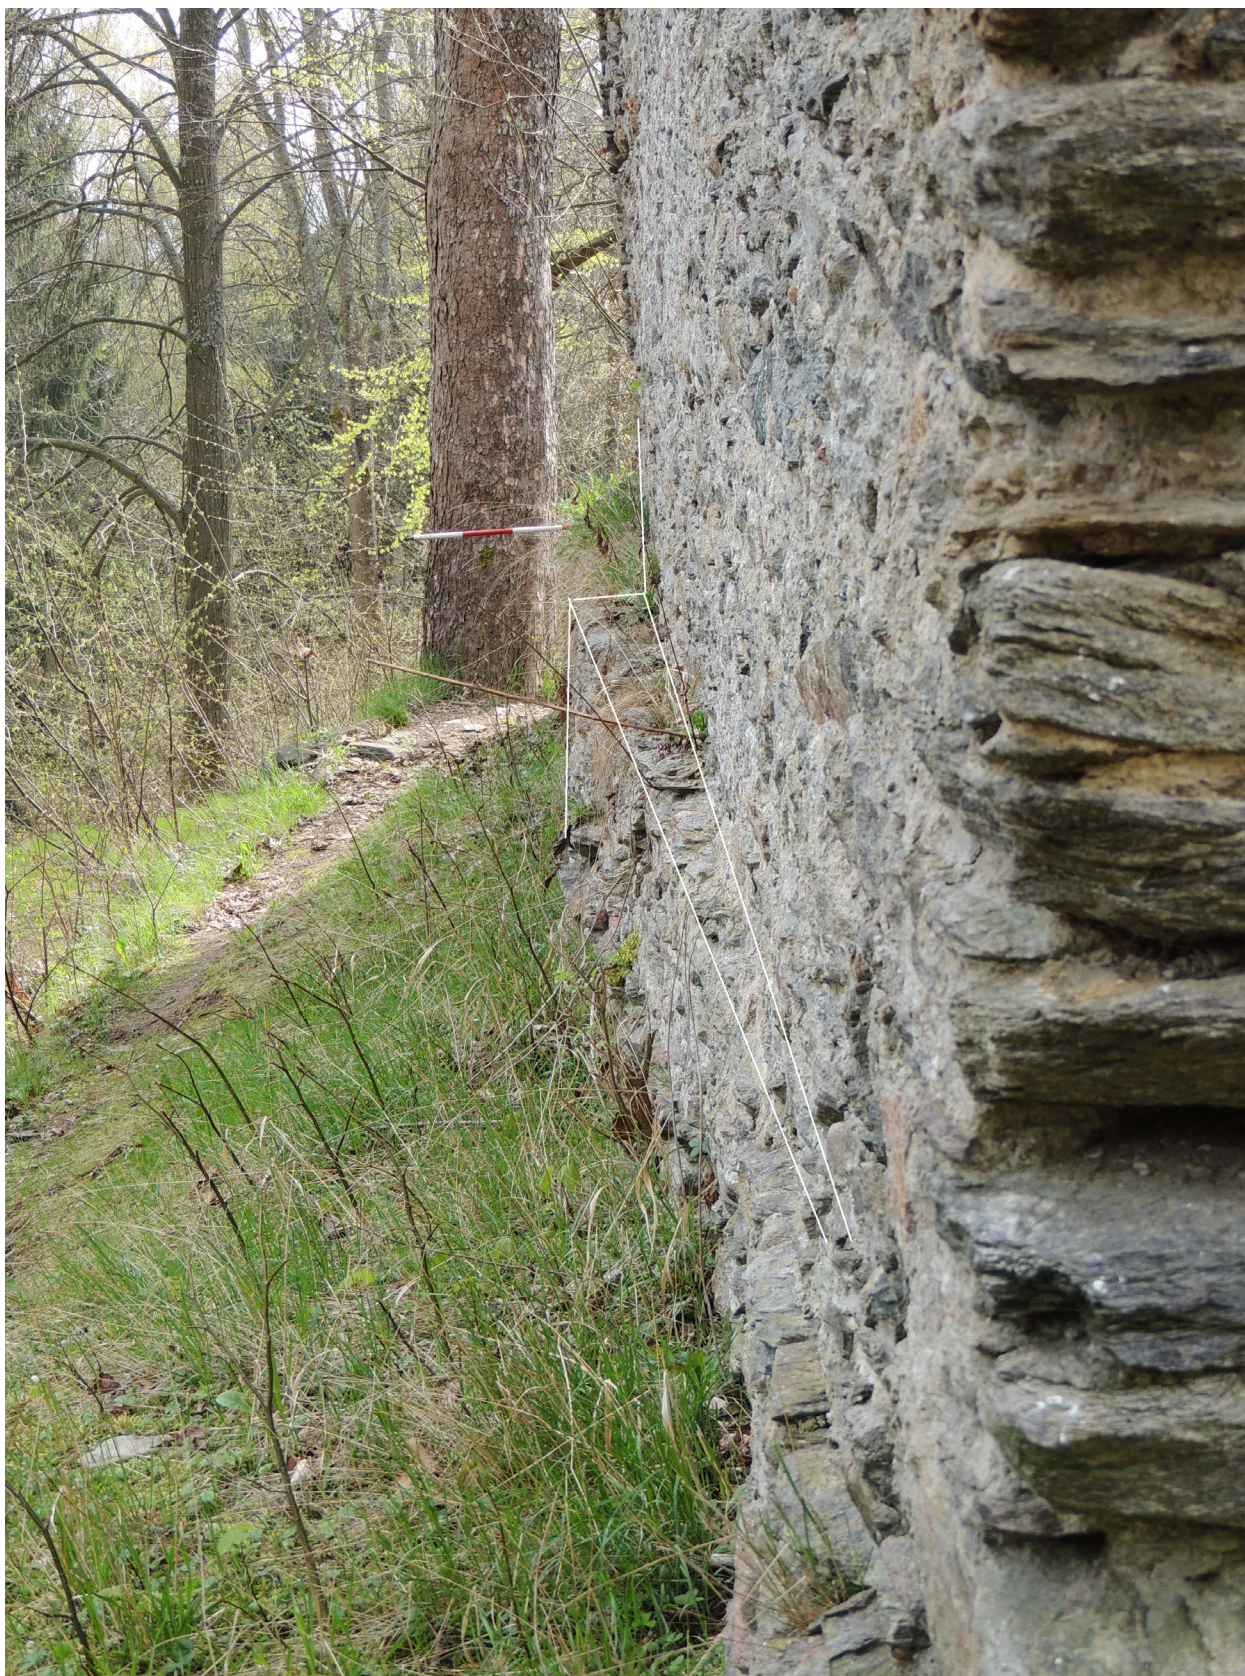
Obr. 15. Pajrek (okr. Klatovy). Odsazení základového zdiva na severní straně donjonu. Foto a úprava autor 2016. –
Abb. 15. Beyereck (Bez. Klattau). Der Absatz des Grundmauerwerks auf der Nordseite des Donjons. Foto und Bearbeitung Autor 2016.

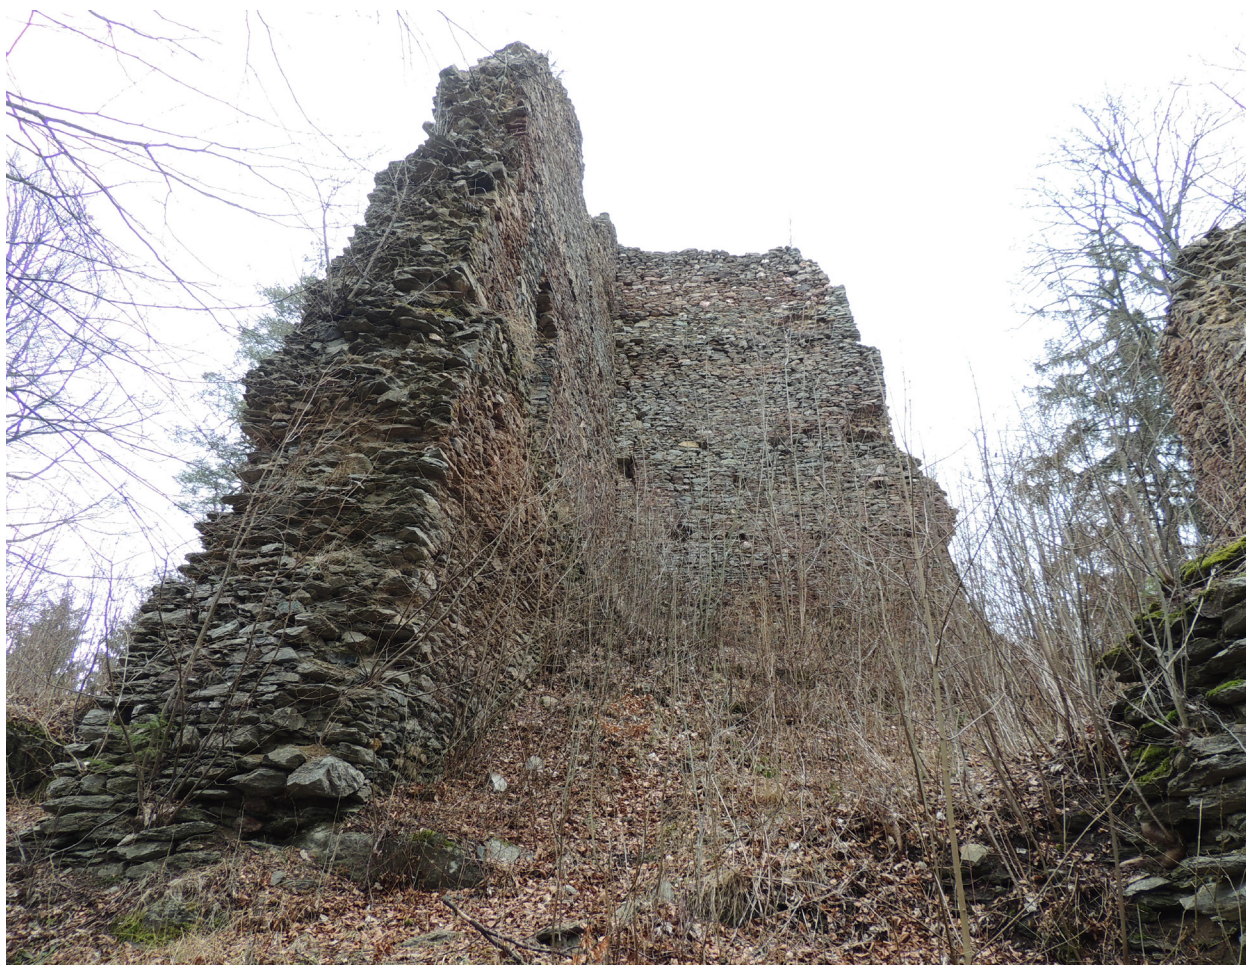
Obr. 16. Pajrek (okr. Klatovy). Pohled do interiéru donjonu od jihu. Foto Zlata Gersdorfová 2016. – **Abb. 16.** Beyereck (Bez. Klattau). Der Blick in den Innenraum des Donjons vom Süden. Foto Zlata Gersdorfová 2016.

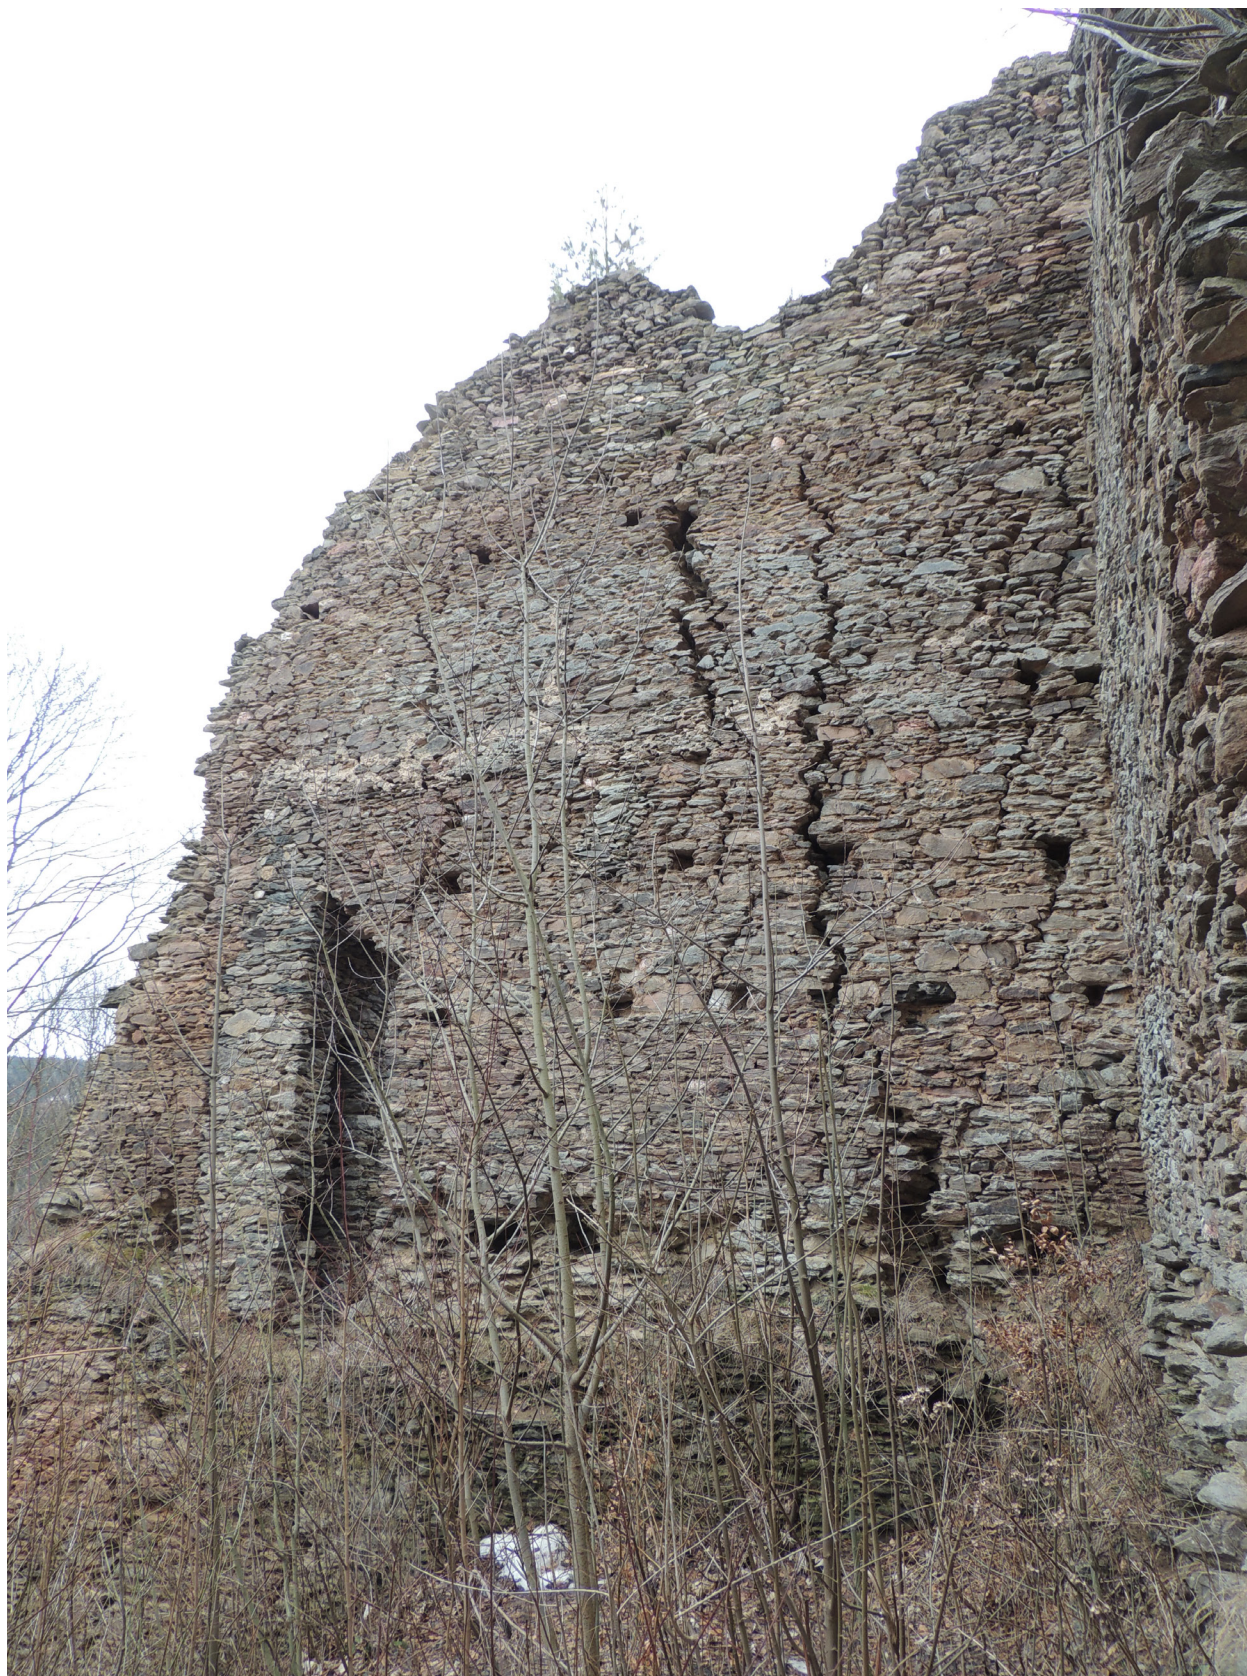
Obr. 17. Pajrek (okr. Klatovy). Pohled na západní obvodovou zeď v interiéru donjonu. Foto Zlata Gersdorfová 2016.
– **Abb. 17.** Beyereck (Bez. Klattau). Der Blick auf die westliche Mauer durch den Innenraum des Donjons. Foto Zlata Gersdorfová 2016.

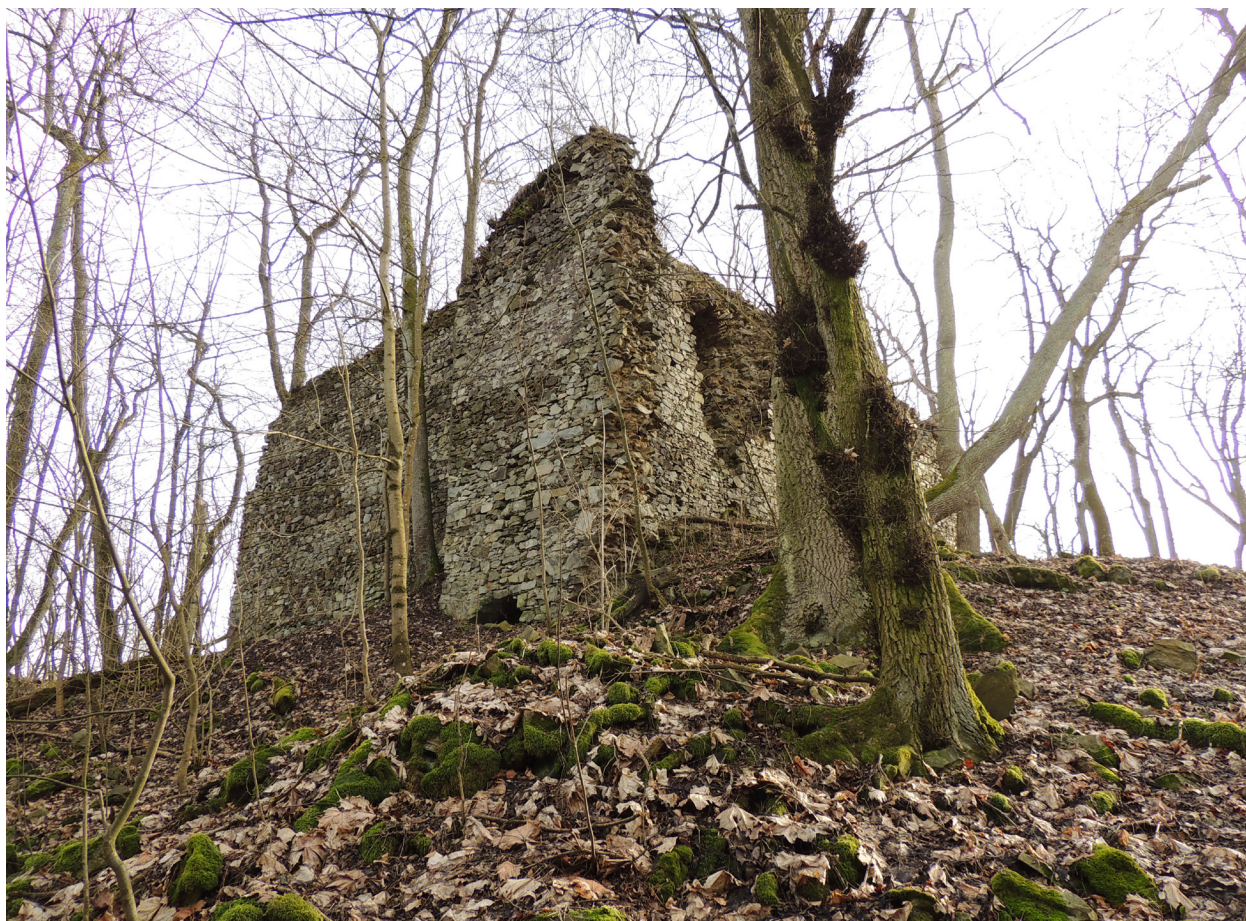
Obr. 20. Nový Herštejn (okr. Domažlice). Pohled na donjon od severovýchodu. Foto autor 2016. – **Abb. 20.** Neu Hirschstein / Neu Herrnstein (Bez. Taus). Der Blick auf den Donjon vom Nordosten. Foto Autor 2016.

Dispozice hradu je dvoudílná a skládá se z jádra situovaného na vrcholové partii vystupujícího skalního hřebenu a z níže položeného prostoru zajištěného obvodovým ohrazením, které jádro obklopuje (obr. 19). Z celého hradního komplexu se z původních zděných staveb dochovala podstatná část mohutného donjonu (obr. 20), část objektu s tzv. Panenskou baštou a mohutná obvodová hradba s relikty fortifikačních objektů v nárožích (Procházka 1998, 207).

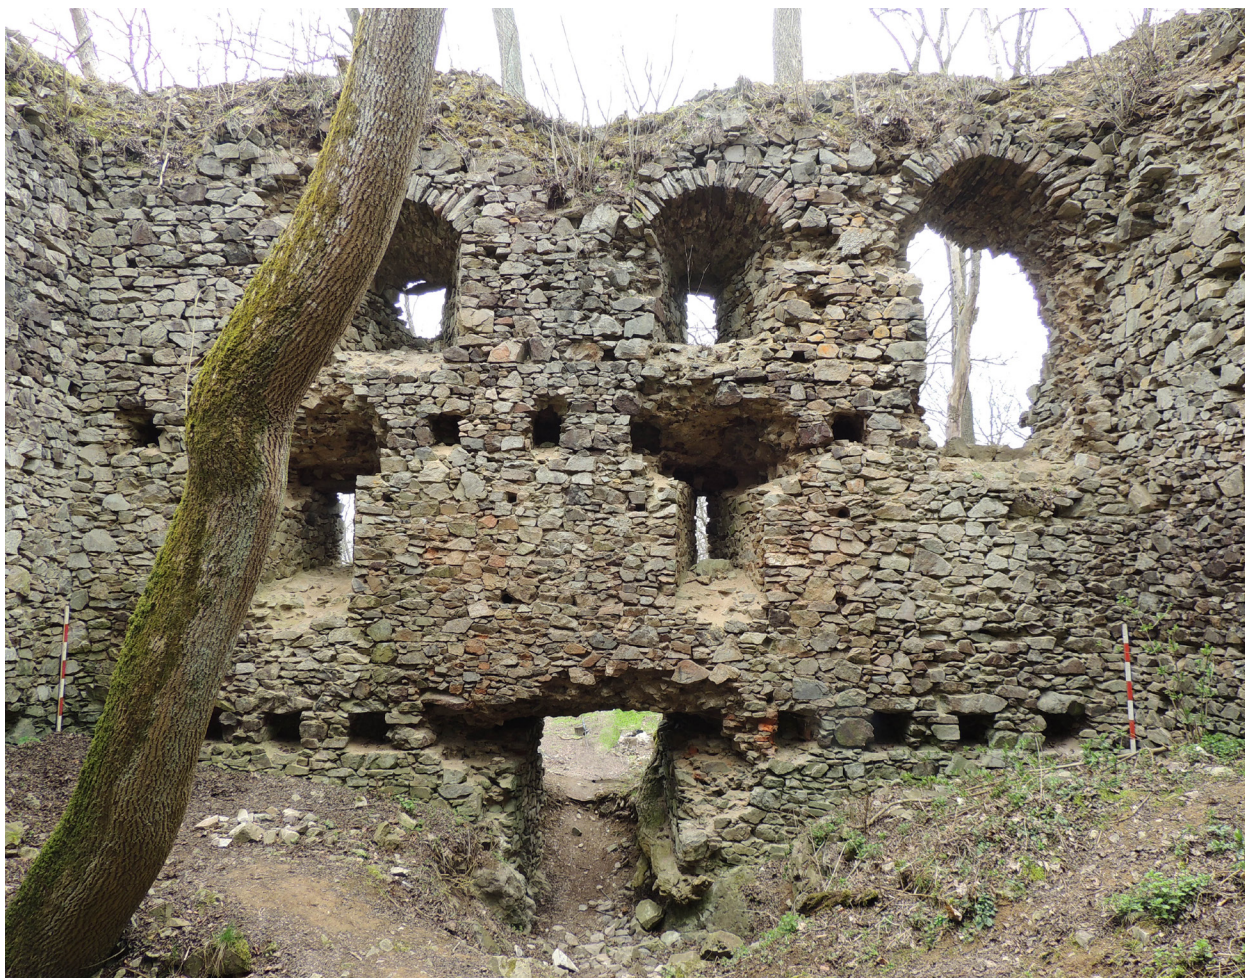
Obr. 21. Nový Herštejn (okr. Domažlice). Pohled na západní zeď interiéru donjonu se stavebním otvorem v úrovni prvního podlaží a původním vstupem v úrovni třetího podlaží. Foto Zlata Gersdorfová 2016. – **Abb. 21.** Hirschstein / Neu Herrnstein (Bez. Taus). Der Blick auf die westliche Mauer im Innenraum des Donjons mit einer Bauöffnung in der Ebene des ersten Stockwerks und mit dem einstigen Eingang in der Ebene des dritten Stockwerks. Foto Zlata Gersdorfová 2016.

Jedinou doposud stojící stavbou hradního jádra, byť dochovanou v neúplném stavu, je mohutný donjon, jehož obvodové zdi dosahují místy výšky úrovně třetího podlaží. Donjon, u nějž byl archeologickým výzkumem prokázán zánik požárem,⁹ má půdorys nepravidelného lichoběžníku o rozměrech 16,5x15,6 m, kdy mocnost obvodových zdí dosahuje 2,3 m od úrovně prvního podlaží až po současnou korunu zdiva, která je v průměru 6,3 m nad okolním terénem. První podlaží je v současnosti přístupné otvorem v západní obvodové zdi (obr. 21). Vzhledem

k jeho rozměrům, kdy dosahuje šířky 1,6 m a výšky 1,8 m, je možné se domnívat, že se jednalo o stavební otvor, který byl po dokončení donjonu pravděpodobně zazděn. Horní část otvoru byla zajištěna dřevěným povalem, jehož maltový otisk se dochoval v hmotě zdi. K jeho opětovnému probourání mohlo dojít v období romantismu za Černínů z Chudenic, aby byl zpřístupněn interiéru donjonu, neboť hrad byl vyhledávaným místem výletníků (blíže k tomu Kastl 2017a, 245).

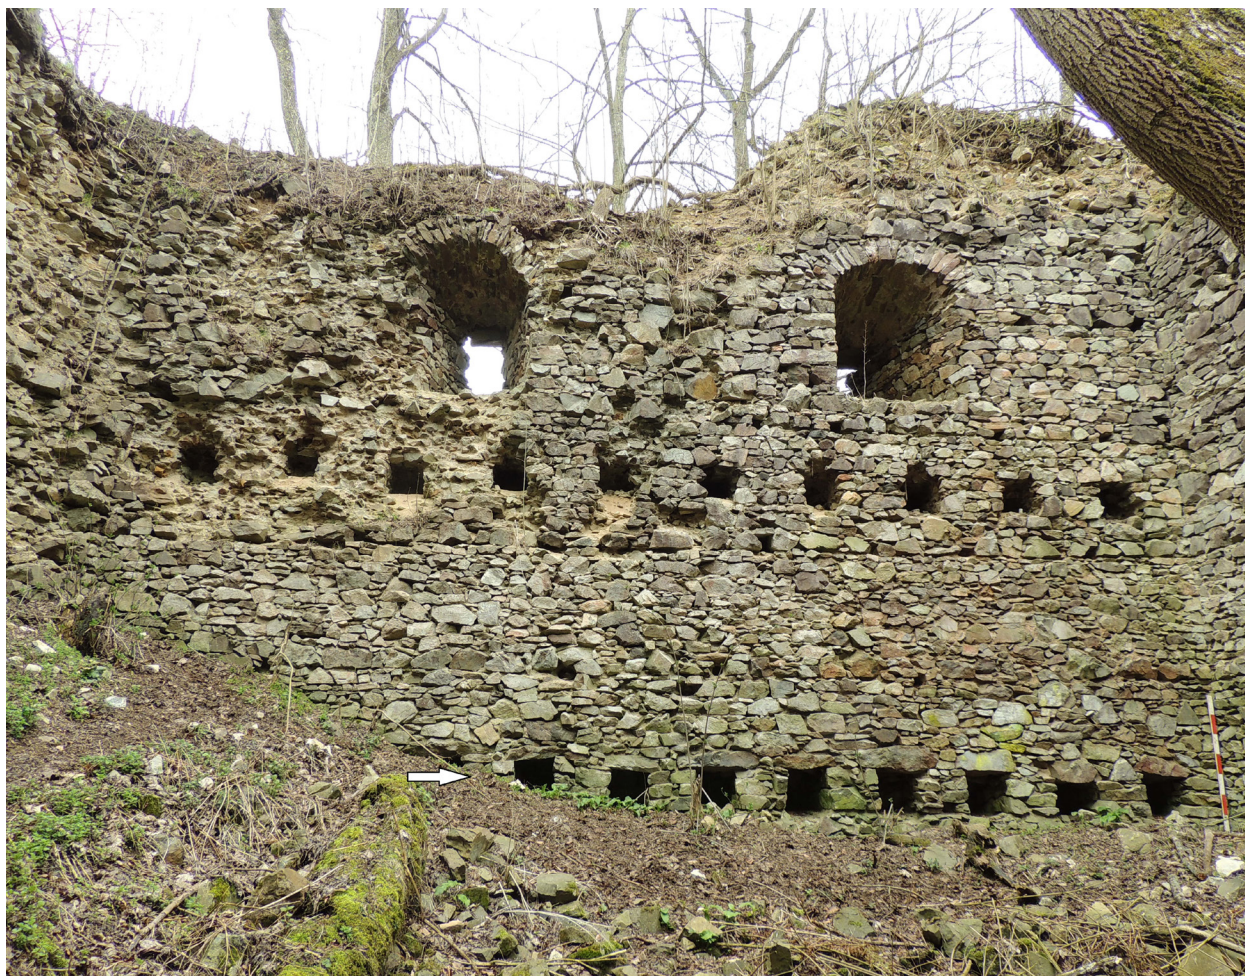
Obr. 22. Nový Herštejn (okr. Domažlice). Pohled na východní obvodovou zeď v interiéru donjonu s otvory po stropních trámech. Foto Zlata Gersdorfová 2016. – **Abb. 22.** Neu Hirschstein / Neu Herrnstein (Bez. Taus). Der Blick auf die östliche Mauer im Innenraum des Donjons mit den Deckenbalkenlöchern. Foto Zlata Gersdorfová 2016.

Stropní trámy v jednotlivých úrovních mohly mít průřez až 40x40 cm, jak je vidět na dochovaných otvorech po uložení těchto trámů ve východní a západní obvodové zdi. Jejich rozestupy činily 0,5, ve vyšším patře 0,6 m. Délka trámů byla v průměru 11,8 m. Ačkoli byly stropní trámy poměrně velkého průřezu, byl ve všech podlažích osazený průvlak o průřezu cca 35x35 cm a délce cca 12 m, který eliminoval jejich případný průvės. Ve středu severní a jižní zdi jsou dodnes patrné trámové kapsy po osazení průvlaků. V případě stropu rozdělujícího první a druhé podlaží byly stropní trámy pravděpodobně osazený v polovičních délkách a v místě křížení nad průvlakem byly spojeny, buď rovnočelným plátováním nebo na šikmý sraz, což by usnadňovalo jejich instalaci i případnou výměnu. Případným ukazatelem pro tuto hypotézu může být způsob stavebního provedení otvorů (obr. 22) pro jejich uložení ve východní a západní obvodové zdi (více k této problematice Kastl 2017a, 248–250).
