Obytné věže (donjony) vybudované ve 14. století a možnosti jejich stavebního provedení na příkladech šlechtických hradů v Plzeňském kraji

Petr Kastl

Residential towers (donjons) built in the 14th century and the possibilities of their built construction on examples of several aristocratic castles in the Pilsen region

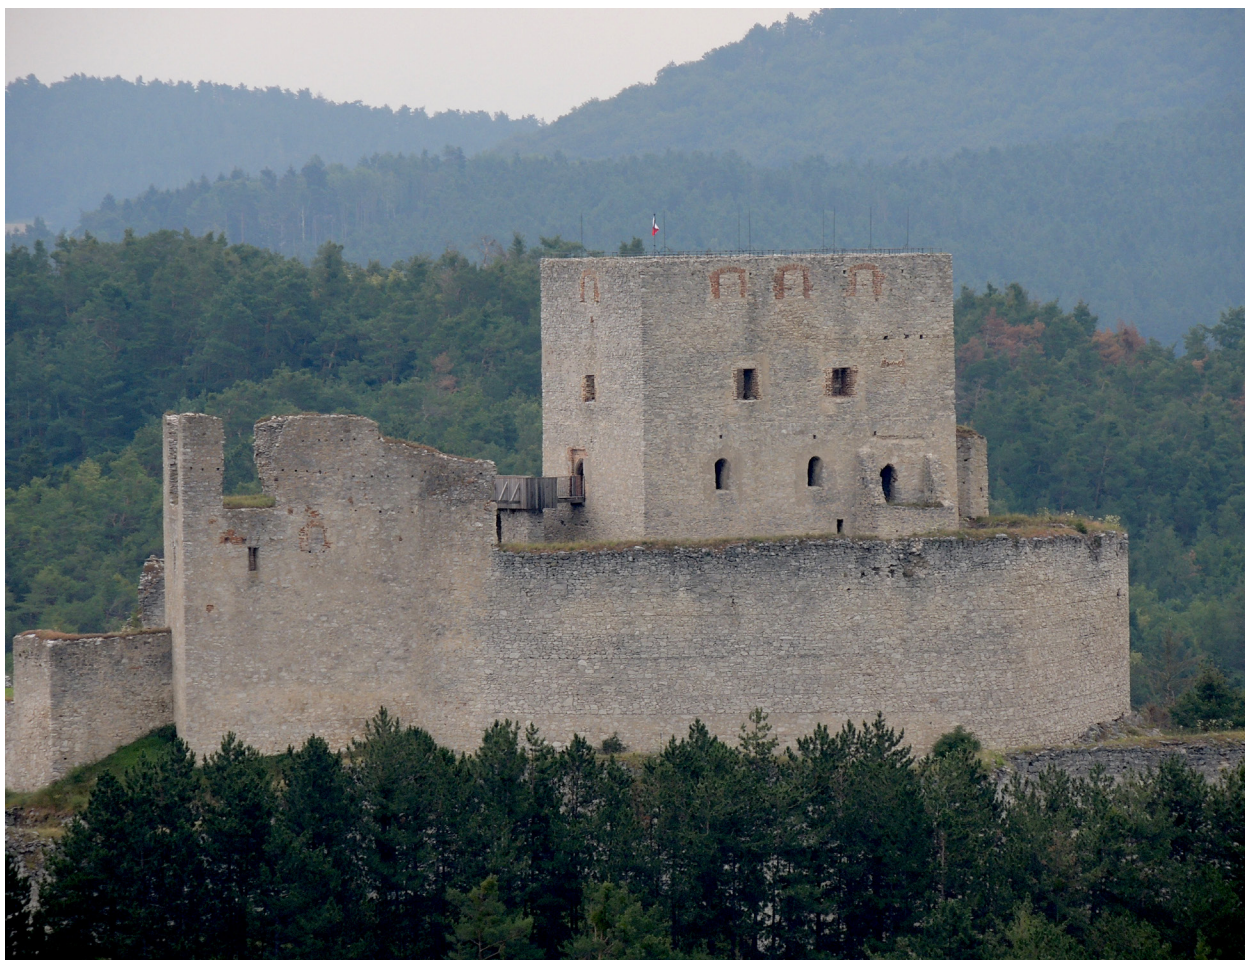
Obr. 24. Hrad Rabí (okr. Klatovy). Celkový pohled na jádro hradu od jihozápadu. Foto Zlata Gersdorfová 2017. –
Abb. 24. Rabí (Bez. Klattau). Die Burg – die Gesamtansicht vom Südwesten. Foto Zlata Gersdorfová 2017.

Mohutné zříceniny tohoto hradu se nacházejí na výrazném vápencovém vrchu (478 m n. m) nad řekou Otavou (obr. 24), v polovině cesty mezi Horažďovicemi a Sušicí (obr. 1). Počátky hradu byly dlouhou dobu zahaleny nejasnostmi a rozdílnými interpretacemi o jeho založení (srov. např. Razím 2001, 157; Durdík 2009, 464–465; Anderle 2004, 125–138; Anderle 2013, 130–131). Na základě dendrochronologického datování provedeného v rámci sanace zdiva donjonu byl jeho vznik položen do poloviny 14. století (Patrný 2015, 106–119). V následujících obdobích hrad prodělal poměrně bouřlivý stavební rozvoj. První rozšíření hradu bylo realizováno pravděpodobně již za Půty (I.) Švihovského z Rýzmburku, kdy došlo k výstavbě opevněného předhradí s hospodářskými budovami a studnou (dnešní druhé nádvoří). Další stavební vývoj probíhal za Břeňka Švihovského na přelomu 14. a 15. století. Poslední velkoryse pojaté přestavby se dočkal hrad koncem 15. století za Půty (II.) Švihovského z Rýzmburku. Výsledná podoba této přestavby je v podstatě dochována dodnes (Durdík – Sušický 2005, 172–177).

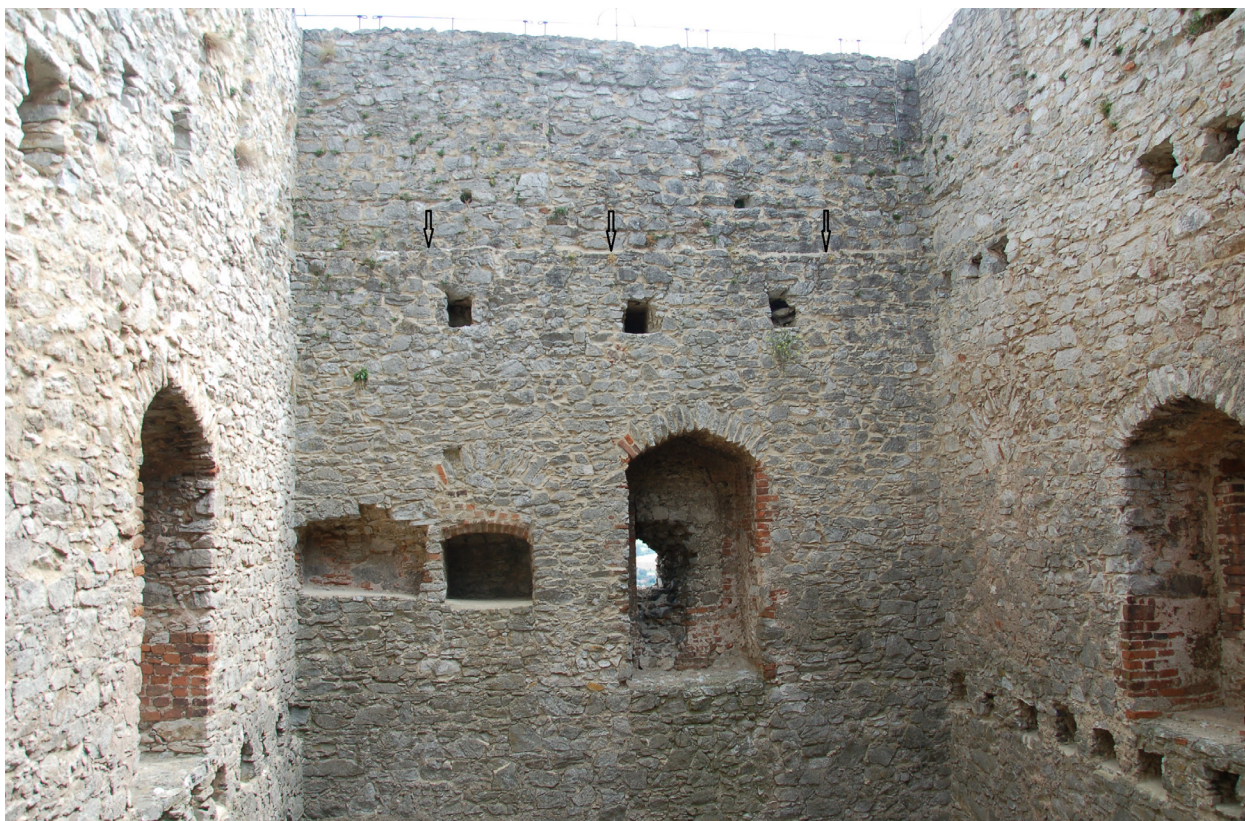
Obr. 26. Hrad Rabí (okr. Klatovy). Odsazení obvodového zdiva (označeno šipkami) pátého podlaží v interiéru donjonu. Foto a úprava autor 2018. – **Abb. 26.** Rabí (Bez. Klattau). Der Absatz der Ringmauer (mit einem Pfeil markiert) im fünften Stockwerk des Donjons. Foto und Bearbeitung Autor 2018.

Prostor pátého podlaží je v horizontální rovině vymezen odsazením obvodové zdi v interiéru o cca 10 cm, takže tloušťka zdi je v této úrovni 2,2 m. Interiér byl osvětlován osmi okny, která byla, neznámo kdy, zazděna. Po třech v jihozápadní a v severovýchodní zdi a po jednom oknu

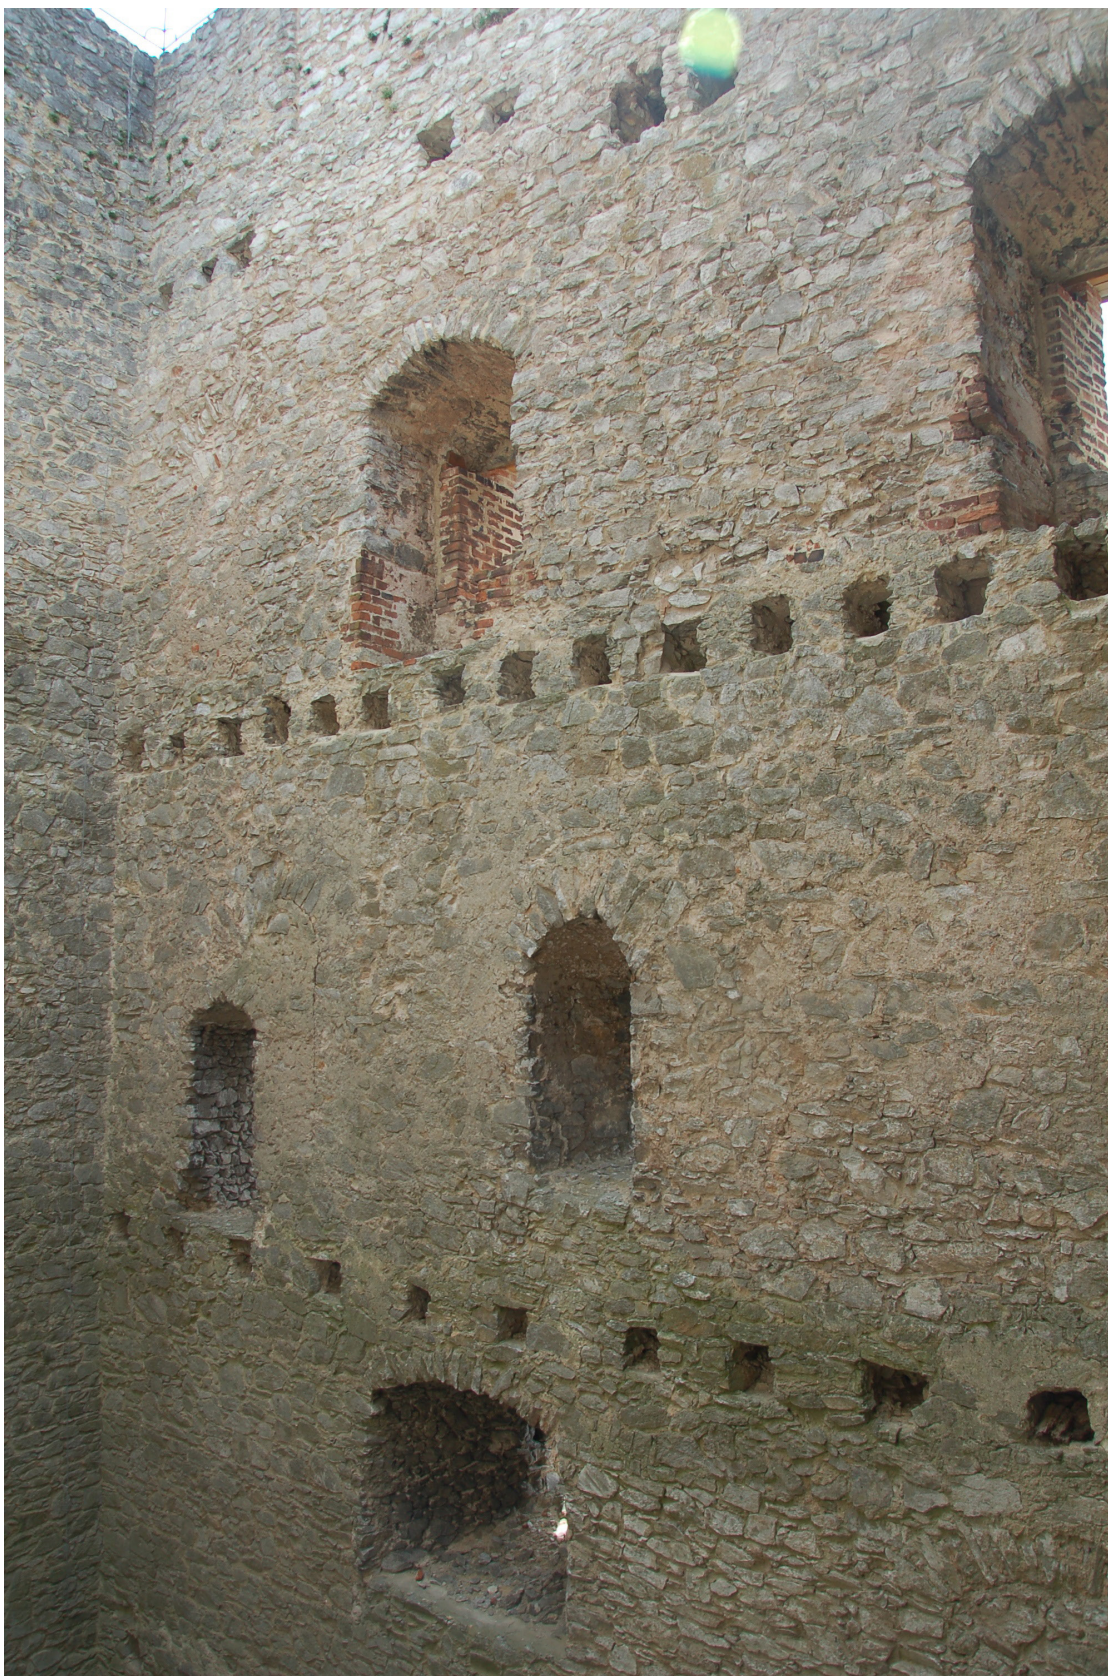
Obr. 27. Hrad Rabí (okr. Klatovy). Pohled na severovýchodní stěnu interiéru donjonu s otvory po instalaci stropních trámů v jednotlivých podlažích. Foto autor 2017. – **Abb. 27.** Rabi (Bez. Klattau). Der Blick auf die nordöstliche Mauer des Donjon-Innenraums mit den Deckenbalkenlöchern in den einzelnen Stockwerken. Foto Autor 2017.

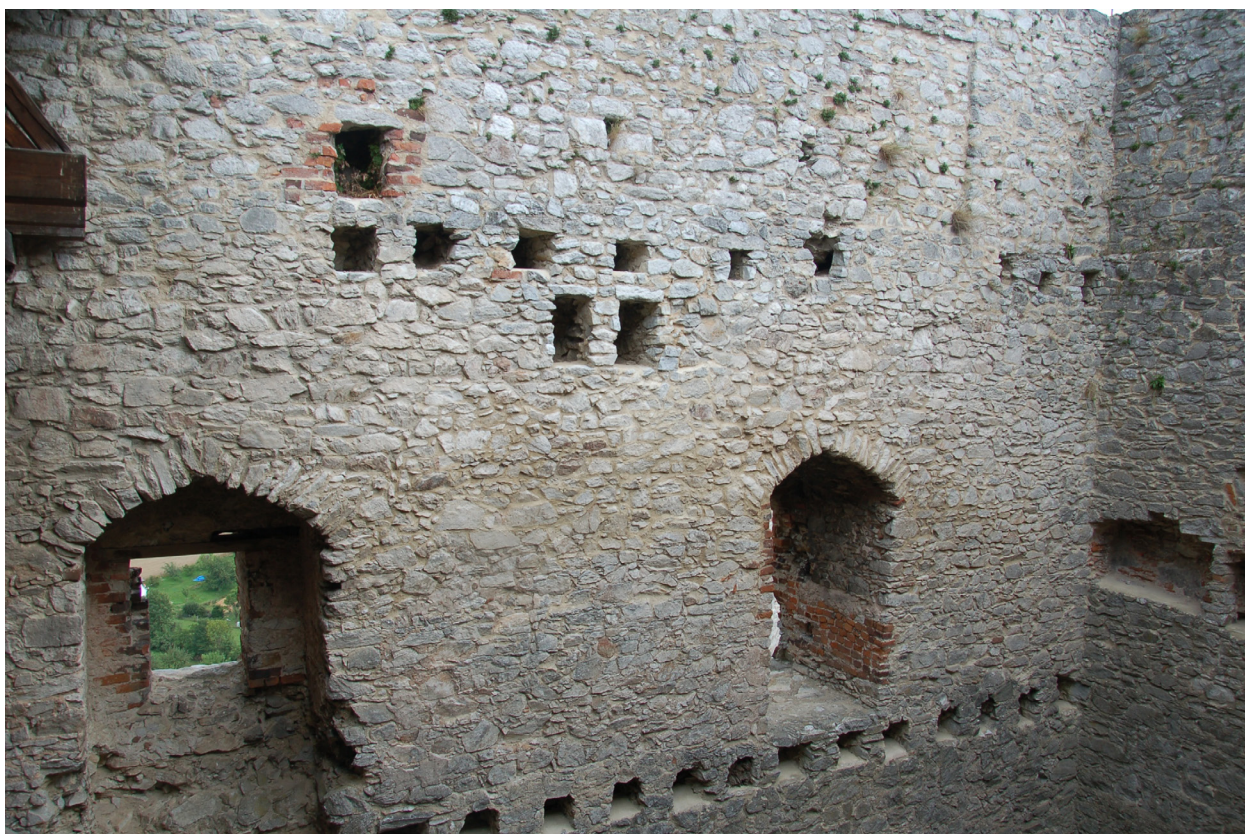
Obr. 28. Hrad Rabí (okr. Klatovy). Otvory po stropních trámech v úrovni pátého podlaží nad okny s mírně hrotitým záklenkem a sediliemi v úrovni čtvrtého podlaží. Foto autor 2017. – **Abb. 28.** Rabí (Bez. Klattau). Deckenbalkenlöcher im fünften Stockwerk über den Fenstern mit einem wenig gebrochenen Karnies und Sedilien im vierten Stockwerk. Foto Autor 2017.
