AKTIVNÍ SNÍŽENÍ ROZSAHU EROZNÍCH ÚČINKŮ NA PONOŘENÉ TEPLOSMĚNNÉ PLOŠE FLUIDNÍHO KOTLE - VÝVOJ A PROVOZNÍ NASAZENÍ

ACTIVE REDUCING EXTEND OF EROSION ON THE IMMERSSED HEAT EXCHANGE SURFACE IN FLUIDIZED BOILER – DEVELOPMENT AND REAL OPERATION.

Jan Andreovský a Petr Mareš

United Energy a.s., Teplárenská 2, Most Komořany, 434 03

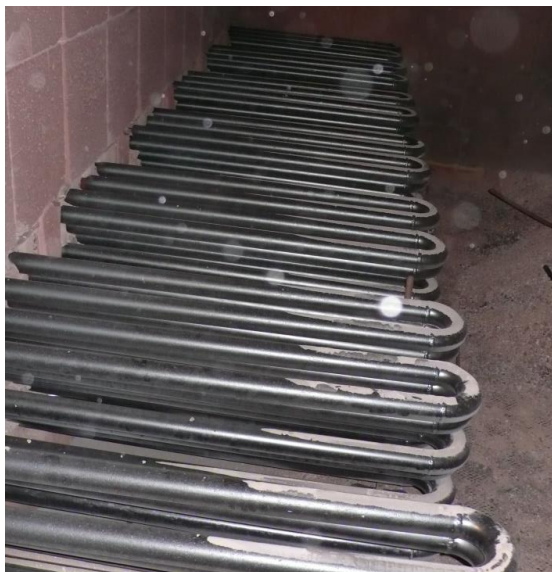
Obr.1 Pohled do spalovací komory odstaveného kotle

Teplárna Komořany společnosti United Energy a.s. provozuje 8 fluidních kotlů. Nominální parametry kotle jsou 154 t/h resp. 138 t/h páry při přetlaku 7.5 MPa a teplotě 490 °C. Jedná se o parní kotel s tzv. stacionární (bublinkovou) fluidní vrstvou ve spalovací komoře. Průřez spalovací komory kotle je cca 80 m², distribuce fluidizačního média je zajištěna talířovými tryskami s částečnou perforací. Kotel je navržen a realizován s ponořenou teplosměnnou plochou ve fluidní vrstvě, která slouží jako výparník nuceného cirkulačního okruhu kotle. Ponořením nebo odkrytím plochy výparníku, tj. zvýšením nebo snížením výšky fluidní vrstvy, je regulován výkon kotle. Výparník je koncipovaný jakou trubkový, přičemž na vnější straně výměníku je fluidní vrstva spalovací komory a uvnitř trubek proudí parovodní směs. Ve spalovací komoře každého kotle je instalováno 9 svazků (věží) na přední straně kotle a 9 svazků (věží) na zadní straně kotle. Pro svazek se používá výraz ložový had, neboť svým tvarem připomínají tělo hada. Jeden svazek je sestaven z přímých úseků trubek a kolen v celkové délce cca 61 m. Celkově je v loži instalováno cca 1.1 km délky trubek což odpovídá cca 308 m² otápené plochy. Nominální výchozí tloušťka stěny trubky a kolene ložového hadu je 12.5 mm, vnější průměr trubky ložového hadu je 88.9 mm, použitý materiál je 13CrMo44 (ekvivalent ČSN 15 021). Pohled do fluidního lože s ložovými hady je zobrazen na obr 1.

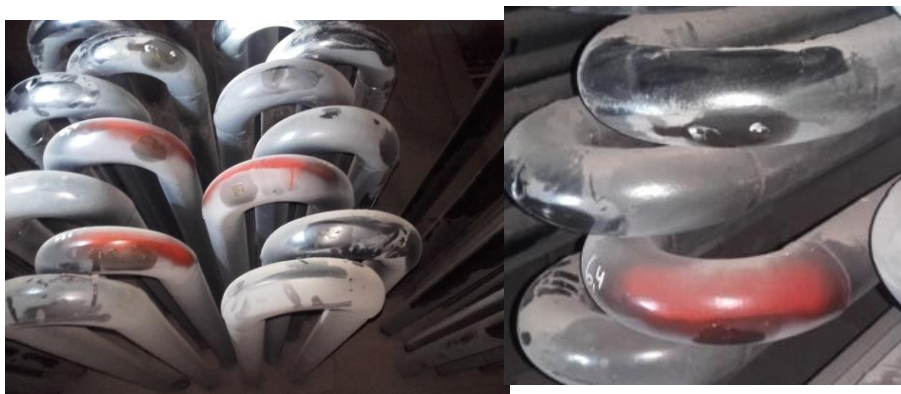
Fluidní vrstva lože spalovací komory o provozní teplotě cca 790 – 850 °C je tvořena směsí produktů po spalování a odsíření, paliva a spalin. Dominantní prvky chemické skladby ložové vrstvy vyjádřené v oxidické formě jsou SiO₂, Al₂O₃, Fe₂O₃, CaO, CaSO₄ a další. Obecně se jedná o tvrdý materiál, který má vysokou abrazivní a erozivní schopnost. Ložový materiál je ve fluidním stavu v neustálém pohybu a interakcí s okolím způsobuje erozivní úbytek okolního prostředí. Ve spalovací komoře tedy dochází k erozivnímu úbytku fluidních trysek, vyzdívek kotle a zejména ložových hadů. Na ložových hadech jsou exponovány erozí spodní řady a kolena. Ložové hady napadeny erozí jsou zobrazeny na obr. 2. Z výchozí tloušťky

12.5 mm stěny dojde v některých místech ložových hadů k úbytku na tloušťku k úrovni až 5 mm. Tloušťka stěny je pravidelně kontrolována v případě podkročení přípustné tloušťky je realizována úseková výměna ložových hadů, většinou 1. a 2. exponovaná řada všech 18 svazků. Z pohledu údržby se jedná o relativně složitou a nákladnou akci a tedy případné snížení rychlosti erozního úbytku materiálů je přínosné jak z pohledu ušetřených údržbových nákladů v rámci životnosti kotle, tak z pohledu zvýšení ročního provozního vytížení kotle.

Obr. 2 Erozní opotřebení ložových hadů.

Výsledná použitá varianta byla zvolena revize počtu trysek a zbylých 8 injektážních trysek bylo osazeno plochým deflektorem. Vyrobená sestava 8 deflektorů byla nasazena do testovacího provozu jednoho kotle.

Ploché deflektory jsou trvale nasazeny od 10/2015 a jejich provozní expozice se pohybuje v oblasti cca 9800 provozních hodin. Úbytek ložových hadů (LH) je hodnocen v závislosti na tuhých zbytcích po spalování (TZS), které prošly fluidním ložem. Původní provoz bez deflektorů vykazoval:

- Průměrný měrný úbytek **78 kt_{TZS}/1mm_{LH}**
- cca 56% exponovaných kolen vykazuje úbytek materiálu vyšší než 40% původní tloušťky (průchod 390kt_{TZS})

Provoz s plochými deflektory vykazuje:

- Průměrný měrný úbytek **218 kt_{TZS}/1mm_{LH}**
- Cca 49% kolen je označeno jako kolena se zvýšenou erozí s tím, že erozní opotřebení probíhá ve zpomaleném trendu, tzn. úbytek o cca 64% nižší oproti stavu bez deflektorů (průchod 98 kt_{TZS})
- Existují lokální místa (cca 1- 3 místa v loži), kde dochází k opotřebení původním trendem.
