ZÁPADOČESKÁ UNIVERZITA V PLZNI

Fakulta elektrotechnická
Katedra materiálů a technologií

DIPLOMOVÁ PRÁCE

Mechanické vlastnosti intermetalických sloučenin

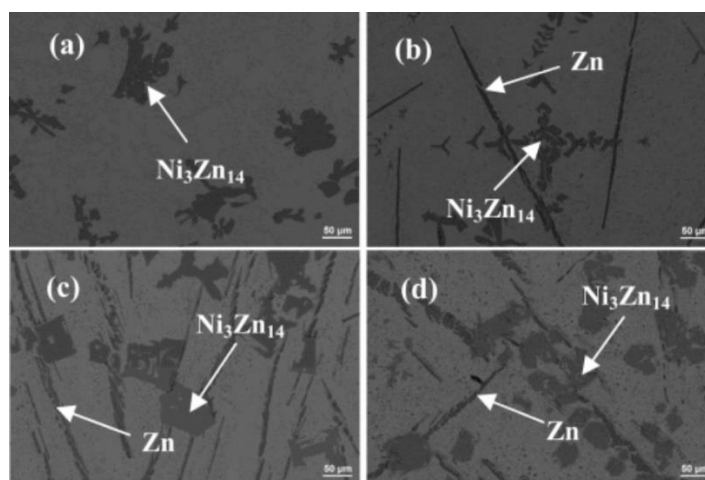
Obr. 5 SEM snímky mikrostruktury vzorků: (a) 1#, (b) 2#, (c) 3#, and (d) 4#. Převzato z [16]

Pro pájení Al a Cu substrátů v další studii byly použity čtyři bezolovnaté pájky Sn-Zn-Ni (1#, 2#, 3# a 4#). Obsah Zn v těchto čtyřech pájkách byl vyšší než v pájce Sn-9Zn a postupně se zvyšoval. Příslušná množství Sn (99,99 wt%), Zn (99,995 wt%) a Ni (99,9 wt%) Hliníkové a měděné substráty měly rozměry $50 \times 10 \times 1$ mm a tloušťka pájky mezi oběma substráty byla 0,5 mm. Obr. 5 ukazuje snímky SEM se zpětným rozptylem elektronů objemových Sn-Zn-Ni pájek. U všech čtyř pájek byly pozorovány objemové tmavé fáze, jejichž množství se zvyšovalo s přidáním Zn a Ni. Podle binárního fázového diagramu Sn-Zn by tmavé fáze měly být sloučeninami Ni-Zn nebo Ni-Sn. Energeticky disperzní rentgenová spektroskopická analýza identifikovala tyto tmavé fáze jako $\text{Ni}_3\text{Zn}_{14}$. [16]

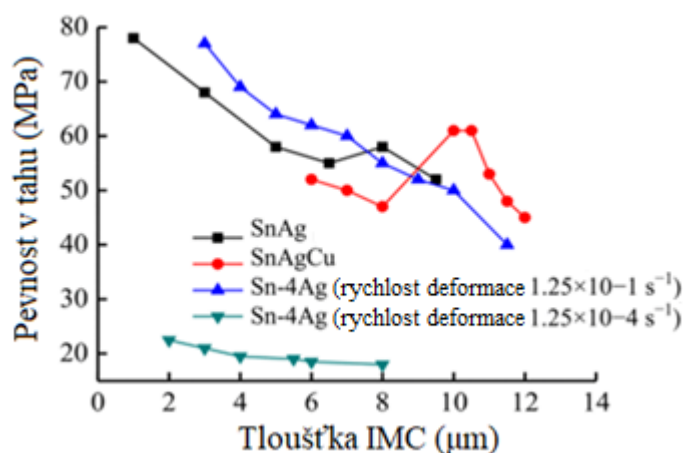
Obr. 20 Pevnost v tahu klesá s rostoucí celkovou tloušťkou interfaciální intermetalické vrstvy. Převzato z [23]

pevnost ve smyku klesají s rostoucí tloušťkou intermetalické vrstvy v rozhraní, jak můžeme vidět na Obr. 20 a Obr. 21. [23]

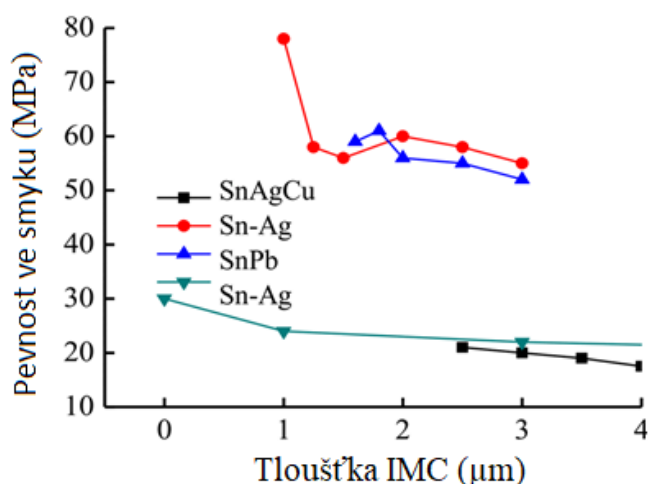
Obr. 21 Pevnost ve smyku klesá s rostoucí celkovou tloušťkou interfaciální intermetalické vrstvy. Převzato z [23]

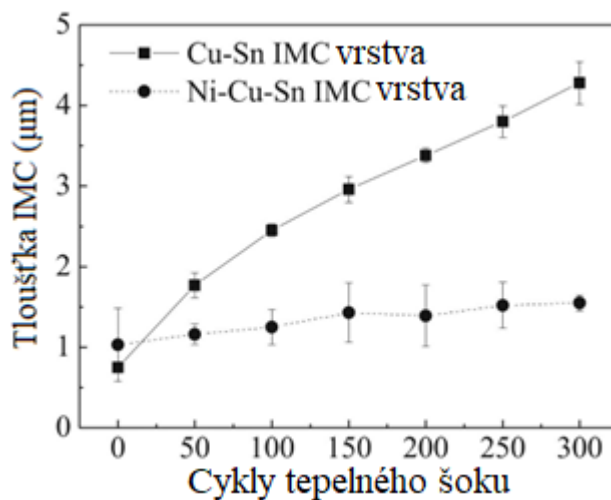
Obr. 23. Tloušťka vrstvy Cu-Sn IMC na straně vývodu a vrstvy Ni-Cu-Sn IMC na straně podložky při extrémním teplotním šoku. Převzato z [27]

Na Obr. 23 je znázorněna tloušťka vrstvy Cu-Sn IMC na straně vývodu a vrstvy Ni-Cu-Sn IMC na straně podložky při extrémním teplotním šoku. Bylo zřejmé, že rychlost růstu mezifázových vrstev IMC na vývodové straně i na straně podložky se s rostoucím počtem cyklů tepelného šoku snižuje. Tento jev lze vysvětlit tím, že vrstva IMC byla na začátku zkoušky tepelným šokem poměrně tenká, a proto atomy Sn, Cu a Ni mohly rychle difundovat přes mezifázovou vrstvu IMC a vytvářet IMC. Když mezifázová vrstva IMC zesílila, byla difúze atomů Sn, Cu a Ni omezena. To vede ke snížení rychlosti růstu

mezifázové vrstvy IMC. Kromě toho bylo zjištěno, že rychlost růstu vrstvy IMC na straně Cu a vývodu je při extrémním teplotním šoku mnohem vyšší než na straně podložky. [27]

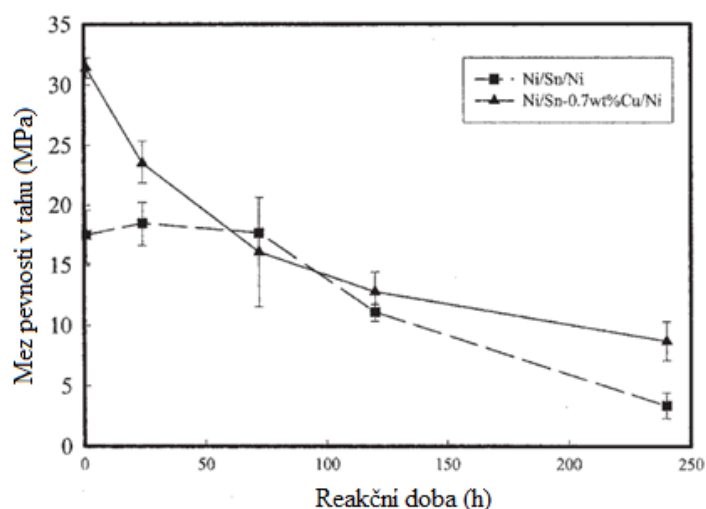
Obr. 26 Vztah mezi UTS a délkou reakční doby pro vzorky Ni/Sn/Ni a Ni/Sn-0,7Cu/Ni.

Pájený pár s pájkou Sn-0,7Cu byl umístěn do pece při 200 °C po dobu 1–240 hodin. Po jedné hodině byla stanovena Mezní pevnost v tahu (ultimate tensile strength-UTS) na 18 MPa a blíží se k hodnotě čistému cínu, který má hodnotu 21 MPa. Analýza páru Ni/Sn/Ni reagovaného při 200 °C po dobu 24 hodin odhalila, že její výsledky jsou podobné jako u páru z reagovaného po dobu 1 hodiny. Povrch lomu prochází fází Sn a jeho UTS bylo stanoveno na 19 MPa, což je blízko k čistému Sn. Po 72 hodinách byla UTS 17 MPa, což zůstává téměř konstantní ve srovnání s těmi, které jsou žižány po kratší dobu. Významný pokles UTS je pozorován u vzorku Ni/Sn/Ni z reagovaného při 200 °C po dobu 120 h, protože jeho UTS se snížila na velikost pouze 10 MPa. Když byla reakční doba 240 hodin, UTS klesla na pouhé 3 MPa. Výsledky ukázaly, že povrch lomu se po 240hodinové reakci posunul k intermetalické vrstvě a během tahové zkoušky praskla fáze Ni_3Sn_4 . UTS Ni/Sn-0,7Cu/Ni po dobu 1 h bylo stanoveno na 31 MPa a je blízké hodnotě čisté pájky Sn-0,7Cu. Tahové vlastnosti za 24 h vykazuje pokles UTS na 23 MPa, jak je znázorněno na Obr. 26. UTS spoje se dále snižuje s delší reakční dobou. Jak je znázorněno na Obr. 26, UTS páru Ni/Sn-0,7Cu/Ni reagujícího po dobu 120 h je přibližně 9 MPa. [14]

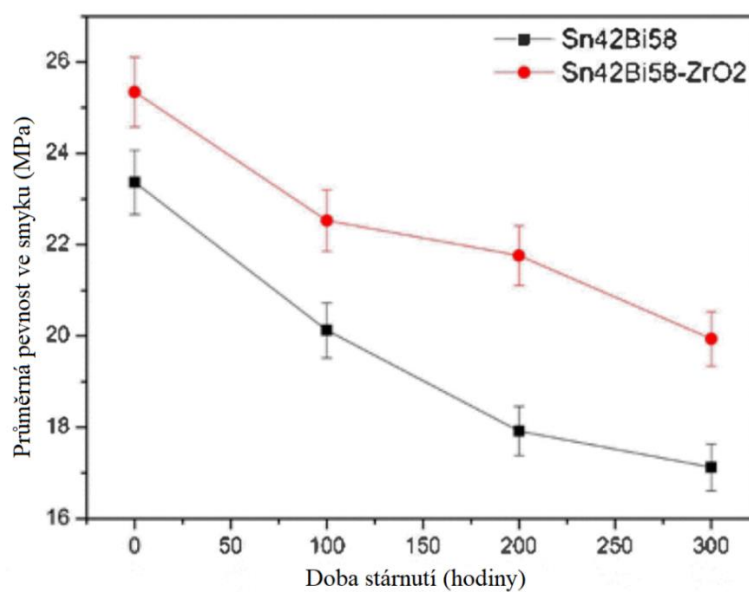
Obr. 27 Průměrná pevnost ve smyku vystavená době stárnutí. Převzato z [15]

MPa více než pevnost ve smyku pájených spojů $\text{Sn}_{42}\text{Bi}_{58}$ (23,37 MPa). Ačkoli pevnost ve smyku obou pájených spojů s pokračujícím stárnutím klesala, pájené spoje $\text{Sn}_{42}\text{Bi}_{58}\text{-ZrO}_2$ si trvale udržovaly vyšší pevnost ve smyku než pájené spoje $\text{Sn}_{42}\text{Bi}_{58}$. Po 300 hodinách stárnutí se pevnost ve smyku pájených spojů $\text{Sn}_{42}\text{Bi}_{58}$ snížila o 26,74 % ve srovnání s pájenými spoji po přetavení. U pájených spojů $\text{Sn}_{42}\text{Bi}_{58}\text{-ZrO}_2$ se pevnost ve smyku snížila pouze o 19,34 %, což bylo o 7,40 % méně než u pájených spojů $\text{Sn}_{42}\text{Bi}_{58}$ [15]

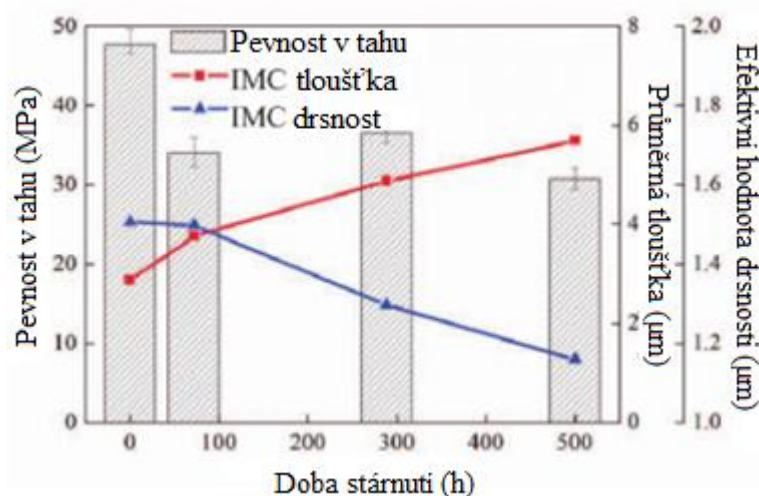
Obr. 28. Graf pevnosti v tahu pájecího spoje, tloušťky a drsnosti vrstev IMC v závislosti na době stárnutí. Převzato z [20]

Další studie zkoumala vzorky po přetavení, které byly izotermicky stárnuty při teplotě 150 °C po dobu 0, 72, 288 a 500 hodin. Během procesu izotermického stárnutí se průměrná tloušťka vrstvy IMC zvyšuje s rostoucí dobou stárnutí a drsný vzhled hřebenovitého rozhraní pájka/IMC se postupně stává rovinným. Pro zkoumání vlivu mikrostruktury IMC na pevnost v tahu a lomové chování pájecího spoje bylo testováno šest vzorků pro každou dobu izotermického stárnutí při rychlosti deformace $2 \times 10^{-4} \text{ s}^{-1}$. Závislost pevnosti v tahu pájecího spoje na mikrostruktuře IMC je znázorněna na Obr. 28. Tendence pevnosti v tahu není monotónní. To může být důsledkem kombinovaného vlivu tloušťky a drsnosti vrstvy IMC. Na jedné straně silnější vrstva IMC obsahuje více mikrotrhlin, které činí vrstvu IMC zranitelnou, a proto zvýšení tloušťky vrstvy IMC zhoršuje pevnost pájecího spoje. Na druhé straně relativně rovinná morfologie rozhraní zmírňuje vliv koncentrace napětí u počátků vyčnívajících zrn Cu_6Sn_5 , a tím zvyšuje pevnost pájecího spoje. Jak ukazuje Obr. 28, střední kvadratická drsnost vzorků pájecích spojů zestárlých po dobu 72 hodin je blízká drsnosti vzorků po přetavení, zatímco

průměrná tloušťka vrstvy IMC se zvyšuje. V porovnání se vzorky po přetavení se proto pevnost v tahu vzorků pájecích spojů zestárlých po dobu 72 hodin zjevně snižuje. Při prodloužení doby stárnutí na 288 h se průměrná tloušťka vrstvy IMC zvyšuje, avšak rozhraní pájka/IMC se stává rovinnějším než u vzorků stárnutých 72 h a koncentrace napětí se výrazně snižuje. V důsledku toho je pevnost v tahu vzorků pájeného spoje stárnutých po dobu 288 hodin mírně vyšší než u vzorků stárnutých po dobu 72 hodin. Je třeba poznamenat, že ačkoli vzorky pájeného spoje stárnutého po dobu 500 hodin mají nejplanárnější morfologii rozhraní pájky a IMC, jejich vrstva IMC je nejtlustší, a následkem toho je pevnost v tahu vzorků stárnutých po dobu 500 hodin nejnižší. [20]

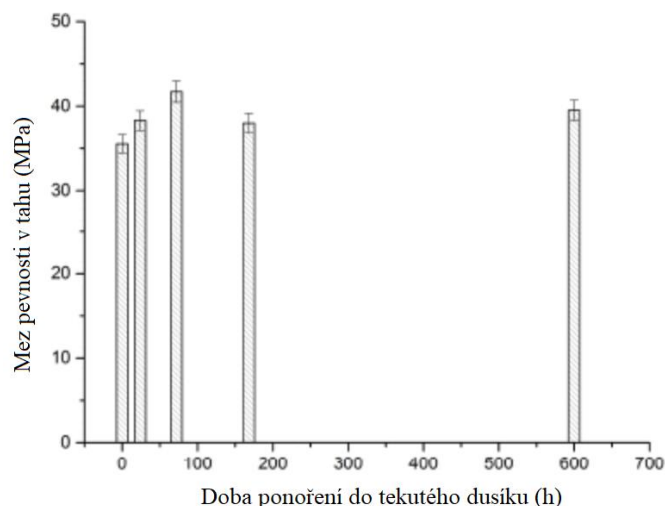
Obr. 30 Mez pevnosti v tahu pájených spojů SAC305 po různé době ponoření do tekutého dusíku. Převzato z [17]

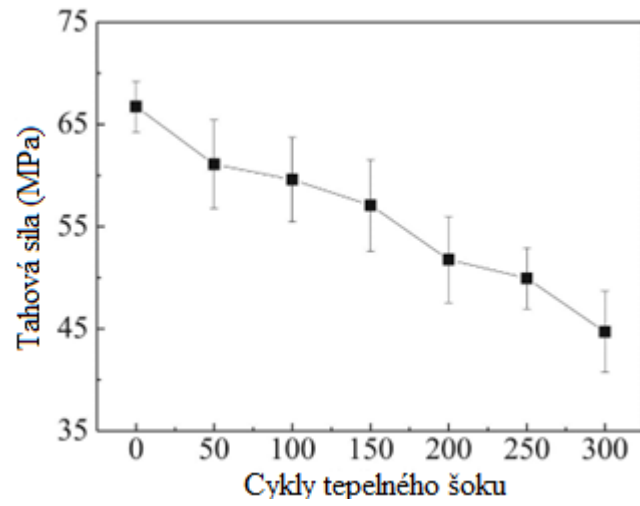
Obr. 33 Závislost tahové pevnosti pájecího spoje Pb/Sn-3Ag-0,5Cu na době tepelného šoku při extrémní teplotě. Převzato z [27]

V jiné studii zabývající se stárnutím tepelnými šoky byla zkouška provedena přechodem vzorků mezi kapalným dusíkem a pecí s konstantní teplotou po dobu 300 cyklů. Maximální a minimální teplota při zkoušce byla 77 K a 423 K . Doba setrvání vzorků při každé extrémní teplotě činila 30 min. Doba nárůstu teploty byla 10 min a doba poklesu teploty byla 5 min. Po každých 50 cyklech byly odebrány 4 vzorky pro zkoušku mikrostruktury a mechanickou zkoušku. Zkouška tahem byla provedena za účelem zkoumání vlivu extrémního teplotního šoku na pevnost v tahu pájecích spojů Sn-3Ag-0,5Cu. Výsledky jsou uvedeny na obr. 33. Před zkouškou tepelným šokem byla počáteční pevnost spoje v tahu $66,72\text{ MPa}$. S rostoucím počtem cyklů tepelného šoku se pevnost v tahu snižovala a po 300 cyklech se zredukovala dokonce o 33 % (22 MPa). [27]

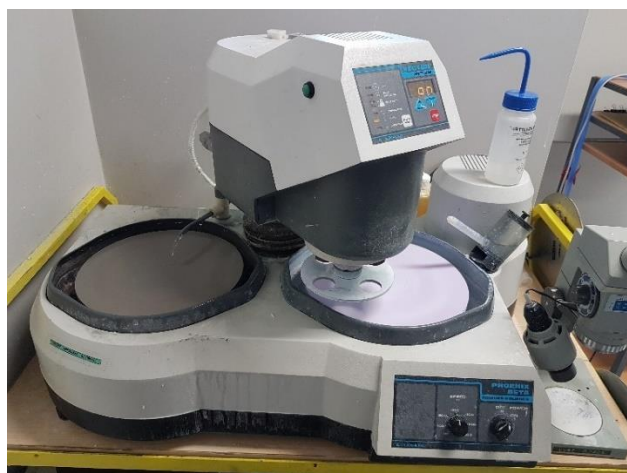
Obr. 35 bruska/leštička Phoenix Beta

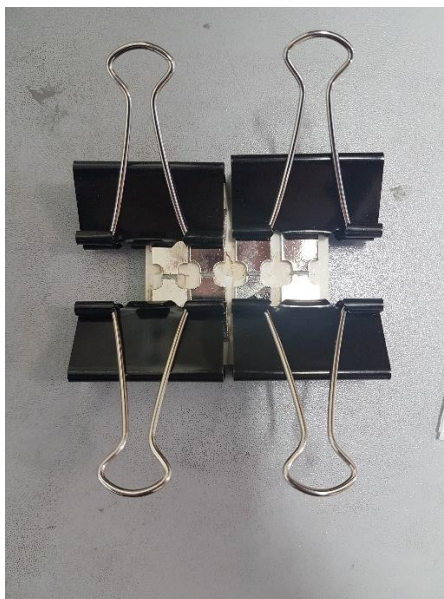
Obr. 36 Poniklované vzorky připravené k pájení

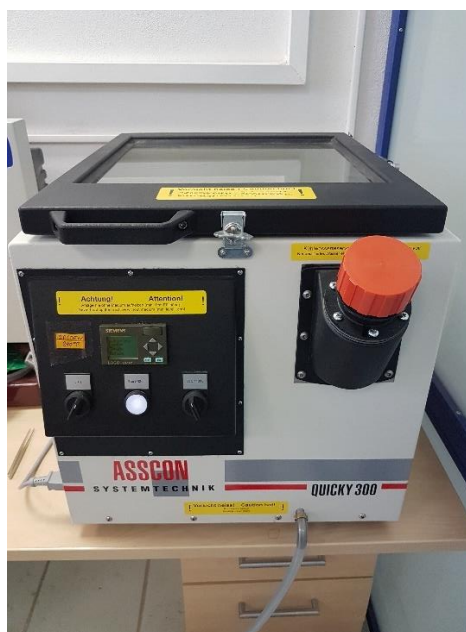
Obr. 37 Systém pro pájení v páře Asscon systemtechnik Quicky 300

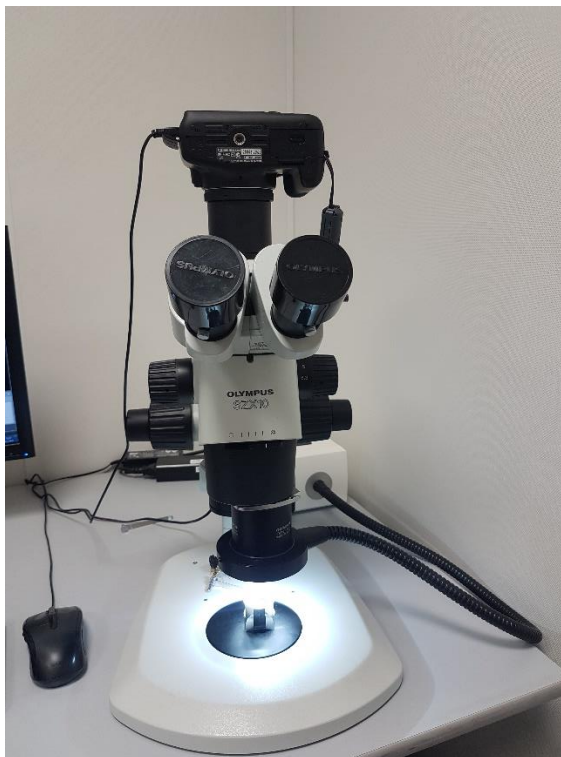
Obr. 38 Optický binokulární mikroskop s připojeným fotoaparátom

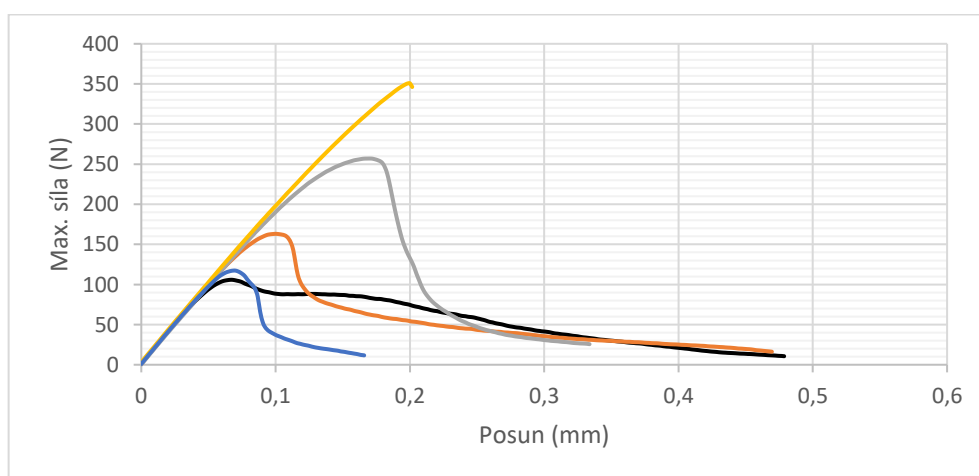
Obr. 39 Průběhy tahové zkoušky nestárnutých vzorků

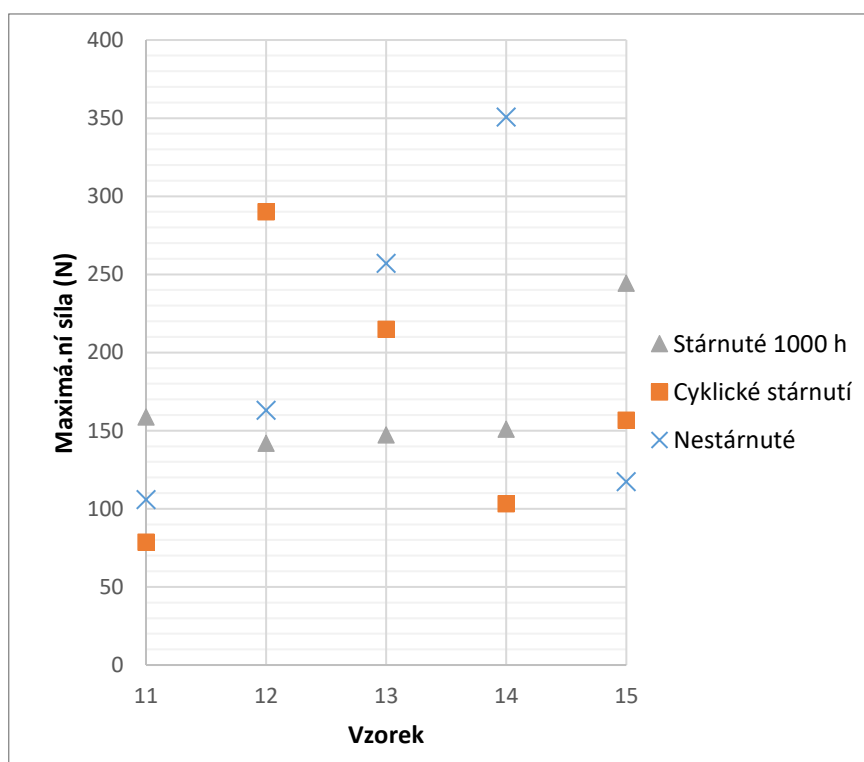
Obr. 40 Maximální síly vzorků pájených SAC305 bez povrchových úprav

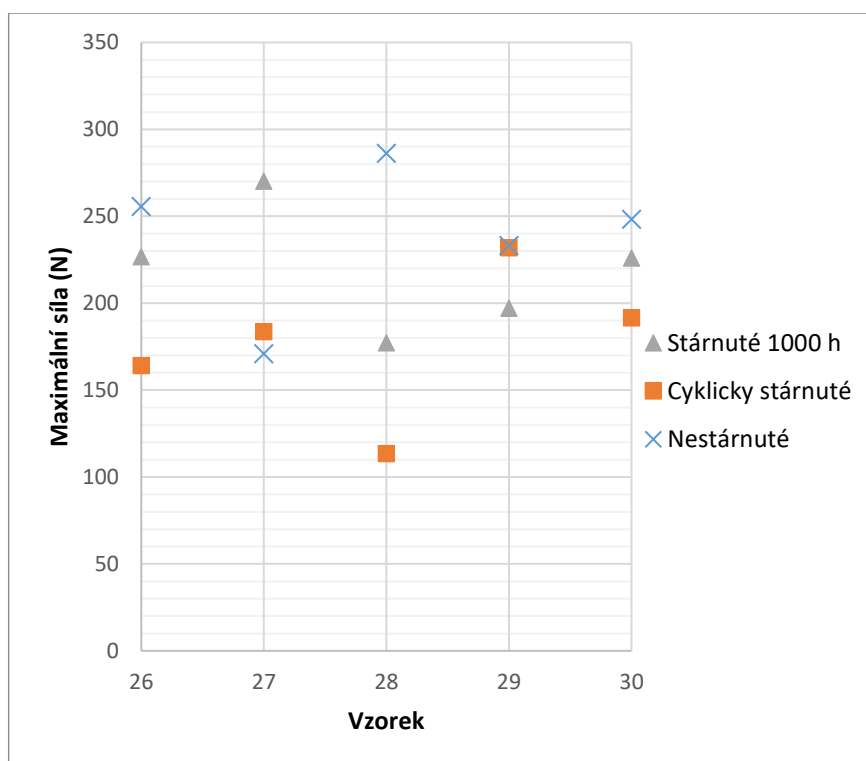
Obr. 45 Maximální síly elektrolyticky poniklovaných vzorků pájených SN100C
