Bakalářská práce

Hodnocení zeleně v kontextu historického vývoje

Horažďovice

Marie Strolená

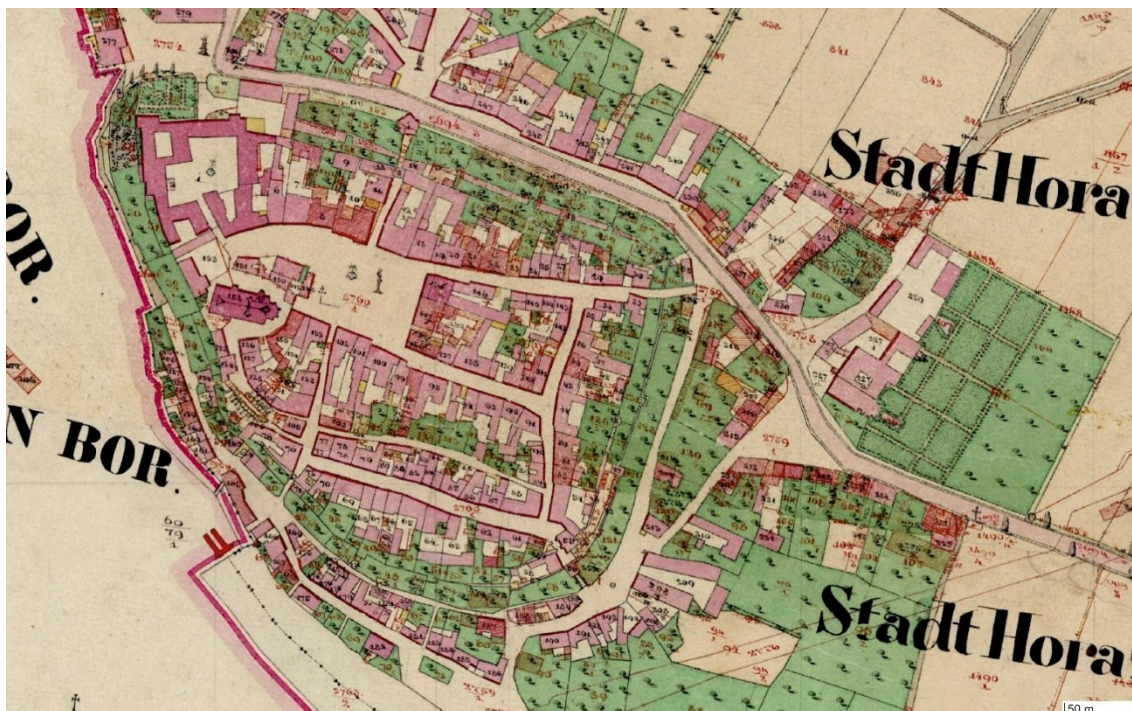
Obr. 2: Stabilní katastr města Horažďovice z roku 1837

Tento stabilní katastr pochází z roku 1837 a je zaměřen na zeleň uvnitř historického středu města. Zeleň je značena symboly stromů na zeleně označených plochách. Zelené plochy tak lze označit za běžné zahrady se stromy. Můžeme vidět, že tento typ zeleně kompletně obepínal historický střed města. Tento pomyslný kruh zeleně okolo hradeb vznikl poté, co hradby ztratily svou obrannou funkci a tento komplex hradeb byl rozparcelován, zasypán a rozprodán.

Zeleň zde nevidíme pouze okolo historického středu, ale malé plochy jsou také uprostřed hradebního komplexu a větší plochy zeleně se rozléhají také směrem na jihovýchod, tedy okolo železničních kolejí. Lze si povšimnout, že se téměř žádná zeleň nevyskytuje na Mírovém náměstí a ani na zámeckém nádvoří, přičemž jde o veřejná prostranství.

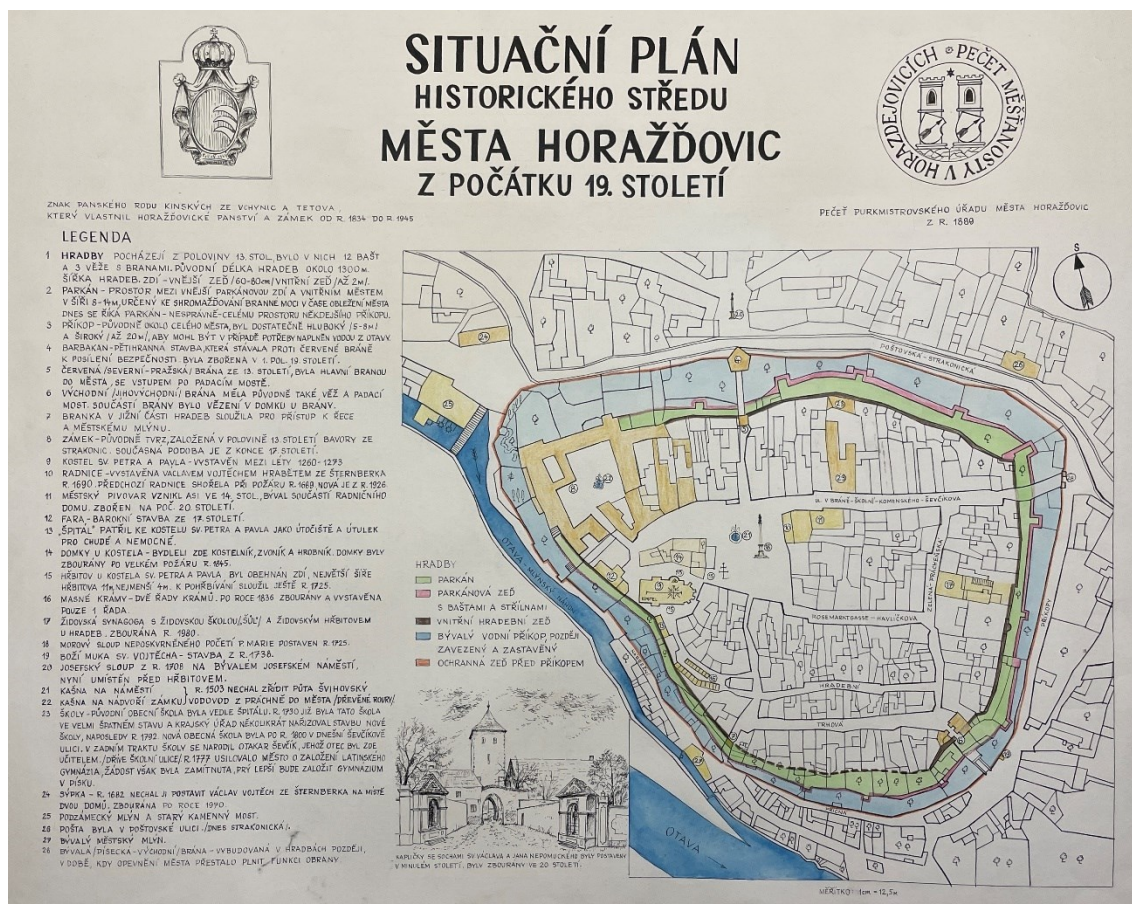
Obr. 3: Situační plán historického středu města Horažďovic z počátku 19. století

Tento situační plán pochází z počátku 19. století a byl k dispozici v Městském muzeu Horažďovice. Plán je překreslen dle stabilního katastru Jaroslavem Hořejším, který byl geologem uranového průzkumu a poté učitelem v Horažďovicích. Plán je zaměřen na historický střed města, včetně Mírového náměstí, zámeckého nádvoří a okolních hradeb. Plán poukazuje na mnoho prvků a budov. V legendě jsou zmíněny například právě hradby, které jsou vyznačeny pěti různými barvami podle toho, jakou část zobrazují. Dále je na mapě ukázán zámek a mnoho ostatních prvků.

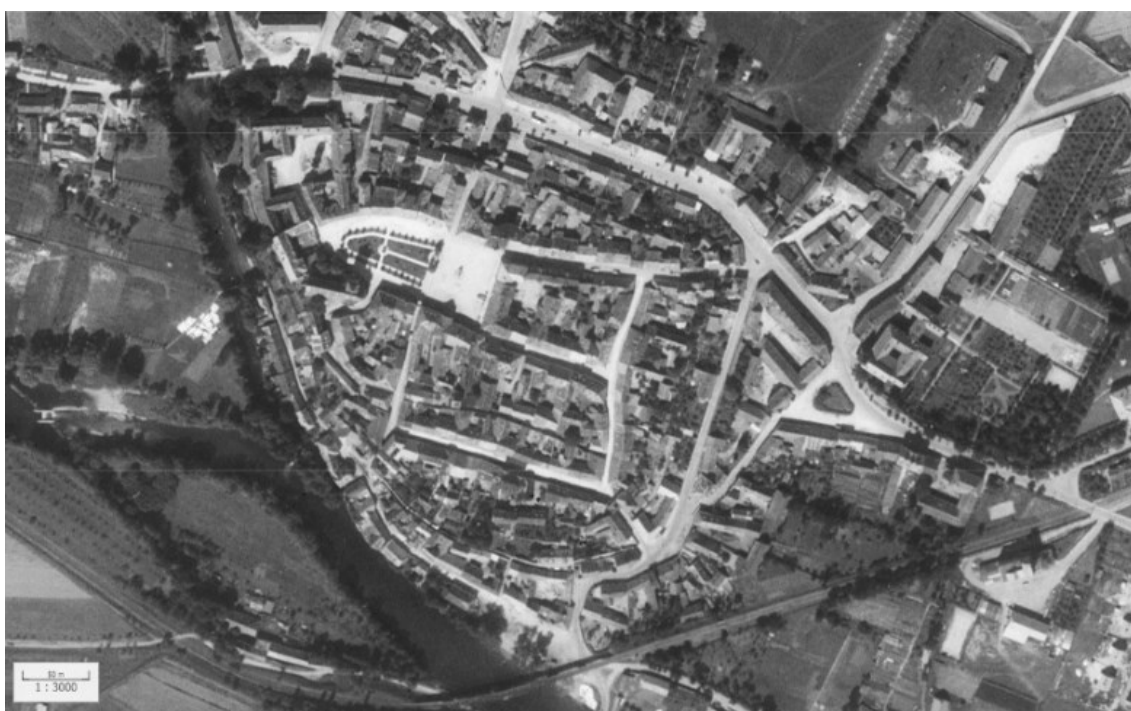
Obr. 5: Ortofoto mapa Horažďovic z 50. let

Na této ortofoto mapě můžeme zpozorovat, že v severní a severovýchodní části tehdejších hradeb, tedy podél hlavní silnice, která směřuje od Klatov do Strakonic, byla odstraněna velká část tehdy existující zeleně. Můžeme ovšem vidět, že zeleně je více uvnitř historického středu, zejména mezi jednotlivými budovami. Dále byla zeleň vysázena na Mírovém náměstí v rámci zhotovení v té době nového parku.

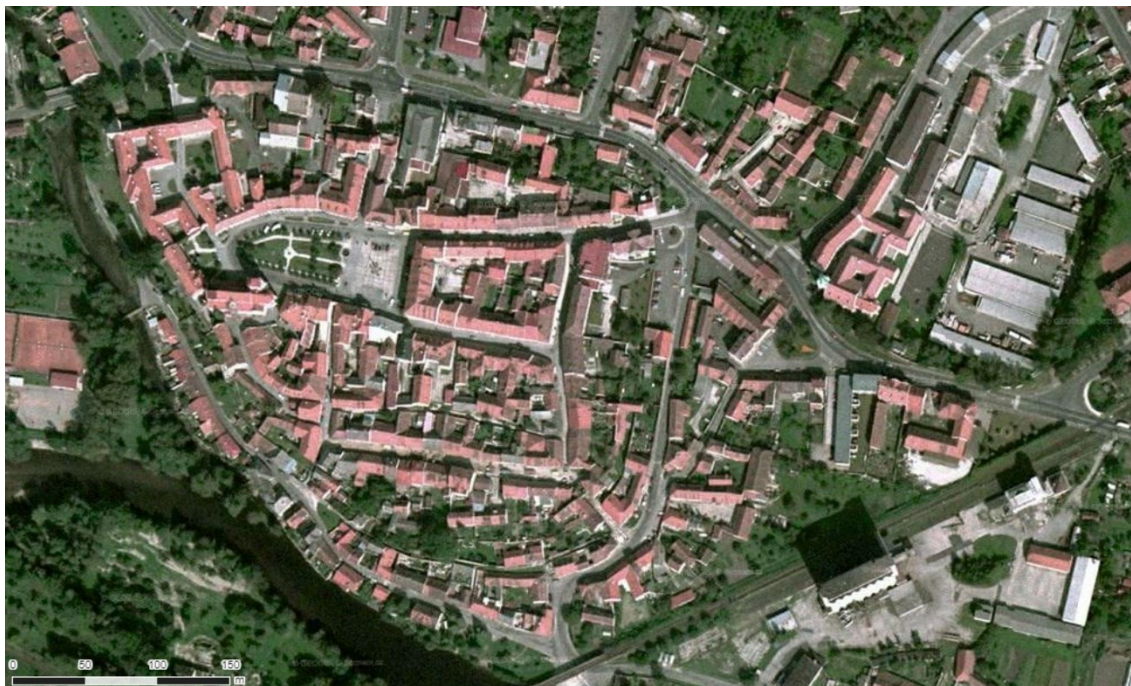
Obr. 6: Letecký snímek Horažďovic (2001-2003)

Na tomto leteckém snímku, který odpovídá období mezi lety 2001-2003, nelze zaznamenat značný rozdíl od předchozí ortofoto mapy z 50. let. Dle tohoto snímku lze ale lépe charakterizovat výskyt a množství zeleně díky barvám. Zeleň na Mírovém náměstí je více vzrostlá, stejně tak i jednotlivé dřeviny v celém vymezeném území, například v okolí železnice.

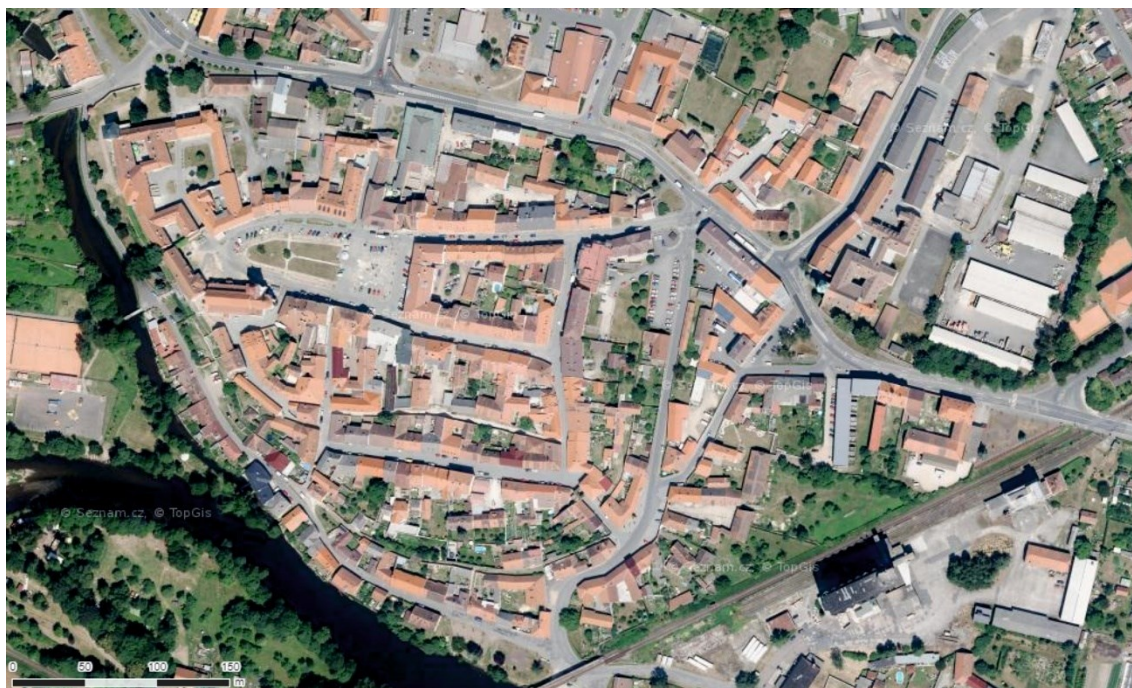
Obr. 7: Letecký snímek Horažďovic (2015)

Tento letecký snímek pochází z roku 2015 a je možné vidět několik změn od předchozího leteckého snímku. Zeleně poměrně ubylo v severozápadní části historického středu, přesněji v zámeckém parku Parkán. Několik dřevin bylo pokáceno a některé jsou nahrazené jinými. Dále je možné vidět úbytek dřevin na zámeckém nádvoří, které se nachází východně od zmiňovaného parku. Lze zaregistrovat velký úbytek zeleně na Mírovém náměstí kvůli revitalizaci.

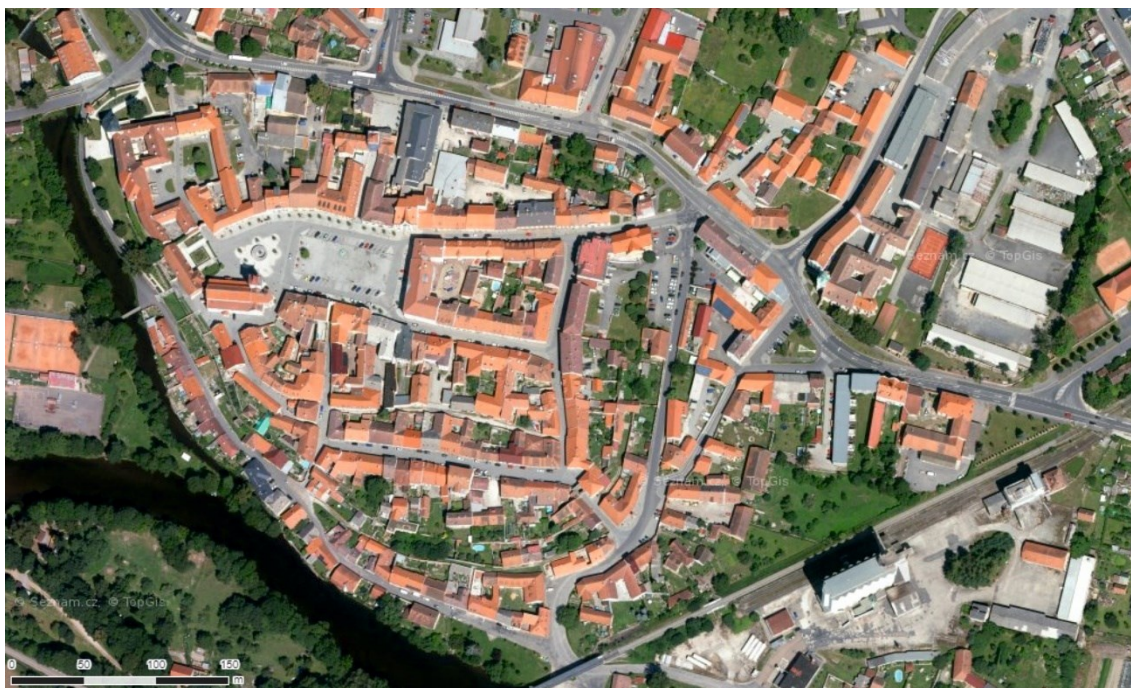
Obr. 8: Letecký snímek Horažďovic (2022)

Tento letecký snímek byl vyfocen v roce 2022 a není možné zaznamenat výrazné změny od předchozího snímku, který byl vyfocen v roce 2015. Byly pokáceny dřeviny u lávky přes mlýnský náhon řeky Otavy, která se nachází v západní části vymezeného území. Dále je možné vidět, že ostatní dřeviny na tomto snímku jsou více vzrostlé. Zároveň byla v rámci revitalizace odstraněna zeleň na Mírovém náměstí a byl zde zhotoven nový park.

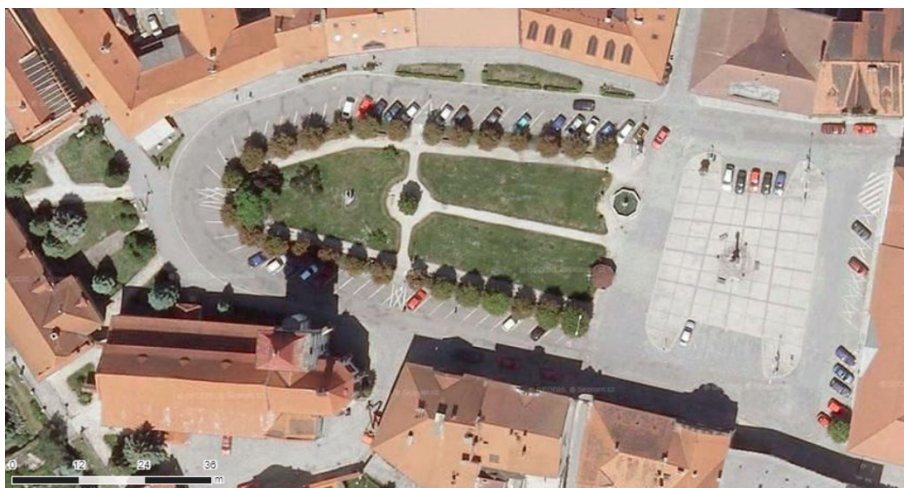
Obr. 10: Mírové náměstí v roce 2011

Na obrázku č. 10 vidíme podobu náměstí v roce 2011, tedy než začala revitalizace. Takto náměstí vypadalo od 30.-40. let minulého století. Park zaujímá velkou část náměstí a je zde velmi úhledné uspořádání stromů ale i ostatních prvků v parku, zejména pěší cesty.

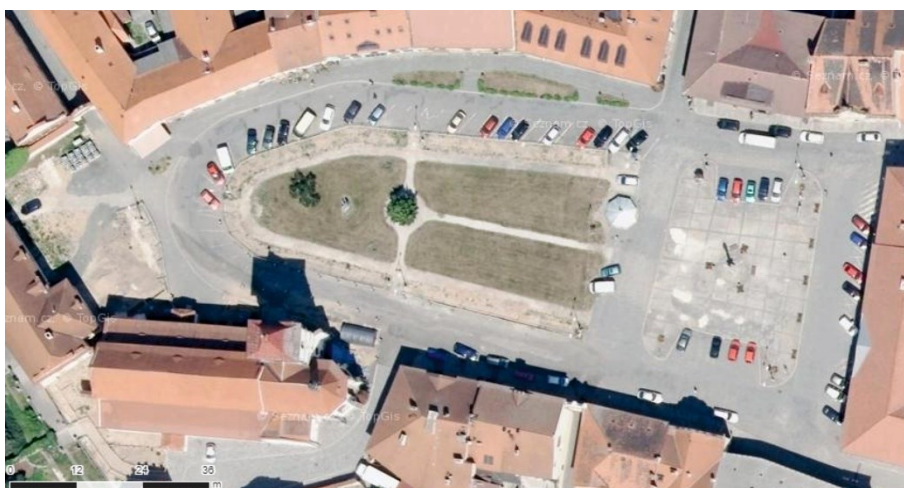
Obr. 11: Mírové náměstí v roce 2015

Na obrázku č. 11 z roku 2015 lze vidět počátek revitalizace. V západní části náměstí již probíhal archeologický průzkum starého pohřebiště, a proto byly v této části náměstí odstraněny stromy. Stejně tak byly odstraněny i stromy, které obklopovaly park.

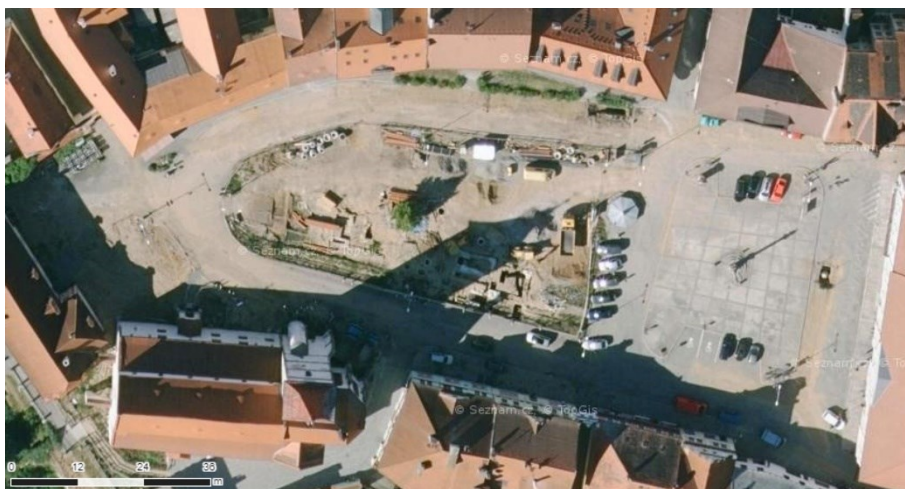
Obr. 12: Mírové náměstí v roce 2016

Na obrázku č. 12 z roku 2016 vidíme již delší dobu probíhající revitalizaci a také omezený prostor pro parkování. Byla odstraněna veškerá zeleň kromě jednoho stromu uprostřed bývalého parku a byly zachovány keře u budov v severní části náměstí.

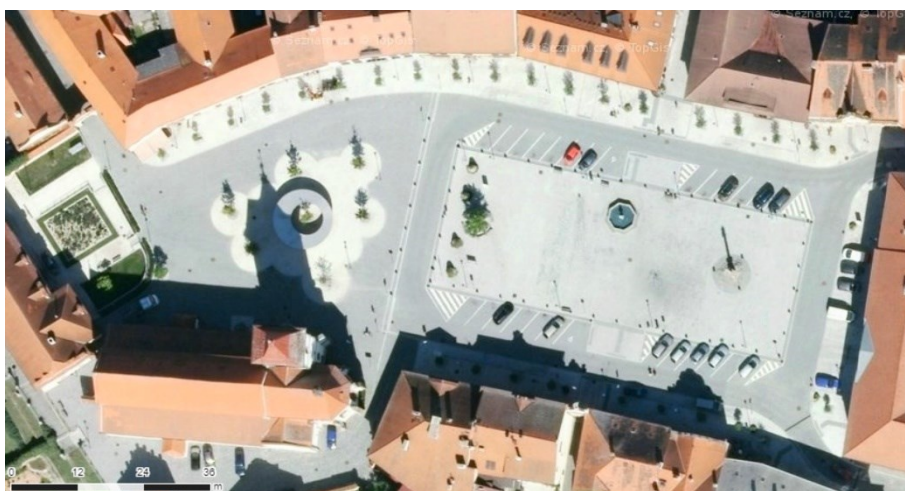
Obr. 13: Mírové náměstí v roce 2019

Na obrázku č. 13 z roku 2019 již vidíme kompletně zhotovenou revitalizaci. Bylo pozměněno umístění parkovacích míst a byly vysázeny nové stromky, zejména podél severní a jižní části náměstí. Zároveň byl vytvořen nový park v západní části, kde probíhal archeologický průzkum. Lze zde vidět nově zhotovený povrch a také altán, který je tvořen propojenými lavičkami do kruhového tvaru. V okolí altánu je vysázeno několik stromů.

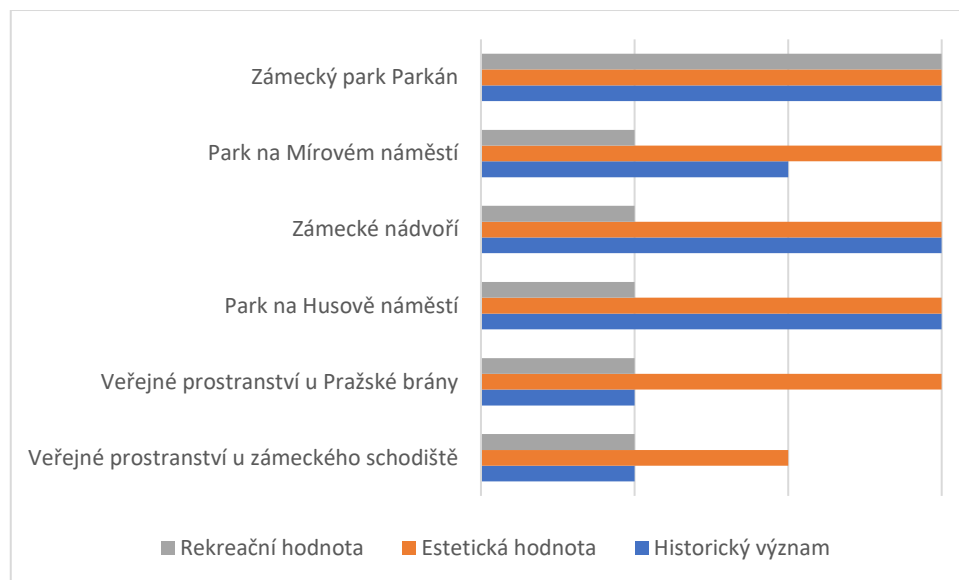
Graf 3: Výsledek hodnocení veřejných prostranstvích

Dle grafu č. 3 lze vidět, že nejlepším veřejným prostranstvím ve vymezeném území je zámecký park Parkán, kde zezeň plně splňuje všechna kritéria, tedy historický význam, estetickou hodnotu a rekreační hodnotu. Nejhůře ohodnocena je zezeň na veřejném prostranství u zámeckého schodiště.
