**MĚSTSKÁ PAMÁTKOVÁ ZÓNA POBĚŽOVICE, VÝVOJ
ZÁSTAVBY A VYHODNOCENÍ STAVEBNÍHO FONDU OD
ROKU 1999 Z HLEDISKA PAMÁTKOVÉ PÉČE**

BAKALÁŘSKÁ PRÁCE

Jakub Hinterholzinger

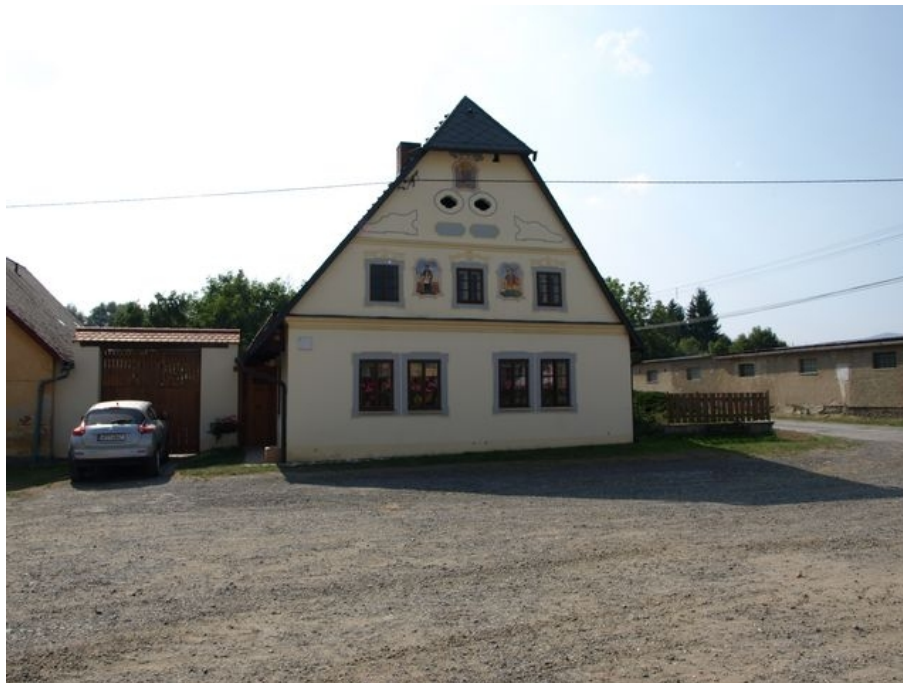
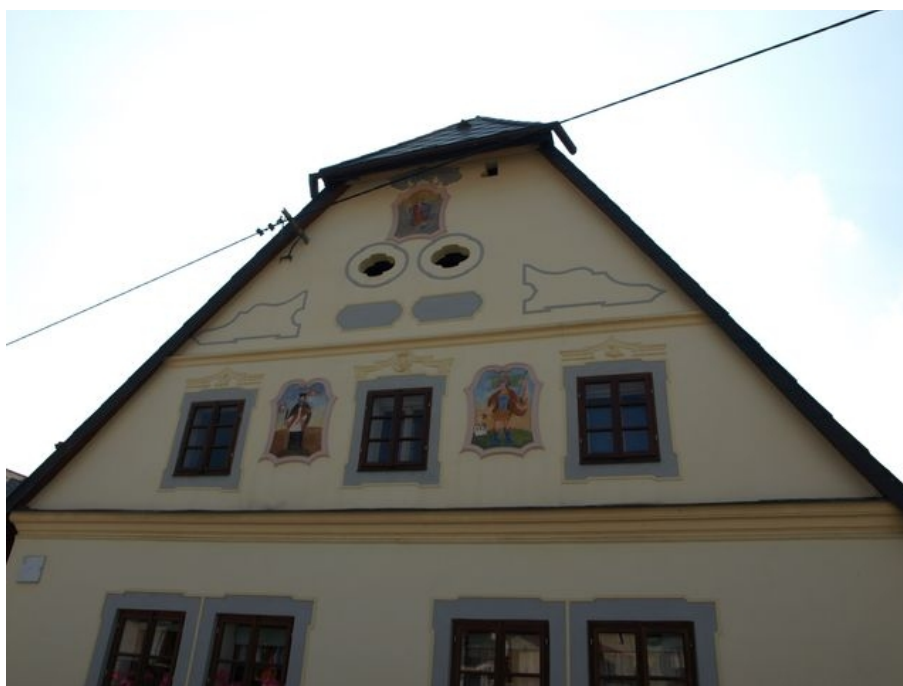
Rozsah ochrany: kulturní památka	Zpracoval: Jakub Hinterholzinger
Archivní plánová dokumentace: nezištěna	Datum zpracování: listopad 2016
Poznámky: Obr. 11 ; Obr. 12

Dům č.p. 138 na Spojeneckém náměstí je jednou z nejkvalitněji opravených památek v MPZ Poběžovice a výrazným příkladem zástavby předměstí v období doznívajícího baroka.

Obrázek 11: Dům č.p. 138 Spojenecké náměstí, pohled od severu. 2016.
Zdroj: vlastní

Obrázek 12: Dům č.p. 138 Spojenecké náměstí, detail maleb štítu. 2016.
Zdroj: vlastní

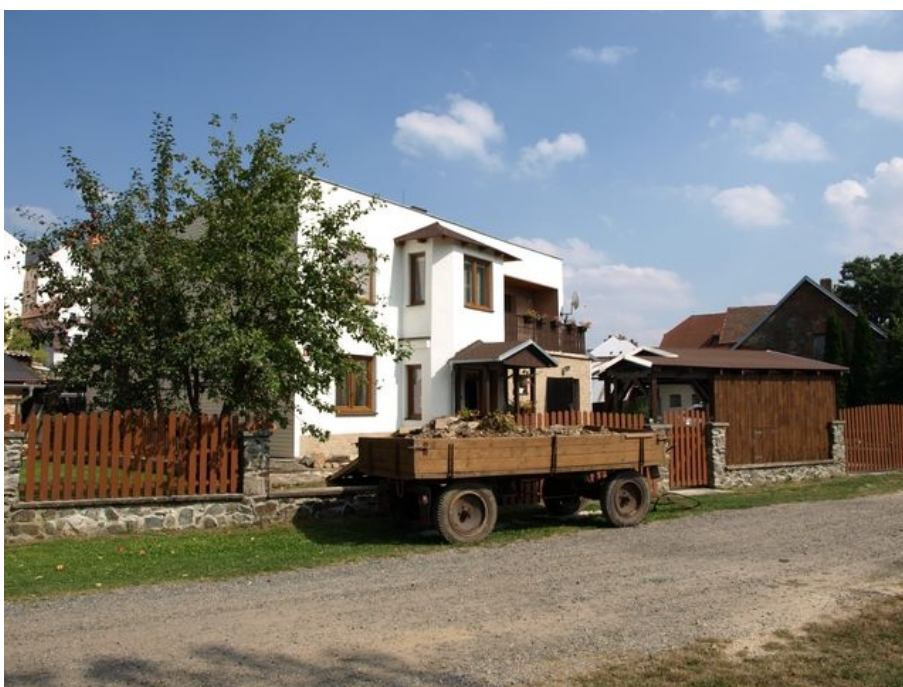
Významné stavební úpravy 1999 - 2016: výměna výplní, přístavba vstupního rizalitu	
Rozsah ochrany: -	Zpracoval: Jakub Hinterholzinger
Archivní plánová dokumentace: nezjištěna	Datum zpracování: listopad 2016
Poznámky: Obr. 14

Stavební úpravy na domě byly provedeny bez souhlasu orgánů státní památkové péče. Již tak špatný vzhled objektu pro prostředí MPZ však tyto úpravy dále pouze zhoršily. Po prostudování současného stavu objektu se lze domnívat, že jeho jakékoliv stavební úpravy nepovedou ke vhodnějšímu zapojení do historického prostředí MPZ Poběžovice a je tedy v budoucnu nutné uvažovat s kompletní přestavbou v podobě tradičního tvaru objektu, ne však nezbytně v duchu historismu.

Obrázek 14: Pohled na dům č.p. 126 od jihu. 2016. Zdroj: vlastní

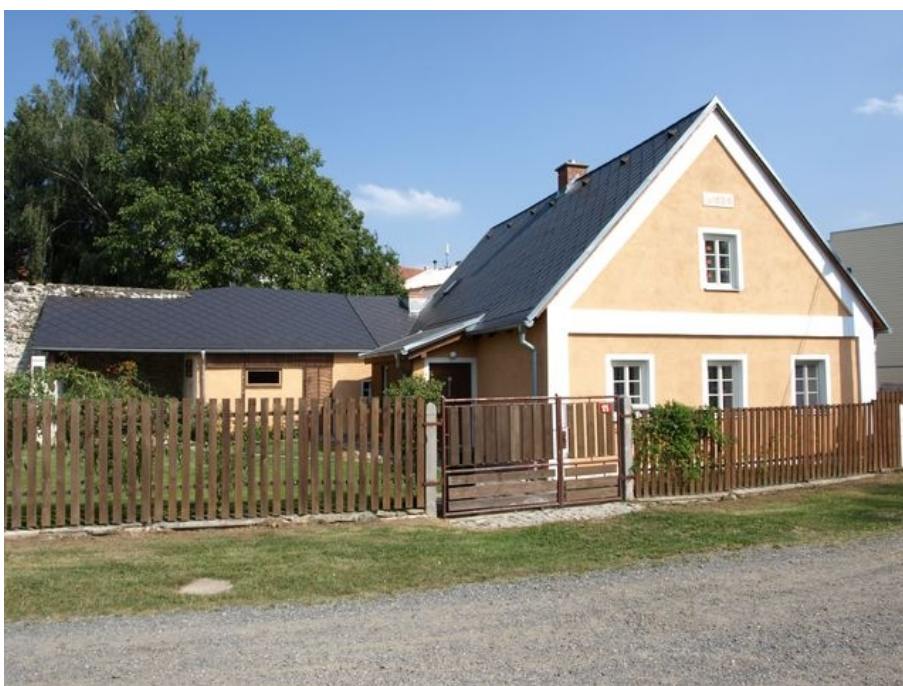
Významné stavební úpravy 1999 - 2016: celková rekonstrukce objektu 2013	
Rozsah ochrany: městské opevnění	Zpracoval: Jakub Hinterholzinger
Archivní plánová dokumentace: nezjištěna	Datum zpracování: listopad 2016
Poznámky: objekt vhodný pro návrh na prohlášení za nemovitou kulturní památku. Obr. 15

Objekt byl v nedávné době celkově opraven. Oprava, bohužel, byla provedena bez účasti orgánů státní památkové péče, a tak došlo ke ztrátě informací, které bylo, zejména po odstranění vrstev starších omítek na severní a východní vnitřní stěně domu, podrobným průzkumem možno získat. Je však třeba konstatovat, že oprava byla provedena velmi citlivě a v souladu s historickým prostředím Městské památkové zóny Poběžovice. Jedinou možnou výtku zasluží snad jen zvolená barevnost. Současná, růžovobéžová barva, neodpovídá zcela dobře vzniku objektu. Volba okrové barvy, případně okrovožluté barvy, by v tomto případě byla vhodnější. Bílá barva zvolená pro architektonické prvky a výplně okenních otvorů je zcela v pořádku. Při opravě došlo taktéž ke zpevnění kamenného zdiva městského opevnění, což je v souladu s regulativem stanoveným pro dům č.p. 125 v roce 1999, kdy městské opevnění nebylo ještě prohlášeno nemovitou kulturní památkou. Samostatnému městskému opevnění se tato práce věnuje později.

Obrázek 15: Č.p. 125, pohled od jihu. Za přístavkem je patrná zeď městského opevnění. Zde nezachycený severovýchodní roh je umístěn na bývalé baště. Zdroj: vlastní

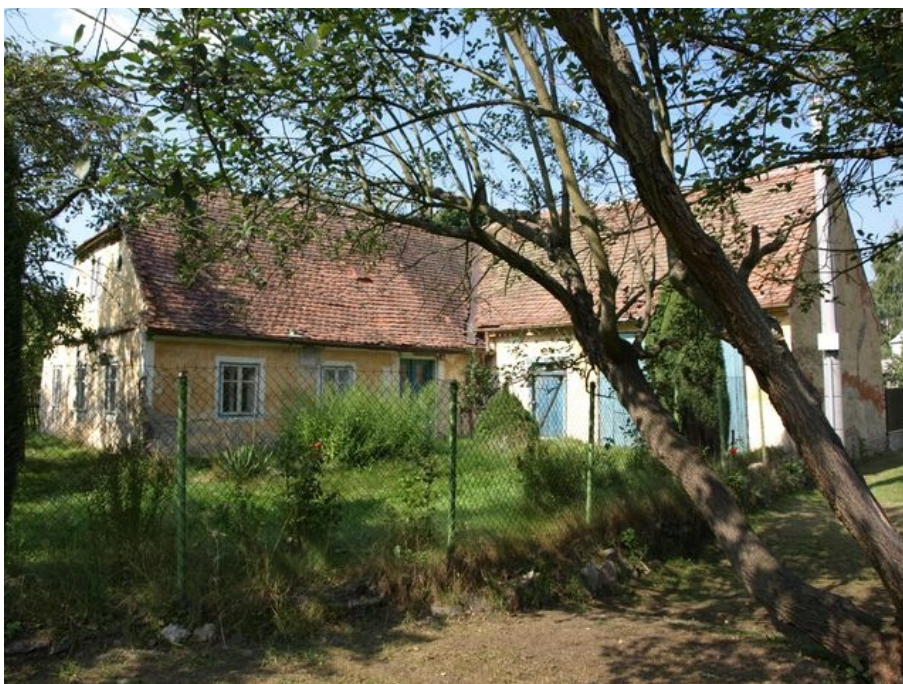
<p>Významné stavební úpravy 1999 - 2016: bez stavebních úprav</p>	
<p>Rozsah ochrany: -</p>	<p>Zpracoval: Jakub Hinterholzinger</p>
<p>Archivní plánová dokumentace: nezjištěna</p>	<p>Datum zpracování: listopad 2016</p>
<p>Poznámky: objekt vhodný pro návrh na prohlášení za nemovitou kulturní památku. Obr. 16</p>

Obrázek 16: Východní pohled na dům č.p. 215. 2016. Zdroj: vlastní

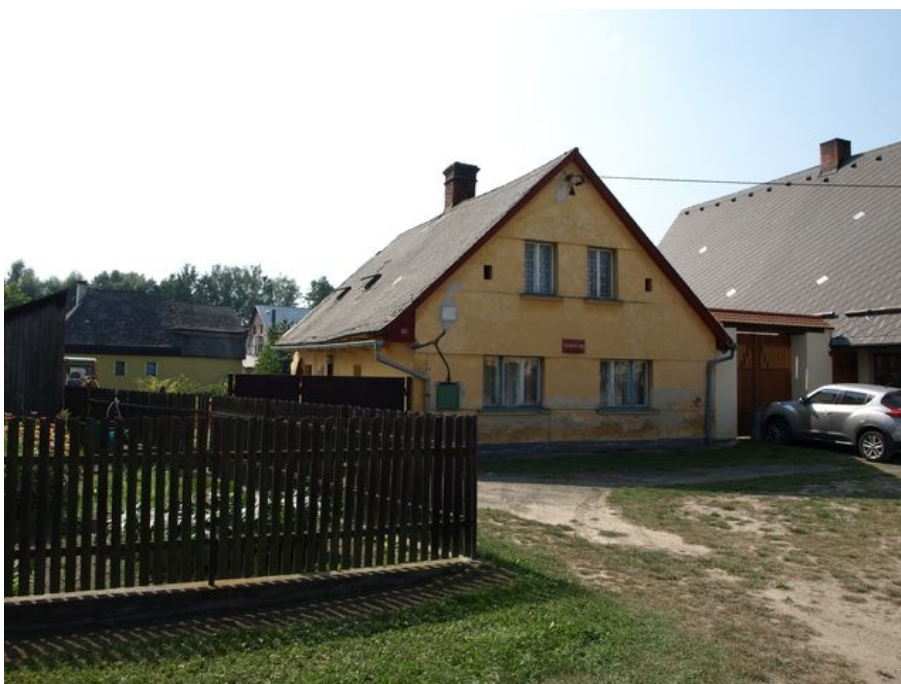
<p>Významné stavební úpravy 1999 – 2016: obnova stodoly 2016</p>	
<p>Rozsah ochrany: -</p>	<p>Zpracoval: Jakub Hinterholzinger</p>
<p>Archivní plánová dokumentace: dokumentace stodoly 2016, ing. Jakub Halík</p>	<p>Datum zpracování: listopad 2016</p>
<p>Poznámky: Obr. 18</p>

Obrázek 18: Severní pohled na dům č.p. 137 na Spojeneckém náměstí. 2016. Zdroj: vlastní.

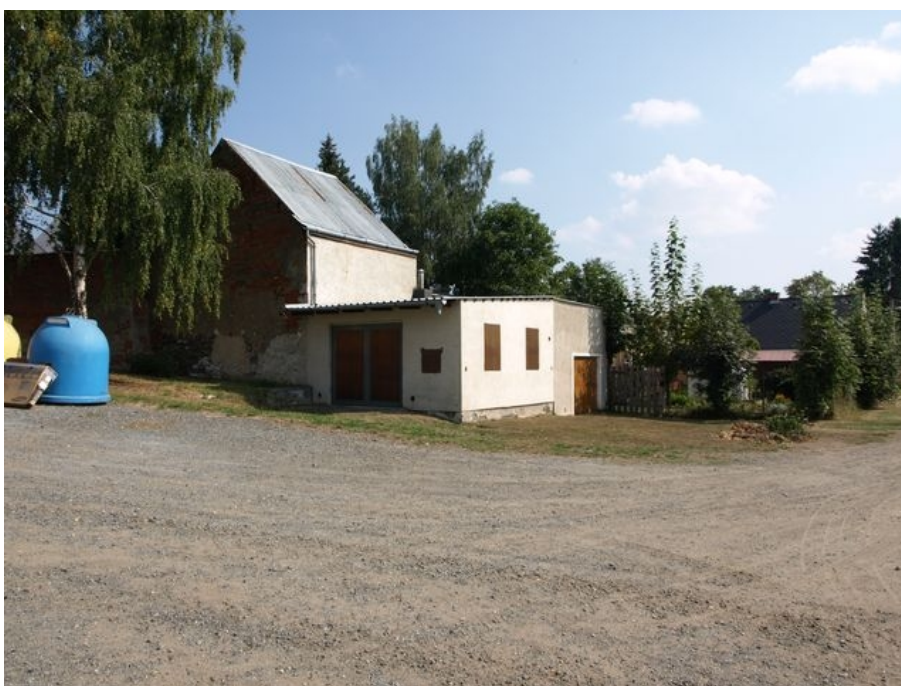
Městská památková zóna Poběžovice (okres Domažlice)	číslo popisné: bez č.p./č.e.
Rejstříkové číslo ÚSKP: -	Obec: Poběžovice
Název objektu: garáže	Parcelní číslo: 280/2 a 281/2
Ulice: Spojenecké náměstí	Katastrální území: Poběžovice u Domažlic
Vlastník: Kreslová Božena, Spojenecké náměstí 120, 34522 Poběžovice a Duffek Josef, Drahotínská 79, 34522 Poběžovice	Počet objektů: dva
Počet podlaží: 1	Současné využití: garáže
Rok postavení: stavba v místě starších hospodářských objektů	Průzkumy: stavební průzkum J. Hinterholzinger 2016
Slohové určení: 80. léta 20. stol.; 1996	Předmět ochrany: městské opevnění
Popis: přízemní stavby dvou garáží. Východní garáž starší. Západní garáž postavena v roce 1996. Prosté zděné objekty kryté pulťovou střechou. Novější garáž v jižním průčelí se dvěma okny.	Regulativ: nevhodné objekty. Možnost nahrazení jedním přízemním obytným domem v okapové orientaci Závady: rušivé objekty

Významné stavební úpravy 1999 – 2016: bez stavebních úprav	
Rozsah ochrany: -	Zpracoval: Jakub Hinterholzinger
Archivní plánová dokumentace: dokumentace garáže, Josef Etzl, 1996	Datum zpracování: listopad 2016
Poznámky: Obr. 19

Stavba garáže na pozemku 280/2 byla provedena v roce 1996, bohužel, se souhlasem orgánů státní památkové péče⁴⁶. Východní garáž byla postavena pravděpodobně v 80. letech 20. století v místě původní stodoly. S hlediska současné památkové péče by takováto stavba dnes již neobstála. Stávající stav je nevhodný i s ohledem na to, že garáže bezprostředně navazují na městské opevnění. Možným řešením je náhrada obou objektů přízemní stavbou reagující na původní zástavbu.

Obrázek 19: Garáže na pozemku 280/2 a 281/2. Vzadu je patrná starší stodůlka u domu č.p. 19. Mezi stodolou a garáží probíhá zeď městského opevnění. 2016. Zdroj: vlastní.

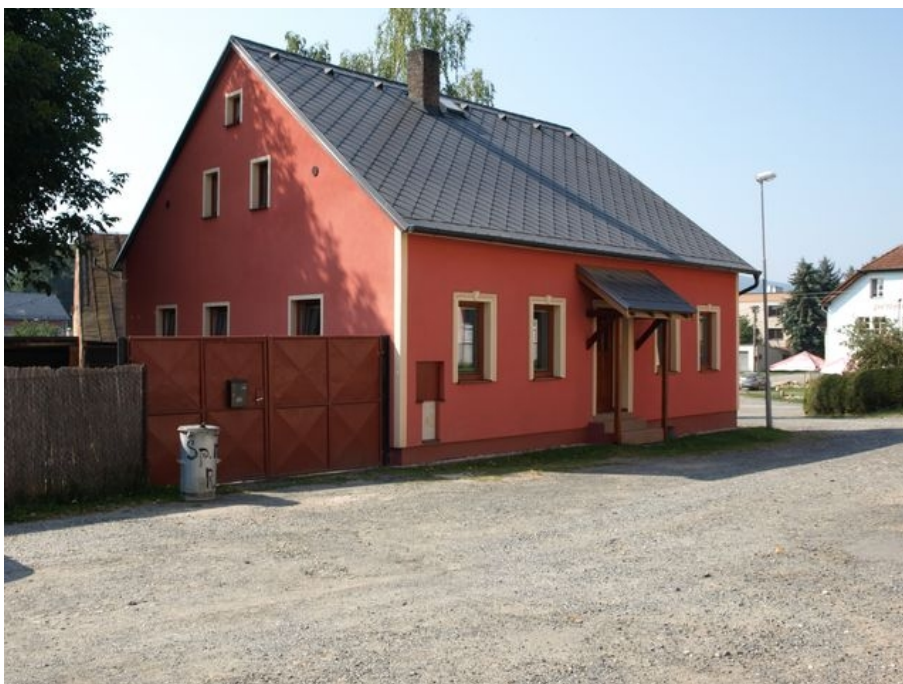
Významné stavební úpravy 1999 – 2016: celková přestavba 2013	
Rozsah ochrany: -	Zpracoval: Jakub Hinterholzinger
Archivní plánová dokumentace: nezjištěna	Datum zpracování: listopad 2016
Poznámky: Obr. 20

Obrázek 20: Severovýchodní pohled na uliční průčelí domu č.p. 19. Původní vzhled domu byl zcela setřen kontaktním zateplením. 2016. Zdroj: vlastní.

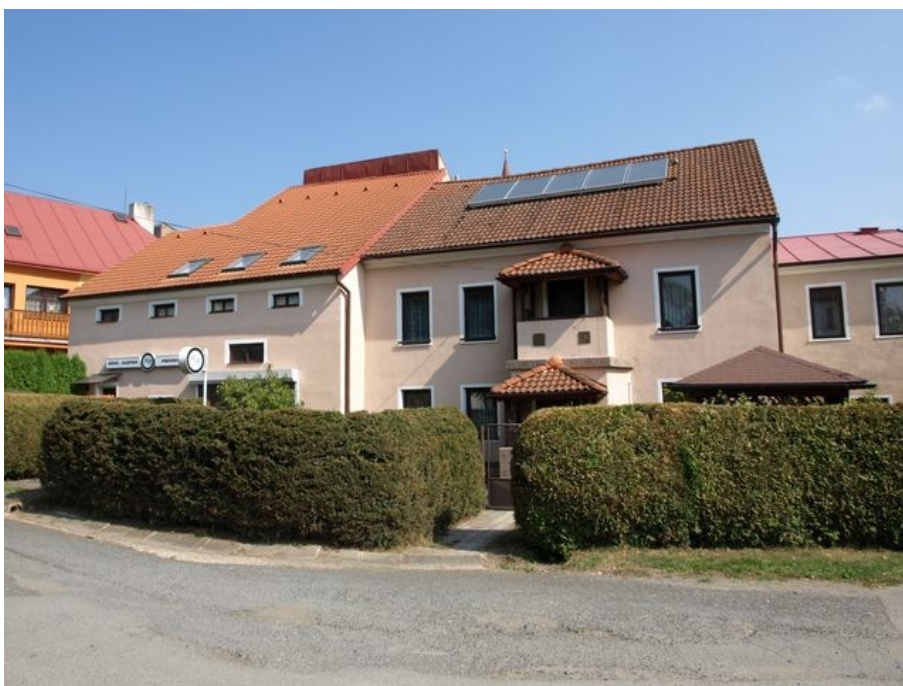
Významné stavební úpravy 1999 – 2016: oprava fasády?, výměna výplní okenních otvorů?	
Rozsah ochrany: -	Zpracoval: Jakub Hinterholzinger
Archivní plánová dokumentace: nezjištěna	Datum zpracování: listopad 2016
Poznámky: Obr. 21

Obrázek 21: Č.p. 121, západní pohled. 2016. Zdroj: vlastní.

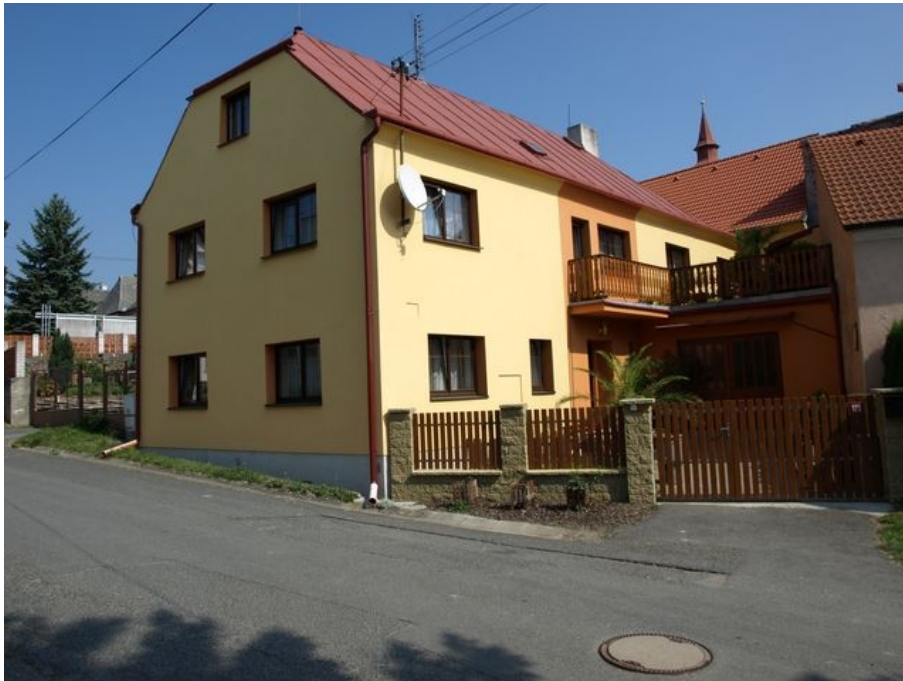
Významné stavební úpravy 1999 – 2016: přestavba stodoly 2003	
Rozsah ochrany: -	Zpracoval: Jakub Hinterholzinger
Archivní plánová dokumentace: nezjištěna	Datum zpracování: listopad 2016
Poznámky: Obr. 22

Obrázek 22: Západní pohled do dvora domu č.p. 120. 2016. Zdroj: vlastní

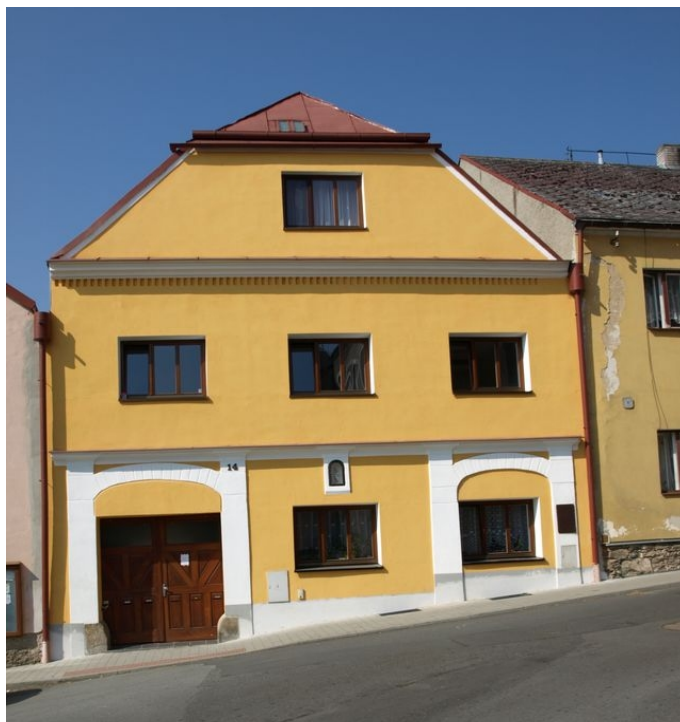
Významné stavební úpravy 1999 – 2016: úprava průčelí 2015	
Rozsah ochrany: -	Zpracoval: Jakub Hinterholzinger
Archivní plánová dokumentace: nezjištěna	Datum zpracování: listopad 2016
Poznámky: Obr. 25

Obrázek 25: Východní fasáda domu č.p. 14. 2016. Zdroj: vlastní.

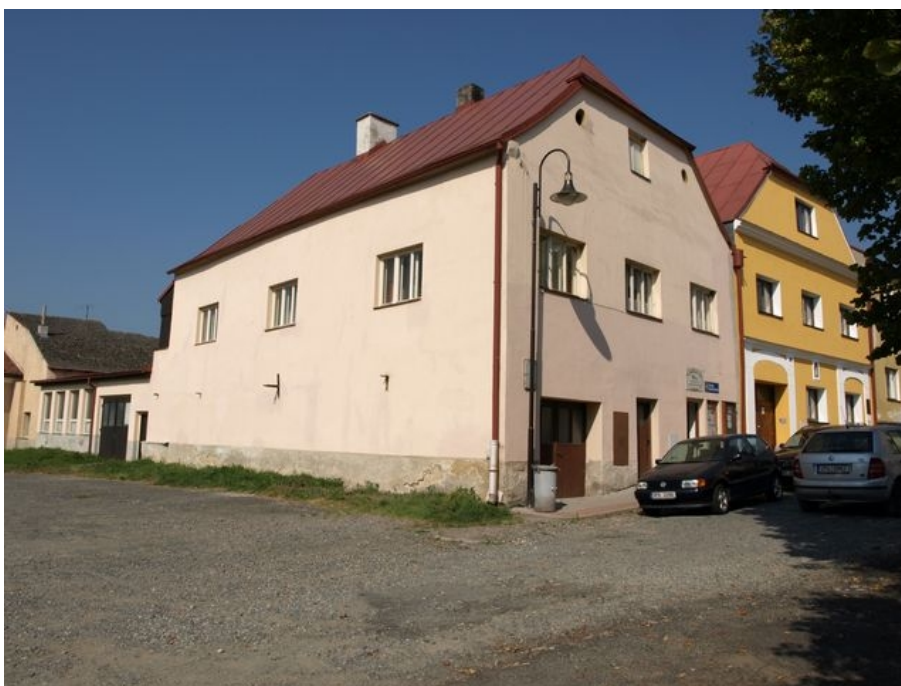
Významné stavební úpravy 1999 – 2016: bez stavebních úprav	
Rozsah ochrany: -	Zpracoval: Jakub Hinterholzinger
Archivní plánová dokumentace: nezjištěna	Datum zpracování: listopad 2016
Poznámky: Obr. 26

Obrázek 26: Jihozápadní nároží domu č.p. 15. Směrem na jih stál dům č.p. 16, který uzavíral uliční frontu. 2016. Zdroj: vlastní.

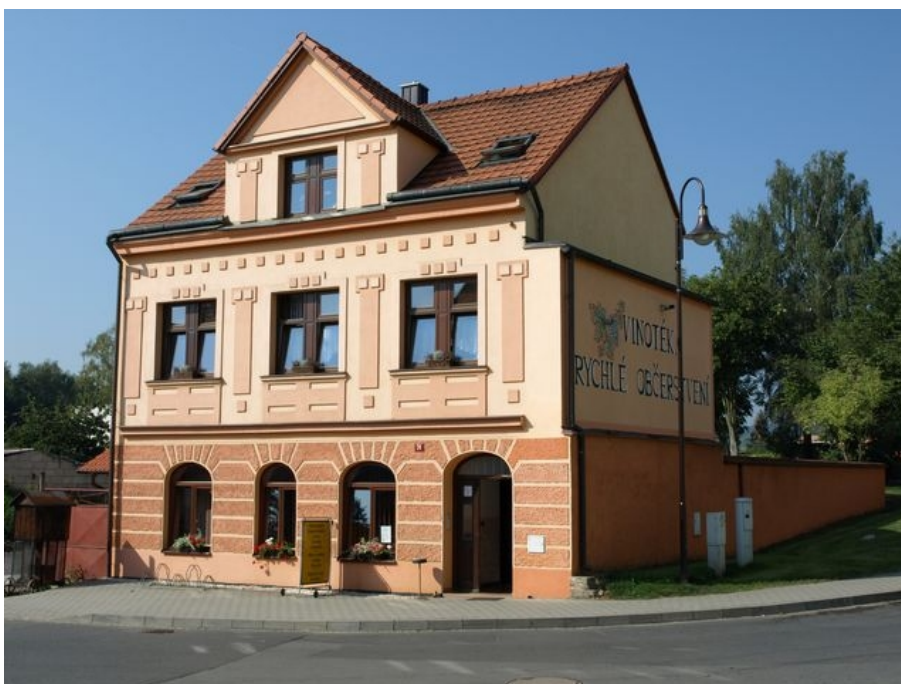
Významné stavební úpravy 1999 – 2016: úprava fasády 2001, nová okna 2003, výměna krytiny obytné podkrovní 2005, stavba terasy 2008	
Rozsah ochrany: -	Zpracoval: Jakub Hinterholzinger
Archivní plánová dokumentace: vnitřní úpravy, J. Hojda, 2008	Datum zpracování: listopad 2016
Poznámky: Obr. 28

Obrázek 28: Východní průčelí domu č.p. 24. 2016. Na dům navazovala západním směrem na předchozím obrázku uvedená zástavba. Zdroj: vlastní.

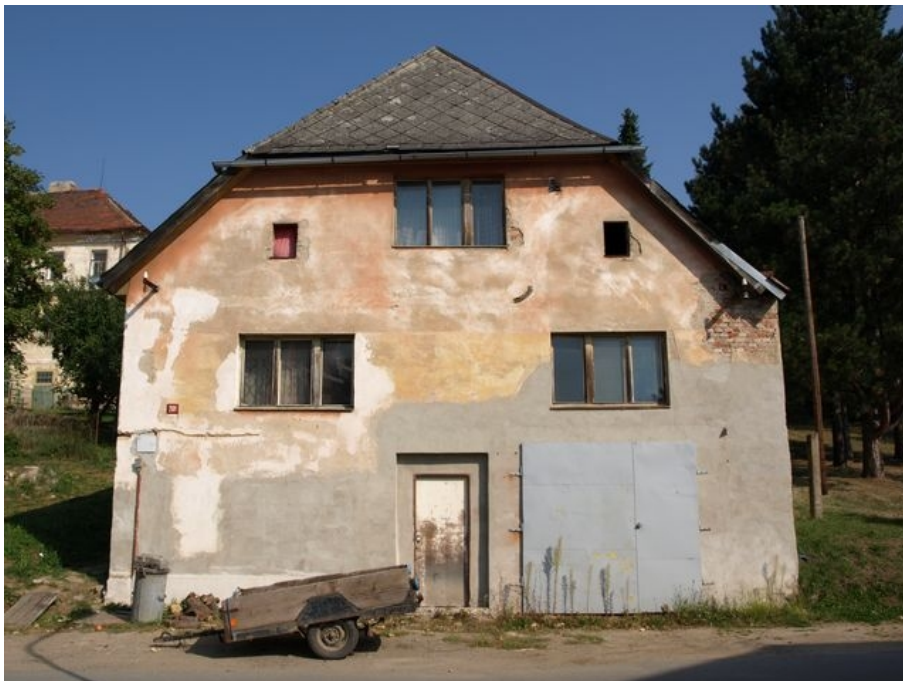
Obrázek 36: Jižní uliční průčelí domu č.p. 261. Jeden z původních objektů. Dnes ve velmi špatném technickém stavu. 2016. Zdroj: vlastní.

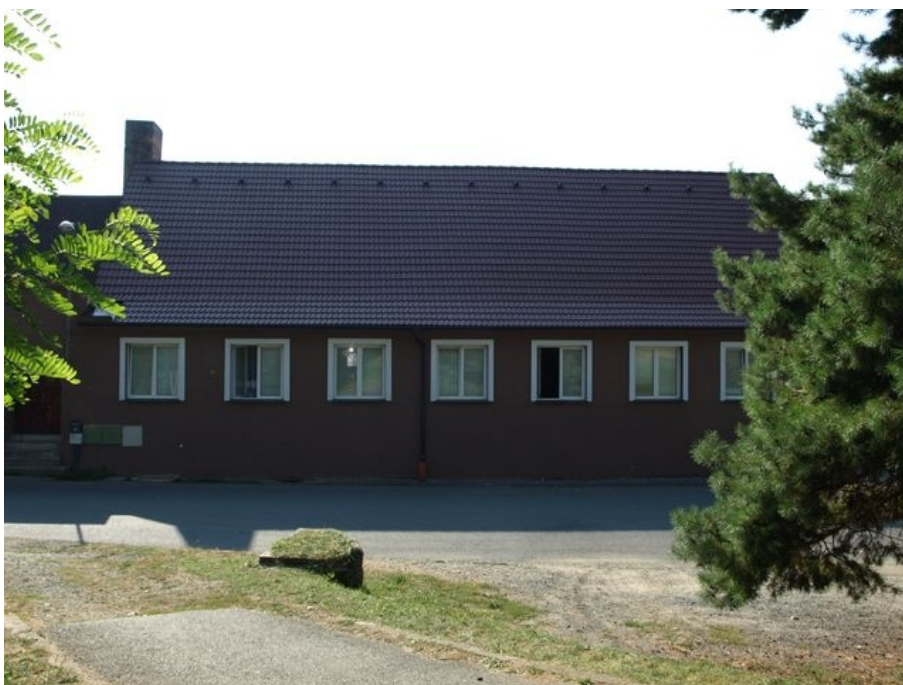
Obrázek 38: Uliční průčelí domu č.p. 35. Zcela nevhodné řešení pro MPZ. 2016. Zdroj: vlastní

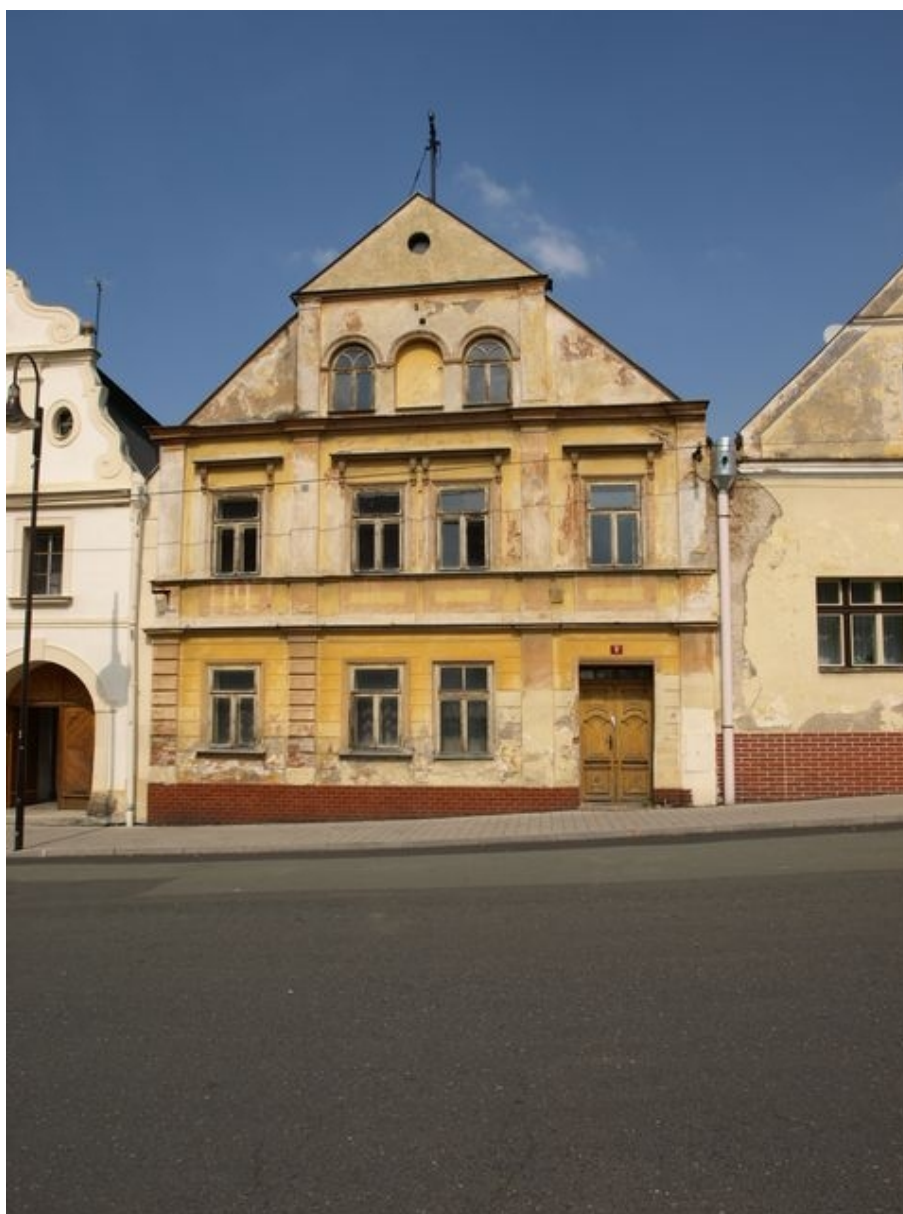
Významné stavební úpravy 1999 - 2016: bez stavebních úprav	Závady: dlouhodobá neúdržba, degradace pásové bosáže, obklad soklu
Rozsah ochrany: nemovitá kulturní památka	Zpracoval: Jakub Hinterholzinger
Archivní plánová dokumentace: nezjištěna	Datum zpracování: listopad 2016
Poznámky: Obr. 51

nemovitou kulturní památkou, nebyla na objektu provedena žádná základní údržba. I s ohledem na dochované historické fotografie se objekt minimálně posledních 50 let nachází ve stejném stavu a vzhledem k tomu, že není prováděna ani základní údržba tak i ve stavu plíživé destrukce. Je tedy jen otázkou času, kdy dojde k takovému narušení stavebních konstrukcí, které bude mít za následek přímé statické ohrožení nemovité kulturní památky. Zachování významné kulturní památky bude také následně záviset na činnosti výkonného orgánu státní památkové péče a schopnosti přimět vlastníky, když ne k provedení celkové obnovy, tak alespoň k provedení elementární údržby.

Obrázek 51: Jižní průčelí domu č.p. 6 na náměstí Míru. Jedná se o jeden z nejcennějších objektů v MPZ Poběžovice. 2016. Zdroj: vlastní

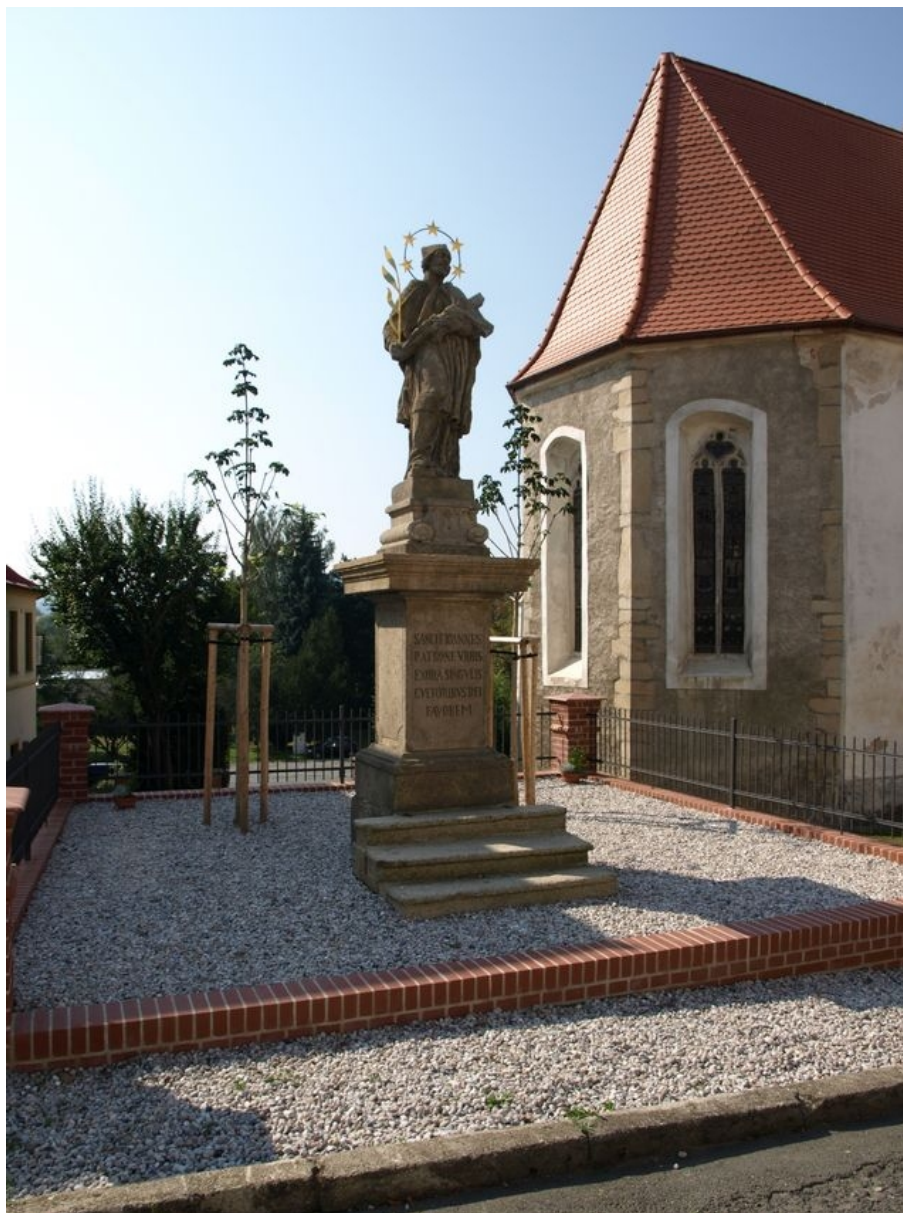
jednou z nejlépe provedených úprav nemovité kulturní památky v MPZ Poběžovice. Úprava výrazně zvýšila atraktivnost významné nemovité kulturní památky. Jediným možným negativem je vysypání prostoru kolem sochy bílým kačírkem. Spíše by bylo vhodné provedení okolní úpravy jakožto šlechtěného trávníku. V tomto případě se však jedná o drobný detail.

Obrázek 52: Socha sv. Jana Nepomuckého. Severní pohled. V pozadí závěr kostela. 2016. Zdroj: vlastní

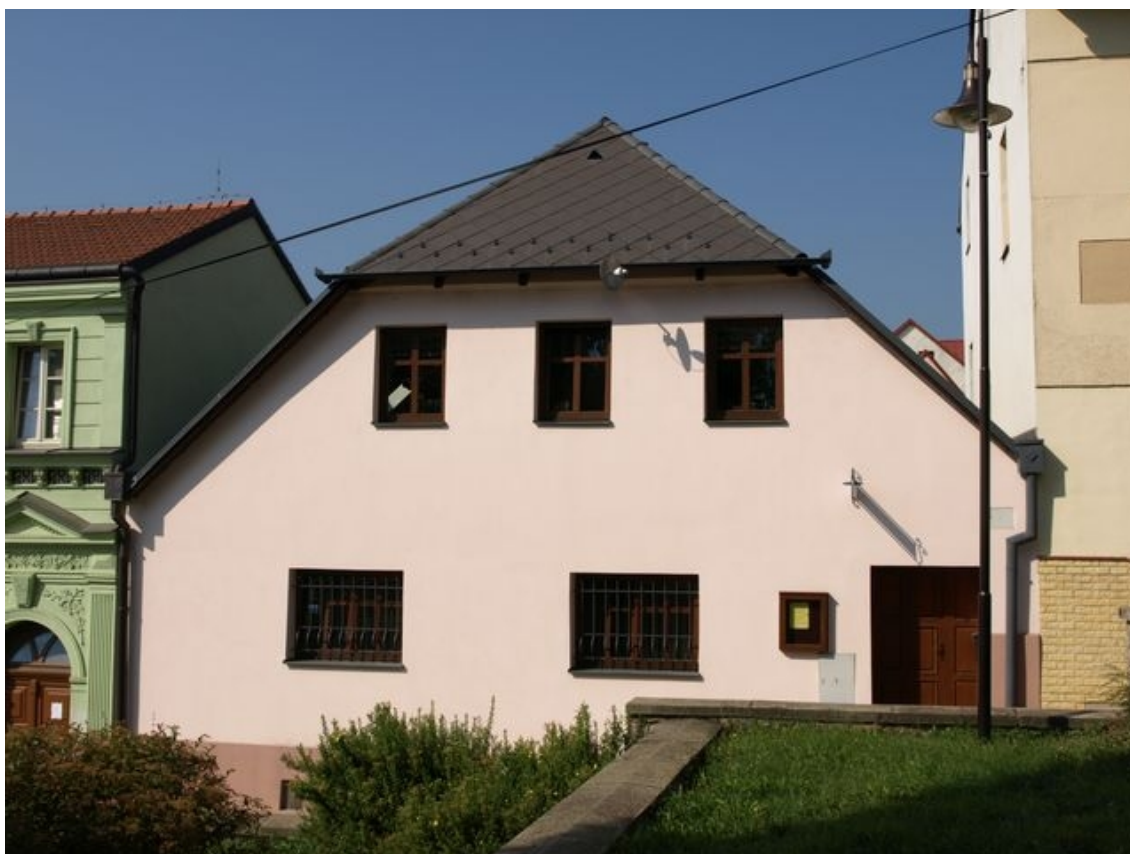
V roce 2008 byla provedena nejzásadnější úprava objektu, a to západní přístavba garáže k již zmíněné západní ohradní zdi¹¹⁴. Tuto úpravu, provedenou se souhlasem orgánu památkové péče je velmi obtížné hodnotit. V současné době se přikláním k názoru, že zástavba bývalé zahrady byla chyba, kterou byl zastaven historický pozemek, jakožto doklad urbanistického vývoje.

Obrázek 53: Východní průčelí domu č.p. 49. 2016. Zdroj: vlastní

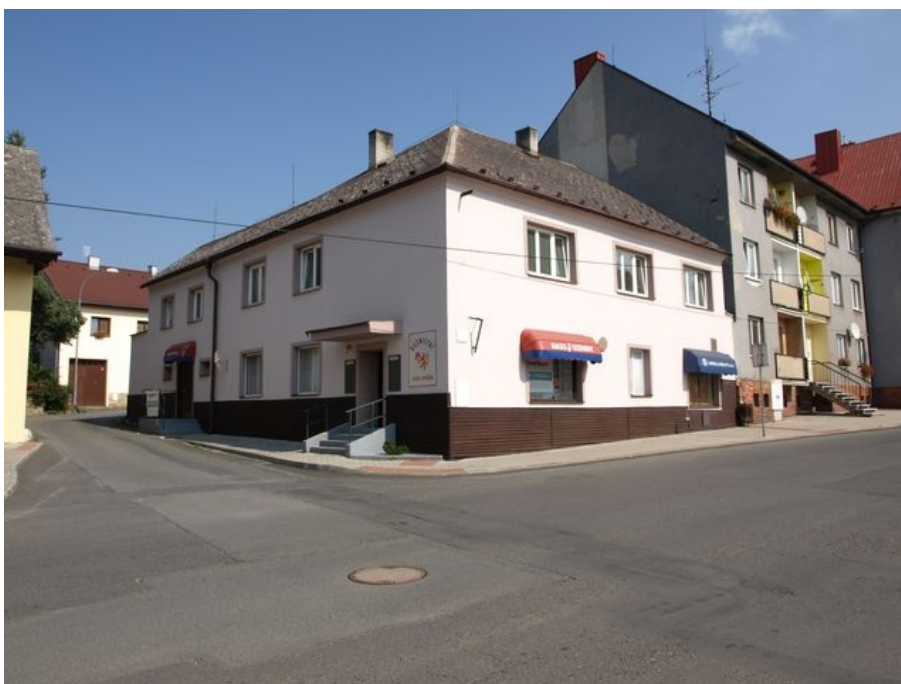
<p style="text-align: center;">Městská památková zóna Poběžovice (okres Domažlice)</p>	<p style="text-align: right;">číslo popisné: 10</p>
Rejstříkové číslo ÚSKP: -	Obec: Poběžovice
Název objektu: městský dům	Parcelní číslo: 489
Ulice: náměstí Míru	Katastrální území: Poběžovice u Domažlic
Vlastník: Dvořák Josef, Augustinova 109, 34522 Poběžovice, Dvořák Petr, Bořice 8, 34401 Zahořany, Mach Jiří, 28. října 325, Týnské Předměstí, 34401 Domažlice	Počet objektů: jeden
Počet podlaží: 2	Současné využití: objekt k bydlení, prodejna
Rok postavení: pravděpodobně přelom 18. a 19. stol. V současné poloze zaznamenaný na otiscích stabilního katastru 1838.	Průzkumy: stavebně-architektonický rozbor K. Foud, 1995 a 1999; stavebně-architektonický průzkum J. Hinterholzinger 2016
Slohové určení: barokně-klasicistní dům s novodobou úpravou	Předmět ochrany: hmota objektu, půdorys
Popis: jednopatrová budova nad obdélným půdorysem s uzavřeným vnitřním dvorem. Střechy jsou sedlové, kryté osinkocementovou krytinou. Vnitřní členění je již nečitelné. Původně se pravděpodobně jednalo o trojtrakt s průjezdem ve středu objektu. Z chodby je vstup do dvourámcového sklepa klenutého valenou klenbou. Část sklepa vyzděna z lomového kamene, část cihelná. Bývalý průjezd zaklenutý plackovou klenbou. Další interiéry jsou plochostropé. Původní členění fasády je zcela nečitelné. Výraznou úpravou prošlo i rozmístění okenních otvorů.	Regulativ: zachování hmoty hlavního objektu, obnova architektonických prvků fasády, změna velikosti okenních otvorů a jejich rozmístění, obnova středního průjezdu Závady: nečleněná fasády, nevhodná velikost okenních otvorů a jejich rozmístění, atika nad vstupem do prodejny, severní terasa

Významné stavební úpravy 1999 - 2016: přístavba terasy a výměna oken a fasády	
Rozsah ochrany: -	Zpracoval: Jakub Hinterholzinger
Archivní plánová dokumentace: archiv MěÚ Domažlice – ÚPP. Vypracoval: Bohuslav Wolfík, březen 2005	Datum zpracování: listopad 2016
Poznámky: Obr. 54

Současně s prováděnou úpravou fasády a výměnou oken byla výkonným orgánem státní památkové péče na objektu odsouhlasena další poměrně kontroverzní stavební úprava, a to vybudování přístavby terasy při severním průčelí objektu⁷¹. Touto stavební úpravou došlo ke změně půdorysného rozsahu objektu, i když původní půdorysnou stopu lze rozeznat. Objekt je hmotově tradiční stavba, která se výrazně podílí na spoluvytváření historického prostředí MPZ Poběžovice. V současnosti je však negativním způsobem dotčen stavebními úpravami, které snižují jeho památkovou hodnotu.

Obrázek 54: Jihozápadní nároží domu č.p. 10 na rohu Šandovi ulice a náměstí Míru. 2016. Zdroj: vlastní

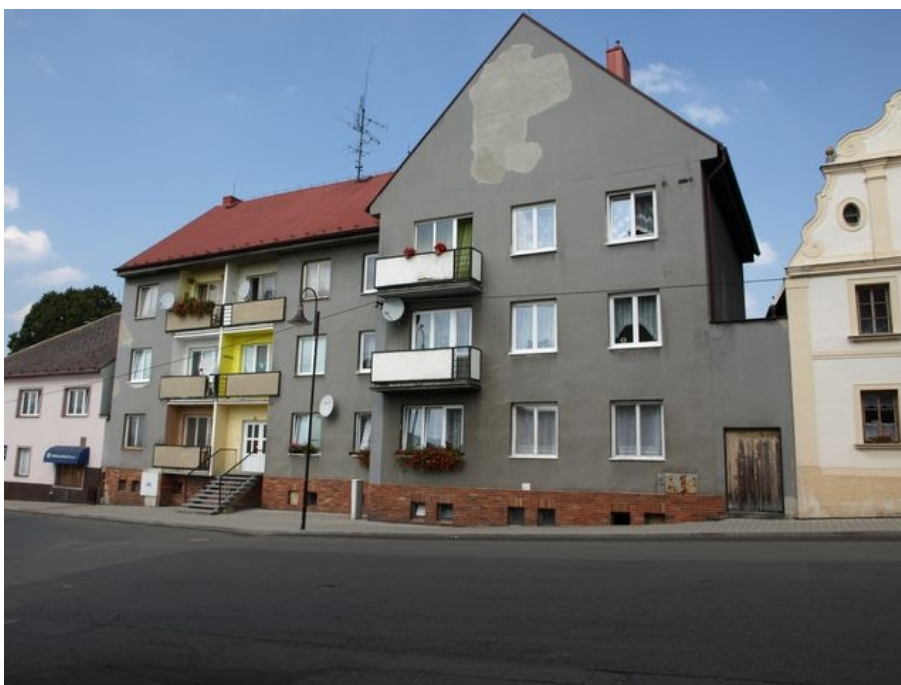
<p>Významné stavební úpravy 1999 - 2016: objekt od výstavby bez stavebních úprav</p>	<p>Závady: výrazně rušivý objekt</p>
<p>Rozsah ochrany: -</p>	<p>Zpracoval: Jakub Hinterholzinger</p>
<p>Archivní plánová dokumentace: AF Města Poběžovice, inv. č. 154, plán přestavby domu č.p. 8 - hostinec u Koruny, SOKA Horšovský Týn</p>	<p>Datum zpracování: listopad 2016</p>
<p>Poznámky: Obr. 55</p>

Bytový dům č.p. 10 představuje jediný destruktivní zásah do urbanistické skladby Městské památkové zóny Poběžovice v období, které bývá obecně spojováno s výraznou neúctou k historickému stavebnímu fondu, ať už památkově chráněnému, nebo nechráněnému. Bytový dům dostavěn v roce 1972 v místě barokního domu, na pozemcích dle otisků stabilního katastru z roku 1838 parc. č. 86 a 85, kde byl původně umístěn zájezdní hostinec „U koruny“⁷². Stavba představuje výrazné poškození památkové hodnoty západní části náměstí Míru v Poběžovicích. Hmotově naddimenzovaná stavba bytového domu z období socialismu naprosto ignorovala výškovou hladinu okolní starší zástavby a výrazně z ní vystupuje. Dalším zvlášť rušivým prvkem jsou lodžie v západní části uličního průčelí a konstrukce balkónů ve východní části uličního průčelí bytového domu. Tyto prvky jsou v historickém prostředí MPZ Poběžovice zcela neznámé a netradiční. Objektu je však nutno přiznat snahu o aplikaci kontextuálního ztvárnění⁷³ hmoty i v podmínkách socialistického stavebnictví. Základní půdorysné řešení domu odpovídá dochované středověké parcelaci a je zcela zřetelná snaha o vystoupení východní části domu do uliční čáry stejně tak, jak tomu bylo u původní stavby na pozemku parc. č. 85. Jako hlavní nedostatek se tedy jeví stávající vzhled uličního průčelí, který půjde jen velmi obtížně změnit bez velmi rozsáhlého stavebního zásahu do konstrukcí domu. V regulativu je tedy navržena náhrada za hmotově vhodnější stavbu, která by měla taktéž respektovat nejen historickou půdorysnou stopu, ale zejména výškovou hladinu danou starší zástavbou. Dalším řešením přicházejícím v úvahu je rozsáhlá přestavba objektu, která by odstranila nevhodné prvky a objekt by byl v podstatě „architektonizován“ za pomoci rozčlenění fasády základními architektonickými prvky, jakými jsou zejména římsy.

Obrázek 55: Bytový dům č.p. 8. Fasáda do náměstí Míru. Objekt je pro historické území zcela nevhodný. 2016. Zdroj: vlastní

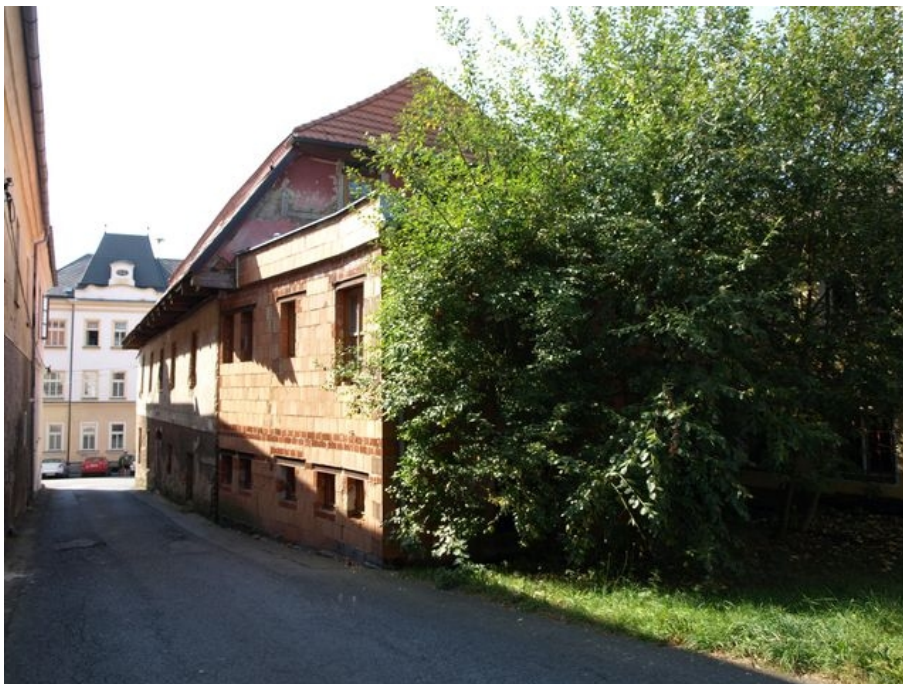
V roce 2003 byla odsouhlasena rozsáhlá přestavba objektu, která měla vést k jeho novému využití⁸⁵. Z toho záměru byla realizována pouze přístavba k severnímu průčelí, která ovšem zůstala nedokončena. Na přelomu let 2004 – 2005 byly veškeré stavební práce zastaveny. Ukončení stavební činnosti mělo zásadní dopad na stavební kondici nemovité kulturní památky. Nedokončené úpravy v severním průčelí a u hlavního vstupu do budovy v jižním průčelí měly za následek vnikání vzliňající a vzdušné vlhkosti do budovy a postupnou degradaci zdiva parteru. Tato vlhkost měla za následek pokles zdiva zejména na východní straně, kde je tento pokles nejzřejmější na propadu kamenného portálu, jehož nadpraží drží ve své pozici pouze za pomoci vložených cihelných podpěr. Otázkou je, jaký vliv na tyto problémy měla nově vložená stropní konstrukce nad 1. nadzemní podlaží.

Obrázek 60: Severní přístavba domu č.p. 2 na náměstí Míru. 2016. Zdroj: vlastní

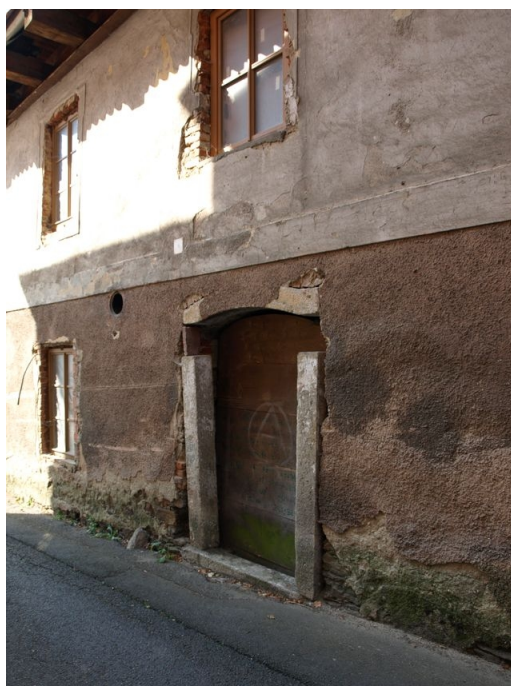
Uliční východní průčelí přikloněné k zámeckému areálu je děleno do pěti okenních os. V přízemí se ve střední ose nachází vstup s kamenným ostěním, ukončeným stlačeným obloukem, které je v současné době odtržené a bezprostředně hrozí jeho zřícení. Původně byly v tomto ostění dvoukřídlé dveře s nadsvětlíkem se slohovým kováním, které se v současnosti nacházejí na neznámém místě. Po stranách vstupu se nacházejí dvě obdélná okna, stejná jako v jižním průčelí. V severním průčelí jsou okenní otvory zamřížované. Přízemí je ukončeno hladkým kordonovým pásem. Okna v patře jsou obdélná novodobá, směrem k jižnímu průčelí se nacházejí dvě okna jako do náměstí a zbývající jsou členěna do čtyř tabulek. Okna jsou orámována plastickou lištou v barokizu-

Obrázek 61: Zřícené ostění bočního vstupu domu č.p. 2 na náměstí Míru. 2016. Zdroj: vlastní

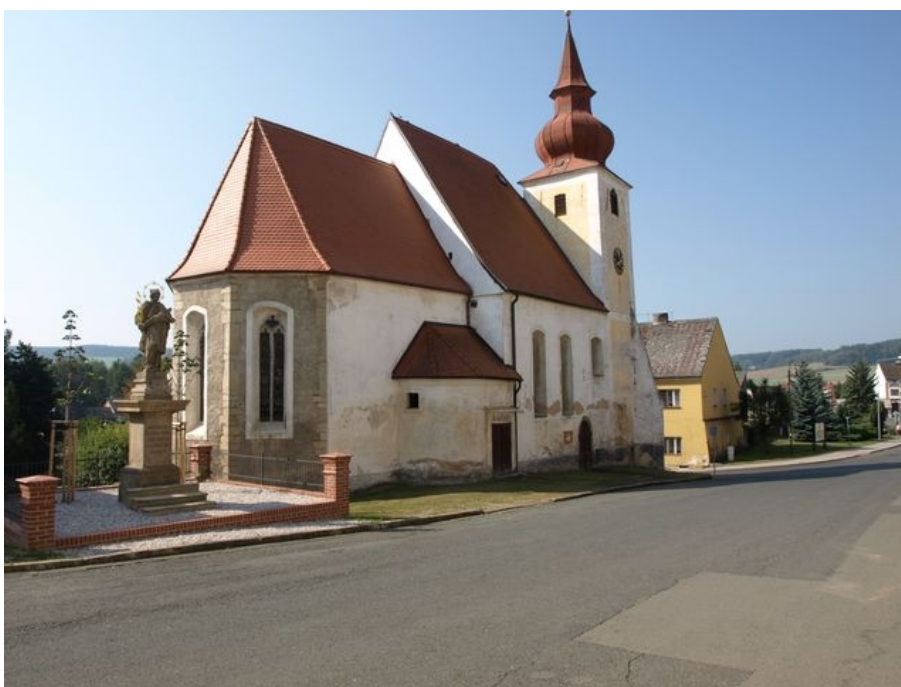
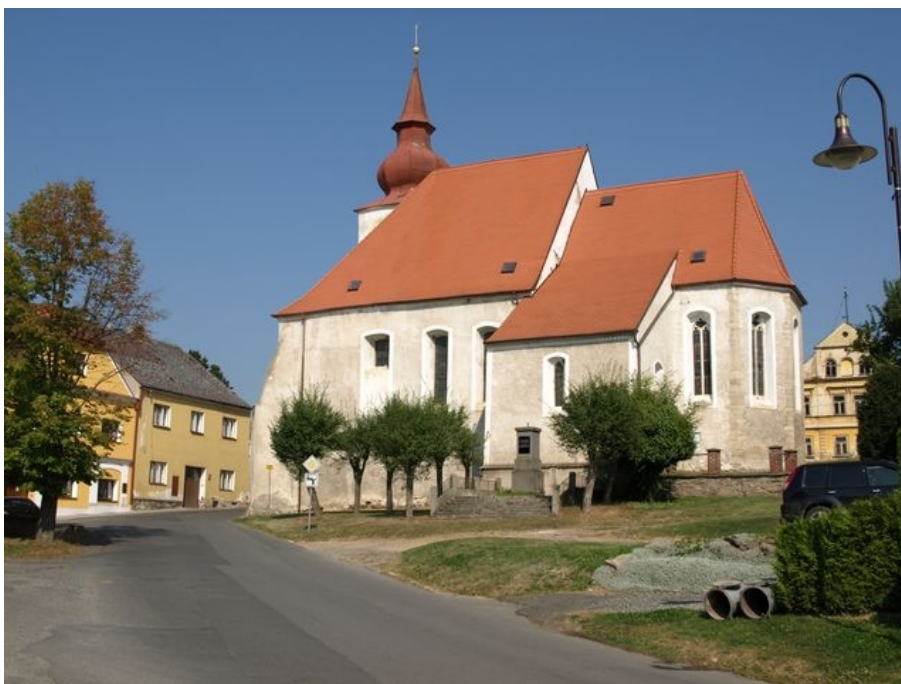
Významné stavební úpravy 1999 - 2016: výměna střešní krytiny nad hlavní lodí v letech 2013 – 2015, oprava krovu hlavní lodi a presbytáře 2013 - 2015	Závady: cementová vnější omítky, poškozené vstupní schodiště, absence druhé věže, poškozený kazetový strop
Rozsah ochrany: nemovitá kulturní památka	Zpracoval: Jakub Hinterholzinger
Archivní plánová dokumentace: fond Archiv Města Pobežovice, inv. č. 151, plán kostela v Pobežovicích 1920, SOKA Domažlice/Horšovský Týn; archiv MěÚ Domažlice – ÚPP, vypracoval: BOLID-M s.r.o., 2010; archiv MěÚ Domažlice – ÚPP, krov, vypracoval: Ing. T. Kostohryz, 2003	Datum zpracování: listopad 2016
Poznámky: Obr. 62 ; Obr. 63

Kostel Nanebevzetí Panny Marie představuje jednu z dominant Městské památkové zóny Poběžovice. Výrazně se uplatňuje zejména v dálkových výhledech směrem od jihu a jihozápadu. Od roku 2003 byla zahájena rozsáhlá obnova střechy a krovu kostela, která byla dokončena v roce 2016. Původně byla v roce 2001 zamýšlena pouhá výměna dožilé střešní krytiny⁸⁹. Při zahájení prací bylo však zjištěno, že opravu je nutno provést taktéž v krovu. Průzkum krovu dospěl k závěru, že rozsah poškození je výrazně větší než se předpokládalo a zahájení prací bude nutné odložit. V roce 2003 byla vypracována projektová dokumentace opravy krovu⁹⁰ a následně bylo v roce 2005 možné zahájit práce. Vzhledem ke značnému objemu prací a tím i potřebného množství finančních prostředků bylo rozhodnuto o rozdělení prací do vícero etap. Toto rozdělení se následně protáhlo až do roku 2016, kdy byly práce na opravě střechy kostela definitivně ukončeny. Rozdělení do vícero etap mělo jeden neblahý vliv na vizuální vnímání kostela. Vzhledem k tomu, že mezi pokládáním jednotlivých etap střešního pláště byl výrazný časový odstup (8 let), část střešního pláště má jiný barevný odstín, než část dodělaná v letech 2014 – 2016. V současné

Obrázek 62: Pohled na kostel Nanebevzetí Panny Marie od náměstí Míru. 2016. Zdroj: vlastní

Obrázek 63: Pohled na kostel Nanebevzetí Panny Marie od jihu. V popředí je vidět podstavec pro pomník obětem 1. sv. 2016. Zdroj: vlastní

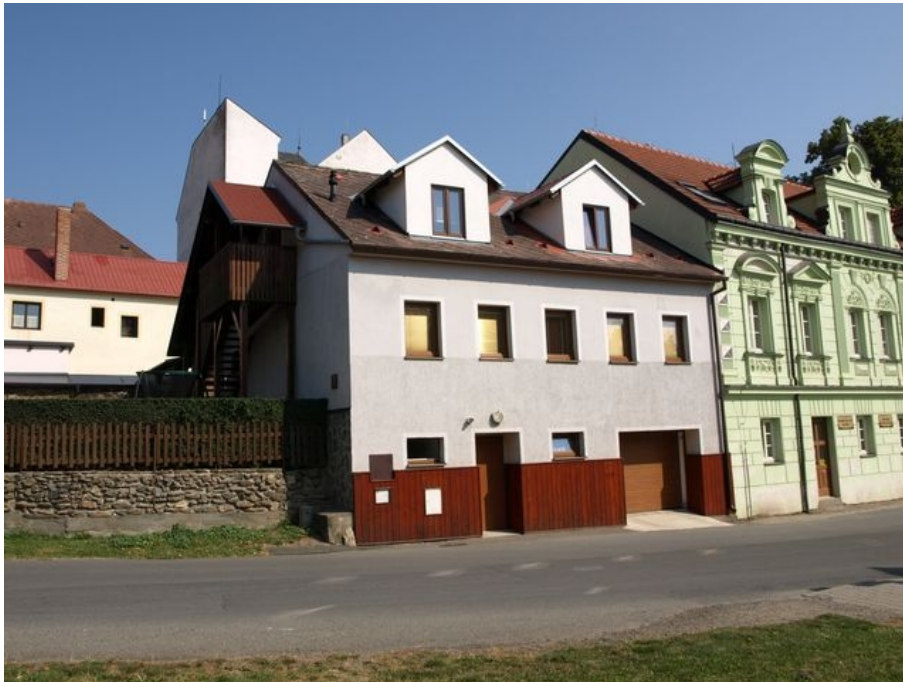
Obrázek 66: Dům č.p. 51 v pohledu od jihu. Nápadná je nečleněná fasáda. 2016. Zdroj: vlastní

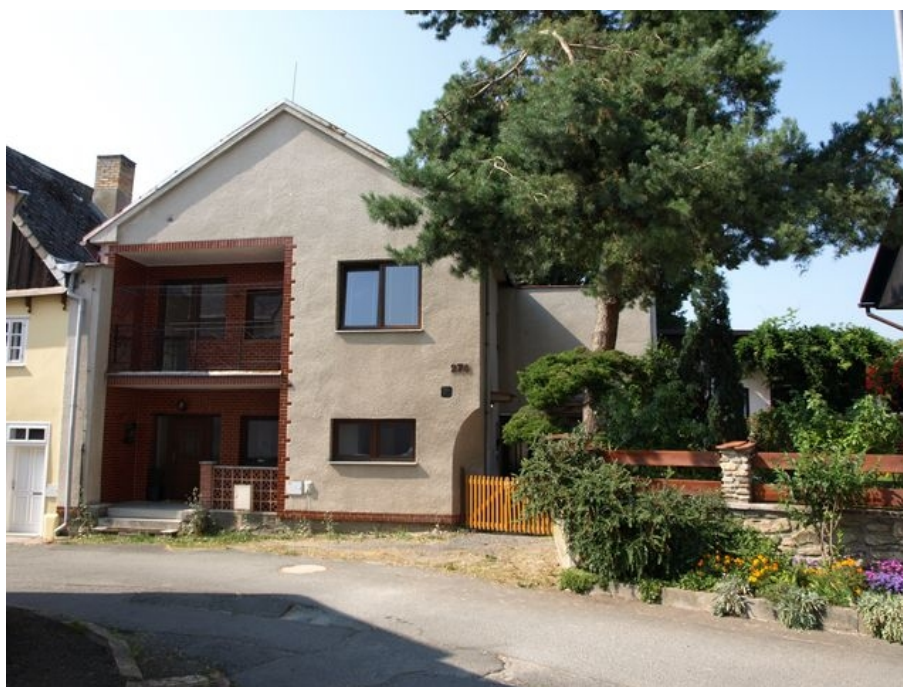
Městská památková zóna Poběžovice (okres Domažlice)	číslo popisné: 274
Rejstříkové číslo ÚSKP: -	Obec: Poběžovice
Název objektu: rodinný dům	Parcelní číslo: 486
Ulice: Šandova	Katastrální území: Poběžovice u Domažlic
Vlastník: Merta Tomáš, Šandova 274, 34522 Poběžovice	Počet objektů: jeden
Počet podlaží: 2	Současné využití: objekt k bydlení
Rok postavení: po roce 1952	Průzkumy: stavebně-architektonický rozbor K. Foud 1999; stavebně-architektonický průzkum J. Hinterholzinger 2016
Slohové určení: novodobá stavba bez slohového zařazení	Předmět ochrany: pravděpodobně pozůstatky městského opevnění
Popis: patrová stavba obdélného půdorysu se sedlovou střechou nízkého sklonu. Orientace štítová do ulice. Omítky brizolitové, okna tvarově novodobá dvojitá a trojitá. Od severu přiléhá objekt garáže západní stranou usedlá pravděpodobně na městském opevnění.	Regulativ: provést historizující úpravu uličního průčelí, výměna výplní otvorů, provedení změny sklonu střešního pláště Závady: v rámci MPZ objekt rušivý

Významné stavební úpravy 1999 - 2016: neproběhly. V roce 2016 vydáno MěÚ Domažlice – ÚPP závazné stanovisko k úpravě střešní krytiny.	
Rozsah ochrany: městské opevnění	Zpracoval: Jakub Hinterholzinger
Archivní plánová dokumentace: nezjištěna	Datum zpracování: říjen 2016
Poznámky: Obr. 78

Obrázek 78: Východní průčelí č.p. 274. 2016. Zdroj: vlastní
