**MĚSTSKÁ PAMÁTKOVÁ ZÓNA POBĚŽOVICE, VÝVOJ
ZÁSTAVBY A VYHODNOCENÍ STAVEBNÍHO FONDU OD
ROKU 1999 Z HLEDISKA PAMÁTKOVÉ PÉČE**

BAKALÁŘSKÁ PRÁCE

Jakub Hinterholzinger

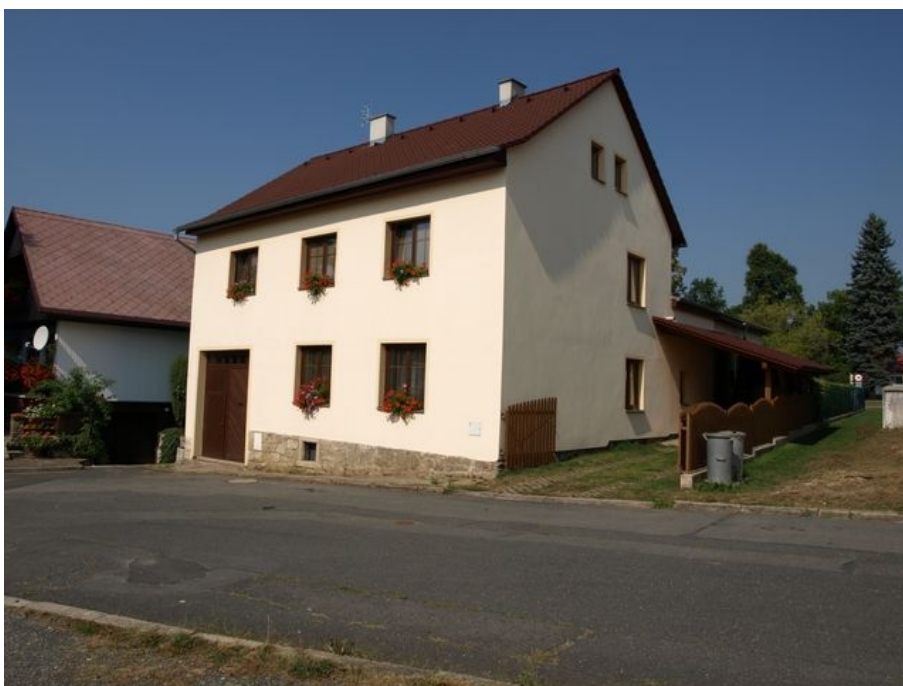
Významné stavební úpravy 1999 - 2016: byla provedena oprava vnějších omítek, výměna střešní krytiny a výměna výplní okenních výplní, odstranění balkónu na jižním průčelí.	
Rozsah ochrany: -	Zpracoval: Jakub Hinterholzinger
Archivní plánová dokumentace: nezjištěna	Datum zpracování: říjen 2016
Poznámky: Obr. 80

Objekt prodělal v době mezi lety 1999 – 2016 výrazné stavební úpravy, z nichž většina vyšla právě ze stanovených regulativů v roce 1999. Stávající stav objektu je poměrně uspokojivý, i když současné výplně okenních otvorů nejsou zcela odpovídající historickému prostředí MPZ Poběžovice.

Obrázek 80: Jižní průčelí domu č.p. 62, Šandova ulice. 2016. Zdroj: vlastní

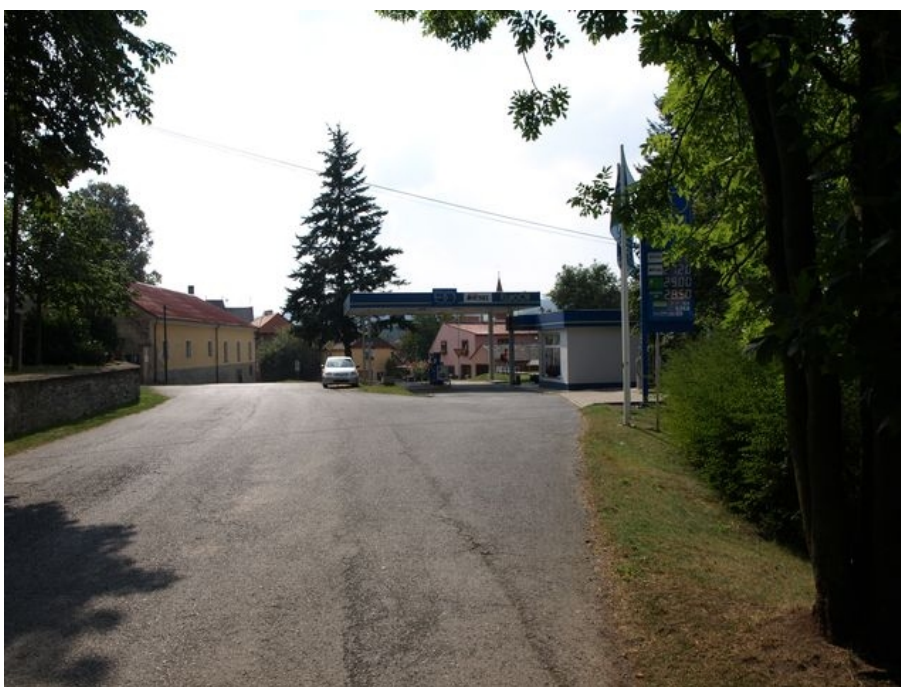
Významné stavební úpravy 1999 - 2016: v roce 2004 byla provedena celková přestavba stanice	
Rozsah ochrany: -	Zpracoval: Jakub Hinterholzinger
Archivní plánová dokumentace: archiv MěÚ Domažlice – ÚPP, STAFIN s.r.o., projekty a stavby, 2004	Datum zpracování: říjen 2016
Poznámky: Obr. 82

Čerpací stanice je umístěna v části MPZ Poběžovice od východu ohraničené zámeckým parkem s torzem nepůvodní obvodové hradby s výklenkovou kaplí přecházející v bývalé konírny a od západu bývalým městským hřbitovem. Na severu poté kousek od stanice probíhá samotná hranice MPZ Poběžovice a na jihu se nachází dům č.p. 56. Čerpací stanice se tedy výrazně uplatňuje v severních pohledech k areálu zámku a značně tento pohled degraduje.

Obrázek 82: Severní pohled na areál čerpací stanice pohonných hmot č.p. 281. 2016. Zdroj: vlastní

Z hlediska zájmů státní památkové péče přichází v současnosti v úvahu pouze řešení, které přesouvá stanici mimo historické území do okrajových částí města. Jakékoliv další případné rozšiřování plochy zabírající stanici nepřichází v úvahu, neboť by došlo k další ztrátě archeologického naleziště. Nelze stanovit ani žádné regulativy, které by vedly ke zmenšení negativního dopadu na kulturně - historické hodnoty prostředí, neboť jakákoliv „historizující“ úprava by objekt mohla přivést na hranici kýče, který by mohl území dále degradovat.

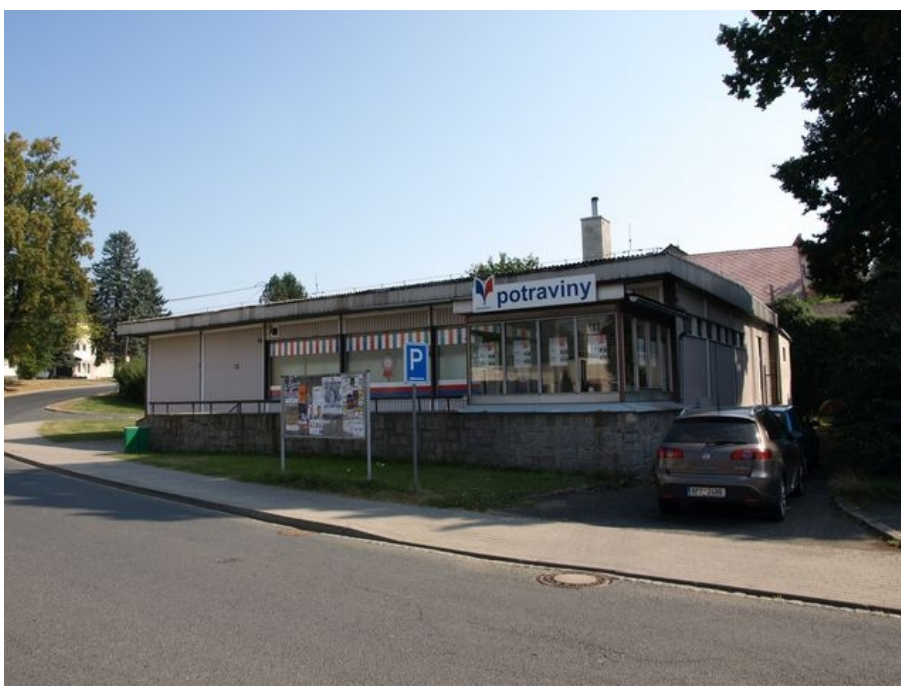
Významné stavební úpravy 1999 - 2016: neproběhly	
Rozsah ochrany: -	Zpracoval: Jakub Hinterholzinger
Archivní plánová dokumentace: nezjištěna	Datum zpracování: říjen 2016
Poznámky: Obr. 83

Další, pro chráněné území, zcela nevhodná budova. Stavba vznikla v místech původní vodní nádrže zcela bez zájmu zapojit se do historického prostředí. Řešení je v náhradě tohoto objektu novou výstavbou, kdy by se měl objekt více přiblížit do uliční čáry a jeho orientace by měla být zvolena jakožto okapová. Dotčené území zde nabízí značnou variabilitu možného řešení.

Obrázek 83: Objekt samoobsluhy č.p. 66. Jihozápadní pohled. 2016. Zdroj: vlastní

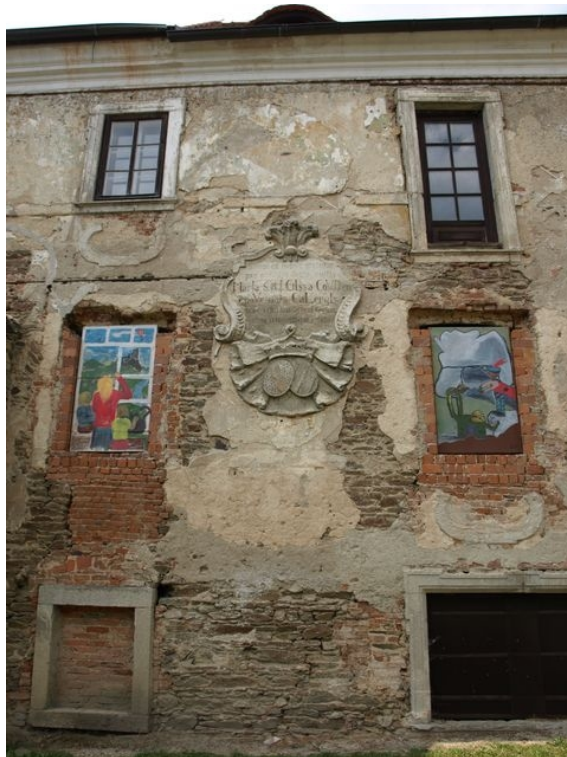
Obrázek 96: Současný stav kartuše na východním křídle hlavní zámekové budovy. 2016. Zdroj: vlastní

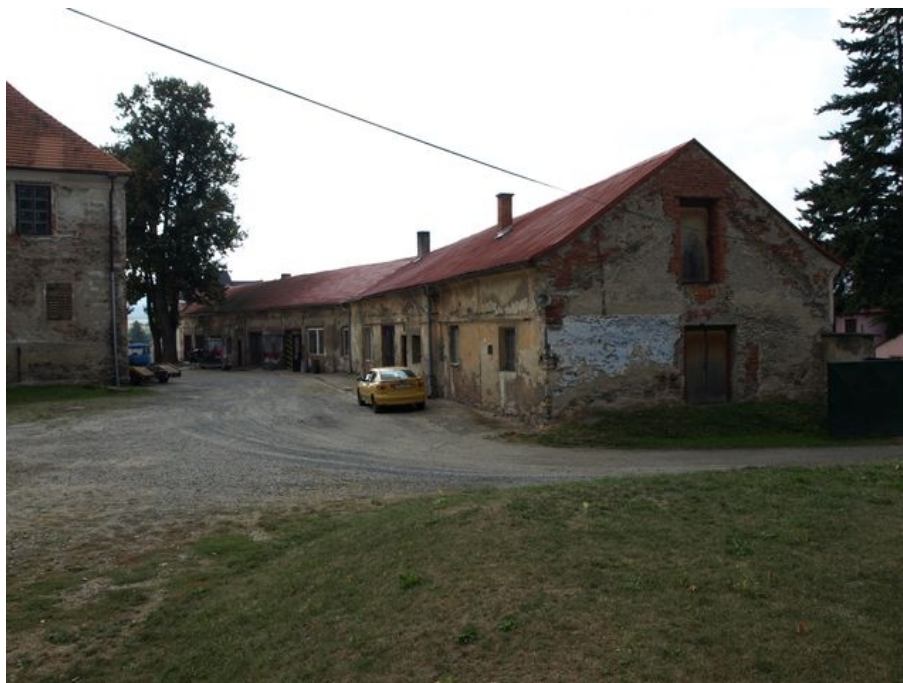
Významné stavební úpravy 1999 - 2016: neproběhly	Závady: dlouhodobá neúdržba, využívání objektu jako skladu a opravy, nevhodné výplně otvorů, dožilá fasáda
Rozsah ochrany: nemovitá kulturní památka, předmětem ochrany je celá stavba s pozemkem.	Zpracoval: Jakub Hinterholzinger
Archivní plánová dokumentace: fond VS Poběžovice SOKA Nepomuk	Datum zpracování: říjen 2016
Poznámky:

Objekt je v současnosti ohrožen ztrátou architektonické podoby. Zcela smazána je původní podoba západního a severního průčelí a stejný osud hrozí i průčelí východnímu.

Obrázek 99: Obdobný pohled na stáje v roce 2016. Zdroj: vlastní

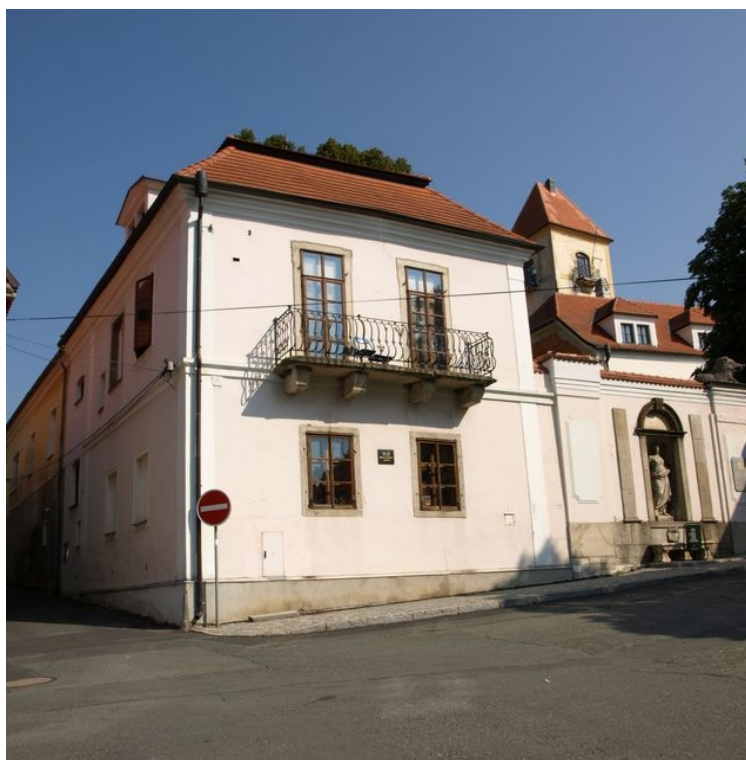
Obytná budova č.p. 210 na náměstí Míru prodělala mezi roky 1999 - 2000 výraznou stavební úpravu, při které byla obnovena její historická, klasicistní podoba. Rehabilitace domu byla provedena poměrně citlivě, snad jen s nevhodnou velikostí střešních vikýřů. Další úpravou v roce 2004 byla úprava východního prostranství a doplnění balkónu na jižním průčelí¹⁴¹.

Obrázek 101: Obytná budova č.p. 210 na náměstí Míru. Jihovýchodní pohled. 2016. Zdroj: vlastní

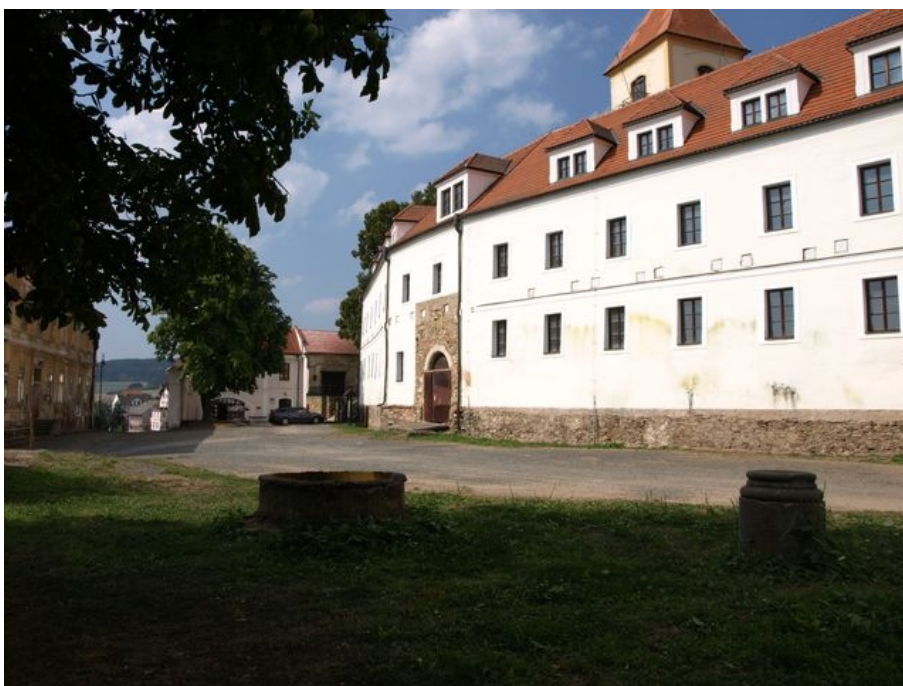
Významné stavební úpravy 1999 - 2016: proběhla kompletní rekonstrukce objektu vyjma střešního pláště	Závady: rozsáhlé novodobé úpravy
Rozsah ochrany: nemovitá kulturní památka, předmětem ochrany je celá stavba s pozemkem.	Zpracoval: Jakub Hinterholzinger
Archivní plánová dokumentace: fond VS Pobežovice SOKA Nepomuk,	Datum zpracování: říjen 2016
Poznámky:

Hospodářský objekt zámku prodělal mezi lety 1993 – 1999 rozsáhlou adaptací, která se poměrně negativně projevila zejména na vzhledu jižního průčelí. Současný stav nelze hodnotit zcela kladně a mělo by dojít k návratu do podoby bez vikýřů. Po roce 2000 byly veškeré práce na objektu zastaveny. Současně je hospodářský trakt zámku bez využití.

Obrázek 102: Východní pohled na hospodářské křídlo. 2016. Zdroj: vlastní

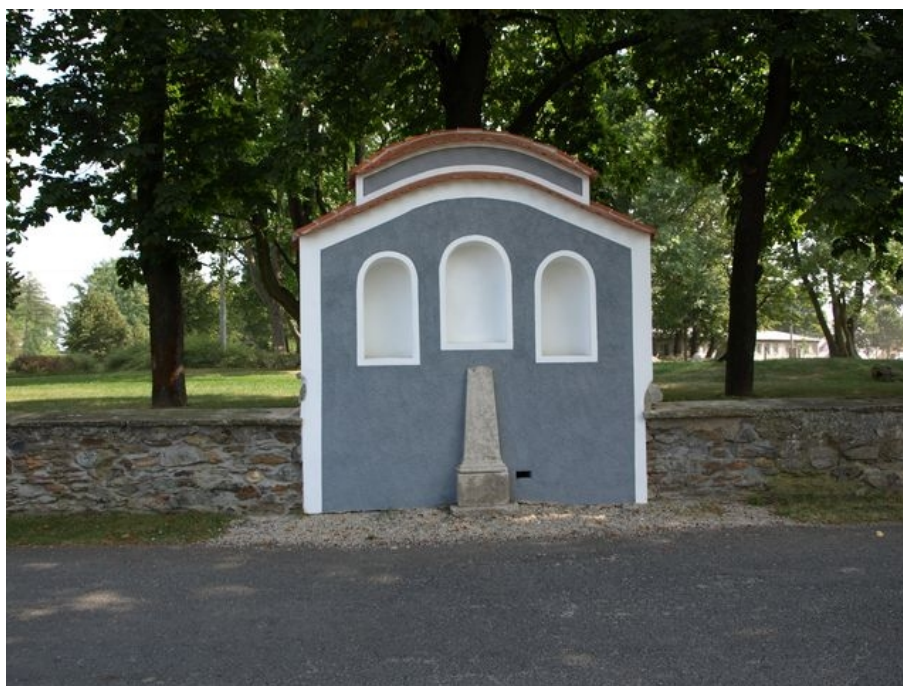
Obrázek 108: Kaplička po dokončené opravě z roku 2015. 2016. Zdroj: vlastní

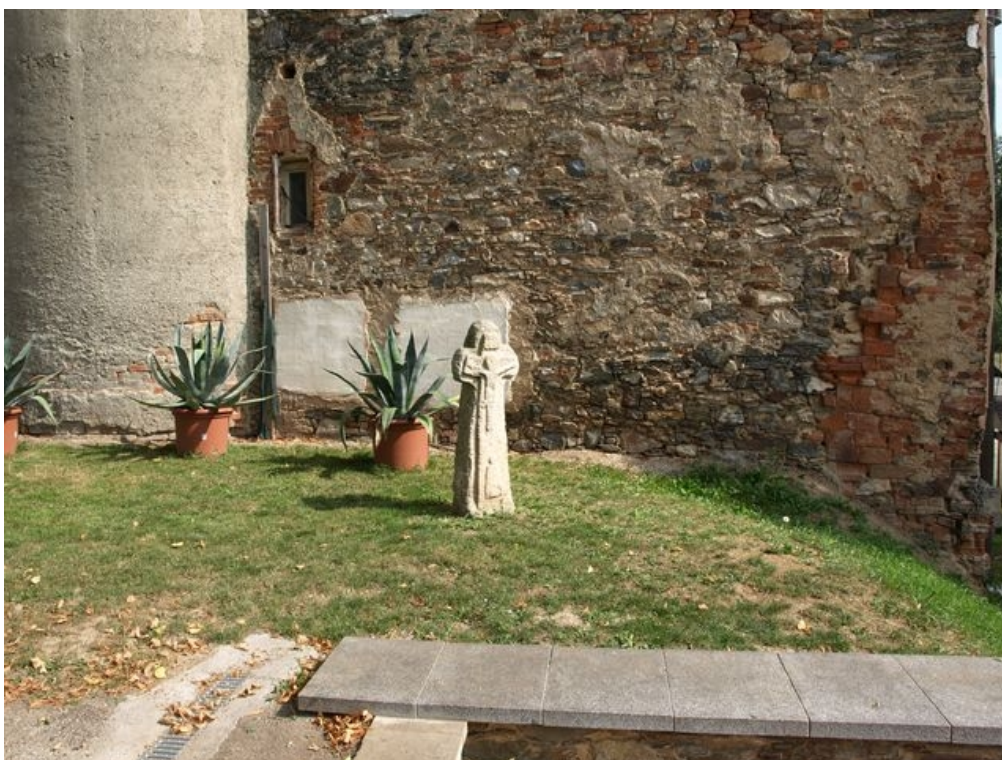
Smírčí kříž - kamenný monolitický kříž je původně z křižovatky cest Ohnišřovice – Poběžovice, odkud byl v roce 2012 odcizen. Následně byl z důvodu ochrany přesunut do zámeckého areálu v Poběžovicích. Na čelní straně je proveden reliéf menšího kříže s tělem Ukřižovaného Krista, nízko nad zemí pak nezřetelný reliéf připomínající postavu, snad Pannu Marii. Základna kříže je širší a směrem vzhůru se zužuje, ramena jsou poměrně krátká, nestejně široká. Rozměry jsou 120 x 44 x 23 cm.

Obrázek 111: Smírčí kříž umístěný u jižního křídla u schodiště k hlavní budově. 2016.
Zdroj: vlastní

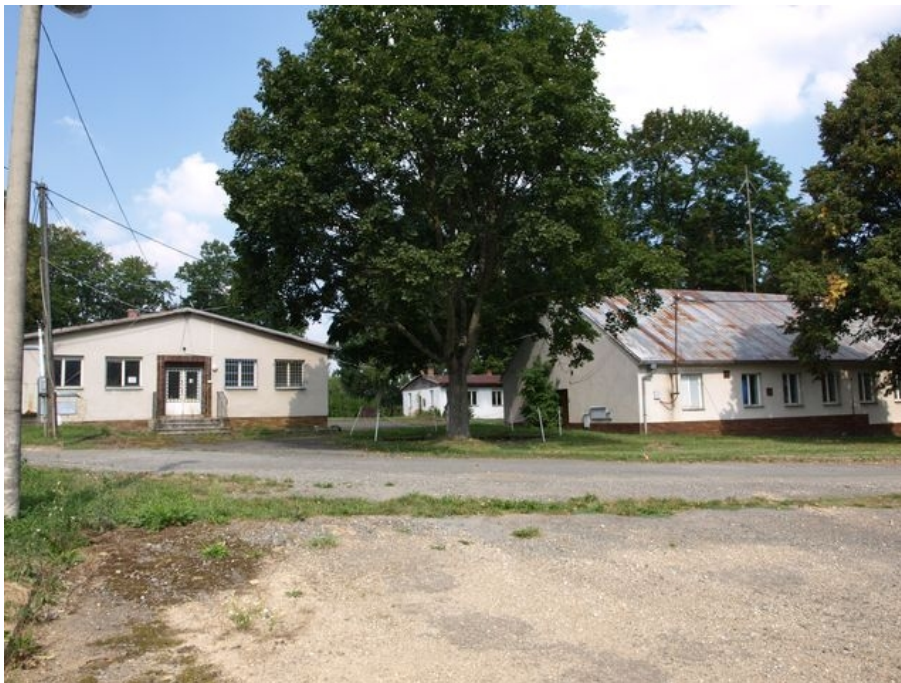
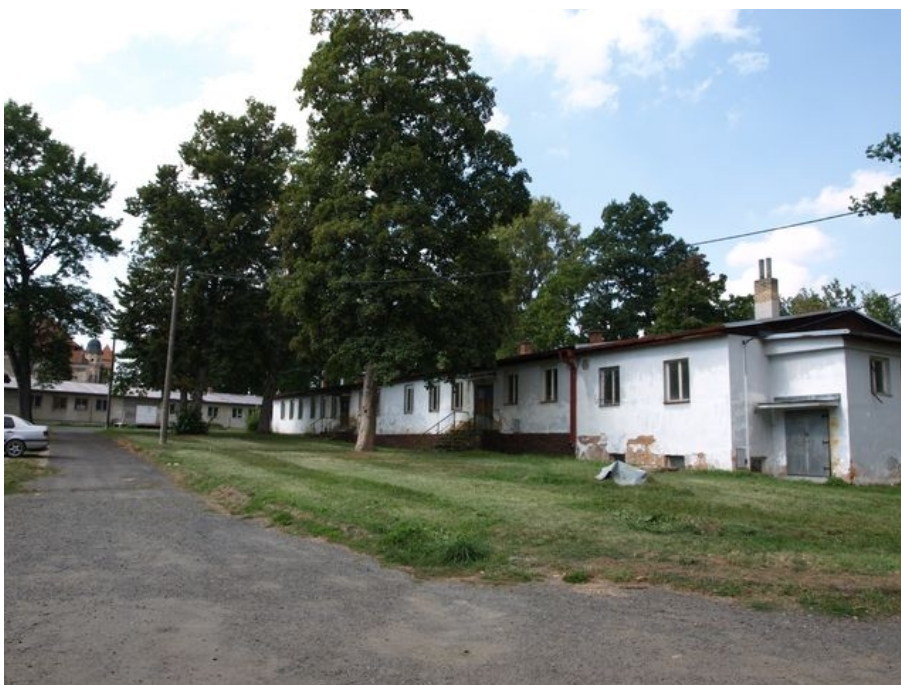
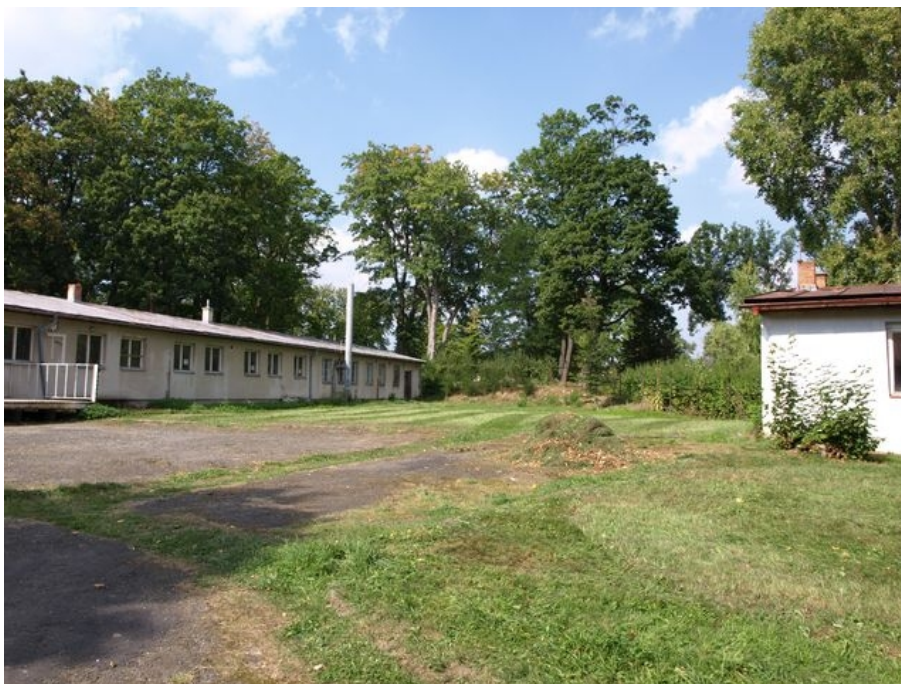
V ploše zámeckého parku se jedná o rušivé objekty, které by měly být odstraněny bez náhrady. Mezi objekty na pozemcích 6/6 a 6/11 se nachází kašna se sochou Neptuna stojícího na menší loďce. Socha vznikla za působení Jana Coudenhove. Cílem památkové péče by mělo být minimálně nastínění po-

slední známé historické podoby zámeckého parku, čemuž objekty bývalé roty, které nenesou architektonické hodnoty, zásadním způsobem brání. Z tohoto důvodu by měly být odstraněny bez náhrady.

Obrázek 112: Pohled na areál bývalé roty od jihu. 2016. Zdroj: vlastní

Obrázek 113: Vnitřní nádvoří areálu. V pozadí budova zámku. 2016. Zdroj: vlastní

Obrázek 114: Severní pohled. 2016. Zdroj: vlastní

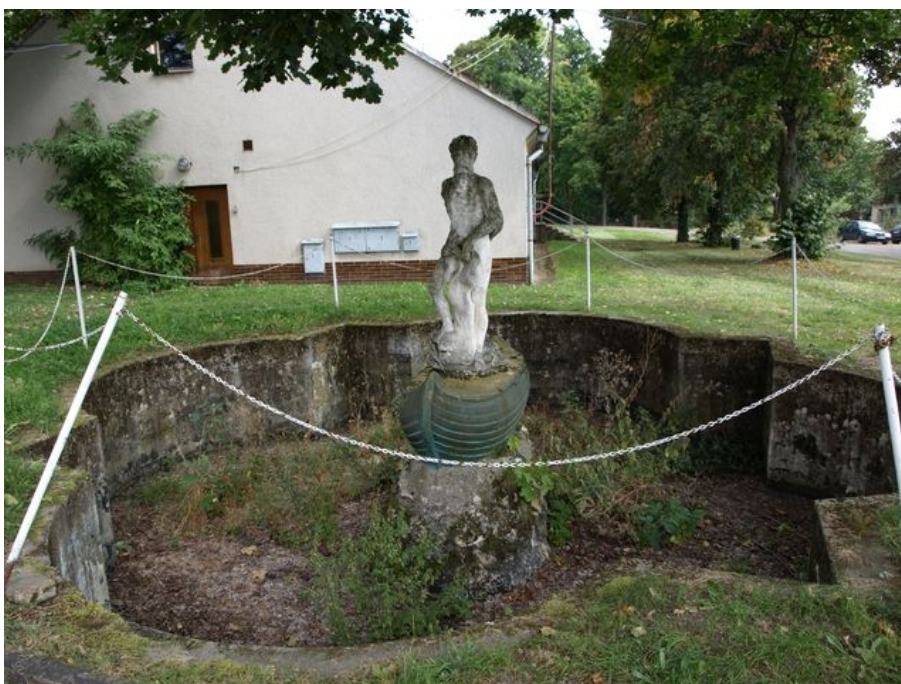
Obrázek 115: Kašna se sochou Neptuna nacházející se před západní budovou areálu bývalé roty PS. 2016. Zdroj: vlastní

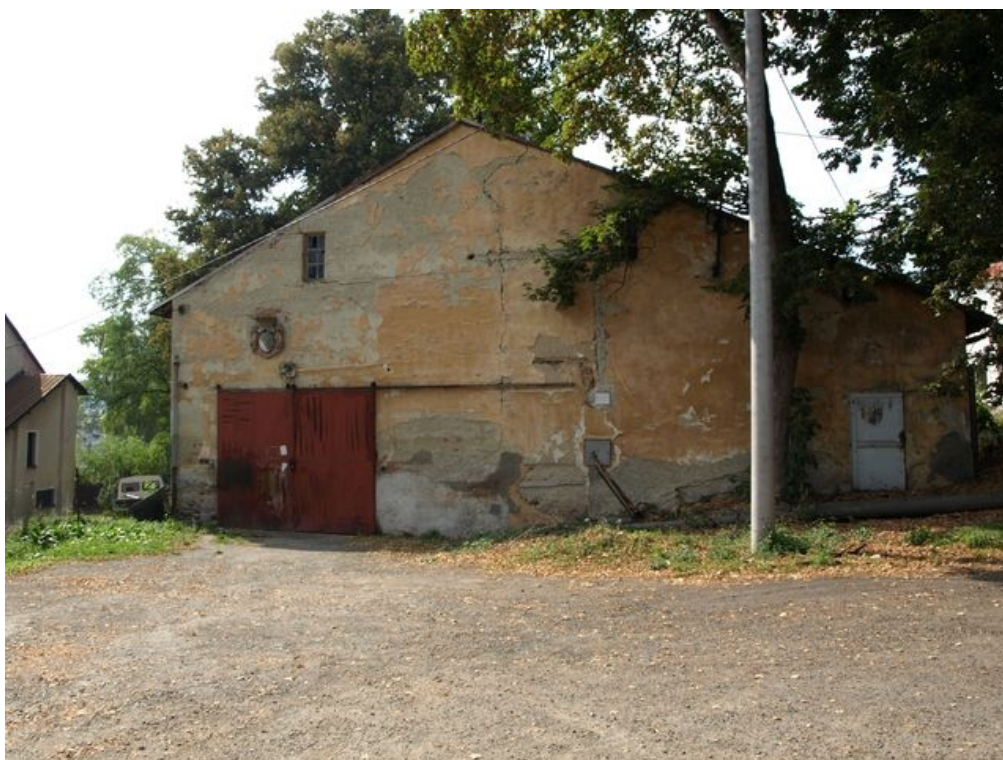
Původně se zřejmě jednalo o oranžerii, která byla ve 20. století zcela přestavěna. Objekt byl výrazně rozšířen severním směrem a ve východním průčelí byla proražena vrata. Rehabilitace oranžerie by měla být součástí rehabilitace areálu zámku. Po rekonstrukci by oranžerie měla být do areálu začleněna jakožto součást nemovité kulturní památky. V roce 1999 byl objekt vyhodnocen jako objekt k odstranění.

Obrázek 117: Stávající stav. Nad vraty je patrný znak rodu Coudenhove. Pohled od východu. 2016. Zdroj: vlastní
