ZÁPADOČESKÁ UNIVERZITA V PLZNI

FAKULTA STROJNÍ

DIPLOMOVÁ PRÁCE

**Vliv rostoucí agresivity korozního prostředí na vrubový
účinek korozního poškození svarového spoje**

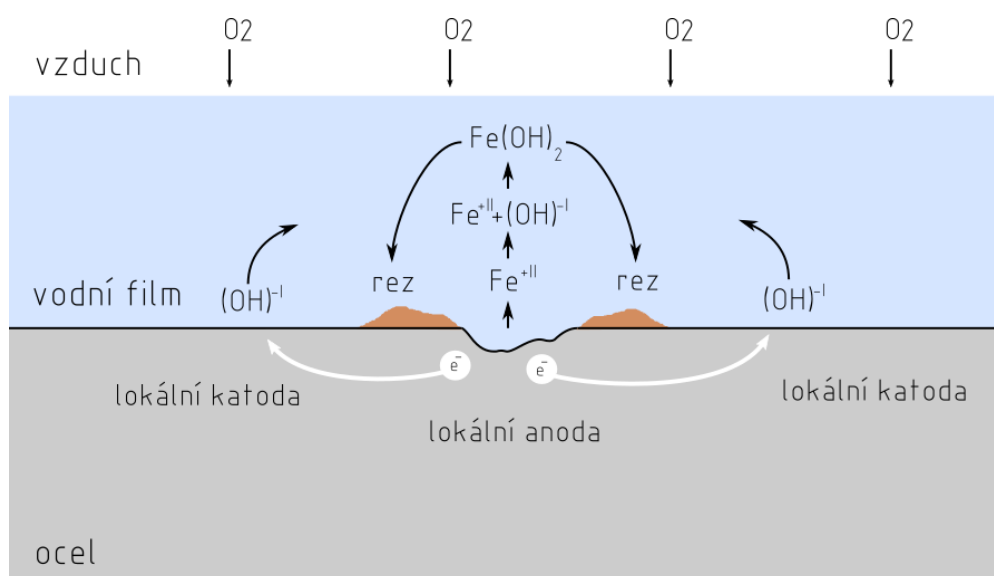
Obrázek 2: Princip elektrochemické koroze na povrchu oceli [3]

Obr. 2 níže zobrazuje děje pobíhající při elektrolytické korozi v mikroměřítku ve vodním filmu na povrchu oceli. Dochází zde k přesunu elektronů z oblasti s nižší hodnotou elektrochemického potenciálu (lokální anody) do oblasti s vyšším potenciálem (lokální katody). Oxidační reakcí dochází ke vzniku kationtů železa (1). Na katodě dochází k redukci molekul kyslíku a vzniku hydroxylových aniontů (2). Kationty železa a anionty hydroxidu reagují za vzniku hydroxidu železnatého (3), ten dále reaguje s kyslíkem a vodou za vzniku korozních produktů, kterými jsou různé formy oxidů železa. [3]

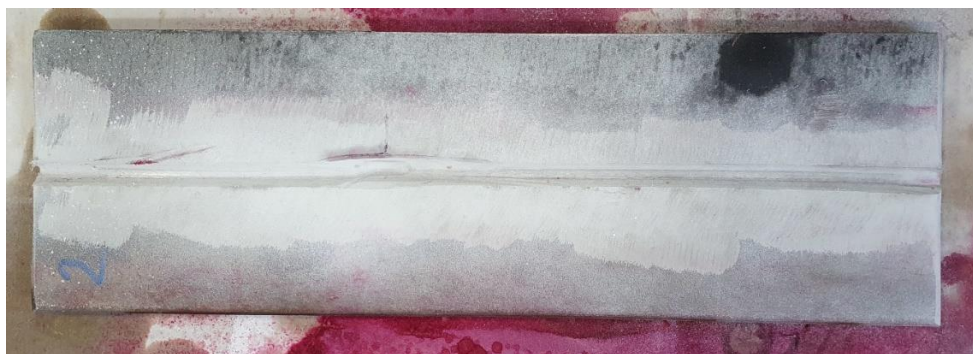
Obrázek 12: Kapilární zkouška při opravě svaru č. 2, svarové plochy jsou bez indikací, indikace na okrajích svarových ploch vznikly v důsledku přítomnosti rýh vzniklých při vybrušování

Při vybrušování kořene nekvalitních svarů byla provedena vedle vizuální kontroly také kapilární zkouška, aby bylo zajištěno vybroušení veškerých vad.

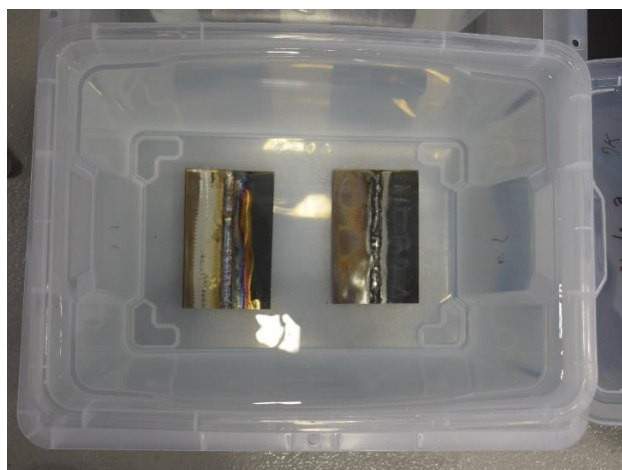
Obrázek 14: Ponořené vzorky v elektrolytu při zahájení korozního testu

Korozní test byl proveden při teplotě 20 °C. Byly připraveny 20 l nádoby, které byly naplněny destilovanou vodou, připraveným koncentrátem modelové kotelní vody a přidáním množstvím chloridu sodného. Vzorčky svarů byly položeny na dno nádob kořenem svaru vzhůru. Korozní test trval 53 dnů. Před zahájením korozního testu byly vzorky odmaštěny a zváženy.

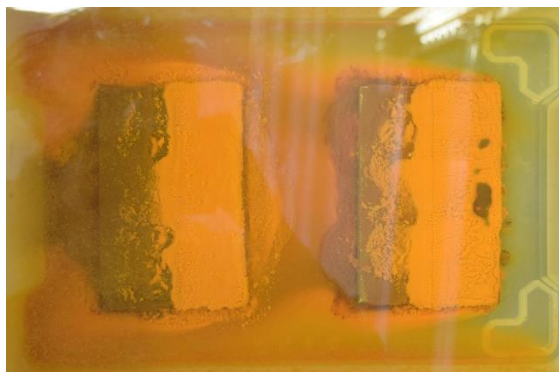
Obrázek 15: Vzorek B (kotlová voda) při ukončení korozního testu

Po ukončení korozního testu bylo v nádobách množství korozních produktů, kterými byla pokryta část svaru z oceli P265GH a housenka svaru. V případě vzorků B a C, tedy vzorků ponořených v kotlové vodě a kotlové vodě + 0,005 % NaCl se korozní

produkty vyskytovaly také na straně austenitické oceli. U vzorku s větším množstvím přidaného chloridu sodného se korozní produkty na straně austenitické oceli nevyskytovaly.

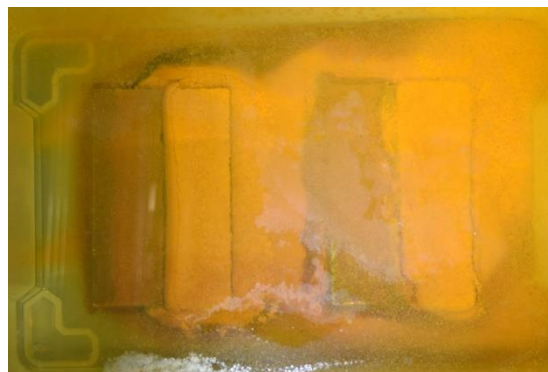
Obrázek 16: Vzorek D (kotlová voda + 0,05 % NaCl) při ukončení korozního testu

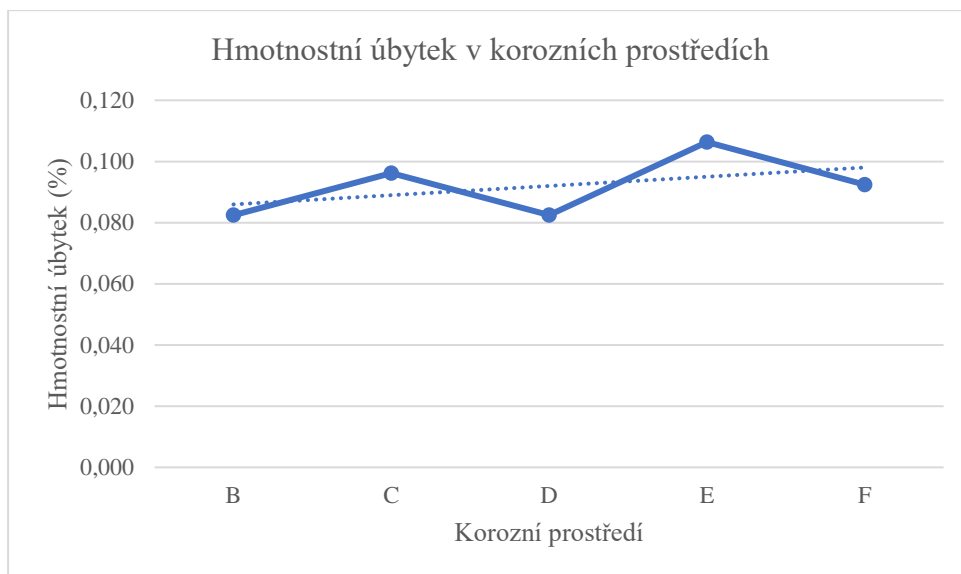
Obrázek 17: Graf hmotnostního úbytku v jednotlivých prostředích s lineární spojnicí trendu tečkovaně

Hmotnostní úbytek v jednotlivých prostředích má s rostoucí koncentrací přidaných chloridů mírnou rostoucí tendenci viz obr. 17.

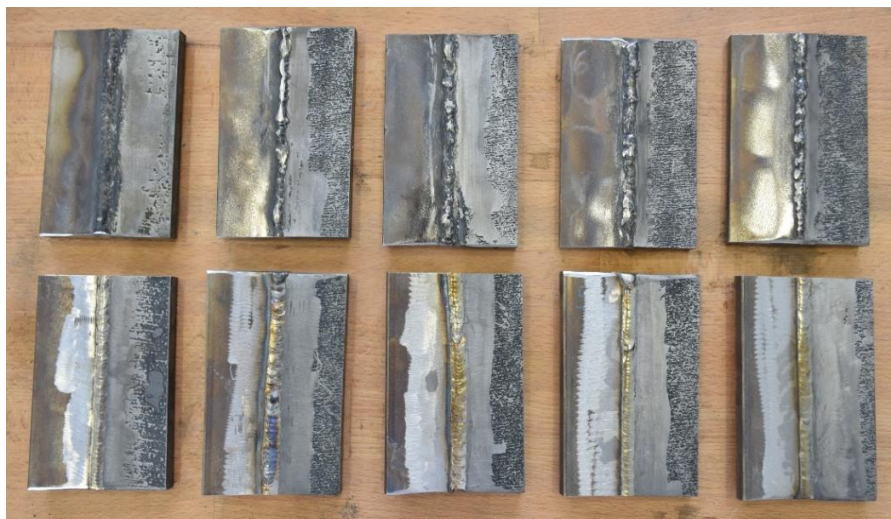
Obrázek 18: Vizuální hodnocení koroze, horní řada vzorky 1, dolní řada vzorky 2, seřazeny B až F zleva, strana austenitické oceli vždy na levé straně

Vizuální hodnocení ukázalo, že korozní napadení je plošné a rovnoměrné a zejména na straně oceli P265GH. Po očištění vzorků lze vidět, že ve všech případech došlo v určité míře k rozpuštění oxidové vrstvy z výroby válcového plechu na straně P265GH a po očištění byl odhalen čistý kov. Žádné makroskopické korozní napadení nebylo indikováno. Na straně austenitu nedošlo na povrchu kovu k žádné změně.

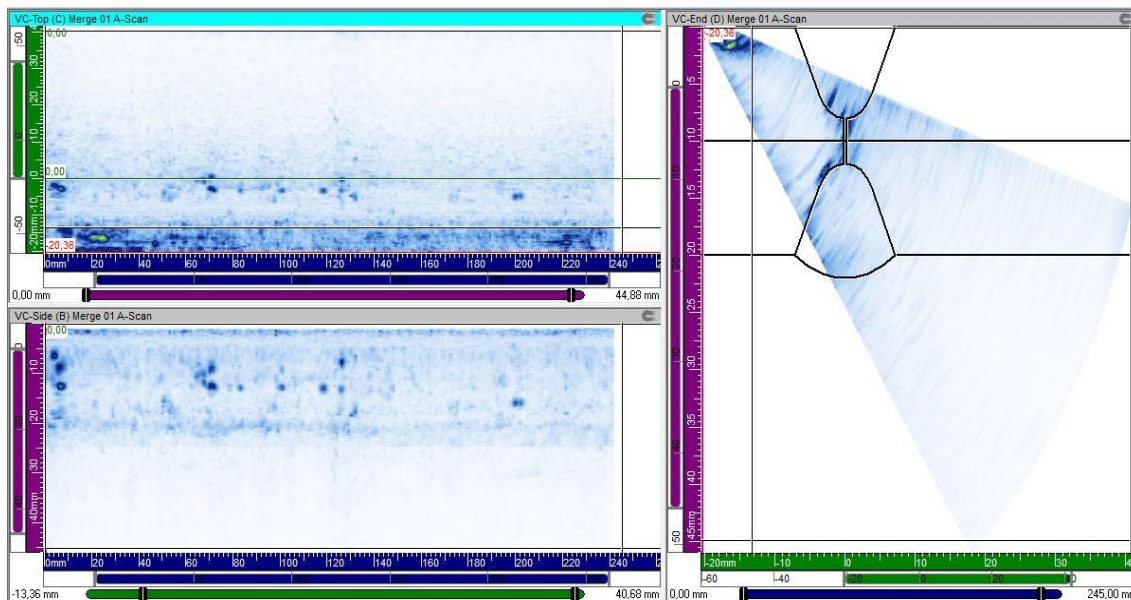
Obrázek 29: Vzorek č. 3 (zleva 1.C a 1.D) měřeno ze strany EN P265GH před korozním testem

Na vzorku č. 3 bylo při měření před korozním testem detekováno z obou stran menší množství indikací v oblasti kořene svarového spoje nad vnitřním povrchem, viz obr. 29 a obr. 31. Ve výsledcích po korozním testu jsou patrné výraznější indikace než ve výsledcích před testem. Zde nelze konstatovat, zda je tato změna způsobena korozním testem, nebo změnou ultrazvukové sondy. [25]

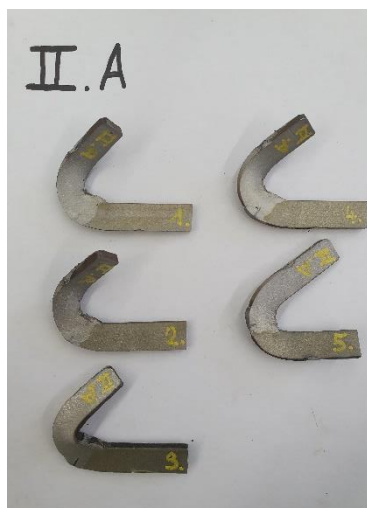
**Obrázek 65: vzorky 2.A
po měření K_8**

Na obr. 65 jsou zkušební vzorky svaru, který nebyl podroben korozním testům. Došlo zde k plastické deformaci zejména na straně oceli EN X6CrNiTi18-9. Nedošlo zde k iniciaci lomu.

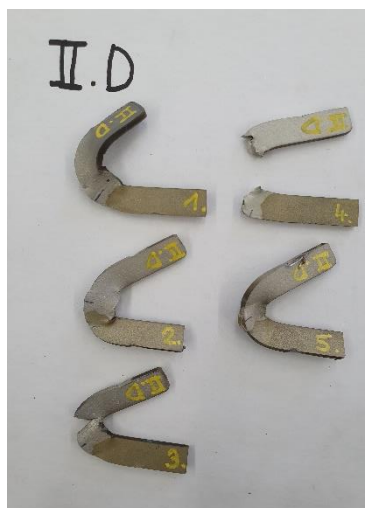
**Obrázek 66: vzorky 2.D
po měření K_8**

Na obr. 66 jsou zkušební vzorky svaru, který byl podroben korozním testům v prostředí kotelní vody + 0,05 % NaCl. U zkušebních vzorků 1 a 5 došlo k iniciaci malého částečného lomu na straně oceli EN X6CrNiTi18-9. Stejně tak u zkušebních vzorků 3 a 4 kde došlo k iniciaci rozsáhlého částečného lomu, kde u zkušební vzorku 4 došlo k přelomení. U zkušební vzorku 2 došlo k iniciaci malého částečného lomu na straně oceli EN P265GH.

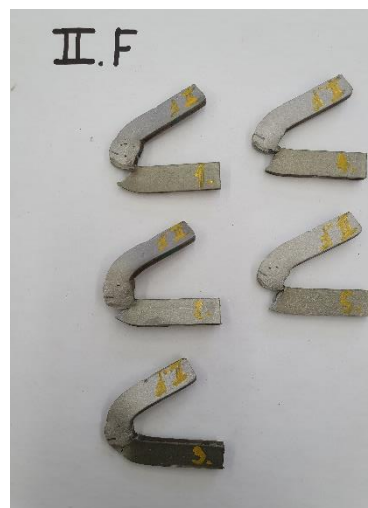
**Obrázek 67: vzorky 2.F
po měření K_8**

Na obr. 67 jsou zkušební vzorky svaru, který byl podroben korozním testům v prostředí kotelní vody + 5 % NaCl. U všech zkušebních vzorků došlo k iniciaci lomu na straně oceli EN P265GH v různé míře.
