**Dějiny, stavební vývoj a kontext kostela sv.**

**Martina,**

**(k. ú. Všeruby)**

**Bakalářská práce**

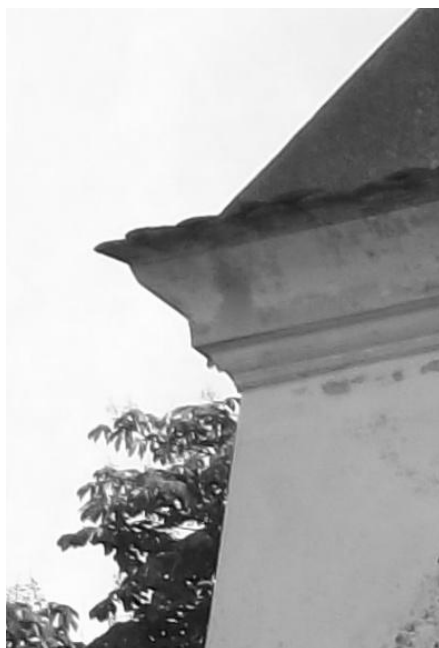
Obr. 2. Detail okapní římsy

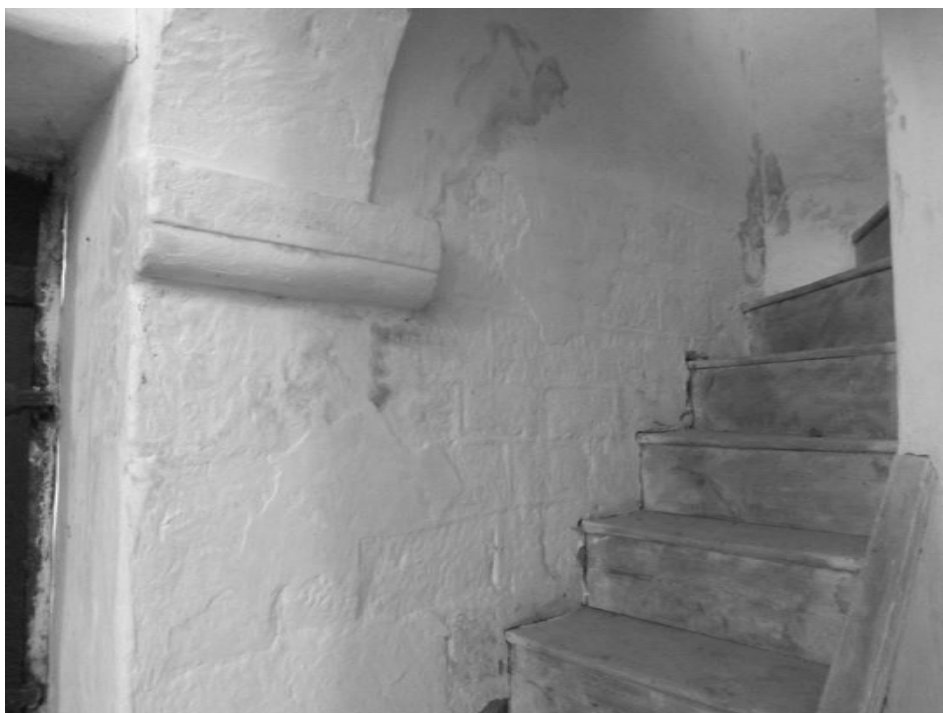
Obr. 7. Prosvítající režné zdivo pod omítkou

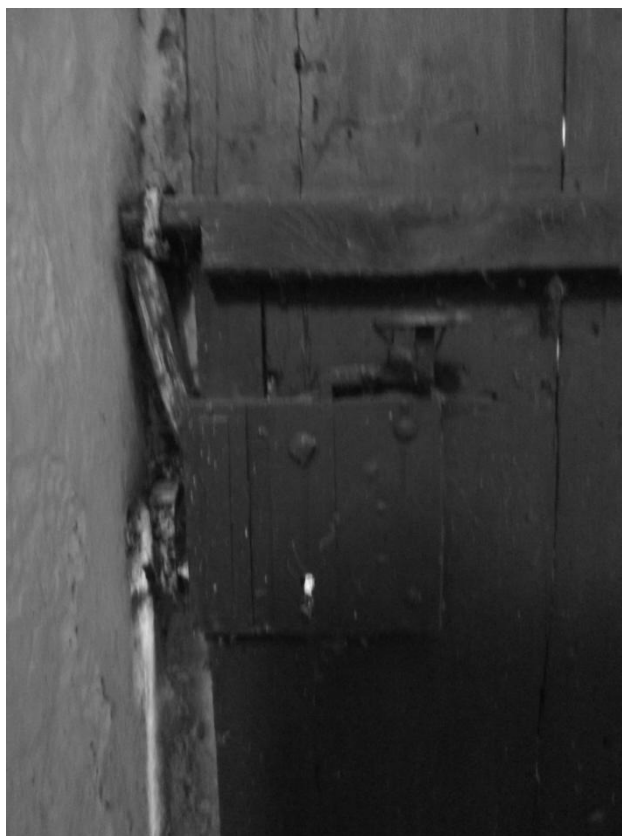
Obr. 10. Pravá hloubková zeď, zámek krabicového typu

Pravděpodobně původní vstup do kostela umožňoval portál, prolomený pravou zdí lodi (Obr. 15). Na pravé straně vedle prostoru schodiště vedoucího na tribunu, je umístěn dveřní otvor s vodorovným překladem a s přímými špaletami. Překlad dveřního otvoru tvoří odlehčovací oblouk. Jeho tympanon mírně ustupuje proti mase zdiva. Jednokřídlé dveře jsou dřevěné, svlakové, zavěšené na tři venkovní železné závěsy ve špaletě (Obr. 9). Dochovaný zámek, je krabicového typu (Obr. 10).

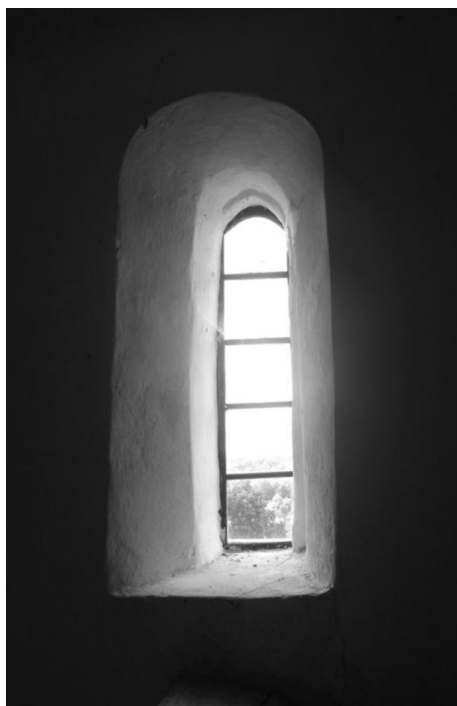
Obr. 11. Detail románského okenního otvoru

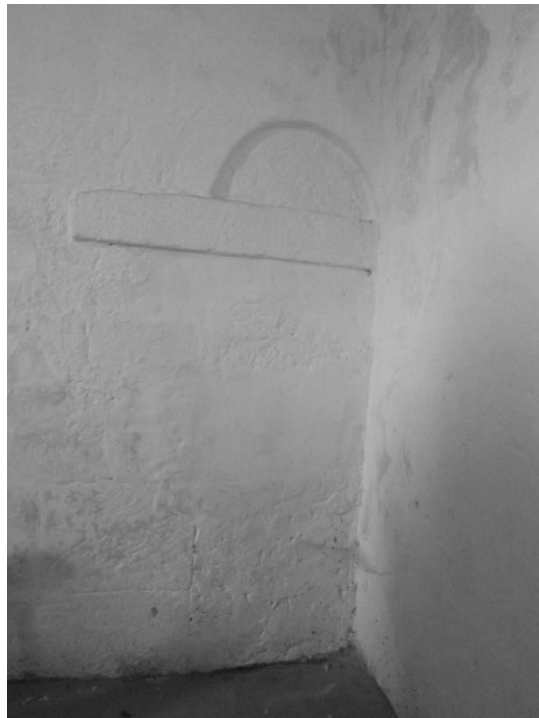
Obr. 17. Zazděný románský portál

Na základě nejstarších, pravděpodobně tedy původních prvků, jsem se pokusila o stanovení absolutní datace. Portál umístěný v prostoru tribuny identicky odpovídá podobě dveřního otvoru, prolomeného na pravé hloubkové zdi. Jehož dveřní překlad tvoří odlehčovací oblouk. Stejná situace se objevuje i u portálu na tribuně. Podoba dveřního otvoru přesně odpovídá typickým románským portálům. Na základě těchto stavebních prvků datuji nejstarší fázi kostela do románského období. Dataci si lze podložit i dalšími prvky, nejen architektonickými, ale i místem polohy kostela. Kostel se rozkládal za vesnicí na dominantním místě. Z polohy je patrné, že v tomto místě se mohl rozkládat opevněný velmožský dvorec. Situace by mohla být příkladem rezidenčního sídla drobné šlechty (Chotěbor–Smetánka 1985,48).

Na první pohled je kostel sv. Martina typickým příkladem panských tribunových kostelů. O přítomnosti sídla vypovídá zazděný portál v prostoru tribuny. Otázka, která se mě nepodařila zodpovědět, a tedy zůstává nadále otevřenou dalšímu bádání, je středověký model sídelního kontextu.

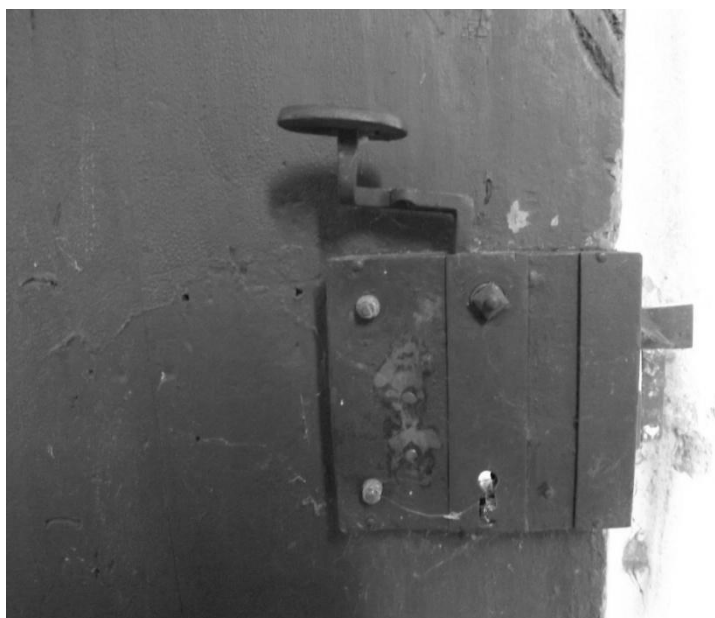
Obr. 21. Dveře v presbytáři, strana interiéru, krabicový zámek

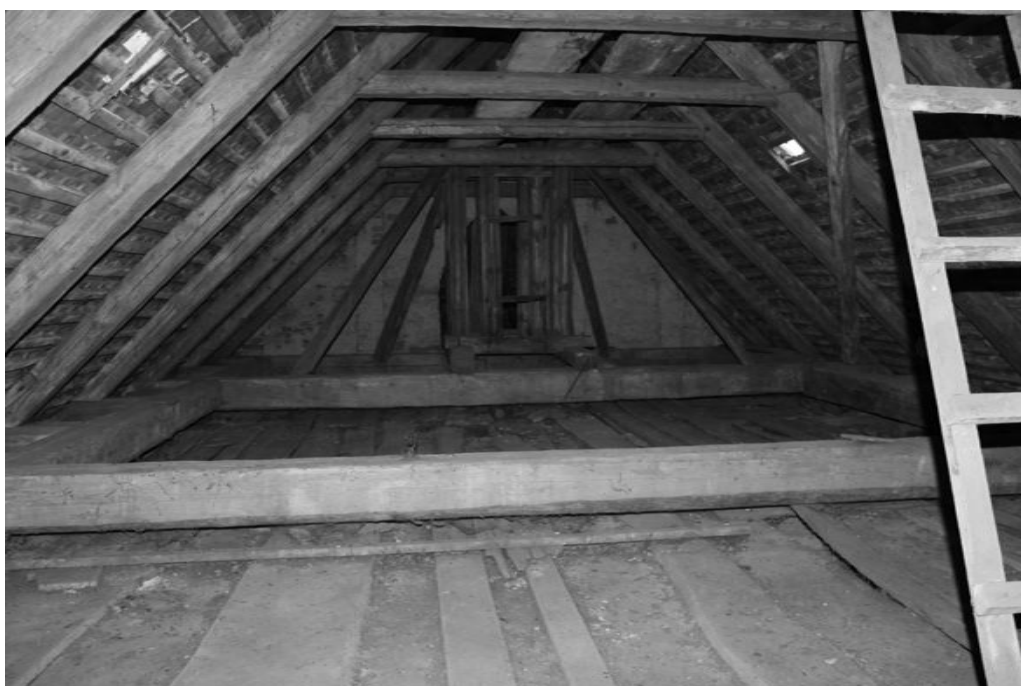
Obr. 22. Pohled na hambalkový krov, konstrukce sanktusníku

Prostor krovu je přístupný z patra tribuny volně přiloženým žebříkem. Krov tvoří hambalková soustava, sestavená z dřevěných tesaných trámů (Obr. 22). Podél hloubkové zdi krovu vedou vaznice se začepovanými kráčaty, na které dosedají krokve. Plné vazby jsou ztuženy čtyřmi vaznými trámy, kámpovanými přes vaznice. Dvě pole mezí předními plnými vazbami, střídající dvě vazby jalové. V posledním třetím poli střídá plnou vazbu pouze jedna vazba jalová. Za ní přisedá ke štítu, stejně jako vpředu, vazba plná. Krokve jalových i pevných vazeb příčně ztužují začepované hambalky. Podlahu krovu tvoří záklop s hloubkově orientovanými prkny, přibitými na stropní trámy. V zadním poli, přibližně uprostřed, prostupuje střechou dřevěná konstrukce sanktusníku.

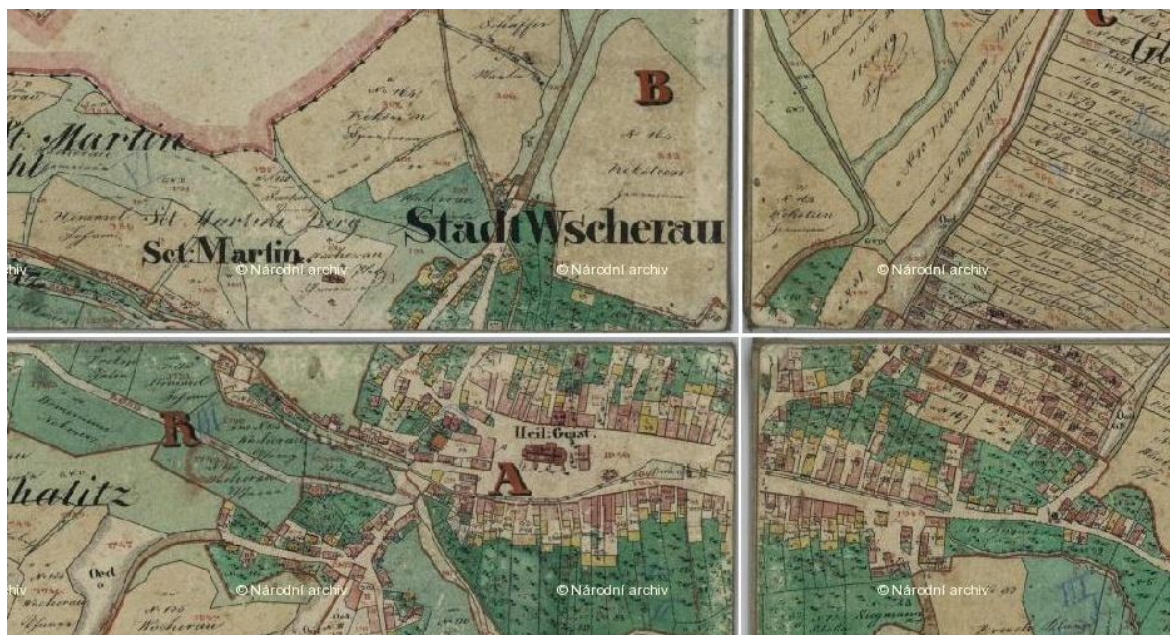
Obr. 37. Indikační skica stabilního katastru (převzato z:  
<http://archivnimapy.cuzk.cz/>)

Objekt byl zachycen na císařském otisku, jehož součástí je i indikační skica (Obr. 37; Obr. 38). Stabilní katastr dobře zachycuje umístění obou kostelů ve Všerubech, jejich orientaci i rozvržení parcelace.

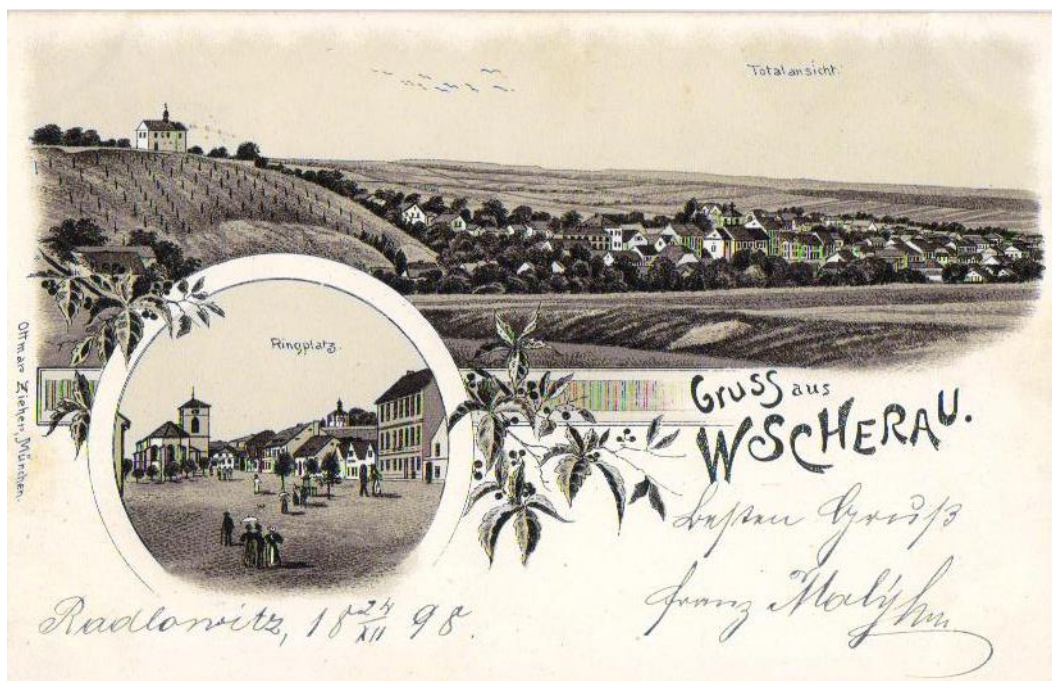
Obr. 27. Pohlednice z 19. století (převzato z: <http://www.starepohledy.cz/>)

Pohlednice vyobrazuje podobu městečka. Pochází z konce 19. století. Jsou zde vyobrazeny oba kostely. Starší kostel sv. Martina a mladší kostel sv. Ducha. Zachycení svatomartinského kostela není zcela realistické (Obr. 27).

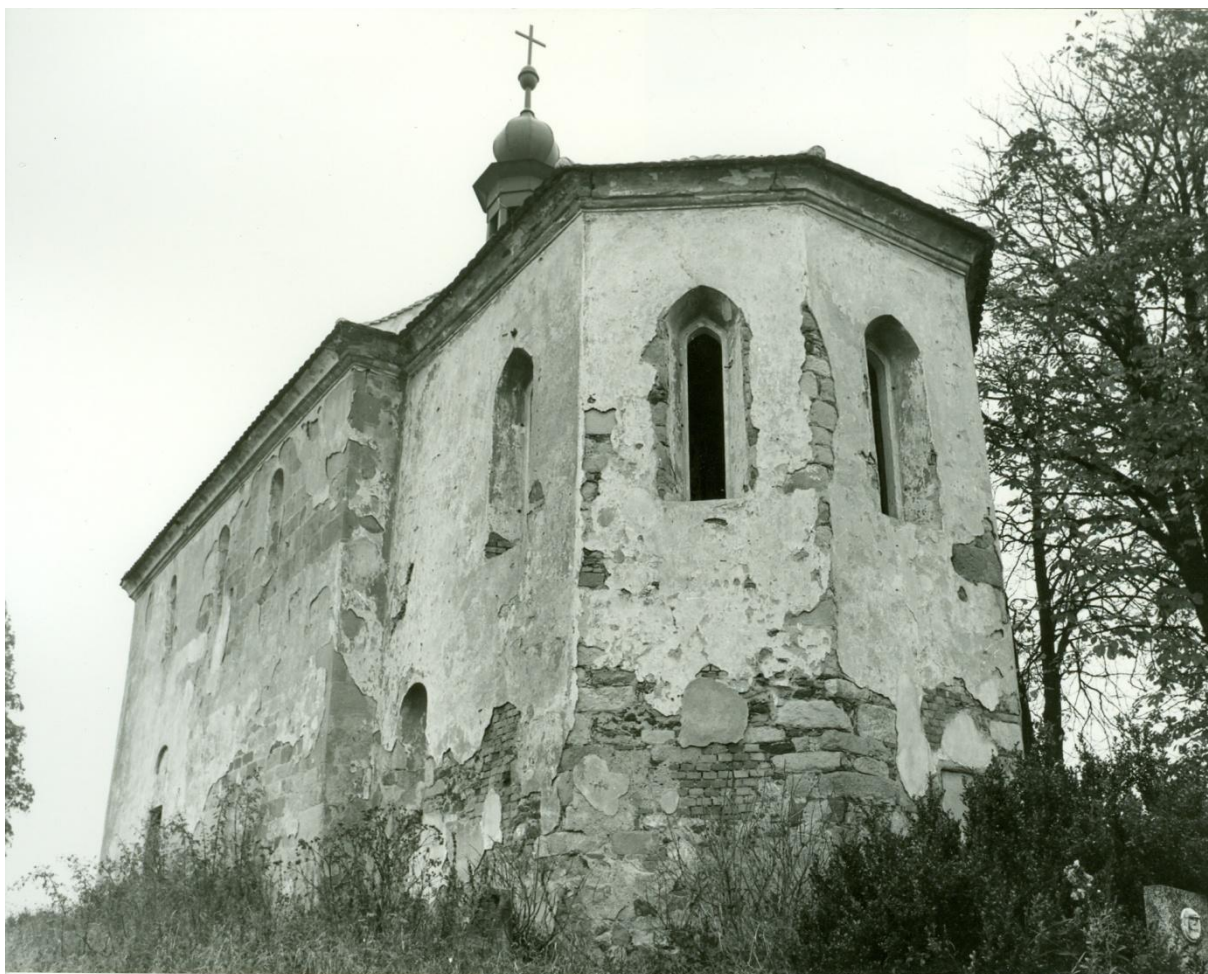
Obr. 28. Pohled od JV, z roku 1987 (převzato z: NPU Plzeň)

Fotografie zachycuje pohled na kostel od JV. Omítka v místech trojbokého uzávěru chátrá. Pohledově se uplatňuje lomové a cihlové zdivo. Situace na lodi též degraduje (Obr. 28)

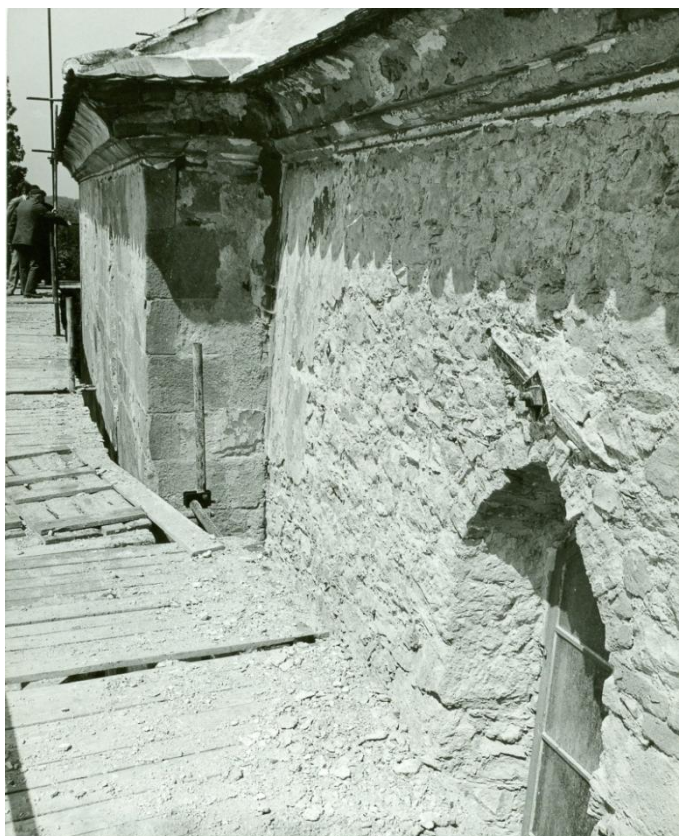
Obr. 29. Detail režného zdiva z roku 1987(převzato z: NPU Plzeň)

Obr. 29 poskytuje detailní pohled na zdivo presbytáře i lodě. V horní třetině presbytáře, zdivo tvoří výhradně lomový kámen. Zatímco zdivo lodi odpovídá kvádrovému zdivu. Nárožní staršího zdiva tvoří armování.

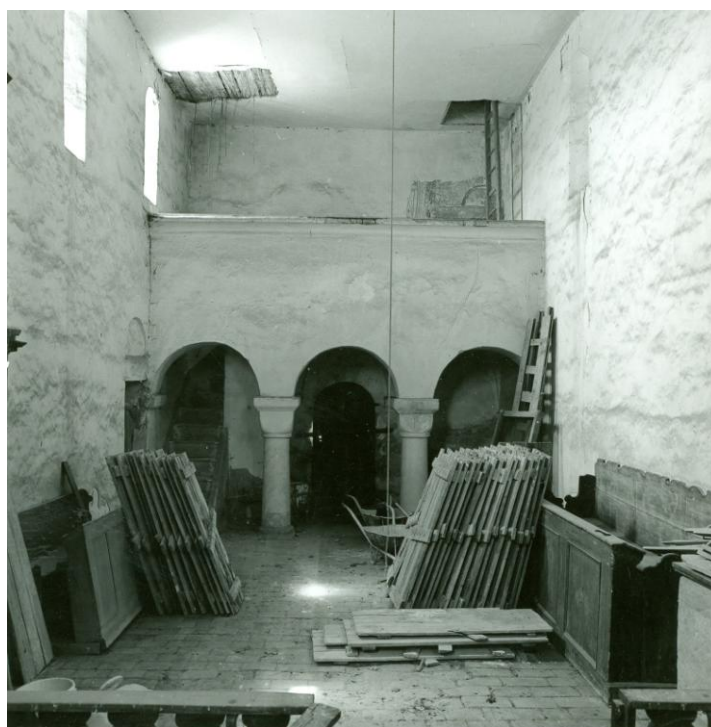
Obr. 30. Interiér z roku 1987(převzato z: NPU Plzeň)

Obr. 30 umožňuje celkový pohled na loď v roce 1987. V levé části tribuny prosvítá mladší, zazděný portál. V pravém rohu se pohledově uplatňuje starší zastropení.

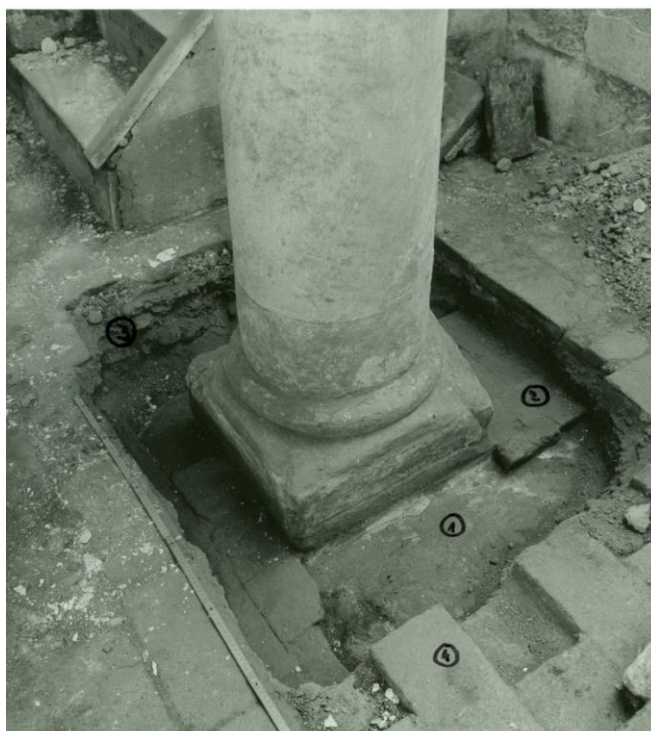
Obr. 31. Sonda kolem sloupu z roku 1987(převzato z: NPU Plzeň)

V roce 1987 byla kolem sloupu vedena sonda, zaznamenaná na fotografii. Patku sloupu opatřují nárožní drápky, dobře viditelné díky sondě. Situace dnešní podlahy, příliš nevyovídá (Obr. 31).

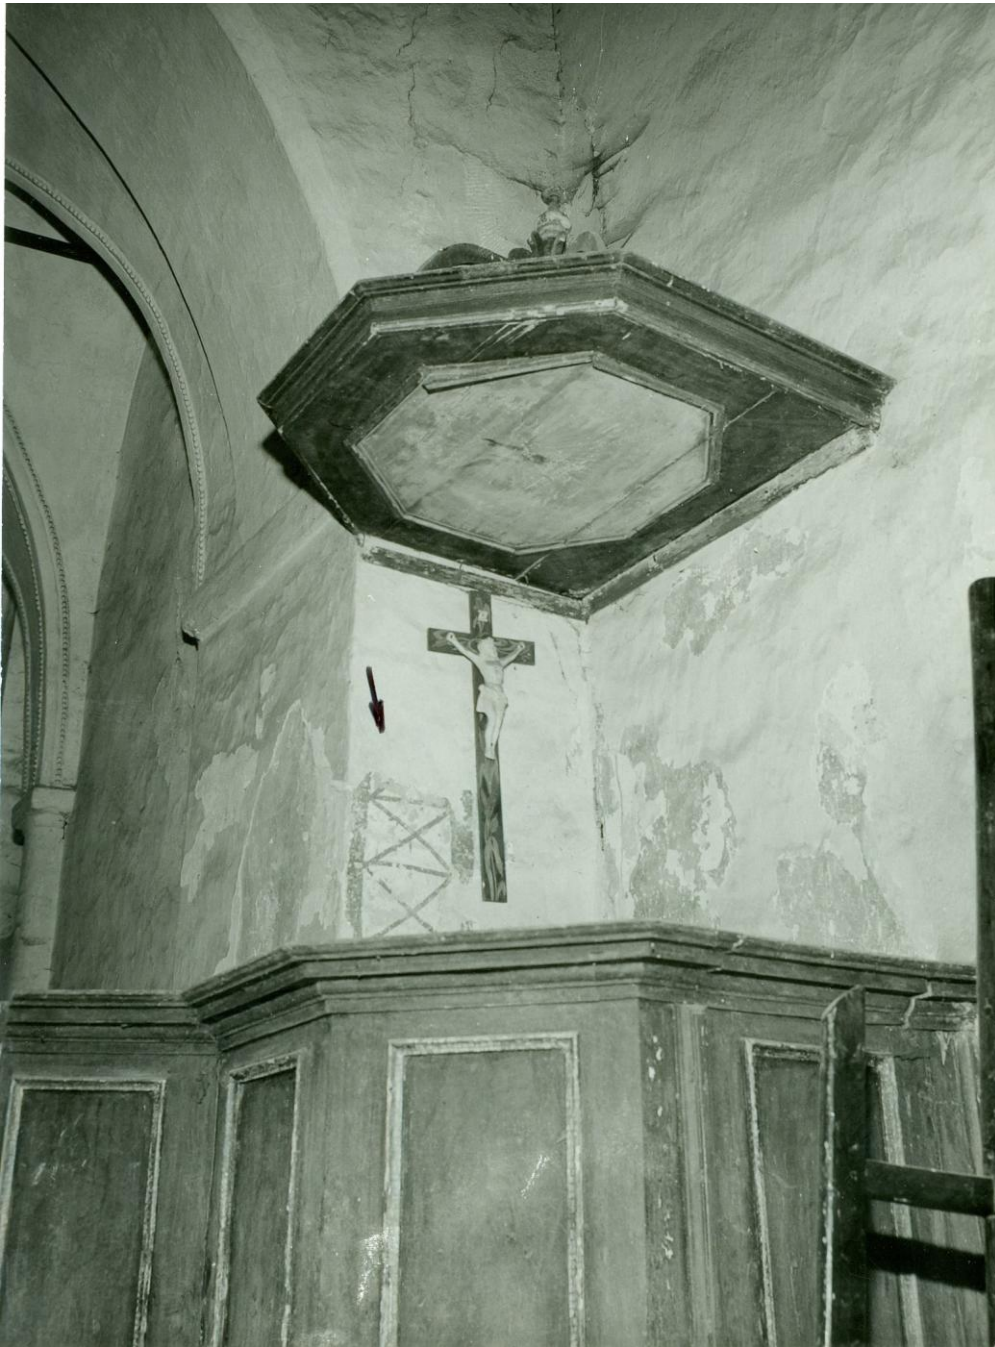
Obr. 33. Pohled na pravý kout u triumfálního oblouku s výmalbou (převzato z: NPU Plzeň)

V pravém rohu, před triumfálním obloukem byla dříve umístěna kazatelka. Na pravé hloubkové zdi v místě kazatelny byla nalezena mladší výmalba. Na přední straně triumfálního oblouku, byla též výmalba odkryta. Výmalba vyobrazuje sgrafita (Obr. 33).

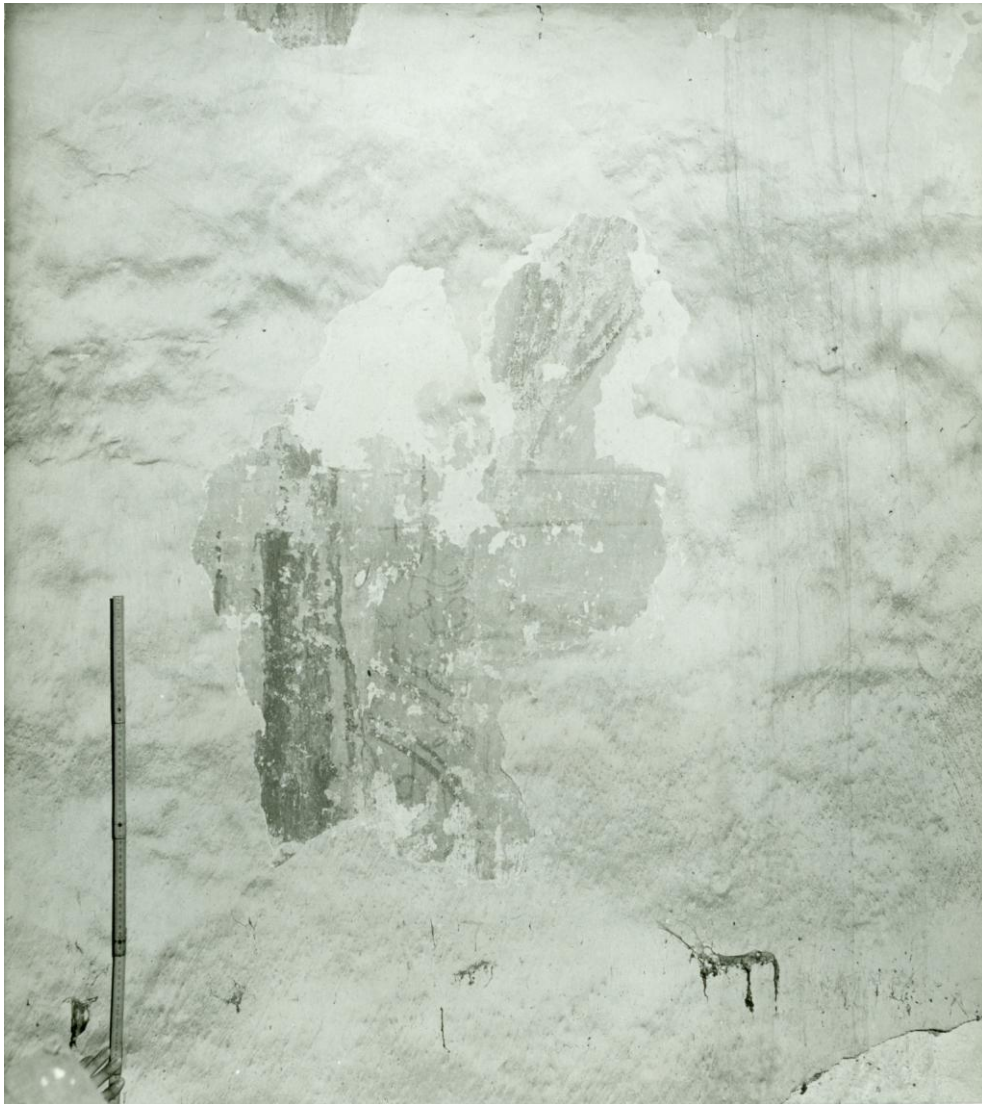
Obr. 34. Detail výmalby stěn (převzato z: NPU Plzeň)

(Obr. 34) Detailní pohled na výmalbu pravé hloubkové stěny.

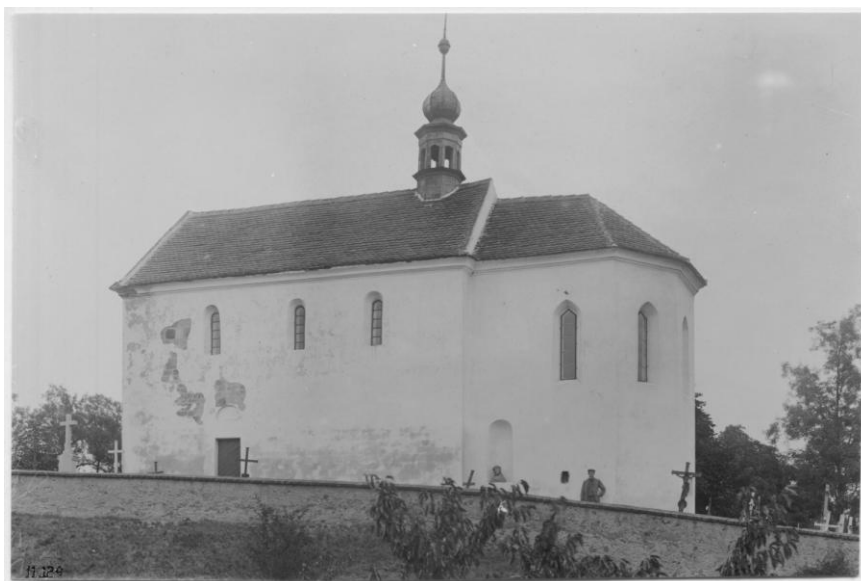
Obr. 35. Celkový pohled na objekt (převzato z: NPU Praha)

(Obr. 35) fotografie zachycuje celkový pohled na omítnutý kostel. V první třetině pravé hloubkové, omítka místy degraduje.

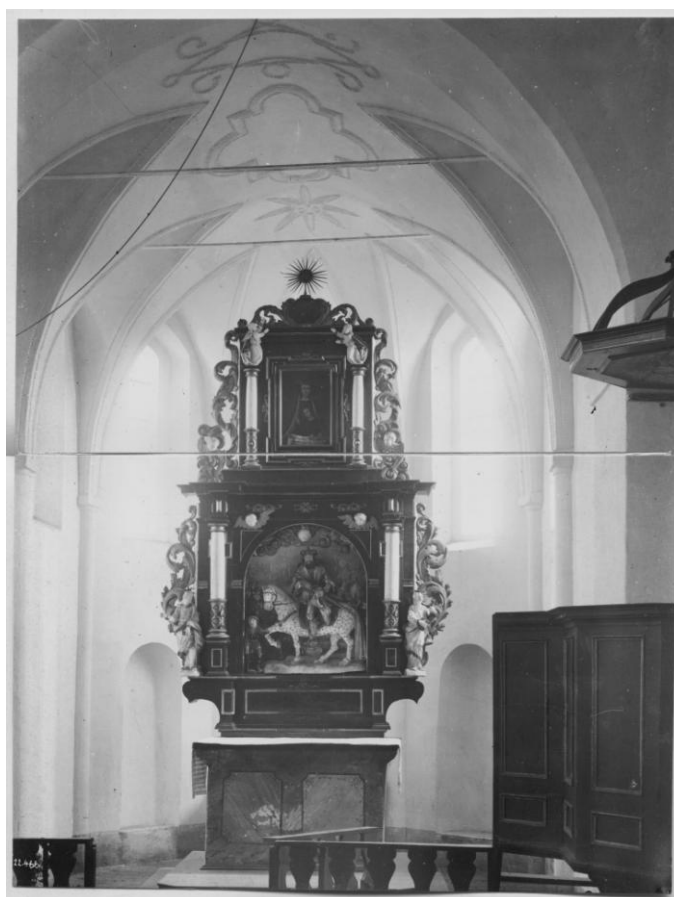
Obr. 36. Pohled na oltář s dřívější výzdobou (převzato z: NPU Praha)

(Obr. 36) pohled na oltář v presbyteriu s dřívější výzdobou.
